**Communauté de Communes Privas, Rhône et Vallées**

**Diagnostic des réseaux d'assainissement des eaux usées**

***État des lieux et Programme des travaux***

Établi par CEREG Ingénierie / VMAN - MRO

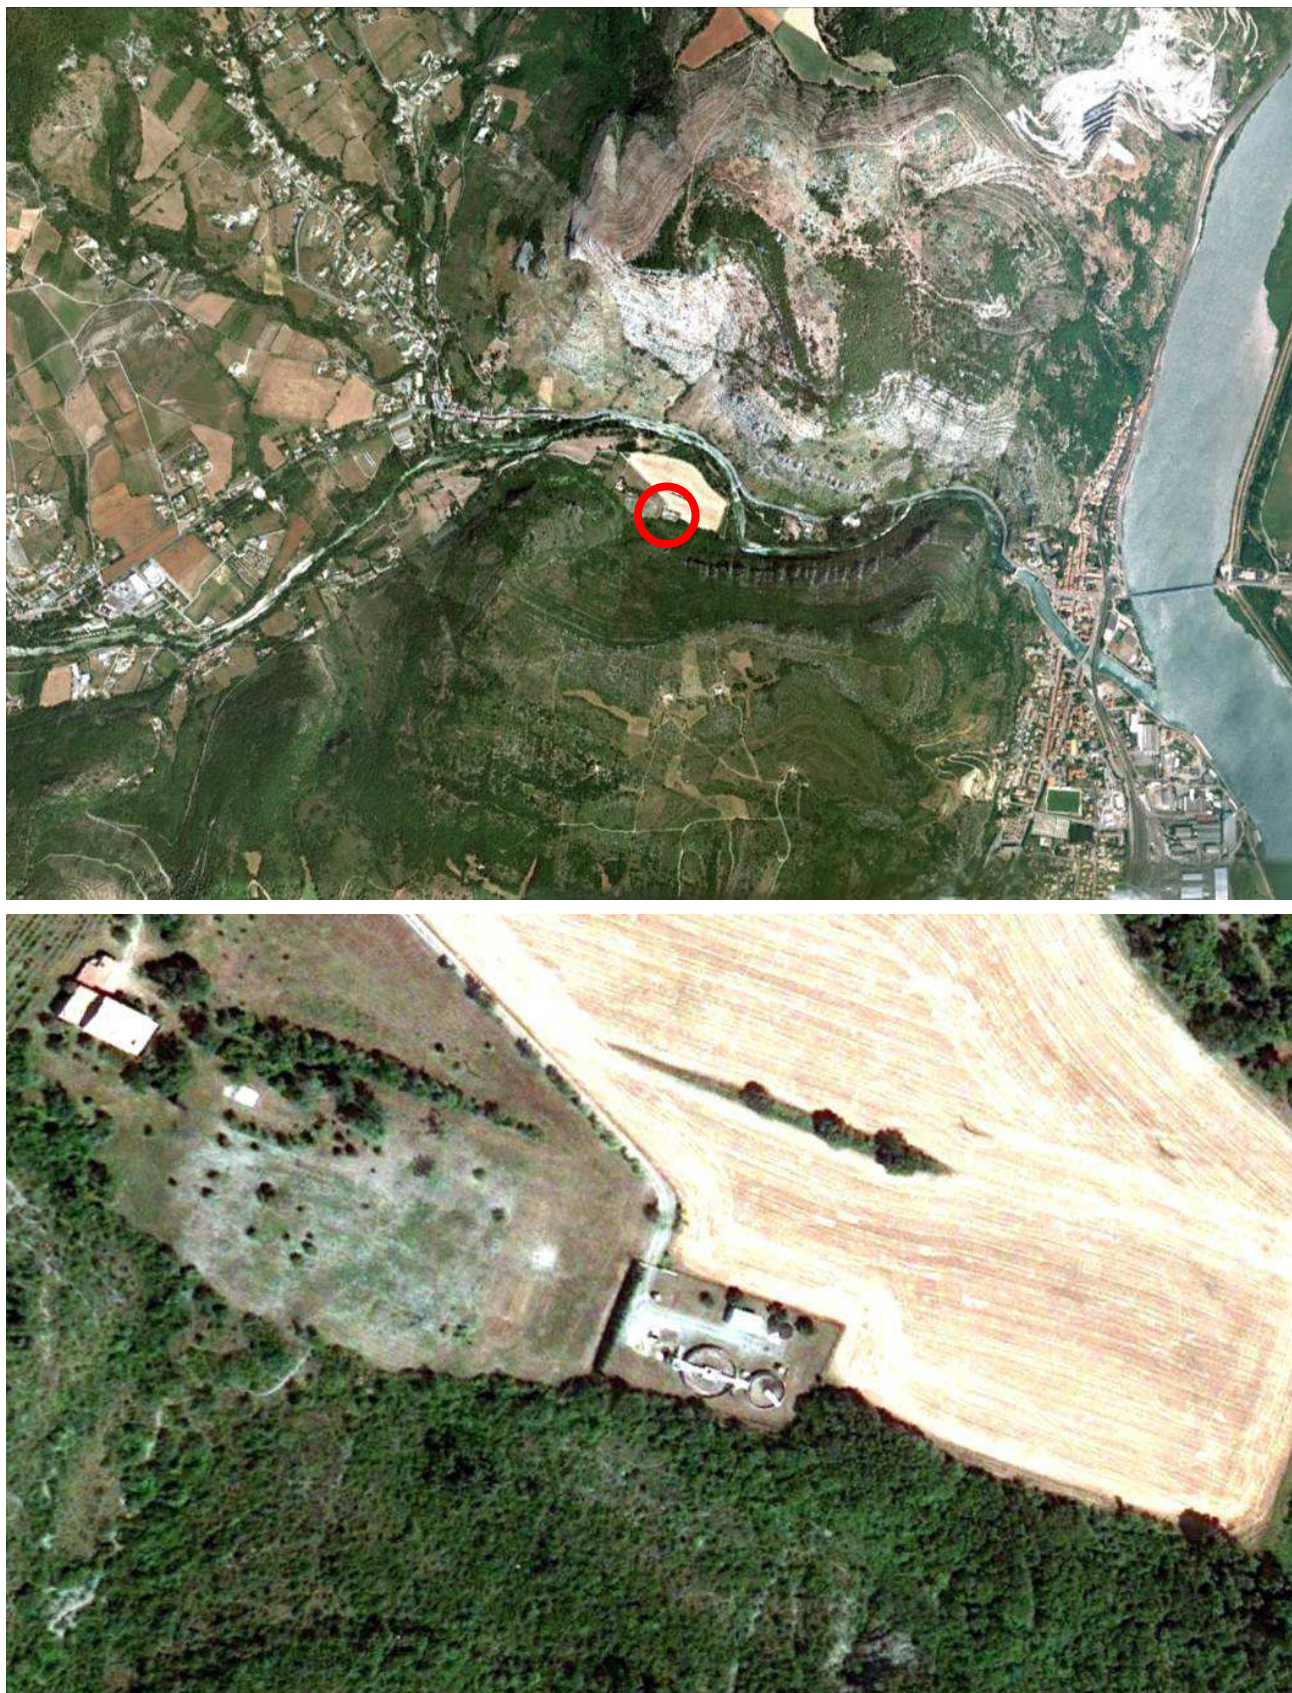
*Illustration n°1: Vues aériennes de la station d'épuration intercommunale*

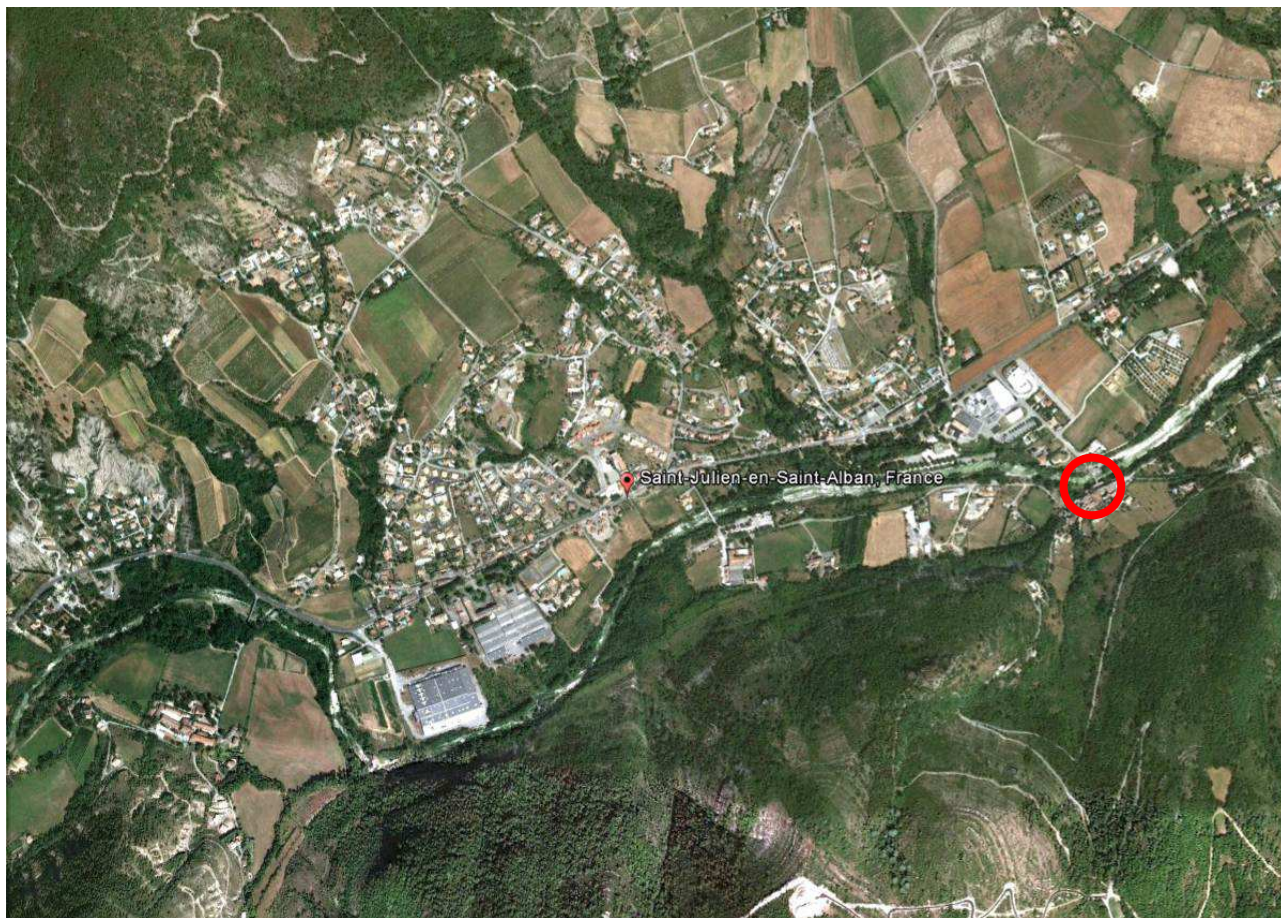
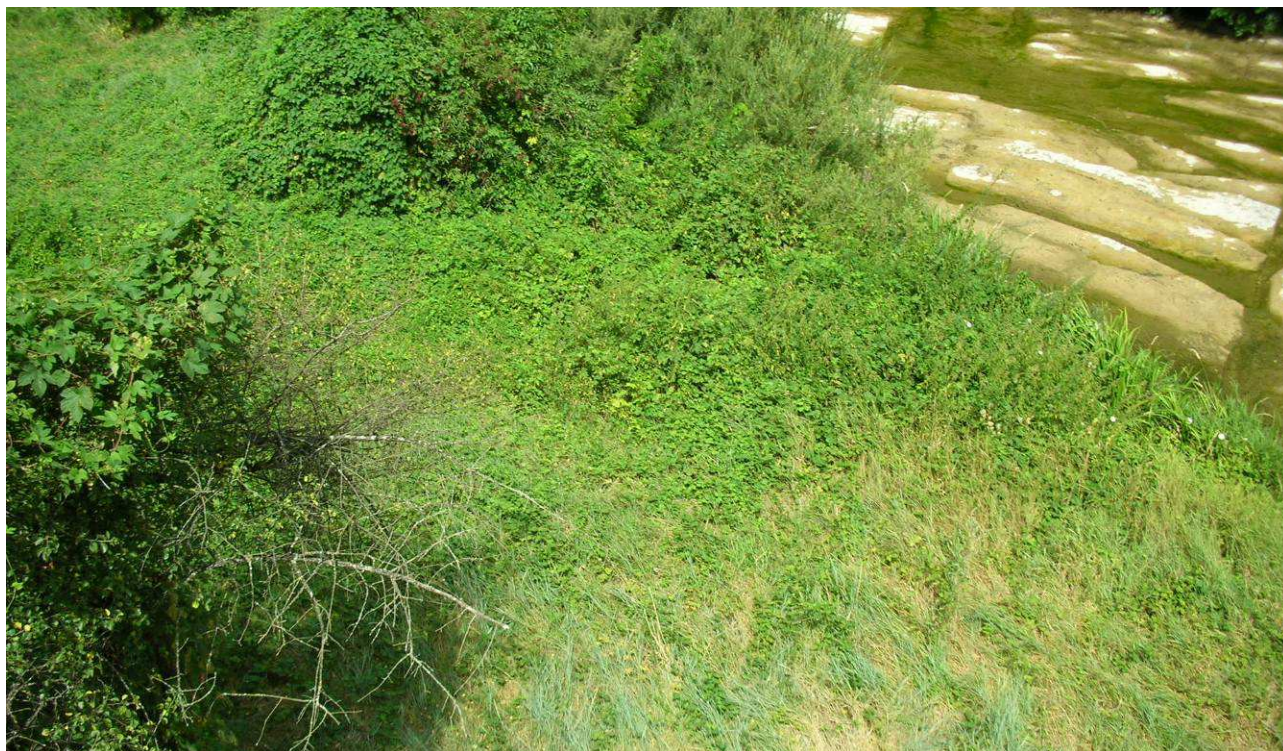
Cette unité de traitement est vétuste. Il n'existe aucun arrêté préfectoral d'autorisation. Aucun suivi de son fonctionnement n'est réalisé, l'accès étant impossible car envahi par la végétation rivulaire.

*Illustration n°2: Vues aériennes de la station d'épuration des Celliers*

Le raccordement des effluents du hameau des Celliers sur le système d'assainissement principal est une nécessité à envisager à court terme.

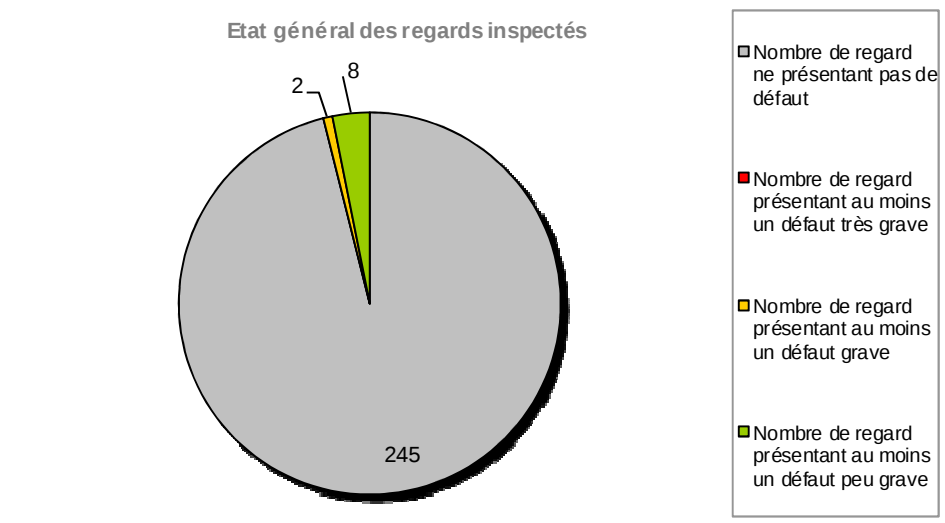
Tableau n°21 : Répartition des regards par gravité des défauts

Sur les 255 regards inspectés, une grande majorité ne présente aucun défaut mais 10 regards présentent des défauts (4% du parc) :

- 8 regards présentent des défauts peu graves ;
- 2 regards présentent des défauts graves.

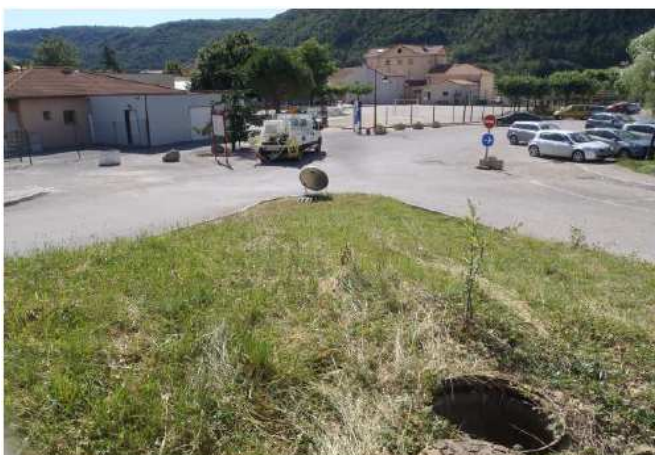
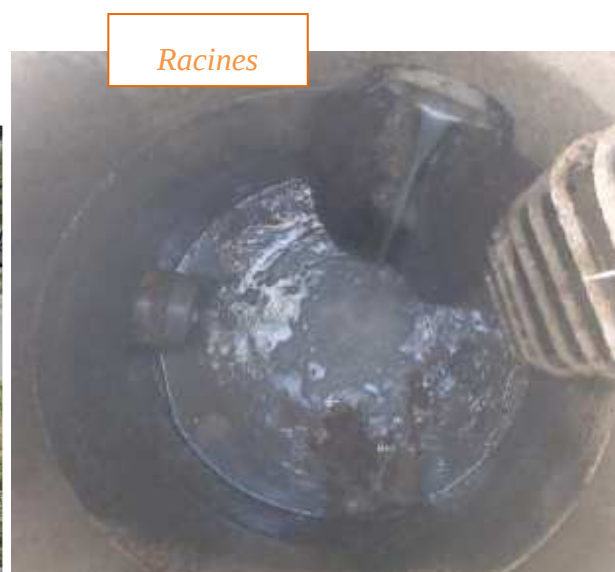
#### **RSTJ0040 : Racines**

- RSTJ0040 : Racines.

Sept regards présentent des anomalies ponctuelles d'intrusions de racines ou de couronne non étanche. Des interventions rapides et légères permettront de supprimer ces défauts sur les ouvrages existants : Ragréage et étanchéification, remplacement de tampon.

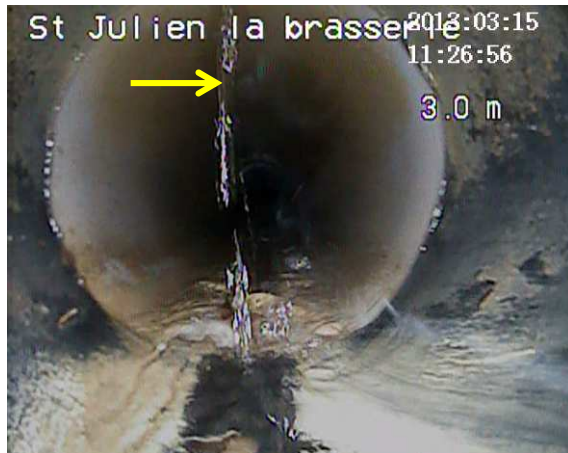
*Infiltration au niveau du regard 246 (jonction réseau/regard)  $\approx 0.72 \text{ m}^3/\text{h}$*

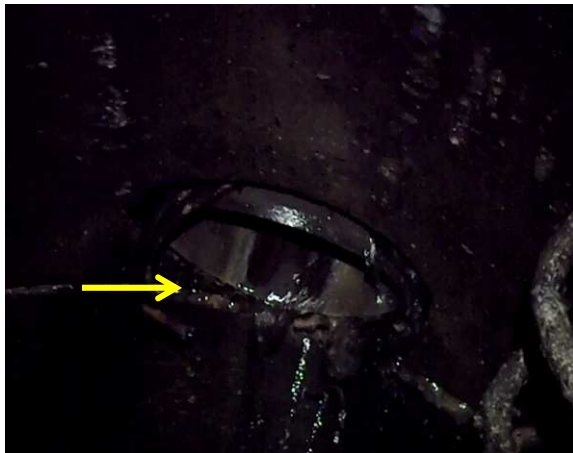
*Infiltration au niveau du regard 40 (Emboitement et virole)  $\approx 0.2 \text{ m}^3/\text{h}$*

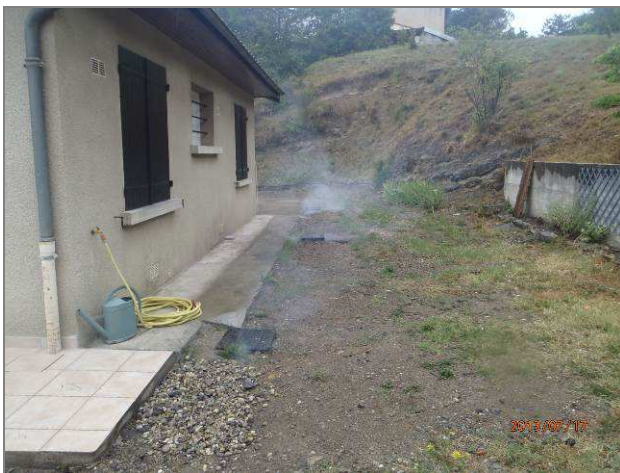
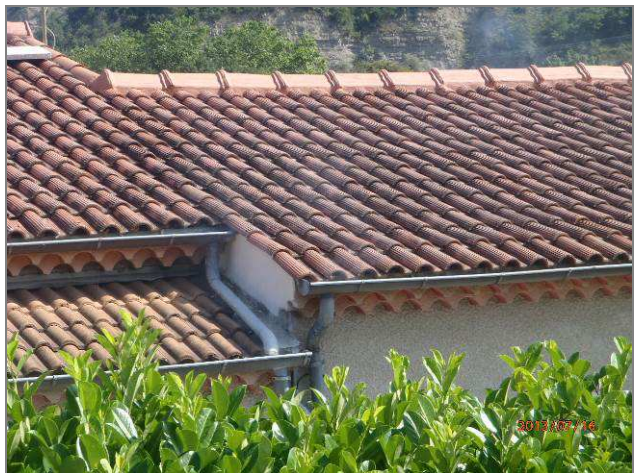
*Illustration n°7: Photos d'anomalies à la fumée : Boîte non étanche (G) et gouttière raccordée (D)*

Lors du diagnostic des réseaux, plusieurs anomalies ponctuelles ont été relevées sur les réseaux d'assainissement. Les défauts consistent principalement en des gouttières raccordées, et des boîtes de branchement non étanches.

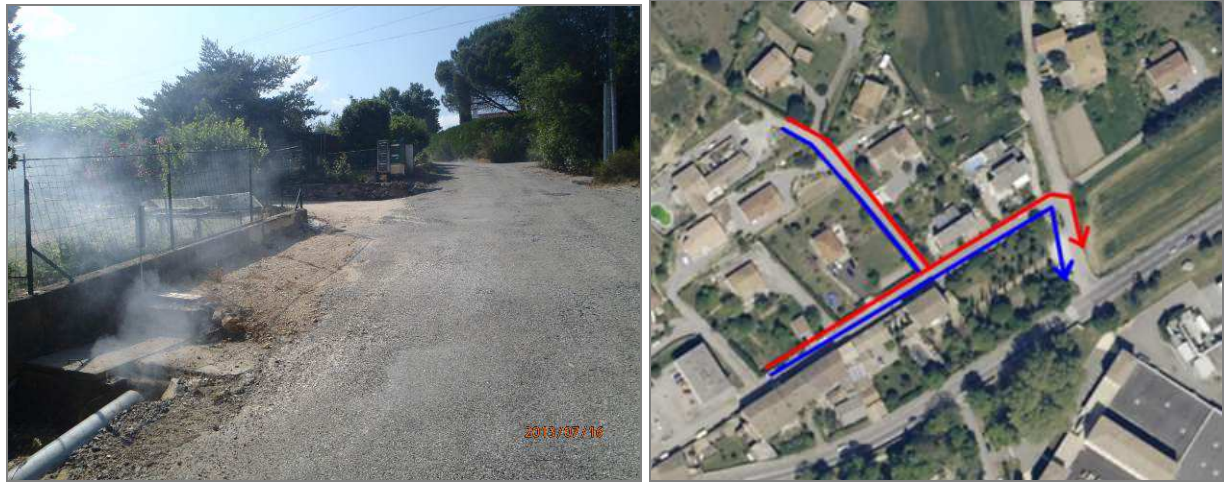
Suite aux tests, il s'avère que l'ancien réseau unitaire (aujourd'hui servant de pluvial) est toujours raccordé aux réseaux d'assainissement de la rue André Bernard.

*Illustration n°8: Photos d'anomalies à la fumée : Raccordement du pluvial sur l'assainissement rue André Bernard*

**Ce phénomène est directement dépendant de la présence d'un ruissellement sur les chaussées. Par conséquent, il est quasi inexistant pour de petites pluies, et peut atteindre une ampleur considérable pour des pluies significatives.**

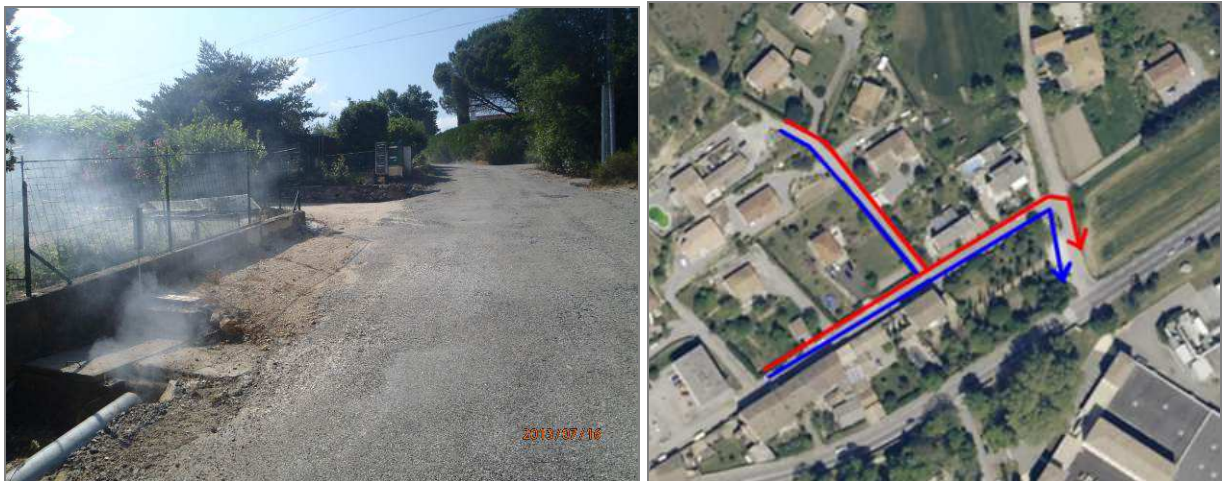
Parmi ces défauts, on notera en particulier le raccordement d'un réseau pluvial sur les réseaux d'assainissement, rue André Bernard.

Illustration n°10: Photos d'anomalies à la fumée : Raccordement du pluvial sur l'assainissement rue André Bernard

Au final les travaux proposés vont concerner 10 gouttières, 3 boîtes de branchement, 1 casse de branchement et la rue André Bernard :
