# Fiche Ouvrage de Délestage

| Nom : | DO Pont de l'Ouvèze |
| Type : | Déversoir d'orage |
| Numéro Identifiant : | OD 001 |

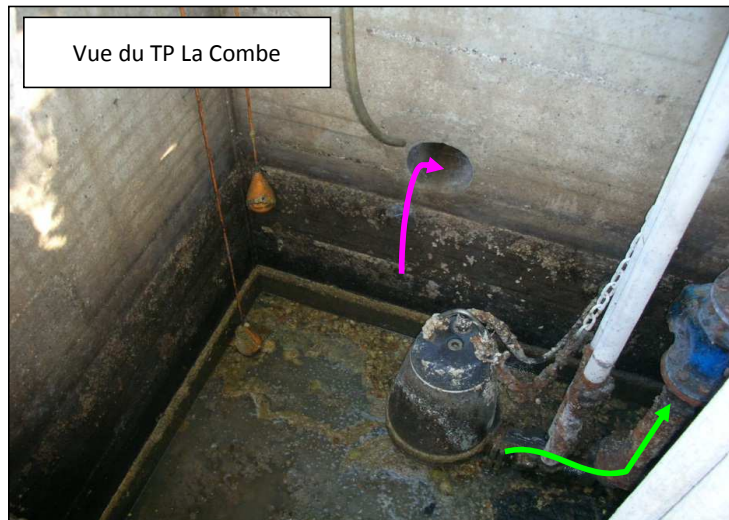
Vue du TP La Combe

| Génie Civil : | Bon état |

La conduite de trop-plein s'étend sur 9 mètres avant de rejoindre le regard.
