**COMMUNAUTE D'AGGLOMERATION PRIVAS CENTRE  
ARDECHE**  
**Commune d'Alissas**

**DIAGNOSTIC DES RESEAUX D'ASSAINISSEMENT  
DES EAUX USEES**

*État des lieux & Programme de travaux*  
*Version définitive*

Établi par CEREG Ingénierie / VMAN - MRO

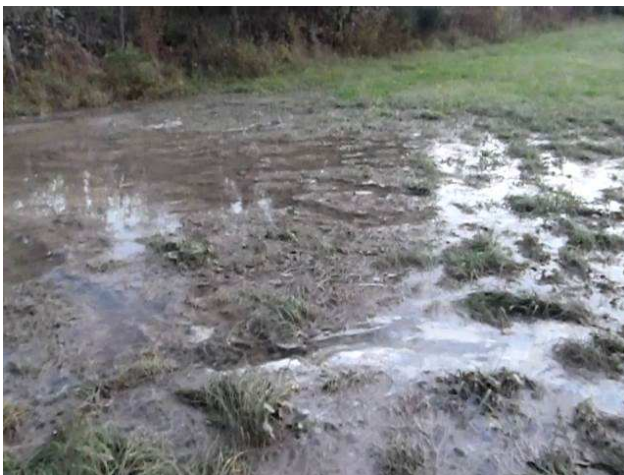
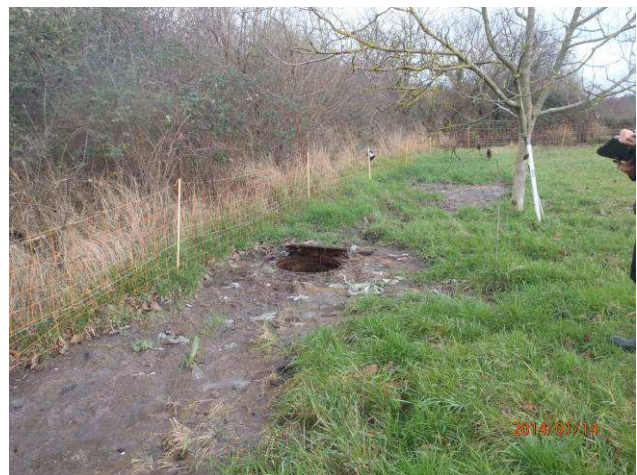
De par une pente relativement faible et un accès difficile, ce secteur constitue un point sensible du réseau. Des bouchons sont régulièrement signalés, engendrant des débordements des eaux usées vers la rivière toute proche.

Des solutions peuvent être envisagées pour permettre un accès durable à la conduite, mais pour des coûts pouvant rapidement s'avérer dissuasif.

A minima, une surveillance régulière de ce réseau est nécessaire. La mise en place de procédures d'inspections visuelles régulières doit être adoptée avec l'exploitant.

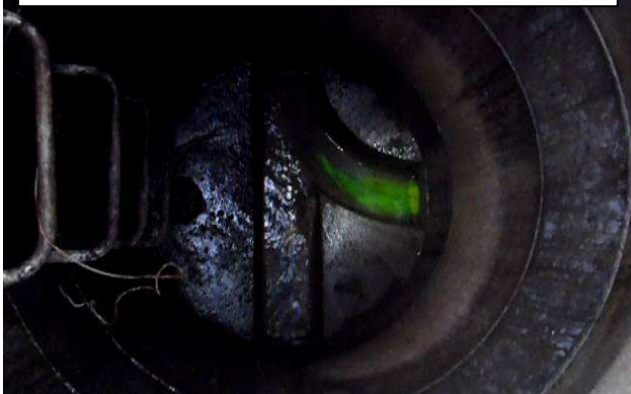
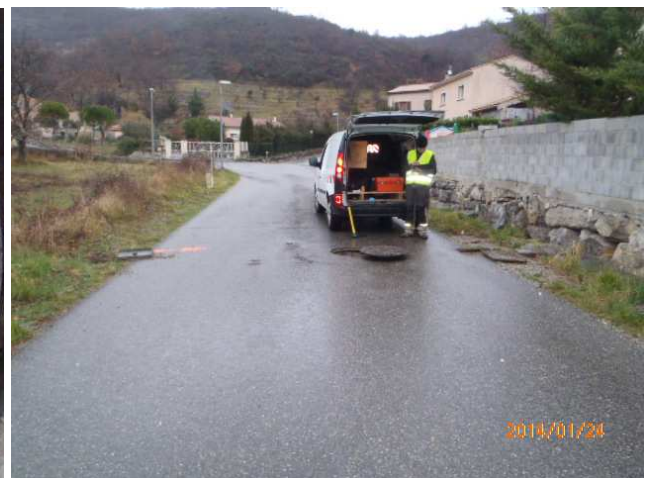
- RALI0385 et RALI0386 : Arrivées importantes d'ECP par les branchements ;
- RALI0367 : Arrivée d'ECP depuis un branchement et intrusion d'ECP par virole.

RALI0386 : Arrivée d'ECP depuis branchement

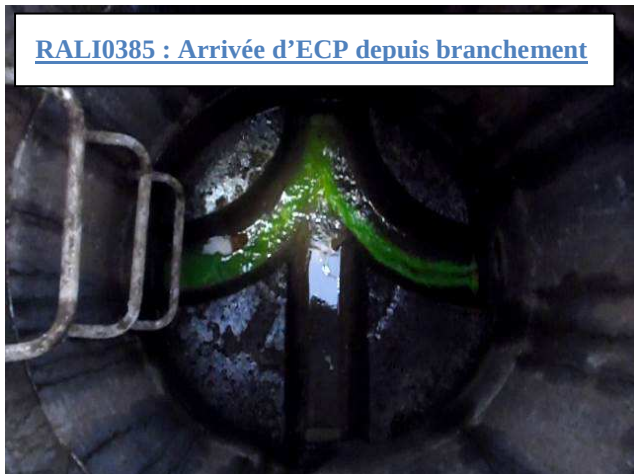
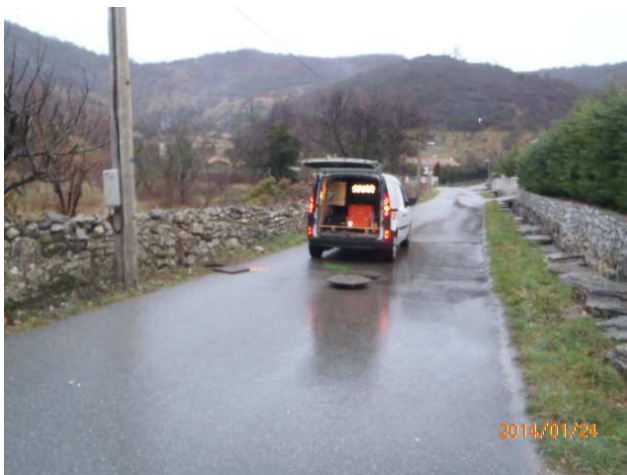
RALI0385 : Arrivée d'ECP depuis branchement

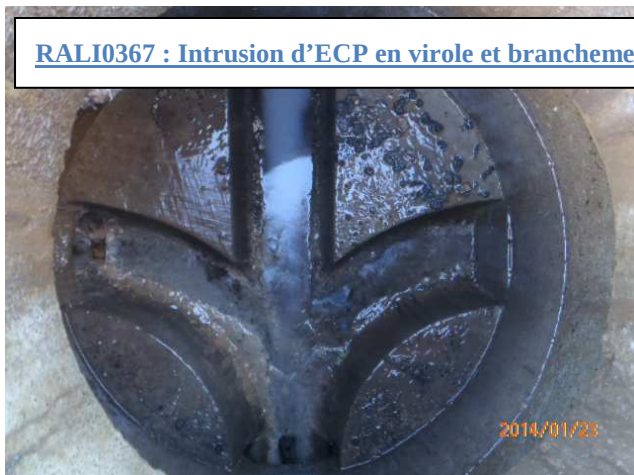
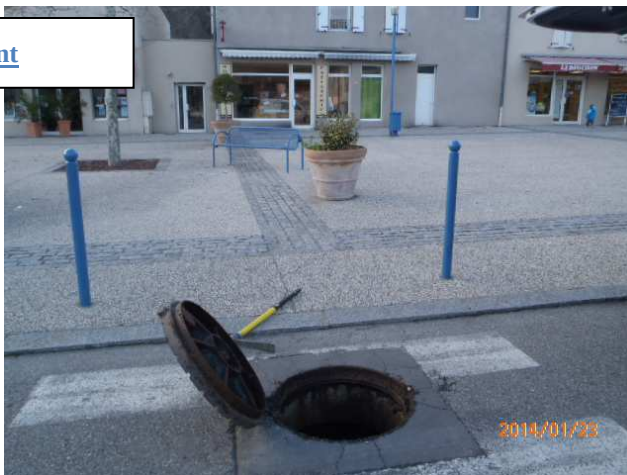
RALI0367 : Intrusion d'ECP en virole et branchement
