**COMMUNAUTE D'AGGLOMERATION PRIVAS CENTRE  
ARDECHE**  
**Commune de Chomérac**

**DIAGNOSTIC DES RESEAUX D'ASSAINISSEMENT  
DES EAUX USEES**

***État des lieux & Programme de travaux***  
***Version définitive***

**MAÎTRE D'OUVRAGE****Communauté d'Agglomération Privas Centre  
Ardèche****OBJET DE L'ÉTUDE****Diagnostic des réseaux d'assainissement des  
eaux usées****N° AFFAIRE****M13 153****INTITULE DU RAPPORT*****État des lieux & Programme de travaux***

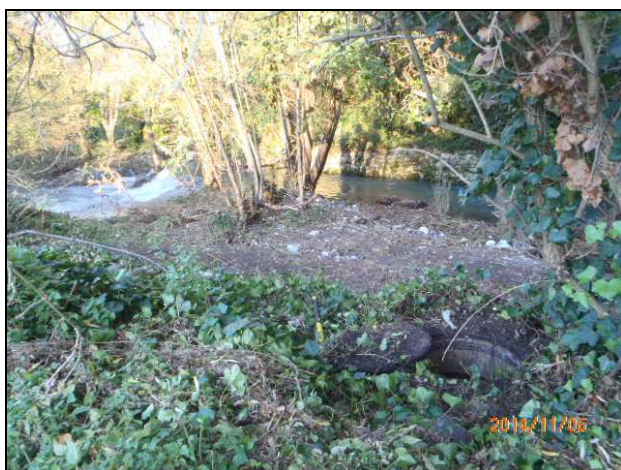
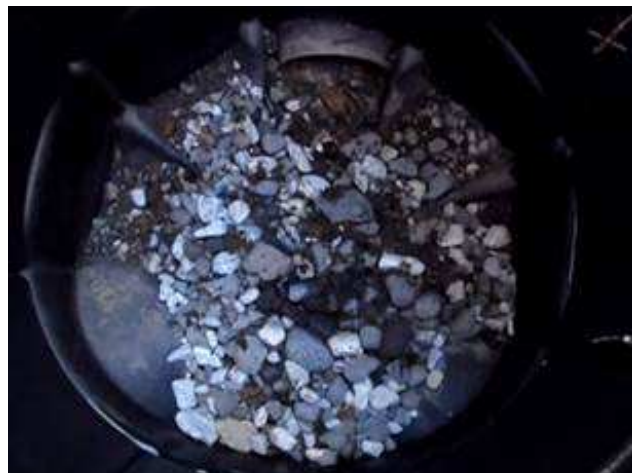
Le seuil maçonné (ancienne prise d'eau d'un bief de moulinage) a été partiellement emporté par les eaux, ce qui a sectionné la conduite de transfert qui traverse à cet endroit (c.f. plan page suivante). Des graviers et galets se sont alors engouffrés dans la canalisation, l'obstruant totalement sur plus de 400 m, jusqu'au déversoir d'orage de Pont Est.

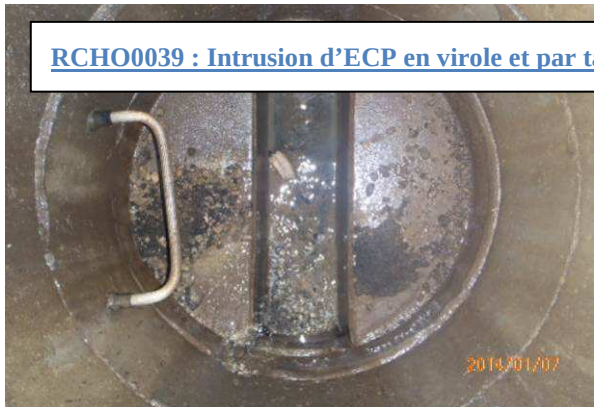
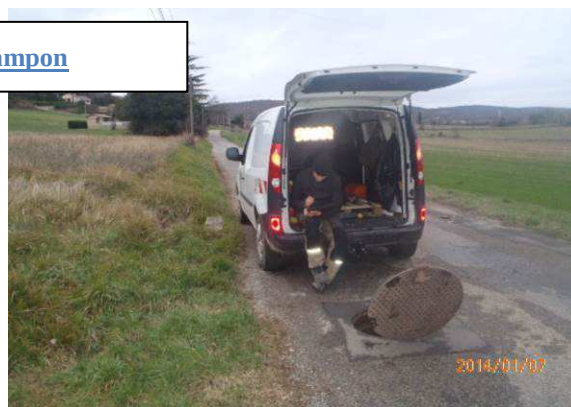
RCHO0039 : Intrusion d'ECP en virole et par tampon

- **Quartier Pont-Est : Regards 39 à 43.** Les 5 regards présentent des défauts d'étanchéité au niveau des joints de virole et/ou de la jonction entre virole et couronne. Des intrusions sont également constatées au niveau du tampon, au point d'ouverture de ce dernier, l'écoulement des ruissellements de la route se faisant sur la trajectoire de la canalisation. Ces regards collectent plus de 2 l/s, soit 7 m<sup>3</sup>/h et 170 m<sup>3</sup>/j.

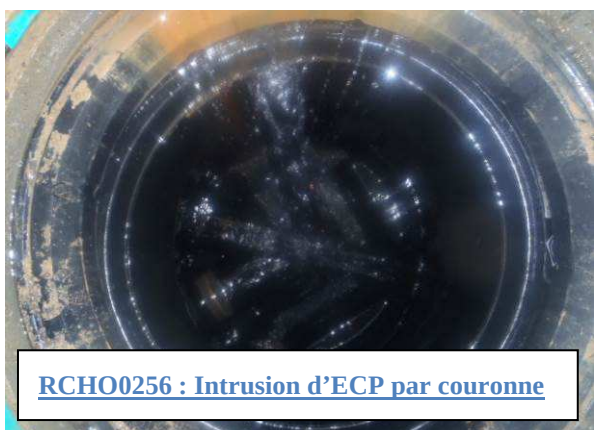
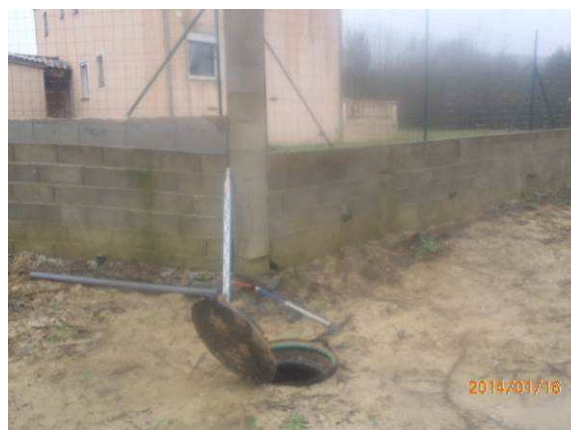
RCHO0256 : Intrusion d'ECP par couronne

- **Hameau Le Flacher : Regards 255, 256 et 257.** Le regard 255 présente un défaut au niveau d'un joint de virole ; les regards 256 et 257 au niveau de la jonction entre virole et couronne. Le débit intrusif est de 0,25 l/s, soit 1,0 m<sup>3</sup>/h et 25 m<sup>3</sup>/j.

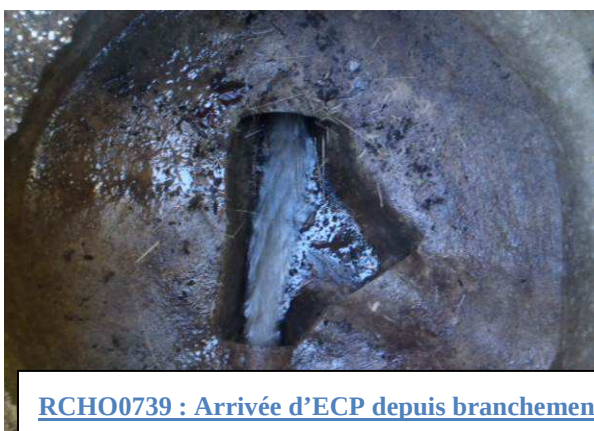
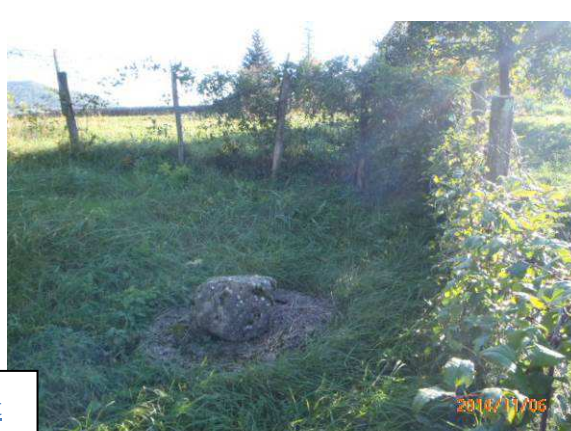
RCHO0739 : Arrivée d'ECP depuis branchement

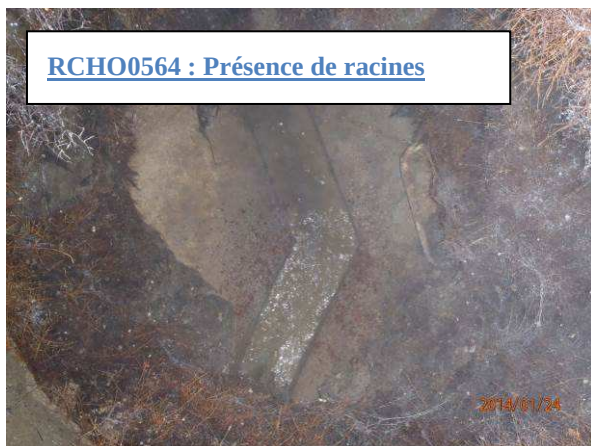
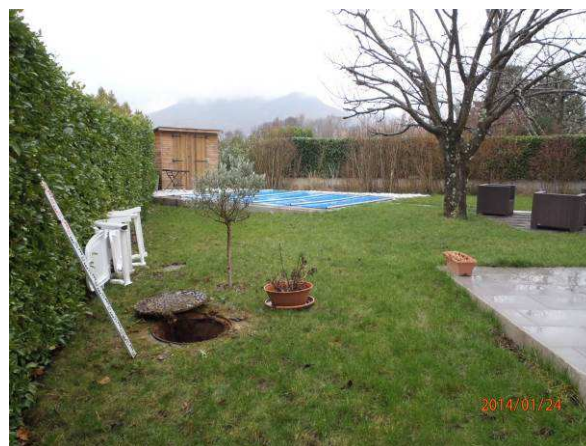
RCHO0564 : Présence de racines

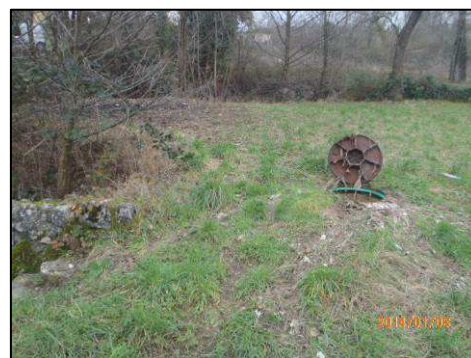
**Un point de déversement non aménagé** a été observé au niveau de la traversée de l'ancienne STEP, au regard RCHO0087 en rive gauche de la Véronne. Le tampon s'ouvre sous l'effet de la mise en charge du collecteur, et les effluents se déversent dans le champ.

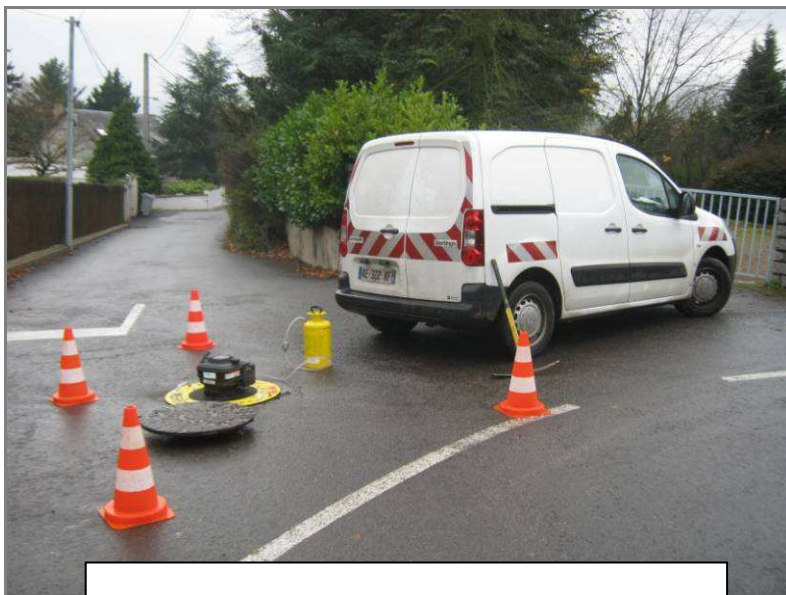
Les photographies ci-dessous présentent le mode opératoire pour la réalisation des tests au fumigène.

1 - Injection de fumée dans le réseau d'eaux usées

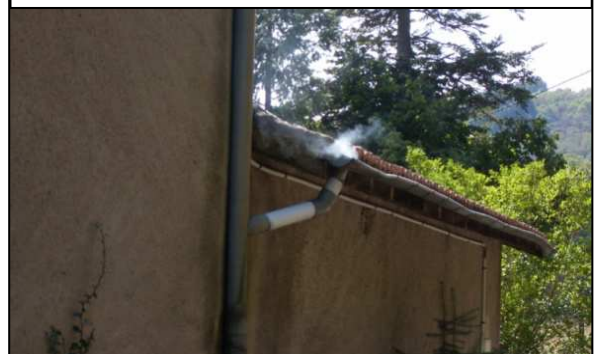
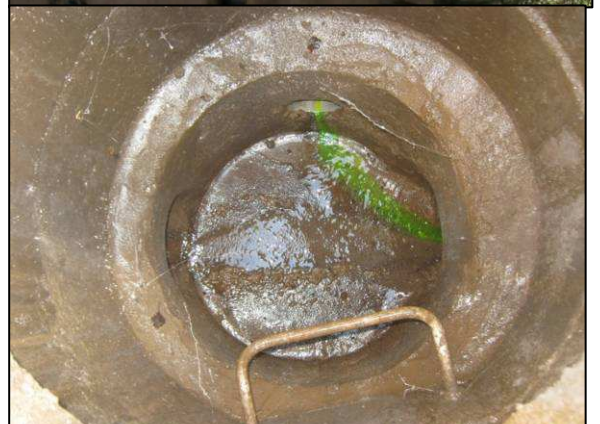
2 - Identification de tous les organes laissant s'échapper la fumée

3 - Validation de la connexion hydraulique à l'aide de colorant

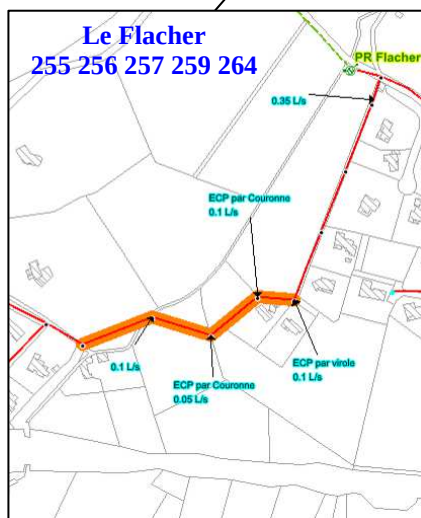
La localisation des interventions ponctuelles préconisées est visible ci-dessous :

- Ragréage/Etanchéification de 11 regards béton avec ECP en virole et/ou jonction virole-couronne : RCHO0039, 40, 41, 43, 147, 148, 149, 150, 169, 562, 566
- Ragréage/Etanchéification de 4 regards PEHD avec ECP en virole : 255, 259, 264, 268
- Pose d'un couvercle sur 3 regards PEHD avec infiltration par couronne : 255, 256, 257
- Ragréage/Etanchéification de 5 regards avec racines : 104, 298, 345, 563, 564
- Collecte/déviations des ruissellements sur la route de Vignares à Pont Est, de manière à éviter les intrusions par tampon.
- Enquête de branchement et renouvellement du réseau de branchement de 14 habitations.
- Enquête de branchement et suppression d'un branchement (Rue du Serre Blanc)
