## Etude de faisabilité et avant-projet

### Travaux de restauration de la morte du Petit Gravier à Lays-sur-le-Doubs (71)

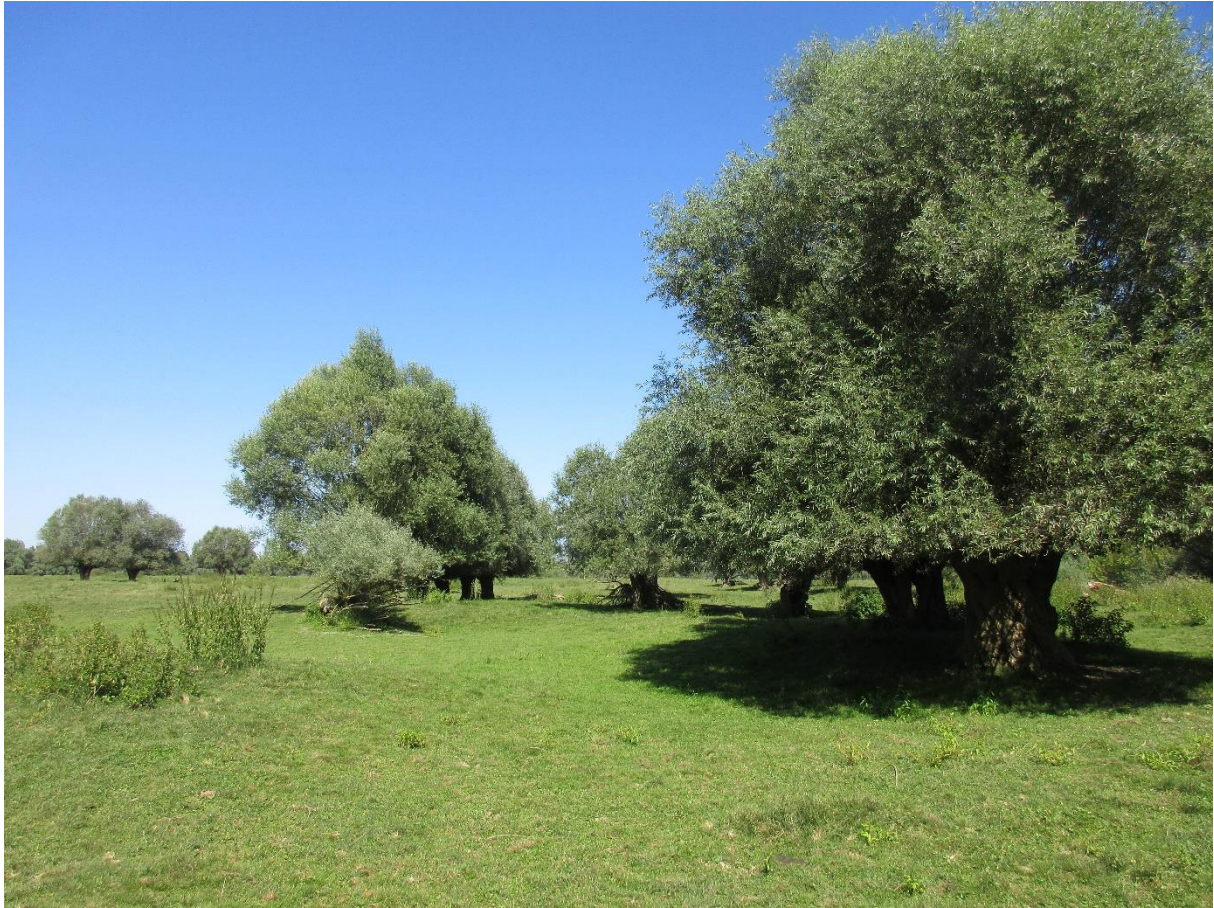
*Figure 5 - Photo de la prairie et des saules têtards à proximité du bras n°2*

La prairie au Nord présente de nombreux saules têtards, lui donnant un aspect paysager de qualité et très caractéristique de la basse vallée du Doubs (Fig.5). Taillés régulièrement autrefois, ils sont aujourd'hui à l'abandon et leur fût commence à céder et éclater sous le poids des branches.

Il est donc proposé de tailler 26 saules têtards sur la prairie inondable à proximité de la mare amont du bras n°2 (mare n°1), afin de maintenir ce patrimoine arboré remarquable (Fig.5). Les branches et rameaux taillés seront réutilisés comme boutures pour reconstituer la ripisylve autour des zones terrassées et notamment, de limiter les risques de colonisation par l'érable negundo.

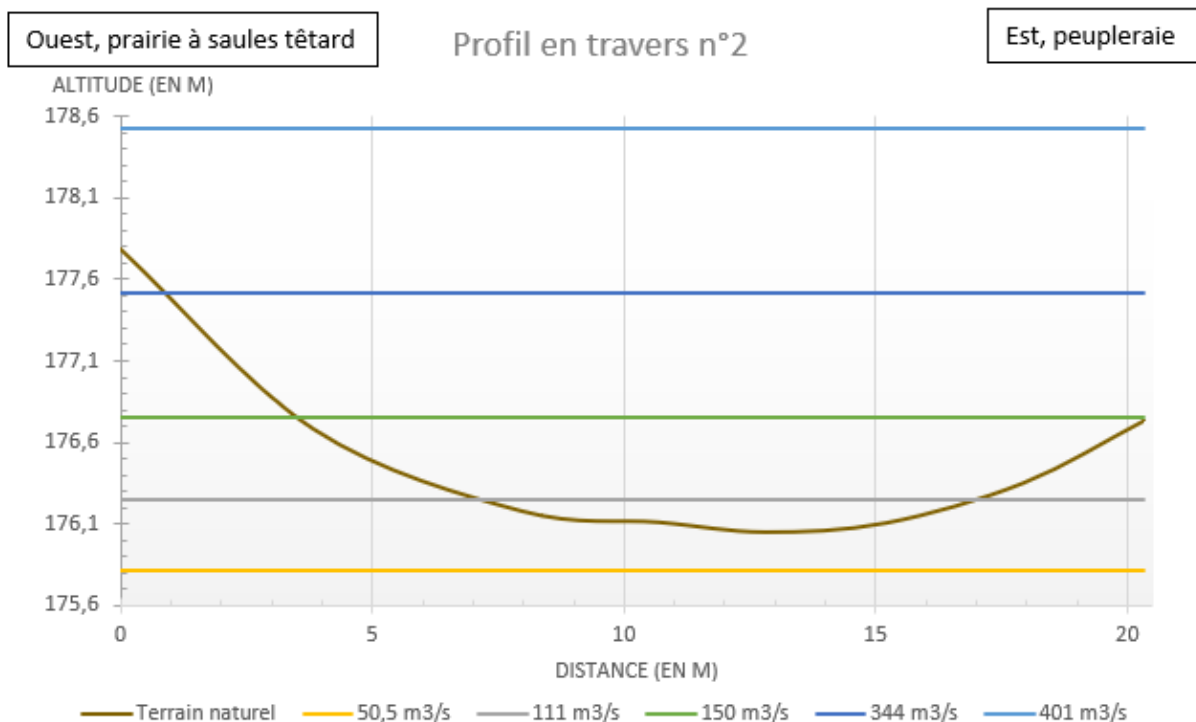
Figure 23 - Profil en travers n°2, dépression en amont du bras n°2

La cuvette en amont du bras n°2 est longue (50 m) et évasée (20 m de large), à sec à l'étiage, elle se met en eau au fur et à mesure de la remontée de nappe quand le débit du Doubs dépasse les 100 m<sup>3</sup>/s environ (Fig.23). Elle est bordée par plusieurs saules têtards, côté Doubs, et par une peupleraie, en rive gauche.

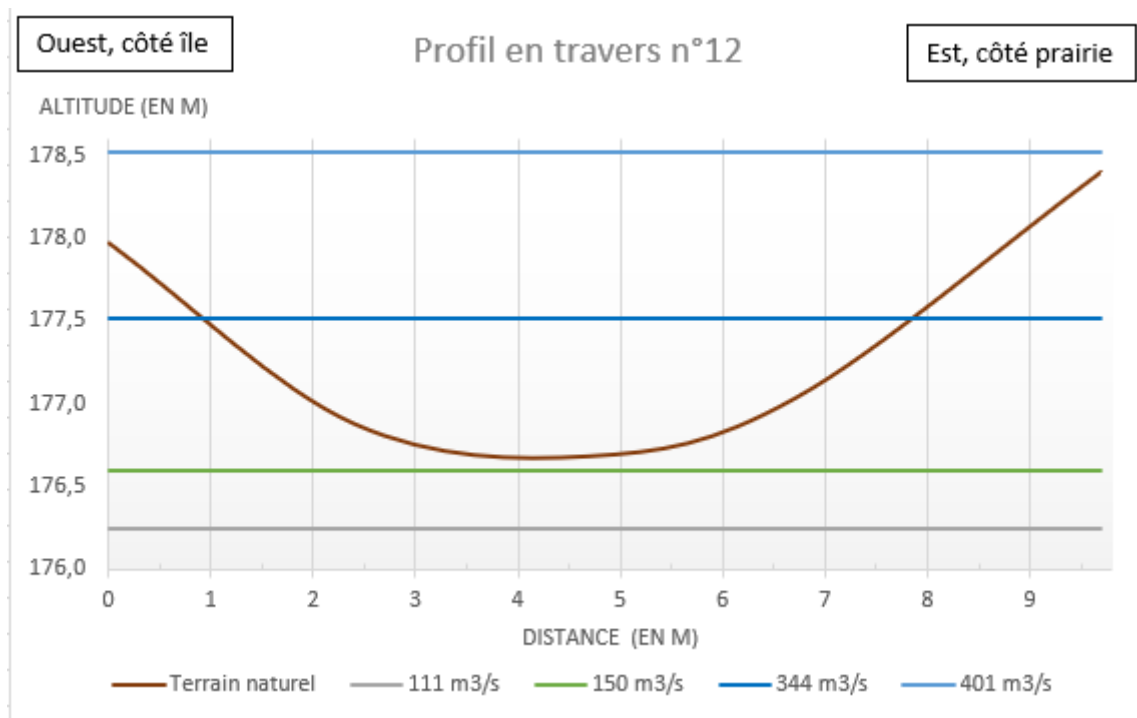
Figure 24 - Profil en travers n°12

Le profil en travers n°12 représente la forme du chenal du bras n°2 en l'absence de cuvettes, peu évasé (10 m de large maximum en haut de berge) et atterri (Fig.24). Les berges du chenal sont assez abruptes et sont d'autant plus accentuées au niveau des cuvettes qui sont plus profondes que le reste du bras.

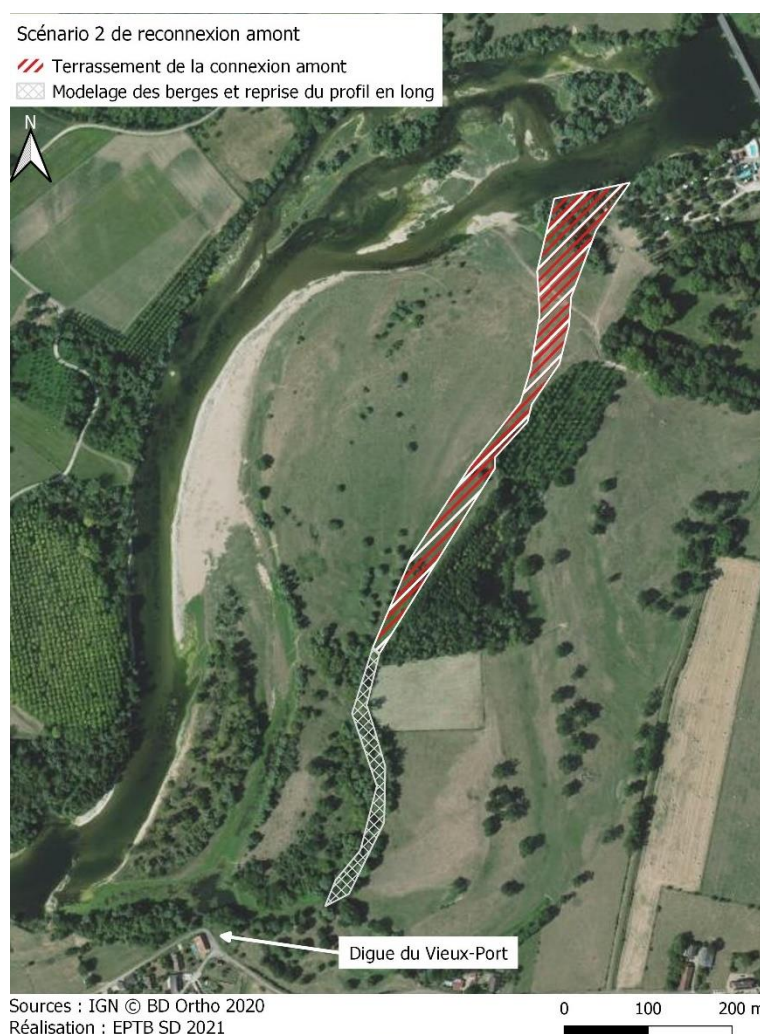
Figure 29 – Cartographie des aménagements pour une reconnexion amont du bras n°2

Un peu plus en amont, au niveau de l'ancienne fosse d'extraction en lit mineur, une encoche d'érosion est présente et un chenal d'alimentation du Doubs vers le bras n°2 s'active en moyennes à hautes eaux (débits au moins supérieurs à 400 m<sup>3</sup>/s). L'emprise du chenal d'écoulement est visible à partir du Lidar (Fig.19). Une réactivation du bras n°2 par ce côté pourrait être plus viable, vis-à-vis des écoulements du Doubs, mais nécessiterait un important terrassement de la prairie humide pour permettre une alimentation suffisamment conséquente assurant l'auto-curage du bras (Fig.29).

Ce scénario engendrerait un volume de matériaux important à terrasser et donc, un coût financier élevé. De plus, cette option remettrait en cause les usages économiques existants : suppression d'emplacements locatifs sur la partie basse du camping et remise en question, complète ou partielle, du pâturage sur la prairie humide.

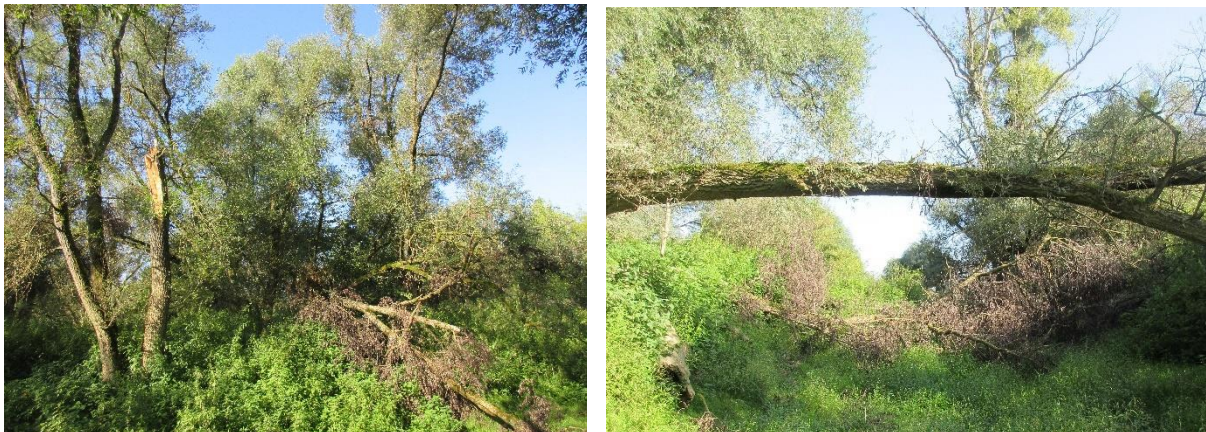
Figure 30 - Photo témoignant de l'encombrement du bras par la chute d'arbre et l'accumulation de bois mort

Les abords du bras n°2 se caractérisent par la présence d'une dense végétation arborée principalement constituée de grosses cépées de saules blancs et de quelques vieux et massifs peupliers noirs. De nombreux arbres (principalement des saules) montrent des signes de sénescence avec des descentes de cymes, la mort de certains brins de cépée ou la casse de branches lors d'évènements météorologiques intenses. Bien que ces arbres présentent un intérêt écologique pour les insectes xylophages et leurs prédateurs (divers pics et oiseaux cavernicoles), ils produisent beaucoup de matière ligneuse (branches et divers bois morts) favorisant le comblement de l'annexe (Fig.30).

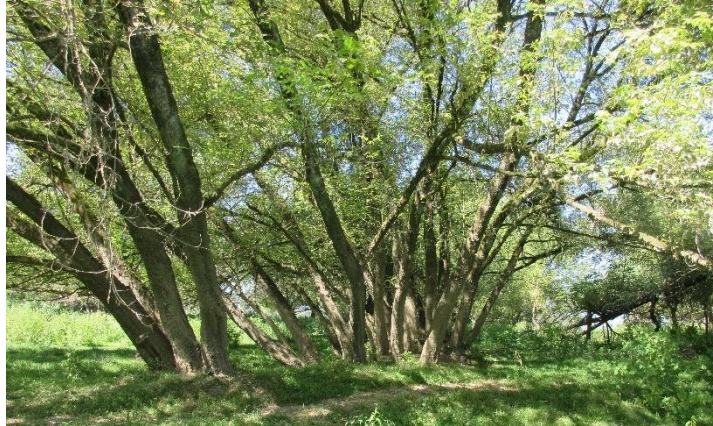
Figure 31 – Photo d'un massif d'Erable negundo à écorcer présent en berge du bras n°2

Malgré la densité de la végétation, les érables negundo arrivent à se ménager une place dans les espaces libres et colonisent la saulaie (Fig.31).

Les érables negundo, situés sur les emprises des terrassements, seront abattus et dessouchés.

Pour les autres érables negundo, ils seront écorcés sur une trentaine de centimètres à hauteur d'homme afin de les épuiser en bloquant le transport de la sève. Cette opération doit être répétée plusieurs fois, les arbres ayant la possibilité de cicatriser lors des premières interventions. Ainsi, il est prévu 2 passages par an (en avril et octobre) pendant au moins trois ans pour réaliser ces écorçages et espérer pouvoir épuiser les érables negundo présents aux abords des zones de travaux.

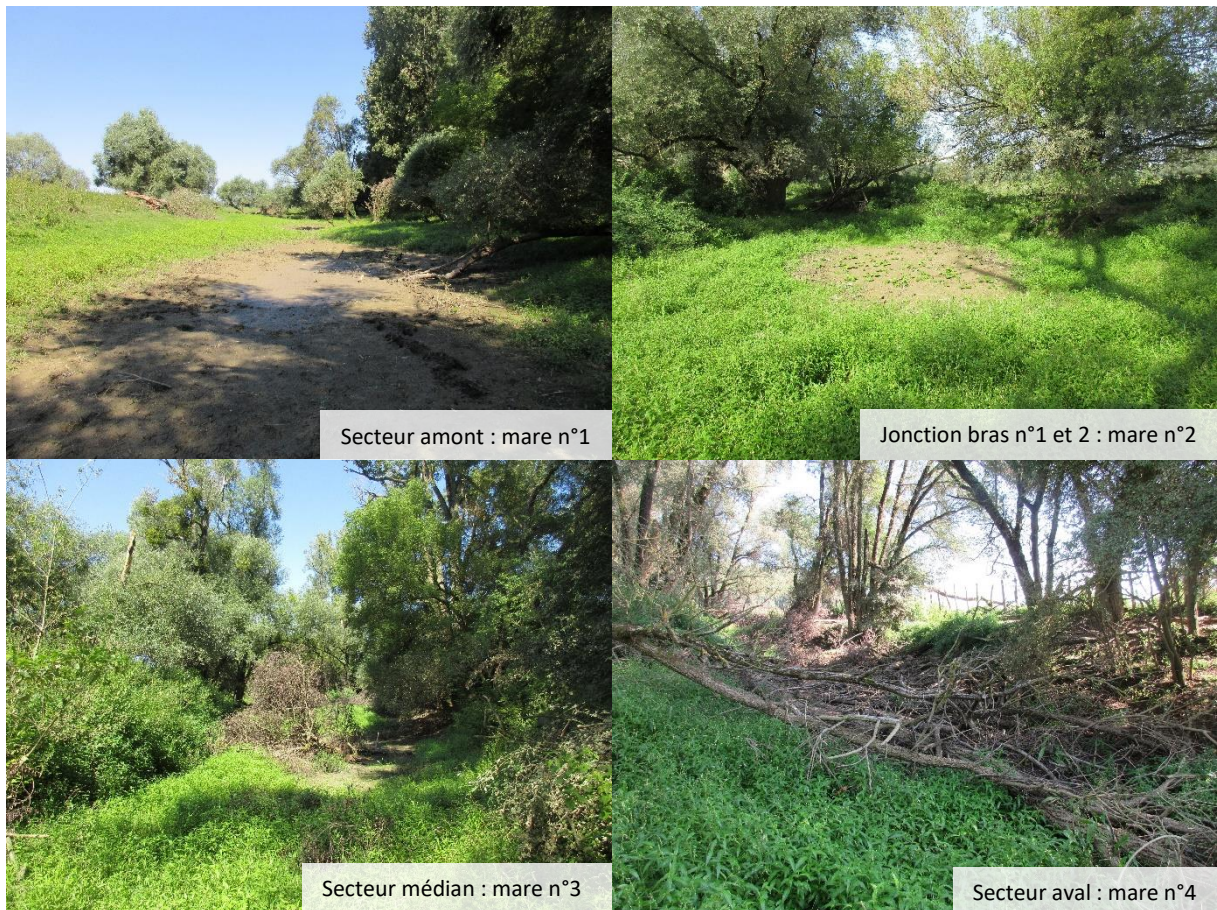
Figure 32 - Photo des 4 dépressions à remodeler

Le profil en long du bras n°2 témoigne d'un atterrissement important avec la présence de plusieurs dépressions qui conservent une lame d'eau de 50 cm pour un débit proche du module du Doubs (150 m<sup>3</sup>/s). La majorité du bras est exondé lorsque les débits sont inférieurs à 100 m<sup>3</sup>/s et toutes les dépressions sont à sec pour des débits inférieurs à 50 m<sup>3</sup>/s.

Pour favoriser la diversification des habitats semi-aquatiques et améliorer l'attractivité de ce bras pour les espèces inféodées aux milieux humides, il est proposé de restaurer 4 dépressions localisées dans le bras n°2 (Fig.32 et 33).

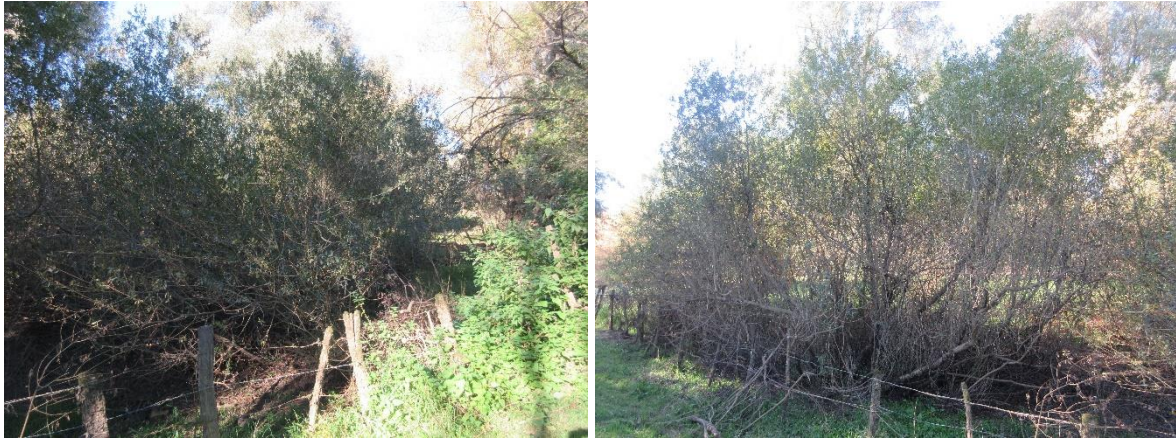
Figure 35 - Photos de la saulaie encombrant l'aval du bras n°2

La végétation vieillissante entraîne la chute d'arbres et de branches qui s'accumulent à l'aval du bras n°2. La configuration de ce secteur (rétrécissement et bourrelet alluvial), ainsi que la saulaie présente à l'embouchure du bras (Fig.35), forme un bouchon et favorise son atterrissement.

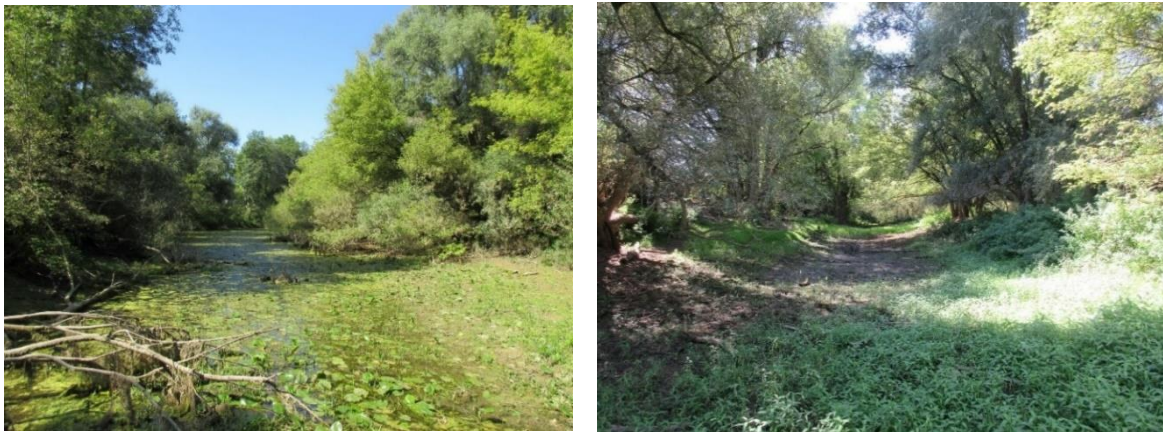
Figure 36 - Photos de la partie aval du bras à reprofiler, partie en eau reliée au Doubs (gauche) et partie atterrie (droite)

Pour réduire le comblement accéléré du bras, diversifier les habitats aquatiques et augmenter l'attractivité du secteur pour les espèces inféodées aux milieux aquatiques, il est proposé de reprofiler la partie aval du bras n°2 (Fig.36).

Les travaux consisteront à enlever les deux massifs de saulaie arbustive qui freinent les écoulements d'eau (surface à arracher estimée à 330 m<sup>2</sup>). La partie envasée sera curée, puis les berges et le profil en long de cette zone seront remodelés. Les berges seront profilées en pente douce. En rive droite le rapport de la pente sera variable, environ 5 horizontal / 1 vertical, tandis qu'en rive gauche, le rapport de pente sera d'environ 3 horizontal / 1 vertical, cette berge étant déjà plus abrupte actuellement. Une attention particulière sera portée afin de ne pas surcreuser le bras mort, ainsi le décaissement se limitera à la couche de dépôt argileux (environ 1 m) et n'atteindra pas la couche sablo-caillouteuse qui induirait un drainage de la nappe alluviale.

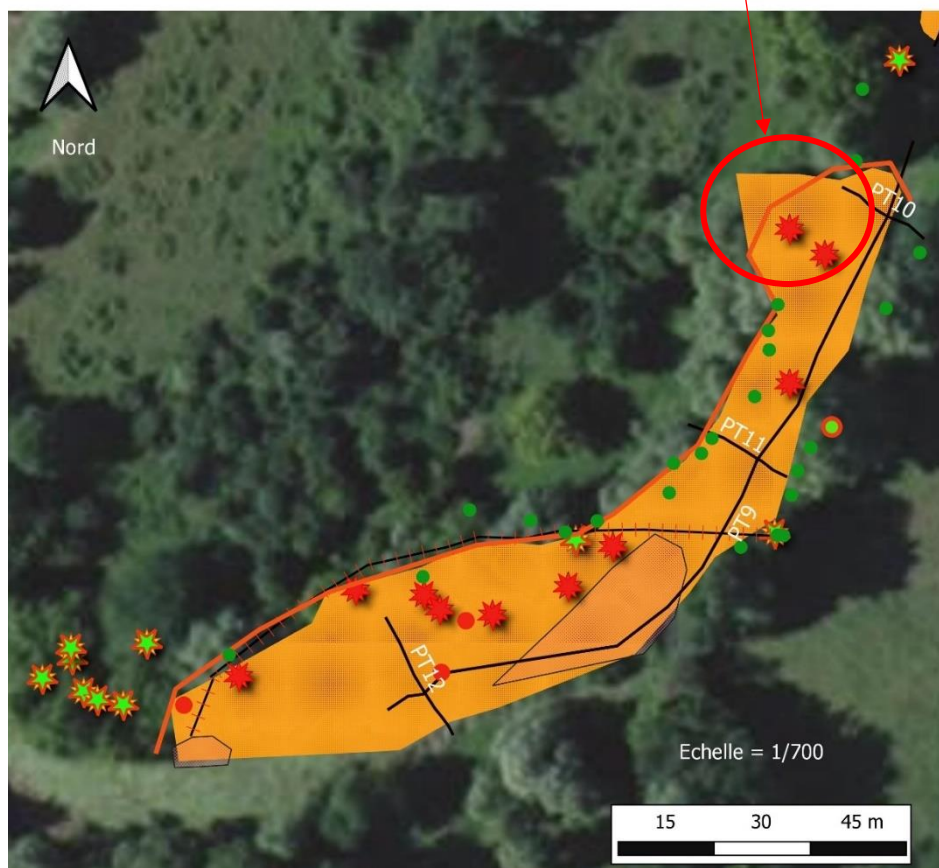
Figure 37 - Cartographie des opérations prévues dans la partie aval du bras n°2

Elargissement du terrassement pour favoriser la connexion avec un petit bras de crue

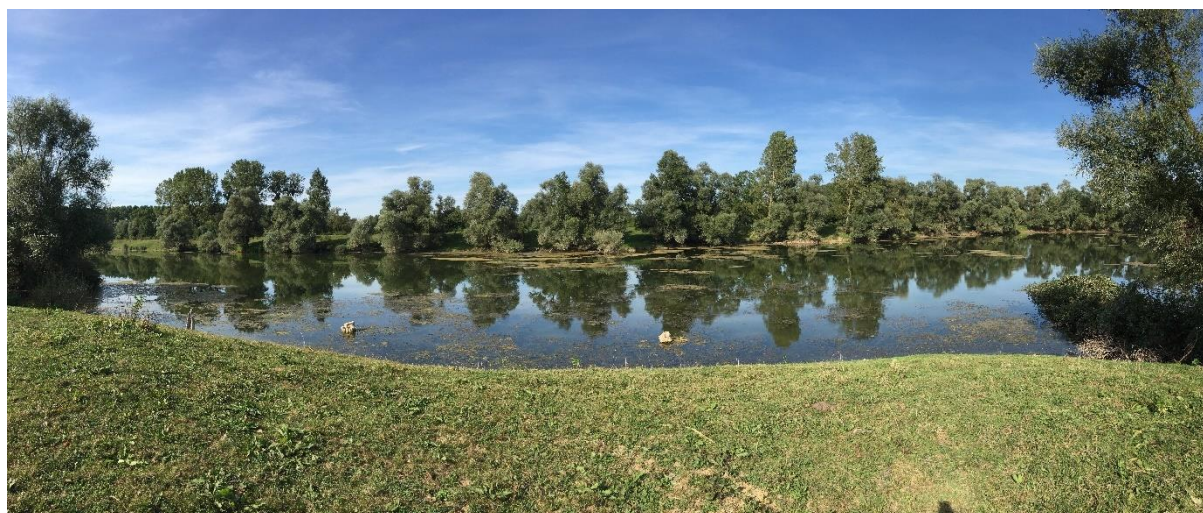
Figure 39 - Photo de la zone de haut-fond réalisé sur la gravière des Vergettes

Lors de la restauration de la morte des Vergettes en 2020, les matériaux issus du reprofilage de la baissière ont, en partie (5 000 m<sup>3</sup>), été réemployés pour créer un haut-fond dans la gravière (Fig.39). L'objectif était de diversifier les hauteurs d'eau et d'adoucir les profils du plan d'eau. En effet, les relevés bathymétriques réalisés sur la gravière montrent de grandes zones de profonds à proximité des berges du plan d'eau, laissant peu de place à la diversification des habitats aquatiques.

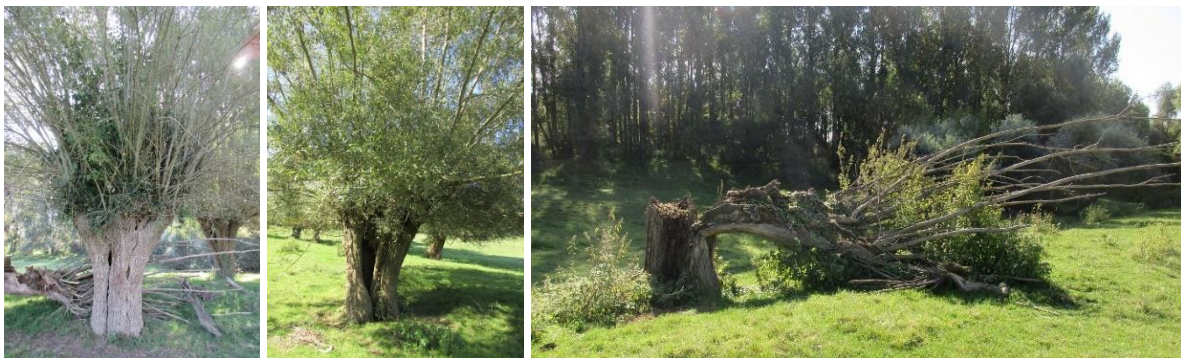
Figure 41 - Photos de saules têtards

Les saules têtards présents sur la prairie humide en amont du bras n°2 sont aujourd'hui vieillissants (Fig.41). En l'absence de taille régulière, les grandes branches s'accumulent et finissent par éclater le fût de l'arbre. Ces arbres présentent des cavités utilisées par l'avifaune cavernicole et favorisent le maintien de la mosaïque d'habitats du site.
