COMMUNAUTE DE COMMUNES VAL VANOISE

Le torrent du Bonrieu à Bozel (73)

Restauration de la confluence et de la continuité écologique

Phase 3 – Avant-projet (AVP)

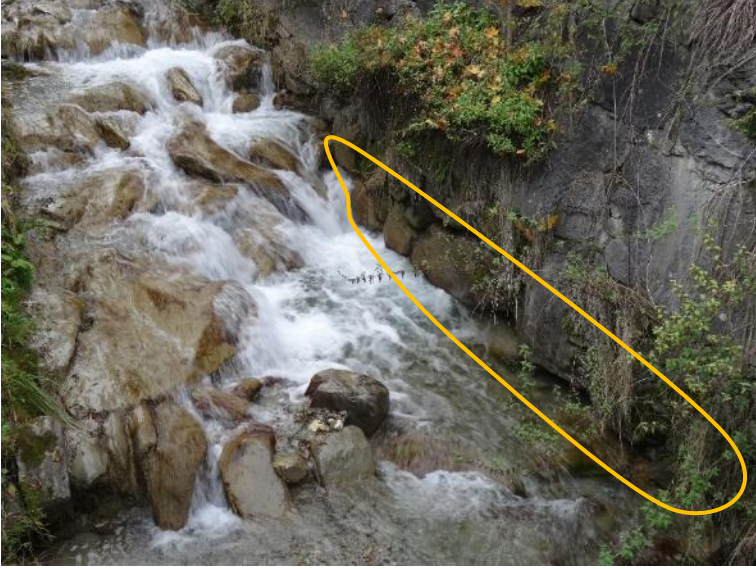
<p>Reprise de l'affouillement du pied de digue rive gauche sur une longueur de 5 m.</p> <p>Volume d'enrochements liés : 1,25 m³ (5 x 0,5 x 0,5 m) (L x l x H)</p>
2

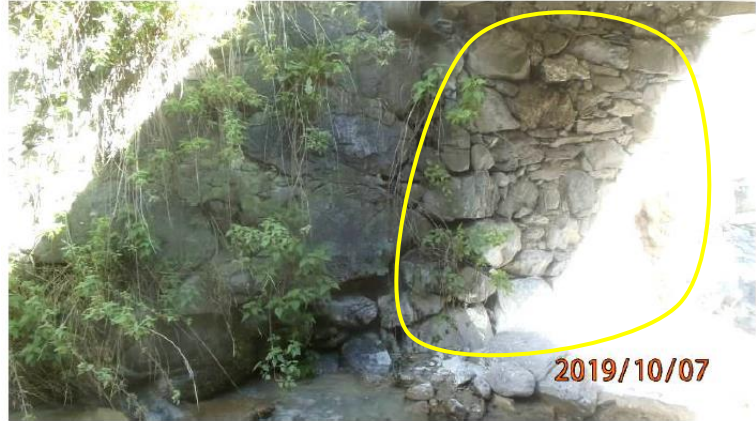
<p>Reprise des joints du mur en rive gauche à l'aplomb de la passerelle privé.</p> <p>Surface de jointoiement des pierres maçonnées : 14 m² (4 x 3,5 m).</p>
3

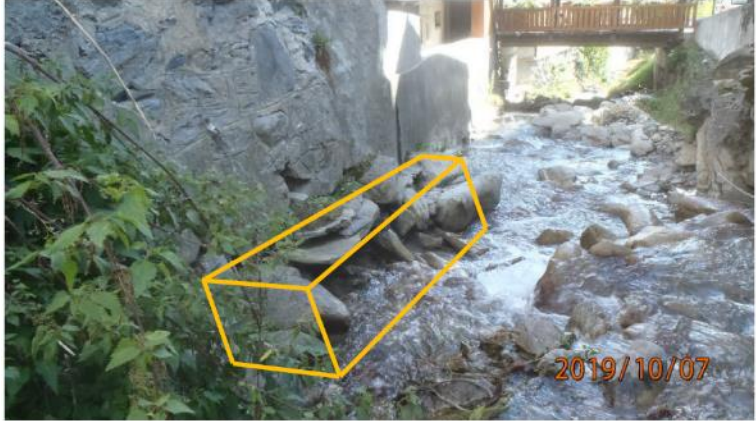
<p>Reprise de l'affouillement du pied de digue rive gauche sur une longueur de 20 m.</p> <p>Volume d'enrochements liés : 5 m³ (20 x 0,5 x 0,5 m).</p>

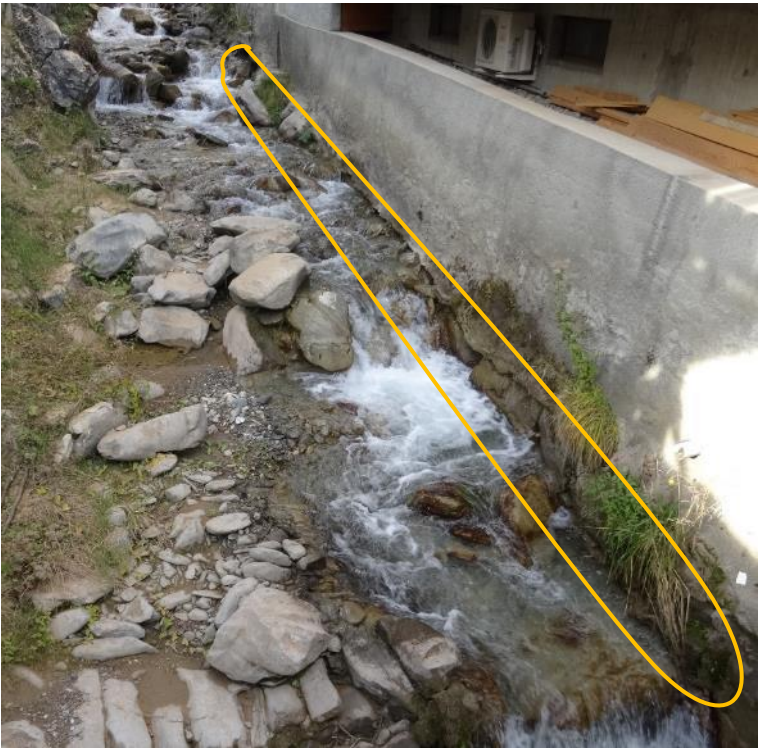
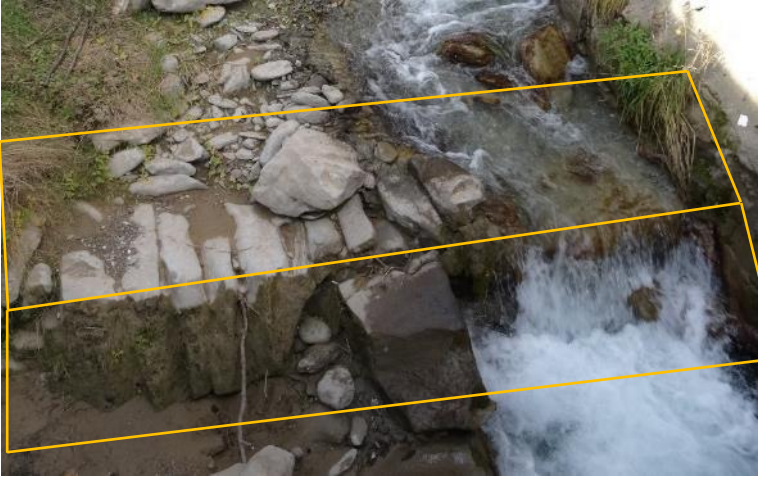
<p>Restauration du seuil OH5 en enrochements liés sur toute la largeur du lit en conservant la partie existante en rive droite et les cotes actuelle de l'ouvrage.</p> <p>Volume d'enrochements liés : 3 m³ (3 x 1,2 x 0,8 m)</p>

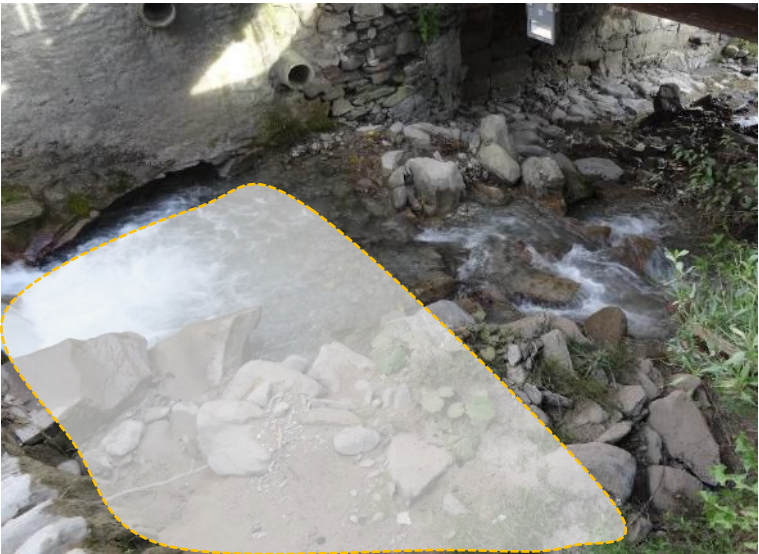
<p>Restauration du pavage à la réception du seuil OH5 en enrochements liés. A noter que les plus gros blocs présents sous le pont de la RD915 seront retirés et réutilisés pour le pavage. Actuellement, ils contraignent les écoulements et favorisent l'affouillement en rive gauche.</p> <p>Volume d'enrochements liés : 26 m³ (6,5 x 5 x 0,8 m)</p>
6

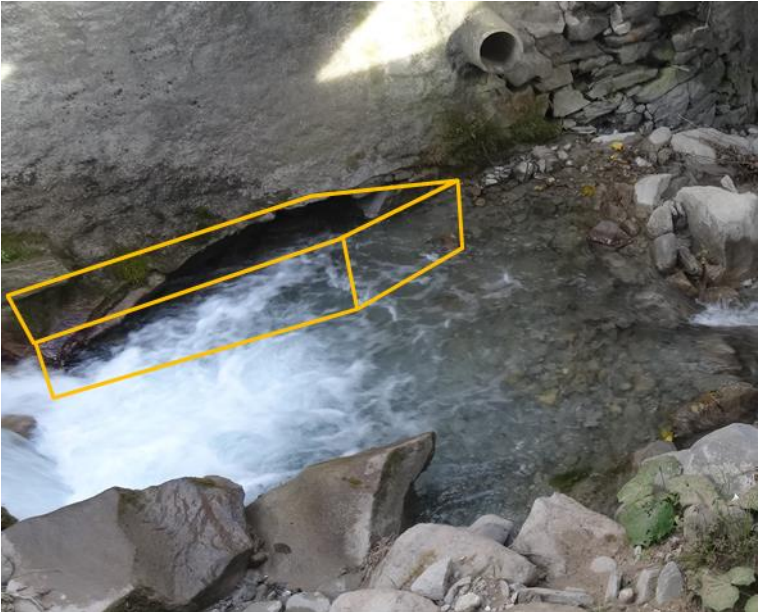
<p>Confortement du pied du mur en rive gauche</p> <p>Volume de béton ferrailé : 3,2 m³ (5 x 0,8 x 0,8 m)</p>

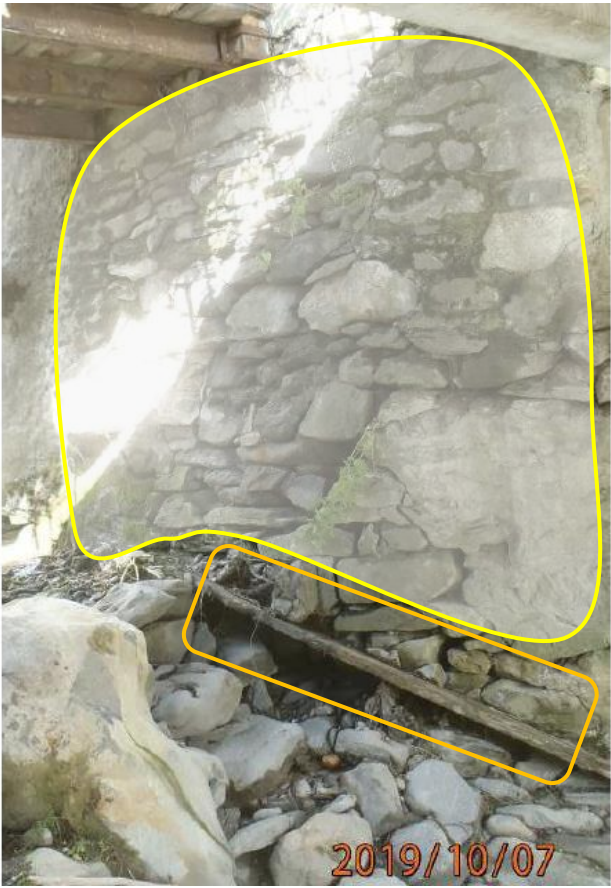
<p>Reprise de l'affouillement du pied de digue rive gauche sur une longueur de 4 m (altitude : 859,80 m NGF).</p> <p>Volume d'enrochements liés : 2 m³ (5 x 0,5 x 0,8 m).</p> <p>Reprise des joints du mur en rive gauche à l'aplomb de la passerelle piétonne.</p> <p>Surface de jointoiement des pierres maçonnées : 20 m² (5,5 x 3,5 m).</p>
8

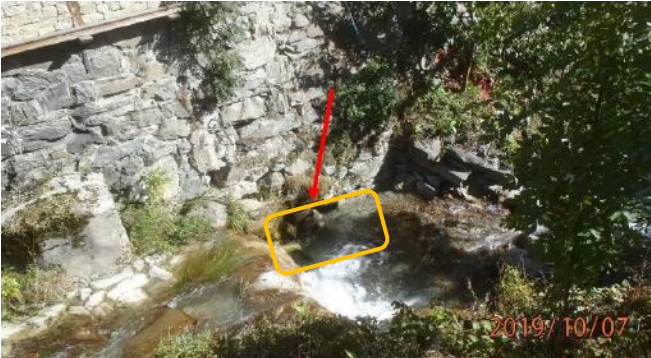
<p>Affouillement de la digue en rive gauche (localisation : 30 m en aval du seuil de la RD915).</p> <p>Volume d'enrochements liés : 0,8 m³ (2 x 0,5 x 0,8).</p>

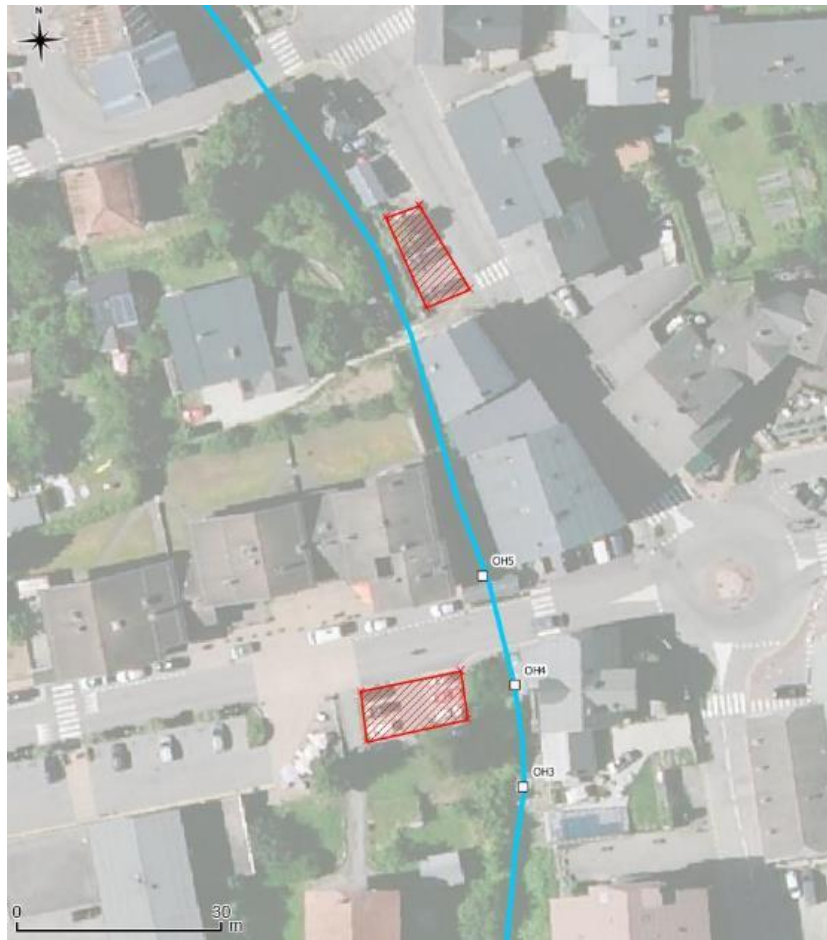
Figure 28 : Proposition de localisation des installations de chantier pour le secteur amont (hachures rouge sur la carte) (source : BURGEAP)

La mise à sec se fera par busage temporaire. La capacité du busage sera équivalente à deux fois le module du Bonrieu (soit 1 m³/s). Cependant, en cas de venue d'eau, un dispositif de pompage et de filtration des eaux de chantier sera également mis en œuvre par l'entreprise travaux.

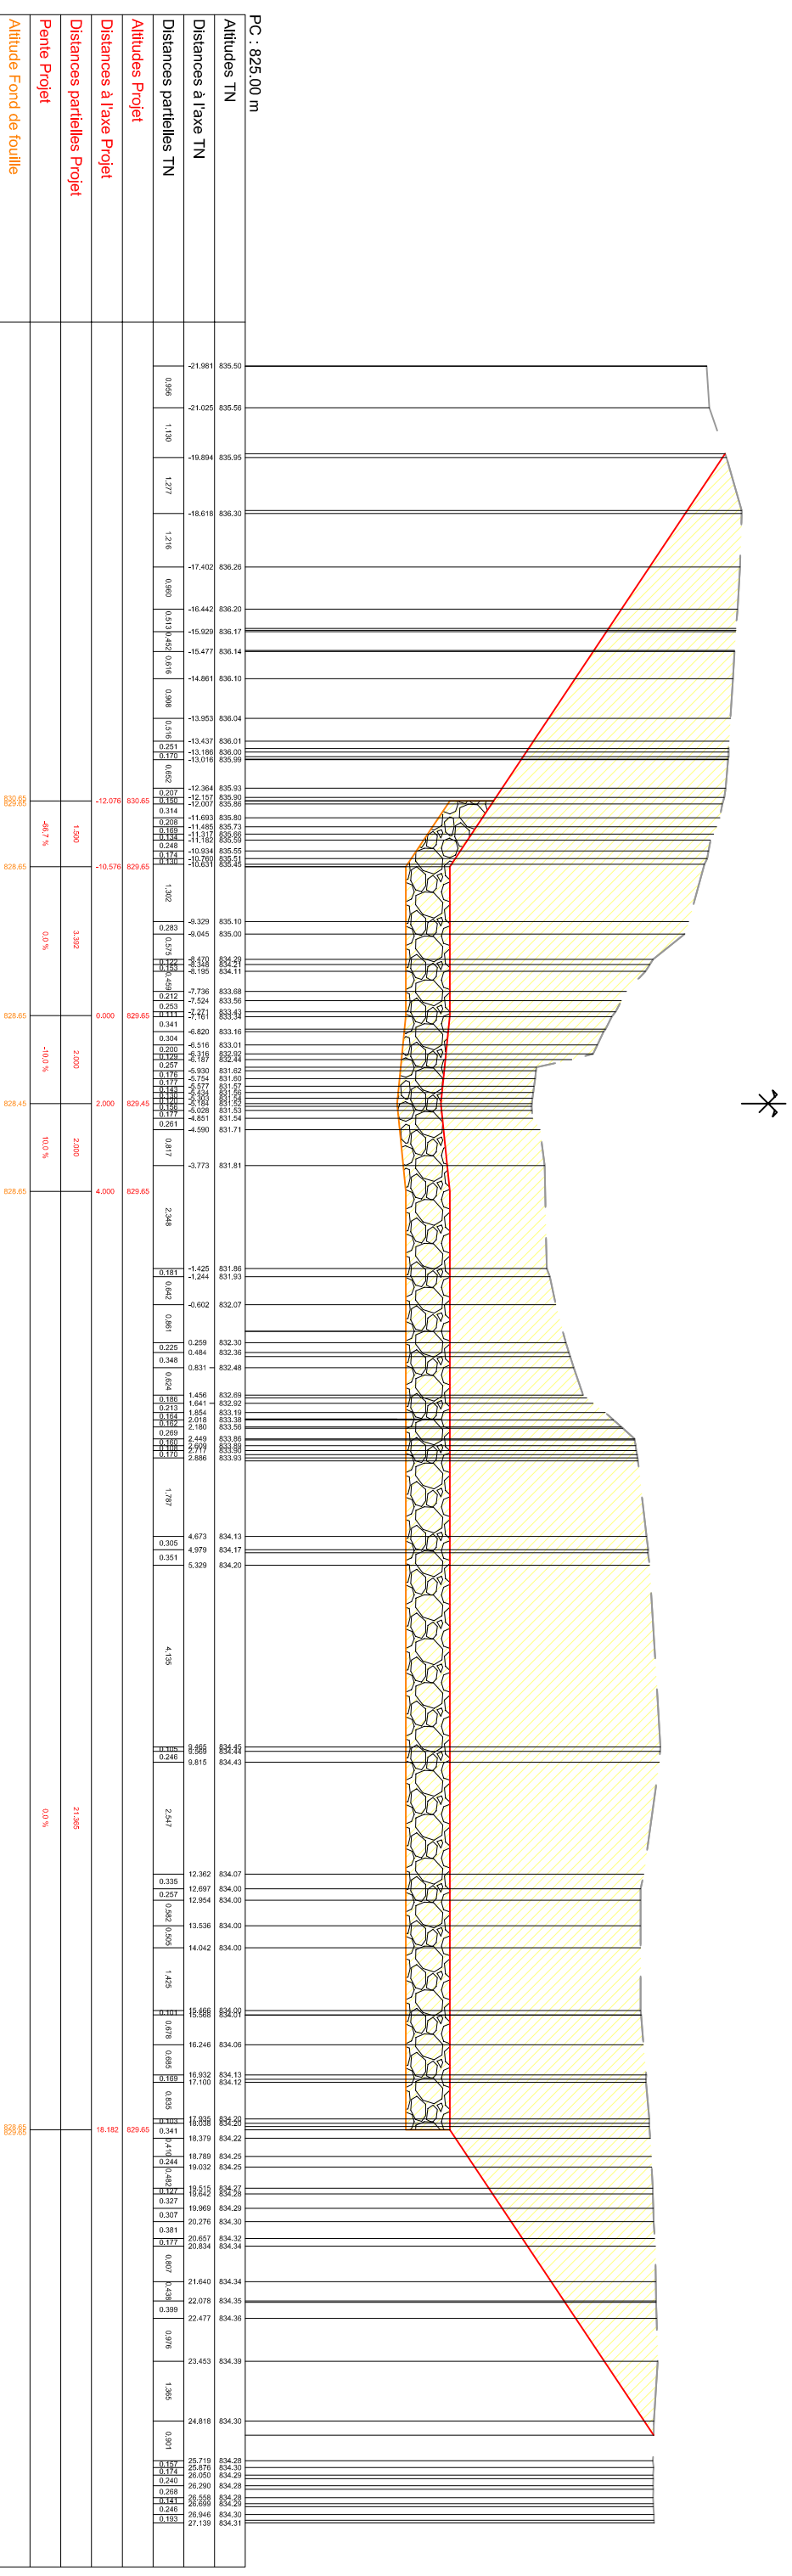
Profil n° : 4

Echelle des longueurs : 1/100
Echelle des altitudes : 1/100

Déblai : 189,83 m²
Materias alluvial : 30,26 m²
