Restauration du Foron entre les ponts de Mon-Idées et de Pierre à Bochet à Ambilly

Maîtrise d'œuvre

Juin 2016
16-794

Diagnostic

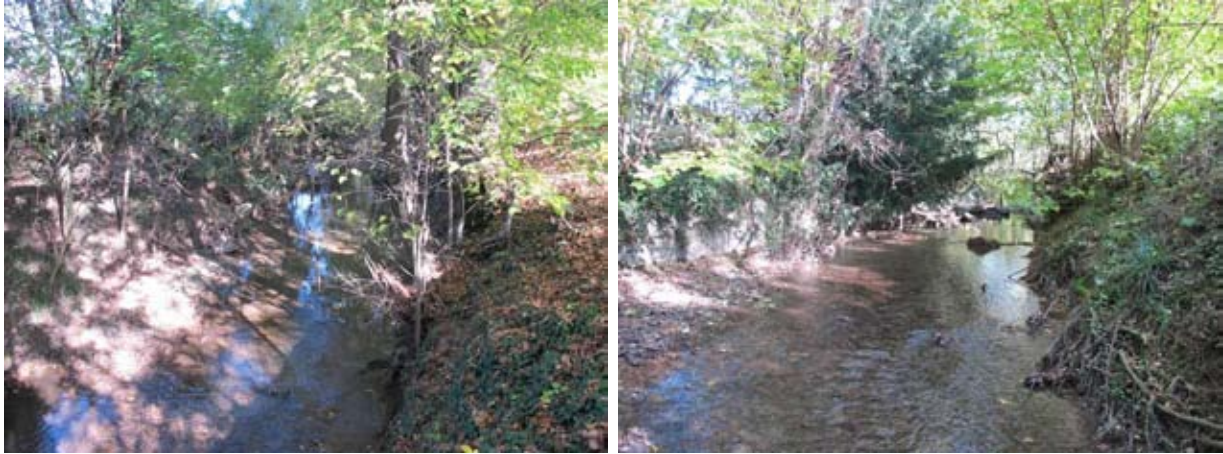
Le linéaire d'étude présente un cours d'eau fortement enserré entre les terrains attenants dont la plupart portent des habitations.

Le Foron sur la zone d'étude

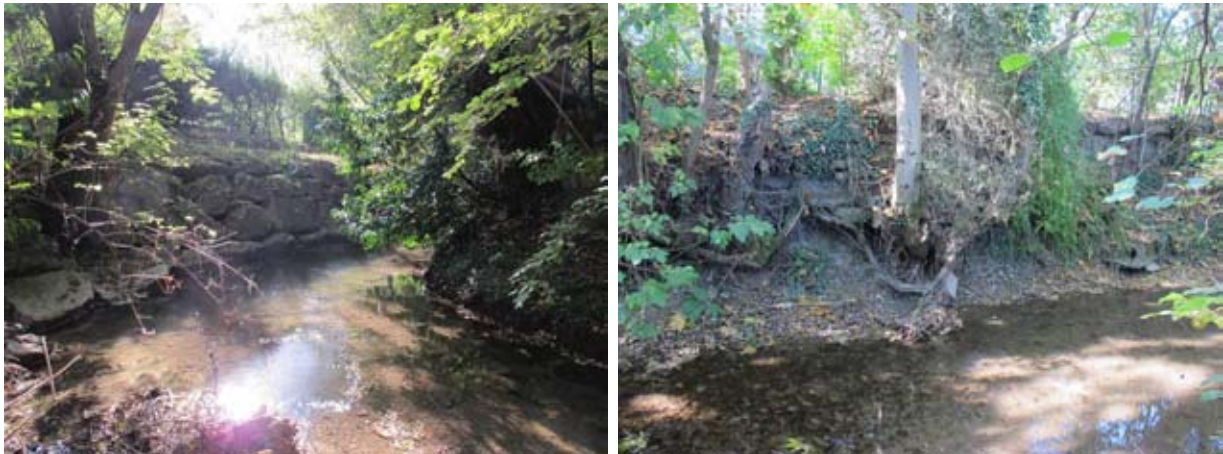
Les berges sont raides partiellement artificialisées ou érodées et affouillées. La végétation rivulaire se limite à un cordon d'arbres relativement perchés voir présentant des risques de basculement.

Exemples de protection de berge et de berge érodée

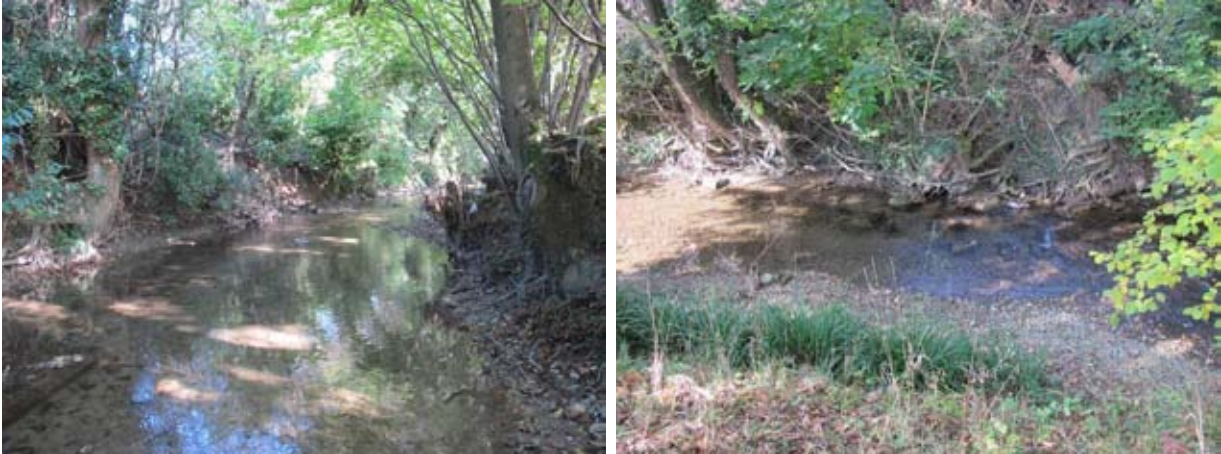
Le lit vif est trop homogène. L'habitat principal est de type plat lentique avec un étalement de la ligne d'eau du fait de la largeur non adaptée du lit. Le lit présente quelques sinuosités ou zones de dépôts latéraux qui favorisent localement la diversification des milieux (fosse, zone d'écoulement rapide...).

Exemples d'habitat lentique trop étalé et d'habitat plus rapide et diversifié

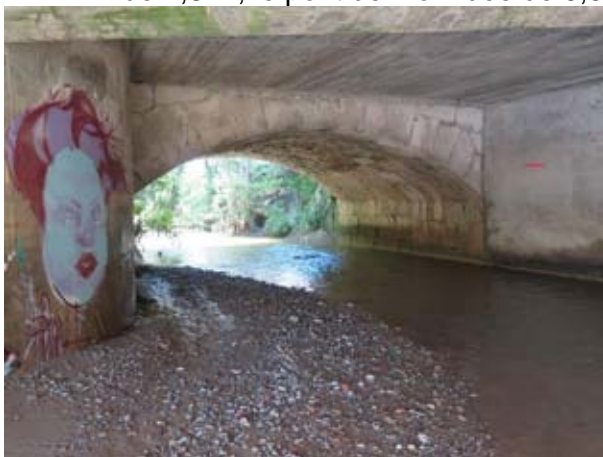
Le pont de Pierre à Bochet a une largeur de 6,5 m pour une hauteur (sous-tablier) de 2,8 m, le pont de Mon Idée de 5,5 m et 2,6 m.

Pont de Pierre à Bochet

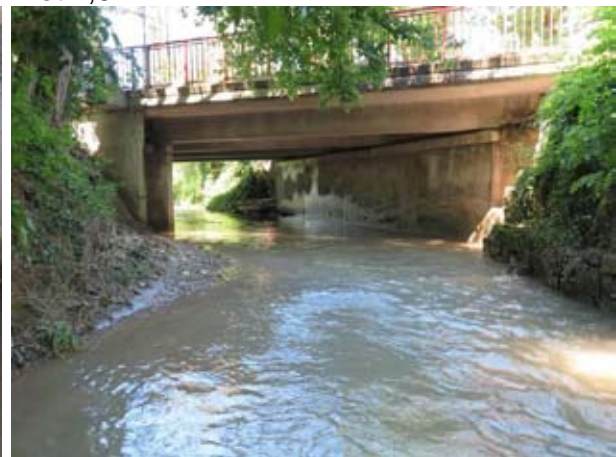
de Mon Idée

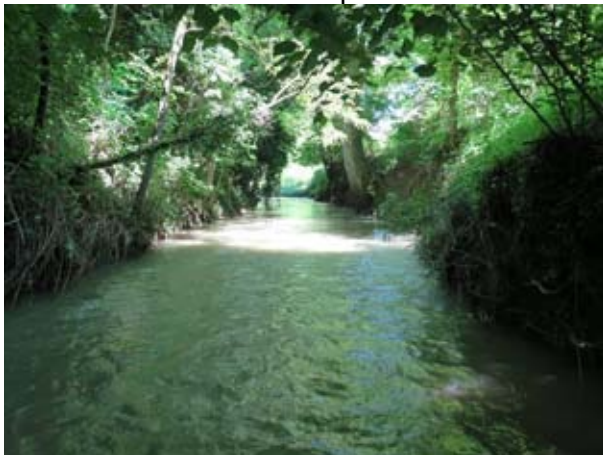
Globalement, la géométrie est artificielle et ne permet pas une connectivité latérale propice notamment à l'installation d'une ripisylve fonctionnelle même si l'artificialisation (protection de berge) est relativement limitée. Une partie importante (~200 m) du linéaire de berge (~2x420 m soit près de 25%) montre une érosion avec des arbres perchés à la limite de la déstabilisation.

Foron sur la zone d'étude

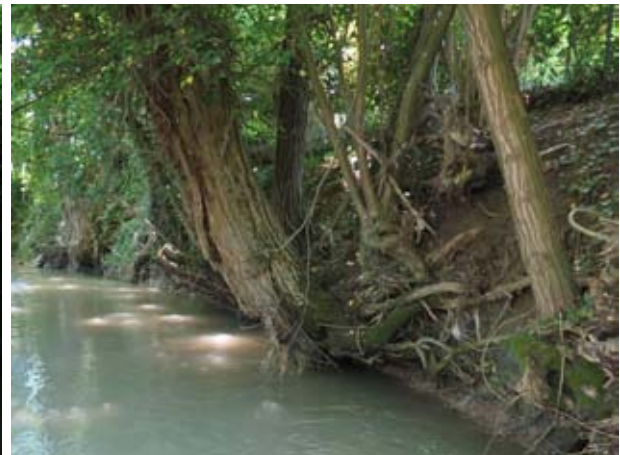
zone érodée

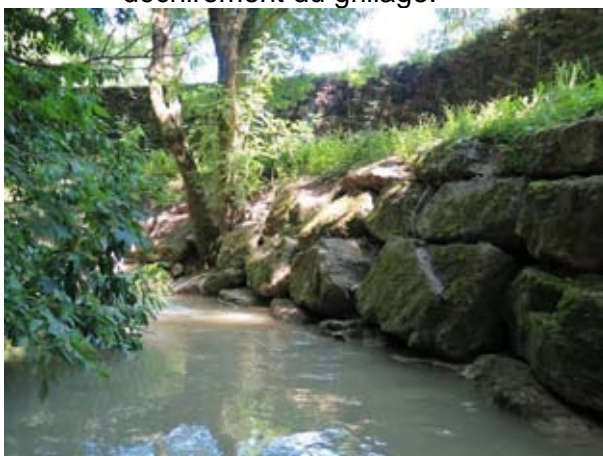
Les protections de berge représentent 133 ml (hors protection ou tenue de talus de haut de berge soit près de 15%). Il s'agit essentiellement de parements en enrochements libres qui semble en état satisfaisant bien que très verticaux et subissant une incision du lit. On notera également un petit tronçon en palplanche et des gabions (à l'aval du pont de Mon Idée) dont la moitié du linéaire se vide suite au déchirement du grillage.

Protection en enrochements

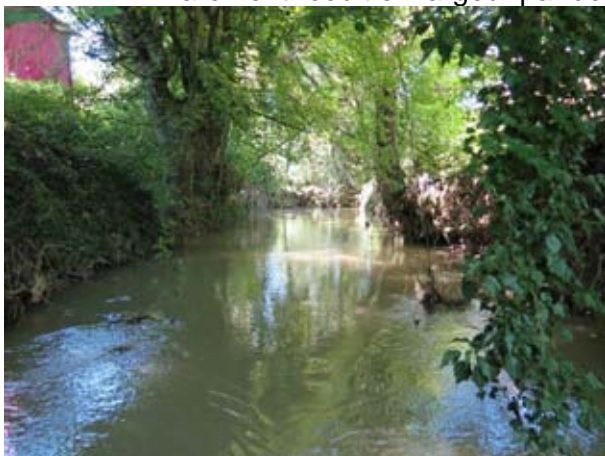
- Secteur aval (145 ml depuis le pont de Pierre à Bochet) dont les caractéristiques sont : écoulement lent et étalé avec peu d'hétérogénéité rarement réduit en largeur par des bancs, colmatage (présence forte de sables).

Secteur amont en hautes eaux

en basse eaux

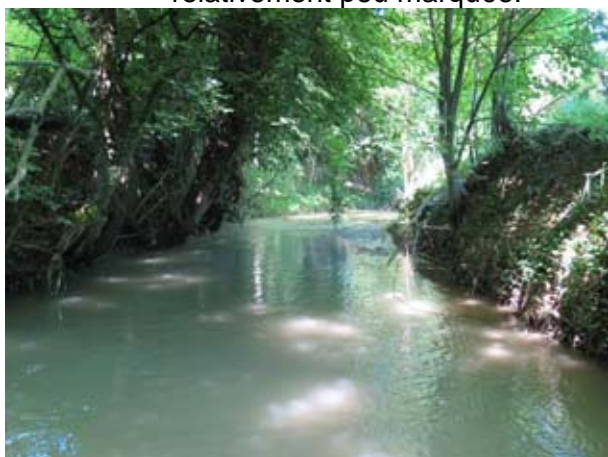
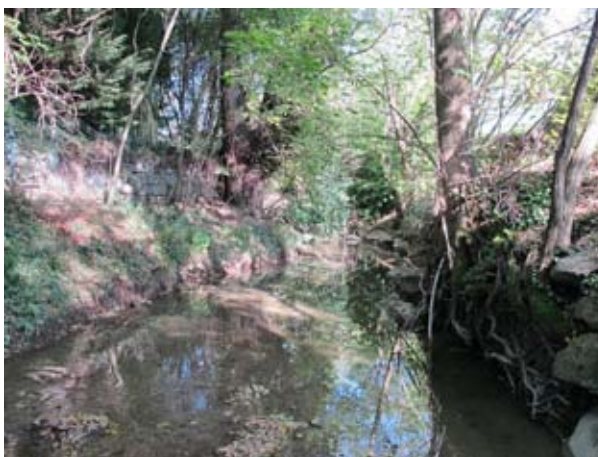
ou basse eaux, l'hétérogénéité des écoulements apparaît plus mais reste relativement peu marquée.

Secteur intermédiaire en hautes eaux

en basse eaux

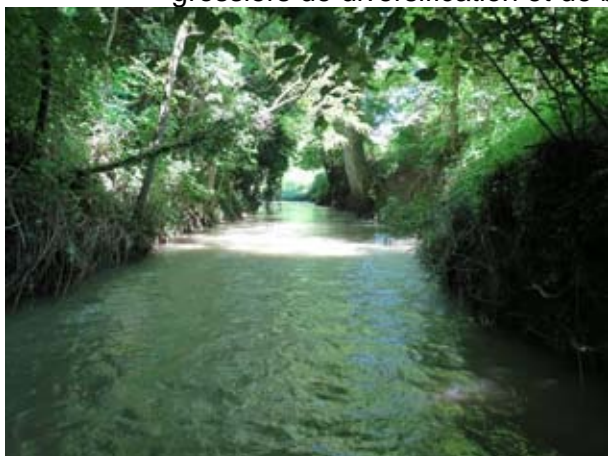
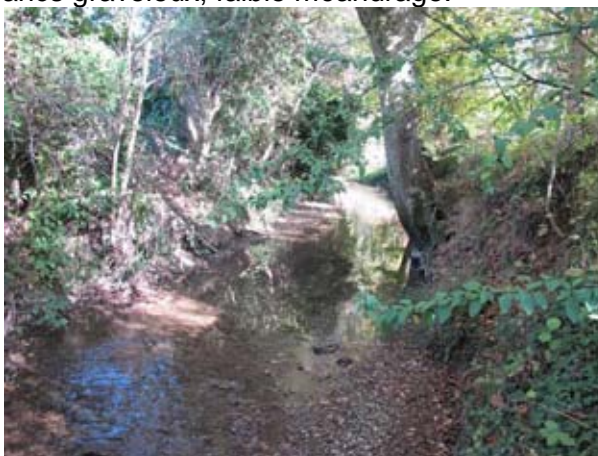
- Secteur amont (175 ml) : écoulement courant, présence de quelques éléments grossiers de diversification et de bancs graveleux, faible méandrage.

Secteur amont en hautes eaux

en basse eaux

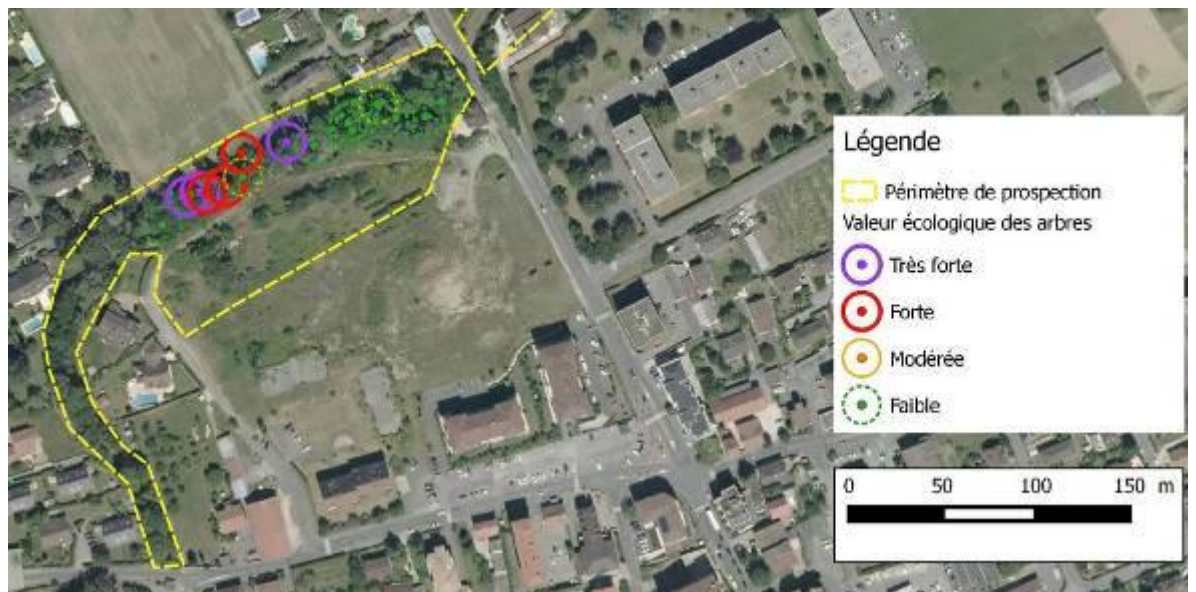
➤ Qualité et Etat sanitaire des boisements de berge

Suite aux différents relevés de terrain, une classification de l'état des boisements rivulaires peut être réalisée, en distinguant l'**information quantitative** liée à la densité et à la largeur des boisements de l'**information qualitative** liée à la composition et à l'état de la ripisylve.

Globalement les boisements de berge du Foron entre les ponts de Mon-Idées et de Pierre à Bochet, sont fortement dégradés et sont considérés comme étant dans un état médiocre à mauvais.

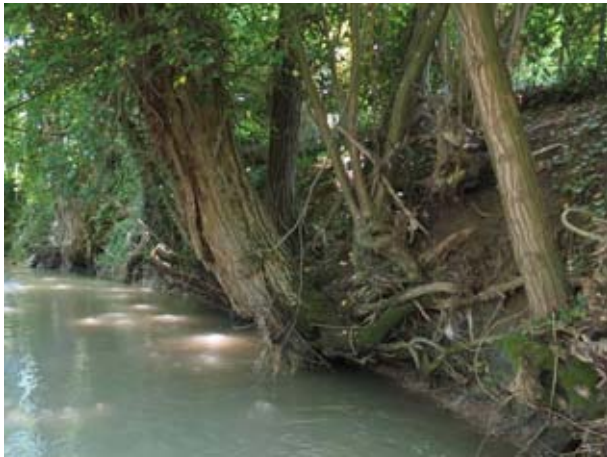
D'un point de vue sanitaire, de nombreux arbres affouillés sont présents au sein du périmètre d'étude. Ces arbres peuvent causer des désordres hydrauliques important en tombant dans le lit ou en favorisant la constitution d'embâcles. Cette configuration est d'autant plus préoccupante d'un point de vue hydraulique qu'il s'agit principalement d'essences peu adaptées aux berges.

Exemple

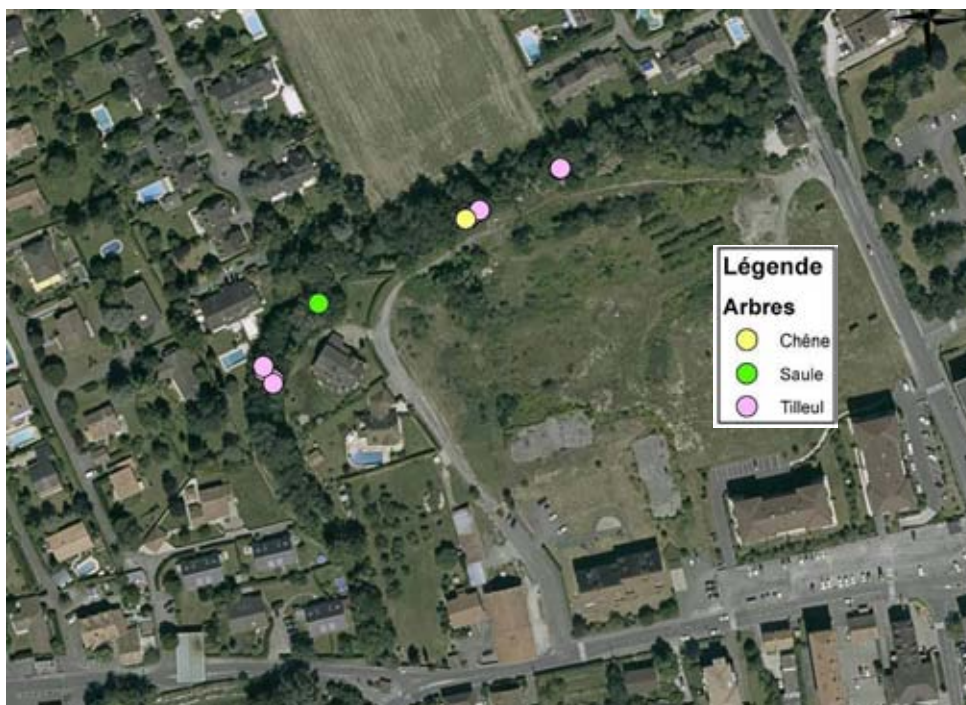
Le Saule occupe une place importante dans le paysage proche. Il marque la présence de l'eau et son diamètre de 120cm est tout simplement magnifique faisant de lieu un monument et la mémoire du site.

Inventaire des arbres d'intérêts (diam >50 cm)

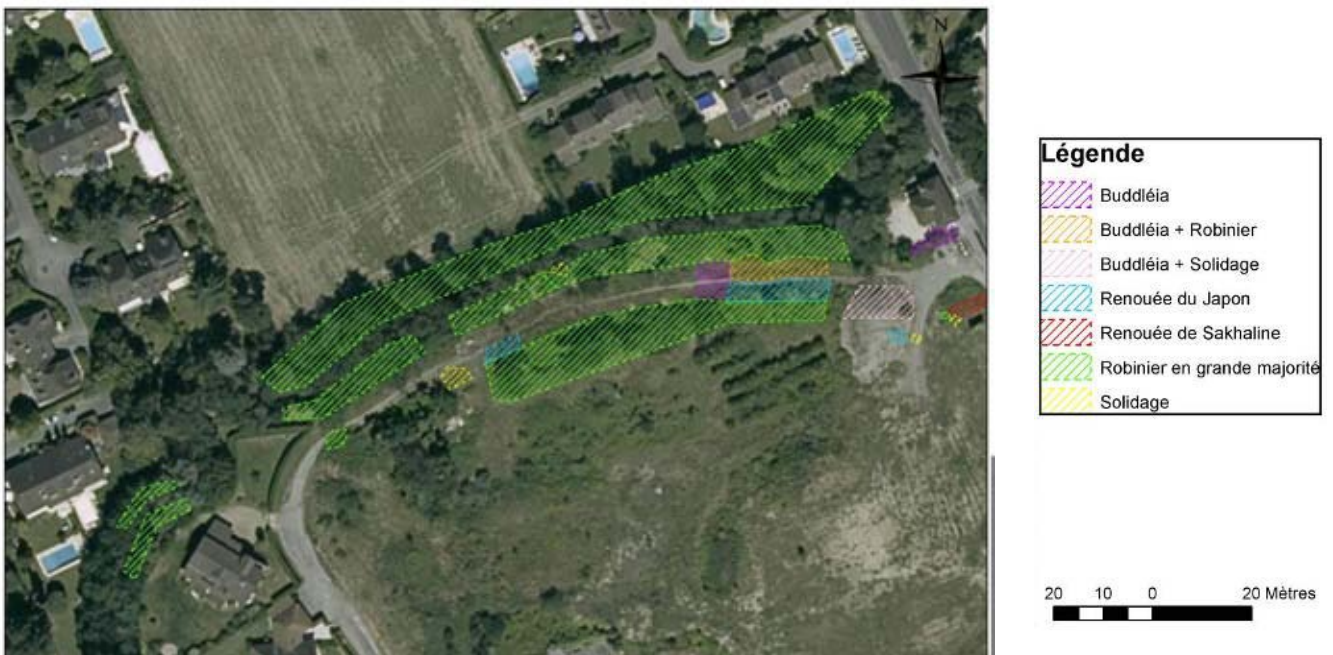
Le Robinier occupe tout le cordon arboré. Il s'exprime plus ou moins fortement dès lors qu'une ouverture est créée par la chute ou le dépérissement d'un arbre voisin. Sa forte densité pose le problème du développement de la strate arbustive. Elle est peu perceptible et très pauvre.

Au niveau du Buddleia, nous relevons plusieurs pieds épars mais répartis sur toute la friche. Ce constat est le même pour les Renouées et le Solidage. Il s'agit de tâches de petite dimension, où nous pouvons espérer une éradication.

Carte de répartition des espèces invasives.

Cette problématique est à anticiper pour ne pas favoriser la dispersion de ces espèces lors du chantier et éviter leur réimplantation suite au chantier de renaturation.

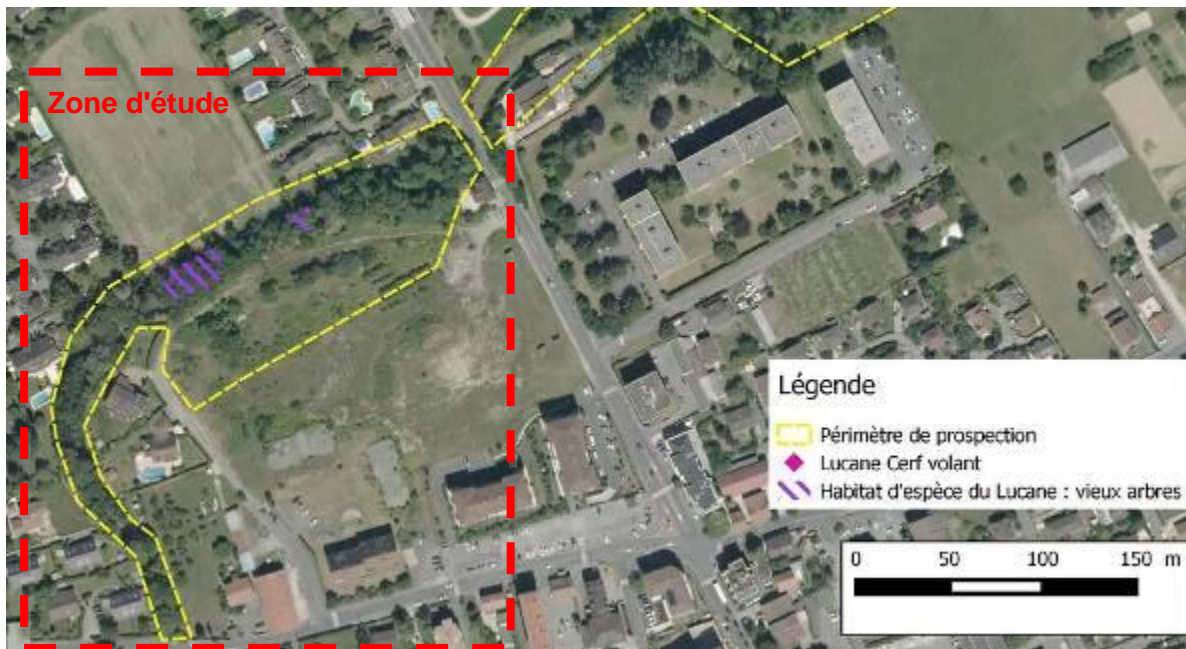
Au sein de la zone d'étude aucun coléoptère protégé n'a été recensé. Seuls des habitats, constitués de vieux arbres, favorables au lucane cerf-volant ont été inventoriés.

Cartographie des habitats d'espèces pour le lucane cerf-volant au niveau de la zone d'étude (source : Inventaires Faune et Flore 2015. ALP'PAGES Environnement, ECOSCIM Environnement. Juin 2016)

Ces espèces et habitats d'espèces feront l'objet d'une attention particulière lors de la définition des propositions d'aménagement et ultérieurement dans la définition des préconisations de protection de l'environnement lors de l'élaboration du dossier de consultation des entreprises (choix de la période d'intervention notamment).

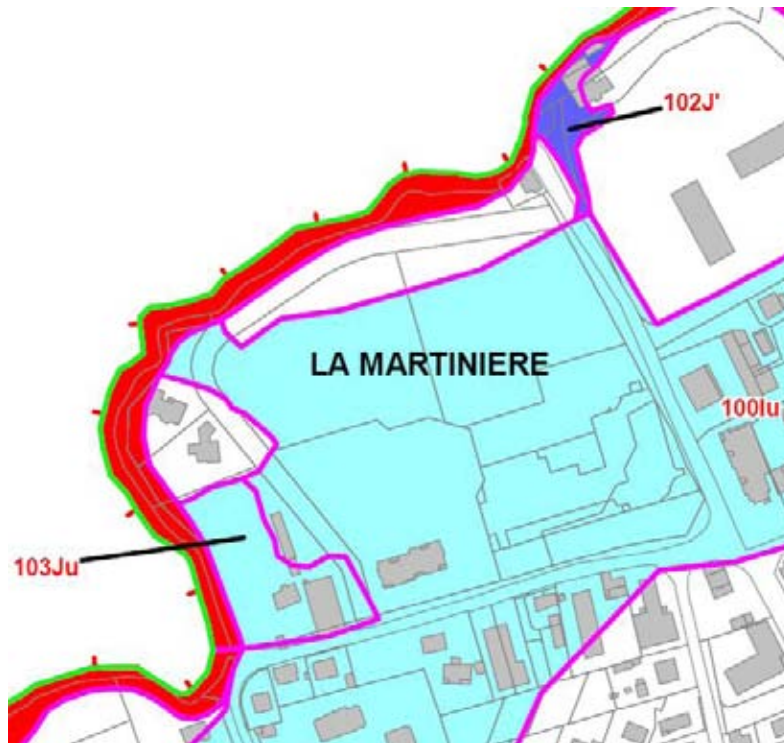
Extrait du PPRI

Le Foron et ses berges sont directement en zone rouge : inconstructibles du fait du risque fort qui s'y applique. Elle autorise les travaux et aménagements de nature à réduire les risques et hydromorphologiques d'intérêt écologique.

Certains terrains attenants sont classés en zone bleue : constructibles sous conditions du fait du risque moyen à faible (Ju=risque torrentiel ; lu=risque torrentiel en zone urbaine dense) où les aménagements sont possibles sous réserve de ne pas perturber l'écoulement des eaux.

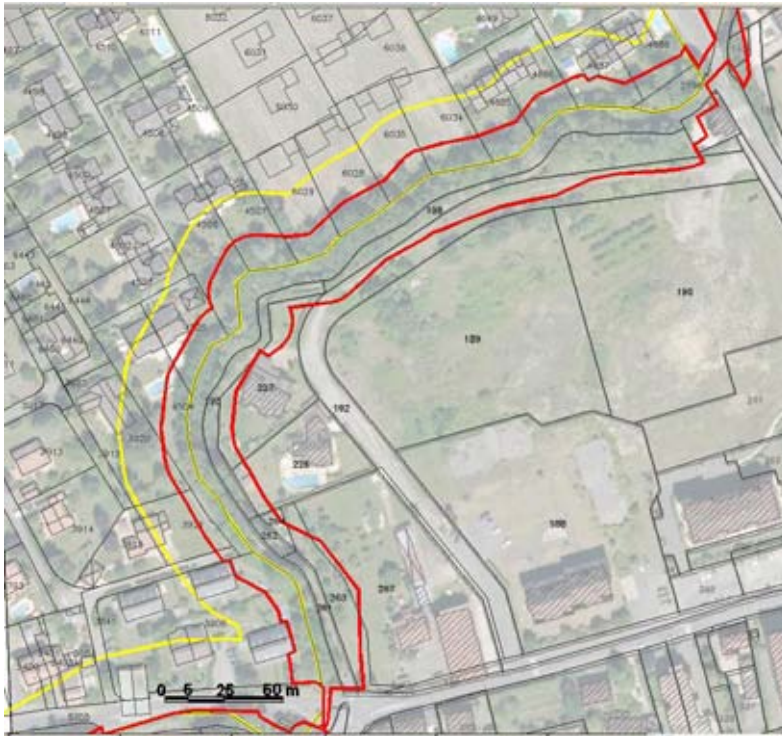
Coté suisse, un zonage réglementaire (bande inconstructible et espace dédié au cours d'eau) y est prescrit.

Extrait (en rouge = espace du cours d'eau ; en jaune = emprise inconstructible)

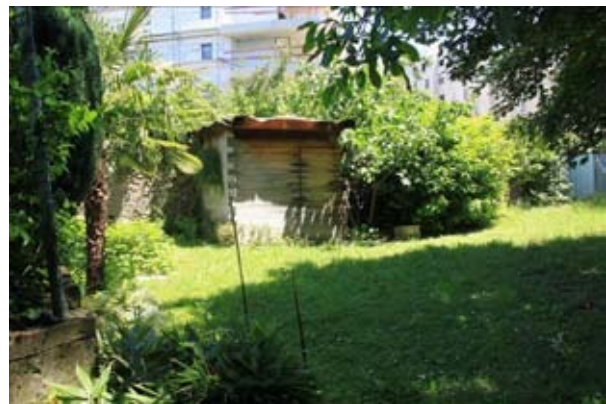
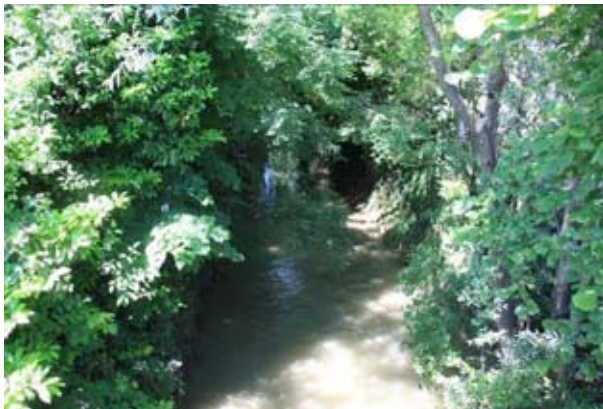
Le lit mineur est refermé et les berges rendues abruptes par des aménagements de sécurisation.

Un escalier témoigne de la volonté de profiter du cours d'eau. Il n'y a que 2 autres aménagements de cette nature.

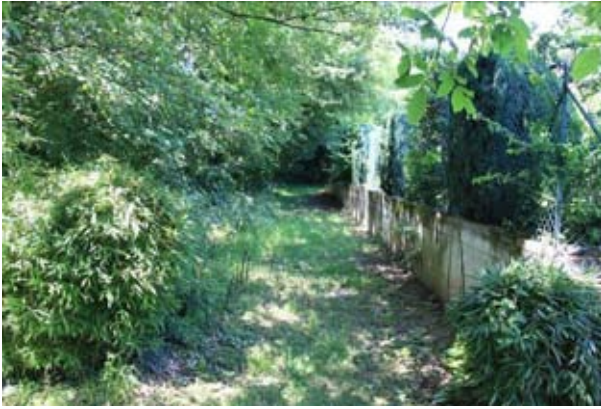
Le haut de berge accueille un cheminement assez sommaire avec la présence d'espèces exotiques.

Certains aménagements de stabilisation de berges sont vieillissants et menacent de céder. Cela ne rassure pas le promeneur et laisse un sentiment de délaissement.

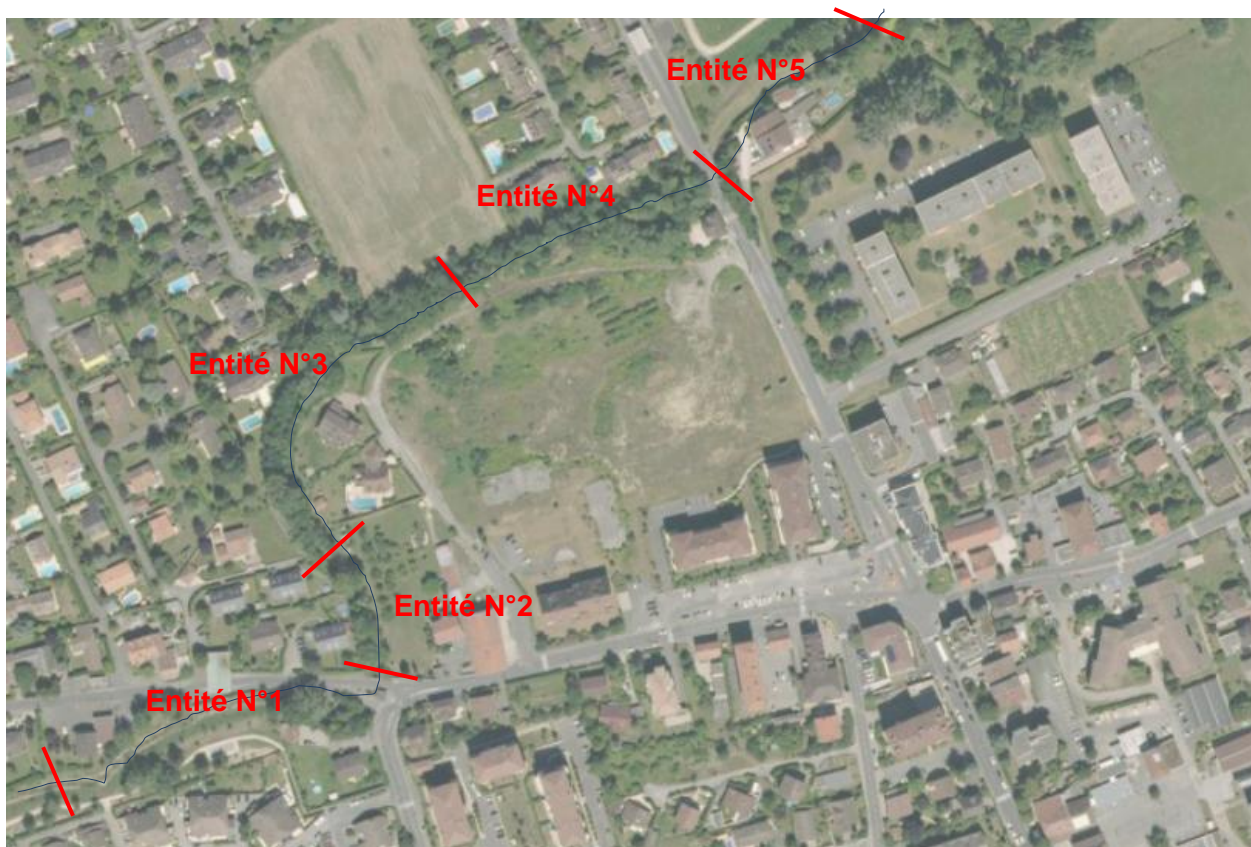
— Délimitation des entités paysagères

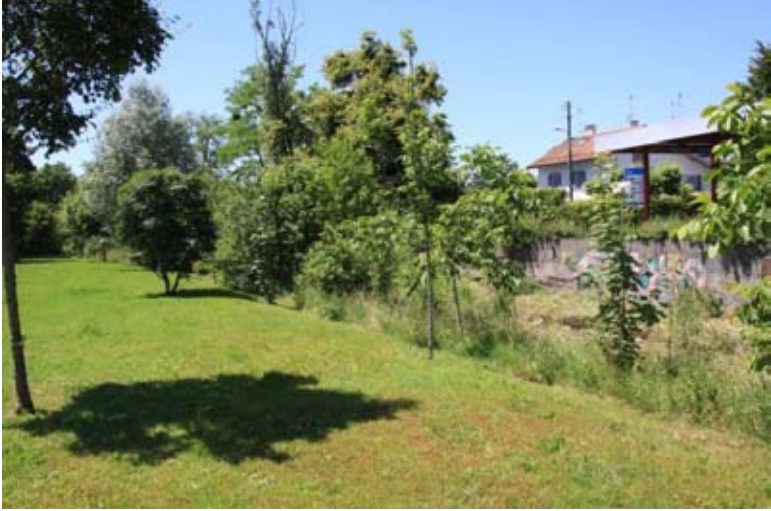
N° de l'entité	Caractéristiques paysagères	Photos du site
N°1	<p>La renaturation du cours d'eau est effective. Les cheminements sont bien dessinés et permettent aux usagers de profiter des aménagements.</p> <p>L'accès à la rivière est restreint avec une végétation importante pouvant créer un déséquilibre entre la place du promeneur et la dimension donnée aux berges.</p> <p>La végétation est indigène et non maîtrisée, donnant le</p>

<p>sentiment de liberté de mouvement.</p> <p>Le ressenti est un peu brouiller par la dualité entre renaturation et parc très aménagé de type urbain. La transition est assez brutale.</p>

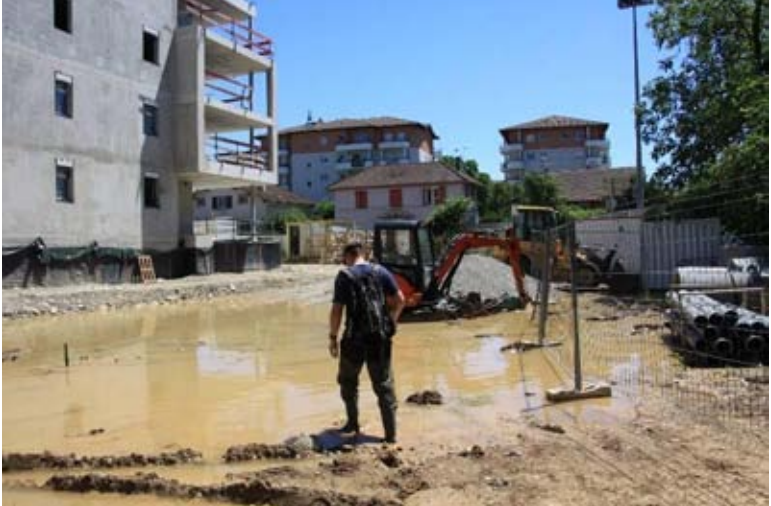
N°2	<p>Ce secteur pâtit de la présence actuelle d'un chantier de construction d'immeubles. Nous pouvons toutefois remarquer que l'accès le long du cours d'eau n'est pas préservé et que les matériaux sont stockés au plus proche de la berge.</p>

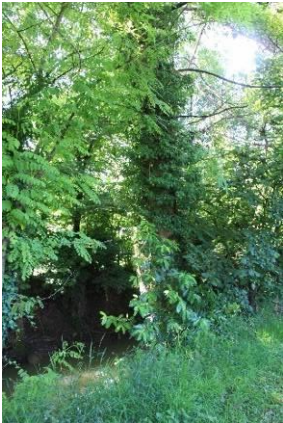
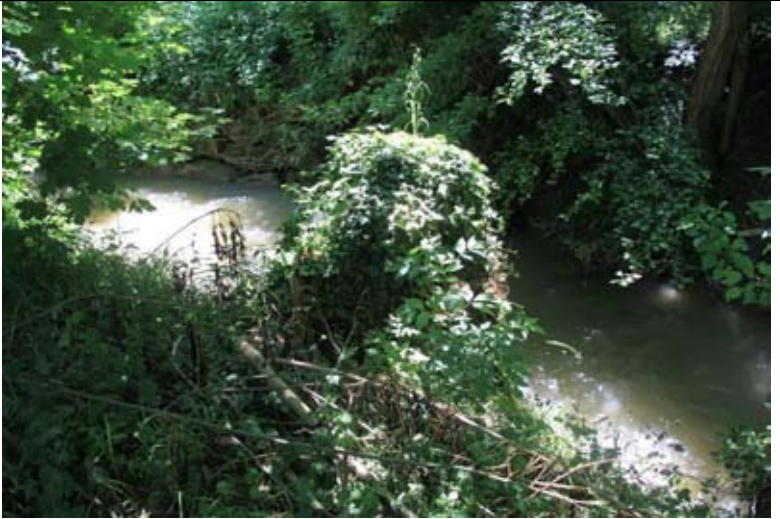
N°3	<p>Sur ce linéaire, le cheminement est relativement large avec une végétation importante et un ombrage protecteur lors de la promenade.</p> <p>L'accès à l'eau est là encore impossible avec des berges abruptes. Nous nous sentons à l'écart du brouhaha urbain.</p> <p>La végétation est hétérogène et représente d'avantage un rideau vert qu'un élément</p>

<p>agrémentant le parcours.</p> <p>Le lit mineur souffre d'un manque d'irrégularité et de ce fait de bruit, de scènes et d'émotions.</p>

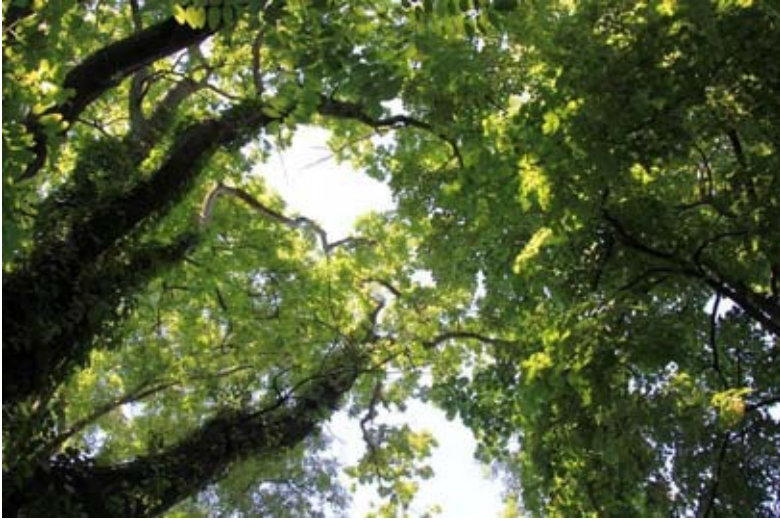
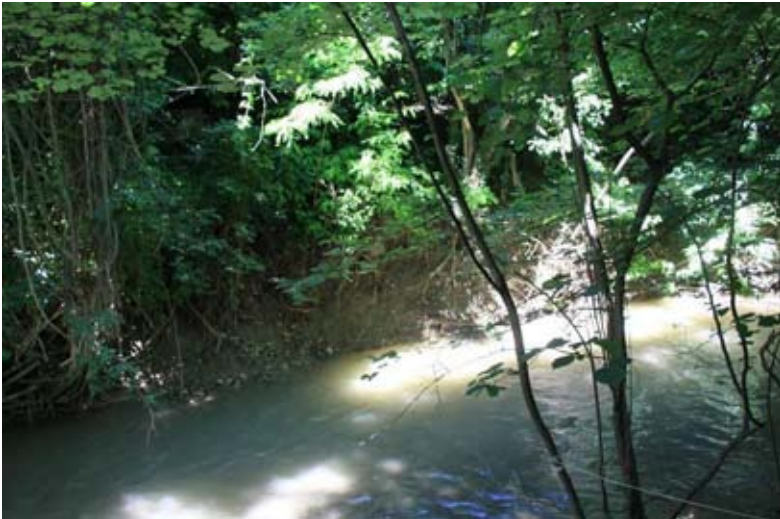
<p>N°4</p>	<p>Ce tronçon offre un univers un peu différent. Malgré le même type de végétation (assez pauvre) nous apprécions les ouvertures vers le ciel et le paysage environnant.</p> <p>Le parcours se fait sur un sentier, plus intime, et nous invite un peu plus près de l'eau.</p> <p>La rivière n'est plus juste un bruit mais il s'expose devant l'œil avec quelques remous ou zones d'érosion qui nous rappellent qu'une rivière est vivante et qu'elle a un panel de sensation à faire ressortir.</p>

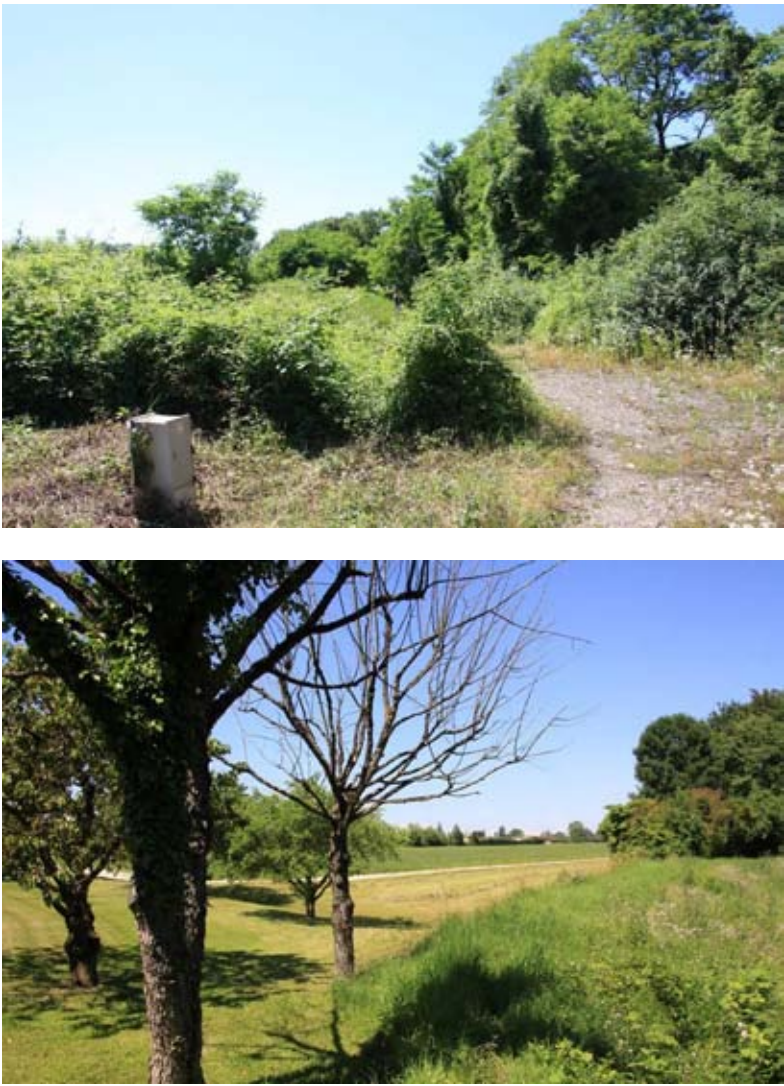
<p>N°5</p>	<p>Après la douane de Mon-Idée, Le Foron perd son cordon boisé au profit d'un espace plus ouvert sur la zone agricole et sur un verger. De part et d'autre du pont, un contraste fort existe. En aval, nous retrouvons une zone de friche folle avec un cours d'eau difficilement détectable et en amont, un espace « idéalisé », entretenu.</p>

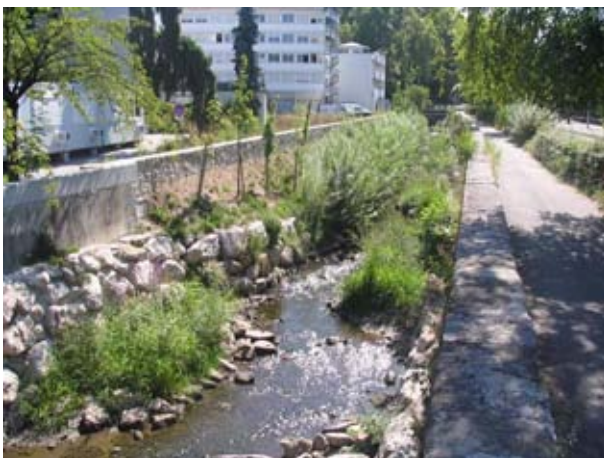
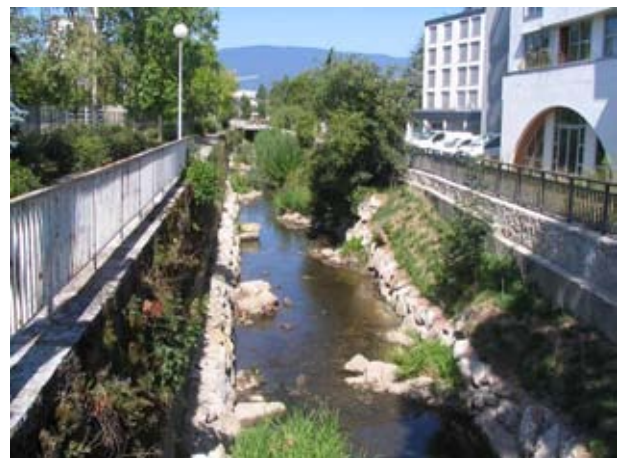
Renaturation de l'Albanne : structuration d'un lit vif diversifié sur un cours d'eau contraint avec renforcement des pieds des protections de berge

⇒ **type R1** (restauration de quelques compartiments fonctionnels). Il s'agit de travailler ponctuellement sur la géométrie du lit vif seul sans modification globale du lit mineur. Ce niveau s'envisage lorsque les contraintes latérales sont fortes (zone urbanisée) et empêche d'élargir l'espace de bon fonctionnement. Ce type de restauration peut intégrer des mesures de pérennisation des protections de berges éventuellement existantes. Exemple :

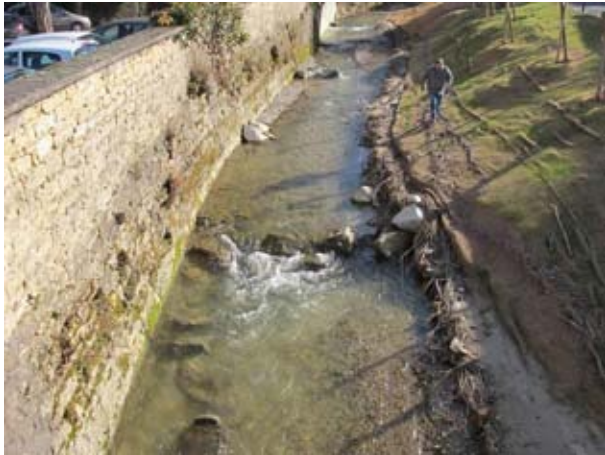
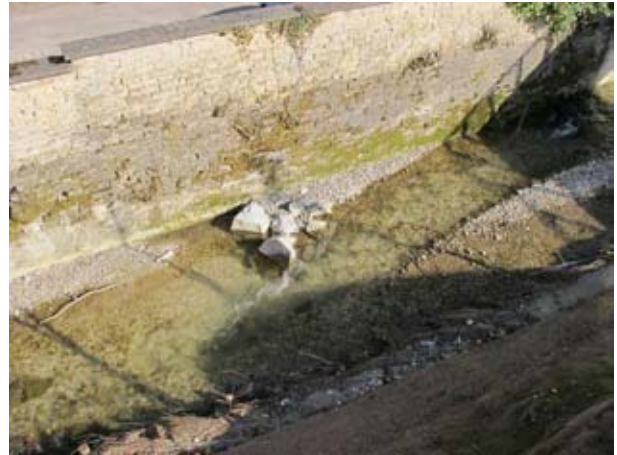
*Diversification du Bion à Bourgoin-Jallieu par variation
du profil en long ou en travers*

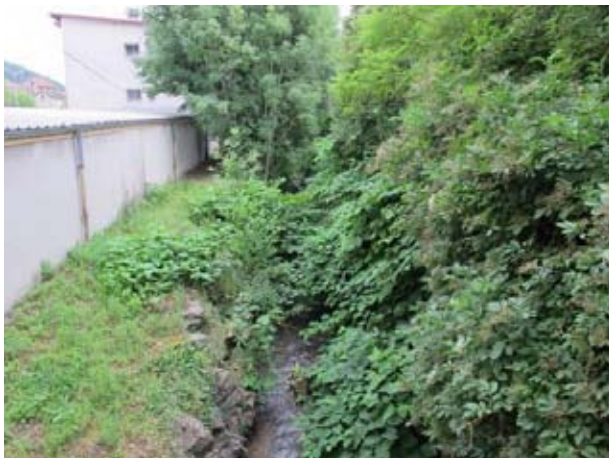
Enrochements de berge

➔ **type R2** (actions sur une majorité des fonctionnalités) : il s'agit d'une restauration avec modification de la section du lit mineur (exemple retalutage des berges) pour améliorer l'espace de fonctionnement. Cela permet d'avoir une action plus importante sur le milieu aquatique, d'améliorer la restauration de la végétation de berge et de la connectivité latérale, d'étaler l'écoulement des crues et de réduire les forces morfo-dynamiques (par élargissement de la section et par diminution de l'hydraulicité). Comme par exemple :

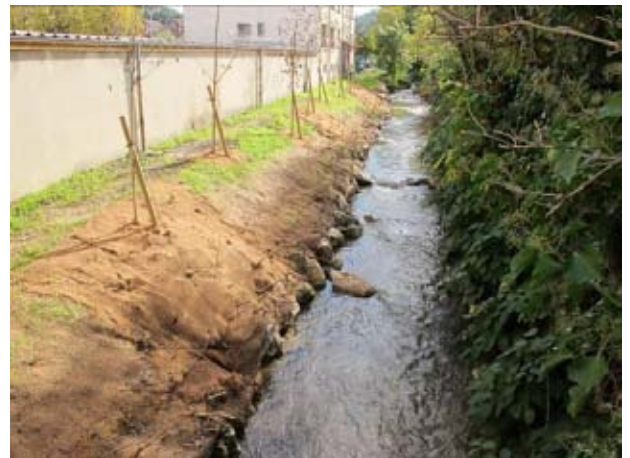
*Démontage des enrochements, retalutage et
plantation de reconstitution d'une ripisylve*

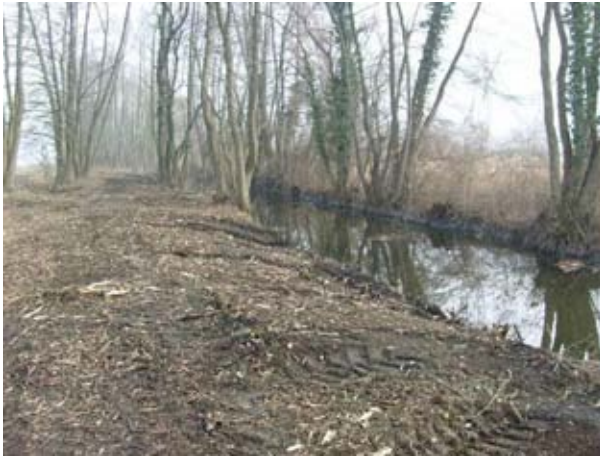
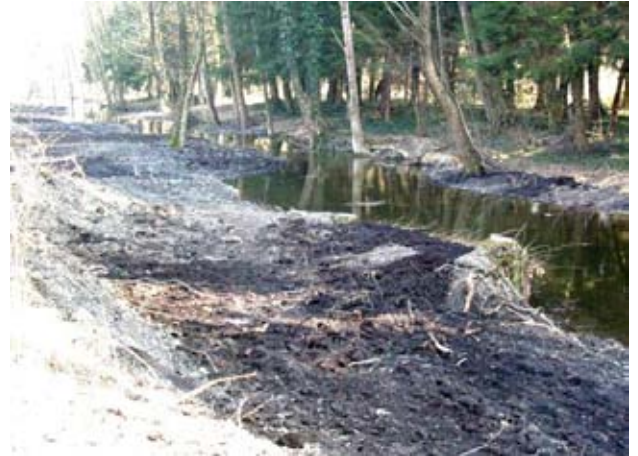
Avant

Après

Renaturation du Coisetan : déstructuration du cours d'eau rectiligne par abaissement de berge, méandrement du lit vif (pendant les travaux)

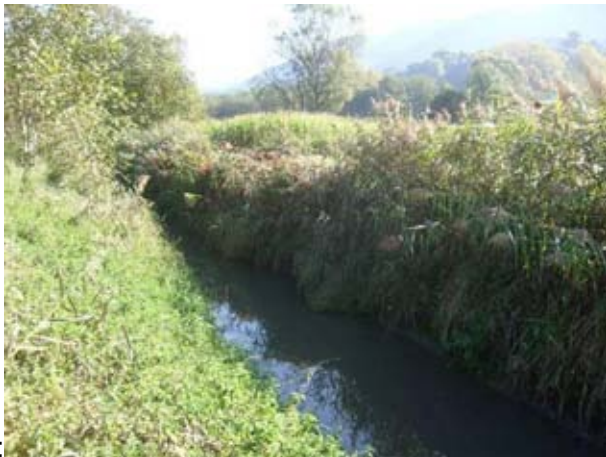
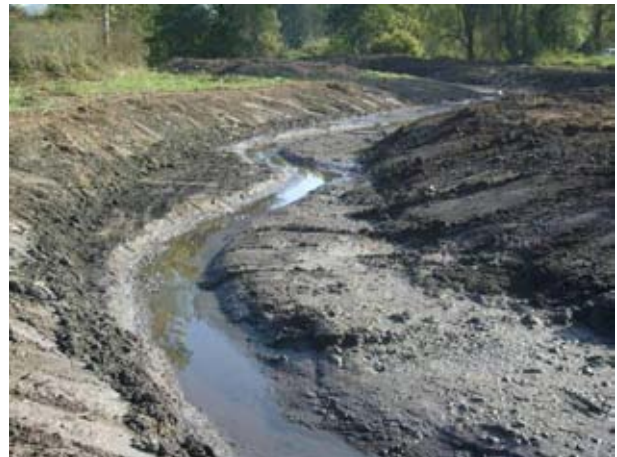
Cours d'eau d'origine

Nouveau cours d'eau

Renaturation du Coisin : restructuration du lit avec méandrement (pendant les travaux)

➔ **type R3** (action sur l'ensemble des fonctionnalités) : il s'agit une restauration totale de l'espace de bon fonctionnement avec adaptation forte de la géométrie (par exemple reméandrement, reconquête d'un espace alluviale...) pour permettre l'expression naturelle de la dynamique alluviale. Comme par exemple

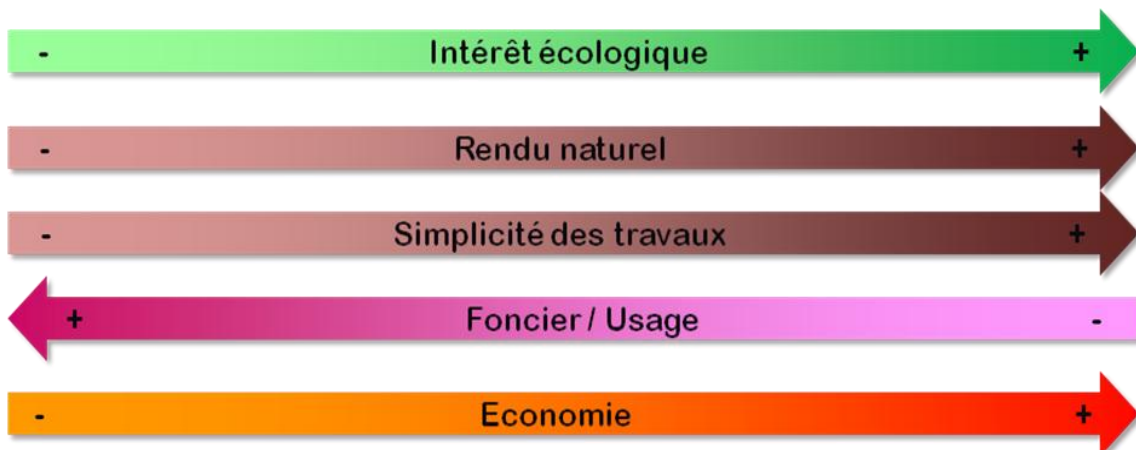
L'intérêt des différents types de restauration se résume comme ci-après :
