FICHE-ACTION N : VA-2-1/2 PLAN DE GESTION SEDIMENTAIRE Bassin versant FIER ET LAC D'ANNEY	Commune : La Clusaz
	LE VAR REGULATION DES APPORTS SEDIMENTAIRES DANS LA TRAVERSEE DE LA CLUSAZ	Masse d'eau : FRDR11875 Nature d'opération AXE 2 Actions 1 et 2

FICHE-ACTION N° VA-2-1/2	LE VAR
REGULATION DES APPORTS SOLIDES DANS LA TRAVERSEE DE LA CLUSAZ	AXE 2 Actions 1 et 2
TUTORIEL DES TRAVAUX

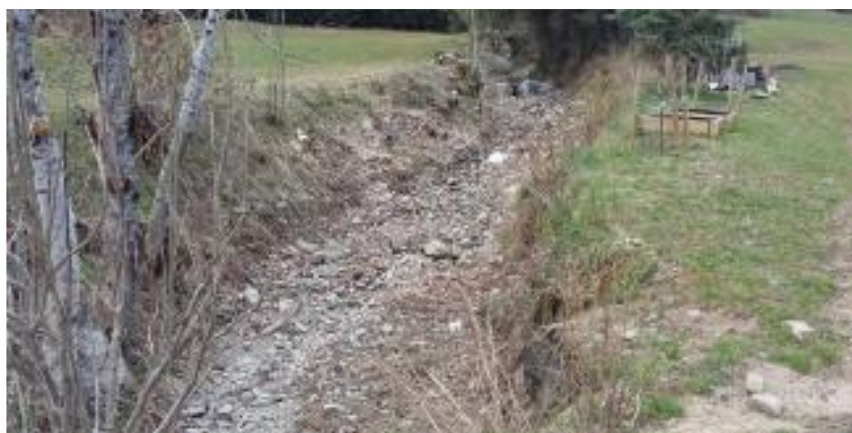
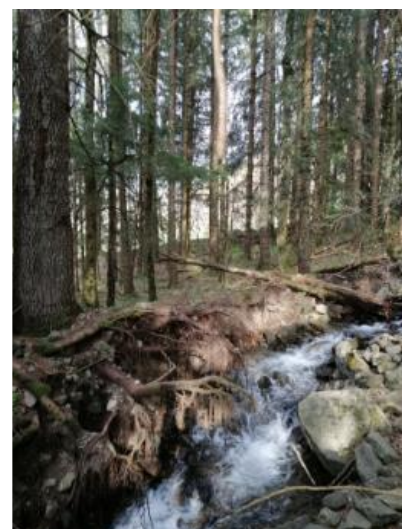
Lit du Var en amont de la confluence avec le Nant et lit du Var en aval immédiat du ranch

Les crues de 2015 mais surtout 2018 ont renforcé ce constat avec une incision du lit en amont et au droit du ranch et des dépôts à la confluence avec le Nant.
