FICHE-ACTION N : FIER-2-2-1 PLAN DE GESTION SEDIMENTAIRE Bassin versant FIER ET LAC D'ANNEYCY	Commune : La Balme de Thuy
	FIER	Masse d'eau : FRDR537
PRESERVATION DES OUVRAGES STABILISATEURS EN PLAINE DU FIER : CONTRE-SEUIL DU SEUIL NATUREL		Nature d'opération AXE 2 Action 2

JUSTIFICATION DE L'ACTION

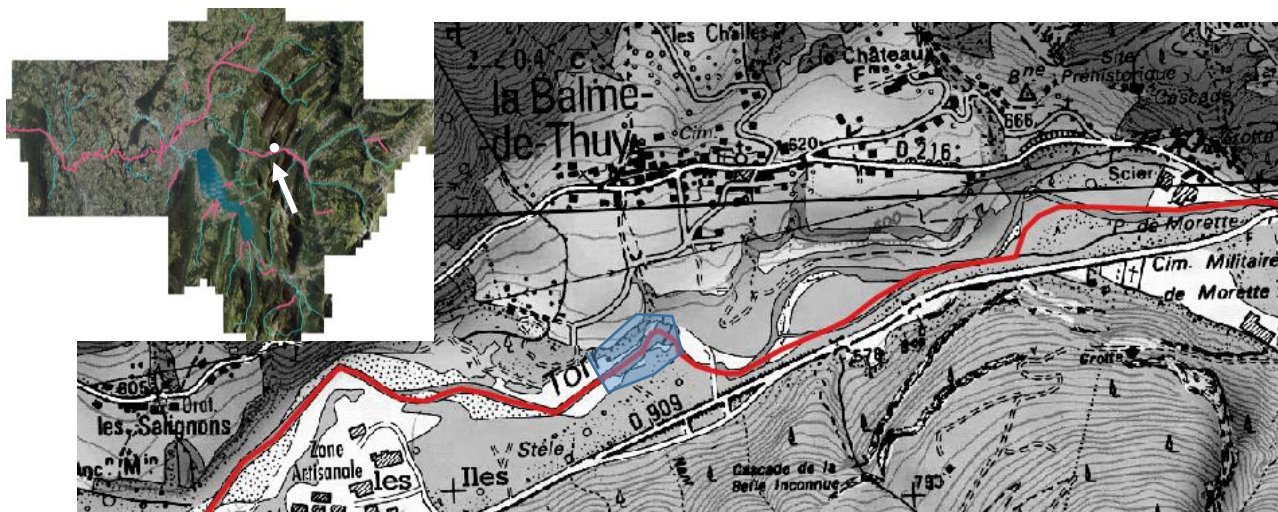
Unité homogène concernée par le plan de gestion (en rouge) et zone d'intervention en transparence

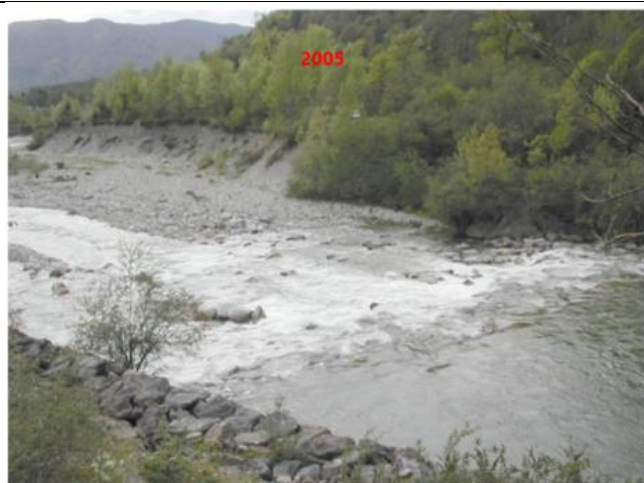
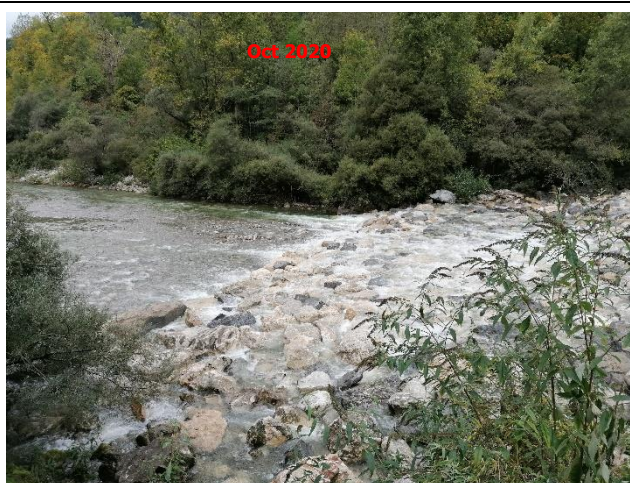
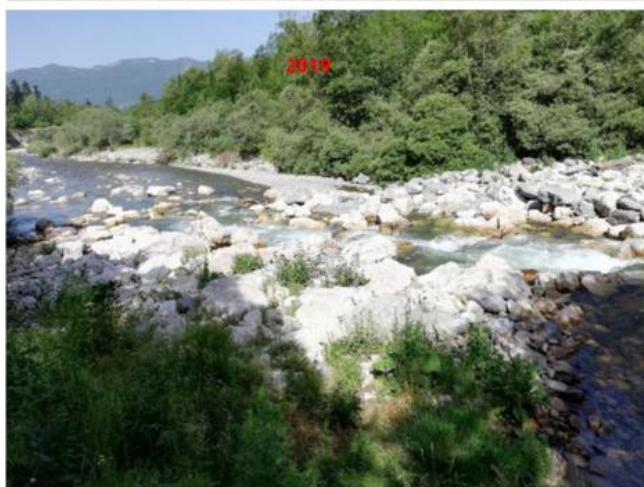
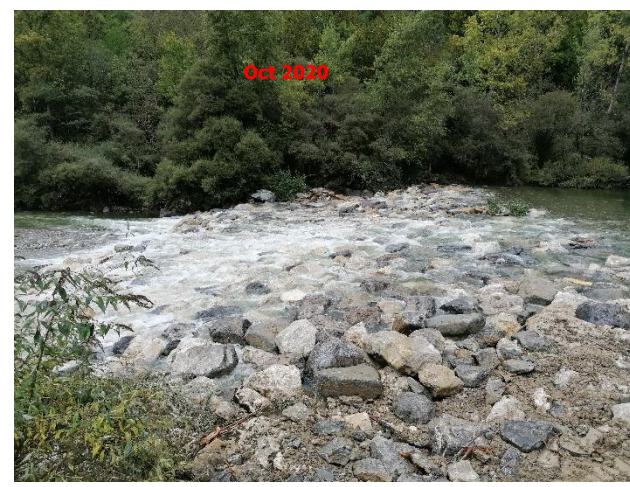
Suite aux crues de 2015 puis 2018, l'ouvrage est fortement déstructuré : il est ouvert en son centre avec un abaissement de la crête de seuil : l'échancrure centrale est à une cote d'environ 557.91 m NGF, contre 559.50 m NGF en 2006, soit une différence d'environ 1.5 m (et 0.8 m par rapport à 2012).

Dégradation de l'état du contre-seuil sur les 15 dernières années et confortement provisoire d'octobre 2020

Son confortement provisoire réalisé à l'automne 2020 se doit d'être consolidé dans les prochaines années au regard de l'enjeu du seuil naturel

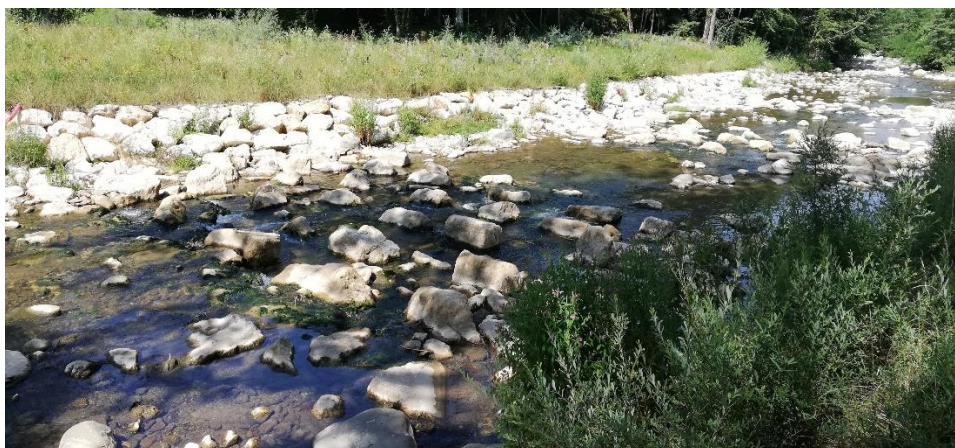
Exemple de rendu (Seuil de Chosal sur les Usses - N+2)

- Coursier en enrochements libres en bi-couche avec une couche de surface avec Dm de 1.3 m (à minima)
- Profil en travers en « V » avec une pente d'environ 5 % dans le sens de l'écoulement ;
- Mise en place d'une rugosité importante en surface.

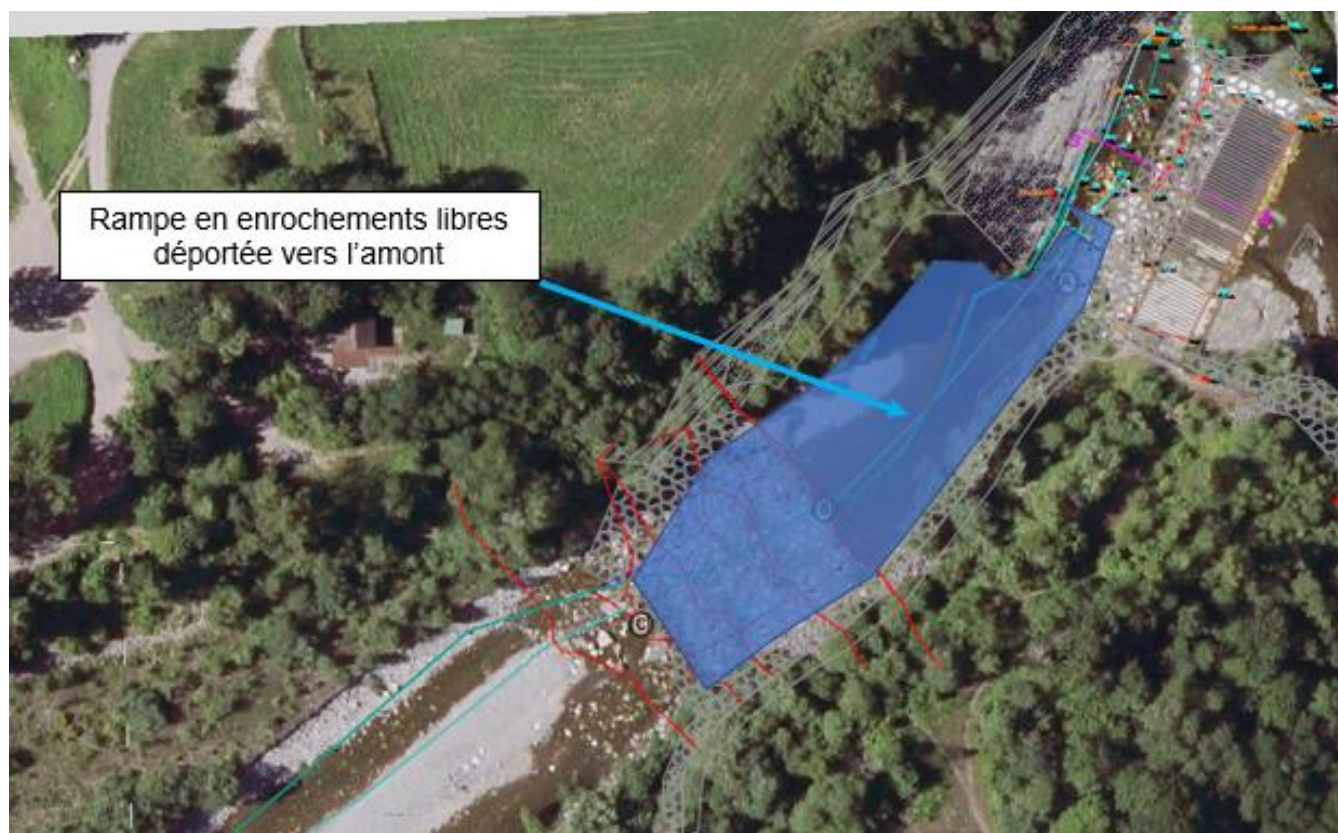
Seuil avec rugosité de fond simple

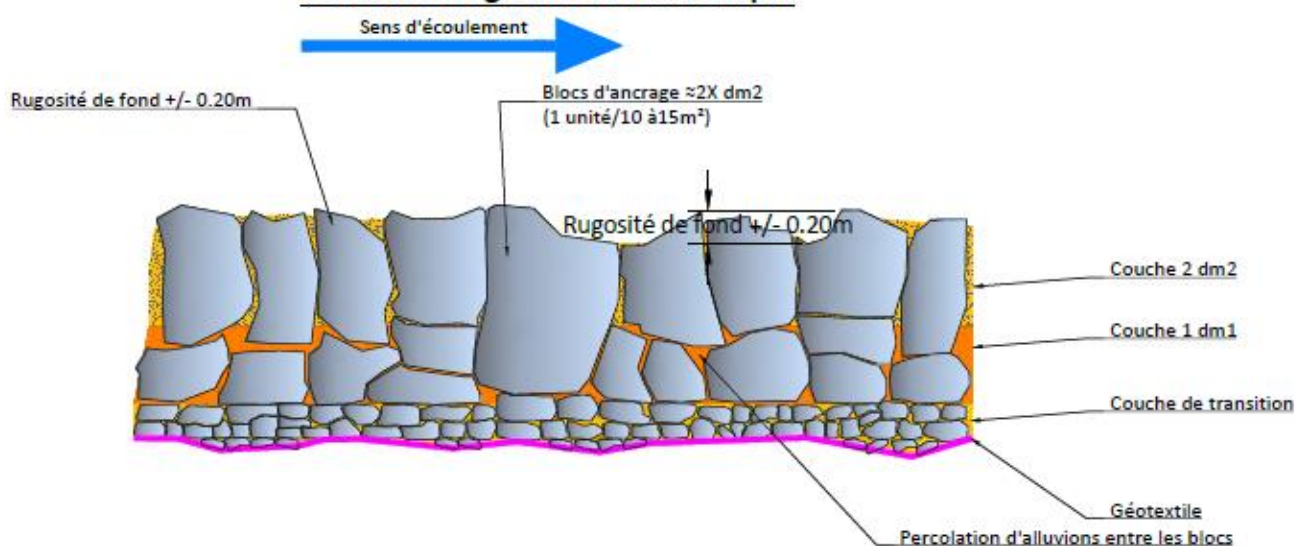
Coupe type de la rampe rugueuse en enrochements libres
