Marché 2019-003 Etude pour l'élaboration du plan de gestion sédimentaire des cours d'eau du bassin versant du Fier et du Lac d'Annecy et définition des espaces de bon fonctionnement complémentaires Ruisseau du Villard

Phase Etat des lieux - EPCI

Février 2021

Document : Rapport état des lieux
Février 2021

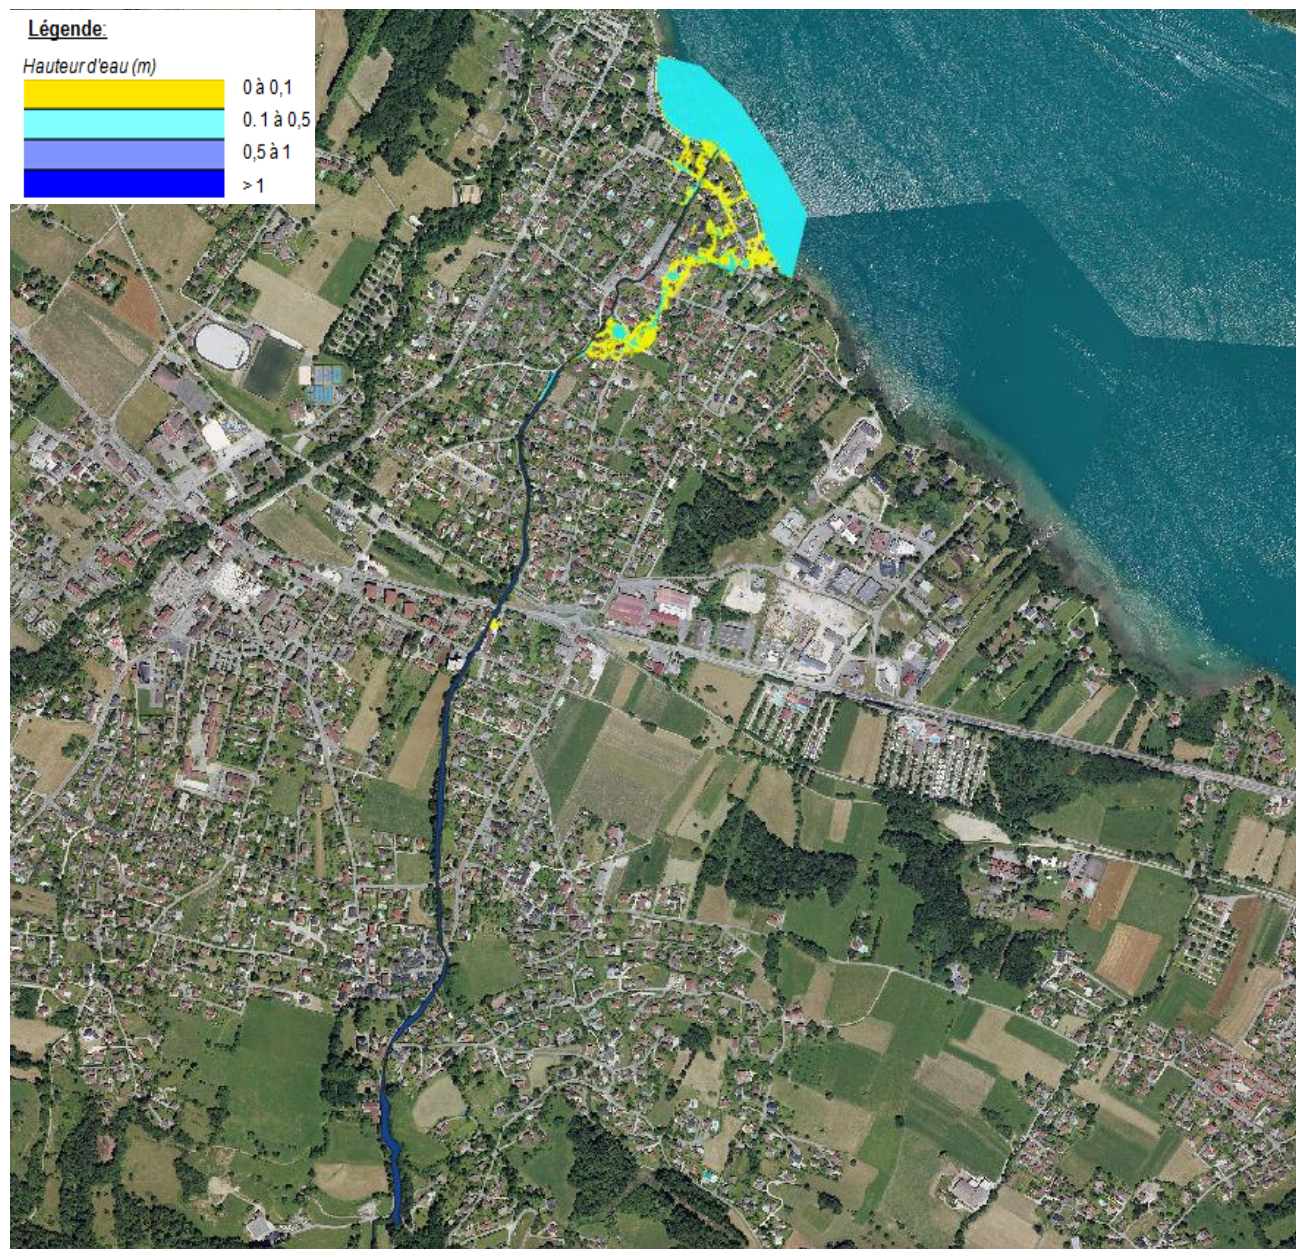
Figure 5: Représentation des hauteurs d'eau des débordements - Crue biennale – Ruisseau du Villard

La capacité d'écoulement du ruisseau du Villard est globalement suffisante pour faire transiter une crue biennale. La modélisation montre toutefois des débordements limités ($\sim 0.5 \text{ m}^3/\text{s}$), localisés en rive droite sur le secteur aval (secteurs Belhiardes – Vieille Eglise).

- Des hauteurs d'eau moyennes de l'ordre de 0.85 m, avec des valeurs comprises entre 0.3 et 2.2 m ;
- Des vitesses d'écoulement moyennes d'environ 1.65 m/s, avec des valeurs comprises entre 0.2 et 3.3 m/s.

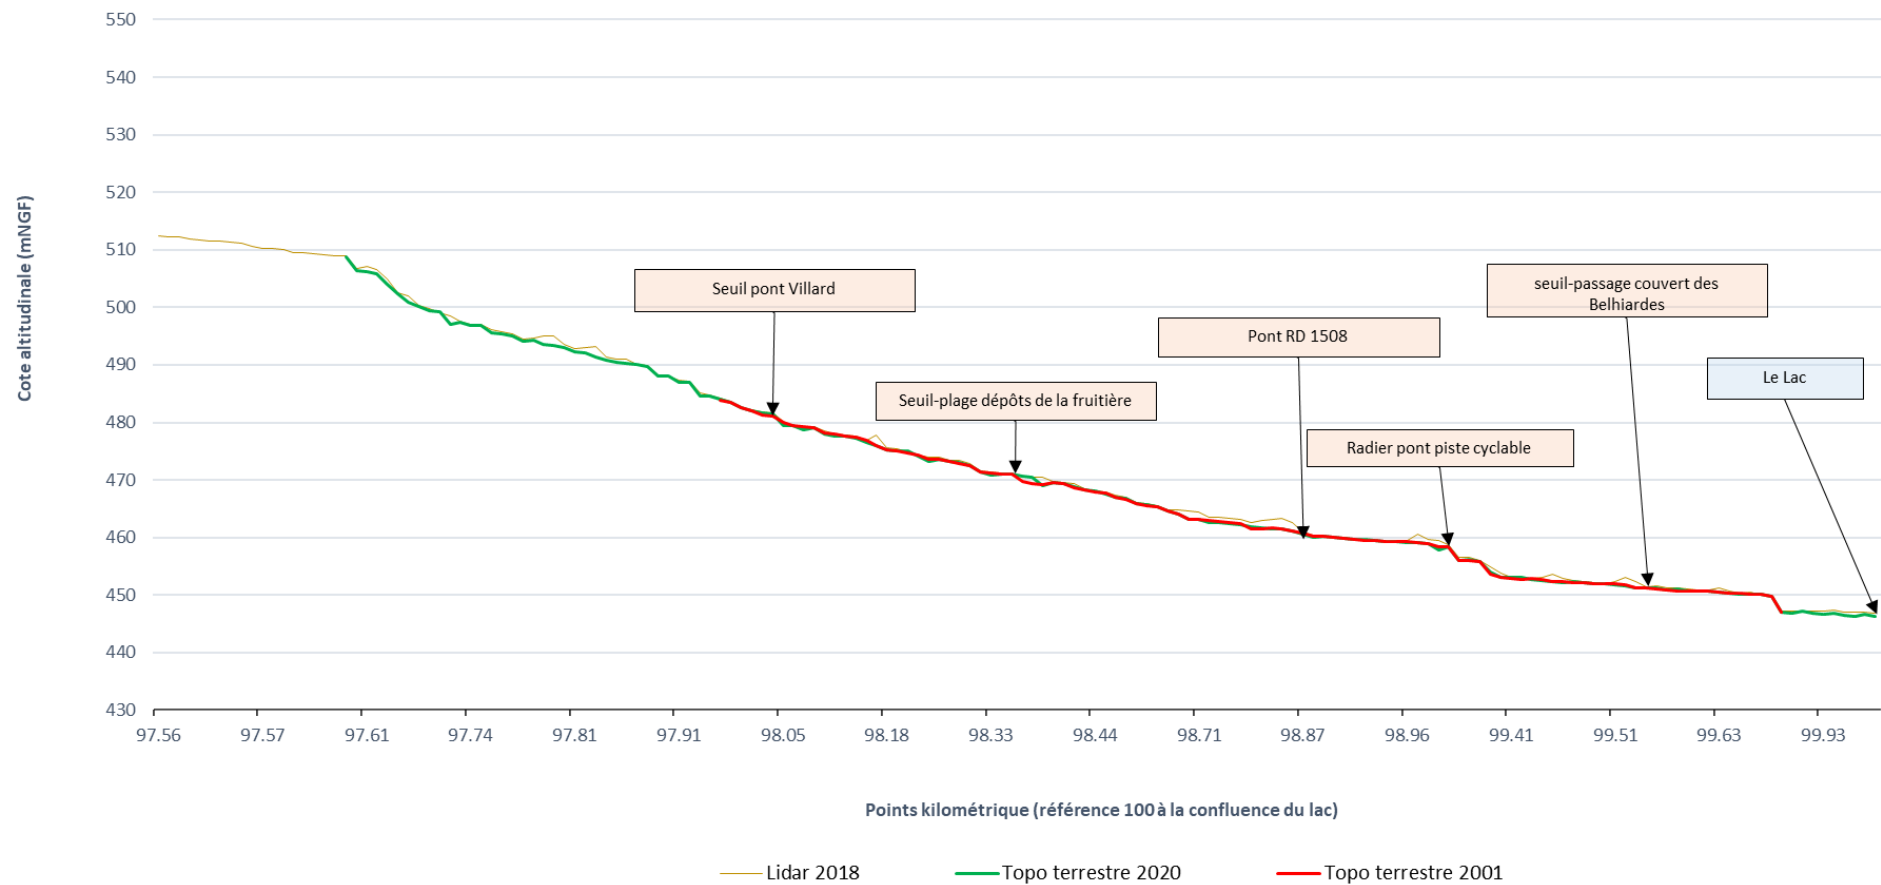
Figure 10: Profils en long du Villard - Evolution altitudinale 2001-2020

Les données lidar couvrent l'ensemble du bassin versant du ruisseau du villard, soit un linéaire d'environ 3.5 km, et les levés terrestres un linéaire de l'ordre de 2 km, du hameau du Villaret à la confluence avec le lac. L'analyse diachronique de ces données topographiques a été effectuée en comparant, logiquement, uniquement les données similaires entre elles, les données lidar étant bien moins précises que celles des relevés terrestres, une comparaison a été effectuée de manière relative.

La comparaison des deux levés terrestres (2001/2020) ne montre pas d'évolutions notables concernant un processus d'incision/engravement sur le ruisseau du Villard, les écarts entre les valeurs relevées sont faibles et ne permettent pas de dégager une tendance, hormis le phénomène naturel de respiration du lit. Les niveaux du fond du lit sont particulièrement proches sur le secteur à l'aval de la RD1508, tronçon aval (zone de Belhiardes - confluence lac d'environ 1 kilomètre linéaire), avec de faibles différences entre les deux levés (<5 cm en moyenne, avec localement des écarts de 20 cm). La comparaison des deux levés montre des différences toujours modérées mais plus importantes en amont de la RD1508, avec des niveaux plus élevés en 2020 (~5-10 cm en moyenne, avec localement des écarts de 0.3 à 1m), et indiquent notamment un remplissage de la plage de dépôt située au droit de la route de la fruitière (~+1 m entre 2001/2020).

On observe de fortes différences entre les topographies terrestres et le relevé lidar de 2018, avec un écart moyen de l'ordre de + 0.5 m et localement des différences bien plus importantes, d'environ + 1.5 m. Cela témoigne de l'écart de précision important entre ces deux types de données, d'autant plus sur ce type de cours d'eau, avec un gabarit limité. Globalement, on retiendra qu'il n'y a pas eu d'évolutions significatives du profil en long du ruisseau du villard sur la période 2001-2020.
