Marché 2019-003 Etude pour l'élaboration du plan de gestion sédimentaire des cours d'eau du bassin versant du Fier et du Lac d'Annecy et définition des espaces de bon fonctionnement complémentaires Ruisseau d'Entrevernes

**Phase Etat des
lieux - EPCI**

Février 2021

Document : Rapport état des lieux
Février 2021

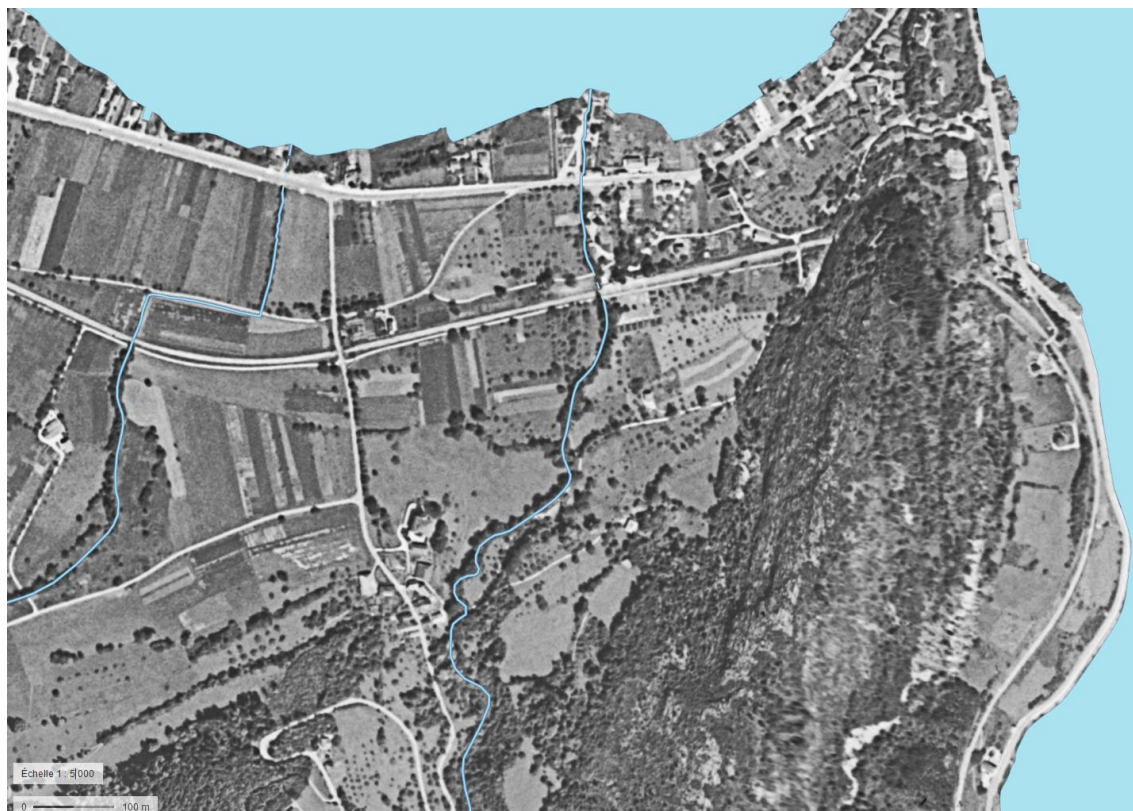
Figure 8: Tracé actuel du ruisseau d'Entrevernes (UH EN1d) sur une photo historique (1950-1965)

Le ruisseau d'Entrevernes est naturellement contraint par la topographie et la nature géologique des terrains, limitant l'évolution du cours d'eau à la fois latéralement du fait de l'encaissement du thalweg mais également sur le profil en long du fait de la présence de nombreux seuils naturels (affleurements calcaires essentiellement). Seul le tronçon aval, situé sur le cône de déjection du torrent est mobile, mais l'urbanisation importante des bords du lac a entraîné une artificialisation généralisée, limitant toute divagation de cet affluent.

L'analyse diachronique des données historiques ne met pas en évidence des signes de mobilité latérale du ruisseau d'Entrevernes. L'évolution du torrent est limitée du fait du contexte topographique (thalweg encaissé) et géologique (formations calcaires), et par les aménagements à l'aval dans la traversée des zones à enjeux sur le cône de déjection (protections de berges et seuils).
