Marché 2019-003 Etude pour l'élaboration du plan de gestion sédimentaire des cours d'eau du bassin versant du Fier et du Lac d'Annecy et définition des espaces de bon fonctionnement complémentaires

Ruisseau de l'Herbe

**Phase Etat des
lieux - EPCI**

Document : Rapport état des lieux
Janvier 2021

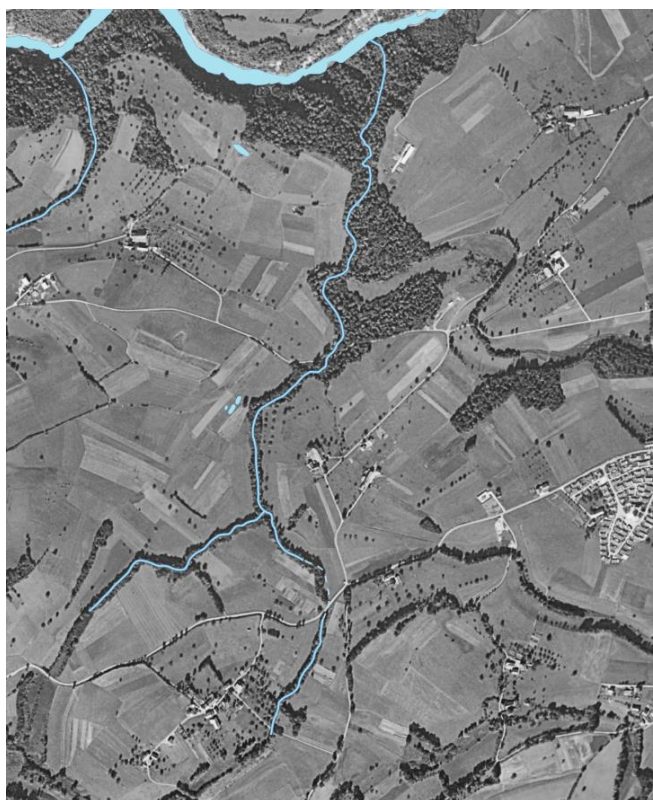
La bande active du ruisseau de l'Herbe ne peut être analysée depuis les photos aériennes. Cependant, nous avons reporté le tracé actuel du ruisseau de l'Herbe sur un cliché historique du secteur. On s'aperçoit que le tracé du cours d'eau est inchangé au cours de ces dernières décennies. Le tracé observé sur les mappes sardes (XVII^{ème} siècle) montre également les mêmes sinuosités du cours d'eau qui constituent les limites des communes de Chavanod et Cran-Gevrier. Ainsi, on peut conclure que la mobilité latérale du cours d'eau est nulle.

Figure 4 : tracé actuel du ruisseau de l'Herbe sur photo historique (1950-1965)
