**Marché 2019-003 Etude pour l'élaboration du plan de  
gestion sédimentaire des cours d'eau du bassin versant  
du Fier et du Lac d'Annecy et définition des espaces de  
bon fonctionnement complémentaires  
l'Ire**

**Etat des lieux -  
EPCI**

Version **3**

Février 2021

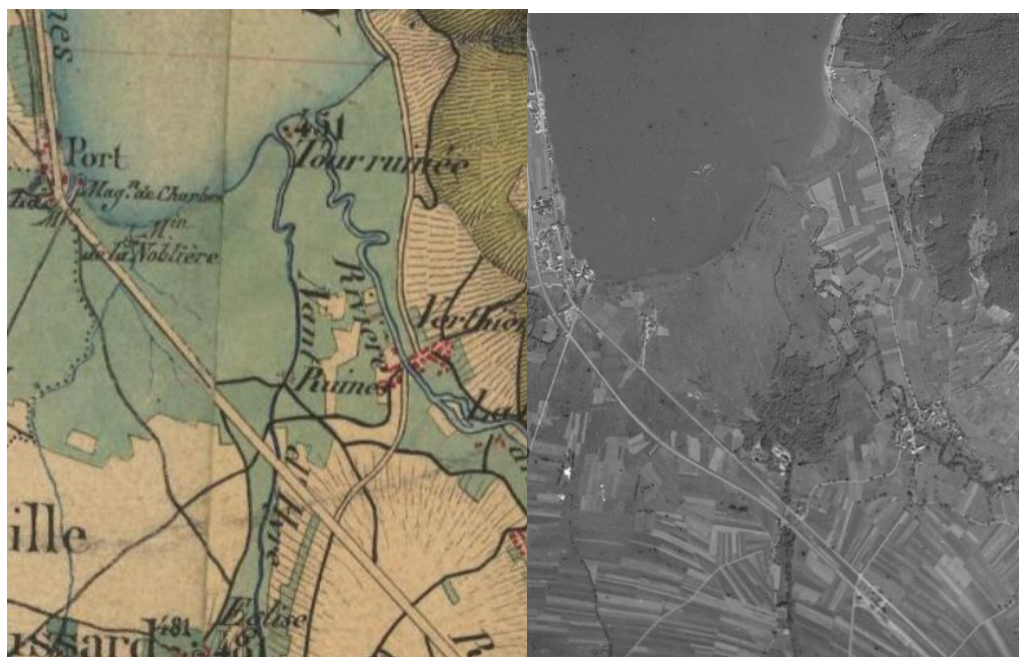
Figure 5 : Carte d'état-major à gauche et photo aérienne de 1936 à droite

L'Ire a peu évolué jusque dans les années 1940 : la confluence était alors située bien plus au Nord, quasiment jointive à celle de l'Eau Morte, à proximité de la tour de Beauvivier. La photo aérienne la plus ancienne montre une bande active ressemblant à celle de l'Eau Morte, plutôt méandriforme, avec un transport solide peu visible (absence de bancs).

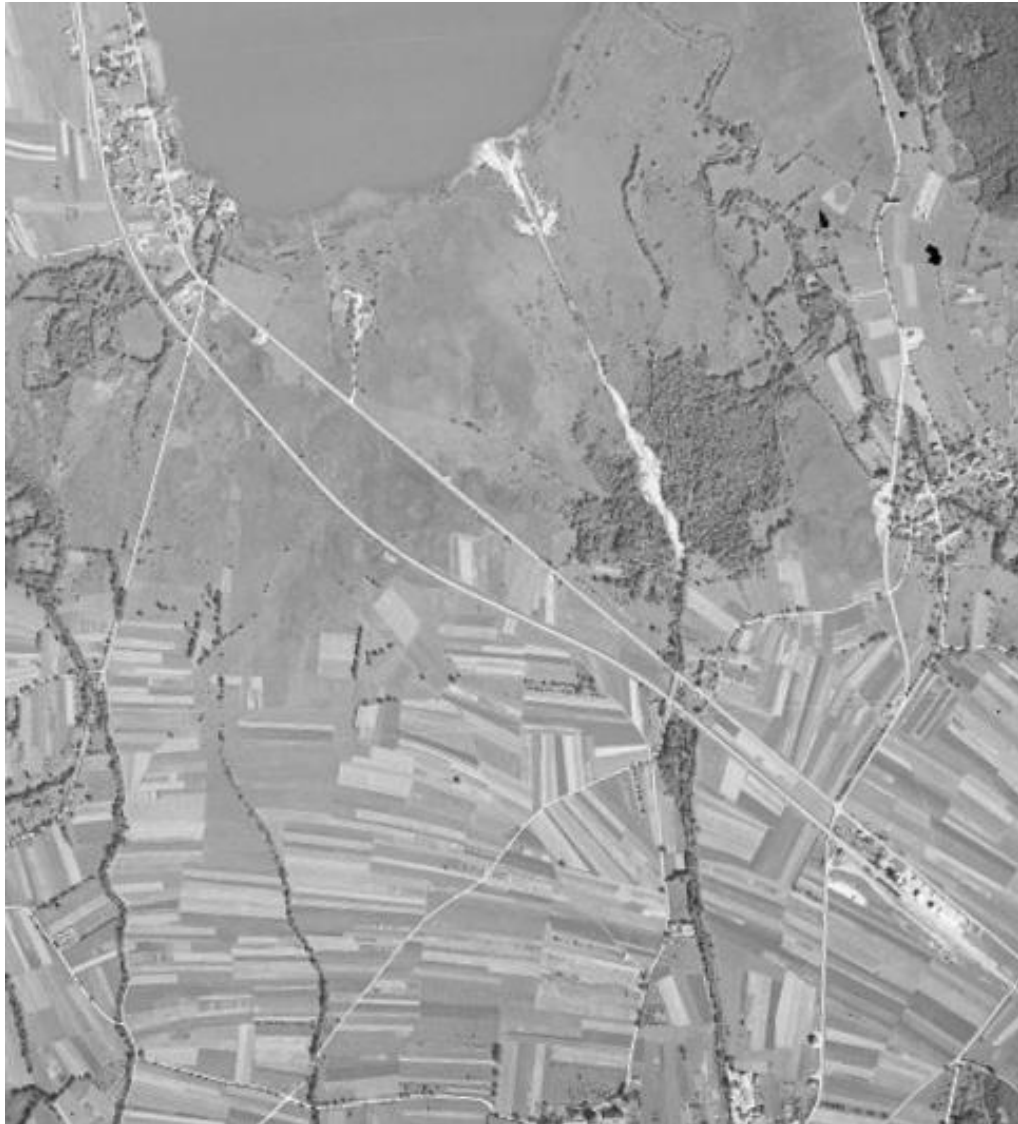
*Figure 6 : Changement de tracé et travaux encore bien visibles sur la photo aérienne de 1948*

A partir de 1948, les premiers travaux de rectification sont bien visibles avec un déplacement de la confluence à sa position actuelle et un changement radical de tracé en plan et de la bande active associée. Le cours d'eau est endigué sur une grande partie de la zone du marais.

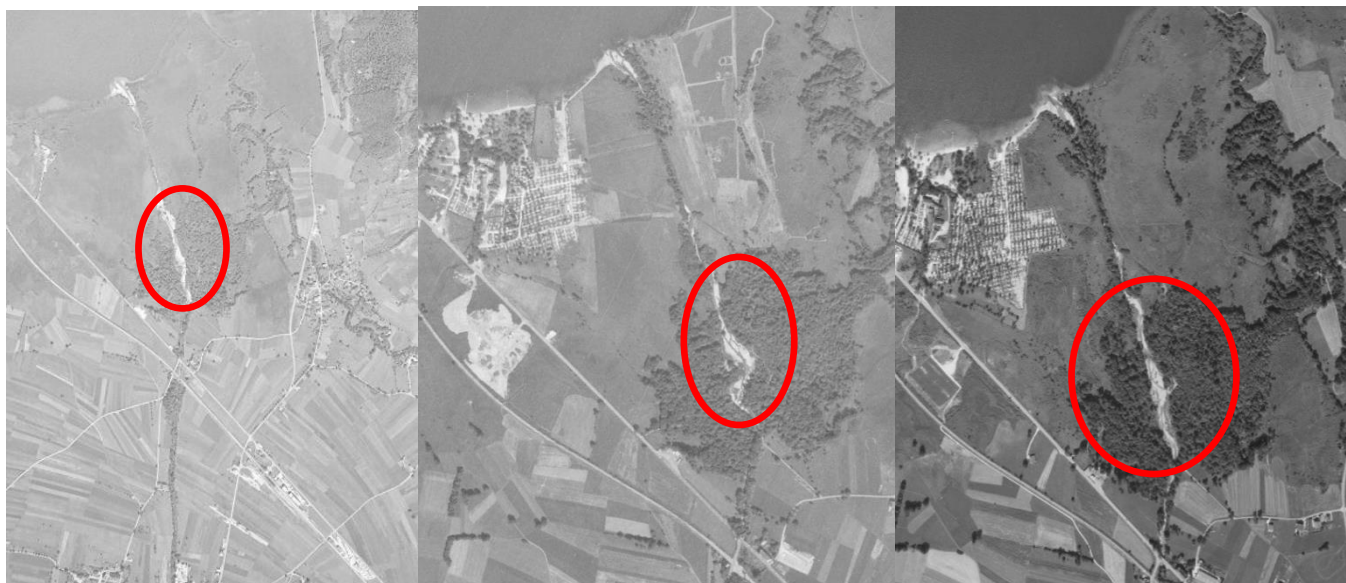
Figure 7 : bancs visibles en amont de la zone endiguée entre 1956 à gauche puis 1973, puis 1980 à droite

En amont du secteur endigué, le style fluvial change également des bancs apparaissent et semblent très actifs entre 1948 et le début des années 80. Ensuite, ceux-ci semblent se figer partiellement avec un développement de la végétation et une diminution progressive de cette bande active jusqu'à la période actuelle (longue atteinte d'un nouvel état d'équilibre post-travaux ?).

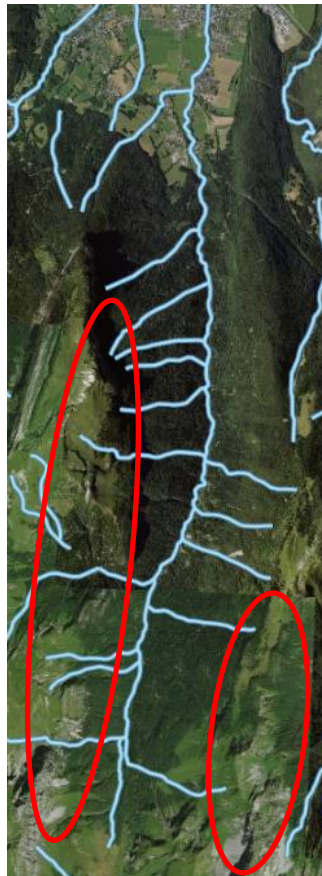
Figure 12: Localisation des zones de production primaires (cercles rouges) sur le bassin-versant de l'Ire

Les zones de production en matériaux grossiers sont assez rares sur le bassin versant de la Bornette. Les versants sont principalement boisés ou occupés par l'agriculture.

Les seules sources proviennent de falaises situées à l'Ouest (Montagne du Charbon, Trélod) et à l'Est (Arcalod).

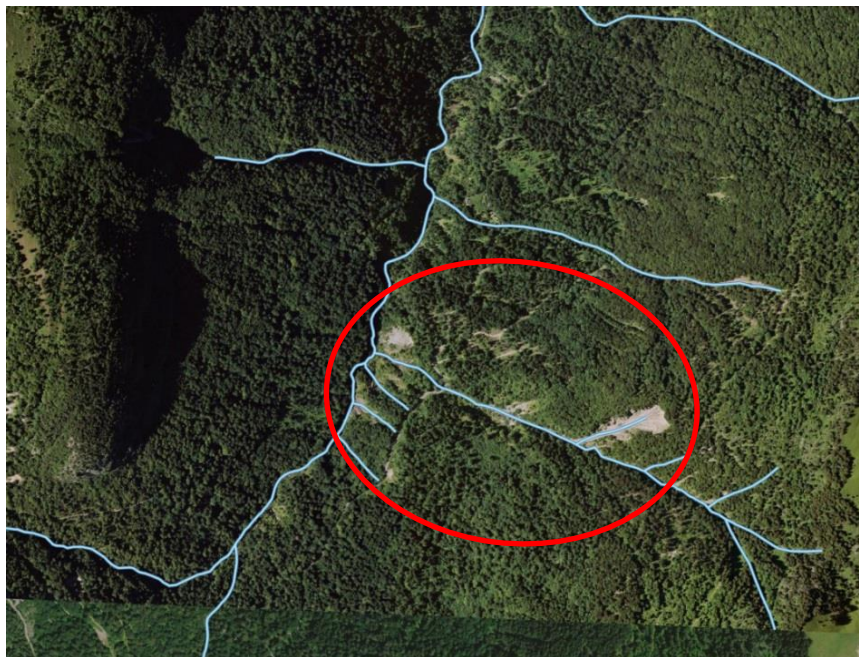
Figure 13 Eboulis et petites zones de glissement en contact avec l'Ire ou les affluents dans le secteur de la Brédiaire

Sur le secteur d'étude, des cônes sont présents sur les affluents mais sont végétalisés et donc peu actifs : ils ne peuvent être considérés comme une source de sédiments. Très ponctuellement des éboulis glissements de terrain sont en contact avec le lit mineur mais pas de manière significative.
