Marché 2019-003 Etude pour l'élaboration du plan de gestion sédimentaire des cours d'eau du bassin versant du Fier et du Lac d'Annecy et définition des espaces de bon fonctionnement complémentaires

Lagnat

**Phase Etat des
lieux - EPCI**

Janvier 2021

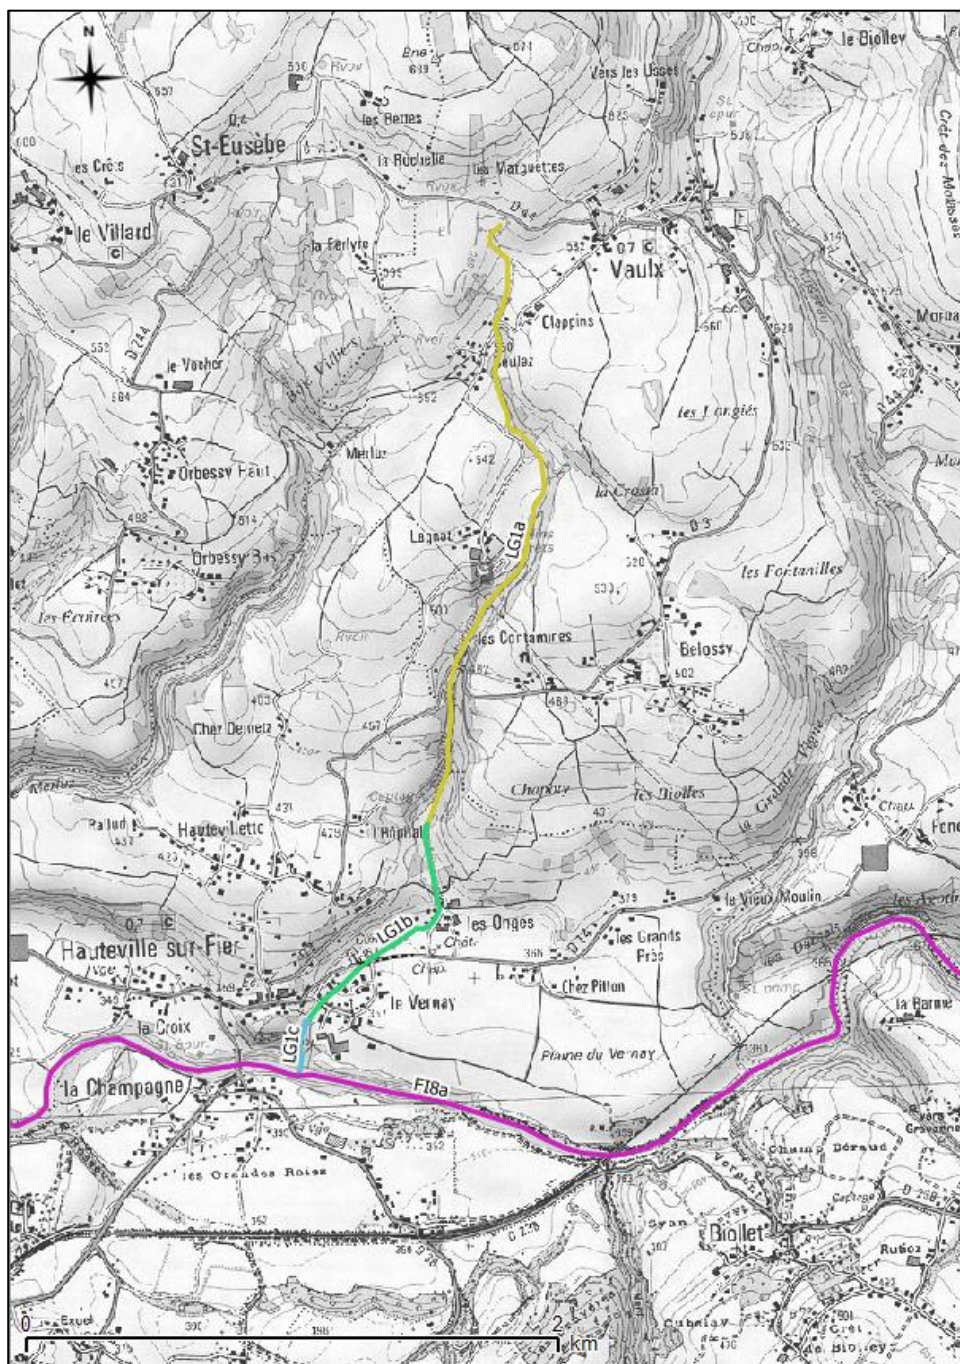
Figure 1 : Carte de localisation du Lagnat (fond de carte IGN)

Le ruisseau du Lagnat est un affluent du Fier, drainant une superficie d'environ 2.4 km² sur les communes de Vaulx et Hauteville-sur-Fier. Le cours d'eau est étudié sur sa partie aval, localisée sur la commune de Hauteville-sur-Fier (UH LG1b et LG1c).

La sectorisation du bassin versant a été définie par unités fonctionnelles (UF) et unités homogènes (UH) dans l'étude BURGEAP (2014). Cette même sectorisation a été reprise dans la présente étude : le cours d'eau est étudié sur sa partie aval, sur les UH LG1b et LG1c, voir Figure 1 page 5. De même, les ouvrages hydrauliques et les ouvrages de franchissement ont été listés dans l'étude BURGEAP (2014) et les mêmes dénominations sont reprises dans la présente étude (voir figure ci-dessous).

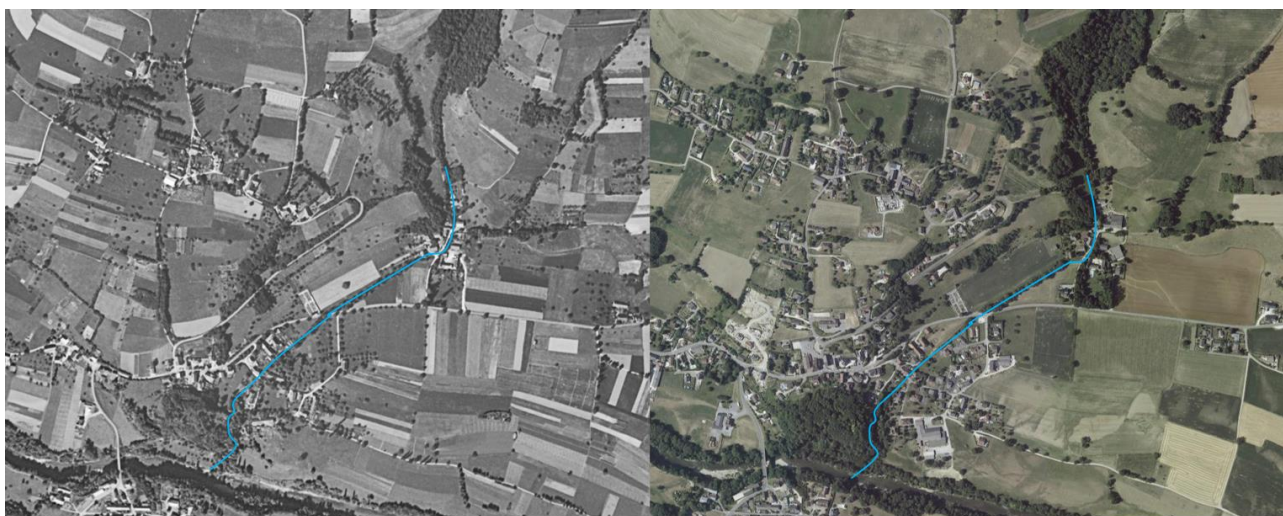
Figure 7 : (à gauche) photo aérienne de 1950-1965 (à droite) photo aérienne contemporaine. Le tracé du cours d'eau est identique.

Selon les photos aériennes disponibles (de 1937 à aujourd'hui), aucune mobilité latérale du cours d'eau n'a été observée. Le cours d'eau possède une trajectoire linéaire entre les Onges et le Vernay. Cette morphologie linéaire du cours d'eau est le signe d'un cours d'eau rectifié par l'homme. La rectification du cours d'eau du Lagnat est ancienne. En effet, le tracé visible sur les mappes Sardes (début du XVIIIe siècle) semble identique au tracé actuel. Le cours d'eau a probablement été aménagé avant le XVIIIe siècle.

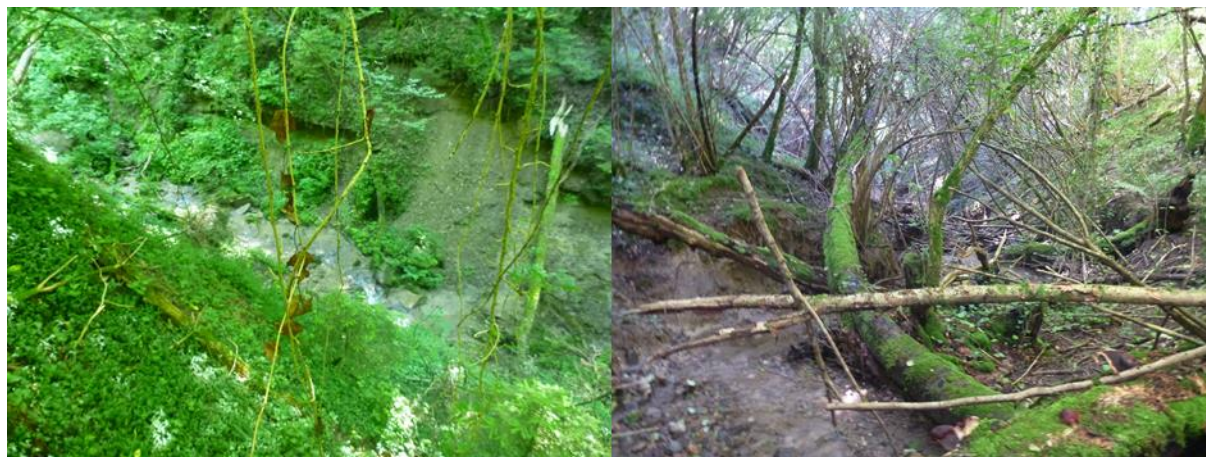
Figure 14 : Photos du cours d'eau dans les gorges, l'érosion de berge est active (UH LG1a)

En amont du cours d'eau (LG1a), les gorges du Lagnat sont profondément creusées dans la molasse (> 10 mètres). Dans ce secteur amont, les berges sont raides et densément végétalisées. De nombreuses embâcles sont présentes dans le lit du cours d'eau, signe d'une érosion de berge active et de glissements de terrains répétés.

Les sources de sédiments primaires sont peu importantes dans le bassin versant. Les apports sédimentaires proviennent principalement d'érosions de berges prenant place dans les gorges du Lagnat (UH LG1a). A l'image de l'évènement de novembre 2002, les apports sédimentaires peuvent être massifs. Ces apports massifs proviennent probablement de glissements de terrains prenant place dans les gorges du Lagnat.
