Marché 2019-003 Etude pour l'élaboration du plan de gestion sédimentaire des cours d'eau du bassin versant du Fier et du Lac d'Annecy et définition des espaces de bon fonctionnement complémentaires

Saint-Ruph amont et aval Giez

Etat des lieux - EPCI

Document : Rapport état des lieux
Février 2020

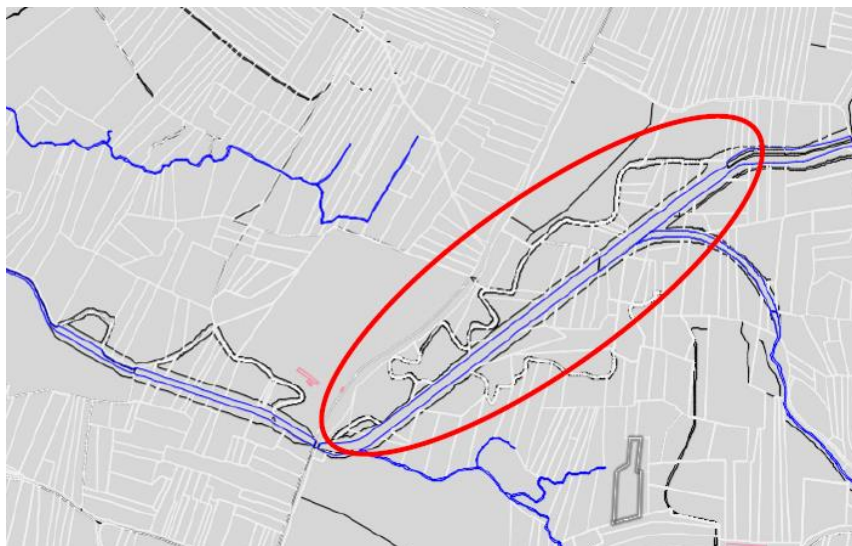
Figure 4 : Anciens méandres encore visibles sur le cadastre

Sur ce tronçon entre le pont Carrier et l'entrée du marais de Giez, le style fluvial d'origine a totalement disparu : le lit a été totalement rectifié entre 1958 et 1984, passant d'un style à méandres à un chenal totalement rectiligne. Les anciens méandres restent partiellement visibles actuellement et l'emprise se retrouve sur le cadastre.

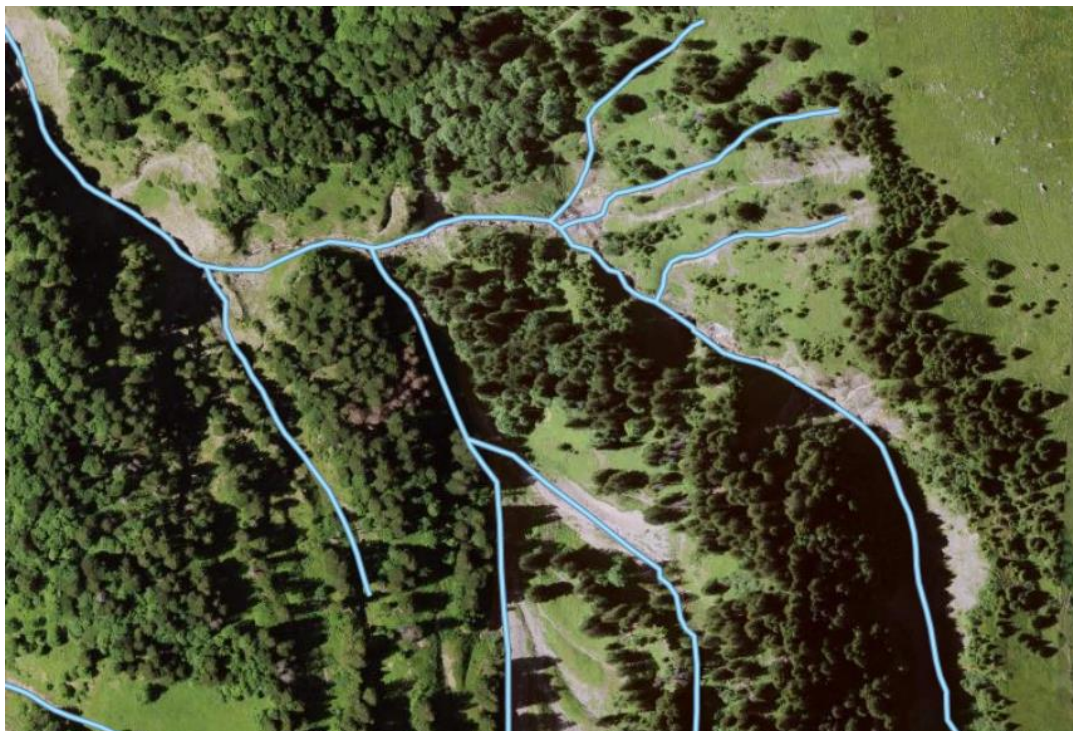
Figure 7 Exemple de ravines actives dans le vallon d'Orgeval

Sur l'amont, de nombreuses ravines, notamment dans le vallon d'Orgeval peuvent être considérés comme des sources de sédiments, avec notamment des matériaux mobilisables en quantité, même si la reforestation en cours depuis le 20ème siècle a fortement réduit la production.
