ETUDE GEOMORPHOLOGIQUE

AIDES A LA DEFINITION DE REGLES DE GESTION DU COURS DE L'ARGENS

RAPPORT

Décembre 1997

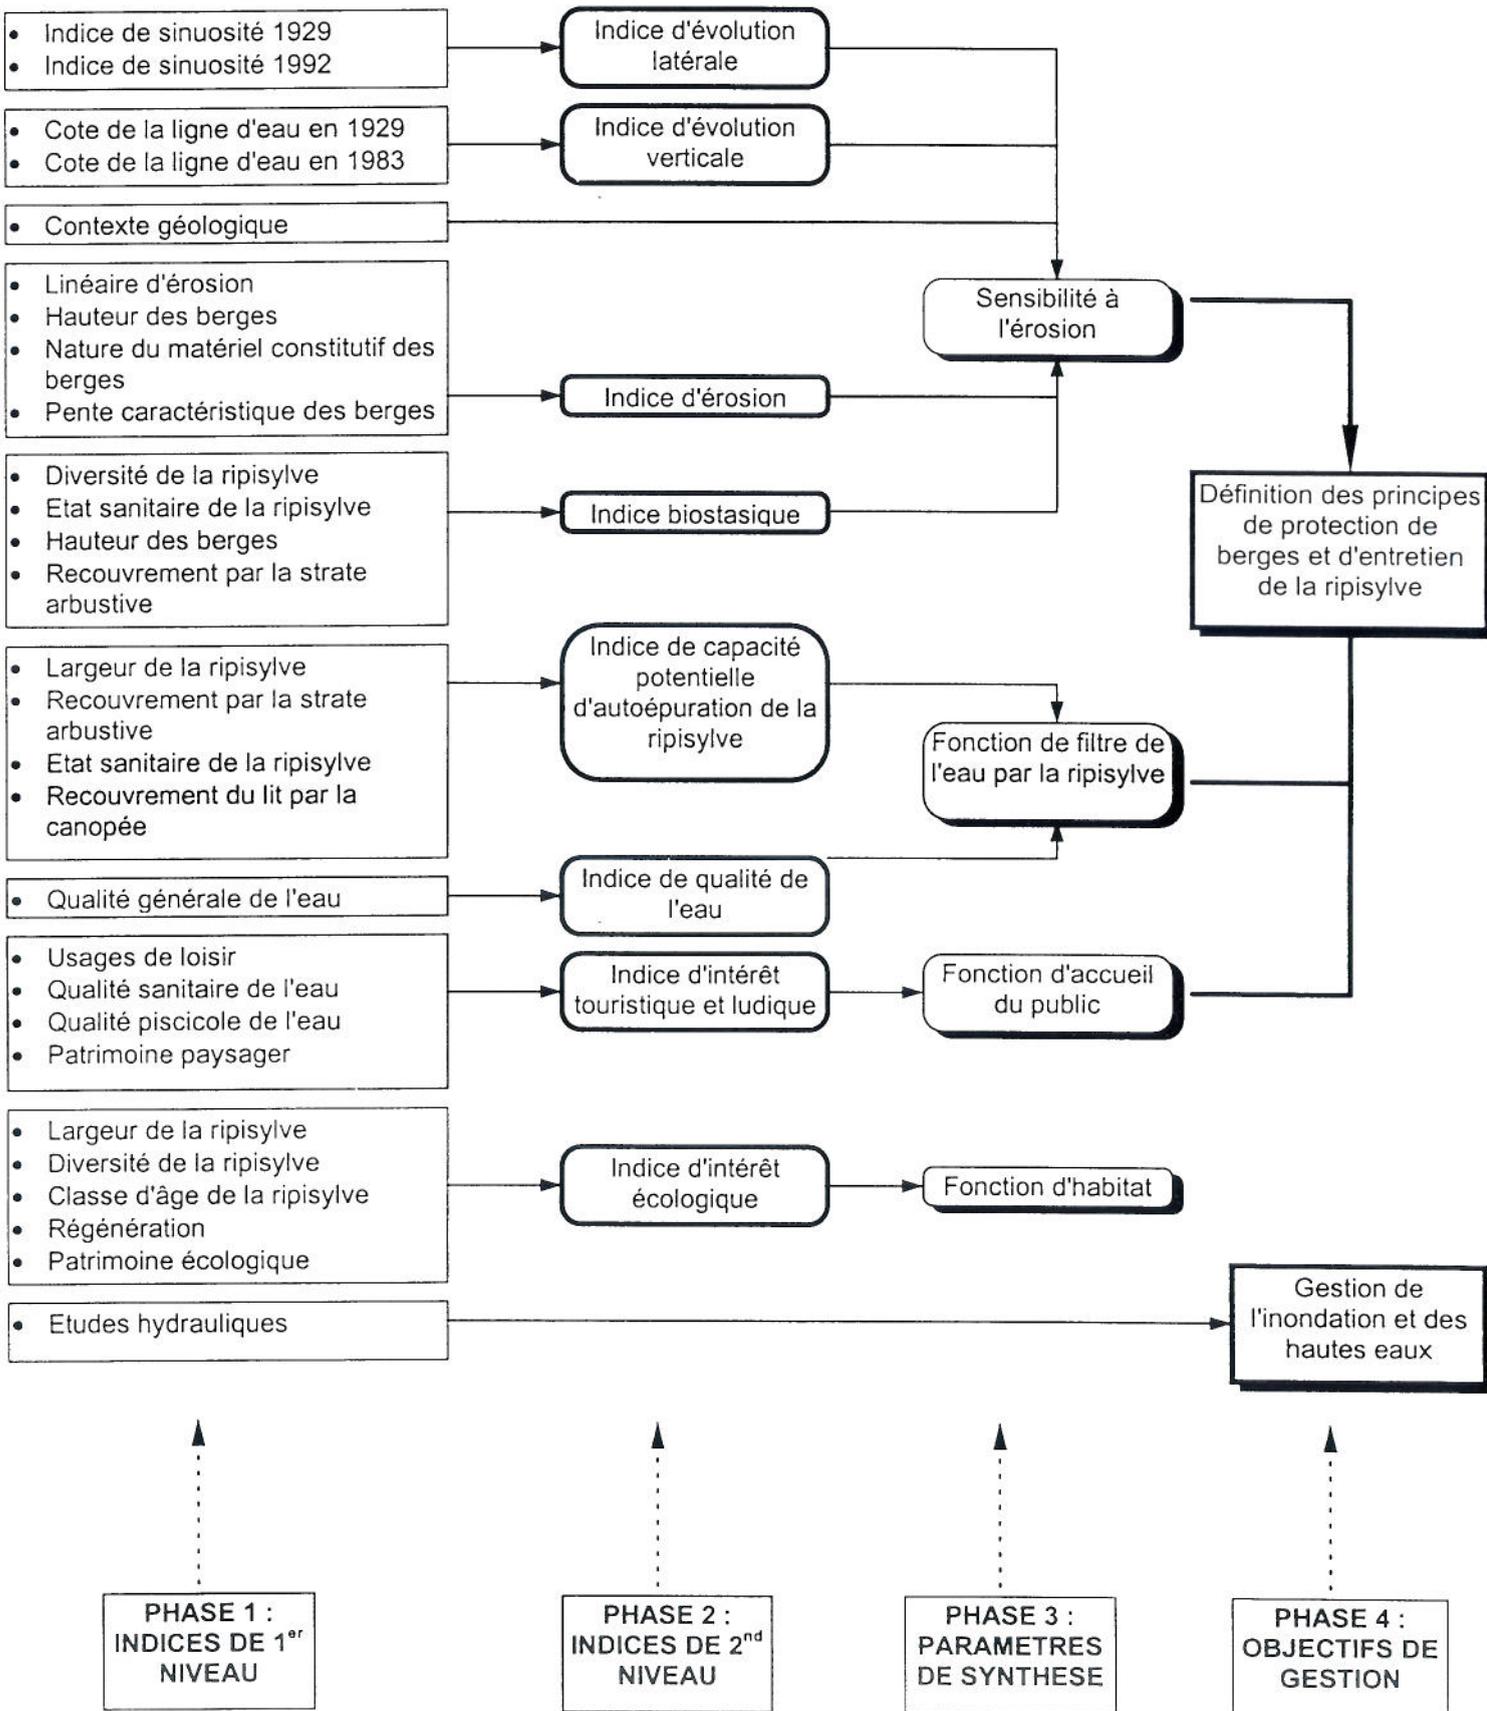
ORGANIGRAMME METHODOLOGIQUE

Variables retenues	classes	Indices de 1 ^{er} niveau attribués
Diversité de la ripisylve	<ul style="list-style-type: none"> • Dominance d'une seule espèce ou bien de deux dont la canne de Provence • Dominance d'une à trois espèces • Absence de dominance ou bien dominance de plus de trois espèces 	1 2 3
Classes d'âge de la ripisylve	<ul style="list-style-type: none"> • Dominance de la strate arbustive seulement • Dominance de la strate arborescente seulement • Dominance à la fois de la strate arbustive et arborescente 	1 2 3
Régénération	<ul style="list-style-type: none"> • ≤ 3 espèces en régénération • 4 ou 5 espèces en régénération • ≥ 6 espèces en régénération 	1 2 3
Etat sanitaire de la ripisylve	<ul style="list-style-type: none"> • Très nombreux arbres morts et/ou malades, blessés ou colonisés et/ou arbres déchaussés ou instables et/ou essences colonisatrices ou bien abondance d'au moins trois types d'altération • abondance d'un ou deux types d'altération seulement, • autres 	1 2 3

Qualité générale de l'eau	<ul style="list-style-type: none"> • Classes 2 ou 1B à 2 de la grille d'évaluation de la qualité des cours d'eau • Classe 1B ou 1B à 1A • Classe 1A 	1 2 3
Qualité sanitaire de l'eau	<ul style="list-style-type: none"> • Catégorie B3 de la grille de qualité des eaux de baignade • Catégorie B2 • Catégorie B0 	1 2 3
Qualité piscicole de l'eau	<ul style="list-style-type: none"> • Seconde catégorie piscicole • Présence de frayères • Première catégorie piscicole 	1 2 3
Patrimoine écologique	<ul style="list-style-type: none"> • Absence d'appartenance à une liste d'espaces naturels remarquables • Appartenance seulement à la ZSC n° PK 130 • Autres 	1 2 3
Patrimoine paysager	<ul style="list-style-type: none"> • Autres • Chênaie ou populaie • Intérêt particulier 	1 2 3
Usages de loisirs	<ul style="list-style-type: none"> • Absence • Aménagement destiné au public (chemin d'accès, camping, aire de stationnement ou de pique-nique, panneaux d'information ou embarcadères de pêcheurs) • Pratique de la baignade et/ou de sports d'eau vive 	1 2 3

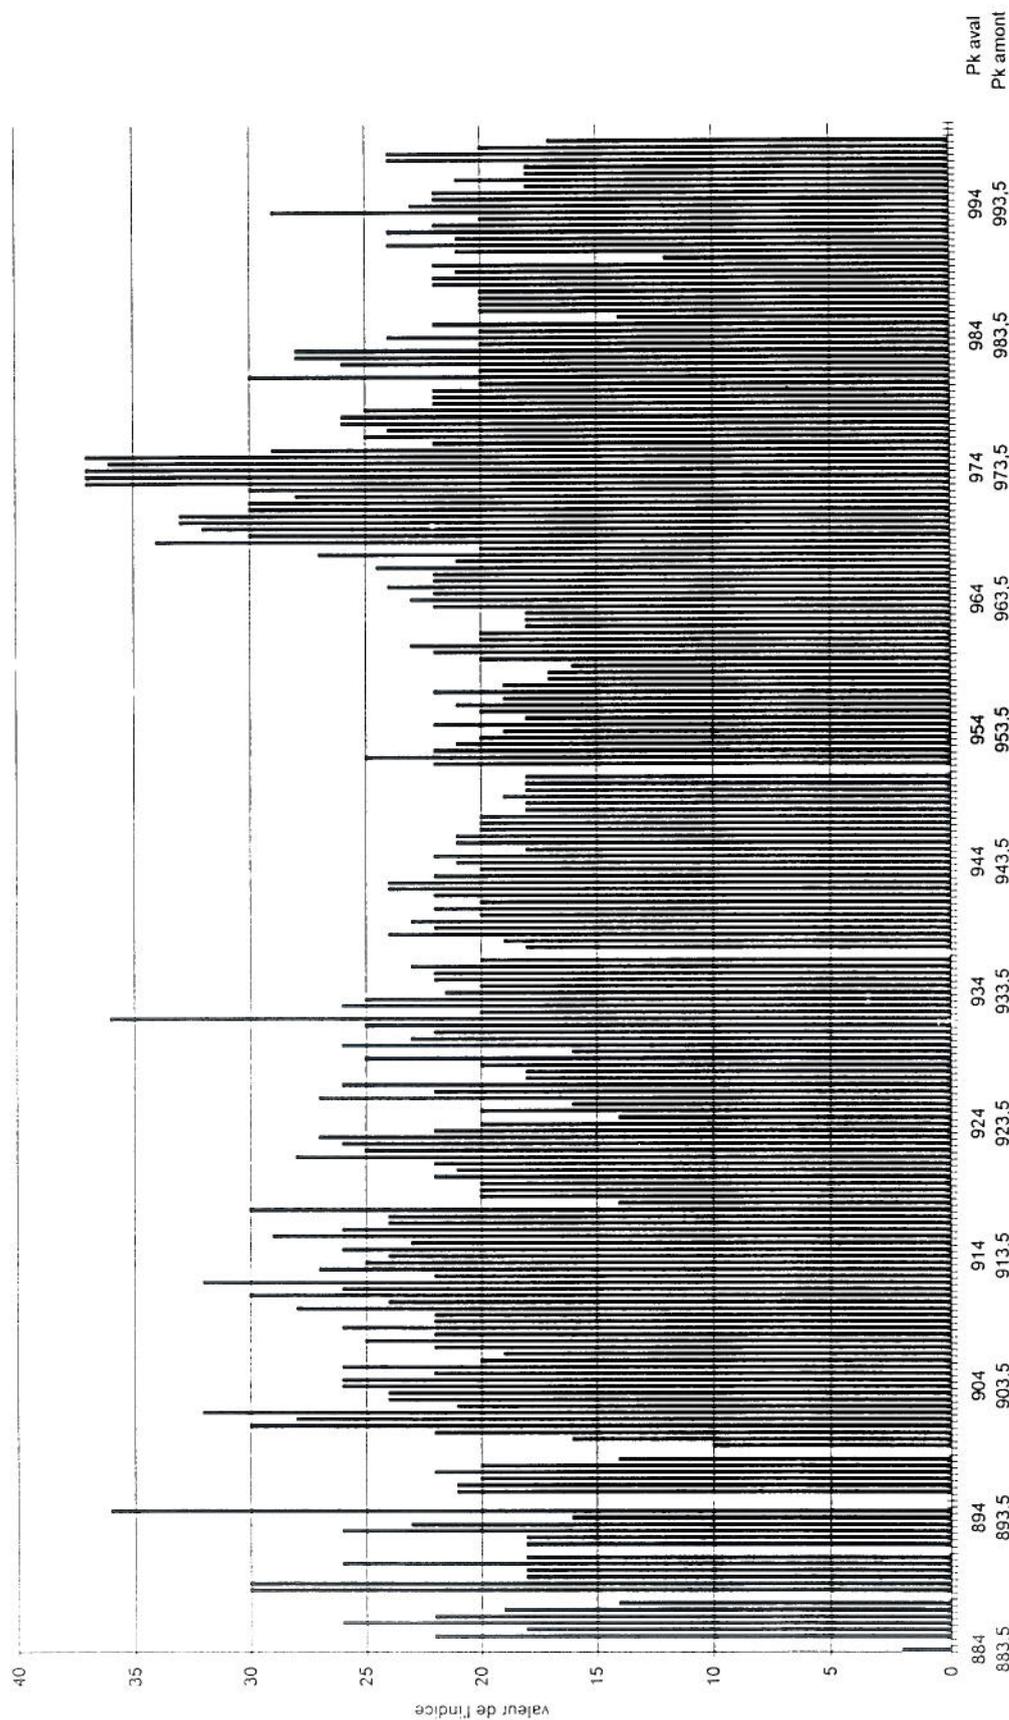
(figure 3) Indice d'érosion par tronçon

L'histogramme de l'indice d'érosion moyen par tronçon, présenté page suivante, permet d'apprécier la grande variabilité de la sensibilité des berges de l'Argens à l'érosion. Sur 232 tronçons on en compte 88 ayant un indice $>$ à 23 (soit près de 40 % des tronçons) et 30 ayant un indice $>$ à 29 (soit 15 % des tronçons).

Il est intéressant de noter que la confrontation entre cette analyse technique associant plusieurs critères et l'appréciation "spontanée" de terrain donne des résultats équivalents : les tronçons définis comme étant à priori les plus vulnérables, présentent tous sans exception un indice $>$ à 29.

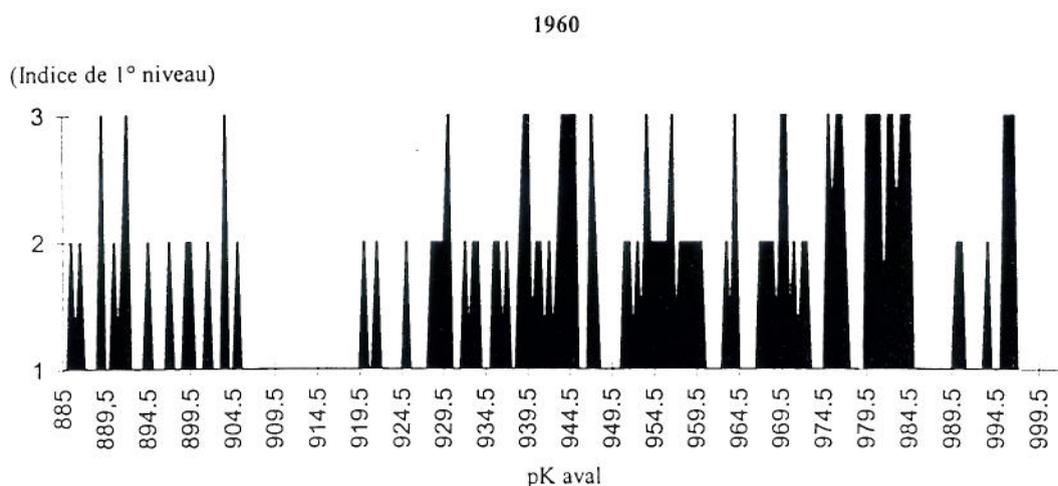
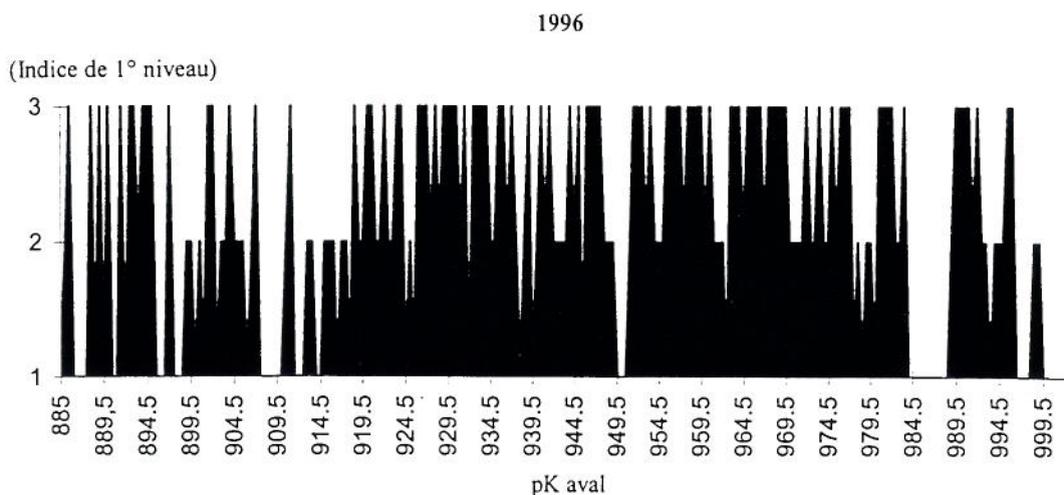
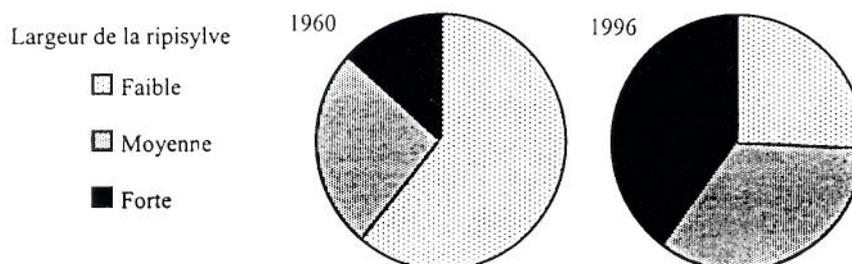
Figure 4 : Évolution longitudinale de la largeur de la ripisylve

La ripisylve est présente sur quasiment tout le linéaire de l'Argens et est en général large de 10 à 20 mètres en moyenne (Fig. 4), ce qui constitue une largeur tout-à-fait satisfaisante du point de vue de son rôle de filtre. Cependant, au droit de la source et des marais de la Meyronne, les berges basses sont faiblement boisées (4 à 5 mètres), en contact direct avec les terres agricoles en rive gauche. Sur les cours moyen et supérieur de la rivière, la ripisylve est plus développée (20 à 30 mètres) et peut atteindre 100 mètres de large au niveau des méandres et des confluences. Dans les secteurs de gorges, elle disparaît parfois en raison du substrat rocheux ou de la forte pente des berges, qui rendent impossible l'installation de toute essence arborescente. Dans la basse vallée et à l'embouchure, l'emprise des terres agricoles limite également son expansion.

La comparaison des données de 1960 et de 1996 indique, à l'échelle du cours d'eau, une augmentation significative de l'emprise de la ripisylve. En effet, celle-ci était peu développée sur 60% du linéaire du cours d'eau en 1960 et ne l'est plus que sur 30% en 1996. A l'inverse, 40% du cours d'eau a aujourd'hui une ripisylve bien développée sur les deux rives, contre 15% seulement en 1960 :

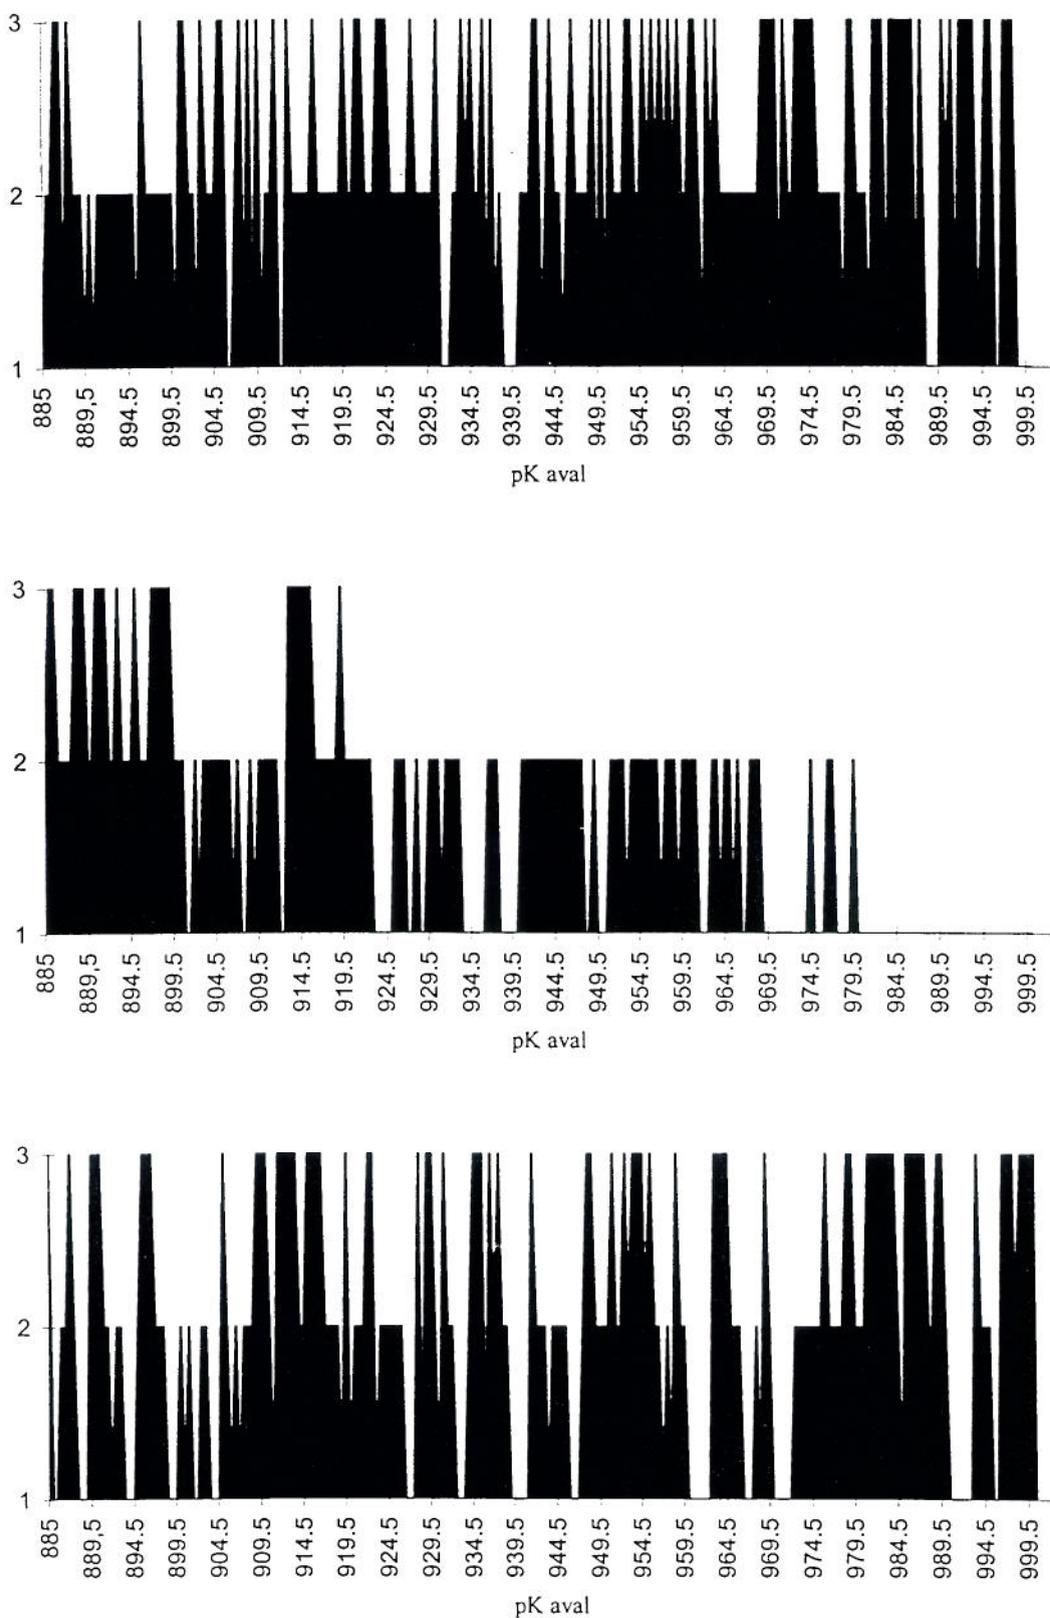
Figure 5 : Évolution du recouvrement des berges par la strate arbustive, du recouvrement du lit par la canopée et de l'état sanitaire de la ripisylve (indices de 1^{er} niveau) en fonction de la distance à la source (Pk)

En général, le taux de recouvrement des berges de l'Argens par la végétation arbustive est assez important (Fig. 5). Il est très dense ($> 2/3$ de la superficie de la ripisylve) sur 45% du linéaire de l'Argens et moyennement dense ($1/3$ à $2/3$ de la ripisylve) sur 35% du linéaire. Le taux de recouvrement des berges par la strate arbustive, à l'échelle de l'Argens, est comparable à celui de la végétation arborescente :

Deux tronçons seulement présentent un couvert végétal assez dégradé, à l'amont du Muy sur 3 km, du fait des activités d'extraction de granulats anciennement pratiquées en rive gauche, et sur toute la basse vallée, de Roquebrune à l'embouchure, du fait de l'emprise des terres agricoles et des nombreux enrochements des berges, mais aussi de la multiplication des embarcadères. Sur cette section, la revégétalisation naturelle s'effectue généralement en faveur de la canne de Provence et au détriment de quasiment toutes les autres espèces.

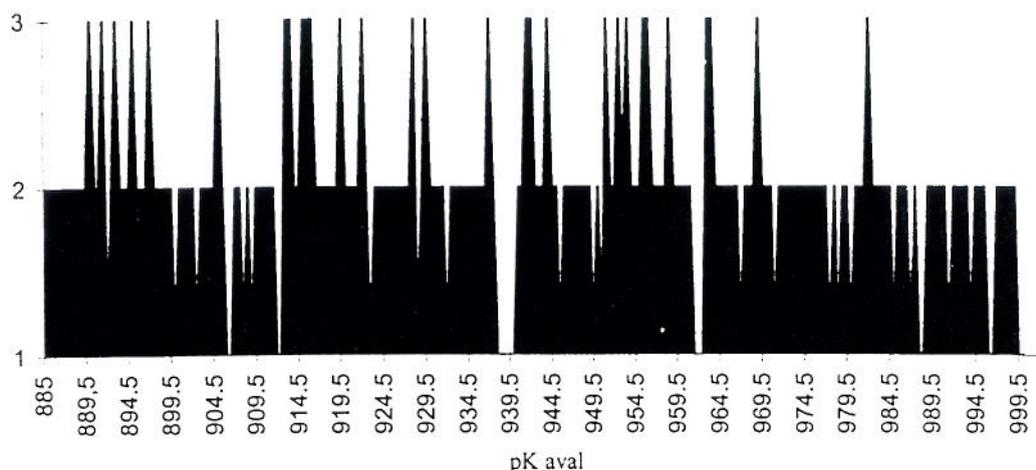
Figure 6 : Évolution longitudinale de la capacité auto-épuration de la ripisylve (indice de 2^{ème} niveau) en fonction de la distance à la source (Pk)

- une excellente qualité physico-chimique à la source, très rapidement dégradée par les apports de la Meyronne. Les marais de Saint-Estève situés à la confluence ne contribuent que modestement à la rétention de la charge organique. Le régime d'écoulement torrentiel et l'ombrage fourni par la ripisylve permettent néanmoins une oxygénation de l'eau propice à une amélioration de la qualité de l'eau. En dépit d'apports d'eaux de bonne qualité de l'Eau Salée et du Vallongue, la rivière ne parvient cependant pas à retrouver une excellente qualité avant Correns, ce qui peut être mis en relation avec l'existence de nombreuses sources d'enrichissement du milieu en végétaux morts et des embâcles susceptibles de ralentir les écoulements et d'entraîner un réchauffement des eaux.

- entre Montfort et Vidauban, la ripisylve possède un fort pouvoir auto-épuration et l'eau conserve en général une bonne qualité, même si des signes de dégradation sont perceptibles au niveau de Carcès.

- dans la basse vallée, la qualité des eaux est dégradée à l'aval immédiat des affluents le Florieye et le Nartuby, mais surtout à l'aval de Roquebrune jusqu'à l'entrée dans la zone contiguë aux étangs de Villepey. Sur ce secteur très agricole, les risques d'apports par ruissellement sont aggravés par le faible pouvoir filtrant d'une ripisylve très étroite ou inexistante, ainsi que par le faible ombrage de la rivière qui en découle.

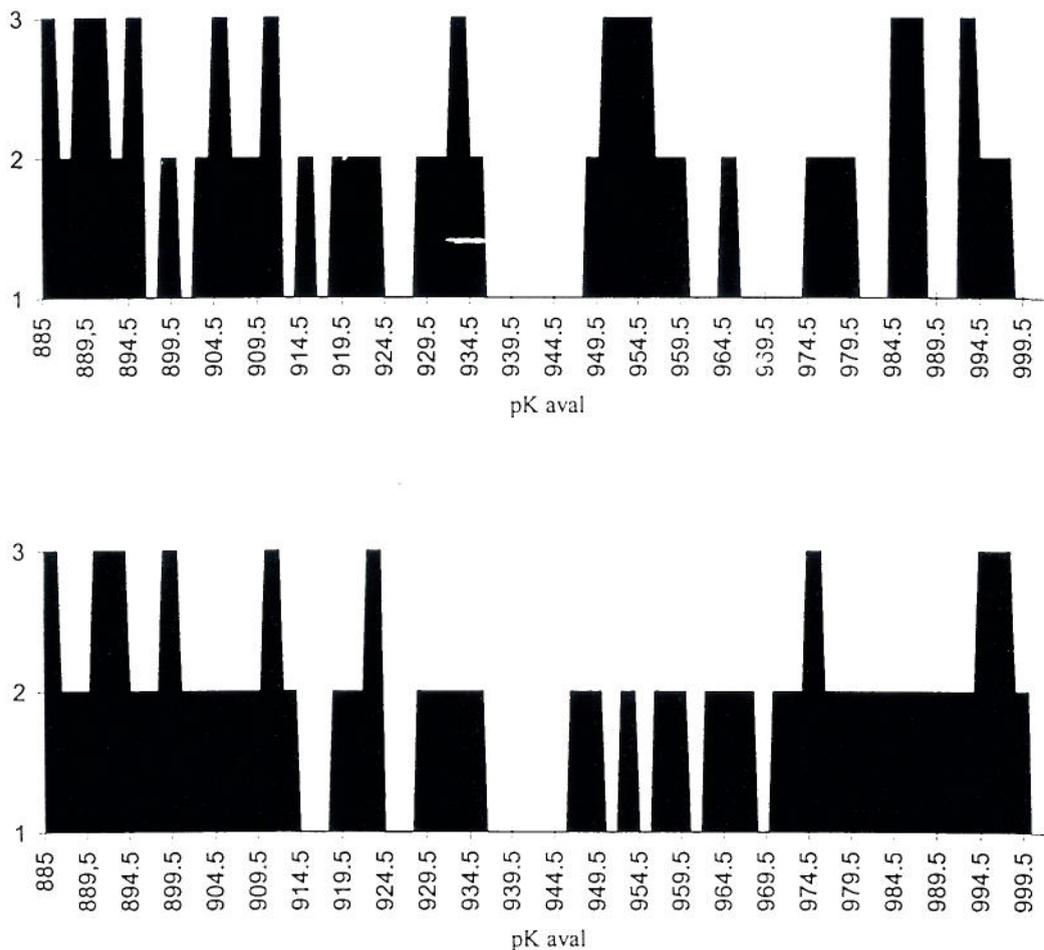
Figure 7 : Evolution de la diversité des espèces dominantes et de la diversité des classes d'âge (indices de 1^{er} niveau) en fonction de la distance à la source (Pk)

Le tronçon situé en amont du vallon de Font Taillade possède sans doute la végétation la plus diversifiée de toute la rivière. Les espèces dominantes sont en effet variées, saules et peupliers blancs et noirs pour les espèces pionnières, et frêne, orme, chêne pubescent et érable champêtre pour les espèces post-pionnières. Outre la flore typique des zones humides des marais de Saint-Estève, sont également présentes dans les zones très encaissées (chute du Tombereau, Vallon de Font Taillade) de nombreuses essences arbustives (cornouiller sanguin, sorbier des oiseleurs, buis, ajonc de Provence) ou arborescentes (merisier, noyer), qui constituent autant d'éléments de diversification de la ripisylve.

La section Châteauvert/Montfort, dotée de plusieurs larges méandres, est également très diversifiée. Le frêne et le peuplier blanc, qui dominent sur ce tronçon, forment l'essentiel de la strate arborescente haute (avec quelques chênes pubescents), mais comportent aussi des individus jeunes qui s'ajoutent aux jeunes ormes et érables champêtres pour former la strate arbustive. Dans le secteur du Vallon Sourn, sont également présentes des essences de la chênaie verte en bordure même de cours d'eau.

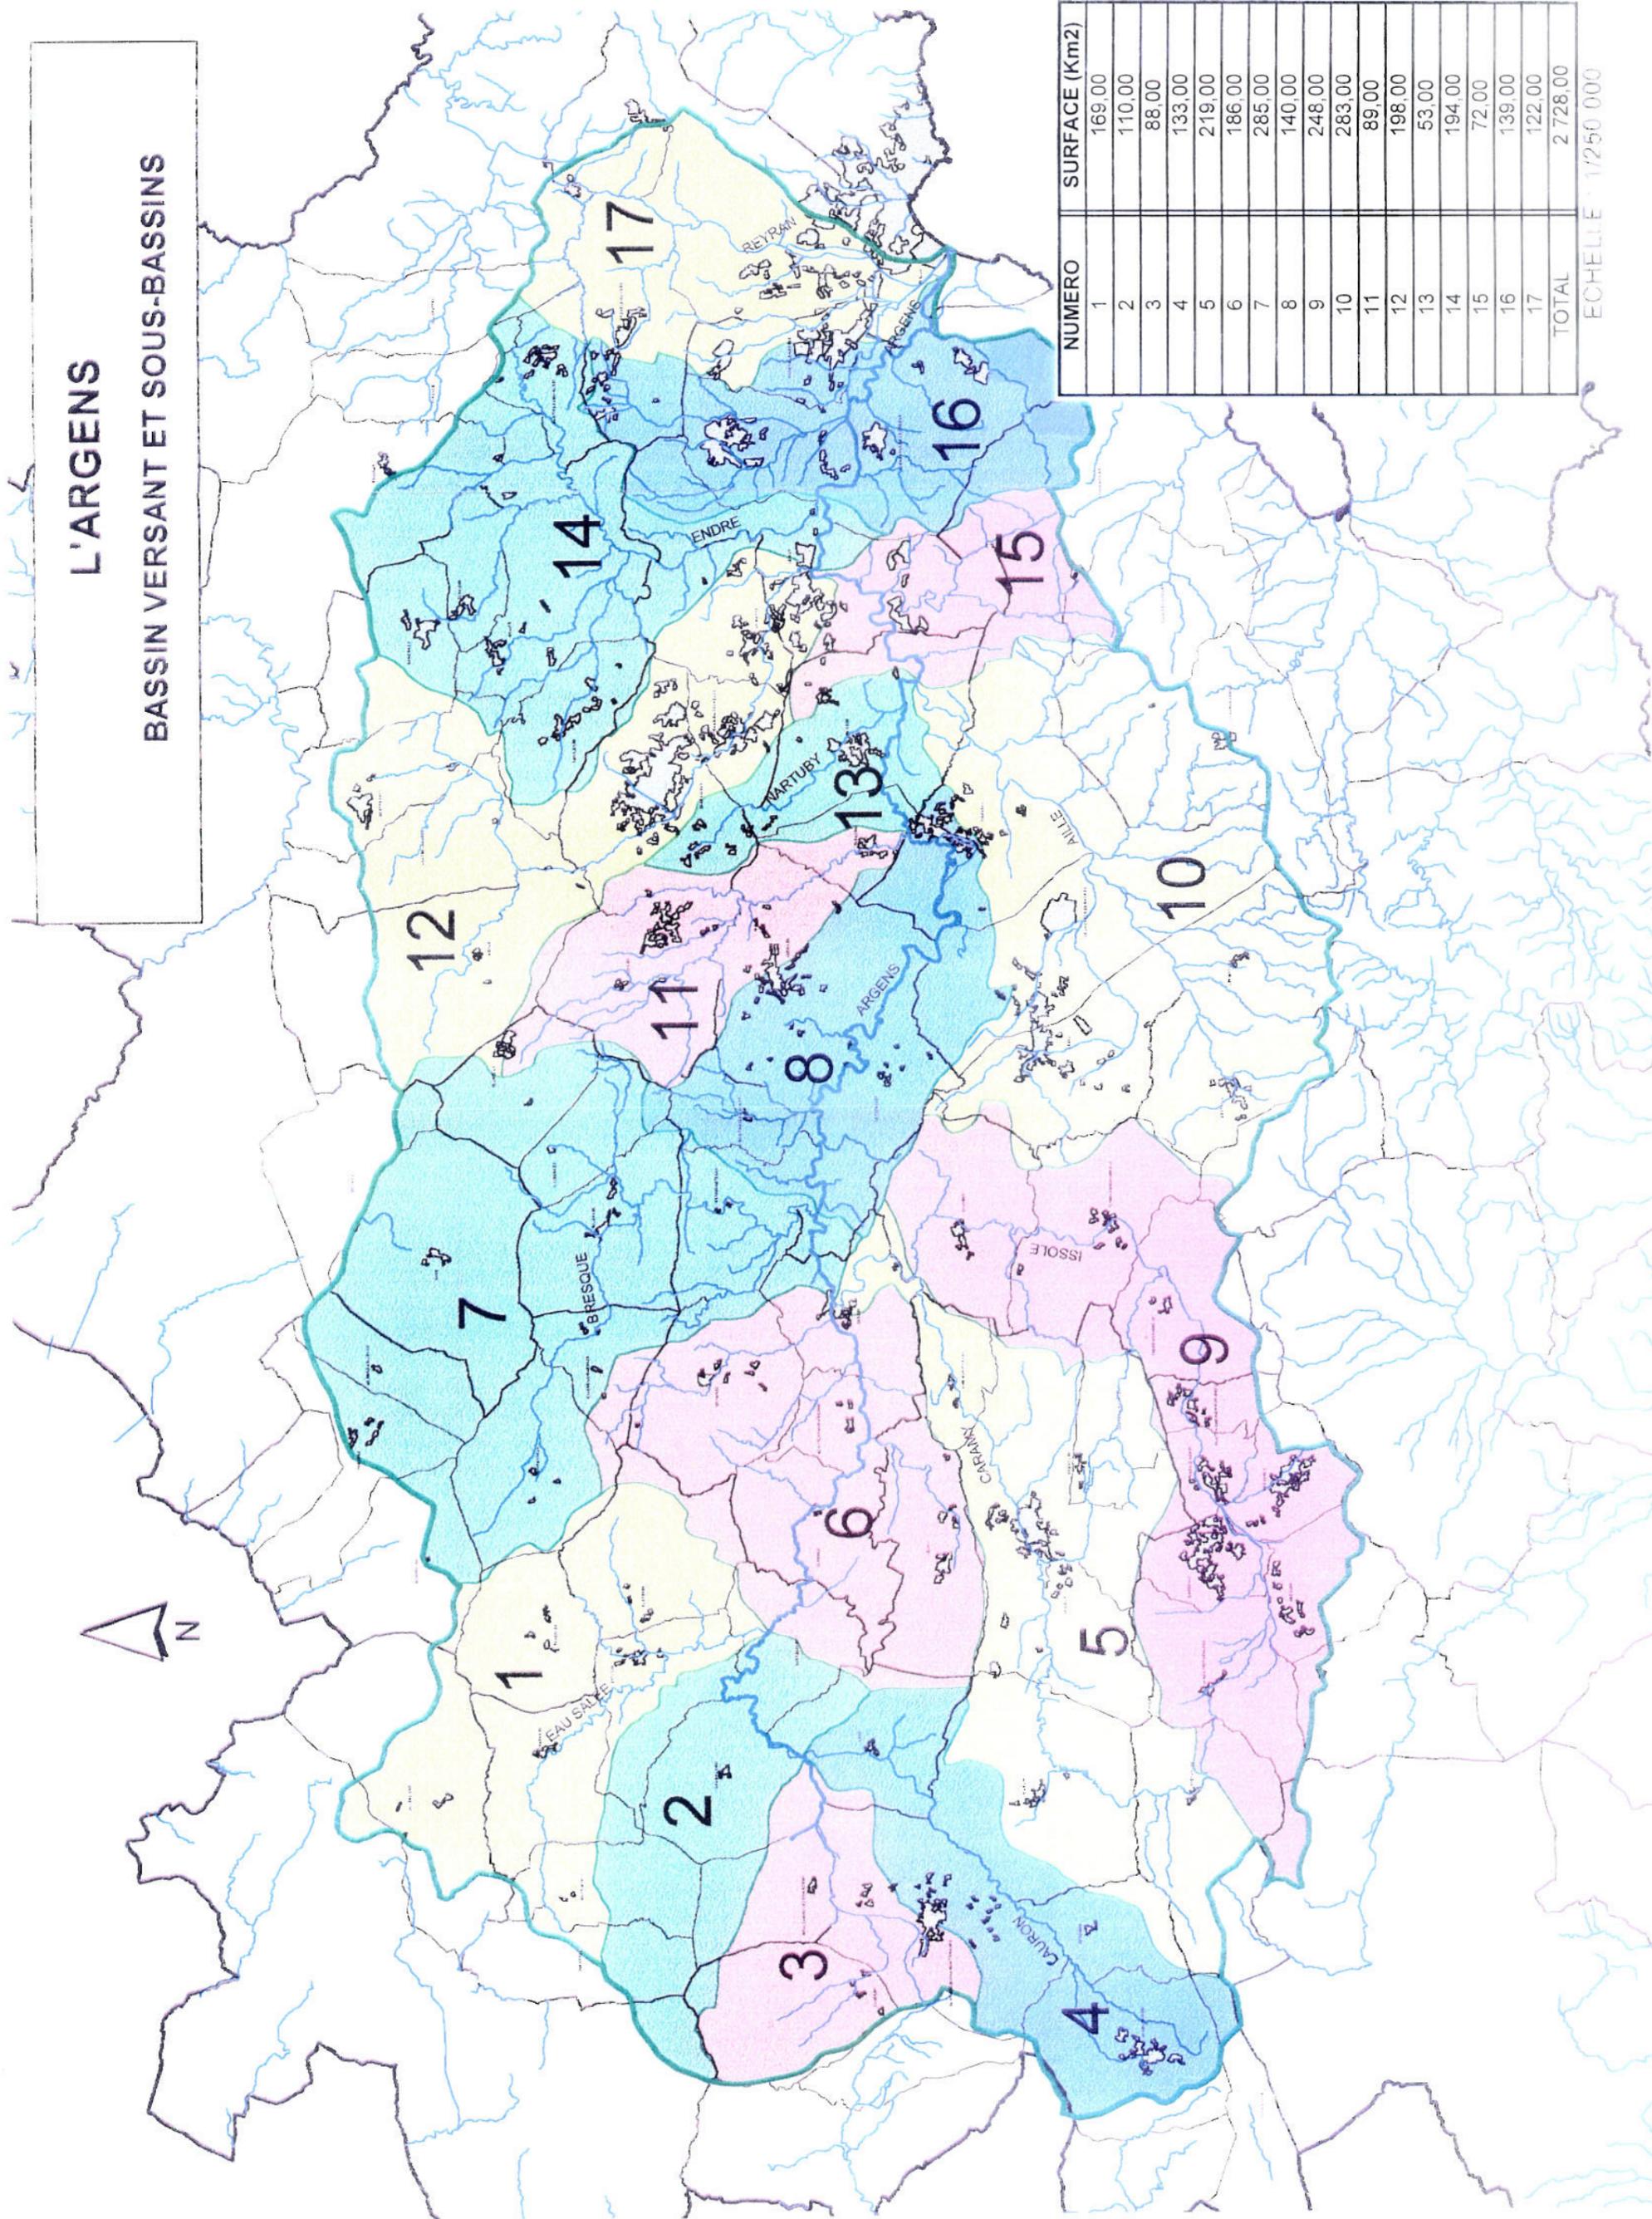
BASSIN VERSANT ET SOUS-BASSINS

NUMERO	SURFACE (Km2)
1	169,00
2	110,00
3	88,00
4	133,00
5	219,00
6	186,00
7	285,00
8	140,00
9	248,00
10	283,00
11	89,00
12	198,00
13	53,00
14	194,00
15	72,00
16	139,00
17	122,00
TOTAL	2 728,00

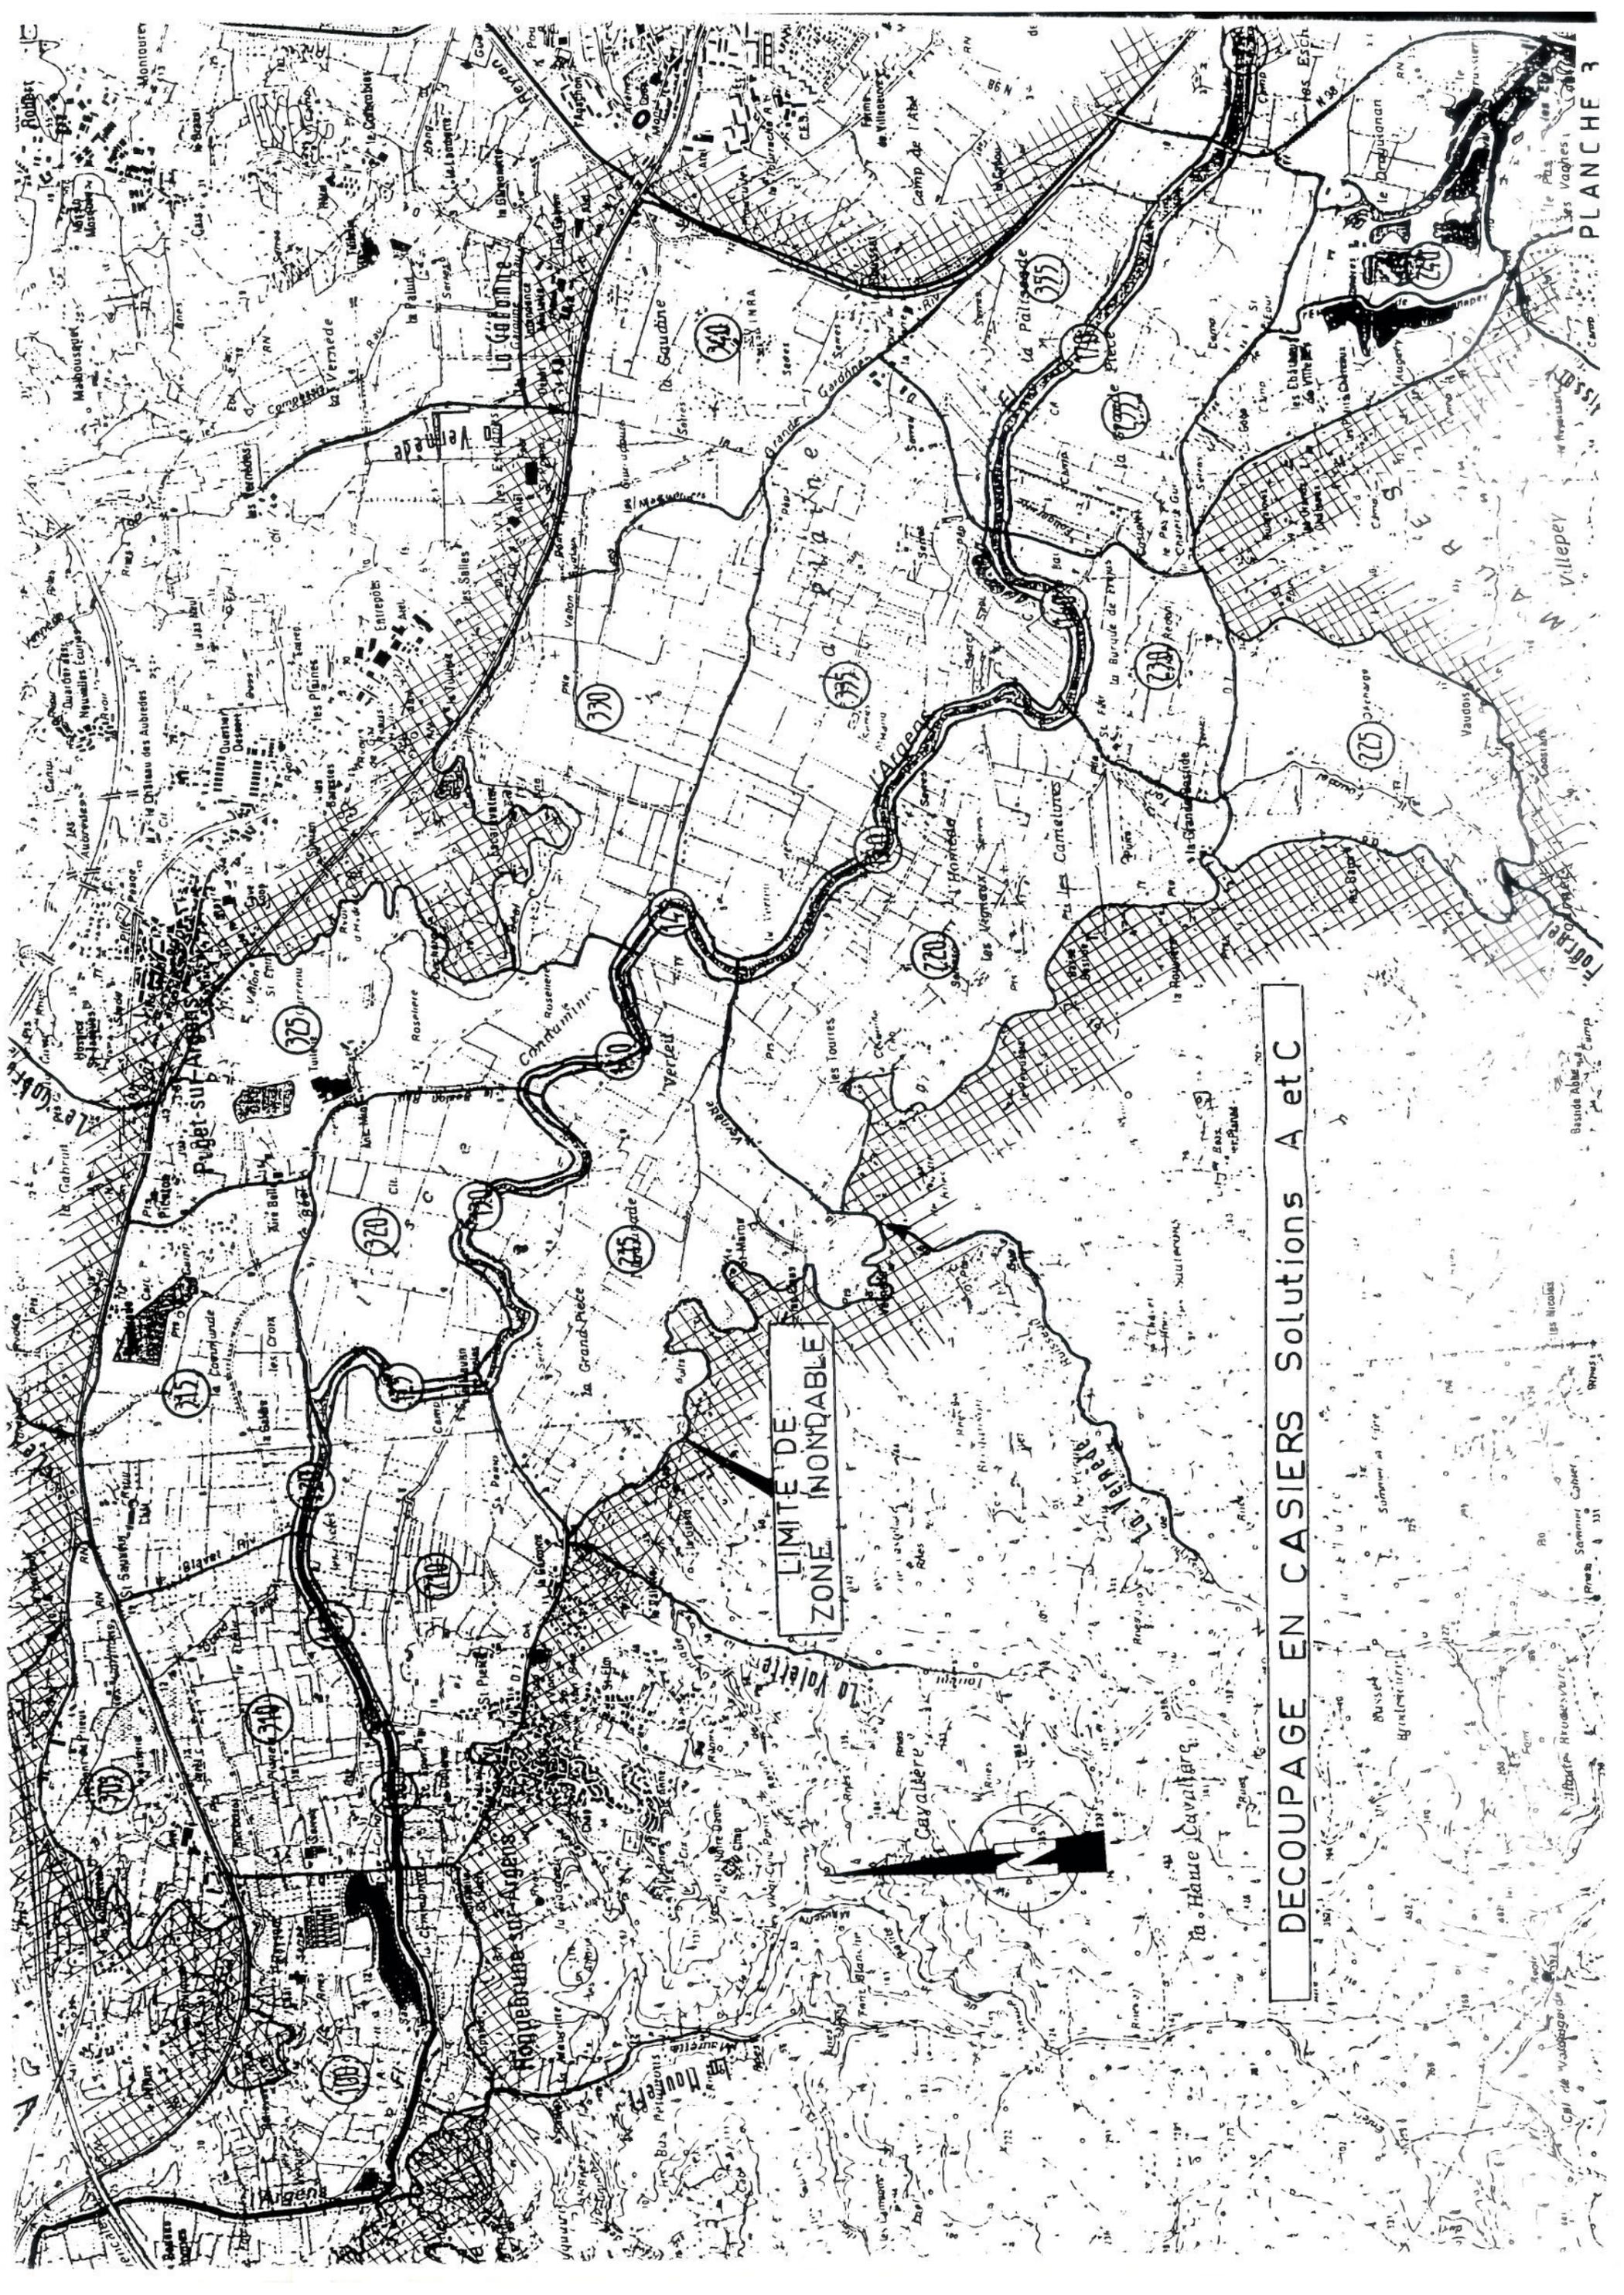
DECOUPAGE EN CASIERS Solutions A et C

LIMITE DE
ZONE INONDABLE
