# Schéma Directeur d'Alimentation en Eau Potable de la commune de Chapareillan

RAPPORT DE PHASE 1 : BILAN DE L'ETAT GENERAL DU RESEAU

11 AOUT 2014

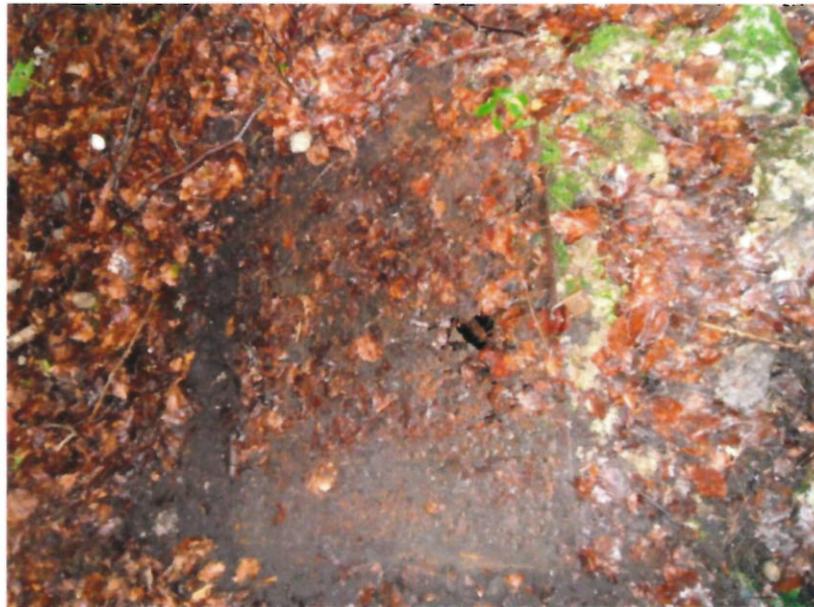
- La canalisation se jette dans une chambre maçonnée carrée de 0,63 m de côté. La trappe d'accès est vétuste et non étanche.
- L'ouvrage est ancien.

*Fig. 4. Trappe du captage trouée*

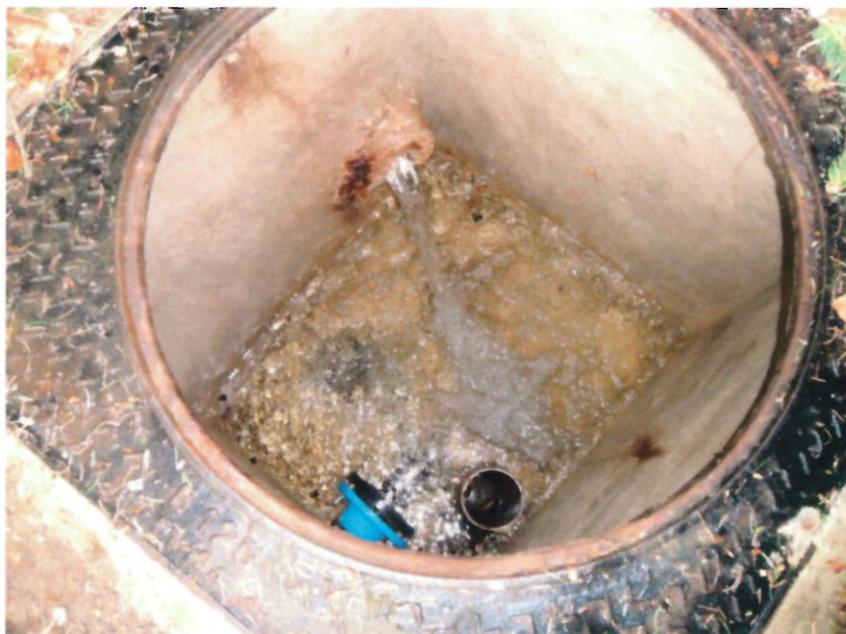
- La canalisation se jette dans une chambre maçonnée carrée de 0,75 m de côté.
- Ouvrage réhabilité récemment :

**Fig. 6. Captage de St Marcel d'en Bas - intérieur**

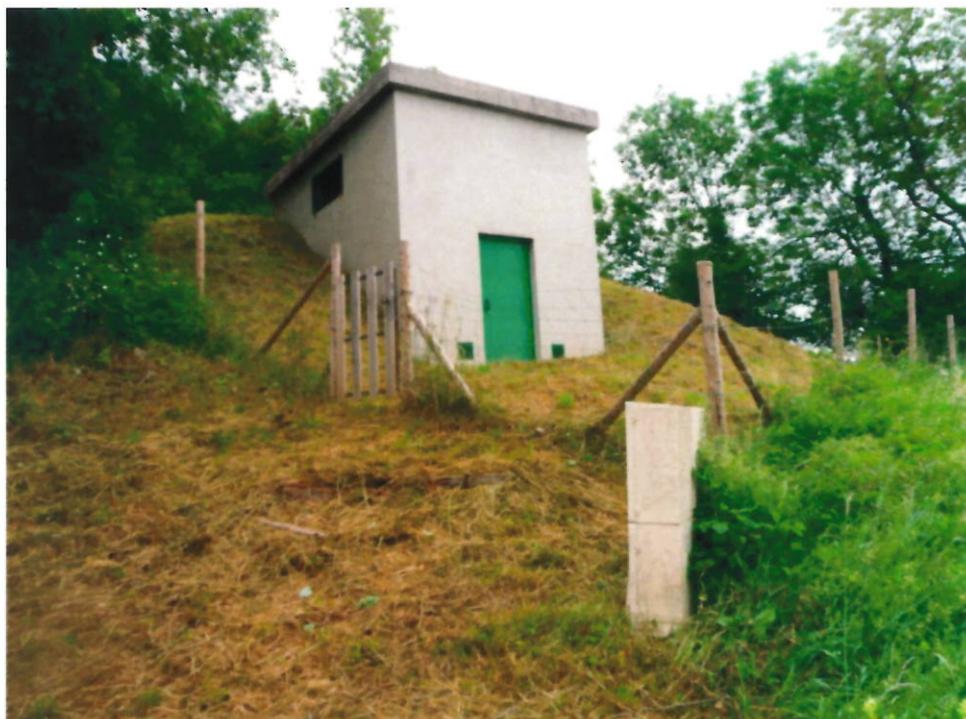
Fig. 7. Réservoir de Bellecombe

- Adduction depuis le captage des Eparres,
- Distribution vers le hameau de Bellecombe,
- Lyre incendie,
- Pas de robinet flotteur - Le TP coulait le jour de la visite (juin 2013).
- Compteur sur la distribution : oui,

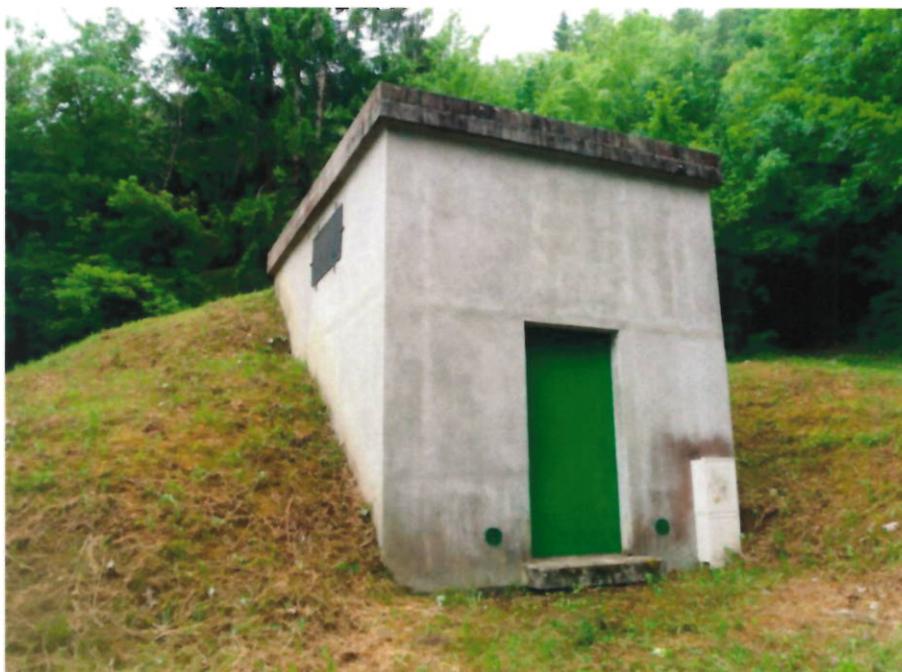
*Fig. 10. Réservoir des Atrus*

- Adduction depuis le captage des Eparres, via un jeu de vannes situé en amont des réservoirs des Atrus et du Villard
- Distribution vers les hameaux des Atrus, Bellecombette et la Palud
- Lyre incendie,
- Présence d'un robinet flotteur.
- Compteur sur la distribution : oui,

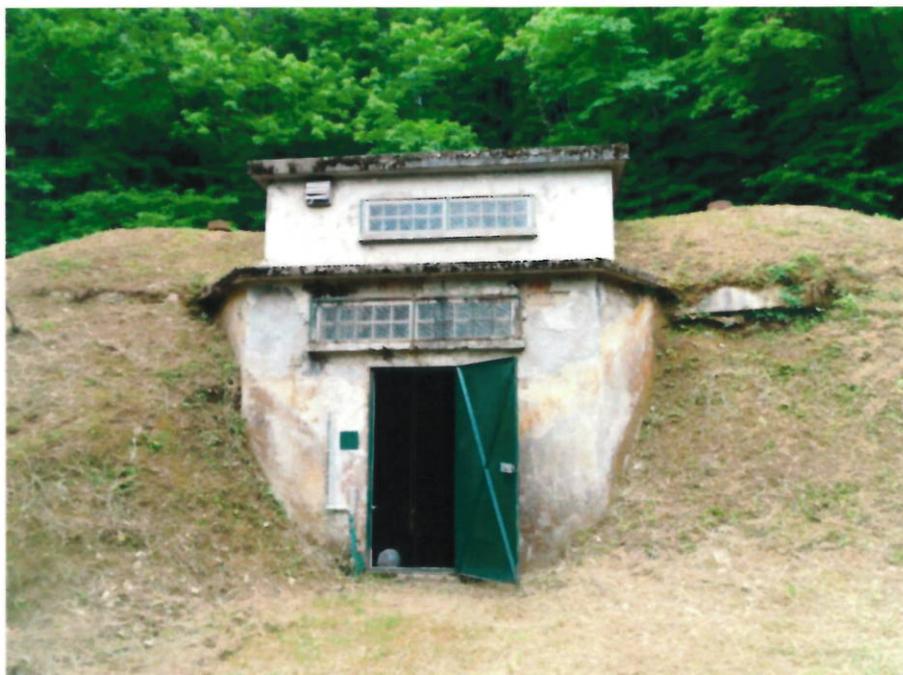
*Fig. 13. Réservoir du Villard*

- Etat général du réservoir moyen - réfection à prévoir à court terme.
- La chambre de vannes est étroite et très encombrée :

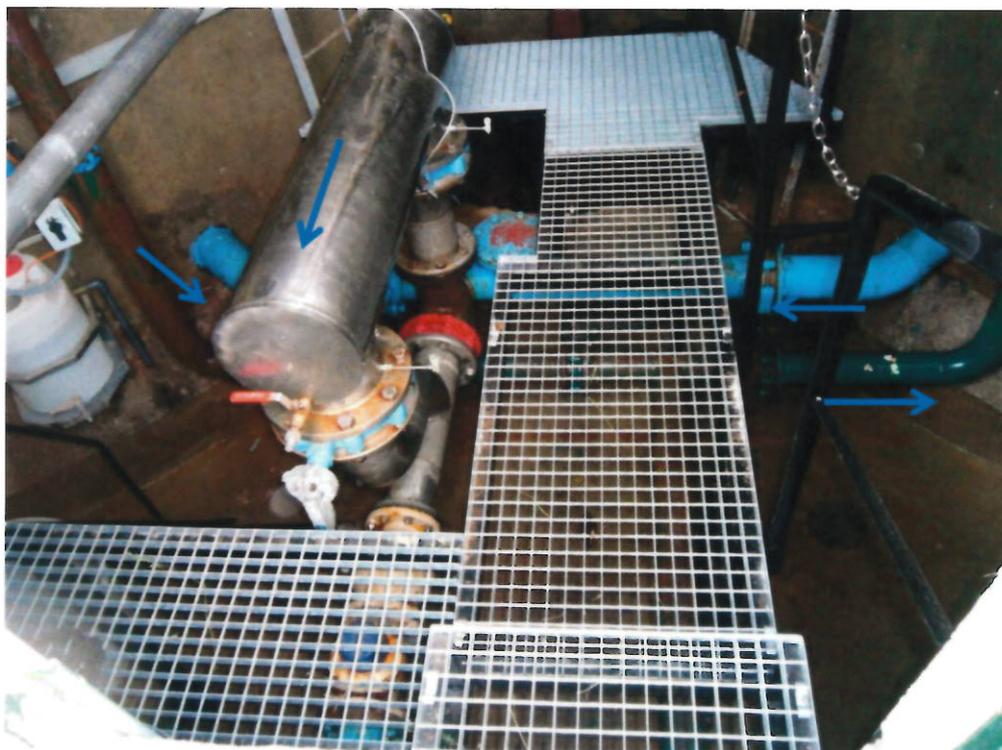
*Fig. 14. Réservoir du Villard – chambre de vannes*

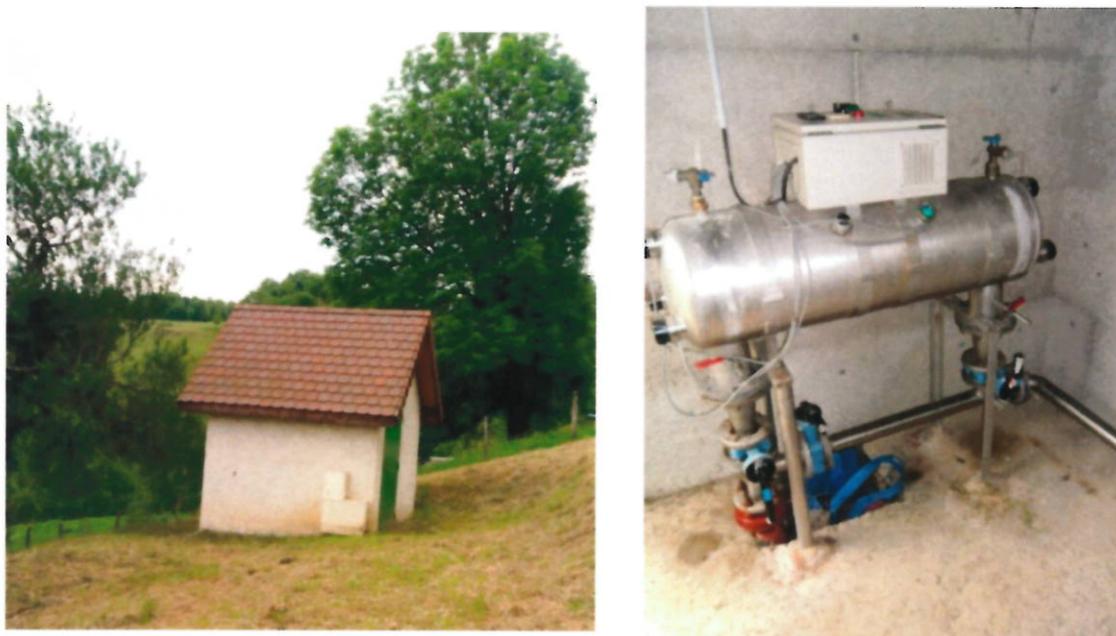
*Fig. 20. Traitement U.V. – Saint-Marcel d'en Haut*

- Compteur sur la distribution : oui,
- Electricité : oui,
- Etat général : très bon y compris GC (canalisations en inox),
- Accès au local en véhicule.

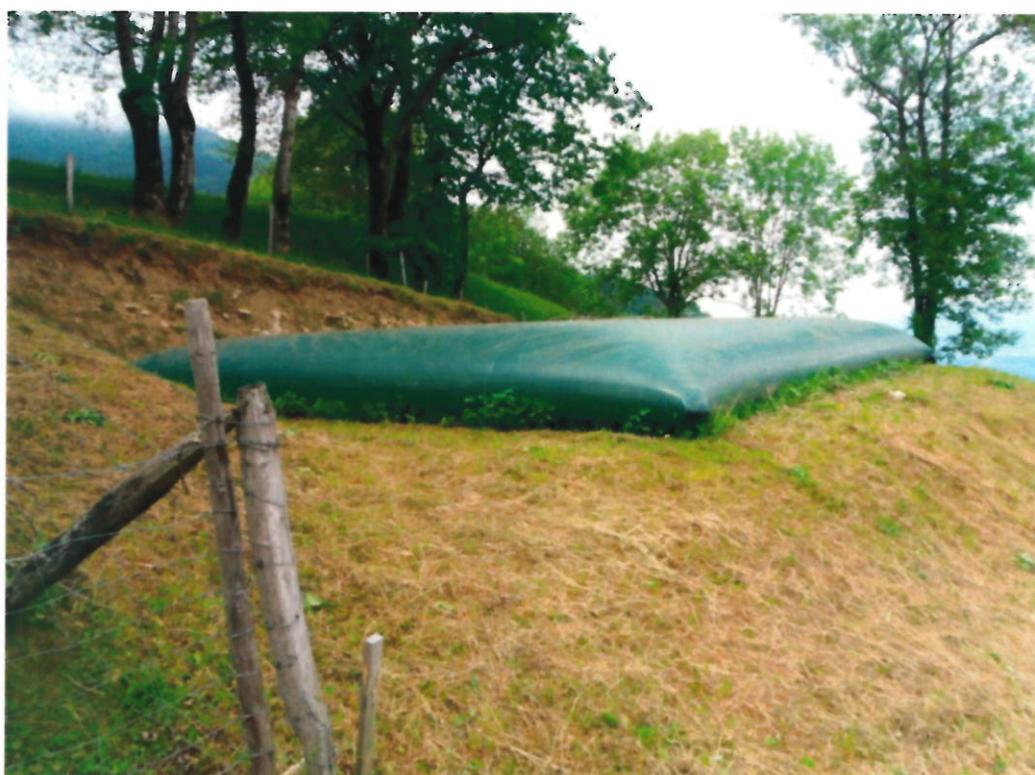
Cette bâche alimente le poteau incendie du hameau.

*Fig. 22. Bâche incendie de St Marcel d'en Bas*

Il est prévu d'installer la même bâche au hameau de St Marcel d'en Haut.

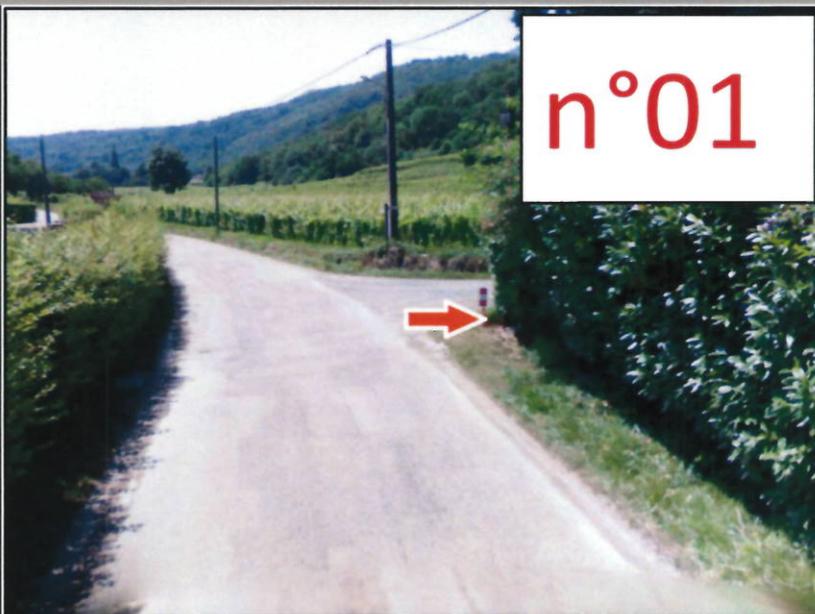
Essai	SDIS 2009
Pression statique [bar]	6.20
Débit nominal [m3/h]	34.00
Débit à 1 bar [m3/h]	-
Pression à 60 m3/h [bar]	0.00

- Accès impossible cause haie de lauriers

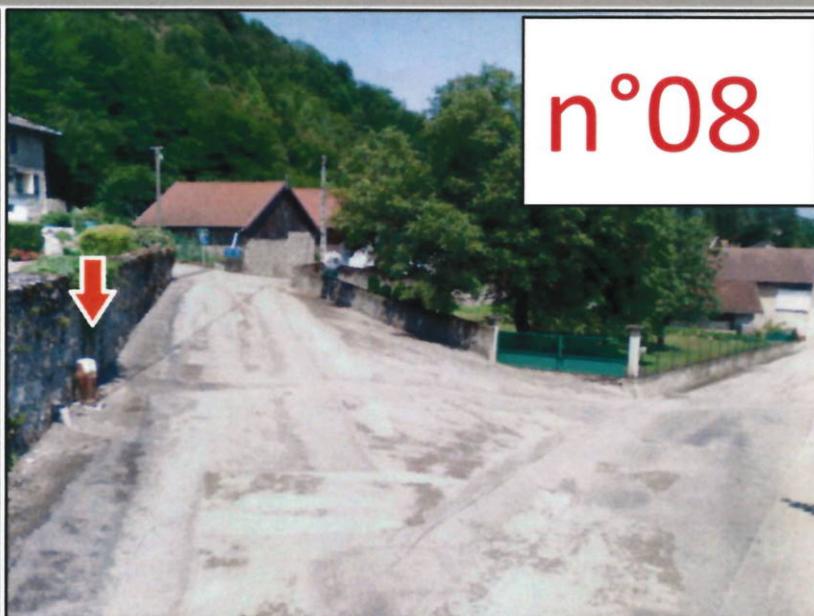
Essai	SDIS 2009
Pression statique	0.00
Débit nominal	0.00
Débit à 1 bar	-
Pression à 60 m3/h	0.00

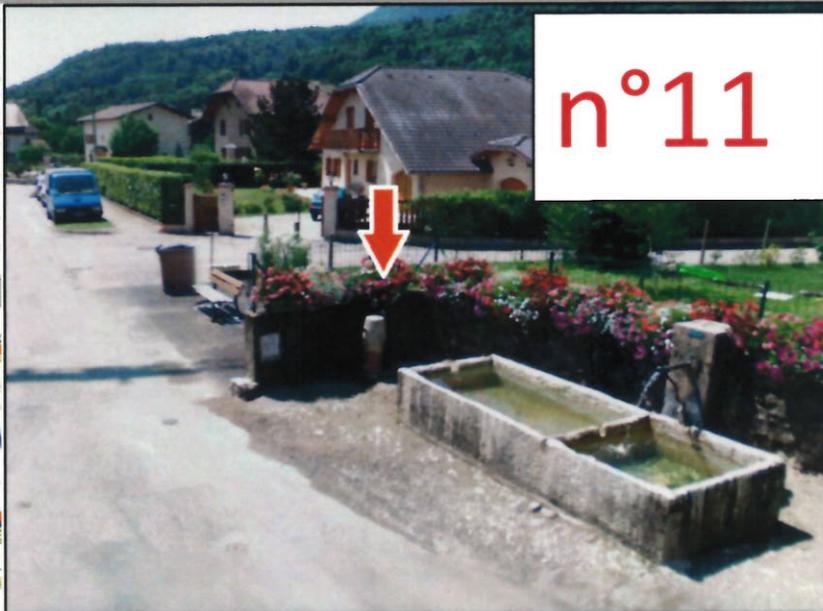
Essai	SDIS 2009
Pression statique [bar]	0.00
Débit nominal [m3/h]	0.00
Débit à 1 bar [m3/h]	-
Pression à 60 m3/h [bar]	0.00
