## RAPPORT DE COMPACTAGE N° PUI2510211030JUM

Commune : **PUISSERGUIER**  
Adresse : **HAMEAU DE LA MANIERE**

Maître d'ouvrage : **MAIRIE DE PUISSERGUIER**  
Maître d'oeuvre : **ENTECH**  
Entreprise T.P. : **ROGER TP**

**Essais de compactage effectués sur le remblai de la tranchée d'eaux usées.**

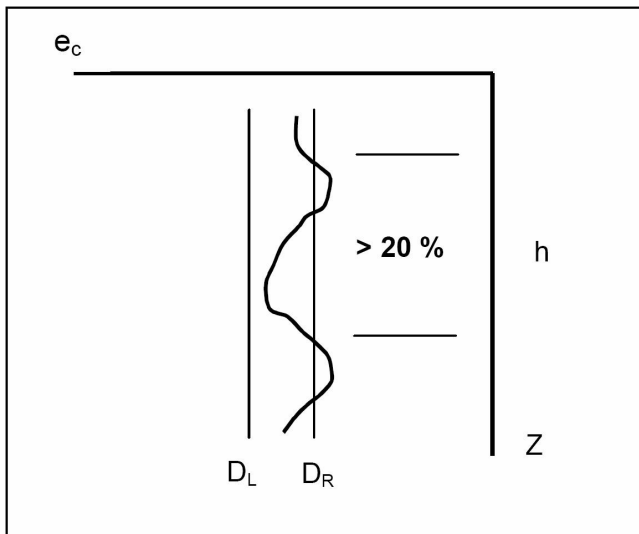
## o Résultat avec anomalie de type 1

- le pénétrogramme ne se trouve jamais en dépassement de
- les épaisseurs de couche sont systématiquement supérieures plus de 20% aux valeurs prescrites

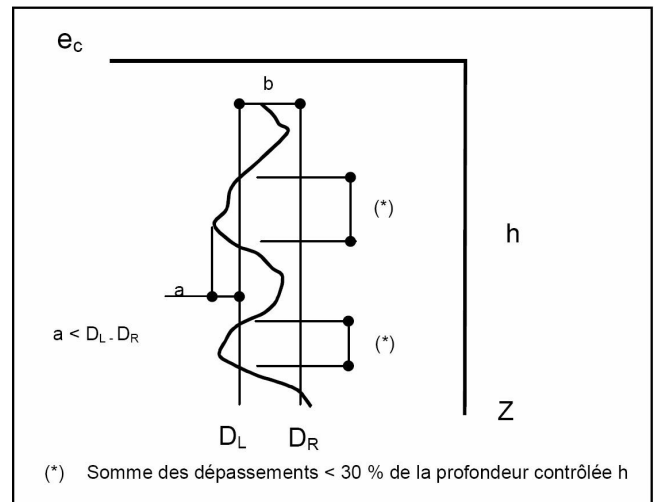
## o Résultat avec anomalie de type 2

- le pénétrogramme dépasse  $D_L$  d'un écart inférieur à la distance entre  $D_L$  et  $D_R$ , et au total sur une hauteur de moins de 30% profondeur contrôlée  $h$

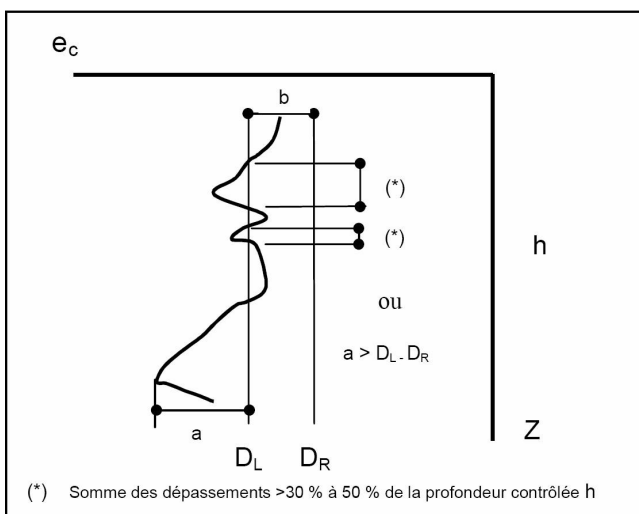
## o Résultat avec anomalie de type 3

- le pénétrogramme dépasse  $D_L$  d'un écart supérieur à la distance  $b$  entre  $D_L$  et  $D_R$ , ou au total sur une hauteur de plus de 30% 50% de la profondeur contrôlée  $h$ , quelle que soit l'importance du dépassement

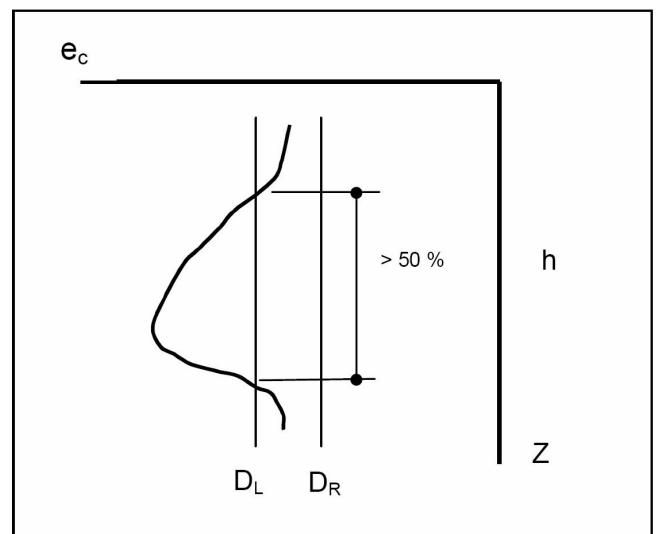
## o Résultat avec anomalie de type 4

- le pénétrogramme dépasse  $D_L$  sur plus de 50% de la profondeur contrôlée  $h$

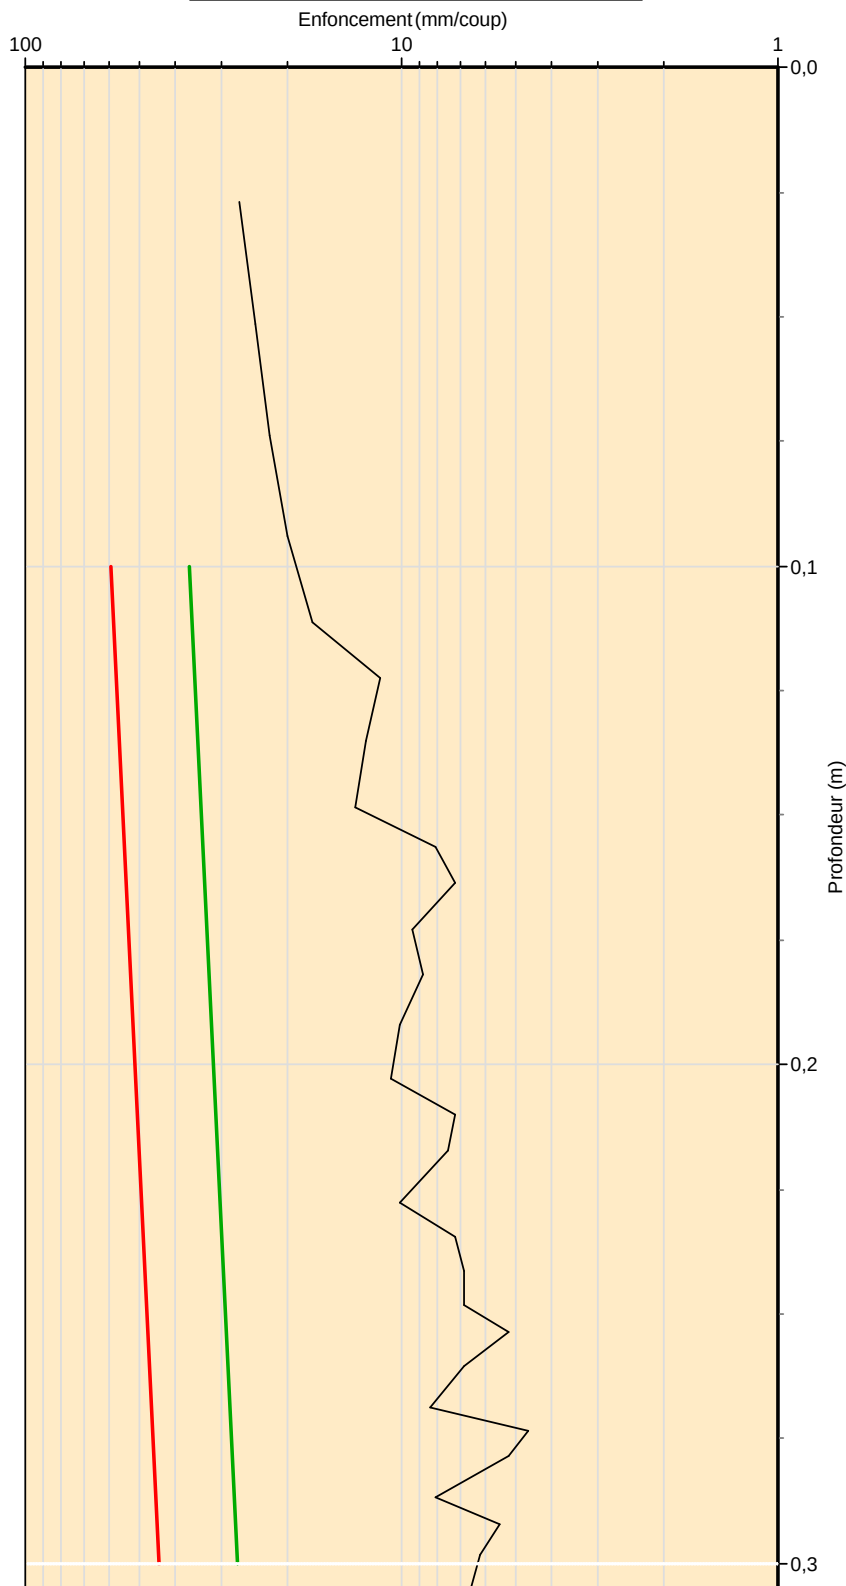
## PENETROGRAMME 1

Adresse : HAMEAU DE LA MANIERE  
Date : 25/10/2021 à 10h51  
Type d'ouvrage : GNT  
Origine de la classification :  
Localisation : A 33.80Ml de R9, sur la piste.  
Coord. GPS du point : Non déterminées

Profondeur visée : 0.300 m  
Profondeur atteinte : 0.305 m  
Nombre de coups : 29

Observations :  
Essai sur piste d'accès STEP ( pas de réseau ).

### ESSAI SANS ANOMALIE

Remblai : **essai sans anomalie**

Enrobage : **résultat non déterminé**

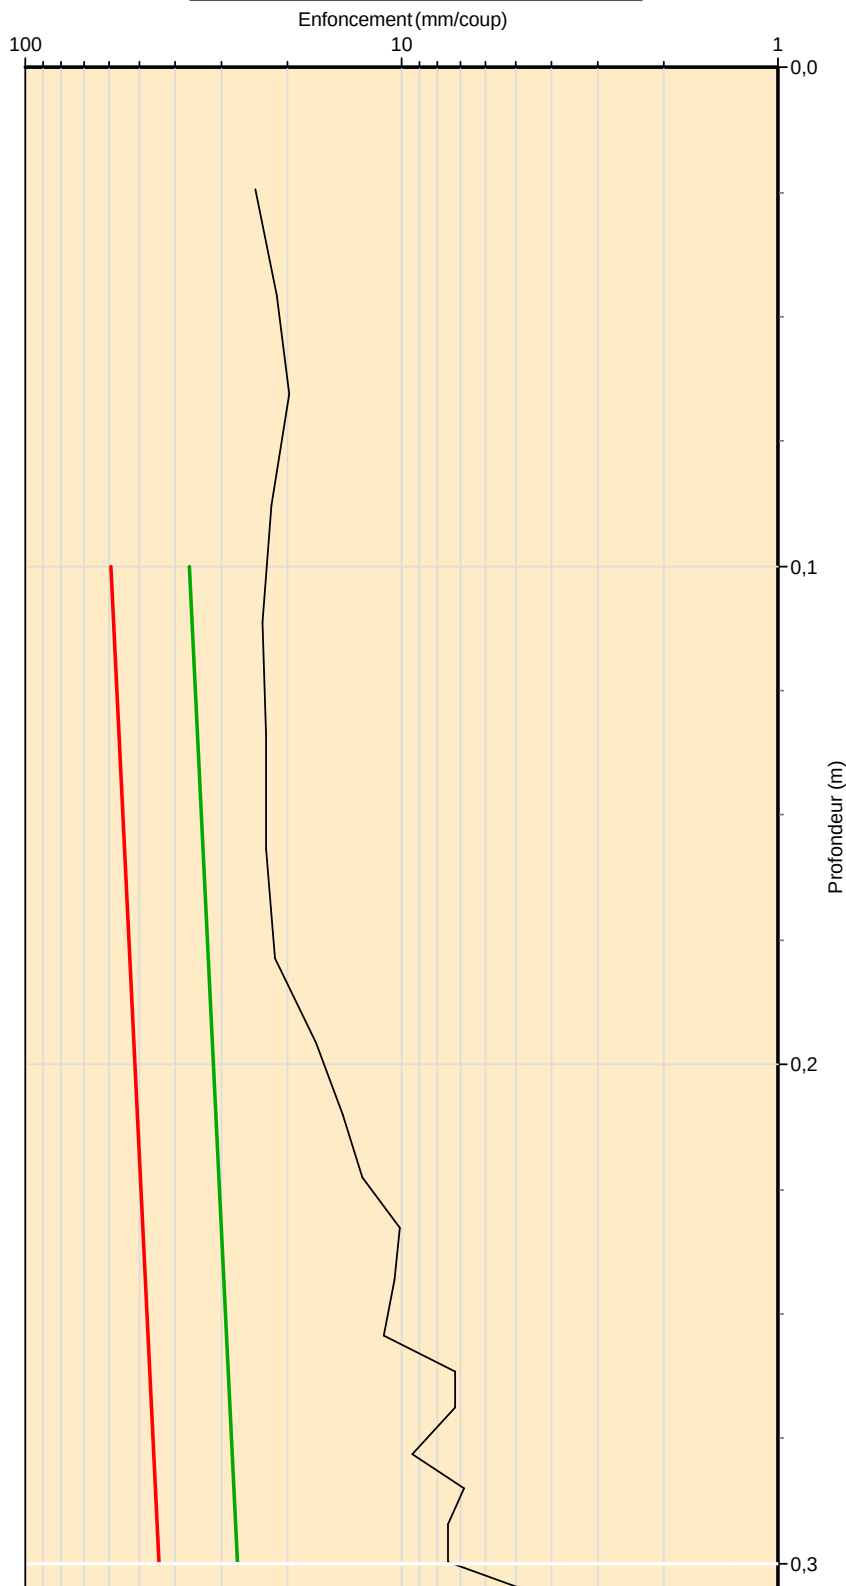
## PENETROGRAMME 2

Localisation : A 30M de P1, sur la piste.

Nombre de coups : 21

Essai sur piste d'accès STEP ( pas de réseau ).

### ESSAI SANS ANOMALIE

Remblai : essai sans anomalie

Enrobage : résultat non déterminé

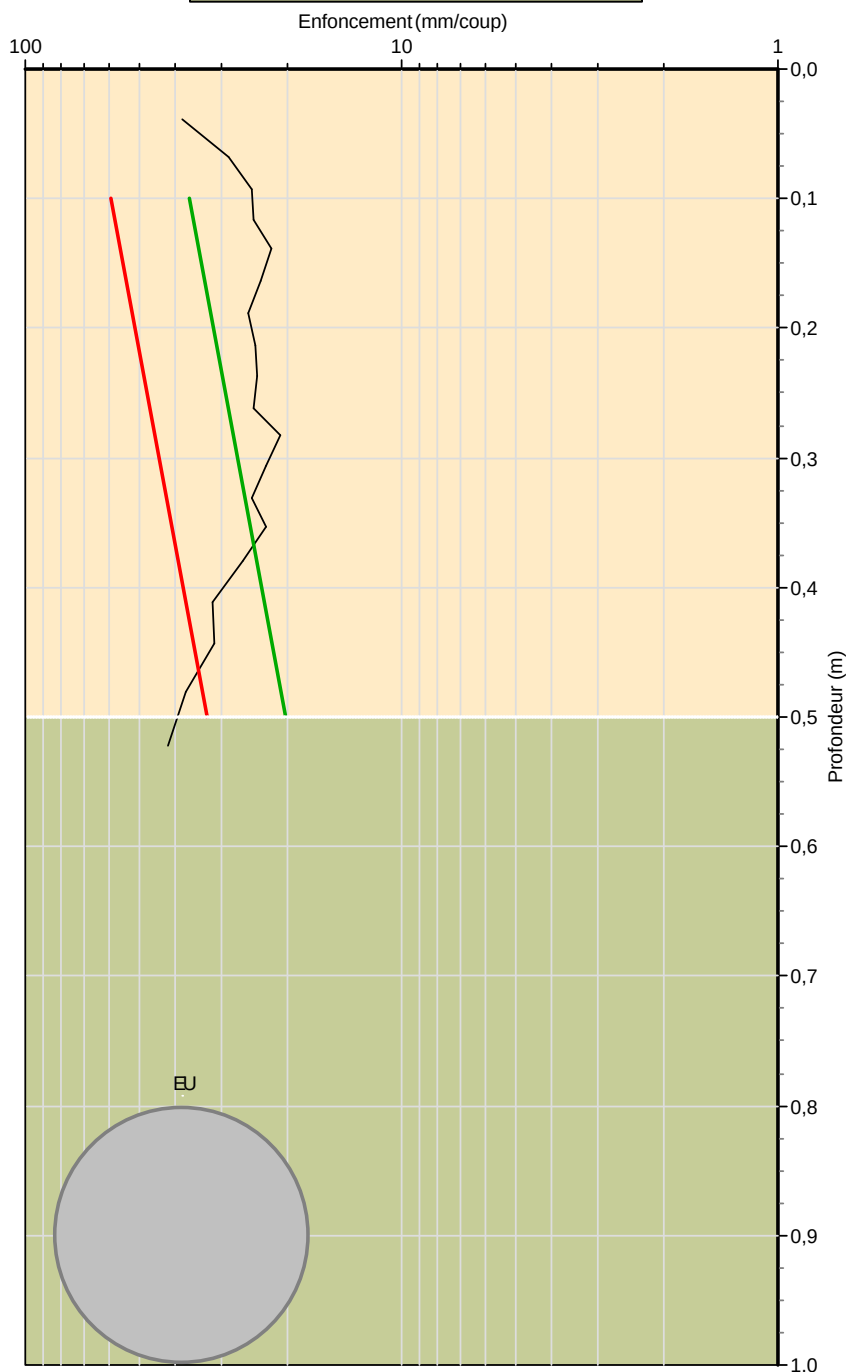
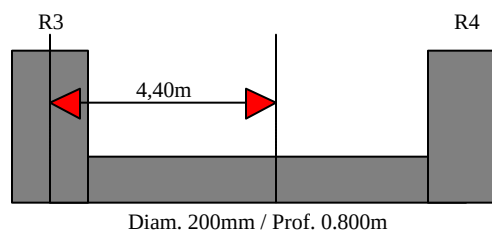
## PENETROGRAMME 3

Profondeur atteinte : 0.522 m

Nombre de coups : 19

### ESSAI ACCEPTABLE TYPE 2

Remblai : essai acceptable type 2

Enrobage : résultat non déterminé

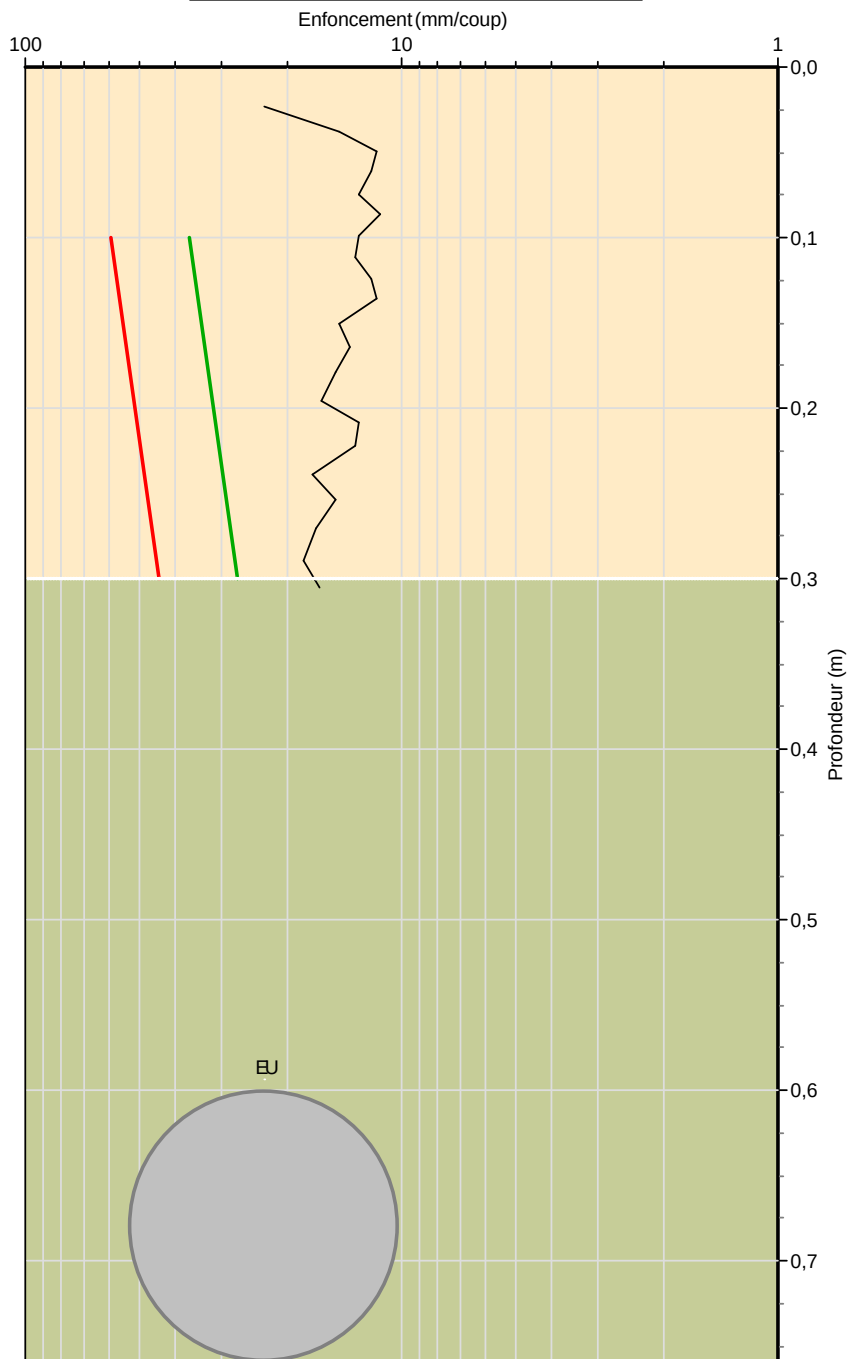
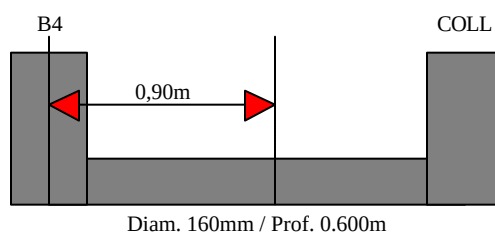
## PENETROGRAMME 4

Profondeur atteinte : 0.306 m

Nombre de coups : 21

### ESSAI SANS ANOMALIE

Remblai : **essai sans anomalie**

Enrobage : **résultat non déterminé**

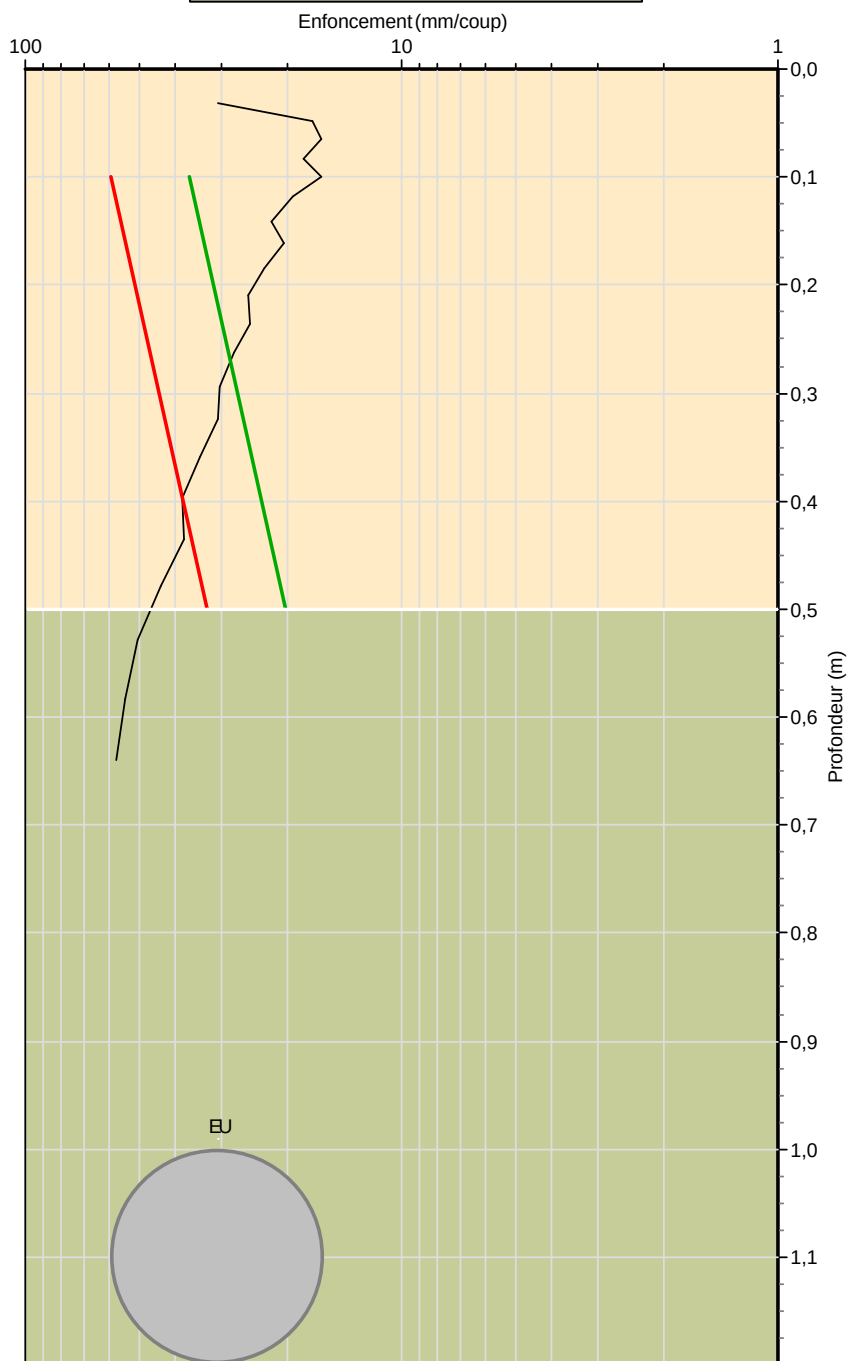
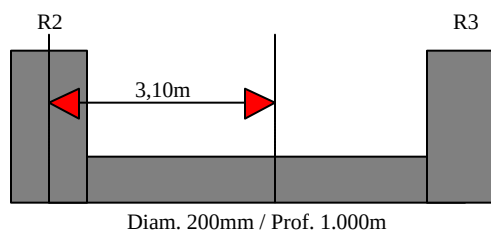
## PENETROGRAMME 5

Profondeur atteinte : 0.641 m

Nombre de coups : 21

### ESSAI ACCEPTABLE TYPE 2

Remblai : essai acceptable type 2

Enrobage : résultat non déterminé

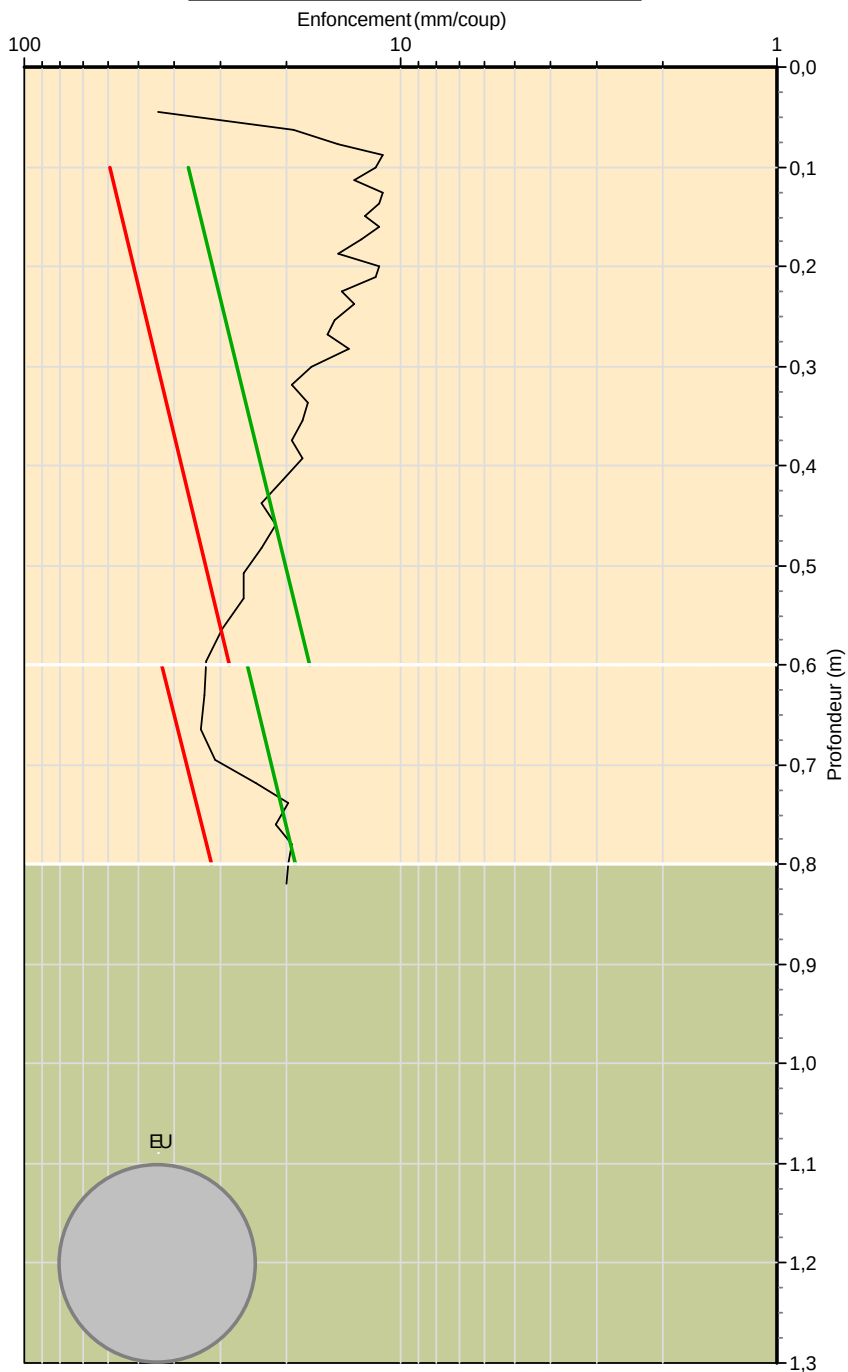
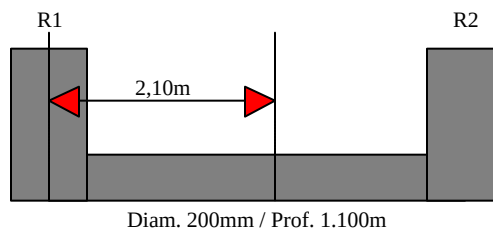
## PENETROGRAMME 6

Profondeur atteinte : 0.820 m

Nombre de coups : 42

### ESSAI ACCEPTABLE TYPE 2

Remblai : essai acceptable type 2

Enrobage : résultat non déterminé
