# **PLAN DE GESTION DE LA BOYNE 2022 - 2027**

### **Diagnostic – Projets de Restauration des Sites Particuliers**

PROJETS DE RESTAURATION PHYSIQUE ET ECOLOGIQUE DE 3 SITES PARTICULIERS  
- SITES RSP1 A CABRIERES, RSP4 A NIZAS ET RSP5 A CAZOULS D'HERAULT –

RAPPORT DE DIAGNOSTIC

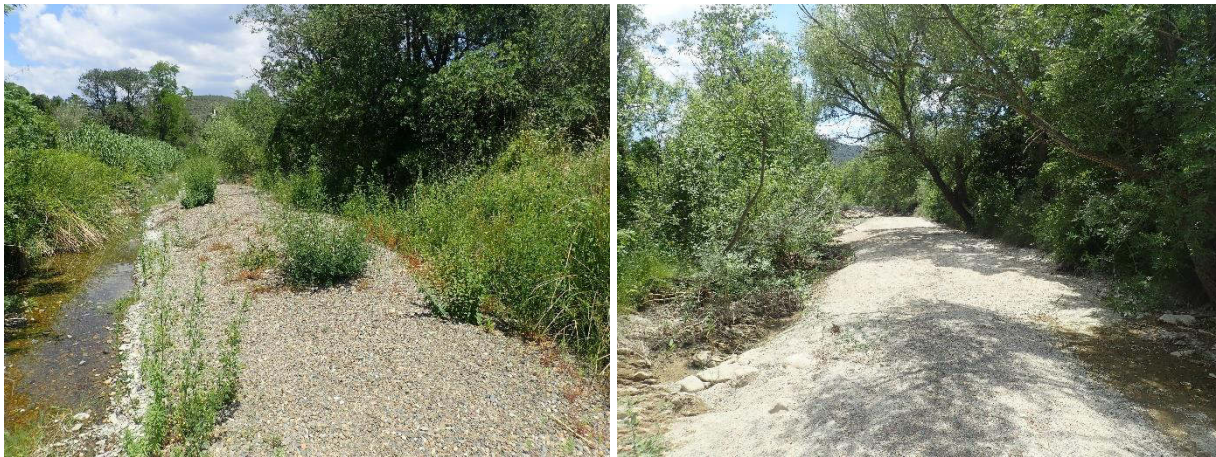
Sur le site RSP1 la Boyne s'écoule essentiellement sur l'affleurement rocheux. Deux principales zones de dépôts de matériaux sont observées et sont notamment liées à la présence d'ouvrages anthropiques (gué n°2 et seuil n°2). La granulométrie des matériaux déposés dans ces secteurs (graviers à cailloux fins) est globalement plus fine qu'en amont et en aval de Cabrières (cailloux grossiers).

*Atterrissements en amont du gué n°2 (gauche) et du seuil n°2 (droite)*

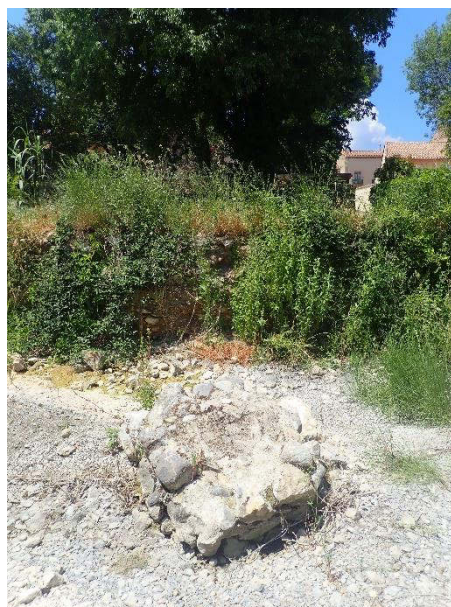
Une seule zone d'érosion est présente sur 25 m, elle est due à l'effondrement d'un mur de protection dans le lit et au remou généré par ce dernier en crue. Cette érosion a aussi été aggravée par l'absence de ripisylve dans le secteur.

*Mur effondré et érosion*

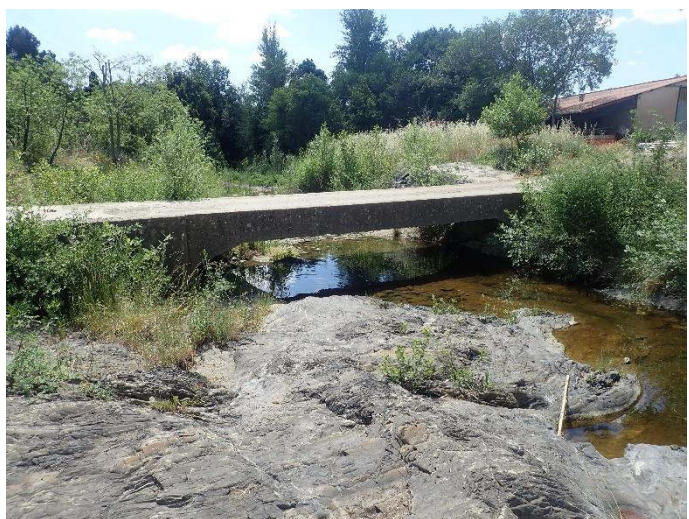
| Localisation | Photo | Description / remarques |
|---|---|---|
| PK 0.0 | | <u>Gué n°1 du chemin des Figuières</u> : Passage à gué en béton armé de type PIPO <sup>1</sup> reposant sur l'affleurement rocheux d'une portée de 7,5 m et d'une hauteur de 1 m. Ouvrage en mauvais état avec des épaufrures en aval. Deux ouvrages d'entonnement en enrochements sont associés à ce gué en rive droite (amont et aval) d'une longueur de 65 et 30 m. |

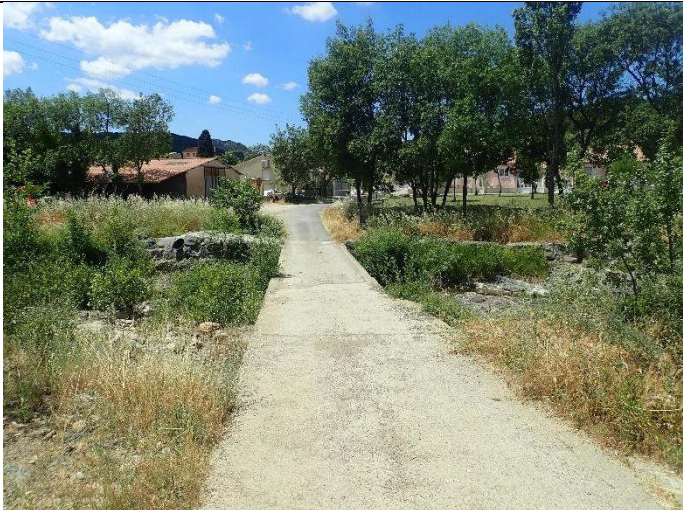
| | <p><i>Vue depuis la rive gauche avec les enrochements amont / aval</i></p> | |

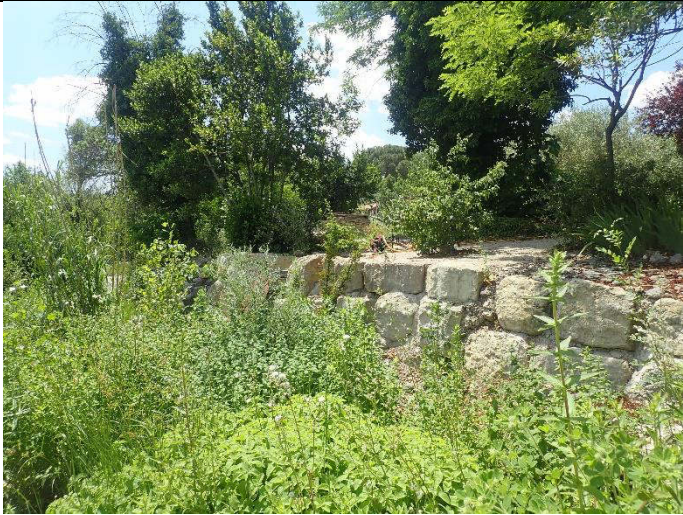
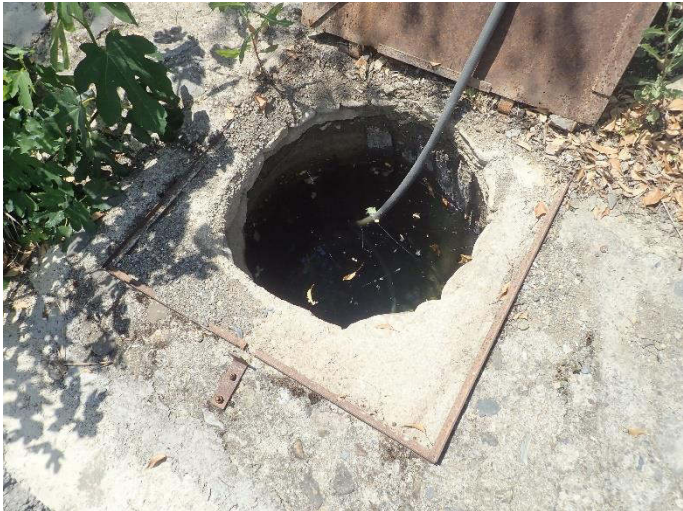
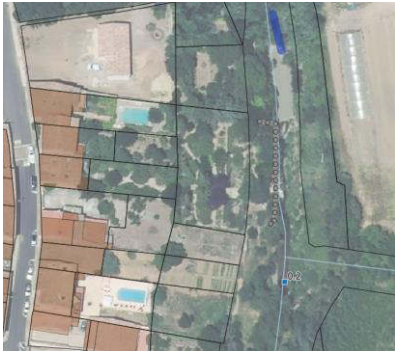
| <p>PK 0.16 rive droite</p> | <br> | <p>Ouvrage en enrochement liaisonné se prolongeant en aval par un mur / perré maçonné artisanal. Au droit de l'enrochement un puits de pompage. Au droit de cette propriété, la berge est fortement artificialisée avec un haut de berge bétonné et des ouvrages venant réduire localement la largeur du lit (les ouvrages sont quasiment alignés avec l'axe du lit selon le cadastre :</p> |

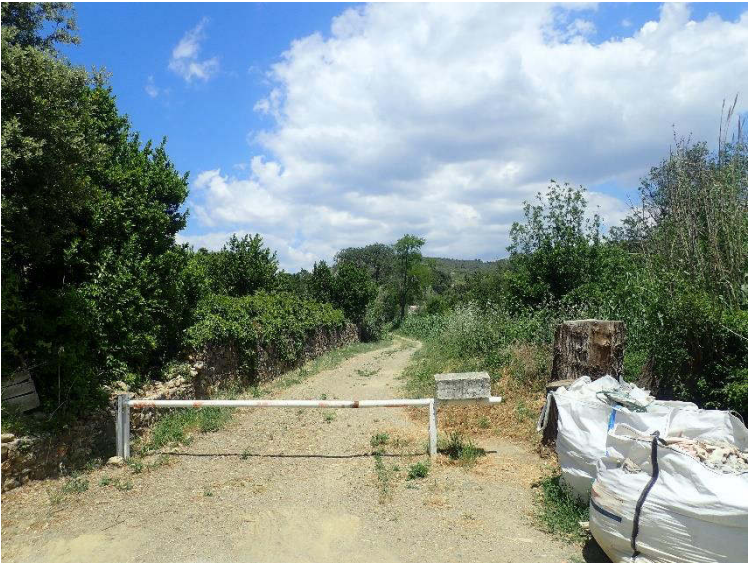
| <p>PK 0.27 à<br/>0.38 rive<br/>droite</p> | | <p><u>Mur maçonné en lit majeur rive droite</u> longeant les jardins potagers. Bien que transparents du fait des portes et tronçons effondrés, ces ouvrages ont tendance à cloisonner le lit mineur et le lit majeur rive droite, notamment en concentrant les écoulements en crue uniquement sur le lit mineur.</p> |

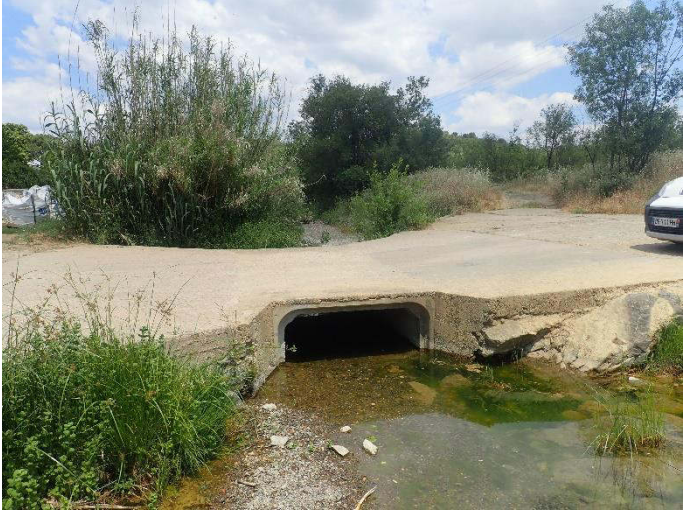
| <p>PK 0.39</p> | | <p><u>Gué n°2 du chemin de la rivière :</u><br/>Pont submersible constitué d'un cadre 150x70cm en béton. Ouvrage dans un état général moyen initialement constitué de 2 buses et modifié il y a moins de 10 ans.</p> |

- Restaurer la ripisylve dans les secteurs dégradés, en particulier en amont et en aval du gué n°2.
- Relocaliser les enjeux dans l'emprise du périmètre morphologique de la Boyne, et plus spécifiquement les réseaux d'eaux usées et électriques

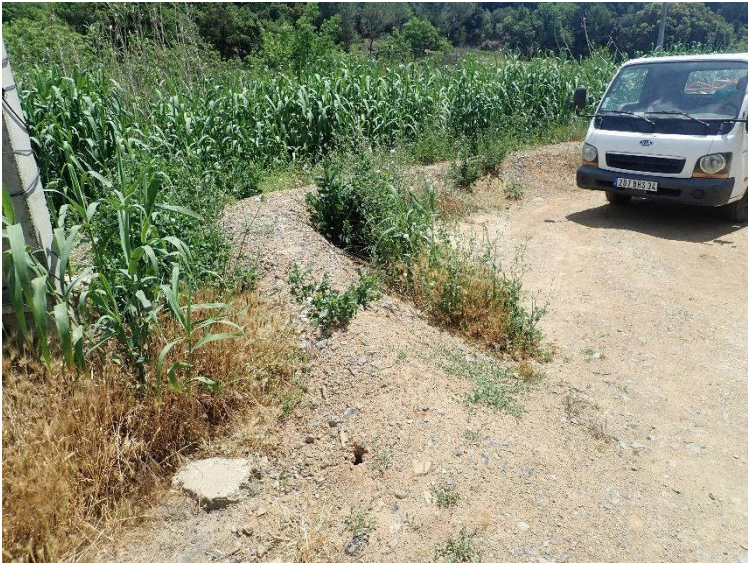
| <p>PK0.39 à<br/>PK0.42 rive<br/>droite</p> | | <p>Merlon de terre de 0.5 à m de haut, reconstitué suite à la crue d'Octobre 2019. Ouvrage contourné par l'amont dès sa mise en charge et ne présentant que peu d'intérêt. Il est fortement colonisé par des cannes de Provence.</p> |

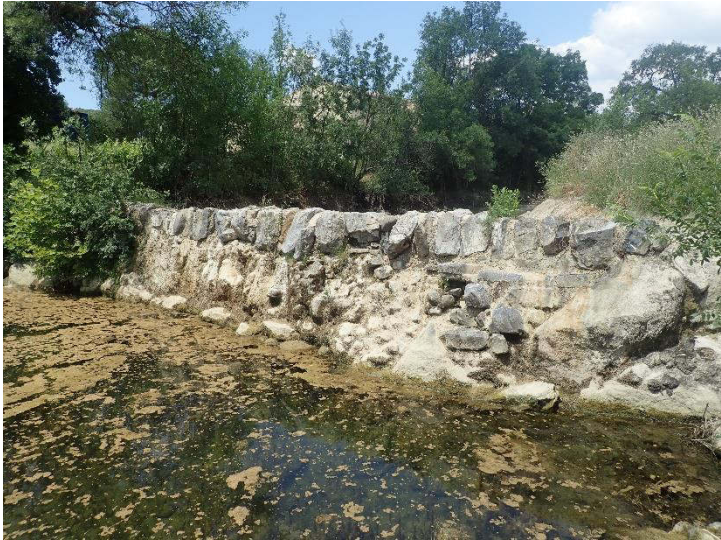
| <p>PK 0.57</p> | | <p><u>Seuil n°2 :</u><br/> Seuil historique d'alimentation du moulin de Louvet en pierres maçonnées. Seuil de 2m de haut en mauvais état général, avec de nombreuses infiltrations.</p> |

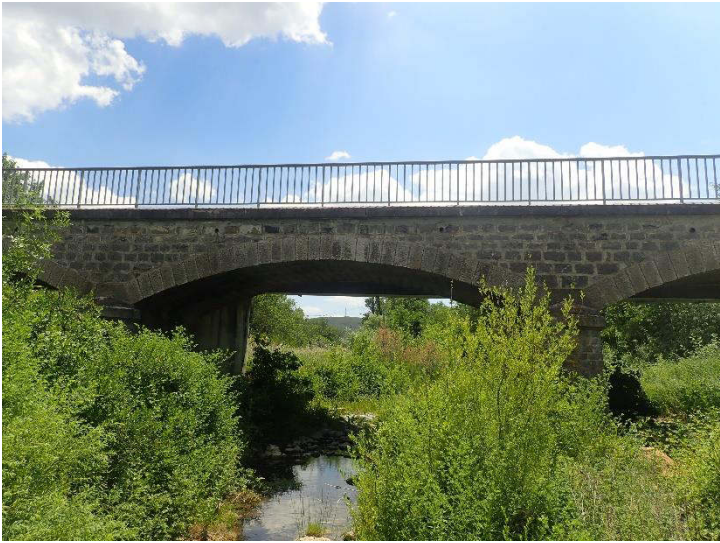
| <p>PK0.61</p> | | <p><u>Pont de la RD15 :</u><br/> Pont à trois ouvertures de 8,5 m et d'une hauteur de 3 à 4.5 m avec deux piles centrales à profil arrondi amont aval.</p> |

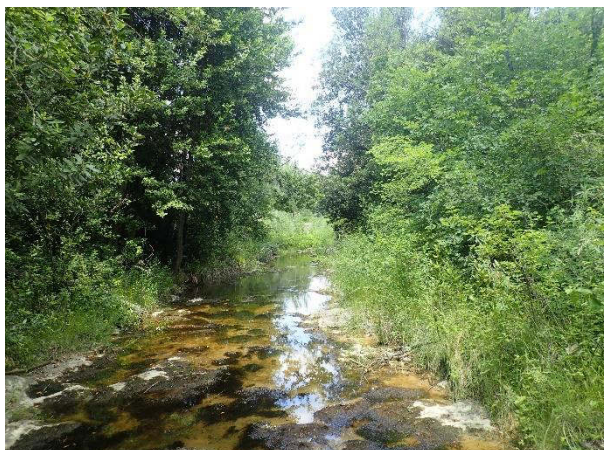
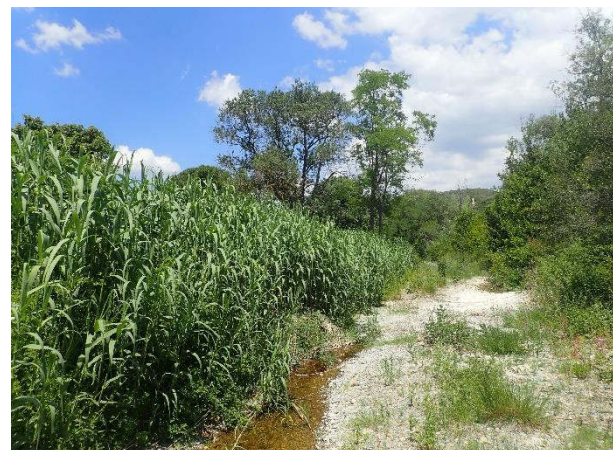
Dans la traversée de Cabrières, la ripisylve présente un état moyen à mauvais. Les principaux facteurs de dégradation sont les suivants :

- Sa largeur limitée inférieure à 5 m sur la quasi-totalité du linéaire et se limitant souvent à un simple rang de frênes. Cette largeur est limitée par les usages en place et notamment :
  - La présence de chemins comme en amont du gué n°2
  - Les jardins des habitations où l'entretien paysagé limite fortement la diversité et la largeur de la ripisylve
  - Le réseau électrique en rive gauche
- Sa faible densité et l'ombrage faible qu'elle apporte. Notamment sa hauteur est limitée en rive gauche par la présence d'un réseau électrique haute tension.
- La présence d'espèces exotiques envahissantes et notamment de cannes de Provence sur la rive droite en amont du gué n°1
- Un facteur naturel lié à la présence de l'affleurement rocheux, notamment en berge et limitant le développement de la ripisylve.

| <p><i>Ripisylve localement large et équilibrée en amont du site (PK 0.06)</i></p> | <p><i>Ripisylve quasi absente et cannes de Provence en amont du gué n°2</i></p> |

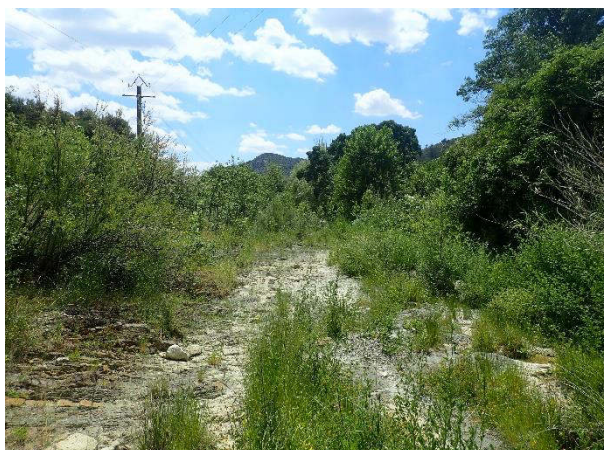
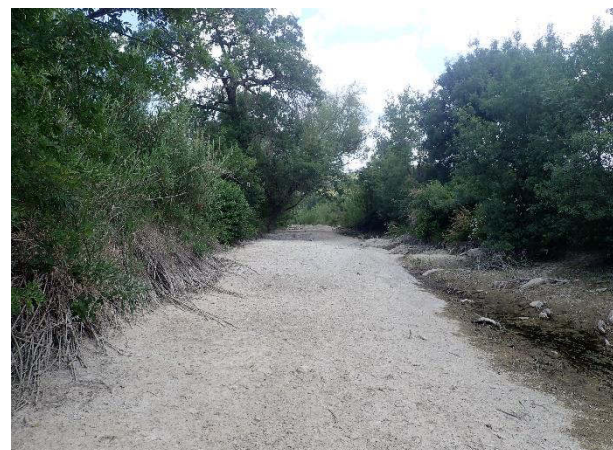
| <p><i>Ripisylve contrainte en hauteur par le réseau électrique (PK0.40)</i></p> | <p><i>Ripisylve dans un état moyen en aval du site (PK0.5)</i></p> |

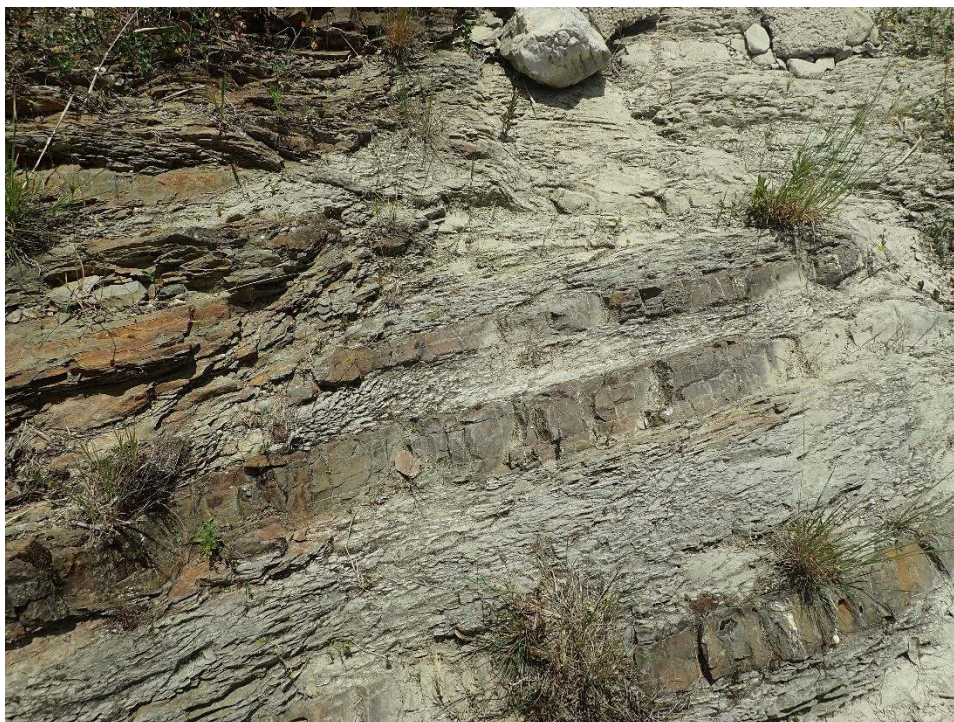
Sur le site RSP1, la Boyne s'écoule directement sur l'affleurement rocheux sur une majeure partie du linéaire. Les principales formations rencontrées sont les suivantes :

- Des Flysch du Carbonnère inférieur (h2b) présents sur l'aval du site et en rive gauche en amont direct
- Des Calcaires à Productus du Viséen (h2bC) (Carbonnère inférieur ) au droit du pont de la RD15
- Ponctuellement des dolomies du Dévonien (d1-7)
- Des alluvions anciennes (Fz) qui constituent la berge rive droite et sur lesquelles repose le village de Cabrières

*Figure 6 : Flysch au niveau de du chemin de la rivière*

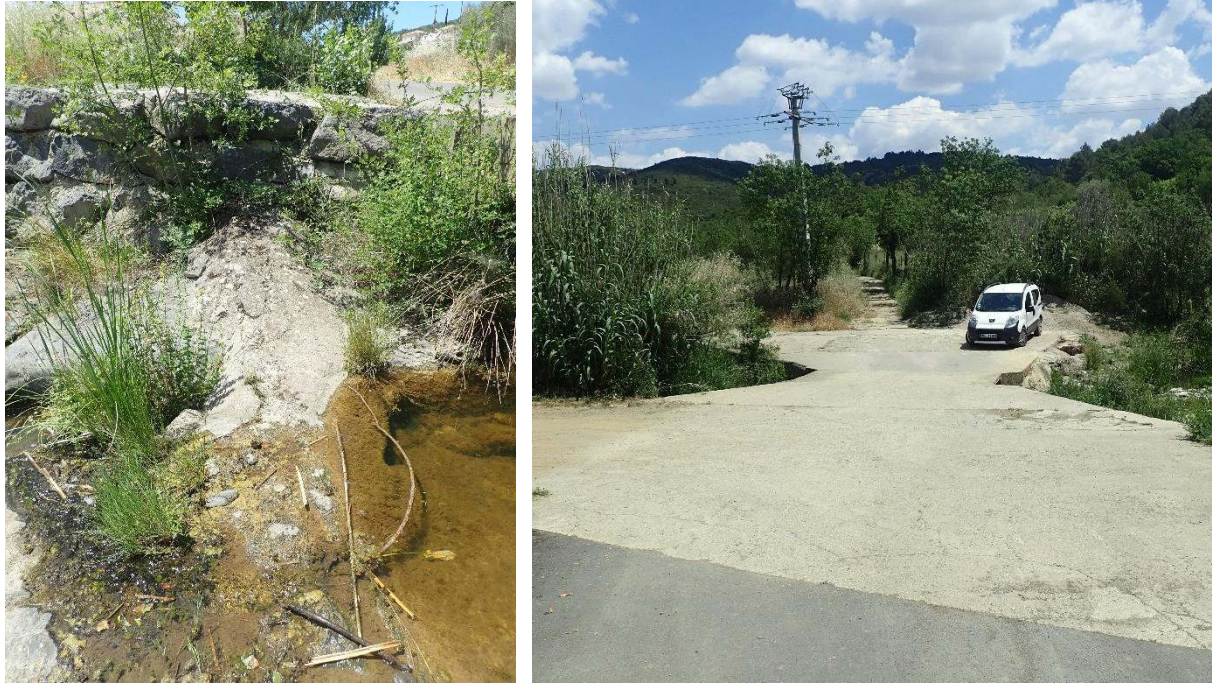
- Réseau électrique Haute Tension : Ce réseau longe la Boyne sur l'ensemble du linéaire en rive gauche à une distance de 5 à 15 m du pied de berge et les poteaux présentent une hauteur de 6 à 8 m. La présence de ce réseau dans l'emprise de la ripisylve limite fortement sa qualité du fait de l'entretien drastique qu'il nécessite (étêtage des arbres à 2-3 m).
- Réseau d'eaux usées : Ce réseau longe la Boyne sur les 2/3 du linéaire à une distance inférieure à 10 m. Ce réseau est vulnérable en crue, peut être à l'origine de débordements en direction de la Boyne et pourra nécessiter un déplacement pour intervenir sur les berges. Au niveau du pont de la RD15 des traces de débordement récent ont été observées.

- Réseau Telecom : Ce réseau passe aux abords du gué n°1, vraisemblablement en aval de ce dernier (voir photo ci-après) enrobé de béton en fond de lit.
- Réseau Fibre : ce réseau est en projet, mais étant en encorbellement, il ne pose pas de contrainte particulière

Figure 8 : Vue de l'enrobage béton du réseau orange (gauche) et du réseau HTA Enedis (droite)

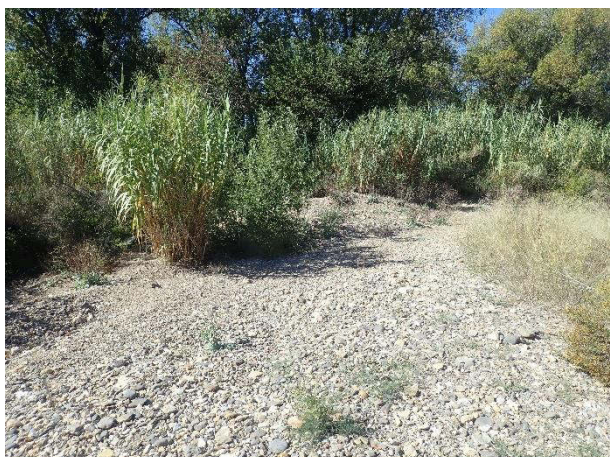
- La présence de chenaux de crue en lit majeur en trois points et formés lors des crues de 2016 et 2019.
- Des dépôts de bancs de galets en lit majeur rive gauche.
- La présence d'une dizaine d'atterrissements sur le linéaire du site
- La présence de deux érosions

*Vue des matériaux déposés en aval du chenal de crue amont*

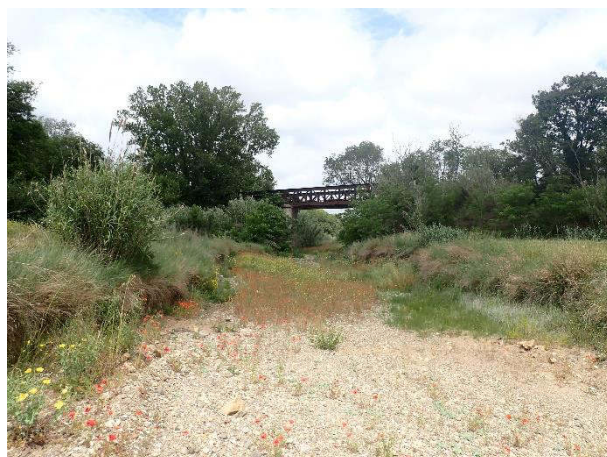
*Chenal de crue sous l'arche du pont de la voie ferrée*

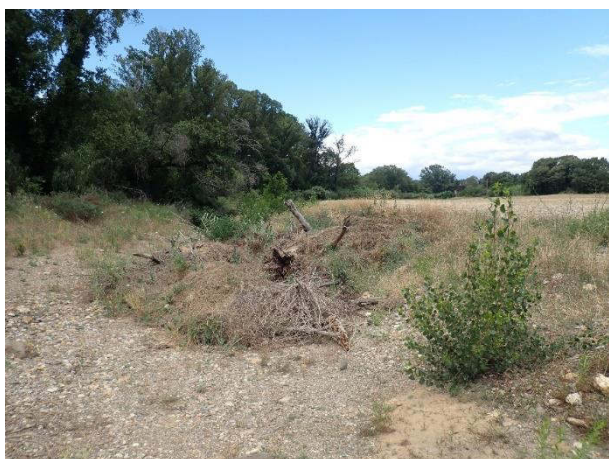
*Chenal de crue de 1.5 m de profondeur (PK0.6)*

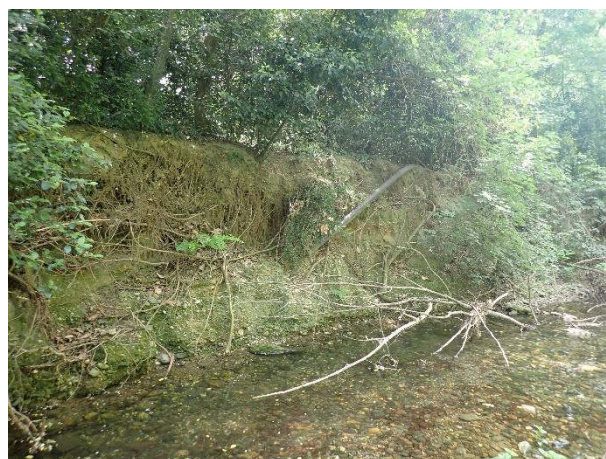
*Erosion au PK 0.6*

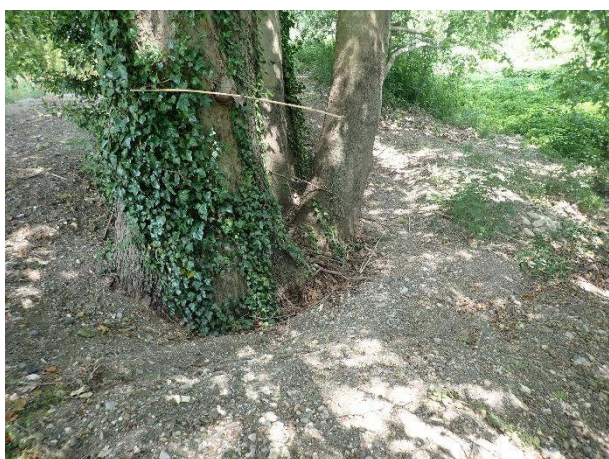
*Dépôt sédimentaire en lit majeur (PK0.92)*

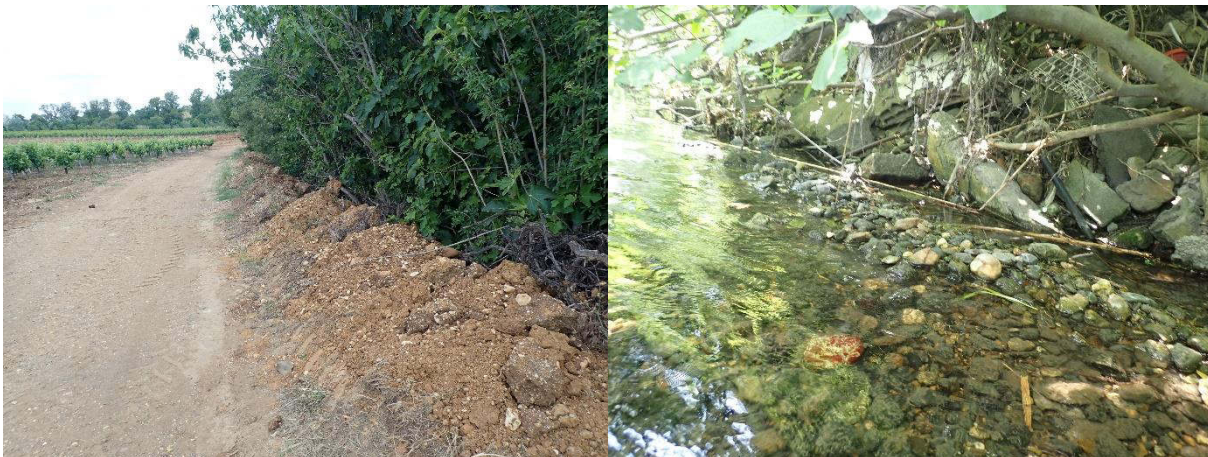
- Des berges recouvertes d'un linéaire d'enrochements déposés depuis le haut de berge
- Des blocs de béton et décombres
- Un cordon de matériaux terreux déposé en haut de berge.

*Vue du cordon terreux et des blocs bétons et décombres*

Les dépôts de béton et blocs sont anciens, toutefois, le remblai depuis le haut de berge est toujours pratiqué.

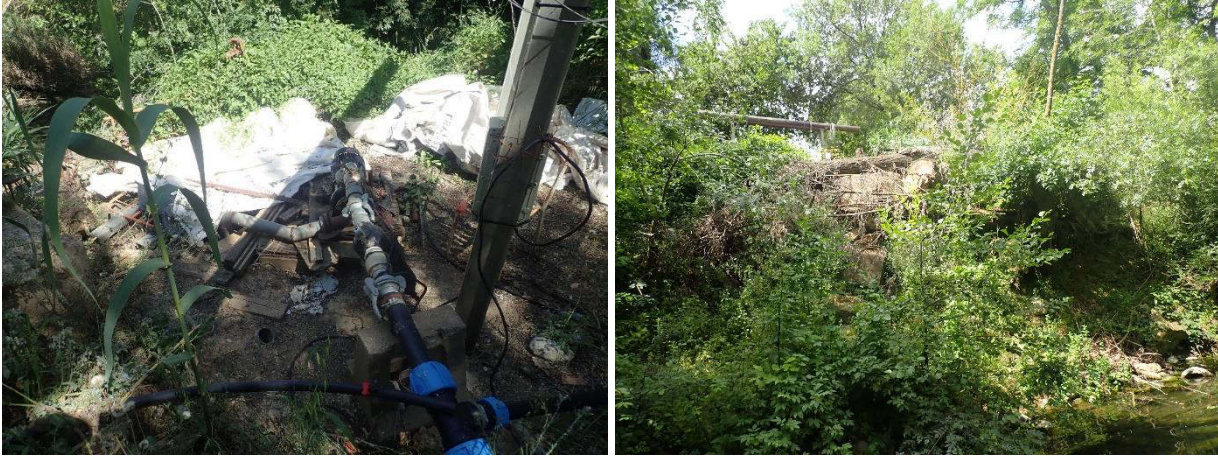
Dans la continuité de ces remblais et dépôts sauvages, un prélèvement dans la nappe d'accompagnement de la Boyne est réalisé, vraisemblablement pour alimenter les cultures environnantes. La prise d'eau se fait dans un puits de pompage aménagé en bord de cours d'eau dans lequel est disposée une pompe à aspiration. Les caractéristiques générales du dispositif laissent penser que les volumes prélevés sont supérieurs à un simple prélèvement domestique (de l'ordre de 25 à 50m<sup>3</sup>/h, soit le volume seuil de 1000m<sup>3</sup> atteint en 1 à 2 jours de pompage). Cet ouvrage est protégé en berge par une structure artisanale constituée de blocs et de troncs.

*Vue de la pompe et de la structure protégeant le puits de pompage*

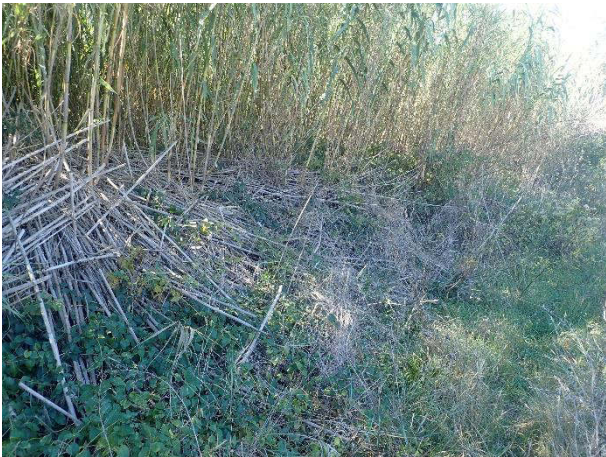
- En amont de l'ancienne voie ferrée sur un linéaire total de 140 m, ce merlon présente une hauteur d'environ 1 m et est entièrement recouvert de cannes de Provence. Ce merlon se prolongeait jusqu'en amont du site, toutefois les brèches occasionnées par les crues de 2016 et 2019 l'ont rendu transparent sur ce linéaire. En aval de la voie le merlon se prolonge sur 50 m avec une hauteur moindre de l'ordre de 50cm.
- Dans l'intrados de méandre gauche sur un linéaire de 160 m. Ce merlon présente une hauteur de 2 à 3 m, il est en partie recouvert de cannes de Provence. Il se prolongeait aussi plus en amont, et a été érodé par la formation d'une brèche en 2016 ou 2019.
- En rive droite dans le méandre droit en aval du site sur un linéaire de 290 m et une hauteur de 1 m sur la moitié amont à 50cm sur la moitié aval. Ce merlon présente des transparences réparties sur son linéaire.

*Merlon en amont de la voie ferrée*

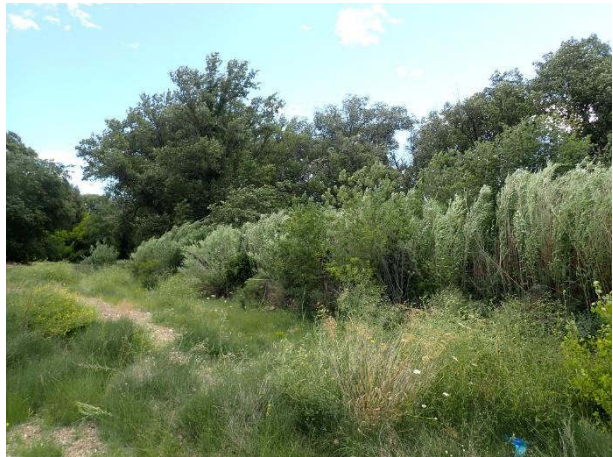
*Merlon dans le méandre gauche*

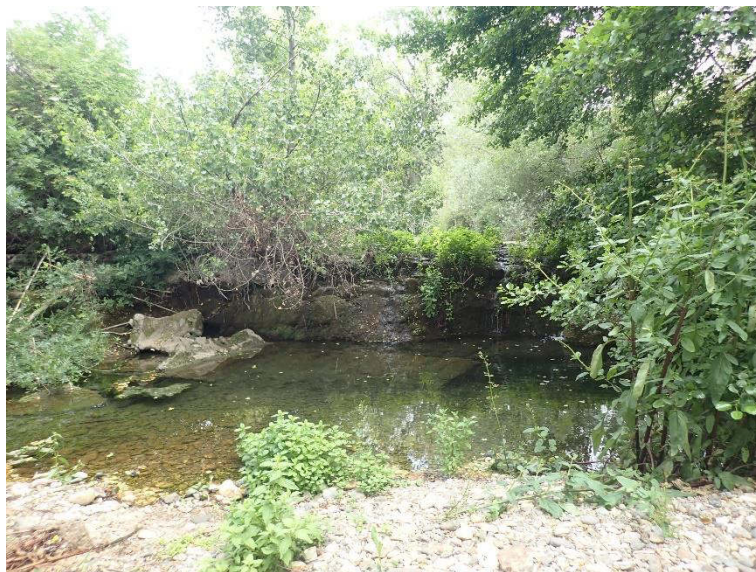
En dehors du site de restauration en amont, un seuil d'une hauteur de 1,5 m est présent. Cet ouvrage constitue l'ouvrage de prise du béal traversant le lit majeur rive gauche au droit du site de restauration et alimentant un ancien moulin au droit de Saint Ferréol.

*Seuil d'alimentation du Béal*

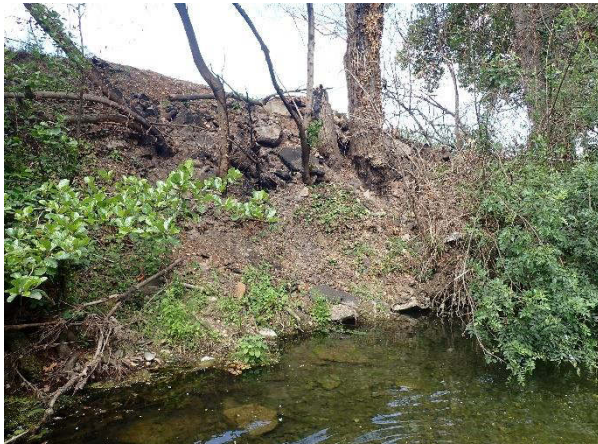
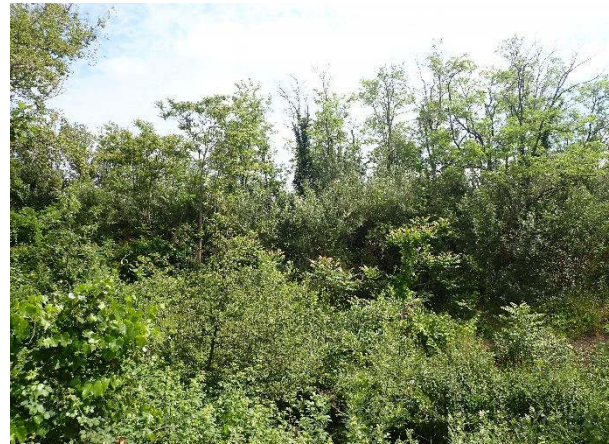
En amont du site de restauration la ripisylve est absente des parcelles C454 et C458 du fait de l'entretien drastique pratiqué par les propriétaires.

| <i>Entretien drastique en amont du site</i> | <i>Ripisylve en amont – Ailanthes, Robinier, cannes et faible densité</i> |

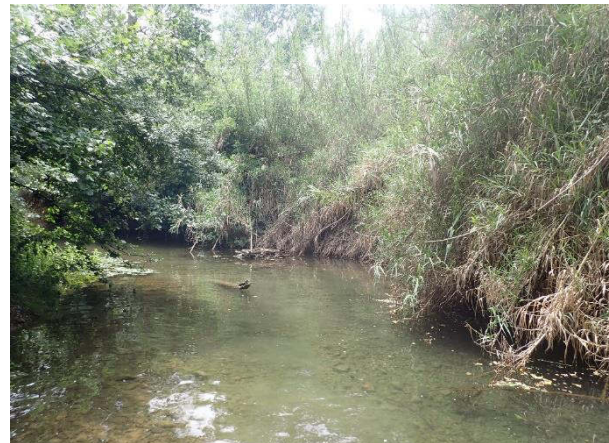
| <i>Ripisylve qualitative ponctuellement</i> | <i>Cannes de Provence en berge sur l'aval</i> |

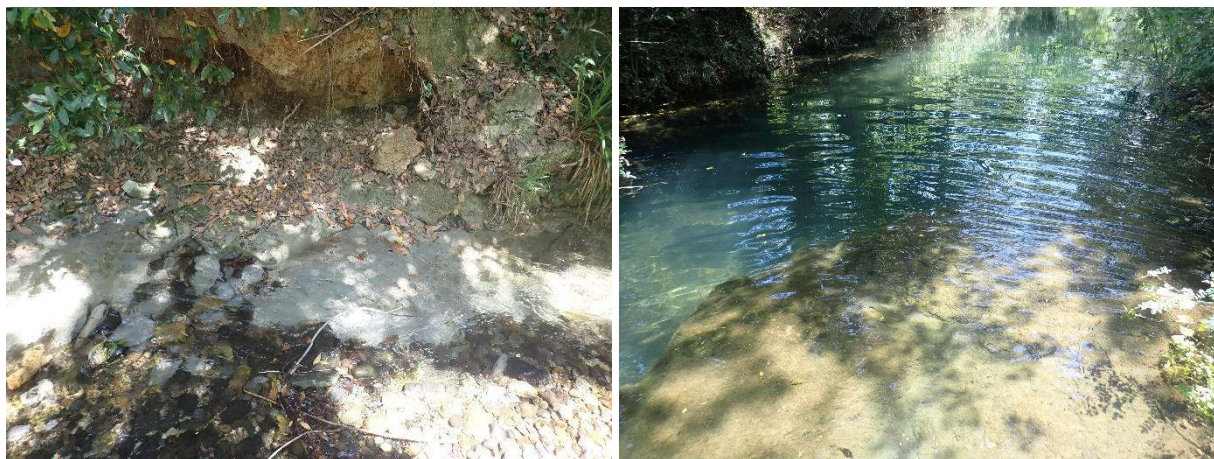
Le lit majeur de la Boyne est délimité par des terrasses anciennes constituées d'alluvions anciennes supérieures (Fya - graviers galets grossiers et limons du Würm). Sur le linéaire d'étude des affleurements de marnes bleues et marno-calcaires ont été identifiés en fond de lit, vraisemblablement correspondant aux formations miocènes environnantes (m2a et m2b).

Marnes bleues (gauche) et affleurement marno calcaire en fond de lit

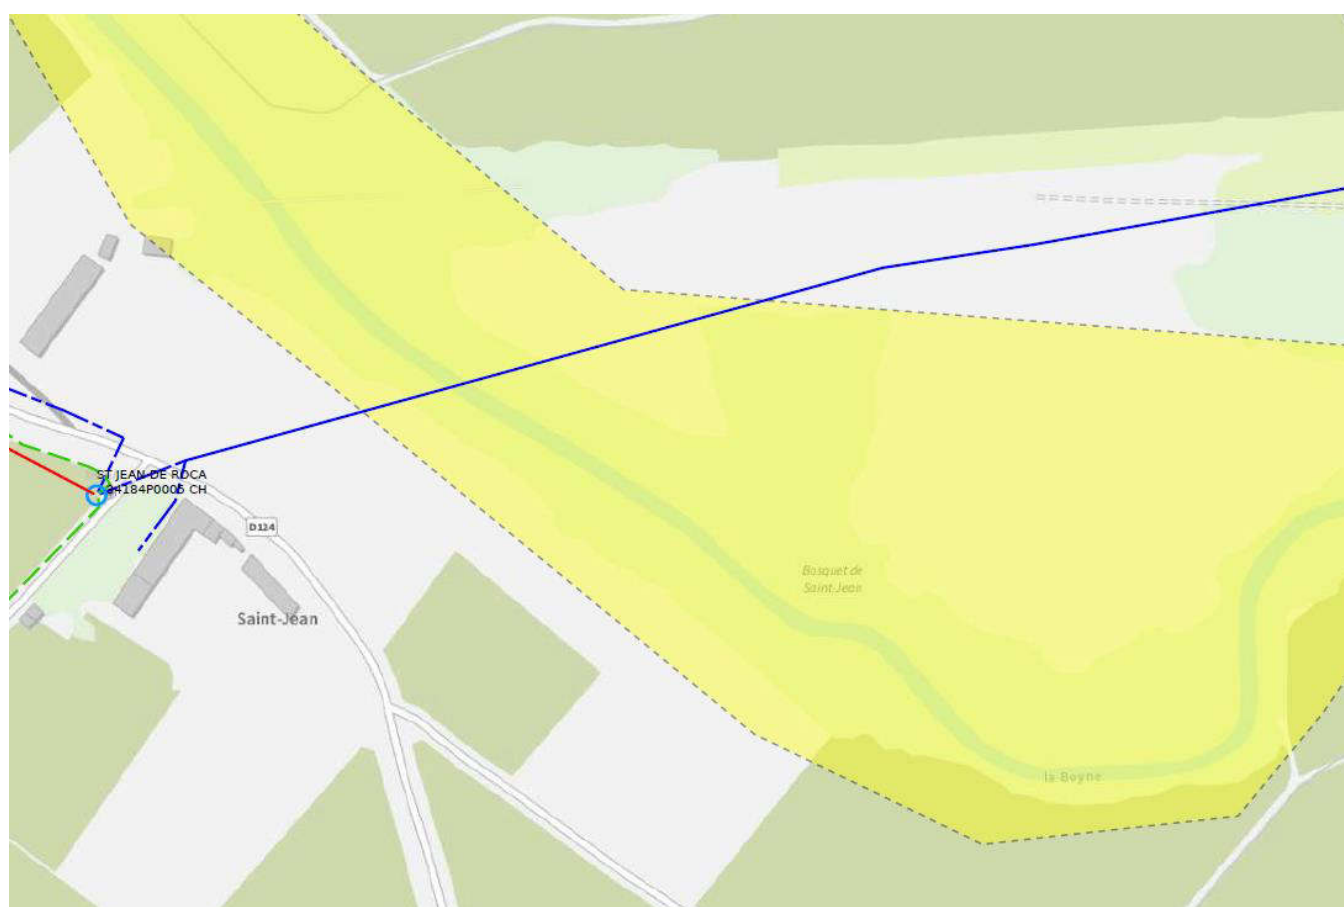
Le réseau Enedis est un réseau basse tension aérien qui traverse le lit majeur de la Boyne en aval de l'ancienne voie ferrée, sa localisation est présentée ci-après :

Figure 22 : Localisation du réseau Enedis sur le site RSP4

La présence des réseaux sur le site ne constitue pas de contrainte particulière. On notera toutefois qu'un des appuis du réseau électrique est localisé à moins de 10 m du haut de berge et qu'à ce titre il est vulnérable.

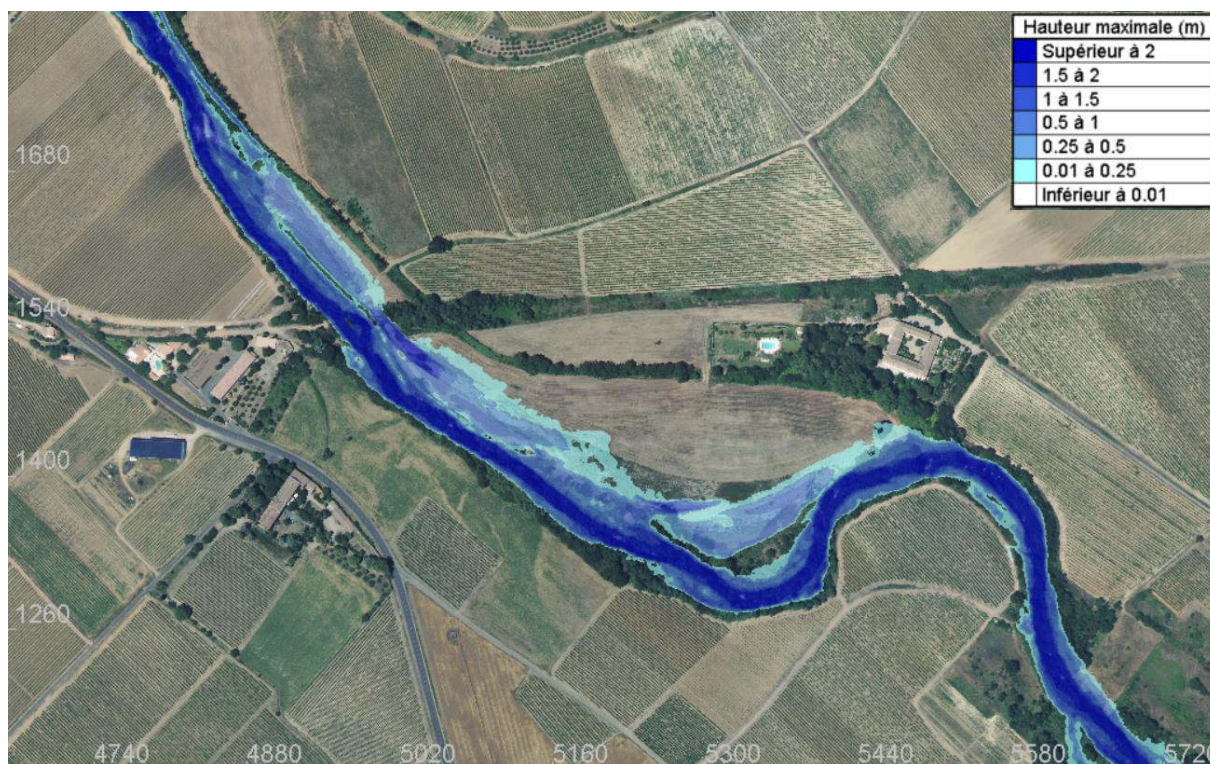
Pour une crue de 80 m<sup>3</sup>/s légèrement supérieure à la biennale, les débordements en rive gauche sont généralisés avec un recoupement du méandre. Sur l'aval les débordements observés restent contenus dans l'emprise des merlons.

Figure 25 : Présentation des zones inondables pour une crue de 80 m³/s

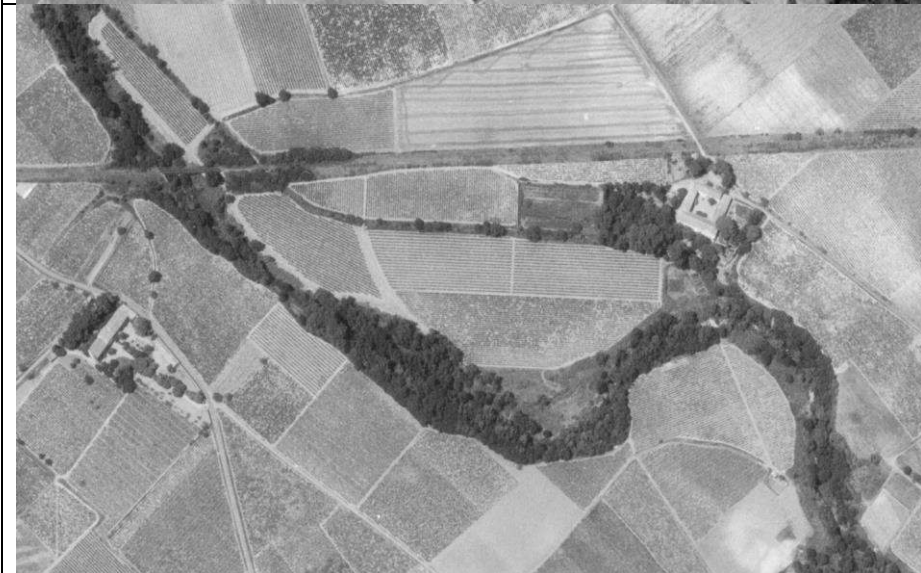
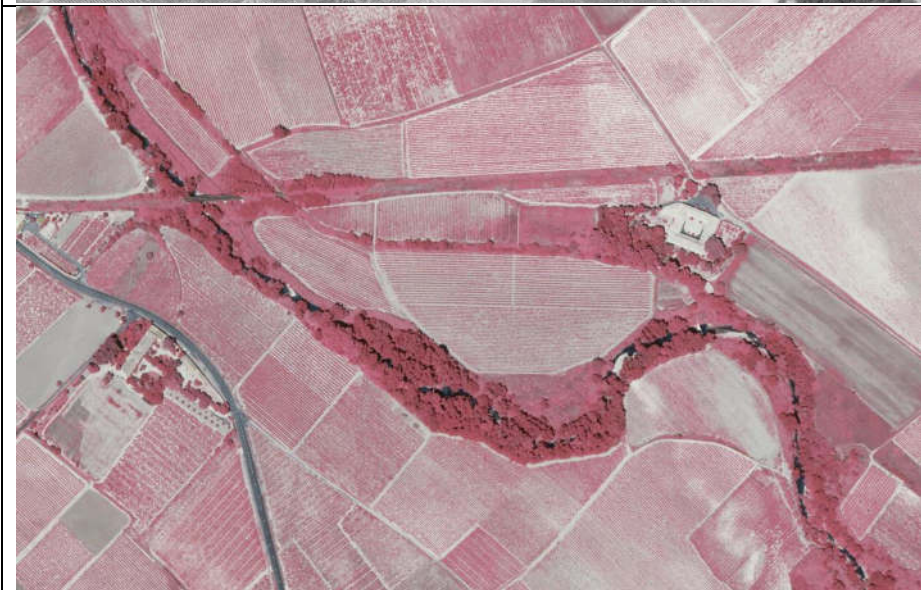
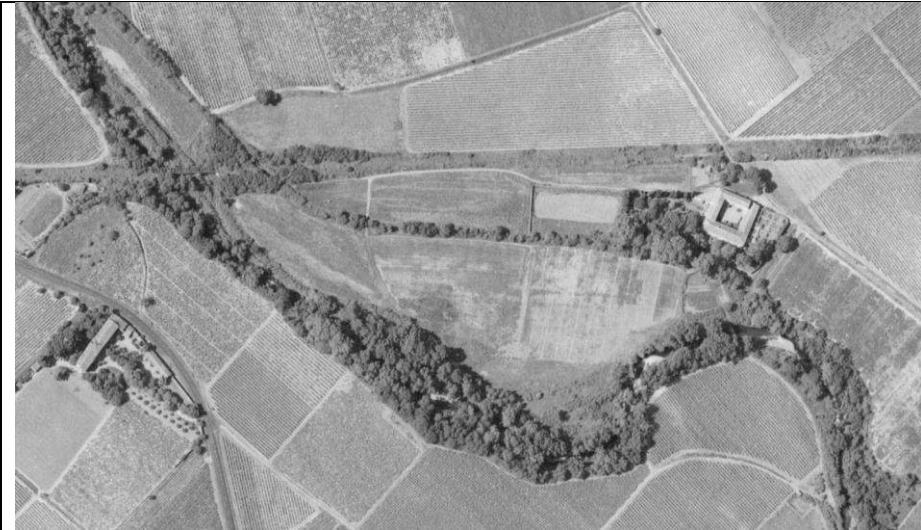
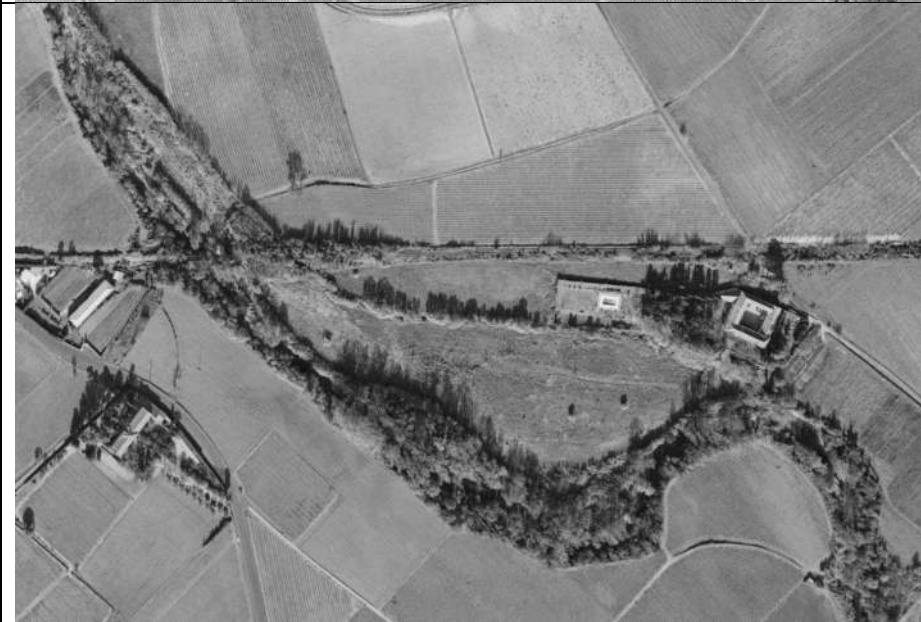
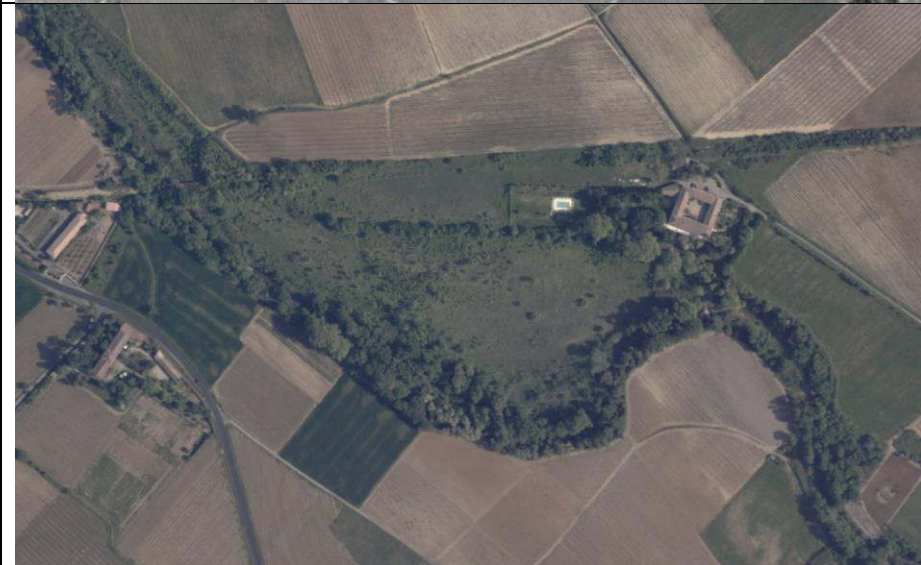
- Dans l'ensemble la bande active de la Boyne a été réduite d'une largeur de 20 à 40 m au début du siècle à 10-15 m actuellement. Notamment dans l'intrados de méandre gauche, un important atterrissement existait jusque dans les années 70 sur une largeur de 70 m. Cet atterrissement s'est progressivement végétalisé à partir de la fin des années 70.

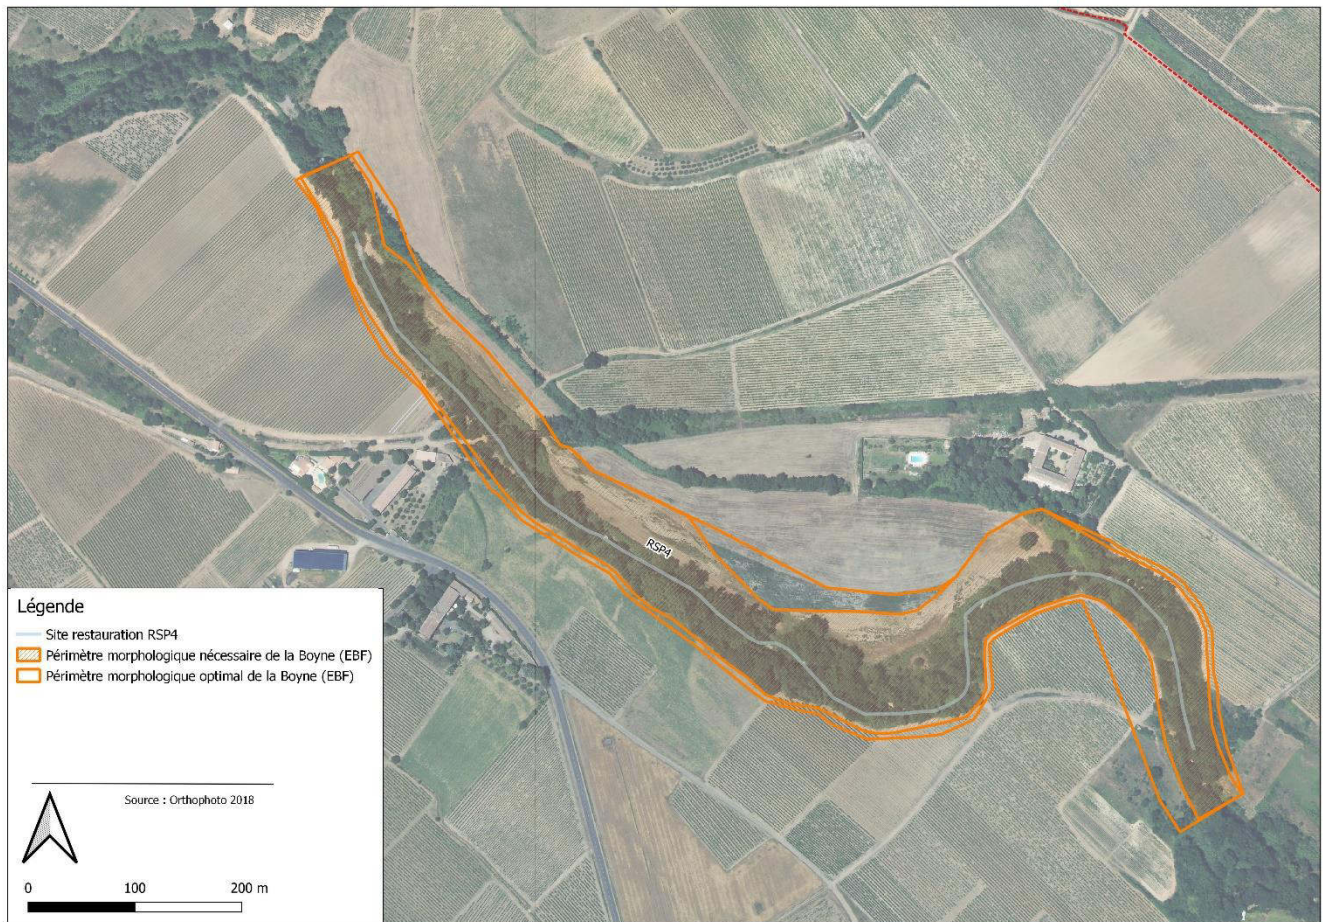
Figure 41 : Périmètres morphologiques optimal et nécessaire du site RSP4

En l'absence mobilité passée significative des méandres sur le linéaire d'étude, il a été fait le choix de centrer la largeur du périmètre morphologique sur le lit de la Boyne.

Le périmètres morphologiques optimal et nécessaire sont présentés sur la figure suivante :

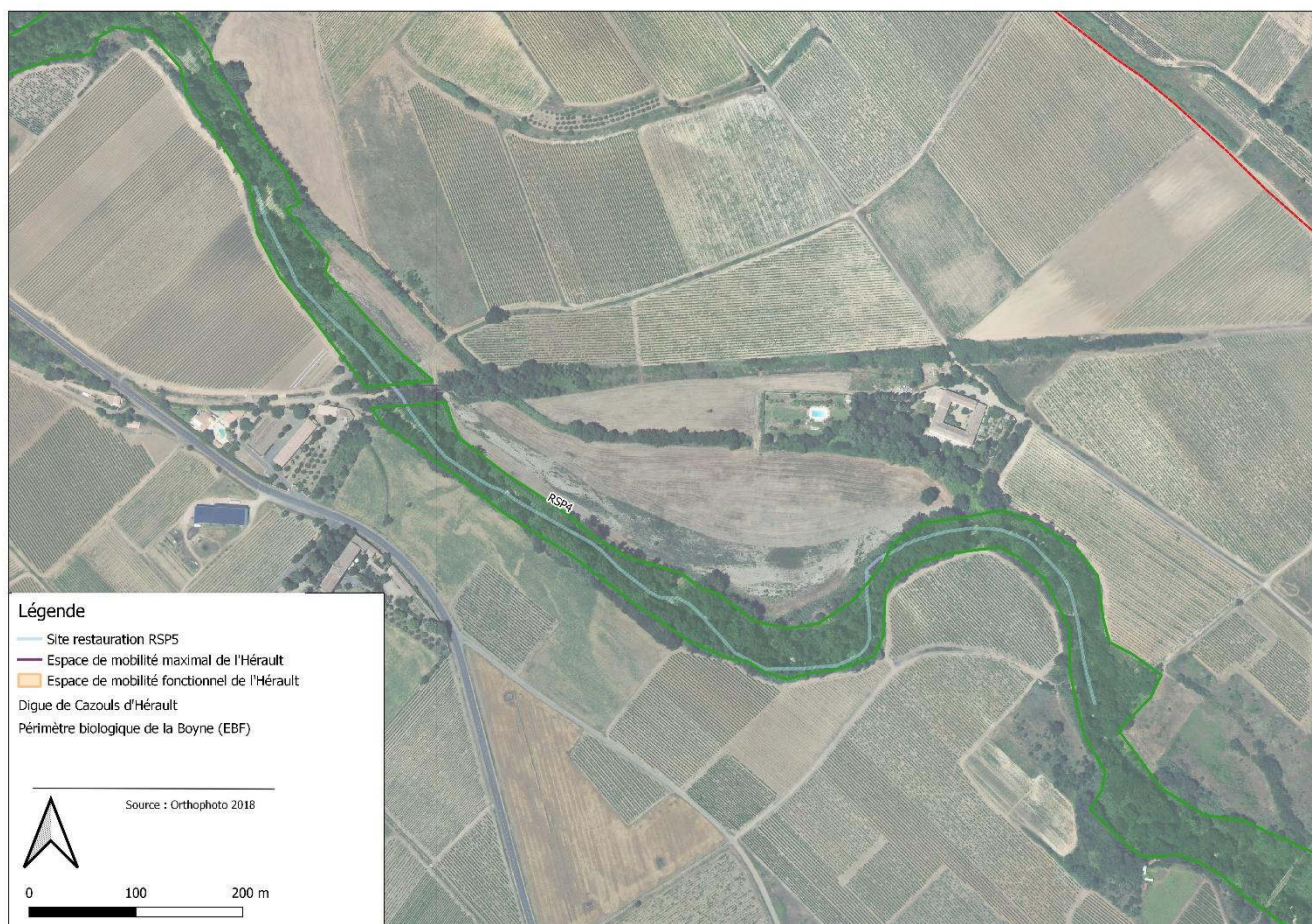
Figure 43 : Périmètre biologique

Le périmètre biologique est défini sur la base de l'inventaire complémentaire et stratégie de gestion des zones humides du bassin versant du Fleuve Hérault (O2 terre, 2018) Ce périmètre a été confirmé par les inventaires réalisés dans le cadre de la présente étude et réajusté localement.

Le périmètre biologique est présenté ci-après

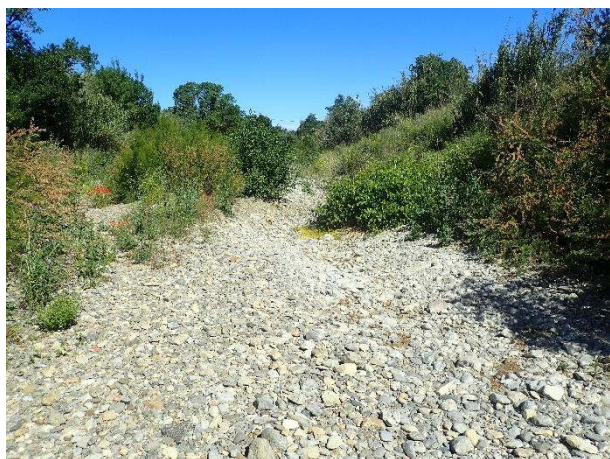
*Fond de lit entre les gué n°1 et 2*

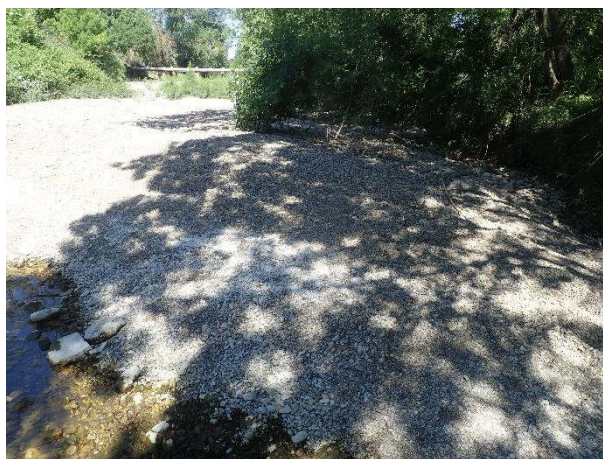
*Atterrissement de graviers en aval du gué n°2*
