# **PLAN DE GESTION DE LA BOYNE 2022 - 2027**

### **Diagnostic – Projets de Restauration des Sites Particuliers**

PROJETS DE RESTAURATION PHYSIQUE ET ECOLOGIQUE DE 3 SITES PARTICULIERS  
- SITES RSP1 A CABRIERES, RSP4 A NIZAS ET RSP5 A CAZOULS D'HERAULT –

RAPPORT DE DIAGNOSTIC

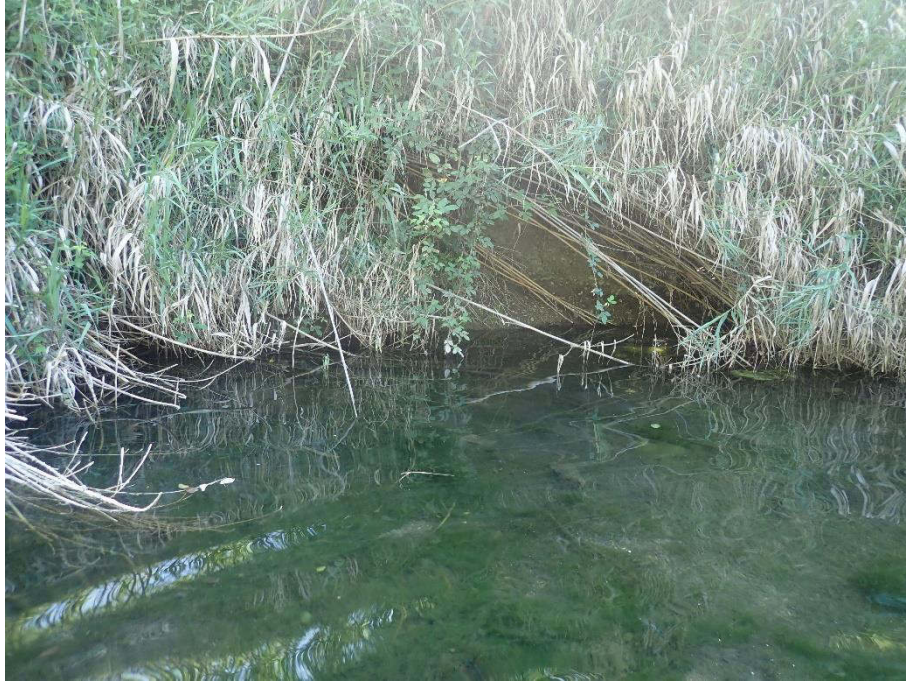
Une érosion est présente sur environ 15 m, elle est localisée en pied d'une zone colonisée par des cannes de Provence n'assurant pas une bonne tenue de la berge et la présence d'un petit embâcle localisé en rive opposée a pu être à l'origine du déclenchement de cette érosion.

*Erosion en pied de cannes de Provence*

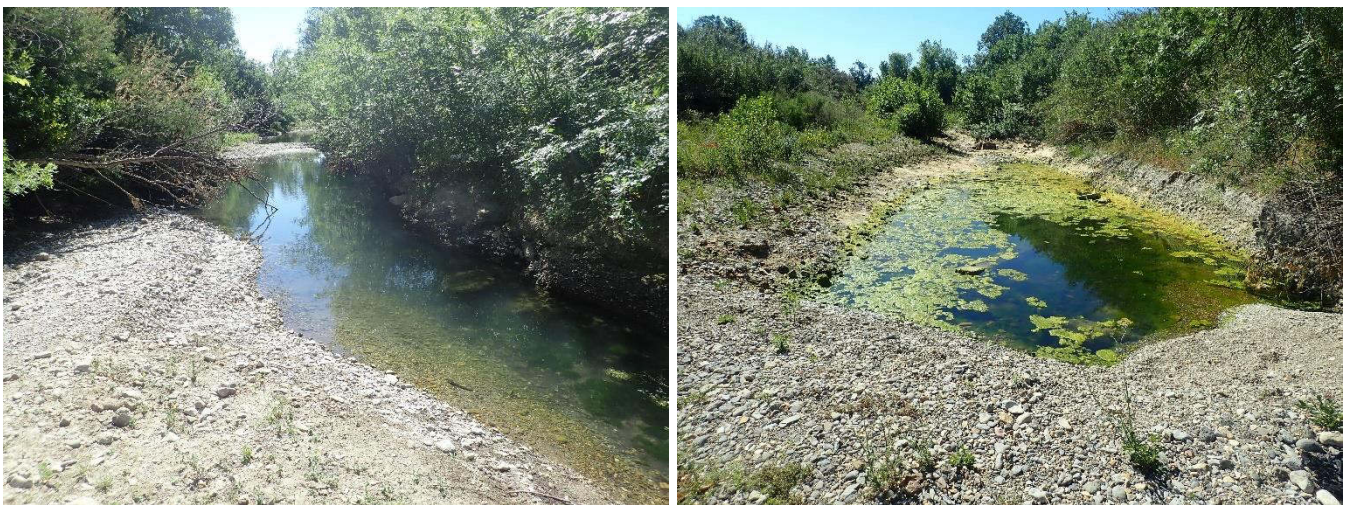
Entre les gués n°1 et 2 la Boyne présente une dynamique plus forte avec la présence de mouilles profondes et un élargissement de la bande active à 20-30 m.

*Mouilles profonde et bande active plus large avec présence de végétation pionnière*

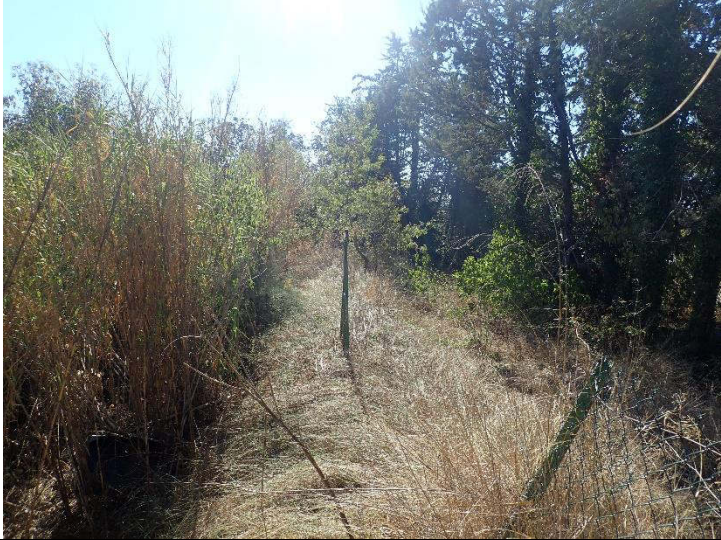
| Localisation | Photo | Description / remarques |
|---|---|---|
| <p>Amont gué<br/>n°1 rive<br/>droite</p> <p>PK0.23 à<br/>0.45 rive<br/>droite</p> | | <p>Merlon d'une hauteur de 0.7 à 1.1 m longeant une vigne, puis une parcelle utilisée pour du stockage de matériel sur une longueur de 280 m. En amont le merlon est constitué de décombres, sur une partie du linéaire il est colonisé par des cannes de Provence. Ce merlon a été contourné par l'amont en 2019 (laisses de crue sur le grillage en amont de la parcelle)</p> |

3. La présence de merlons sur la totalité du linéaire avec un merlon en rive droite en amont du gué n°1 venant fortement impacter les conditions d'écoulement au droit de la digue de Cazouls et des enjeux de la Tuilerie.

- Restaurer la ripisylve dans les secteurs dégradés, en particulier sur la partie centrale du site de restauration
- Supprimer les merlons et remblais en haut de berge en particulier en amont du gué n°1 dans la mesure où ces derniers présentent des impacts sur la sécurité publique.
- Supprimer ou modifier les ouvrages transversaux présentant un impact sur le profil en long et donc sur le transit sédimentaires (prioritairement les gués n°1 et 3)

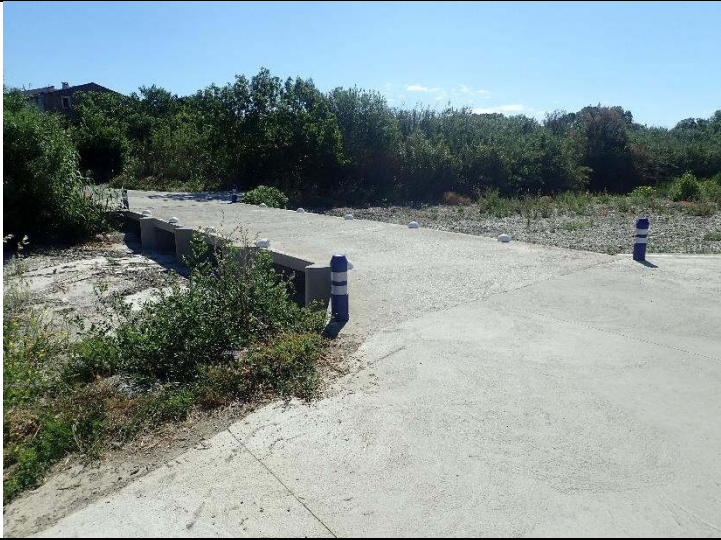
| Localisation | Photo | Description / remarques |
|---|---|---|
| <p>PK 0.48</p> | | <p><u>gué n°1 du chemin des Tuileries :</u><br/> Pont submersible constitué de 2 dalots 0.8 x 2.3 m et 3 dalots 0.8 x 2.9 m. Les piédroits sont munis d'avant-becs triangulaires. Un radier béton est présent sur 5 m en amont de l'ouvrage.<br/> Ouvrage restauré en 2020.</p> |

- Réseau AEP : Le réseau passe dans la semelle béton en amont du gué n°1 et deux regards sont présents en rive gauche. Toute intervention sur le gué devra prévoir une modification ou protection de ce réseau.
- Réseau électrique : La profondeur de traversée du réseau est inconnue (il ne sera détecté en catégorie A qu'en 2026). Ce réseau peut être vulnérable en cas d'intervention sur le gué n°1, un déplacement ou une protection devra être prévu le cas échéant.

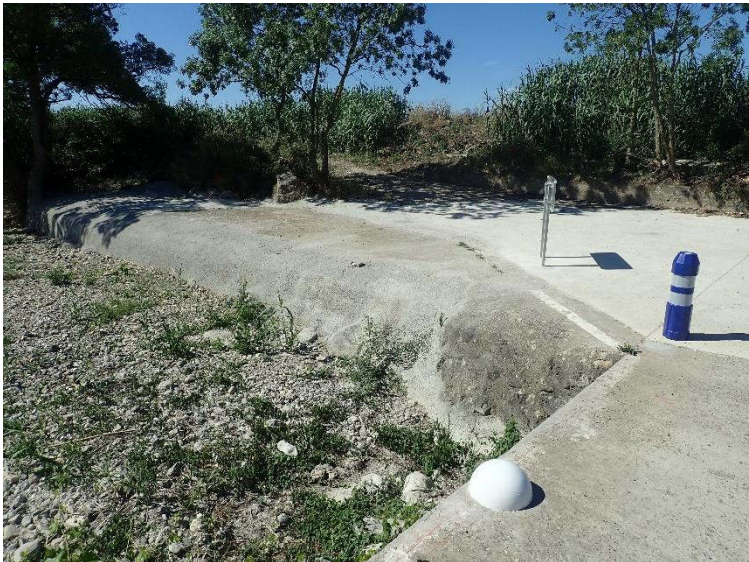
| PK 0.49 Rive droite | | Ouvrage de protection réalisé au béton projeté associé au gué n°1 et pour protéger un accès à la parcelle rive droite. |

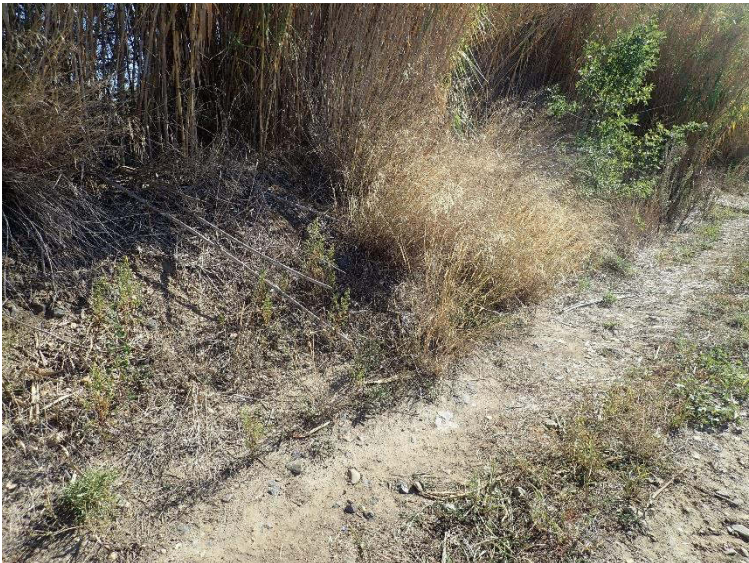
| Aval gué n°1 rive droite<br><br>PK0.50 à 0.62 rive droite | | Merlon d'une hauteur de 0.9 à 1.6 m d'une longueur de 140 m fortement colonisé par des cannes de Provence. |

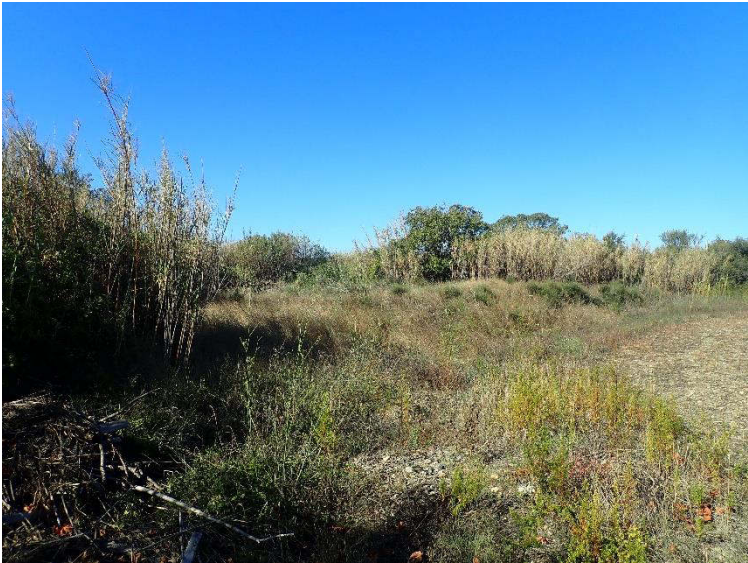
| <p>Entre les gués n°1 et 2 rive gauche</p> <p>PK0.50 à 0.75 rive gauche</p> | | <p>Merlon d'une longueur de 250 m et d'une hauteur de 1 m sur l'amont au droit de la parcelle de prairie à 0.5 m au droit de la vigne où il est fortement colonisé par des cannes de Provence.</p> |

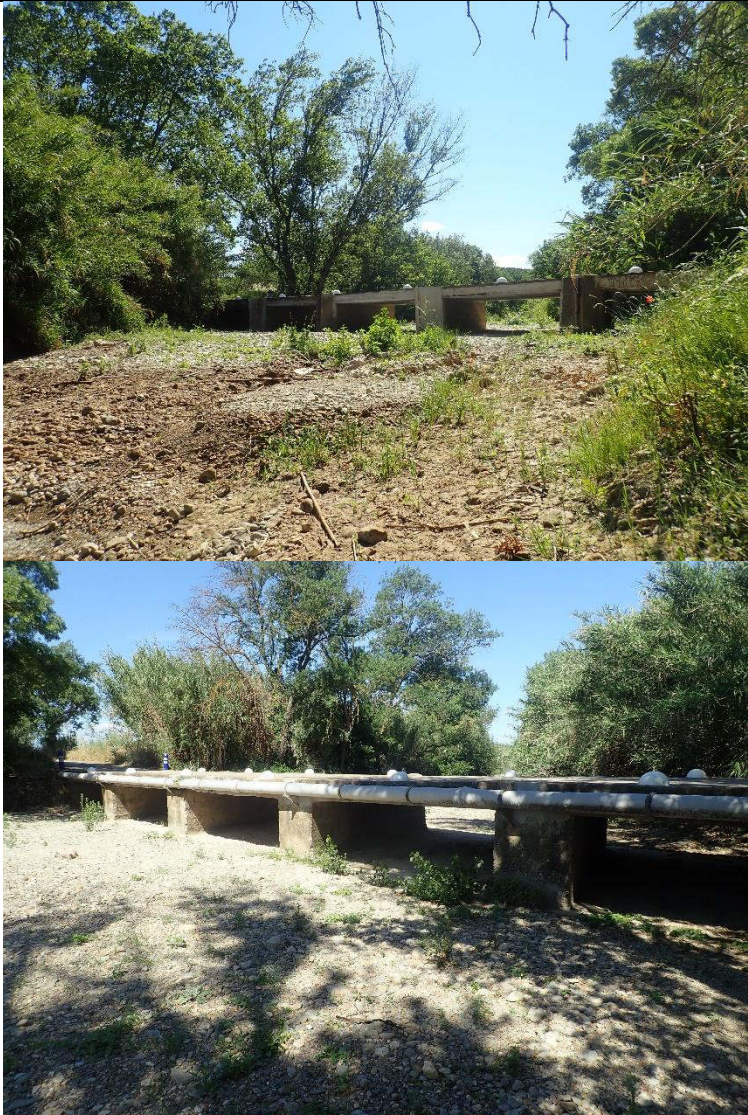
| <p>PK 0.76</p> | | <p><u>gué n°2 de la route de Boyne</u> : Pont submersible constitué de 5 dalots 1.1 x 4 m. Les piédroits sont munis d'avant-becs triangulaires. Le radier des dalots est constitué d'un perré. Les avant-becs et la face amont du radier ont été restaurés en 2020. Un perré</p> |

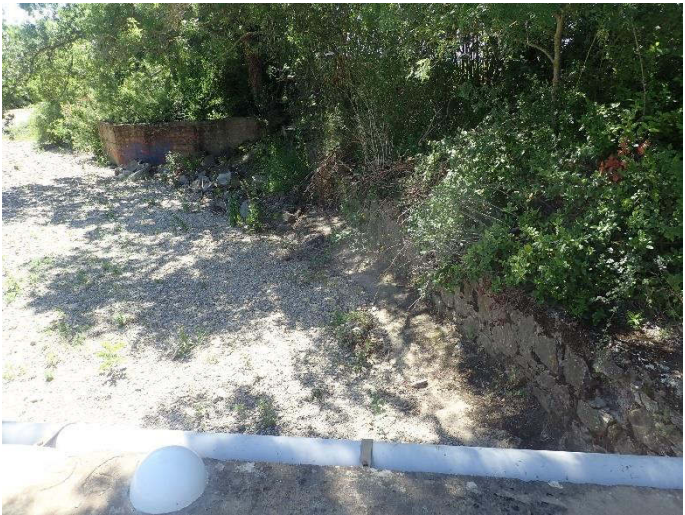
| <p>PK 0.76 rive droite</p> | | <p><u>Mur maçonné</u> en rive droite en aval du gué n°2 d'une longueur de 15 m et d'une hauteur d'environ 1.2 m.</p> |

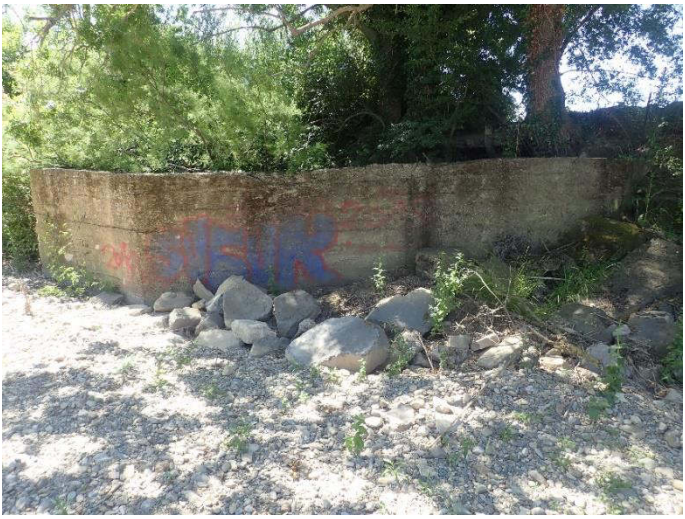
| <p>PK 0.77 rive droite</p> | | <p><u>Mur béton armé</u> dans le prolongement de l'ouvrage précédent d'une hauteur de 1.7 m et d'une épaisseur de 50cm et d'une longueur de 11 m.<br/> Cet ouvrage en saillie dans le lit, il a vraisemblablement dû être construit pour jouer le rôle d'épi.<br/> Il est actuellement dans un état médiocre.</p> |

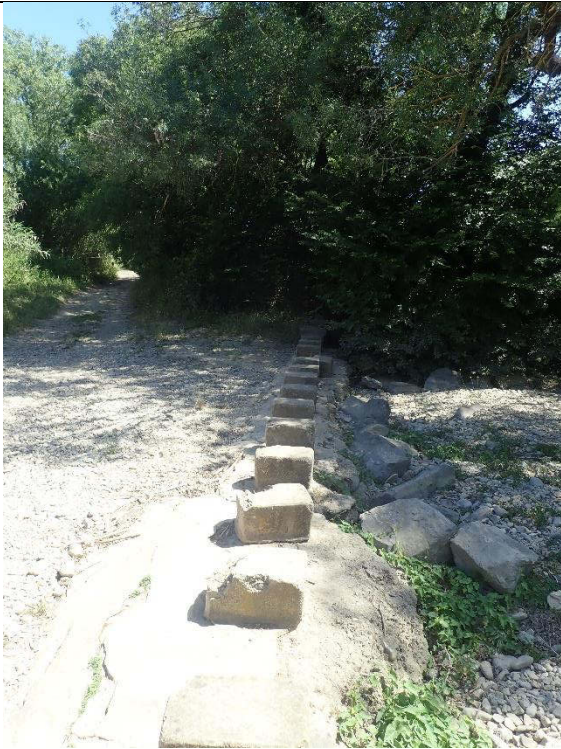
| PK1.05 | | <p><u>Gué n°3</u> : Passage à gué en fond de lit stabilisé en aval par un seuil de fond en béton. Des plots bétons (25x40 x30cm - lxLxh) reposent sur le seuil béton pour le franchissement piéton. Ouvrage en mauvais état (plots basculés, épaufrures et affouillement du seuil en aval)</p> |

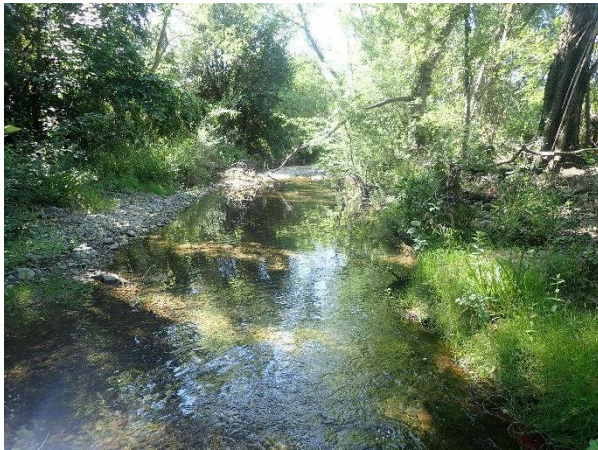
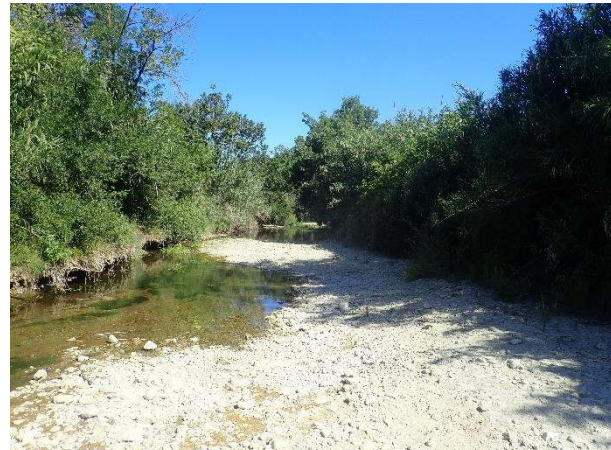
Sur la majorité du site de restauration de Cazouls d'Hérault, la ripisylve présente un état moyen à mauvais (85% du linéaire). Les principaux facteurs de dégradation sont les suivants :

| <p><i>Ripisylve localement en bon état en amont du site (PK 0.2)</i></p> | <p><i>Cannes de Provence et faible densité de ripisylve en amont du gué n°1 (PK0.40)</i></p> |

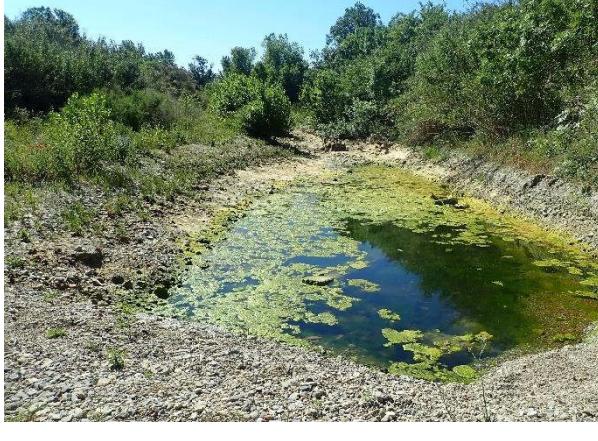
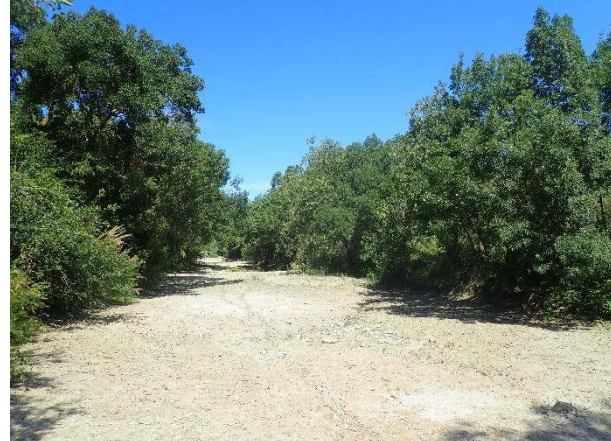
| <p><i>Cannes de Provence et faible densité de ripisylve (PK0.50)</i></p> | <p><i>Ripisylve dense entre les gués n°2 et 3 malgré l'absence d'écoulement (PK1.0)</i></p> |

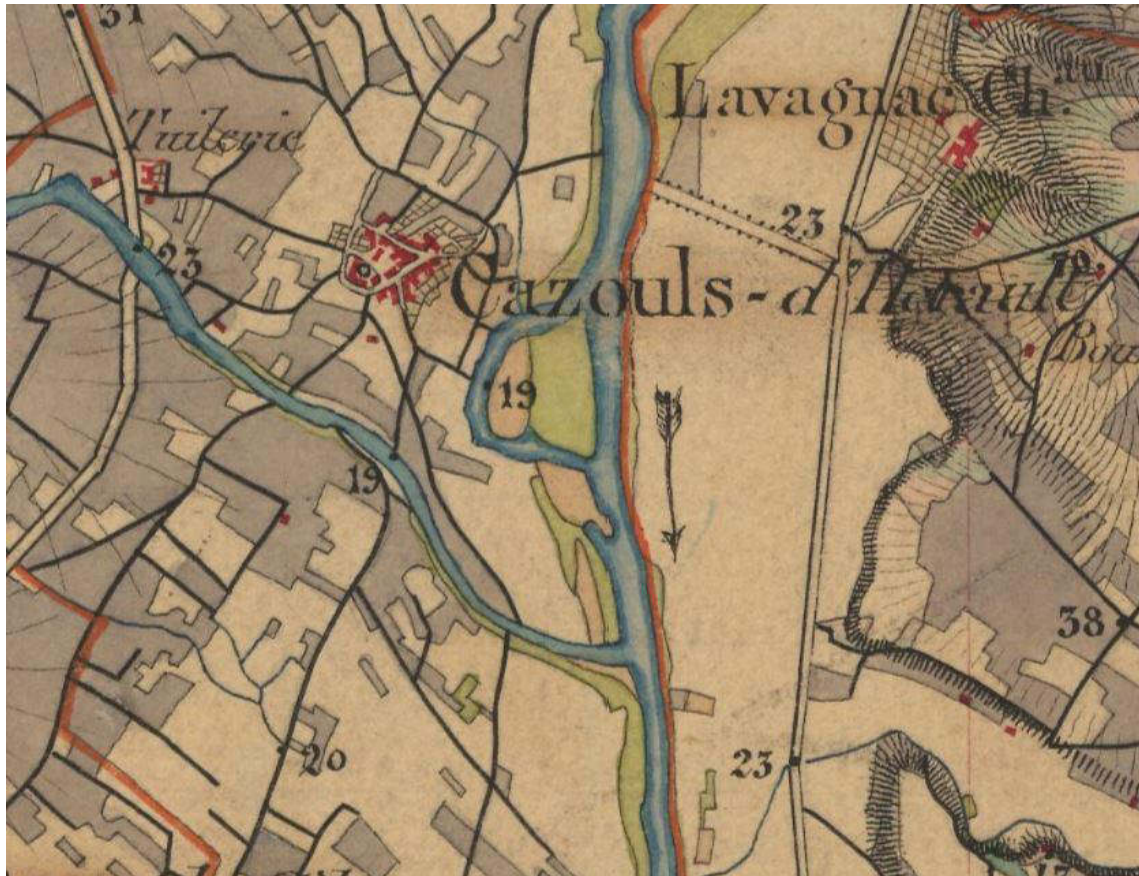
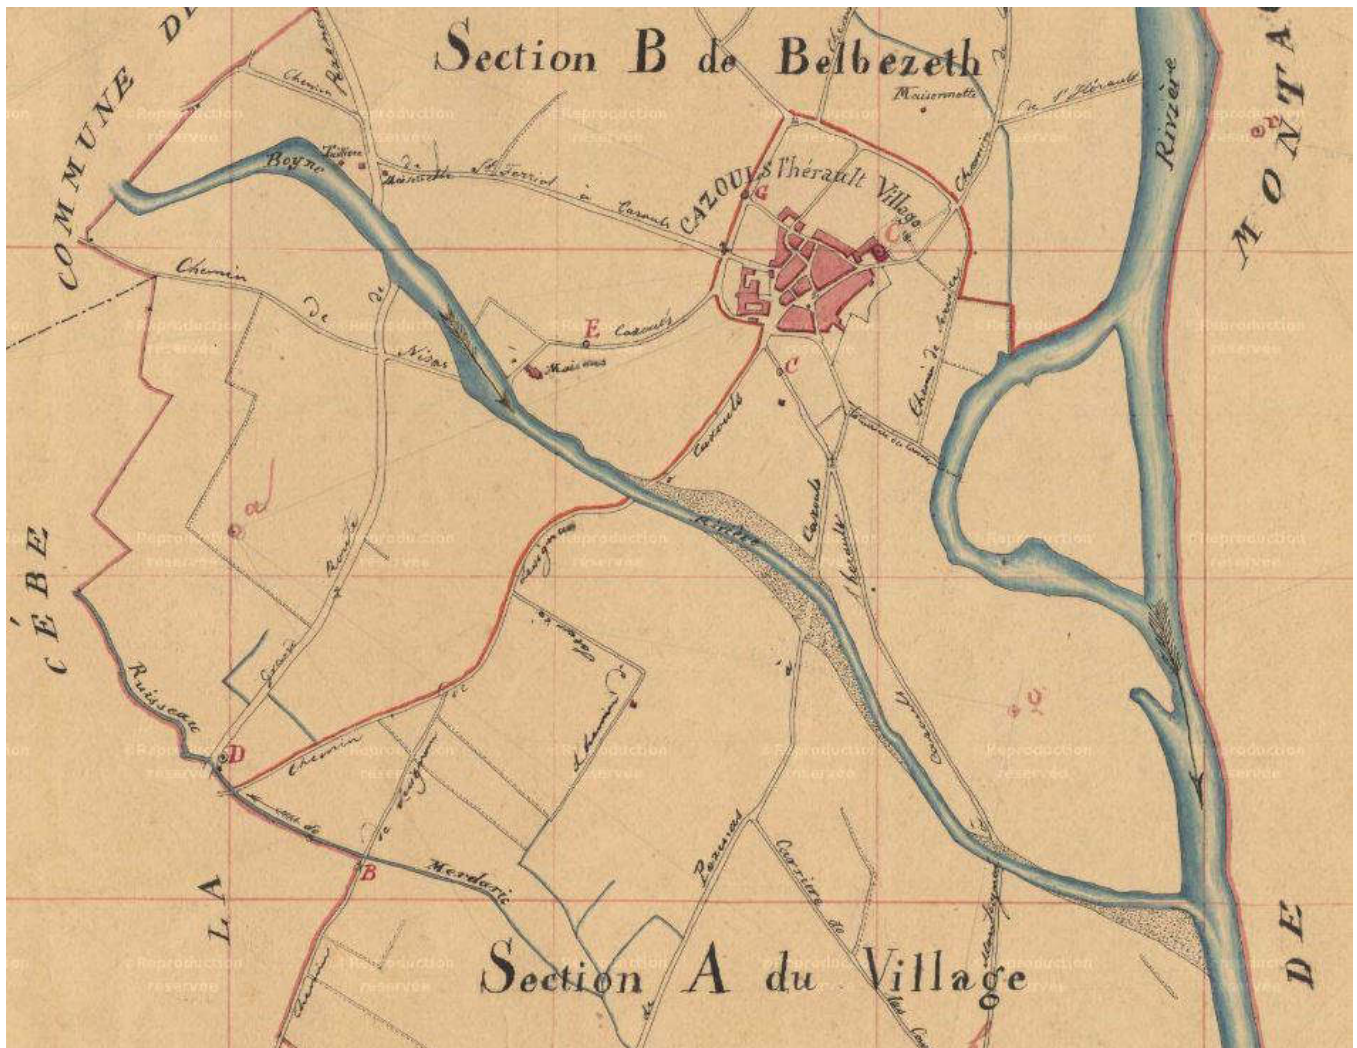
Figure 57 : Carte de l'état-major (1866) sur la commune de Cabrières (source : <https://archives-pierresvives.herault.fr>)

L'analyse des documents historiques du XIXème siècle font apparaitre les éléments suivants :

- L'ensemble des voies de communication de part et d'autre de la Boyne semblent exister dès le début du XIXème siècle. Néanmoins, aucun ouvrage n'est représenté, laissant présager des passages « à gué », directement en fond de lit.
- Entre les gués n°2 et 3, et en aval, d'importantes zones d'atterrissements sont représentées. Ces zones sont confondues avec l'emprise du cadastre actuel.

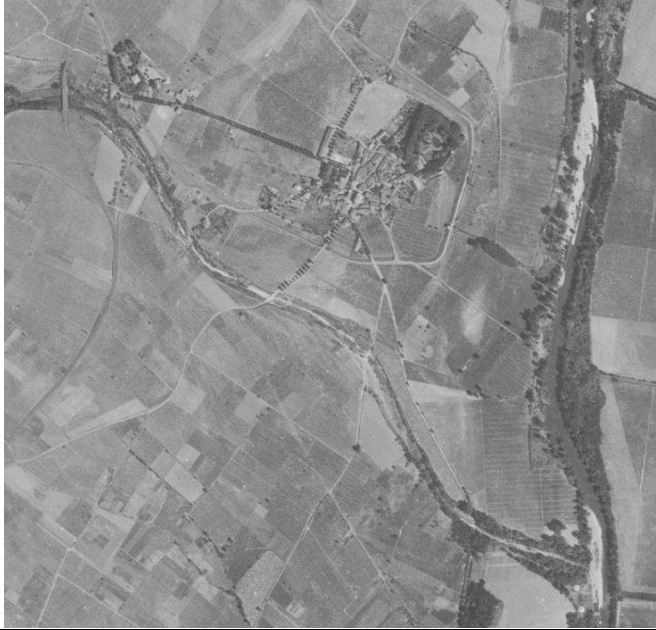
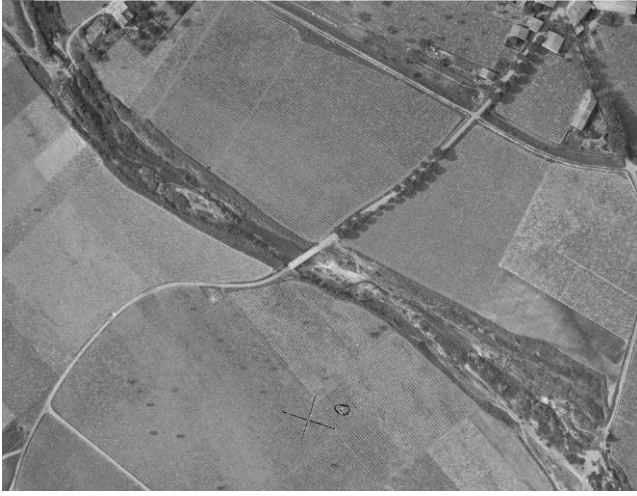
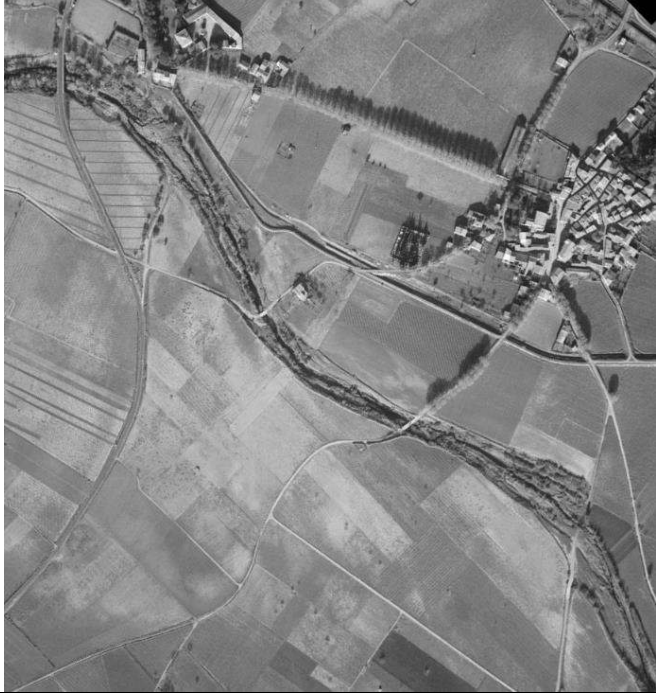
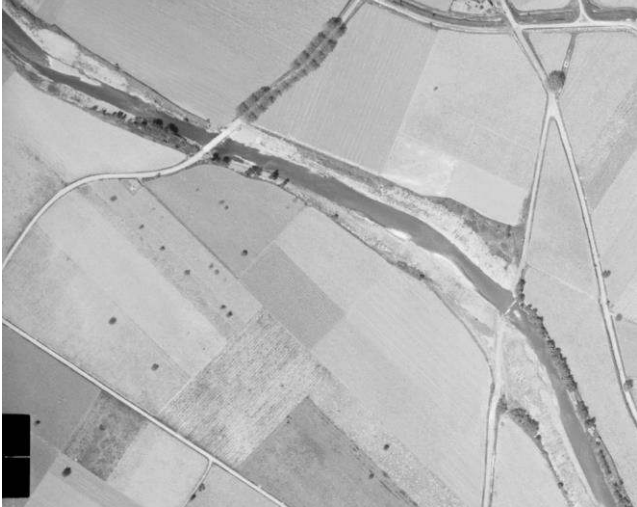
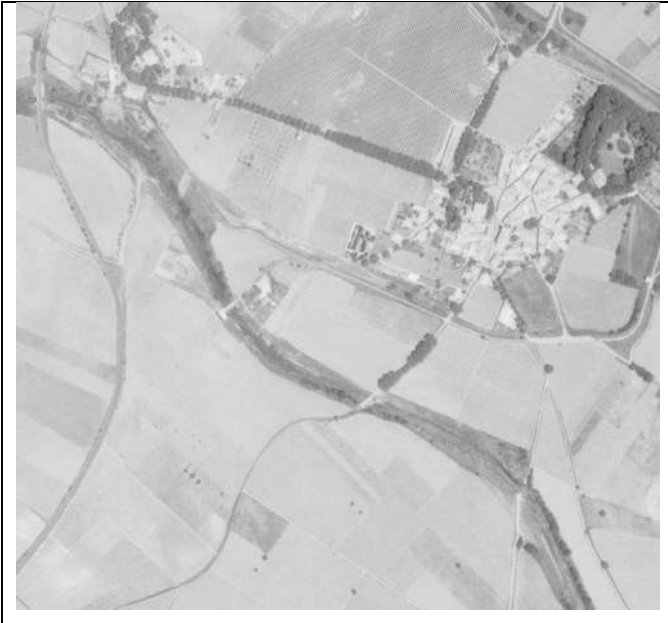
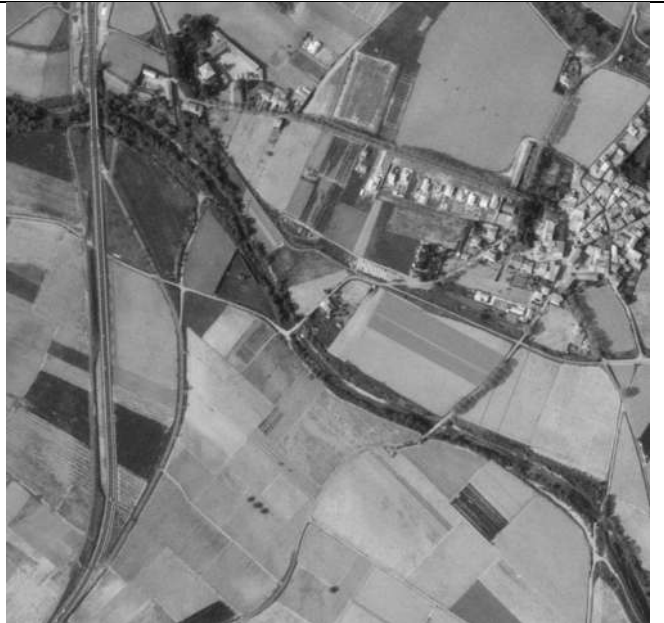
Les photos aériennes analysées sur la période 1937-2009 sont présentées ci-après :

- L'ouvrage du gué n°2 a été construit avant 1943, celui du gué n°2 dans la deuxième moitié des années 50.
- En amont du gué n°3, les crues morphogènes de 1953 et 1962 ont été à l'origine d'une modification temporaire du style fluvial avec la formation de chenaux secondaires et en lien avec la rupture de pente dans le secteur (cf. paragraphe suivant). Un phénomène similaire a été observé entre la RD609 et le gué n°1. Dans ce secteur le lit dans les années 50 on dénote la présence d'un important atterrissement végétalisé avec l'absence de lit bien délimité.

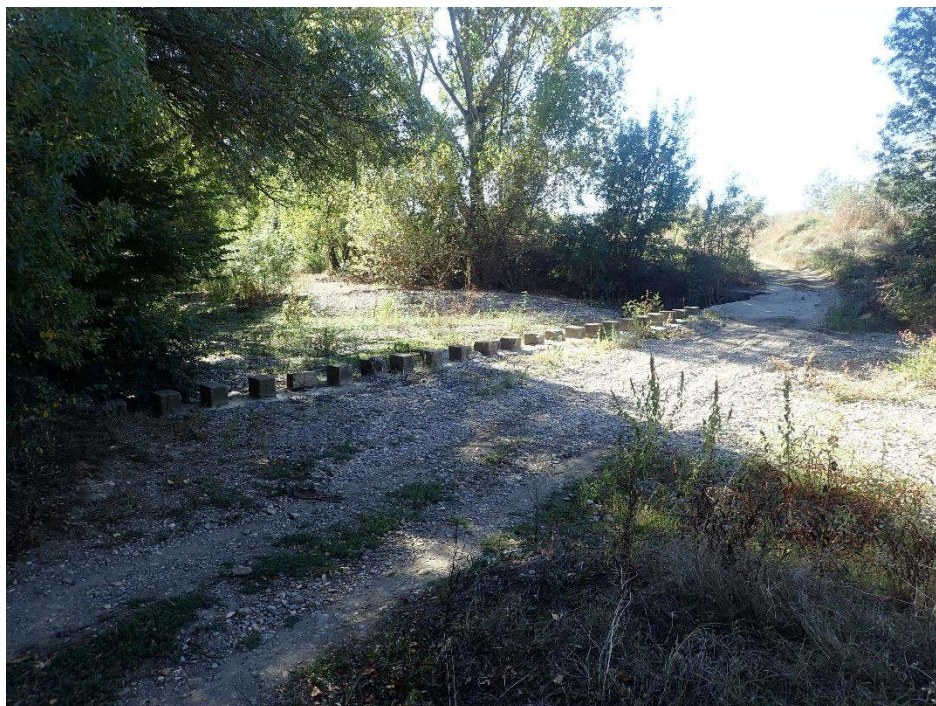
Important atterrissement en aval du gué n°3

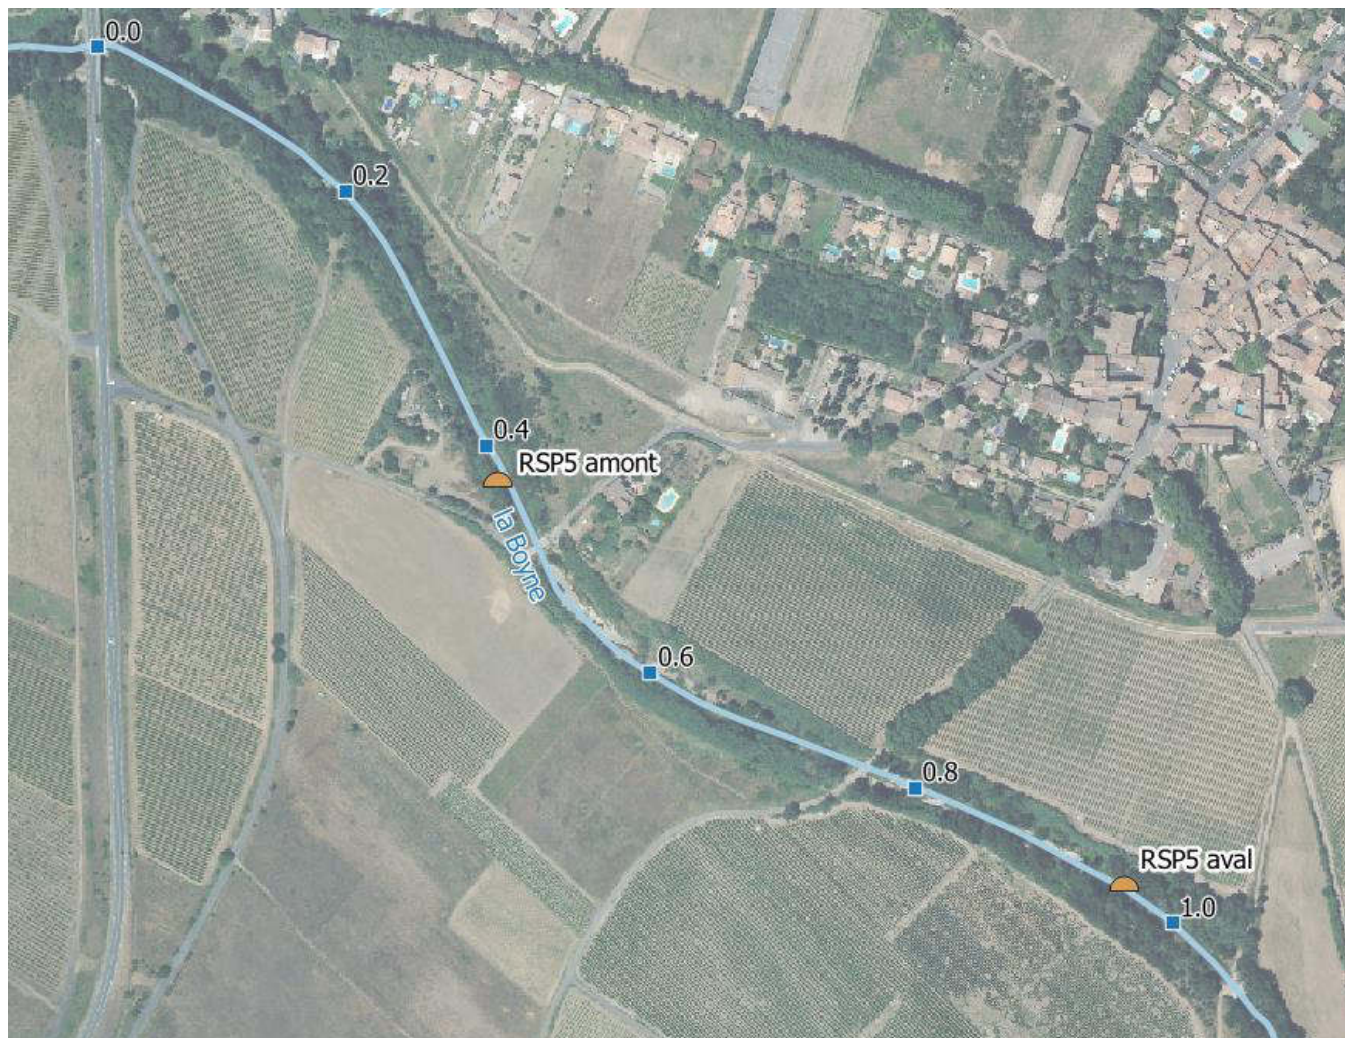
Figure 61 : Localisation des analyses granulométriques

Ces analyses ont été menées selon la méthode de Wolman sur un linéaire de cours d'eau de 10 fois la largeur mouillée avec succession de mouille radier. L'échantillonnage se fait selon un prélèvement

aléatoire d'un minimum de 100 échantillons. Dans le cadre de ces prélèvements, 120 échantillons ont été prélevés.

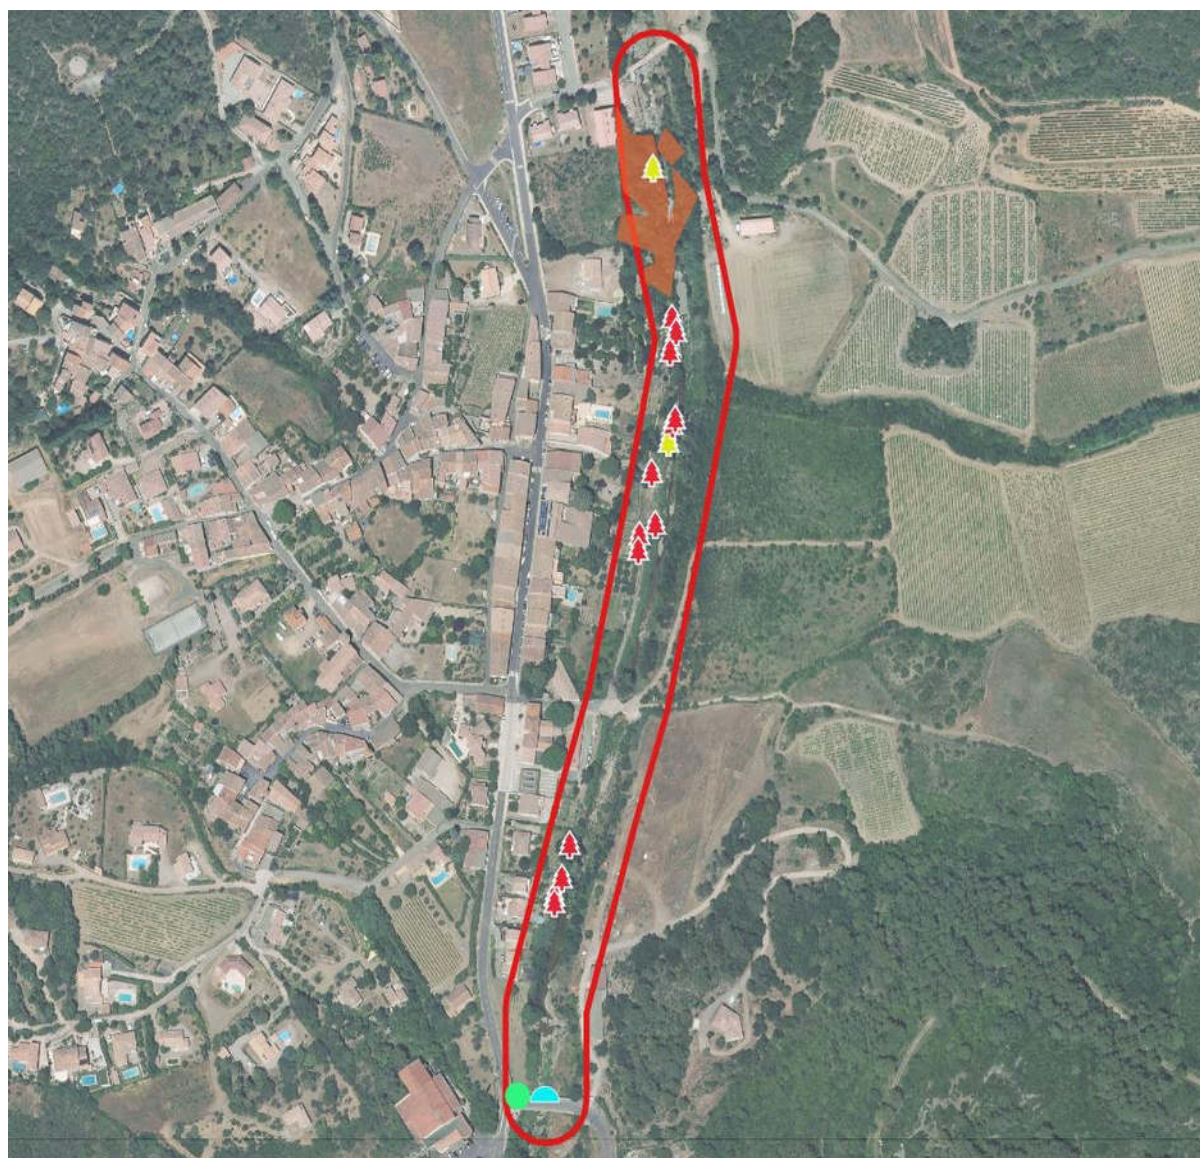
## Site RSP1 - Chiroptères

L'analyse du détecteur passif a permis de prouver au minimum le transit et la chasse de plusieurs espèces patrimoniales comme le **Grand Rhinolophe** (*Rhinolophus ferrumequinum*), la **Barbastelle d'Europe** (*Barbastella barbastellus*), la **Noctule de Leisler** (*Nyctalus leislerii*) mais aussi plusieurs espèces de **Murins** (*Myotis sp*) et **Pipistrelles** (*Pipistrellus sp*). Certaines de ces espèces sont arboricoles, et leur présence démontrent l'intérêt des arbres du secteur pour gîter.

De plus, la nidification de Pucidés dans la ripisylve, tels que le **Pic épeichette** (*Dendrocops minor*) ou le **Pic vert** (*Picus veridis*), est un élément favorable pour les chiroptères puisqu'ils creusent une nouvelle cavité chaque année pour se reproduire. Les cavités anciennes devenant alors disponibles pour les chiroptères.

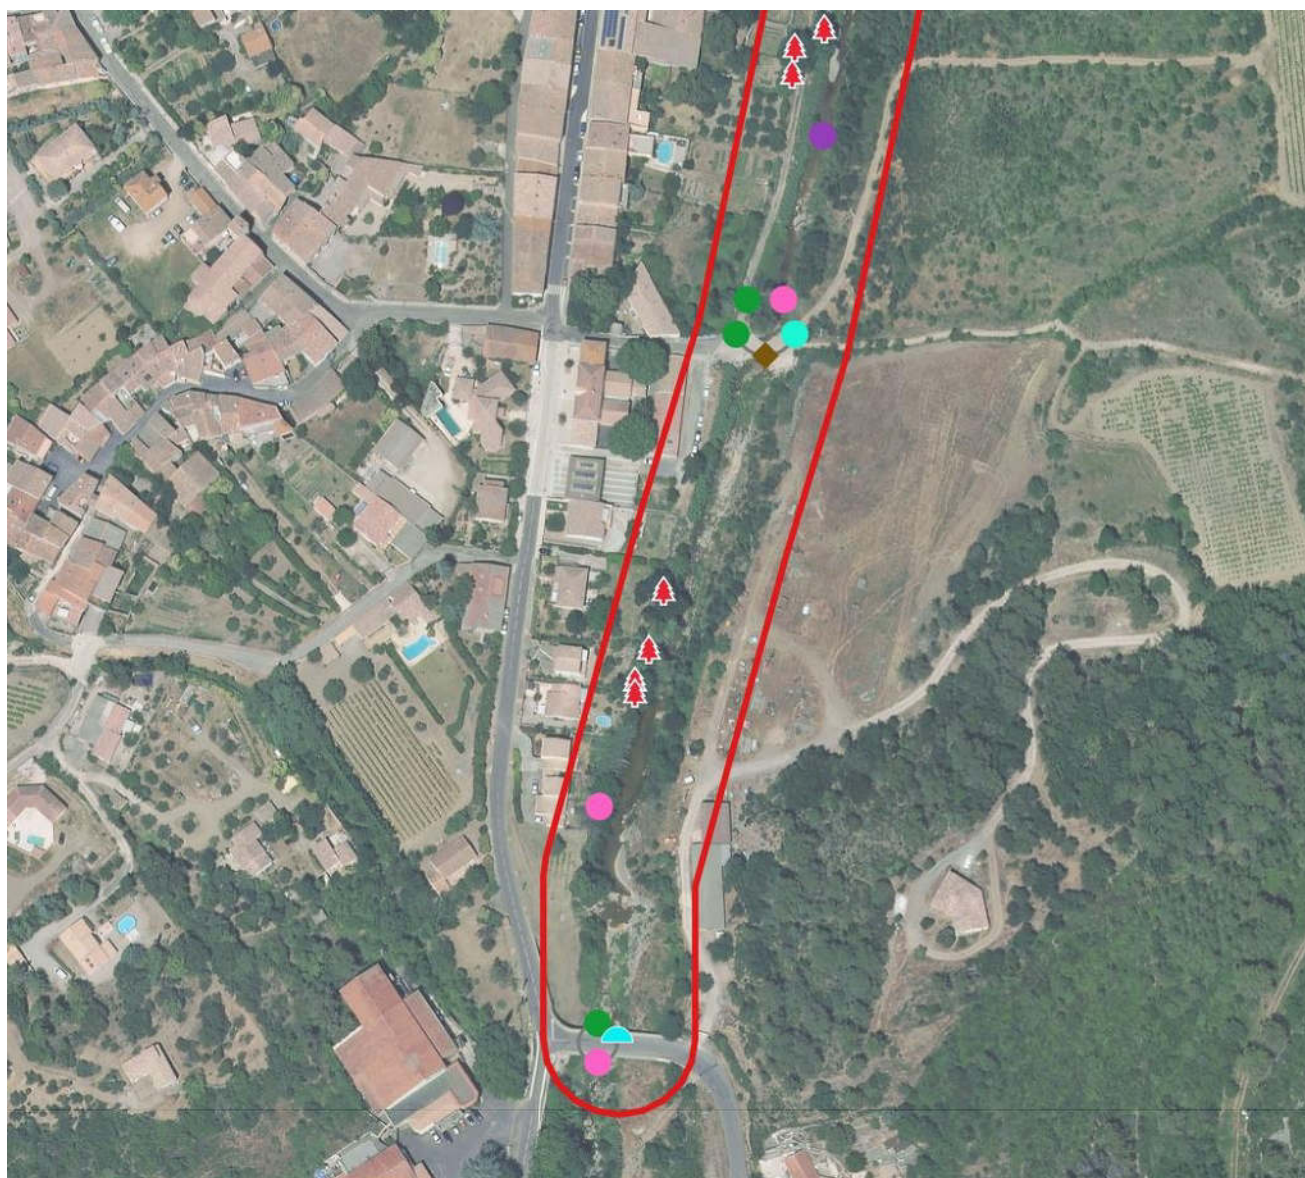
Figure 14 : carte des oiseaux du RSP 1 (1/2)

- le **Pic épeichette** (*Dendrocopos minor*),
- la **Fauvette mélanocéphale** (*Sylvia melanocephala*),
- la **Fauvette orphée** (*Sylvia hortensis*),
- l'**Hirondelle rustique** (*Hirundo rustica*),
- le **Verdier d'Europe** (*Chloris chloris*),
- le **Cisticole des joncs** (*Cisticola juncidis*),
- le **Hibou petit-duc** (*Otus scops*),
- le **Serin cini** (*Serinus serinus*).

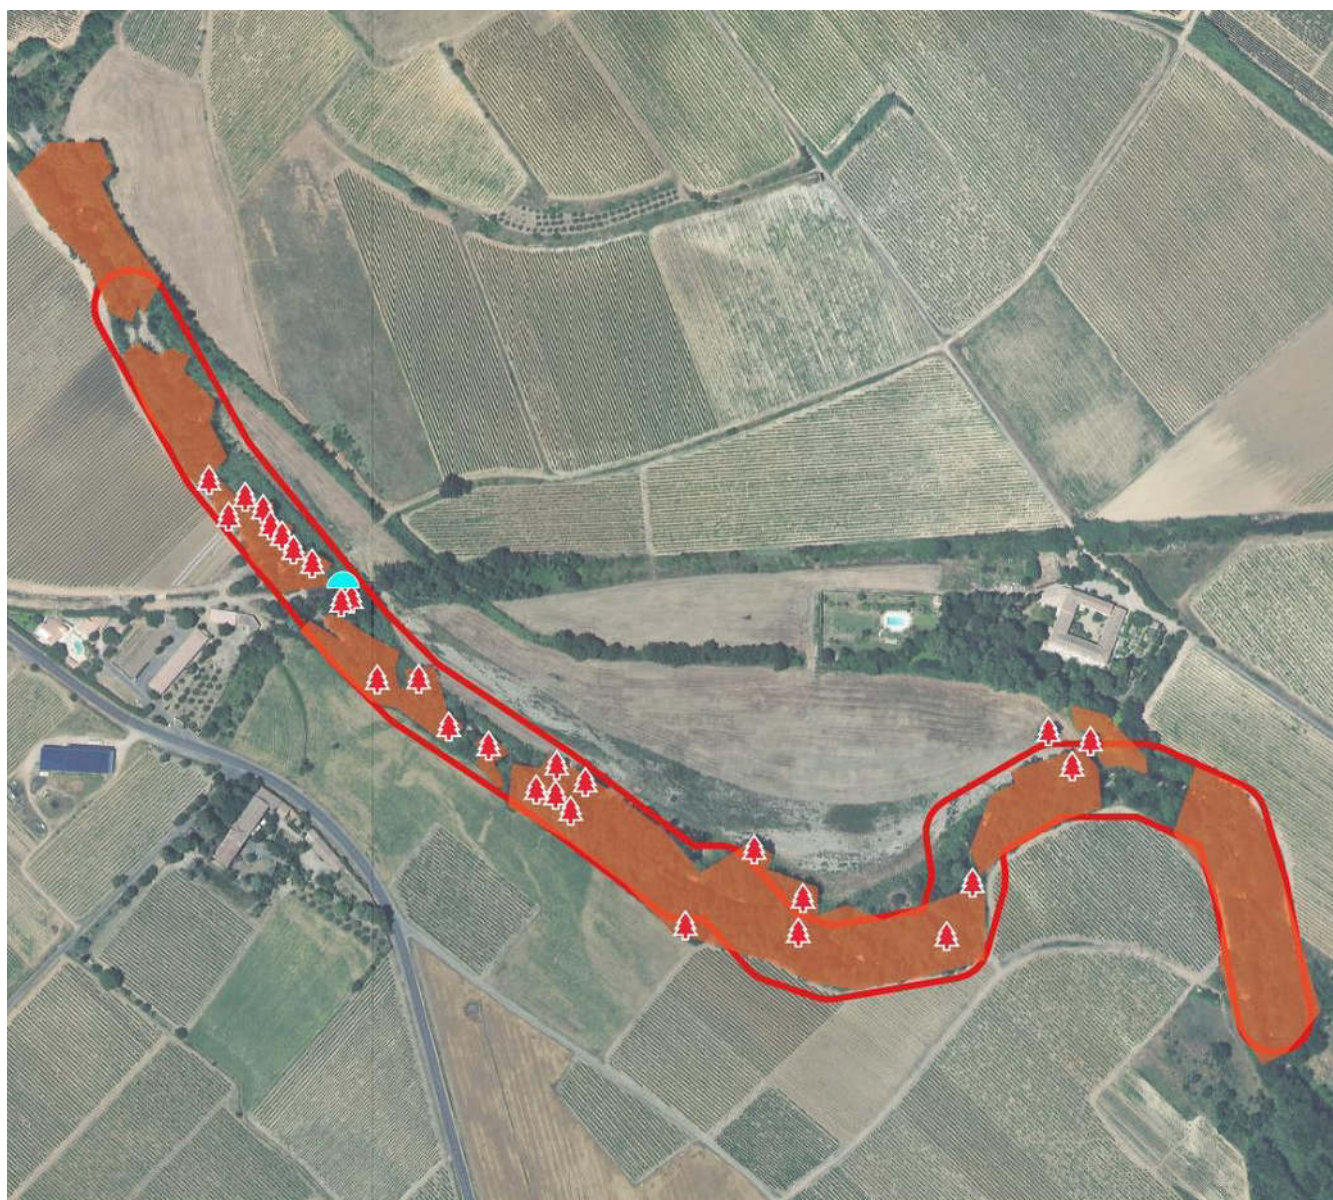
## Site RSP4 - Chiroptères

L'analyse du détecteur passif a permis de prouver au minimum le transit et la chasse de plusieurs espèces patrimoniales comme le **Grand Rhinolophe** (*Rhinolophus ferrumequinum*), la **Barbastelle d'Europe** (*Barbastella barbastellus*), la **Noctule de Leisler** (*Nyctalus leisleri*) mais aussi plusieurs espèces de **Murins** (*Myotis sp*) et **Pipistrelles** (*Pipistrellus sp*). Certaines de ces espèces sont arboricoles, et leur présence démontrent l'intérêt des arbres du secteur pour gîter.

De plus, la nidification de Pucidés dans la ripisylve, tels que le **Pic épeichette** (*Dendrocops minor*) ou le **Pic vert** (*Picus veridis*), est un élément favorable pour les chiroptères puisqu'ils creusent une nouvelle cavité chaque année pour se reproduire. Les cavités anciennes devenant alors disponibles pour les chiroptères.

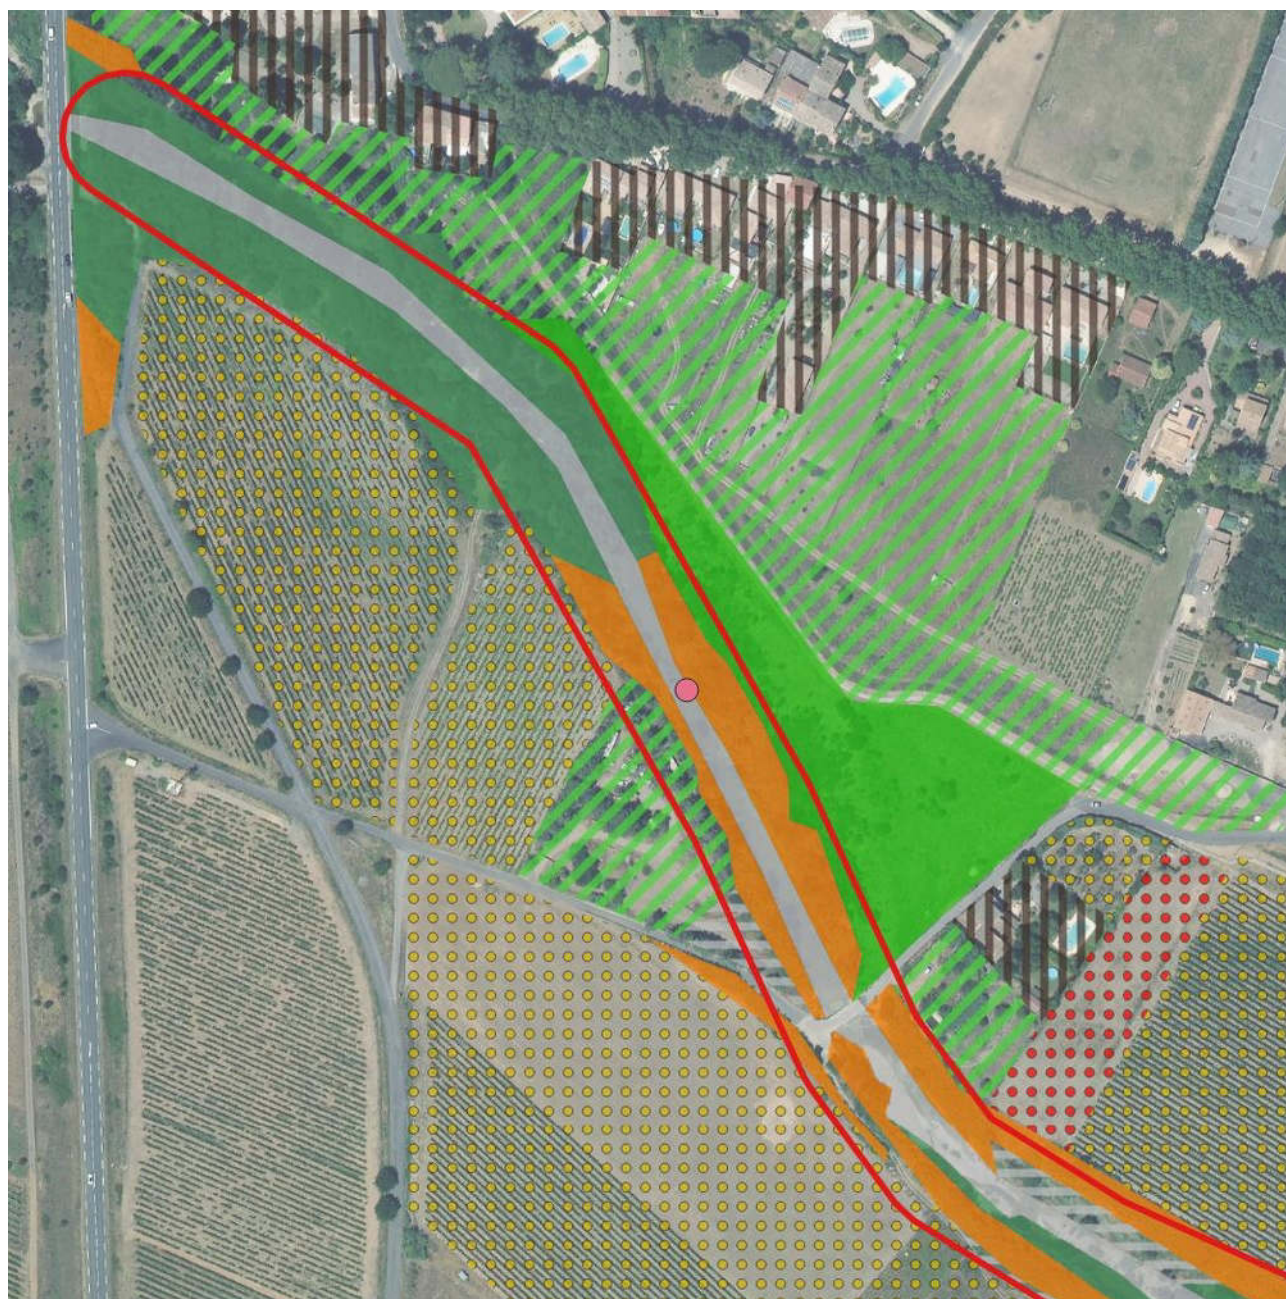
Figure 27 : carte des habitats naturels du RSP 5 (1/2)

## Site RSP5-1

### Habitats naturels
