# **PLAN DE GESTION DE LA BOYNE 2022 - 2027**

### **Diagnostic – Projets de Restauration des Sites Particuliers**

PROJETS DE RESTAURATION PHYSIQUE ET ECOLOGIQUE DE 3 SITES PARTICULIERS  
- SITES RSP1 A CABRIERES, RSP4 A NIZAS ET RSP5 A CAZOULS D'HERAULT –

RAPPORT DE DIAGNOSTIC

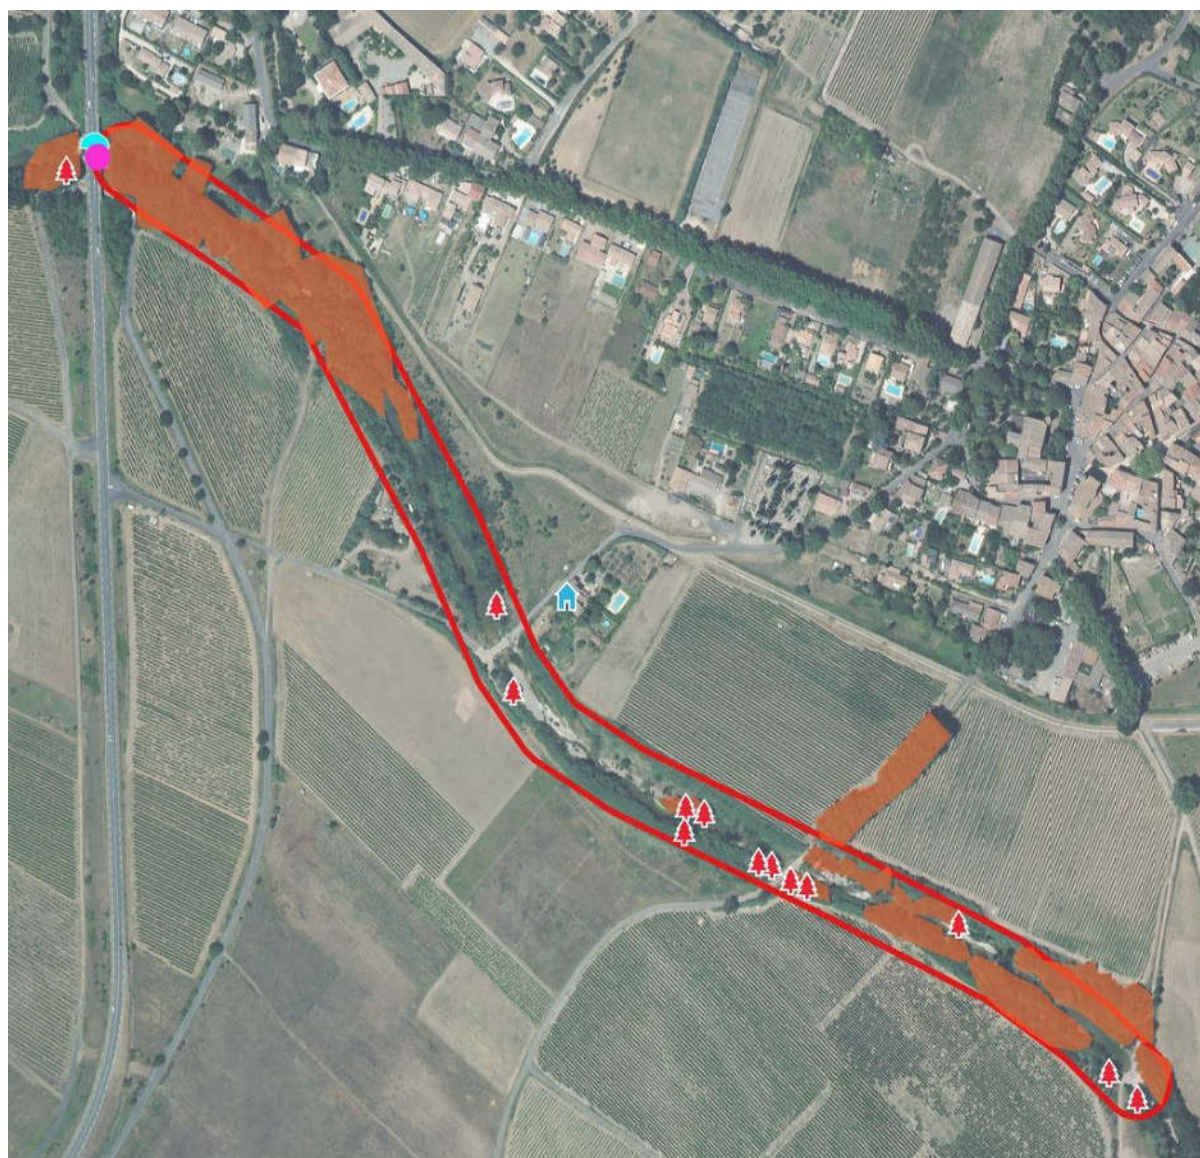
## Site RSP5 - Chiroptères

L'analyse du détecteur passif, bien en amont du site, a permis de prouver au minimum le transit et la chasse de plusieurs espèces patrimoniales comme le **Grand Rhinolophe** (*Rhinolophus ferrumequinum*), la **Barbastelle d'Europe** (*Barbastella barbastellus*), la **Noctule de Leisler** (*Nyctalus leisleri*) mais aussi de plusieurs **Murins** (*Myotis sp*) et **Pipistrelles** (*Pipistrellus sp*). Certaines de ces espèces sont arboricoles, et leur présence prouve ainsi l'intérêt des arbres du secteur pour gîter.

De plus, la nidification de Piciés dans la ripisylve tels le **Pic épeichette** (*Dendrocops minor*) ou le **Pic vert** (*Picus veridis*) la présence de cavités favorables aux chiroptères, puisque l'ensemble des Piciés creusent une cavité chaque année pour se reproduire.

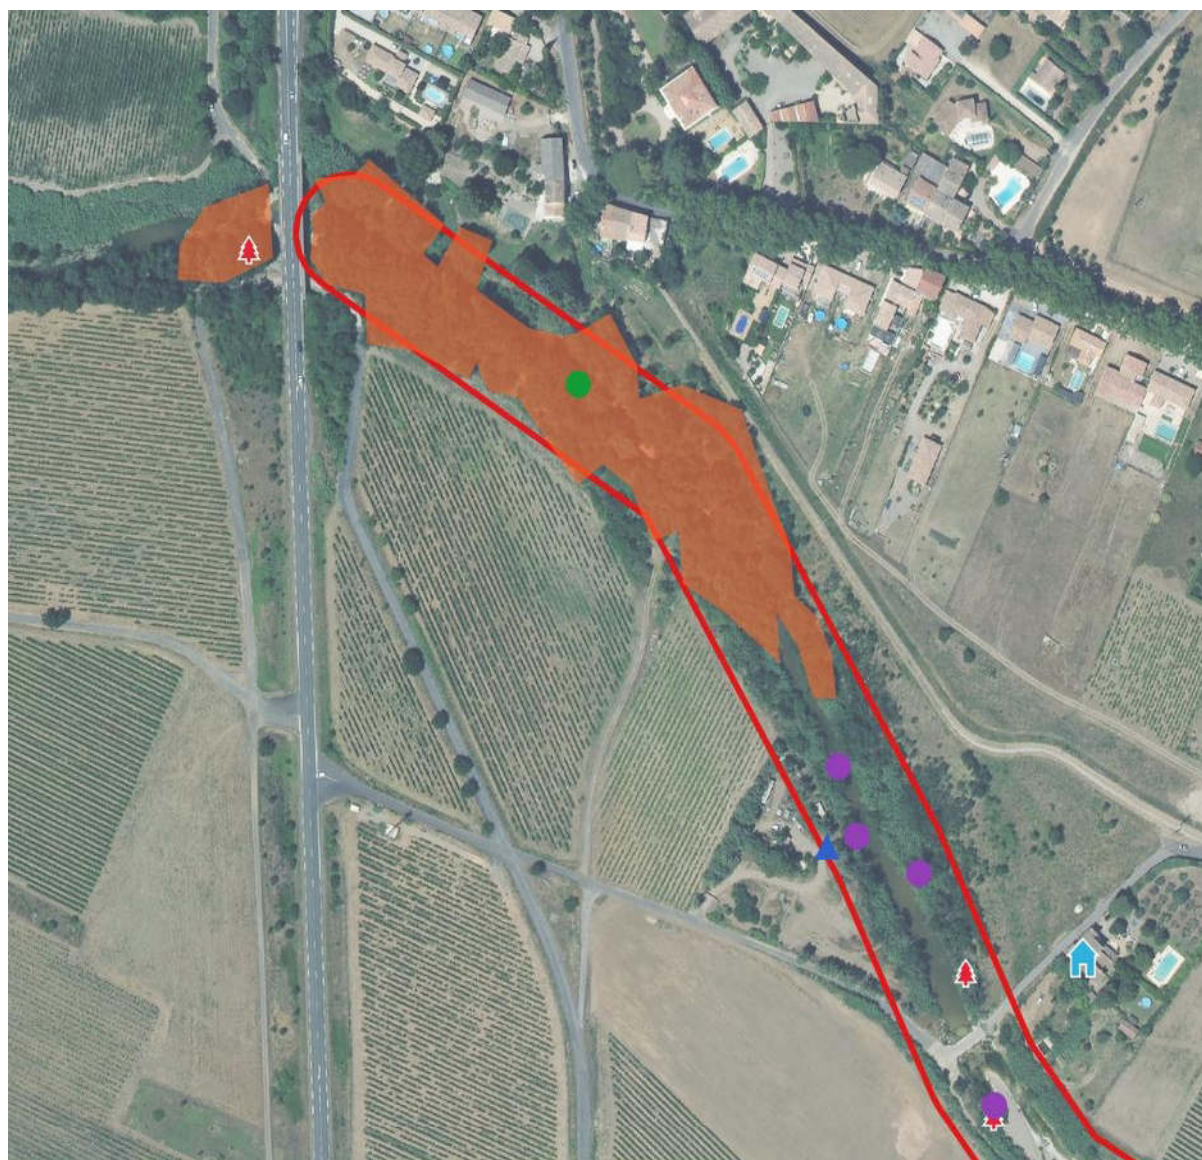
Figure 30 : carte des oiseaux du RSP 5 (1/2)

Un grand alignement de platanes perpendiculaire au milieu du tronçon pourrait également permettre à des espèces de nicher.

Une habitation à proximité du site représente une zone d'intérêt pour des espèces de passereaux comme l'**Hirondelle rustique** (*Hirundo rustica*) ou le **Moineau soulcie** (*Petronia petronia*) qui ont été observés là et qui peuvent y nicher.
