# **PLAN DE GESTION DE LA BOYNE 2022 - 2027**

## **PHASE 3 – ESQUISSE - Projets de restauration des sites particuliers**

PROJETS DE RESTAURATION PHYSIQUE ET ECOLOGIQUE DE 3 SITES PARTICULIERS  
- SITES RSP1 A CABRIERES, RSP4 A NIZAS ET RSP5 A CAZOULS D'HERAULT –

RAPPORT D'ESQUISSE

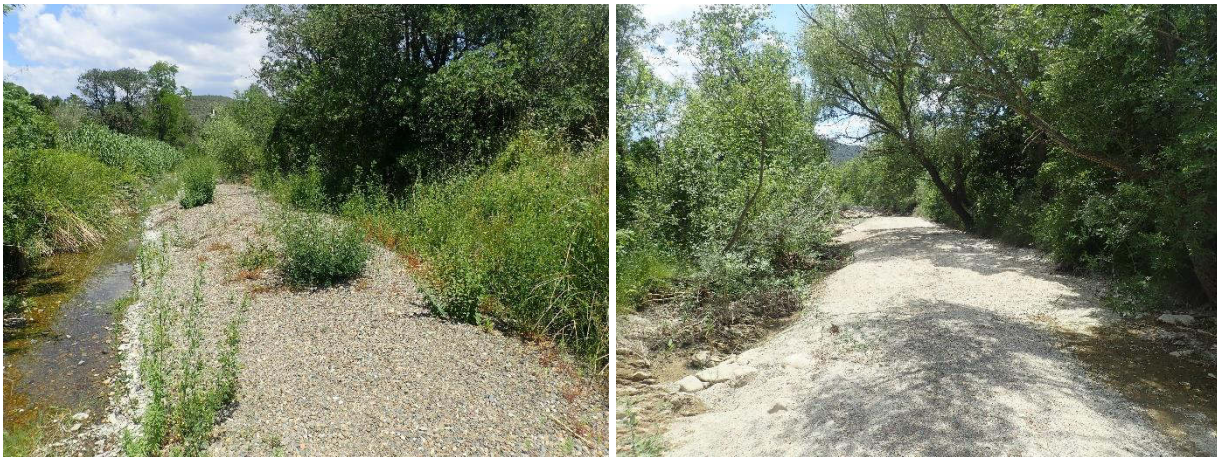
Sur le site RSP1 la Boyne s'écoule essentiellement sur l'affleurement rocheux. Deux principales zones de dépôts de matériaux sont observées et sont notamment liées à la présence d'ouvrages anthropiques (gué n°2 et seuil n°2). La granulométrie des matériaux déposés dans ces secteurs (graviers à cailloux fins) est globalement plus fine qu'en amont et en aval de Cabrières (cailloux grossiers).

*Atterrissements en amont du gué n°2 (gauche) et du seuil n°2 (droite)*

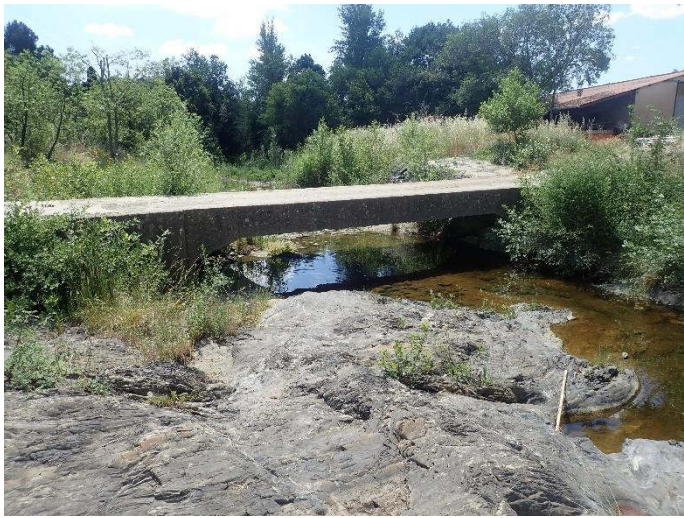
| Localisation | Photo | Description / remarques |
|---|---|---|
| PK 0.0 | | <u>Gué n°1 du chemin des Figuières</u> : Passage à gué en béton armé de type PIPO <sup>1</sup> reposant sur l'affleurement rocheux d'une portée de 7,5 m et d'une hauteur de 1 m. Ouvrage en mauvais état avec des épaufrures en aval. Deux ouvrages d'entonnement en enrochements sont associés à ce gué en rive droite (amont et aval) d'une longueur de 65 et 30 m. |

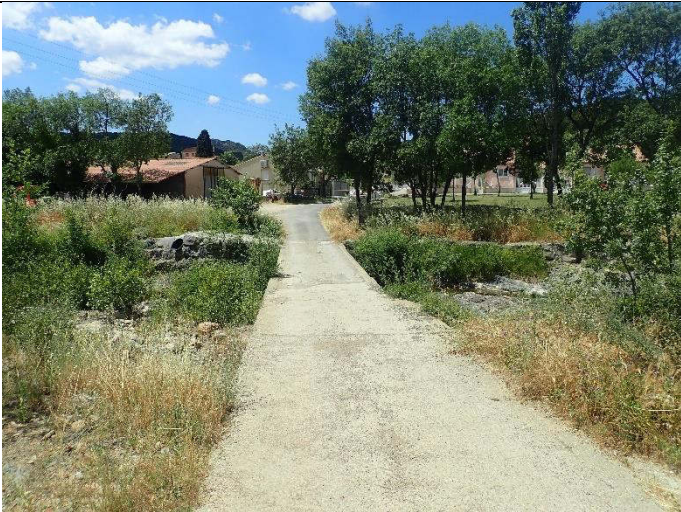
| | <p><i>Vue depuis la rive gauche avec les enrochements amont / aval</i></p> | |

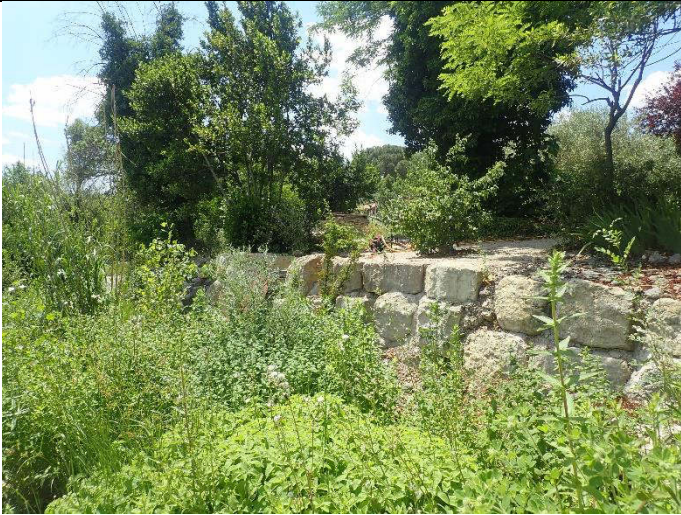
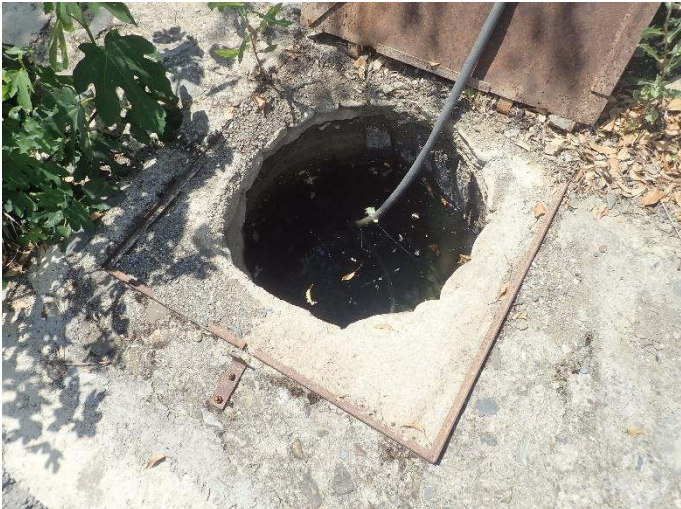
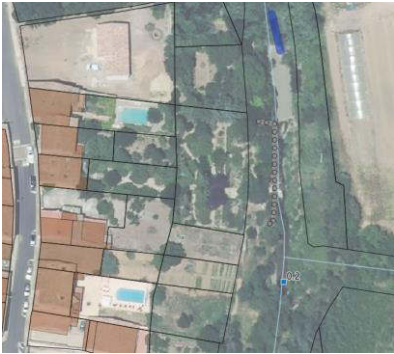
| <p>PK 0.16 rive droite</p> | <br> | <p>Ouvrage en enrochement liaisonné se prolongeant en aval par un mur / perré maçonné artisanal. Au droit de l'enrochement un puits de pompage</p> <p>Au droit de cette propriété, la berge est fortement artificialisée avec un haut de berge bétonné et des ouvrages venant réduire localement la largeur du lit (les ouvrages sont quasiment alignés avec l'axe du lit selon le cadastre :</p> |

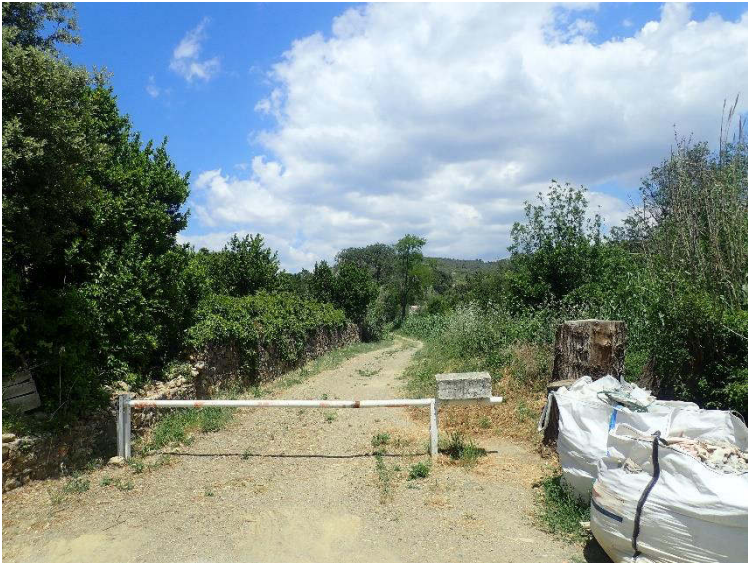
| <p>PK 0.27 à<br/>0.38 rive<br/>droite</p> | | <p><u>Mur maçonné en lit majeur rive droite</u> longeant les jardins potagers. Bien que transparents du fait des portes et tronçons effondrés, ces ouvrages ont tendance à cloisonner le lit mineur et le lit majeur rive droite, notamment en concentrant les écoulements en crue uniquement sur le lit mineur.</p> |

- Décapage des rhizomes de cannes de Provence sur 50cm
- Remblai compacté de la zone décapée avec des matériaux gravelo-terreux et retalutage de berge à 2.5H/1V à 3H/1V
- Enlèvement du tronçon de mur maçonné effondré dans le lit sur l'amont du linéaire
- Protection de berge en génie végétal : fascine de saule en pied, géotextile biodégradable, ensemencement et plantations d'arbres et arbustes.

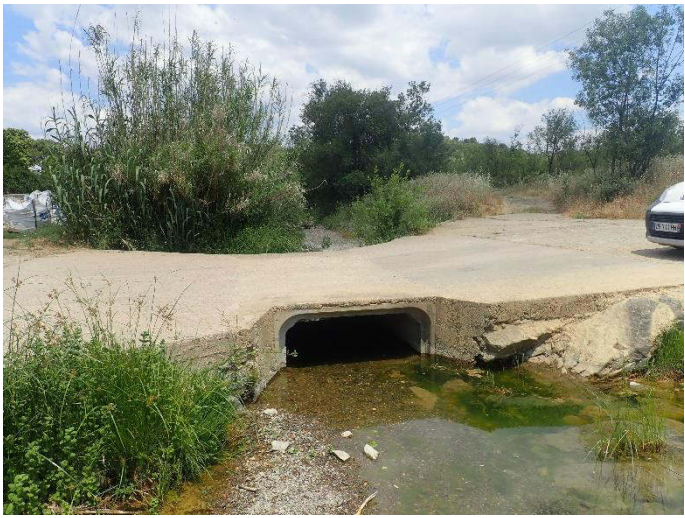
| <p>PK 0.39</p> | | <p><u>Gué n°2 du chemin de la rivière :</u><br/>Pont submersible constitué d'un cadre 150x70cm en béton. Ouvrage dans un état général moyen initialement constitué de 2 buses et modifié il y a moins de 10 ans.</p> |

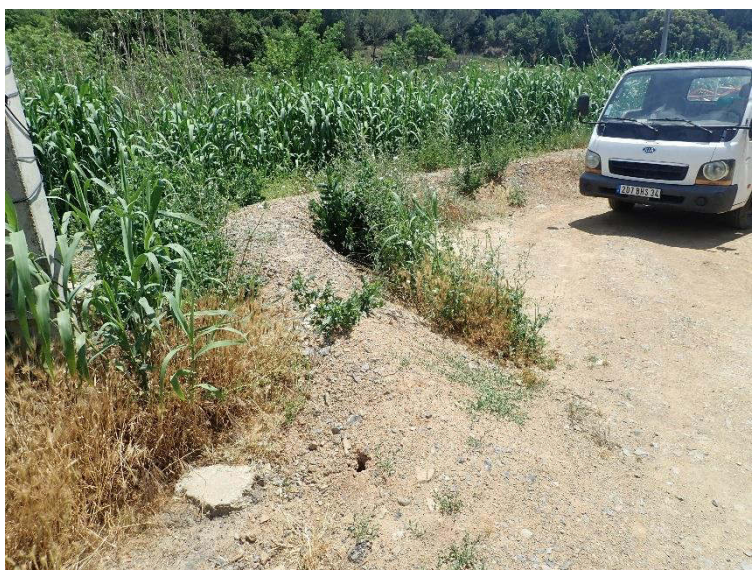
| <p>PK0.39 à<br/>PK0.42 rive<br/>droite</p> | | <p><u>Merlon</u> de terre de 0.5 à m de haut, reconstitué suite à la crue d'Octobre 2019. Ouvrage contourné par l'amont dès sa mise en charge et ne présentant que peu d'intérêt. Il est fortement colonisé par des cannes de Provence.</p> |

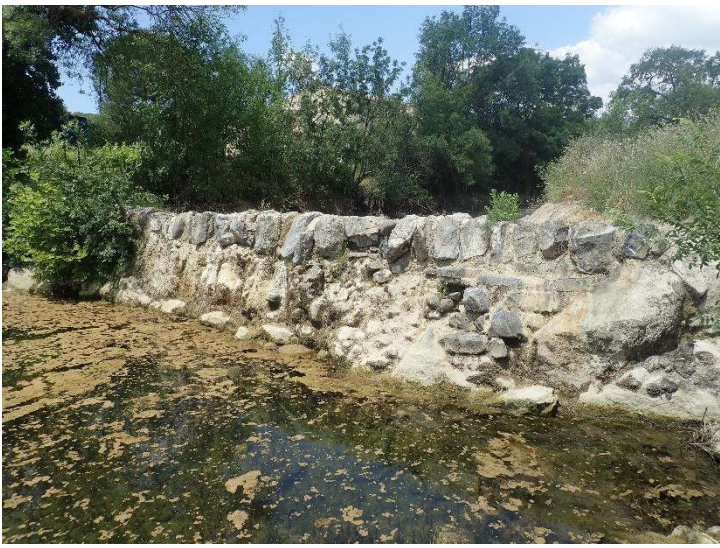
| <p>PK 0.57</p> | | <p><u>Seuil n°2 :</u><br/>Seuil historique d'alimentation du moulin de Louvet en pierres maçonnées. Seuil de 2m de haut en mauvais état général, avec de nombreuses infiltrations.</p> |

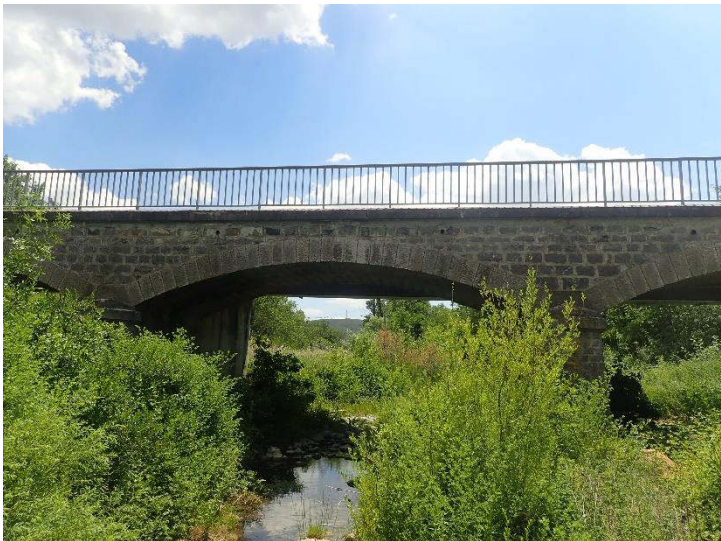
| PK0.61 | | <p><u>Pont de la RD15 :</u><br/> Pont à trois ouvertures de 8,5 m et d'une hauteur de 3 à 4.5 m avec deux piles centrales à profil arrondi amont aval.</p> |

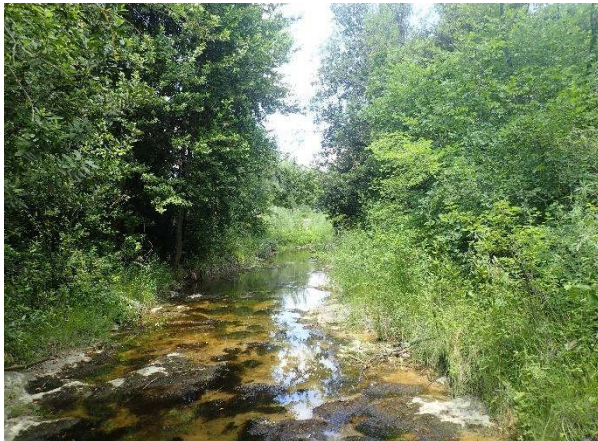
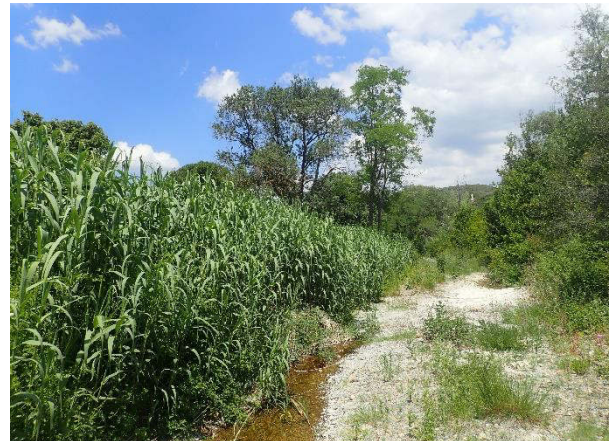
- Sa largeur limitée inférieure à 5 m sur la quasi-totalité du linéaire et se limitant souvent à un simple rang de frênes. Cette largeur est limitée par les usages en place et notamment :
  - La présence de chemins comme en amont du gué n°2
  - Les jardins des habitations où l'entretien paysagé limite fortement la diversité et la largeur de la ripisylve
  - Le réseau électrique en rive gauche
- Sa faible densité et l'ombrage faible qu'elle apporte. Notamment sa hauteur est limitée en rive gauche par la présence d'un réseau électrique haute tension.
- La présence d'espèces exotiques envahissantes et notamment de cannes de Provence sur la rive droite en amont du gué n°1
- Un facteur naturel lié à la présence de l'affleurement rocheux, notamment en berge et limitant le développement de la ripisylve.

| <p><i>Ripisylve localement large et équilibrée en amont du site (PK 0.06)</i></p> | <p><i>Ripisylve quasi absente et cannes de Provence en amont du gué n°2</i></p> |

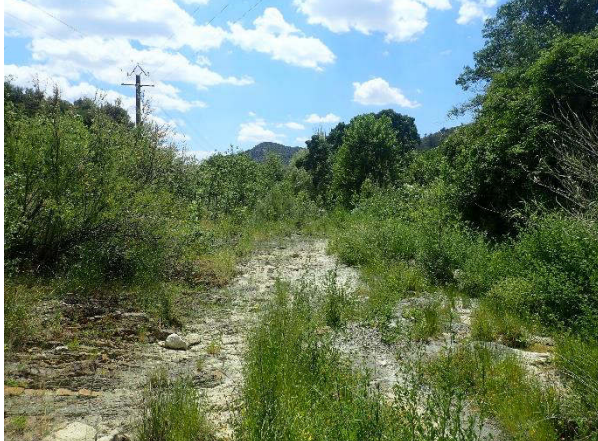
| <p><i>Ripisylve contrainte en hauteur par le réseau électrique (PK0.40)</i></p> | <p><i>Ripisylve dans un état moyen en aval du site (PK0.5)</i></p> |

- Réseau électrique Haute Tension : Ce réseau longe la Boyne sur l'ensemble du linéaire en rive gauche à une distance de 5 à 15 m du pied de berge et les poteaux présentent une hauteur de 6 à 8 m. La présence de ce réseau dans l'emprise de la ripisylve limite fortement sa qualité du fait de l'entretien drastique qu'il nécessite (étêtage des arbres à 2-3 m).
- Réseau d'eaux usées : Ce réseau longe la Boyne sur les 2/3 du linéaire à une distance inférieure à 10 m. Ce réseau est vulnérable en crue, peut être à l'origine de débordements en direction de la Boyne et pourra nécessiter un déplacement pour intervenir sur les berges. Au niveau du pont de la RD15 des traces de débordement récent ont été observées.

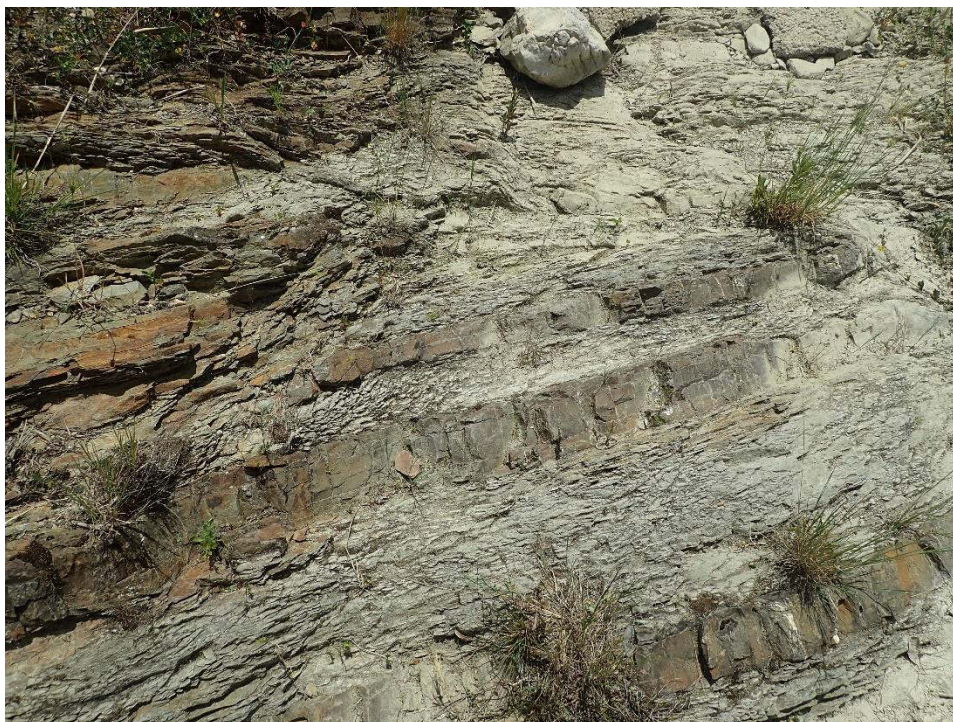
*Figure 6 : Flysch au niveau de du chemin de la rivière*

- Des Flysch du Carbonnifère inférieur (h2b) présents sur l'aval du site et en rive gauche en amont direct
- Des Calcaires à Productus du Viséen (h2bC) (Carbonnifère inférieur) au droit du pont de la RD15
- Ponctuellement des dolomies du Dévonien (d1-7)
- Des alluvions anciennes (Fz) qui constituent la berge rive droite et sur lesquelles repose le village de Cabrières

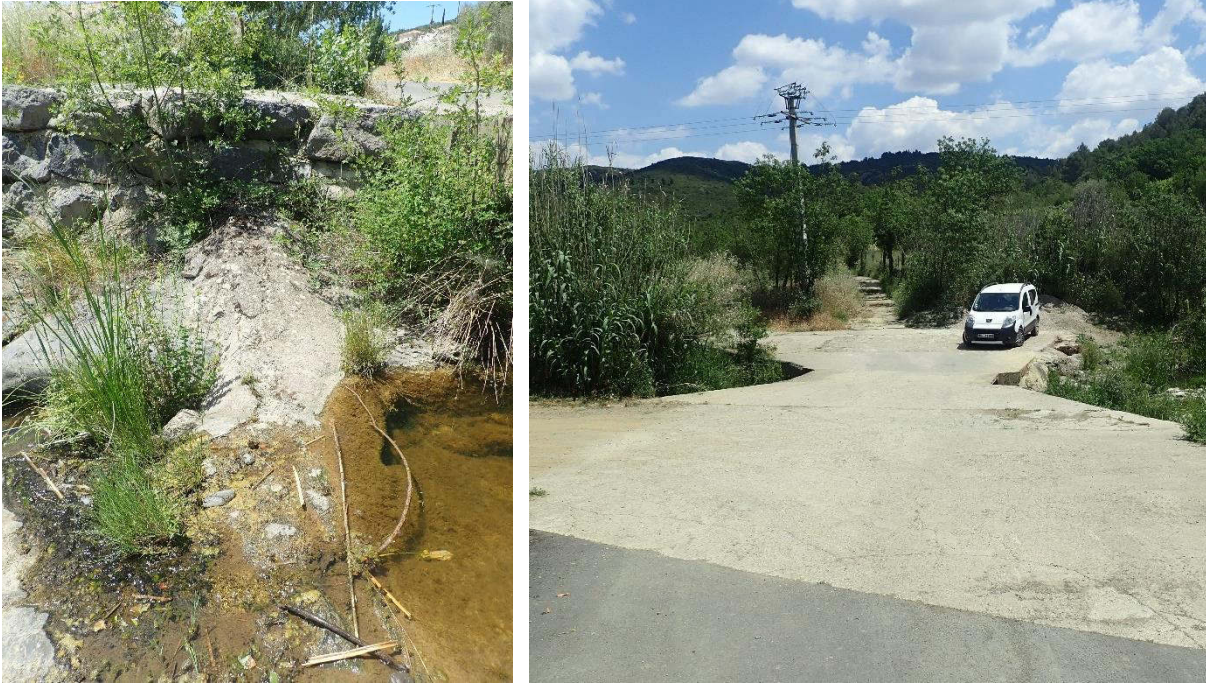
Figure 8 : Vue de l'enrobage béton du réseau orange (gauche) et du réseau HTA Enedis (droite)

- Réseau Telecom : Ce réseau passe aux abords du gué n°1, vraisemblablement en aval de ce dernier (voir photo ci-après) enrobé de béton en fond de lit.
- Réseau Fibre : ce réseau est en projet, mais étant en encorbellement, il ne pose pas de contrainte particulière

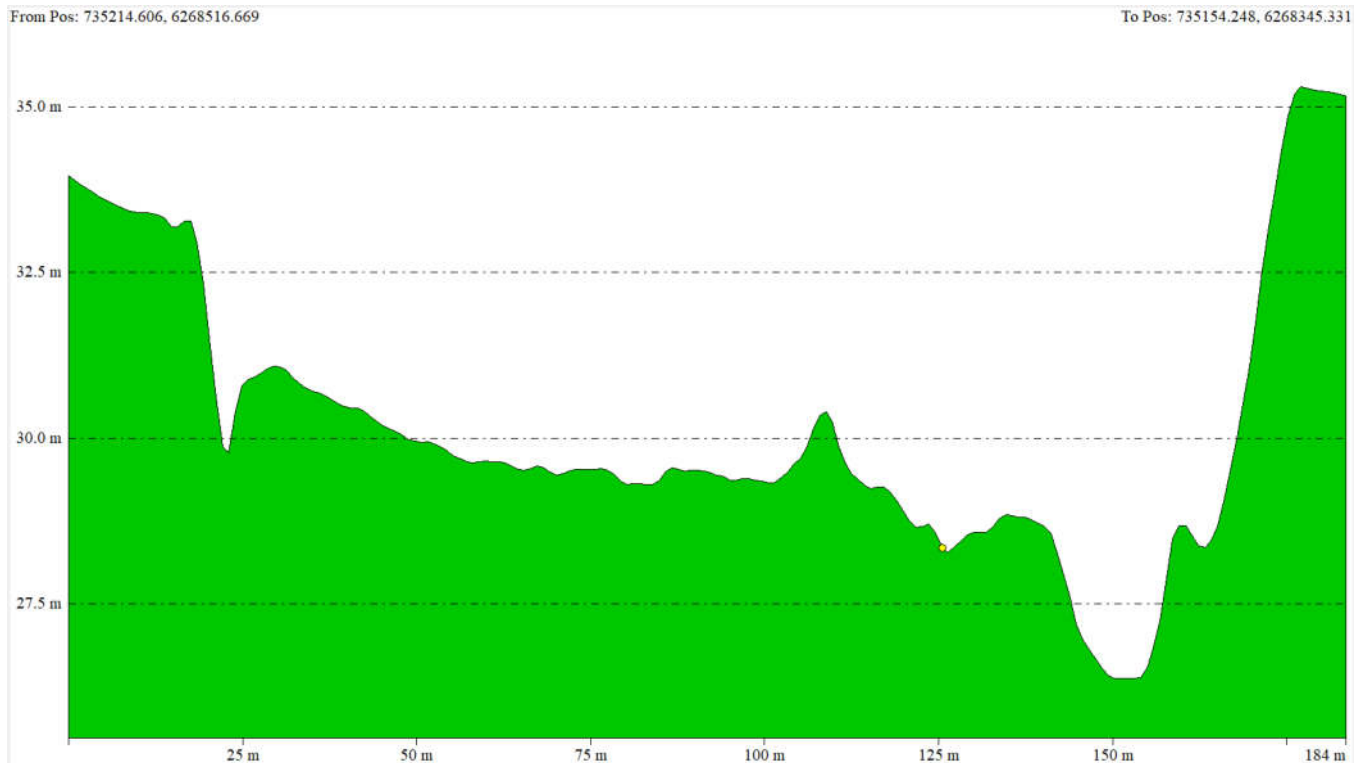
Figure 24 : profil en travers type entre les profils 4.6 et 4.7 (PK0.52)

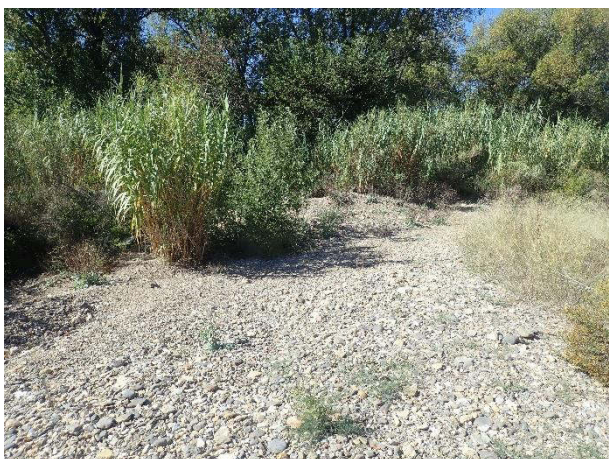
*Vue des matériaux déposés en aval du chenal de crue amont*

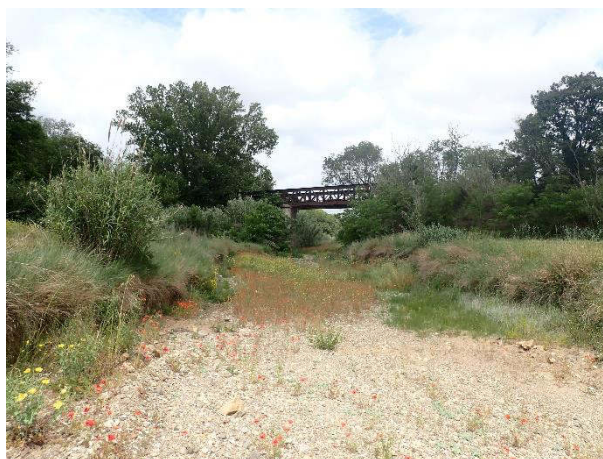
- La présence de chenaux de crue en lit majeur en trois points et formés lors des crues de 2016 et 2019.
- Des dépôts de bancs de galets en lit majeur rive gauche.
- La présence d'une dizaine d'atterrissements sur le linéaire du site
- La présence de deux érosions

*Chenal de crue sous l'arche du pont de la voie ferrée*

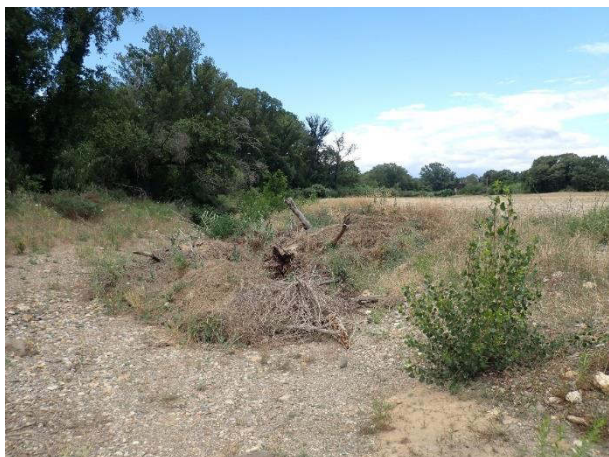
*Chenal de crue de 1.5 m de profondeur (PK0.6)*

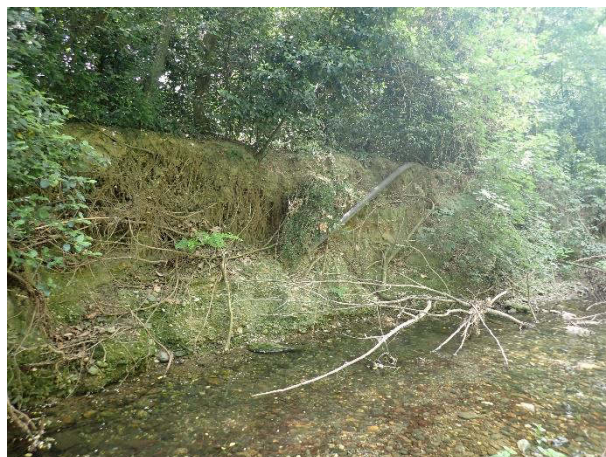
*Erosion au PK 0.6*

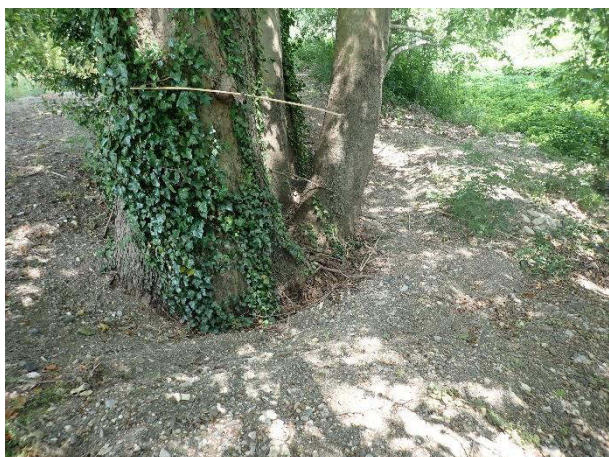
*Dépôt sédimentaire en lit majeur (PK0.92)*

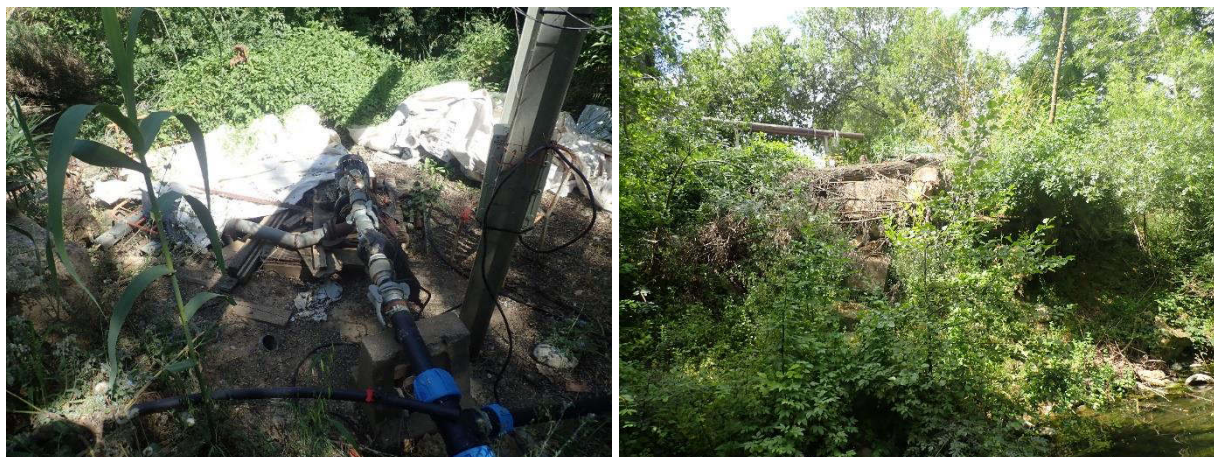
Dans la continuité de ces remblais et dépôts sauvages, un prélèvement dans la nappe d'accompagnement de la Boyne est réalisé, vraisemblablement pour alimenter les cultures environnantes. La prise d'eau se fait dans un puits de pompage aménagé en bord de cours d'eau dans lequel est disposée une pompe à aspiration. Les caractéristiques générales du dispositif laissent penser que les volumes prélevés sont supérieurs à un simple prélèvement domestique (de l'ordre de 25 à 50m<sup>3</sup>/h, soit le volume seuil de 1000m<sup>3</sup> atteinte en 1 à 2 jours de pompage). Cet ouvrage est protégé en berge par une structure artisanale constituée de blocs et de troncs.

*Vue de la pompe et de la structure protégeant le puits de pompage*

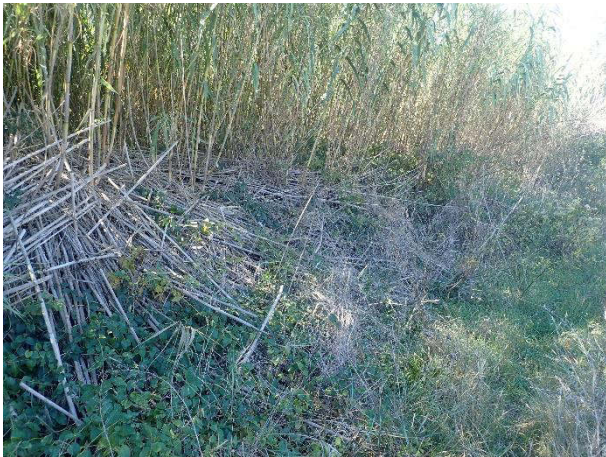
- En amont de l'ancienne voie ferrée sur un linéaire total de 140 m, ce merlon présente une hauteur d'environ 1 m et est entièrement recouvert de cannes de Provence. Ce merlon se prolongeait jusqu'en amont du site, toutefois les brèches occasionnées par les crues de 2016 et 2019 l'ont rendu transparent sur ce linéaire. En aval de la voie le merlon se prolonge sur 50 m avec une hauteur moindre de l'ordre de 50cm.
- Dans l'intrados de méandre gauche sur un linéaire de 160 m. Ce merlon présente une hauteur de 2 à 3 m, il est en partie recouvert de cannes de Provence. Il se prolongeait aussi plus en amont, et a été érodé par la formation d'une brèche en 2016 ou 2019.
- En rive droite dans le méandre droit en aval du site sur un linéaire de 290 m et une hauteur de 1 m sur la moitié amont à 50cm sur la moitié aval. Ce merlon présente des transparences répartie sur son linéaire.

*Merlon en amont de la voie ferrée*

- Favoriser la connectivité lit mineur / lit majeur sur l'ensemble du linéaire, par la suppression des merlons rive gauche et rive droite. Cette amélioration de la connectivité doit s'accompagner d'une libre évolution des milieux dans l'espace de bon fonctionnement et donc d'une relocalisation des usages agricoles (vignes et autres)
- Éliminer les cannes de Provence dans l'emprise des merlons et en berge, sans replantation pour favoriser des élargissements localisés de la bande active.
- Supprimer les usages dégradants (pompage, remblais), lorsque cela n'impacte pas la ripisylve en place
- Limiter le transfert de polluants depuis la rive droite par l'instauration d'une bande tampon de 15 m
- Préserver les grands arbres.

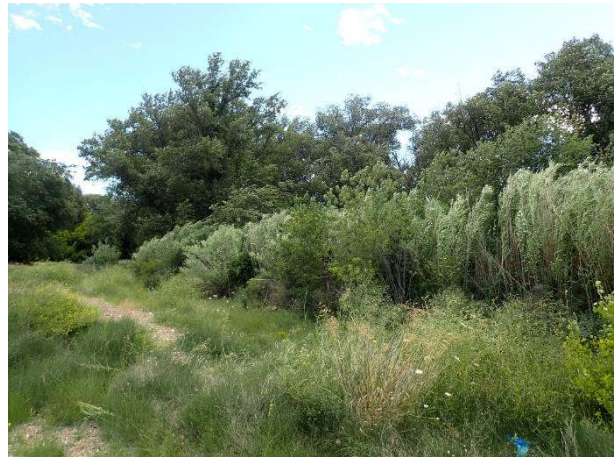
*Merlon dans le méandre gauche*

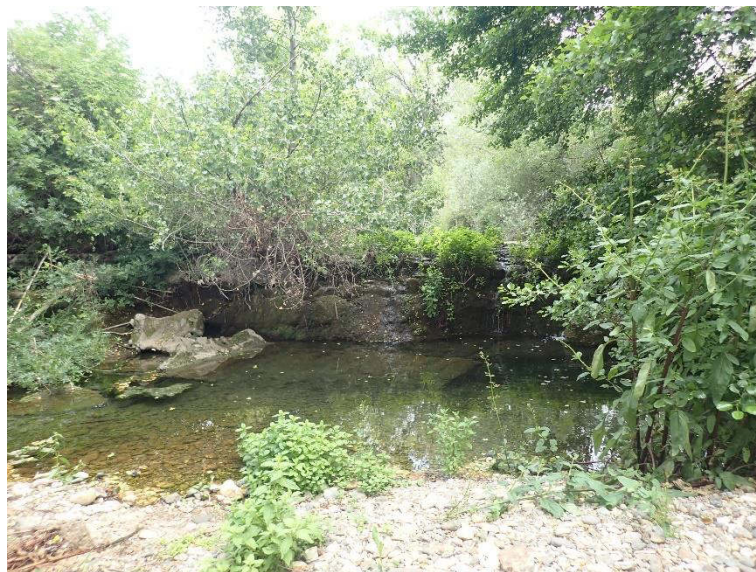
En dehors du site de restauration en amont, un seuil d'une hauteur de 1,5 m est présent. Cet ouvrage constitue l'ouvrage de prise du béal traversant le lit majeur rive gauche au droit du site de restauration et alimentant un ancien moulin au droit de Saint Ferréol.

*Seuil d'alimentation du Béal*

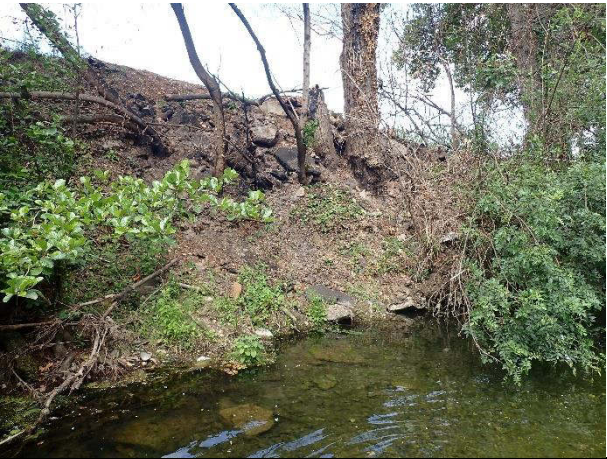
En amont du site de restauration la ripisylve est absente des parcelles C454 et C458 du fait de l'entretien drastique pratiqué par les propriétaires.

| <i>Entretien drastique en amont du site</i> | <i>Ripisylve en amont – Ailanthus, Robinier, cannes et faible densité</i> |

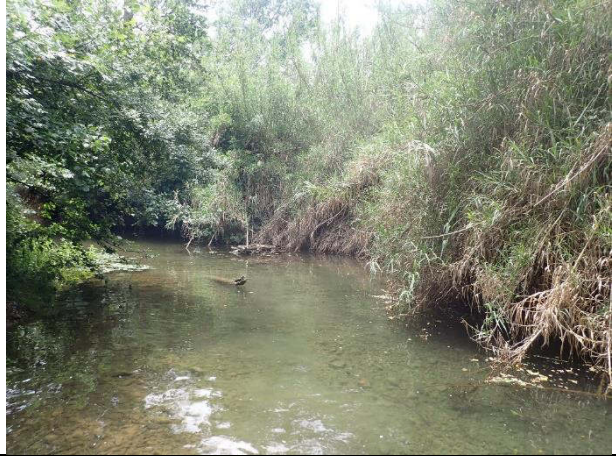
| <i>Ripisylve qualitative ponctuellement</i> | <i>Cannes de Provence en berge sur l'aval</i> |

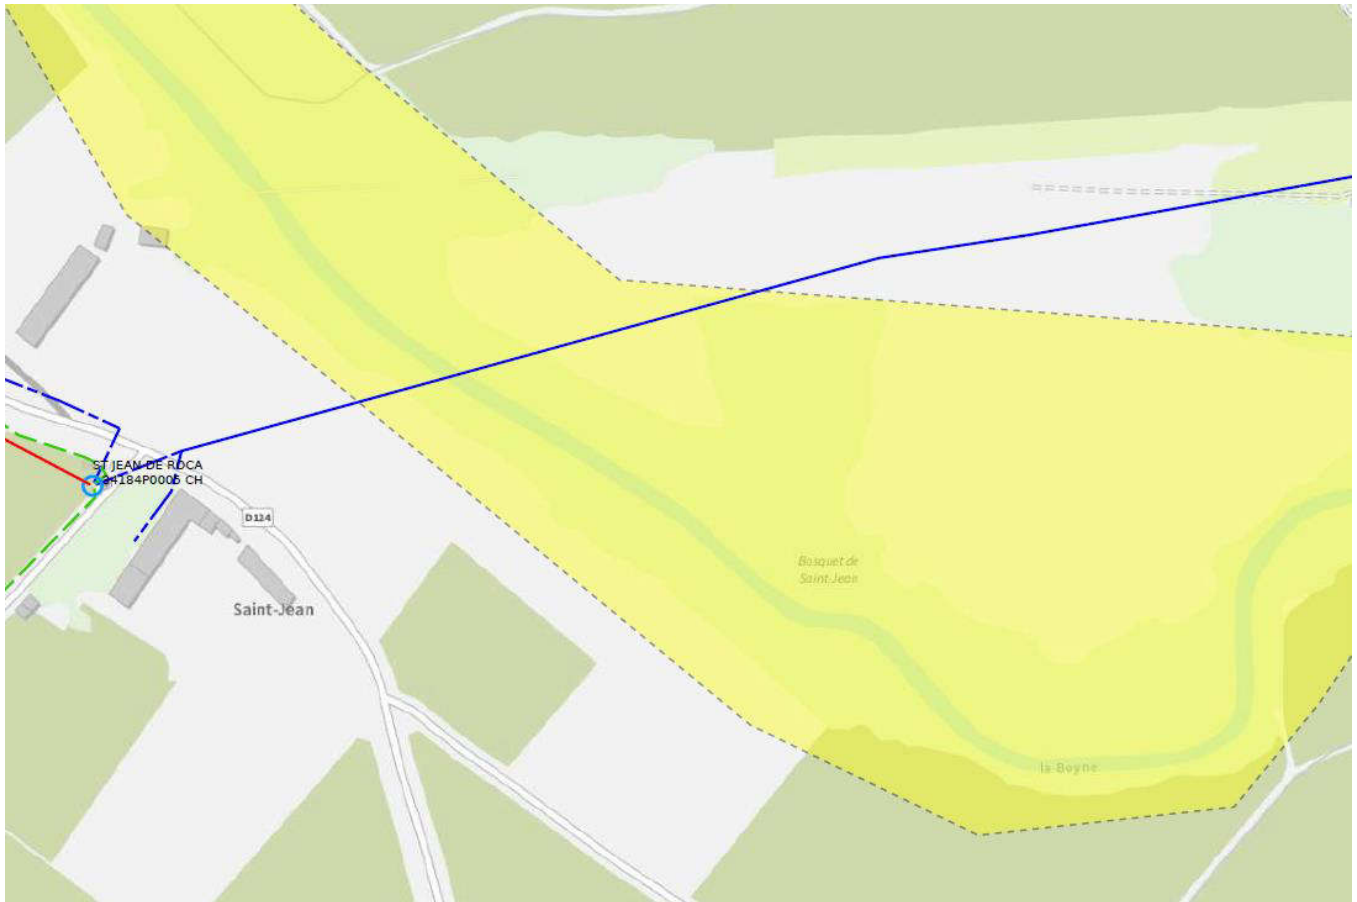
Figure 26 : Localisation du réseau Enedis sur le site RSP4

Le réseau Enedis est un réseau basse tension aérien qui traverse le lit majeur de la Boyne en aval de l'ancienne voie ferrée, sa localisation est présentée ci-après :

La présence des réseaux sur le site ne constitue pas de contrainte particulière. On notera toutefois qu'un des appuis du réseau électrique est localisé à moins de 10 m du haut de berge et qu'à ce titre il est vulnérable. Il conviendra d'avertir le responsable auprès des collectivités d'Enedis de la vulnérabilité de ce réseau afin d'engager son déplacement (sans ouvrage de protection).

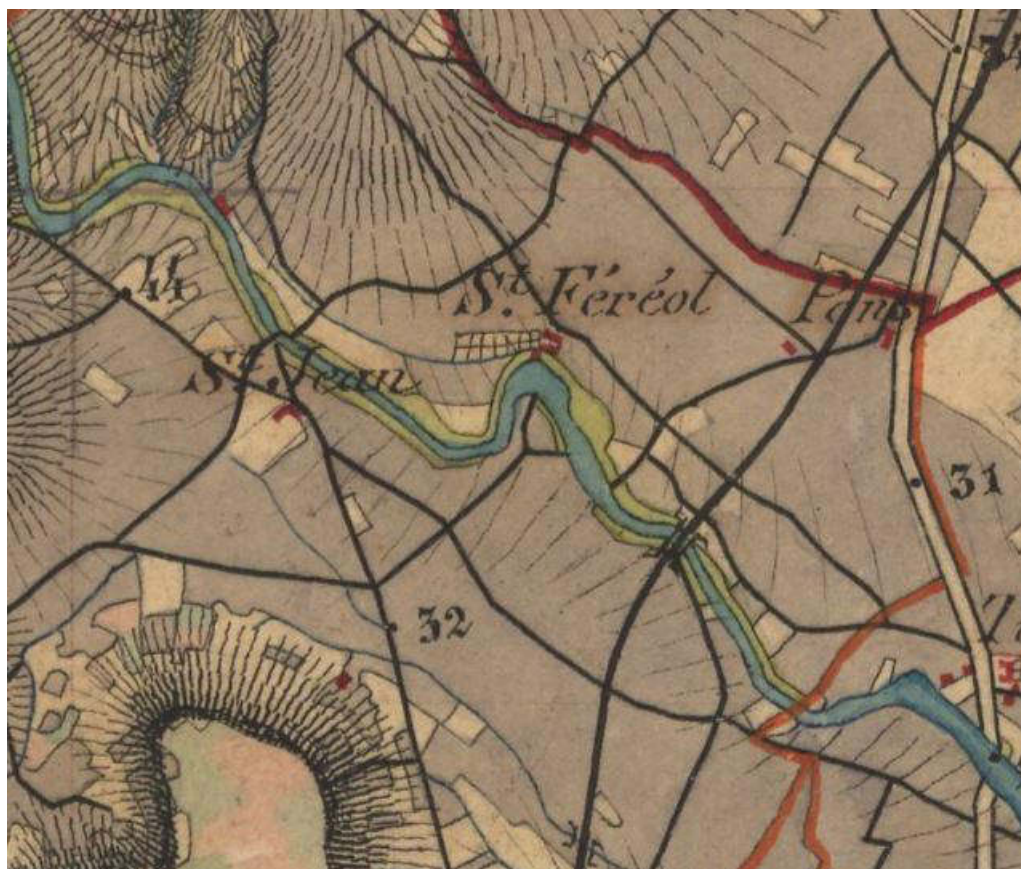
Figure 36 : Carte de l'état-major (1866) sur la commune de Cabrières (source : <https://archives-pierresvives.herault.fr>)

L'analyse des documents historiques du XIX<sup>ème</sup> siècle font apparaitre les éléments suivants :

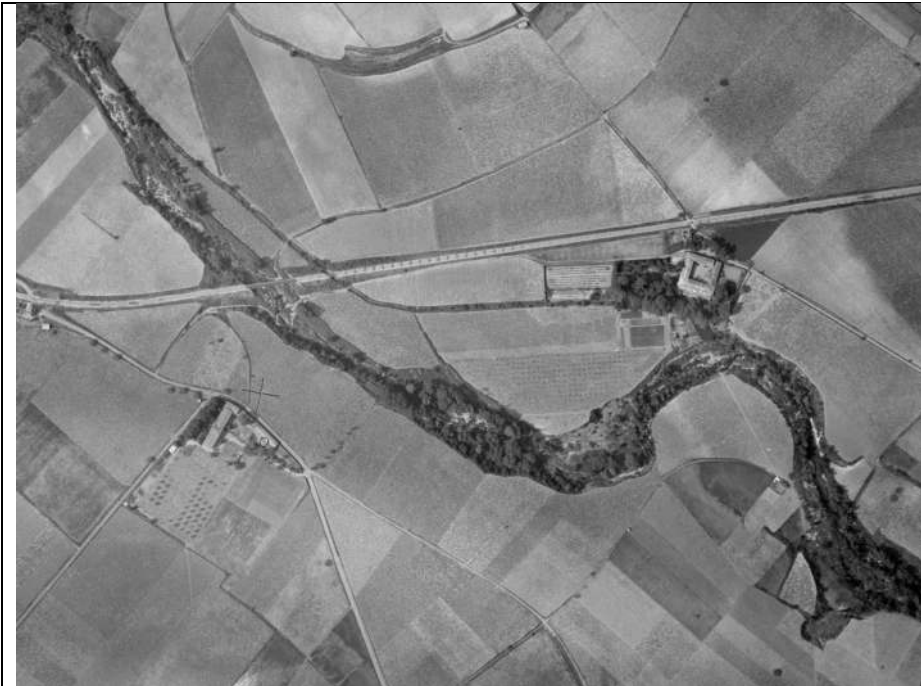
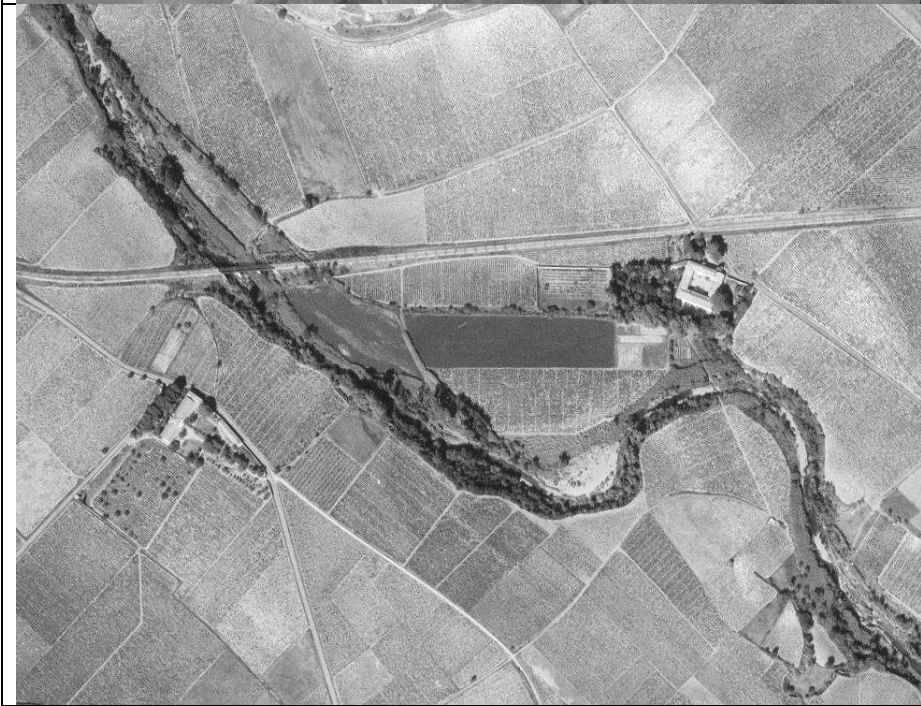
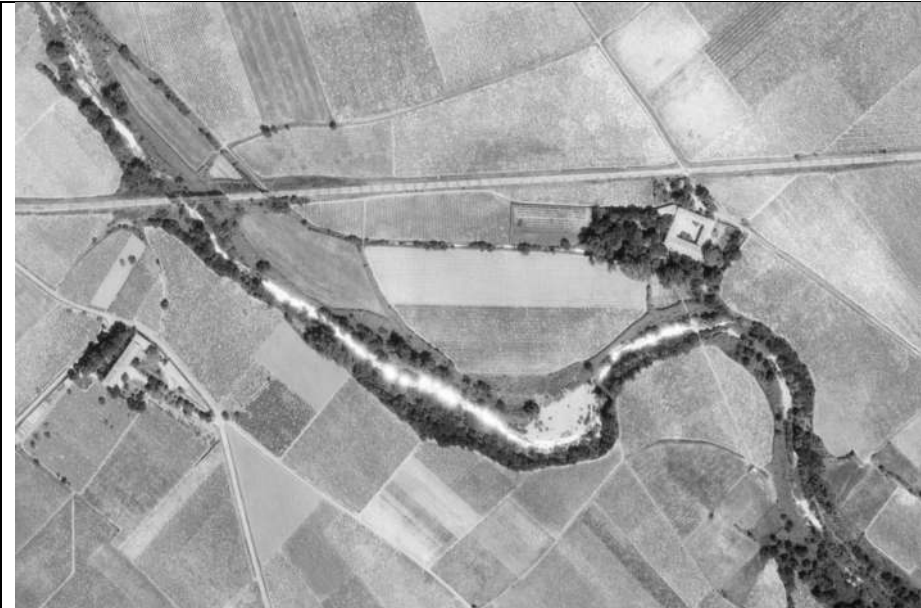
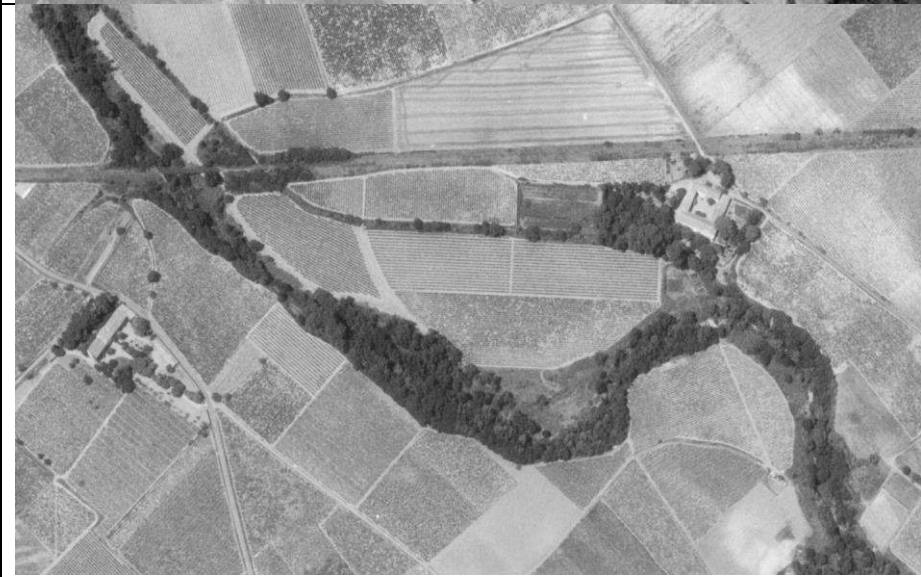
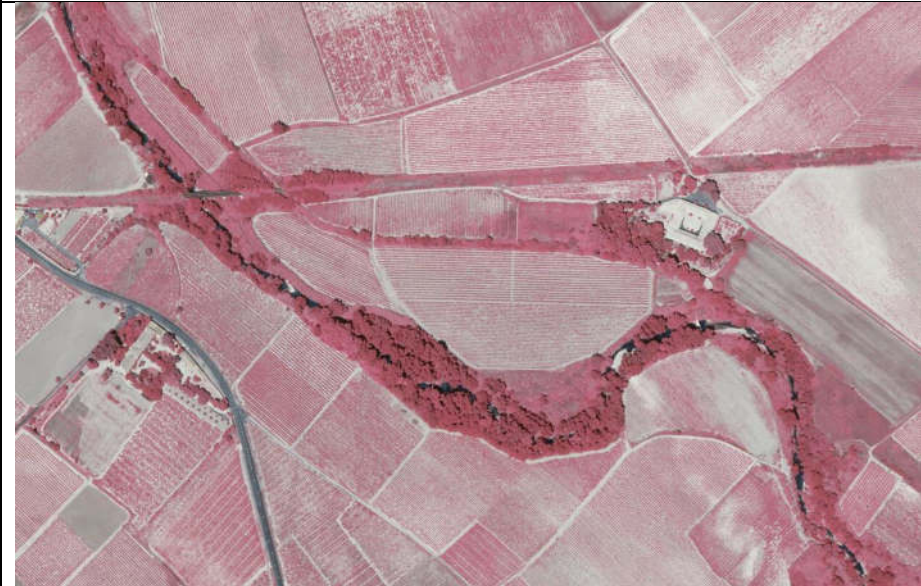
Les photos aériennes analysées sur la période 1944-2009 sont présentées ci-après :

- Dans l'ensemble la bande active de la Boyne a été réduite d'une largeur de 20 à 40 m au début du siècle à 10-15 m actuellement. Notamment dans l'intrados de méandre gauche, un important atterrissement existait jusque dans les années 70 sur une largeur de 70 m. Cet atterrissement s'est progressivement végétalisé à partir de la fin des années 70.

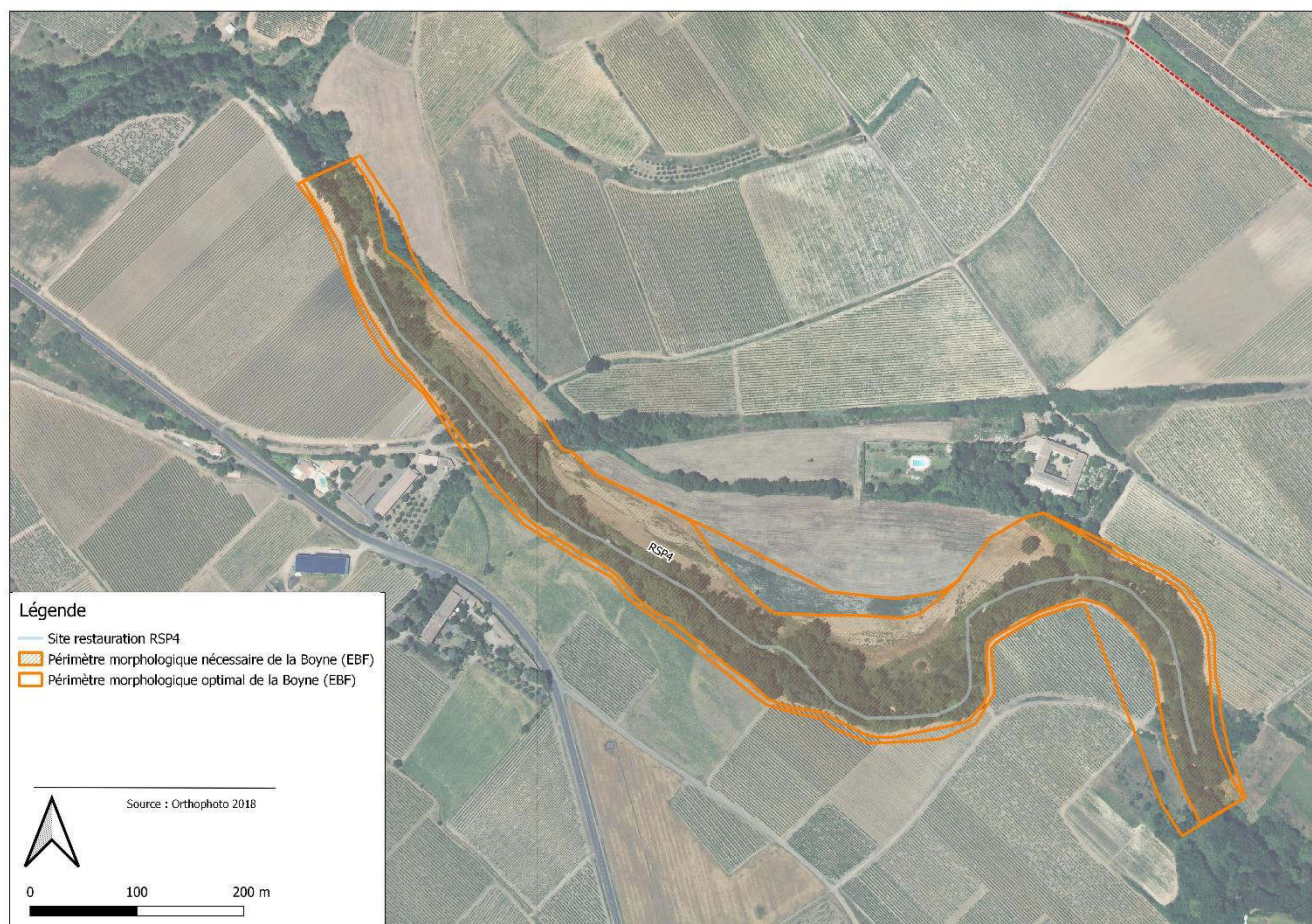
Figure 45 : Périmètres morphologiques optimal et nécessaire du site RSP4

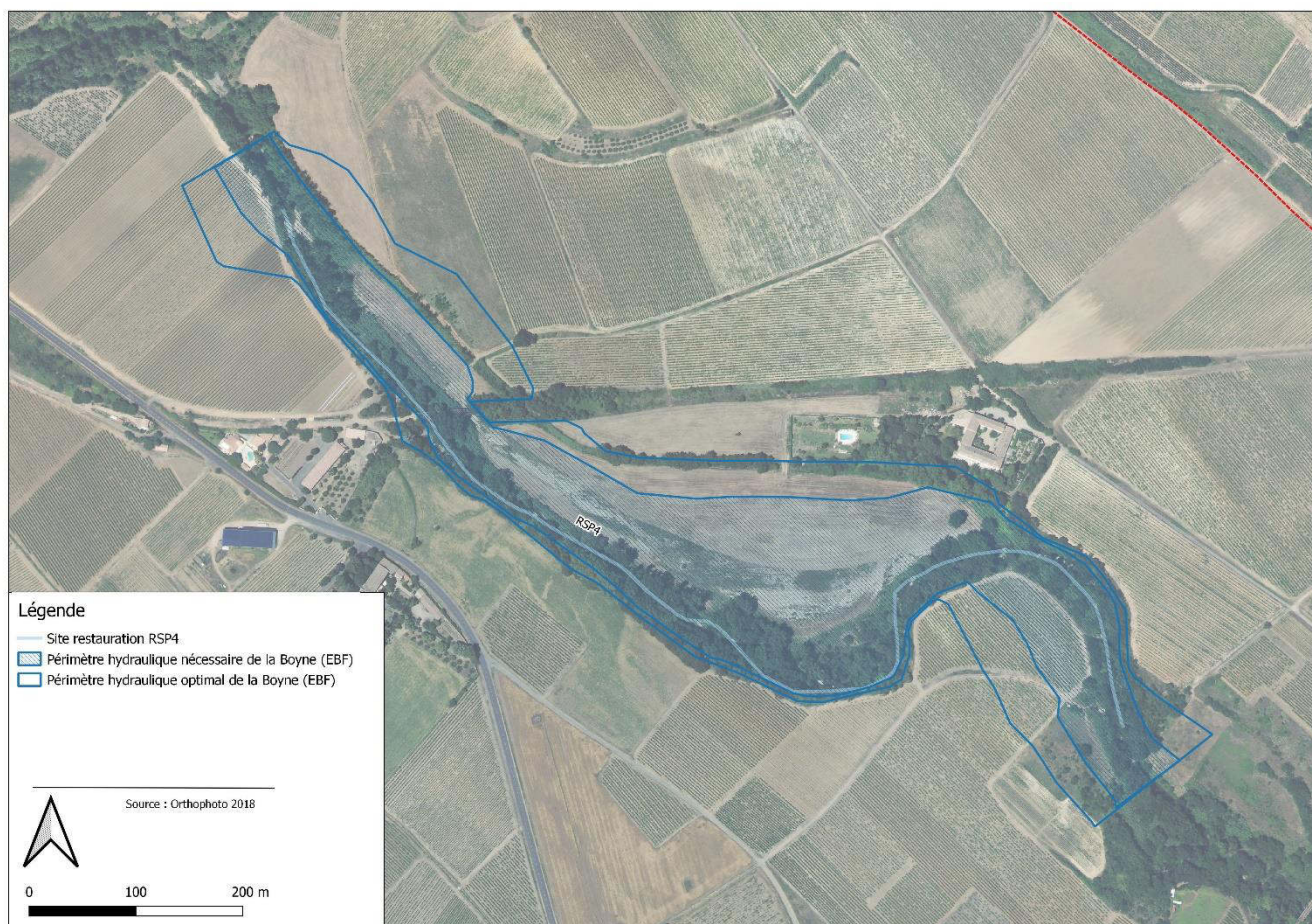
Figure 46 : Périmètres hydrauliques optimal et nécessaire du site RSP4

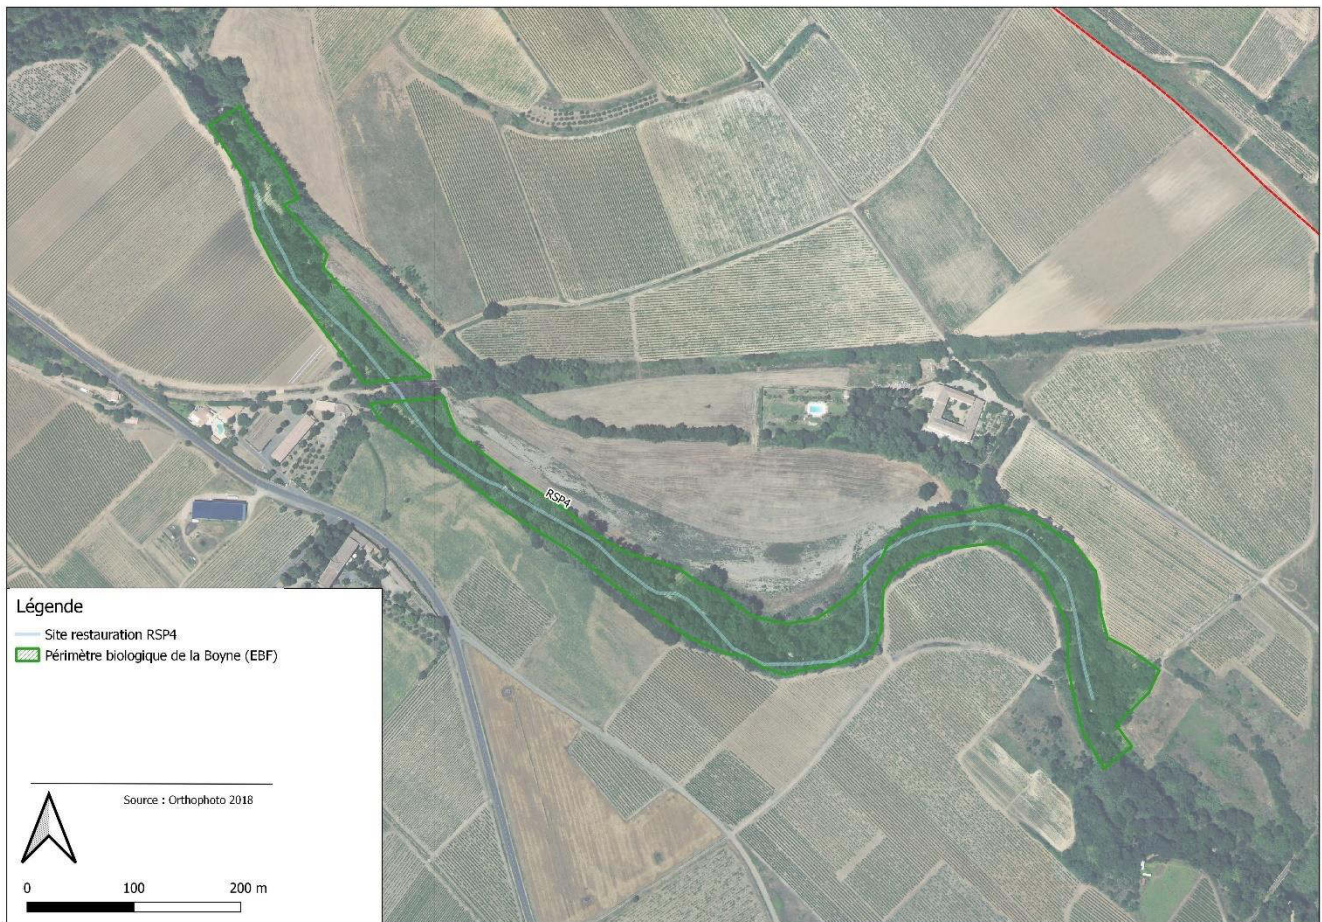
Le périmètre biologique est défini sur la base de l'inventaire complémentaire et stratégie de gestion des zones humides du bassin versant du Fleuve Hérault (O2 terre, 2018) Ce périmètre a été confirmé par les inventaires réalisés dans le cadre de la présente étude et réajusté localement.

Figure 47 : Périmètre biologique du site RSP4

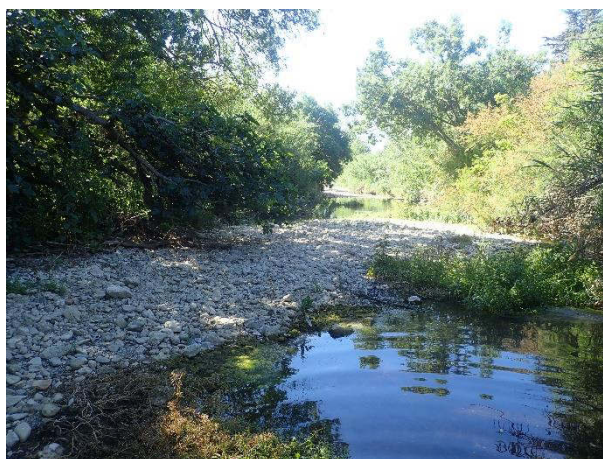
*Atterrissement de pierres en amont du gué n°1*
