# **PLAN DE GESTION DE LA BOYNE 2022 - 2027**

## **PHASE 3 – ESQUISSE - Projets de restauration des sites particuliers**

PROJETS DE RESTAURATION PHYSIQUE ET ECOLOGIQUE DE 3 SITES PARTICULIERS  
- SITES RSP1 A CABRIERES, RSP4 A NIZAS ET RSP5 A CAZOULS D'HERAULT –

RAPPORT D'ESQUISSE

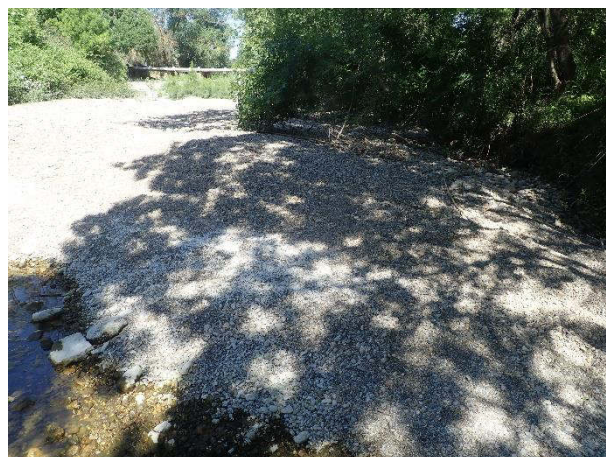
*Atterrissement de graviers en aval du gué n°2*

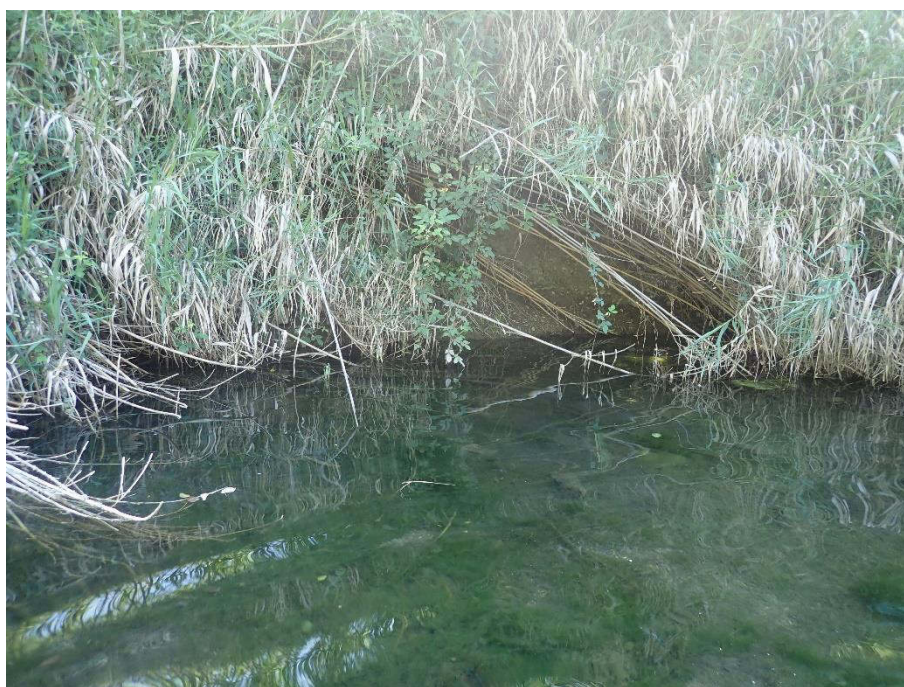
Une érosion est présente sur environ 15 m, elle est localisée en pied d'une zone colonisée par des cannes de Provence n'assurant pas une bonne tenue de la berge et la présence d'un petit embâcle localisé en rive opposée a pu être à l'origine du déclenchement de cette érosion.

*Erosion en pied de cannes de Provence*

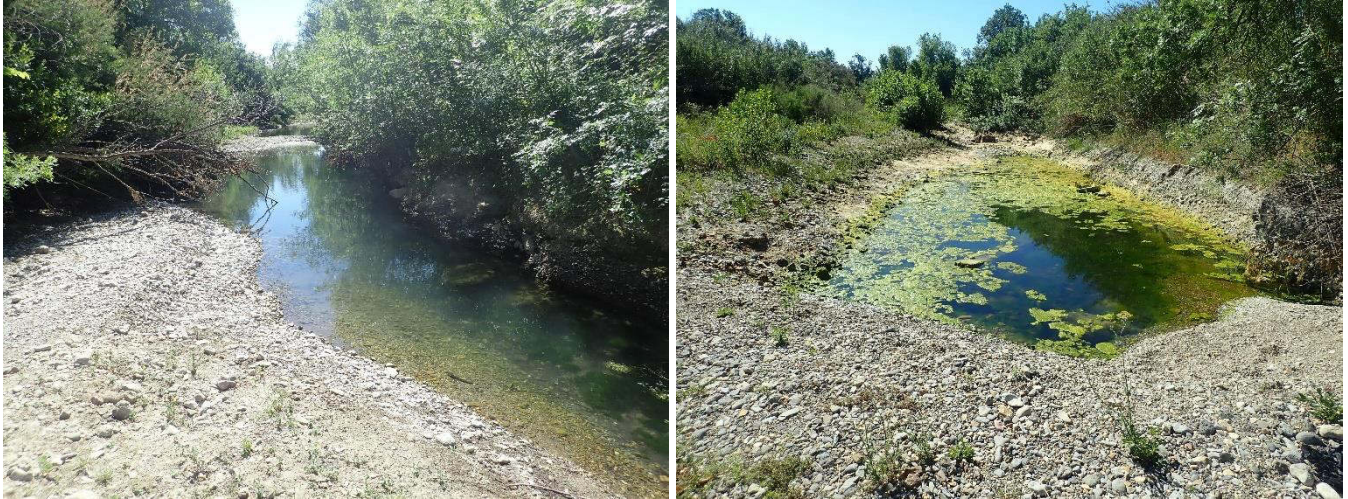
Entre les gués n°1 et 2 la Boyne présente une dynamique plus forte avec la présence de mouilles profondes et un élargissement de la bande active à 20-30 m.

*Mouilles profonde et bande active plus large avec présence de végétation pionnière*

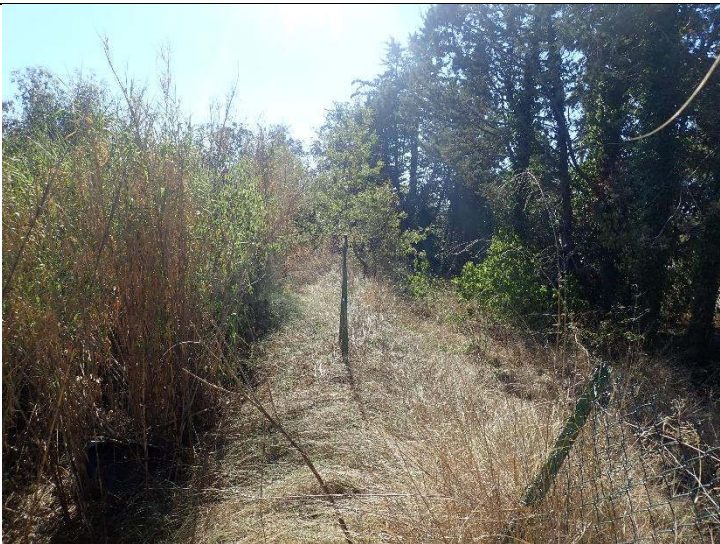
| Localisation | Photo | Description / remarques |
|---|---|---|
| <p>Amont gué<br/>n°1 rive<br/>droite</p> <p>PK0.23 à<br/>0.45 rive<br/>droite</p> | | <p>Merlon d'une hauteur de 0.7 à 1.1 m longeant une vigne, puis une parcelle utilisée pour du stockage de matériel sur une longueur de 280 m. En amont le merlon est constitué de décombres, sur une partie du linéaire il est colonisé par des cannes de Provence. Ce merlon a été contourné par l'amont en 2019 (laisses de crue sur le grillage en amont de la parcelle)</p> |

3. La présence de merlons sur la totalité du linéaire avec un merlon en rive droite en amont du gué n°1 venant fortement impacter les conditions d'écoulement au droit de la digue de Cazouls et des enjeux de la Tuilerie.

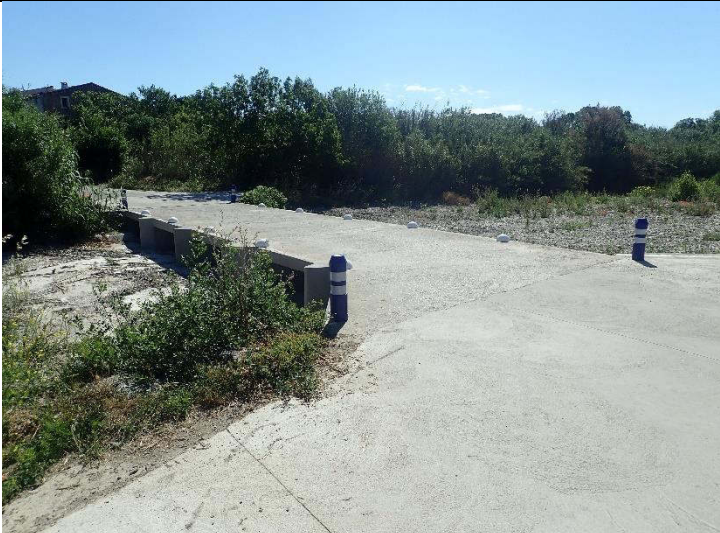
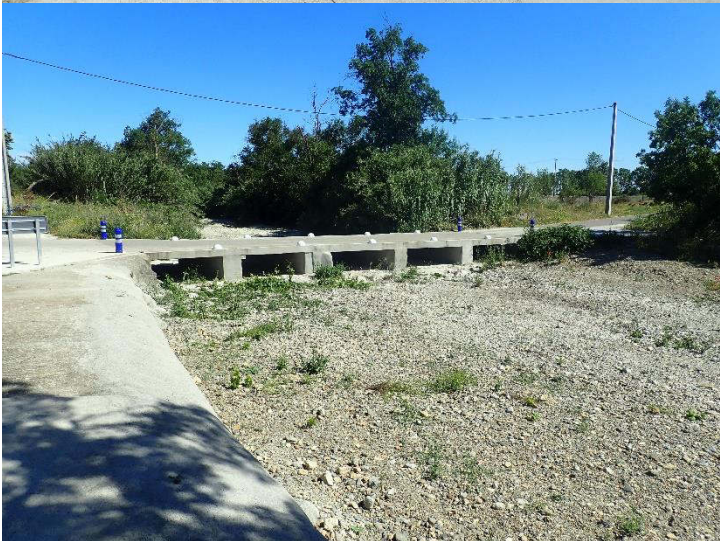
| Localisation | Photo | Description / remarques |
|---|---|---|
| <p>PK 0.48</p> | | <p><u>gué n°1 du chemin des Tuileries</u> : Pont submersible constitué de 2 dalots 0.8 x 2.3 m et 3 dalots 0.8 x 2.9 m. Les piédroits sont munis d'avant-becs triangulaires. Un radier béton est présent sur 5 m en amont de l'ouvrage.<br/> Ouvrage restauré en 2020.</p> |

- Au droit du gué n°1, ce dernier est localisé au point d'inflexion du méandre ce qui explique en partie l'exhaussement du fond du lit. Toutefois ce dernier joue aussi un rôle sur le ralentissement du transport solide
- Le gué n°3 fixe le profil en long, toutefois on dénote la présence d'un important atterrissement en aval de ce dernier sur plus de 50 m, qui semble être lié à la présence d'un autre passage à gué de faible section d'écoulement plus en aval. La présence du seuil sur l'Hérault en aval de la confluence explique aussi en partie cette rupture de pente

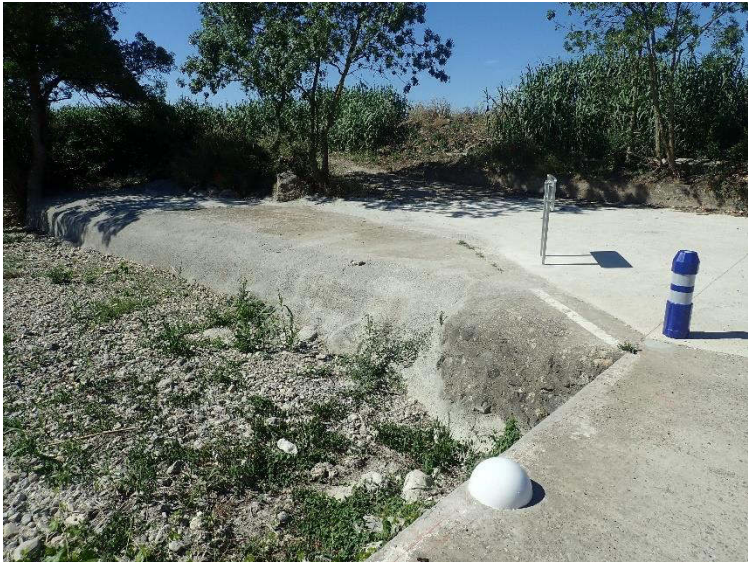
| <p>PK 0.49 Rive droite</p> | | <p>Ouvrage de protection réalisé au béton projeté associé au gué n°1 et pour protéger un accès à la parcelle rive droite.</p> |

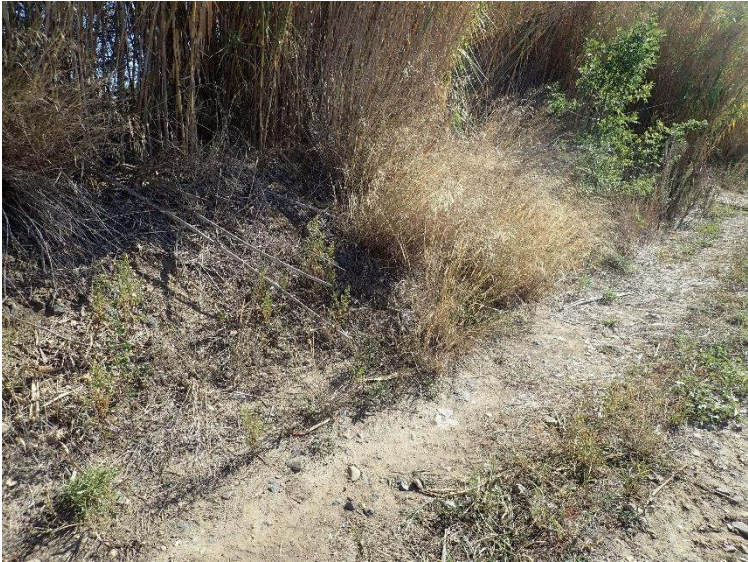
| <p>Aval gué n°1 rive droite</p> <p>PK0.50 à 0.62 rive droite</p> | | <p>Merlon d'une hauteur de 0.9 à 1.6 m d'une longueur de 140 m fortement colonisé par des cannes de Provence.</p> |

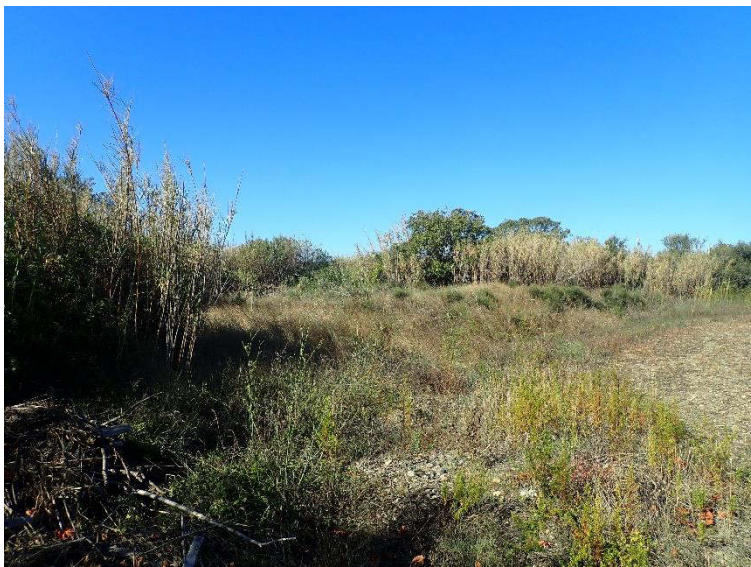
| <p>Entre les gués n°1 et 2 rive gauche</p> <p>PK0.50 à 0.75 rive gauche</p> | | <p>Merlon d'une longueur de 250 m et d'une hauteur de 1 m sur l'amont au droit de la parcelle de prairie à 0.5 m au droit de la vigne où il est fortement colonisé par des cannes de Provence.</p> |

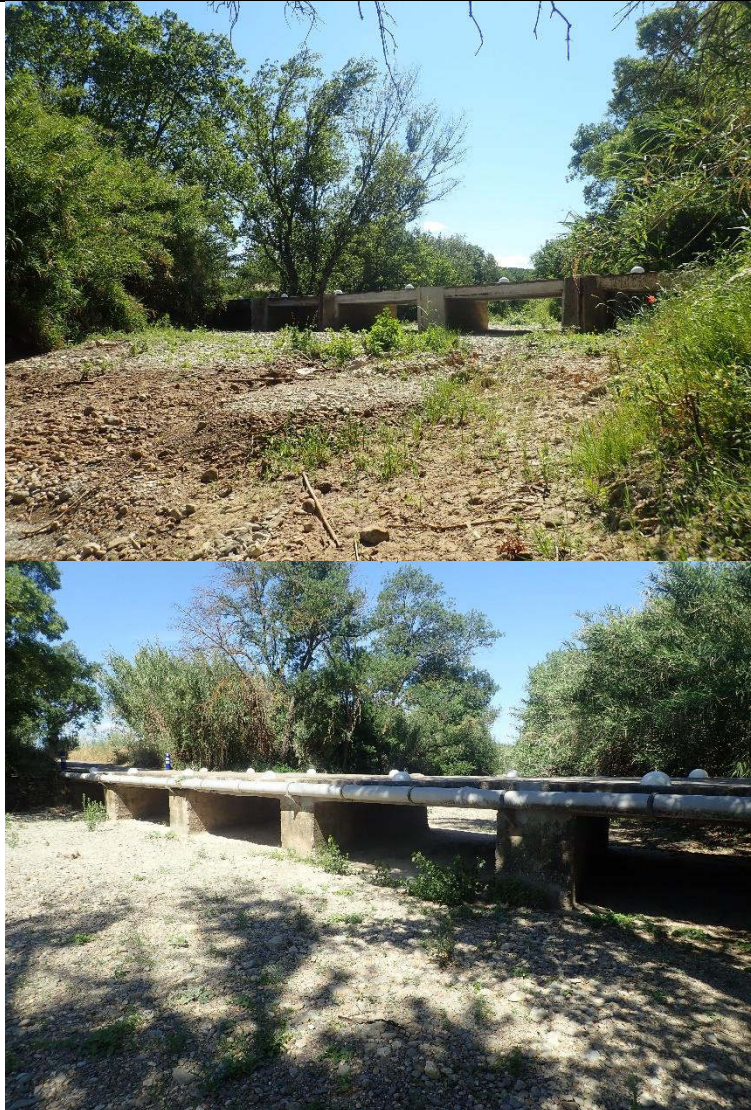
| <p>PK 0.76</p> | | <p><u>gué n°2 de la route de Boyne</u> : Pont submersible constitué de 5 dalots 1.1 x 4 m. Les piédroits sont munis d'avant-becs triangulaires. Le radier des dalots est constitué d'un perré. Les avant-becs et la face amont du radier ont été restaurés en 2020. Un perré</p> |

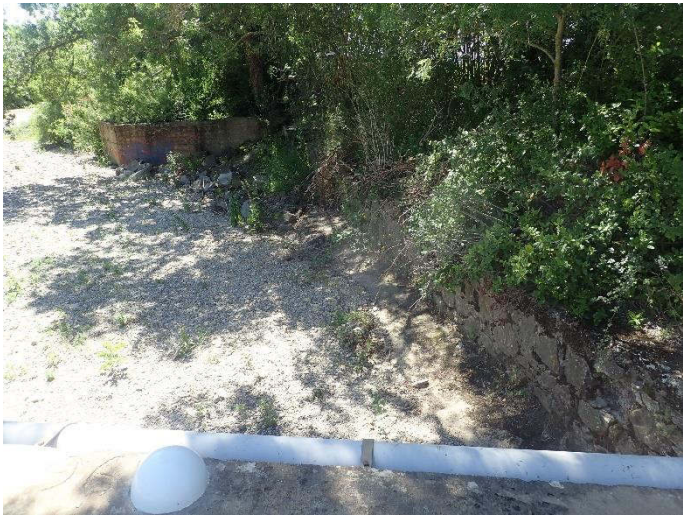
| <p>PK 0.76 rive droite</p> | | <p><u>Mur maçonné</u> en rive droite en aval du gué n°2 d'une longueur de 15 m et d'une hauteur d'environ 1.2 m.</p> |

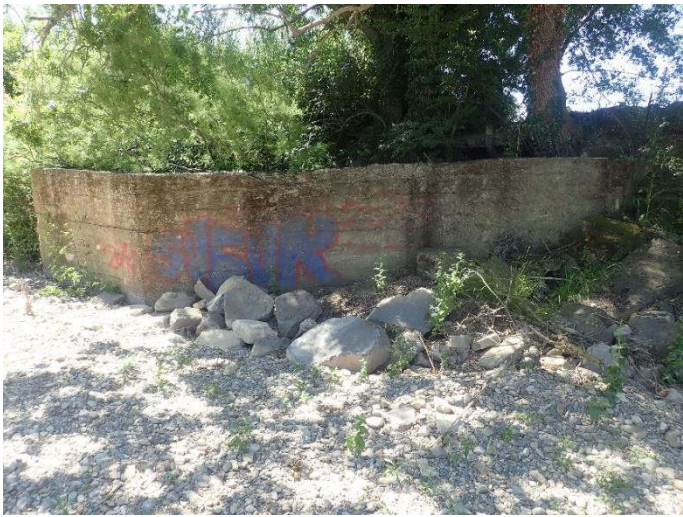
| <p>PK 0.77 rive droite</p> | | <p><u>Mur béton armé</u> dans le prolongement de l'ouvrage précédent d'une hauteur de 1.7 m et d'une épaisseur de 50cm et d'une longueur de 11 m.<br/> Cet ouvrage en saillie dans le lit, il a vraisemblablement dû être construit pour jouer le rôle d'épi.<br/> Il est actuellement dans un état médiocre.</p> |

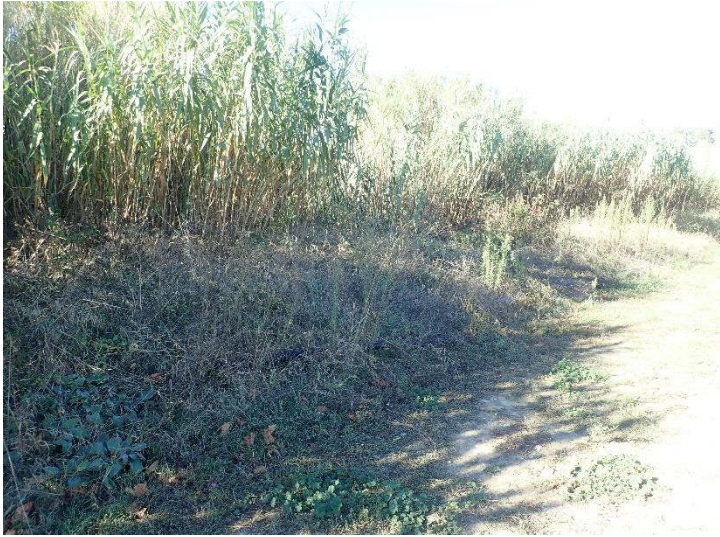
| <p>Entre les gués n°2 et 3<br/> PK0.77 à 1.04</p> | | <p>Merlons en rive gauche et droite d'une hauteur de 0.6 m et d'une longueur de 270 m. Ils sont localisés en bordure des parcelles de vigne et recouverts de cannes de Provence sur la majorité du linéaire.</p> |

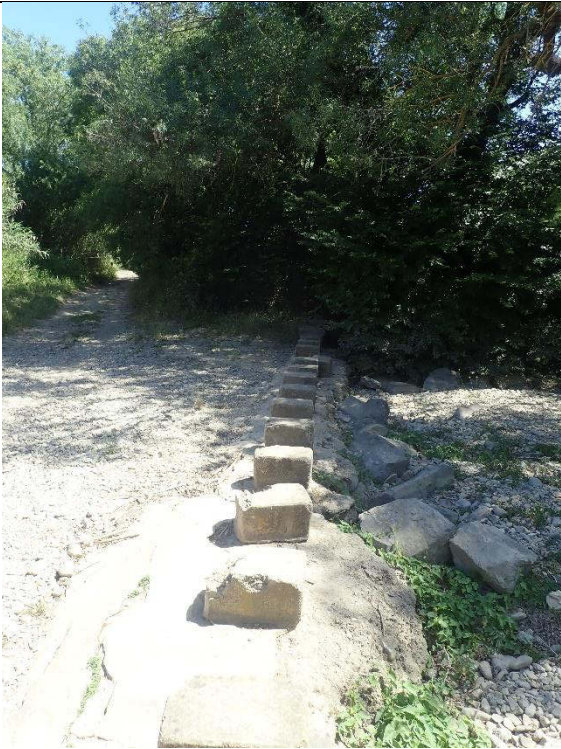
| PK1.05 | | <p><u>Gué n°3</u> : Passage à gué en fond de lit stabilisé en aval par un seuil de fond en béton. Des plots bétons (25x40 x30cm - 1xLxh) reposent sur le seuil béton pour le franchissement piéton. Ouvrage en mauvais état (plots basculés, épaufrures et affouillement du seuil en aval)</p> |

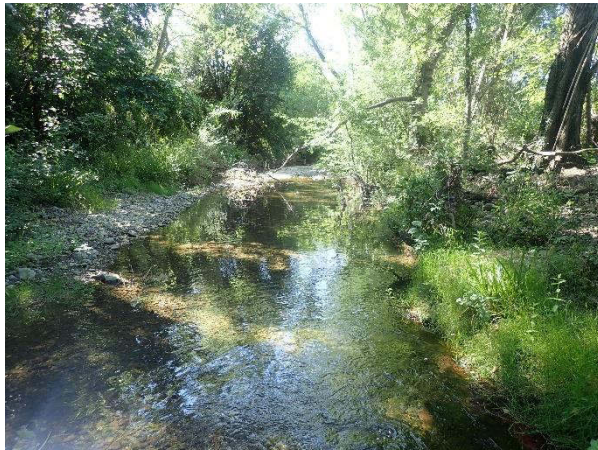
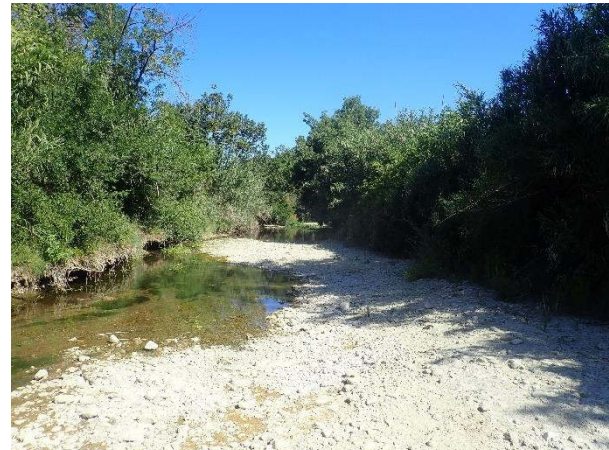
| <p><i>Ripisylve localement en bon état en amont du site (PK 0.2)</i></p> | <p><i>Cannes de Provence et faible densité de ripisylve en amont du gué n°1 (PK0.40)</i></p> |

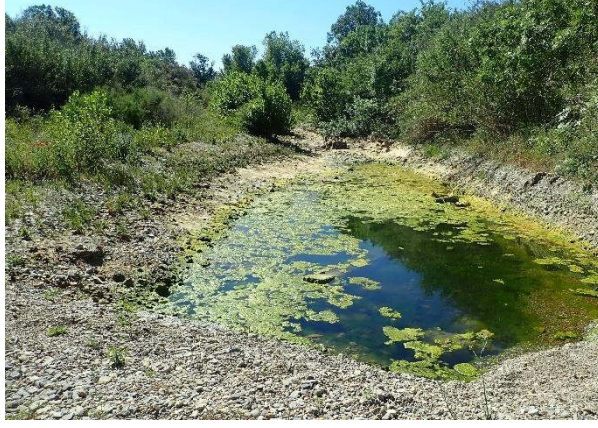
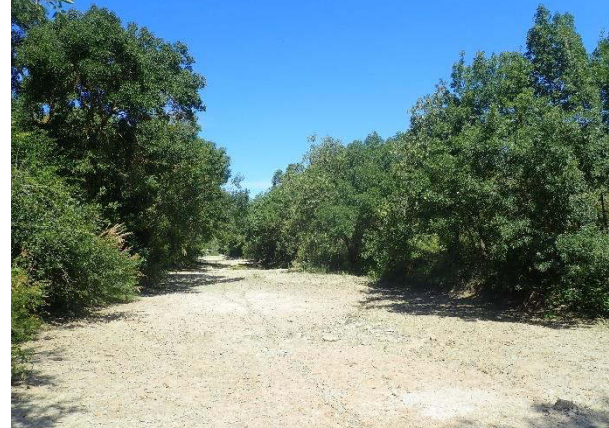
| <p><i>Cannes de Provence et faible densité de ripisylve (PK0.50)</i></p> | <p><i>Ripisylve dense entre les gués n°2 et 3 malgré l'absence d'écoulement (PK1.0)</i></p> |

Sur la majorité du site de restauration de Cazouls d'Hérault, la ripisylve présente un état moyen à mauvais (85% du linéaire). Les principaux facteurs de dégradation sont les suivants :

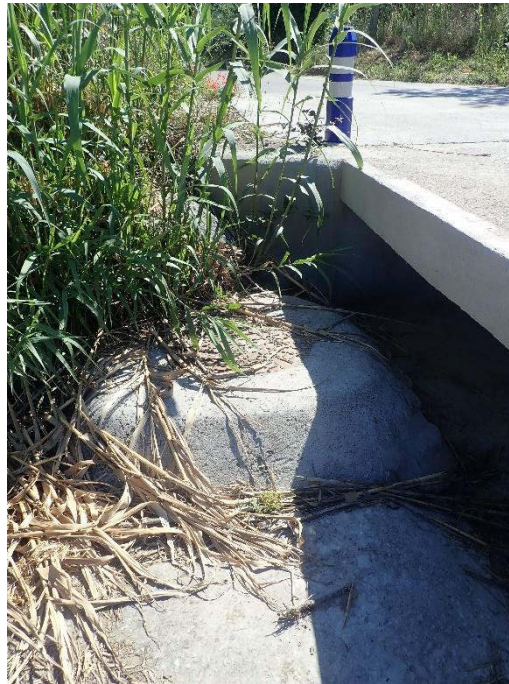
Figure 57 : Vue d'un regard sur le réseau AEP en amont du gué n°1

- Réseau AEP : Le réseau passe dans la semelle béton en amont du gué n°1 et deux regards sont présents en rive gauche. Toute intervention sur le gué devra prévoir une modification ou protection de ce réseau.
- Réseau électrique : La profondeur de traversée du réseau est inconnue (il ne sera détecté en catégorie A qu’en 2026). Ce réseau peut être vulnérable en cas d’intervention sur le gué n°1, un déplacement ou une protection devra être prévu le cas échéant.

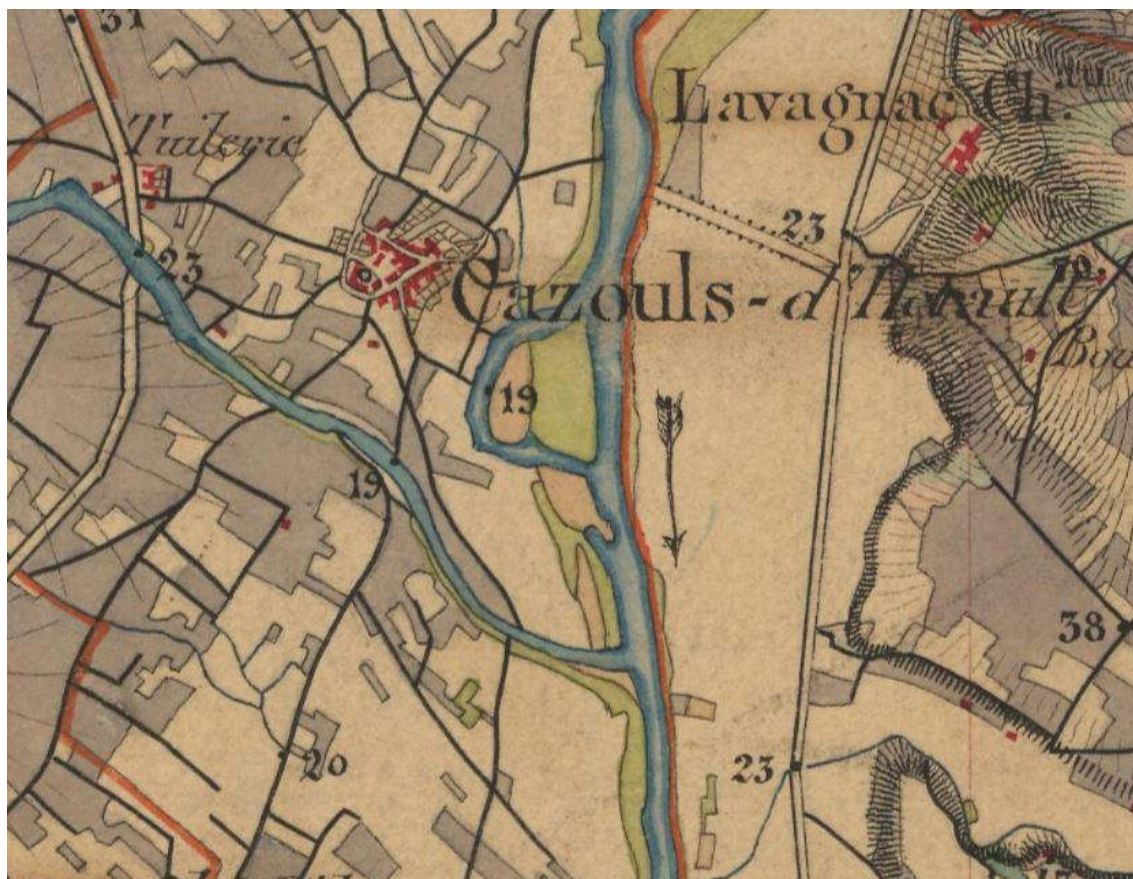
Figure 63 : Carte de l'état-major (1866) sur la commune de Cabrières (source : <https://archives-pierresvives.herault.fr>)

- L'ensemble des voies de communication de part et d'autre de la Boyne semblent exister dès le début du XIXème siècle. Néanmoins, aucun ouvrage n'est représenté, laissant présager des passages « à gué », directement en fond de lit.
- Entre les gués n°2 et 3, et en aval, d'importantes zones d'atterrissements sont représentées. Ces zones sont confondues avec l'emprise du cadastre actuel.

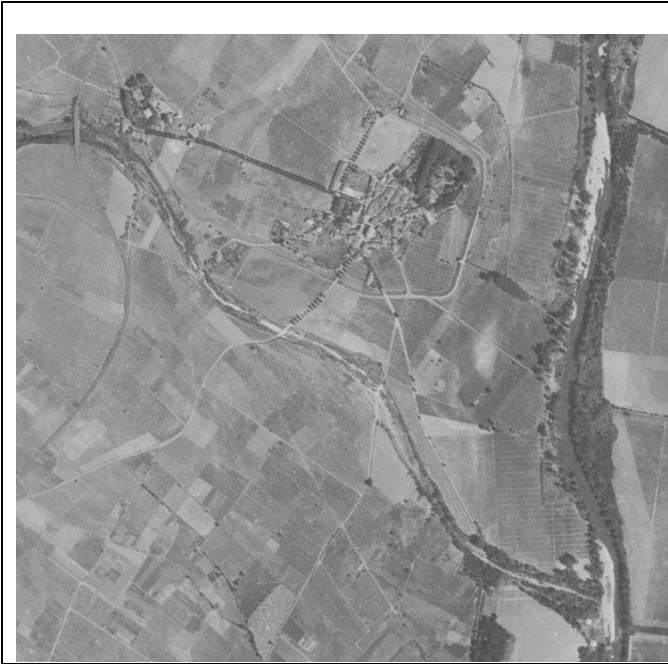
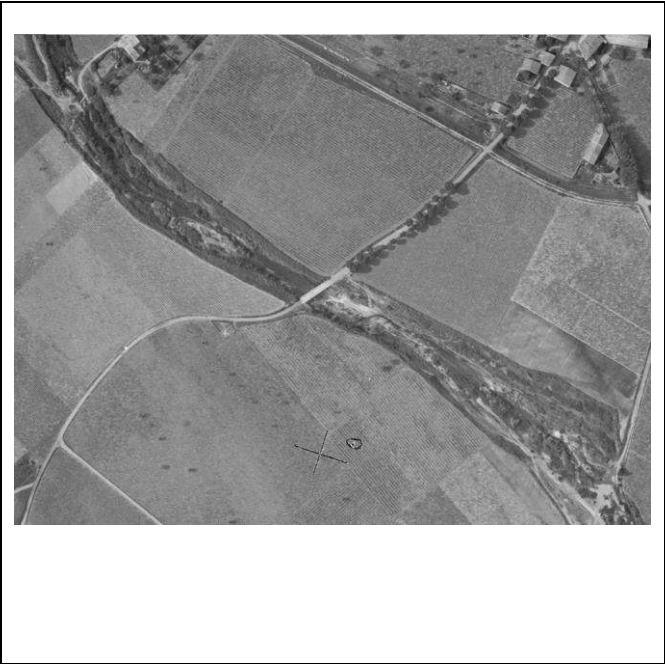
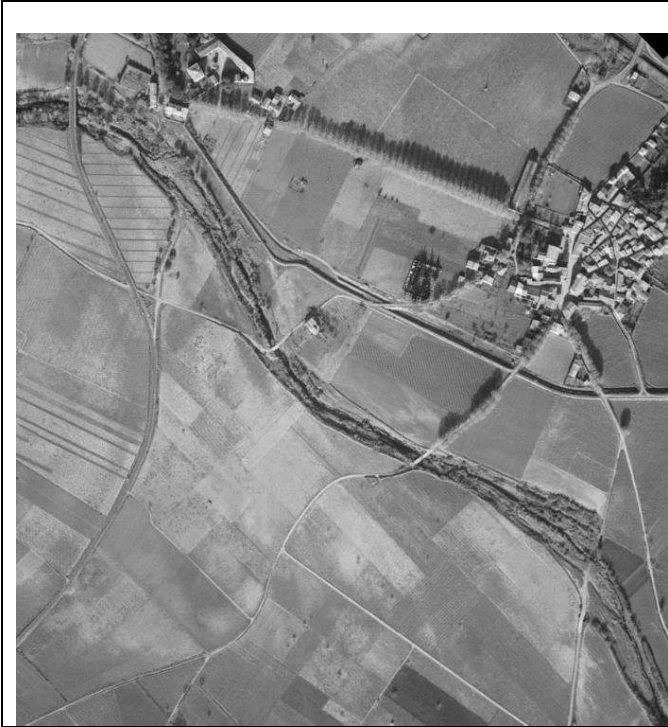
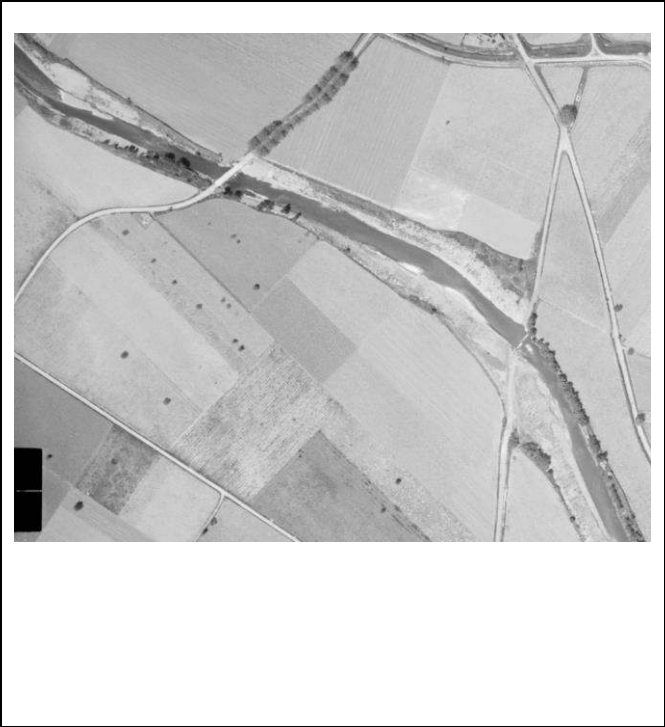
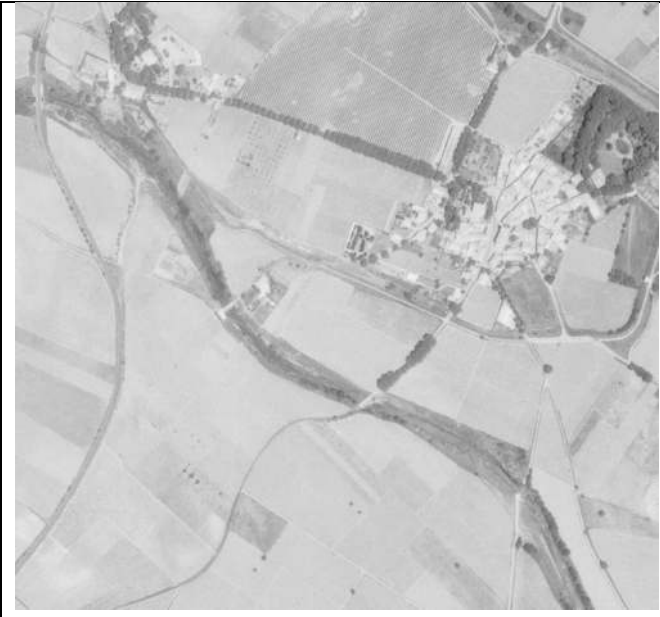
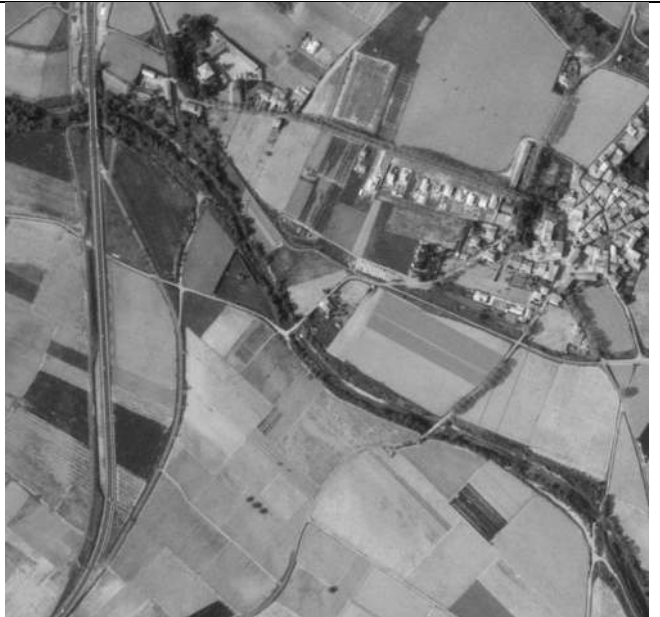
- L'ouvrage du gué n°2 a été construit avant 1943, celui du gué n°2 dans la deuxième moitié des années 50.
- En amont du gué n°3, les crues morphogènes de 1953 et 1962 ont été à l'origine d'une modification temporaire du style fluvial avec la formation de chenaux secondaires et en lien avec la rupture de pente dans le secteur (cf. paragraphe suivant). Un phénomène similaire a été observé entre la RD609 et le gué n°1. Dans ce secteur le lit dans les années 50 on dénote la présence d'un important atterrissement végétalisé avec l'absence de lit bien délimité.

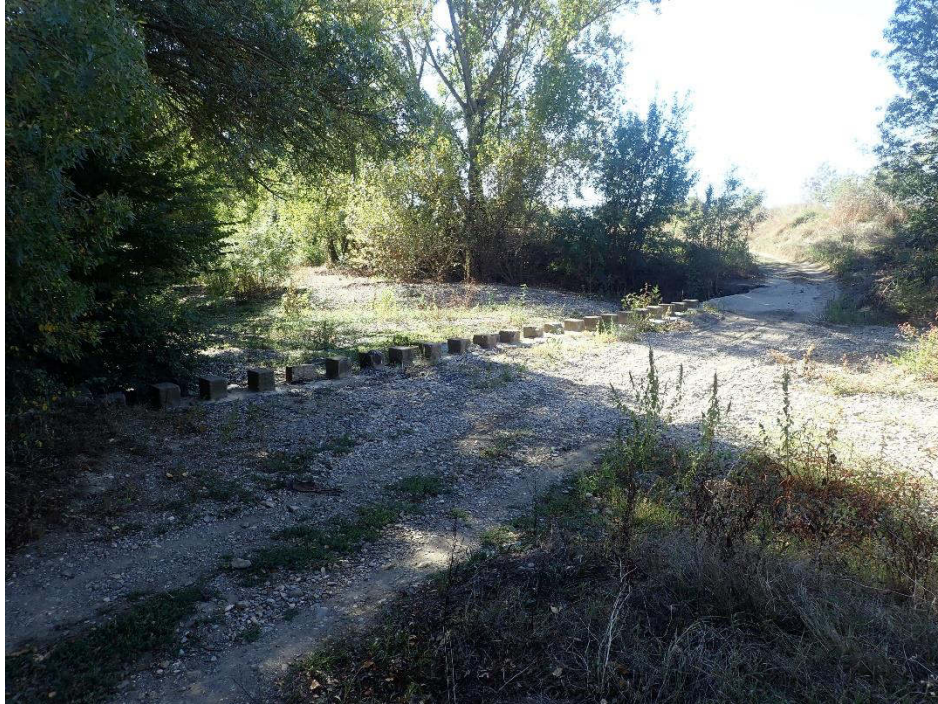
Important atterrissement en aval du gué n°3

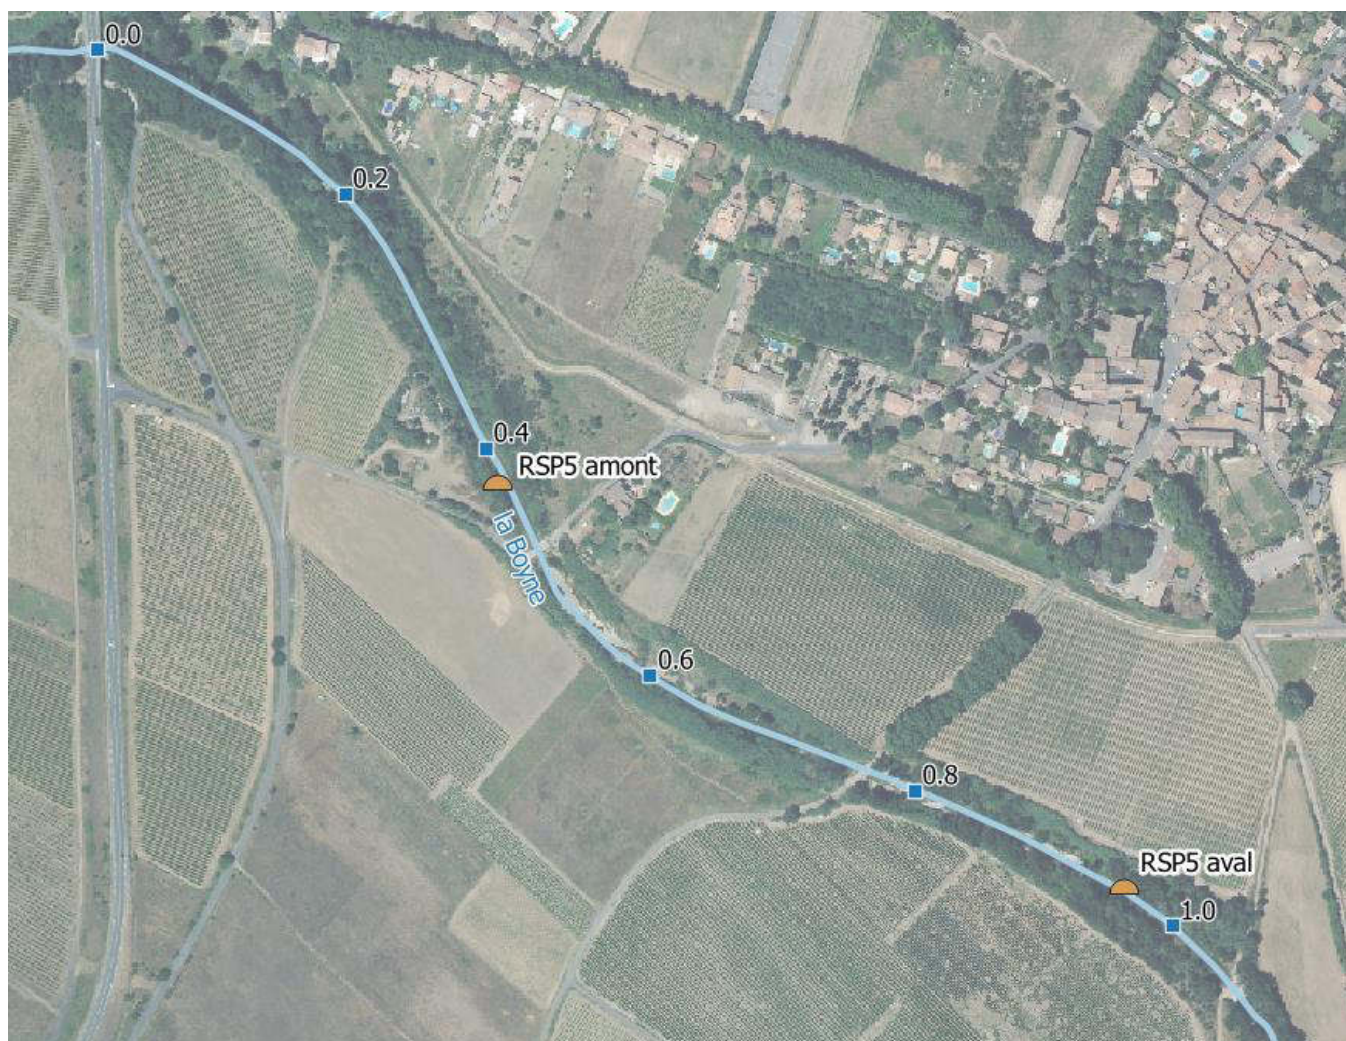
Figure 67 : Localisation des analyses granulométriques
