# Schéma Directeur d'Assainissement

## Communes de Rivières et de Rochemade

Dossier HY34 G 0015 V2 / JLA  
Février 2020

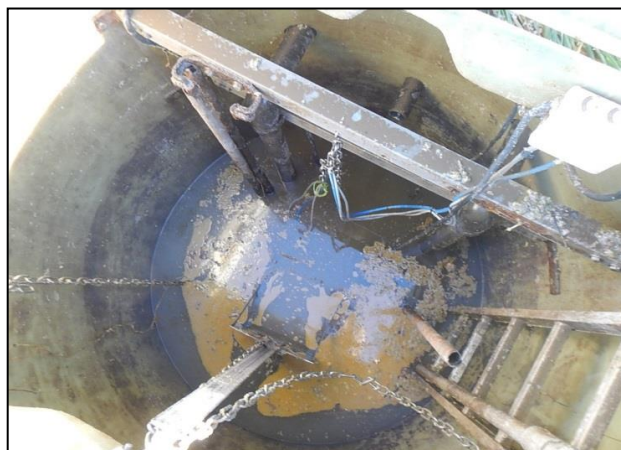
*Poste de refoulement de Rivières*

Un déversoir d'orage est toutefois présent sur le réseau juste en amont du poste (Rv1) avec rejet dans l'ancien réseau d'assainissement.

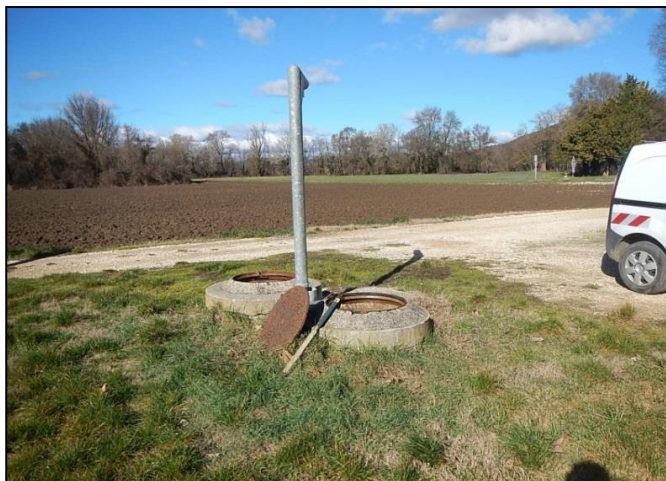
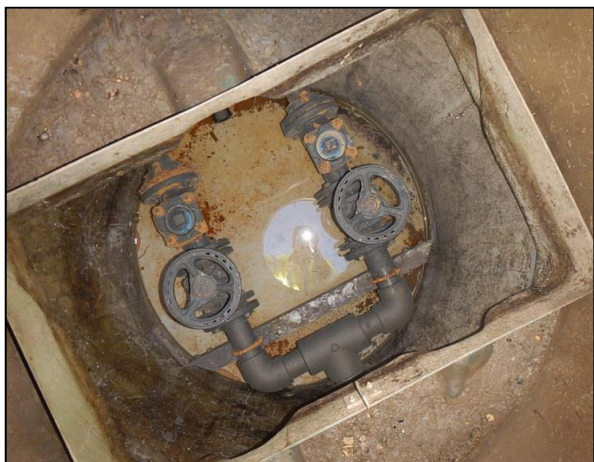
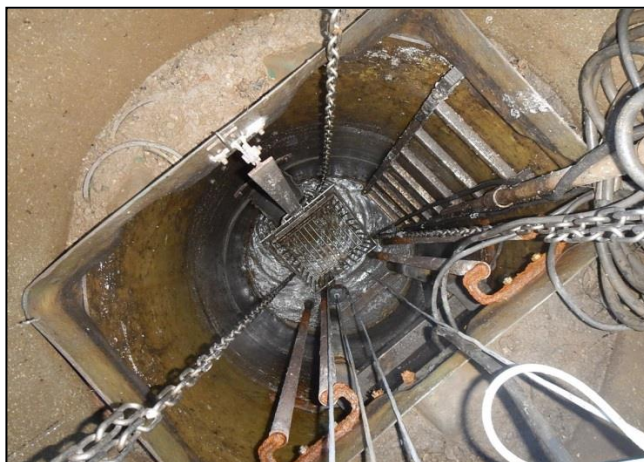
*Poste de refoulement de Rochegude*

Un déversoir d'orage est toutefois présent sur le réseau en amont du poste au niveau de la RD187c (Rv2) avec rejet dans l'ancien réseau d'assainissement puis un drain d'infiltration.

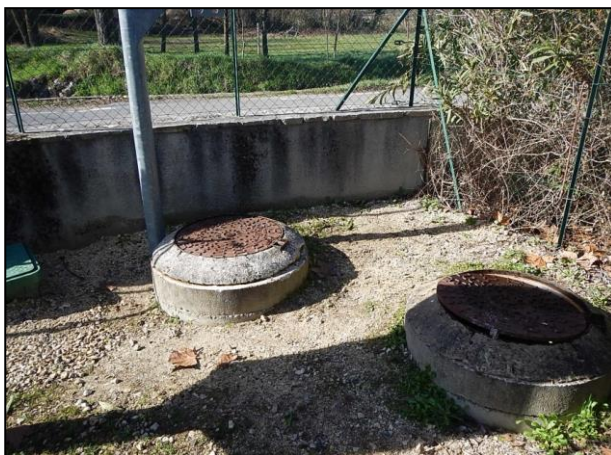
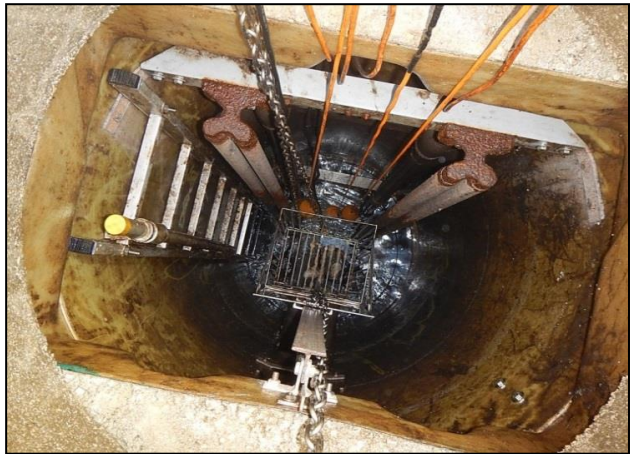
*Poste de refoulement d'Aubarine*

Le poste de refoulement ne dispose pas de trop-plein et n'est pas équipé de système de télésurveillance.

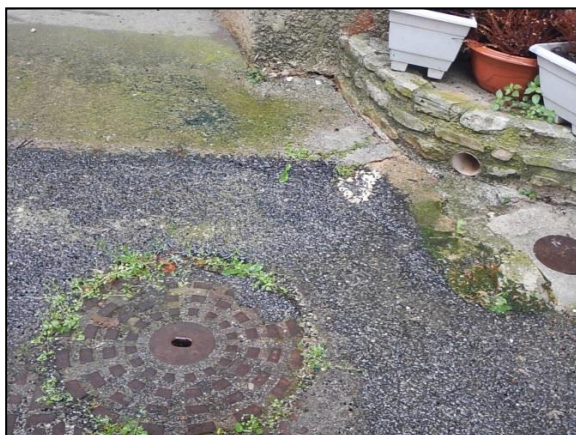
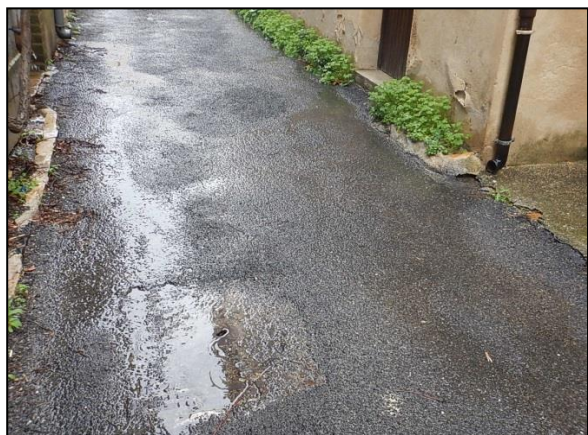
Une visite sous averse a été réalisée le 11/04/2018 sur les réseaux d'assainissement de Rivières et de Rochegude. Cette inspection a permis de confirmer la présence de défauts à l'origine d'intrusions d'eaux parasites pluviales dans le réseau d'assainissement.

Les principales anomalies détectées concernent des infiltrations par ruissellement d'eau dans les ouvertures des regards de visite.
