DIAGNOSTIC RESEAUX DE L'ASSAINISSEMENT COLLECTIF DE LA COMMUNE DE RIBAUTE LES TAVERNES

Système d'assainissement de Ribaute Les Tavernes

Annexe n°4 - Fiches des déversoirs d'orage

Réf. Cereg - M18176

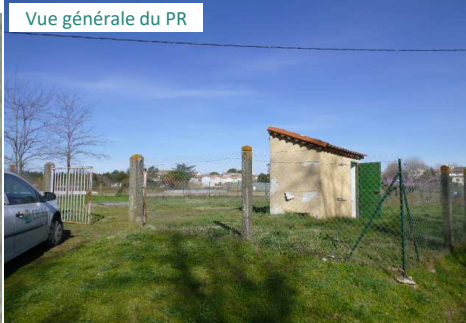
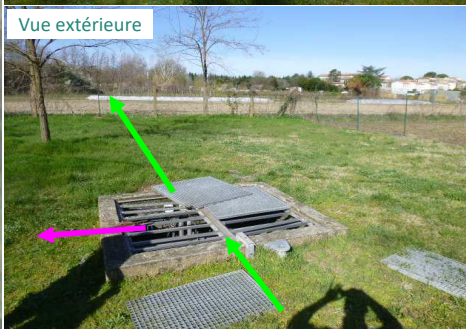
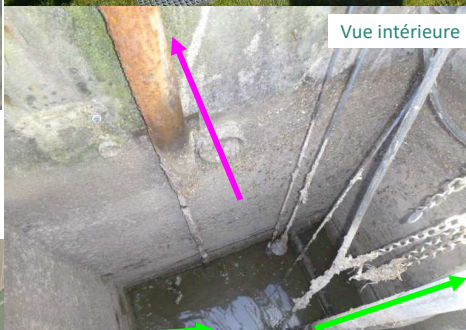
Numéro Identifiant : **OD1**

Génie Civil : Bon

La sortie de la buse de délestage n'a pas été trouvée.
Des traces de mise en charge dans la bache du poste atteste d'un fonctionnement récent du trop-plein

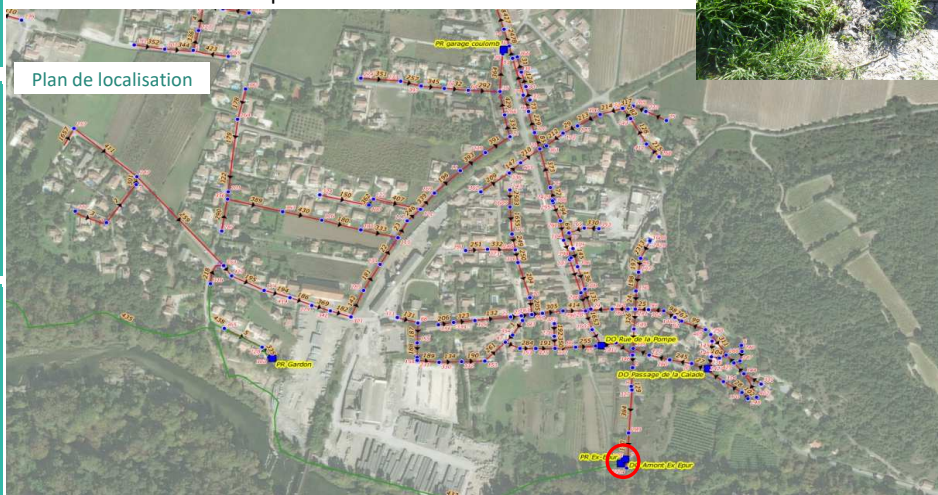
Vue générale du DO

Organes Electromécaniques :	Sans objet
Génie Civil :	Moyen

Regard et buse de rejet totalement bouchés

La hauteur déversement est faible et le regard présentent un fort taux d'encrassement. Compte tenu de sa configuration, le débit critique entraînant un déversement est faible et doit être régulièrement atteint.

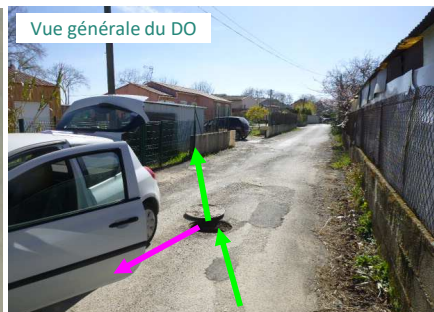
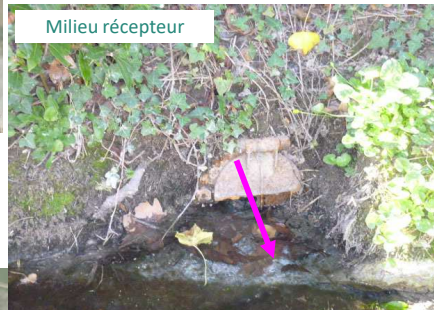
Numéro Identifiant : **OD 3**

Génie Civil : **Moyen**

Dégradation du clapet anti-retour, possibilité de fonctionnement en sens inverse induite

Obstruction des réseaux au niveau du DO.
Traces de fonctionnement récentes observées.

Possibilité de fonctionnement en sens inverse : **Non, mais clapet à remplacer**

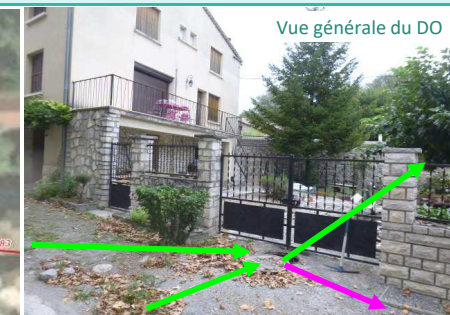
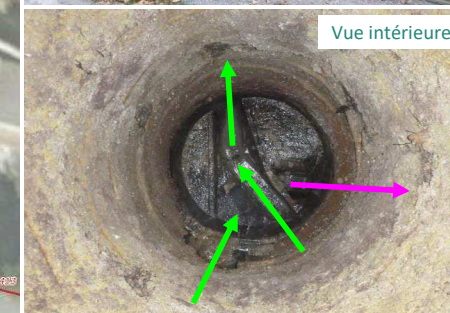
Numéro Identifiant : **OD 5**

Génie Civil : Très mauvais

Traces de fonctionnement

Sortie de la buse du DO non trouvée

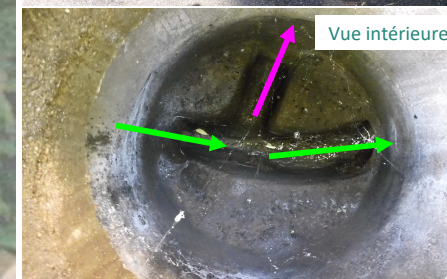
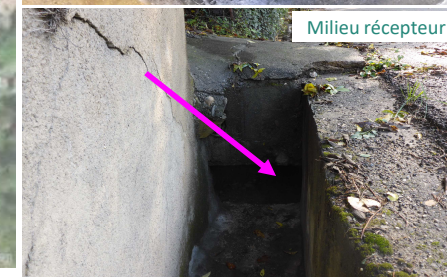
Numéro Identifiant : **OD 7**

Génie Civil : Bon

Traces de fonctionnement
