CONSEIL GENERAL  
DES BOUCHES DU RHONE

08MEN006  
Version définitive  
JUILLET  
2009

# Etude de l'évolution du trait de côte du littoral des Bouches-du-Rhône au regard de l'érosion marine

Phase 2 : Etat des lieux, diagnostic et  
hiérarchisation des enjeux

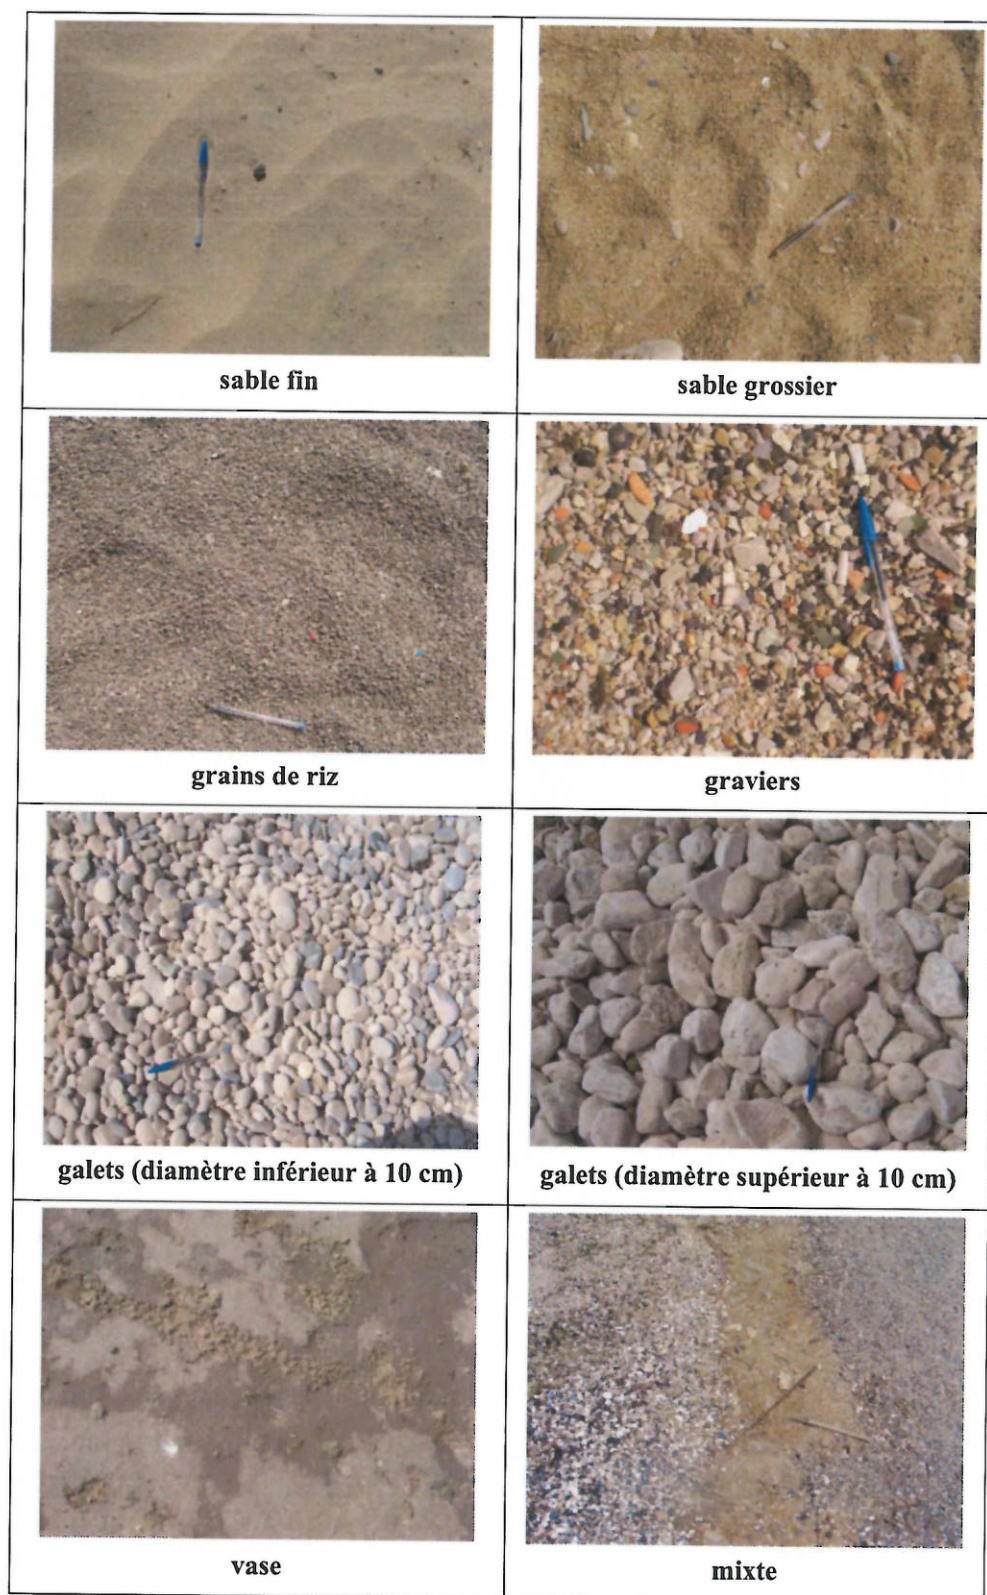
Figure 2-1 : Types de morphologie et de matériaux du littoral des Bouches-du-Rhône

Le littoral du département des Bouches-du-Rhône est relativement diversifié, avec des côtes rocheuses, des plages naturelles ou formées artificiellement, des zones meubles en fond d'anse rocheuse ou en pied de falaise, des plages de sable, de graviers, de galets, de blocs rocheux ou de débris de coquilles, des secteurs artificialisés ou des zones humides en arrière-littoral.

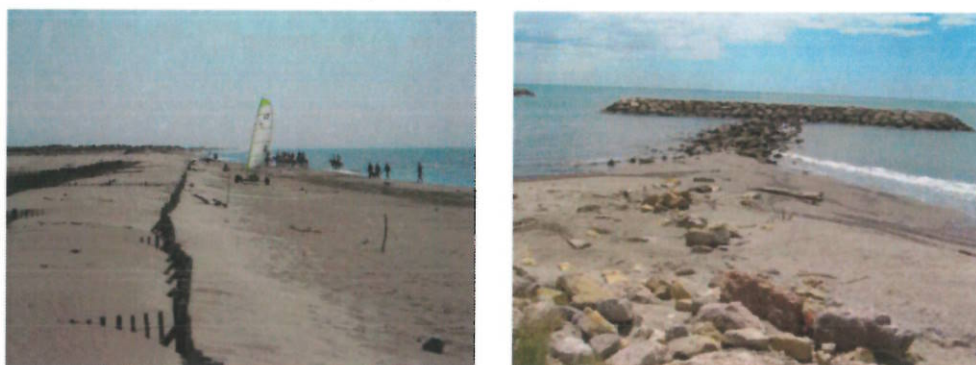
Figure 2-2 : Exemples de zones meubles du littoral du delta du Rhône (zone homogène n°15)

- ♦ le **delta du Rhône** (zone homogène n°15), à l'origine caractérisé par des plages de sable fin étendues, présente désormais un littoral artificialisé par la présence de nombreux aménagements (épaves, brise-lames ou digues frontales en haut de plage ; Figure 2-2) ;

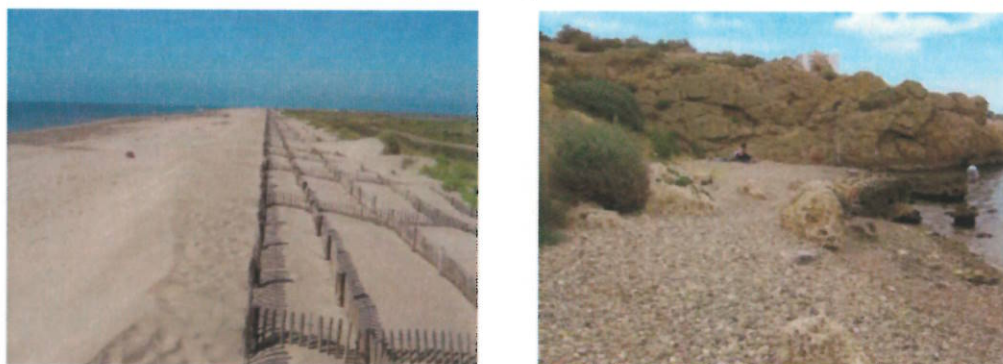
Figure 2-3 : Exemples de zones meubles et de côtes rocheuses du littoral du golfe de Fos (zone homogène n°16)

- ♦ le littoral du **golfe de Fos** (zone homogène n°16) est marqué par la présence de (Figure 2-3) :
  - zones marécageuses, avec des plages de sable et de vases,
  - zones meubles le long du complexe industrialo-portuaire du Grand Port Maritime de Marseille,
  - plages de sable, de galets ou de graviers étendues,
  - plages aménagées dans les secteurs urbanisés,
  - plages en fond d'anse,
  - côtes rocheuses le long de la façade orientale ;

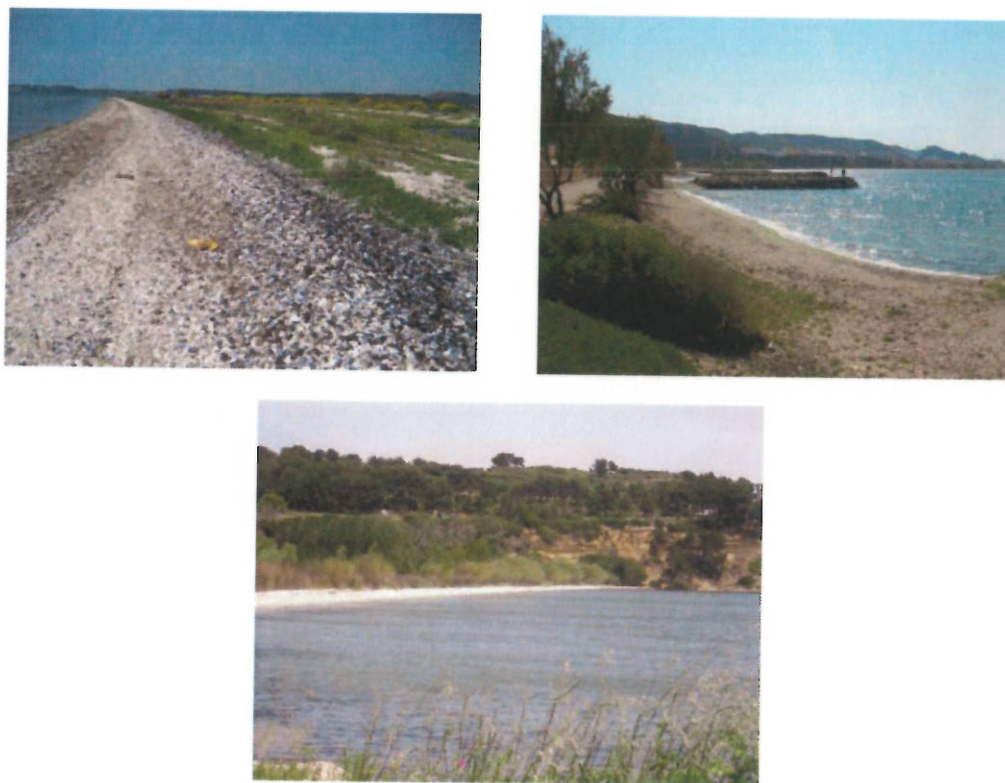
Figure 2-4 : Exemples de zones meubles et de côtes rocheuses du littoral de l'étang de Berre (zone homogène n°17)

- ♦ **l'étang de Berre** (zone homogène n°17) se caractérise par la présence (Figure 2-4) :
  - de zones humides en arrière-littoral,
  - de zones de falaise sur la côte occidentale,
  - de secteurs meubles recouverts de coquilles et de débris de coquilles,
  - du cordon dunaire du Jaï, zone sableuse étendue dont le trait de côte est marqué par la présence de nombreux épis ou enrochements en haut de plage ;

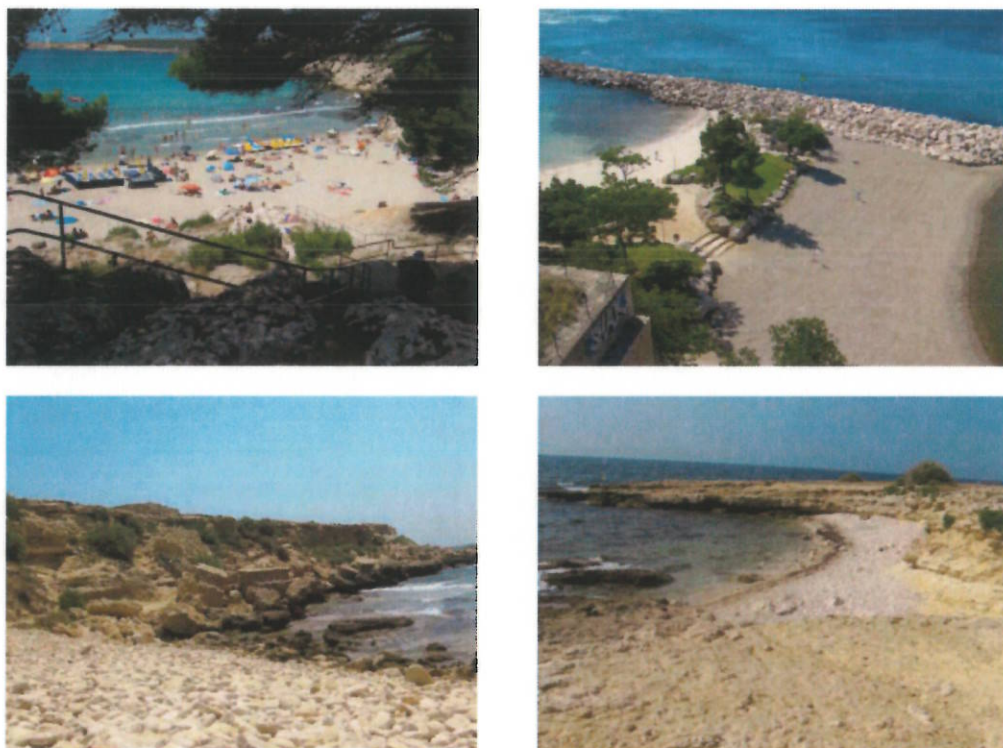
Figure 2-5 : Exemples de zones meubles et de côtes rocheuses du littoral de la Côte Bleue (zone homogène n°18)

- ♦ la **Côte Bleue** (zone homogène n°18) se caractérise par une alternance de (Figure 2-5) :
  - zones de falaise marquées par de nombreux éboulements,
  - plages naturelles mais de taille réduite en fond de calanque ou dans des secteurs d'effondrement,
  - plages aménagées en littoral urbanisé ;

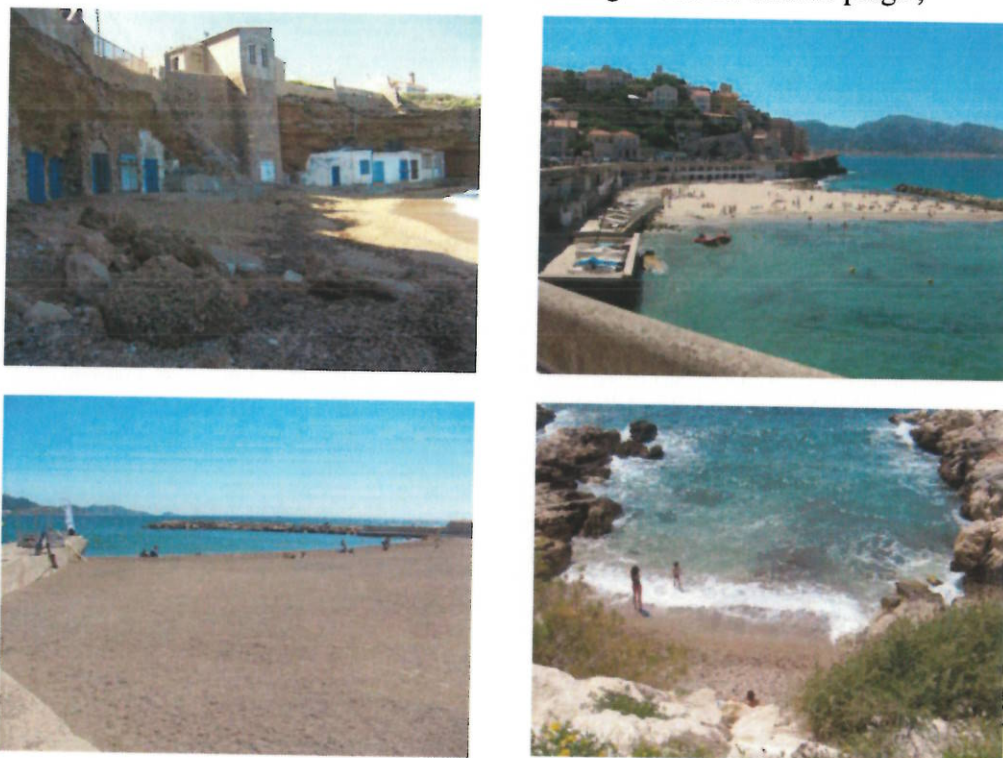
Figure 2-6 : Exemples de zones meubles et de côtes rocheuses du littoral de la rade de Marseille (zone homogène n°19)

- ◆ le littoral de la **rade de Marseille** (zone homogène n°19) est marqué par une alternance de (Figure 2-6) :
  - petites plages de poche en pied de côte rocheuse plus ou moins aménagées en haut de plage (cabanons ou restaurants, par exemple),
  - plages formées, plus ou moins naturellement, à l'abri de digues ou brise-lames avec de nombreux aménagements en haut de plage ;

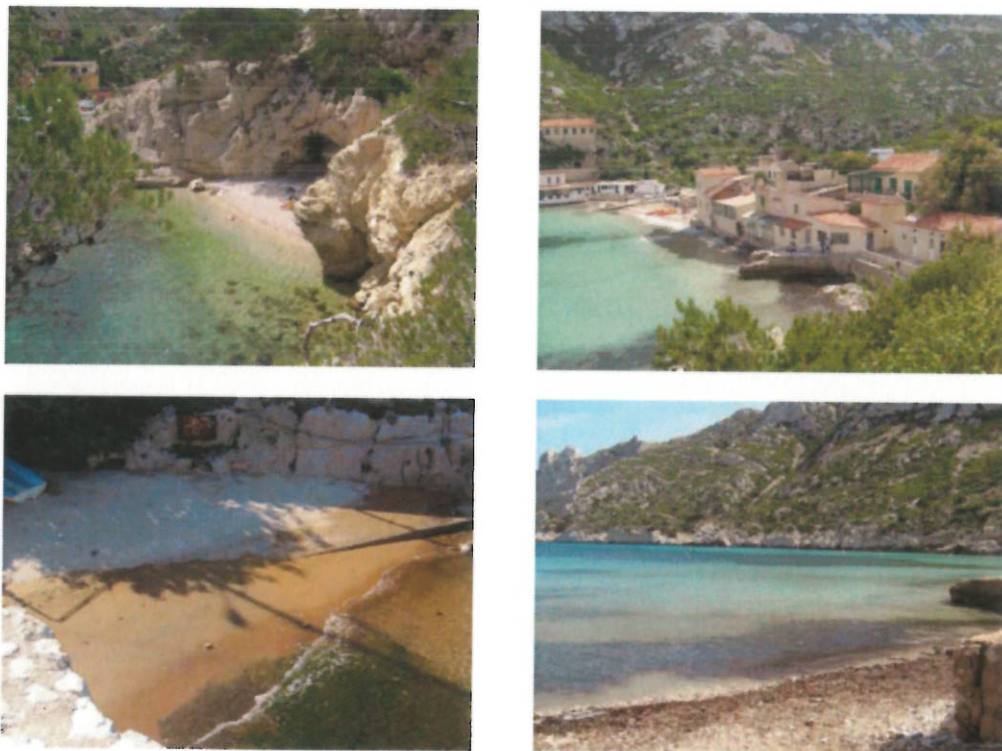
Figure 2-7 : Exemples de zones meubles et de côtes rocheuses du littoral du massif des Calanques (zone homogène n°20)

- ♦ le **massif des Calanques** (zone homogène n°20) se caractérise par des falaises et escarpements dotés d'échancrures, de caps, d'anses et de calanques au fond desquelles se trouvent, en pied de côte rocheuse, de petites plages naturelles ou aménagées (présence d'abris portuaires, de cales de mise à l'eau ou d'habitations ; Figure 2-7) ;

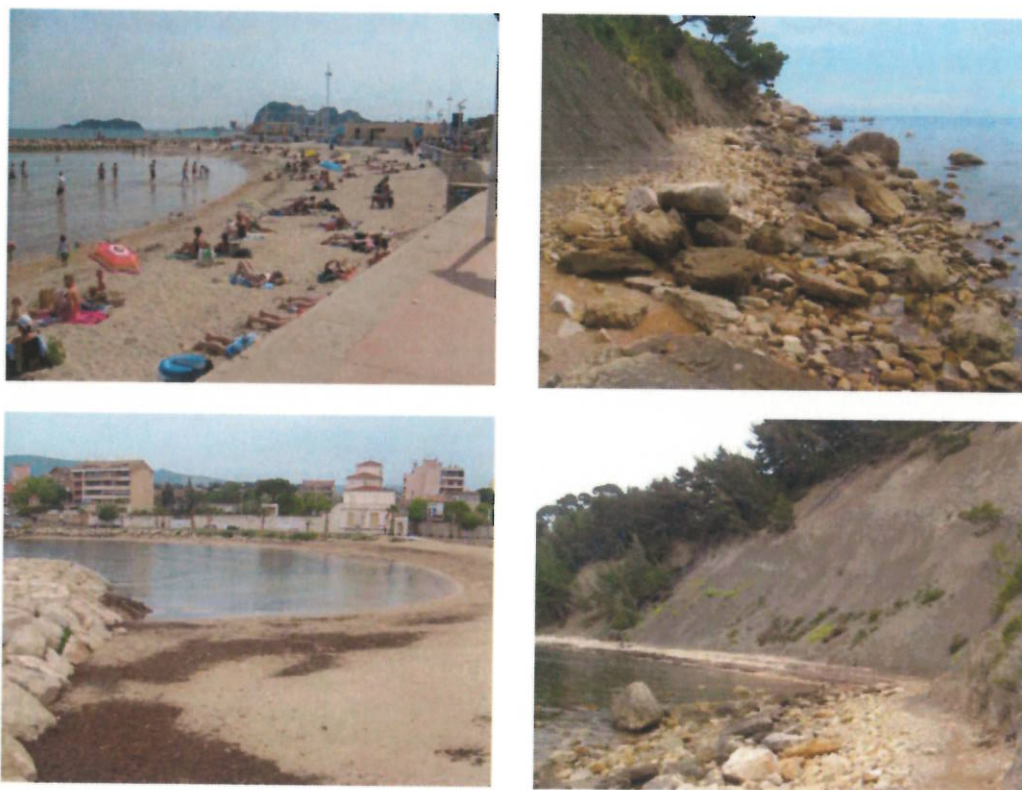
Figure 2-8 : Exemples de zones meubles et de côtes rocheuses du littoral des baies de Cassis et de La Ciotat (zone homogène n°21)

- ♦ les **baies de Cassis et de La Ciotat** (zone homogène n°21) sont caractérisées par la présence de (Figure 2-8) :
  - zones de falaises friables et marquées par des signes ponctuels d'effondrement avec formation de nombreuses plages d'effondrement de falaises,
  - zones de plage naturelles (plage de sable avec des matériaux grossiers issus de l'effondrement des falaises ou plage de galets),
  - zones meubles (sable fin et galets) artificialisées le long du littoral urbanisé.

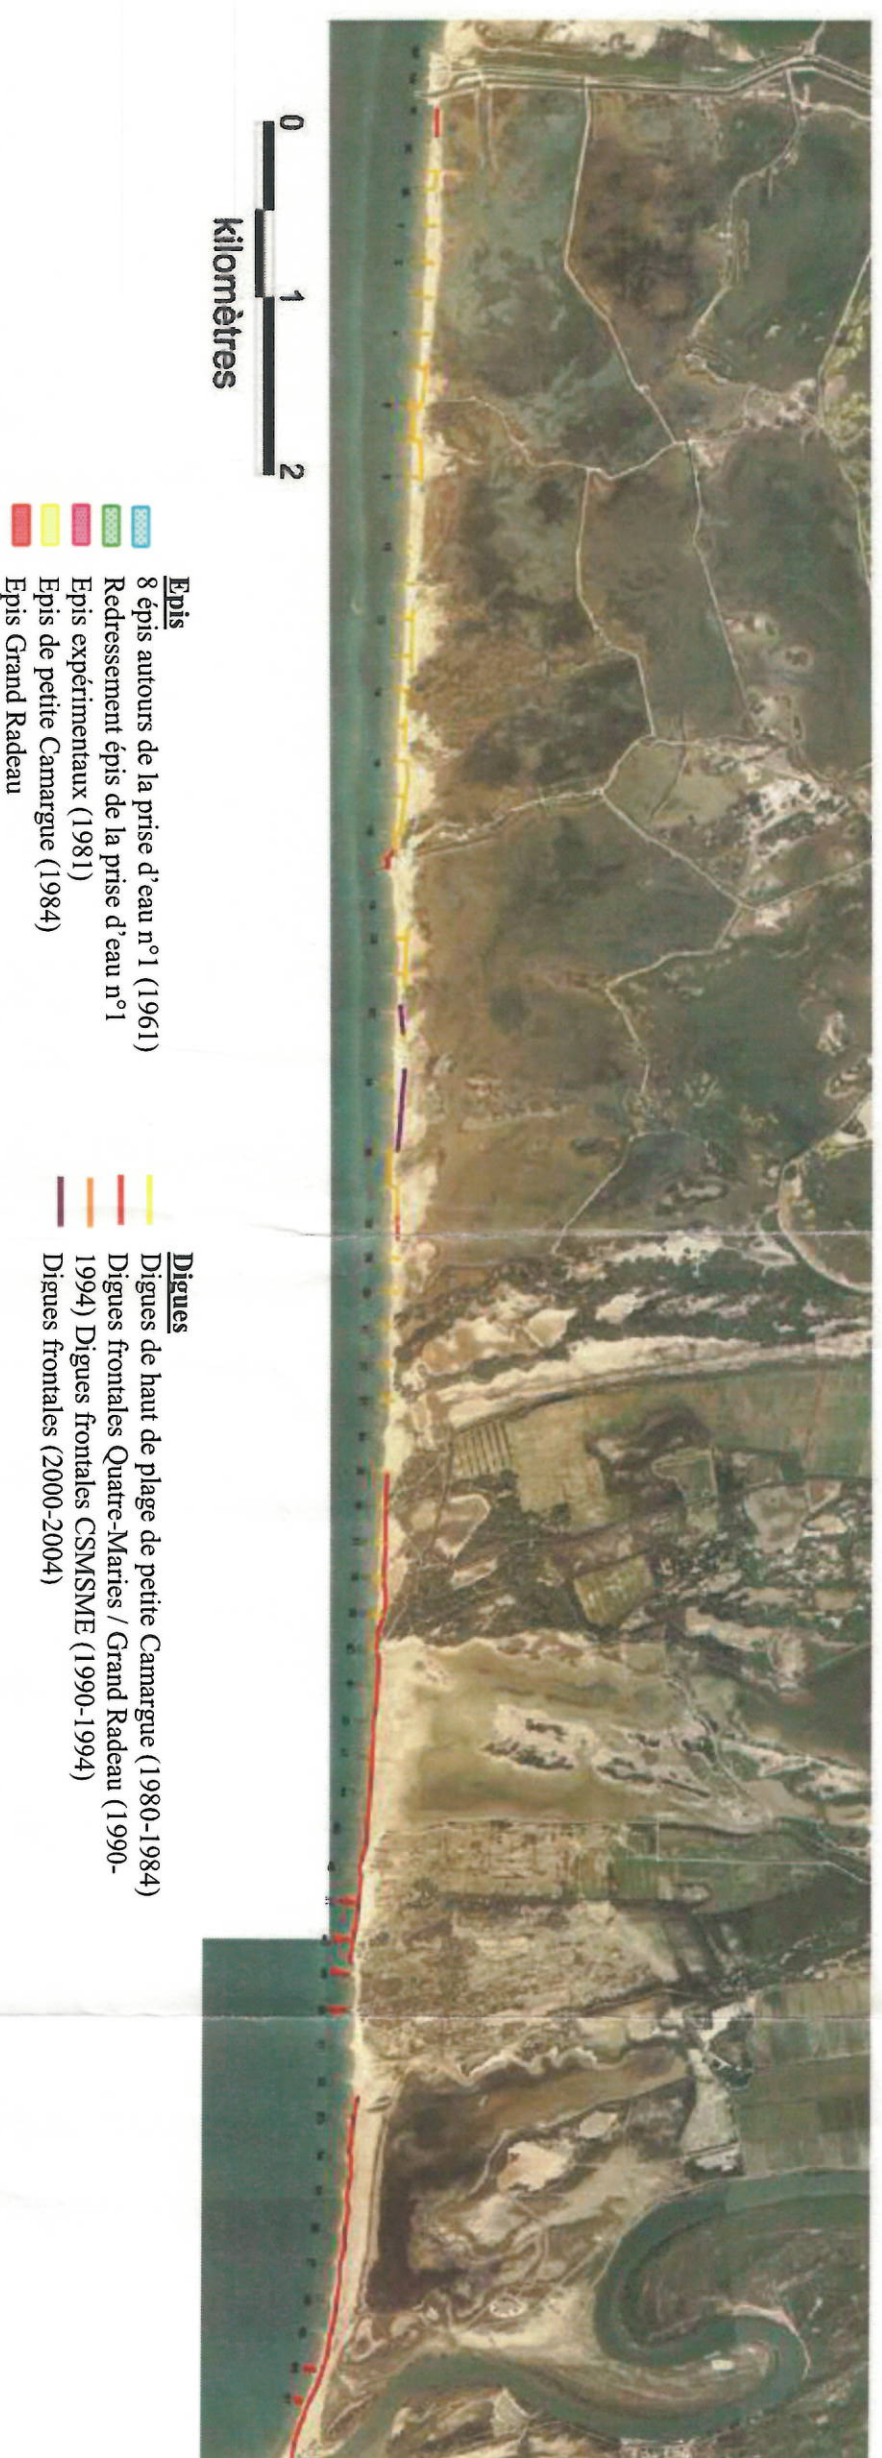
Figure 3-10 : Aménagements du littoral de la commune des Saintes-Maries-de-la-Mer entre le canal du Rhône Vif à l'Ouest et l'embouchure du Petit Rhône à l'Est (Source : BRGM, 2004)

Avant la mise en place de ces aménagements, toutes ces zones meubles ne constituaient qu'une seule plage, comme observé sur les photographies aériennes de 1935 et 1942.

L'analyse des photographies aériennes montre un recul généralisé du littoral de la cellule hydrosédimentaire sur la période 1977-1992, voire entre 1992 et 1998 pour la majorité des zones meubles. Seules la moitié Est de **STEMAR-24** et les plages **STEMAR-25** à **STEMAR-27**, **STEMAR-49** et **STEMAR-50** sont marquées par une certaine stabilité sur la période 1992-2003, voire une légère tendance à l'accrétion pour la plage la plus à l'Est (**STEMAR-50**).

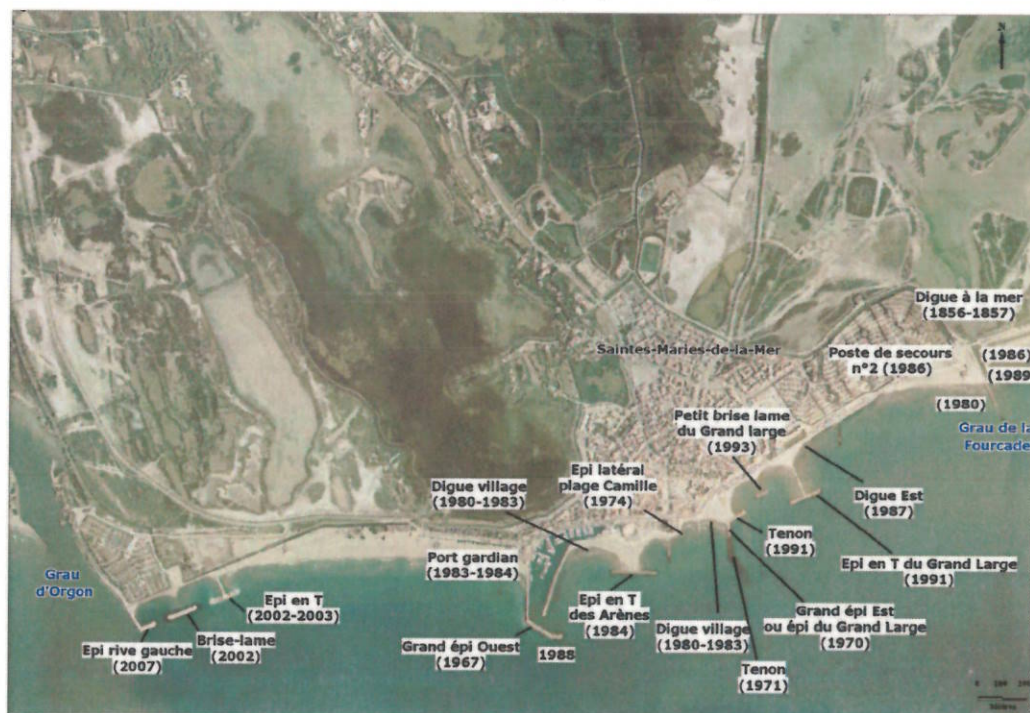
Figure 3-11 : Aménagements du littoral de la commune des Saintes-Maries-de-la-Mer  
(Source : BRGM, 2004)

- ♦ la construction de digues frontales (enrochements) afin de protéger le haut de plage du littoral de la commune :

- sur la période 1982-1986, entre l'embouchure du Petit Rhône et l'Ouest de la ville compte-tenu de la disparition progressive de la plage et du cordon dunaire entre **STEMAR-52** et **STEMAR-55**,
- en 1980-1983, au centre et à l'Est de la ville. Suite à la tempête de décembre 1982, une reprise des ouvrages avait été nécessaire,
- en 1987, à l'Est de la commune jusqu'à la digue à la mer.

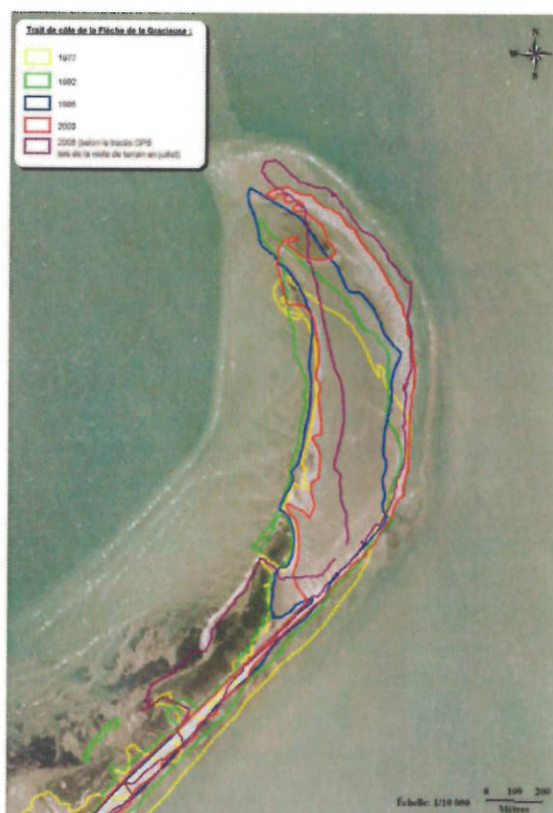
L'analyse des photographies aériennes sur la période 1992-2003 met en évidence une tendance à la stabilité de la flèche de la Gracieuse dans sa globalité à l'exception de son extrémité soumise à une extension vers le Nord et un élargissement. Le tracé de la flèche de la Gracieuse à partir de la visite de terrain en 2008 (points GPS à la limite terre-mer) met en évidence sur la moitié Sud une certaine stabilité du trait de côte à l'Ouest et un recul de la limite basse à l'intérieur du golfe ainsi qu'une tendance à la translation vers le Nord-Ouest de l'ordre de 50 m de l'extrémité de la flèche, confirmant la tendance déjà observée entre 1992 et 2003 (Figure 3-13).

**Figure 3-13 : Évolution du trait de côte de la flèche de la Gracieuse entre 1977 et 2008**  
(traits de côte entre 1977 et 2003 à partir des photographies aériennes et en 2008 à partir des relevés GPS en limite terre-mer lors de la visite de terrain effectuée le 31 juillet 2008 (Sources : IGN, 1977, 1992, 1998 et 2003, SAFEGE, 2008)
