## SAINT-PIERRE-D'ENTREMONT - Hameau MOLLARD GRIVET

### Etat général

## Etude capacitaire

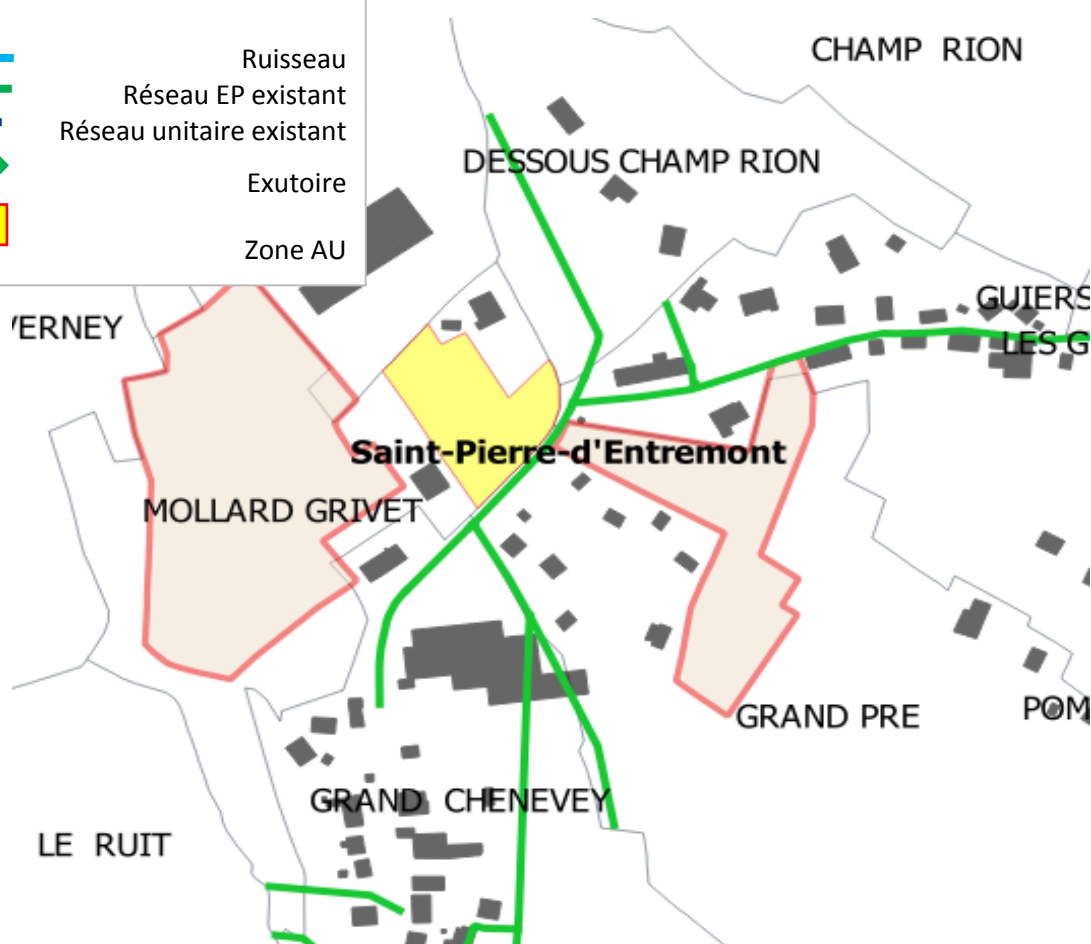
#### I. Situation

##### Légende :

Ruisseau
-

Réseau EP existant
-

Réseau unitaire existant
-

Exutoire
-

Zone AU
