RAPPORT D'INSPECTION VISUELLE
TPAE Pianotoli-Caldarello

Ville :	Portovecchio
Rue :	Pianotolicaldarello
Date de début d'inspection :	29/01/2024
Date de fin d'inspection :	02/02/2024
Organisme de contrôle :	SAS Sud Assainissement
Client :	Agence TPAe Ajaccio

Remarque :	Contrôle général des réseau Eau Usées de Pianotoli

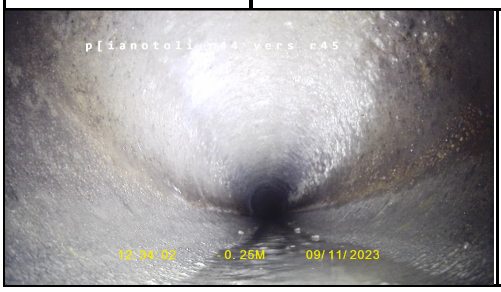
0.00m	BCDA Noeud de départ regard de visite	Photo : 1A Vidéo :

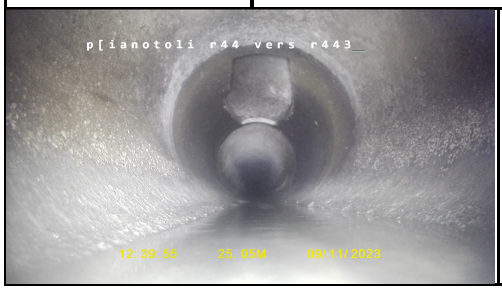
25.00m	BCEA Noeud d´arrivée regard de visite	Photo : 2A Vidéo :

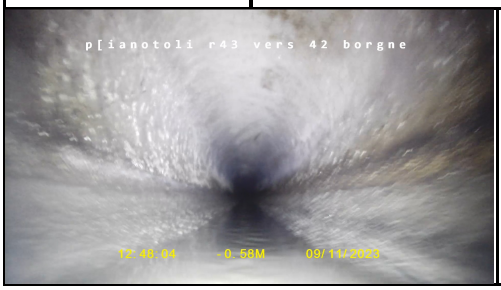
19.00m	BCEA Noeud d´arrivée regard de visite	Photo : 2A Vidéo : 00:00:55

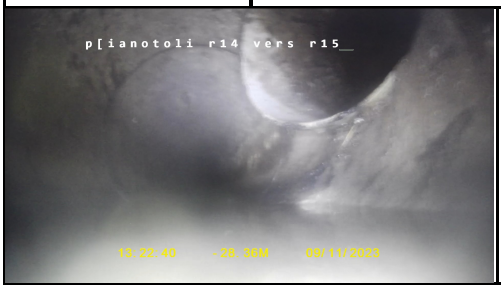
18.00m	BCAEA Raccordement par piquage direct, buriné ouvert à 3h	Photo : 4A Vidéo : 00:01:34

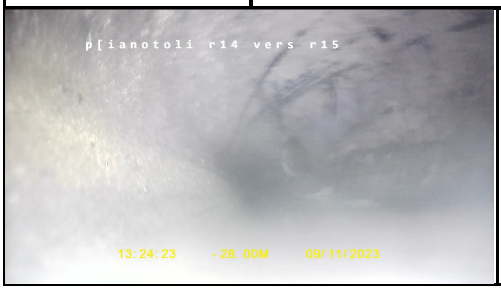
19.00m	BCEA Noeud d´arrivée regard de visite	Photo : 5A Vidéo : 00:03:17

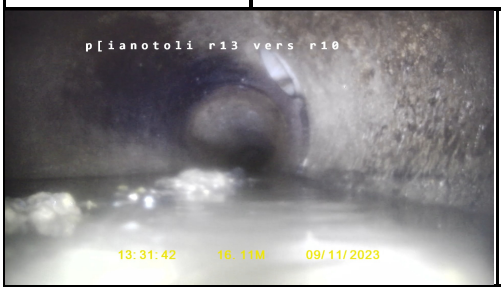
4.00m	BCAE Raccordement par piquage direct, buriné à 2h	Photo : 3A Vidéo : 00:01:02

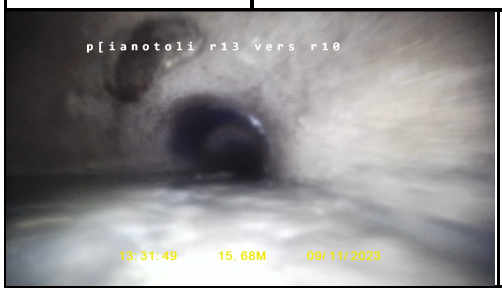
4.40m	BCAE Raccordement par piquage direct, buriné à 10h	Photo : 4A Vidéo : 00:01:10

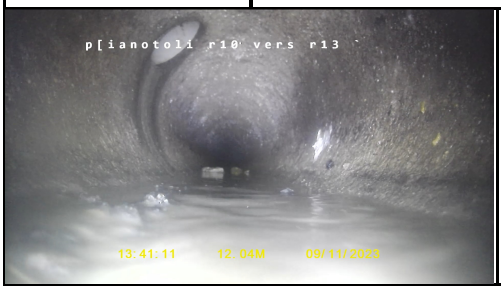
12.00m	BCAEA Raccordement par piquage direct, buriné ouvert à 10h	Photo : 2A Vidéo : 00:01:07

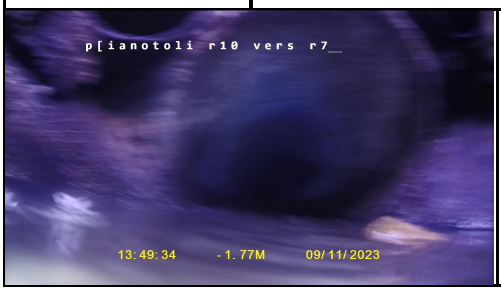
0.00m	BCDD Noeud de départ orifice de passage de la lampe	Photo : 1A Vidéo :

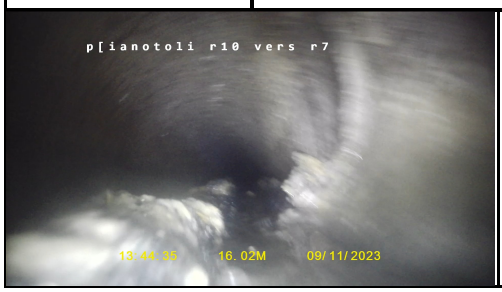
16.00m	BCAE Raccordement par piquage direct, buriné à 3h	Photo : 4A Vidéo : 00:00:24

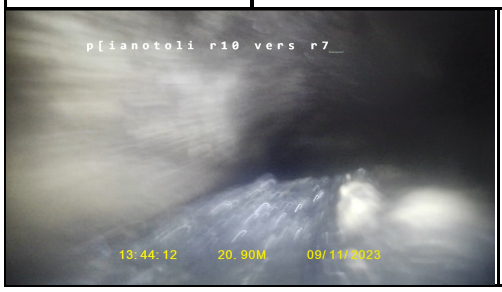
22.00m	BCEA Noeud d´arrivée regard de visite inspection impossible car canalisation pleine de dépôts a nettoyer	Photo : 5A Vidéo :

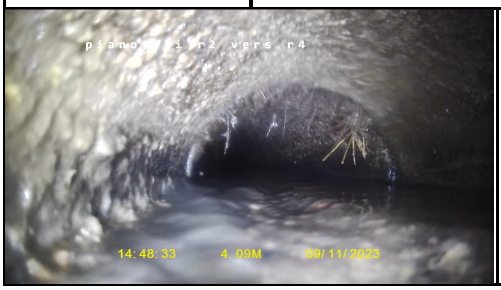
1.00m	BBAB Radicelles radicelles présente a la jointure de 9h à 3h	Photo : 2A Vidéo : 00:05:25

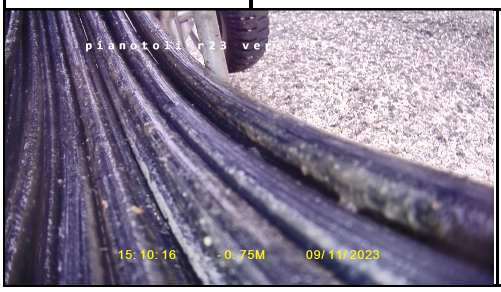
0.00m	BCDA Noeud de départ regard de visite	Photo : 1A Vidéo :

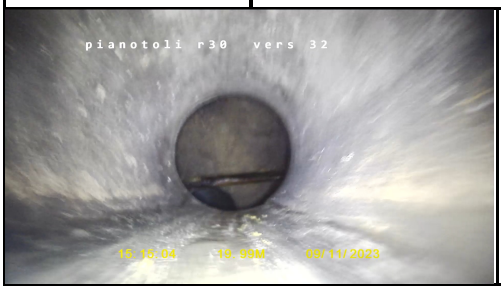
10.00m	BCEA Noeud d´arrivée regard de visite	Photo : 2A Vidéo :

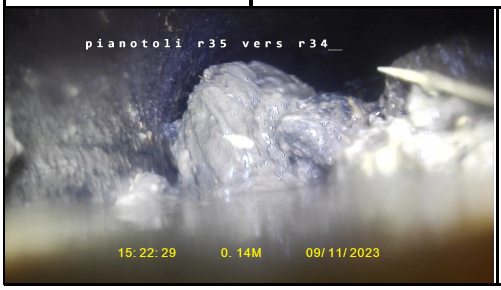
5.00m	BBBC Dépôts adhérents à la paroi encrassement présence de dépôt / terre sur le long de la canalisation, prévoir un nettoyage	Photo : 2A Vidéo : 00:00:45

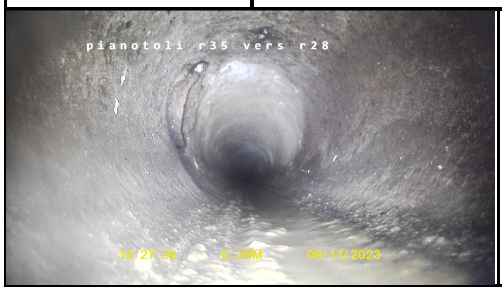
7.00m	BCAEA Raccordement par piquage direct, buriné ouvert à 10h	Photo : 3A Vidéo : 00:02:14

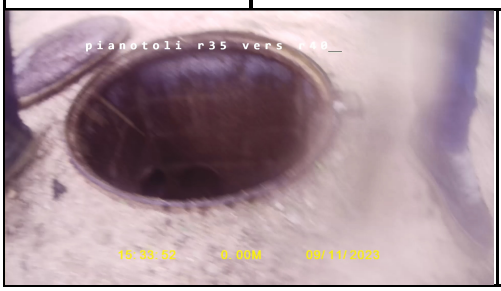
0.00m	BCDA Noeud de départ regard de visite	Photo : 1A Vidéo :

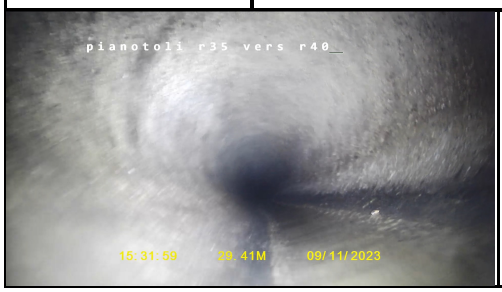
30.00m	BDCZB Inspection abandonnée autre raison inspection terminée sur les instructions de l'autorité	Photo : 4A Vidéo :

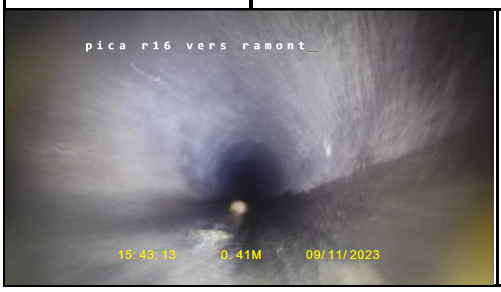
0.00m	BCDA Noeud de départ regard de visite	Photo : 1A Vidéo :

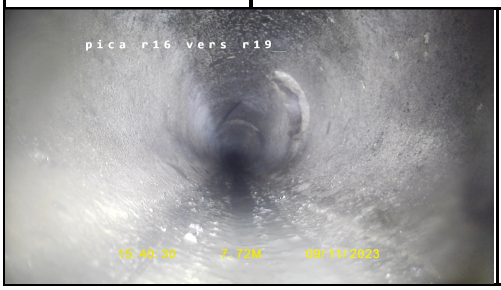
8.00m	BCAEA Raccordement par piquage direct, buriné ouvert à 3h	Photo : 2A Vidéo : 00:01:40

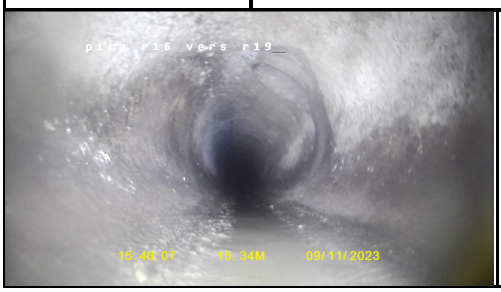
15.00m	BCAEA Raccordement par piquage direct, buriné ouvert à 2h	Photo : 4A Vidéo : 00:01:17

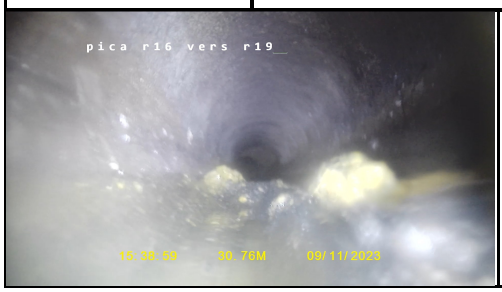
15.71m	BBAC Ensemble complexe de racines Piquage 16 vers 19, racines isolée de 12h à 6h, sur assemblage	Photo : 5A Vidéo : 00:03:00

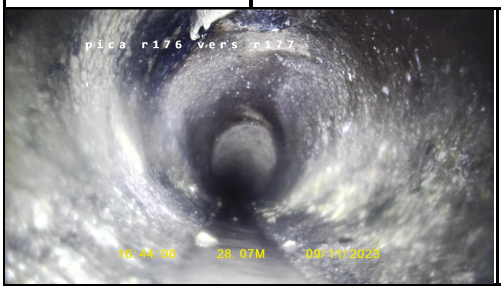
5.00m	BCAEA Raccordement par piquage direct, buriné ouvert à 11h, sur assemblage	Photo : 2A Vidéo : 00:00:18

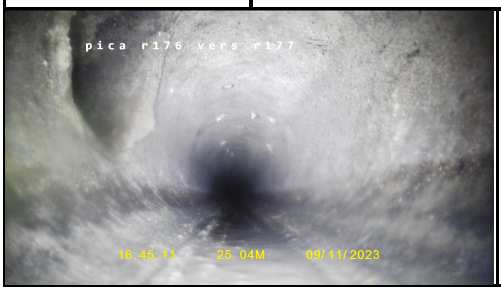
8.00m	BCAEA Raccordement par piquage direct, buriné ouvert à 9h, sur assemblage	Photo : 3A Vidéo : 00:01:23

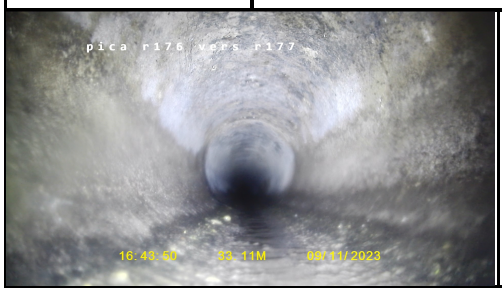
11.00m	BDCZB Inspection abandonnée autre raison inspection terminée sur les instructions de l'autorité passage par un regard précedent vu que le 177 étant borgne, sur assemblage	Photo : 4A Vidéo :

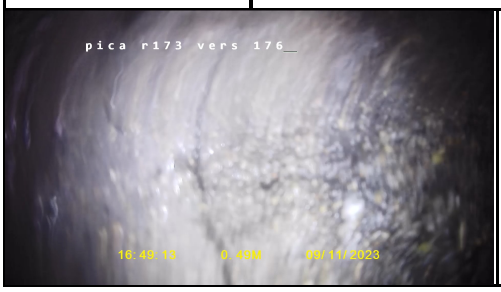
2.00m	BBEE Obstacle coincé dans l'assemblage objet bloqué dans la canalisation de 12h à 12h	Photo : 2A Vidéo : 00:01:46

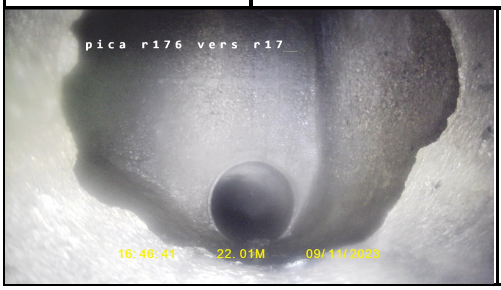
22.00m	BCEA Noeud d´arrivée regard de visite, sur assemblage	Photo : 4A
		Vidéo :

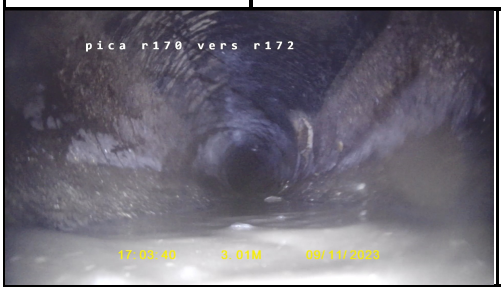
3.00m	BCAEA Raccordement par piquage direct, buriné ouvert à 3h	Photo : 3A Vidéo : 00:03:20

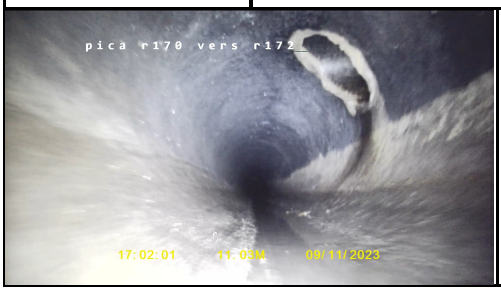
11.00m	BCAEA Raccordement par piquage direct, buriné ouvert à 2h	Photo : 5A Vidéo : 00:01:40

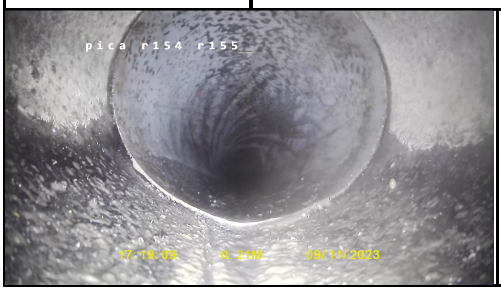
5.00m	BBAA Grosse racine isolée racines de 11h à 6h	Photo : 2A 2B Vidéo : 00:02:46

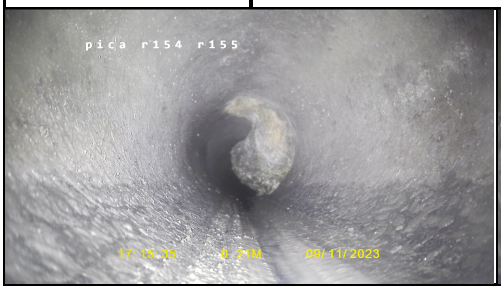
7.00m	BACB Effondrement partiel, partie de paroi manquante racines sortant de la canalisation provocant une rupture de celle-ci	Photo : 3A 3B Vidéo : 00:00:47

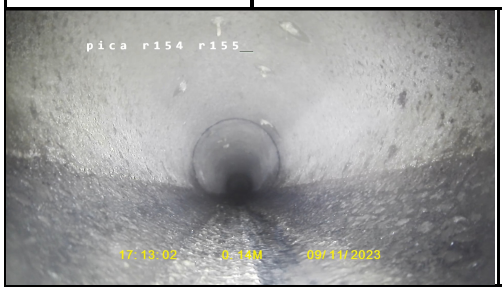
10.00m	BCEA Noeud d´arrivée regard de visite	Photo : 5A Vidéo : 00:06:21

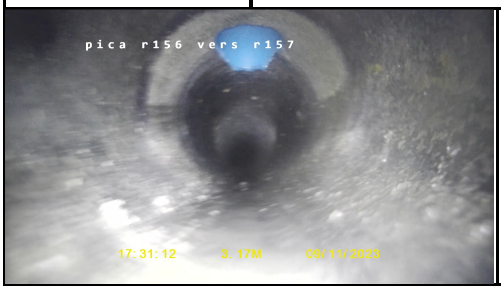
3.00m	BCAEA Raccordement par piquage direct, buriné ouvert à 12h	Photo : 2A Vidéo : 00:01:06

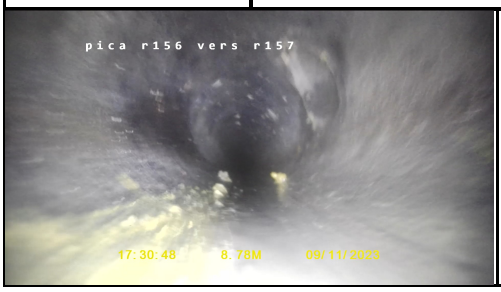
9.00m	BCAEA Raccordement par piquage direct, buriné ouvert à 2h	Photo : 3A Vidéo : 00:00:42

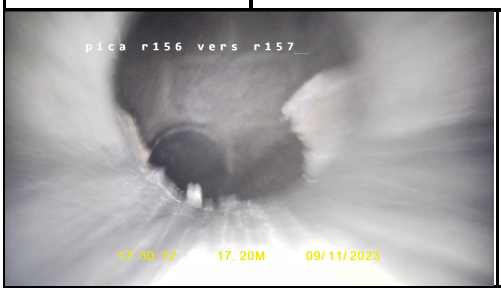
17.00m	BCEA Noeud d´arrivée regard de visite	Photo : 4A Vidéo : 00:00:05

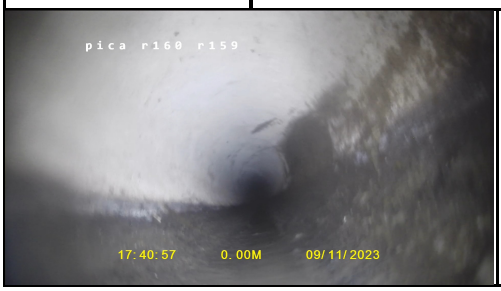
0.00m	BCDA Noeud de départ regard de visite	Photo : 1A Vidéo :

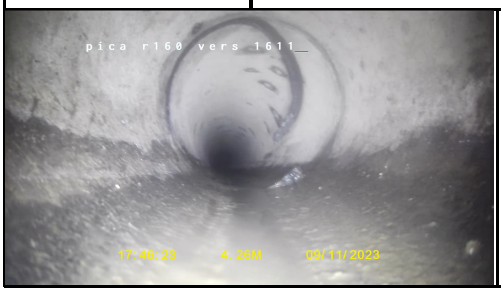
5.00m	BAKBB Revêtement décolé circonférentiel	Photo : 2A Vidéo : 00:02:03

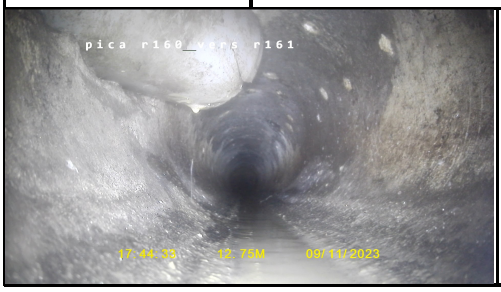
12.00m	BCAEA Raccordement par piquage direct, buriné ouvert à 10h	Photo : 3A Vidéo : 00:00:14

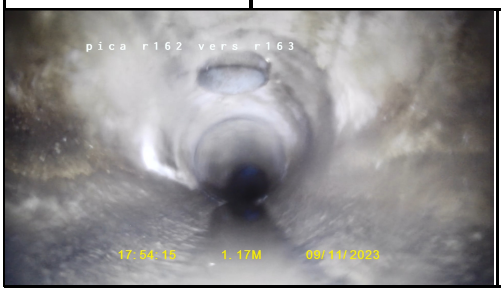
1.20m	BCAEA Raccordement par piquage direct, buriné ouvert à 12h	Photo : 2A Vidéo : 00:02:57

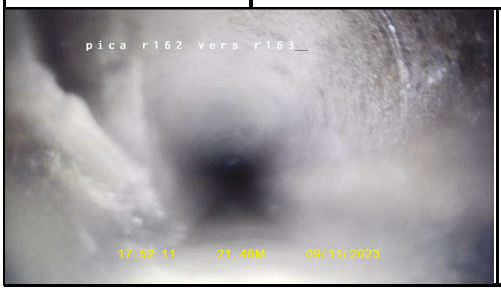
21.00m	BCAEA Raccordement par piquage direct, buriné ouvert à 9h	Photo : 3A Vidéo : 00:00:52

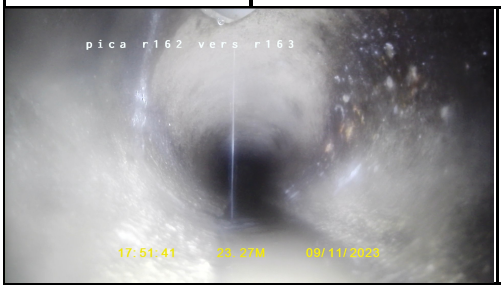
23.00m	BCAEA Raccordement par piquage direct, buriné ouvert à 11h	Photo : 4A Vidéo : 00:00:22

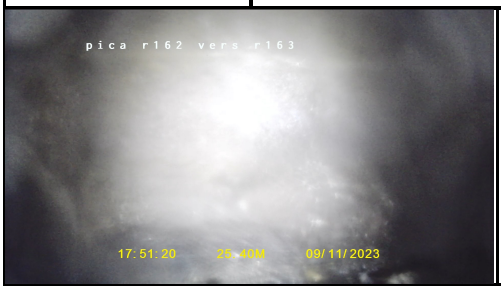
25.00m	BCEA Noeud d´arrivée regard de visite	Photo : 5A Vidéo : 00:00:02

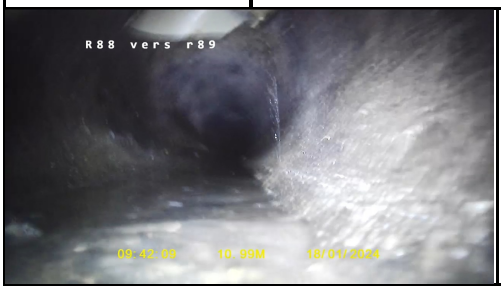
11.00m	BCAEA Raccordement par piquage direct, buriné ouvert à 12h	Photo : 2A Vidéo : 00:00:46

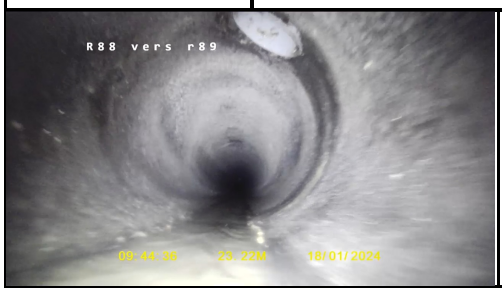
23.22m	BCAE Raccordement par piquage direct, buriné à 1h	Photo : 4A Vidéo : 00:02:28

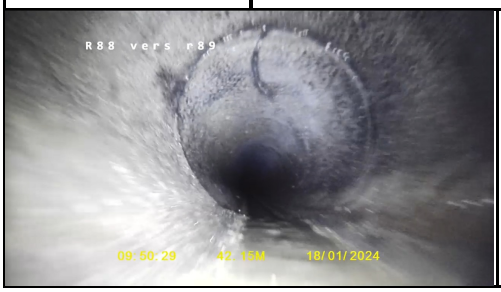
42.00m	BAKHB Détachement du couvre-joint du revêtement circonférentiel	Photo : 9A Vidéo : 00:06:47

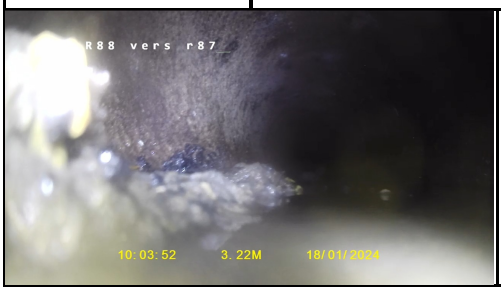
7.00m	BAKHB Détachement du couvre-joint du revêtement circonférentiel de 6h à 1h	Photo : 2A Vidéo : 00:02:59

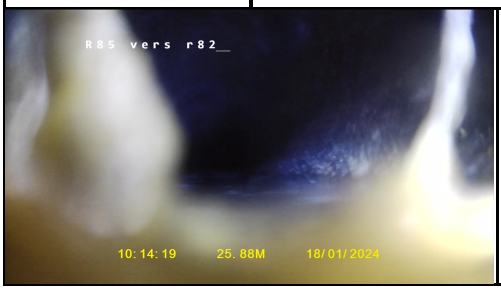
0.00m	BCDA Noeud de départ regard de visite TRONCON IMMERGER TROP DE DEPOT PREVOIR CURAGE	Photo : 1A Vidéo : 00:00:01

22.00m	BCEA Noeud d´arrivée regard de visite	Photo : 2A Vidéo : 00:00:01

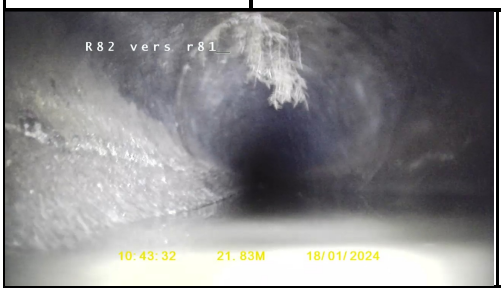
30.00m	BDCZD Inspection abandonnée autre raison l'inspection totale de la conduite n'est pas terminée TROP DE DEPOT	Photo : 5A Vidéo :

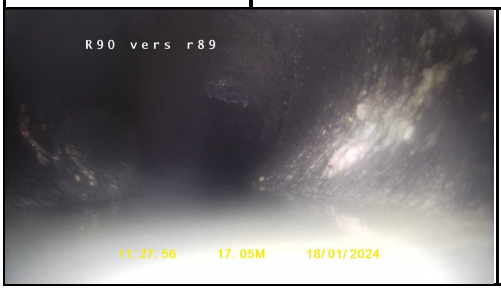
17.00m	BCAEA Raccordement par piquage direct, buriné ouvert à 12h	Photo : 2A Vidéo : 00:04:17

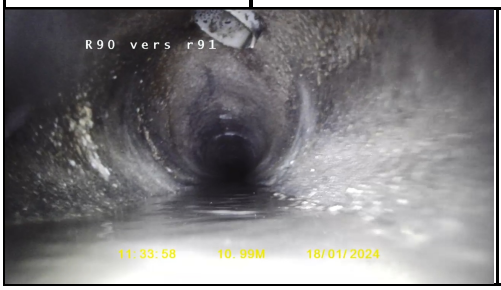
6.00m	BCAEA Raccordement par piquage direct, buriné ouvert à 1h	Photo : 2A Vidéo : 00:00:22

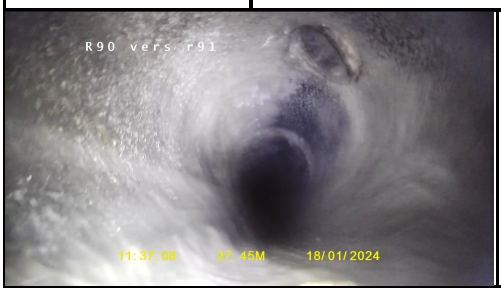
23.00m	BCAEA Raccordement par piquage direct, buriné ouvert à 2h	Photo : 4A Vidéo : 00:02:42

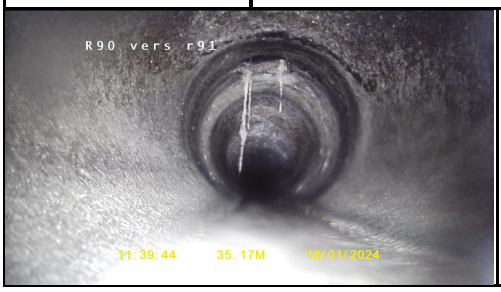
31.00m	BCAEA Raccordement par piquage direct, buriné ouvert à 12h	Photo : 5A Vidéo : 00:04:37

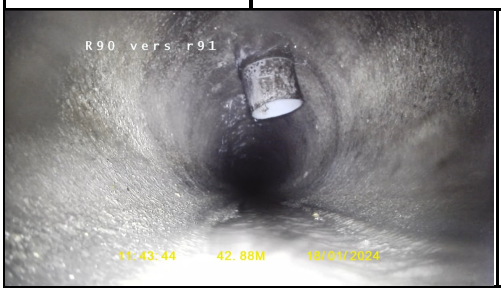
38.00m	BCAEA Raccordement par piquage direct, buriné ouvert à 1h	Photo : 6A Vidéo : 00:07:45

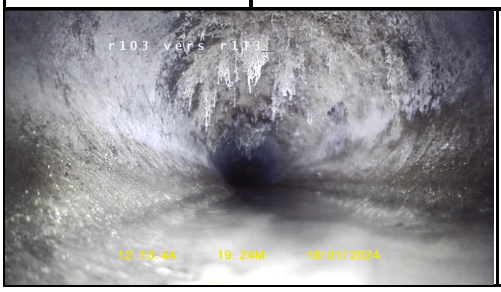
16.00m	BBAB Radicelles de 9h à 2h	Photo : 3A Vidéo : 00:02:27

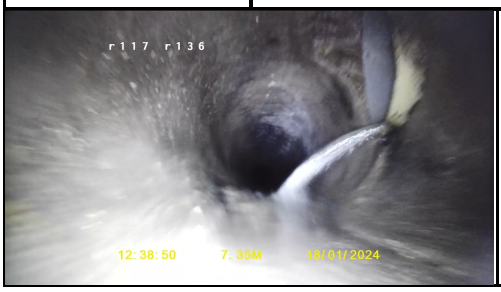
5.00m	BCAE Raccordement par piquage direct, buriné à 3h	Photo : 3A Vidéo : 00:00:48

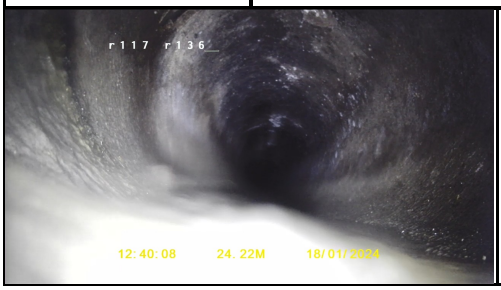
21.00m	BCEA Noeud d´arrivée regard de visite	Photo : 4A Vidéo : 00:01:48

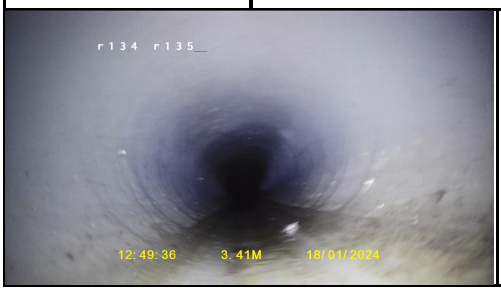
12.00m	BDDC Niveau d´eau trouble trop de dépot, prévoir curage	Photo : 2A Vidéo : 00:00:44

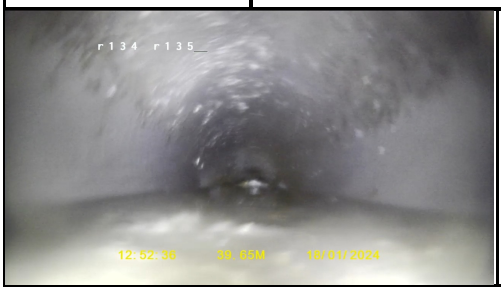
38.00m	BDCBB Inspection abandonnée en raison d'un niveau d'eau trop élevé inspection terminée sur les instructions de l'autorité	Photo : 3A Vidéo : 00:02:29

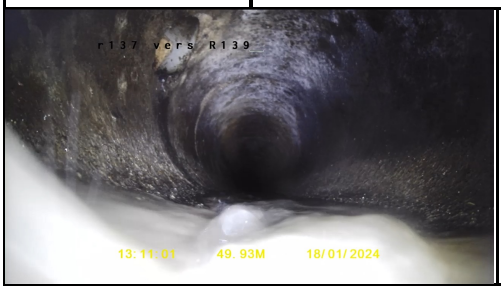
47.00m	BCAE Raccordement par piquage direct, buriné à 10h	Photo : 2A Vidéo : 00:03:07

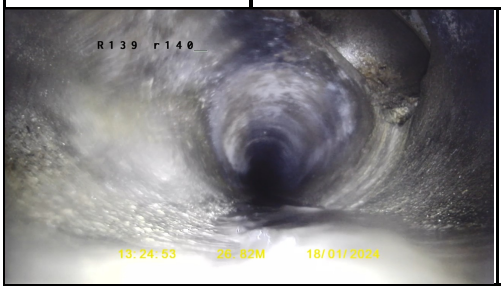
25.00m	BCAE Raccordement par piquage direct, buriné à 2h	Photo : 2A Vidéo : 00:00:54

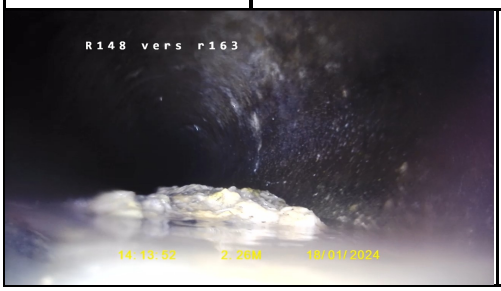
14.00m	BCEA Noeud d´arrivée regard de visite canalisation pleine de résiduel, prévoir un curage	Photo : 2A Vidéo : 00:00:54

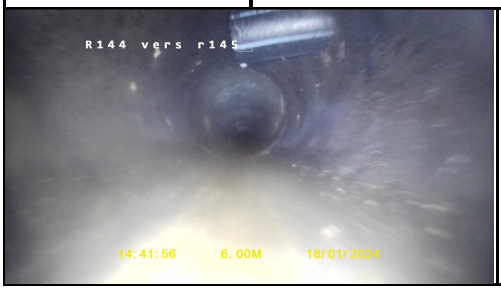
4.00m	BCAE Raccordement par piquage direct, buriné à 2h	Photo : 2A Vidéo : 00:02:11

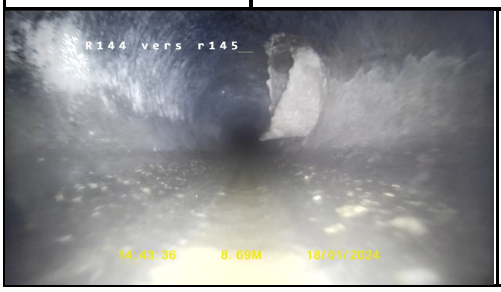
6.00m	BCAE Raccordement par piquage direct, buriné à 3h	Photo : 3A Vidéo : 00:02:11

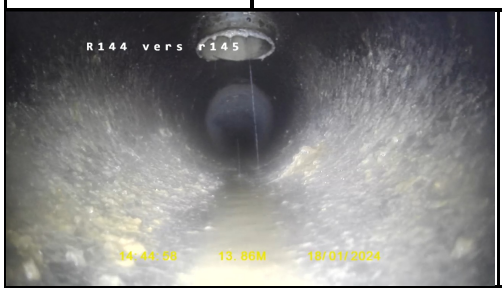
11.00m	BCAE Raccordement par piquage direct, buriné à 12h	Photo : 4A Vidéo : 00:03:17

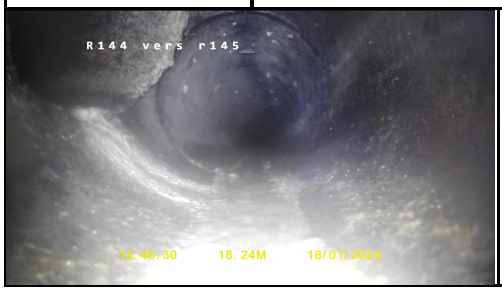
16.00m	BCAE Raccordement par piquage direct, buriné à 9h	Photo : 5A Vidéo : 00:04:26

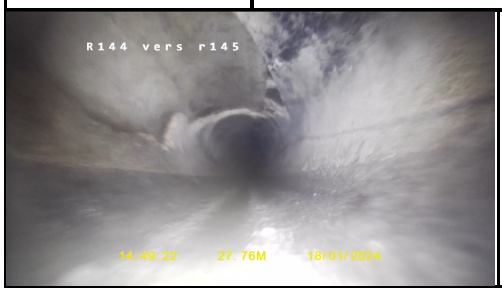
25.00m	BACB Effondrement partiel, partie de paroi manquante de 9h à 1h	Photo : 7A Vidéo : 00:06:35

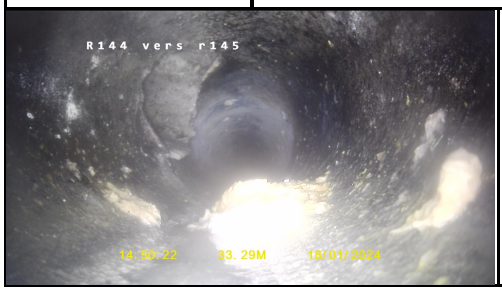
31.00m	BCAE Raccordement par piquage direct, buriné à 9h	Photo : 8A Vidéo : 00:07:22

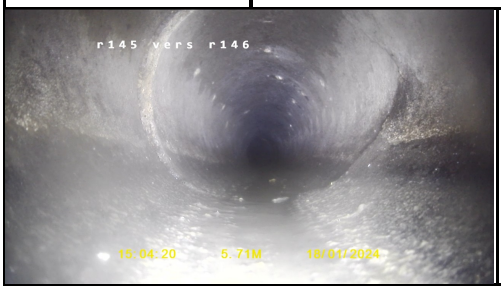
2.00m	BAKEC Revêtement cloqué ou renflement interne complexe de 6h à 3h	Photo : 2A Vidéo : 00:01:58

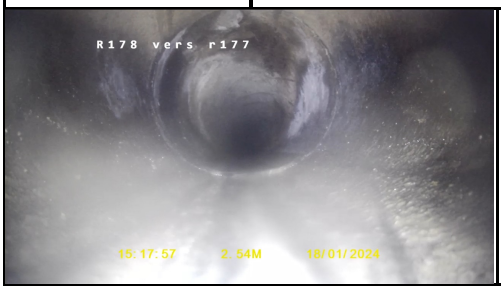
2.00m	BCAE Raccordement par piquage direct, buriné à 12h	Photo : 2A Vidéo : 00:01:45

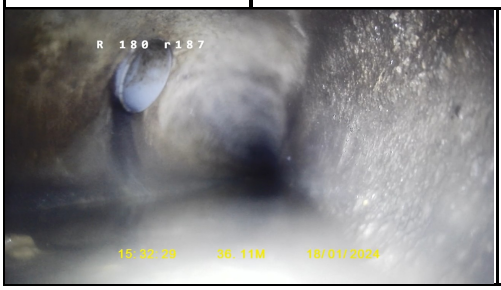
36.00m	BCAE Raccordement par piquage direct, buriné à 10h	Photo : 2A Vidéo : 00:03:22
