SCHEMA DIRECTEUR D'ALIMENTATION EN EAU POTABLE

Commune de Scey-Maisières (25)

PHASES 1 & 2

DOSSIER 23-146 - Juin 2024

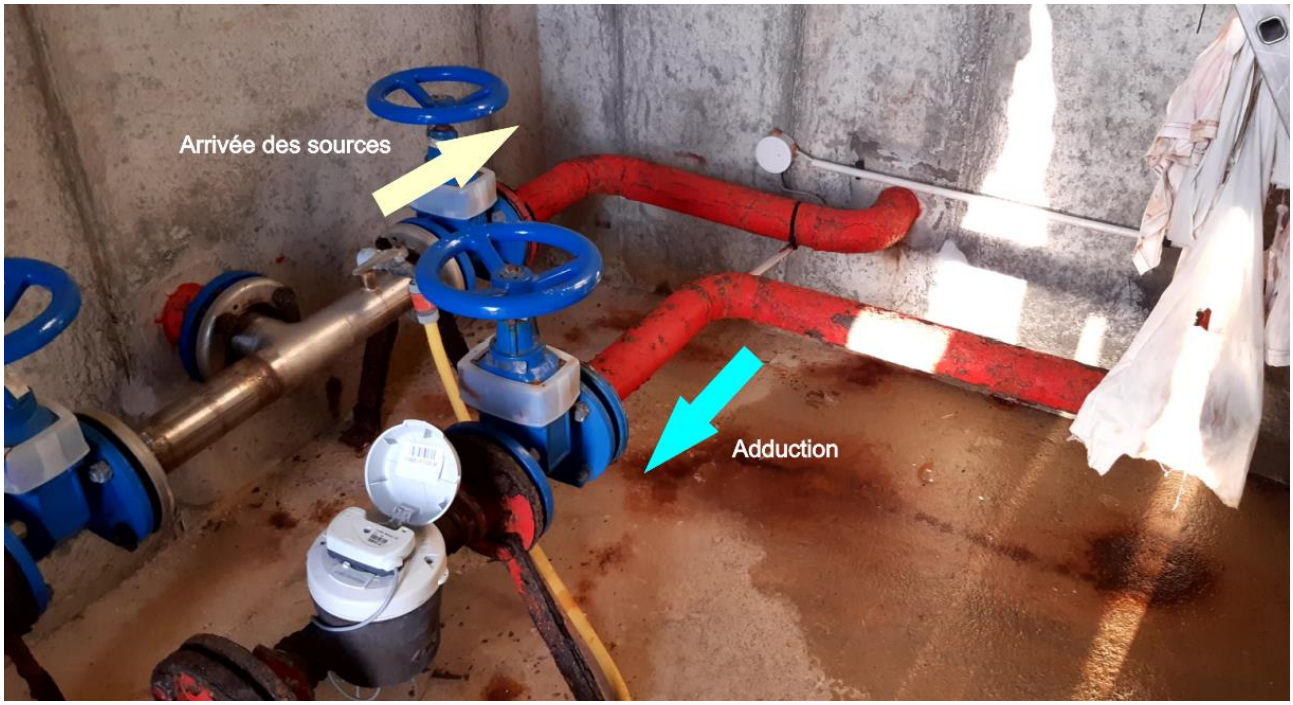
Echelles :	*12 barreaux, rangée dans la chambre de vannes*
Canalisations d'adduction :	*1 canalisation ∅60 FONTE GRISE, état correct, arrivée par le fond du réservoir*
Canalisations de distribution :	*1 canalisation ∅60 FONTE GRISE, état correct*

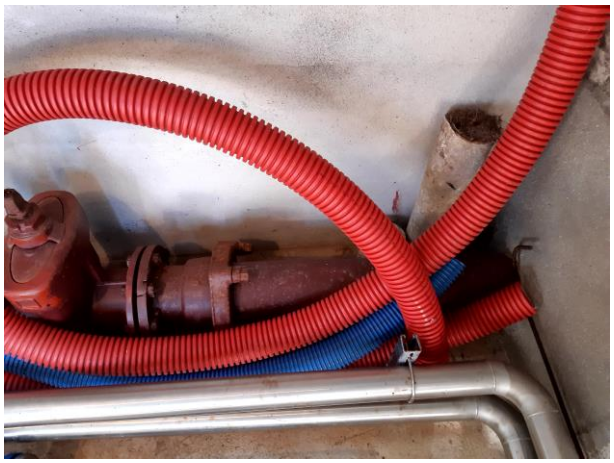
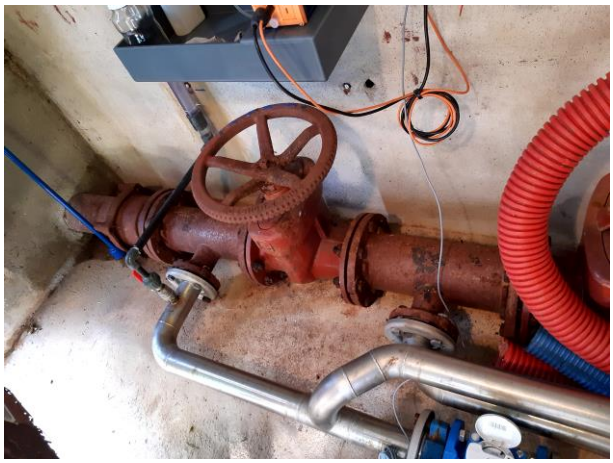
Echelles :	*Néant*
Canalisations d'adduction :	*Non visible*
Canalisations de distribution :	*1 canalisation ∅150 FONTE, état correct*

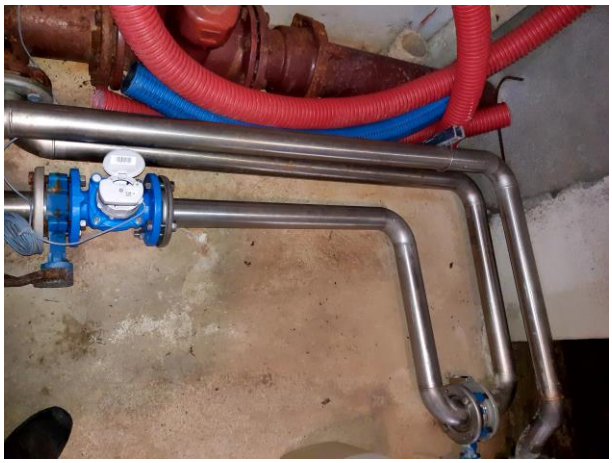
Robinetterie : *Bon état général, présence de vannes ¼ de tour, d'un système de chloration (vers le réservoir), d'un surpresseur avec équipement lié (Anti-bélier, asservissement à la pression par pressostat, ventouse)*
