COMMUNE DE LA TOUR

CONTROLES DE BRANCHEMENTS PARTICULIERS AUX RESEAUX D'EAUX USEES ET D'EAUX PLUVIALES

SECTEURS
LA TOUR D'EN BAS - CHEZ LES LANGES - ENTREVERGES

Octobre 2008

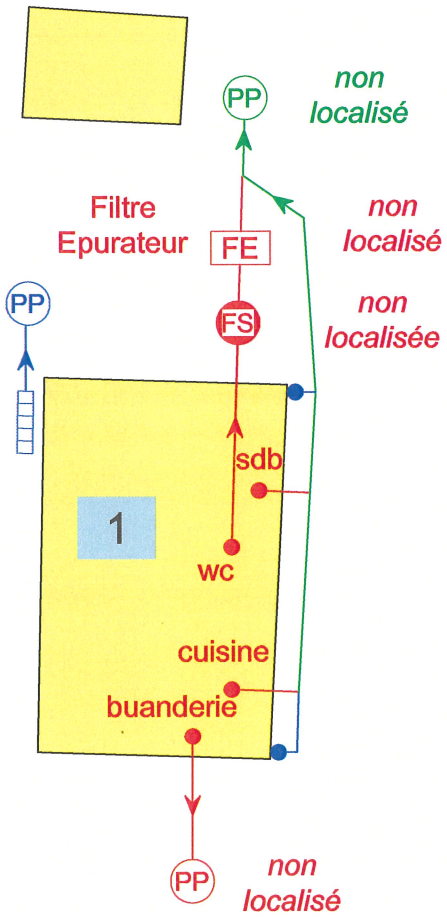
N° 1

- L'habitation n'est pas raccordée au réseau d'eaux usées.

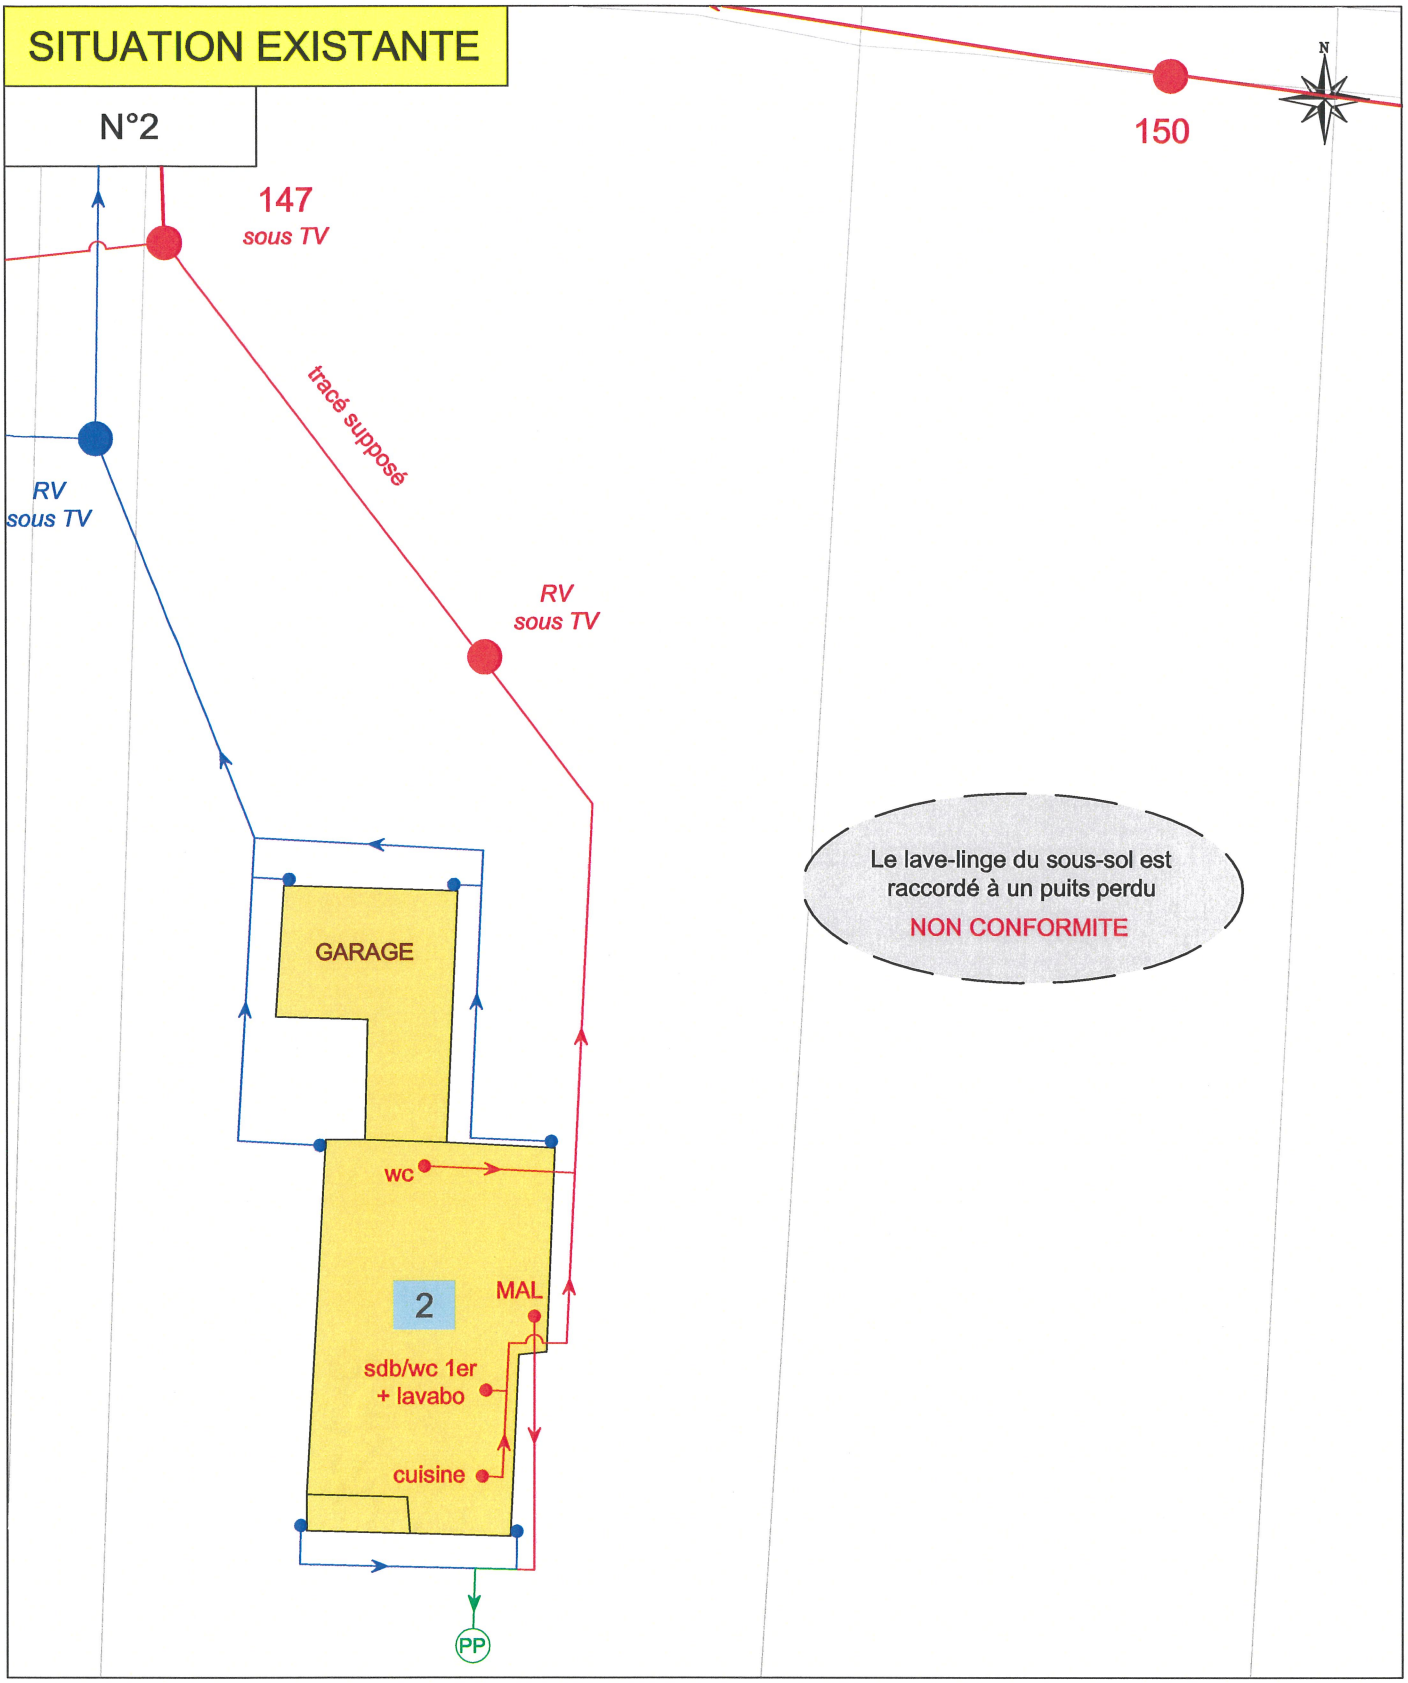
N°2

Le lave-linge du sous-sol est raccordé à un puits perdu.

Le lave-linge du sous-sol est raccordé à un puits perdu

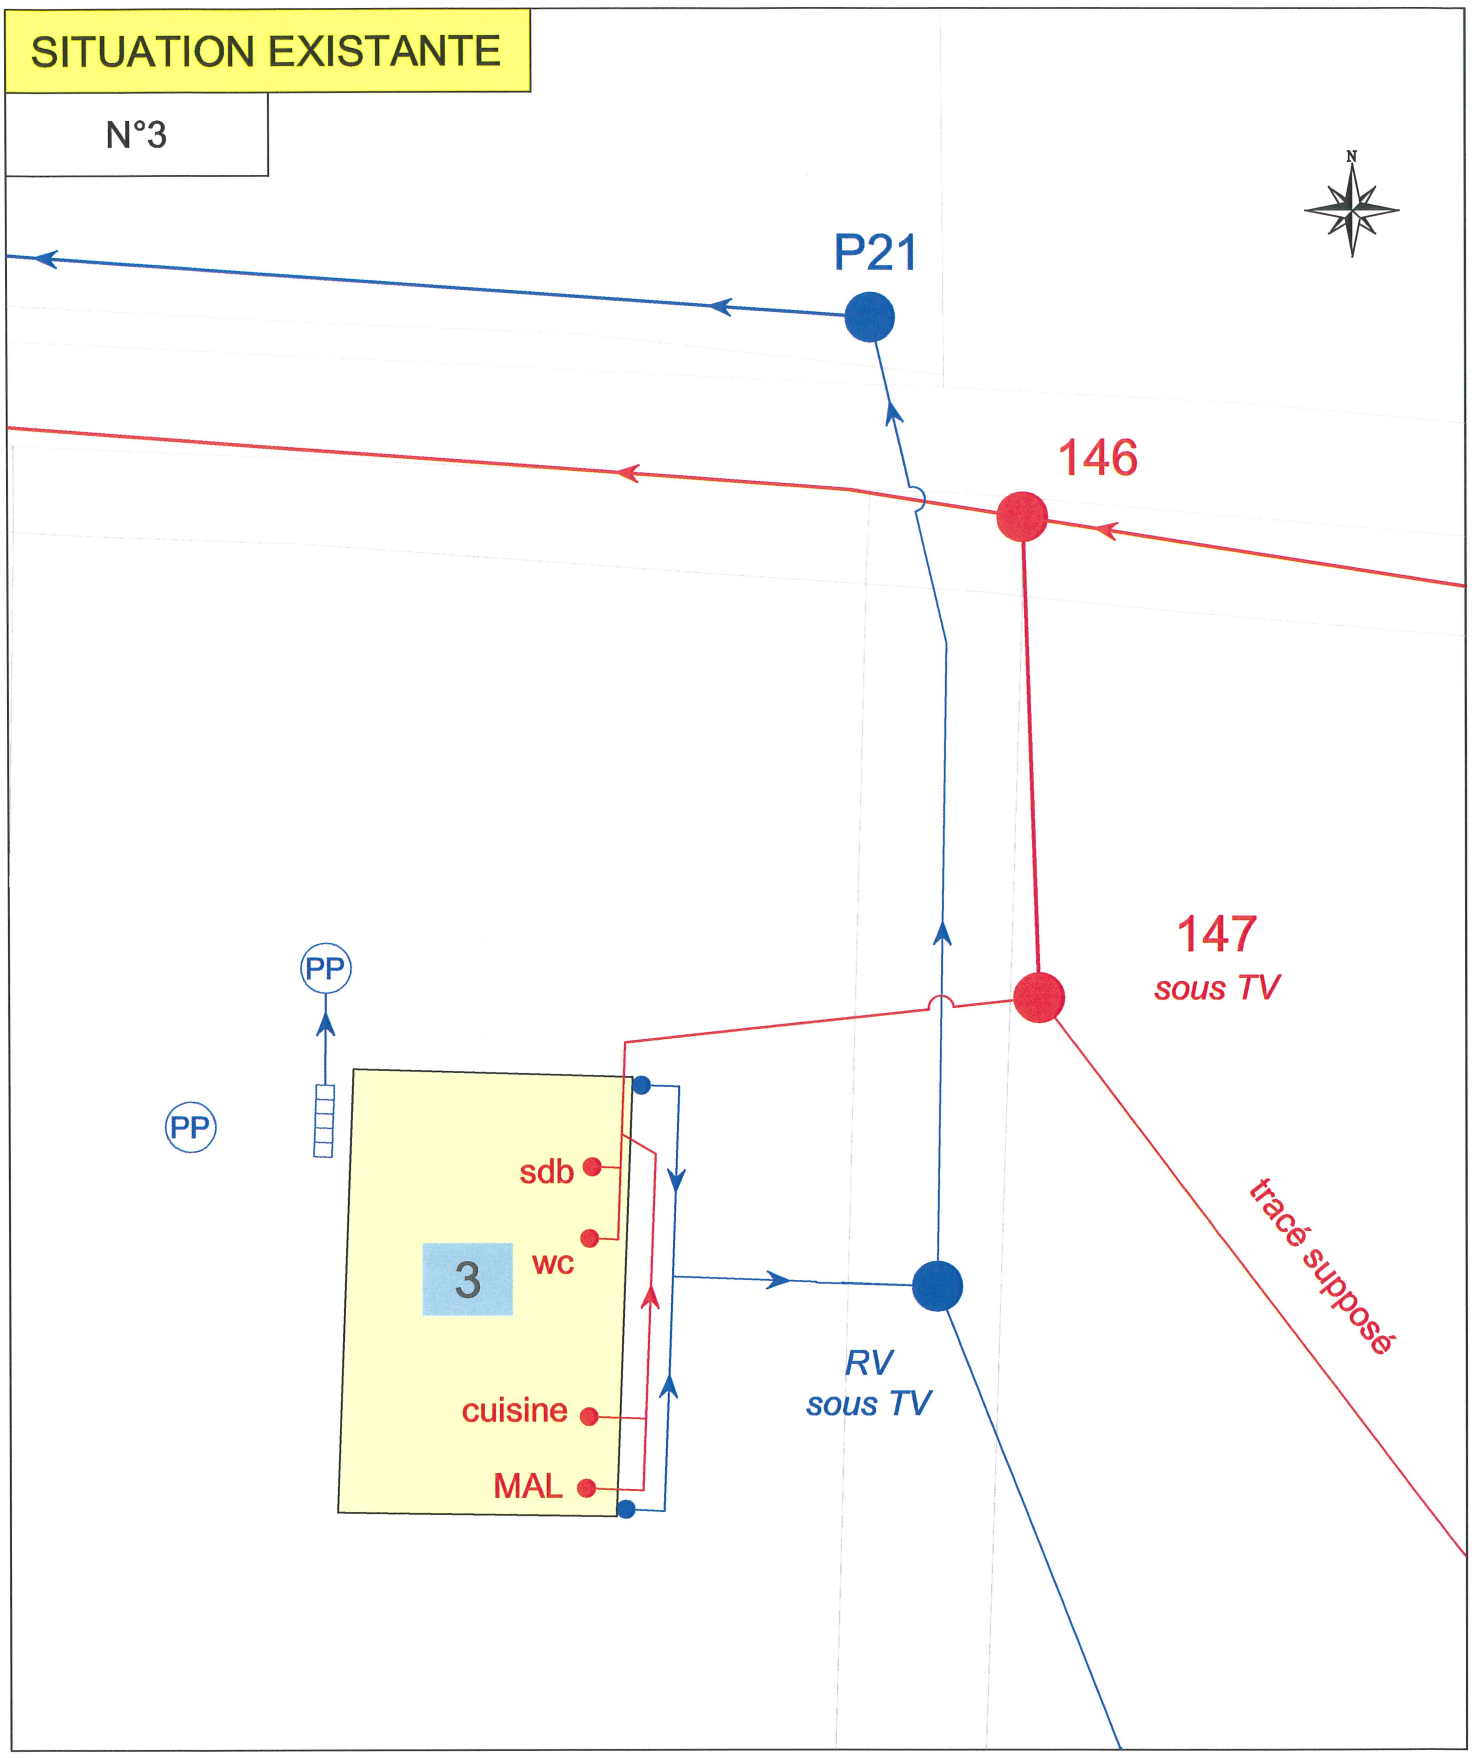
N°3

CONFORME

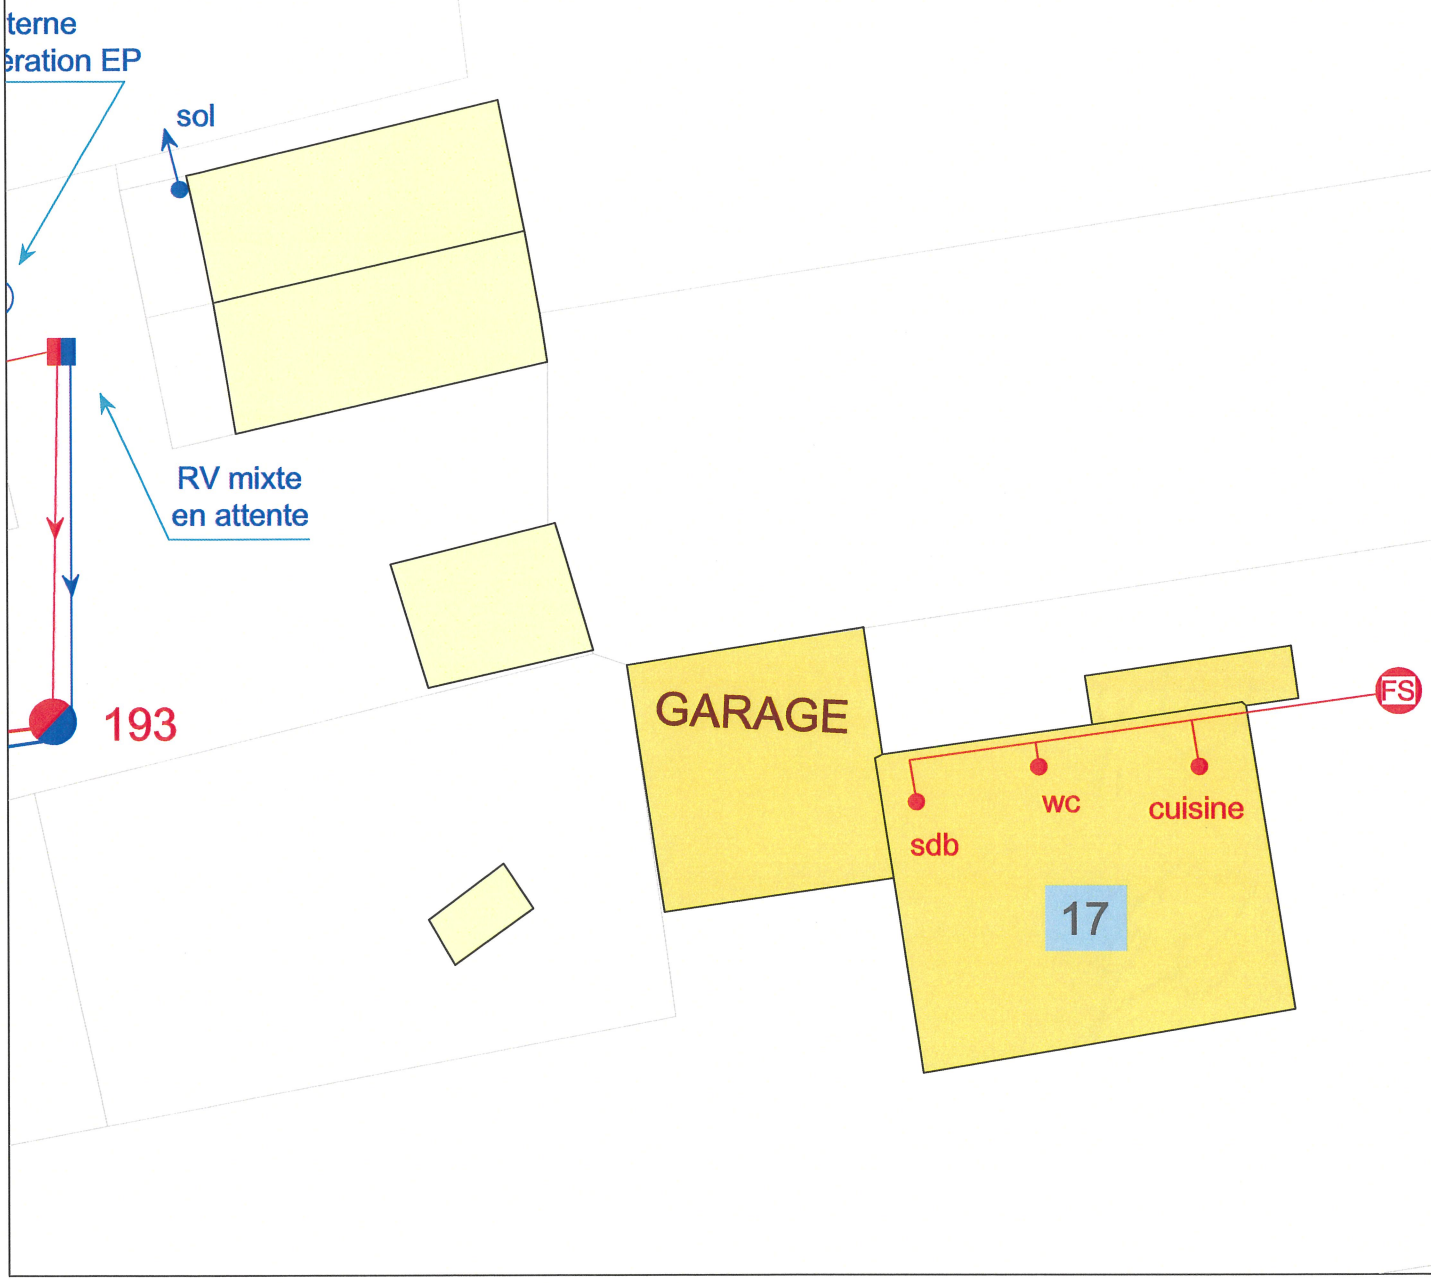
- L'habitation n'est pas raccordée au réseau d'assainissement collectif

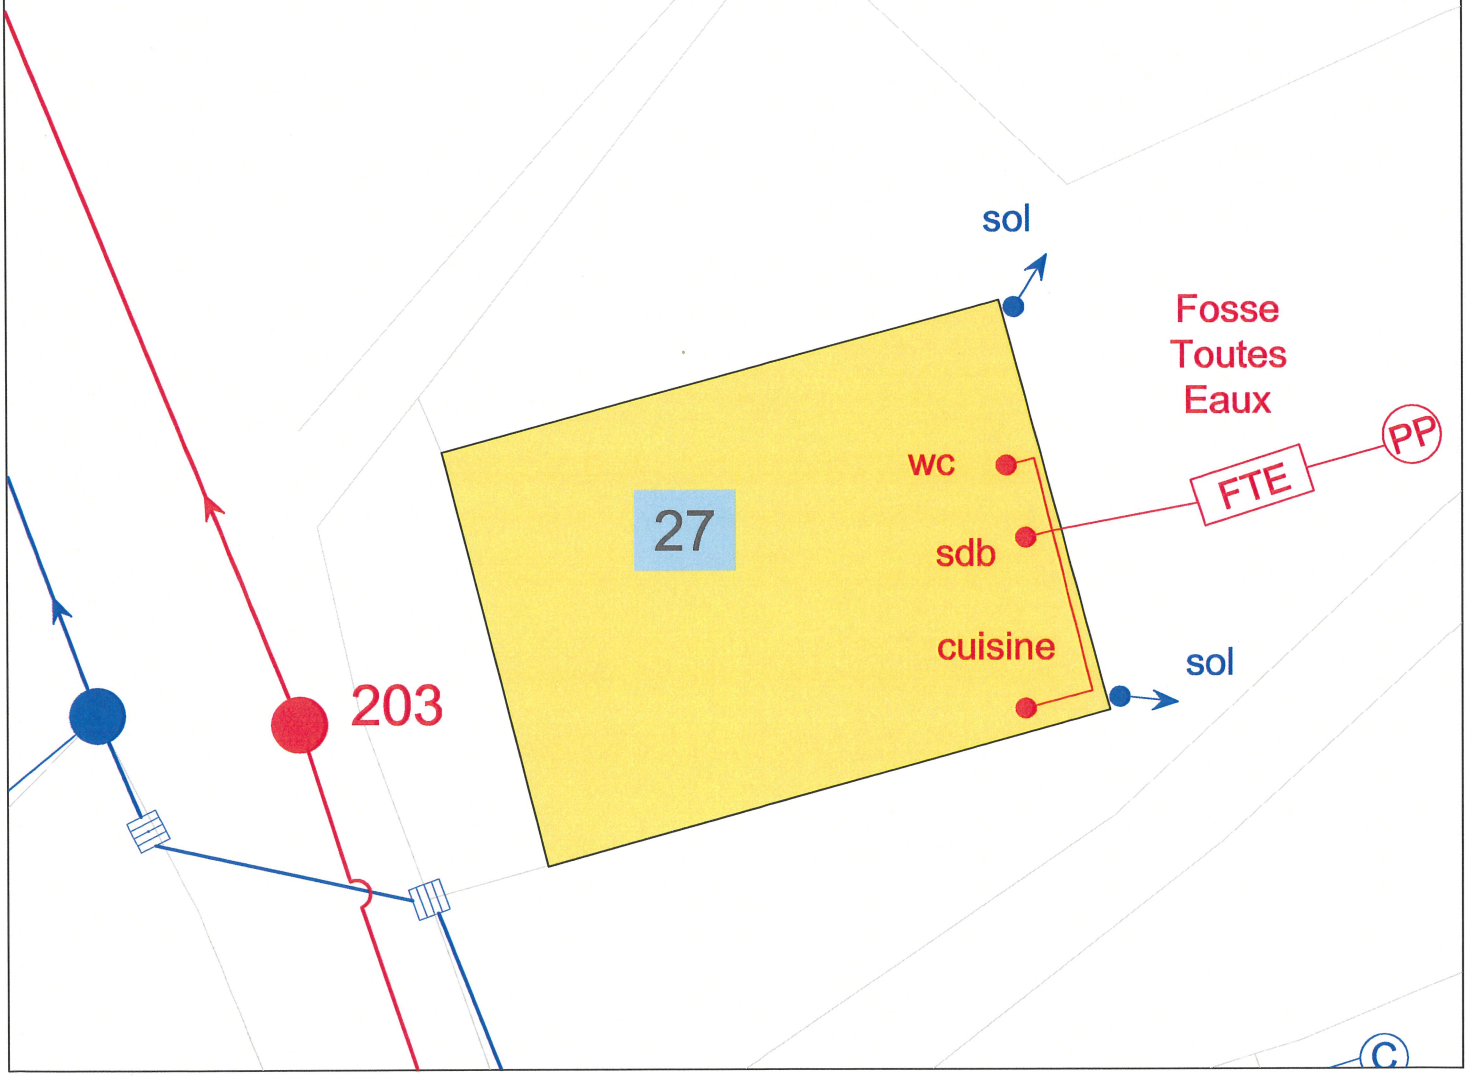
N° 27

Le bâtiment n'est pas raccordé au réseau collectif d'assainissement.
Les eaux usées transitent par une fosse toutes eaux, puis sont évacuées dans le sous-sol par l'intermédiaire d'un puits perdu.

- Le bâtiment n'est pas raccordé au réseau collectif d'assainissement.

NON CONFORMITE

Il convient de raccorder le bâtiment au réseau collectif d'eaux usées.

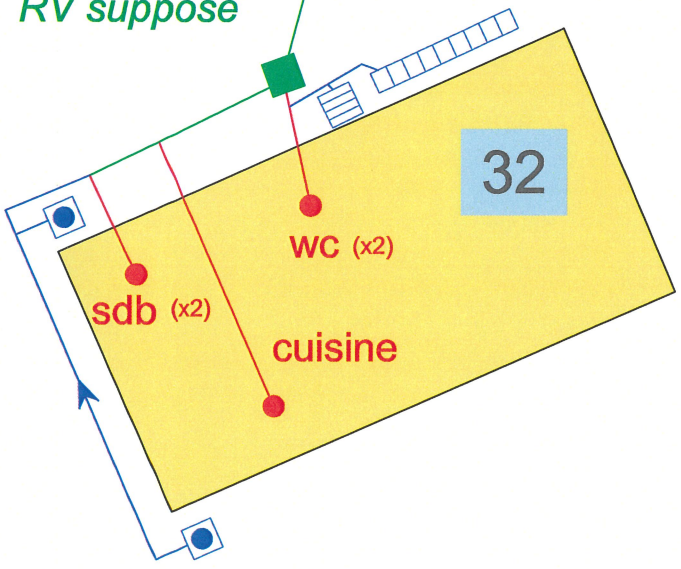
NON CONFORMITE

RV supposé

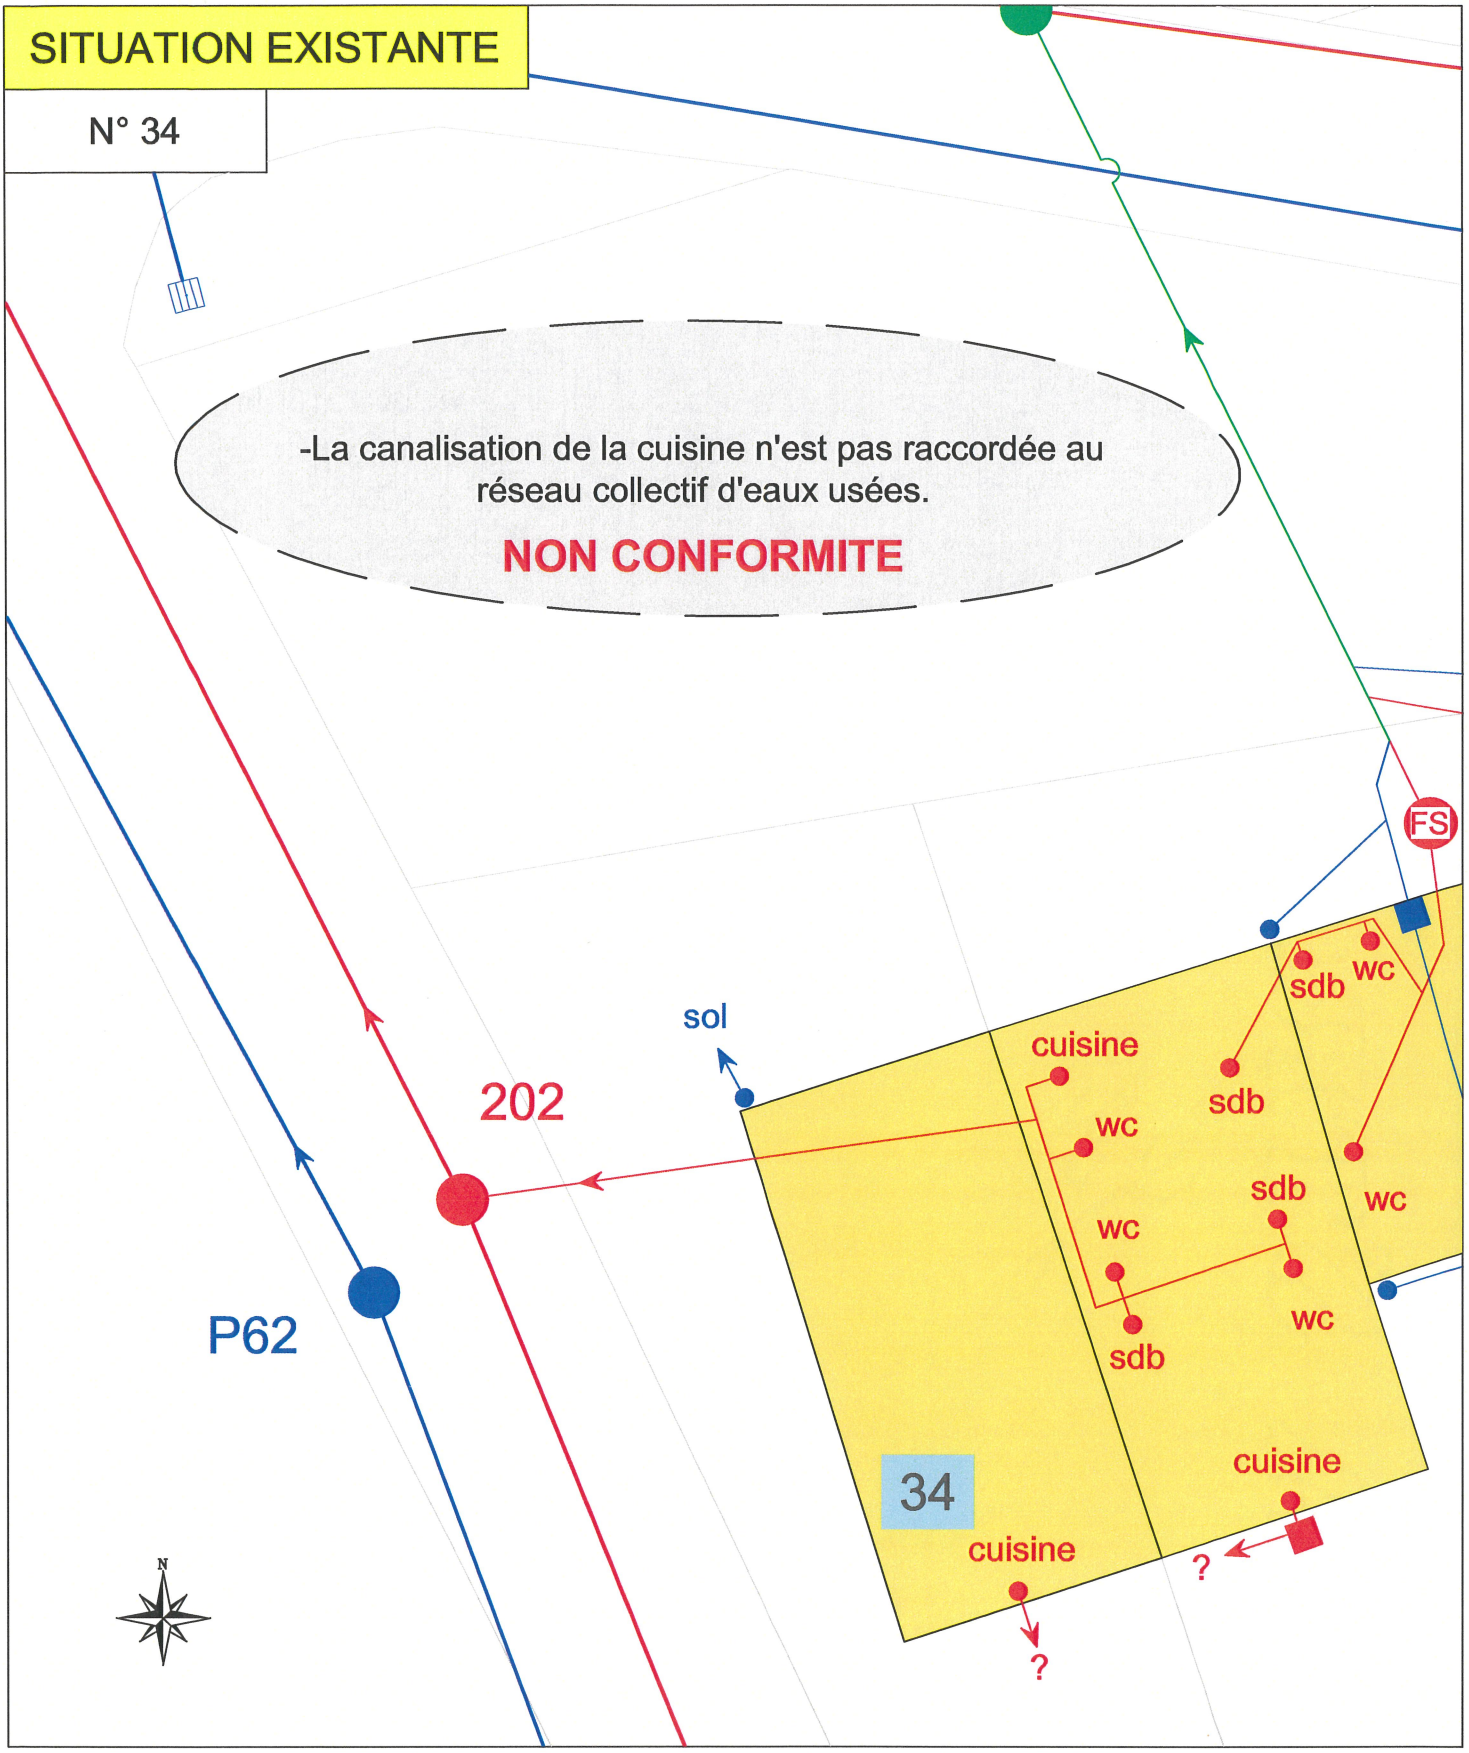
-La canalisation de la cuisine n'est pas raccordée au réseau collectif d'eaux usées.

NON CONFORMITE

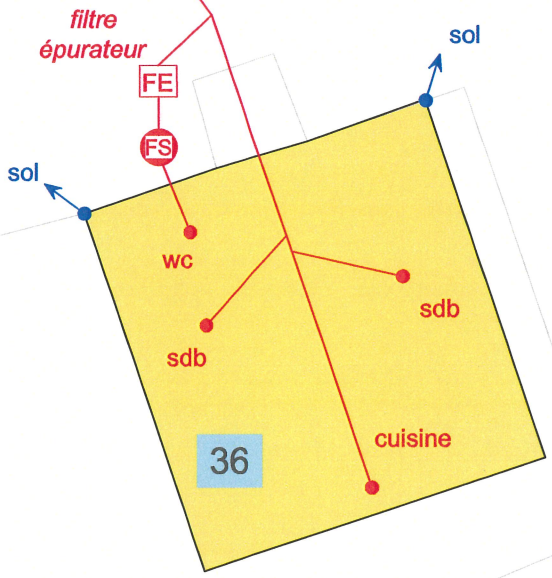
- Les wc sont raccordé à une fosse septique.

NON CONFORMITE

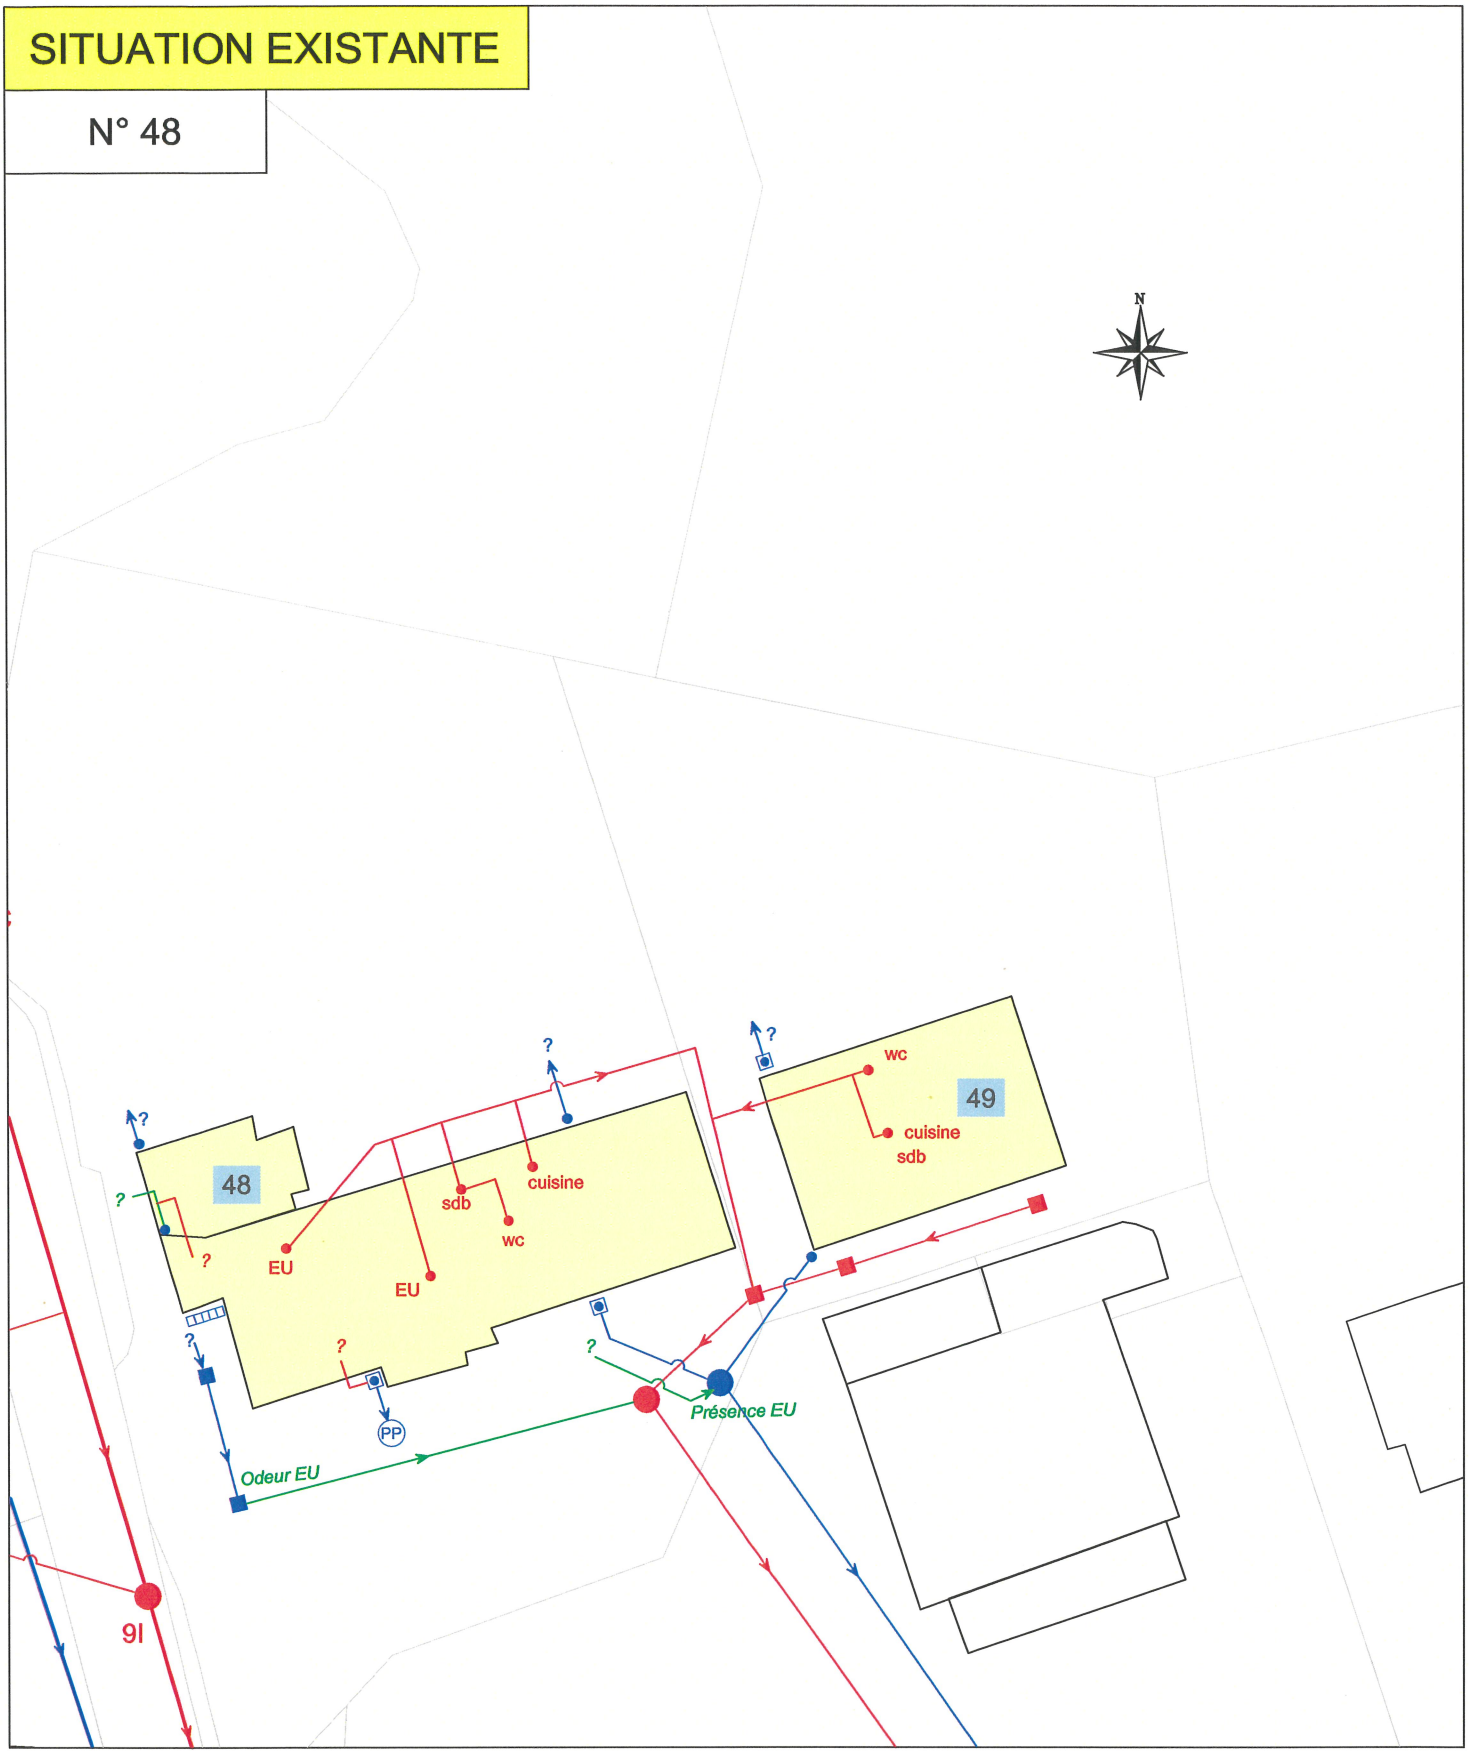
N° 48

Une partie des évacuations des chéneaux n'est pas retrouvée. Les canalisations semblent bouchées.

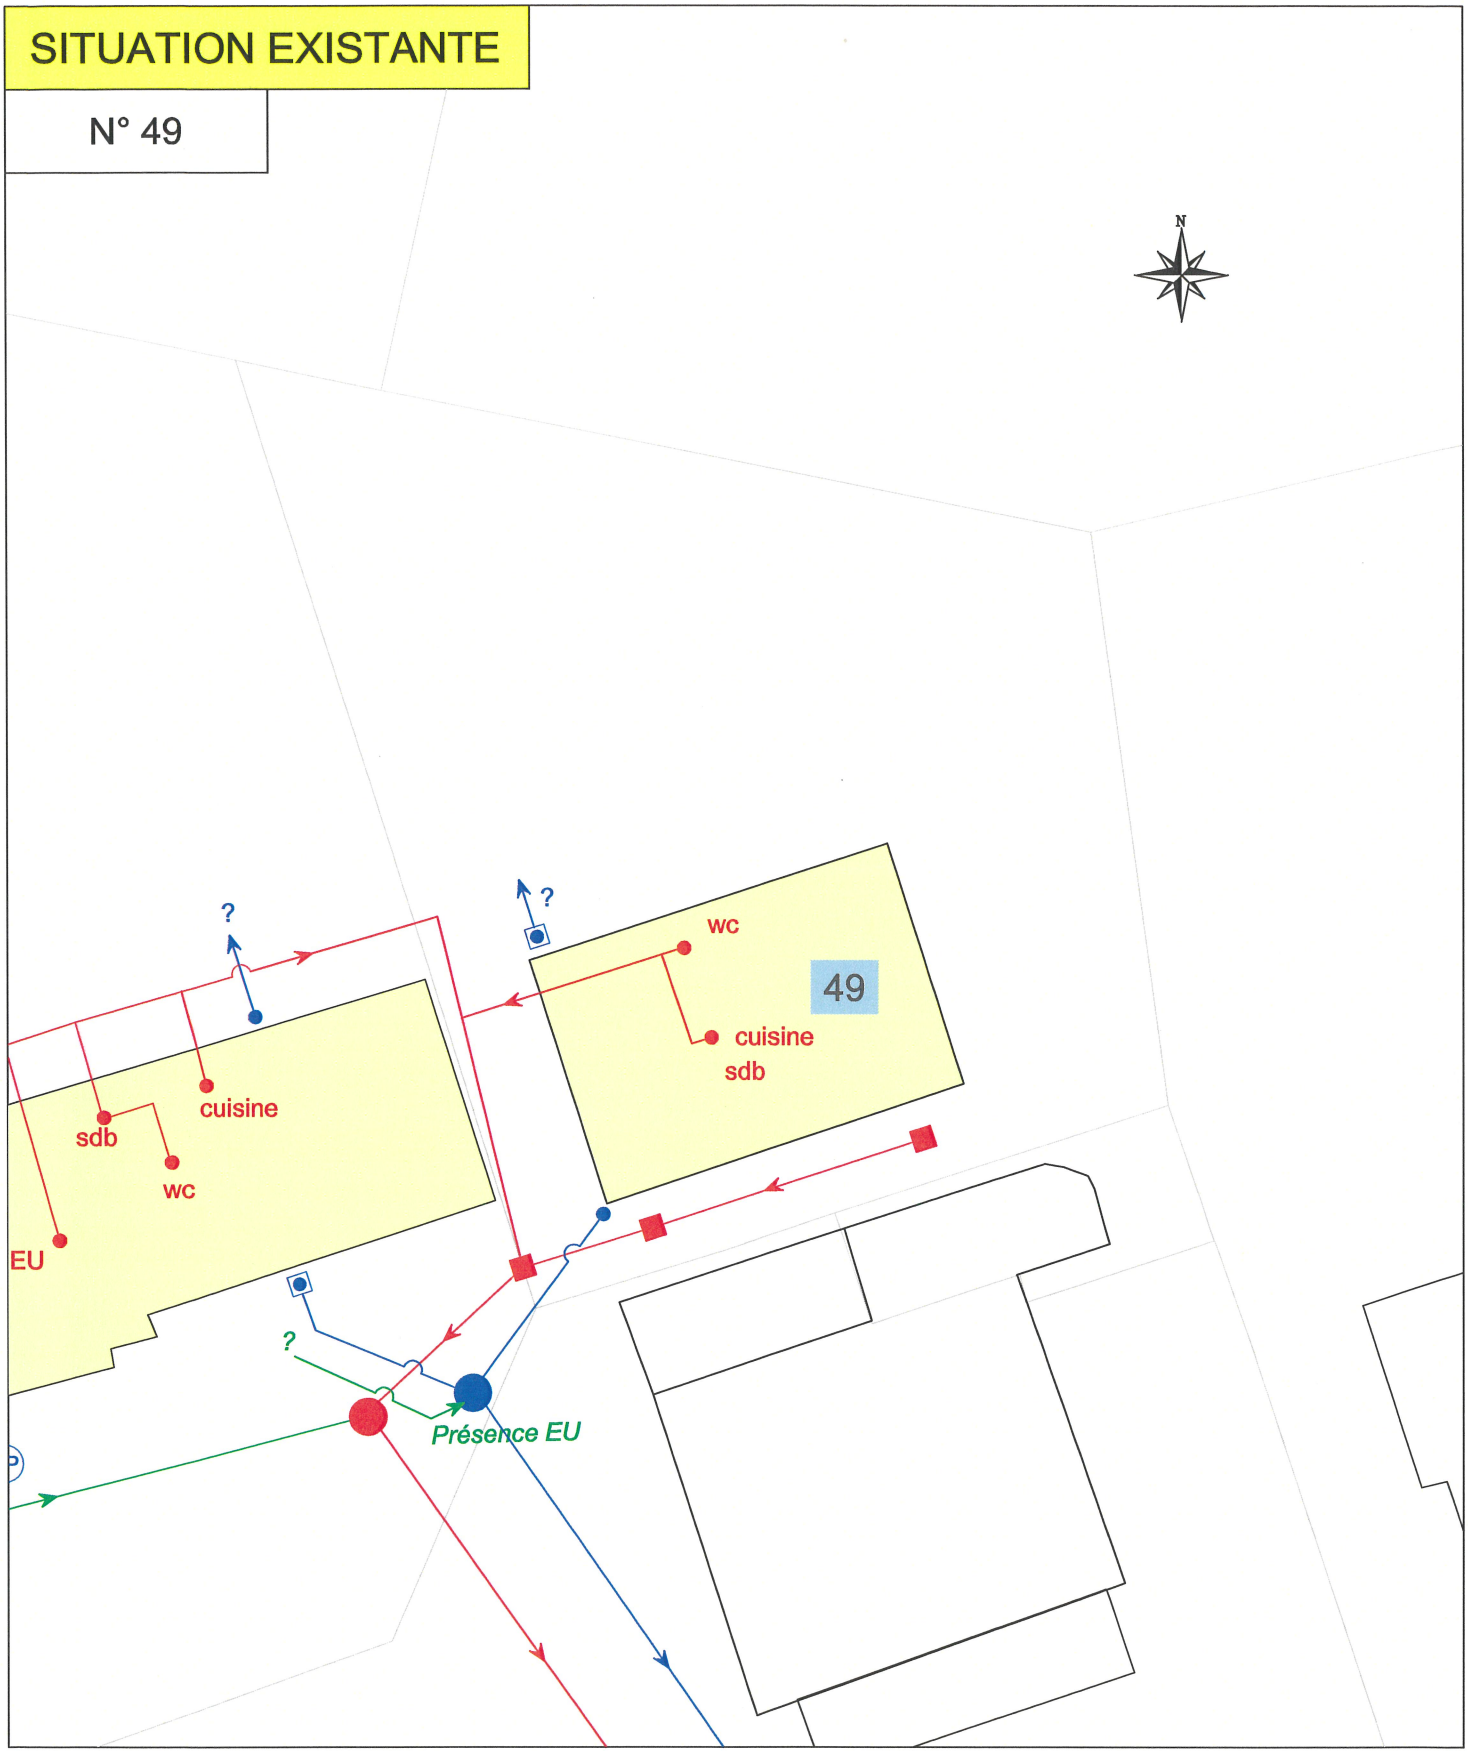
N° 49

Les écoulements issus d'un chéneau ne sont retrouvés ni dans le réseau d'eaux usées, ni dans le réseau d'eaux pluviales. La canalisation est peut-être cassée.

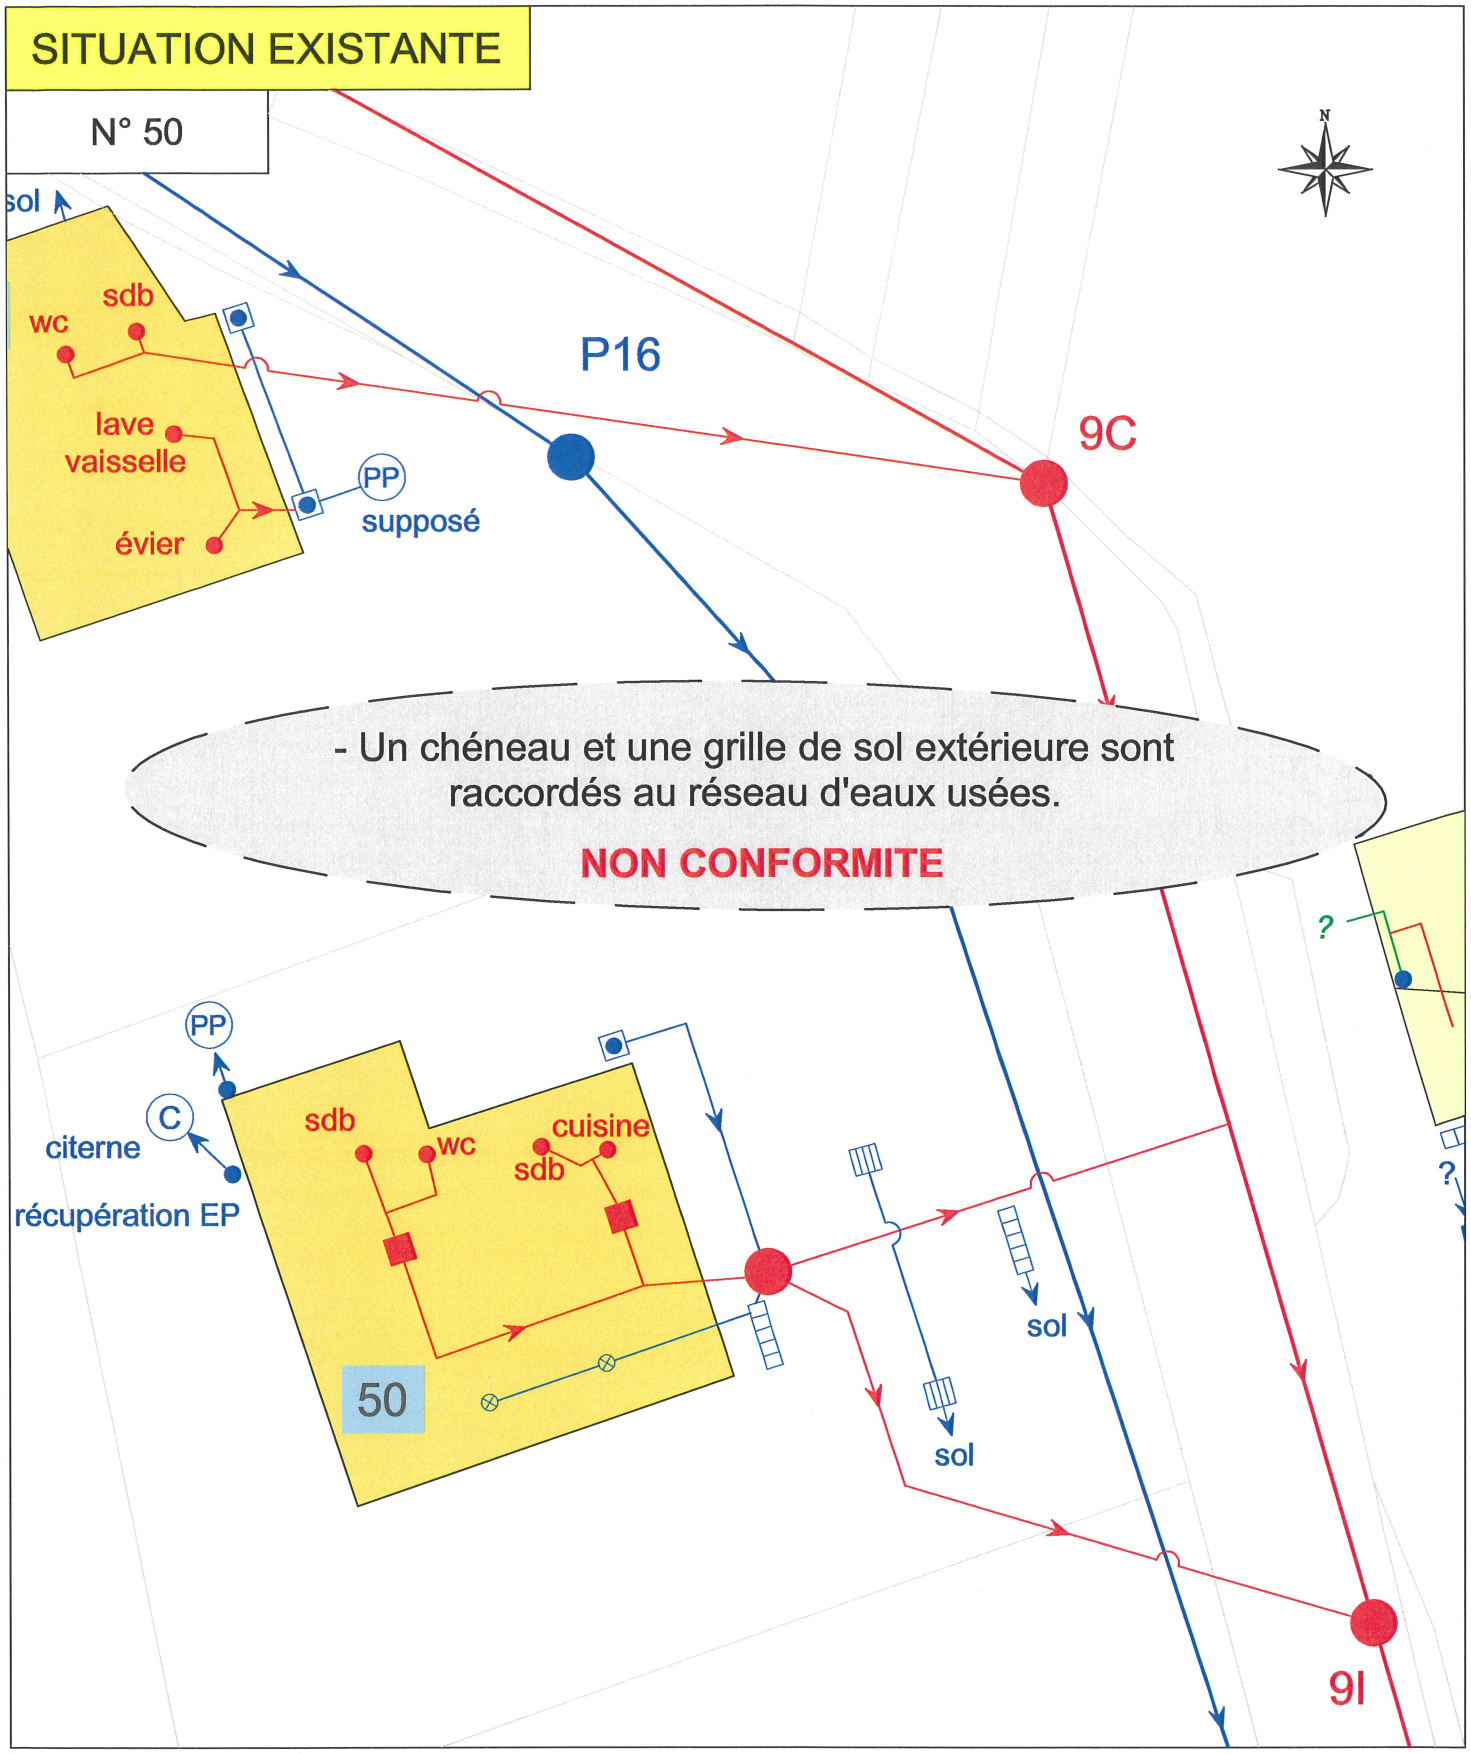
N° 50

Un chéneau et une grille de sol extérieure sont raccordés au réseau d'eaux usées.

NON CONFORME

Rajouter une grille devant le garage (G4, Cf. schéma), de 20 cm de large et 15 cm de profondeur environ; la raccorder à la grille G3.
Raccorder le chéneau à la grille G2 (Cf. schéma) , et la grille G2 à la nouvelle grille G4.
Compte-tenu du revêtement de la cour, la réhabilitation de la grille G1 est difficilement envisageable. Cependant, cette grille ne drainera plus beaucoup d'eau de ruissellement une fois la grille G4 mise en place.

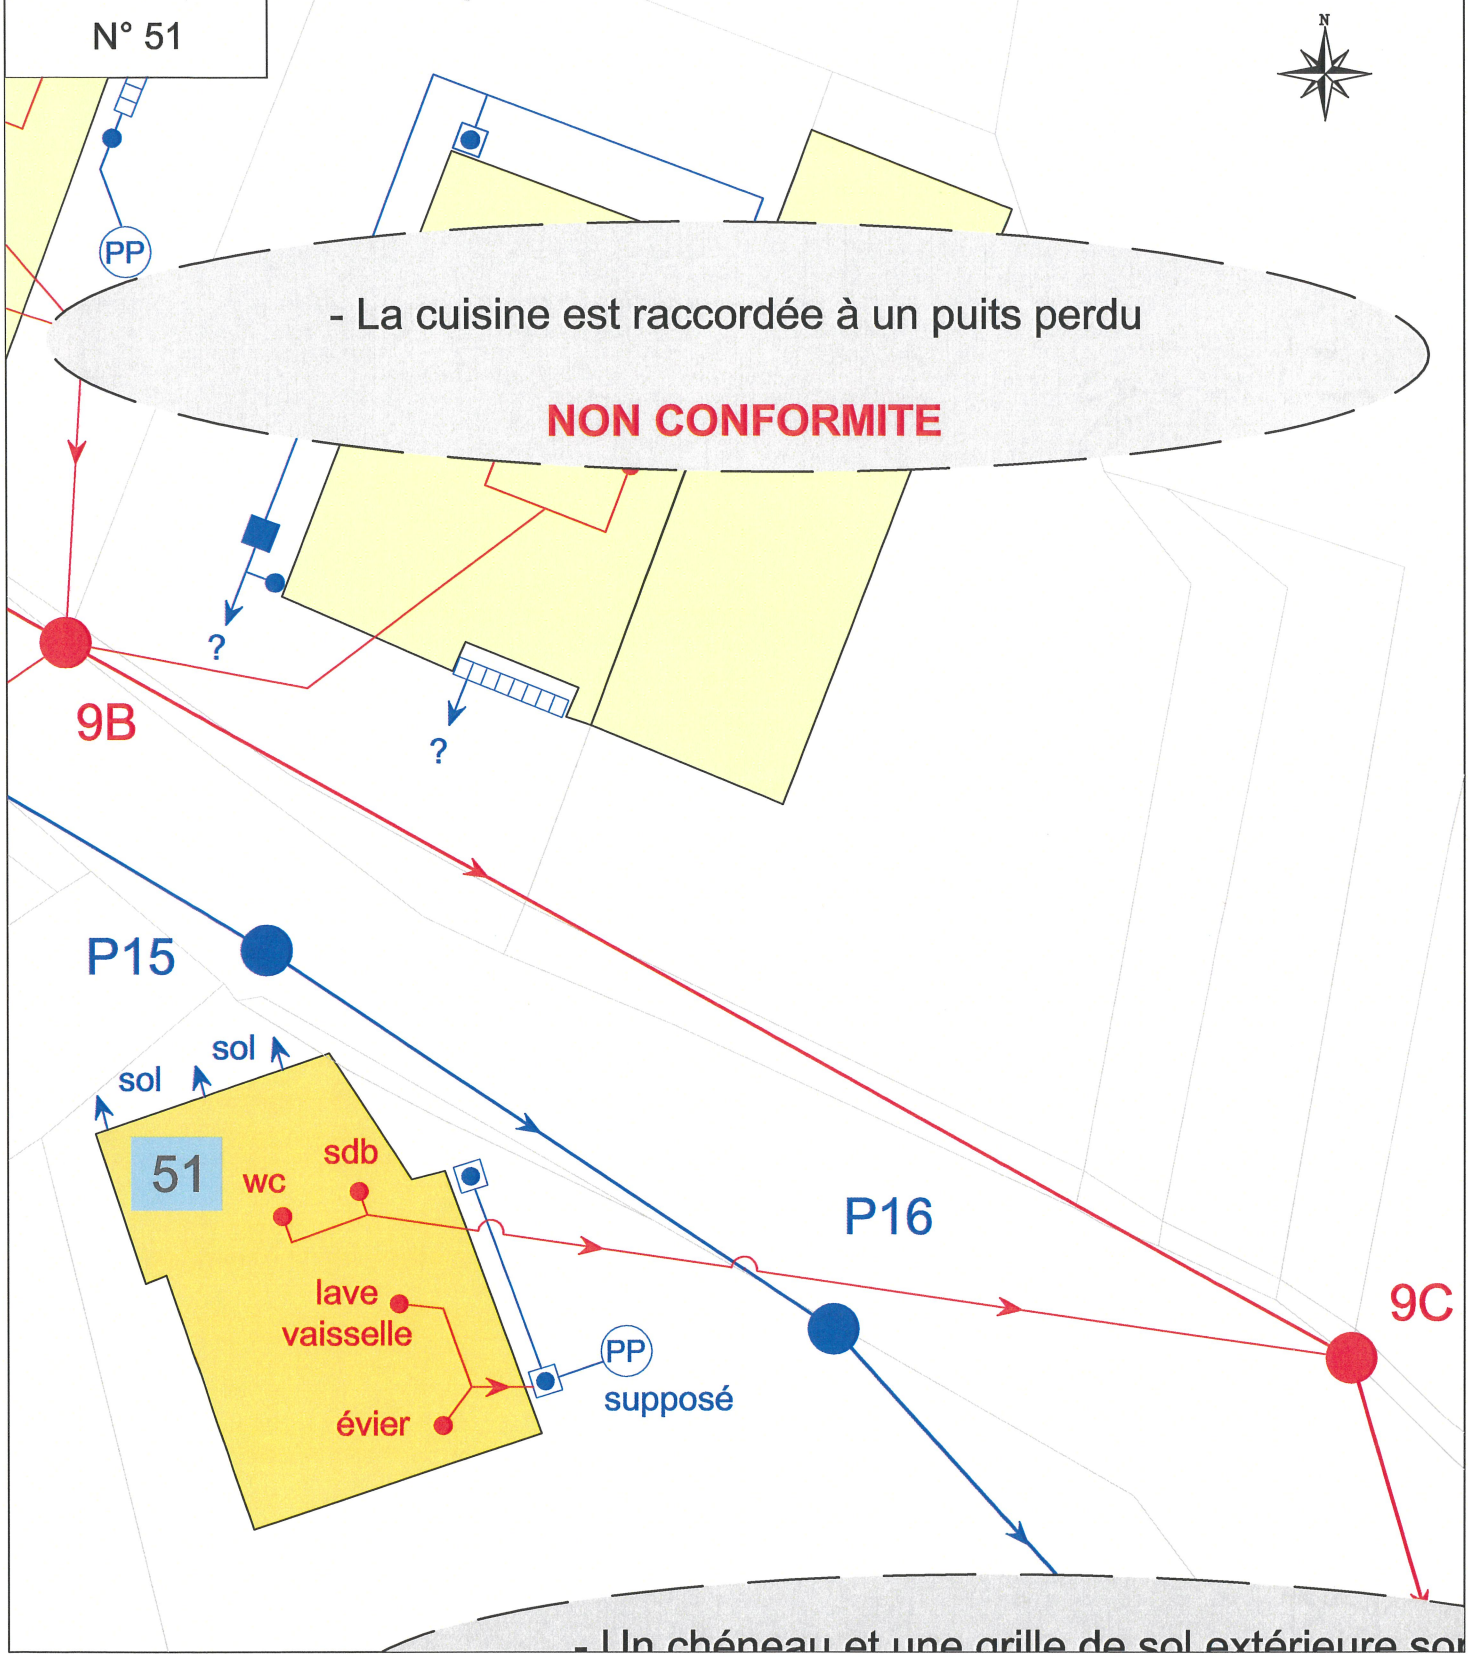
N° 51

Les effluents issus de la cuisine (évier + lave-vaisselle) sont raccordés avec les chéneaux, probablement à un puits perdu (écoulements non retrouvés dans les réseaux collectifs d'eaux usées et d'eaux pluviales).

Les effluents issus des WC et SdB sont bien raccordés au réseau d'eaux usées.

NON CONFORME

- Dans la cave, débrancher la canalisation de l'évier du regard d'eaux pluviales et le raccorder au tuyau PVC du lave-vaisselle;
- Toujours dans la cave, inverser le sens de la pente du tuyau PVC du lave-vaisselle, et le raccorder à la canalisation en grès des WC.
