COMMUNE DE LA TOUR

CONTROLES DE BRANCHEMENTS PARTICULIERS AUX RESEAUX D'EAUX USEES ET D'EAUX PLUVIALES

SECTEURS
LA TOUR D'EN BAS - CHEZ LES LANGES - ENTREVERGES

Octobre 2008

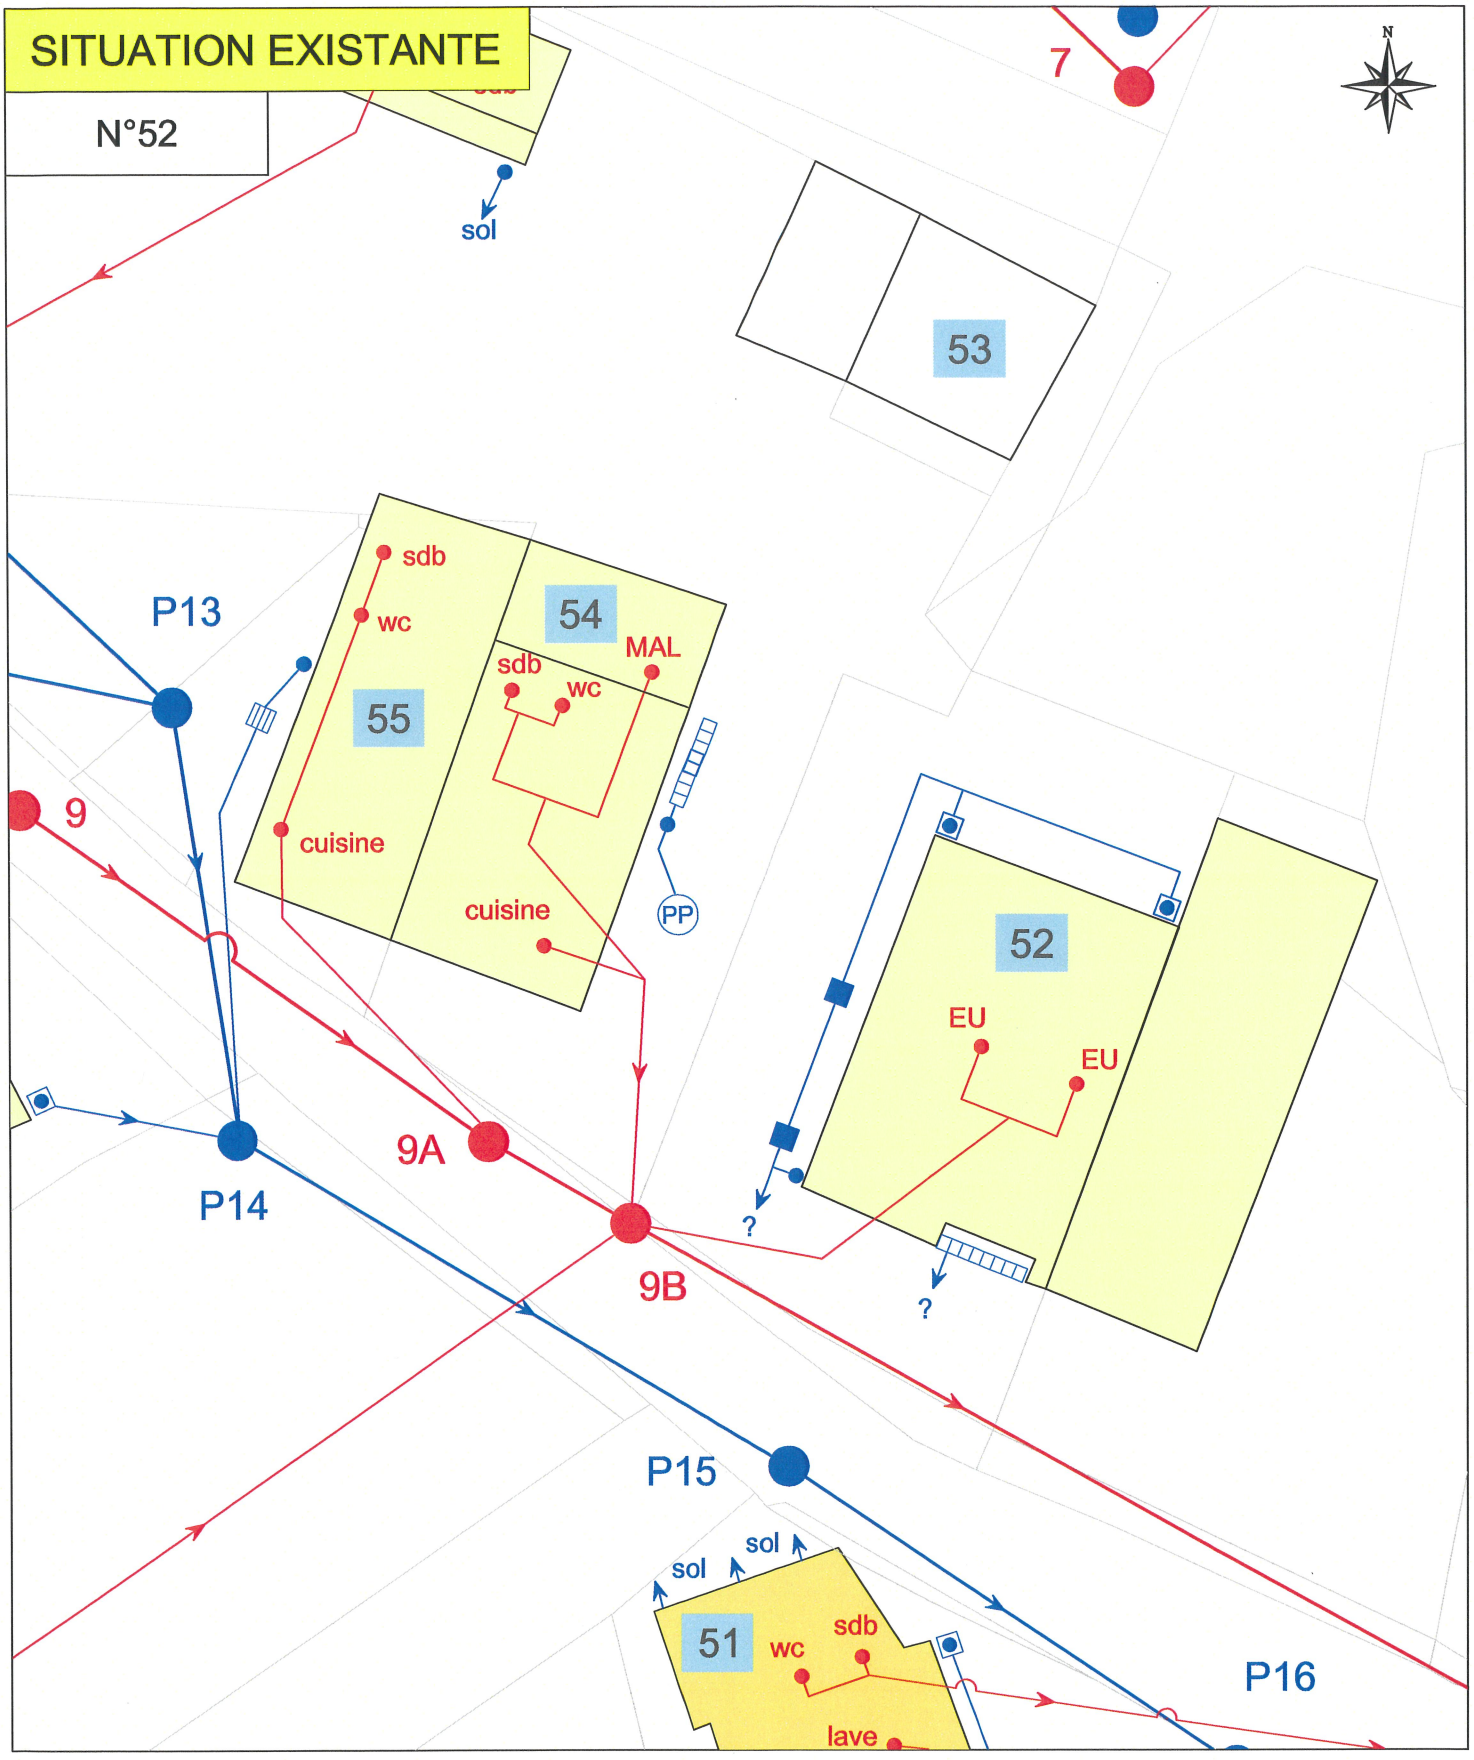
SITUATION EXISTANTE
N°52
N
7
sol
53
sdb
wc
54
MAL
sdb
wc
55
P13
9
cuisine
cuisine
PP
52
EU
EU
?
?
9A
P14
9B
P15
sol
sol
51
wc
sdb
lave
P16
réseau séparatif eaux usées
branchement particulier eaux usées
réseau eaux pluviales
branchement particulier eaux pluviales
réseau unitaire (eaux usées, eaux pluviales)
modifications à apporter sur eaux usées
modifications à apporter sur eaux pluviales
bâtiments (non conforme,conforme)
MN
chéneaux, écoulement sur sol (toitures)
grille de sol, de garage, poste de relevage
bassin, fontaine, piscine
FS
fosse septique, siphon
regards de visite
PP
ruisseau, rivières, puits perdu

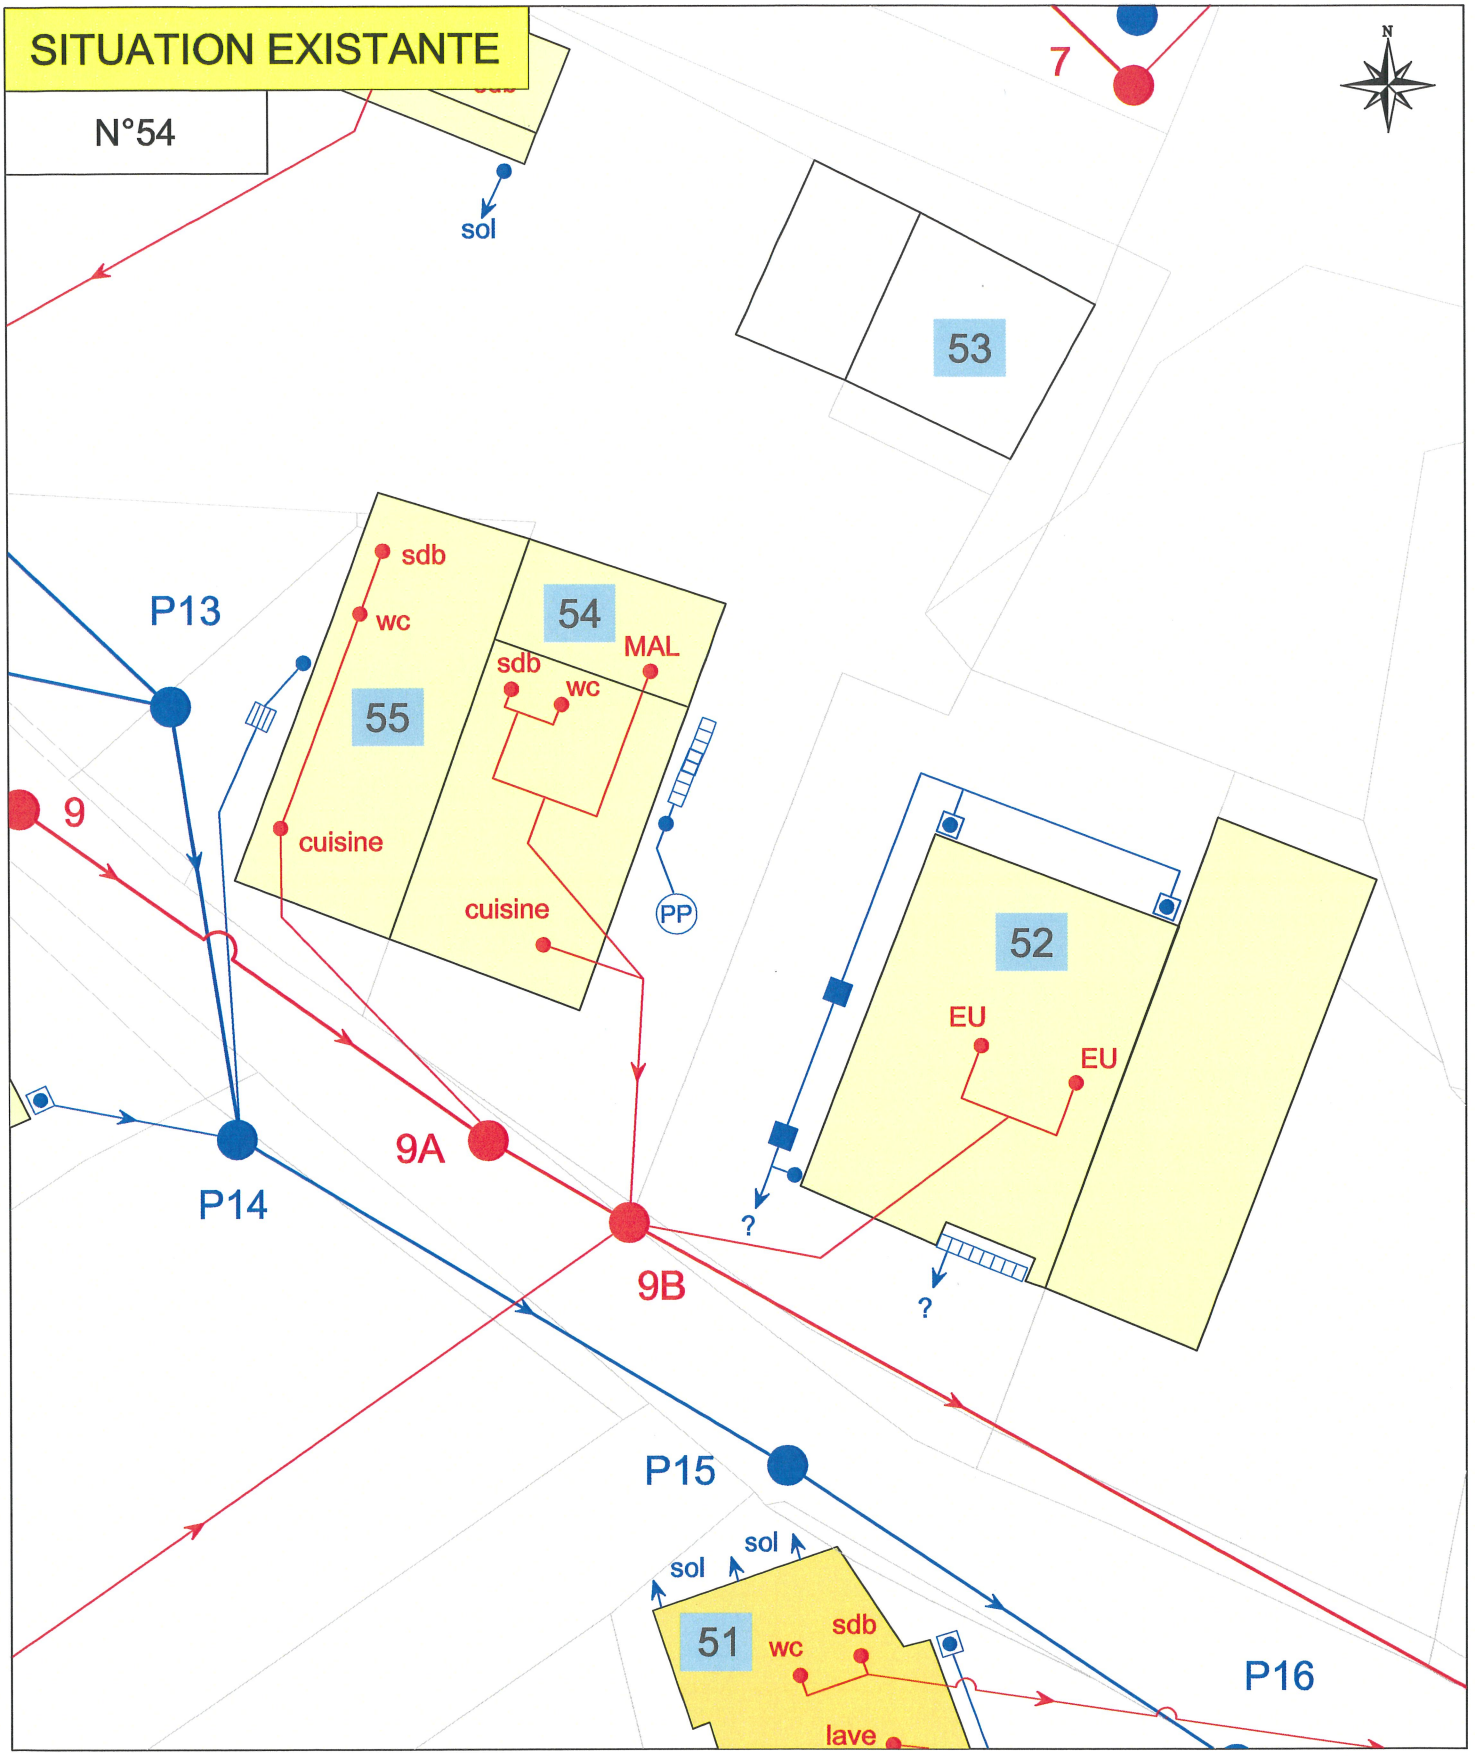
SITUATION EXISTANTE
N°54
N
7
sol
53
P13
sdb
wc
54
MAL
sdb
wc
55
9
cuisine
cuisine
PP
52
EU
EU
?
?
9A
P14
9B
P15
sol
sol
51
wc
sdb
lave
P16
réseau séparatif eaux usées
branchement particulier eaux usées
réseau eaux pluviales
branchement particulier eaux pluviales
réseau unitaire (eaux usées, eaux pluviales)
modifications à apporter sur eaux usées
modifications à apporter sur eaux pluviales
bâtiments (non conforme,conforme)
MN
chéneaux, écoulement sur sol (toitures)
grille de sol, de garage, poste de relevage
bassin, fontaine, piscine
FS
fosse septique, siphon
regards de visite
PP
ruisseau, rivières, puits perdu

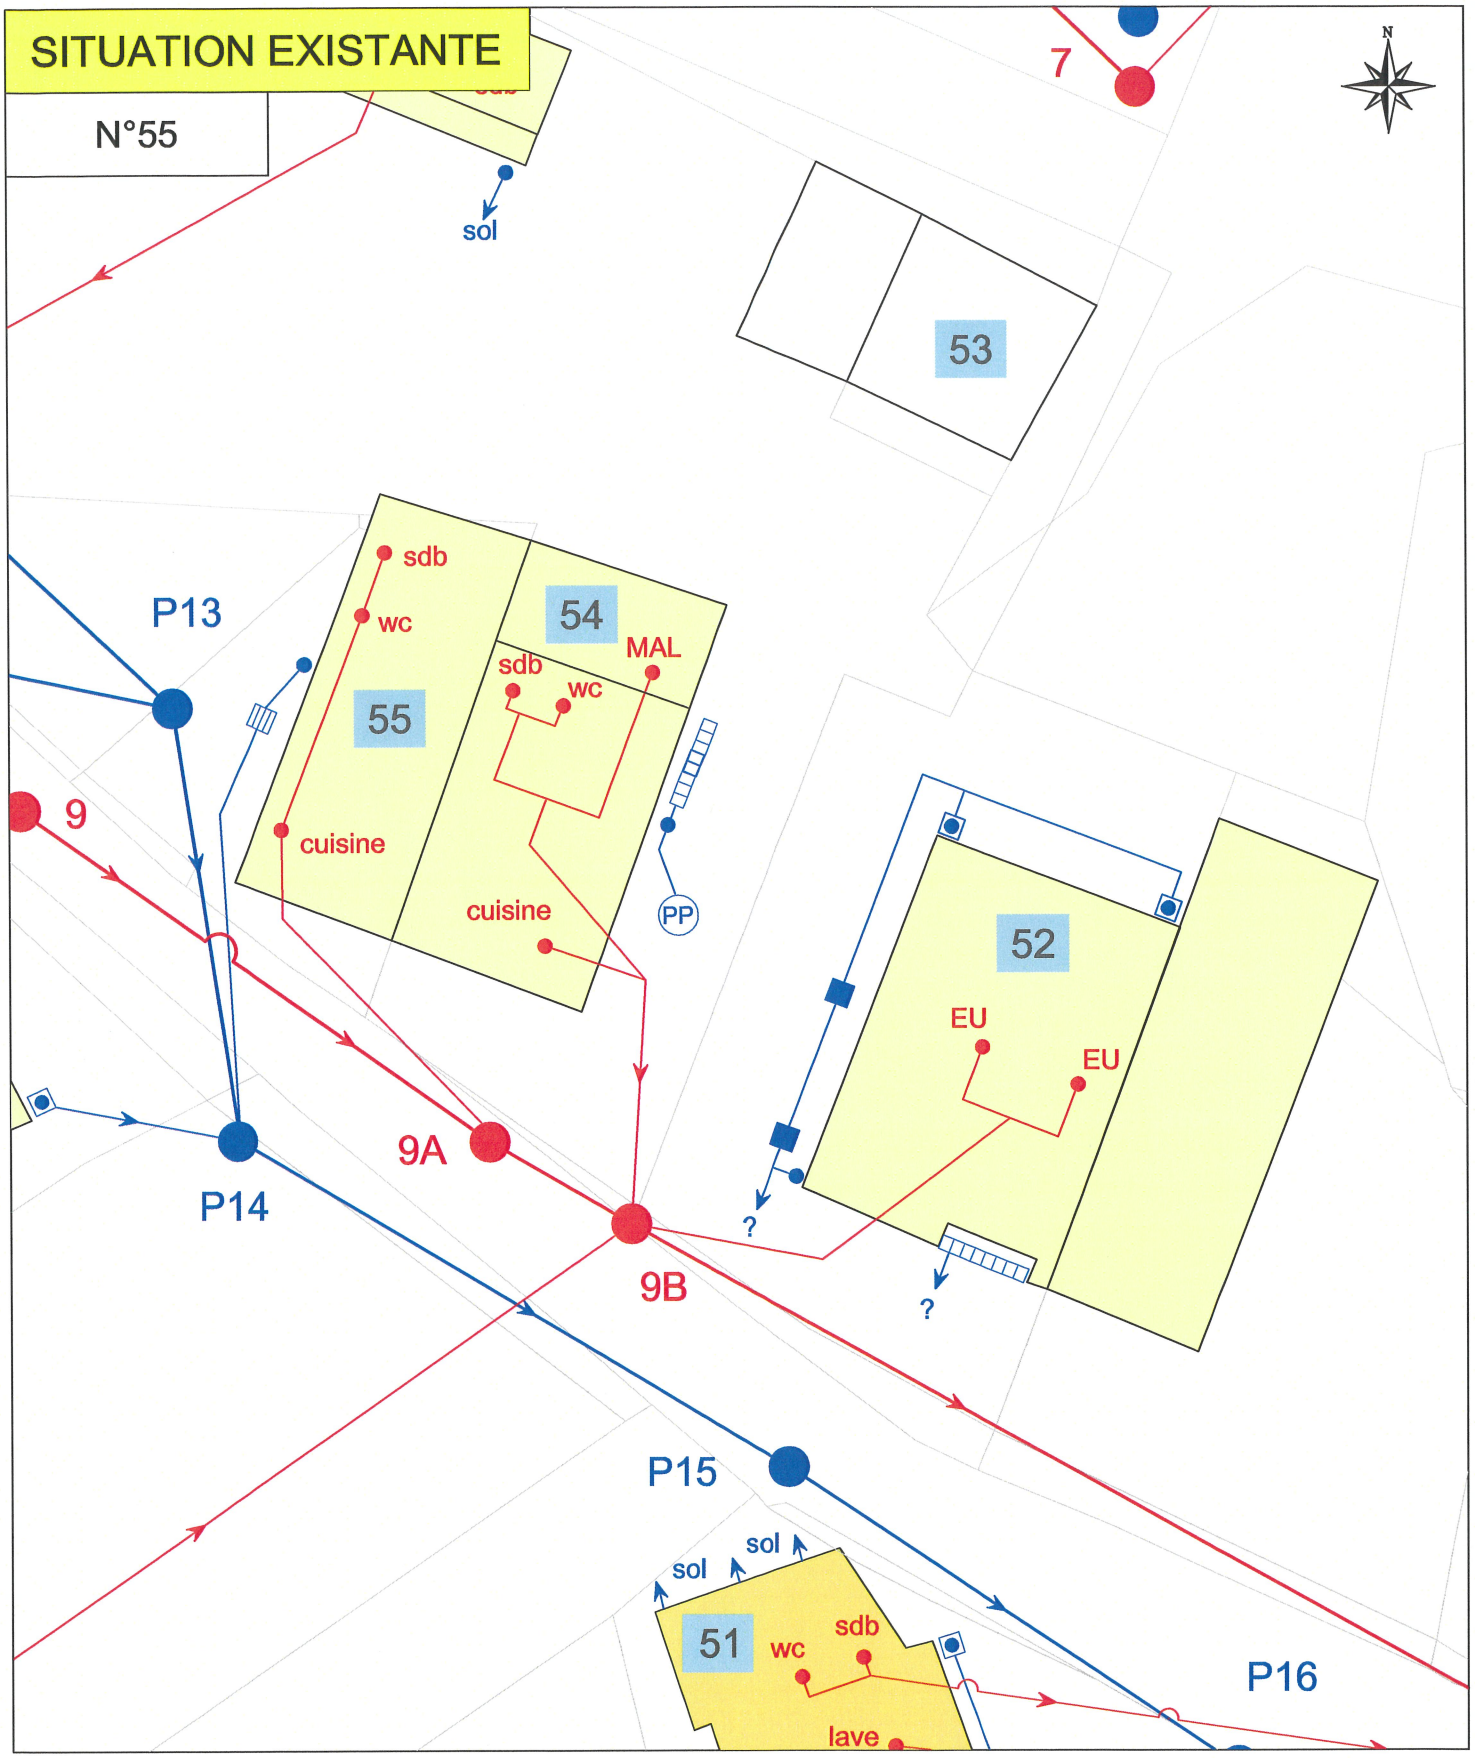
SITUATION EXISTANTE
N°55
N
7
sol
53
sdb
wc
54
MAL
sdb
wc
55
P13
9
cuisine
cuisine
PP
52
EU
EU
?
?
9A
P14
9B
P15
sol
sol
51
wc
sdb
lave
P16
réseau séparatif eaux usées
branchement particulier eaux usées
réseau eaux pluviales
branchement particulier eaux pluviales
réseau unitaire (eaux usées, eaux pluviales)
modifications à apporter sur eaux usées
modifications à apporter sur eaux pluviales
bâtiments (non conforme,conforme)
MN
chéneaux, écoulement sur sol (toitures)
grille de sol, de garage, poste de relevage
bassin, fontaine, piscine
FS
fosse septique, siphon
regards de visite
PP
ruisseau, rivières, puits perdu

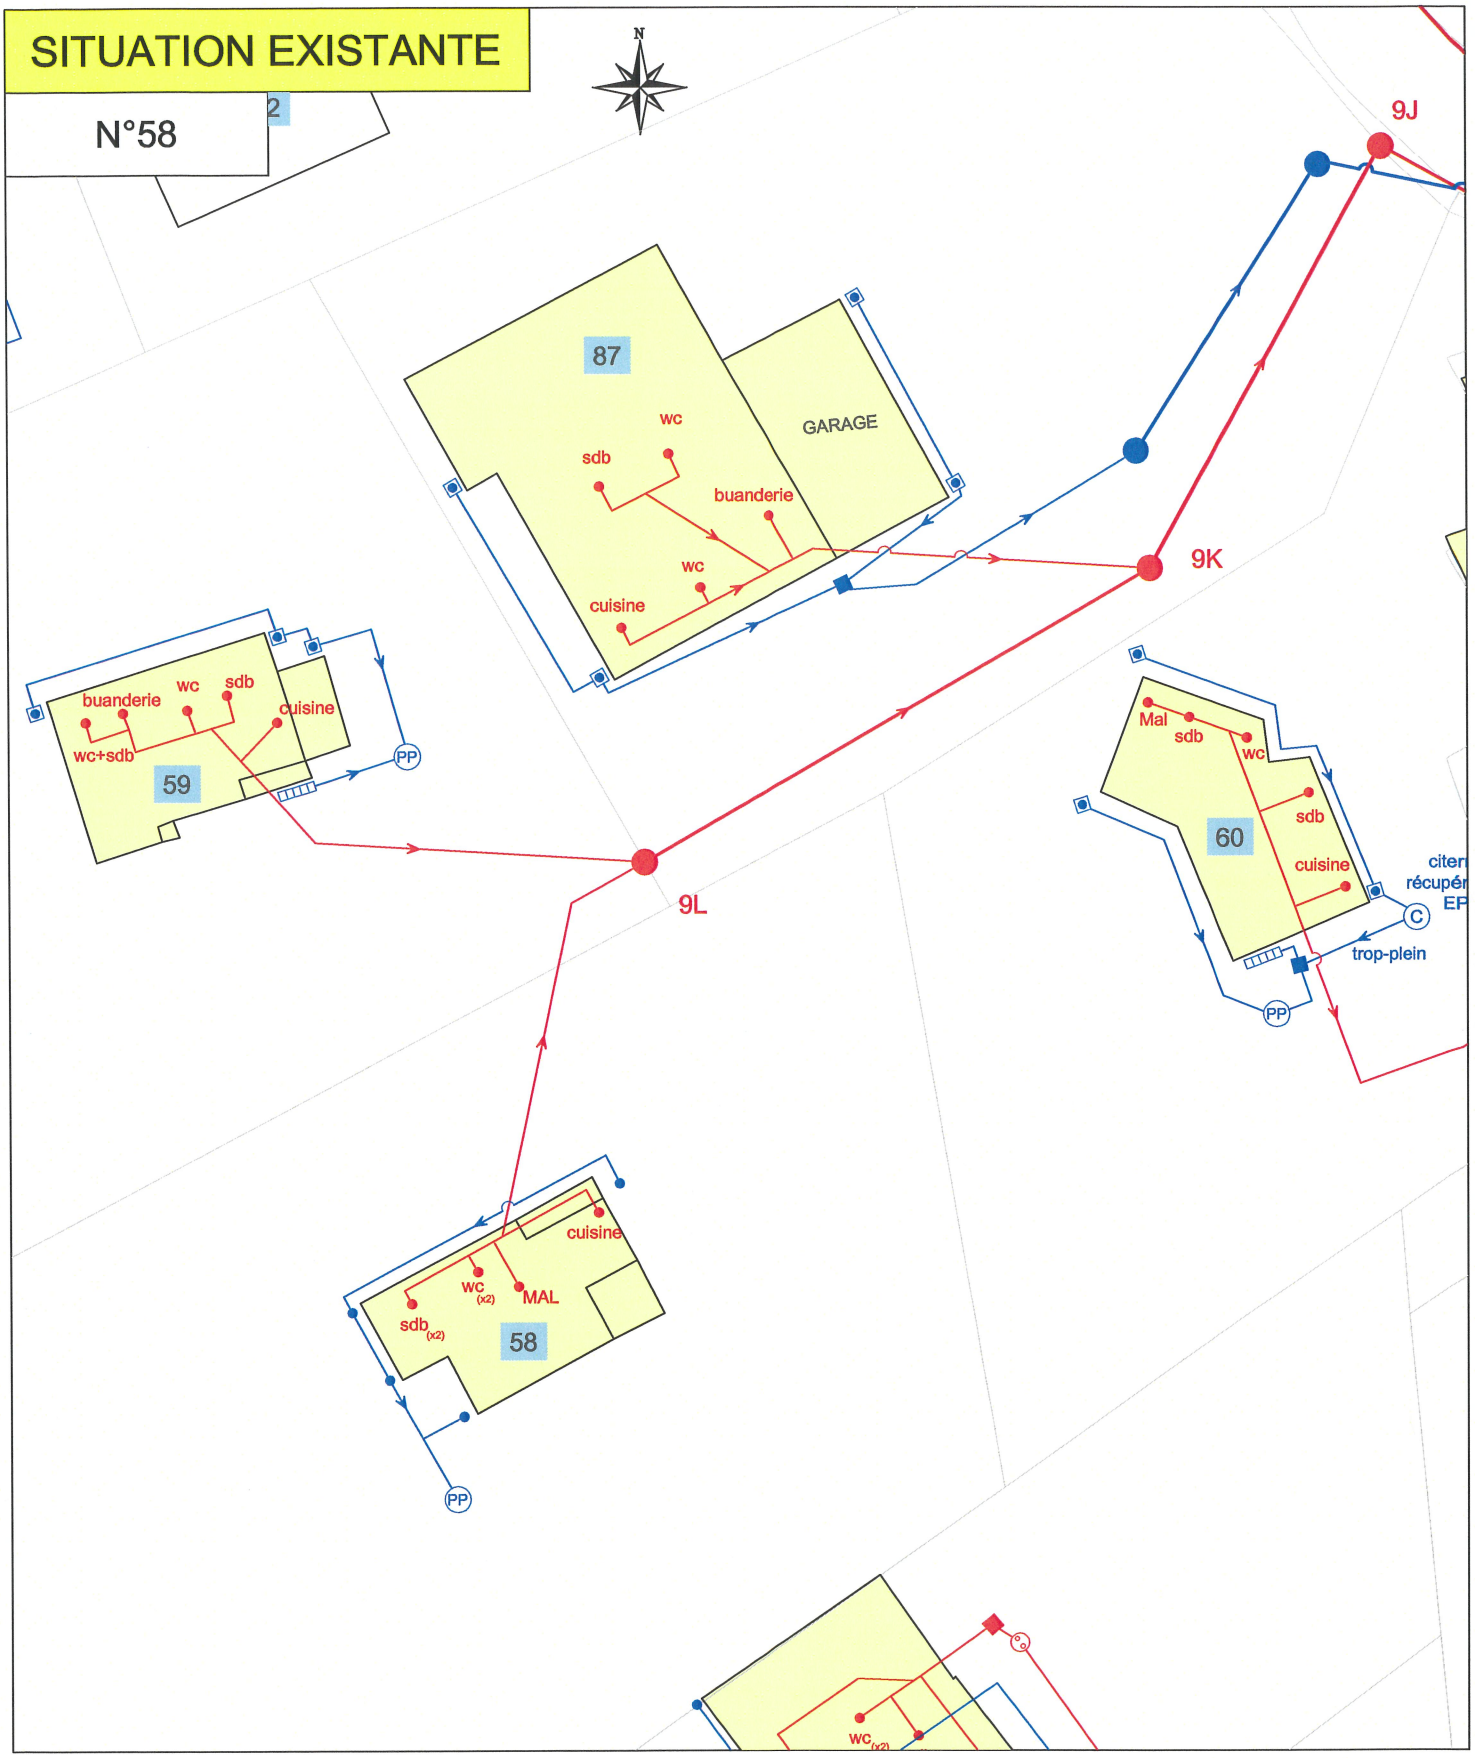
SITUATION EXISTANTE
N°58
N
9J
9K
9L
87
wc
sdb
buanderie
GARAGE
wc
cuisine
59
buanderie
wc
sdb
cuisine
wc+sdb
PP
60
Mal
sdb
wc
sdb
cuisine
C
trop-plein
PP
58
cuisine
wc (x2)
MAL
sdb (x2)
PP
wc (x2)
réseau séparatif eaux usées
branchement particulier eaux usées
réseau eaux pluviales
branchement particulier eaux pluviales
réseau unitaire (eaux usées, eaux pluviales)
modifications à apporter sur eaux usées
modifications à apporter sur eaux pluviales
bâtiments (non conforme,conforme)
MN
chéneaux, écoulement sur sol (toitures)
grille de sol, de garage, poste de relevage
bassin, fontaine, piscine
FS
fosse septique, siphon
regards de visite
PP
ruisseau, rivières, puits perdu

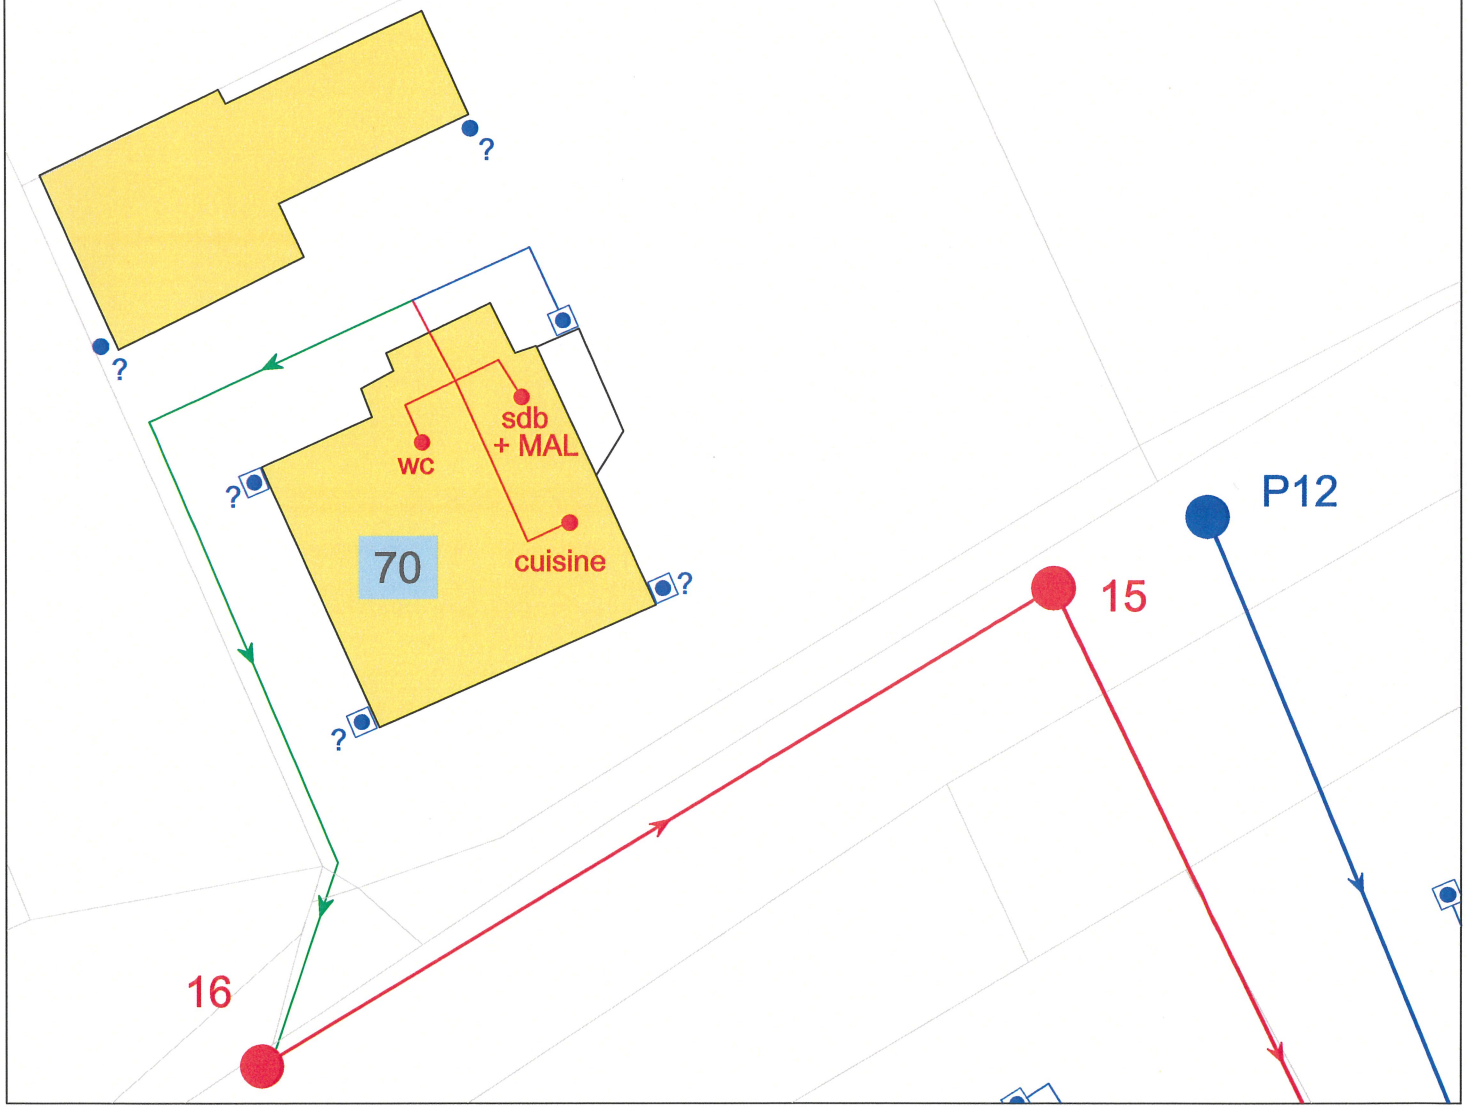
N° 70

- Un chéneau est raccordé au réseau d'eaux usées.

NON CONFORMITE

-Déconnecter le chéneau non conforme du réseau d'eaux usées, le racorder au réseau d'eaux pluviales ou à un puits perdu.

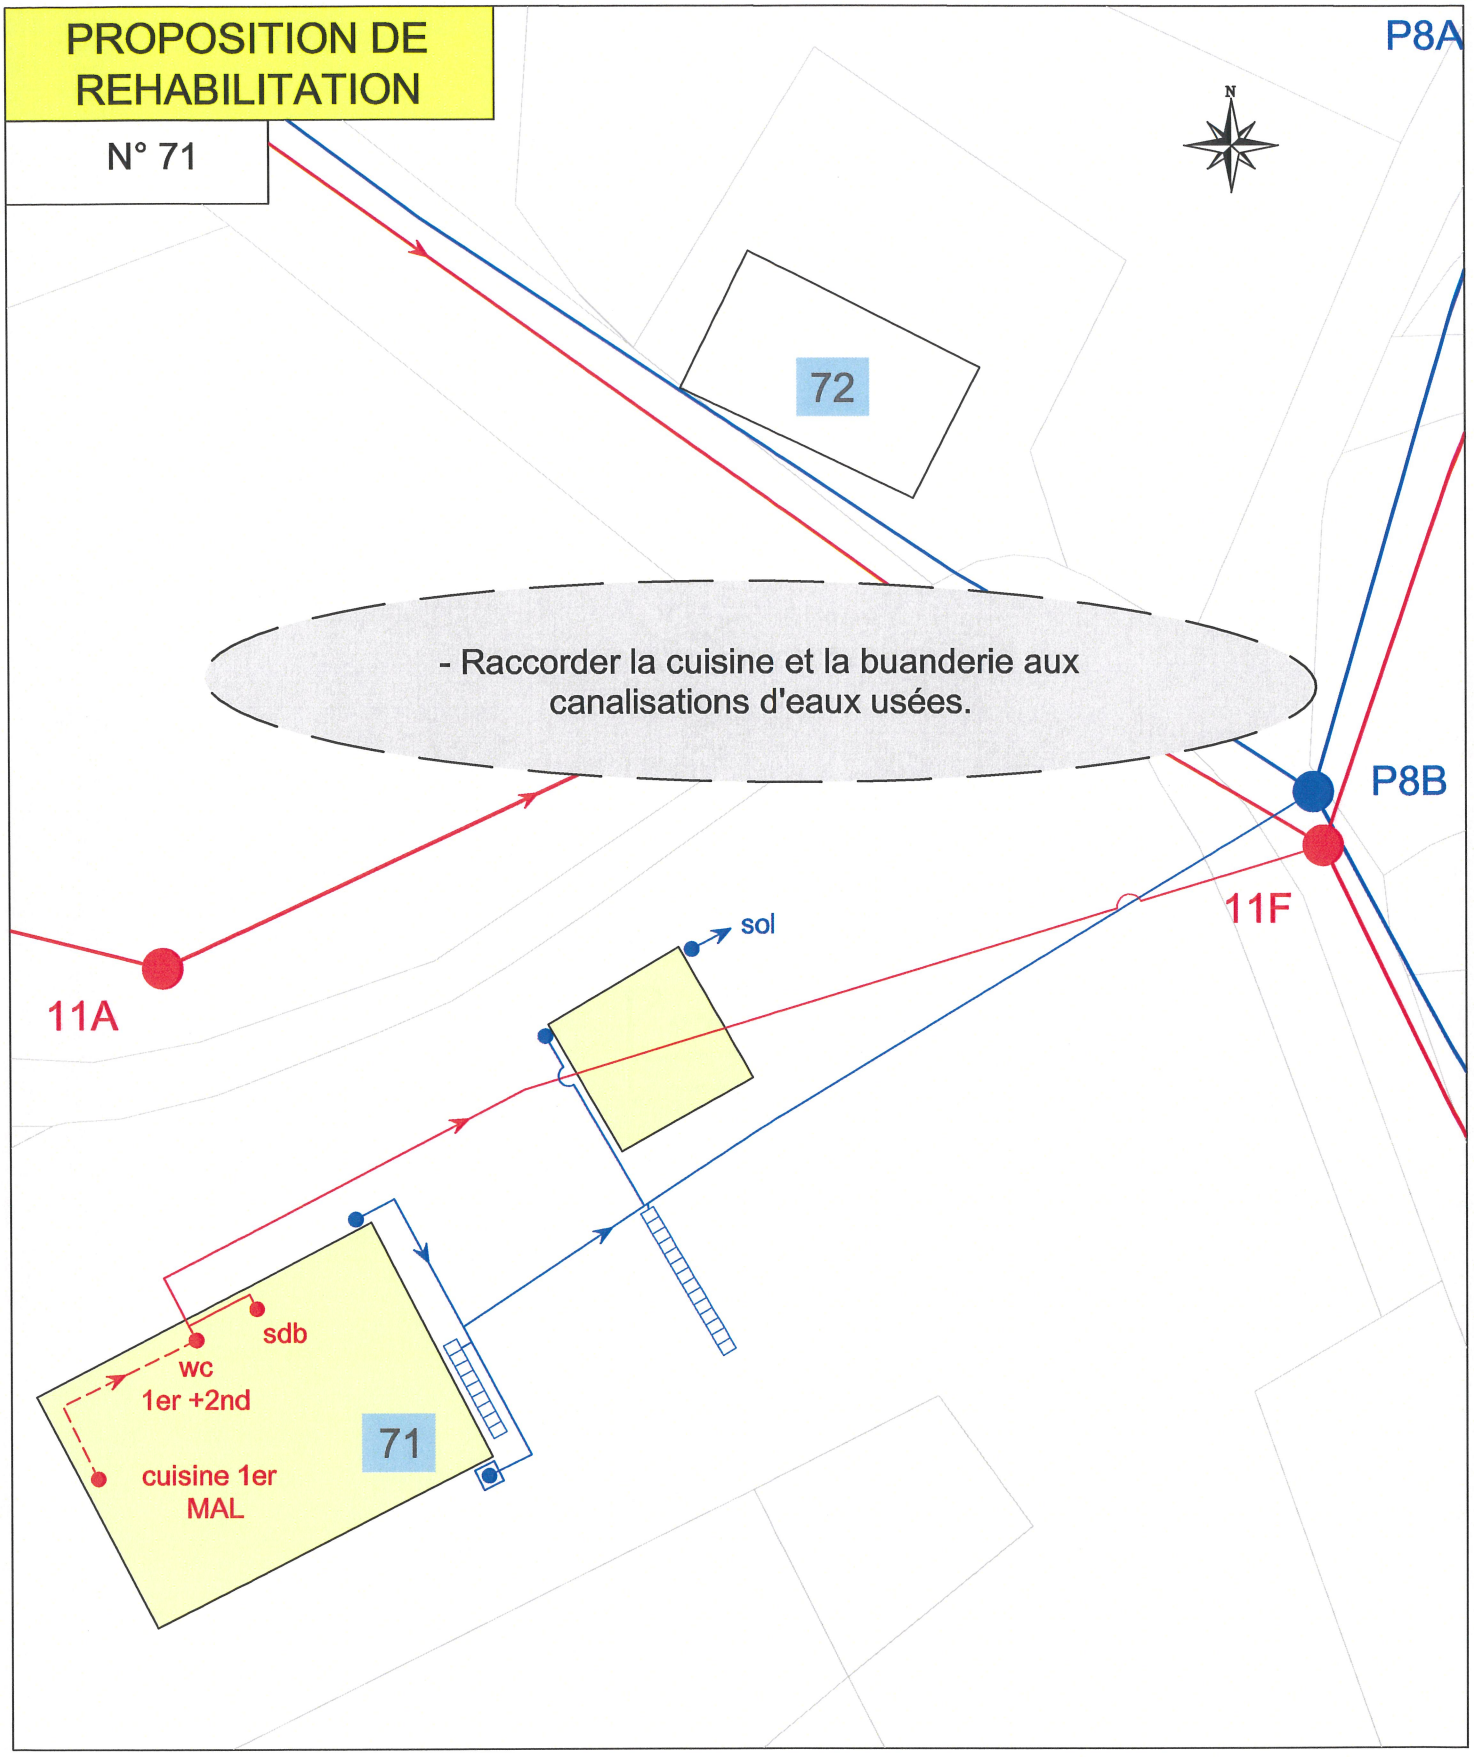
N° 71

NON CONFORME

Il convient de raccorder les effluents issus de la cuisine et de la buanderie aux canalisations d'eaux usées.

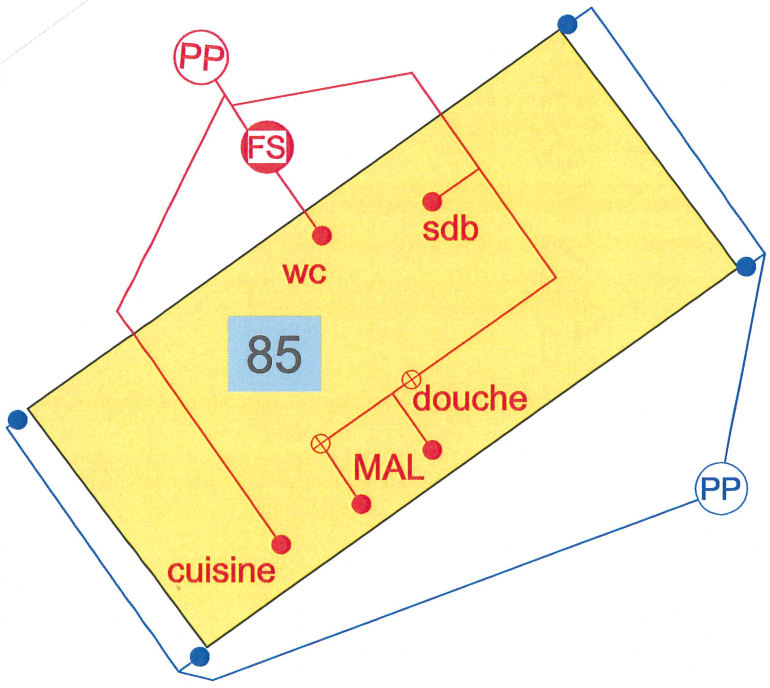
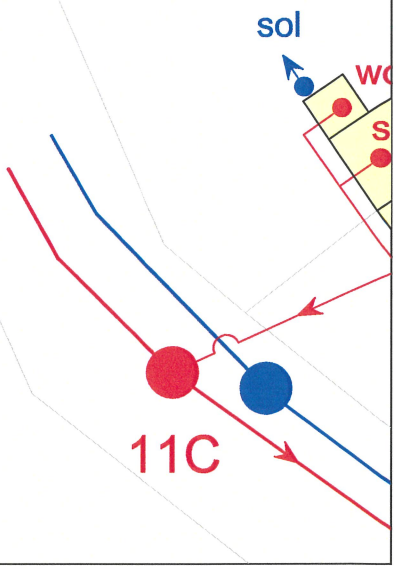
- Le bâtiment n'est pas raccordé àu réseau d'assainissement collectif

NON CONFORMITE

- Déconnecter la fosse septique.
-Raccorder les eaux usées au réseau collectif d'assainissement.
