Schéma Directeur d'Assainissement des Eaux Usées

Fiche "Point de rejet au milieu naturel"

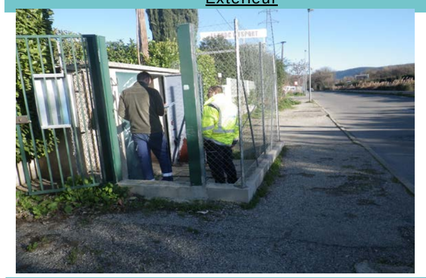
Etat du génie civil :	Bon
Equipement :	Armoire en bon état
Observations complémentaires :	Corrosion des plaques du poste

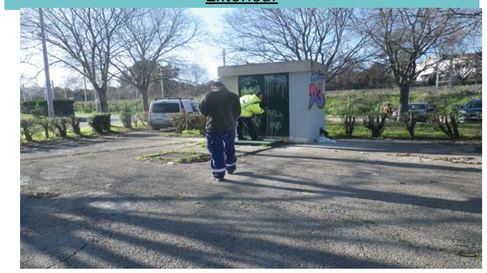
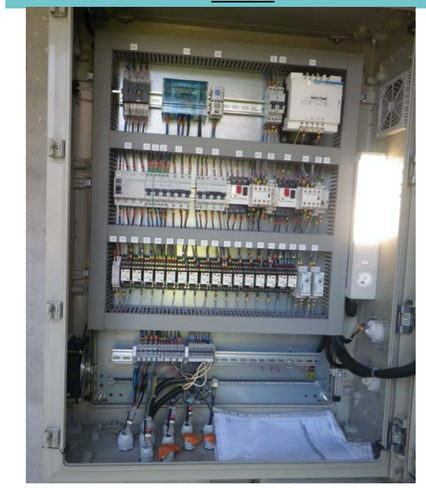
Etat du génie civil :	Moyen
Equipement :	Bon
Observations complémentaires :	Corrosion dans la cuve du poste

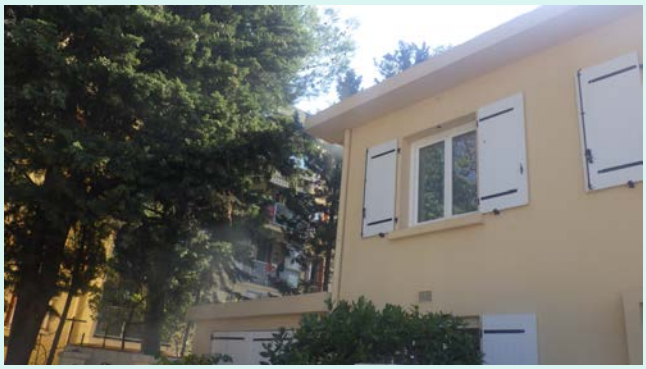
Grave

Hauteur critique avant intrusion (en m) :	
Surface du trou engendrant l'intrusion (cm²) :	
Vulnérabilité (%) :	100

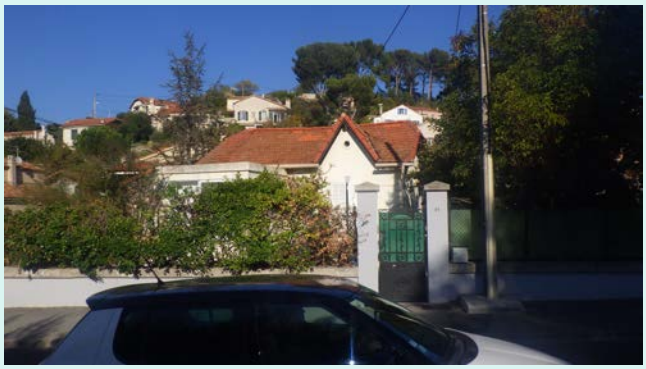
Grave

Hauteur critique avant intrusion (en m) :	
Surface du trou engendrant l'intrusion (cm²) :	
Vulnérabilité (%) :	100

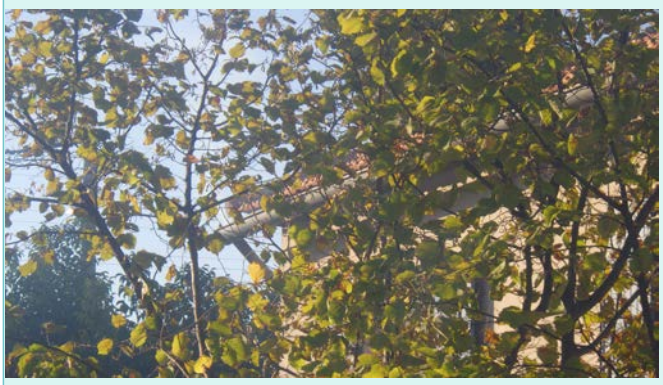
Photographie du défaut

Hauteur critique avant intrusion (en m) :	
Surface du trou engendrant l'intrusion (cm²) :	
Vulnérabilité (%) :	100

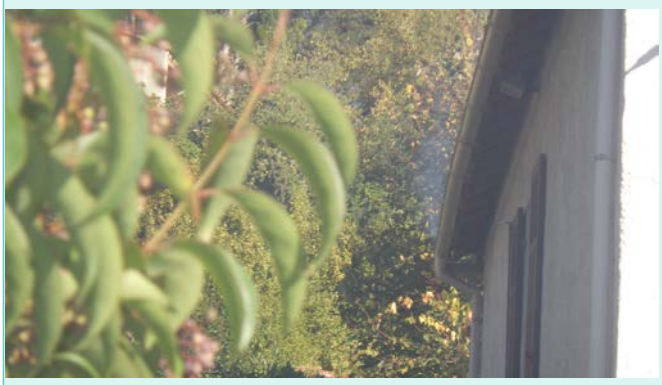
Photographie du défaut

Hauteur critique avant intrusion (en m) :	
Surface du trou engendrant l'intrusion (cm²) :	
Vulnérabilité (%) :	100

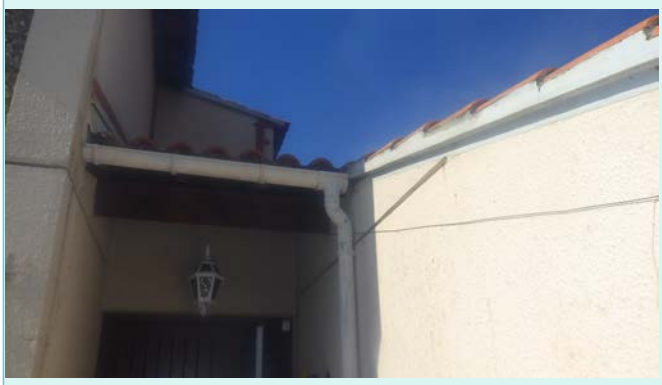
Photographie du défaut

Hauteur critique avant intrusion (en m) :	
Surface du trou engendrant l'intrusion (cm²) :	
Vulnérabilité (%) :	100

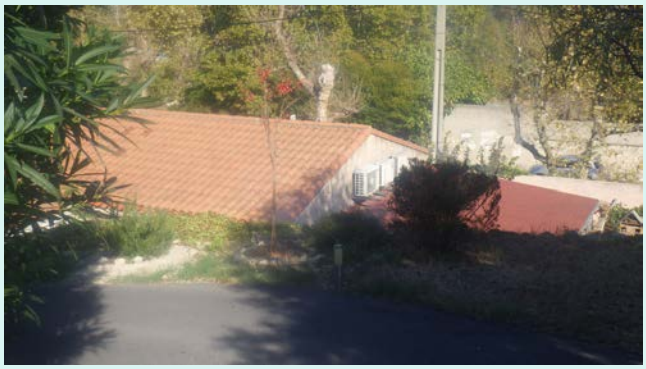
Importance de la gravité du défaut

Grave

Hauteur critique avant intrusion (en m) :	
Surface du trou engendrant l'intrusion (cm²) :	
Vulnérabilité (%) :	100

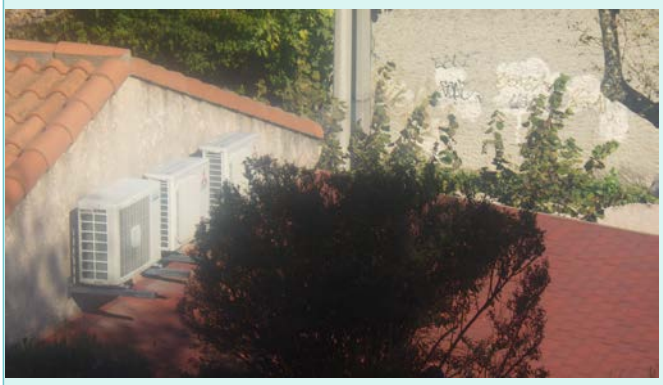
Photographie du défaut

Hauteur critique avant intrusion (en m) :	
Surface du trou engendrant l'intrusion (cm²) :	
Vulnérabilité (%) :	100

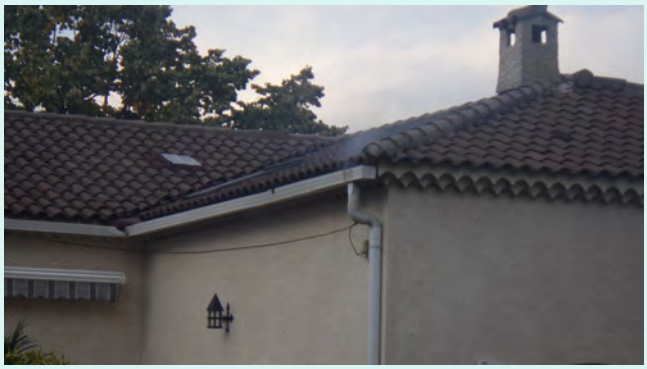
Photographie du défaut

Hauteur critique avant intrusion (en m) :	
Surface du trou engendrant l'intrusion (cm²) :	
Vulnérabilité (%) :	100

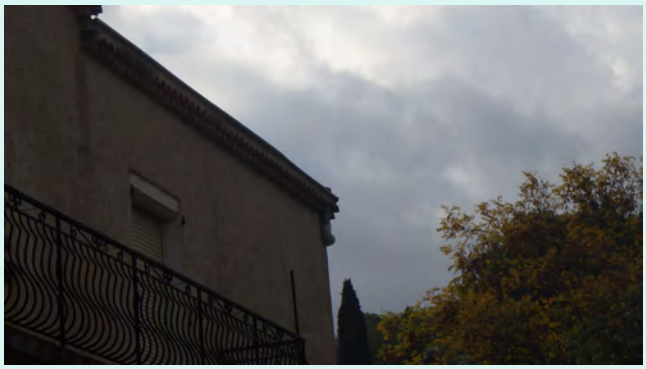
Très grave

Hauteur critique avant intrusion (en m) :	
Surface du trou engendrant l'intrusion (cm²) :	
Vulnérabilité (%) :	100

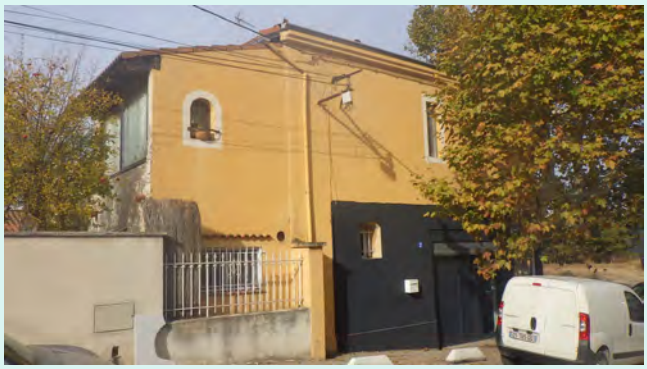
Photographie du défaut

Hauteur critique avant intrusion (en m) :	
Surface du trou engendrant l'intrusion (cm²) :	
Vulnérabilité (%) :	100

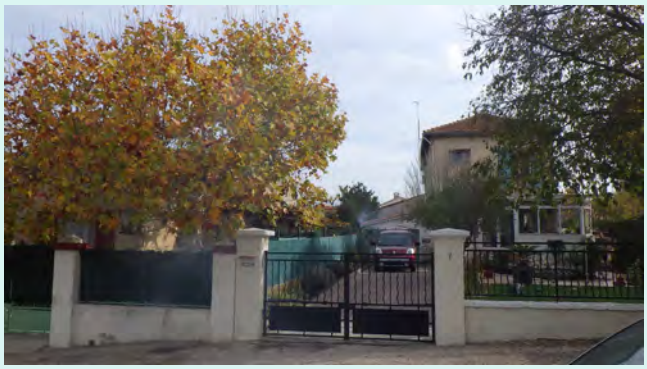
Photographie du défaut

Hauteur critique avant intrusion (en m) :	
Surface du trou engendrant l'intrusion (cm²) :	
Vulnérabilité (%) :	100

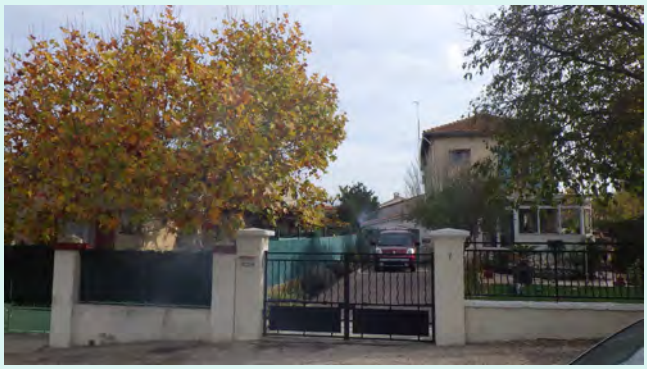
Photographie du défaut

Hauteur critique avant intrusion (en m) :	
Surface du trou engendrant l'intrusion (cm²) :	
Vulnérabilité (%) :	100

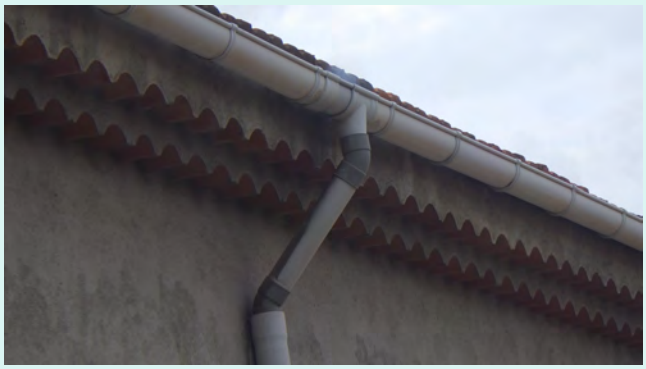
Importance de la gravité du défaut

Grave

Hauteur critique avant intrusion (en m) :	
Surface du trou engendrant l'intrusion (cm²) :	
Vulnérabilité (%) :	100

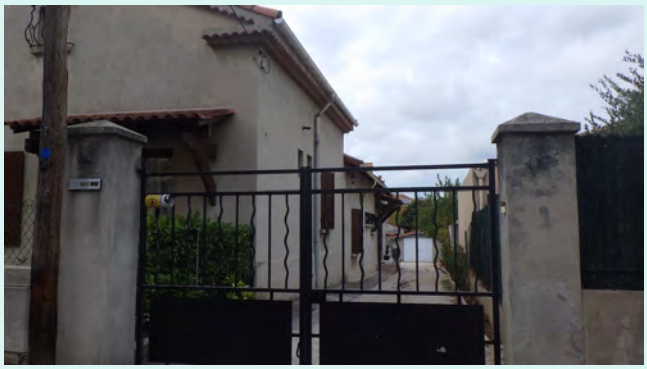
Photographie du défaut

Hauteur critique avant intrusion (en m) :	
Surface du trou engendrant l'intrusion (cm²) :	
Vulnérabilité (%) :	100

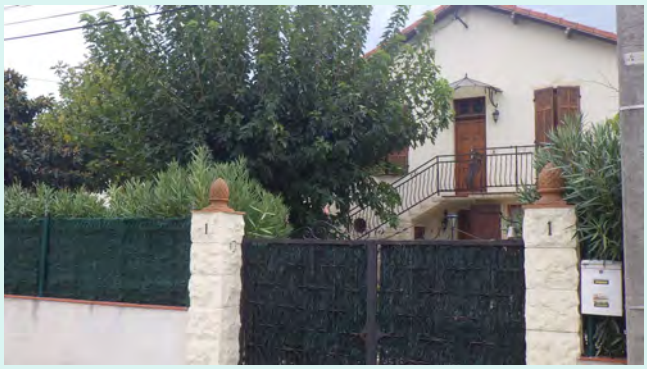
Photographie du défaut

Hauteur critique avant intrusion (en m) :	
Surface du trou engendrant l'intrusion (cm²) :	
Vulnérabilité (%) :	100

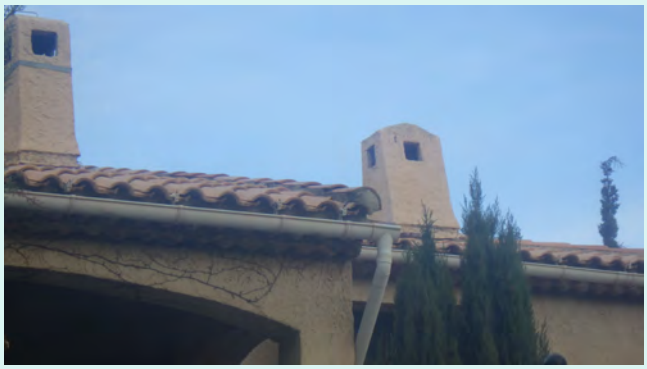
Importance de la gravité du défaut

Grave

Photographie du défaut

Hauteur critique avant intrusion (en m) :	
Surface du trou engendrant l'intrusion (cm²) :	
Vulnérabilité (%) :	100

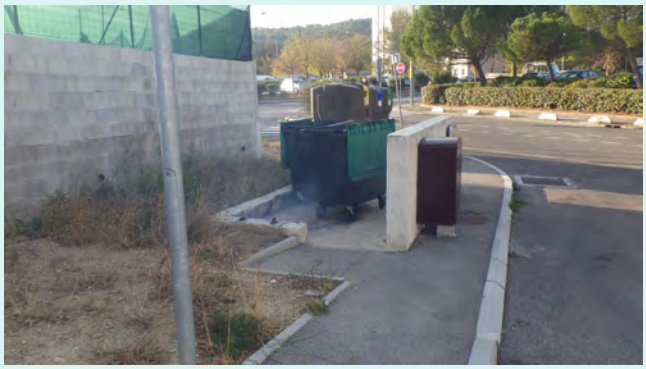
Grave

Hauteur critique avant intrusion (en m) :	
Surface du trou engendrant l'intrusion (cm²) :	
Vulnérabilité (%) :	100

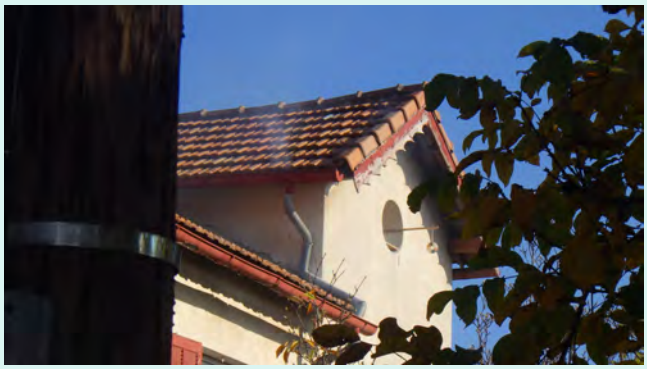
Hauteur critique avant intrusion (en m) :	
Surface du trou engendrant l'intrusion (cm²) :	
Vulnérabilité (%) :	100

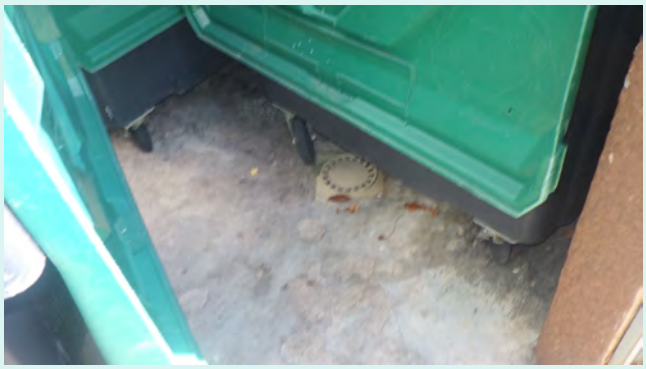
Peu grave

Hauteur critique avant intrusion (en m) :	
Surface du trou engendrant l'intrusion (cm²) :	
Vulnérabilité (%) :	10

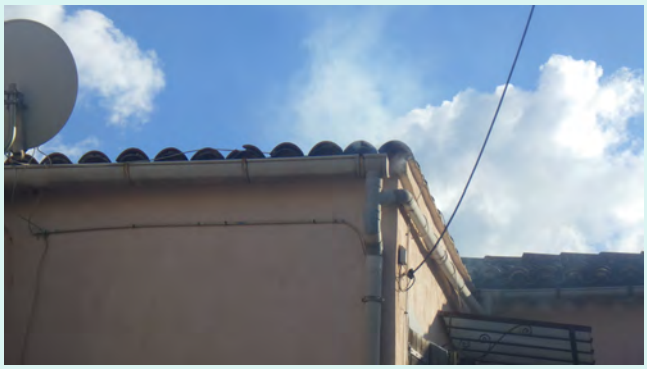
Hauteur critique avant intrusion (en m) :	
Surface du trou engendrant l'intrusion (cm²) :	
Vulnérabilité (%) :	100

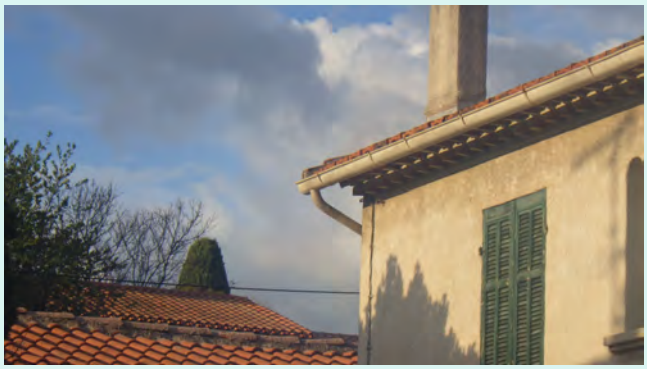
Hauteur critique avant intrusion (en m) :	
Surface du trou engendrant l'intrusion (cm²) :	
Vulnérabilité (%) :	100

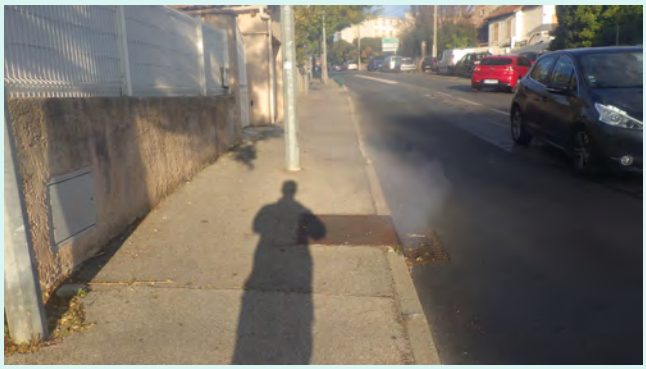
Non defini

Hauteur critique avant intrusion (en m) :	
Surface du trou engendrant l'intrusion (cm²) :	
Vulnérabilité (%) :	50

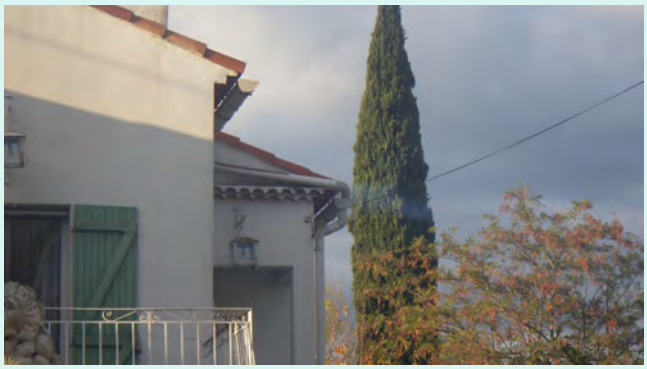
Hauteur critique avant intrusion (en m) :	
Surface du trou engendrant l'intrusion (cm²) :	
Vulnérabilité (%) :	100

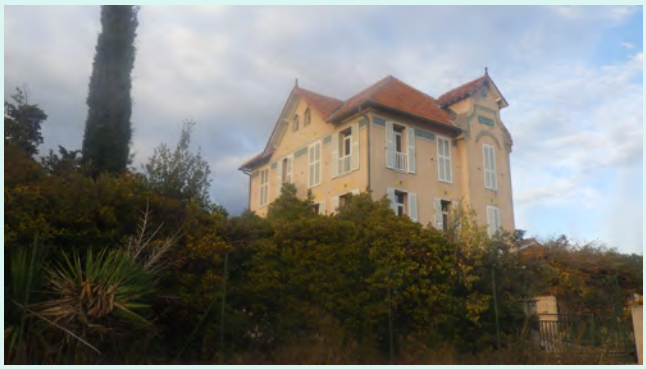
Grave

Hauteur critique avant intrusion (en m) :	
Surface du trou engendrant l'intrusion (cm²) :	
Vulnérabilité (%) :	100

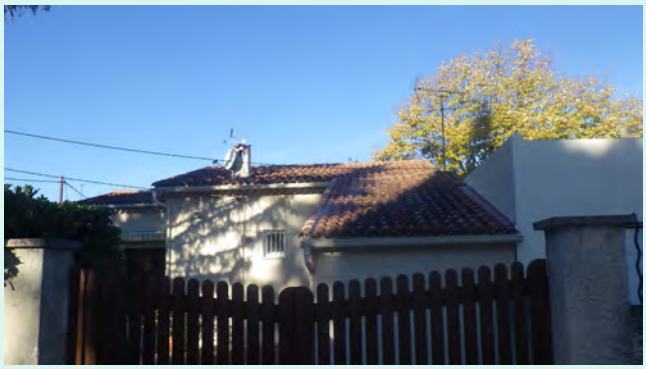
Grave

Hauteur critique avant intrusion (en m) :	
Surface du trou engendrant l'intrusion (cm²) :	
Vulnérabilité (%) :	100

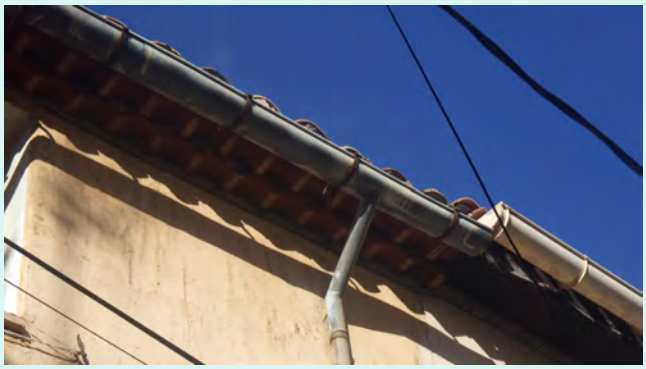
Grave

Hauteur critique avant intrusion (en m) :	
Surface du trou engendrant l'intrusion (cm²) :	
Vulnérabilité (%) :	100

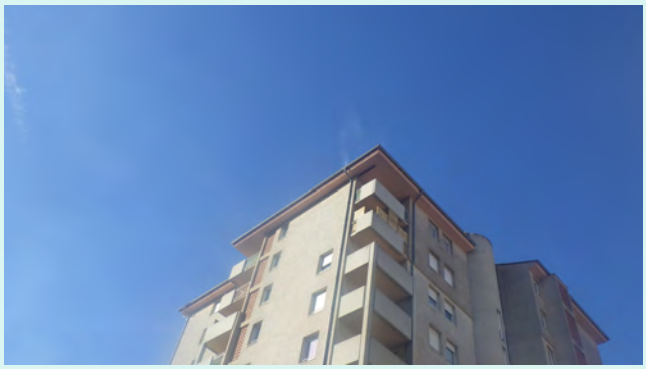
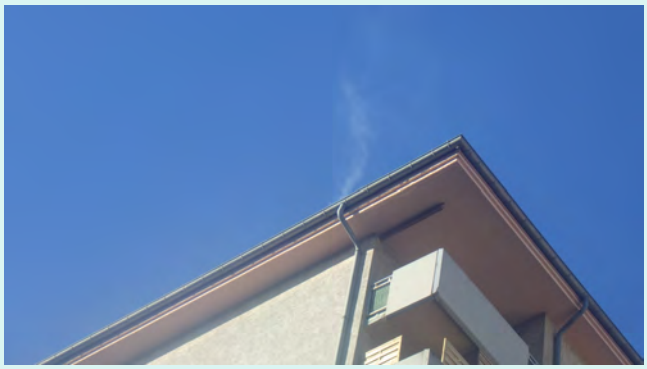
Photographie du défaut

Grave

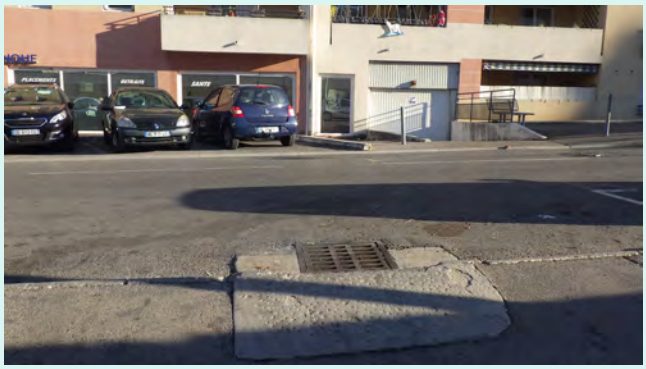
Photographie d'ensemble

Non defini

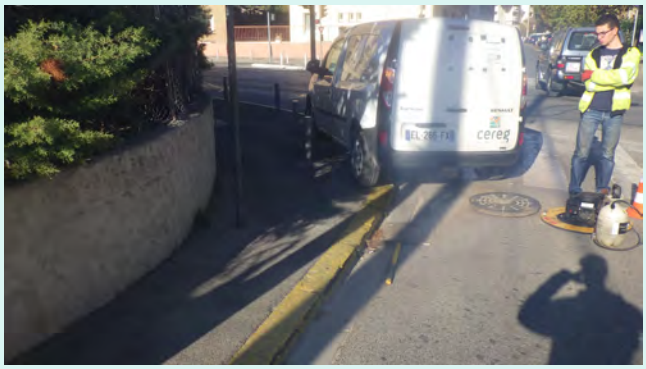
Très grave

Hauteur critique avant intrusion (en m) :	
Surface du trou engendrant l'intrusion (cm²) :	
Vulnérabilité (%) :	100

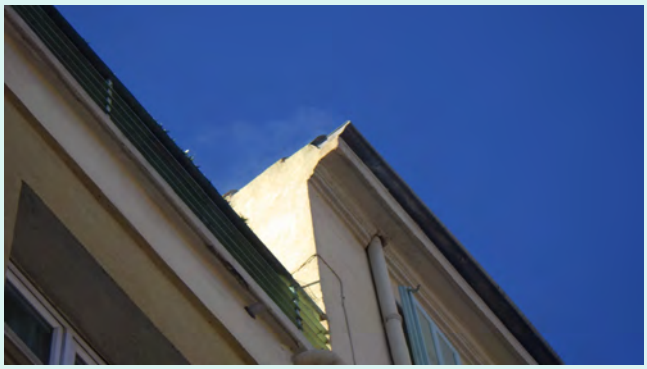
Hauteur critique avant intrusion (en m) :	
Surface du trou engendrant l'intrusion (cm²) :	
Vulnérabilité (%) :	100

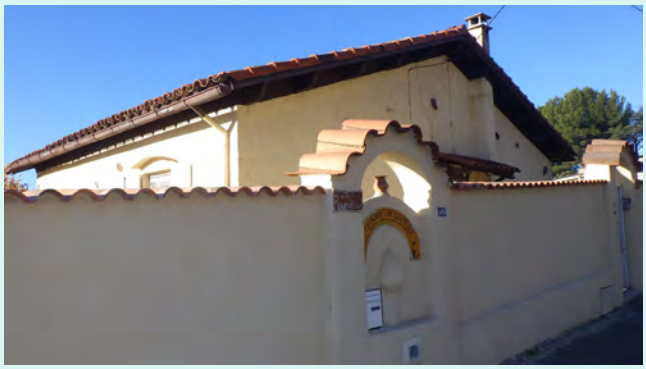
Grave

Hauteur critique avant intrusion (en m) :	
Surface du trou engendrant l'intrusion (cm²) :	
Vulnérabilité (%) :	100

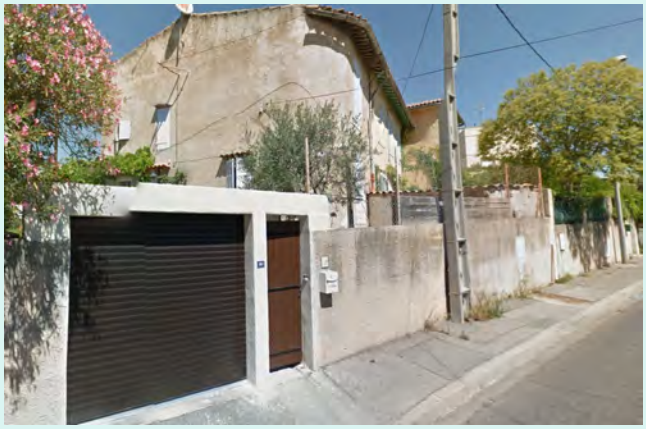
Peu grave

Hauteur critique avant intrusion (en m) :	
Surface du trou engendrant l'intrusion (cm²) :	
Vulnérabilité (%) :	100

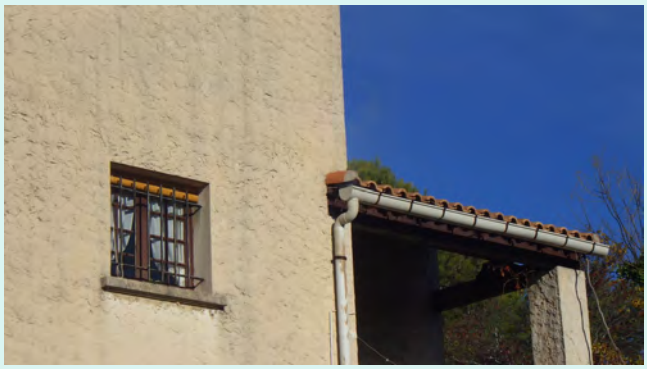
Hauteur critique avant intrusion (en m) :	
Surface du trou engendrant l'intrusion (cm²) :	
Vulnérabilité (%) :	100

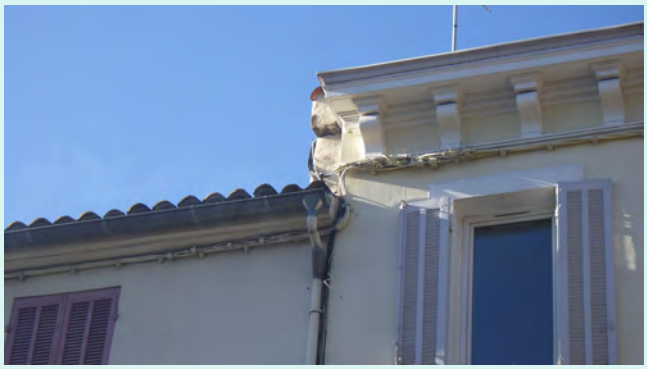
Hauteur critique avant intrusion (en m) :	
Surface du trou engendrant l'intrusion (cm²) :	
Vulnérabilité (%) :	100

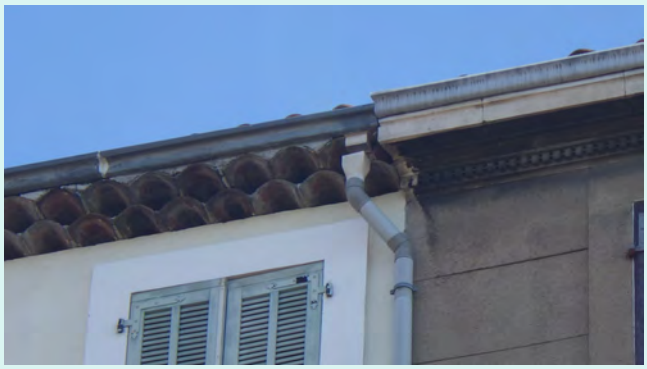
Hauteur critique avant intrusion (en m) :	
Surface du trou engendrant l'intrusion (cm²) :	
Vulnérabilité (%) :	100

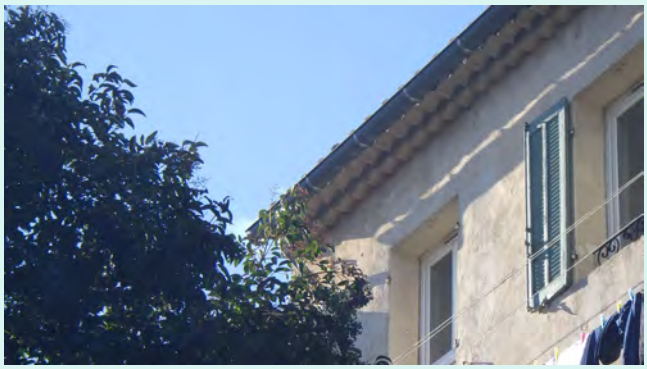
Hauteur critique avant intrusion (en m) :	
Surface du trou engendrant l'intrusion (cm²) :	
Vulnérabilité (%) :	100

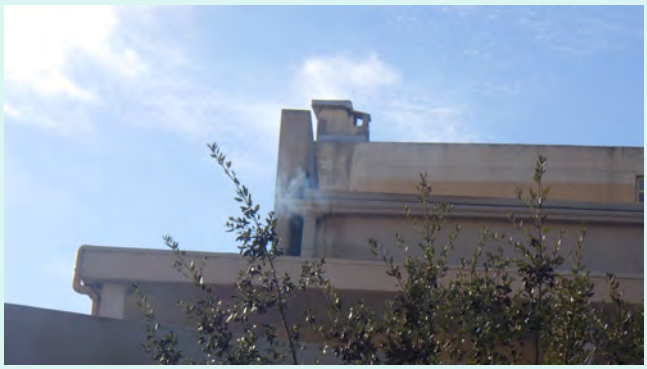
Photographie du défaut

Grave

Hauteur critique avant intrusion (en m) :	
Surface du trou engendrant l'intrusion (cm²) :	
Vulnérabilité (%) :	100

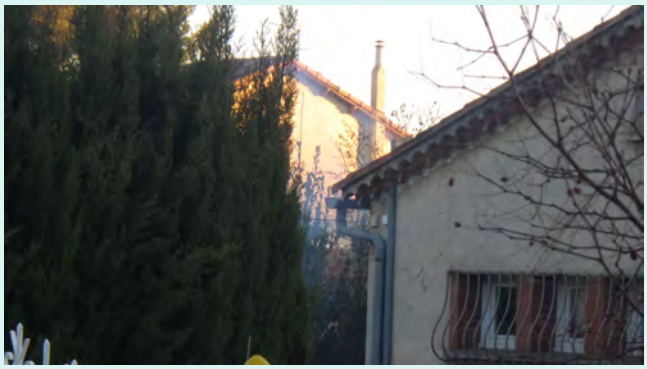
Photographie du défaut

Grave

Hauteur critique avant intrusion (en m) :	
Surface du trou engendrant l'intrusion (cm²) :	
Vulnérabilité (%) :	100

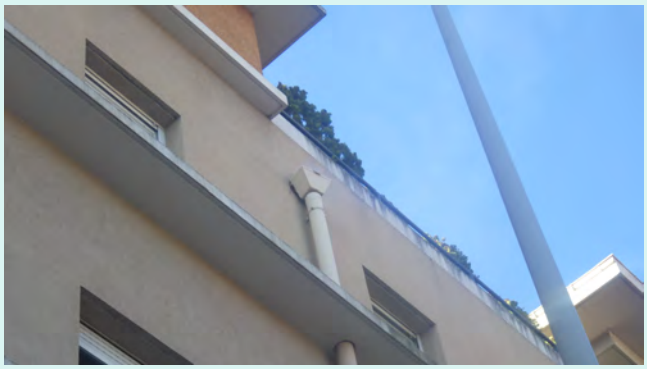
Photographie du défaut

Hauteur critique avant intrusion (en m) :	
Surface du trou engendrant l'intrusion (cm²) :	
Vulnérabilité (%) :	100

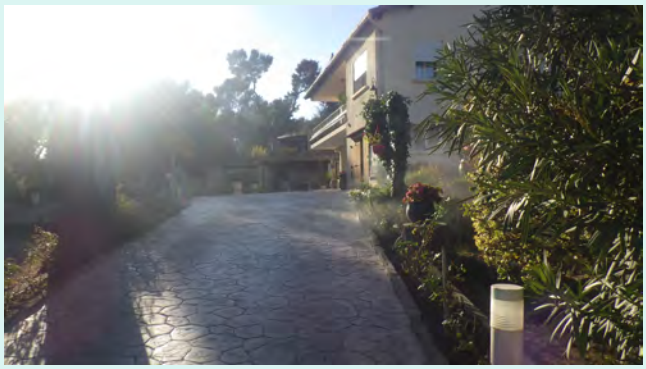
Photographie d'ensemble

Grave

Hauteur critique avant intrusion (en m) :	
Surface du trou engendrant l'intrusion (cm²) :	
Vulnérabilité (%) :	100

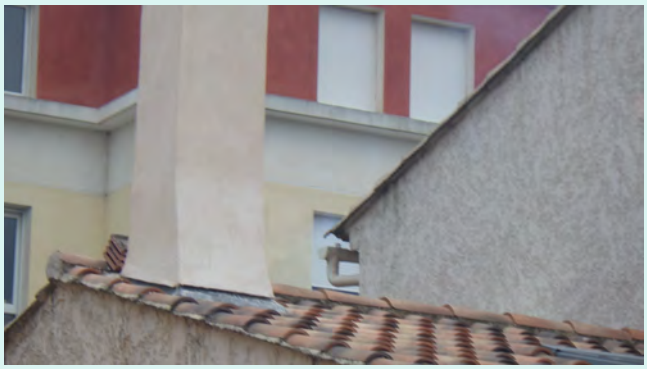
Hauteur critique avant intrusion (en m) :	
Surface du trou engendrant l'intrusion (cm²) :	
Vulnérabilité (%) :	100

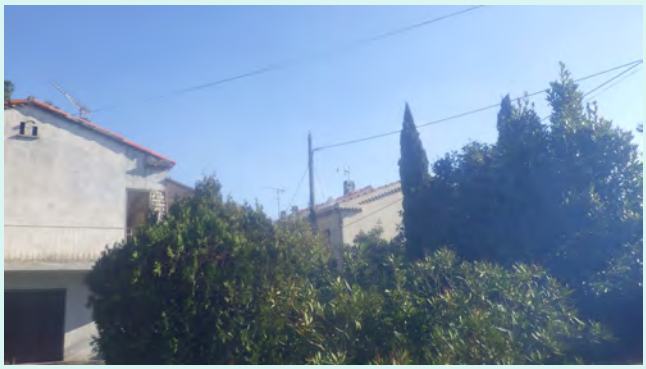
Grave

Hauteur critique avant intrusion (en m) :	
Surface du trou engendrant l'intrusion (cm²) :	
Vulnérabilité (%) :	100

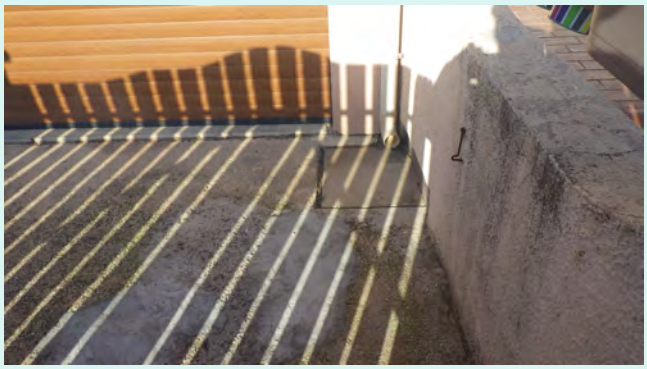
Hauteur critique avant intrusion (en m) :	
Surface du trou engendrant l'intrusion (cm²) :	
Vulnérabilité (%) :	80

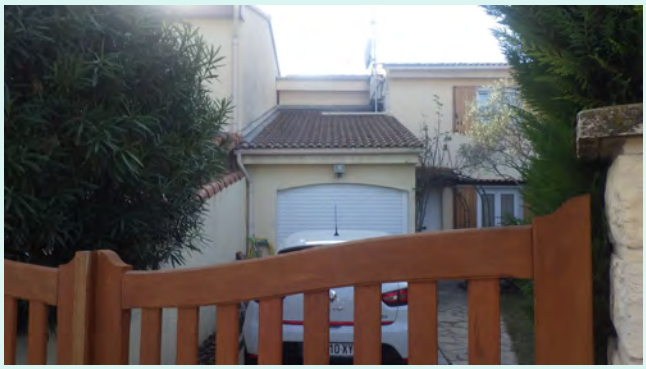
Grave

Hauteur critique avant intrusion (en m) :	
Surface du trou engendrant l'intrusion (cm²) :	
Vulnérabilité (%) :	100

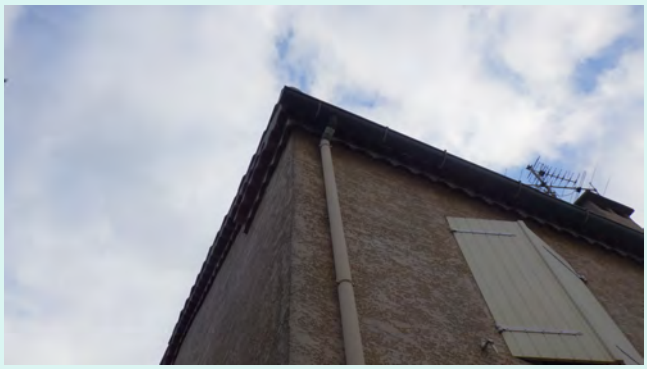
Hauteur critique avant intrusion (en m) :	
Surface du trou engendrant l'intrusion (cm²) :	
Vulnérabilité (%) :	100

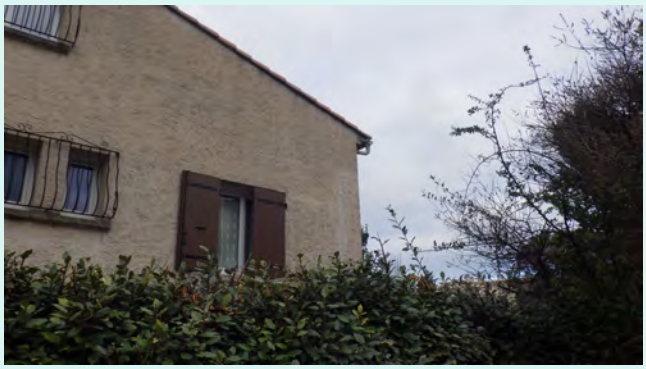
Grave

Hauteur critique avant intrusion (en m) :	
Surface du trou engendrant l'intrusion (cm²) :	
Vulnérabilité (%) :	100

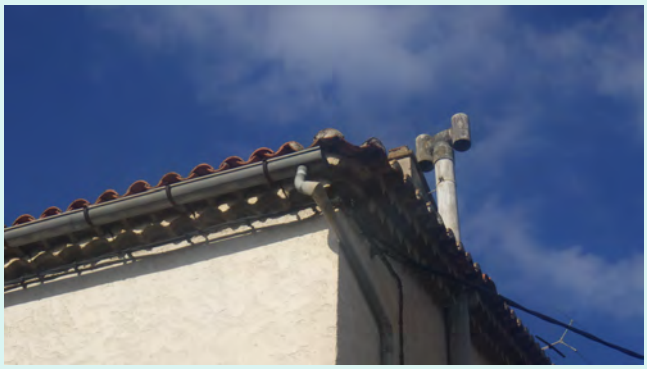
Hauteur critique avant intrusion (en m) :	
Surface du trou engendrant l'intrusion (cm²) :	
Vulnérabilité (%) :	100

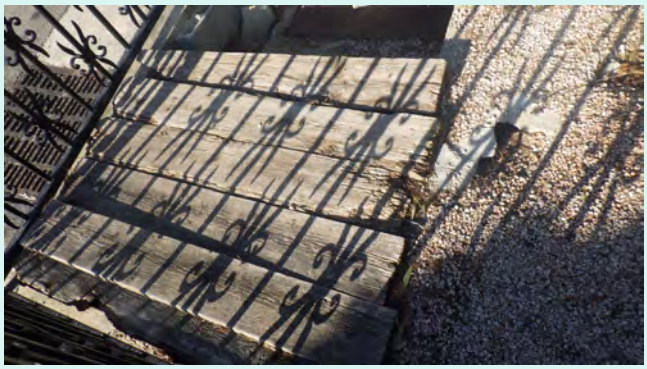
Hauteur critique avant intrusion (en m) :	
Surface du trou engendrant l'intrusion (cm²) :	
Vulnérabilité (%) :	75

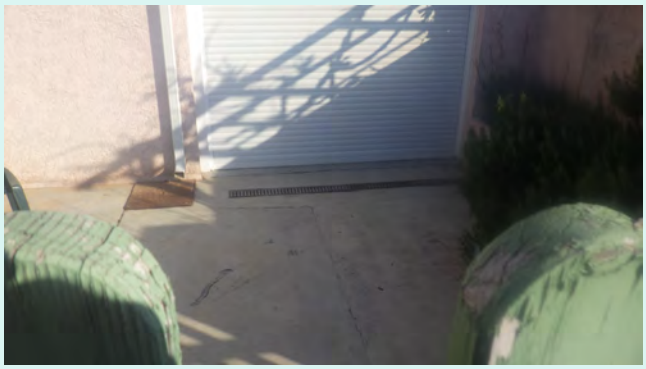
Grave

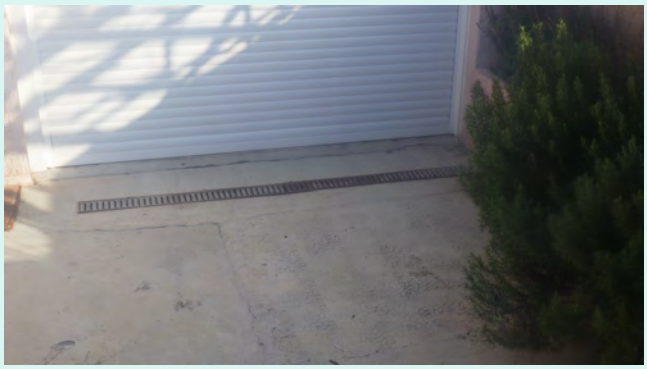
Photographie du défaut

Hauteur critique avant intrusion (en m) :	
Surface du trou engendrant l'intrusion (cm²) :	
Vulnérabilité (%) :	100

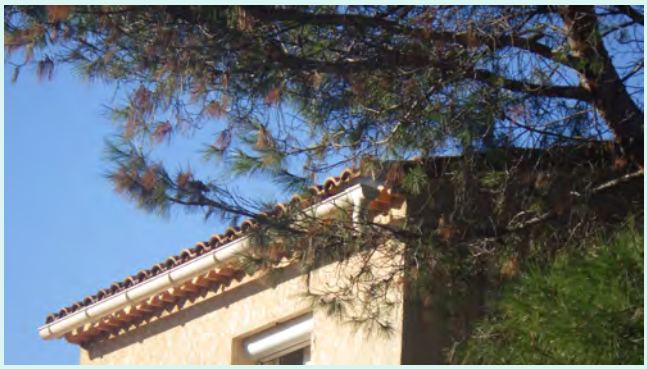
Photographie du défaut

Hauteur critique avant intrusion (en m) :	
Surface du trou engendrant l'intrusion (cm²) :	
Vulnérabilité (%) :	100

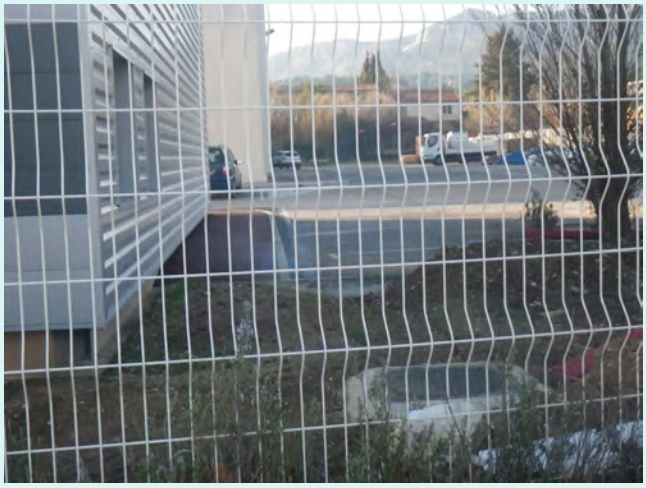
Photographie d'ensemble

Peu grave

Hauteur critique avant intrusion (en m) :	
Surface du trou engendrant l'intrusion (cm²) :	
Vulnérabilité (%) :	50

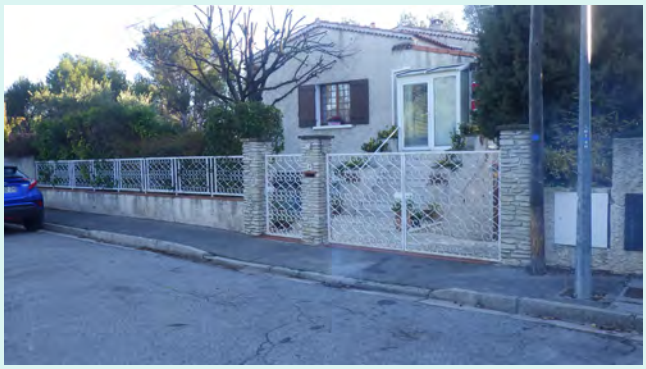
Photographie d'ensemble

Très grave

Hauteur critique avant intrusion (en m) :	
Surface du trou engendrant l'intrusion (cm²) :	
Vulnérabilité (%) :	50

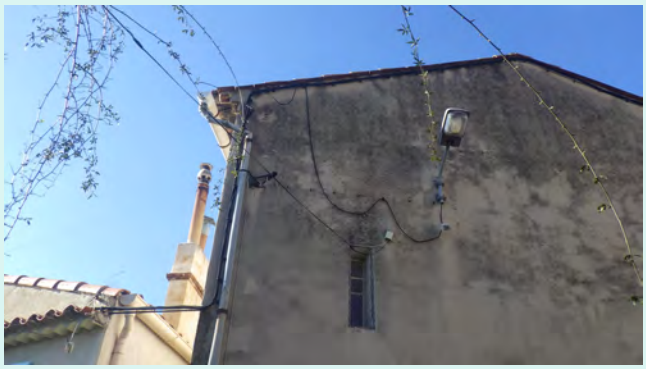
Photographie d'ensemble

Grave

Hauteur critique avant intrusion (en m) :	
Surface du trou engendrant l'intrusion (cm²) :	
Vulnérabilité (%) :	100

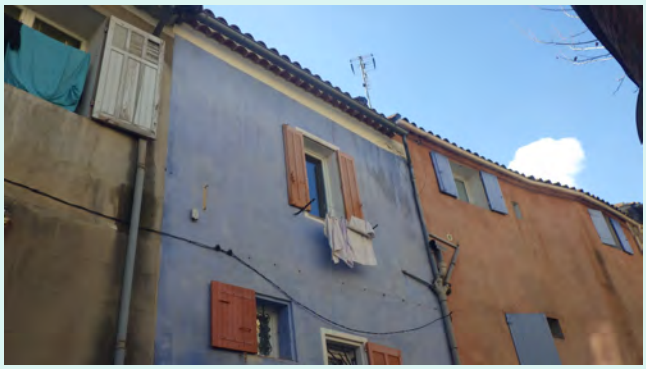
Photographie d'ensemble

Grave

Hauteur critique avant intrusion (en m) :	
Surface du trou engendrant l'intrusion (cm²) :	
Vulnérabilité (%) :	100

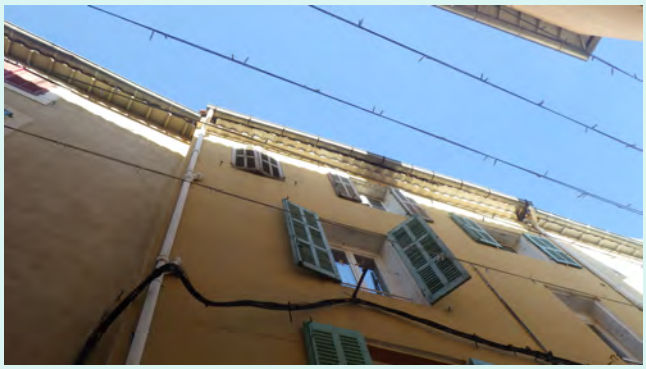
Photographie d'ensemble

Grave

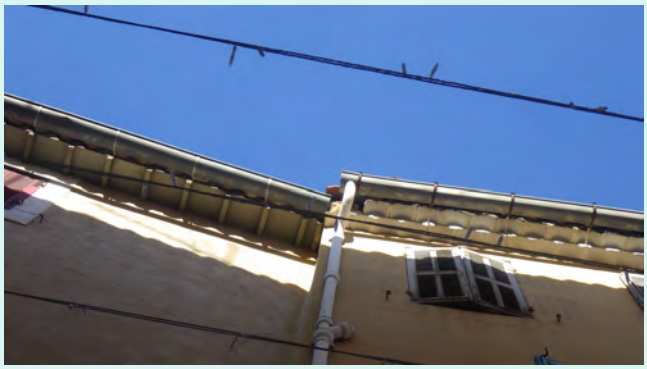
Photographie du défaut

Hauteur critique avant intrusion (en m) :	
Surface du trou engendrant l'intrusion (cm²) :	
Vulnérabilité (%) :	100

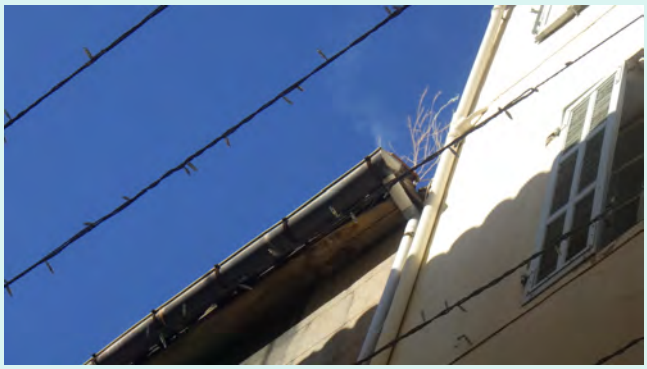
Photographie du défaut

Hauteur critique avant intrusion (en m) :	
Surface du trou engendrant l'intrusion (cm²) :	
Vulnérabilité (%) :	100

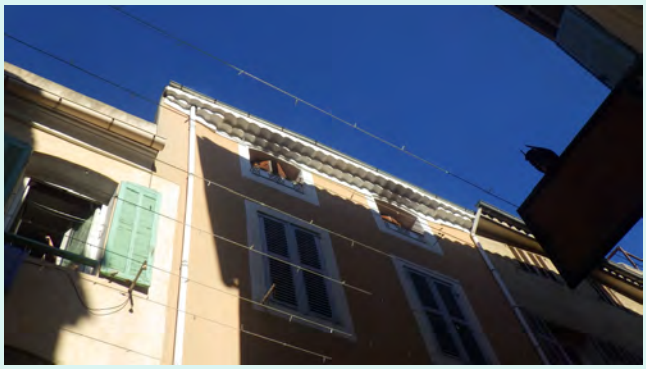
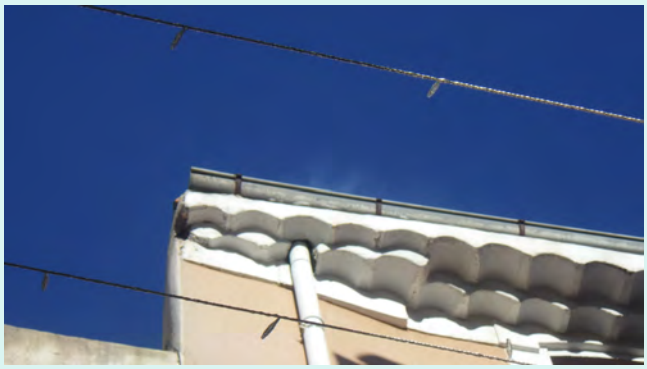
Importance de la gravité du défaut

Grave

Hauteur critique avant intrusion (en m) :	
Surface du trou engendrant l'intrusion (cm²) :	
Vulnérabilité (%) :	100

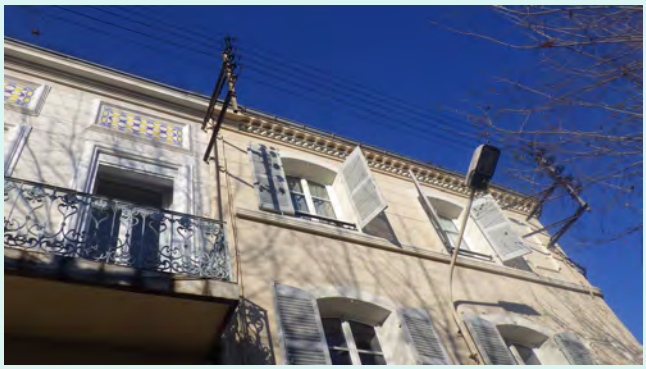
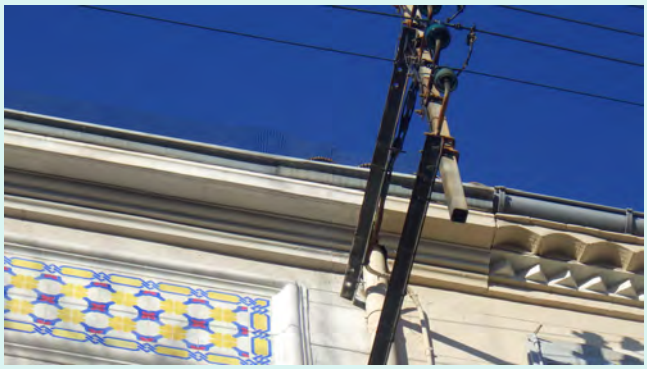
Importance de la gravité du défaut

Grave

Hauteur critique avant intrusion (en m) :	
Surface du trou engendrant l'intrusion (cm²) :	
Vulnérabilité (%) :	100

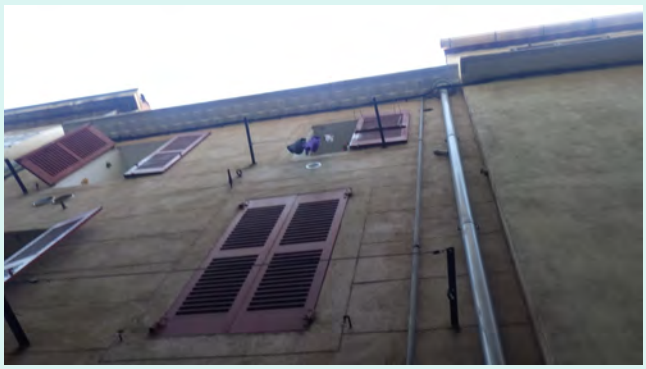
Importance de la gravité du défaut

Grave

Hauteur critique avant intrusion (en m) :	
Surface du trou engendrant l'intrusion (cm²) :	
Vulnérabilité (%) :	100

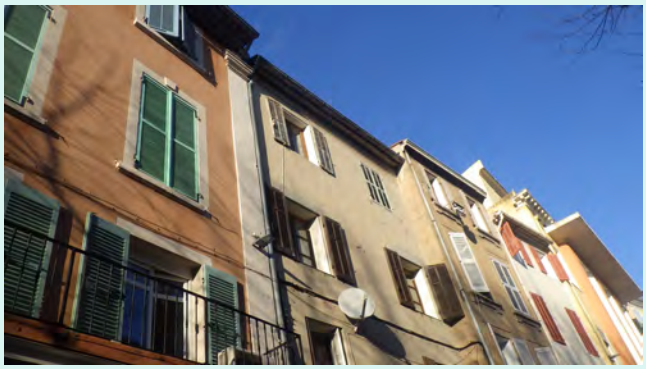
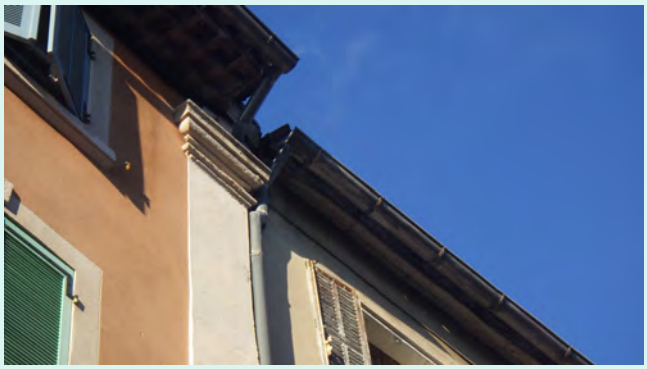
Importance de la gravité du défaut

Grave

Hauteur critique avant intrusion (en m) :	
Surface du trou engendrant l'intrusion (cm²) :	
Vulnérabilité (%) :	100

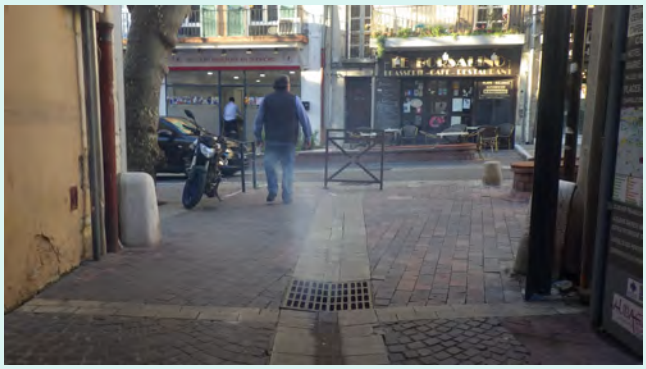
Importance de la gravité du défaut

Grave

Hauteur critique avant intrusion (en m) :	
Surface du trou engendrant l'intrusion (cm²) :	
Vulnérabilité (%) :	1

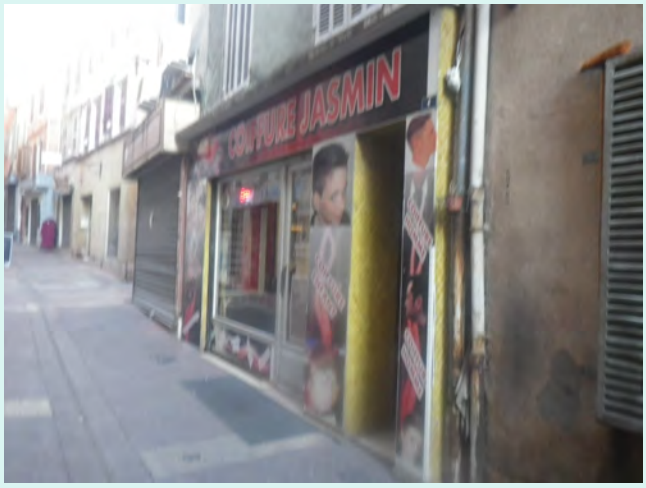
Importance de la gravité du défaut

Très grave

Hauteur critique avant intrusion (en m) :	
Surface du trou engendrant l'intrusion (cm²) :	
Vulnérabilité (%) :	100

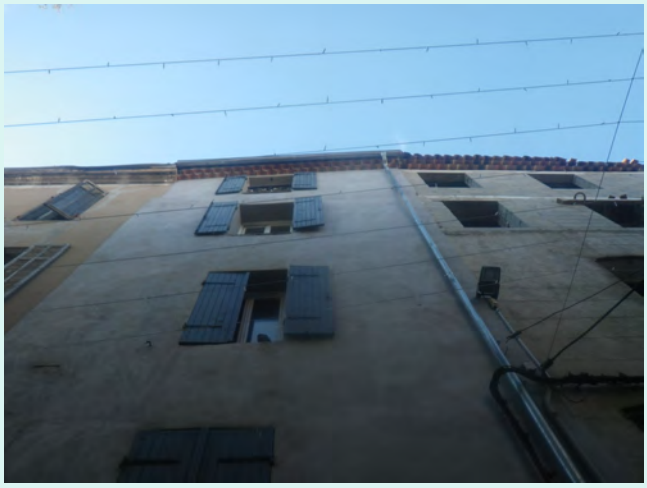
Photographie du défaut

Hauteur critique avant intrusion (en m) :	
Surface du trou engendrant l'intrusion (cm²) :	
Vulnérabilité (%) :	100

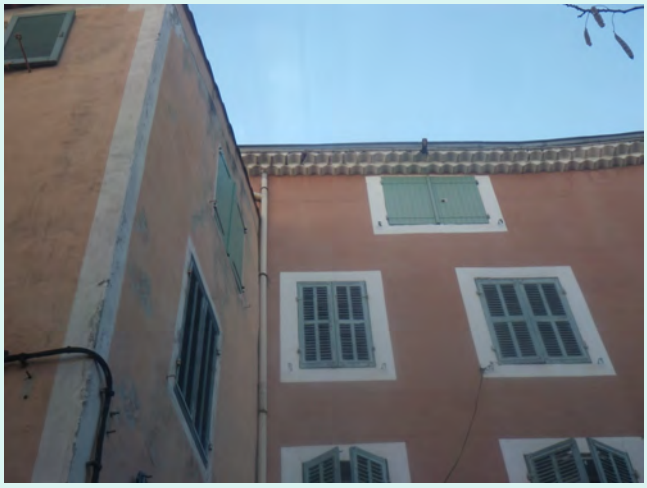
Photographie du défaut

Hauteur critique avant intrusion (en m) :	
Surface du trou engendrant l'intrusion (cm²) :	
Vulnérabilité (%) :	100

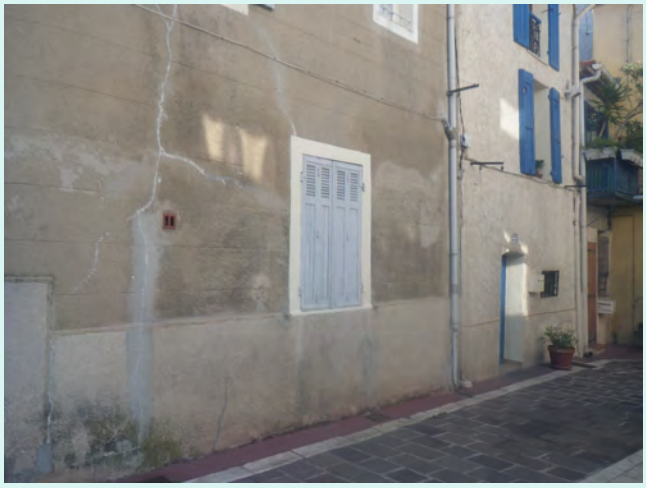
Grave

Hauteur critique avant intrusion (en m) :	
Surface du trou engendrant l'intrusion (cm²) :	
Vulnérabilité (%) :	100

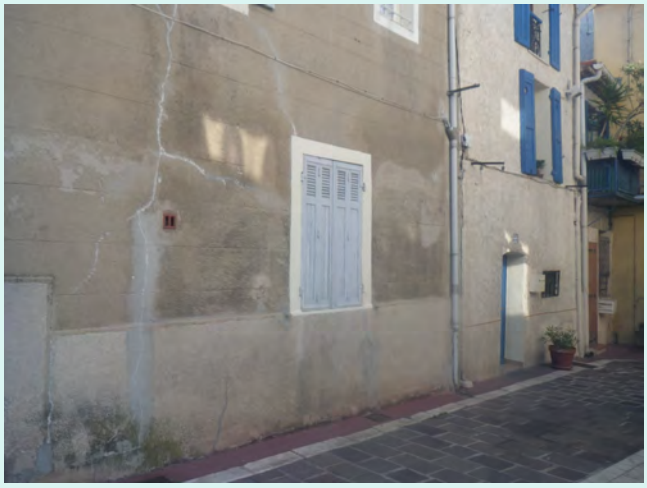
Photographie du défaut

Hauteur critique avant intrusion (en m) :	
Surface du trou engendrant l'intrusion (cm²) :	
Vulnérabilité (%) :	100

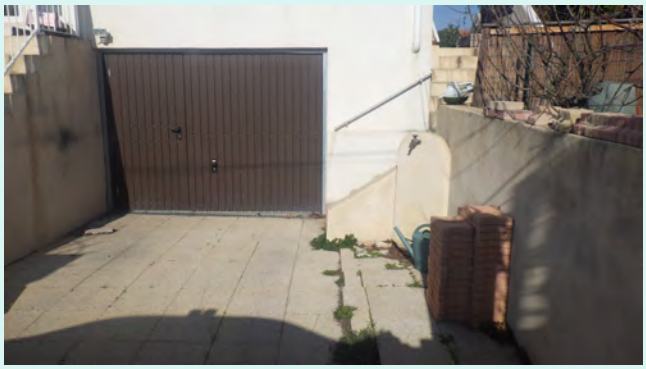
Grave

Hauteur critique avant intrusion (en m) :	
Surface du trou engendrant l'intrusion (cm²) :	
Vulnérabilité (%) :	100

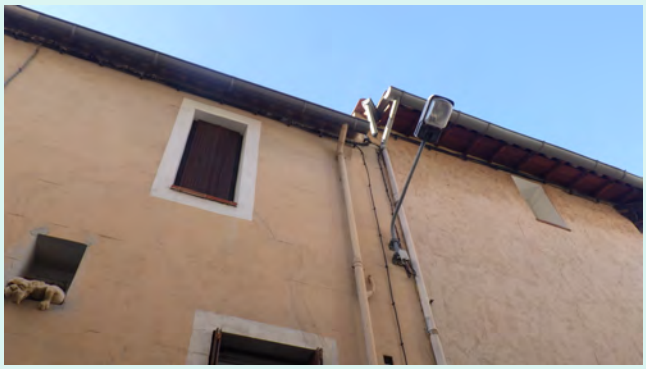
Grave

Hauteur critique avant intrusion (en m) :	
Surface du trou engendrant l'intrusion (cm²) :	
Vulnérabilité (%) :	100

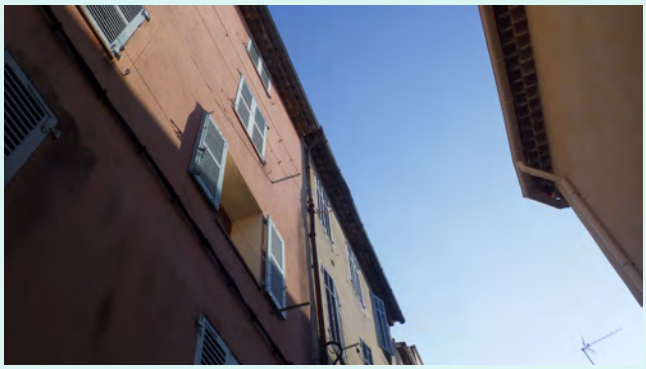
Grave

Hauteur critique avant intrusion (en m) :	
Surface du trou engendrant l'intrusion (cm²) :	
Vulnérabilité (%) :	100

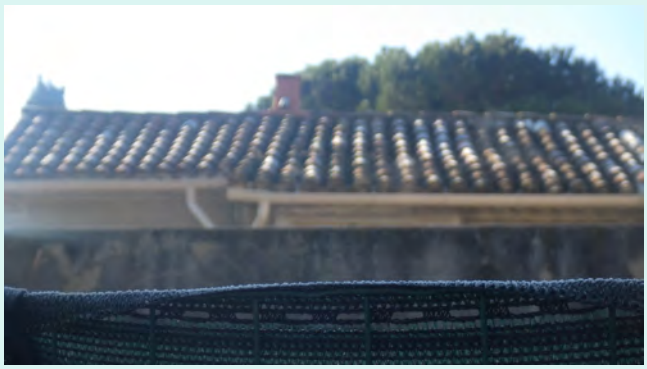
Hauteur critique avant intrusion (en m) :	
Surface du trou engendrant l'intrusion (cm²) :	
Vulnérabilité (%) :	100

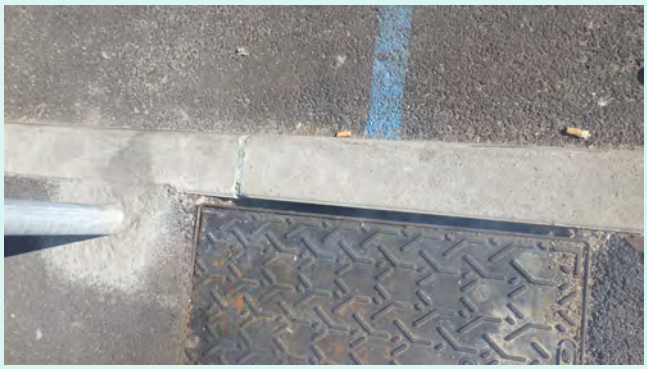
Hauteur critique avant intrusion (en m) :	0
Surface du trou engendrant l'intrusion (cm²) :	100
Vulnérabilité (%) :	75

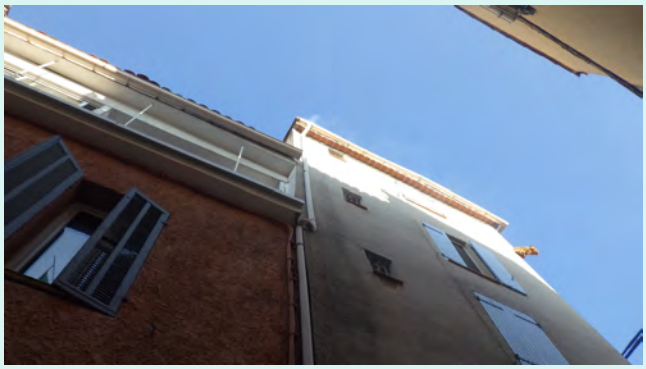
Grave

Hauteur critique avant intrusion (en m) :	
Surface du trou engendrant l'intrusion (cm²) :	
Vulnérabilité (%) :	100

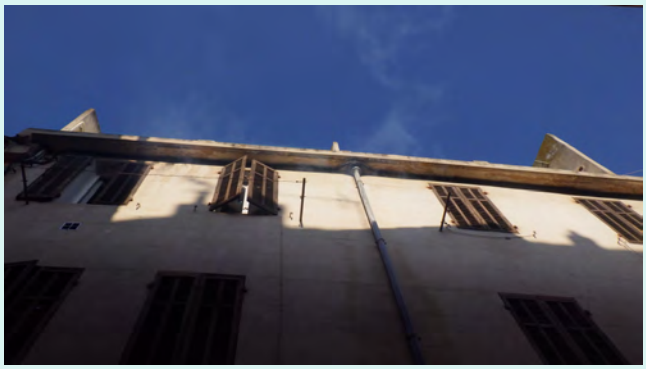
Grave

Hauteur critique avant intrusion (en m) :	
Surface du trou engendrant l'intrusion (cm²) :	
Vulnérabilité (%) :	100

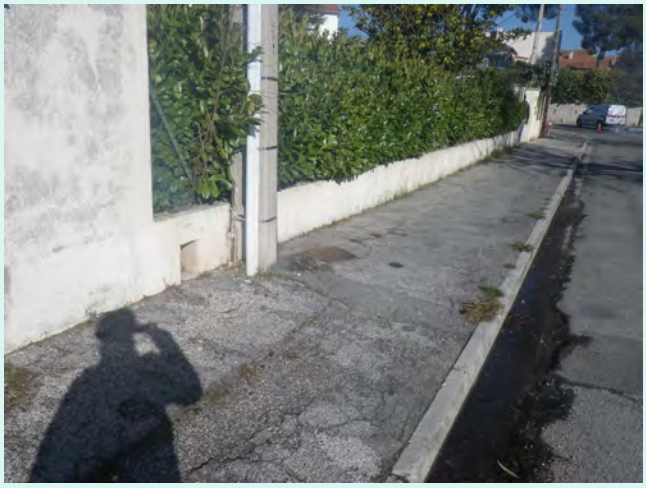
Peu grave

Hauteur critique avant intrusion (en m) :	
Surface du trou engendrant l'intrusion (cm²) :	
Vulnérabilité (%) :	0
