Schéma Directeur d'Assainissement des Eaux Usées

Fiche "Point de rejet au milieu naturel"

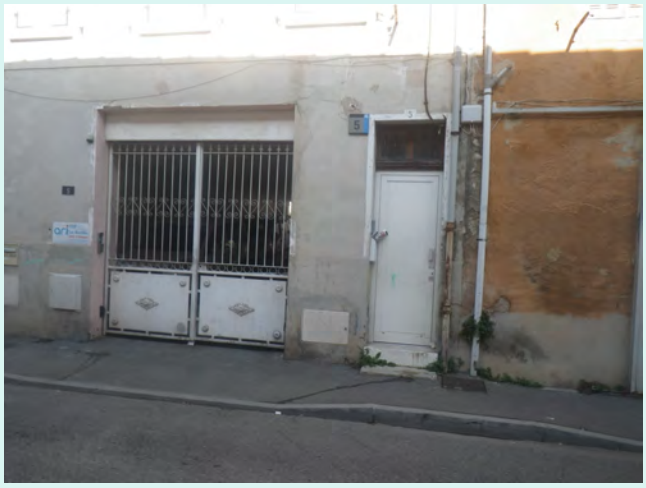
Grave

Hauteur critique avant intrusion (en m) :	
Surface du trou engendrant l'intrusion (cm²) :	
Vulnérabilité (%) :	100

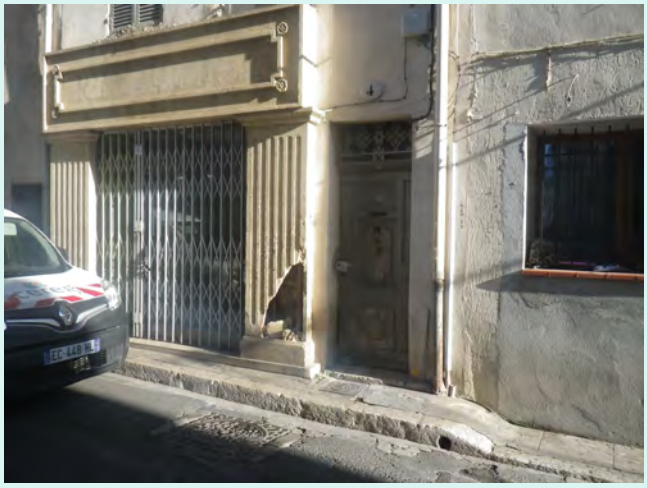
Photographie du défaut

Hauteur critique avant intrusion (en m) :	
Surface du trou engendrant l'intrusion (cm²) :	
Vulnérabilité (%) :	1

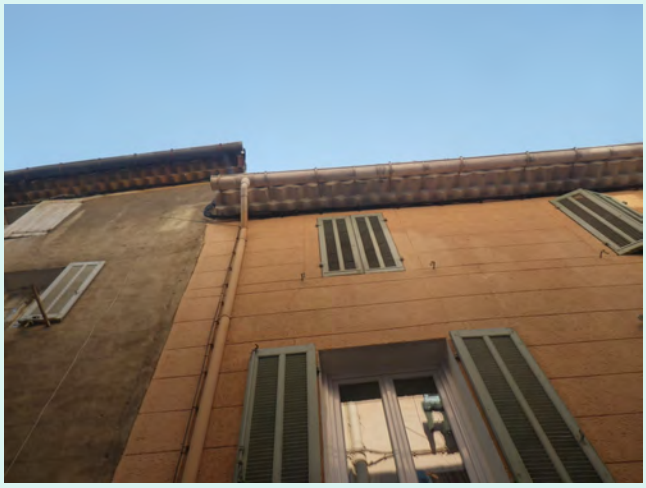
Grave

Hauteur critique avant intrusion (en m) :	
Surface du trou engendrant l'intrusion (cm²) :	
Vulnérabilité (%) :	100

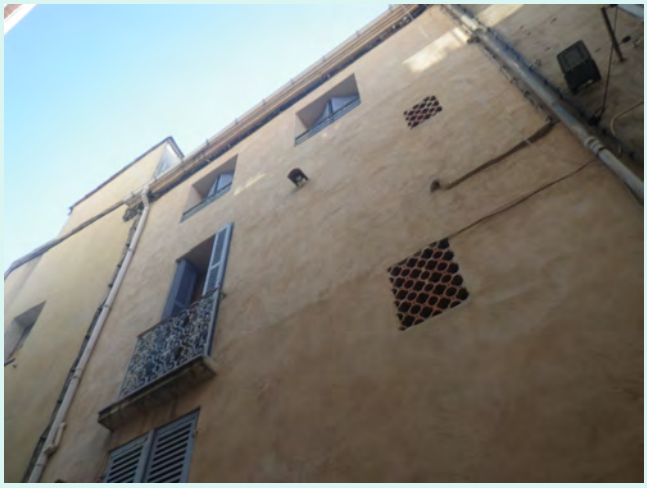
Photographie du défaut

Hauteur critique avant intrusion (en m) :	
Surface du trou engendrant l'intrusion (cm²) :	
Vulnérabilité (%) :	100

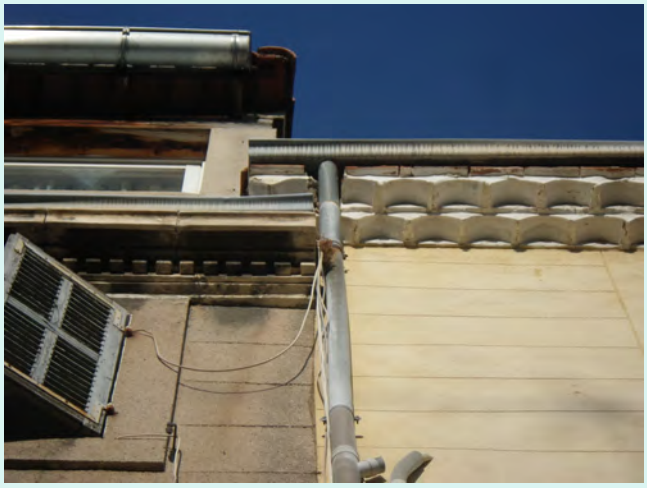
Photographie du défaut

Hauteur critique avant intrusion (en m) :	
Surface du trou engendrant l'intrusion (cm²) :	
Vulnérabilité (%) :	100

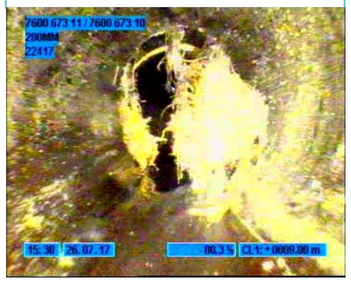
2 A 9m du RV760067310 (amont), noeud complexe de racine

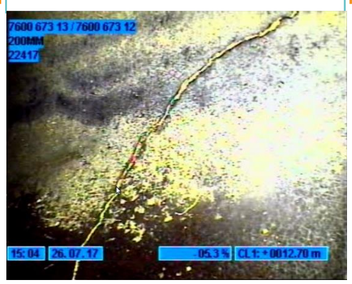
3 A 12,7m du RV 760067313 (amont), fissure complexe

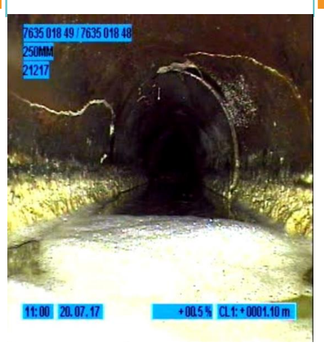
3 Du RV763501849 au RV763501848, fissure complexe ouverte à 1,1m

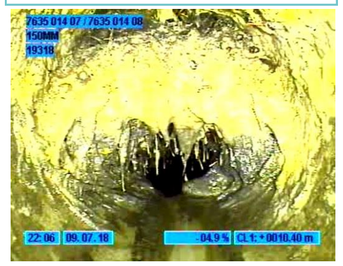
1 A 10,40m du RV763501407 (aval), racines
