COMMUNAUTE DE COMMUNES PRIVAS, RHONE ET VALLEES

Commune de Saint Priest

Pièces graphiques et Annexes

DIAGNOSTIC DES RÉSEAUX D'ASSAINISSEMENT DES EAUX USÉES

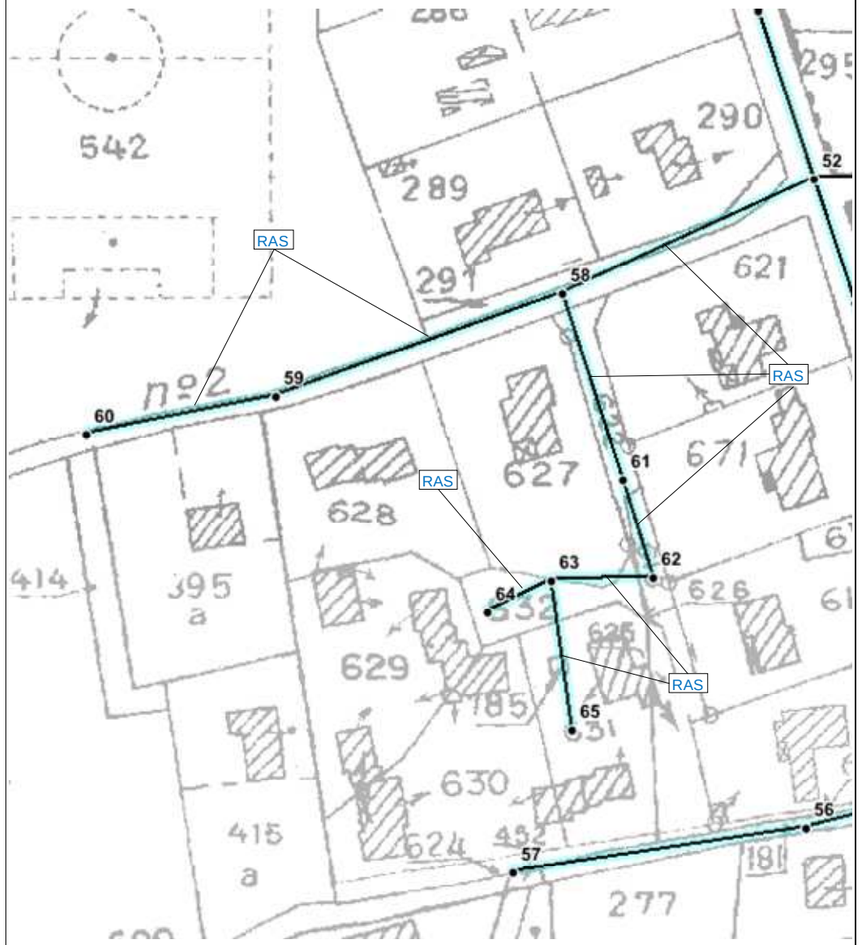
Plan détaillé du tronçon :

Localisation / Description Générale :	
LOCALISATION :	**SAINT PRIEST** **Route des Bartes**
REFERENCE DU RAPPORT ITV :	VEOLIA Eau Valence - ST PRIEST 1 (28 Mai 2013)
TYPE D'ANOMALIES LOCALISEES :	**266 ml en PVC 200 mm** **Très bon état général du collecteur - Pas de contre-pente forte - Aucun défaut d'étanchéité et de structure**
TYPE TRAVAUX PROPOSES :	**Pas de travaux proposés**
ORDRE DE PRIORITE :	4 sur 4
QUANTITE D'EAUX CLAIRES PARASITES IDENTIFIEES SUR LE TRONCON :	< 5 m3/j (Visites nocturnes de Mars 2013)

RAS

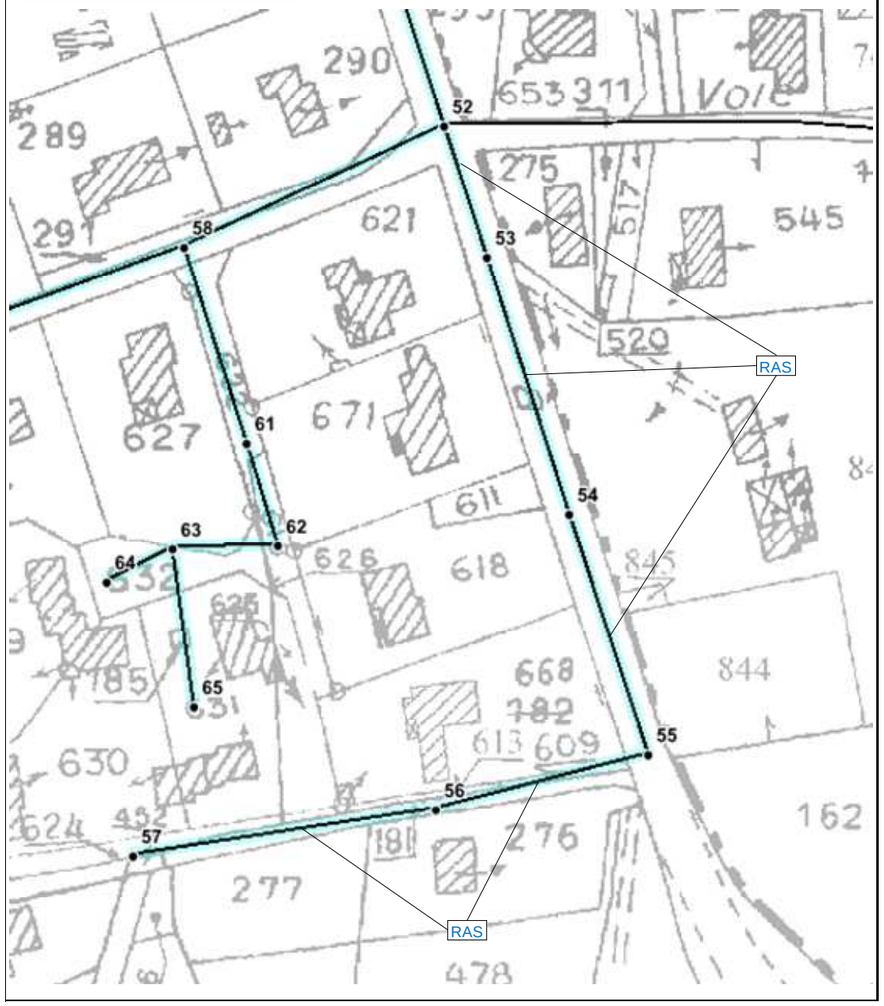
Plan détaillé du tronçon :

Localisation / Description Générale :	
LOCALISATION :	**SAINT PRIEST** **Lotissement Doire**
REFERENCE DU RAPPORT ITV :	VEOLIA Eau Valence - ST PRIEST 1 (28 Mai 2013)
TYPE D'ANOMALIES LOCALISEES :	**239 ml en FC 200 mm** **Très bon état général du collecteur - Pas de contre-pente forte - Aucun défaut d'étanchéité et de structure**
TYPE TRAVAUX PROPOSES :	**Pas de travaux proposés**
ORDRE DE PRIORITE :	4 sur 4
QUANTITE D'EAUX CLAIRES PARASITES IDENTIFIEES SUR LE TRONCON :	< 10 m3/j (Visites nocturnes de Mars 2013)

RAS

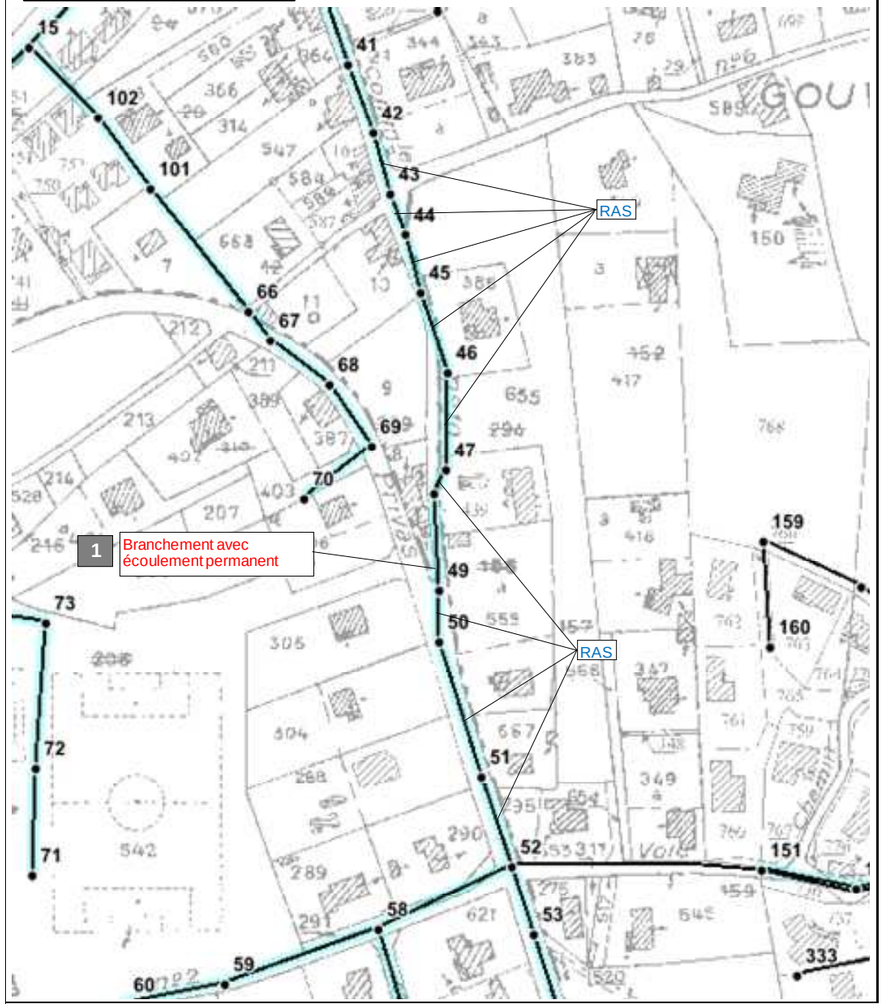
Localisation / Description Générale :	
LOCALISATION :	**SAINT PRIEST** **Montée de la Casba Haut**
REFERENCE DU RAPPORT ITV :	VEOLIA Eau Valence - ST PRIEST 1 (28 Mai 2013)
TYPE D'ANOMALIES LOCALISEES :	**274 ml en FC 200 mm** **Très bon état général du collecteur - Pas de contre-pente forte - Aucun défaut d'étanchéité et de structure**
TYPE TRAVAUX PROPOSES :	**Pas de travaux proposés**
ORDRE DE PRIORITE :	4 sur 4
QUANTITE D'EAUX CLAIRES PARASITES IDENTIFIEES SUR LE TRONCON :	3 m3/j (Visites nocturnes de Mars 2013)

1 Branchements avec écoulement permanent : 4,6 m de RV41, 11,1 m de RV41

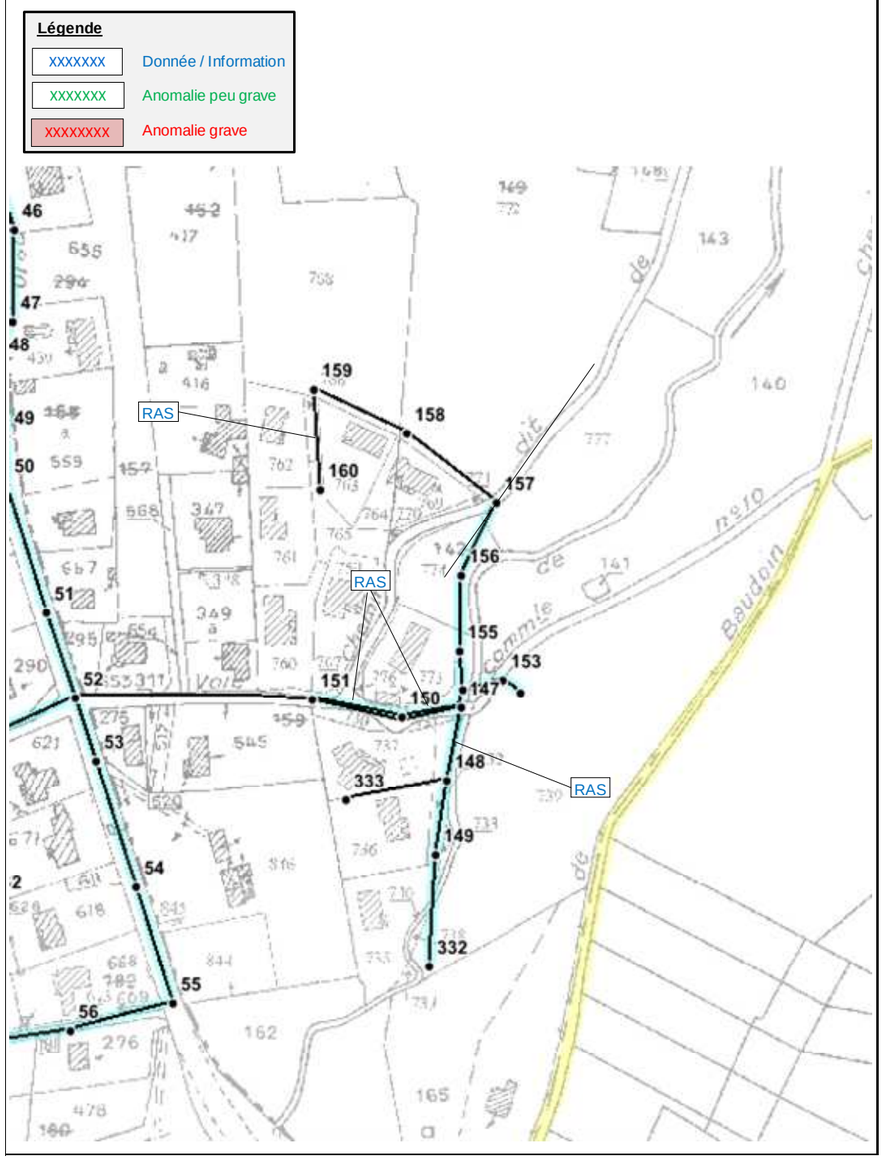
Plan détaillé du tronçon :

Localisation / Description Générale :	
LOCALISATION :	**SAINT PRIEST** **Gouvernas**
REFERENCE DU RAPPORT ITV :	VEOLIA Eau Valence - ST PRIEST 1 (28 Mai 2013)
TYPE D'ANOMALIES LOCALISEES :	**138 ml en PVC 160 mm** **Très bon état général du collecteur - Pas de contre-pente forte - Aucun défaut d'étanchéité et de structure**
TYPE TRAVAUX PROPOSES :	**Pas de travaux proposés**
ORDRE DE PRIORITE :	4 sur 4
QUANTITE D'EAUX CLAIRES PARASITES IDENTIFIEES SUR LE TRONCON :	< 1 m3/j (Visites nocturnes de Mars 2013)

RAS

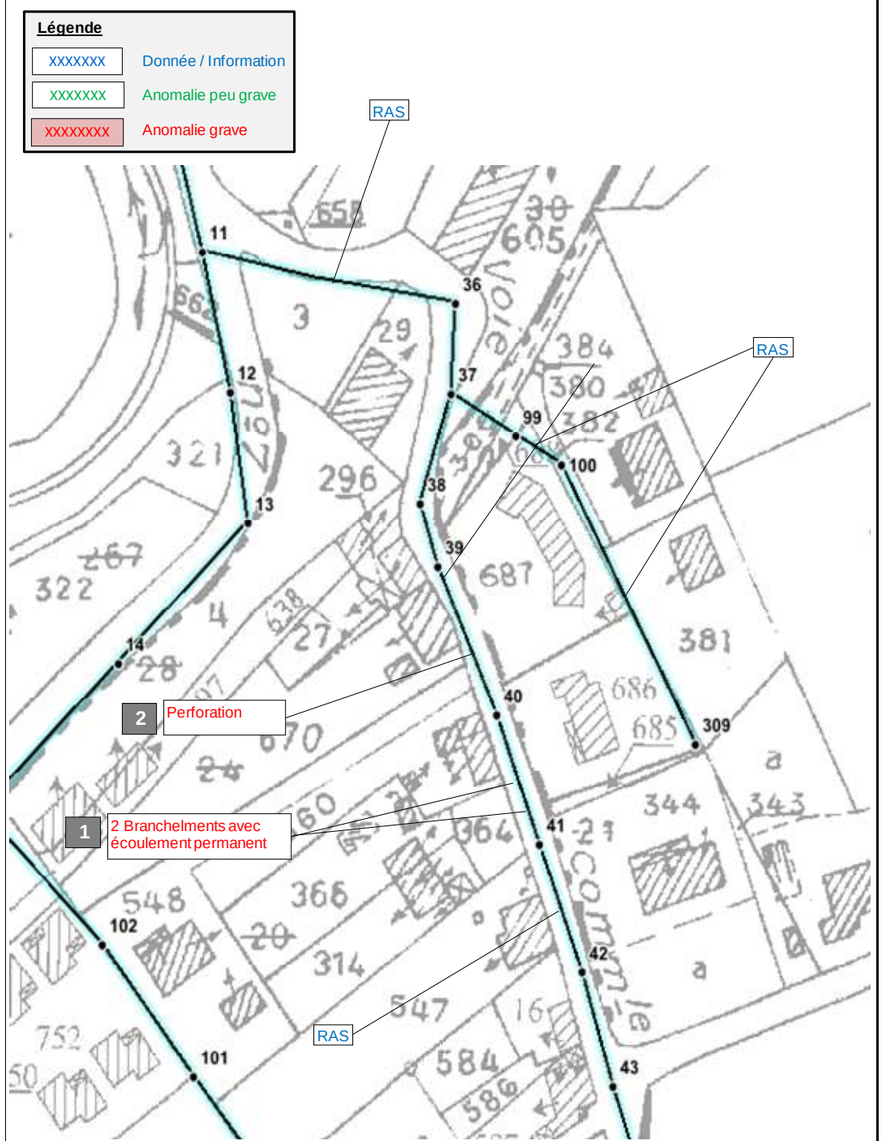
Localisation / Description Générale :	
LOCALISATION :	**SAINT PRIEST** **Montée de la Casba Bas**
REFERENCE DU RAPPORT ITV :	VEOLIA Eau Valence - ST PRIEST 1 (28 Mai 2013)
TYPE D'ANOMALIES LOCALISEES :	**217 ml en FC 200 mm** **Très bon état général du collecteur - Pas de contre-pente forte -** **Quelques défauts d'étanchéité**
TYPE TRAVAUX PROPOSES :	**Reprise des branchements et de la perforation (réparation ponctuelle)**
ORDRE DE PRIORITE :	1 sur 4
QUANTITE D'EAUX CLAIRES PARASITES IDENTIFIEES SUR LE TRONCON :	5 m3/j (Visites nocturnes de Mars 2013)

1 Branchements avec écoulement permanent : 4,6 m de RV41, 11,1 m de RV41

1 Perforation

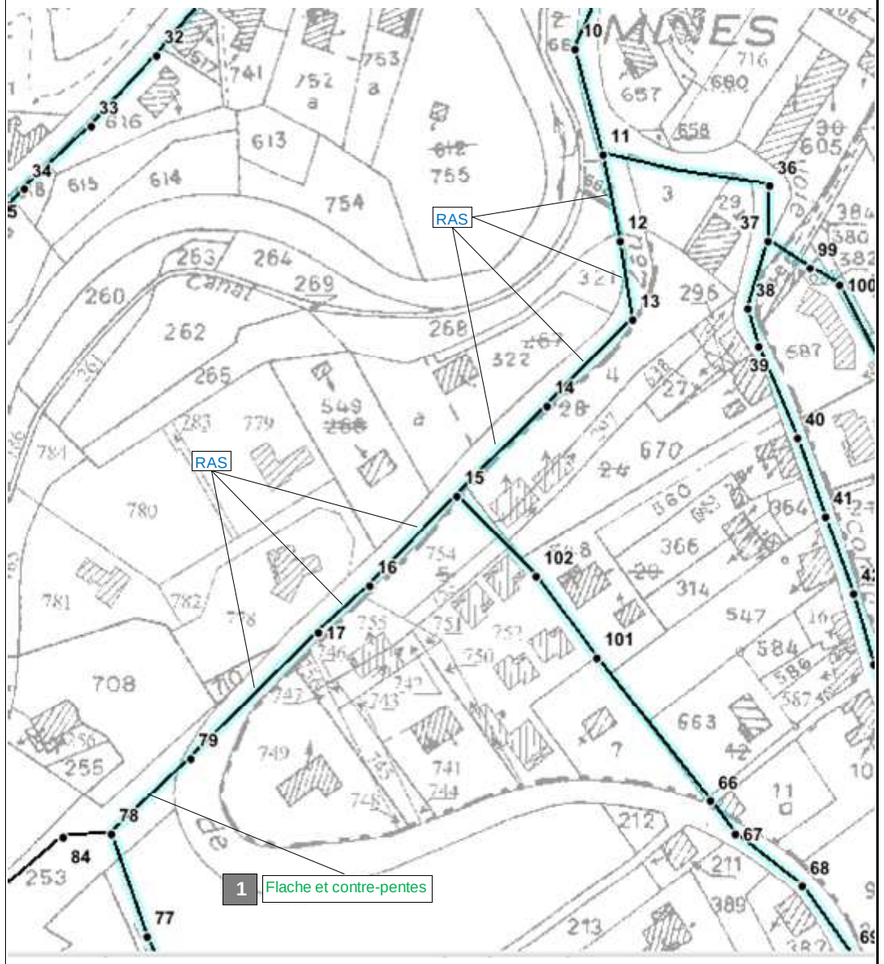
Localisation / Description Générale :	
LOCALISATION :	**SAINT PRIEST** **Route des Coirons 1**
REFERENCE DU RAPPORT ITV :	VEOLIA Eau Valence - ST PRIEST 2 (28 Mai 2013)
TYPE D'ANOMALIES LOCALISEES :	**239 ml en PVC 200 mm** **Très bon état général du collecteur - Quelques flaches et contre-pentes - Aucun défaut d'étanchéité et de structure**
TYPE TRAVAUX PROPOSES :	**Pas de travaux proposés**
ORDRE DE PRIORITE :	4 sur 4
QUANTITE D'EAUX CLAIRES PARASITES IDENTIFIEES SUR LE TRONCON :	7 m3/j (Visites nocturnes de Mars 2013)

1 Flache et contre-pente - Dépôts solides

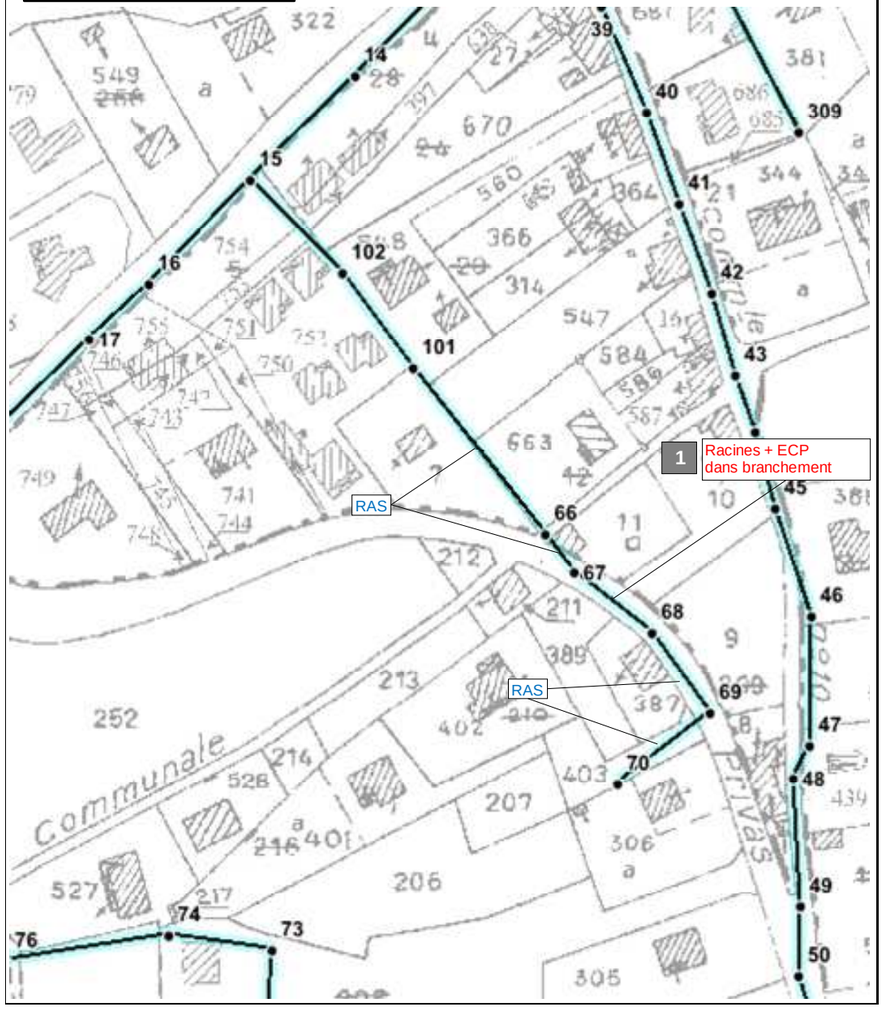
Localisation / Description Générale :	
LOCALISATION :	**SAINT PRIEST** **Route des Coirons 2**
REFERENCE DU RAPPORT ITV :	VEOLIA Eau Valence - ST PRIEST 2 (28 Mai 2013)
TYPE D'ANOMALIES LOCALISEES :	**156 ml en FC 200 mm** **Très bon état général du collecteur - Pas de contre-pente forte -** **1 branchement avec racines et ECP**
TYPE TRAVAUX PROPOSES :	**Reprise du branchement**
ORDRE DE PRIORITE :	1 sur 4
QUANTITE D'EAUX CLAIRES PARASITES IDENTIFIEES SUR LE TRONCON :	< 1 m3/j (Visites nocturnes de Mars 2013)

1 Racines et ECP dans branchement à 15 m de RV68

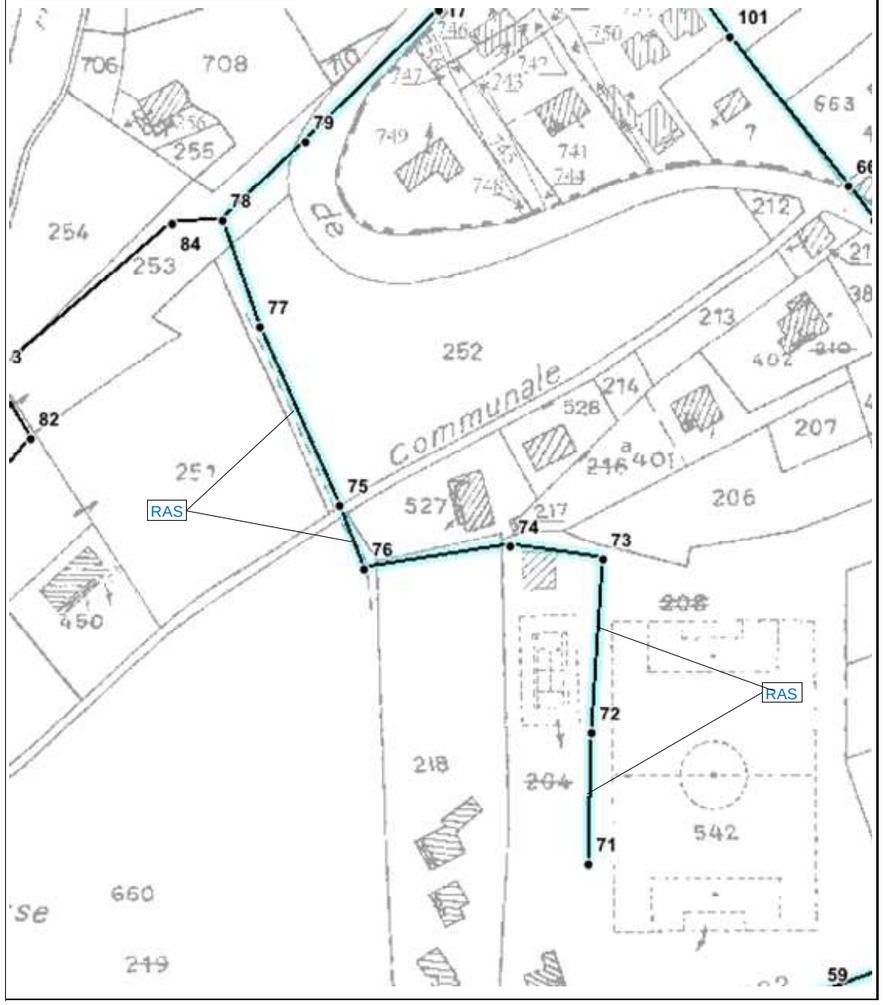
Plan détaillé du tronçon :

Localisation / Description Générale :	
LOCALISATION :	**SAINT PRIEST** **Stade**
REFERENCE DU RAPPORT ITV :	VEOLIA Eau Valence - ST PRIEST 2 (28 Mai 2013)
TYPE D'ANOMALIES LOCALISEES :	**159 ml en PVC 200 mm** **Très bon état général du collecteur - Pas de contre-pente forte - Aucun défaut d'étanchéité et de structure**
TYPE TRAVAUX PROPOSES :	**Pas de travaux proposés**
ORDRE DE PRIORITE :	4 sur 4
QUANTITE D'EAUX CLAIRES PARASITES IDENTIFIEES SUR LE TRONCON :	30 m3/j (Visites nocturnes de Mars 2013)

RAS

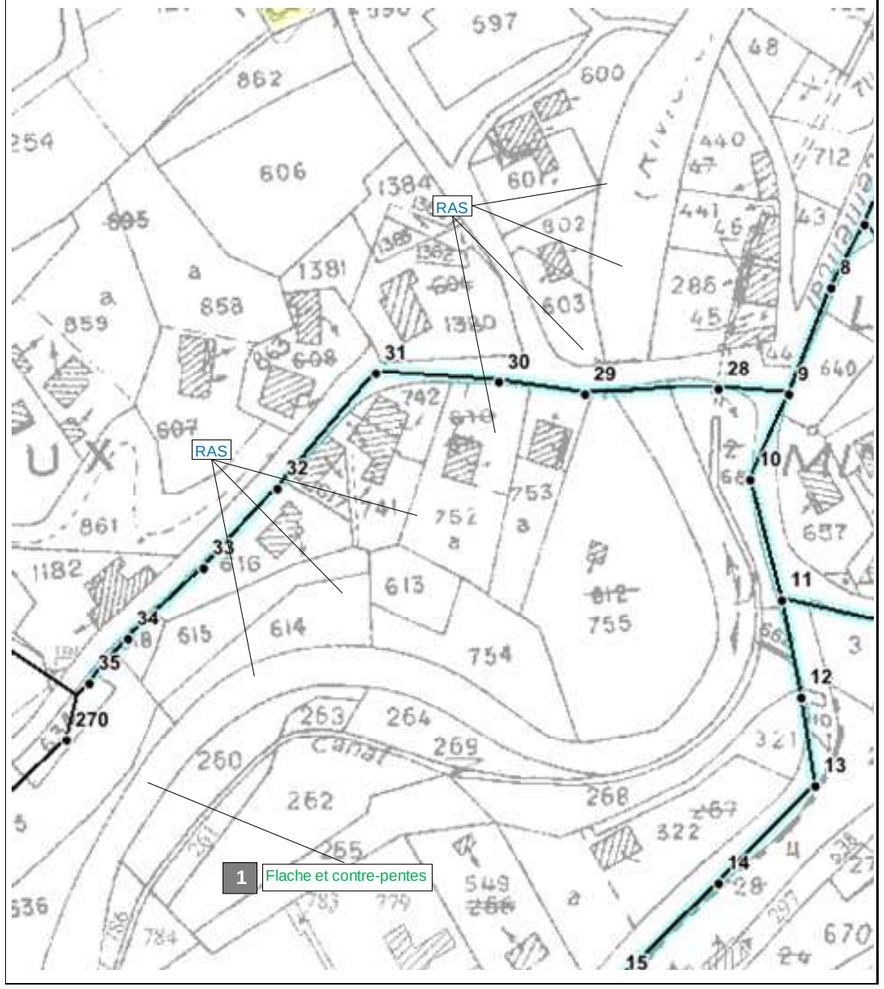
Plan détaillé du tronçon :

Localisation / Description Générale :	
LOCALISATION :	**SAINT PRIEST** **Route du Charray**
REFERENCE DU RAPPORT ITV :	VEOLIA Eau Valence - ST PRIEST 3 (28 Mai 2013)
TYPE D'ANOMALIES LOCALISEES :	**310 ml en PVC 200 mm** **Très bon état général du collecteur - Pas de contre-pente forte - Aucun défaut d'étanchéité et de structure**
TYPE TRAVAUX PROPOSES :	**Pas de travaux proposés**
ORDRE DE PRIORITE :	4 sur 4
QUANTITE D'EAUX CLAIRES PARASITES IDENTIFIEES SUR LE TRONCON :	< 1 m3/j (Visites nocturnes de Mars 2013)

1	RAS
