INSPECTION VIDÉO ET RÉHABILITATION DE CANALISATIONS

INSPECTION TELEVISEE

Client	NICOT INGENIEUR CONSEIL
Nouveau rapport	20230503 CRANS
Date d´inspection	03.05.2023 - 03.05.2023

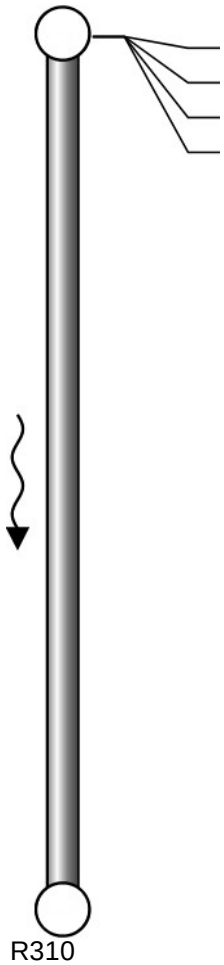
Distance (m)	Evenement
0.00	[BDB] remarque générale, Début d'inspection
1.00	[BCDA] noeud de départ, regard de visite
1.00	[BCEA] noeud d'arrivée, regard de visite
1.00	[BDB] remarque générale, Fin d'inspection

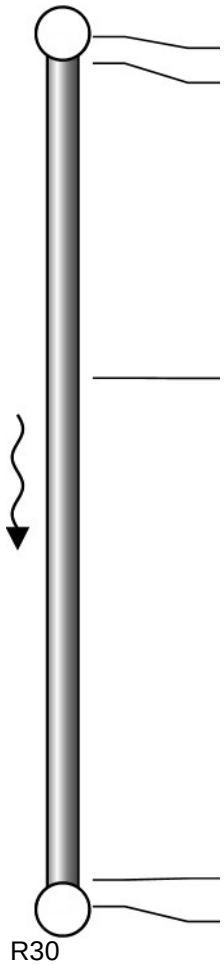
N° d´inspection canalisation 2 | Date 03.05.2023

Distance (m)	Evenement
0.00	[BDB] remarque générale, Début d'inspection
1.00	[BCDA] noeud de départ, regard de visite
7.03	[BAKAB] Défaut de revêtement, le revêtement de la canalisation s'est détaché, circonferentielle,Lage: 12
16.64	[BCEA] noeud d'arrivée, regard de visite
17.51	[BDB] remarque générale, Fin d'inspection

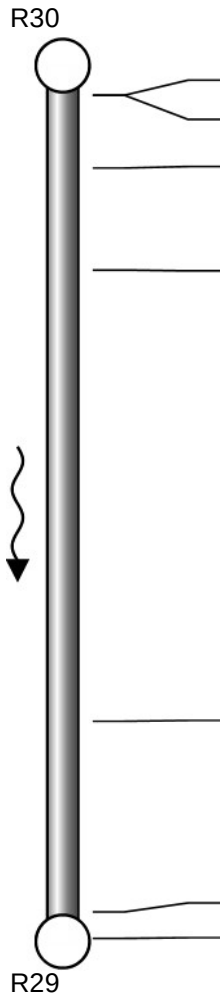
N° d´inspection canalisation 3 — Date 03.05.2023

Distance (m)	Evenement
0.00	[BDB] remarque générale, Début d'inspection
0.00	[BCDA] noeud de départ, regard de visite
3.15	[BAIAB] Joint d'étanchéité apparent, anneau d'étanchéité, pénétrant mais non rompu— point le plus bas au-dessus de la ligne médiane horizontale,Lage: 8 bis 11
7.56	[BAIAB] Joint d'étanchéité apparent, anneau d'étanchéité, pénétrant mais non rompu— point le plus bas au-dessus de la ligne médiane horizontale,Lage: 1
27.07	[BDA] photographie générale,Lage: 12 bis 12
35.31	[BCEA] noeud d'arrivée, regard de visite
36.17	[BDB] remarque générale, Fin d'inspection

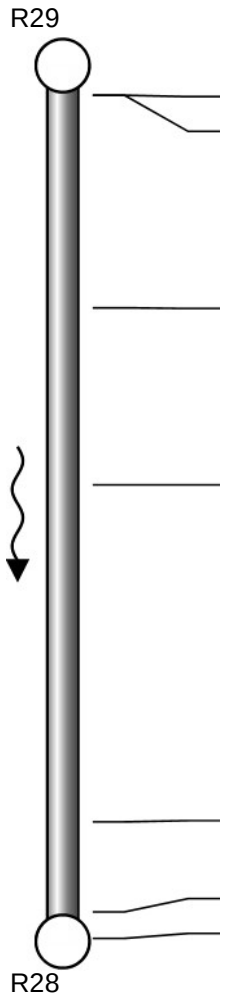
Distance (m)	Evenement
0.00	[BDB] remarque générale, Début d'inspection
0.00	[BCDA] noeud de départ, regard de visite
12.78	[BDA] photographie générale,Lage: 12 bis 12
23.43	[BDA] photographie générale,Lage: 12 bis 12
43.69	[BAIAD] Joint d'étanchéité apparent, anneau d'étanchéité, pénétrant et rompu,Lage: 7 bis 10
49.10	[BCEA] noeud d'arrivée, regard de visite
49.78	[BDB] remarque générale, Fin d'inspection

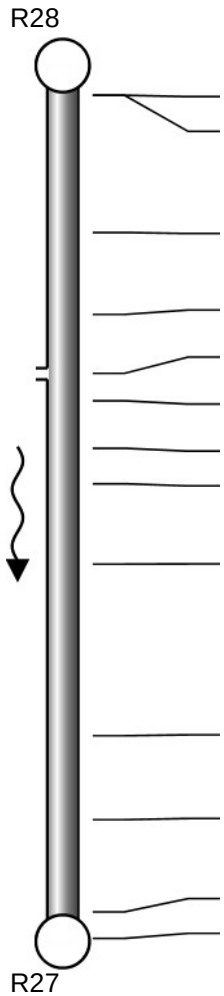
Distance (m)	Evenement
0.00	[BDB] remarque générale, Début d'inspection
0.00	[BCDA] noeud de départ, regard de visite
8.13	[BAIAD] Joint d'étanchéité apparent, anneau d'étanchéité, pénétrant et rompu,Lage: 4 bis 9

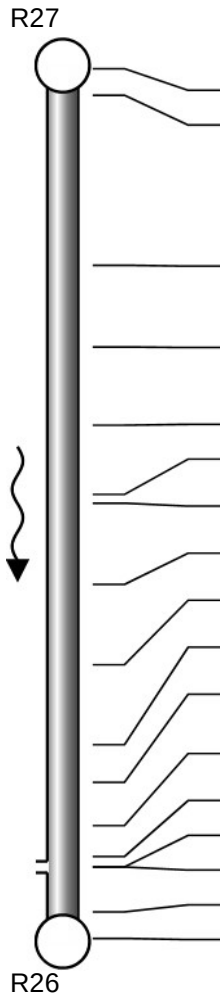
41.11	[BAIAD] Joint d'étanchéité apparent, anneau d'étanchéité, pénétrant et rompu,Lage: 4 bis 8
43.47	[BAKAB] Défaut de revêtement, le revêtement de la canalisation s'est détaché, circonferentielle,Lage: 4 bis 5

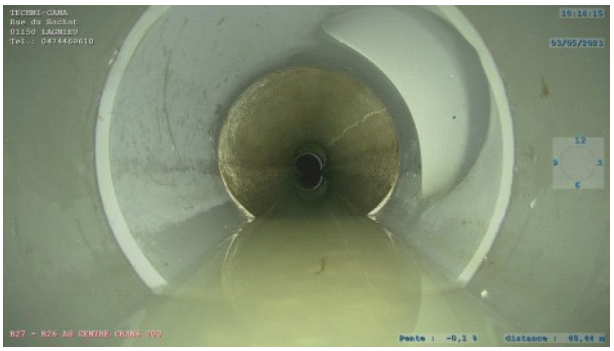
Distance (m)	Evenement	Image	Vidéo
48.77	[BCAAA] Raccordement, culotte, raccordement ouvert,Lage: 2	00000056	00:50:09

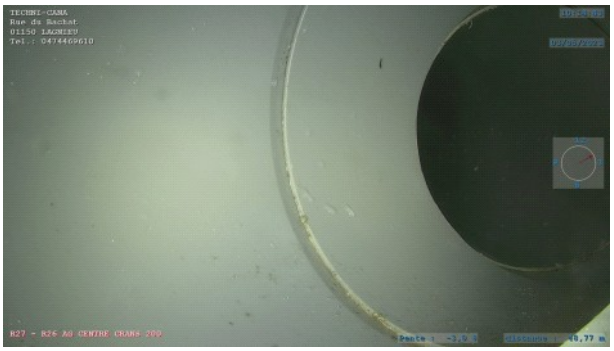
00000056 00000057	00:50:09

Distance (m)	Evenement	Image	Vidéo
48.77	[BCAAA] Raccordement, culotte, raccordement ouvert,Lage: 2

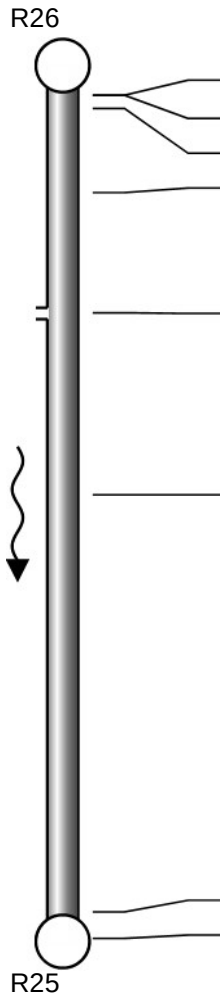
Distance (m)	Evenement
0.00	[BDB] remarque générale, Début d'inspection
0.00	[BCDA] noeud de départ, regard de visite
0.96	[BDB] remarque générale,Lage: 6, Flache
7.14	[BDA] photographie générale,Lage: 12 bis 12
15.95	[BCAAA] Raccordement, culotte, raccordement ouvert,Lage: 2
29.29	[BDB] remarque générale,Lage: 6, Flache
59.86	[BCEA] noeud d'arrivée, regard de visite
60.93	[BDB] remarque générale, Fin d'inspection

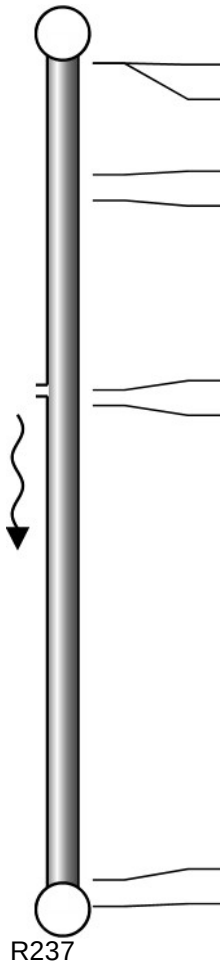
Distance (m)	Evenement
0.00	[BDB] remarque générale, Début d'inspection
0.00	[BCDA] noeud de départ, regard de visite
6.65	[BDA] photographie générale,Lage: 12 bis 12
8.18	[BDB] remarque générale,Lage: 6, Flache
19.48	[BCAAA] Raccordement, culotte, raccordement ouvert,Lage: 2
20.40	[BDB] remarque générale,Lage: 6, Flache
48.68	[BCEA] noeud d'arrivée, regard de visite
49.63	[BDB] remarque générale, Fin d'inspection

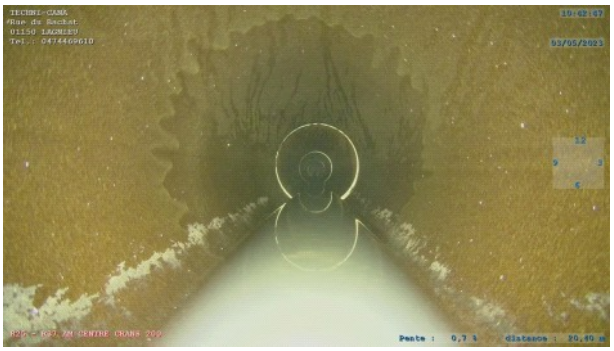
00000075	01:12:26

Distance (m)	Evenement	Image	Vidéo
20.40	[BDB] remarque générale,Lage: 6, Flache

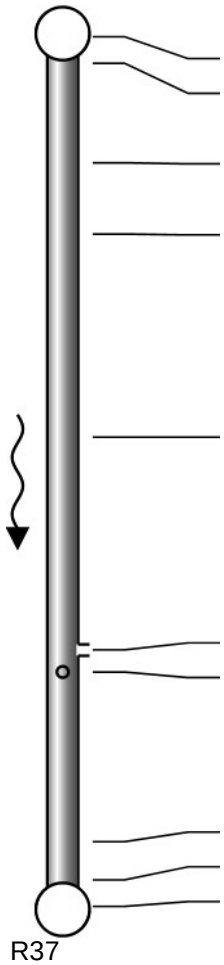
Distance (m)	Evenement
0.00	[BDB] remarque générale, Début d'inspection
0.40	[BCDA] noeud de départ, regard de visite
6.97	[BDA] photographie générale,Lage: 12 bis 12
11.68	[BDB] remarque générale,Lage: 6, Flache
25.07	[BDA] photographie générale,Lage: 12 bis 12
39.12	[BCAAA] Raccordement, culotte, raccordement ouvert,Lage: 10
40.58	[BCAAA] Raccordement, culotte, raccordement ouvert,Lage: 11
51.78	[BDB] remarque générale,Lage: 6, Flache
54.30	[BCEA] noeud d'arrivée, regard de visite
55.08	[BDB] remarque générale, Fin d'inspection

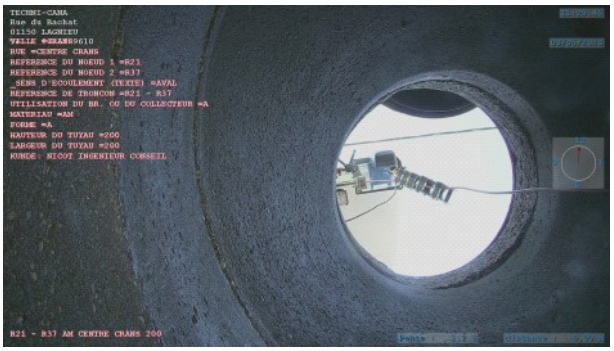
00000078	01:18:10

Distance (m)	Evenement	Image	Vidéo
0.00	[BDB] remarque générale, Début d'inspection

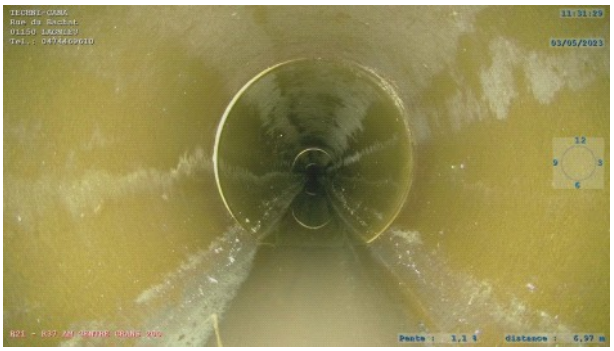
00000080	01:19:07

Distance (m)	Evenement	Image	Vidéo
6.97	[BDA] photographie générale,Lage: 12 bis 12

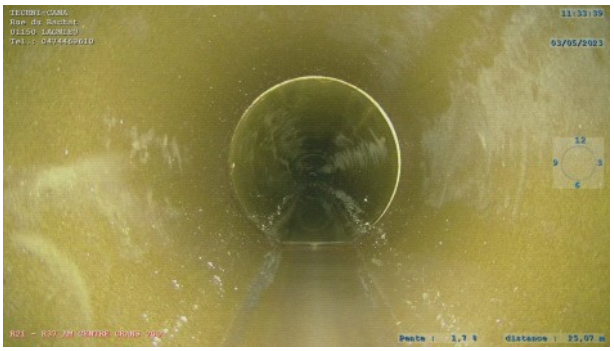
00000082	01:20:59

Distance (m)	Evenement	Image	Vidéo
25.07	[BDA] photographie générale,Lage: 12 bis 12

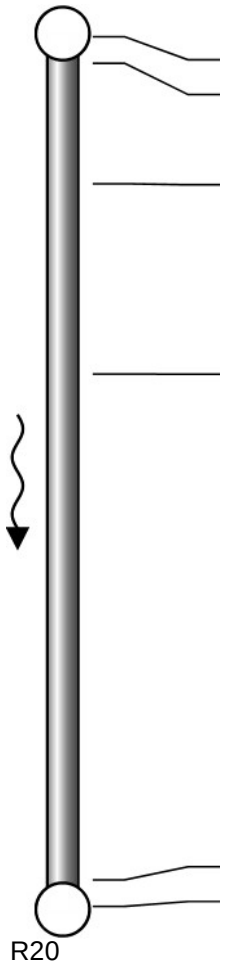
Distance (m)	Evenement
0.00	[BDB] remarque générale, Début d'inspection
0.40	[BCDA] noeud de départ, regard de visite
10.39	[BDA] photographie générale,Lage: 12 bis 12
26.15	[BDA] photographie générale,Lage: 12 bis 12
68.07	[BCEA] noeud d'arrivée, regard de visite
69.03	[BDB] remarque générale, Fin d'inspection

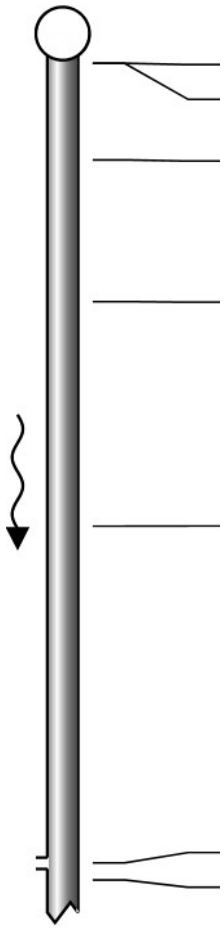
Distance (m)	Evenement
0.00	[BDB] remarque générale, Début d'inspection
0.00	[BCDA] noeud de départ, regard de visite
8.95	[BDB] remarque générale,Lage: 6, Flache
22.06	[BDB] remarque générale,Lage: 6, Flache
42.85	[BDA] photographie générale,Lage: 12 bis 12
74.01	[BCAAA] Raccordement, culotte, raccordement ouvert,Lage: 3
75.58	[BDCA] Inspection terminée avant le noeud d'arrivée, obstruction

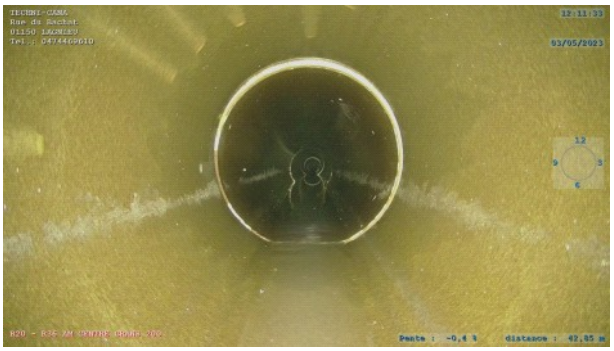
00000100	01:39:17

Distance (m)	Evenement	Image	Vidéo
42.85	[BDA] photographie générale,Lage: 12 bis 12

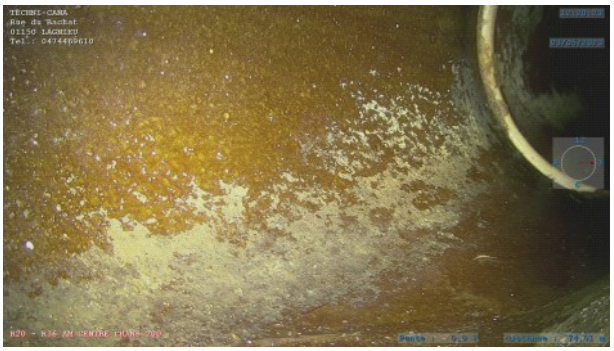
Distance (m)	Evenement	Image	Vidéo
74.01	[BCAAA] Raccordement, culotte, raccordement ouvert,Lage: 3

00000101 00000102	01:46:30
75.58	[BDCA] Inspection terminée avant le noeud d'arrivée, obstruction		01:48:56

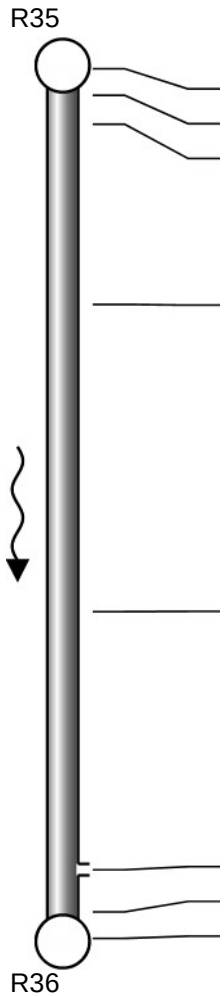
Distance (m)	Evenement
0.00	[BDB] remarque générale, Début d'inspection
0.40	[BCDA] noeud de départ, regard de visite
1.90	[BDB] remarque générale,Lage: 6, Flache
11.26	[BDA] photographie générale,Lage: 12 bis 12
27.21	[BDA] photographie générale,Lage: 12 bis 12
40.60	[BCAAA] Raccordement, culotte, raccordement ouvert,Lage: 10
42.78	[BCEA] noeud d'arrivée, regard de visite
43.66	[BDB] remarque générale, Fin d'inspection

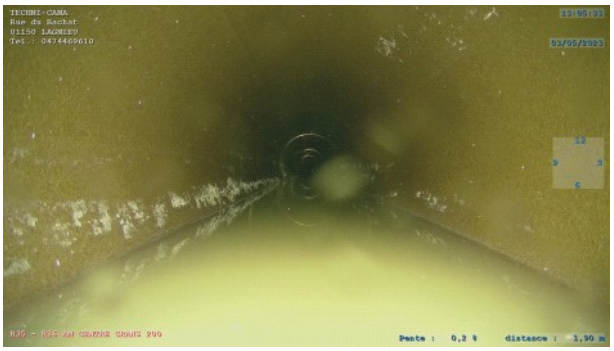
00000105	01:49:19

Distance (m)	Evenement	Image	Vidéo
1.90	[BDB] remarque générale,Lage: 6, Flache

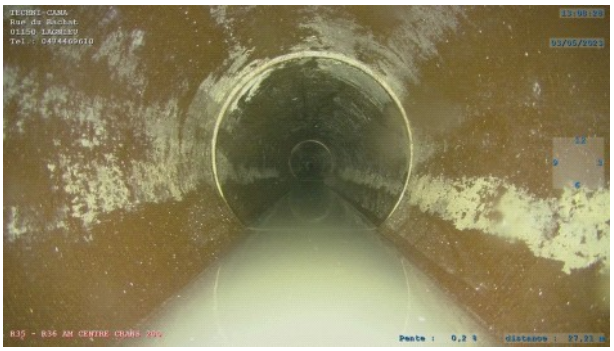
Distance (m)	Evenement	Image	Vidéo
27.21	[BDA] photographie générale,Lage: 12 bis 12	00000107	01:51:55

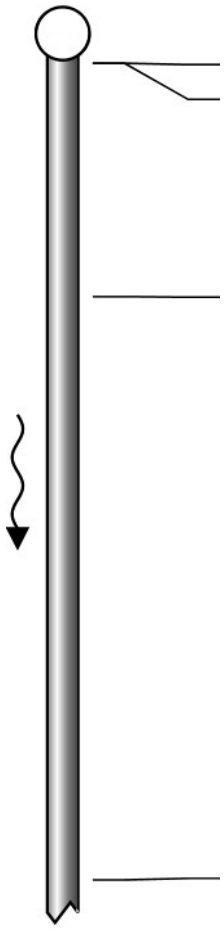
Distance (m)	Evenement
0.00	[BDB] remarque générale, Début d'inspection
0.00	[BCDA] noeud de départ, regard de visite
6.74	[BDA] photographie générale,Lage: 12 bis 12
23.58	[BDCYC] Inspection terminée avant le noeud d'arrivée, lorsque l'on considère, par une inspection partielle précédente, que l'inspection de la conduite totale est terminée

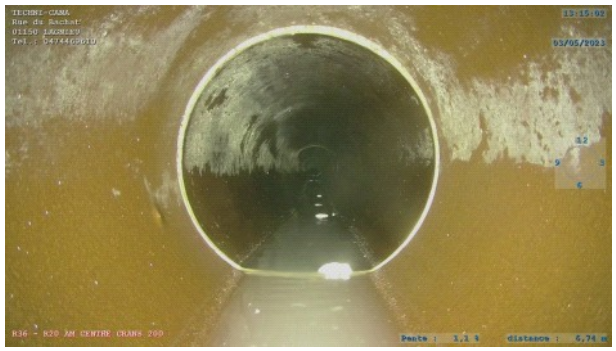
Distance (m)	Evenement	Image	Vidéo
6.74	[BDA] photographie générale,Lage: 12 bis 12

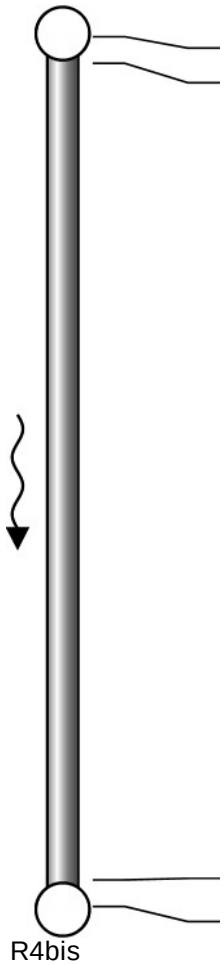
Distance (m)	Evenement
0.00	[BDB] remarque générale, Début d'inspection. Départ en chute
2.00	[BCDA] noeud de départ, regard de visite
8.33	[BCEA] noeud d'arrivée, regard de visite
8.83	[BDB] remarque générale, Fin d'inspection

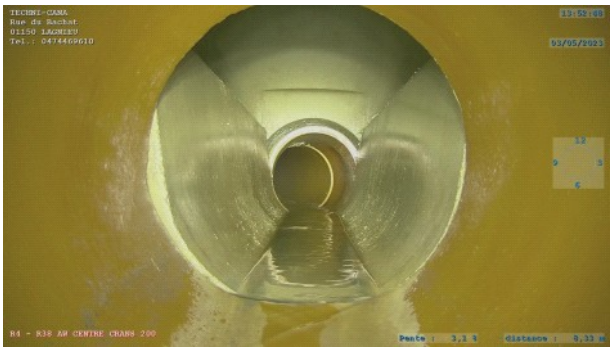
00000116	02:00:48

Distance (m)	Evenement	Image	Vidéo
8.33	[BCEA] noeud d'arrivée, regard de visite

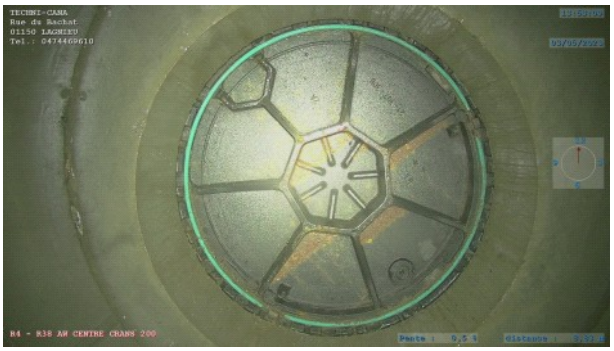
00000117	02:01:00

Distance (m)	Evenement	Image	Vidéo
8.83	[BDB] remarque générale, Fin d'inspection

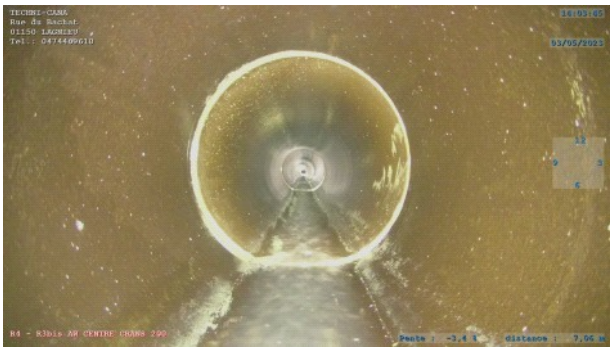
Distance (m)	Evenement	Image	Vidéo
7.05	[BDA] photographie générale,Lage: 12 bis 12	00000120	02:02:26

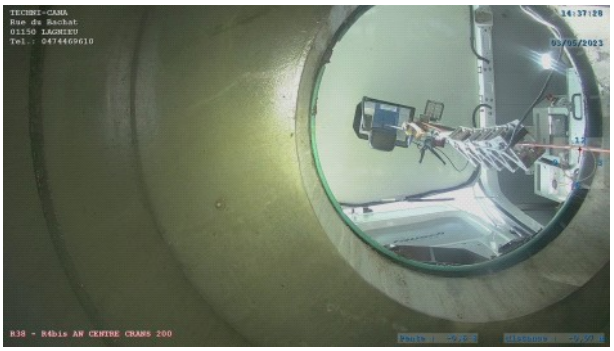
Distance (m)	Evenement	Image	Vidéo
0.00	[BDB] remarque générale, Début d'inspection	00000129	02:11:17

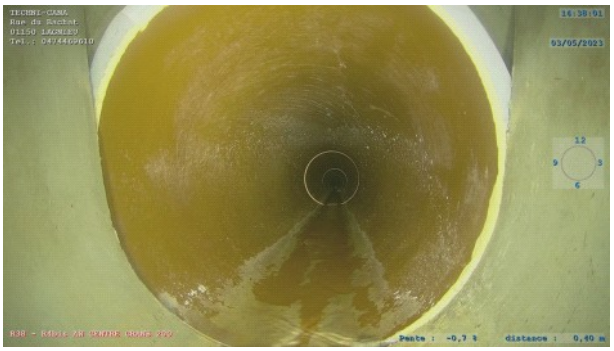
00000131	02:11:21

Distance (m)	Evenement	Image	Vidéo
0.40	[BCDA] noeud de départ, regard de visite

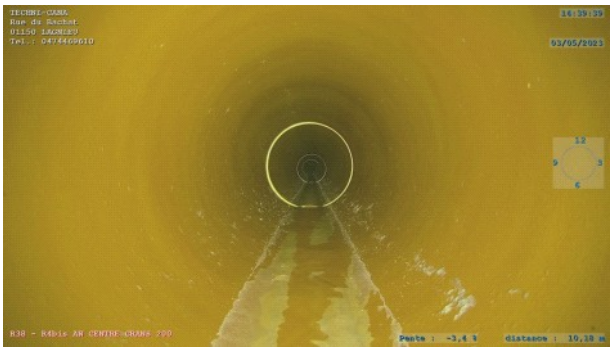
Distance (m)	Evenement	Image	Vidéo
10.18	[BDA] photographie générale,Lage: 12 bis 12	00000130	02:12:31

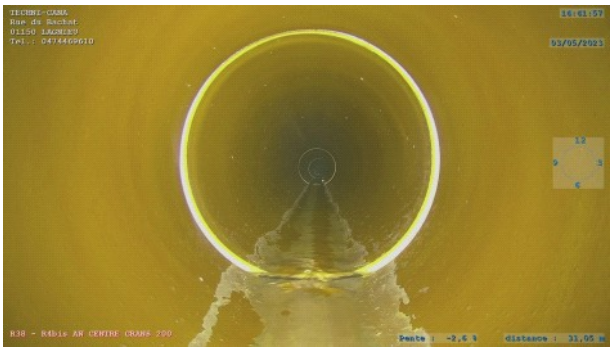
00000132	02:14:42

Distance (m)	Evenement	Image	Vidéo
31.05	[BDA] photographie générale,Lage: 12 bis 12

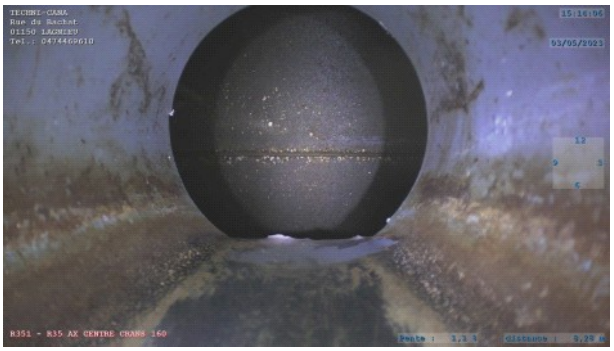
00000138	02:21:58

Distance (m)	Evenement	Image	Vidéo
8.27	[BCEA] noeud d'arrivée, regard de visite

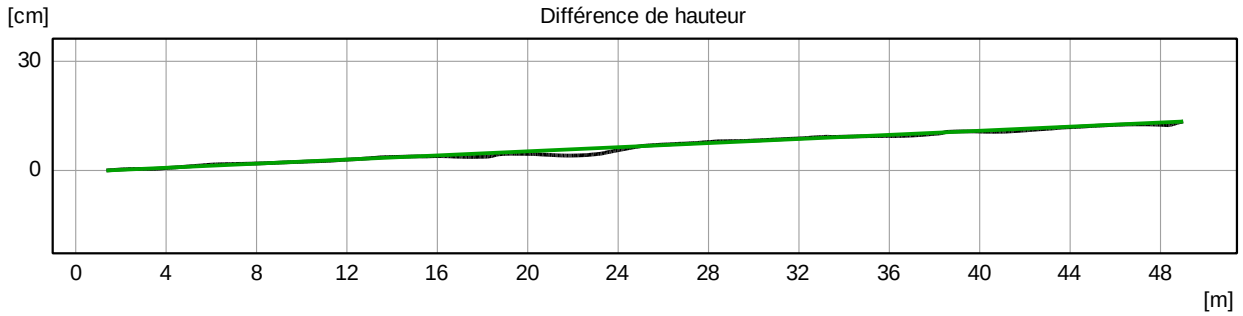
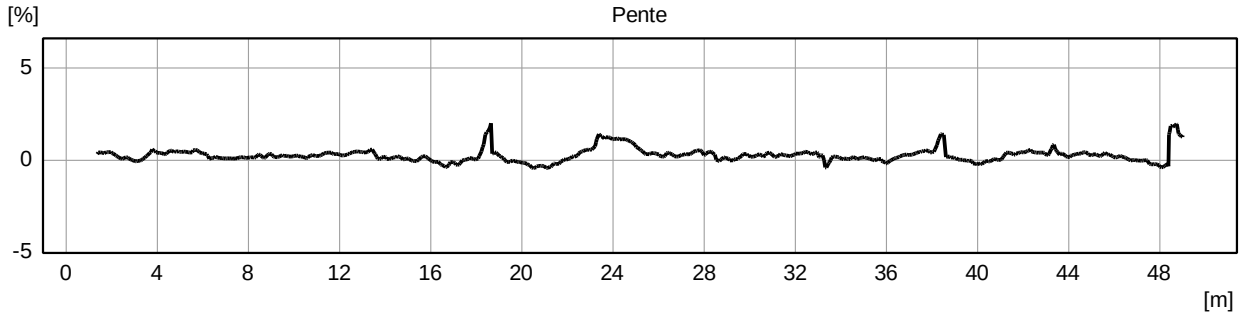
N° du rapport de pente 1 | Date 03.05.2023

Pente moyenne: 0.3%

Différence de hauteur: 0.1m (Environ)

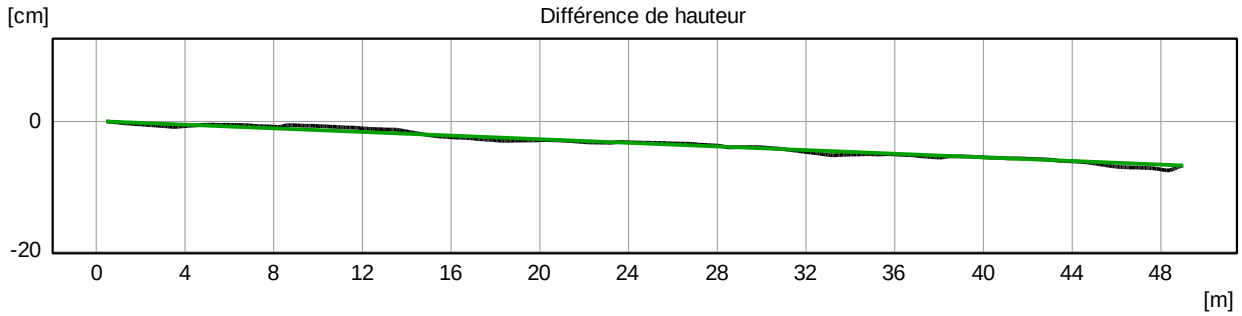
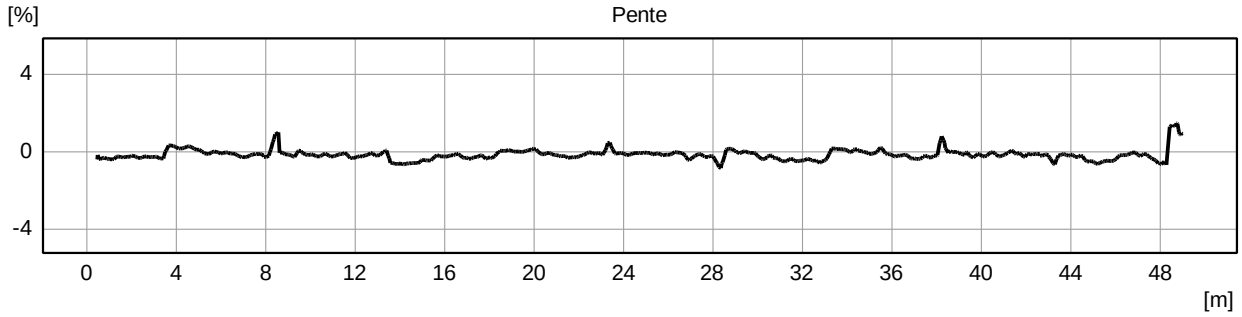
N° du rapport de pente 2 | Date 03.05.2023

Pente moyenne: -0.1%

Différence de hauteur: 0.1m (Environ)

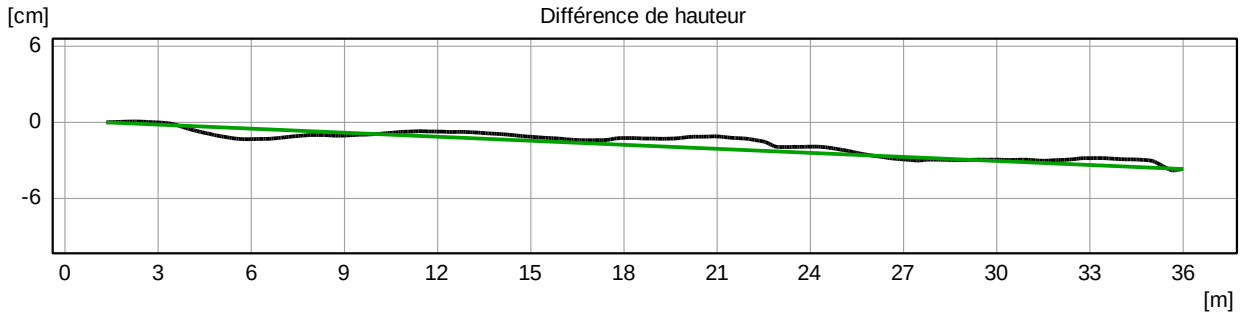
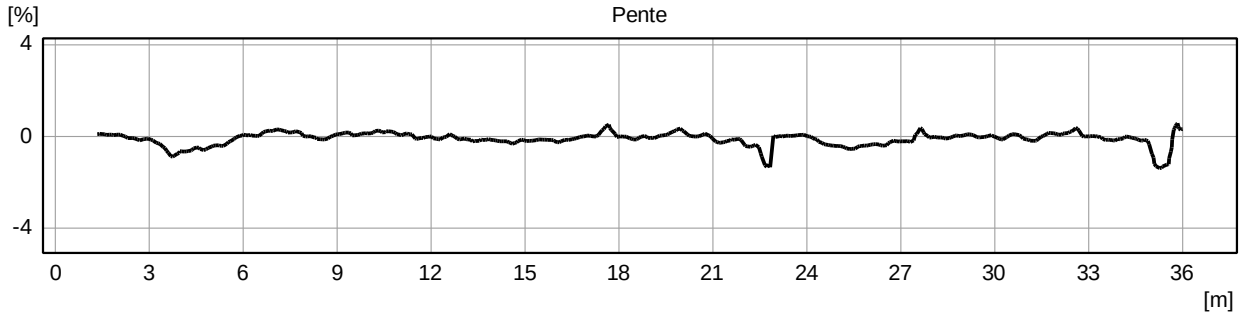
Pente moyenne: -0.1%

Différence de hauteur: 0.0m (Environ)

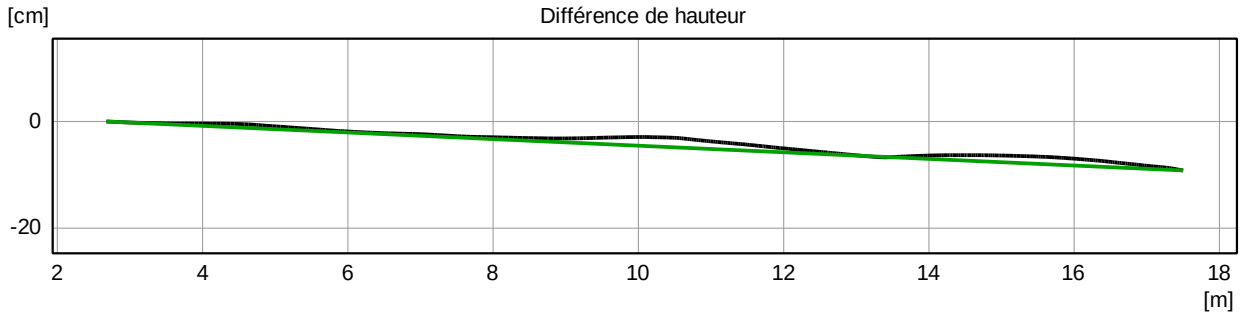
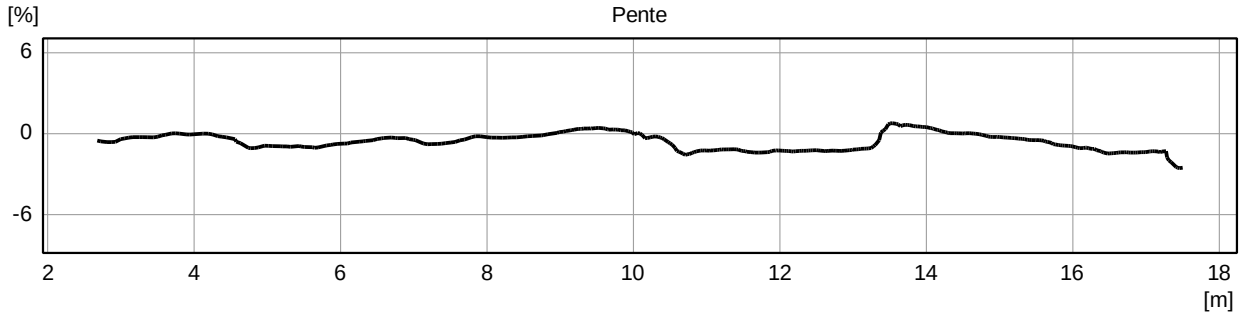
N° du rapport de pente 4 | Date 03.05.2023

Pente moyenne: -0.6%

Différence de hauteur: 0.1m (Environ)

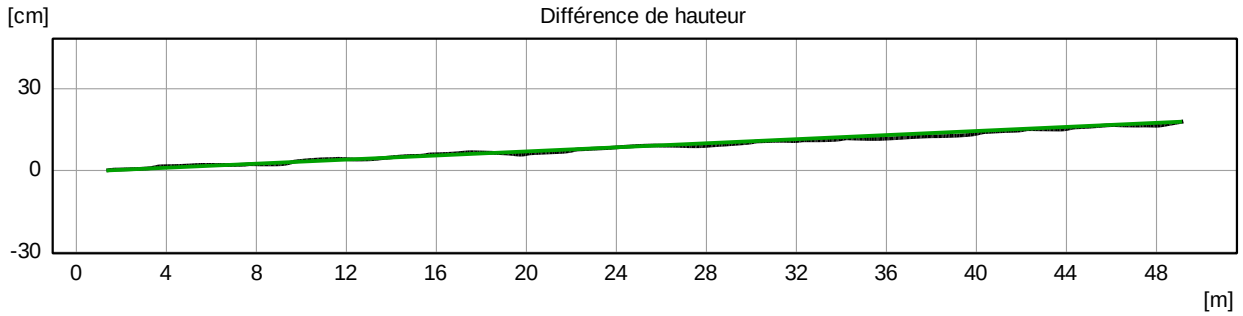
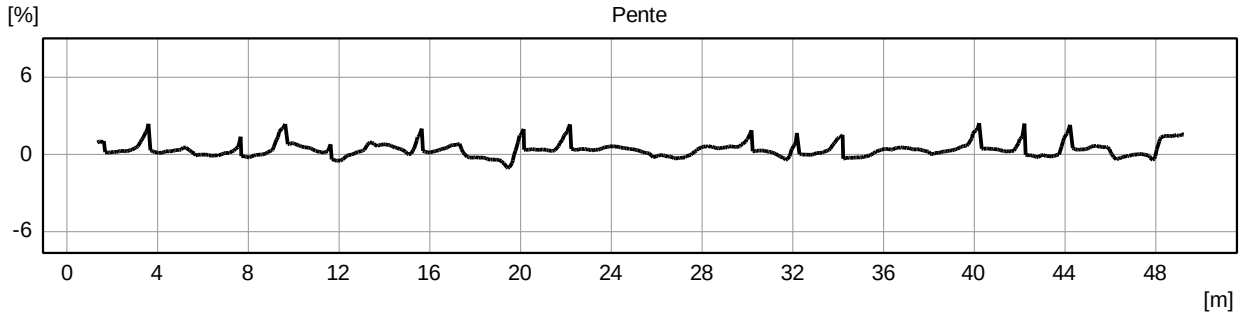
N° du rapport de pente 5 | Date 03.05.2023

Pente moyenne: 0.4%

Différence de hauteur: 0.2m (Environ)

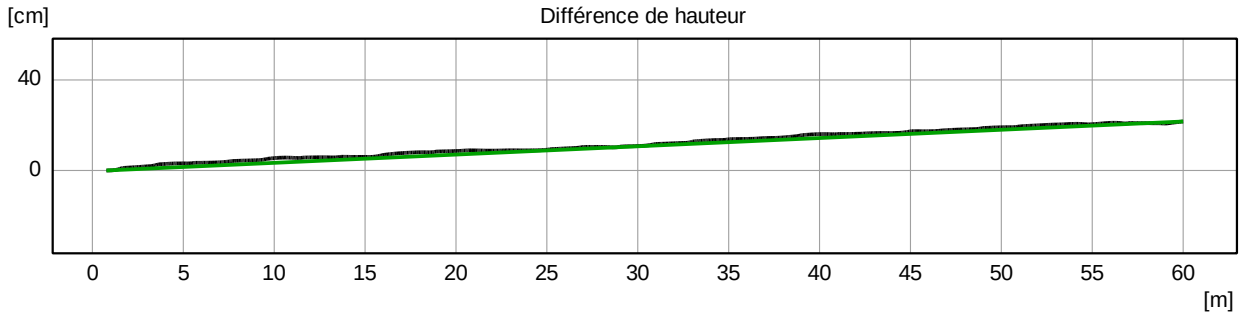
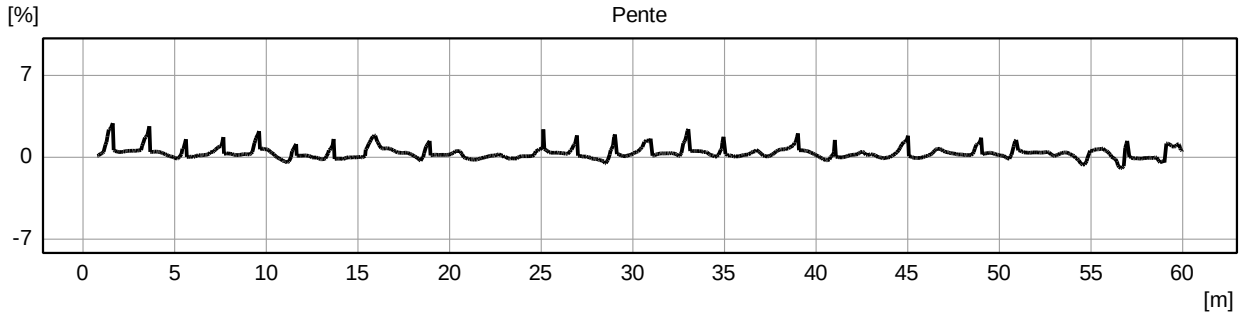
N° du rapport de pente 6 | Date 03.05.2023

Pente moyenne: 0.4%

Différence de hauteur: 0.2m (Environ)

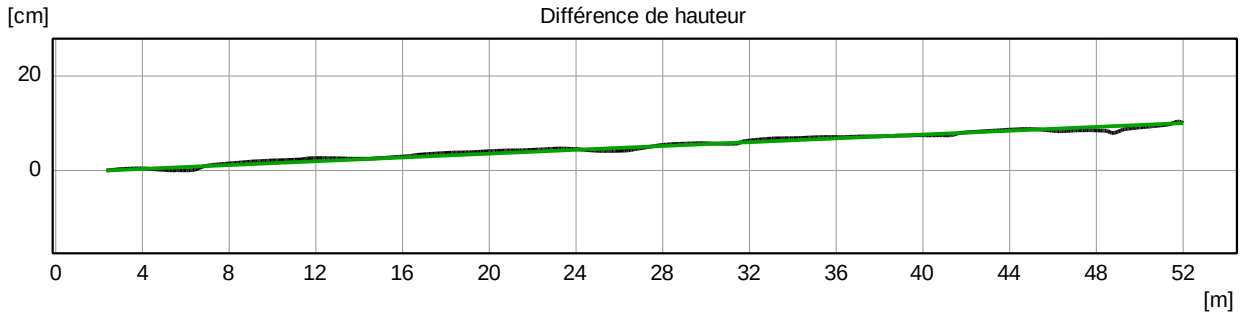
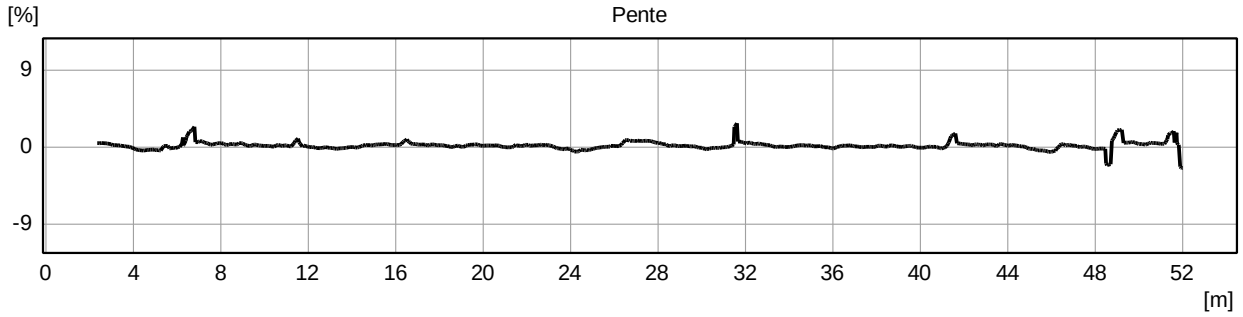
Pente moyenne: 0.2%

Différence de hauteur: 0.1m (Environ)

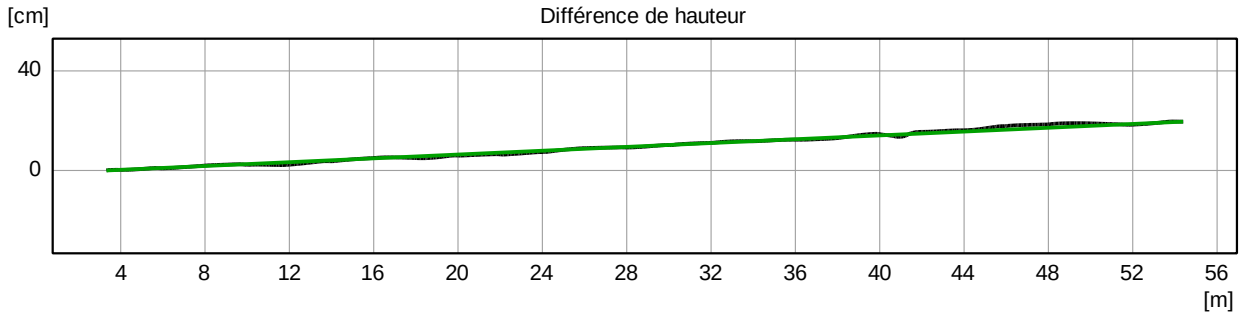
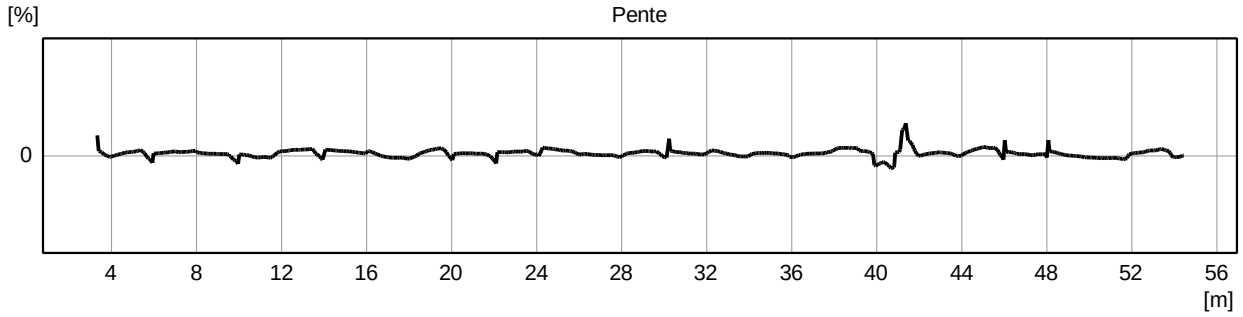
Pente moyenne: 0.4%

Différence de hauteur: 0.2m (Environ)

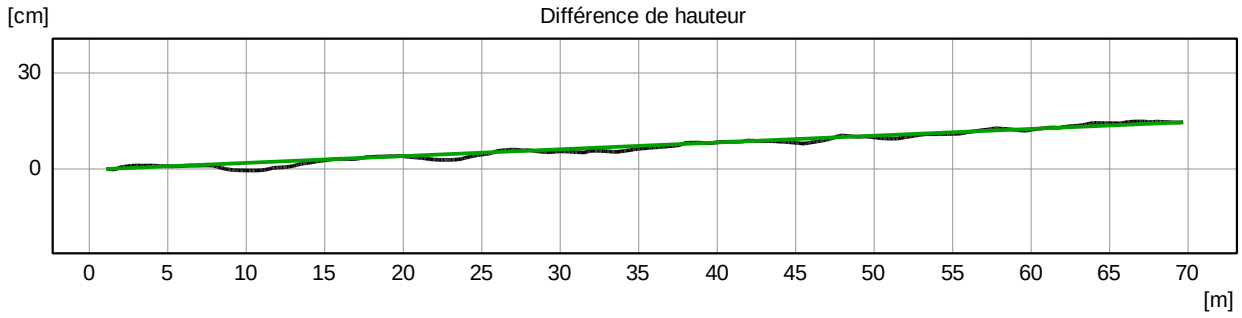
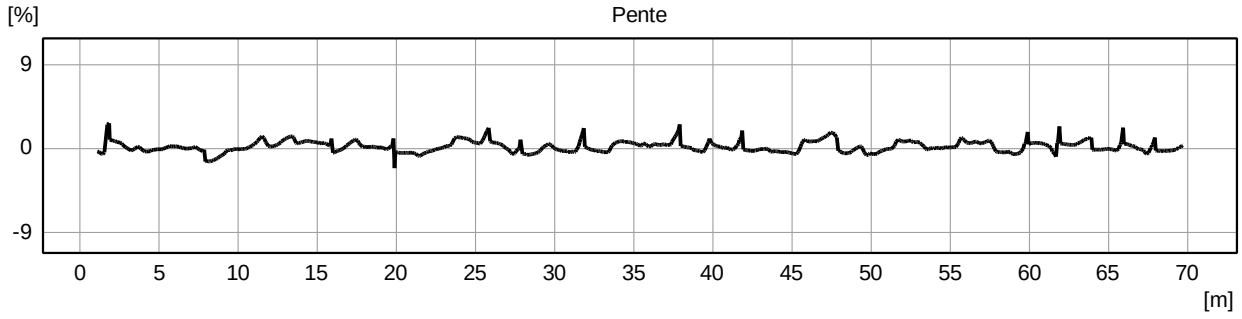
N° du rapport de pente 9 | Date 03.05.2023

Pente moyenne: 0.2%

Différence de hauteur: 0.2m (Environ)

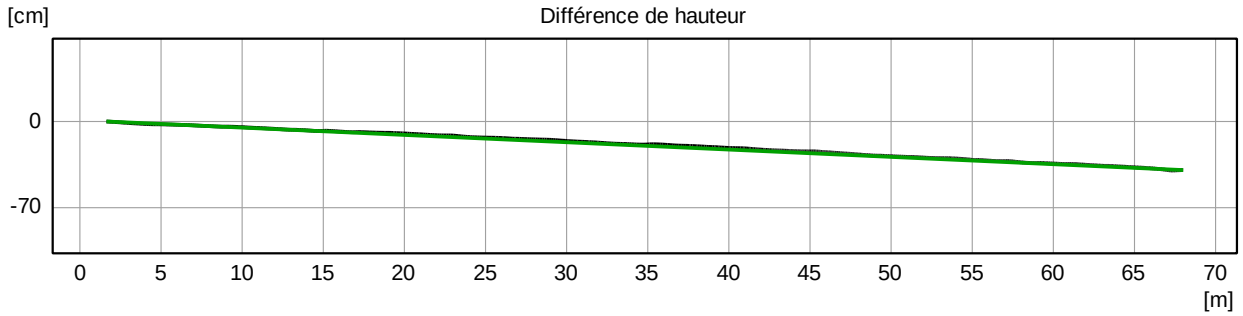
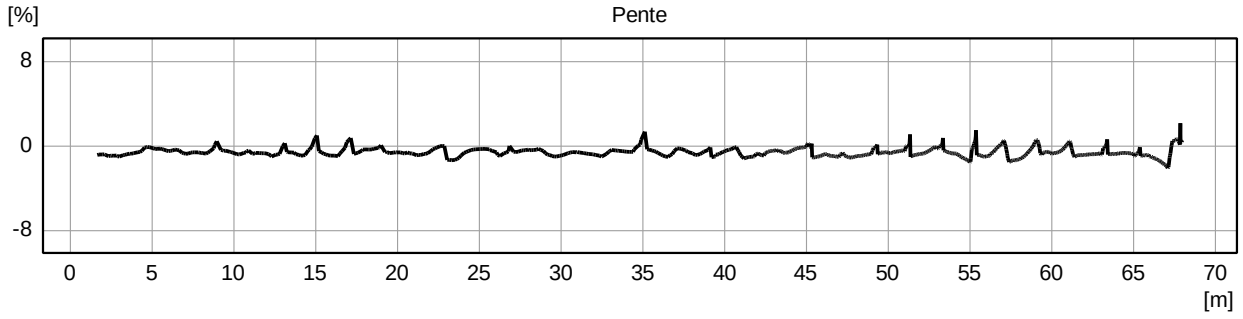
Pente moyenne: -0.6%

Différence de hauteur: 0.4m (Environ)

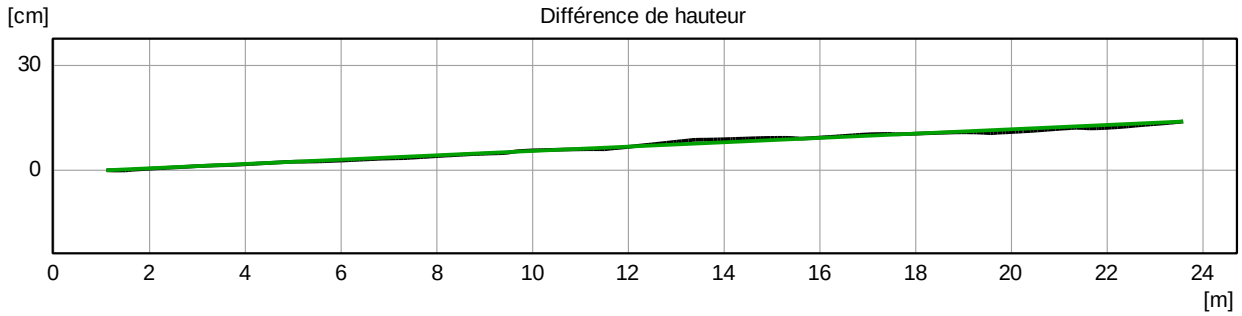
N° du rapport de pente 11 Date 03.05.2023

Pente moyenne: 0.6%

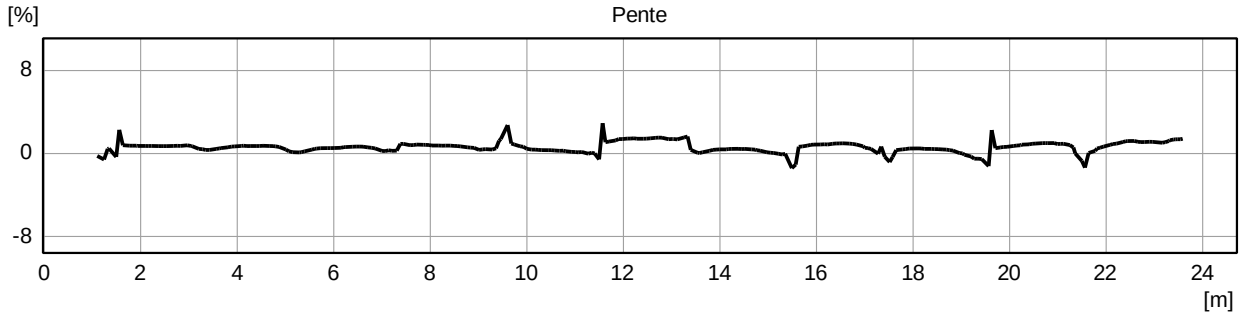
Différence de hauteur: 0.1m (Environ)

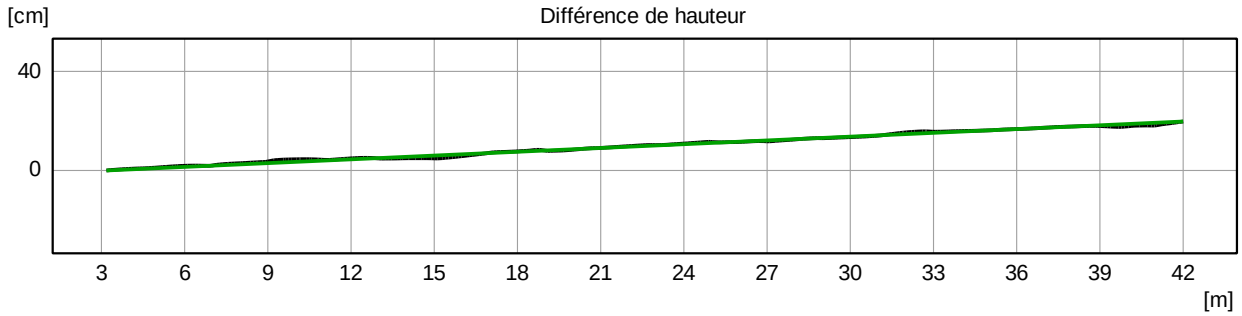
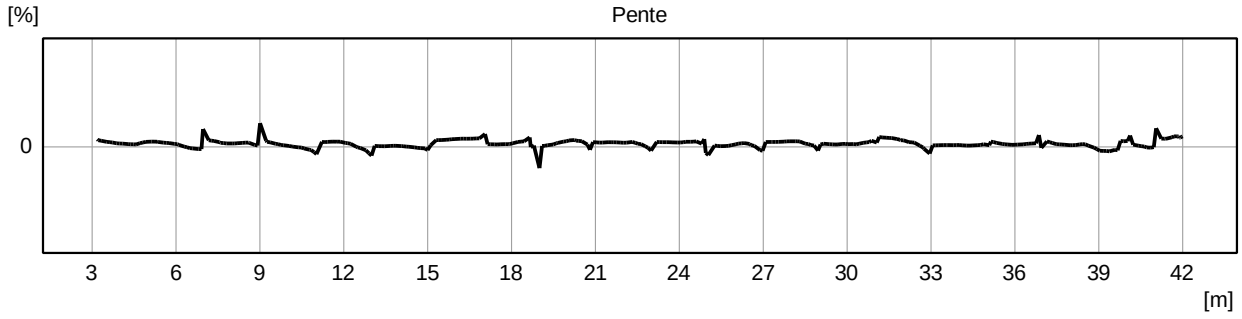
N° du rapport de pente 12 Date 03.05.2023

Pente moyenne: 0.5%

Différence de hauteur: 0.2m (Environ)

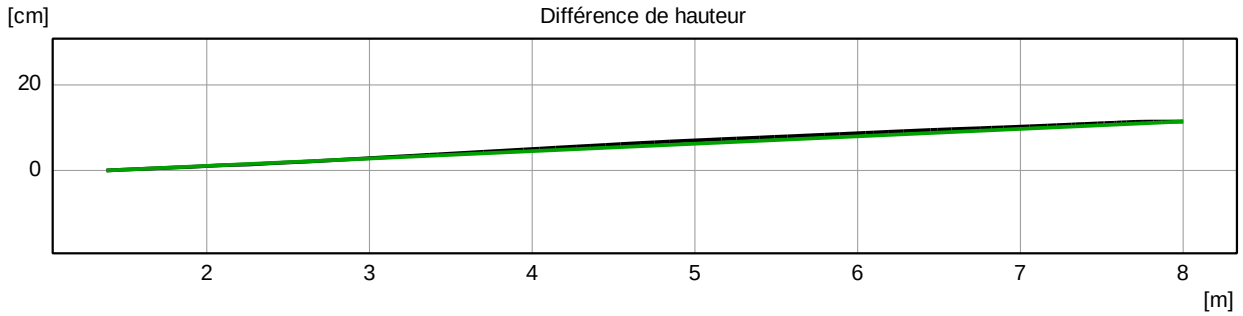
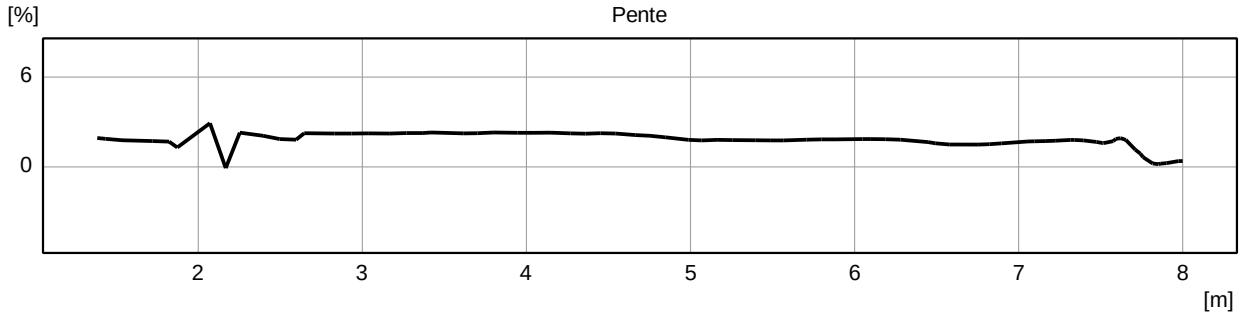
N° du rapport de pente 13 Date 03.05.2023

Pente moyenne: 1.7%

Différence de hauteur: 0.1m (Environ)

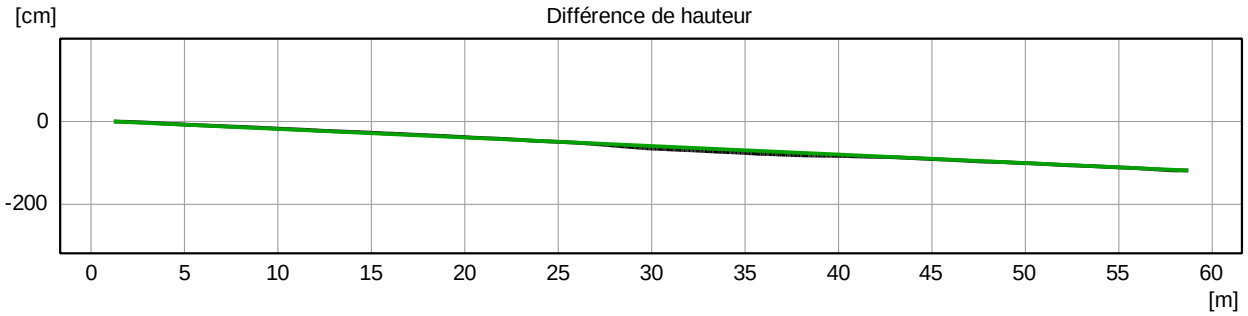
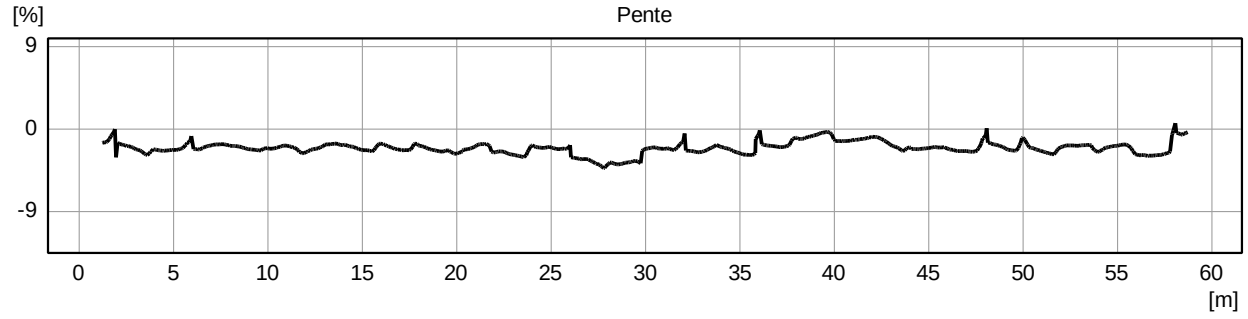
N° du rapport de pente 14 Date 03.05.2023

Pente moyenne: -2.1%

Différence de hauteur: 1.2m (Environ)

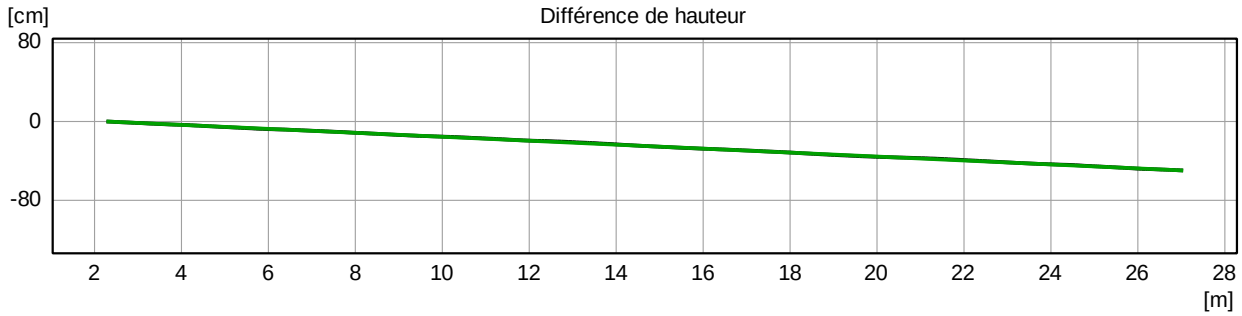
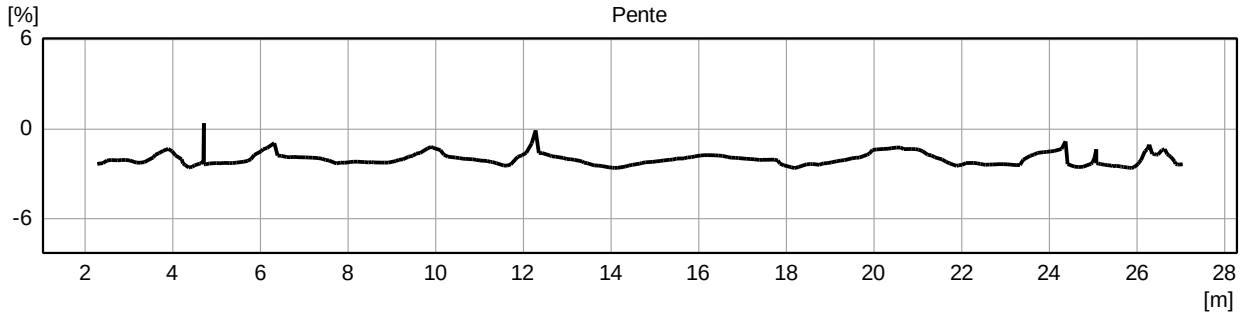
N° du rapport de pente 15 Date 03.05.2023

Pente moyenne: -2.0%

Différence de hauteur: 0.5m (Environ)

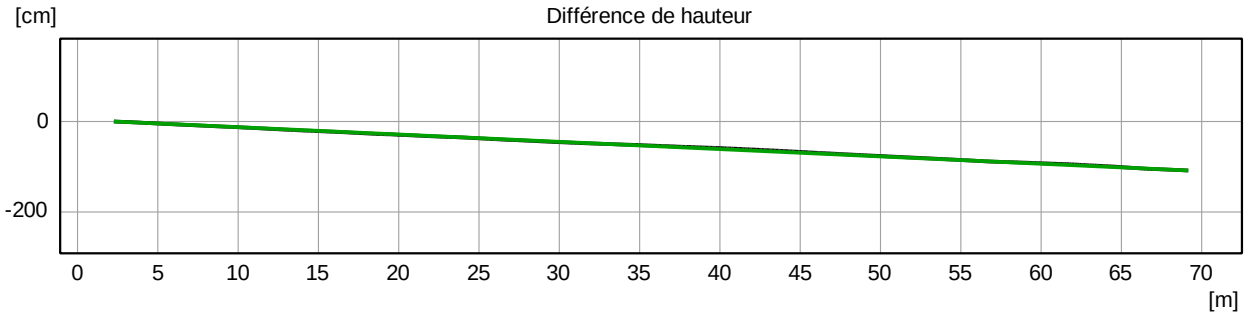
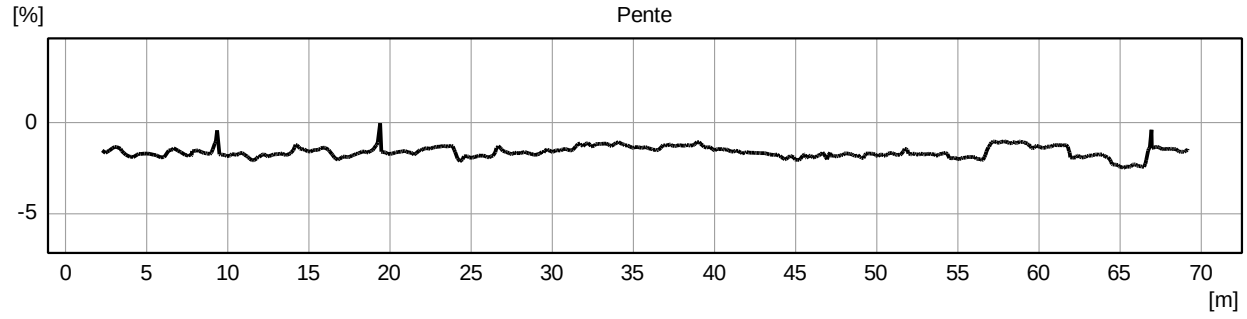
N° du rapport de pente 16 Date 03.05.2023

Pente moyenne: -1.6%

Différence de hauteur: 1.1m (Environ)

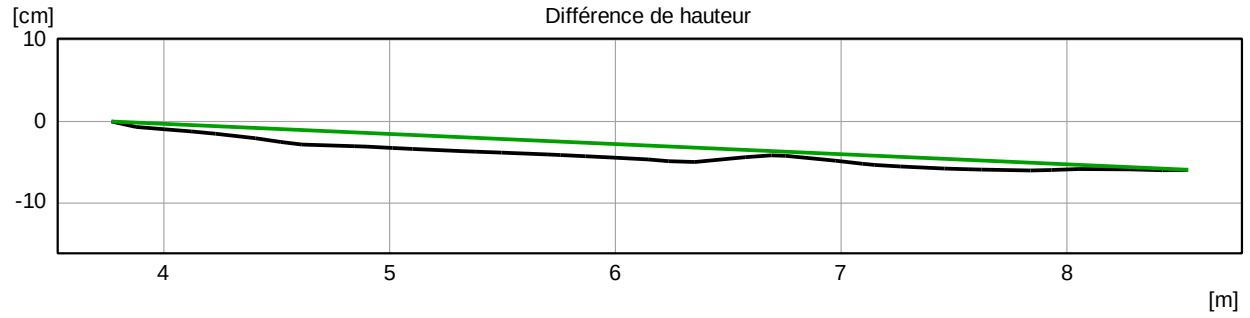
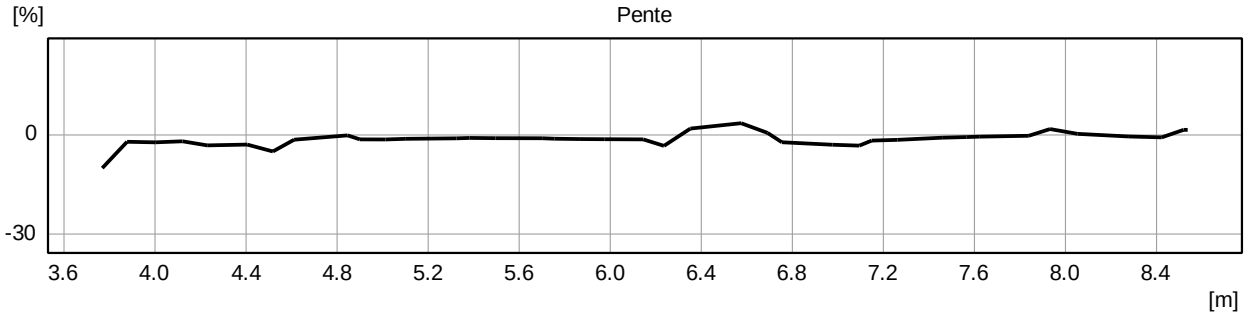
N° du rapport de pente 17 Date 03.05.2023

Pente moyenne: -1.2%

Différence de hauteur: 0.1m (Environ)
