Aménagement de la Coeuvette sur la commune de Florimont

Diagnostic et propositions
d'aménagements

Version du 18/12/2023

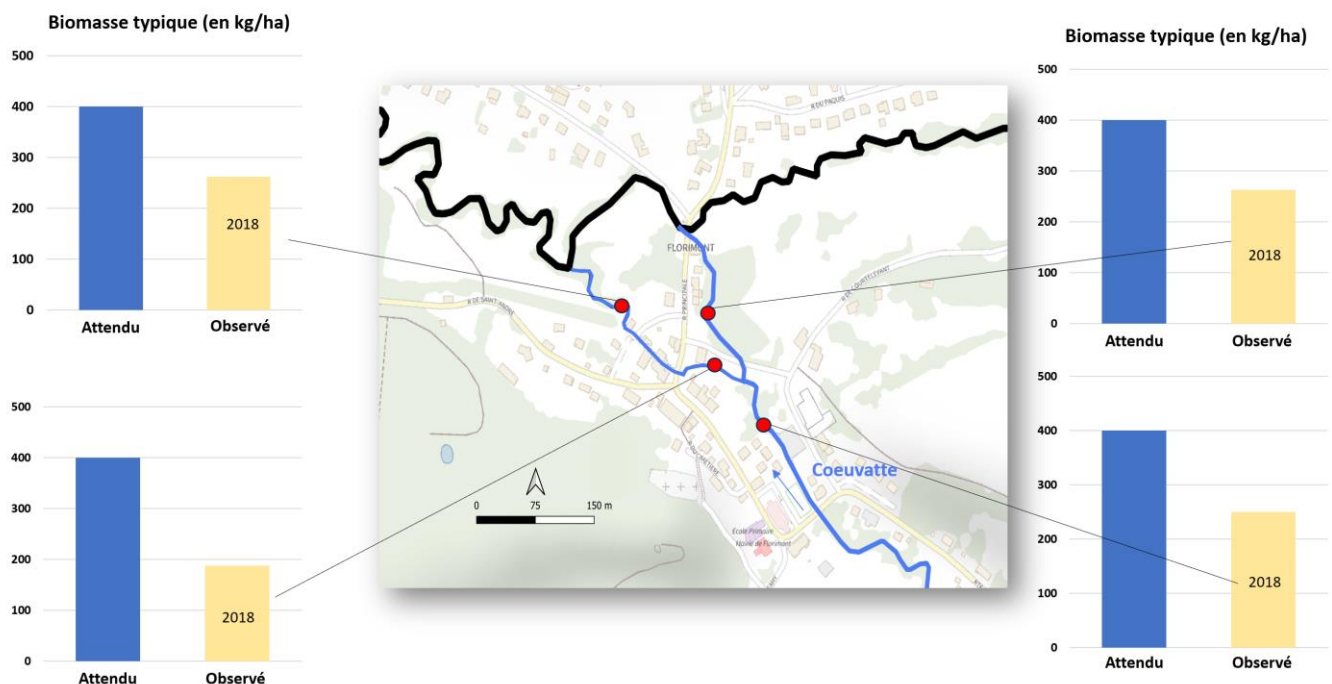
Figure 6 : Biomasses d'espèces électives de poissons capturées en 2018 par des inventaires exhaustifs et comparés au référentiel attendu sur le secteur (Données FDAAPPMA90).

Cependant, les biomasses mesurées n'atteignaient au mieux que la moitié du minimum attendu en l'absence de perturbation.

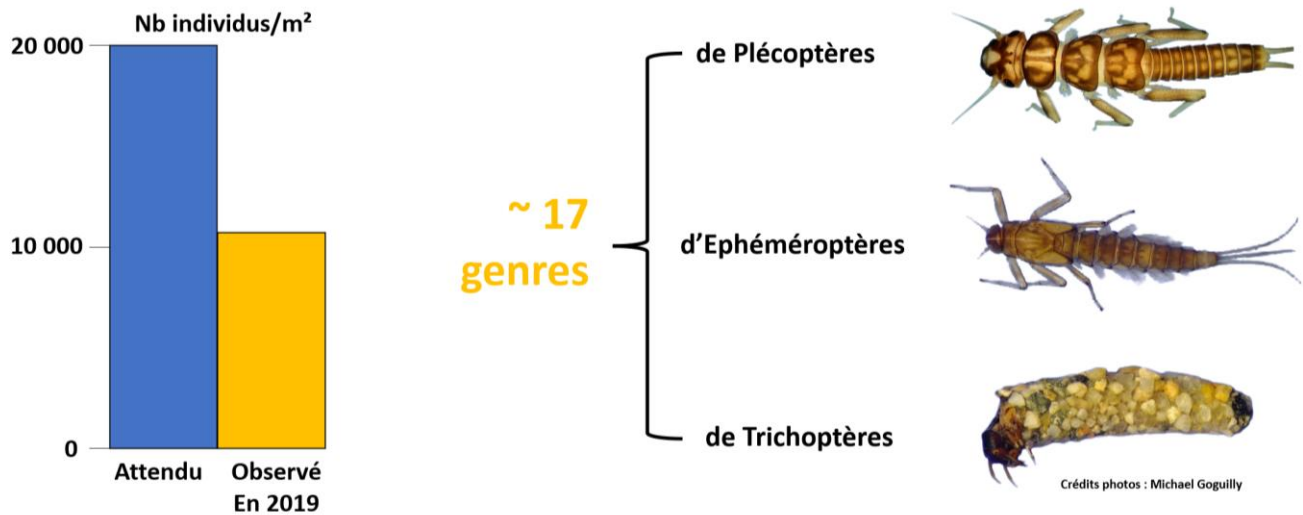
Figure 7 : Densité de la faune benthique invertébrée et diversité des genres de Plécoptères, Éphéméroptères et Trichoptères observés en 2019 et comparés au référentiel attendu sur le secteur (données Agence de l'eau, 2023).

En 2019, un inventaire macrobenthique a révélé que les communautés macrobenthiques étaient également affectées. La diversité des Plécoptères, Éphéméroptères et Trichoptères ne comptait que 17 genres sur la cinquantaine attendue. En outre, la densité des individus capturés correspondait à 50% du potentiel pour ce type de ruisseau. L'écrevisse pieds blancs n'a, quant à elle, pas été recensée.

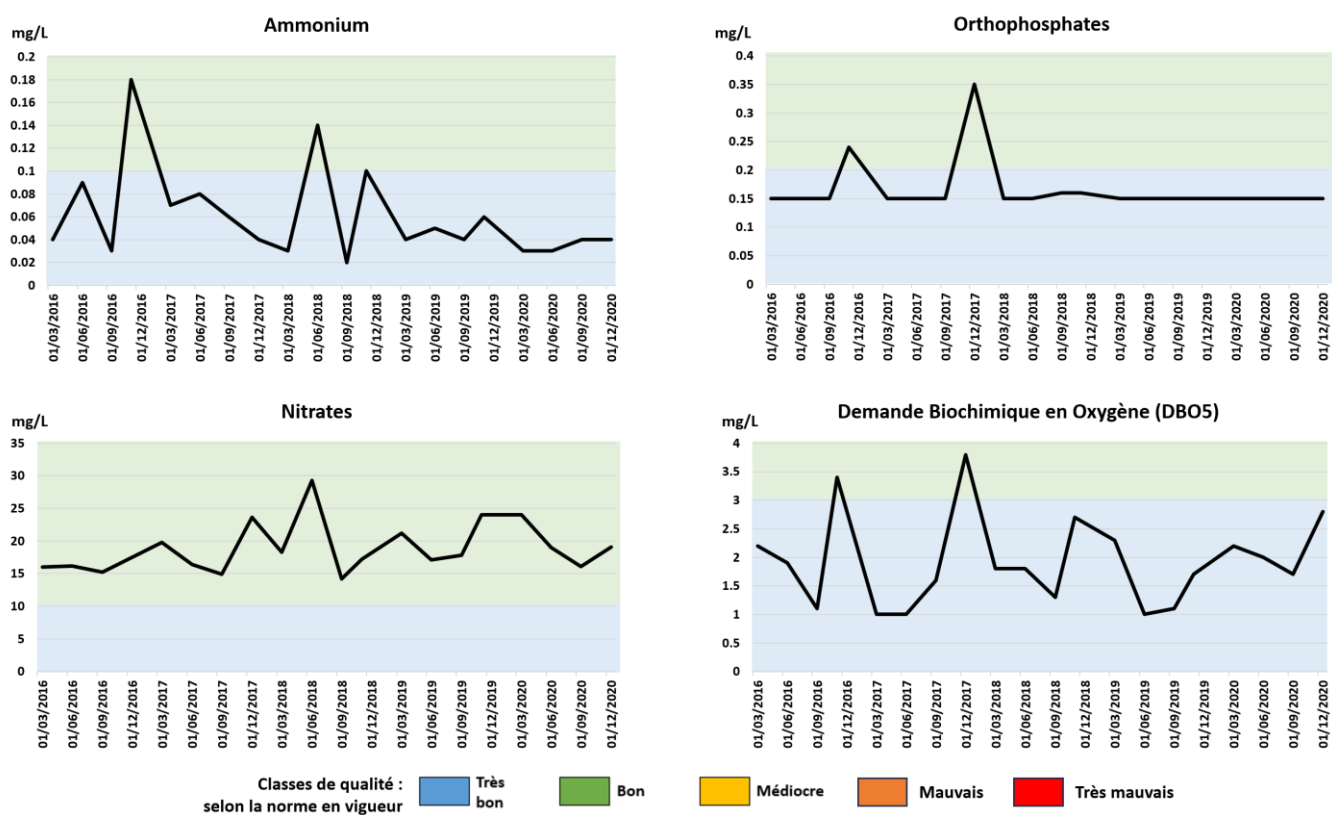
Figure 8 : Résultats de mesures ponctuelles en ammonium, orthophosphates, nitrates et demande biologique en oxygène sur 5j entre 2016 et 2020. Les plages de couleur correspondent aux classes de qualité de la norme en vigueur.

Les résultats de mesures effectués sur les paramètres classiques de l'eau révèlent que la qualité d'eau de la Coeuvette peut être la cause de l'absence de certains genres sensibles de la faune benthique et des densités déficitaires. Cependant, elle reste parfaitement compatible avec des peuplements piscicoles équilibrés et n'explique donc pas les faibles biomasses piscicoles capturées.

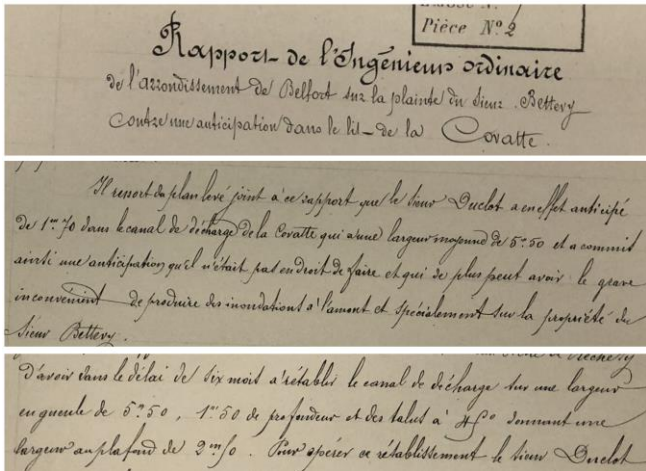
Par ailleurs, le bras rive droite qui correspond à la Coeuvatte originelle a été également transformé en canal de décharge. Au cours du 19^e siècle, son lit a été curé, déplacé et un gabarit a été imposé avec des berges talutées dans l'espoir de réduire les inondations dans le village.

Il ressort du plan levé joint à ce rapport que le sieur Duclot a en effet anticipé de 1^m70 dans le canal de décharge de la Covatte qui a une largeur moyenne de 5^m50 et a commis ainsi une anticipation qu'il n'était pas en droit de faire et qui de plus peut avoir le grave inconvénient de produire des inondations à l'amont et spécialement sur la propriété du Sieur Bettery

... d'avoir dans le délai de six mois à rétablir le canal de décharge sur une largeur en gueule de 5^m50, 1^m50 de profondeur et des talus à 45° donnant une largeur au plafond de 2^m90
