**MAITRE D'OUVRAGE :**  
**Syndicat d'Assainissement de la Haute Vallée du Rahin**  
**19 Ter Grande Rue**  
**70 290 CHAMPAGNEY**

## **SCHEMA DIRECTEUR D'ASSAINISSEMENT DU SYNDICAT D'ASSAINISSEMENT DE LA HAUTE VALLEE DU RAHIN**

Rapports de phases 4 & 5

- Bilan du fonctionnement du système d'assainissement – diagnostic
- Construction du Schéma Directeur

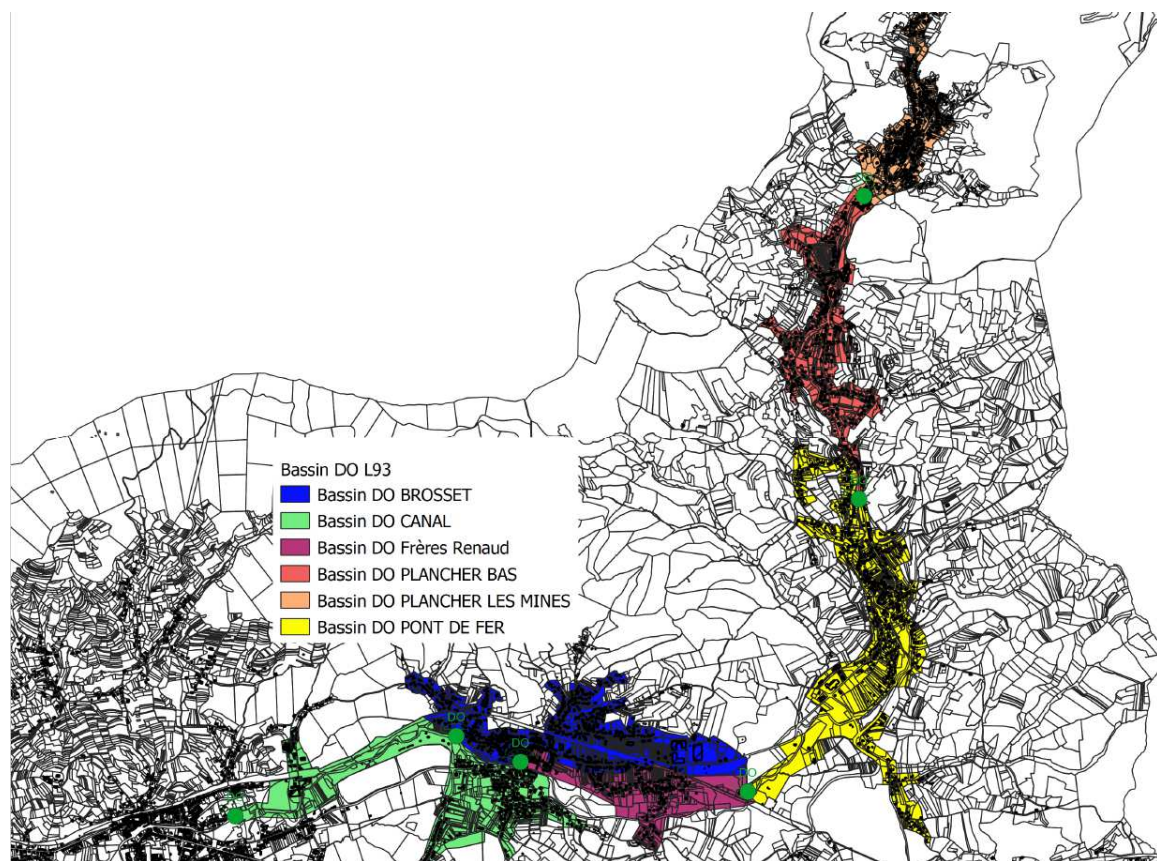
**Figure 1 : Localisation des BV et des DO**

Sur le périmètre du syndicat d'assainissement de la Haute Vallée du Rahin, cette logique n'est pas respectée. **En effet, en période de hautes eaux, et car le réseau draine un volume trop important d'eaux claires, certains déversoirs d'orage servent à délester la quasi-totalité des effluents vers le milieu naturel.** Pour se faire, l'exploitant condamne le départ temps sec (vanne guillotine) et envoie tout ou partie des effluents faiblement chargés vers le milieu naturel. Ceci explique l'importance des volumes déversés annuellement ainsi que des temps de déversement bien trop supérieurs à la réglementation.

Nous tenons à préciser, que les déversoirs d'orage présentés ci-dessus, sont ceux déclarés mais qu'ils existent des trop-pleins au niveau de différents regards de visite permettant de délester le réseau en cas de très fortes précipitations. Ces trop-pleins ont été réalisés au fil des années afin de pallier à des situations parfois critiques (inondation, remontée d'effluents chez les particuliers, etc...)

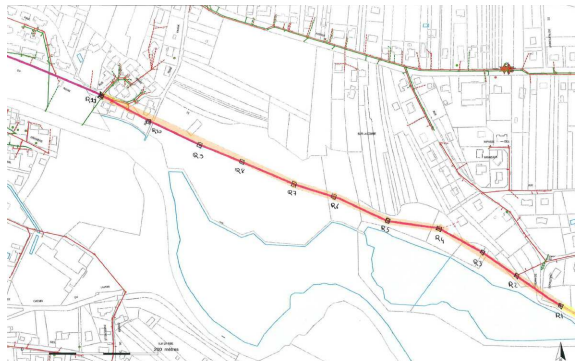
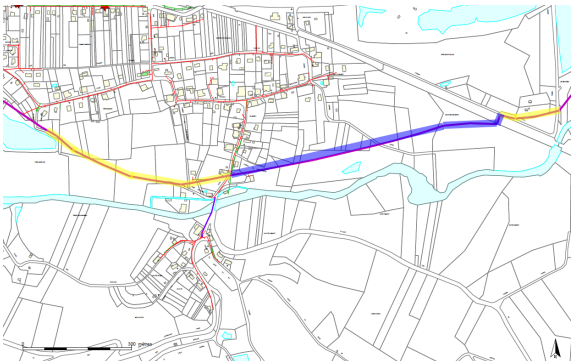
| Chemisage 800 m Ø250AC + reprise des regards – Rue Pergaud | Chemisage 1500 m Ø250AC – Rue Pergaud |

Suite à la problématique ECPP, le syndicat a engagé des travaux de réhabilitation de ces réseaux d'assainissement avec notamment du chemisage de réseau. Ces travaux ont été engagés de 2017 à 2021 et sont présentés ci-dessous.

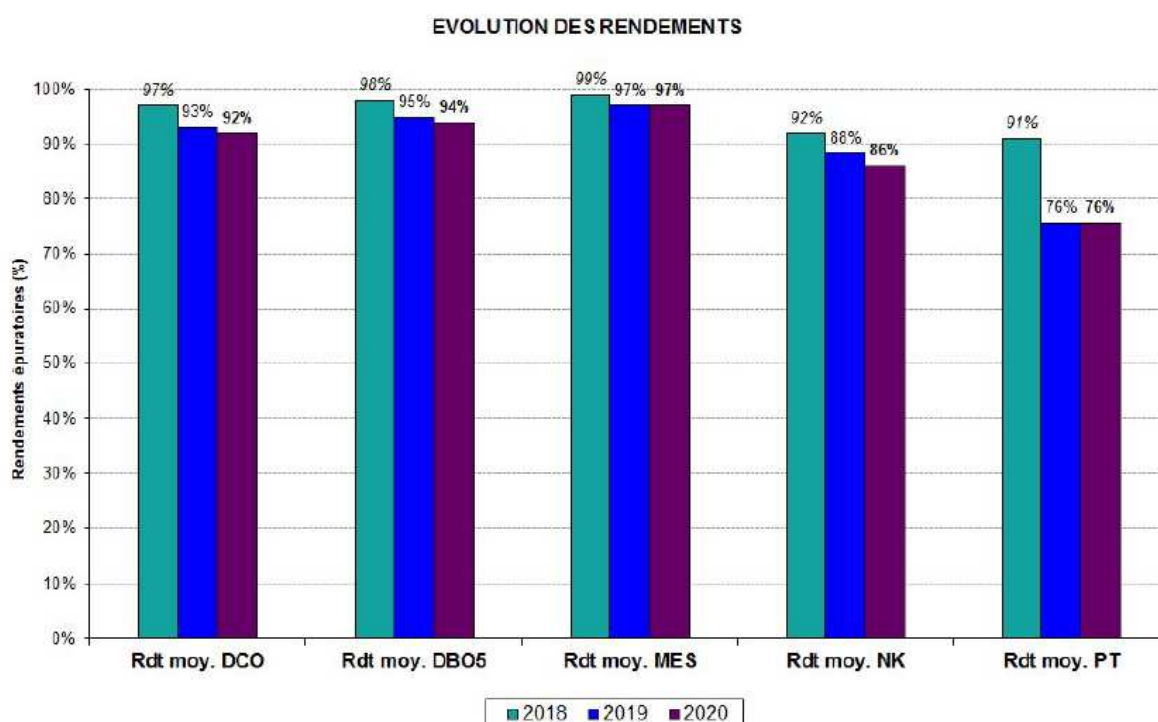
**Figure 4 Evolution des rendements au cours des 3 dernières années:**

Une non-conformité sur la station d'épuration au niveau local a été décelée le 20/04/2020 en raison de la non-atteinte des exigences phosphore. **Ce paramètre doit respecter la concentration en sortie ET le rendement, alors qu'au niveau national, ce paramètre doit être respecté en concentration OU en rendement.**

Le rendement d'élimination du phosphore reste faible (76%) du fait des concentrations très faibles en entrée de station (importante dilution de la pollution en cas de pluie et lors des périodes en nappe haute). La conformité locale en est impactée, car elle doit répondre à une concentration <2 mg/l ET à un rendement >80%. La concentration est largement atteinte mais le rendement ne l'est pas en raison des faibles charges reçues en entrée.

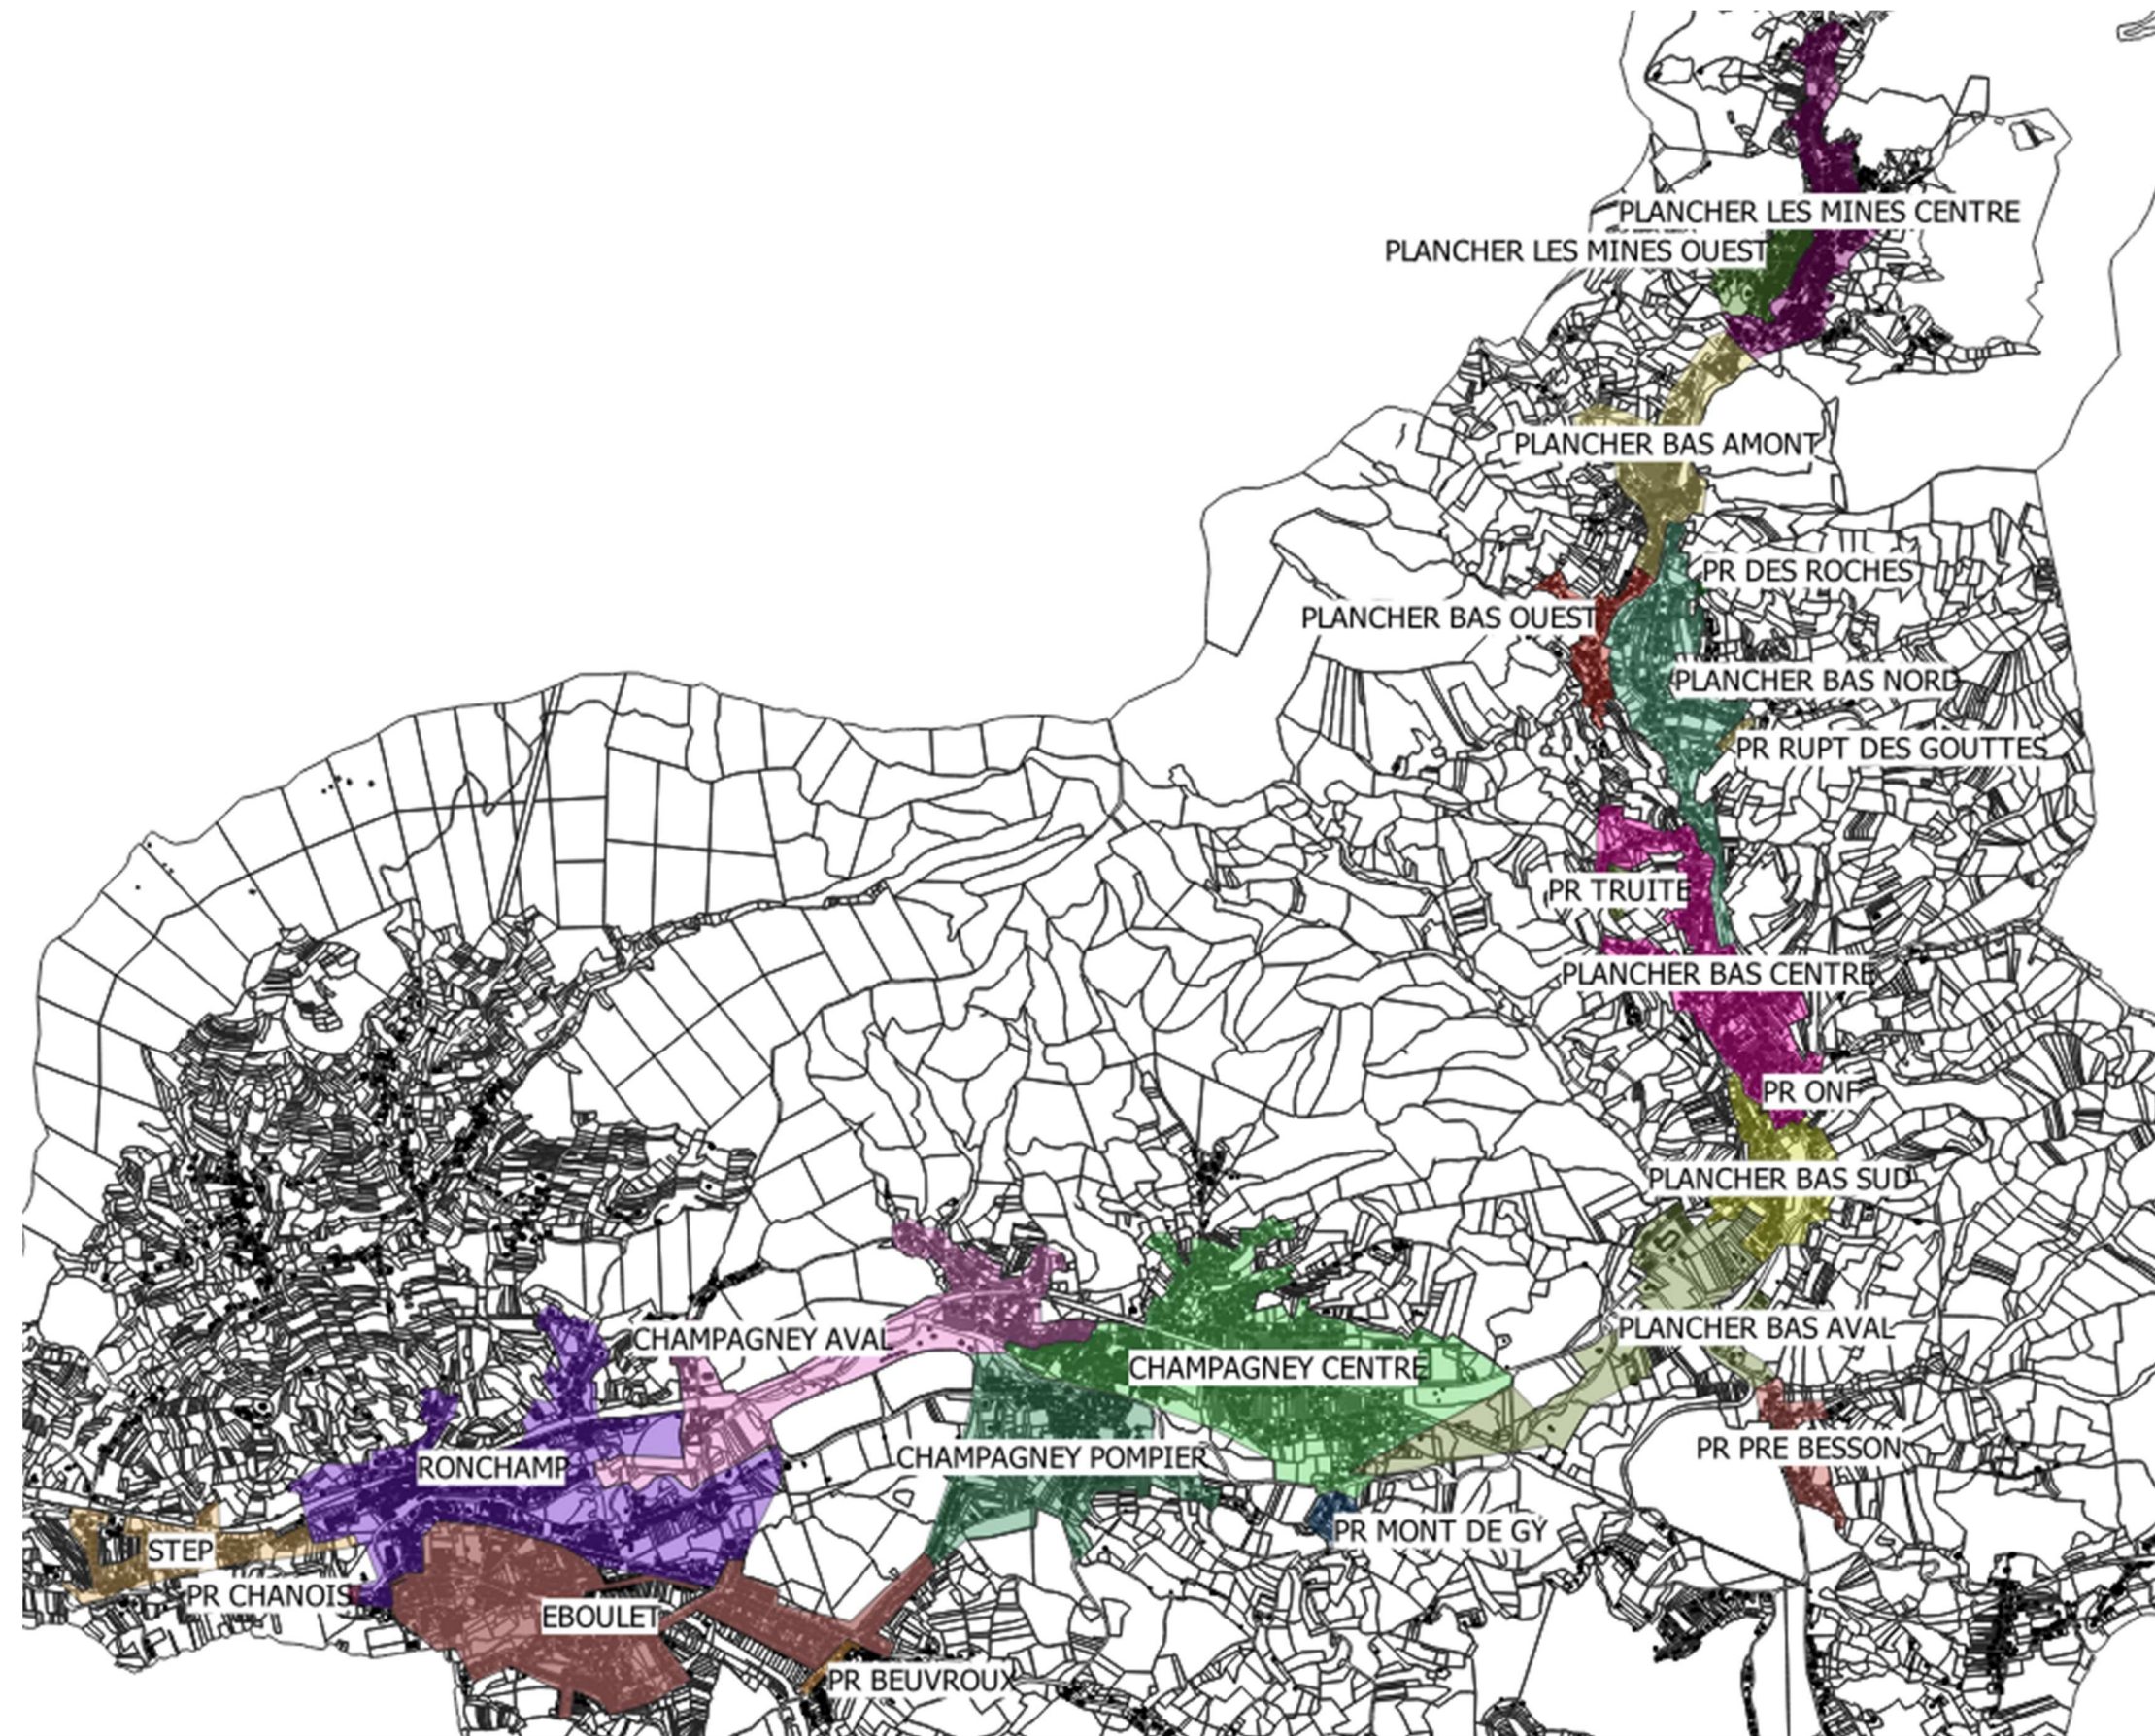
Figure 10 : Présentation des bassins versants selon l'implantation des points de mesures

Les mesures réalisées en phase 2 de la présente étude ont permis de confirmer la présence d'eaux claires parasites en quantité importante sur les réseaux d'eaux usées du syndicat d'assainissement tout en mettant en évidence cinq bassins pour lesquels les volumes d'ECPP sont fortement impactant. Il s'agit notamment des bassins **STEP, Ronchamp, Champagney centre, Champagney aval et Plancher-bas aval**. Ces 5 bassins avaient également été mis en lumière lors d'études antérieures confirmant ainsi les valeurs données par la campagne de mesures d'Octobre-Novembre 2022. **Les mesures ont également démontré l'impact rapide de la pluviométrie sur les volumes en transit dans les réseaux d'assainissement ainsi que des périodes de ressuyage très longues (de l'ordre de 5 jours sans pluviométrie) pour atteindre à nouveau des valeurs de débit de temps sec.** L'importance des volumes est telle, que des déversements ont lieu au niveau des déversoirs d'orage principaux et cela à la moindre pluie. Afin d'éviter au maximum les débordements du réseau, l'exploitant est amené à délester une grande partie des effluents vers le milieu naturel.

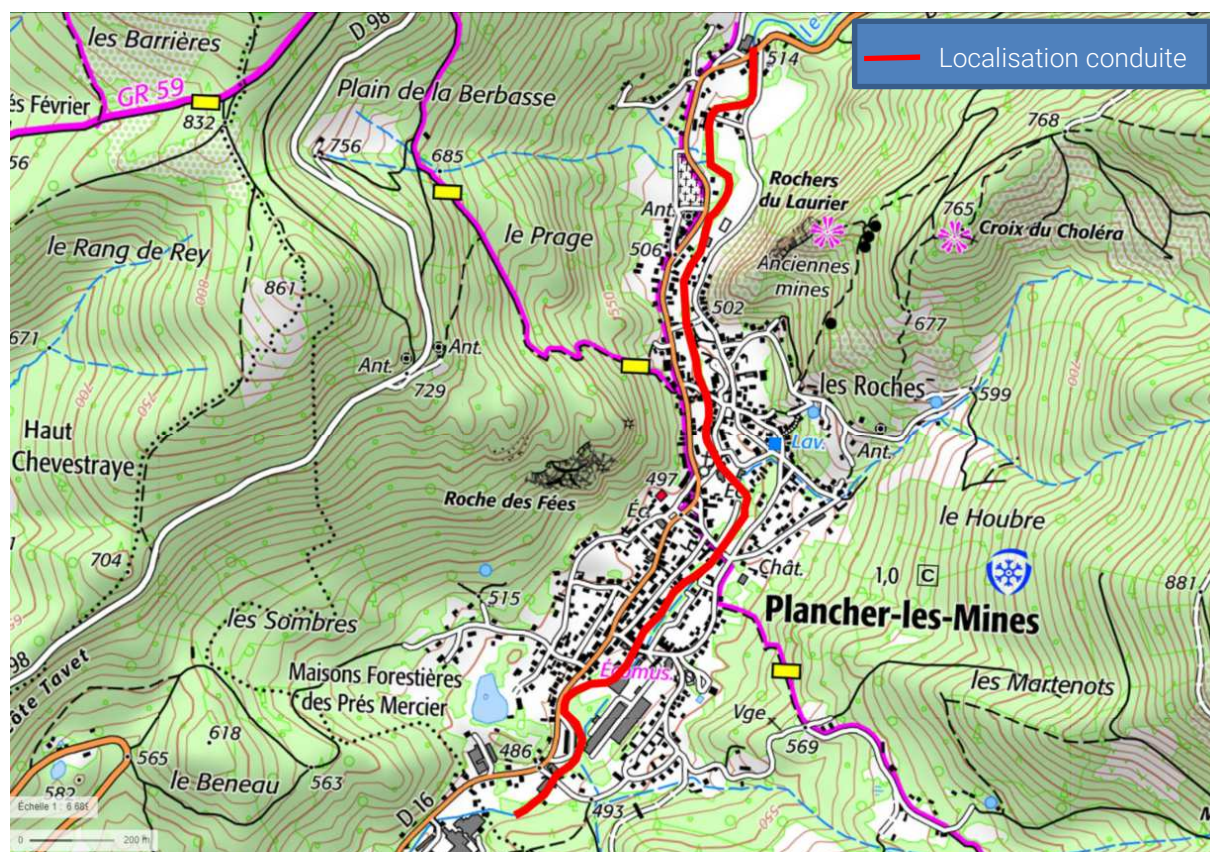
Figure 11 : Localisation de la canalisation passant dans le Rahin

Malgré une conduite présente dans le lit du Rahin semblant en bon état au vu des mesures d'ECPP réalisées, bon état qui semble également être confirmé par un nombre d'intervention d'exploitation jugé minime, le syndicat souhaite réaliser des travaux sur cette conduite principale afin de se prémunir d'une éventuelle dégradation de celle-ci dans le temps. En effet, si une « casse » se produit, celle-ci aura pour effet d'apporter un volume conséquent d'ECPP et la réparation ne pourra être rapide à cause des contraintes imposées par des travaux dans le lit mineur du cours d'eau.

Le syndicat souhaite, dans le cadre de sa gestion patrimoniale et afin de se prémunir d'éventuels problèmes d'exploitation, réaliser des travaux visant à supprimer tout ou partie de cette conduite. **Dans ce cadre notre bureau d'études propose une solution visant à supprimer une partie de cette conduite.** Cette solution est présentée dans les paragraphes suivants. Plusieurs opérations seront nécessaires pour supprimer une partie de cette canalisation.

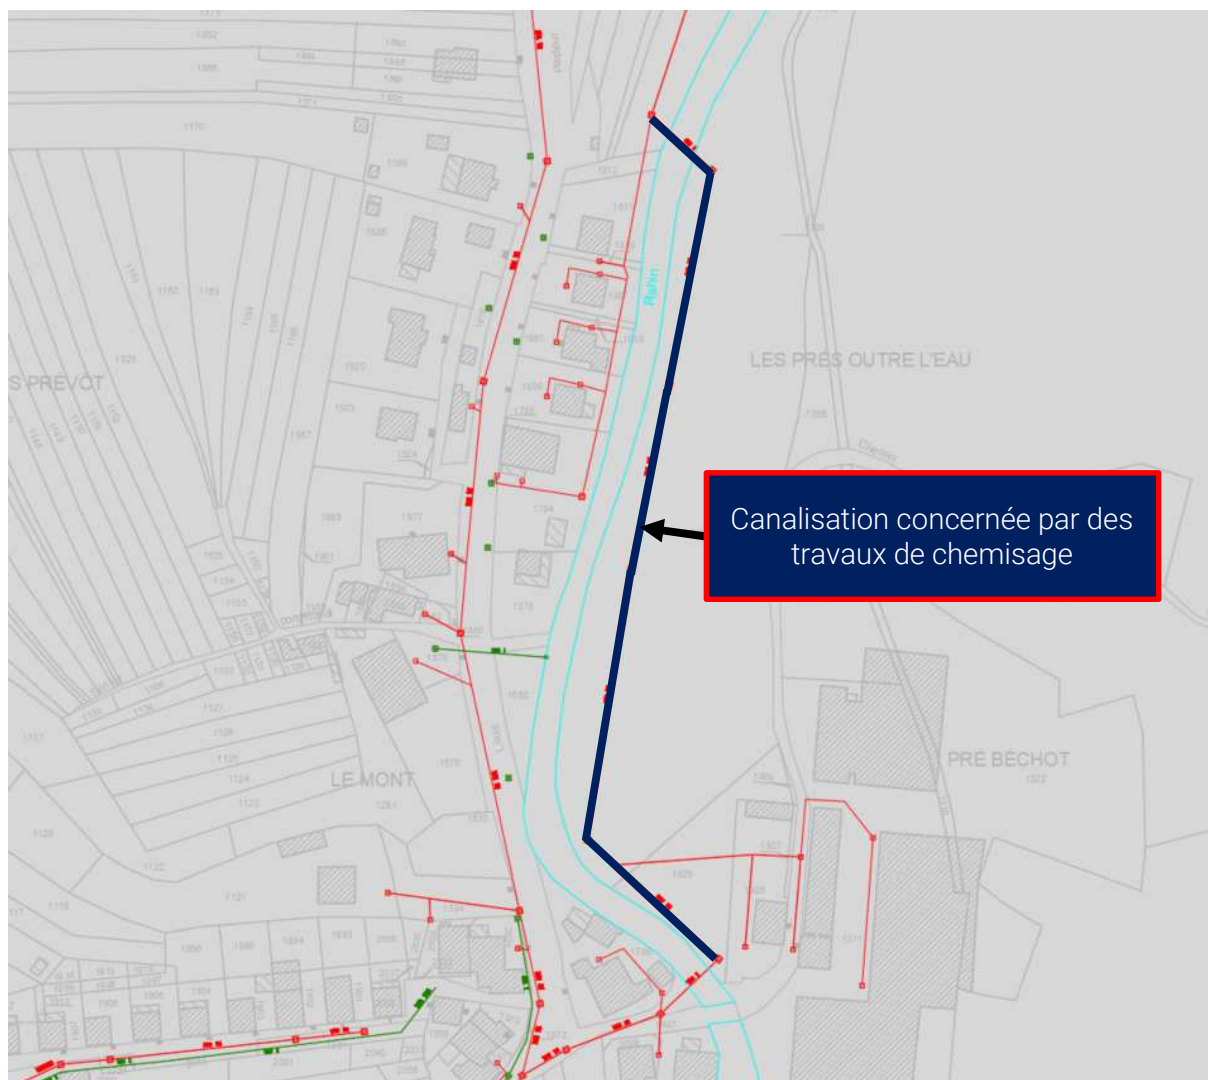
Figure 20 : Schéma des travaux préconisés Pré de l'Outre l'Eau

La canalisation implantée Les Prés de l'Outre l'eau a fait l'objet d'une inspection télévisuelle en 2019. Cette inspection télévisuelle a été interrompue suite à un niveau d'eau claire trop important. L'inspection a été abandonnée rapidement puisque seulement 16 ml de canalisation ont été inspectés. **D'après l'exploitant, cette canalisation présente des pénétrations de racines en quantité importante et draine un volume d'ECPP non négligeable.**

De fait, après échange avec le syndicat et avis technique de l'exploitant, il est préconisé dans le cadre du schéma directeur de réaliser un chemisage de cette canalisation. La localisation des travaux est donnée sur la figure suivante. Des passages caméras seront nécessaires pour confirmer les indications de l'exploitant.

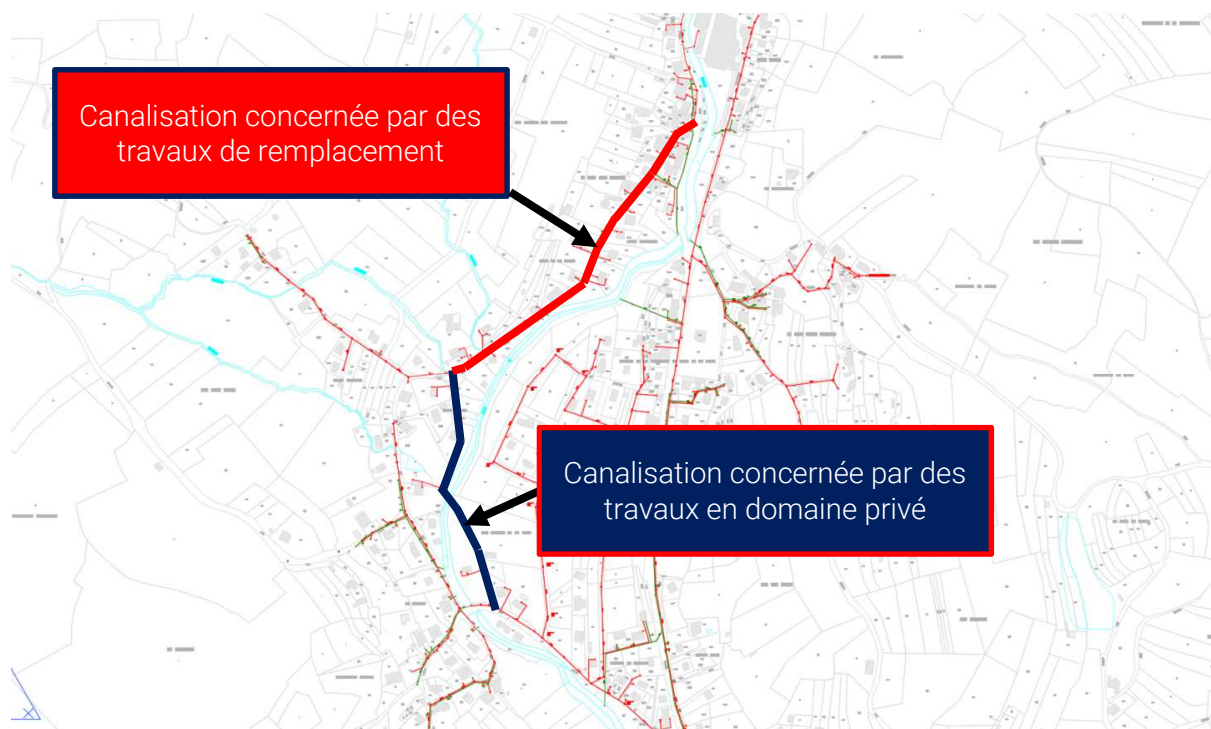
**Figure 23 Représentation schématique de l'opération n°4**

La canalisation implantée Rue du Rapois a fait l'objet d'une inspection télévisuelle en 2019. Cette inspection télévisuelle a mis en évidence un nombre important de défauts structurels tout au long de cette canalisation. La synthèse des défauts est présentée dans le tableau suivant.

Il apparait d'après les ITV, **22 défauts majeurs pour un linéaire inspecté de 458 ml**, soit un ratio de 1 défaut tous les 21 mètres linéaires de canalisation inspectée. Au vu de ce ratio élevé, nous préconisons dans le cadre du schéma directeur le remplacement de la canalisation principale de la rue du Rapois. Les photos ci-dessous viennent illustrer quelques un des défauts constatés lors des ITV.

Le plan suivant présente les travaux préconisés rue du Rapois dans le cadre du schéma directeur d'assainissement.

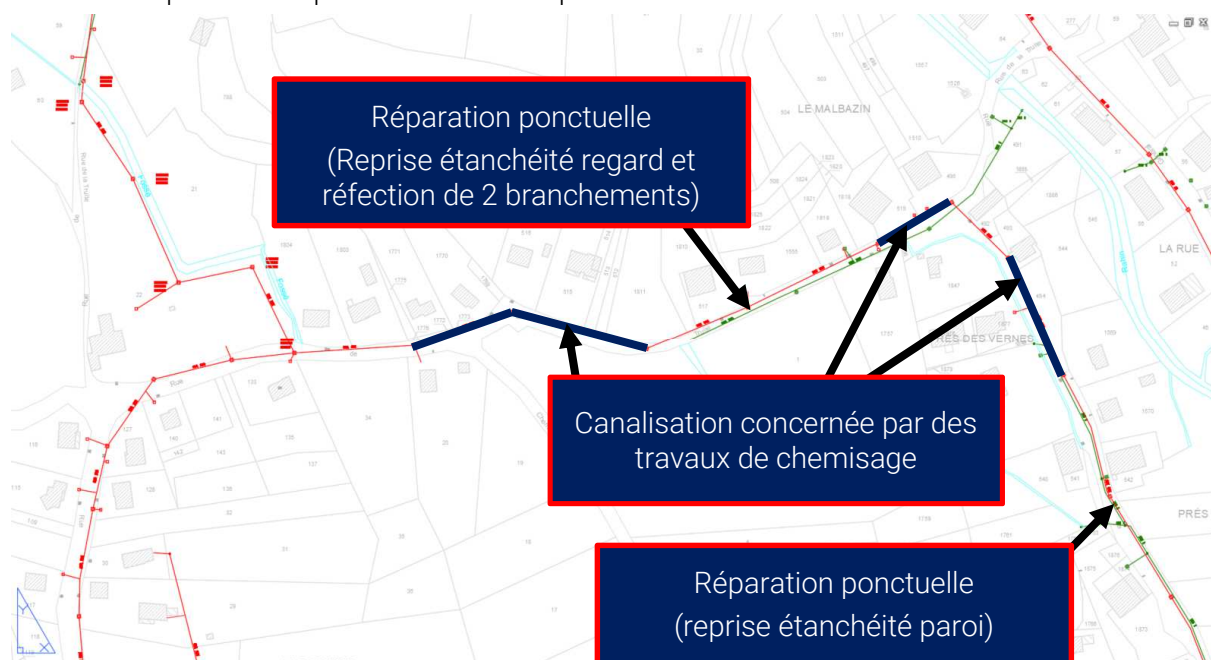
Figure 24 : Description schématique de l'opération n°5

La canalisation implantée Rue de la Truite et Rue de Malbazin a fait l'objet d'une inspection télévisuelle en 2020. Cette inspection télévisuelle a mis en évidence un nombre important de défaut structurel tout au long de cette canalisation. La synthèse des défauts est présentée dans le tableau suivant.

Il apparait d'après les ITV, 16 défauts pour un linéaire inspecté de 577,1 ml, soit un ratio de 1 défaut tous les 36 mètres linéaires de canalisation inspectée. Les défauts majeurs (infiltration, sol visible) sont concentrés sur certains tronçons de canalisation des rues de la Truite et de la Rue Malbazin. Ainsi, les tronçons les plus impactés par des anomalies seront chemisés tandis que les tronçons faiblement impactés par des défauts feront l'objet de réparations ponctuelles au droit des anomalies.

Les mesures en période nocturne réalisées par le bureau d'études PMH font état d'un débit d'ECPP de **0,36 m³/h pour la rue de la truite**. Le débit d'ECPP pour la rue Malbazin n'a pas été quantifié mais d'après le point de mesure Q25 de PMH, celui-ci pourrait s'établir aux alentours de **1 m³/h**.

| <b>Fiche de travaux OPERATION N°5 :</b><br><b>Plancher-Bas</b><br><b>Priorité n°1</b><br><b>Chemisage des canalisations impactées par plusieurs défauts majeurs et réparations ponctuelles des regards présentant des infiltrations</b> | | | | |

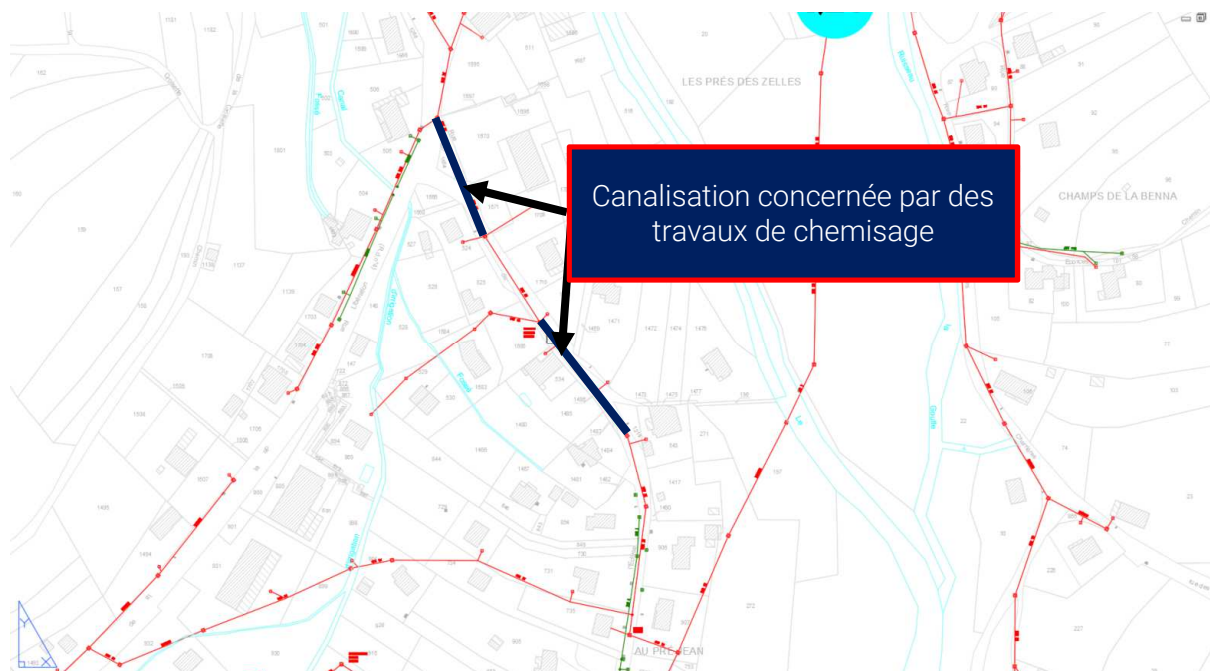
Figure 25 : Description schématique de l'opération n°6

La canalisation implantée Rue de l'Ecluse a fait l'objet d'une inspection télévisuelle en 2020. Cette inspection télévisuelle a mis en évidence un nombre important de défaut structurel sur une partie de cette canalisation. La synthèse des défauts est présentée dans le tableau suivant.

Il apparait d'après les ITV, 11 défauts pour un linéaire inspecté de 310,6 ml, soit un ratio de 1 défaut tous les 28 mètres linéaires de canalisation inspectée. Les défauts majeurs (sol visible, rupture, fissure) sont concentrés sur certains tronçons de canalisation de la rue de l'Ecluse. Ainsi, les tronçons les plus impactés par des anomalies seront chemisés.

Les mesures en période nocturne réalisées par le bureau d'études PMH font état d'un débit d'ECP de 1,9 m³/h pour la partie haute de la rue de l'Ecluse.

| <b>Fiche de travaux OPERATION N°6 :</b><br><b>Plancher-Bas</b><br><b>Priorité n°1</b><br><b>Chemisage des canalisations impactées par plusieurs défauts majeurs</b> | | Qté | Unité | Prix<br>unitaires<br>(€ HT) | Total<br>travaux<br>(€ HT) |

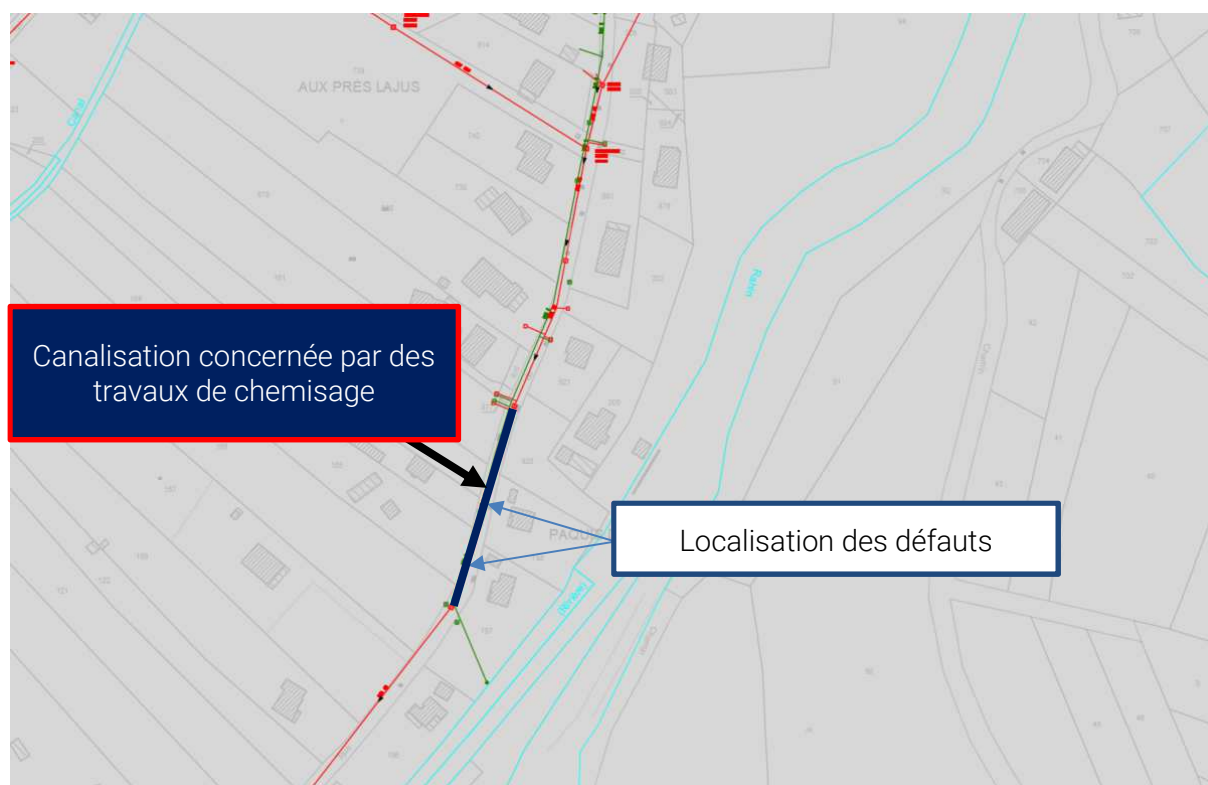
Figure 26 : Description schématique de l'opération n°7

Des inspections télévisuelles ont été réalisées sur le tronçon de canalisation situé rue de l'Ecluse (partie basse) à Plancher-Bas. Ces investigations ont été réalisées dans le cadre de la présente étude par la société VISIOTUB. Peu de défaut structurel ont été mis en évidence lors de ces inspections télévisuelles, néanmoins, un tronçon situé entre le n°17B et le n°19B de la rue de l'Ecluse est impacté par des défauts majeurs liés à des réparations ponctuelles défectueuses réalisées sur le tronçon de canalisation. Les photos ci-dessous viennent illustrer les propos ci-dessus.

Ces défauts structurels importants et pouvant s'accroître dans le temps devront faire l'objet d'une réparation par chemisage afin d'assainir ce tronçon de canalisation. La longueur estimée

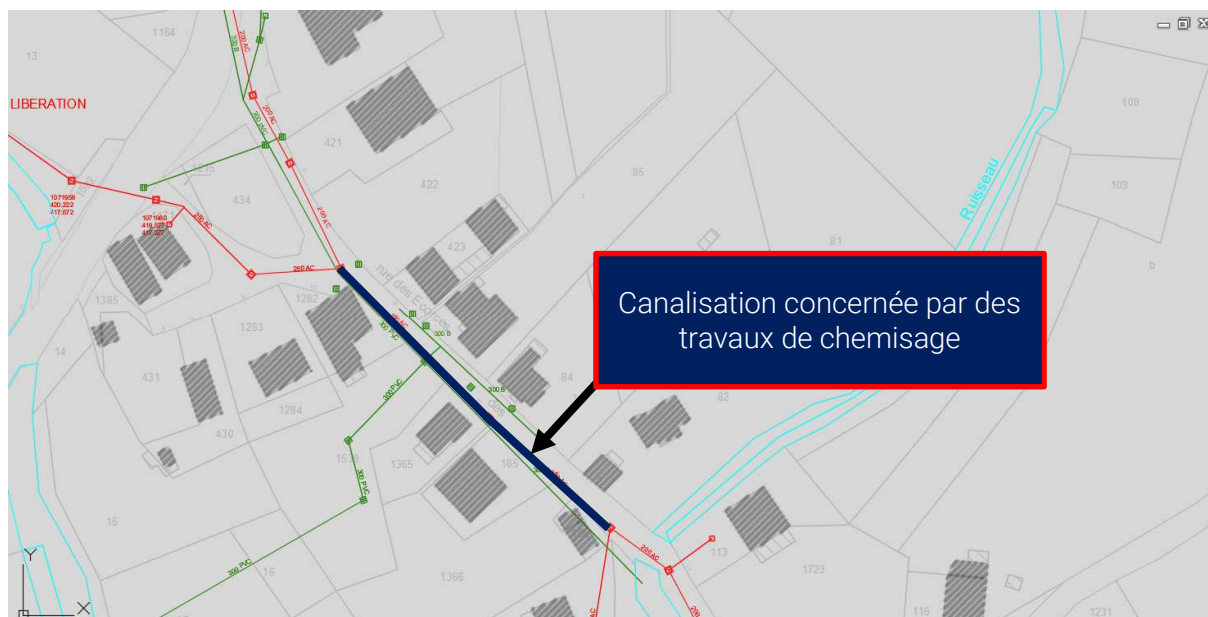
Figure 27 : Description schématique des travaux de l'opération n°8

La rue des Ecorces a fait l'objet d'ITV en 2020. Sur les rapports d'inspection, il n'apparaît pas de défaut majeur sur le tronçon inspecté. Cependant, suite à un constat de l'entreprise STPI lors de la réalisation d'un branchement d'assainissement au niveau du n°7 de la rue, il a été constaté que le réseau était en très mauvais état, la cunette du tuyau en amiante ciment étant imbibée et très poreux. Suite à ce constat, il est préconisé dans le cadre du SDA un renouvellement du tronçon de canalisation situé rue des Ecorces. Le tronçon concerné par le renouvellement est donnée sur le schéma suivant.

Le détail des travaux à réaliser dans le cadre de l'opération n°8 est donné dans le tableau suivant.

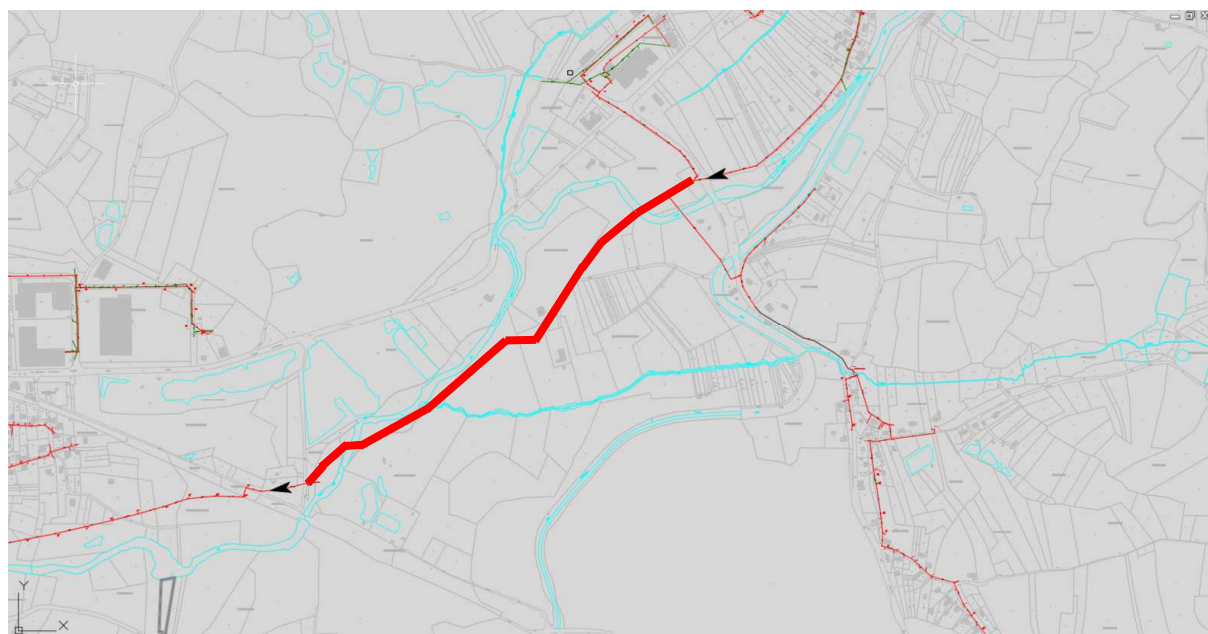
**Figure 28 : Localisation de la conduite de transfert entre Plancher-Bas et Champagny**

Il existe à Champagny deux zones fortement problématiques pour lesquelles des travaux structurants devront être menés en priorité par le syndicat. La première zone est la canalisation de transfert située entre Plancher Bas et Champagny et la seconde zone est la conduite de transfert entre Champagny et Ronchamp passant par les ballastières. Ces deux zones sont localisées sur les extraits de plans suivant.

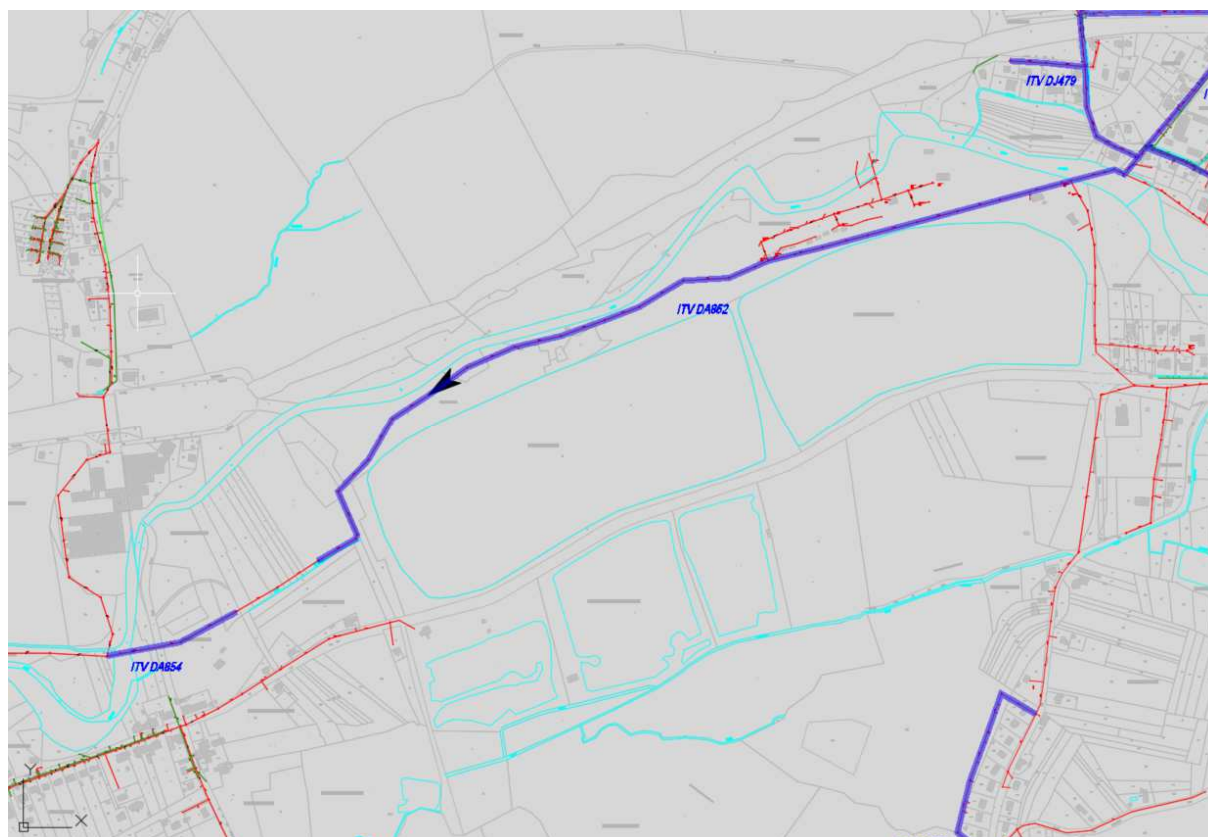
**Figure 34 : Localisation des ITV sur le tronçon des ballastières**

Les ITV réalisées le long des ballastières ont mis en évidence un nombre de défaut structurel importants dont la synthèse est donnée dans le tableau ci-dessous.

Au total les ITV font état de 34 défauts dont plusieurs engendrent des arrivées d'eaux claires parasites permanentes. Au total 1459 ml ont été inspectés, un défaut est donc retrouvé tous les 43 ml. Ce ratio est élevé.

Au vu de l'état actuel de la canalisation de transport, nous préconisons un chemisage de cette conduite du regard nommé R3 dans l'ITV DA852 au regard situé en amont de la traversée du Rahin.

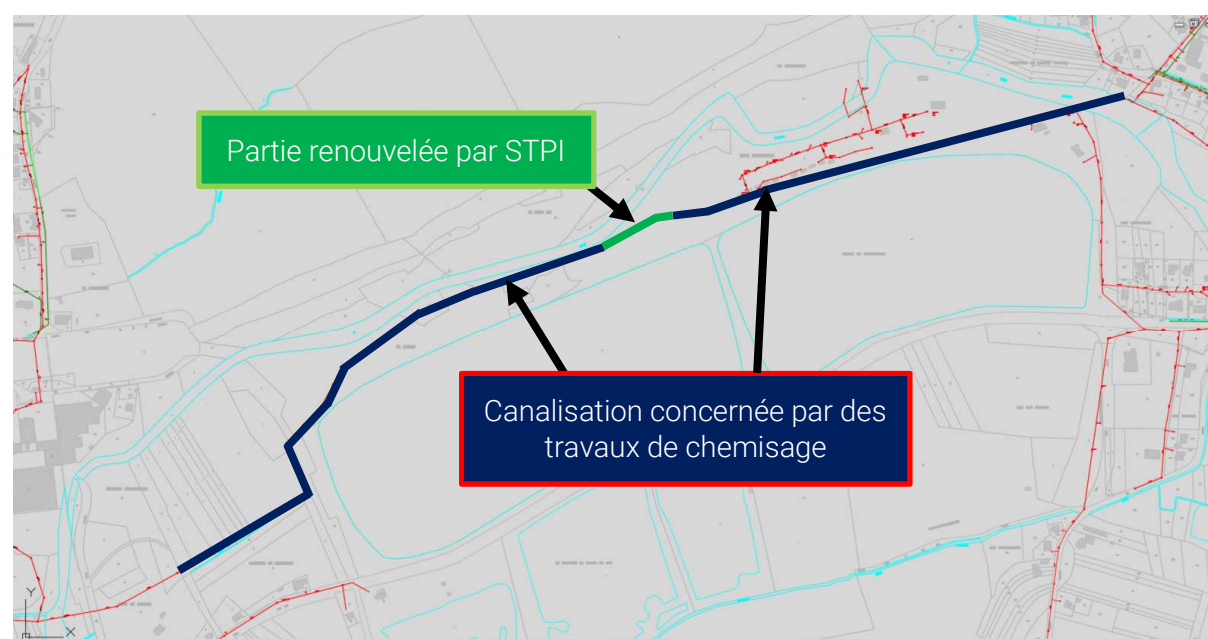
**Figure 35 : Localisation du tronçon renouvelé par STPI en 2023**

L'entreprise STPI a réalisé un renouvellement partiel en 2023 de cette canalisation (115 ml renouvelé en DN315 mm PVC). Il n'existe pas de plan de recollement pour ces travaux.

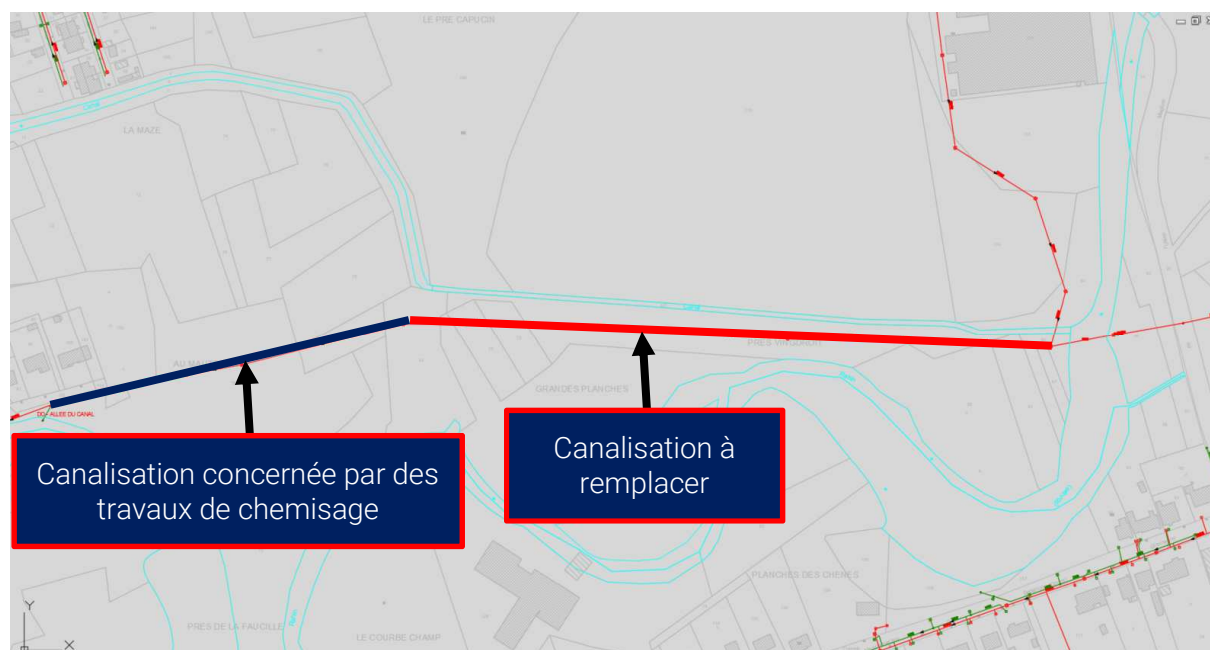
Figure 36 : Détail schématique des travaux de l'opération n°10

Une seconde tranche de travaux sera nécessaire pour éliminer la totalité des ECPP de cette canalisation de transfert. **En effet, après la traversée du Rahin, la canalisation de transfert se poursuit jusqu'à la rue du Canal.** Cette partie serait également à réhabiliter afin de circonscrire totalement les ECPP de cette zone. La partie de cette canalisation est inaccessible aux poids lourds notamment dans la partie boisée. Il n'est donc pas envisageable de chemiser la conduite sur cette partie de canalisation. **La pose d'une nouvelle conduite à l'aide de pelle mécanique est donc à prévoir sur ce secteur.**

Le linéaire de la canalisation à remplacer est estimé à 420 ml et le linéaire de canalisation à chemiser est estimé à 230 ml.

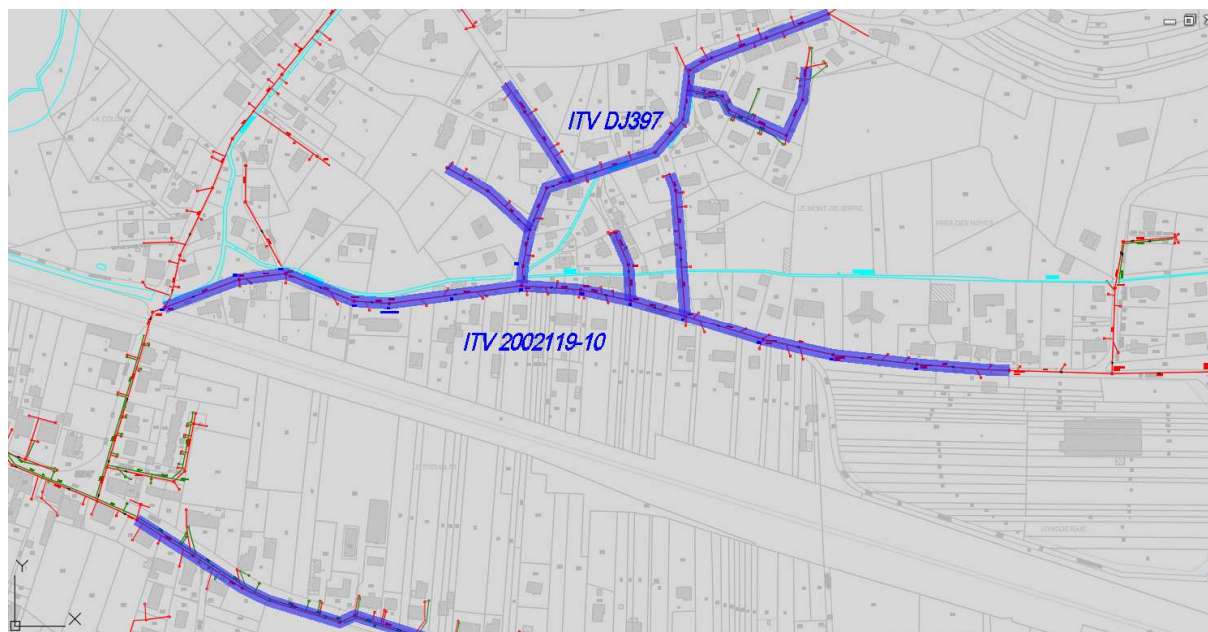
Figure 37 : Localisation des ITV situées rue du 11 Novembre

La rue du 11 Novembre a fait l'objet d'ITV au cours de l'année 2021. Ces ITV ont démontré que la conduite était altérée et que de nombreux défauts étaient présents sur celle-ci.

Le collecteur a été inspecté sur un linéaire de 651,9 m. Au total 20 défauts ont été recensés sur cette canalisation dont **plusieurs infiltrations importantes et présence d'ECPP au niveau des branchements**. Le ratio est de 1 défaut pour 32,5 m de canalisation inspectée.

Dans le cadre du schéma directeur, nous préconisons une réfection de cette conduite avec **réfection des branchements et vérification de la bonne séparation des eaux usées et pluviales chez les particuliers par le biais d'enquêtes de raccordement**.

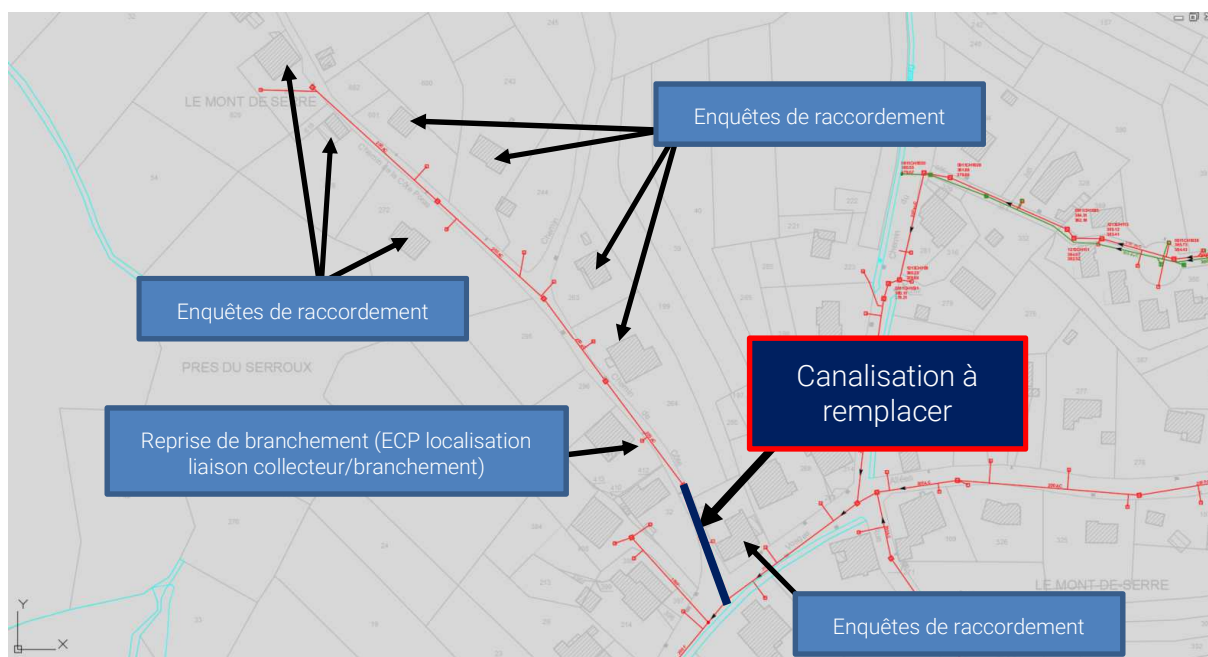
Figure 39 : Détail schématique des travaux sur de l'opération n°12

La rue de la Côte Poras a fait l'objet d'ITV en 2021. Ces ITV ont mis en évidence plusieurs défauts dont 2 infiltrations importantes sur le collecteur. Le listing des anomalies observées est retranscrit dans le tableau suivant.

Les infiltrations d'eaux claires sur le collecteur étant assez bien localisées nous prévoyons dans le cadre du schéma directeur des travaux de chemisage pour étanchéifier la canalisation principale au droit du défaut identifié.

Pour l'écoulement continu au niveau du raccordement collecteur/branchement, nous prévoyons une reprise du branchement existant.

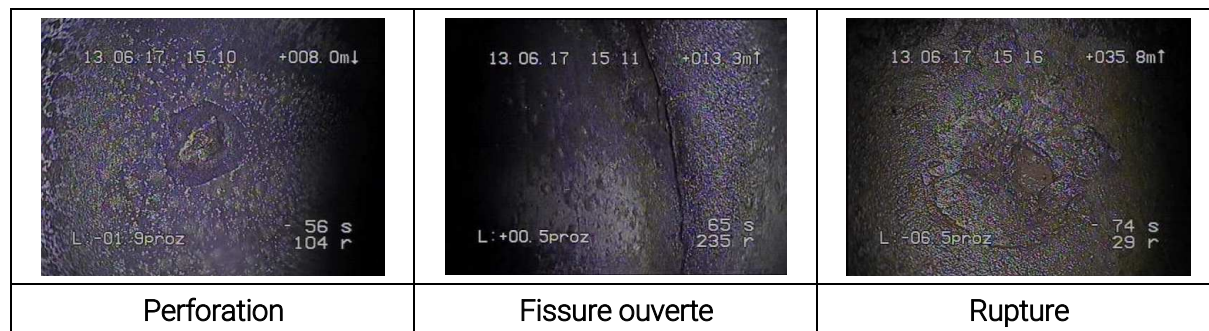
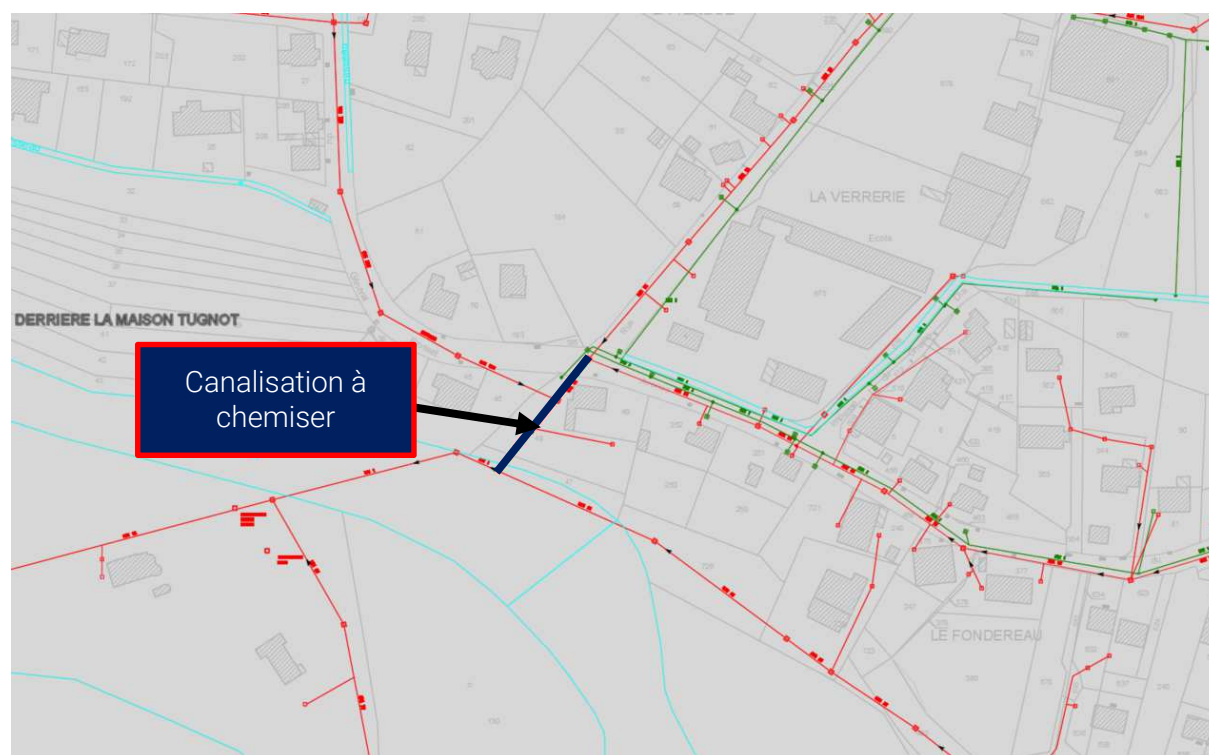
**Figure 40 : Descriptif schématique de l'opération n°13**

La canalisation de la rue de Bermont a fait l'objet d'ITV en 2017 (ITV DJ479). Sur l'ensemble du linéaire inspecté dans cette rue, un linéaire de 61,9 m présente des défauts majeurs nécessitant une réhabilitation du collecteur. Ces tronçons présentent 3 fissures circonférentielles ouvertes ainsi que 2 perforations. De fait nous préconisons le chemisage de cette partie de canalisation. Le schéma suivant permet de localiser le tronçon de canalisation impacté.
