**MAITRE D'OUVRAGE :**  
**Syndicat d'Assainissement de la Haute Vallée du Rahin**  
**19 Ter Grande Rue**  
**70 290 CHAMPAGNEY**

## **SCHEMA DIRECTEUR D'ASSAINISSEMENT DU SYNDICAT D'ASSAINISSEMENT DE LA HAUTE VALLEE DU RAHIN**

Rapports de phases 4 & 5

- Bilan du fonctionnement du système d'assainissement – diagnostic
- Construction du Schéma Directeur

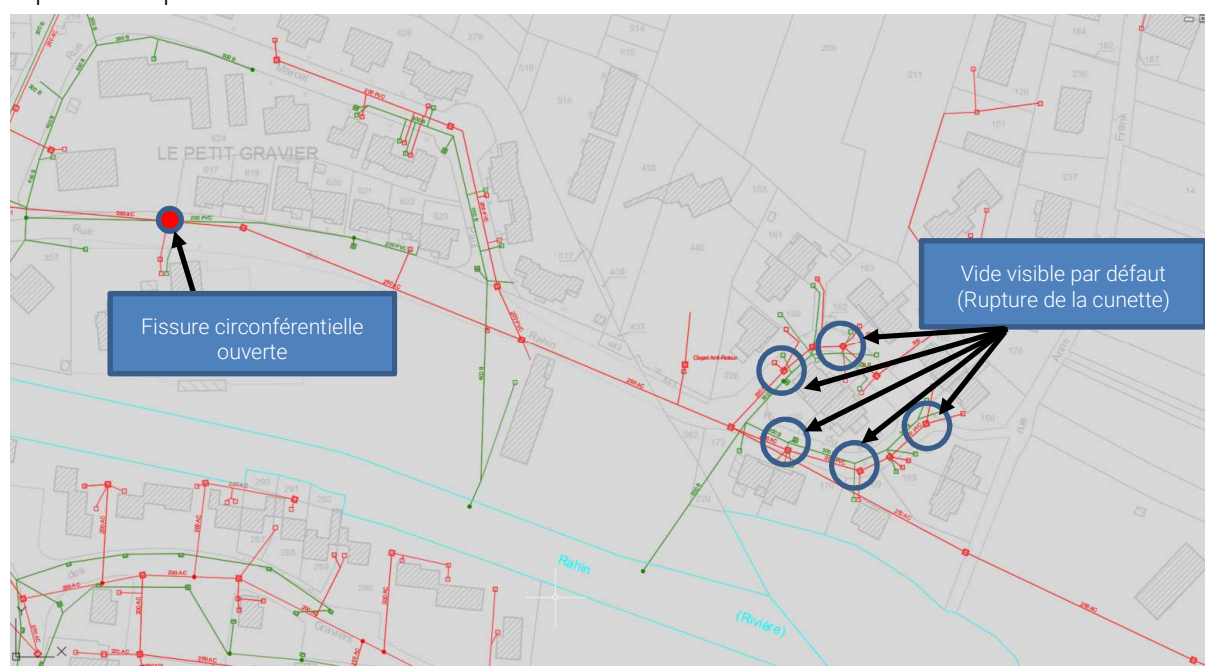
**Figure 41 : Descriptif schématique de l'opération n°14**

La canalisation de la rue du Rahin a fait l'objet d'ITV en 2017 (ITV DJ479). Sur l'ensemble du linéaire inspecté dans cette rue, des défauts majeurs ont été identifiés et nécessitent des réparations ponctuelles au droit des anomalies identifiées.

Nous préconisons une réfection des fonds de regards ainsi qu'un chemisage de la canalisation fissurée (défaut de gravité n°1).

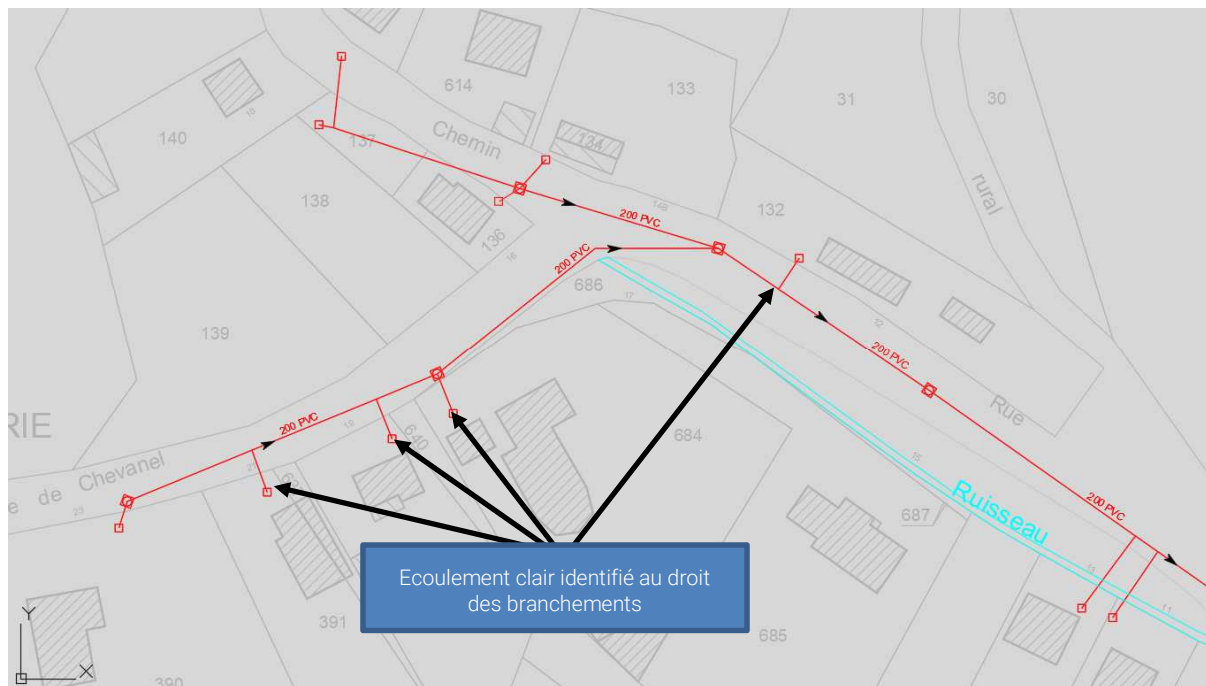
**Figure 43 : Localisation des branchements productifs d'ECPP**

Les ITV de 2021 ont montré que les principaux apports d'ECPP étaient localisés au niveau des branchements sur le haut de la rue et non sur le collecteur principal comme le montre l'extrait de plan ci-dessous.

Concernant la présence d'ECP en provenance des branchements, nous préconisons dans le cadre du schéma directeur, des contrôles de branchement sur les branchements productifs identifiés ainsi que des inspections télévisuelles de ces branchements. **En cas d'anomalie sur les canalisations de branchement, des travaux de réfection pourraient s'avérer nécessaires sur ceux-ci pour éradiquer les ECPP.** Si des mauvais raccordements sont détectés en domaine privé, alors les particuliers devraient remettre en conformité leur branchement.

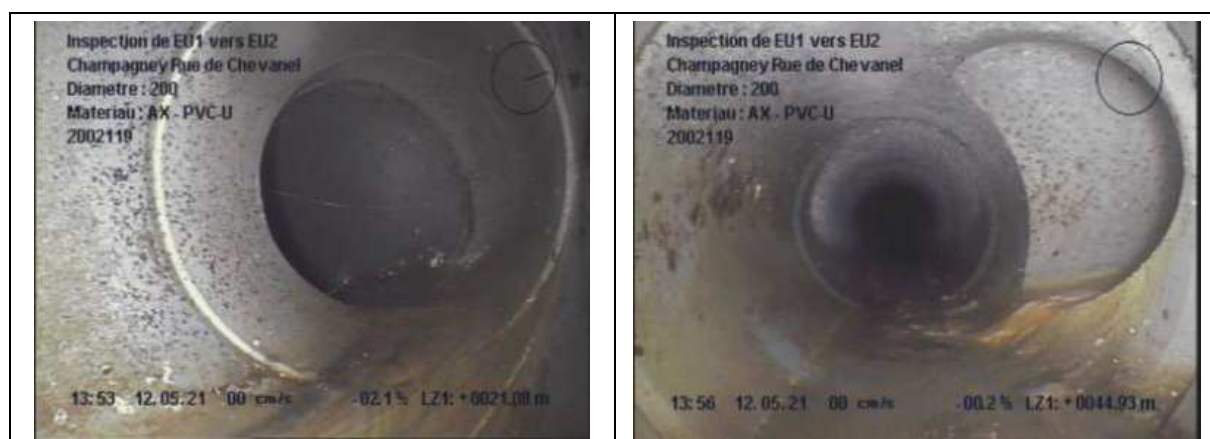
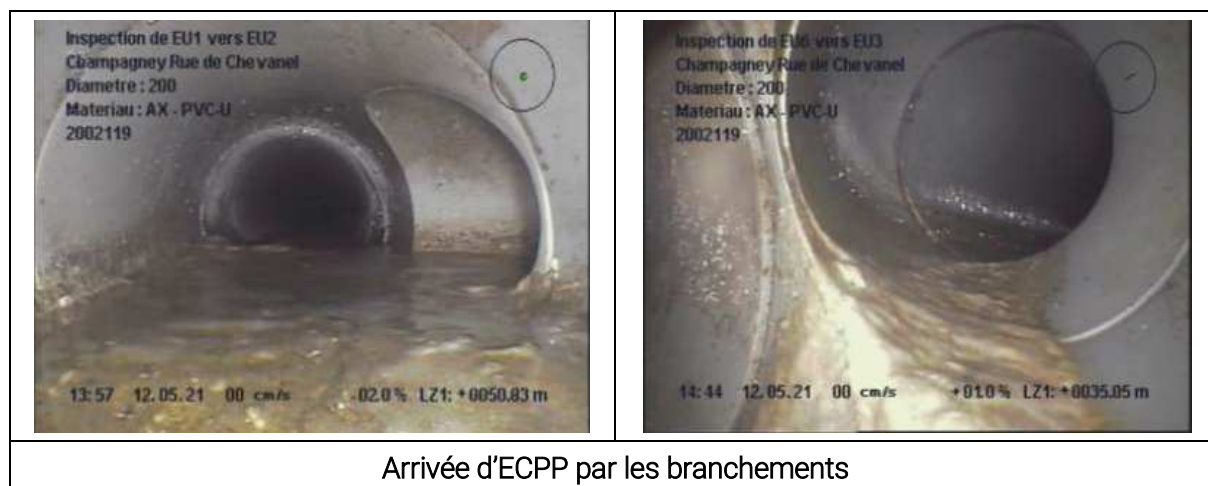
Les photographies suivantes viennent illustrer les apports d'ECP détectés à la caméra.

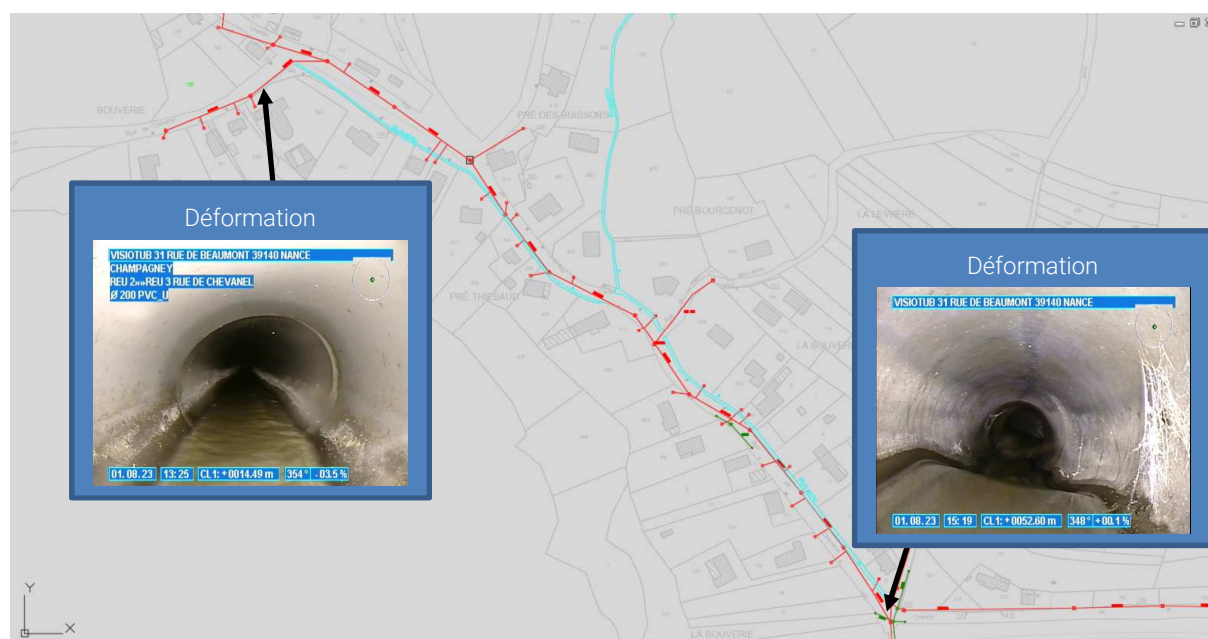
Les réseaux ayant subits des déformations visibles sont à reprendre. Les branchements seront à reprendre sur ces canalisations. Les déformations sont présentées sur le schéma suivant.

Le tronçon ayant subi une déformation sur la partie Nord de la rue possède un linéaire de 44,20 ml tandis que le tronçon ayant subi une déformation sur la partie Sud de la rue possède un linéaire de 54,30 ml. Ces tronçons sont en PVC. Au total, 3 branchements seraient à reprendre.

Les ITV des branchements ainsi que les enquêtes de conformité des branchements devront être réalisées avant la réfection de ces 2 tronçons afin de prendre en considérations les éventuels travaux de renouvellement supplémentaires.

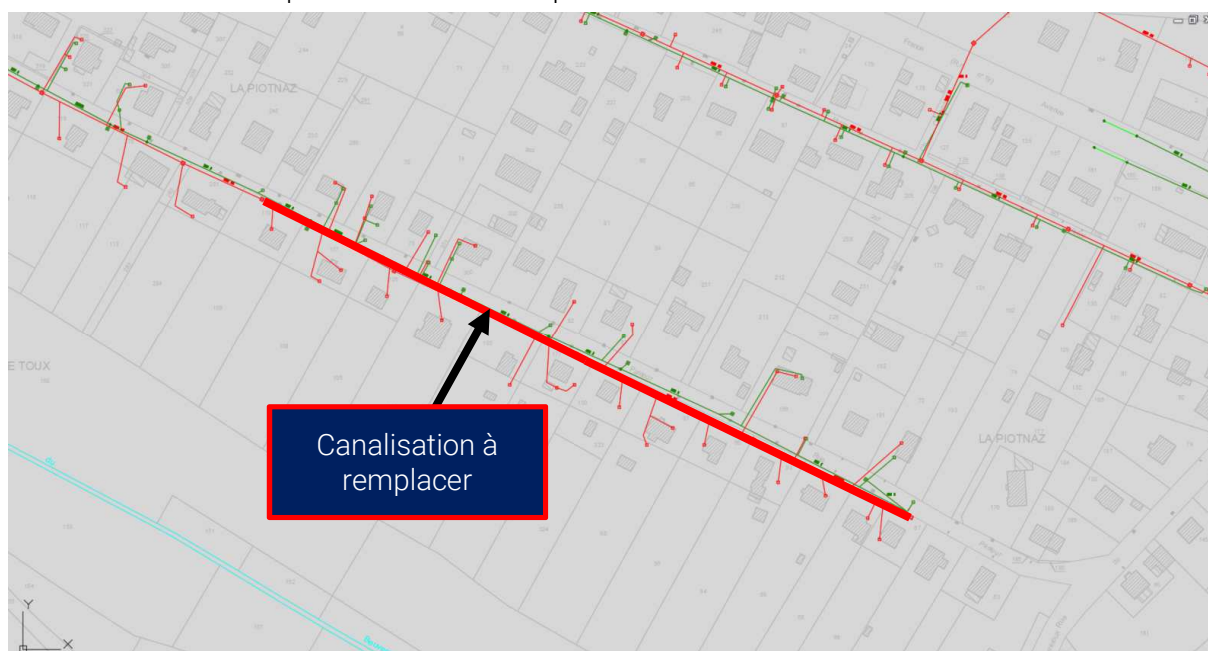
**Figure 49 : Détail schématique de l'opération n°16**

Les anomalies majeures sont retrouvées sur un linéaire du réseau assez spécifique situé Rue Pasteur. Ainsi nous préconisons dans le cadre du schéma directeur une reprise partielle de la canalisation de la rue Pasteur comme indiqué sur le schéma suivant.

Le linéaire impacté par des travaux est estimé à 275 ml, 11 défauts majeurs sont recensés sur ce linéaire de canalisation dont plusieurs perforations, plusieurs ruptures et la présence de fissure ouverte. Nous préconisons le renouvellement de la canalisation en lieu et place de l'existante.

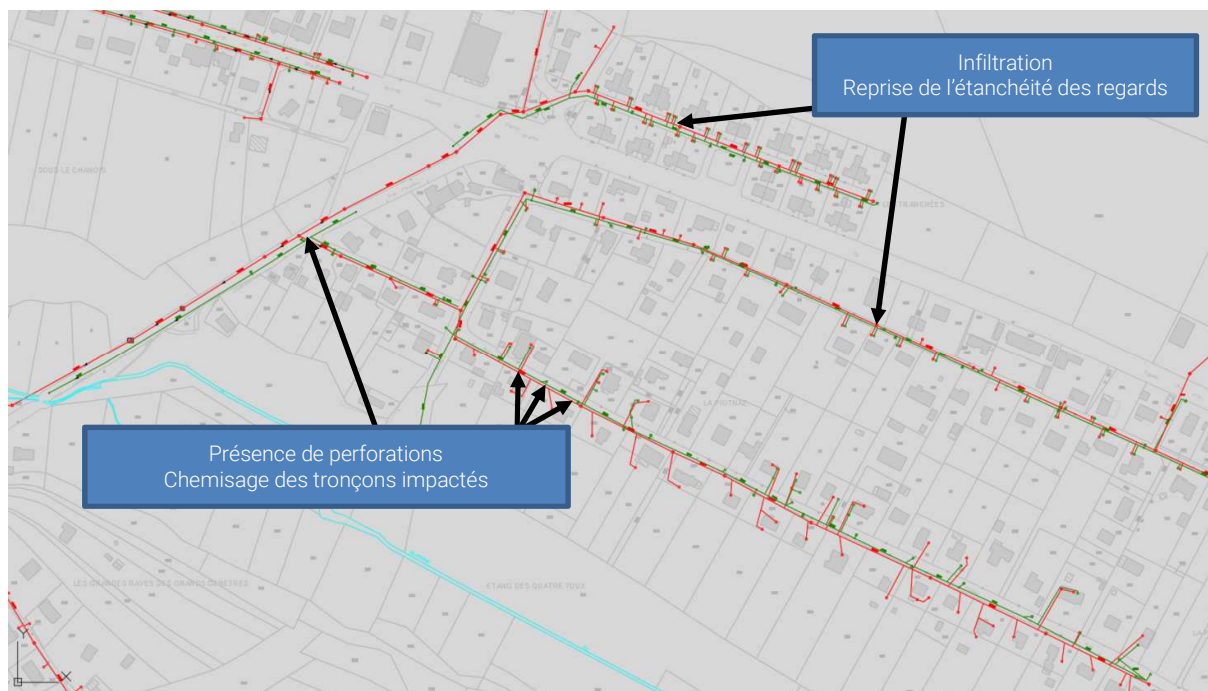
**Figure 50 : Localisation des défauts ponctuels**

Les ITV menées sur les autres rues situées à proximité de la rue Pasteur ont également mis en évidence des défauts qui pourront être traités individuellement sans reprise de canalisation.

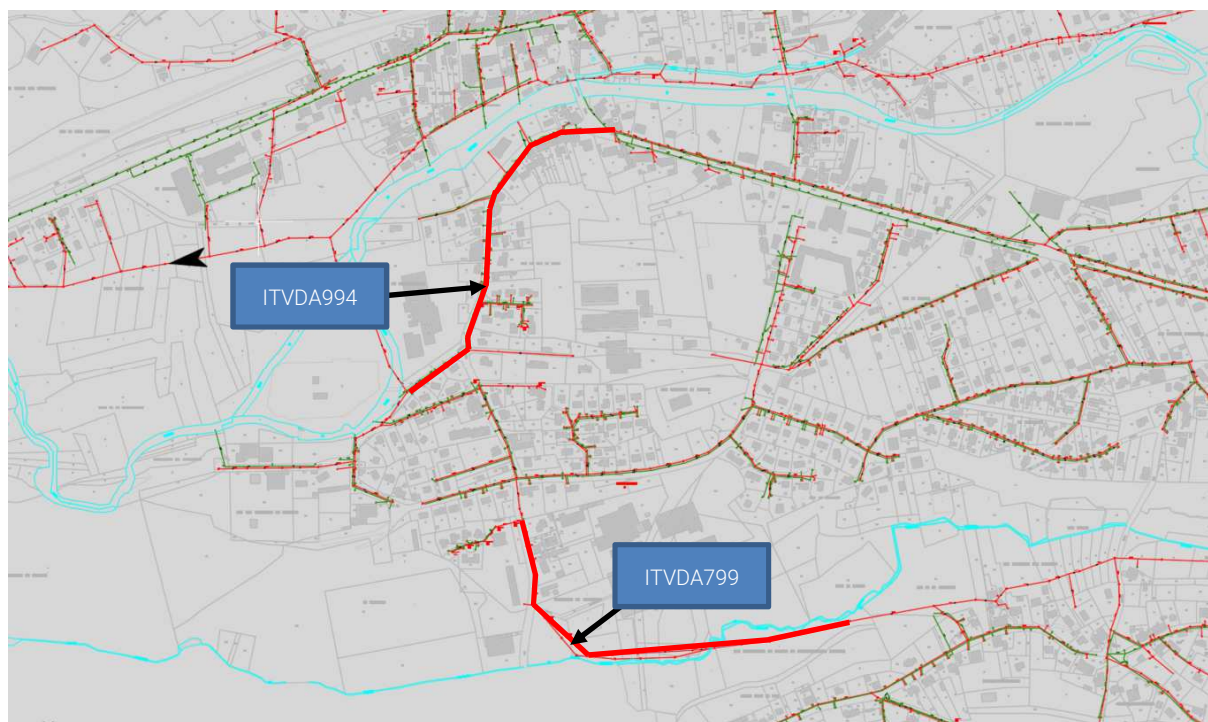
**Figure 52 : Localisation des ITV rue des Mineurs**

La rue des Mineurs a fait l'objet de plusieurs ITV au cours de ces dernières années. Ces ITV ont mis en évidence des anomalies structurelles importantes notamment sur la partie Sud de la rue. Les tronçons inspectés sont représentés sur la figure suivante.

- **Rue des Mineurs partie Sud :**
  - o Présence de racine isolée
  - o Flache
  - o Rupture
  - o Défaut de réparation avec sol visible
  - o Entrée de gravier
  - o Cunette inexistante

Au vu des défauts constatés sur ce tronçon et de la gravité de ceux-ci nous préconisons dans le cadre du schéma directeur une réfection de cette conduite en lieu et place de l'existante.

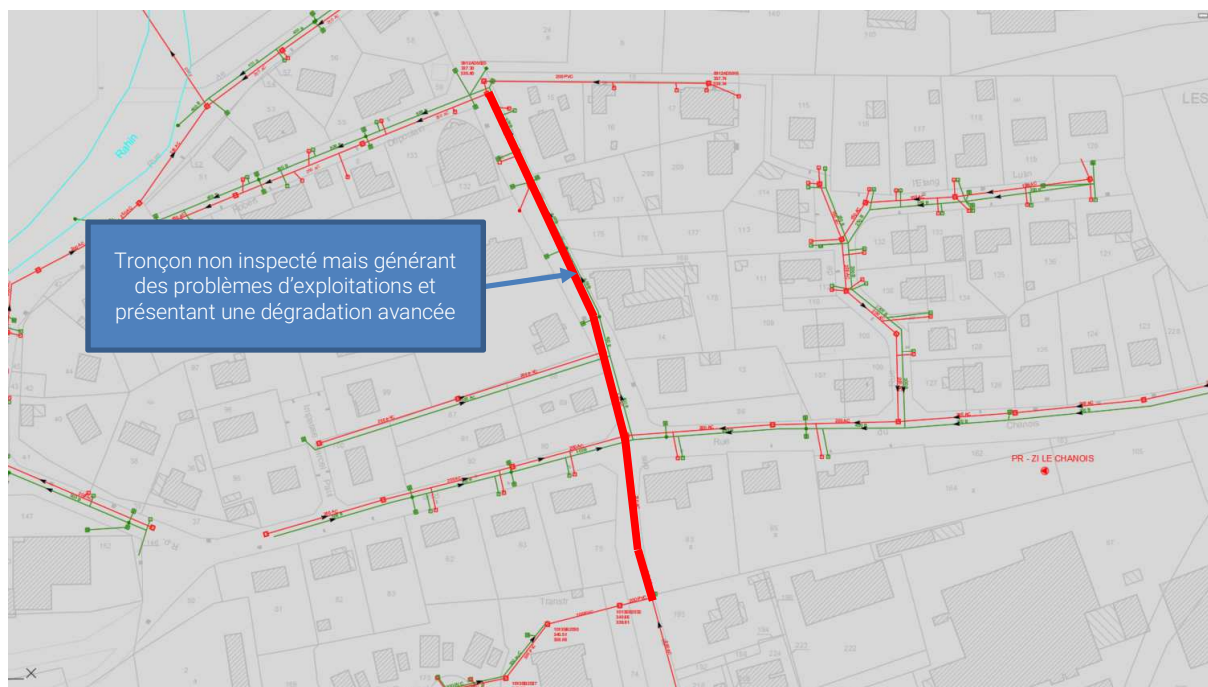
**Figure 55 : Localisation du tronçon non inspecté situé Rue des Mineurs**

L'exploitant signale que le réseau de la rue des Mineurs est très vétuste (notamment plus de cunette) et que chaque curage effectué sur les tronçons de canalisation de cette rue dégrade un peu plus le réseau. Du sable provenant de ce réseau est également constaté.

Ainsi, la partie non inspectée représenté sur le schéma suivant serait également à reprendre.

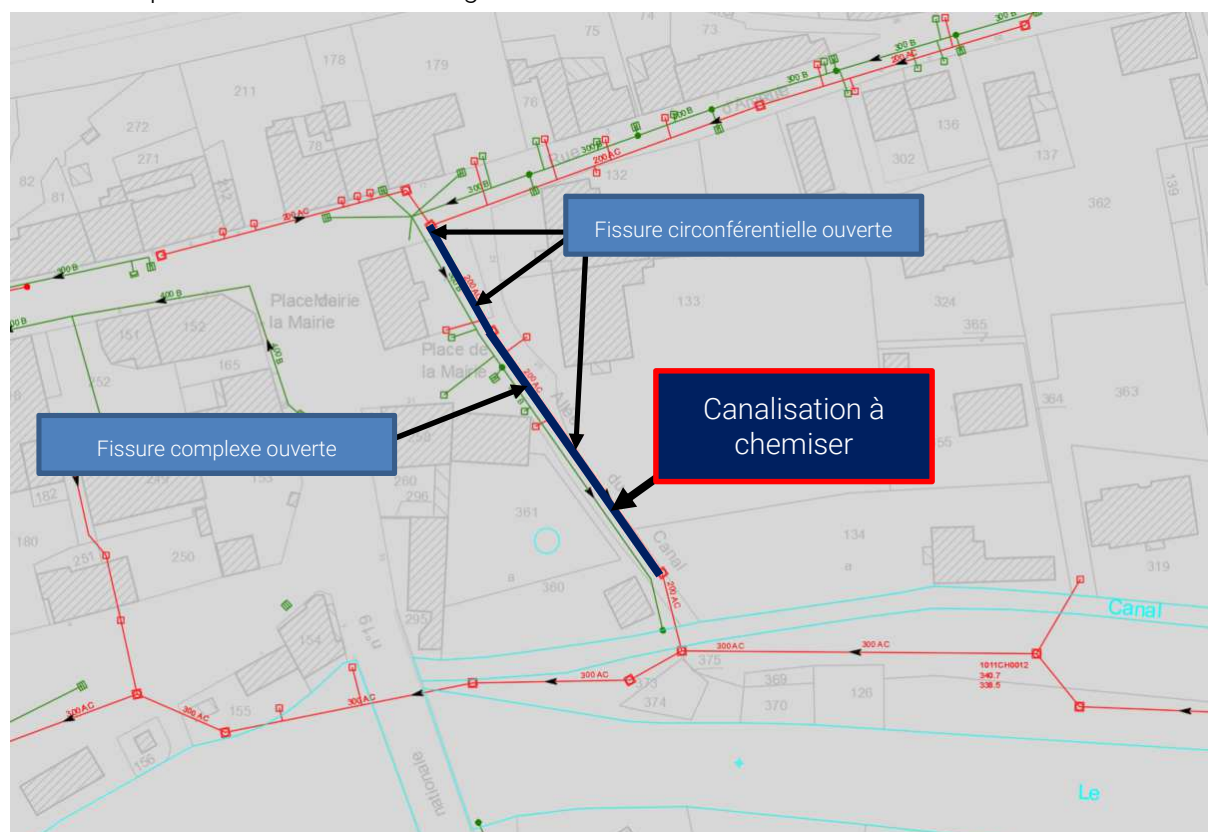
Figure 57 : Descriptif schématique de l'opération n°19

L'allée du Canal a fait l'objet d'ITV qui a mis en évidence un nombre important de défauts majeurs sur la partie inspectée (3 fissures circonférentielles ouvertes + 1 fissure complexe). Ainsi nous préconisons un chemisage de cette canalisation dans le cadre du schéma directeur.

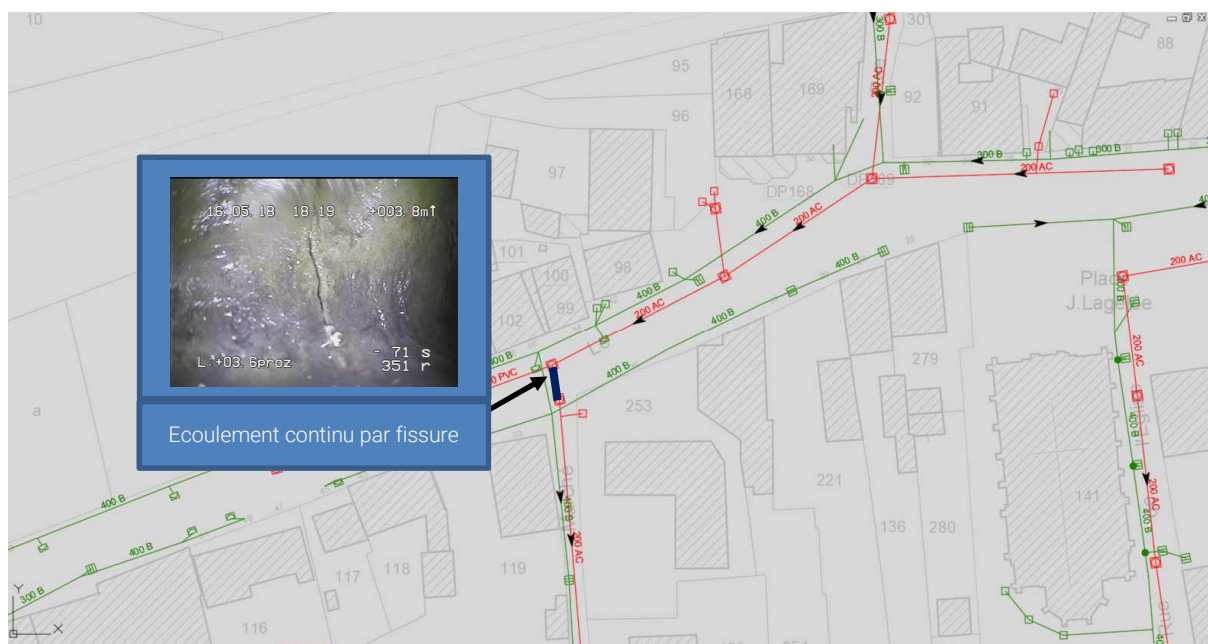
**Figure 59 : Localisation schématique de l'opération n°20**

Au niveau de la Rue Le Corbusier (intersection avec la Rue du Marché), une infiltration par écoulement continu via une fissure de la canalisation d'assainissement a été identifiée lors de l'ITV DJ555. Afin de circonscrire cette infiltration nous préconisons un chemisage de cette partie de canalisation.

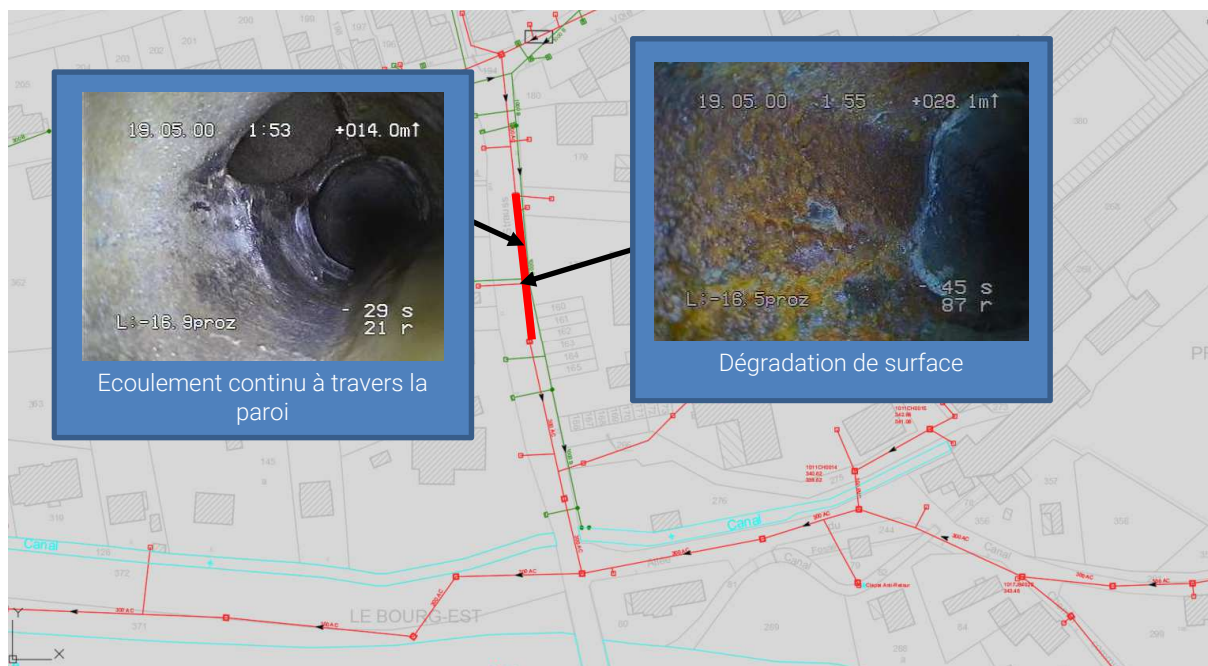
Figure 61 : Localisation schématique de l'opération n°21

La canalisation située Rue Strauss a fait l'objet d'ITV au cours de ces dernières années. Un tronçon a été identifié comme productif d'eaux claires parasites avec également un défaut structurel.

Au vu des défauts constatés nous préconisons un remplacement avec la méthode traditionnelle (pose d'une nouvelle canalisation en lieu et place de l'ancienne). Le tableau suivant détail le coût de l'opération.

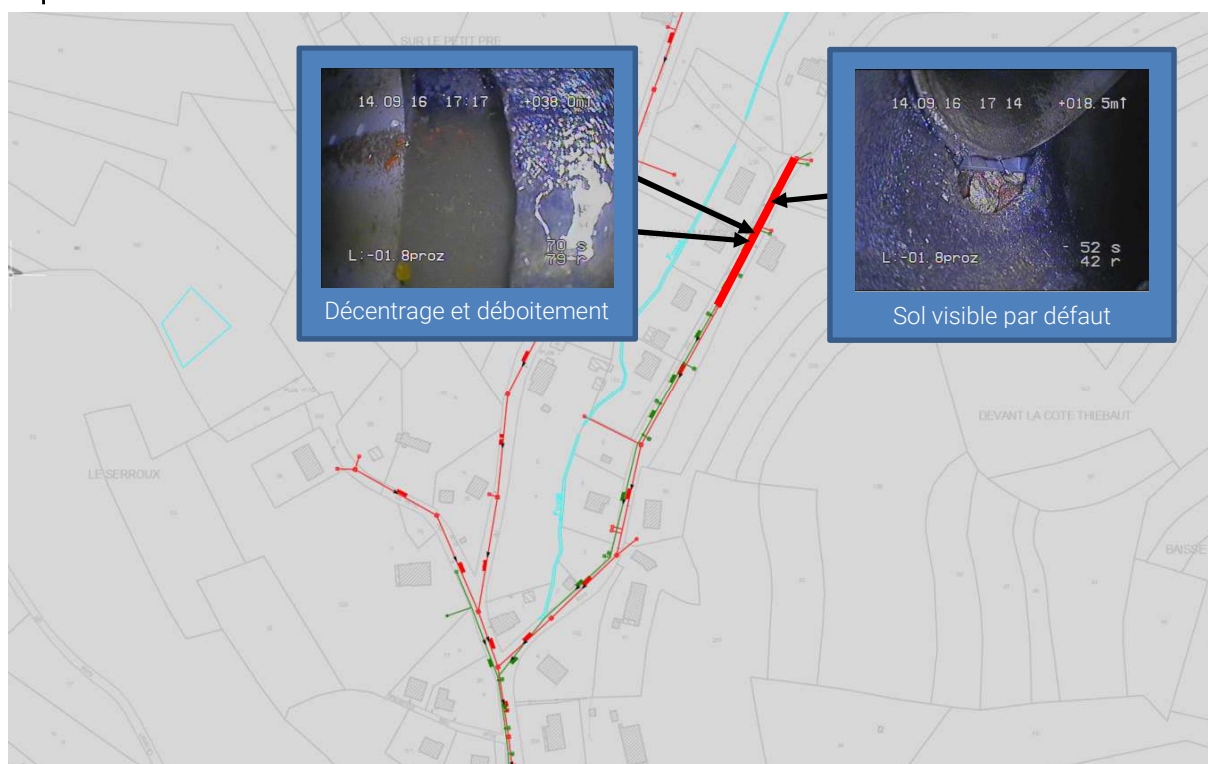
**Figure 62 : Localisation schématique de l'opération n°22**

La canalisation implantée rue de la Côte Thiebaut a fait l'objet de deux ITV ces dernières années. Toutes deux ont mis en évidence la vétusté d'un tronçon de cette canalisation pour lequel il est important de réaliser des travaux de réhabilitation.

Au vu des défauts constatés et à la classe de gravité de ceux-ci nous préconisons dans le cadre du schéma directeur, **le renouvellement en lieu et place de la canalisation existante (partie haute)**. Les branchements existants ne seraient pas à réhabiliter. Le détail du coût de l'opération est donné dans le tableau suivant.

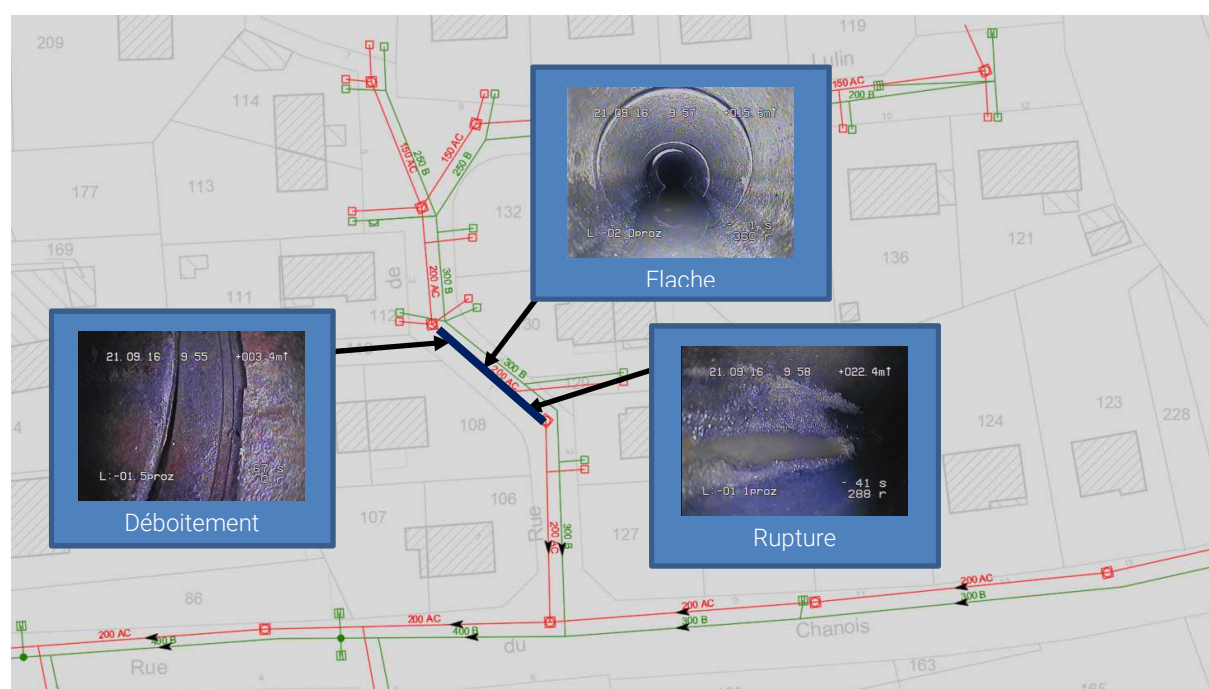
Figure 65 : Descriptif schématique des travaux et localisation des défauts

La canalisation de la Rue de l'Etang a fait l'objet d'ITV. Il est apparu suite à celles-ci qu'un tronçon comportait plusieurs défauts majeurs et qu'une réhabilitation est nécessaire.

Dans le cadre du schéma directeur nous préconisons le remplacement en lieu et place de ce tronçon (3 défauts). Le détail du coût est donné dans le tableau suivant.

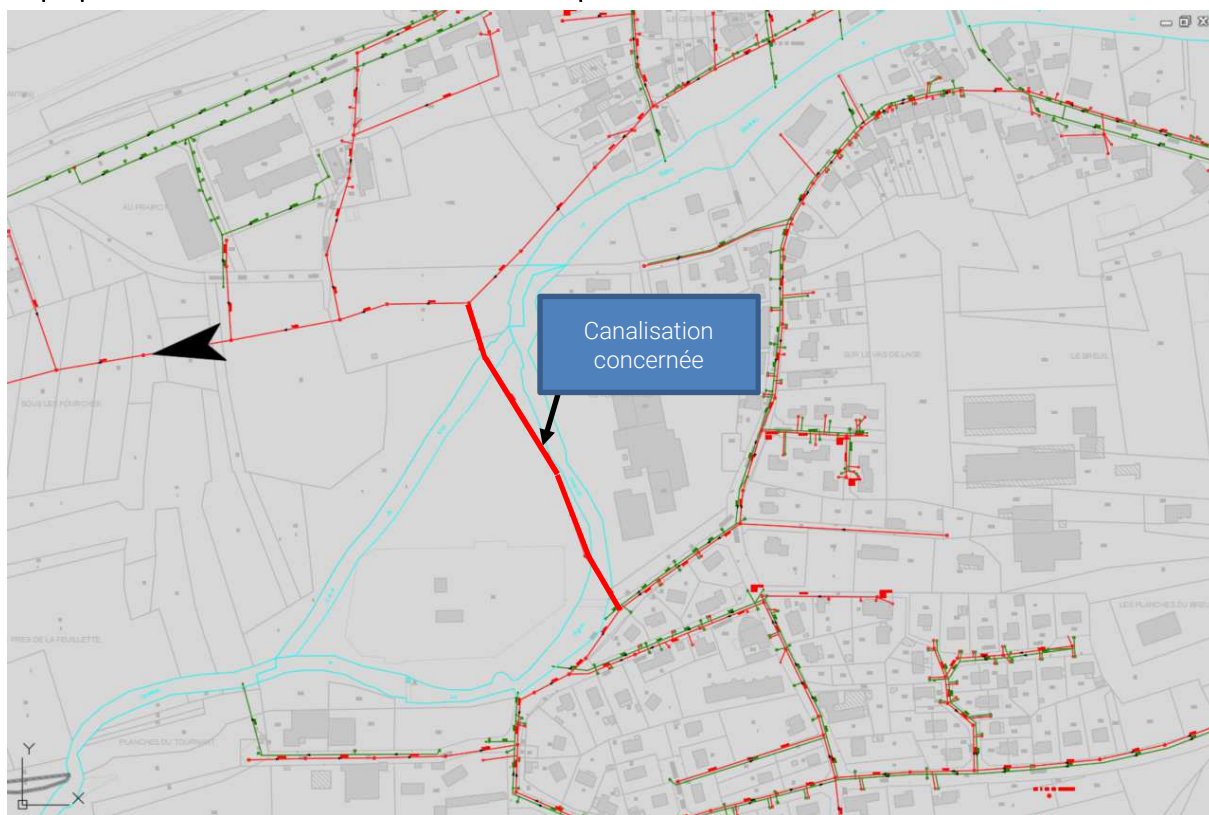
**Figure 71 : Localisation de la canalisation concernée par des travaux**

Cette conduite, par manque d'accès, n'a pas fait l'objet d'ITV mais présente un important problème d'exploitation. En effet, de par son implantation (domaine privé et champ agricole impraticable en période de hautes eaux), le curage de la partie siphonnée est impossible, cela implique une décantation des effluents en ce point.

Afin d'éviter ce phénomène de décantation et éviter les problèmes d'exploitation liée à l'impossibilité d'entretenir ce tronçon, il est préconisé dans le cadre du schéma directeur la mise en place d'un poste de refoulement avec raccordement de la conduite de refoulement au réseau de transfert existant. **Le passage sous le Rahin devra être réalisé par forage dirigé.**

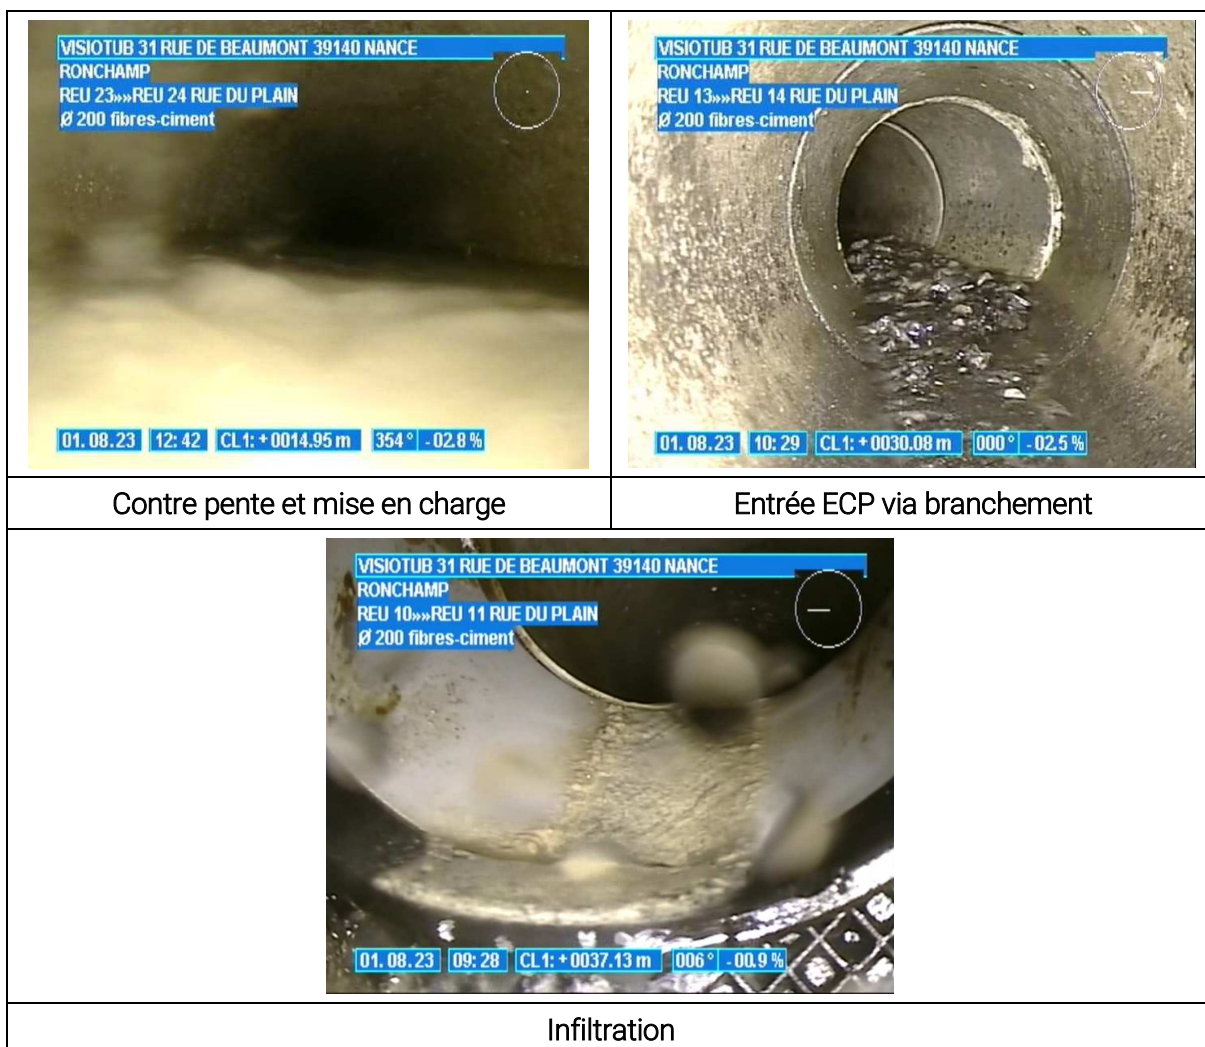
La rue du Plain a fait l'objet d'ITV en Aout 2023. Ces ITV ont mis en évidence des défauts structurels de cette canalisation notamment au niveau de sa partie aval avec mise en évidence de contre pente générant une mise en charge du réseau. Plusieurs défauts mineurs ont également été mis en évidence (joints de canalisations apparents mais non rompus, décentrage de canalisation). Trois branchements productifs d'ECPP ont été identifiés et une infiltration au niveau d'une jonction canalisation/branchement a été localisée.

Les défauts les plus préoccupants sur cette canalisation sont ceux liés aux ECP et à la contre pente identifiée en aval du tronçon qui génère une mise en charge du tronçon. Ces défauts sont identifiés sur le schéma suivant.

- Renouvellement de la canalisation faisant l'objet d'une contre pente (90 ml)
- Renouvellement du branchement faisant l'objet d'une infiltration
- ITV et contrôle de conformité des branchements productifs

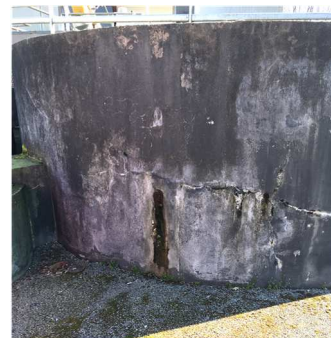
Lors de la visite de la station d'épuration réalisée en Mars 2022, il a été constaté une vétusté assez importante du génie civil du dessableur/dégraisseur présent sur la station d'épuration. De légères exfiltrations ainsi que de nombreuses fissures ont été constatées sur l'ouvrage. Des défaillances plus importantes pourraient apparaître sur le long terme si aucune réhabilitation n'est menée sur le génie civil de l'ouvrage. Après échange avec le maître d'ouvrage et exploitant, il est prévu un renouvellement de l'ouvrage plutôt qu'une réhabilitation de l'ouvrage par cuvelage.

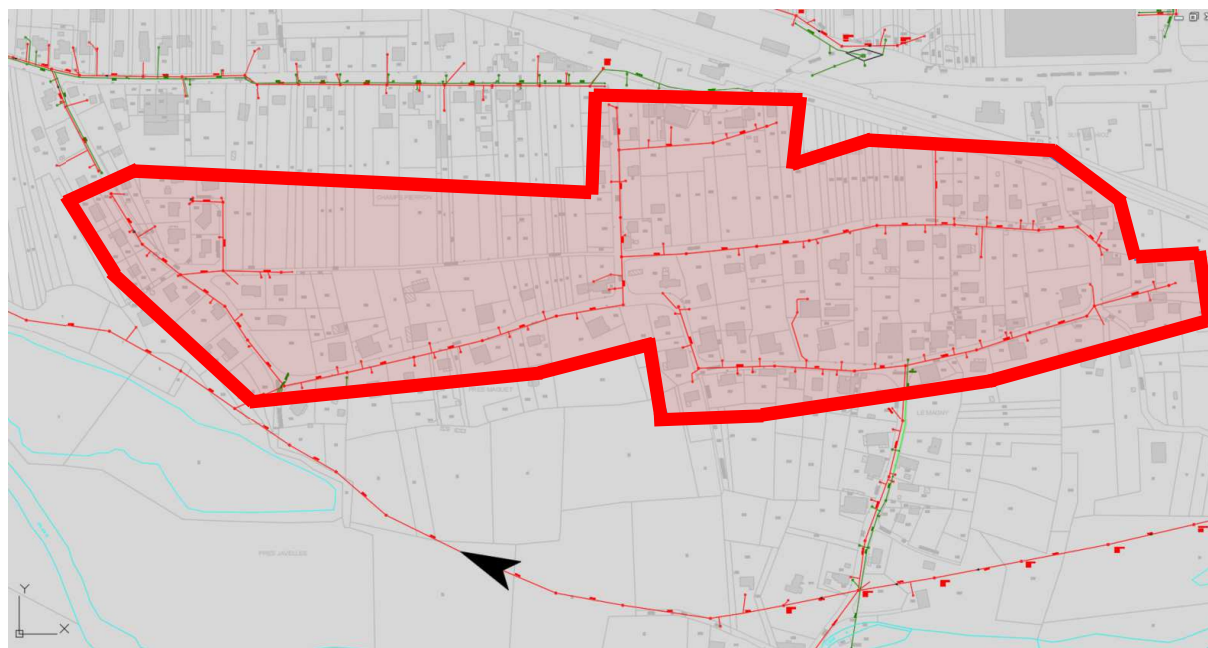
**Figure 77 : Zone problématique située Rue Pergaud**

| Localisation | Problématique | Cause | Travaux à effectuer |
|---|---|---|---|
| Rue Pergaud (Champagney) | Pas de réseau pluvial et à chaque période de nappe haute, les particuliers renvoient les eaux claires dans le réseau des eaux usées | Pas de réseau EP et infiltration impossible | Mise en place d'un réseau de collecte |

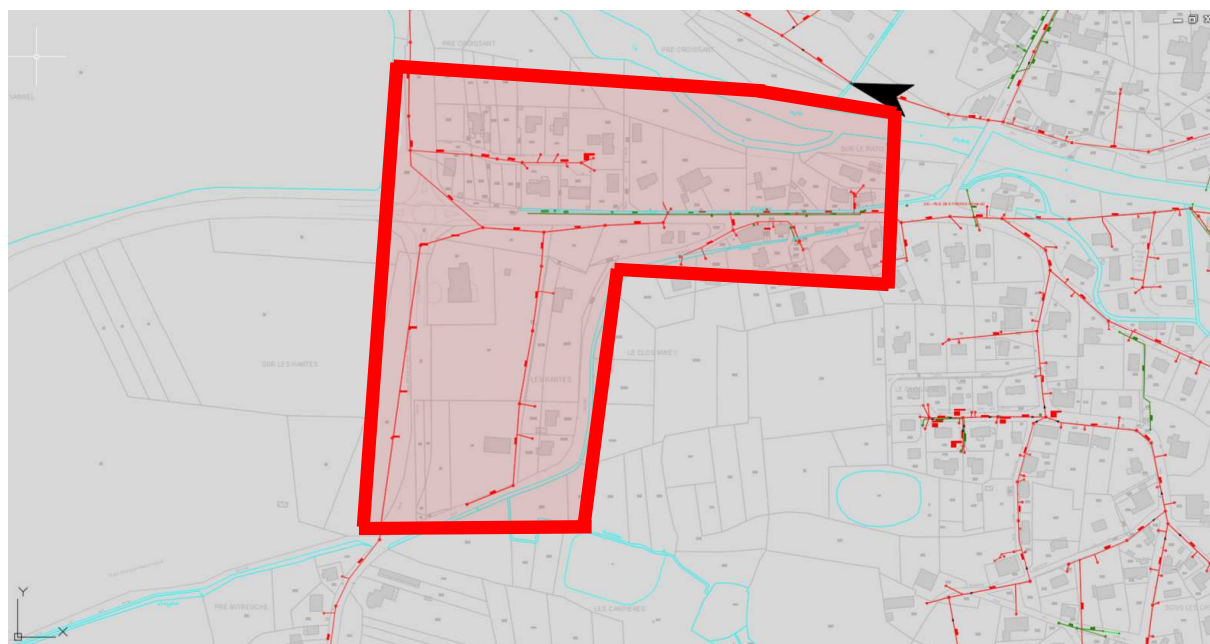
**Figure 78 : Zone problématique Rue Senghor, Pré Croissant et Paquis**

| Localisation | Problématique | Cause | Travaux à effectuer |
|---|---|---|---|
| Secteur Sanghor / Pré Croissant / Paquis (Champagney) | Point bas, problématique d'inondation. EP dans les EU par pompe vide cave, par grilles dans les EU (Pompier par ex) Pas de clapet pour les particuliers- (et pompiers)... | Constructions en zone humide/inondable, Impossibilité de traiter les EP ni à la parcelle, ni par les EP ni par les EU... | Mise en conformité des branchements |
