**REALISATION DU SCHEMA DIRECTEUR D'ASSAINISSEMENT
DE LA COMMUNE DE BLUSSANS**

Phase 1 : Diagnostic

Rapport d'étude

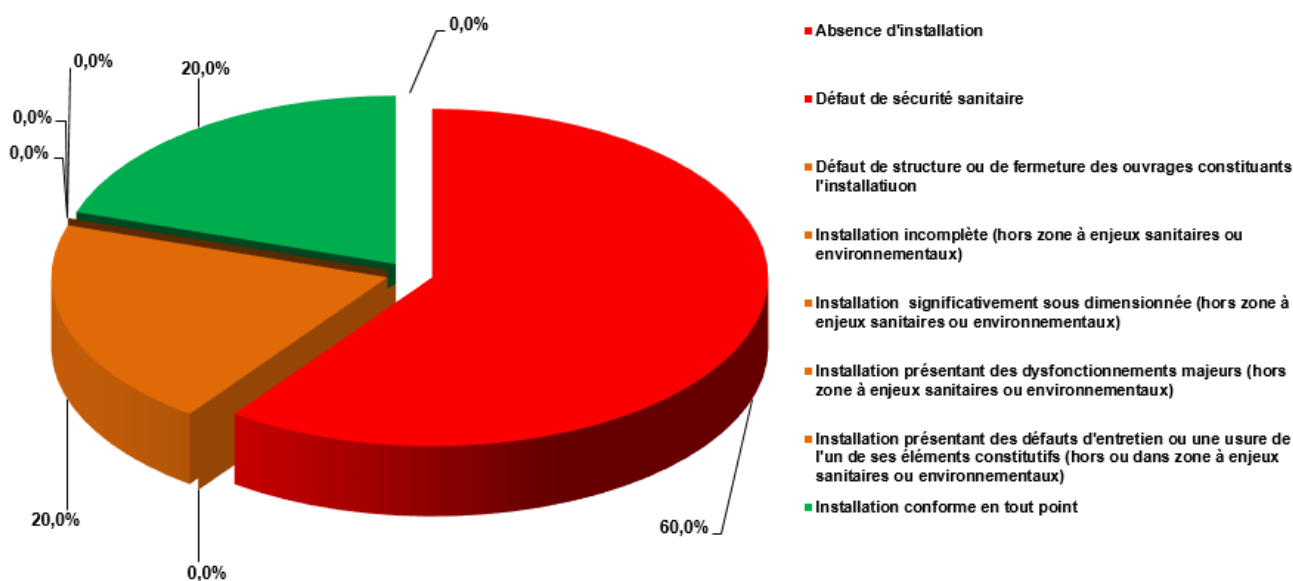
Figure 8 : Conformité des installations d'assainissement non collectif contrôlées sur la commune de Blussans

Sur la commune, 5 habitations ont été contrôlées. Il en ressort que 80% soit 4 installations contrôlées par le SPANC sont non conformes à la réglementation.

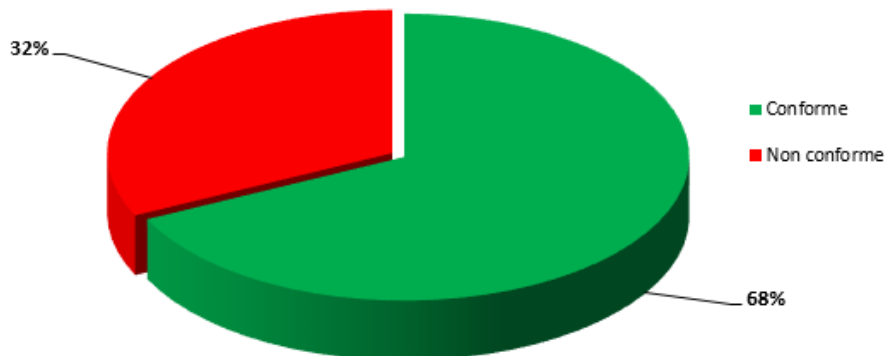
Conformité des branchements de Blussans

Les enquêtes ont révélé un taux de conformité des branchements de 68%.

On recense 9 branchements non conformes pour les raisons suivantes :

- Existence de système de prétraitement individuel (fosse septique) pour 1 habitation,
- Rejets des eaux pluviales dans le réseau d'eaux usées pour 9 habitations,
- Rejets des eaux usées par infiltration sur terrain pour 1 habitation.

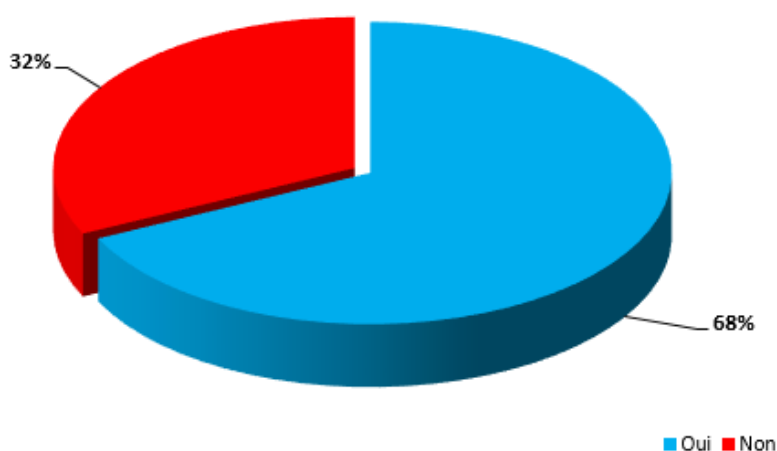
Séparation stricte des eaux usées sur Blussans

On constate que 68% des habitations contrôlées possèdent une séparation stricte des eaux pluviales et des eaux usées. Pour les 9 habitations dont la séparation des effluents n'est pas réalisée, le rejet des eaux pluviales se fait dans le réseau d'eaux usées ou unitaire.

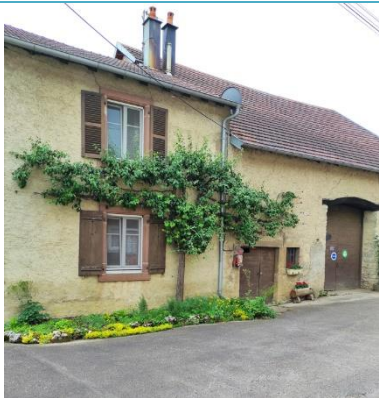
Remarques -problèmes éventuels liés au système d'assainissement
Une partie des EP (Grille) se trouvant sur l'avant de la maison est dirigée dans le réseau EU. Les autres EP sont en infiltration ou dirigées dans le ruisseau.

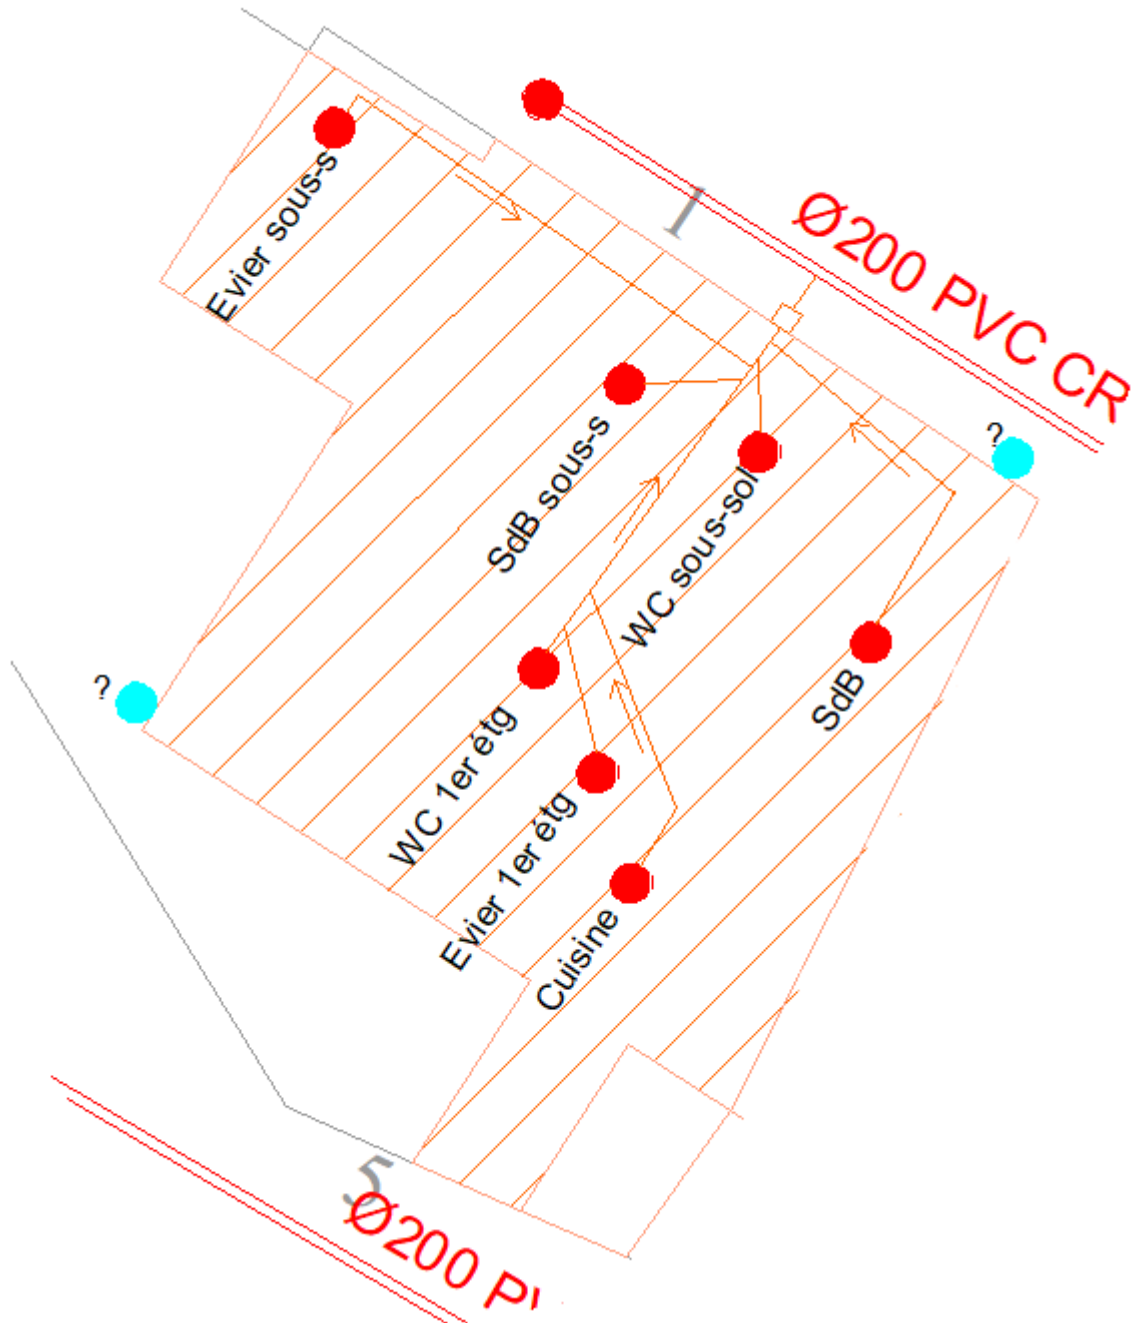
Remarques -problèmes éventuels liés au système d'assainissement
Les EP sont en infiltration sur le terrain pour les descentes à l'arrière de la maison et dirigées dans le ruisseau pour les descentes sur le côté de la maison.

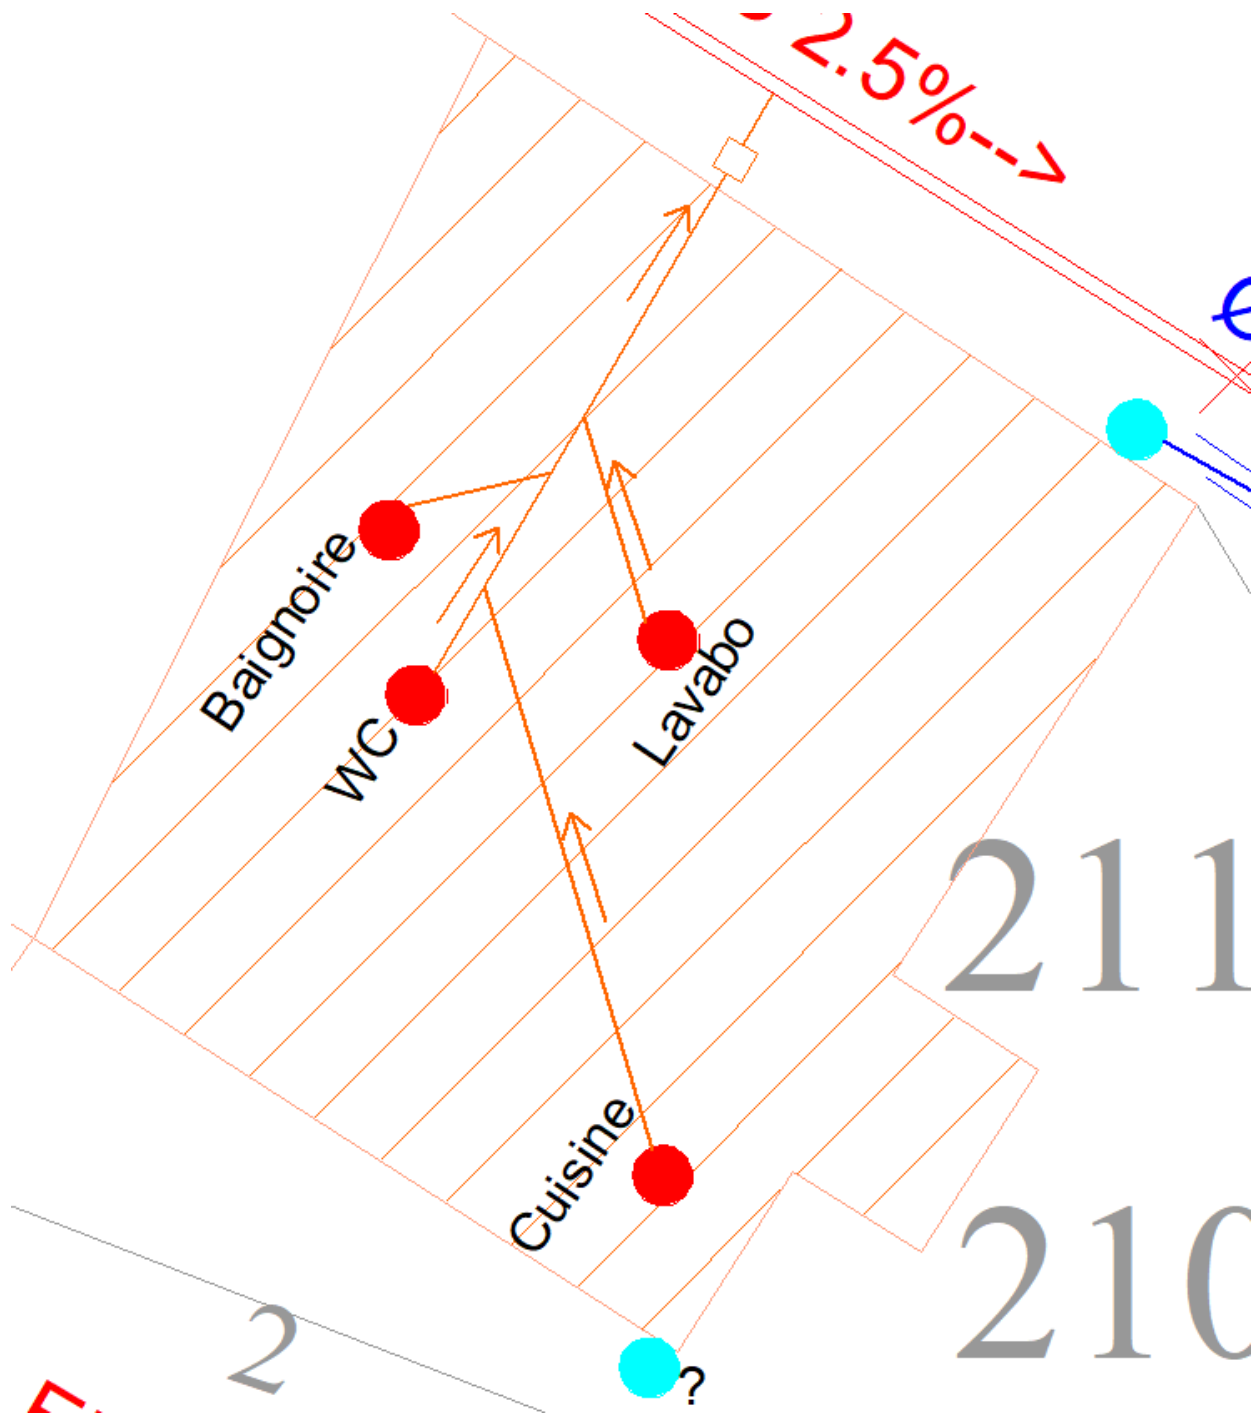
Remarques -problèmes éventuels liés au système d'assainissement
Les EP sont dirigées vers un regard qui renvoie les EP dans une faille.

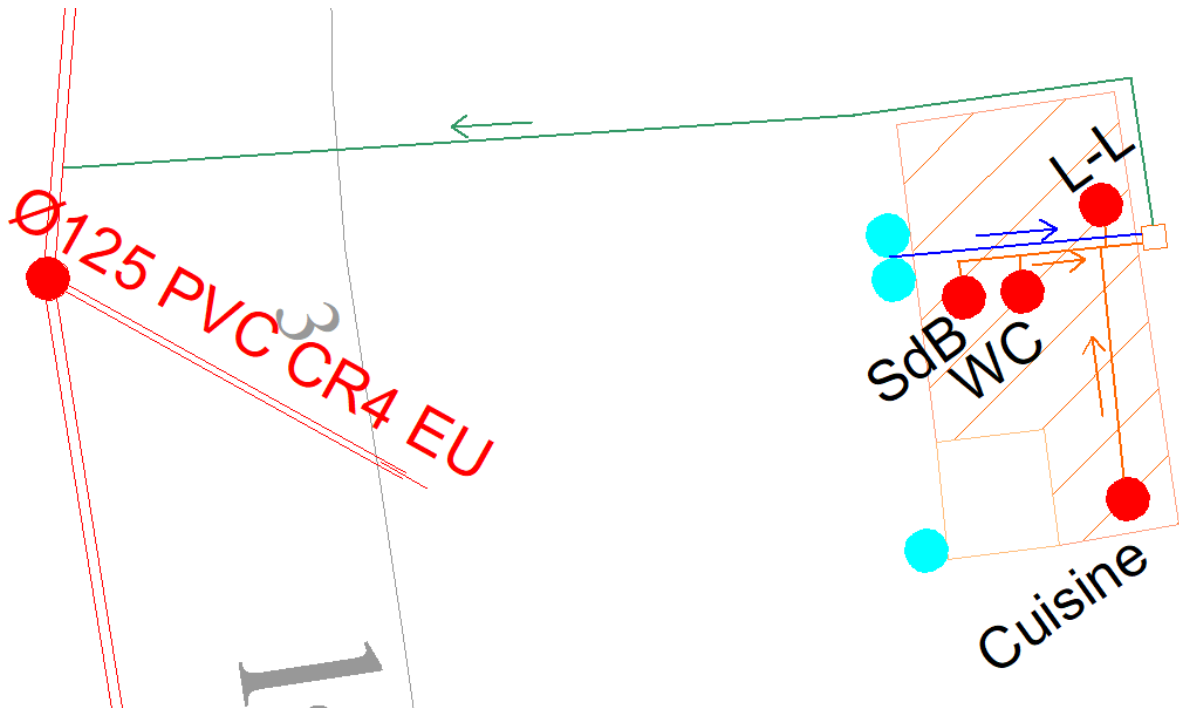
Remarques -problèmes éventuels liés au système d'assainissement
Deux EP sont dirigées vers le réseau EU et une EP est en infiltration sur le terrain.

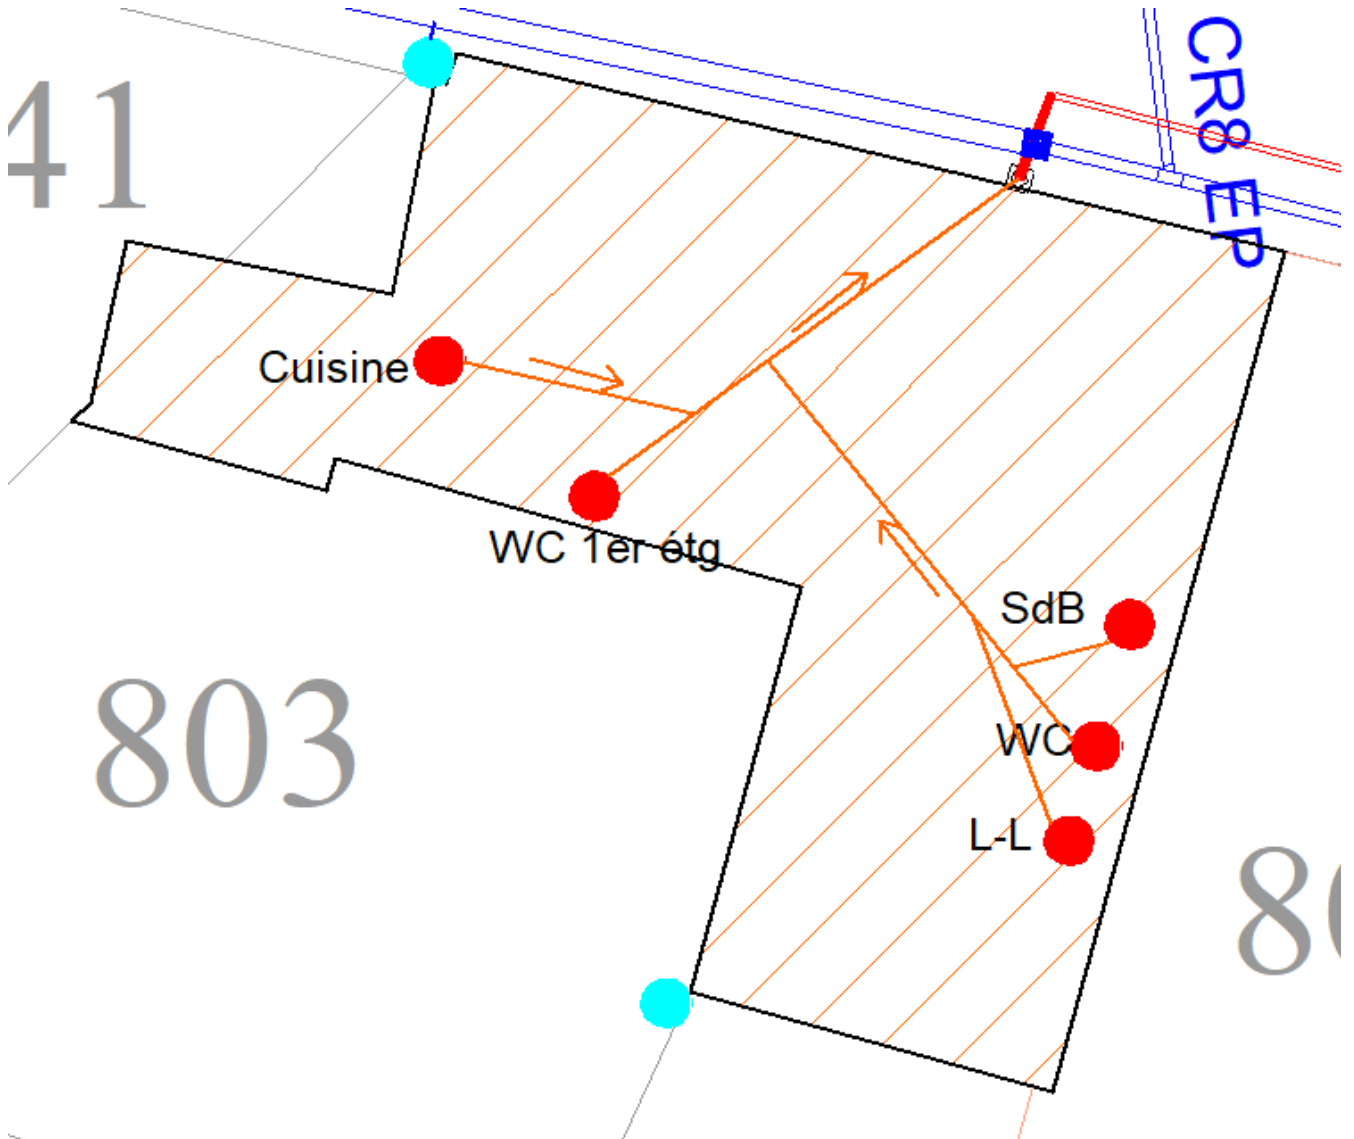
Remarques -problèmes éventuels liés au système d'assainissement
Une EP semble raccordée au réseau EP communal et l'autre est en infiltration sur le terrain.

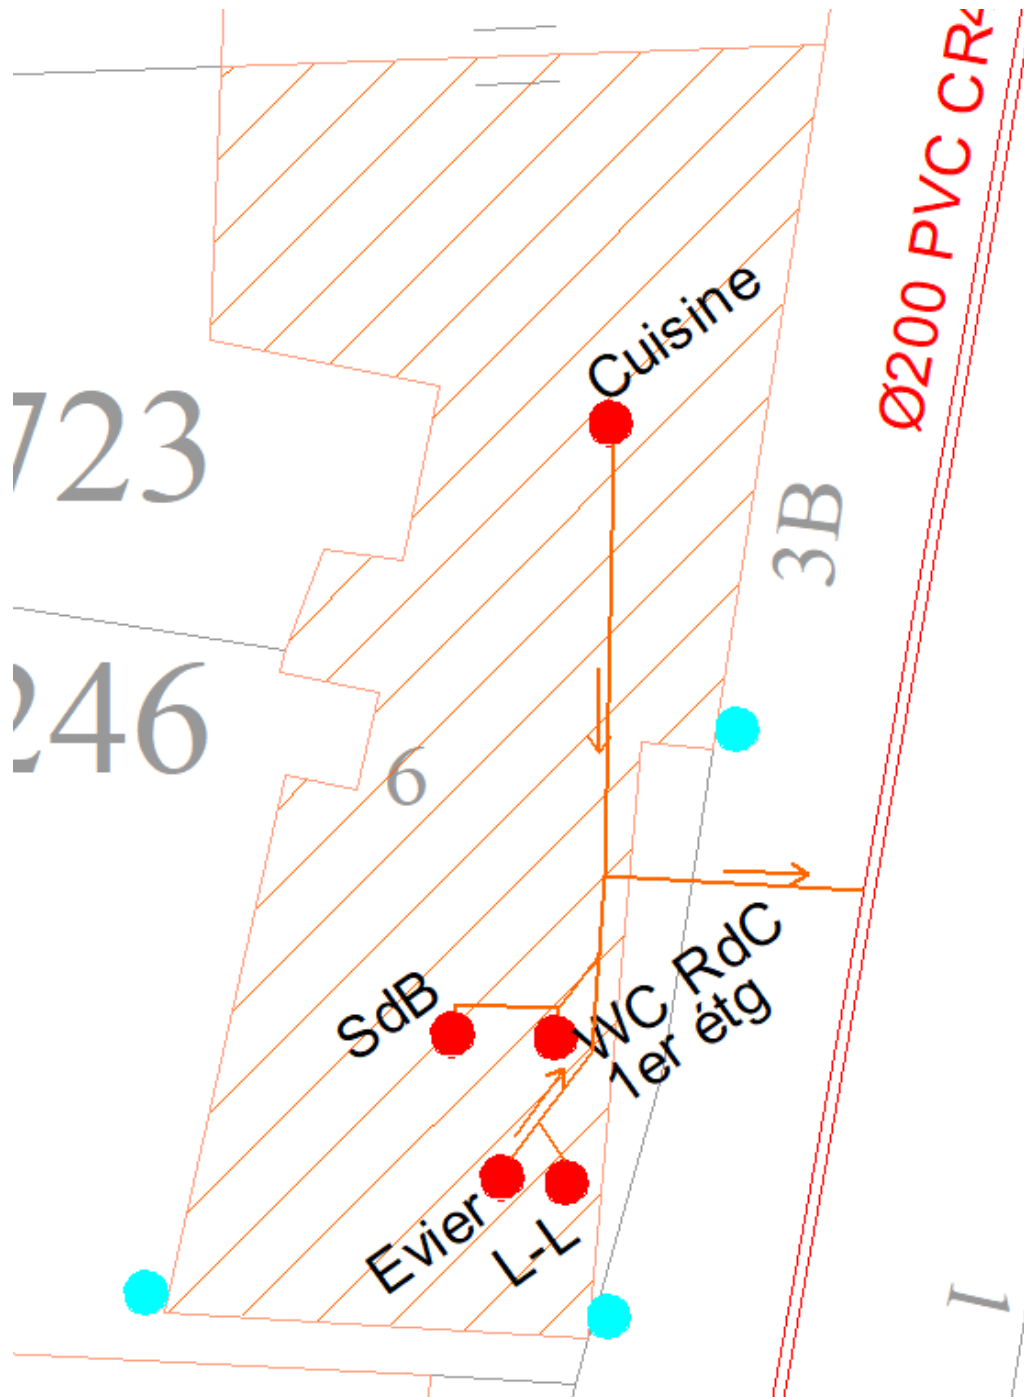
Remarques -problèmes éventuels liés au système d'assainissement
Les EP sont en infiltration sur le terrain.

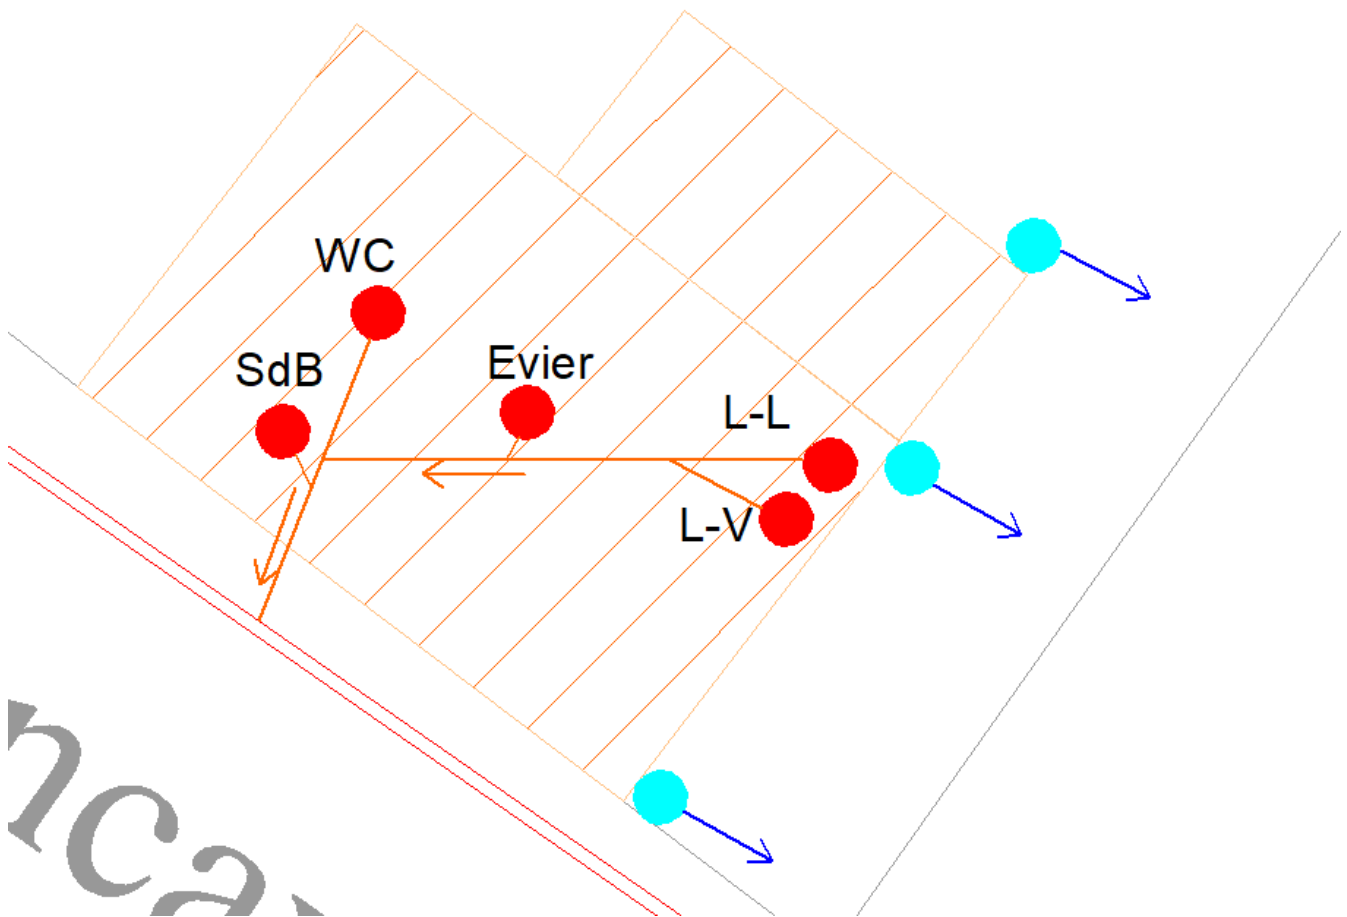
Remarques -problèmes éventuels liés au système d'assainissement
Les eaux pluviales sont en infiltration sur le terrain.
