## SCHEMA DIRECTEUR D'ASSAINISSEMENT Commune de Sainte Croix à Lauze

Phase 1 : diagnostic

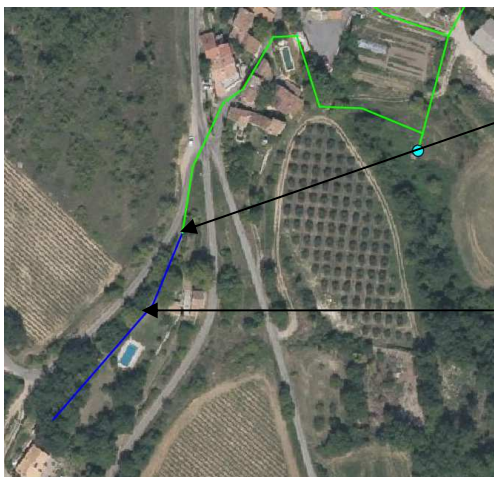
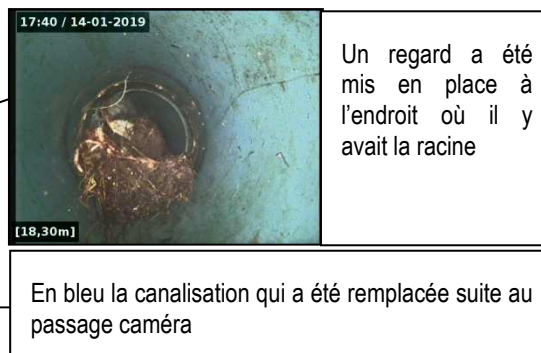
Suite aux interventions de désobstruction, un point noir a été mis en évidence sur la commune de Sainte Croix à Lauze au lieu-dit « croisement statue ». Un passage caméra a été réalisé en 2019 sur cette canalisation. Les résultats du passage caméra montrent la présence de racines, une contre-pente et un écrasement partiel. Afin de supprimer ce point noir, la commune a remplacé cette canalisation et créé un regard.

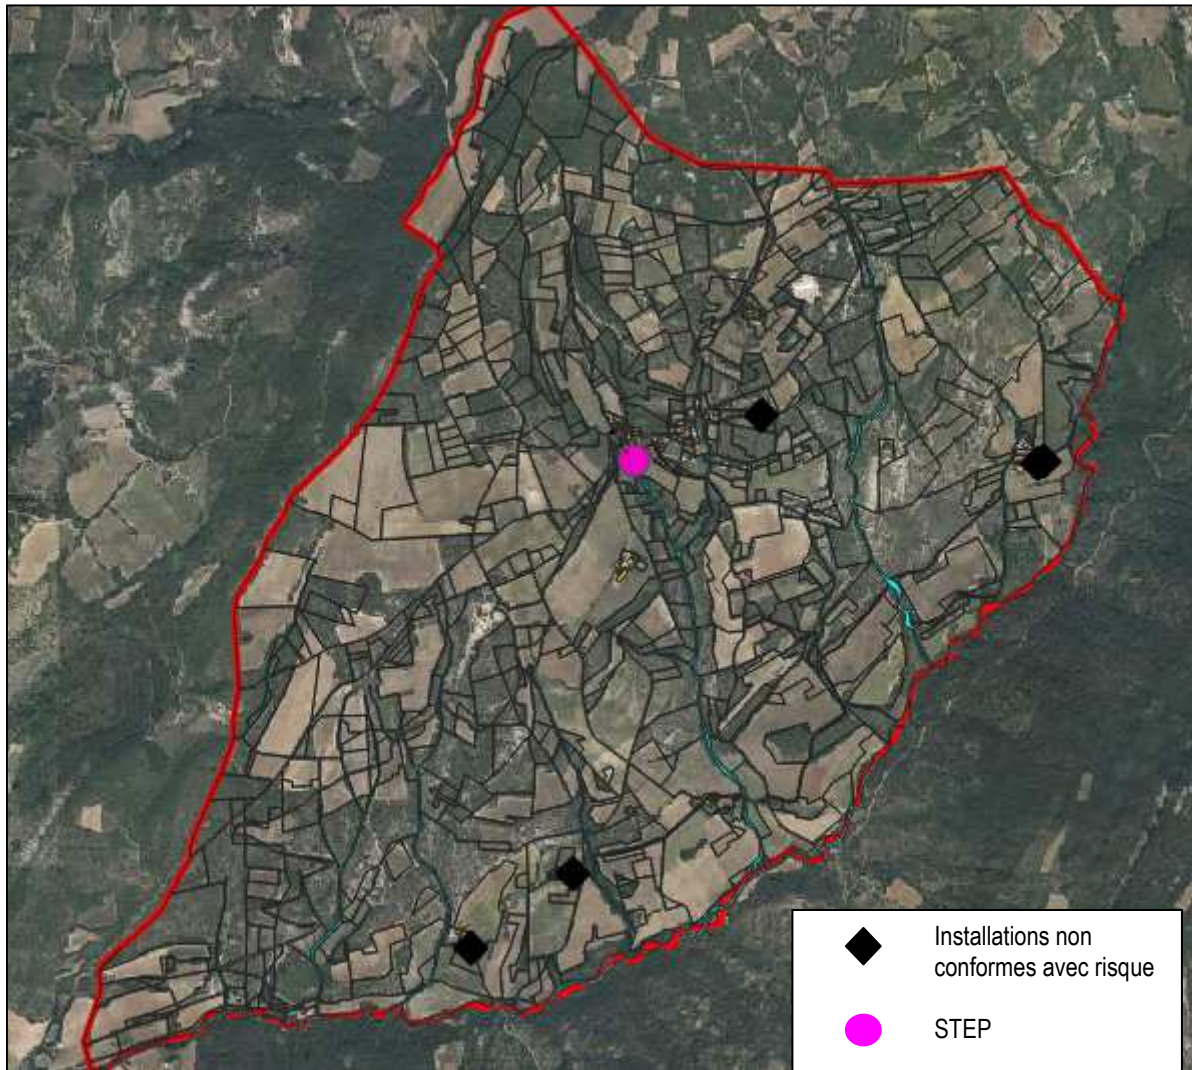
Figure 53 : carte de localisation des problèmes de pollution

- Les rejets traités de la station d'épuration se déversent dans le Vallat de la Fuent. Les rendements de la station d'épuration sont faibles et les concentrations en sortie sont très élevées. Le niveau de rejet relatif à l'arrêté du 21 juillet 2015 n'est pas respecté.
- Au niveau de l'assainissement non collectif, sur les 27 installations contrôlées par le SPANC, 5 installations sont jugées non conformes avec risque pour l'environnement.

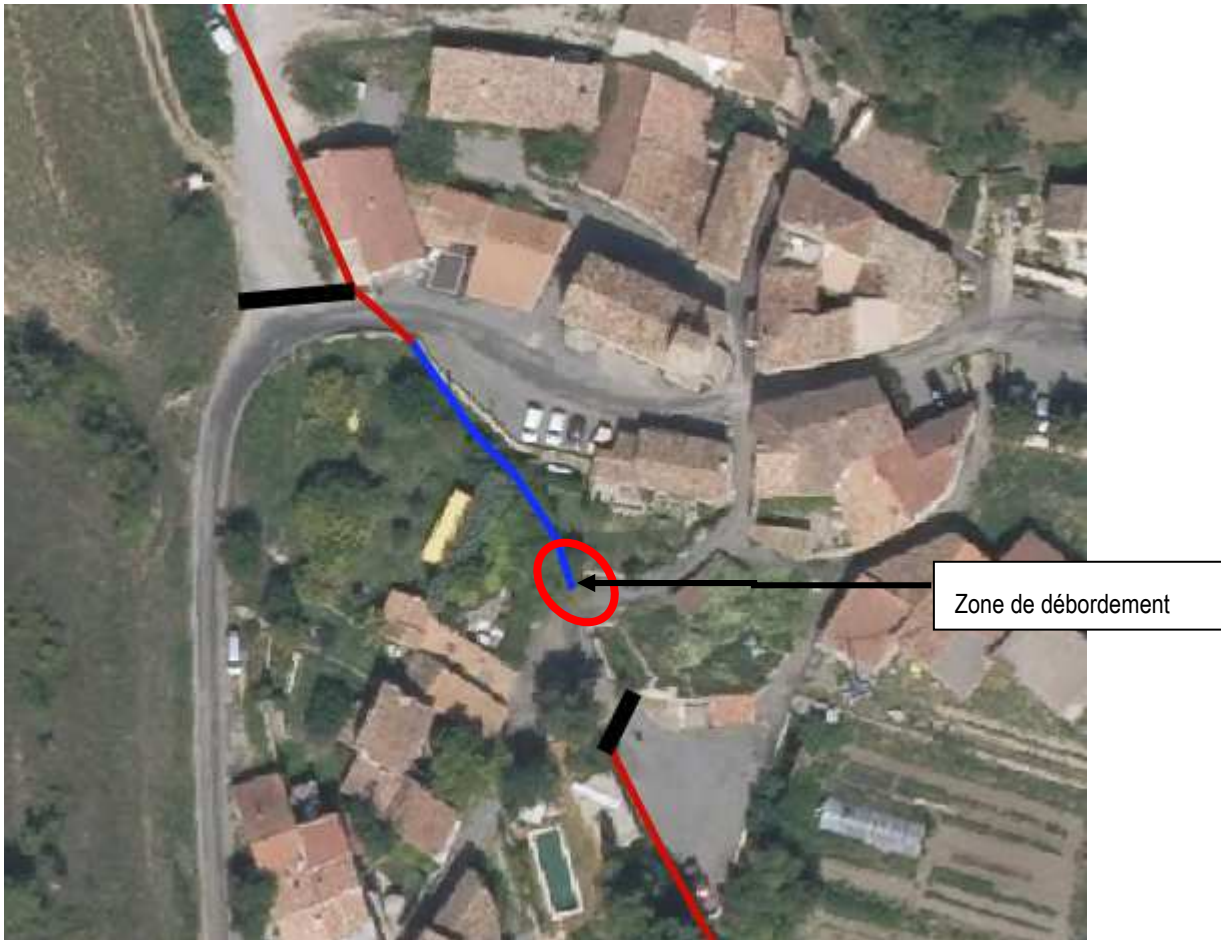
Figure 37: carte de localisation des problèmes hydrauliques en milieu urbain

Au niveau de la zone urbanisée, un problème de débordement a été repéré : le réseau de la Fouent se déverse directement sur la voirie.

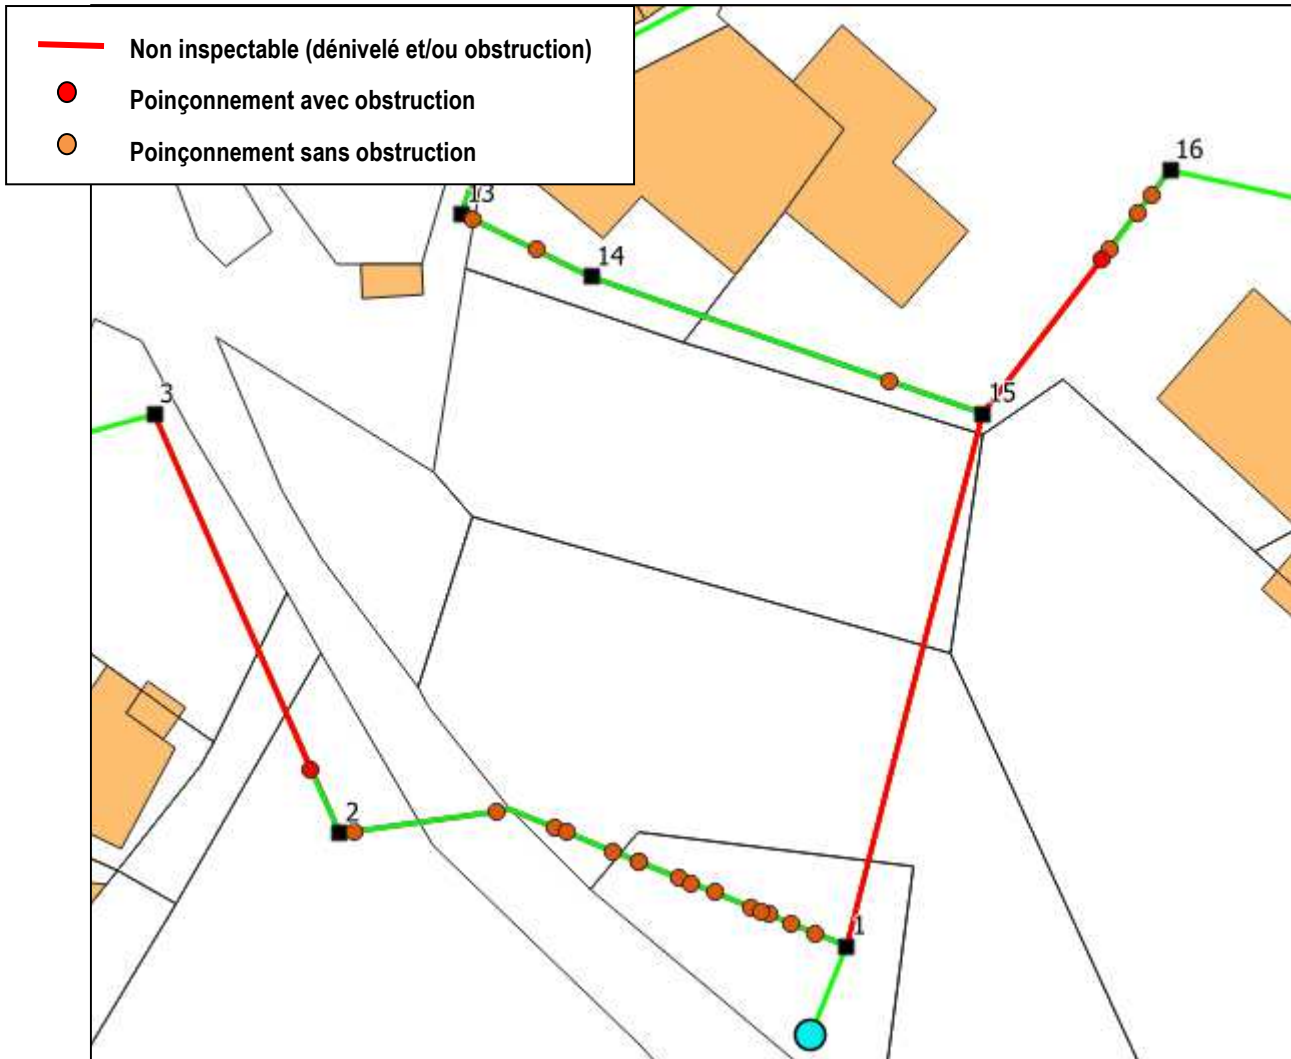
Figure 46 : Carte de localisation des anomalies – inspection

Les seules anomalies rencontrées sur le réseau de Sainte Croix à Lauze sont des poinçonnements. 23 poinçonnements ont été localisés (soit 1 poinçonnement tous les 5 mètres) parmi ces 23 poinçonnements 2 créent une obstruction ne permettant pas le passage de la caméra. Sur le tronçon R1 à R2, 15 poinçonnements ont été localisés démontrant un défaut du remblaiement de la tranchée lors de la pose des canalisations.

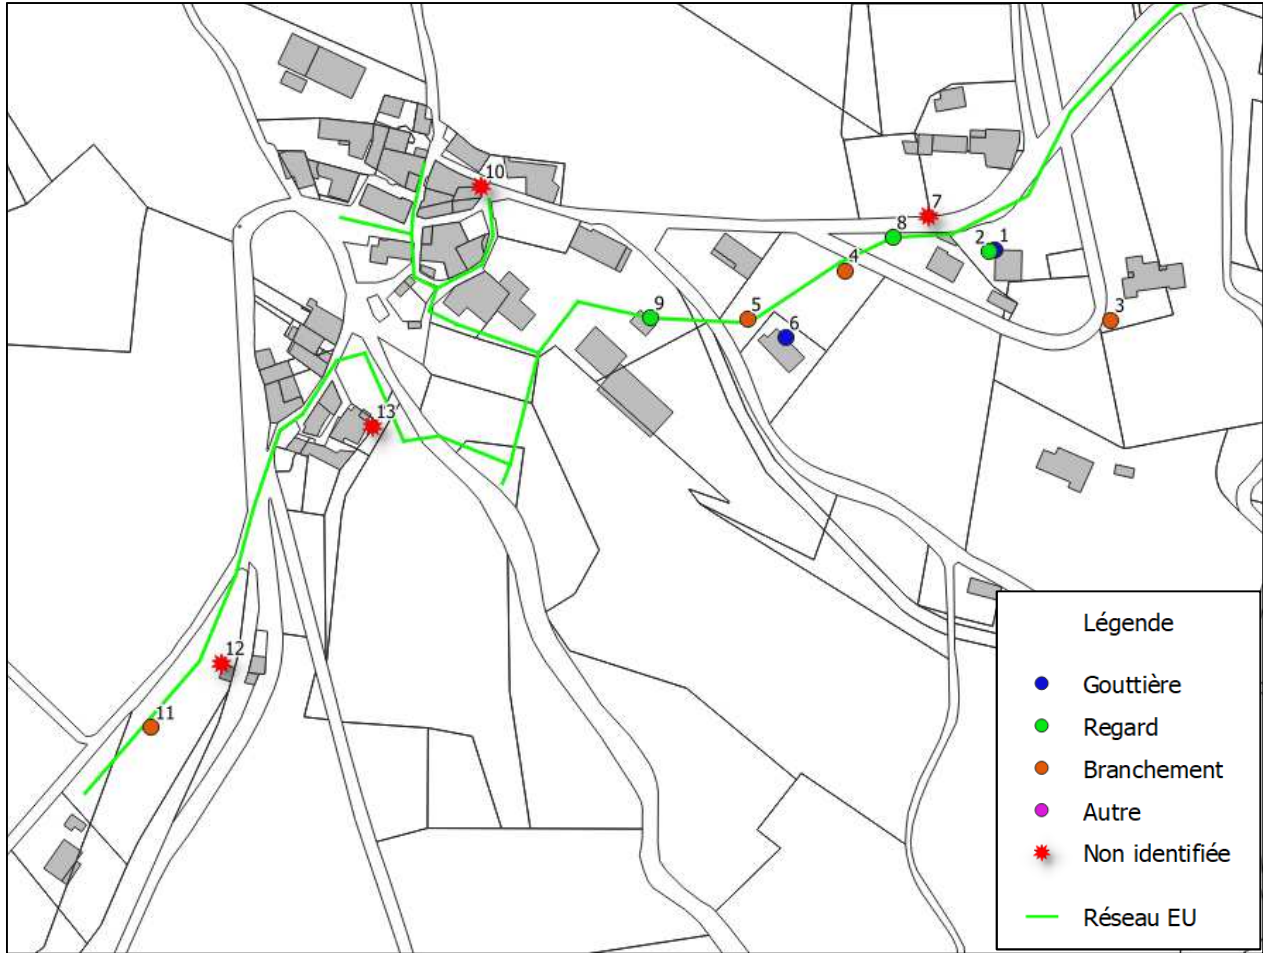
Figure 48: Localisation des anomalies fumées sur le secteur « Village »

Secteur	Anomalie	Nombre d'anomalies			Surface active tests à la fumée (m <sup>2</sup> )	Surface active campagne de mesure (m <sup>2</sup> )
		Total	Domaine public	Domaine privé		
Village	Regard	3	2	1	80	280
	Boite de branchement	4	4	0	115	
	Gouttière	2	1	1	100	
	Non identifiée	4	0	4	ND	
	<b>TOTAL</b>	<b>13</b>	<b>7</b>	<b>6</b>	<b>295</b>

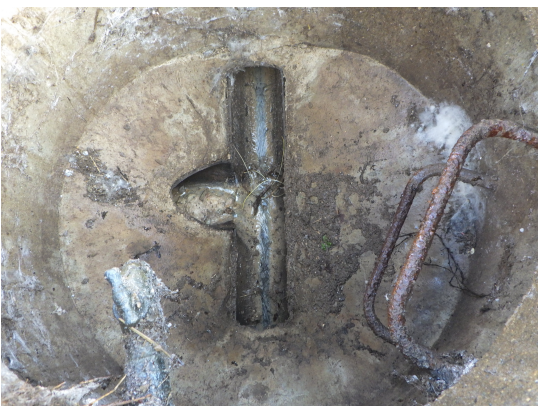
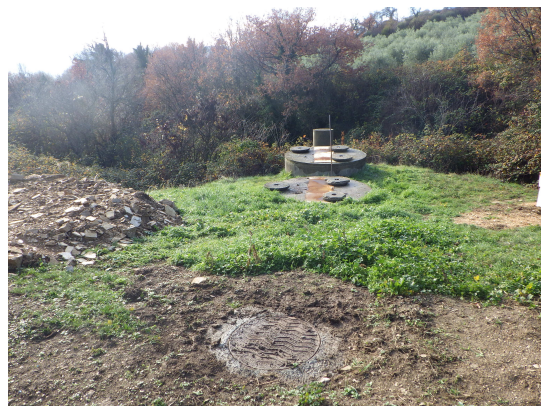
Photo de l'intérieur du regard(1)	Photo de l'environnement du regard(2)

Etat de l'ouvrage		
Etat général(1)		Justification / Explication
Etat du tampon	B	
Etat de la virole	B	
Etat des emboitements	B	
Etat des joints	M	Absence de joint au niveau du tampon,
Etat radier	P	
Etat du jonction radier/paroi	M	Perforation au niveau de la jonction,
Etat des échelons	P	échelon corrodé,
Arrivée eau claire parasite	Non

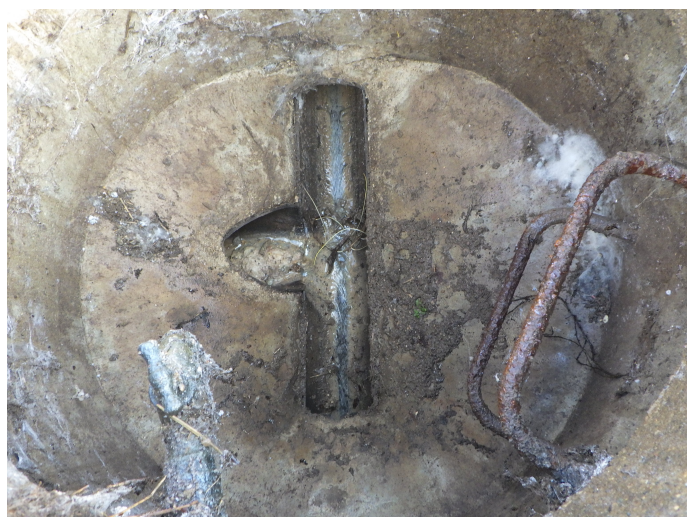
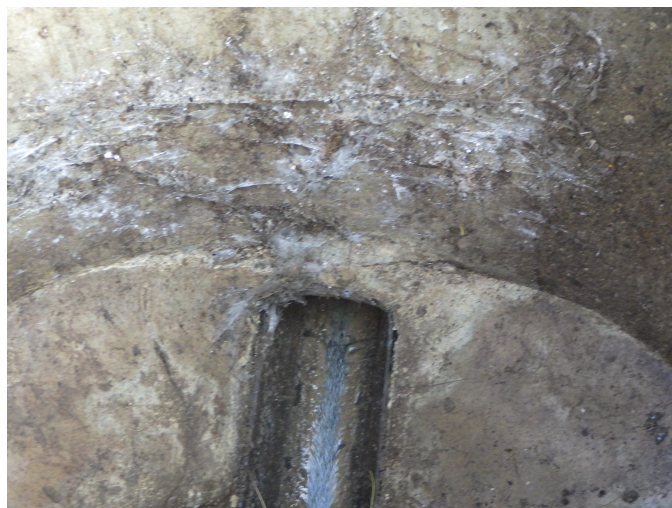
Photo de l'intérieur du regard(1)

Perforation au niveau de la jonction, échelon corrodé, Absence de joint au niveau du tampon,

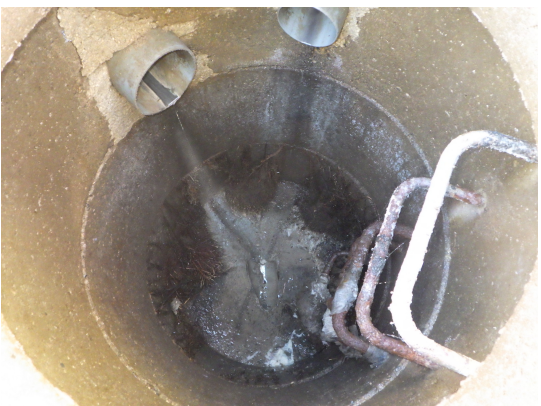
Etat de l'ouvrage		
Etat général(1)		Justification / Explication
Etat du tampon	B	
Etat de la virole	B	
Etat des emboitements	M	Présence de racines au niveau de
Etat des joints	M	Absence de joint au niveau du tampon,
Etat radier	B	
Etat du jonction radier/paroi	B	
Etat des échelons	P	échelon corrodé,
Arrivée eau claire parasite	Non

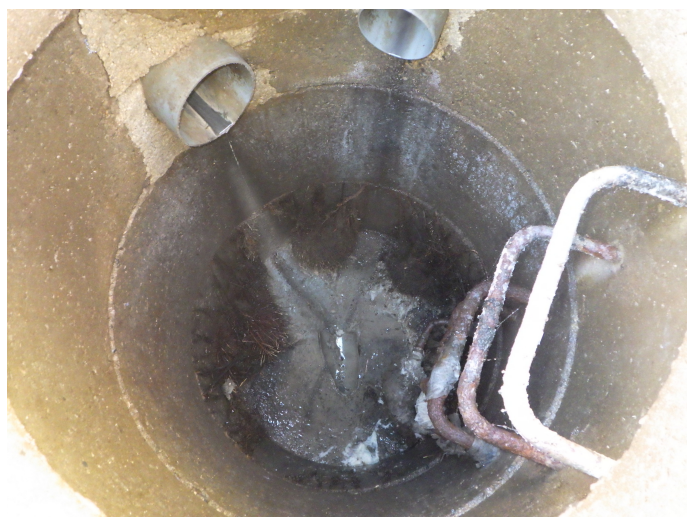
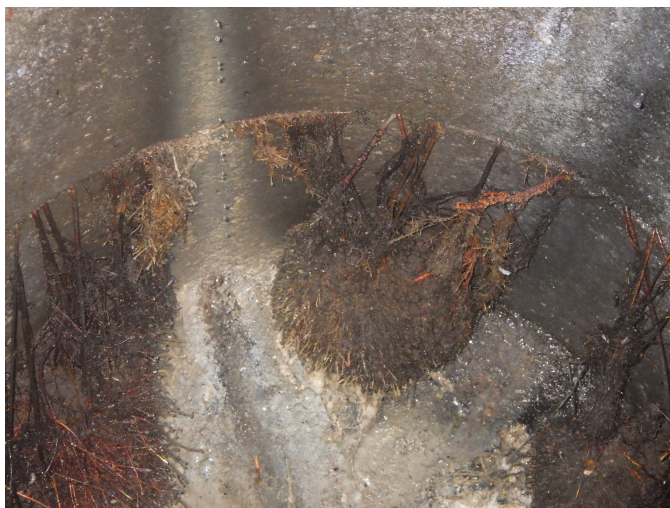
Présence de racines au niveau de l'emboîtement, échelon corrodé, Absence de joint au niveau du tampon,

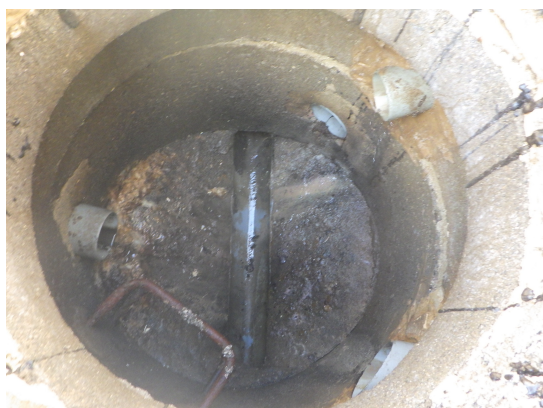
Etat de l'ouvrage		
Etat général(1)		Justification / Explication
Etat du tampon	B	
Etat de la virole	B	
Etat des emboitements	P	
Etat des joints	M	Absence de joint au niveau du tampon,
Etat radier	P	
Etat du jonction radier/paroi	B	
Etat des échelons	P	échelon corrodé,
Arrivée eau claire parasite	Non

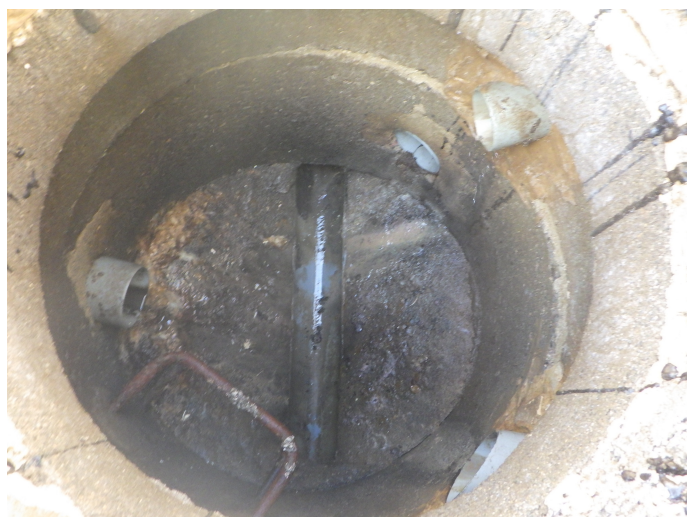
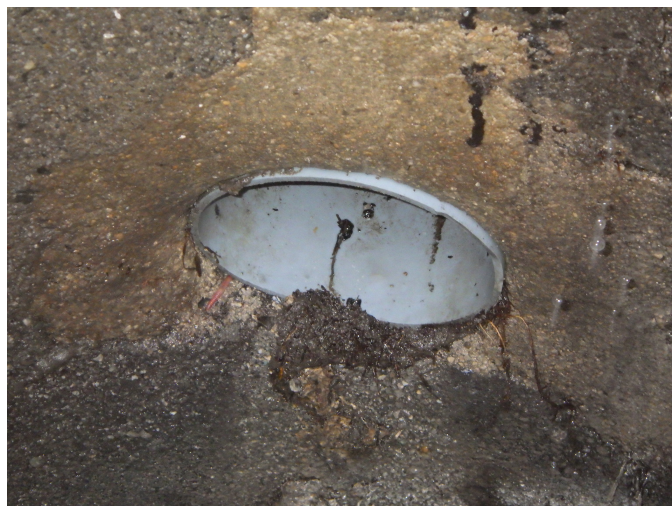
échelon corrodé, Absence de joint au niveau du tampon,

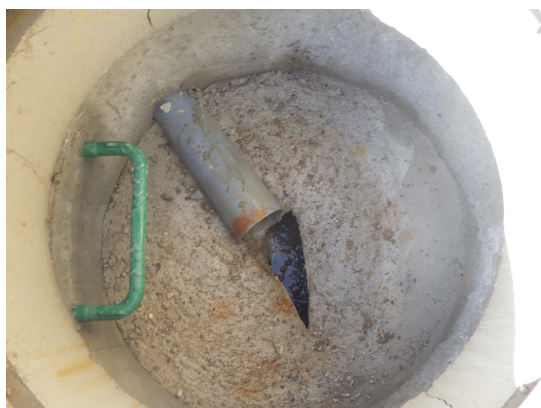
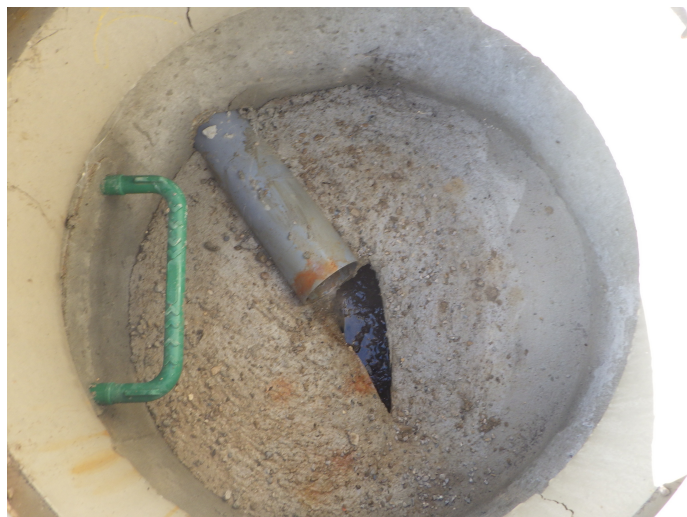
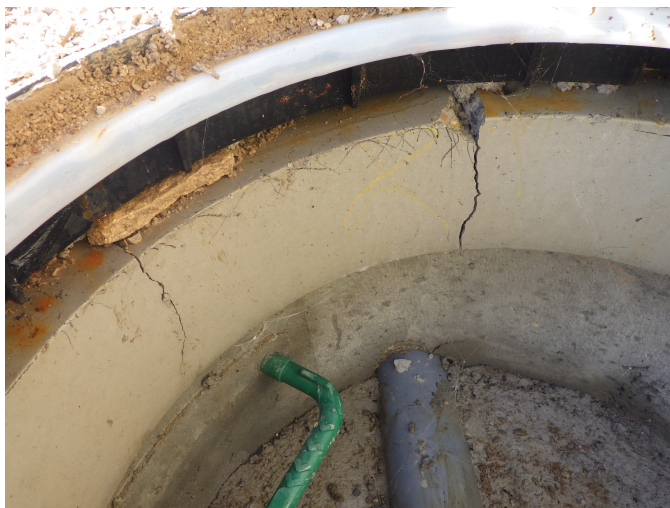
Etat de l'ouvrage		
Etat général(1)		Justification / Explication
Etat du tampon	B	
Etat de la virole	M	virole fissurée,
Etat des emboitements	B	
Etat des joints	B	
Etat radier	B	
Etat du jonction radier/paroi	B	
Etat des échelons	B	
Arrivée eau claire parasite	Non

virole fissurée,

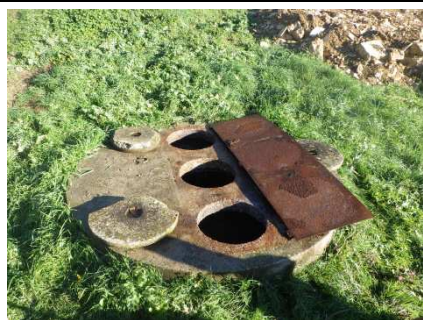
Décanteur digesteur

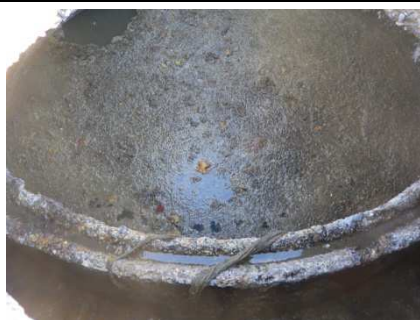
Décanteur digesteur

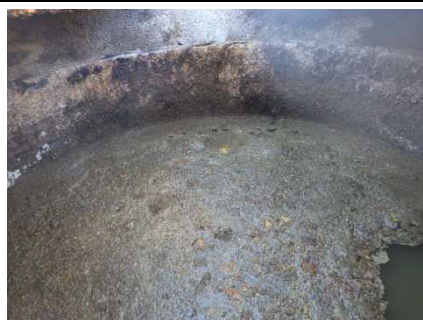
Décanteur digesteur

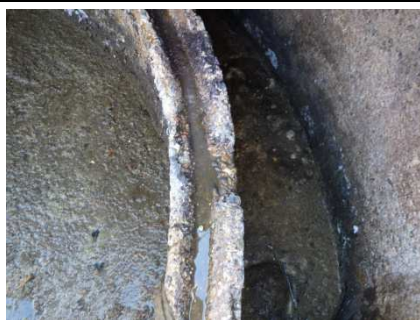
Décanteur digesteur

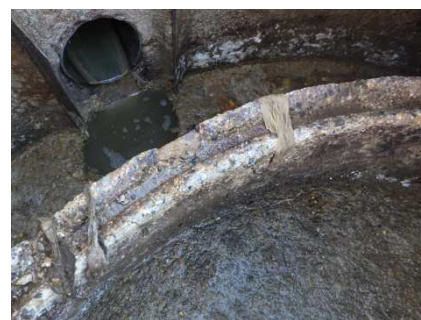
Décanteur digesteur

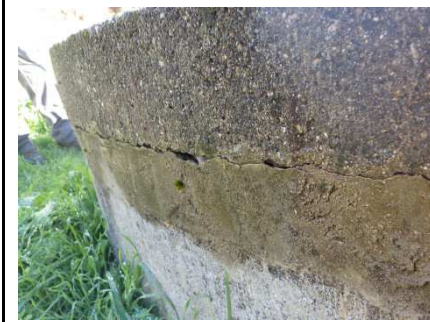
Paroies extérieures du filtre bactérien

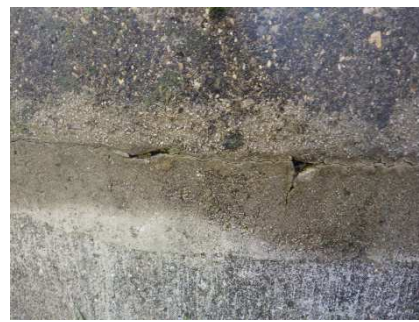
Paroies extérieures du filtre bactérien

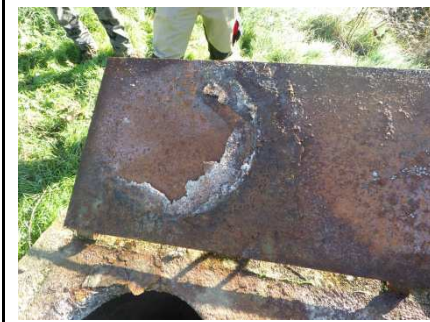
Trappe d'accès au lit bactérien

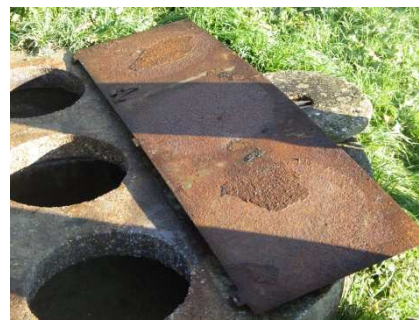
Etat des menuiseries	Menuiserie correcte au niveau du coffret électrique et AEP			
		Etat des serrureries	Couvertures du décanteur et du filtre fortement corrodées, la charnière de la trappe d'accès au décanteur est cassée.			
		Conformité des moyens permanents d'accès avec la norme NF EN ISO 14122	Absence de moyen permanent d'accès			
EVALUATION - CRITERE N°3 (SUITE)	CONDITIONS D'EXPLOITATION SECURITE ET ETAT DE CONSERVATION DES MOYENS D'ACCES PERMANENT, MENUISERIE ET EQUIPEMENTS (SUITE)	Etat de conservation des équipements électromécaniques	Absence d'équipement électromécanique			
		Etat de conservation des équipements hydrauliques	Absence d'équipement hydraulique			
		Etat de conservation des équipements électriques et instrumentation	Installation électrique neuve			
		Moyens de levage	Absence de moyen de levage			
		Sécurisation du site et vulnérabilité de l'ouvrage	Le site ne dispose pas de clôture, les trappes d'accès aux différents ouvrages ne sont pas sécurisées (absence de cadenas)

Trappe d'accès au décanteur

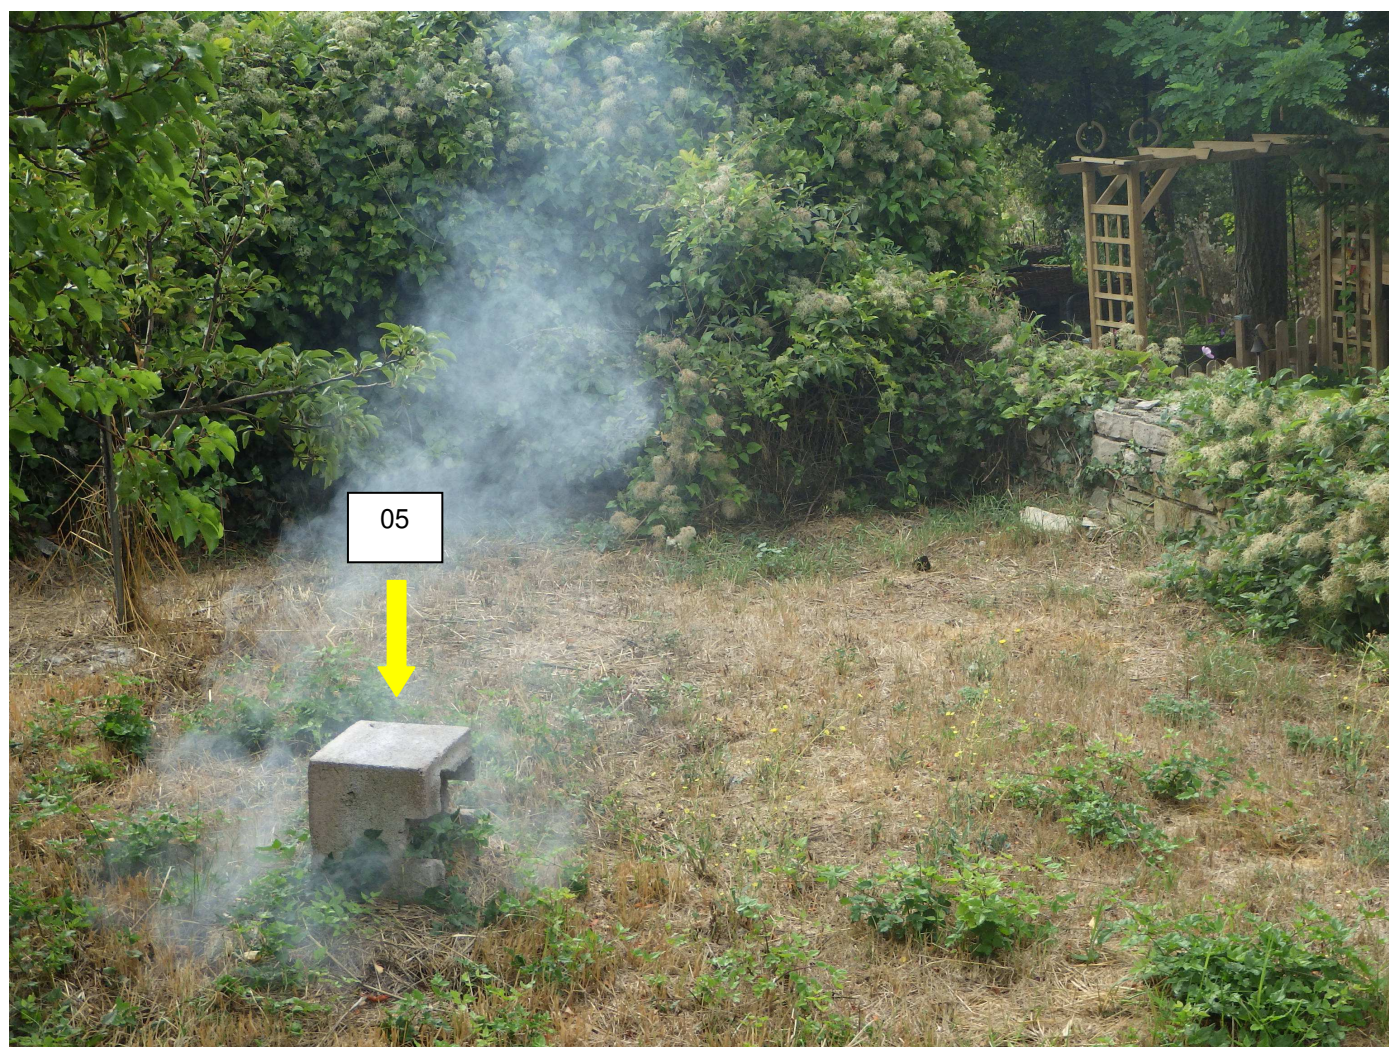
Organisme :	ALTEREO	Affaire :	E20367
Commune :	Sainte-Croix à Lauze		
Intervenants :	DAF - MAG	Date :	10/09/2021
Numéro d'anomalie :	5	Surface active correspondante :	50m <sup>2</sup>
Quartier ou lieu-dit :	Le Village		
N° de parcelle :	B207	Nom de l'occupant :	
Anomalies constatées :	Absence de tampon sur la boîte de branchement		
Possibilité de mise en conformité :	Mise en place d'un tampon sur la boîte de branchement

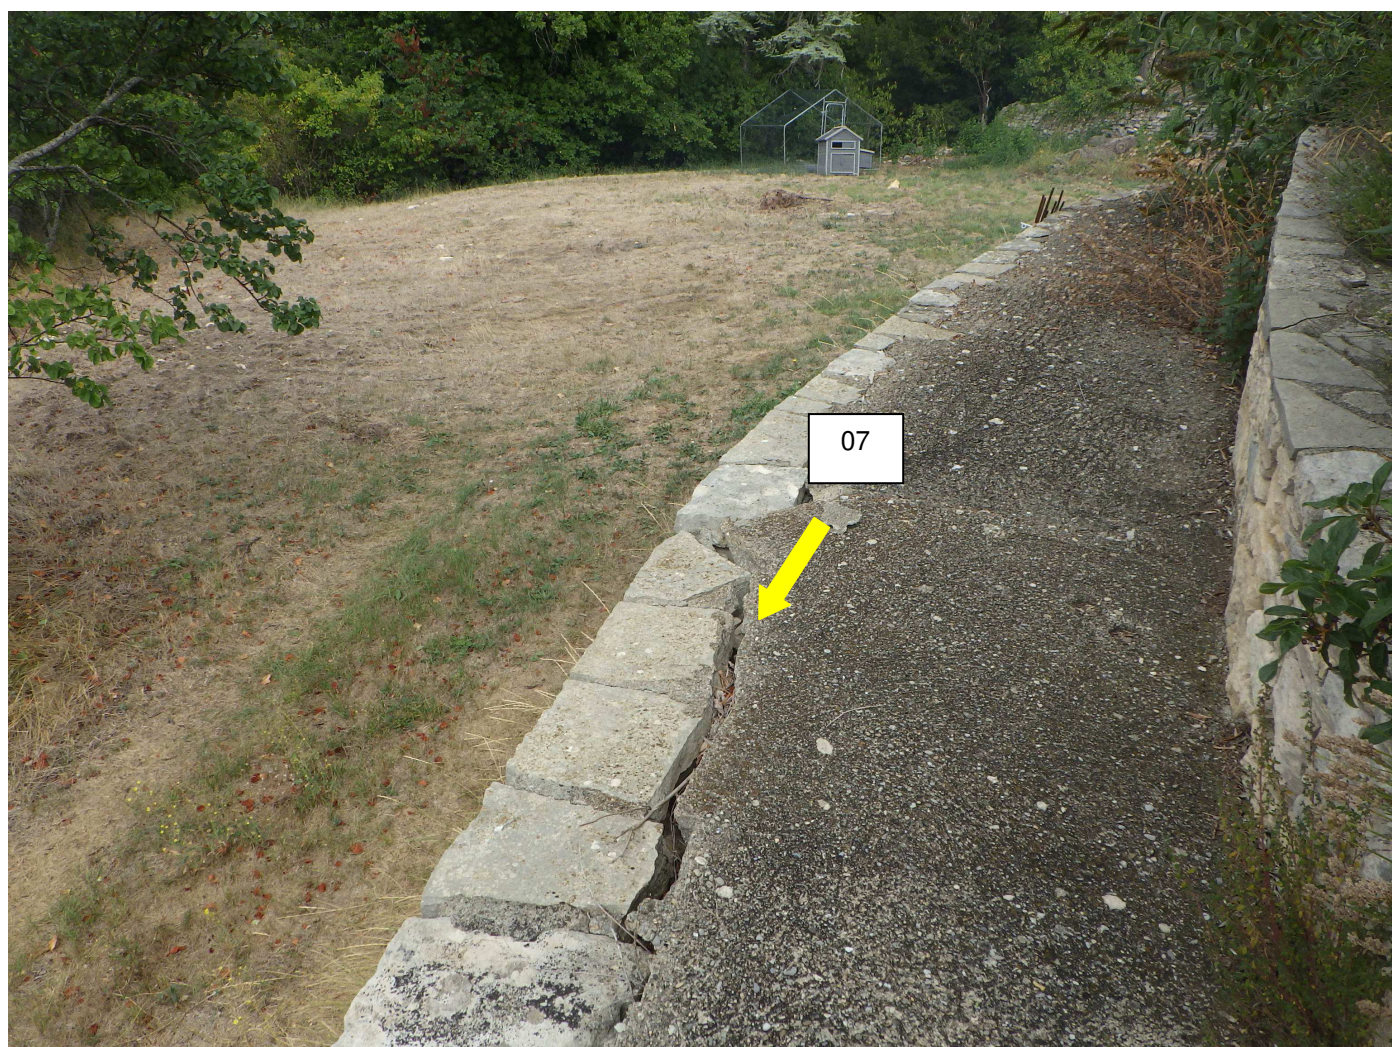
Organisme :	ALTEREO	Affaire :	E20367
Commune :	Sainte-Croix à Lauze		
Intervenants :	DAF - MAG	Date :	10/09/2021
Numéro d'anomalie :	7	Surface active correspondante :	0 m <sup>2</sup>
Quartier ou lieu-dit :	Le Village		
N° de parcelle :	A109	Nom de l'occupant :	JANSSEN
Anomalies constatées :	Non déterminée (fumée derrière le mur)		
Possibilité de mise en conformité :	Réaliser une enquête de branchement

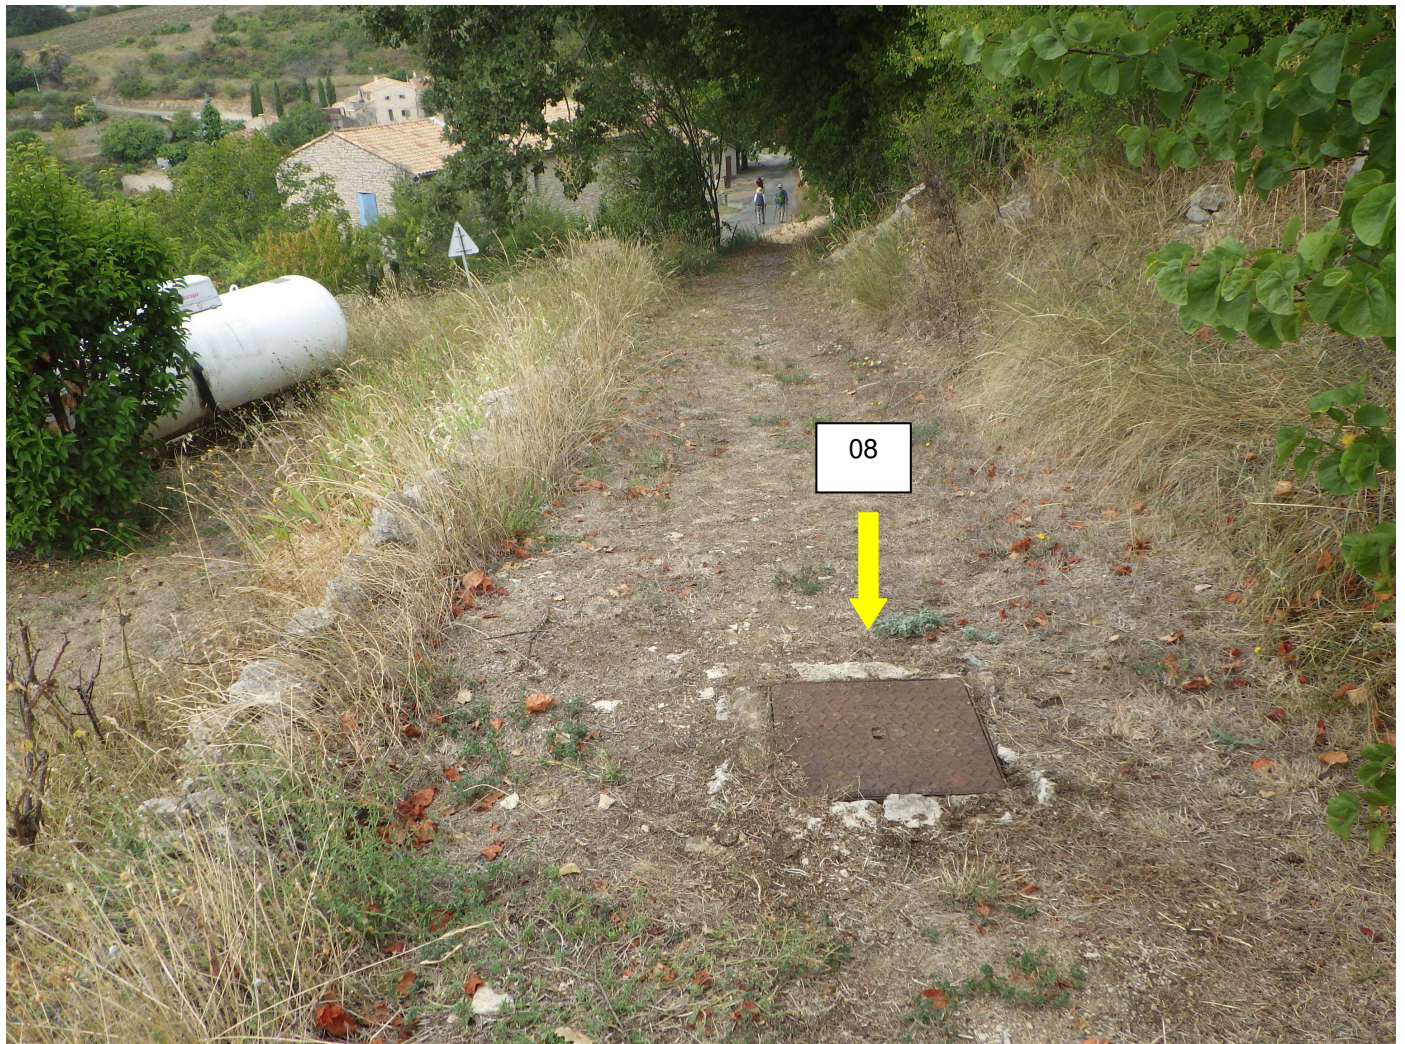
<b>Organisme :</b>	<b>ALTEREO</b>	<b>Affaire :</b>	<b>E20367</b>
<b>Commune :</b>	<b>Sainte-Croix à Lauze</b>		
<b>Intervenants :</b>	<b>DAF - MAG</b>	<b>Date :</b>	<b>10/09/2021</b>
<b>Numéro d'anomalie :</b>	<b>8</b>	<b>Surface active correspondante :</b>	<b>50m<sup>2</sup></b>
<b>Quartier ou lieu-dit :</b>	<b>Le Village</b>		
<b>N° de parcelle :</b>	<b>B190</b>	<b>Nom de l'occupant :</b>	
<b>Anomalies constatées :</b>	<b>Tampon du regard non étanche</b>		
<b>Possibilité de mise en conformité :</b>	<b>Etanchéifier le tampon du regard</b>

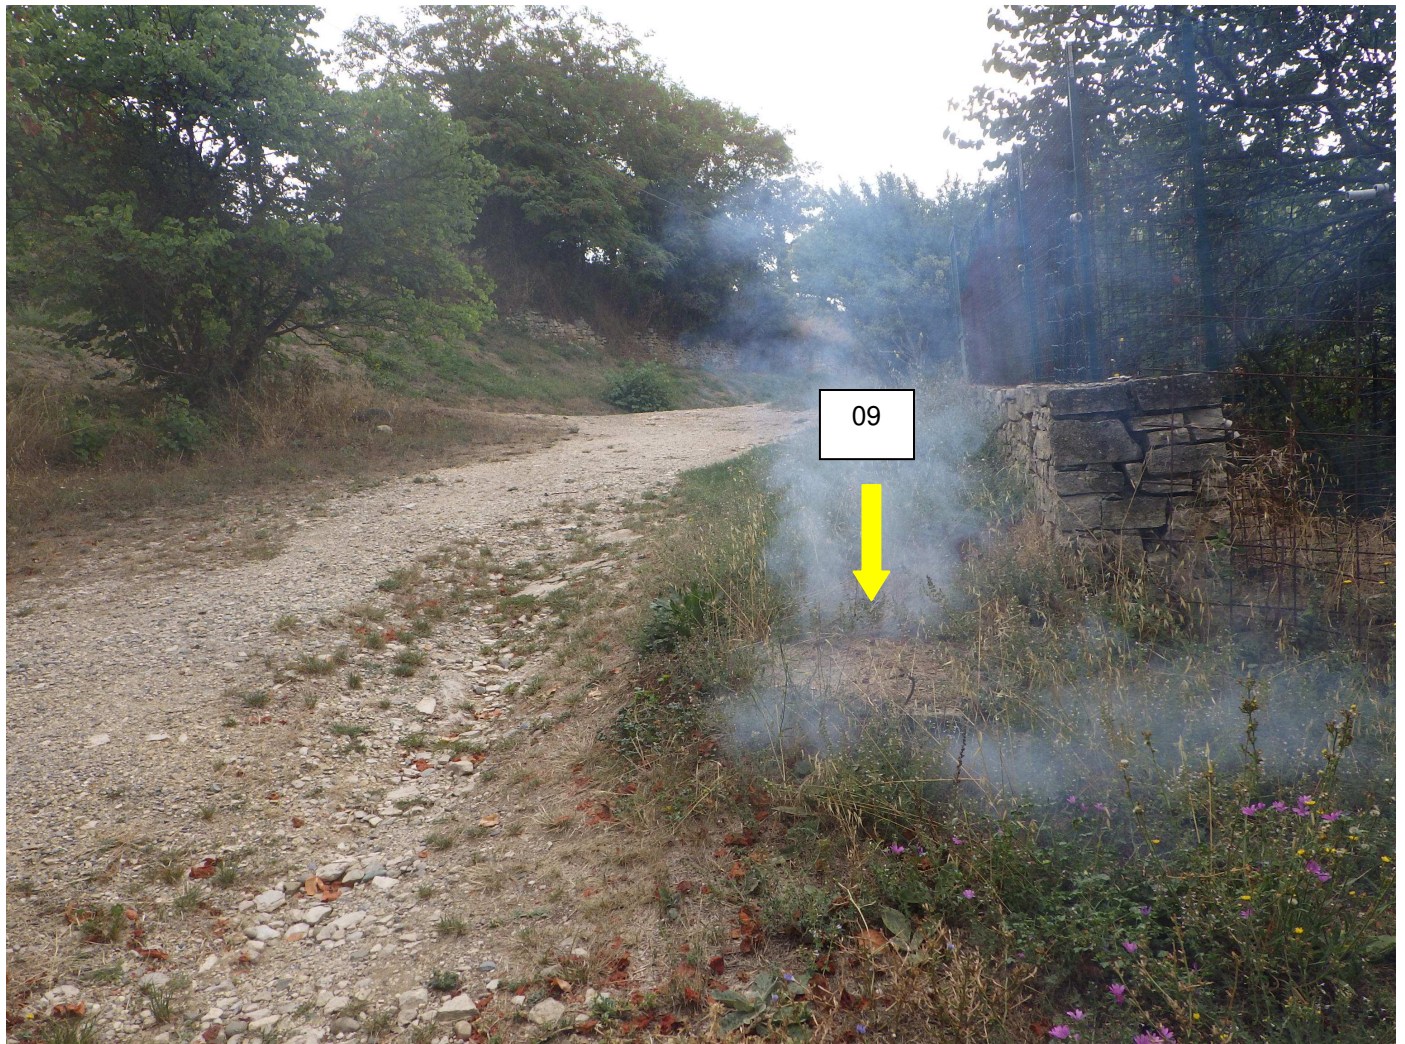
<b>Organisme :</b>	<b>ALTEREO</b>	<b>Affaire :</b>	<b>E20367</b>
<b>Commune :</b>	<b>Sainte-Croix à Lauze</b>		
<b>Intervenants :</b>	<b>DAF - MAG</b>	<b>Date :</b>	<b>10/09/2021</b>
<b>Numéro d'anomalie :</b>	<b>9</b>	<b>Surface active correspondante :</b>	<b>10 m<sup>2</sup></b>
<b>Quartier ou lieu-dit :</b>	<b>Le Village</b>		
<b>N° de parcelle :</b>	<b>B222</b>	<b>Nom de l'occupant :</b>	
<b>Anomalies constatées :</b>	<b>Tampon du regard non étanche</b>		
<b>Possibilité de mise en conformité :</b>	<b>Etanchéifier le tampon du regard</b>

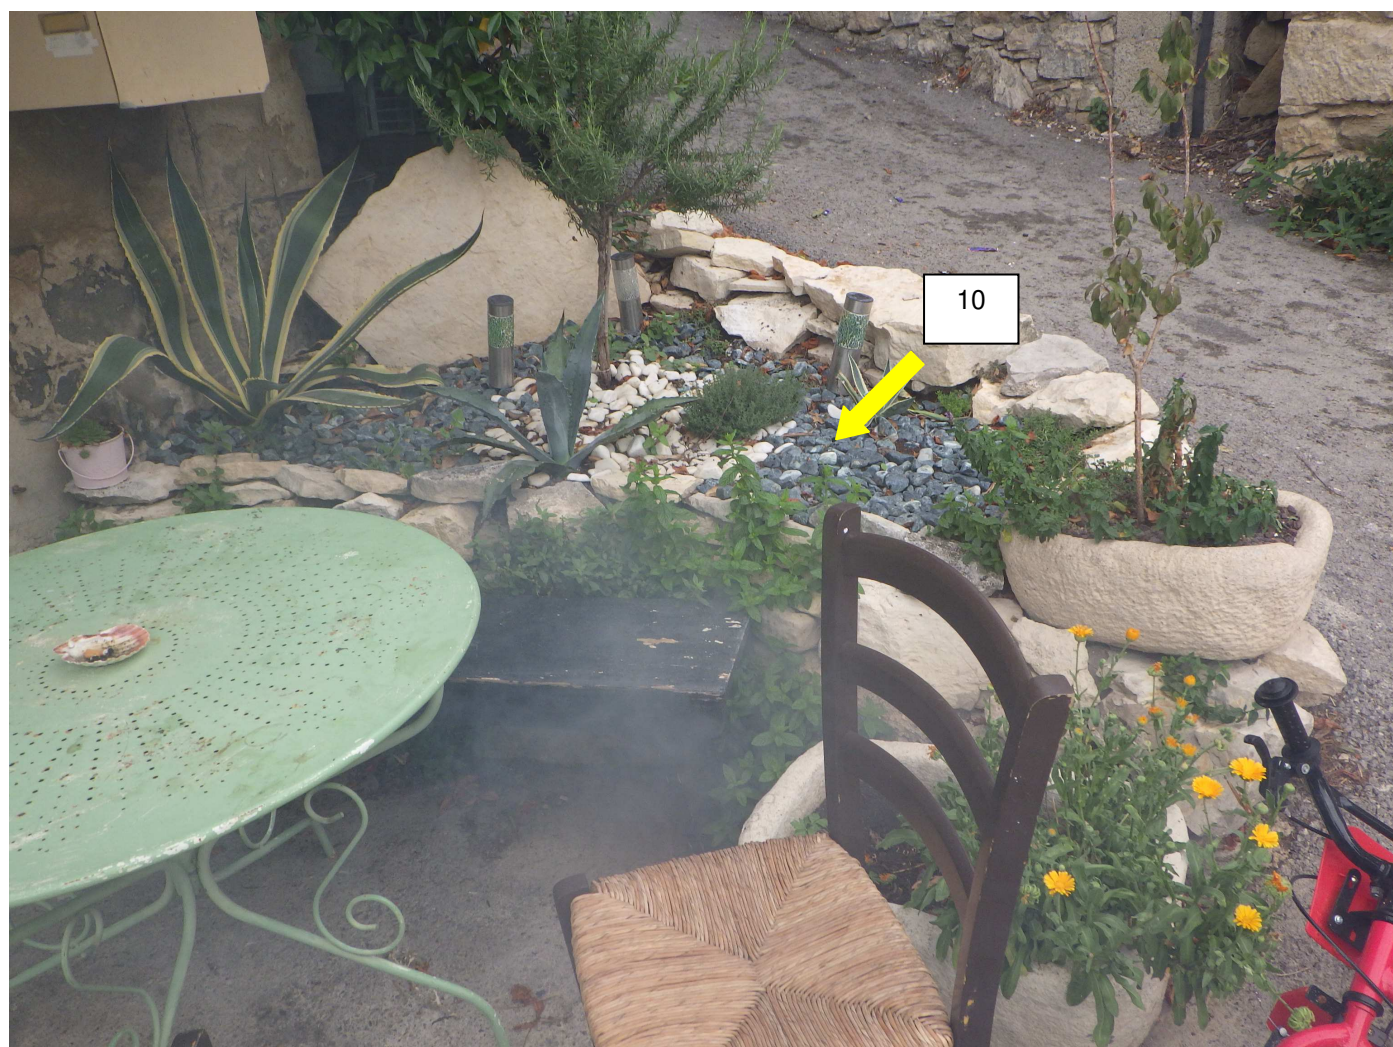
Organisme :	ALTEREO	Affaire :	E20367
Commune :	Sainte-Croix à Lauze		
Intervenants :	DAF - MAG	Date :	10/09/2021
Numéro d'anomalie :	10	Surface active correspondante :	0 m <sup>2</sup>
Quartier ou lieu-dit :	Le Village		
N° de parcelle :	A130	Nom de l'occupant :	
Anomalies constatées :	Non déterminée (branchement cassé ?)		
Possibilité de mise en conformité :	Réaliser une enquête de branchement

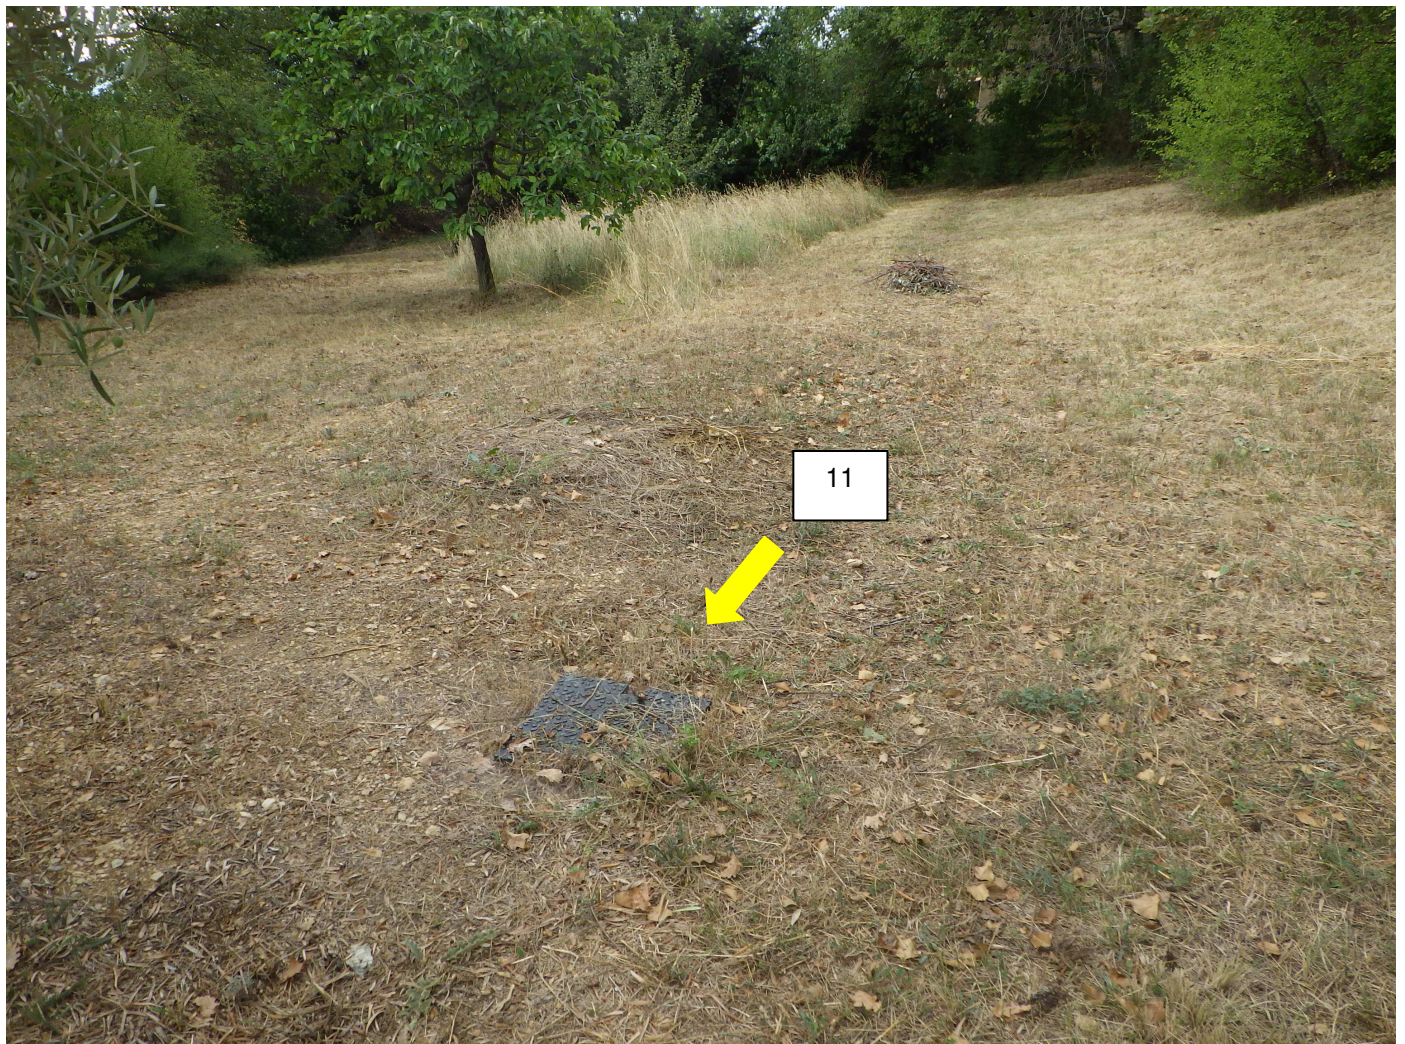
<b>Organisme :</b>	<b>ALTEREO</b>	<b>Affaire :</b>	<b>E20367</b>
<b>Commune :</b>	<b>Sainte-Croix à Lauze</b>		
<b>Intervenants :</b>	<b>DAF - MAG</b>	<b>Date :</b>	<b>10/09/2021</b>
<b>Numéro d'anomalie :</b>	<b>11</b>	<b>Surface active correspondante :</b>	<b>10 m<sup>2</sup></b>
<b>Quartier ou lieu-dit :</b>	<b>Le Village</b>		
<b>N° de parcelle :</b>	<b>C307</b>	<b>Nom de l'occupant :</b>	
<b>Anomalies constatées :</b>	<b>Tampon de la boîte de branchement non étanche</b>		
<b>Possibilité de mise en conformité :</b>	<b>Etanchéifier le tampon de la boite de branchement</b>

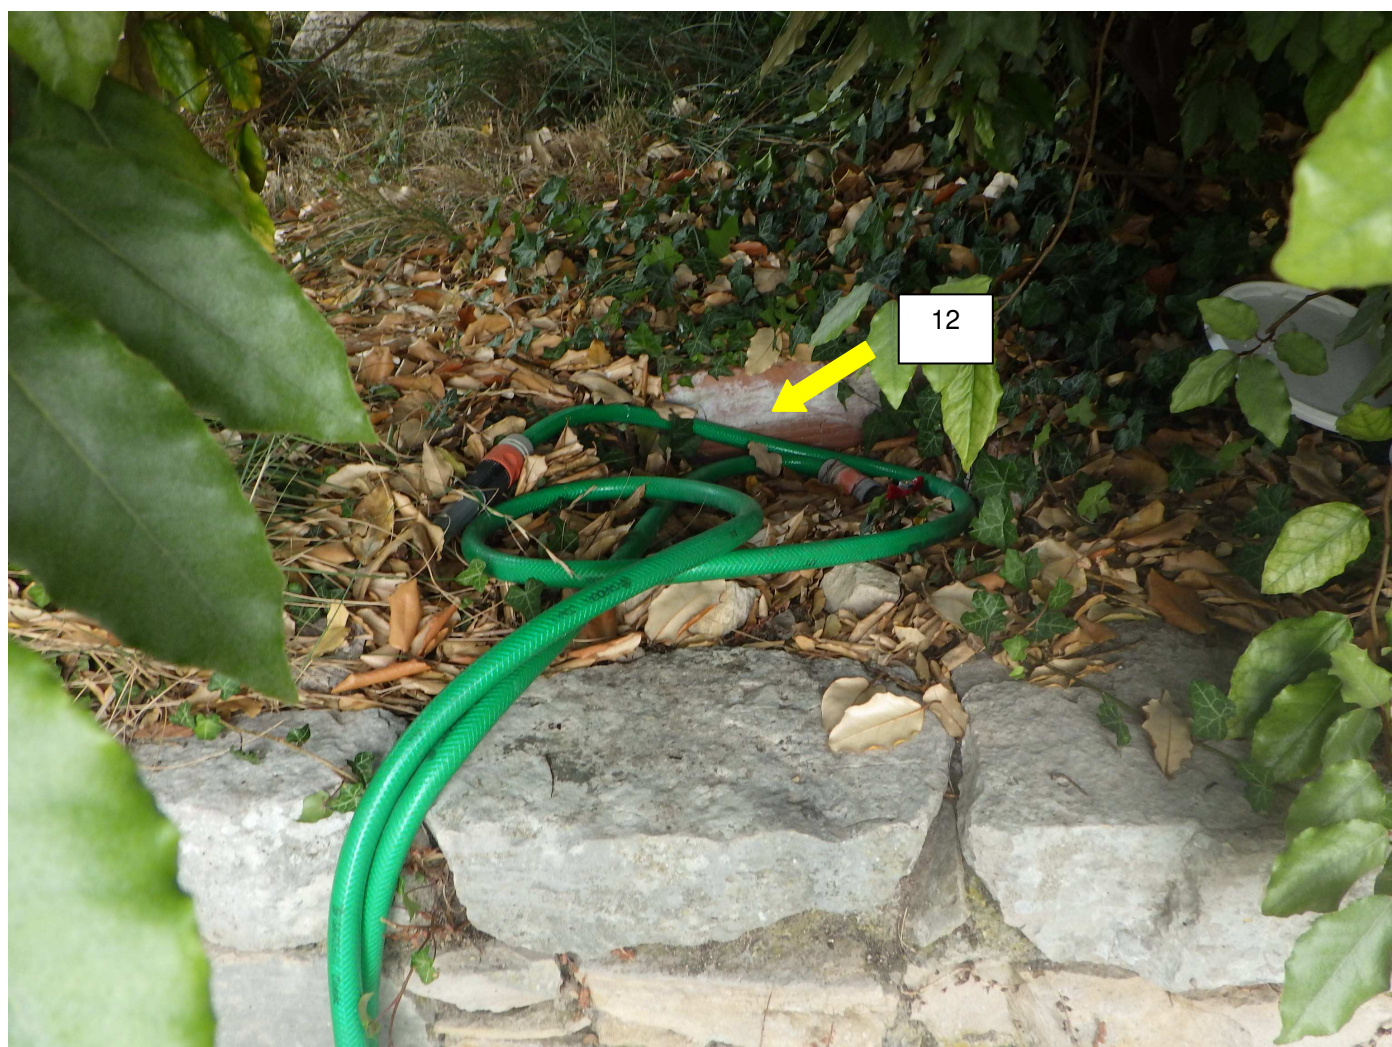
Organisme :	ALTEREO	Affaire :	E20367
Commune :	Sainte-Croix à Lauze		
Intervenants :	DAF - MAG	Date :	10/09/2021
Numéro d'anomalie :	12	Surface active correspondante :	0 m <sup>2</sup>
Quartier ou lieu-dit :	Le Village		
N° de parcelle :	C307	Nom de l'occupant :	
Anomalies constatées :	Non déterminée (fumée au niveau du regard AEP)		
Possibilité de mise en conformité :	Réaliser une enquête de branchement
