## SCHEMA DIRECTEUR D'ASSAINISSEMENT Commune de Sainte Croix à Lauze

Phase 1 : diagnostic

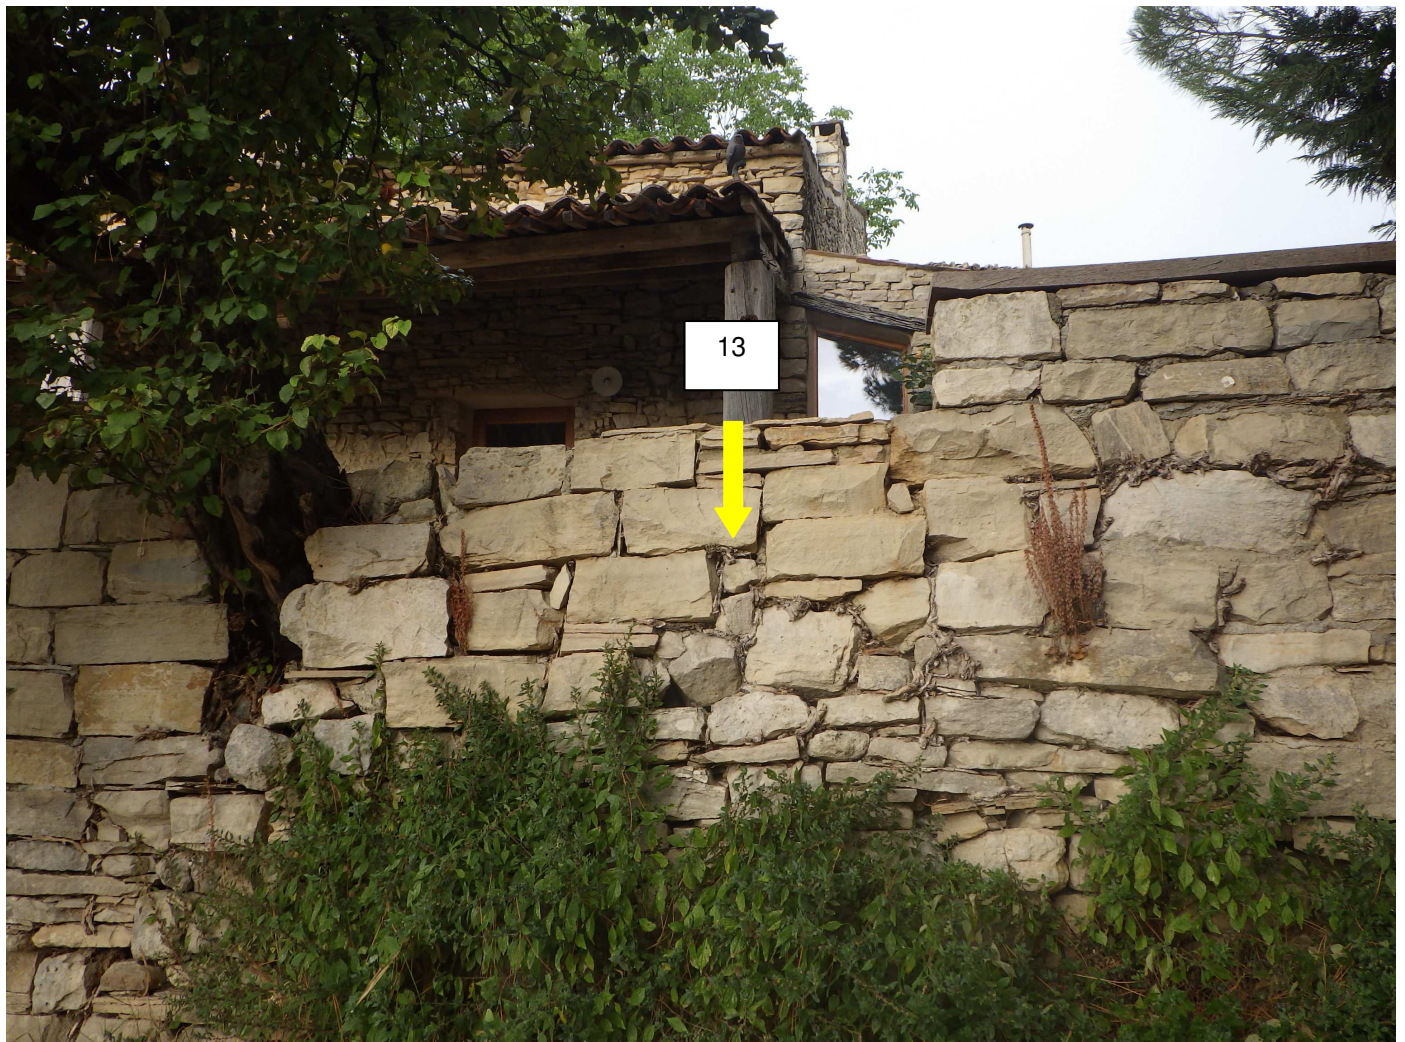
Organisme :	ALTEREO	Affaire :	E20367
Commune :	Sainte-Croix à Lauze		
Intervenants :	DAF - MAG	Date :	10/09/2021
Numéro d'anomalie :	13	Surface active correspondante :	0 m <sup>2</sup>
Quartier ou lieu-dit :	Le Village		
N° de parcelle :	A285	Nom de l'occupant :	
Anomalies constatées :	Non déterminée (fumée derrière le mur)		
Possibilité de mise en conformité :	Réaliser une enquête de branchement

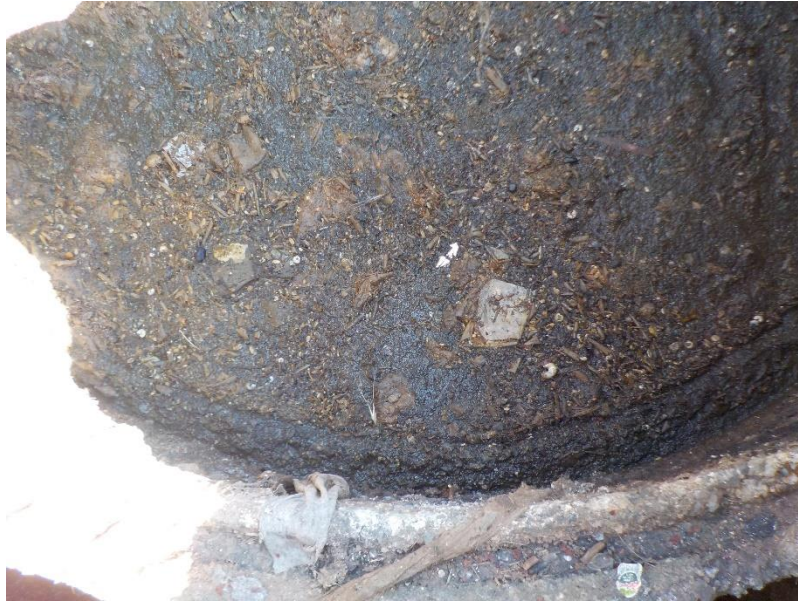
## Décanteur digesteur

Présence de boues en surface de la zone de décantation. Le bullage est faible, mais dénote toutefois la présence de minéralisation des boues.

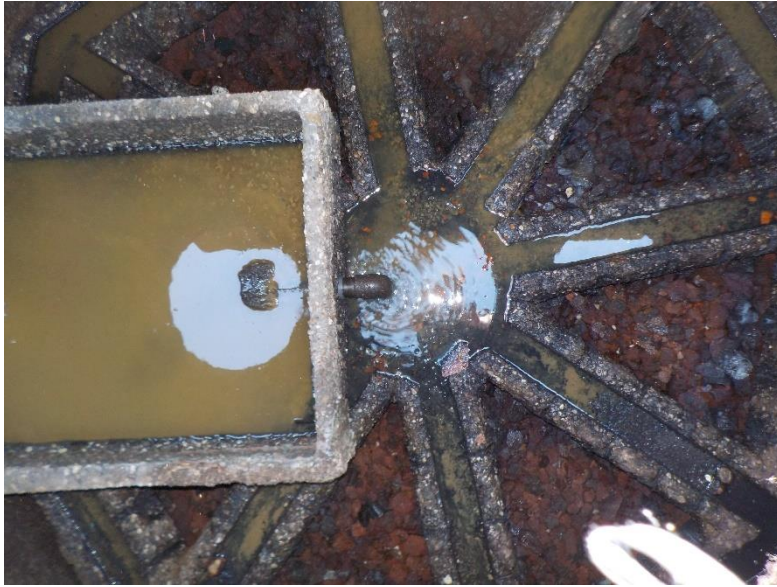
## Lit Bactérien :

Les effluents circulent de manière déséquilibrée. En effet certaines zones ne sont pas alimentées, ce qui freine le traitement et l'abattement de la pollution

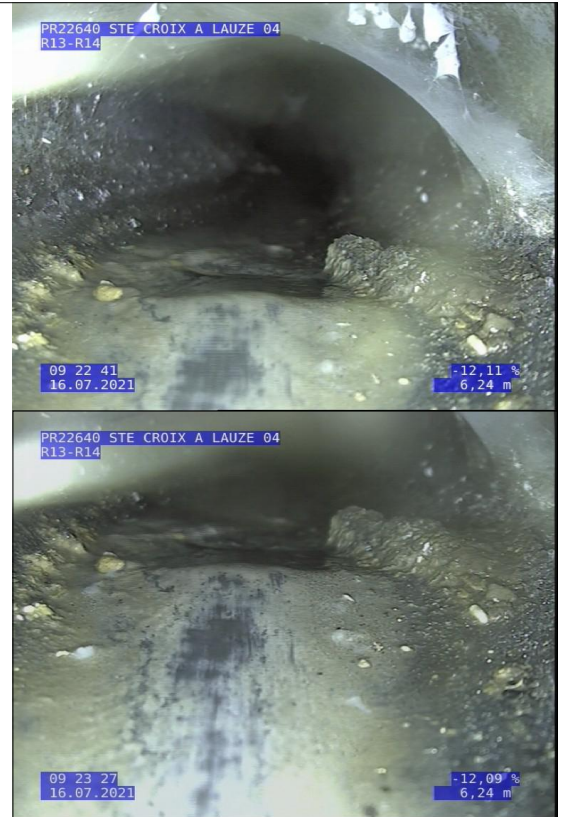
**BAFKE - Dégradation de surface sans cause évidente, poinçonnement (renflement interne) de 6h**

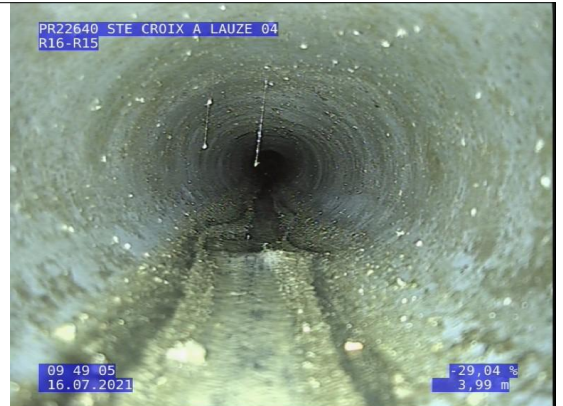
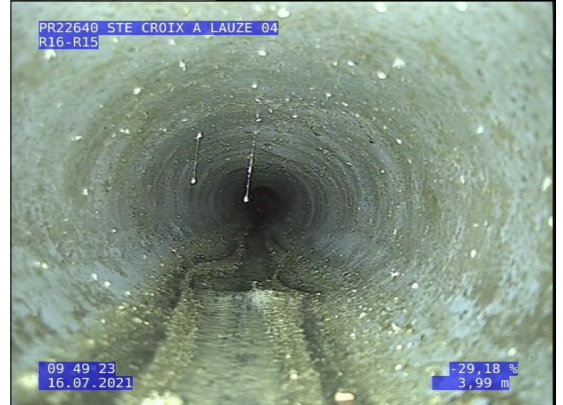
**BAFKE - Dégradation de surface sans cause évidente, poinçonnement (renflement interne) de 6h**

**BDDA - Niveau d'eaux claires - Niveau 3%**

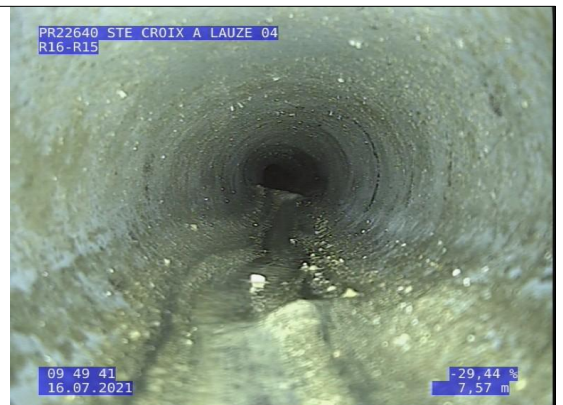
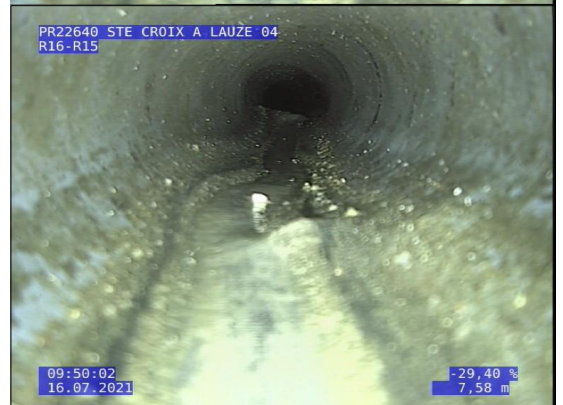
PHOTO : **28/29**

**BAFKE - Dégradation de surface sans cause évidente, poinçonnement (renflement interne) de 6h**

**BDDA - Niveau d'eaux claires - Niveau 3%**

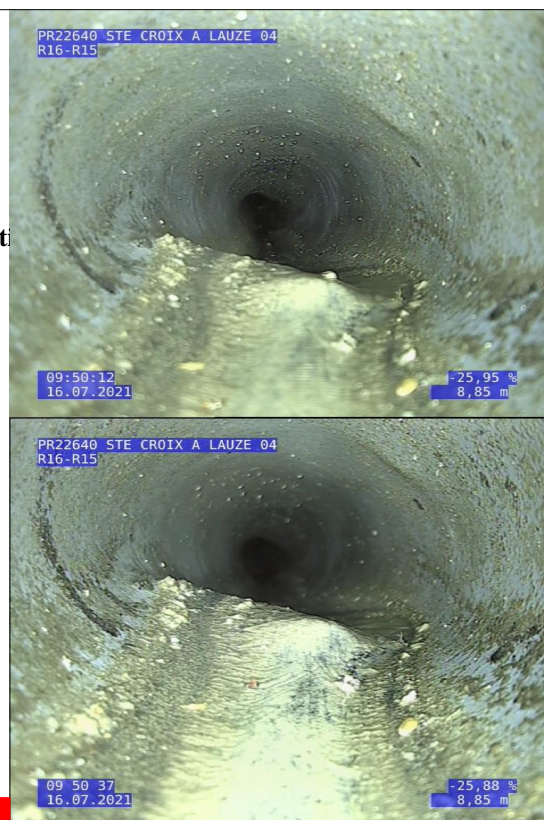
**BAFKE - Dégradation de surface sans cause évidente, poinçonnement (renflement interne) de 6h**

**BDCAA - Inspection abandonnée à cause d'une obstruction, inspection object avant d'avoir atteint le noeud d'arrivée - Reprise en sens inverse impossible ouvrage recouvert**

**BDDA - Fin : Niveau d'eaux claires - Niveau 3%**

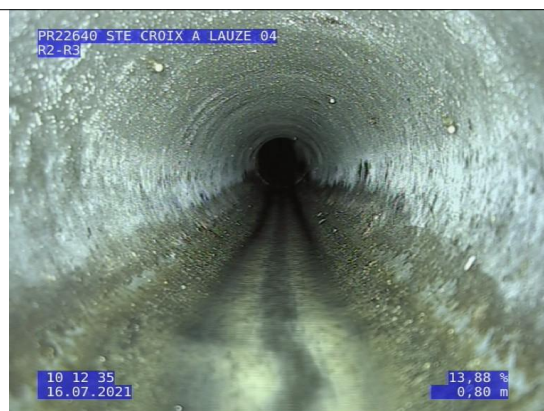
**BDB - Remarque générale - Debut d'inspection**  
**BDDA - Début : Niveau d'eaux claires - Niveau 3%**

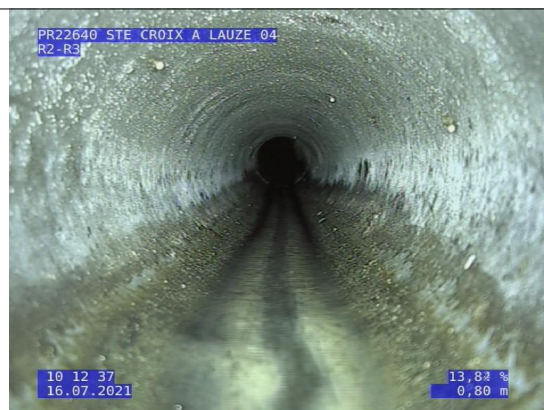
PHOTO : **33**

**BCDA - Assemblage - Regard de visite de départ**  
**BDDA - Niveau d'eaux claires - Niveau 3%**

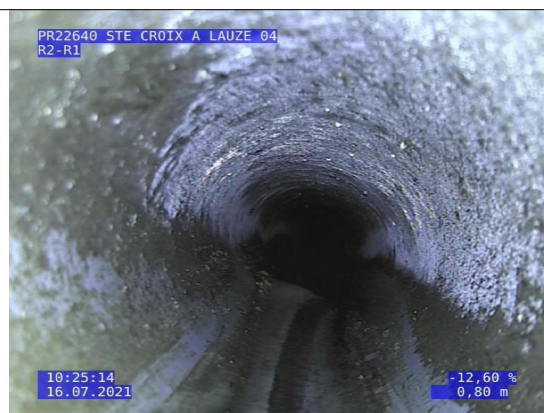
**BDB - Remarque générale - Debut d'inspection**  
**BDDA - Début : Niveau d'eaux claires - Niveau 3%**

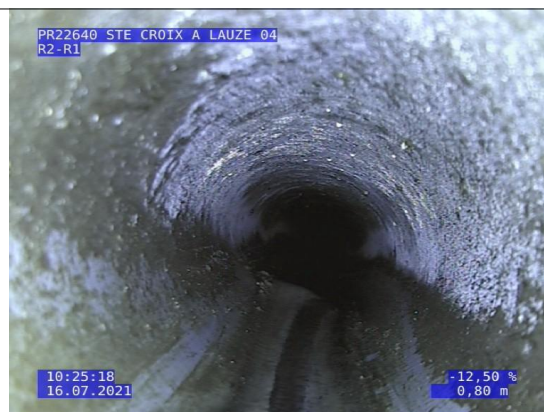
PHOTO : **37**

**BCDA - Assemblage - Regard de visite de départ**  
**BDDA - Niveau d'eaux claires - Niveau 3%**

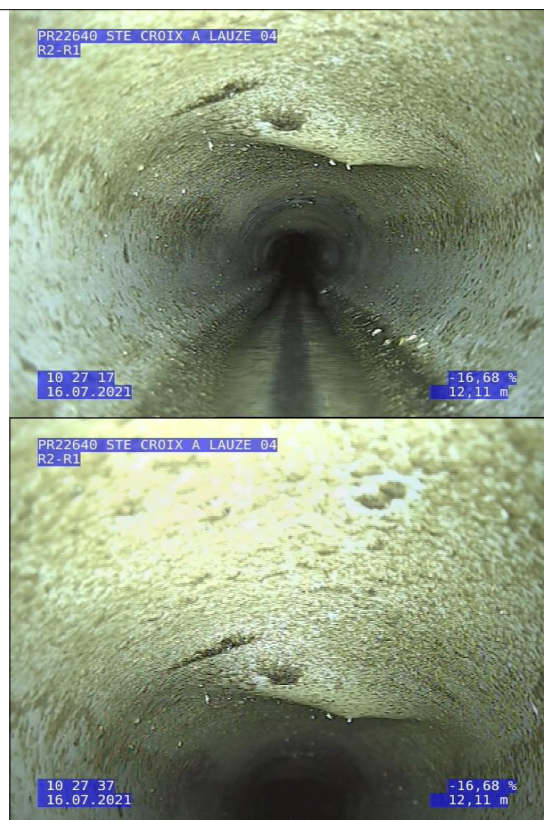
12.30m / R2	40/41	BAFKE - Dégradation de surface sans cause évidente, poinçonnement (renflement interne) de 12h BDDA - Niveau d'eaux claires - Niveau 3%	36

**BAFKE - Dégradation de surface sans cause évidente, poinçonnement (renflement interne) de 12h**

**BDDA - Niveau d'eaux claires - Niveau 3%**

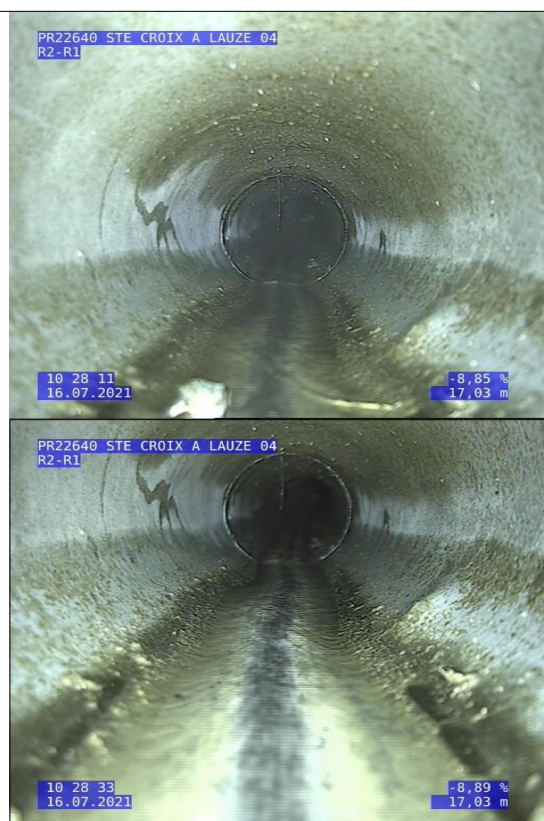
PHOTO : **42/43**

17.10m / R2	42/43	BAFKE - Dégradation de surface sans cause évidente, poinçonnement (renflement interne) de 4h BDDA - Niveau d'eaux claires - Niveau 3%	36

**BAFKE - Dégradation de surface sans cause évidente, poinçonnement (renflement interne) de 4h**

**BDDA - Niveau d'eaux claires - Niveau 3%**

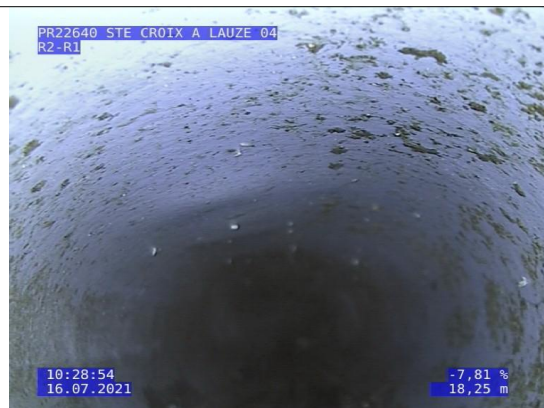
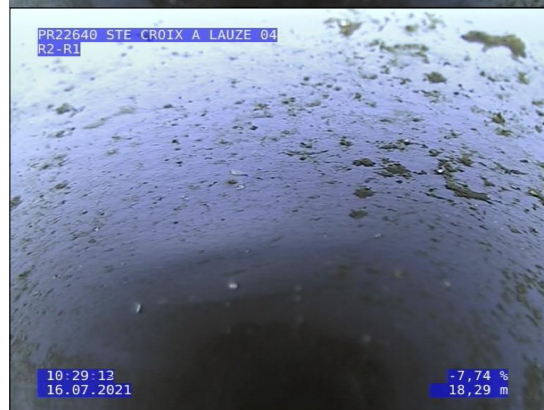
18.50m / R2	44/45	BAFKE - Dégradation de surface sans cause évidente, poinçonnement (renflement interne) de 11h BDDA - Niveau d'eaux claires - Niveau 3%	37

**BAFKE - Dégradation de surface sans cause évidente, poinçonnement (renflement interne) de 11h**

**BDDA - Niveau d'eaux claires - Niveau 3%**

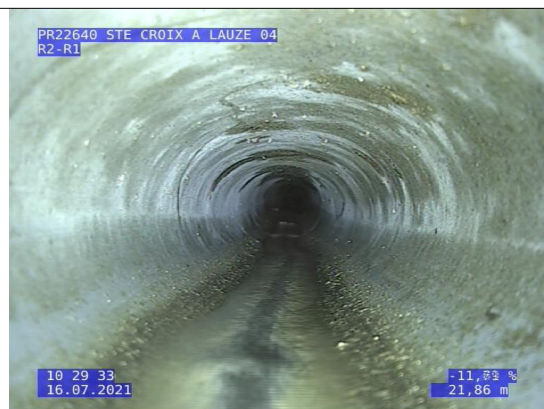
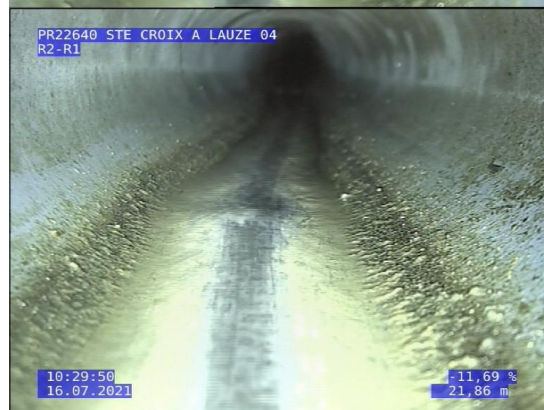
PHOTO : **46/47**

21.90m / R2	46/47	BAFKE - Dégradation de surface sans cause évidente, poinçonnement (renflement interne) de 6h BDDA - Niveau d'eaux claires - Niveau 3%	37

**BAFKE - Dégradation de surface sans cause évidente, poinçonnement (renflement interne) de 6h**

**BDDA - Niveau d'eaux claires - Niveau 3%**

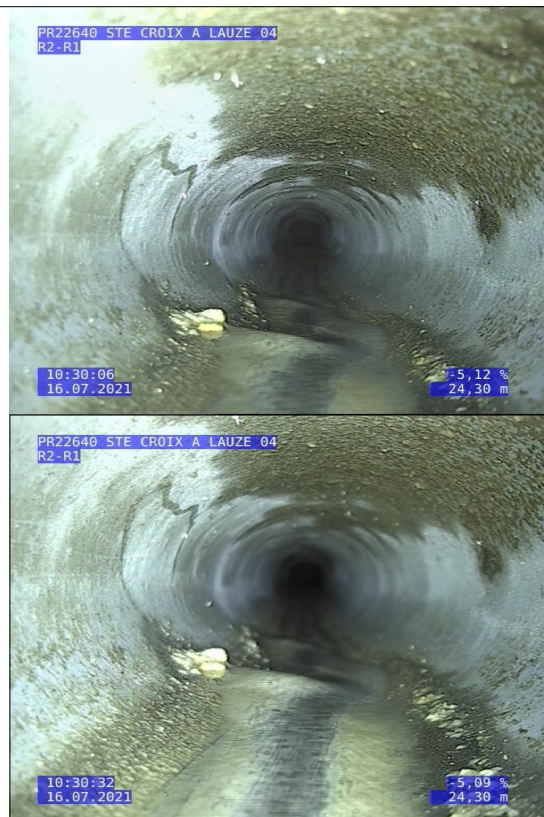
24.40m / R2	48/49	BAFKE - Dégradation de surface sans cause évidente, poinçonnement (renflement interne) de 6h BDDA - Niveau d'eaux claires - Niveau 3%	38

**BAFKE - Dégradation de surface sans cause évidente, poinçonnement (renflement interne) de 6h**

**BDDA - Niveau d'eaux claires - Niveau 3%**

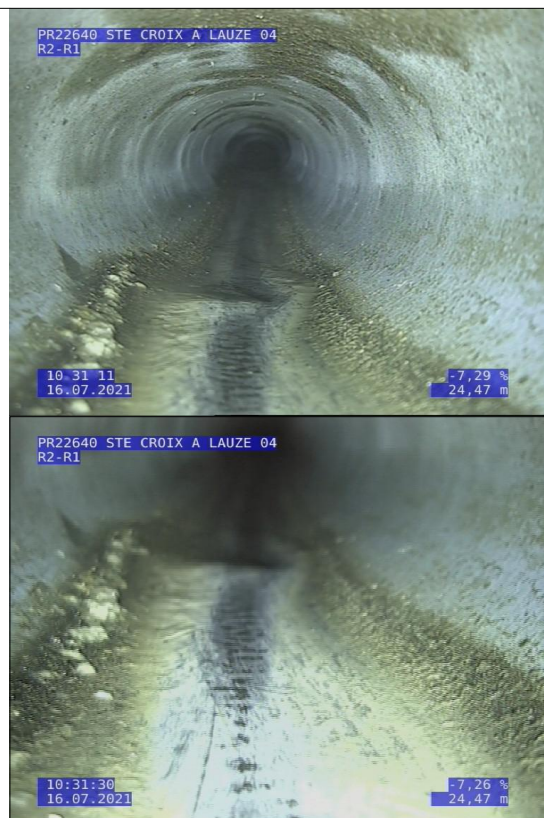
PHOTO : **50/51**

24.50m / R2	50/51	BAFKE - Dégradation de surface sans cause évidente, poinçonnement (renflement interne) de 6h BDDA - Niveau d'eaux claires - Niveau 3%	38

**BAFKE - Dégradation de surface sans cause évidente, poinçonnement (renflement interne) de 6h**

**BDDA - Niveau d'eaux claires - Niveau 3%**

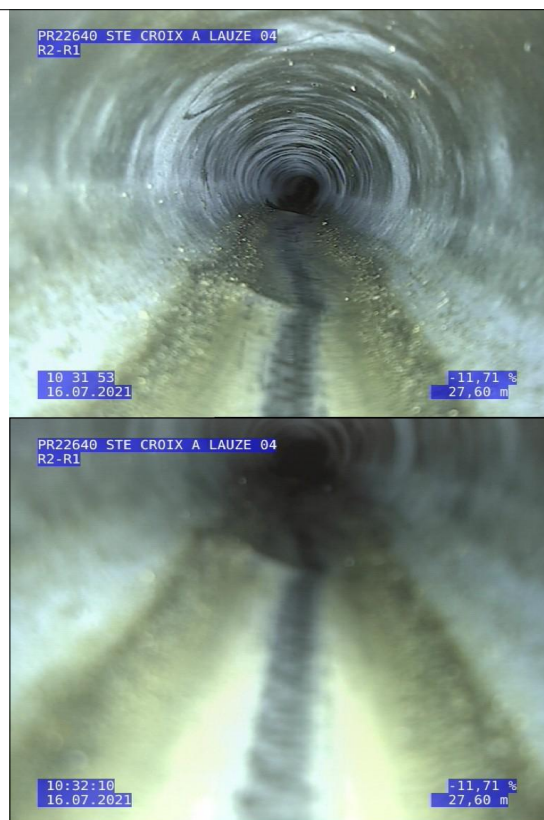
27.70m / R2	52/53	BAFKE - Dégradation de surface sans cause évidente, poinçonnement (renflement interne) de 7h BDDA - Niveau d'eaux claires - Niveau 3%	39

**BAFKE - Dégradation de surface sans cause évidente, poinçonnement (renflement interne) de 7h**

**BDDA - Niveau d'eaux claires - Niveau 3%**

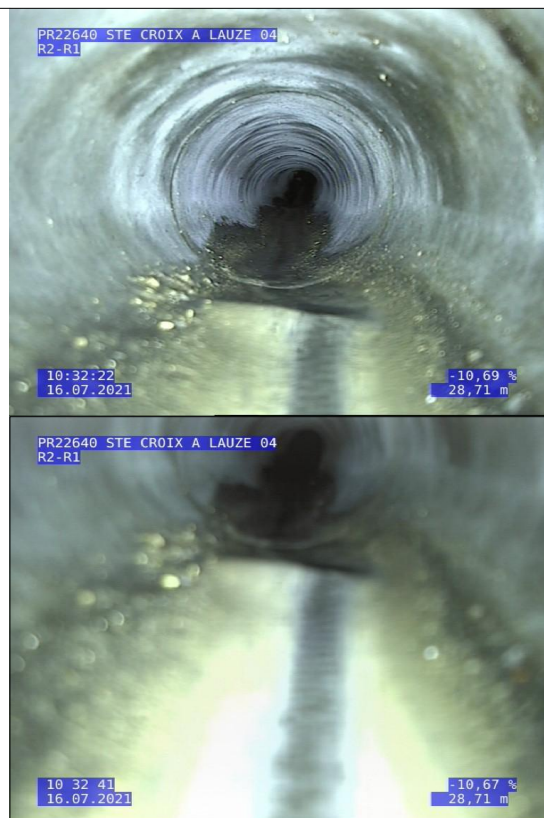
PHOTO : **54/55**

28.80m / R2	54/55	BAFKE - Dégradation de surface sans cause évidente, poinçonnement (renflement interne) de 6h BDDA - Niveau d'eaux claires - Niveau 3%	39

**BAFKE - Dégradation de surface sans cause évidente, poinçonnement (renflement interne) de 6h**

**BDDA - Niveau d'eaux claires - Niveau 3%**

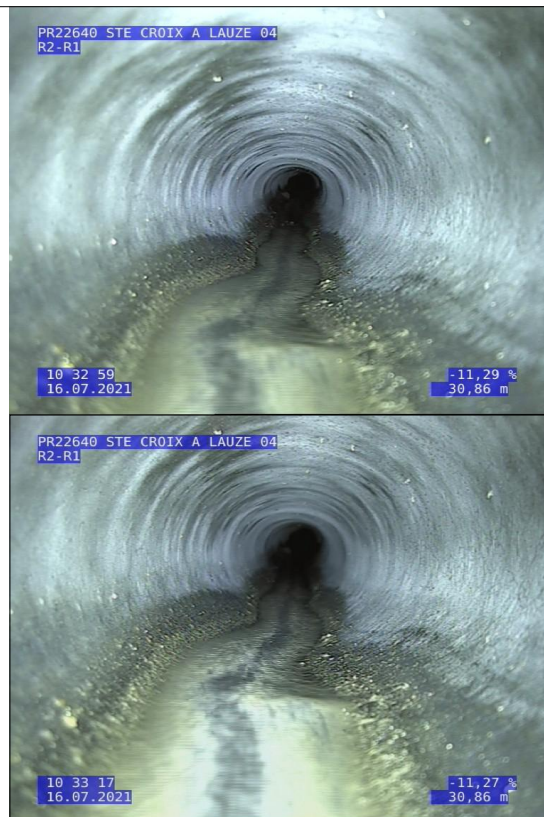
30.90m / R2	56/57	BAFKE - Dégradation de surface sans cause évidente, poinçonnement (renflement interne) de 6h BDDA - Niveau d'eaux claires - Niveau 3%	40

**BAFKE - Dégradation de surface sans cause évidente, poinçonnement (renflement interne) de 6h**

**BDDA - Niveau d'eaux claires - Niveau 3%**

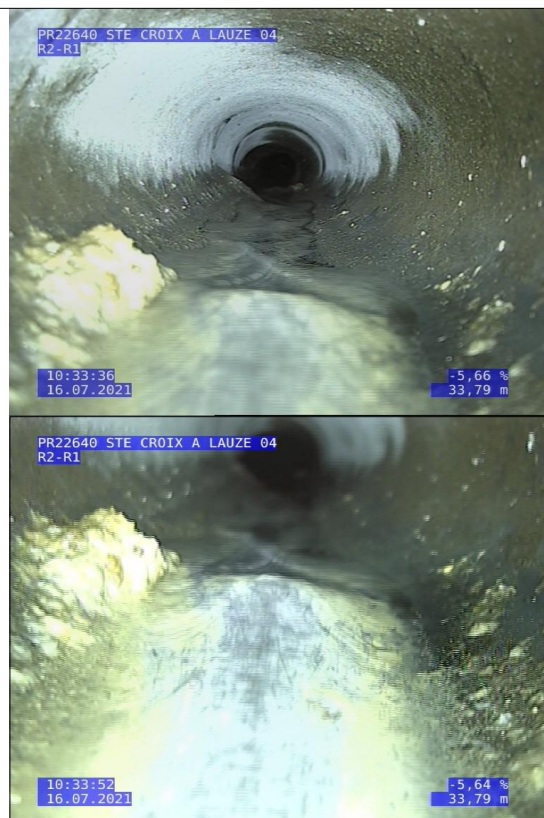
PHOTO : **58/59**

33.80m / R2	58/59	BAFKE - Dégradation de surface sans cause évidente, poinçonnement (renflement interne) de 6h BDDA - Niveau d'eaux claires - Niveau 3%	40

**BAFKE - Dégradation de surface sans cause évidente, poinçonnement (renflement interne) de 6h**

**BDDA - Niveau d'eaux claires - Niveau 3%**

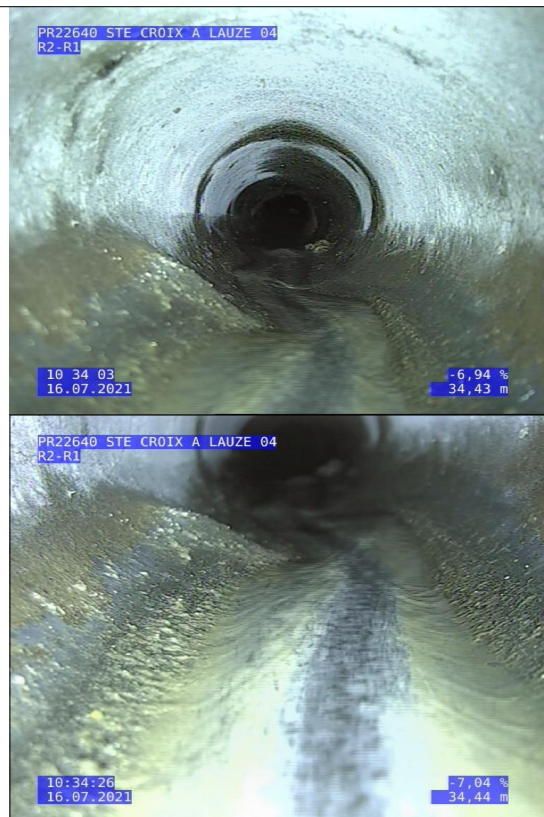
34.60m / R2	60/61	BAFKE - Dégradation de surface sans cause évidente, poinçonnement (renflement interne) de 7h BDDA - Niveau d'eaux claires - Niveau 3%	41

**BAFKE - Dégradation de surface sans cause évidente, poinçonnement (renflement interne) de 7h**

**BDDA - Niveau d'eaux claires - Niveau 3%**

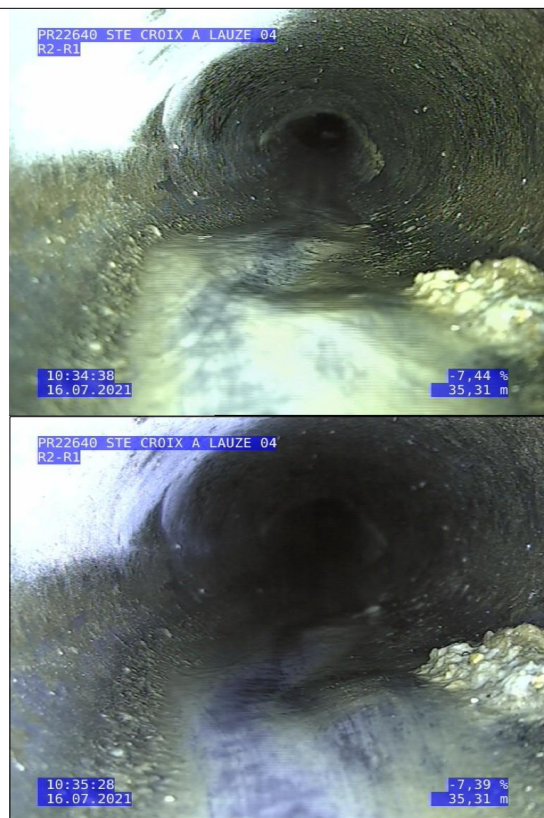
PHOTO : **62/63**

35.50m / R2	62/63	BAFKE - Dégradation de surface sans cause évidente, poinçonnement (renflement interne) de 6h BDDA - Niveau d'eaux claires - Niveau 3%	41

**BAFKE - Dégradation de surface sans cause évidente, poinçonnement (renflement interne) de 6h**

**BDDA - Niveau d'eaux claires - Niveau 3%**

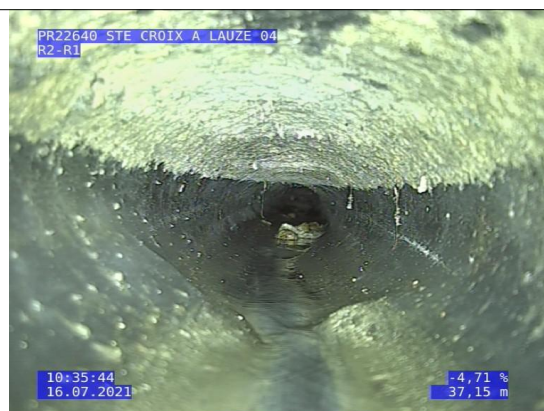
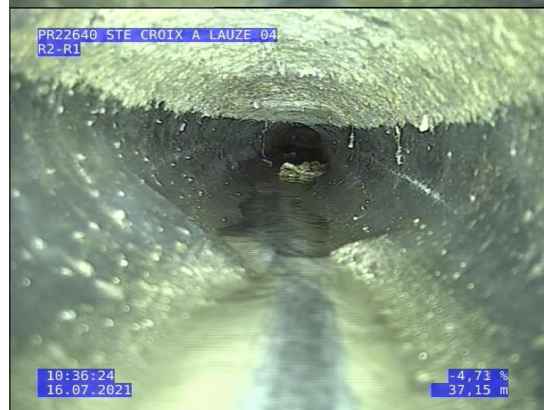
37.30m / R2	64/65	BAFKE - Dégradation de surface sans cause évidente, poinçonnement (renflement interne) de 5h à 7h BDDA - Niveau d'eaux claires - Niveau 3%	42

**BAFKE - Dégradation de surface sans cause évidente, poinçonnement (renflement interne) de 5h à 7h**

**BDDA - Niveau d'eaux claires - Niveau 3%**

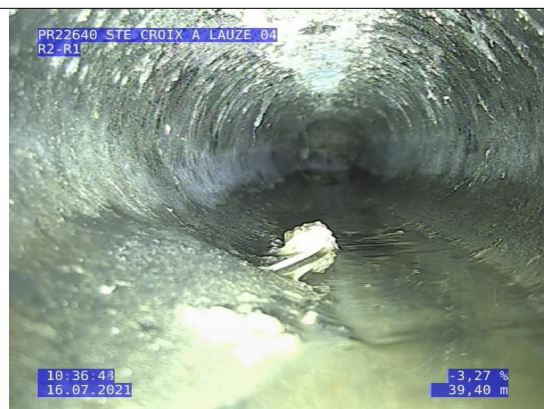
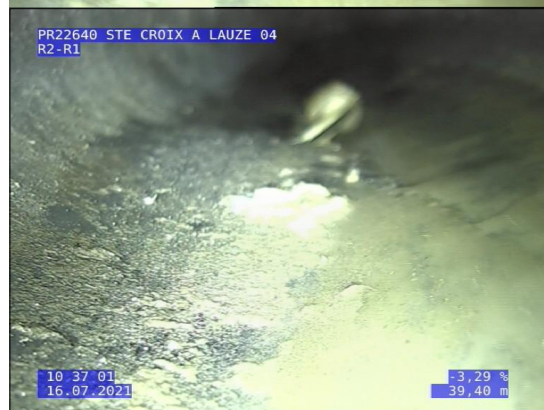
PHOTO : **66/67**

**BAFKE - Dégradation de surface sans cause évidente, poinçonnement (renflement interne) de 7h**

**BDDA - Niveau d'eaux claires - Niveau 3%**

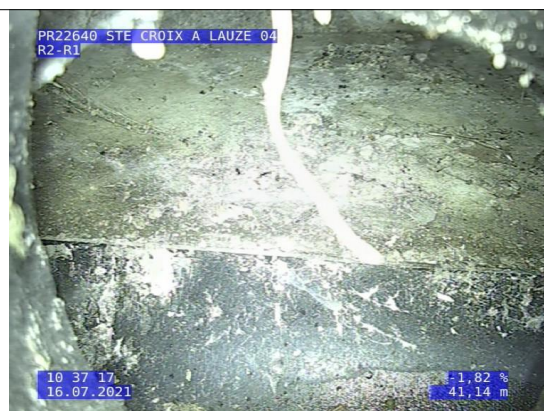
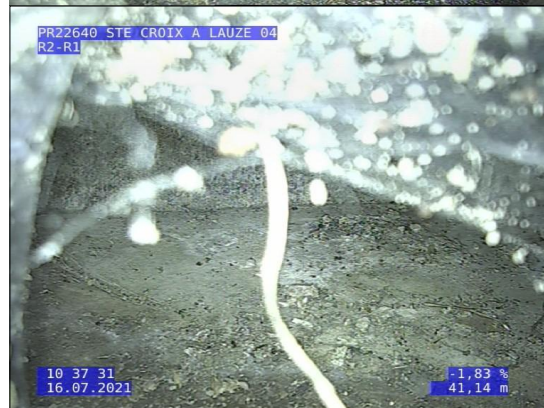
**BCEA - Assemblage - Regard de visite d'arrivée**

**BDDA - Niveau d'eaux claires - Niveau 3%**

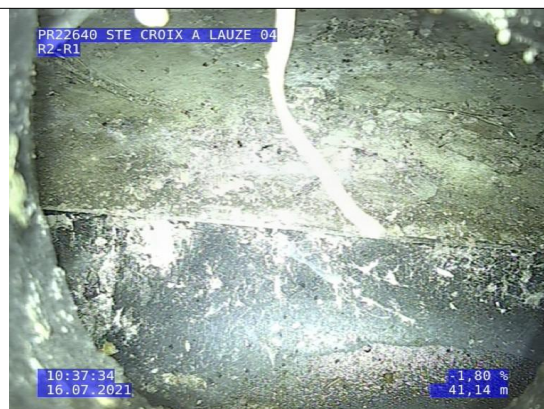
PHOTO : **70**

**BDB - Remarque générale - Fin d'inspection**

**BDDA - Fin : Niveau d'eaux claires - Niveau 3%**
