SUIVI MORPHOLOGIQUE DE L'HUVEAUNE DU BARRAGE DE LA PUGETTE A LA MER

Rapport d'étude

Aix-Marseille Provence Métropole

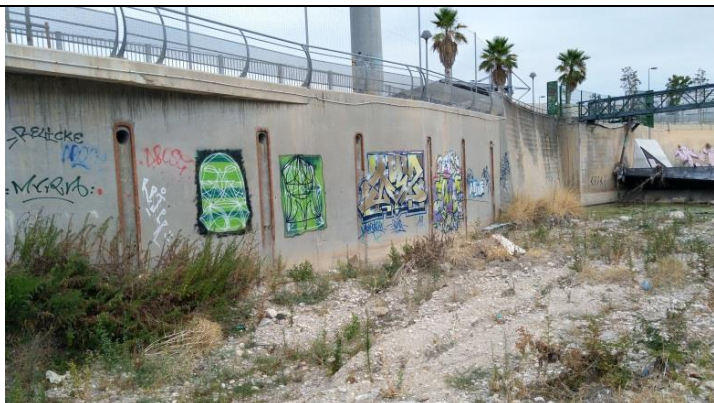
Photo 1 : Ouvrage de rejets en rive droite à l'aval de la Pugette

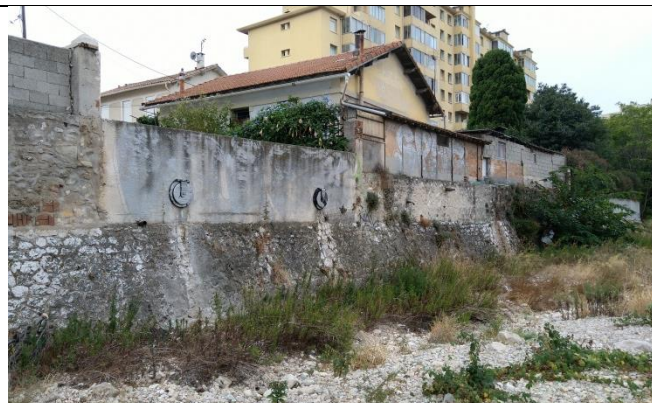
Photo 2 : Ouvrages de rejets en rive gauche à l'aval de la Pugette

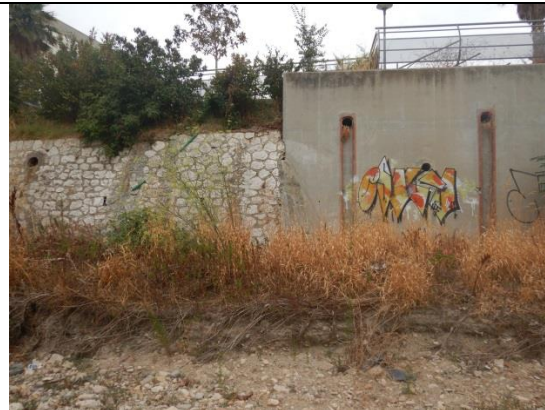
Photo 4 : Affouillement localisé du lit en rive gauche au niveau du parking du Stade Delort

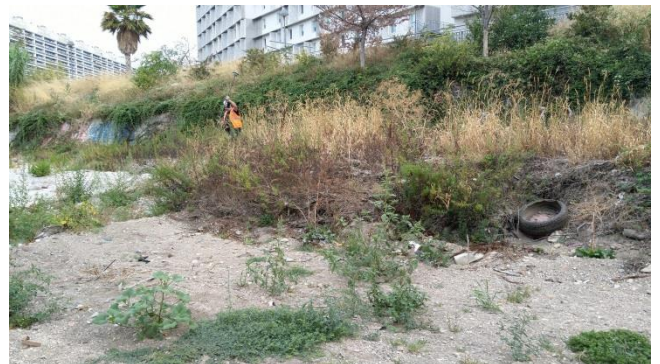
Photo 10 : Dépôts sédimentaires à l'amont du Pont Michelet, végétation importante sur la berge en rive droite.

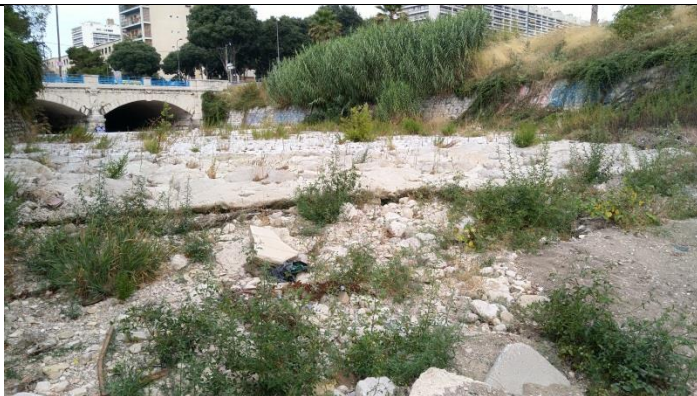
Photo 11 : Dégradation du lit et végétation à l'amont du pont Michelet (vue vers l'aval). Placer une ligne d'enrochement en amont pour éviter une érosion de l'aménagement

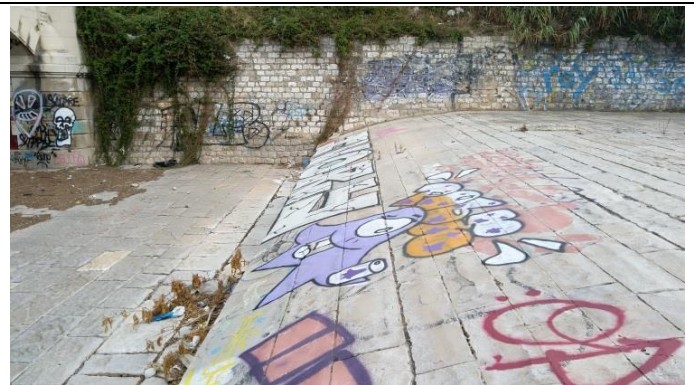
Photo 12 : Seuil en amont du pont Michelet, déstabilisation des dalles en aval du seuil. A reprendre, déjà présent en 2015

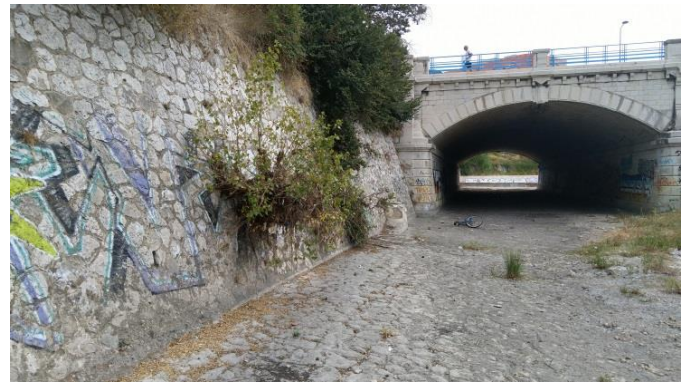
Photo 16 : Pont du Boulevard Michelet, végétation dans le mur en rive droite (vue vers l'amont)

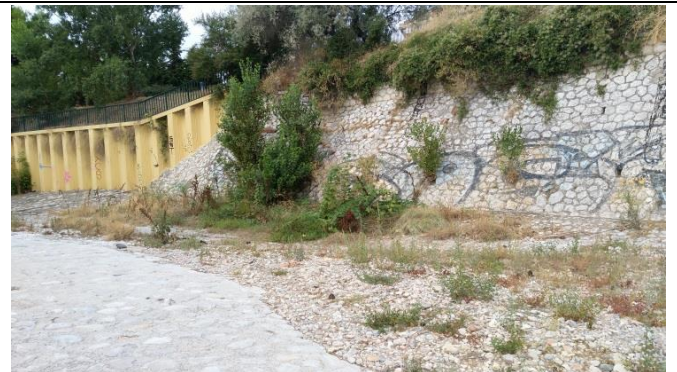
Photo 18 : Végétation dans les barbacanes en rive droite au niveau du stade Alex Caujolle

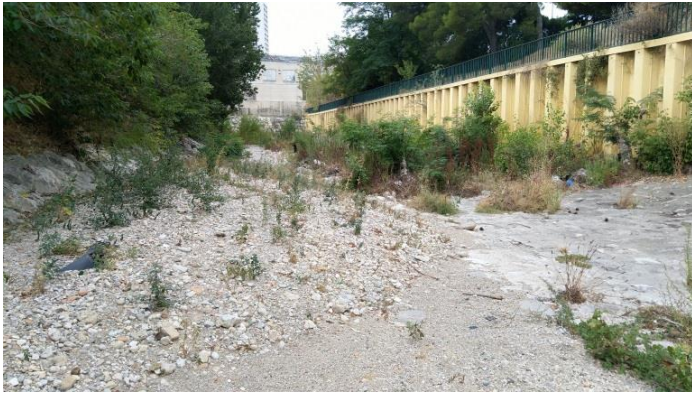
Photo 19 : Atterrissement en rive gauche au niveau du stade Alex Caujolle

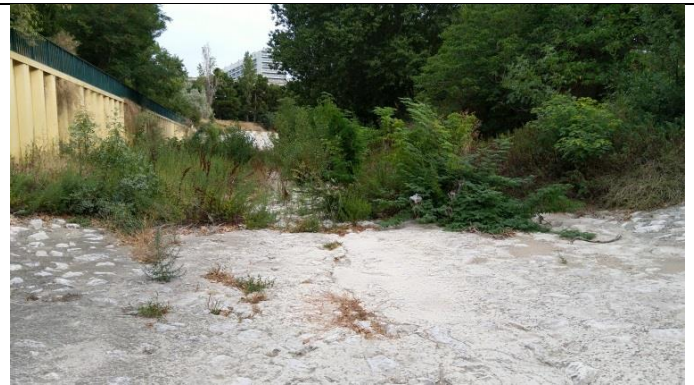
Photo 24 : Lit végétalisé et radier érodé au niveau de l'ASPTT

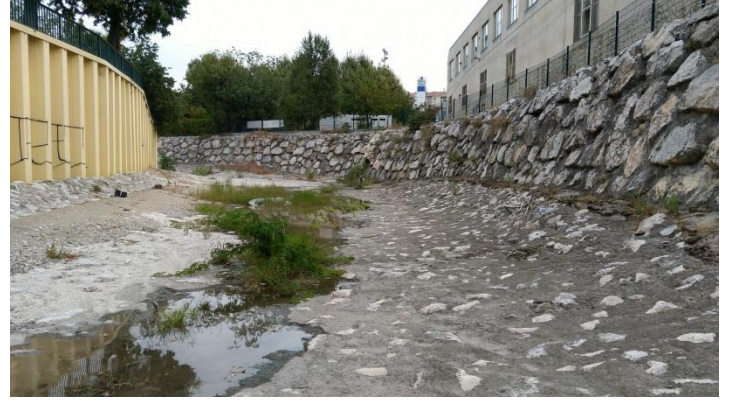
Photo 26 : Fond du lit artificiel au niveau de l'ASPTT

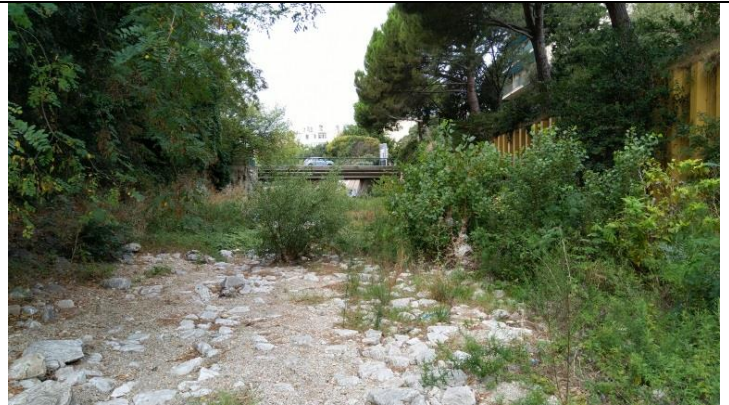
Photo 30 : Fond du lit en galets liaisonnés en amont du pont

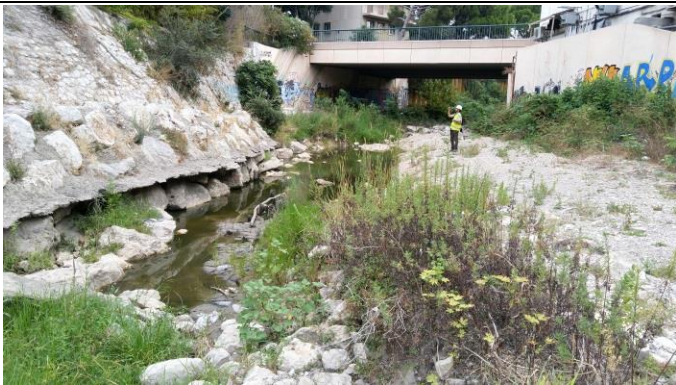
Photo 33 : Erosion de la berge en enrochements liés en rive droite en amont du pont de Mazargues (vue vers l'amont), déjà présente en 2015

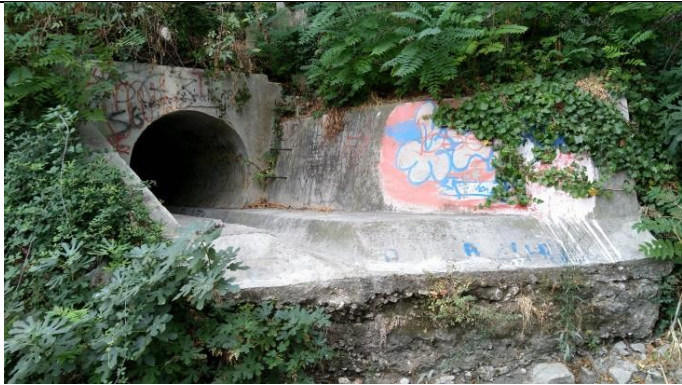
Photo 37 : Ouvrage de rejet en rive gauche du bras secondaire de l'îlot de Mazargues

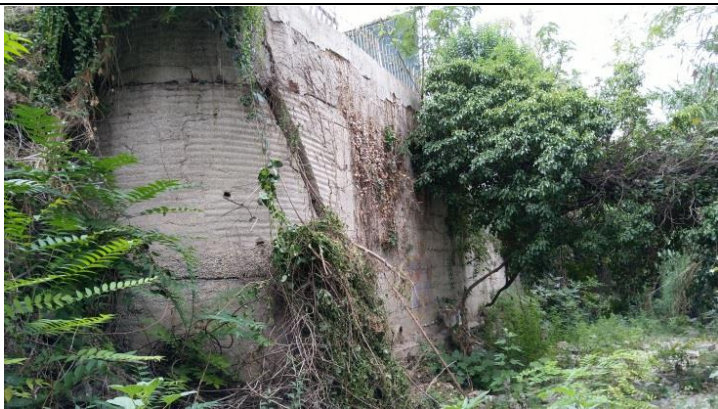
Photo 39 : Dégradation du mur en rive gauche du bras secondaire de l'îlot de Mazargues, déjà identifié en 2015

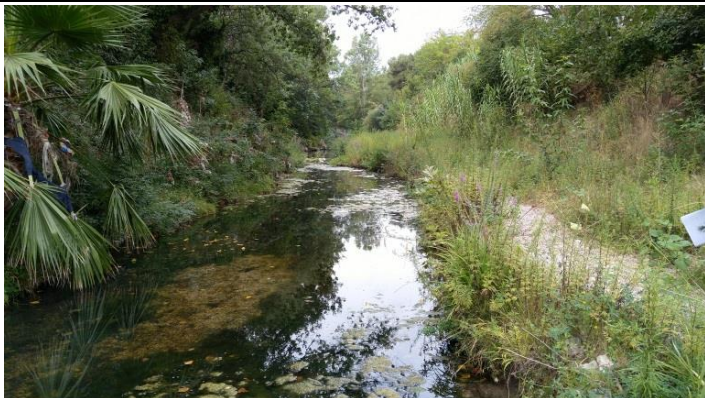
Photo 41 : Vue vers l'aval au niveau de l'îlot de Mazargues

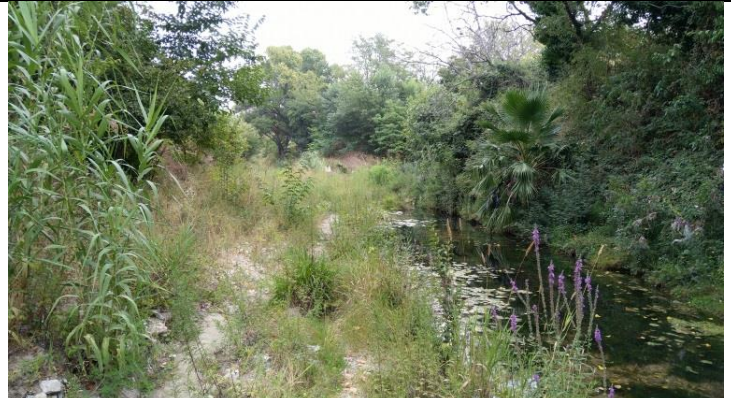
Photo 42 : Aval de l'îlot de Mazargues (vue vers l'amont)

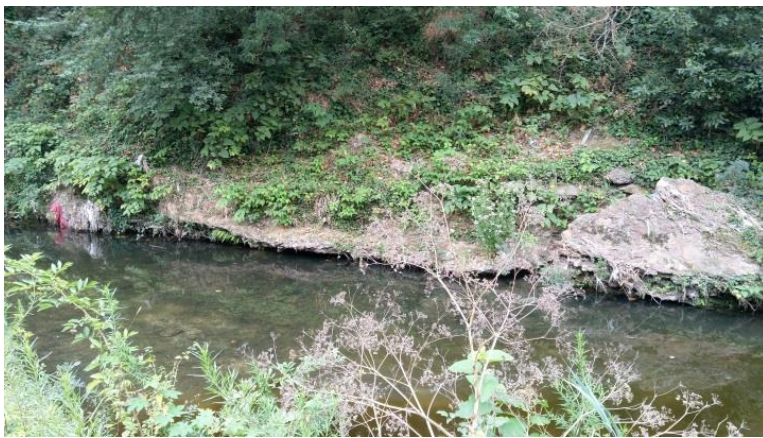
Photo 45 : Affouillement de la berge en rive gauche à l'aval de l'îlot de Mazargues à préserver

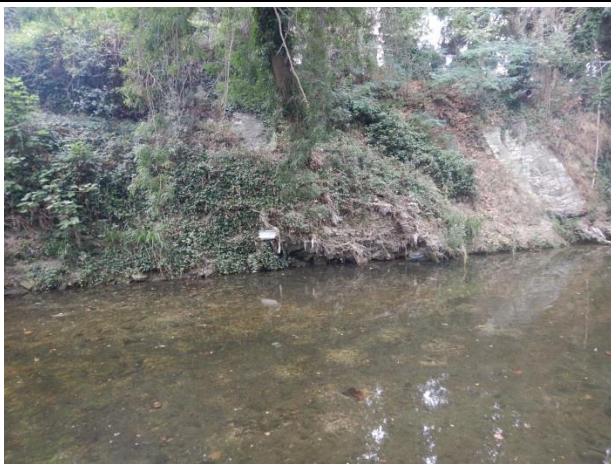
Photo 47 : Erosion de la berge en rive gauche sans enjeux

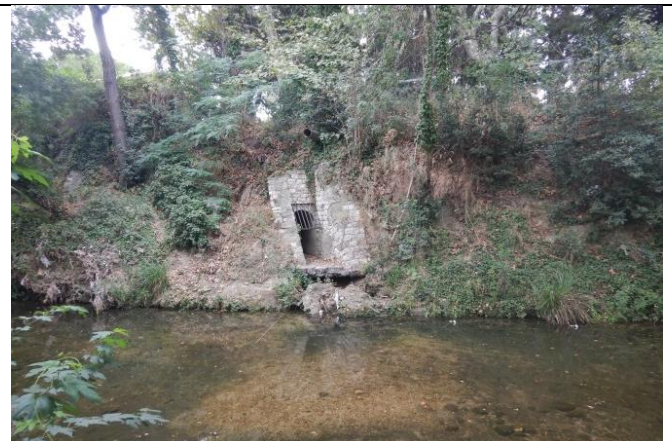
Photo 48 : Ouvrage de rejet instable (déchaussement en cours) en rive gauche, déjà identifié en 2015

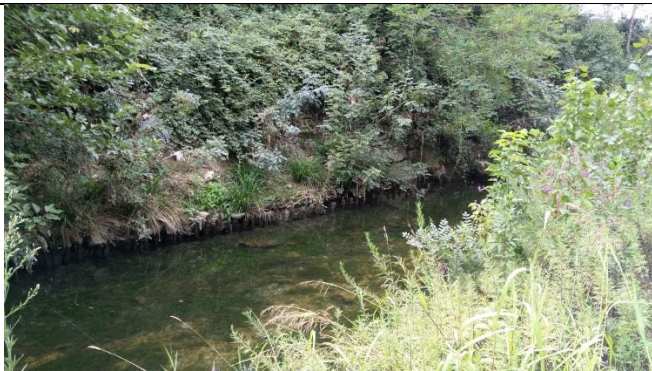
Photo 55 : Affouillement sous berge en rive gauche au niveau de l'école de Danse à préserver pour maintenir des habitats potentiels

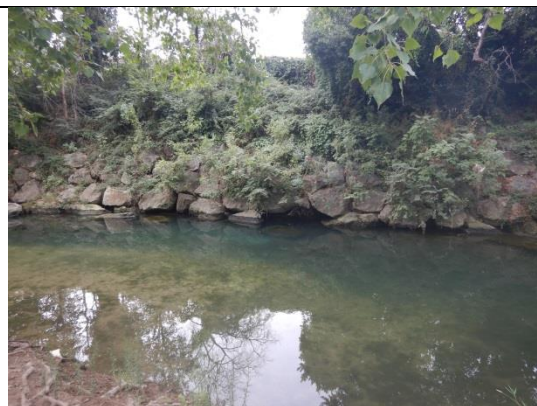
Photo 58 : Berge en enrochements libres en rive gauche au niveau du parc Henri Fabre. Les enrochements doivent être repris

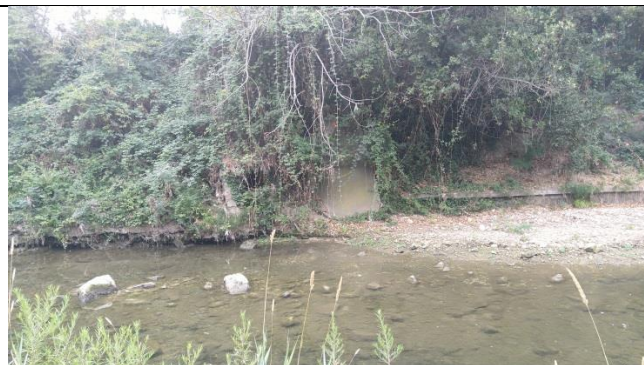
Photo 60 : Les fondations du mur sont hors d'eau. L'ouvrage peut s'effondrer en cas de sollicitation hydraulique.

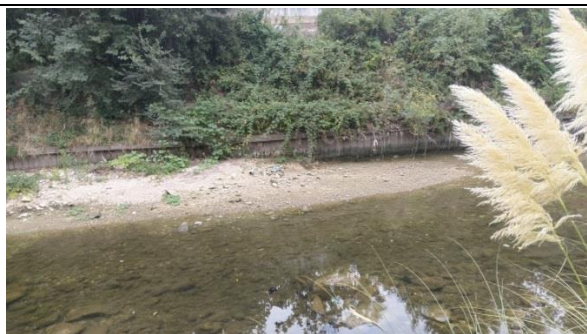
Photo 61 : Atterrissement en rive gauche au niveau du parc Henri Fabre à préserver pour diversifier les habitats

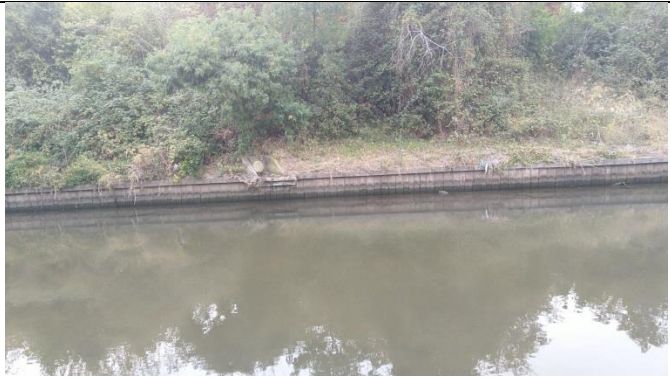
Photo 65 : Rive gauche depuis le sentier pédestre de l'Huveaune. La qualité de la protection de berge en bois se dégrade

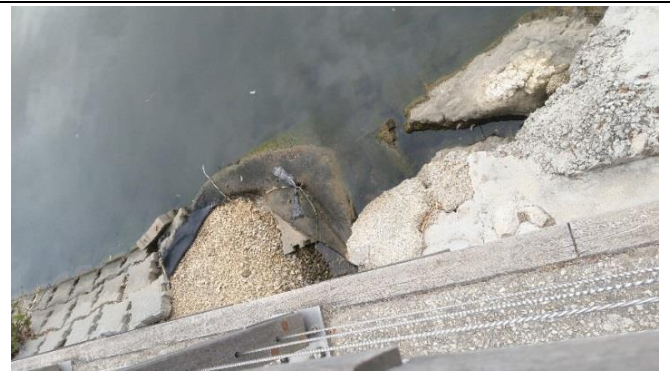
Photo 66 : La protection du sentier pédestre s'est dégradée depuis 2015. En affouillement est présent sous le platelage

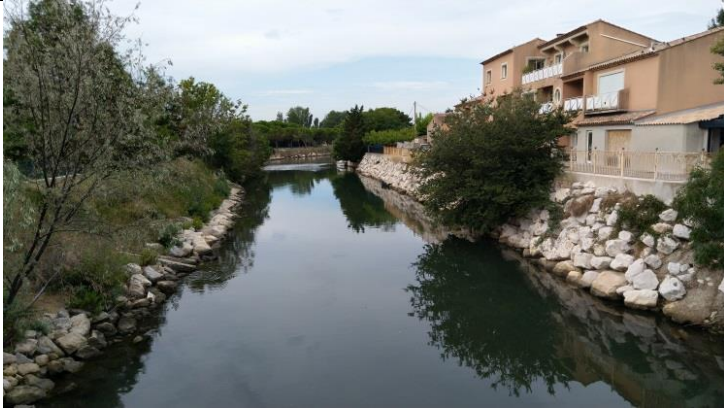
Photo 69 : Berges à l'aval du pont Borély. Stable depuis 2015

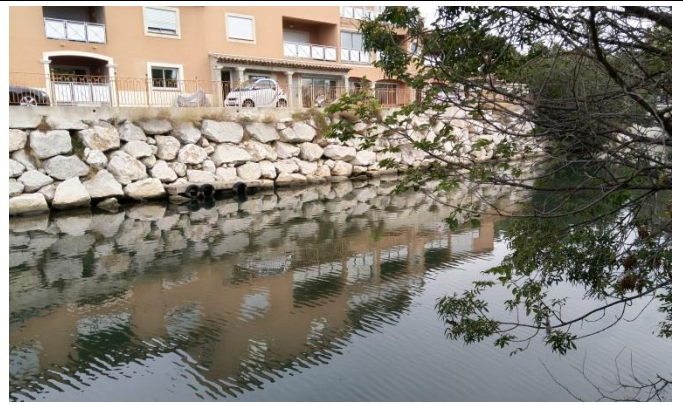
Photo 70 : Berge en enrochement (rive droite). Stable depuis 2015

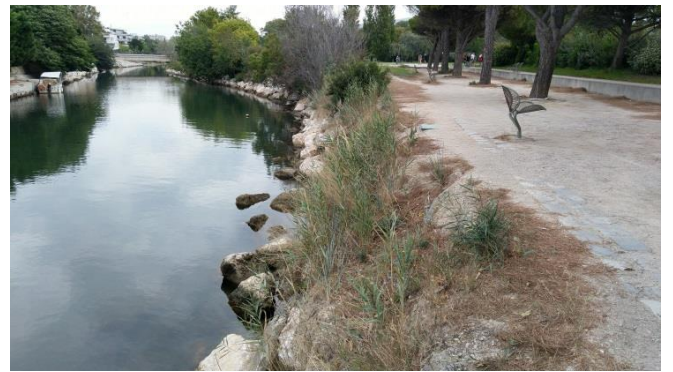
Photo 72 : Rive gauche en amont de la base nautique, déjà dégradé en 2015

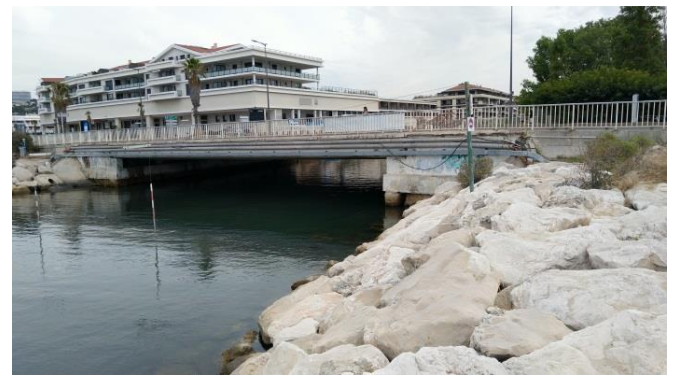
Photo 74: Pont de l'Avenue Pierre Mendès France (en aval). Stable depuis 2015

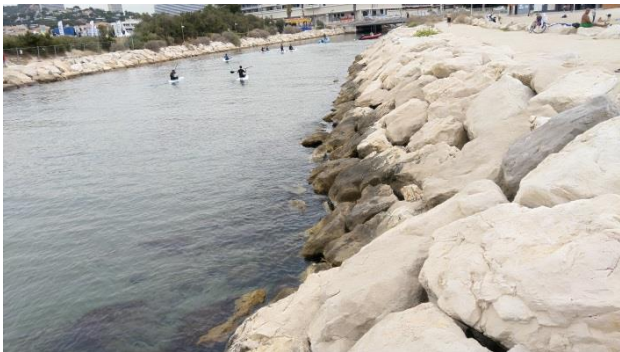
Photo 75 : Enrochements libres à l'aval du pont Pierre Mendès France (rive droite). Stable depuis 2015

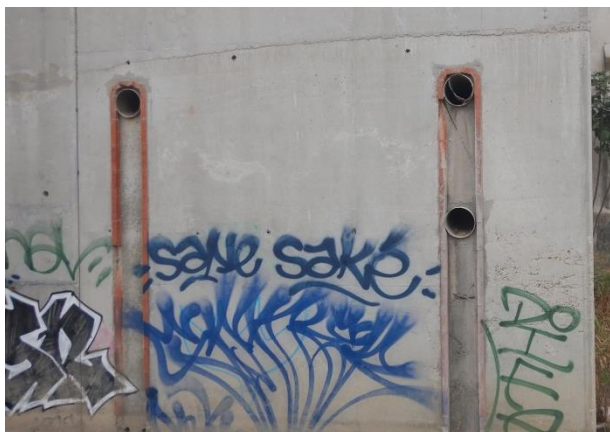
Objet : Mur en béton armé
Rive : Gauche
PK : 2597

Désordre n° 1 : Armature apparente au niveau d'un décaissé (rejet d'eaux pluviales)

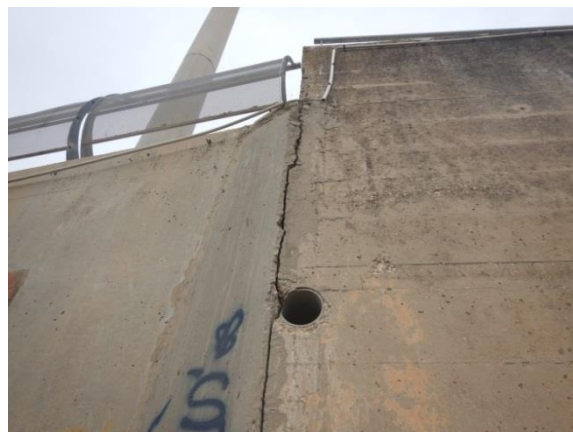
Objet : Mur en béton armé
Rive : Droite
PK : 2597

Désordre n° 2 : Fissure à la liaison avec l'ouvrage en génie civil du seuil

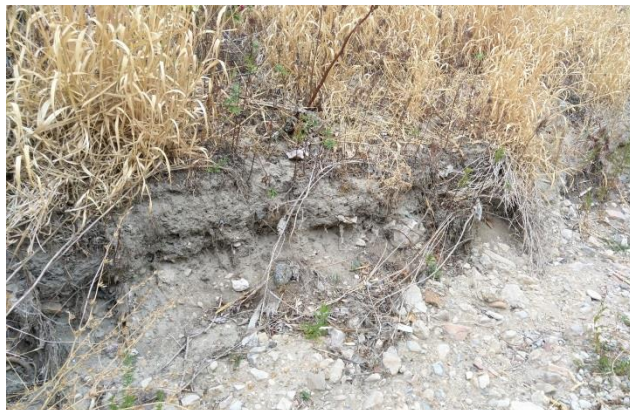
Objet : Lit
Rive : Gauche

Désordre n° 10 : Afouillement localisé

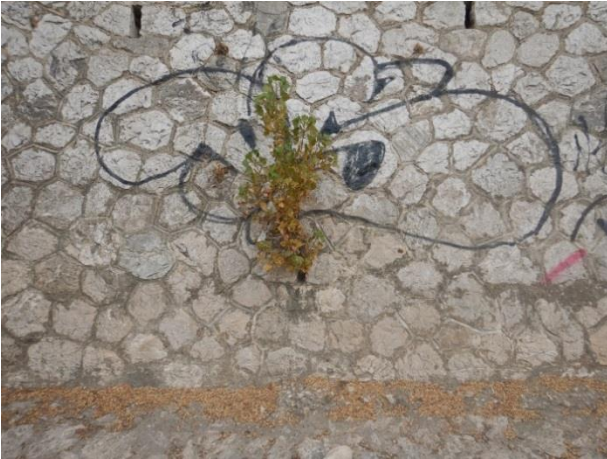
Objet : Maçonnerie
Rive : Droite
PK : 2047

Désordre n° 25 : Végétation dans barbacane

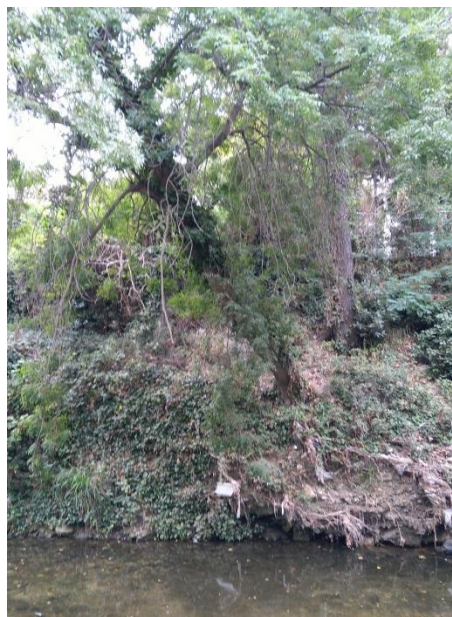
Objet : Berge
Rive : Gauche

Désordre n° 50 : Erosion de berge

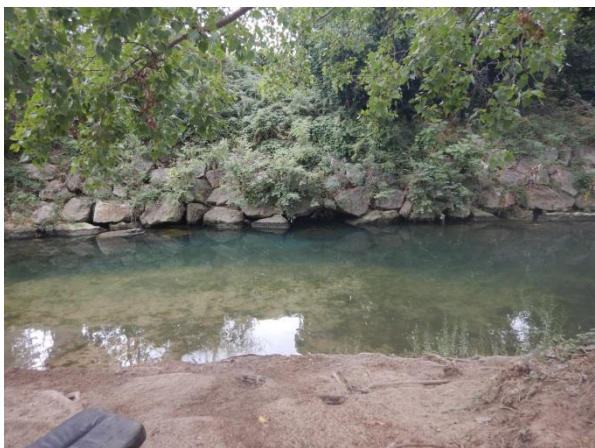
Objet : Talus avec confortement en enrochement
Rive : Gauche
PK : 1068

Désordre n° 53 : Affouillement sous berge

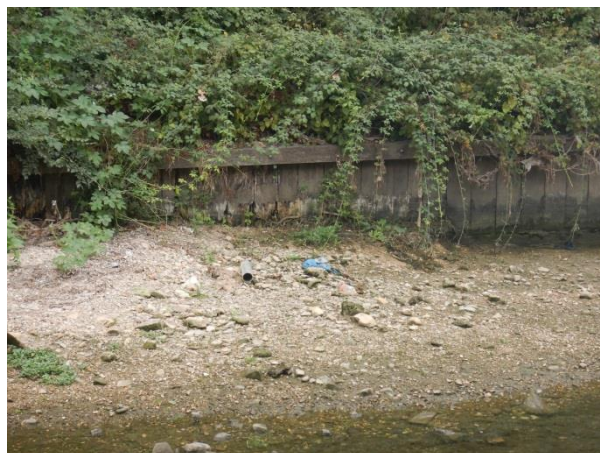
Objet : Talus avec confortement du pied en bois
Rive : Gauche
PK : 962

Désordre n° 54 : Atterrissement et de la protection de berge en bois

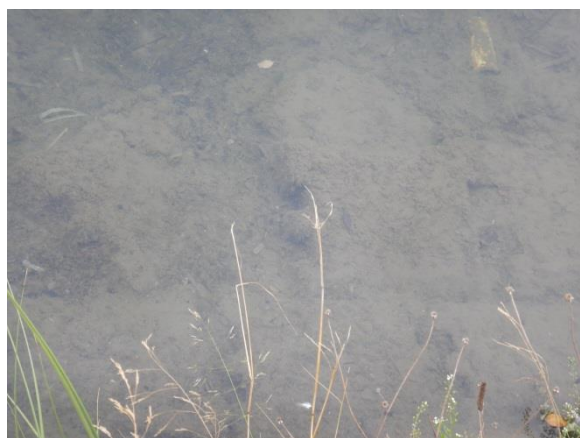
Objet : Talus avec perré en pavés
Rive : Droite
PK : 962

Désordre n° 55 : protection en mauvais état

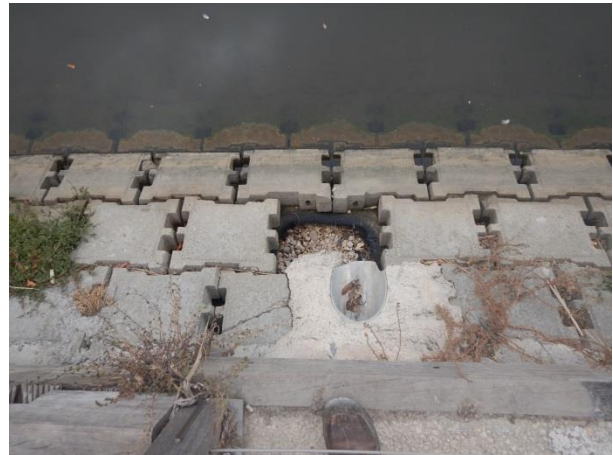
Objet : Talus avec perré en pavés
Rive : Droite
PK : 962

Désordre n° 58 : Afouillement sous rejet

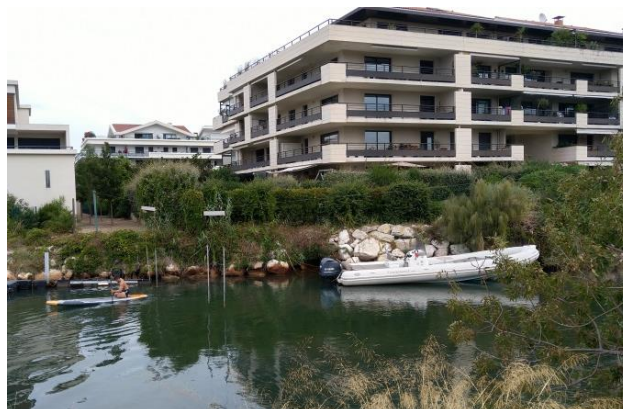
Objet : Berge
Rive : Gauche

Désordre n° 62 : Végétation importante sur berge et instabilité

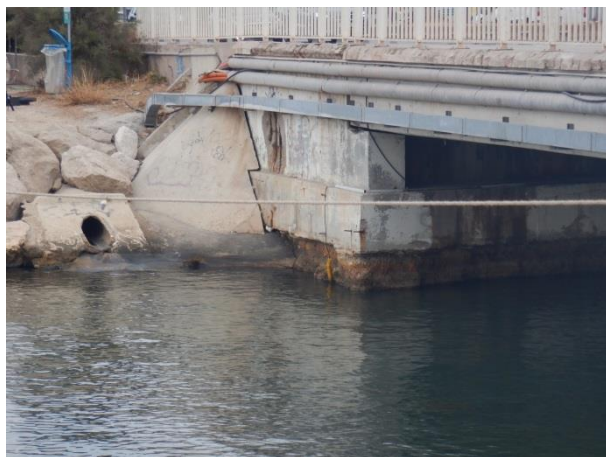
Objet : Berge avec rejet d'eau pluviale n°5
Rive : Droite

Désordre n° 63 : Corrosion des armatures et affouillement sous la culée

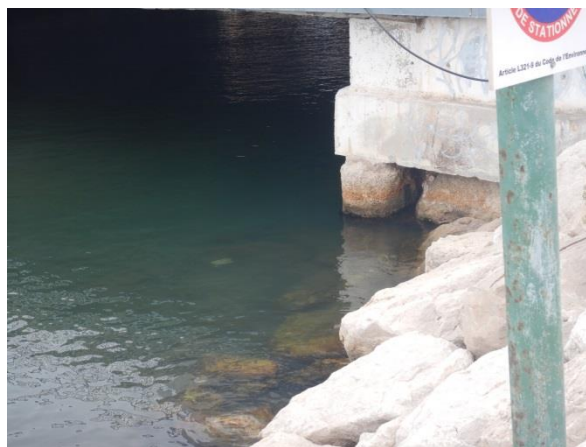
Objet : Pont de l'Avenue Pierre Mendès France
Rive : Droite
PK : 574

Désordre n° 64 : Affouillement sous la culée

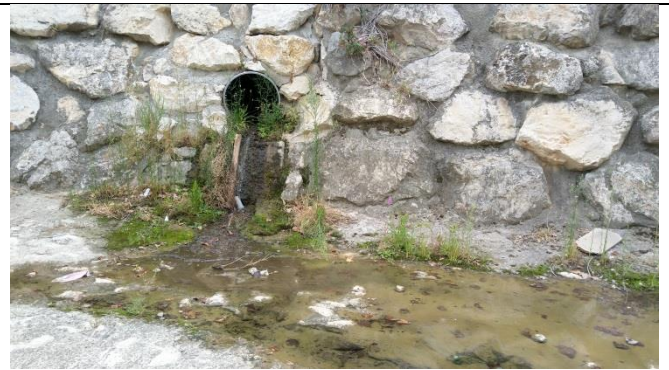
Photo 4 : Rejet non identifié

De la même manière qu'en 2015, la majorité des rejets étaient à sec lors du repérage de terrain. Lors de la visite de terrain en 2019, 5 rejets d'eaux pluviales présentaient des écoulements de temps secs (dont 1 non identifié (photo 4)).
