COMMUNE DE LE GRATTERIS

Diagnostic du système
d'assainissement

RAPPORT DE PHASE 2B

INVESTIGATIONS COMPLEMENTAIRES

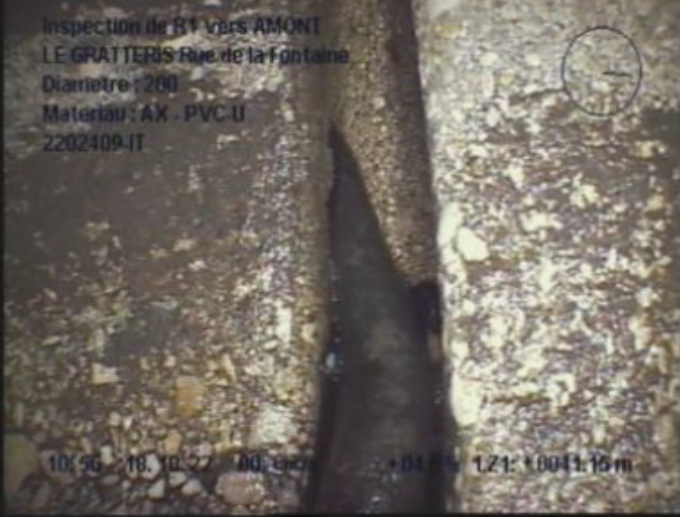
<p>Inspection de R1 vers AMONT LE GRATTERIS Rue de la Fontaine Diametre : 200 Materiau : AX - PVC-U 2202409-IT</p> <p>10:53 18.10.22 00 cm/s +03,5% LZ1: +0016,79 m</p>
Complexe de racine à l'assemblage (R1 vers R2)	Fissure longitudinale (R1 vers R2)

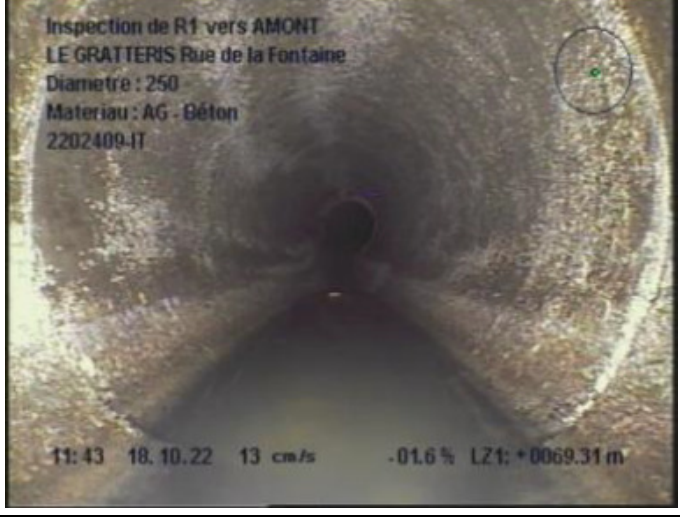
<p>Inspection de R1 vers AMONT LE GRATTERIS Rue de la Fontaine Diametre : 250 Materiau : AG - Béton 2202409-IT</p> <p>11:41 18.10.22 00 cm/s +04,6% LZ1: +0057,28 m</p>
Joint défectueux (R1 vers R2)	Effondrement partiel (R1 vers R5)
