## ÉTUDE SUR LA RESTAURATION HYDROMORPHOLOGIQUE DU REAL ET DU VALLON DE ST CECILE

PHASE 1 : DIAGNOSTIC – RAPPORT D'ÉTUDE

Septembre 2017

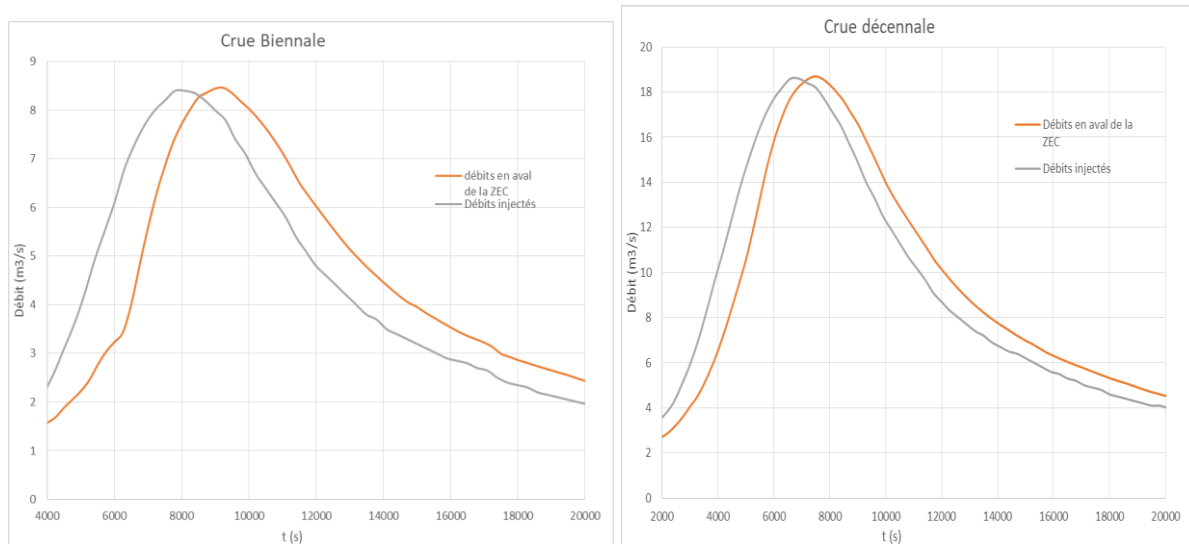
Figure 27 : Impact de la ZEC pour une crue biennale et décennale

La ZEC Real\_03 est actuellement mobilisé dès l'occurrence biennale du fait de la faible capacité du vallon de Sainte Cécile sur ce tronçon. Toutefois, la pente du champ majeur (0.8 à 1.2%) reste trop élevée pour assurer un réel écrêtement des crues et se comporte plus comme une zone de grand écoulement que comme une ZEC, comme présenté sur les hydrogrammes suivants :

L'optimisation de l'efficacité de cette ZEC devra passer par un endiguement du champ majeur sur toute sa largeur pour assurer un stockage en amont. Le dénivelé entre l'amont et l'aval de la ZEC est d'environ 13 m et l'exploitation de la totalité de sa superficie devra passer par la réalisation de plusieurs ouvrages transversaux.

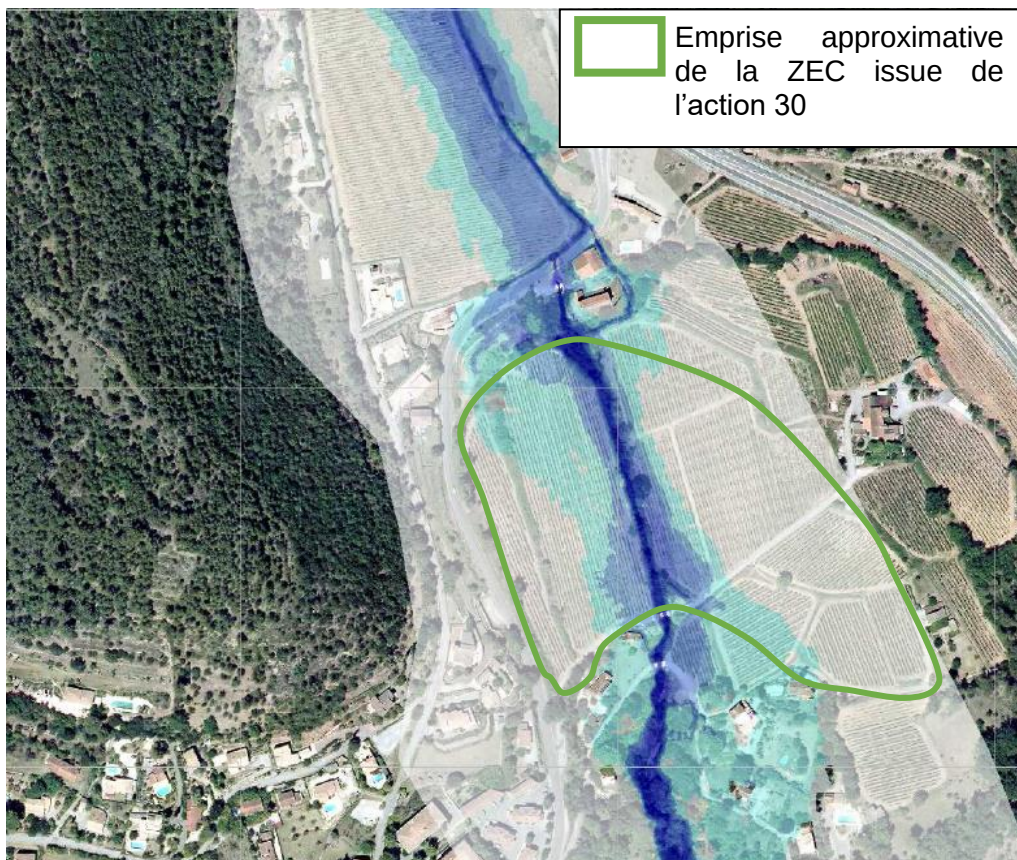
Figure 28 : Présentation de l'emprise théorique de la ZEC et des hauteurs d'eau et zone inondée en crue millénaire

On notera que l'emprise figurant dans l'action 30 du PAPI (préservation et optimisation des ZEC) reste très théorique dans la mesure où elle est supérieure à la zone inondable en crue millénaire.

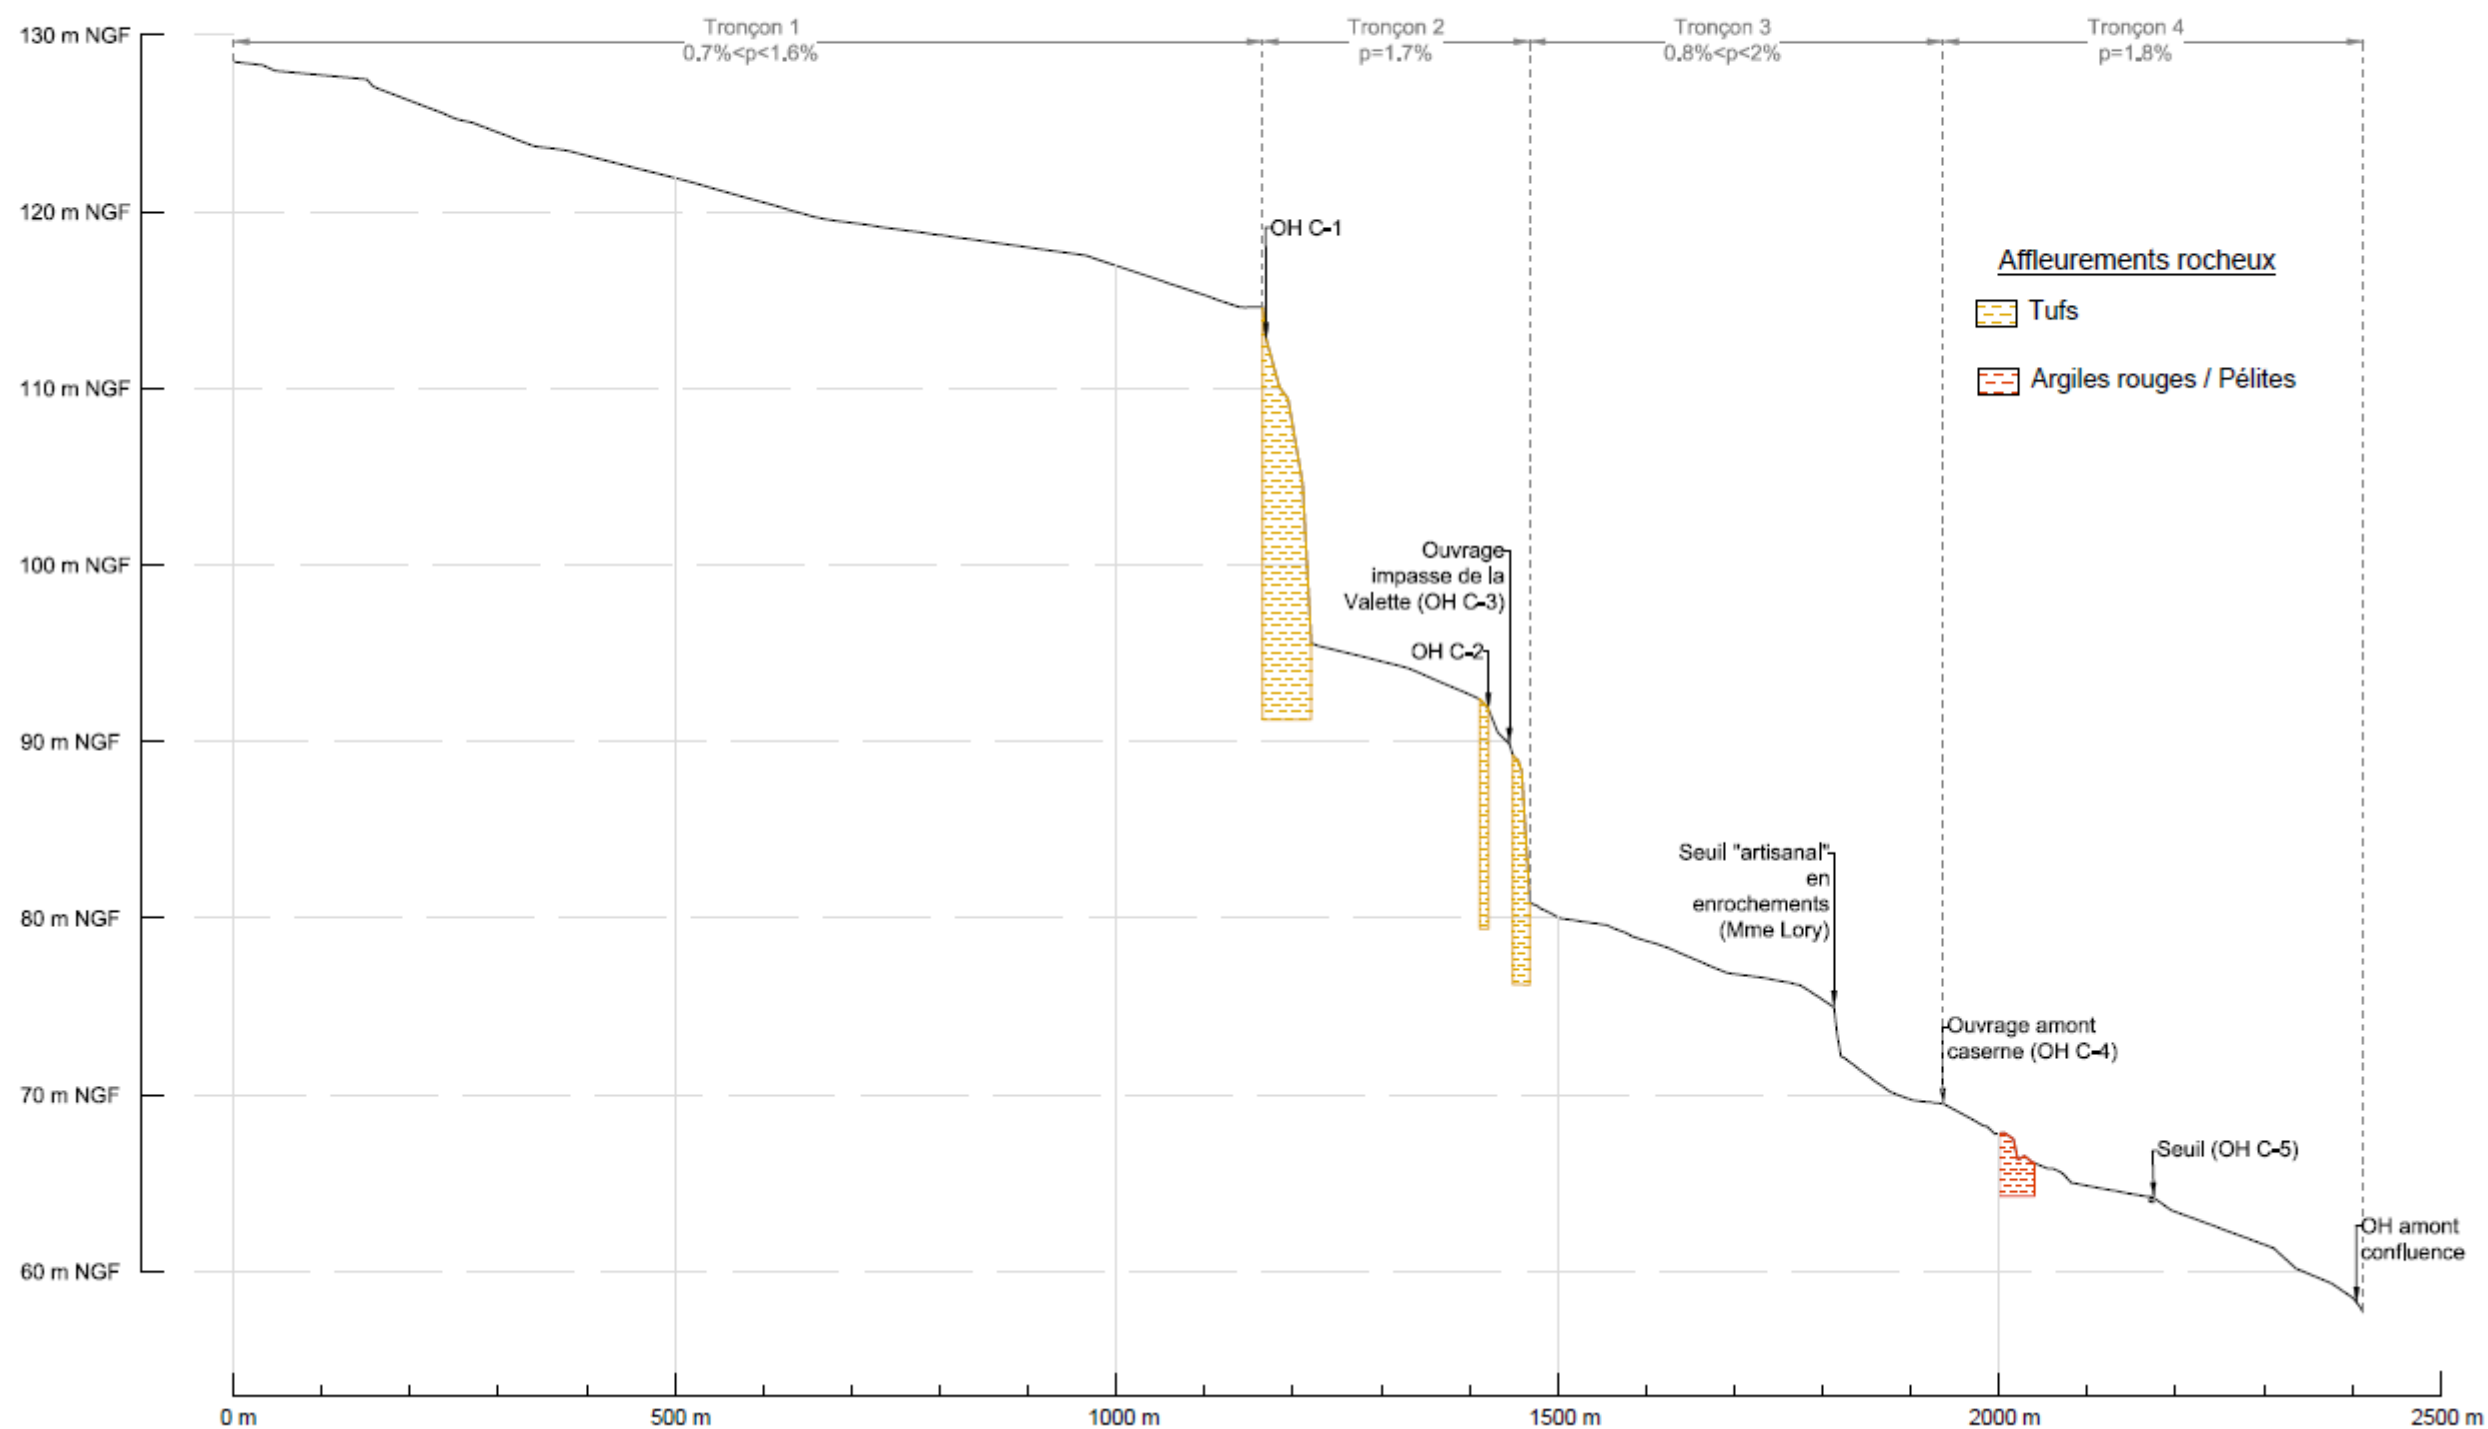
Figure 36 : Profil en long du Vallon de Sainte Cécile

- Le profil en long du Vallon de Sainte Cécile est fortement influencé par la géologie du secteur d'étude et ce dernier est marqué par d'importantes ruptures de pentes et chutes notamment dans les secteurs suivants :
  - Au droit de la magnanerie et de la Valette où deux chutes de 20 m et 10 m de haut se succèdent. Ces chutes importantes sont liées à la présence d'affleurements rocheux et à la formation de barrages de travertins
  - Au droit de la caserne de pompiers où la chute est plus progressive et ne présente qu'1,3 m. Cette dernière concorde avec la présence d'argiles rouges à l'affleurement (r\_Mo : formation de la Motte)
  - Au PK1.83 (propriétés Mme Lory / Textoris) au niveau du seuil « artisanal » d'une hauteur de 2.2 m réalisé pour stabiliser le profil en long

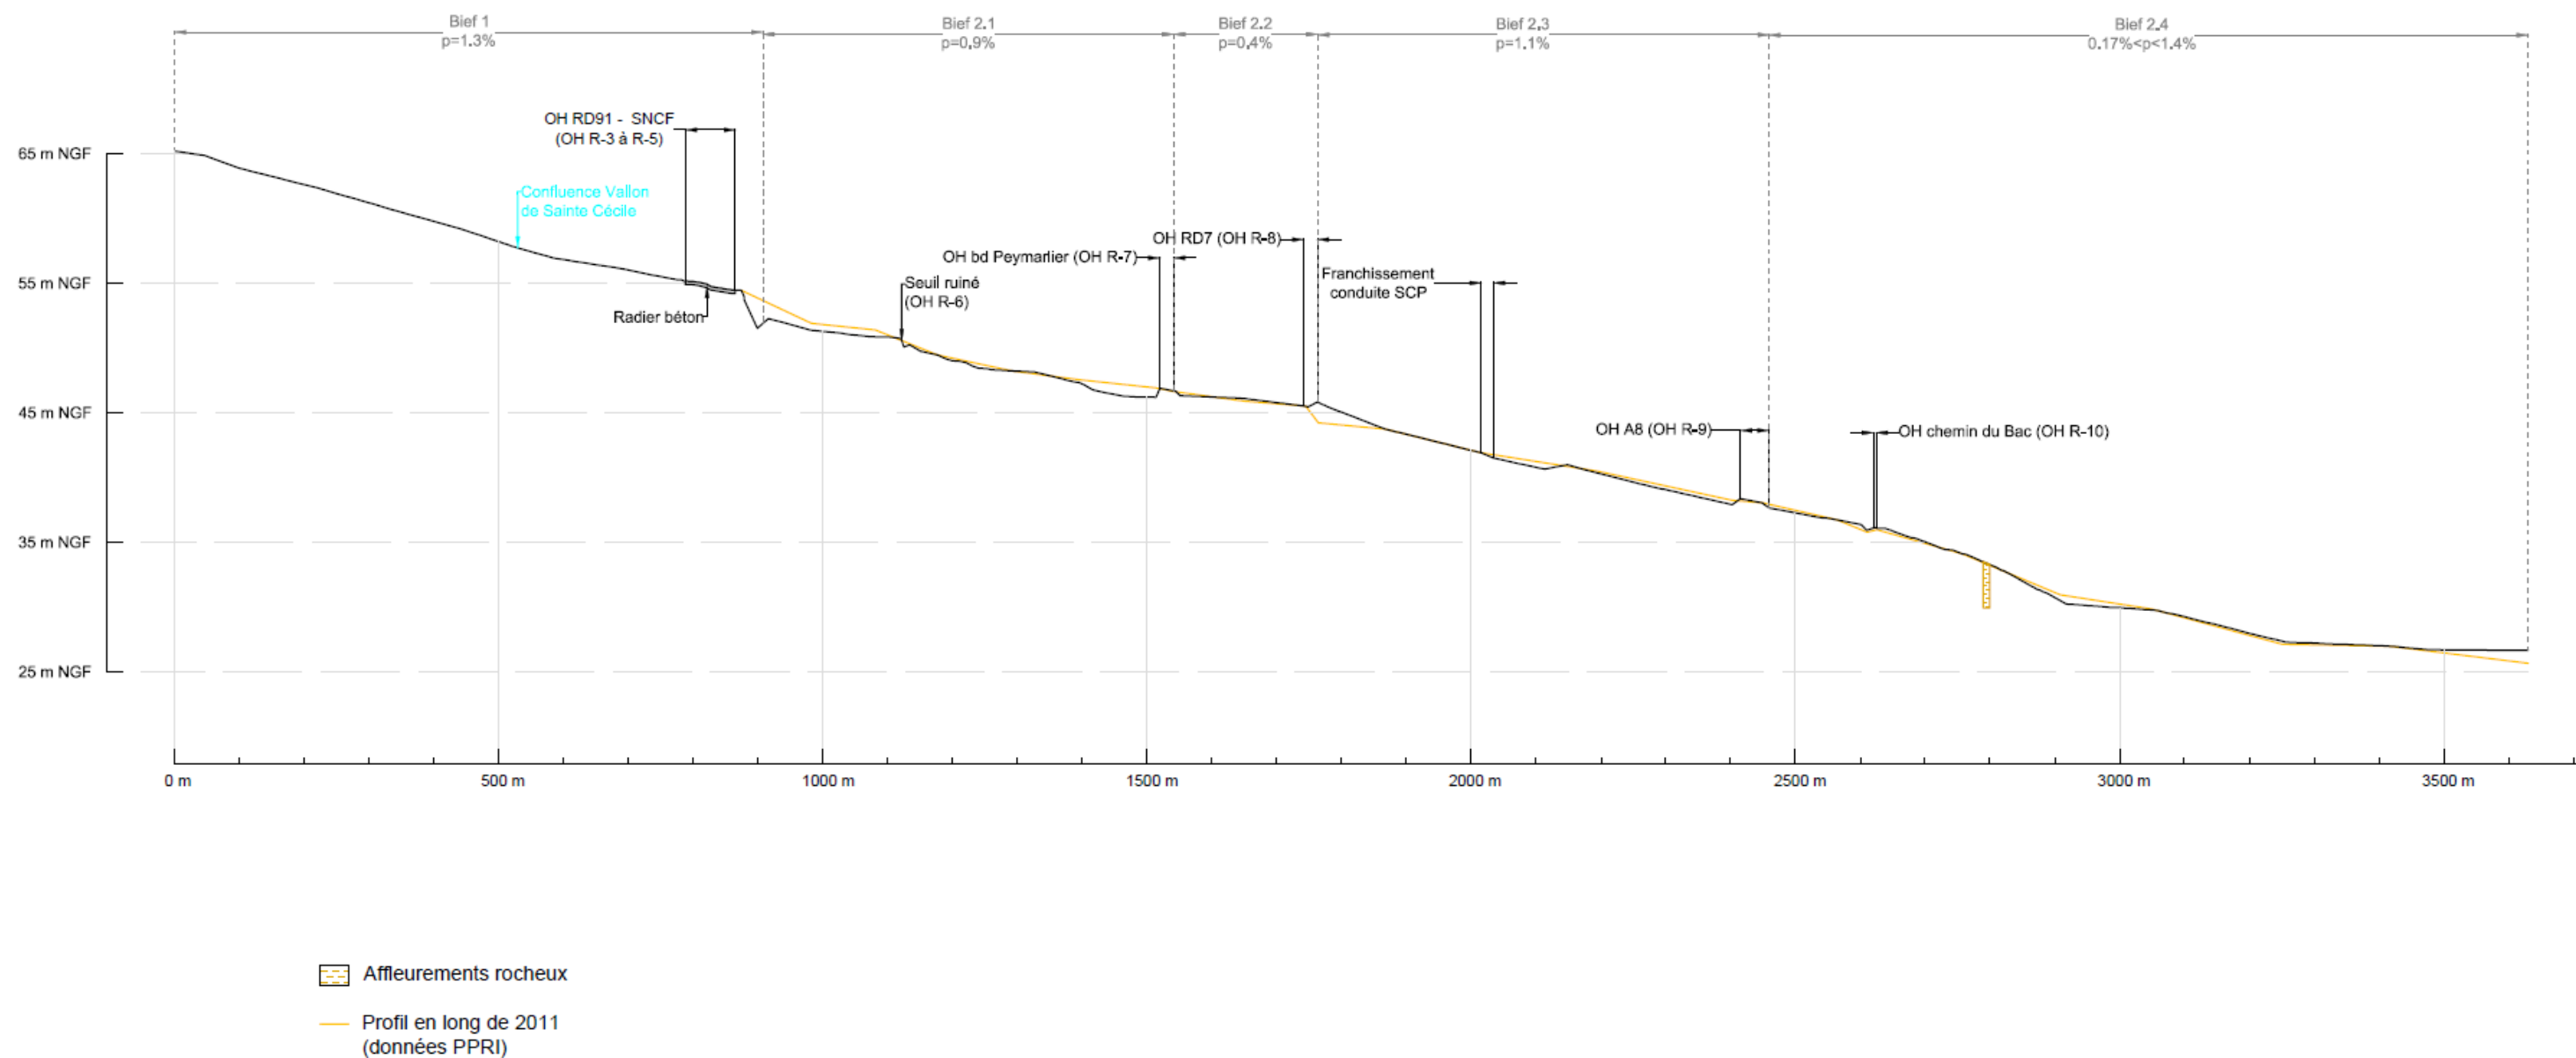
Figure 37 : Profil en long du Réal

- Le profil en long du Réal est plus homogène puisqu'il présente une pente moyenne de 1.1% pour des pentes par tronçon variant entre 0.9 et 1.4% à l'exception du bief 2.2 (p=0.4%) et de la confluence avec l'Argens (p=0.2%). La rupture de pente sur le bief 2.2 est liée à la présence de l'ouvrage de la RD7 qui représente un verrou.

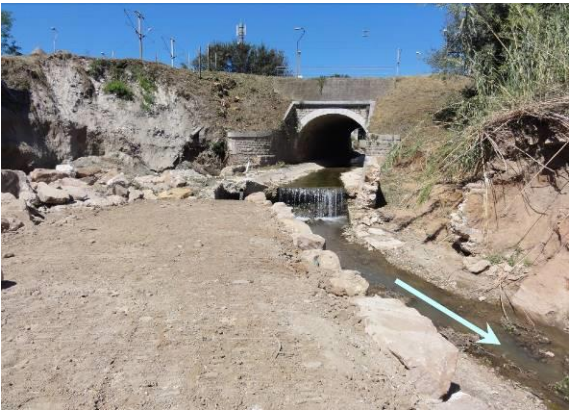
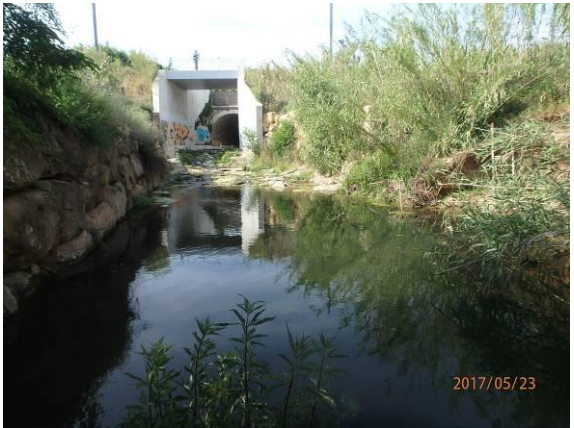
| <p>Aval de l'OH SNCF en 2010 (source : expertise post crue ETRM)</p> | <p>Aval de l'OH SNCF en 2017 avec chute plus importante (construction d'un ouvrage supplémentaire depuis)</p> |

Les photos ci-dessus mettent en évidence l'augmentation de la hauteur de chute entre 2010 et 2017 (1.7 m en situation actuelle selon les données topographiques contre 1 à 1.2 m en 2010 selon estimation photo).

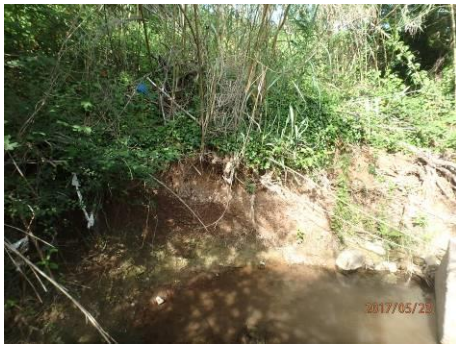
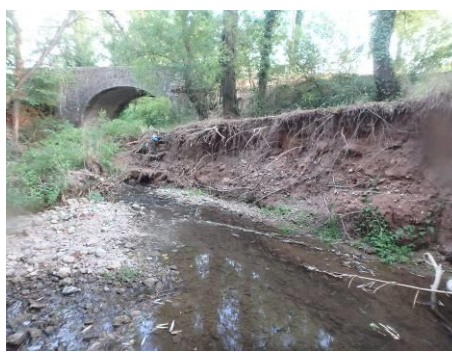
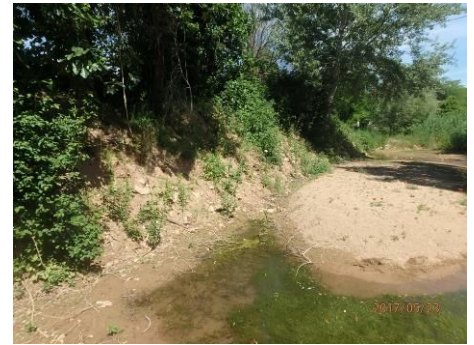
Présentation des points d'érodabilité des berges (de gauche à droite : Réal bief 2.1, 2.4 et Sainte Cécile tronçon 4)

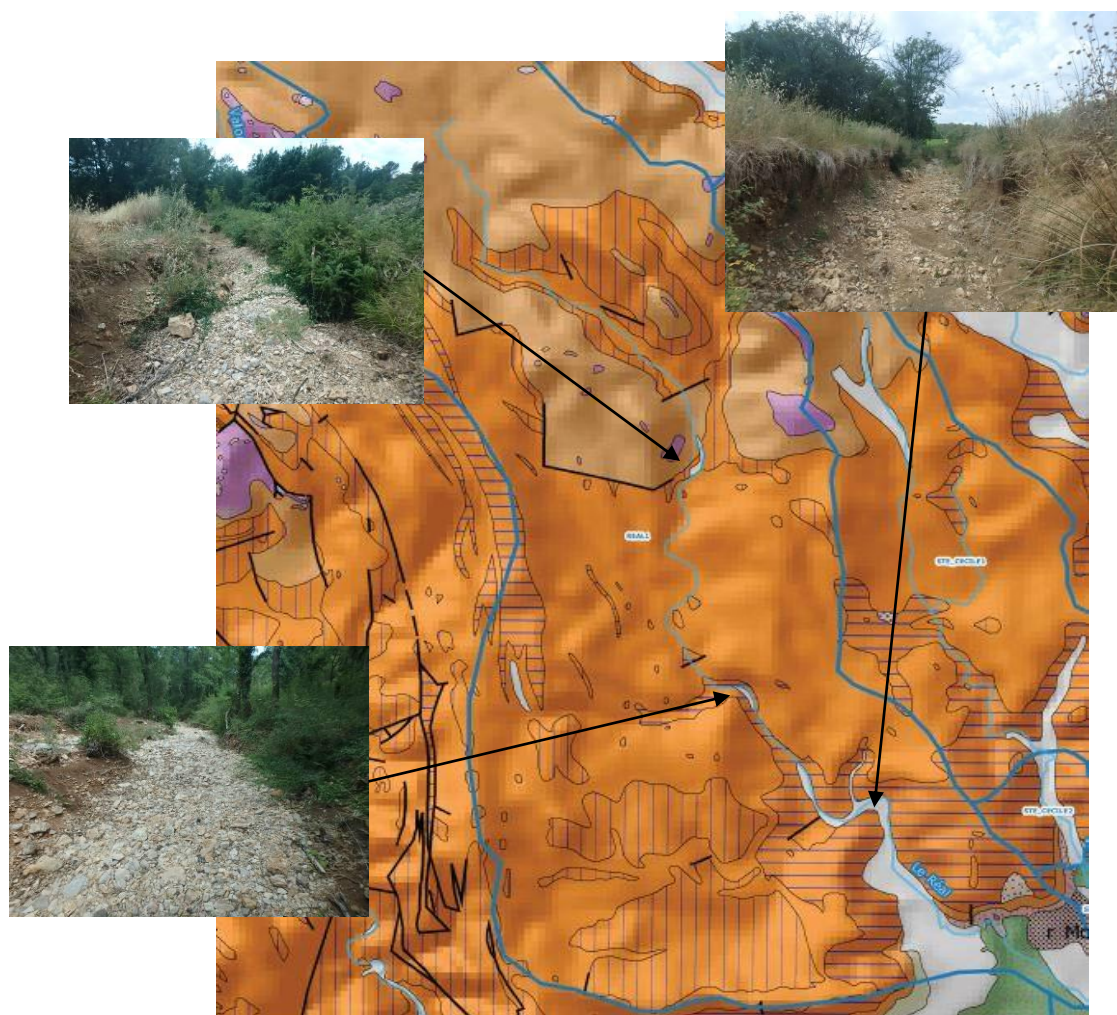
Figure 40 : Carte géologique et photographies des alluvions récentes

Les berges à nu font apparaître des limons sableux à lits de blocs de faible cohésion et facilement mobilisables. En fond de lit on retrouve une couche de pavage de manière intermittente et au gré des conditions hydrauliques, mais sur l'ensemble du linéaire inspecté entre la zone d'alluvion plus en amont et les gorges.

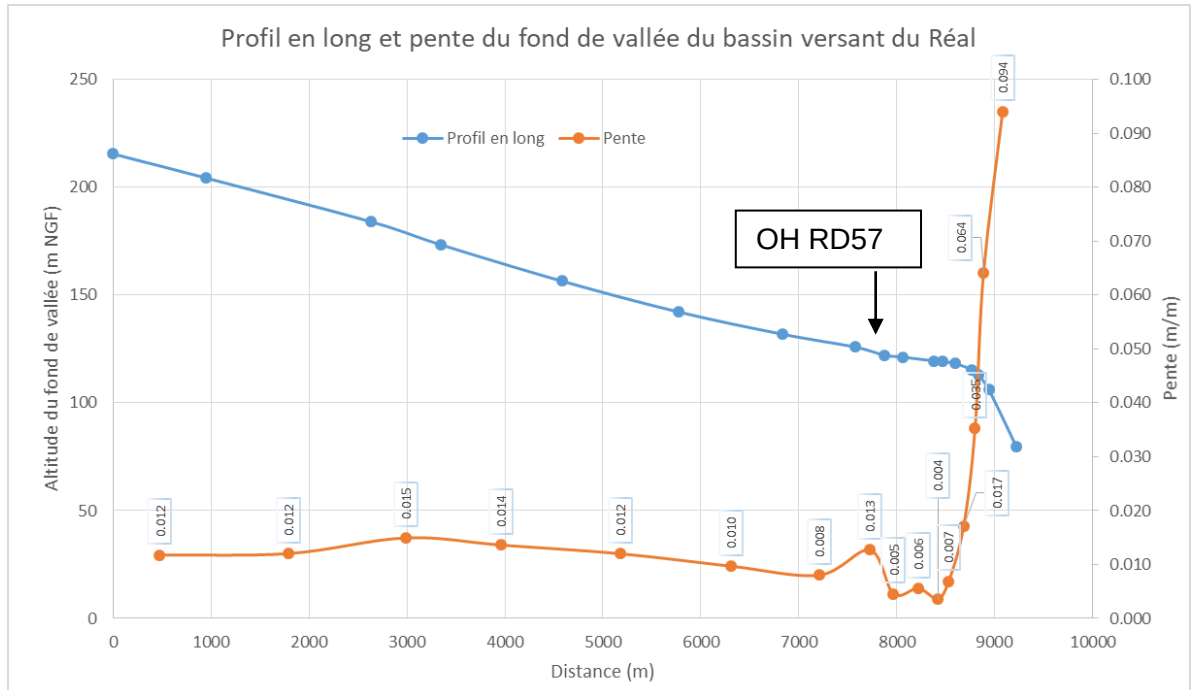
Figure 41 : Profil en long et pente du fond de vallée du bassin versant Real1

La pente sur la quasi-totalité du linéaire est relativement homogène et importante (entre 1.2 et 1.5%). Cette pente diminue fortement à l'approche du vallon de Fantroussière où la largeur de vallée s'élargit de manière notable. Cette diminution de la pente est liée à la présence des barrages de travertins venant « bloquer » le profil en long en amont direct des Arcs. En aval de ce secteur la pente augmente brusquement pour atteindre 10% en amont direct de l'entrée dans la section souterraine.

La diminution de la pente au passage dans la zone humide de Fantroussière (0.4% à 0.2% localement) aura tendance à piéger les sédiments dans ce secteur. Les phénomènes de transport solide sur le périmètre de conception sont ainsi régis par les conditions d'écoulement dans la zone humide qui joue un rôle tampon. La puissance spécifique pour le débit biennal journalier dans ce secteur est de l'ordre de 60 W/m<sup>2</sup> pour des pentes de l'ordre de 0.4%. Pour des conditions hydrologiques similaires la puissance spécifique du bief 2.2 est de 45 W/m<sup>2</sup> pour une pente de 0.4% et les capacités de transport solide sont plus faibles qu'en amont, ce qui laisse à penser que ce tronçon présente un risque d'engravement. Toutefois, on notera que les matériaux déposés dans l'ouvrage sont relativement fin (sables et graviers essentiellement) et qu'ils peuvent être remobilisés pour des vitesses de l'ordre de 1 m/s qui sont dépassées dès que ce dernier entre en charge (pour une crue inférieure à la biennale). La mobilisation des sédiments de fond de l'ouvrage aura tendance à augmenter la pente du tronçon et donc sa puissance spécifique. Un approfondissement du lit au niveau de l'ouvrage de 40 cm amènerai la pente du tronçon à 0.57% et sa puissance spécifique à 65W/m<sup>2</sup>. Ce scénario semble réaliste, toutefois il conviendrait de réaliser un sondage complémentaire ou de disposer des plans de construction des ouvrages pour valider cette hypothèse.

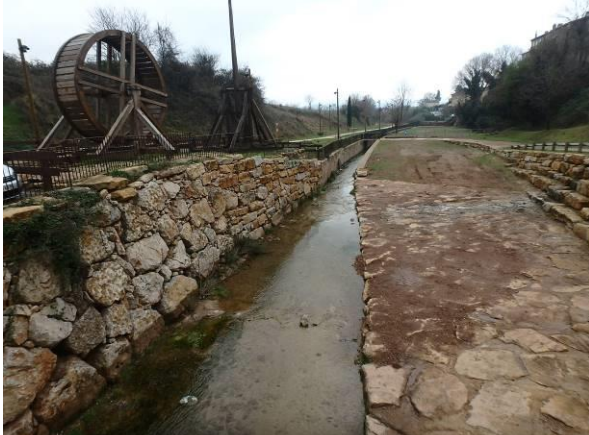
| <i>Limite amont du bief 1 : fosse de dissipation</i> | | <i>Endiguement rive droite</i> | |

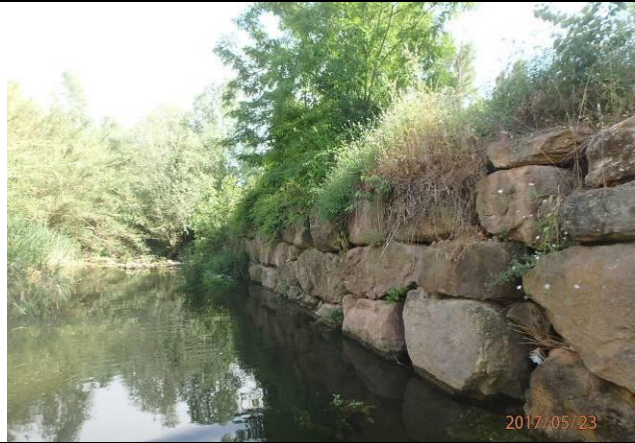
| Mur d'enrochement en rive droite (PK R0.9) | | Banc de galet en rive droite (PK R1.06) | | | |

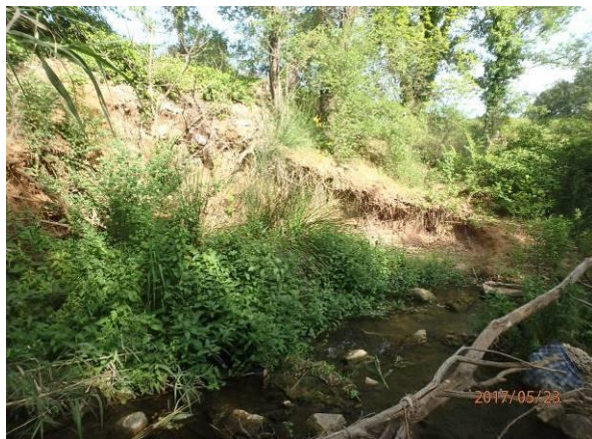
Importante érosion au droit du contournement du seuil (OH R-6)

| OH R-6 | | | | | |
|---|---|---|---|---|---|
| Usages / Rôle | Aucun usage actuel<br>Usage historique<br>alimentation canal en rive droite (irrigation et/ou moulin) | Désordres identifiés | Seuil entièrement contourné par la gauche et ruiné. A fait l'objet de confortements du parement aval et une rehausse en béton avant sa ruine. | | |

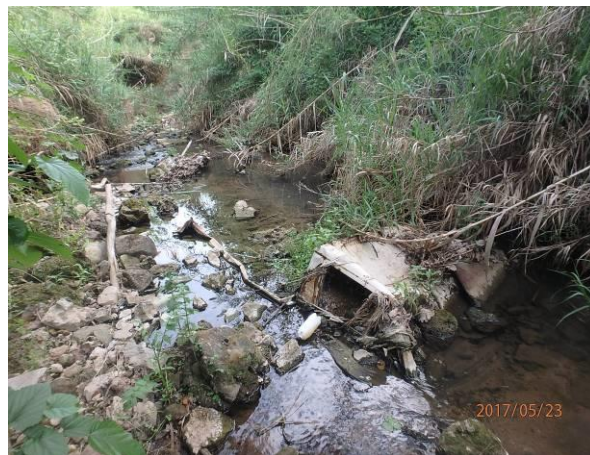
| | Sur le RNAOE | Le seuil ruiné constitue un facteur limitant avec une activation d'érosions en aval direct et une perturbation récurrente du milieu successive à chaque petite crue. L'emportement d'encombrants provenant de la décharge peut être à l'origine de pollutions du milieu (plastiques, électroménager, huiles...) | | | |

Lit du Réal (PK R1.32) en aval de la décharge sauvage à la confluence

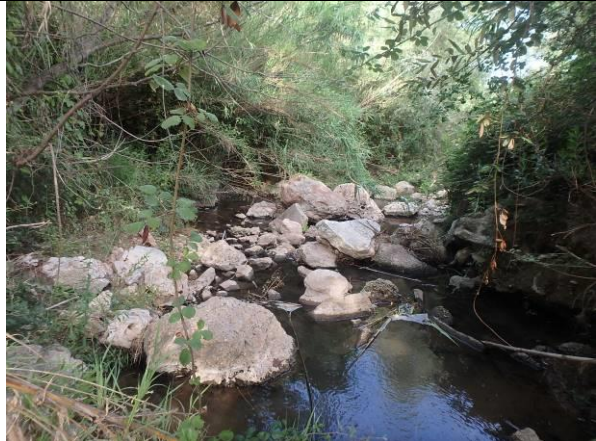
| <p><i>Blocs métriques en milieu de lit (PK R1.86)</i></p> | <p><i>Décombres et déchets en berge (PK R1.84)</i></p> |

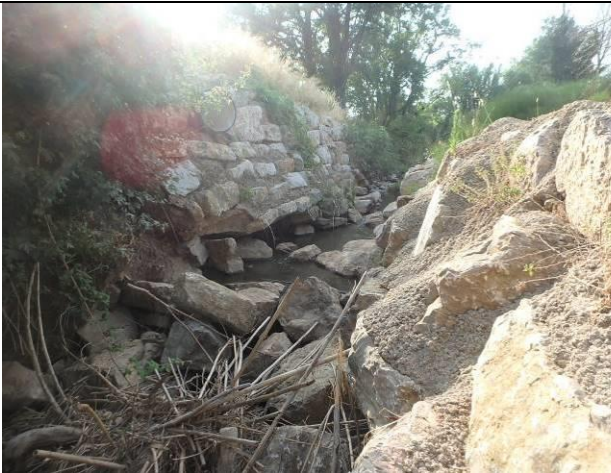
| Impacts de la morphologie du cours d'eau | Sur le risque inondation | Aggravation du fait de l'obstruction du lit par l'ouvrage SCP | | | |

| <p><i>Franchissement de la conduite SCP (PK R2.03)</i></p> | <p><i>Erosion en bordure directe du chemin du Bac (PK R2.11)</i></p> |

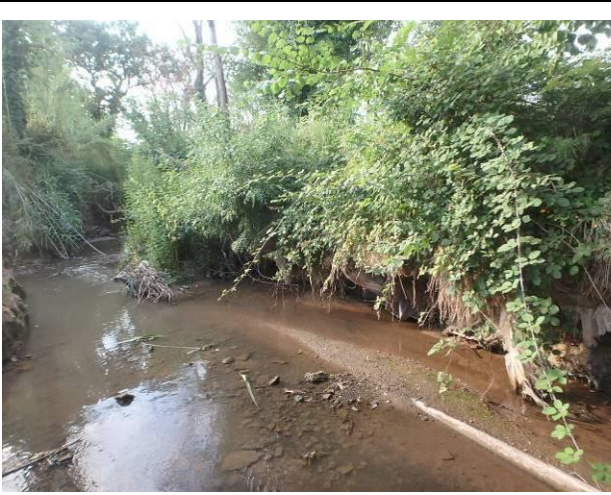
| <p><i>Incision sur 50 cm (PK R2.13)</i></p> | <p><i>Piétinements de sangliers et absence de ripisylve (PK R2.2)</i></p> |

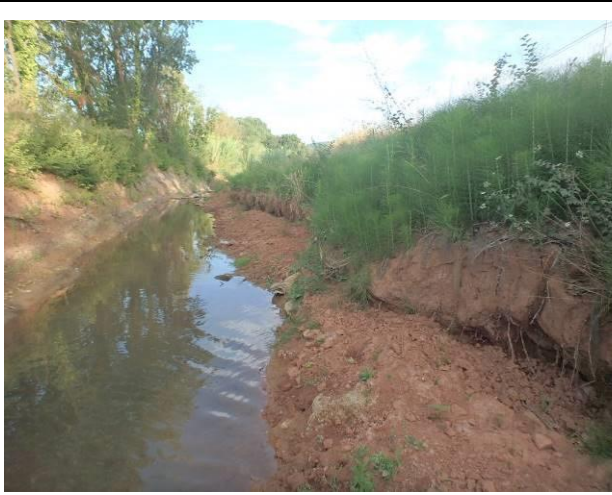
| | Sur le RNAOE | Berges raides et l'absence de ripisylve limitent les potentialités écologiques du secteur. | | | |

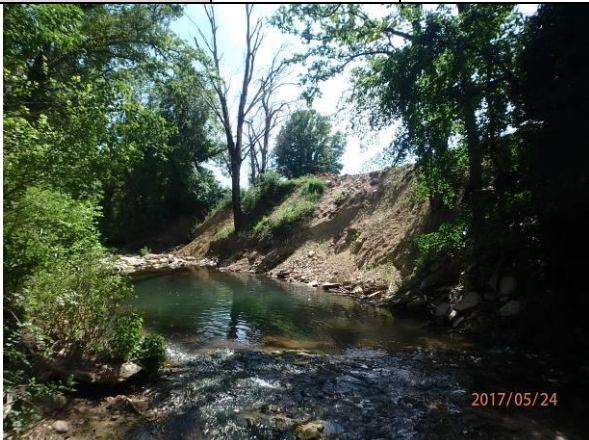
| Remblai rive droite et fosse de dissipation en pied (PK R2.8) | | Décombres en aval (PK R2.83)) | | | |

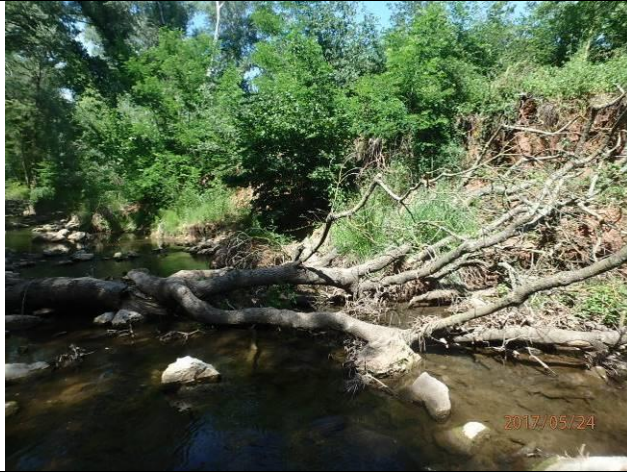
*Embâcle et érosion de berge (PK R2.91)*

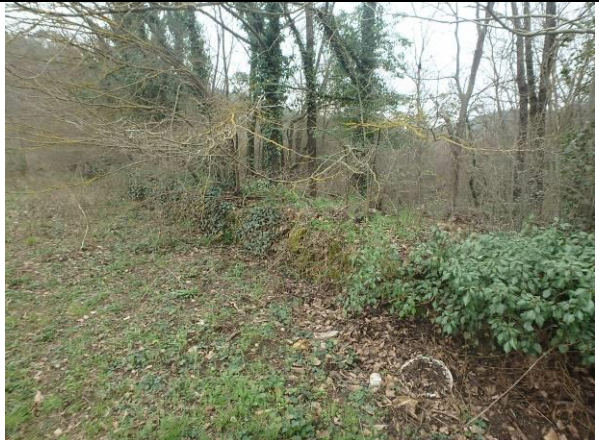
| Cours d'eau | Le Vallon de Sainte Cécile | Extrémité amont/Aval | | Sortie des gorges du Rastéou / amont RD57 | |
|---|---|---|---|---|---|
| Vue du vallon de Sainte Cécile (PK C0.4) | | Muret en travers de l'axe de la vallée (PK C0.1)) | | | |

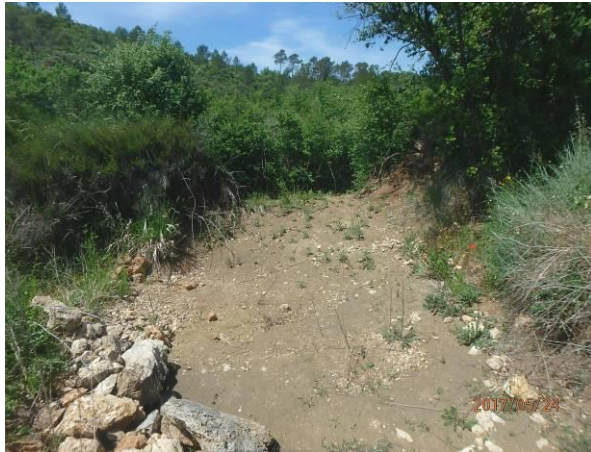
Passage du vallon de Sainte Cécile au milieu de la Digue  
(PK C0.3)

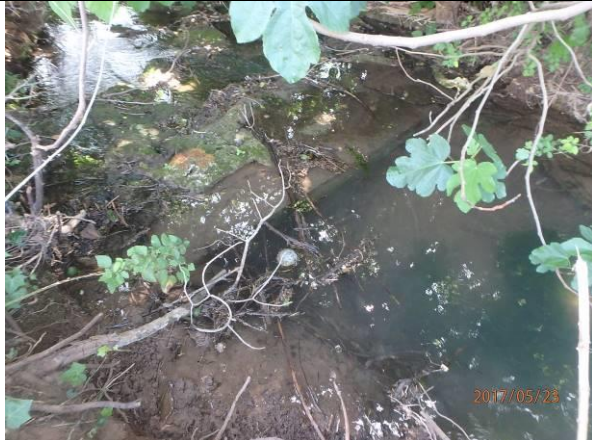
| Cours d'eau | Le Vallon de Sainte Cécile | Extrémité amont/Aval | | Route de Sainte Cécile (RD57) / Aval<br>impasse de la Valette | |
|---|---|---|---|---|---|
| Petit seuil pour prélèvement agricole (PK C1.4) | | Substrat du lit au PK C1.28 | | | |

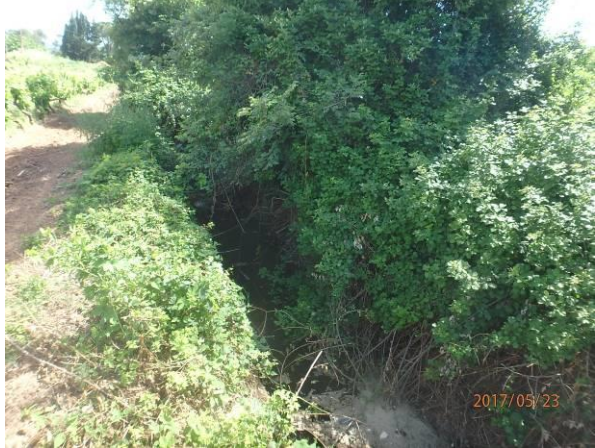
| <p><i>Secteur chenalisé avec eaux stagnantes, absence de végétation ou ronciers</i></p> | <p><i>Vue du barrage de travertin en aval (PK C1.48) et eutrophisation de la fosse</i></p> |

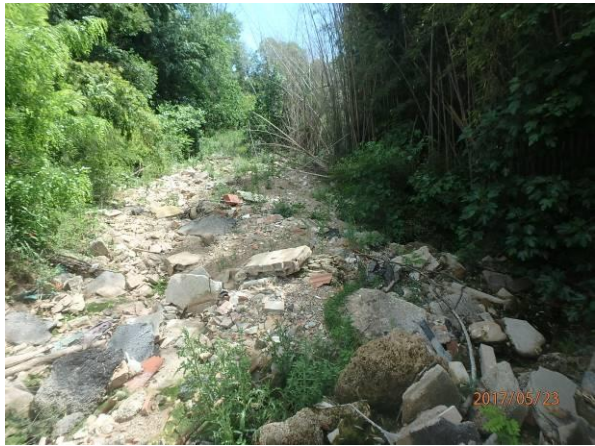
| | <b>Sur le RNAOE</b> | Les importants volumes de décombres dans en aval de la chute empêchent le développement de biocénoses aquatiques de qualité. | | | |

| <p><i>Décombres en aval de la chute<br/>(PK C1.49)</i></p> | <p><i>Enrochements et front de stabilisation de l'incision (PK C1.85)</i></p> |

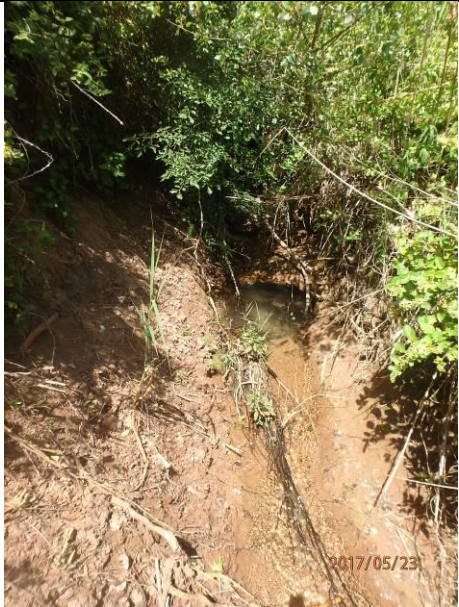
| <p><i>Incision sur substrat argileux (PK C1.8)</i></p> | <p><i>Berge haute et érodée en pied</i></p> |

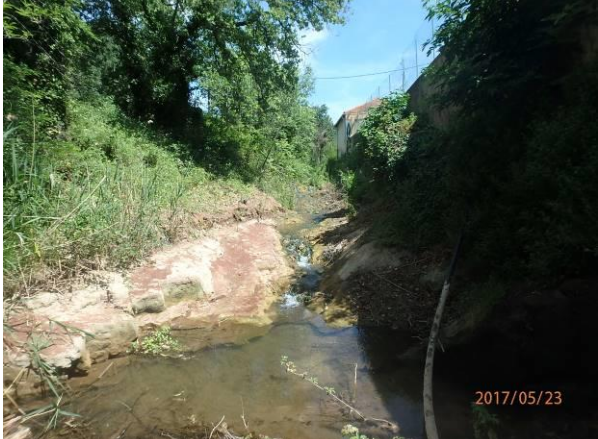
| <p><i>Affleurement d'argilites au droit de la caserne<br/>(PK C2.05)</i></p> | <p><i>Passage d'une canalisation d'eaux usées (PK C2.07))</i></p> |

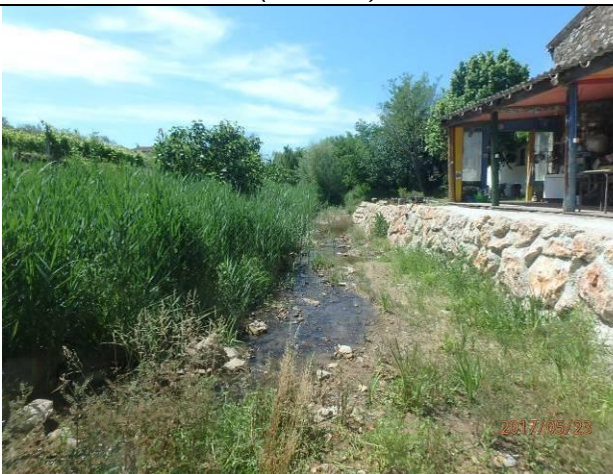
| | Sur le RNAOE | L'étalement de la ligne d'eau en amont du seuil contribue au réchauffement des eaux. | | | |

| <p><i>Etalement de la ligne d'eau et phragmites chez M.<br/>Tamisier (PK C2.1)</i></p> | <p><i>Incision sur la partie aval (PK C2.35)</i></p> |

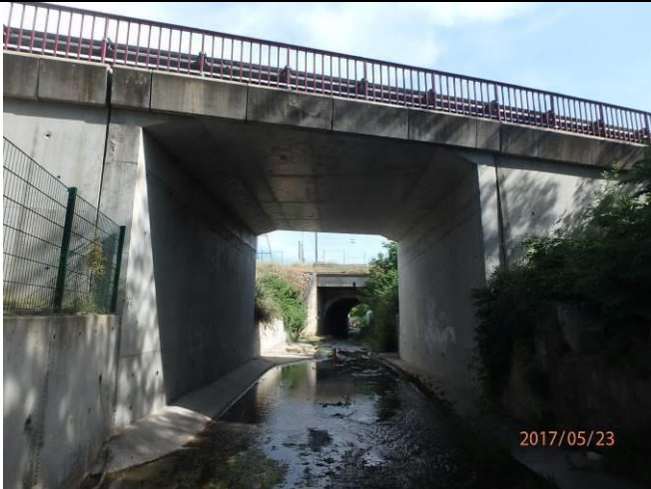
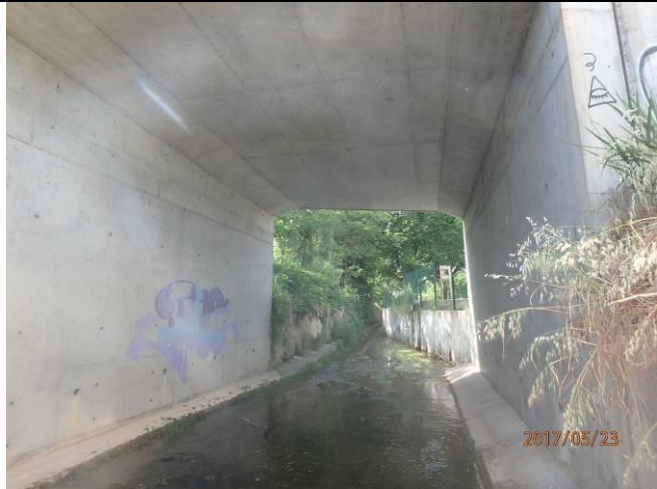
| Ouvrage avenue des Laurons (OH R-3) | | | |
|---|---|---|---|
| Franchissabilité piscicole : | Infranchissable : lame d'eau étalée sur toute la largeur de l'ouvrage | Impact transport sédimentaire : | Ouvrage transparent |
| Commentaires | <p>La structure même de l'ouvrage ne permet pas d'envisager une suppression du radier ainsi le rétablissement de la continuité piscicole passera par un réaménagement du radier (barrettes, déflecteurs, macrorugosité, ou dalles microplot en fonction des objectifs)</p> <p>Ouvrage non limitant par rapport à l'ouvrage en aval. Débordement occasionné pour une crue centennale du fait de l'insuffisance de l'ouvrage SNCF.</p> | | |

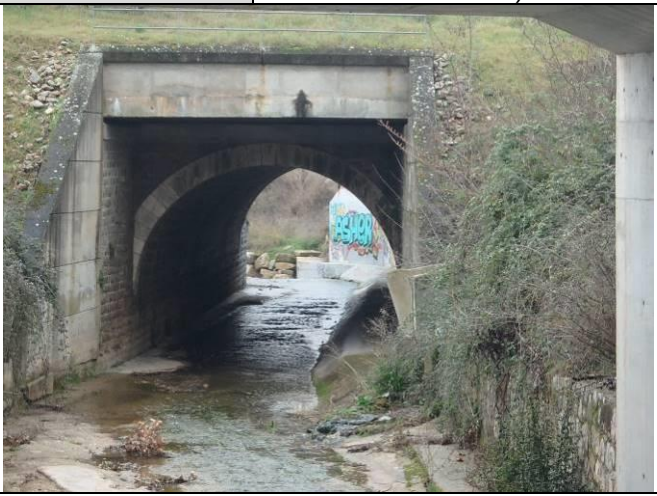
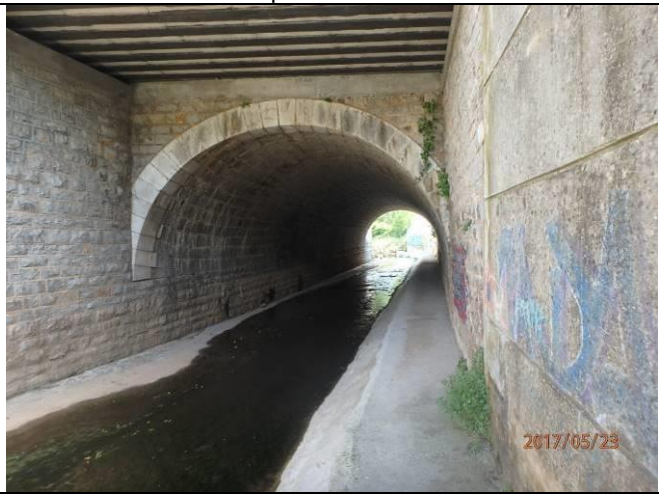
| Ouvrage SNCF (OH R-4) | | | |
|---|---|---|---|
| <b>Franchissabilité piscicole :</b> | Infranchissable : lame d'eau étalée sur toute la largeur de l'ouvrage | <b>Impact transport sédimentaire :</b> | Ouvrage transparent |
| <b>Commentaires</b> | <p>Ouvrage avec radier dans le prolongement du précédent avec banquettes en rive droite dont la section hydraulique est limitante par rapport celui amont. Le réaménagement d'un substrat sur le radier sera nécessaire pour rétablir la continuité piscicole (dans la continuité de l'aménagement du radier amont).</p> <p>Ouvrage prolongé vers l'amont avec poutres béton.</p> <p>Début de mise en charge de l'ouvrage pour une crue de 120 m<sup>3</sup>/s (légèrement inférieure à la centennale). Surverse au-dessus du remblai SNCF pour une crue millénaire.</p> | | |

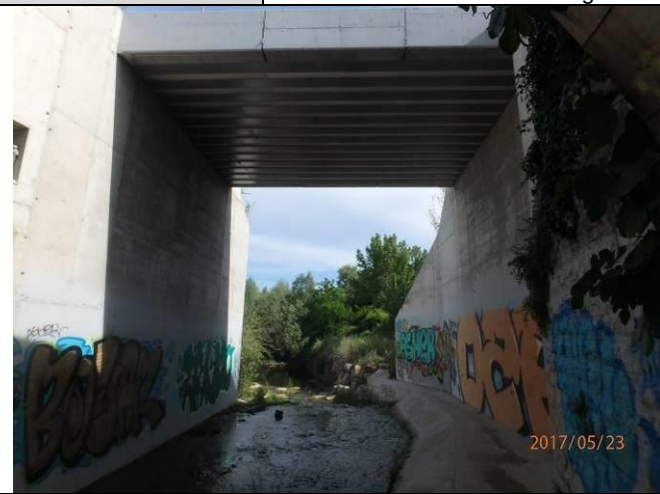
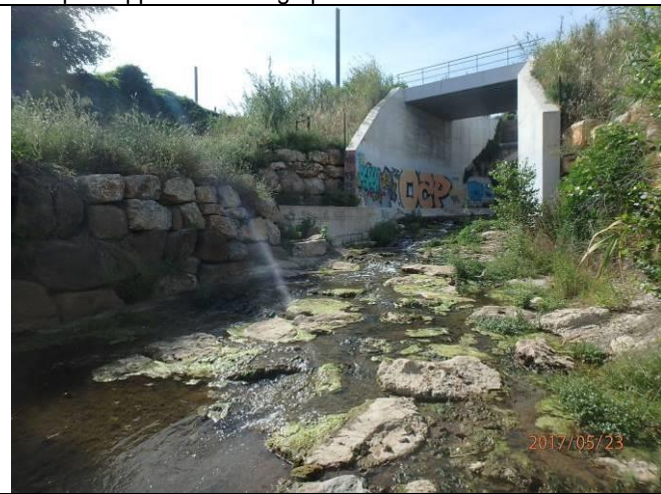
| Ouvrage voie Ferrée ZAC Bréguières (OH R-5) | | | |
|---|---|---|---|
| <b>Franchissabilité piscicole :</b> | Infranchissable : lame d'eau étalée sur toute la largeur de l'ouvrage | <b>Impact transport sédimentaire :</b> | Ouvrage transparent |
| <b>Commentaires</b> | <p>Ouvrage avec radier dans le prolongement des précédents avec banquettes en rive droite. Le réaménagement d'un substrat sur le radier sera nécessaire pour rétablir la continuité piscicole (dans la continuité de l'aménagement du radier amont).</p> <p>Chute réaménagée en enrochements liaisonnés en aval (Seuil aval SNCF)</p> <p>Ouvrage non limitant par rapport à l'ouvrage précédent.</p> | | |

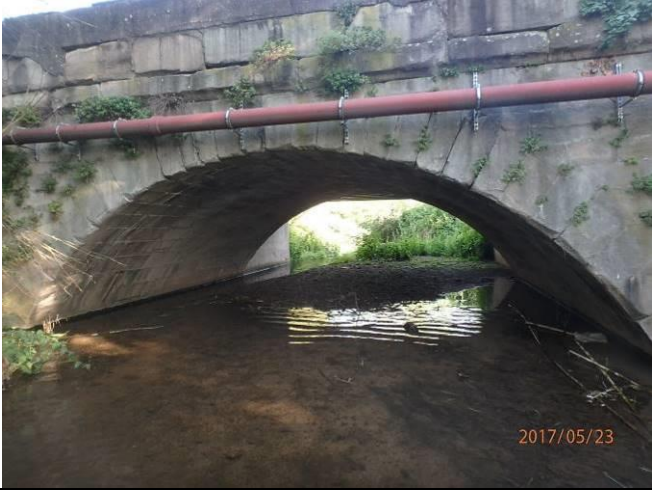
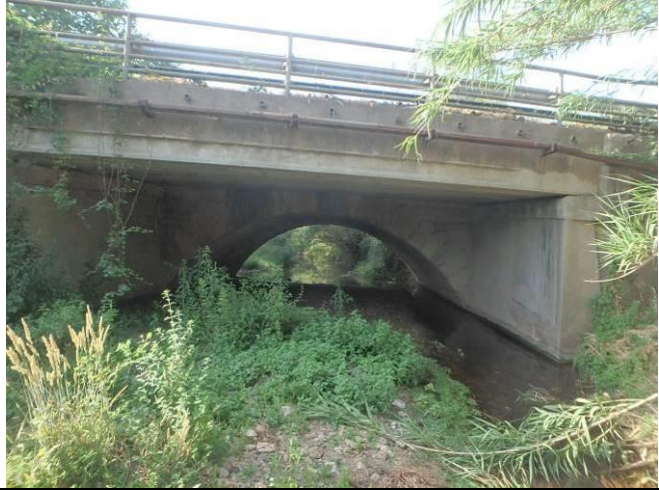
| Ouvrage RD7 (OH R-8) | | | |
|---|---|---|---|
| Franchissabilité piscicole : | Franchissable | Impact transport sédimentaire : | Ouvrage transparent malgré une tendance à l'engravement |
| Commentaires | <p>Epaufures sur le bandeau amont et le parapet liées aux chocs d'embâcles mais sans instabilité apparente de la voûte. Ouvrage prolongé en aval par des poutres et dalle béton reposant sur des culées enduites de nature inconnues (agglomération ?). Radier naturel avec substrat fin.</p> <p>Fil d'eau de l'ouvrage entre 1m et 1,5 m plus bas en 2011. Engrèvement probablement lié à l'encombrement du lit en aval (présence de blocs métriques dans le lit). Début de mise en charge pour un débit de l'ordre 55 m<sup>3</sup>/s (environ Q5) et débordement au-dessus de la RD7 en rive gauche pour Q20 (en prenant en compte l'engravement actuel)</p> | | |

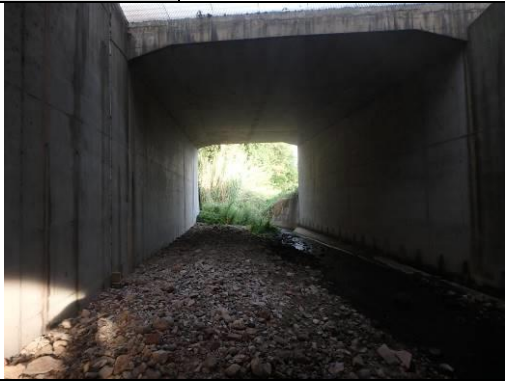
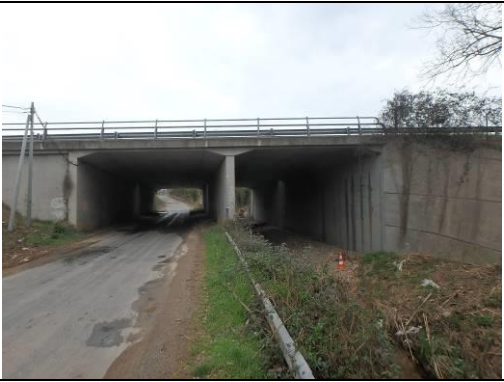
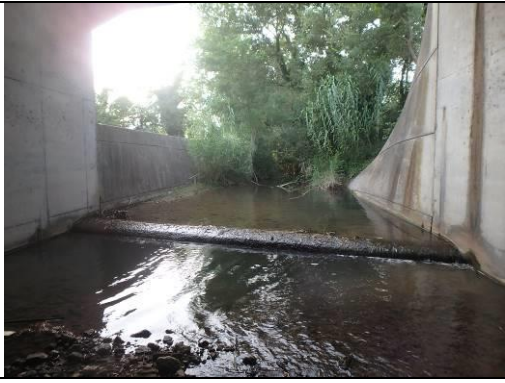
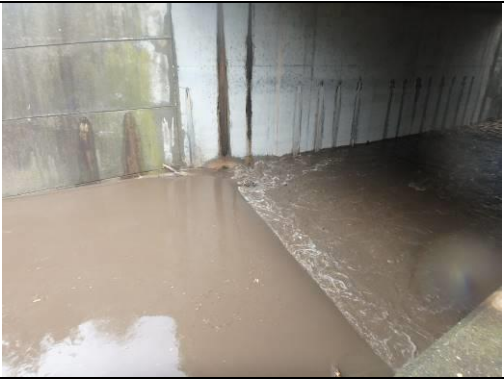
| Ouvrage de l'A8 (OH R-9) | | | |
|---|---|---|---|
| Commentaires | <p>Radier naturel, mais le seuil en amont est à réaménager (échancrure) pour assurer la continuité piscicole. Ce seuil assure très certainement le passage d'un réseau dont la localisation est à valider. Débordements en direction du chemin du Bac et mobilisation de la seconde ouverture à partir de la crue biennale</p> | | |
| Vue de l'intérieur de l'ouvrage vers l'amont | | Vue générale depuis l'aval | |
| Vue du seuil amont | | Vue du seuil amont lors de l'épisode pluvieux du 28/06/2017 | |
