## ÉTUDE SUR LA RESTAURATION HYDROMORPHOLOGIQUE DU REAL ET DU VALLON DE ST CECILE

PHASE 1 : DIAGNOSTIC – RAPPORT D'ÉTUDE

Septembre 2017

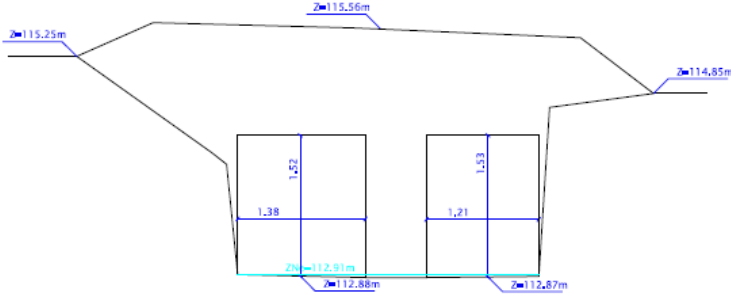
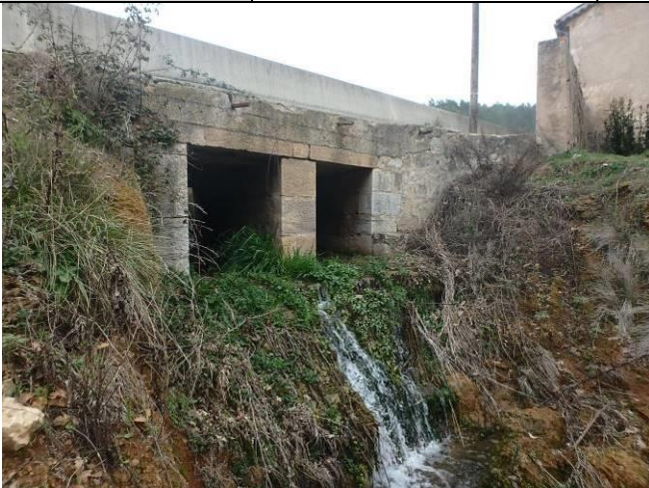
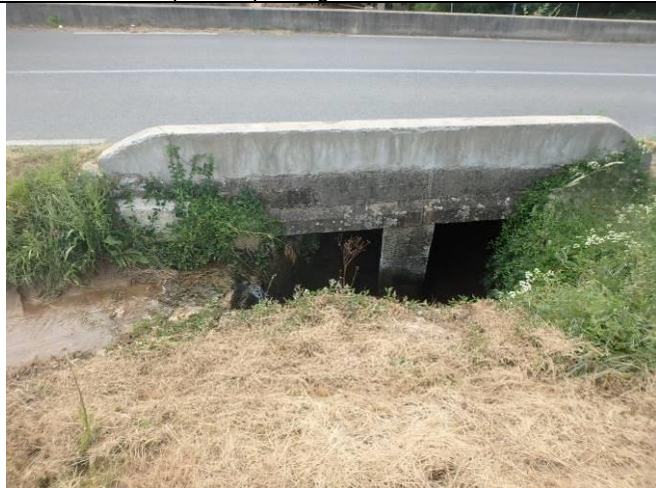
| OH C-1bis | | | |
|---|---|---|---|
| Commentaires | <p>Ouvrage qui repose sur un barrage de travertins</p> <p>Section hydraulique limitée causant des débordements dès l'occurrence quinquennale. Ouvrage fonctionnant en parallèle avec l'OH C-1 pour le passage sous la RD57.</p> | | |
| Vue intérieure de l'ouvrage depuis l'amont | | Vue de l'ouvrage depuis l'amont | |

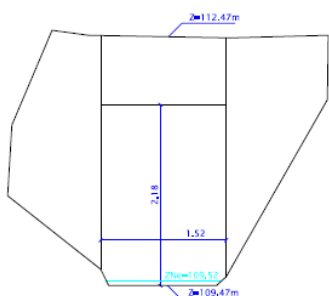
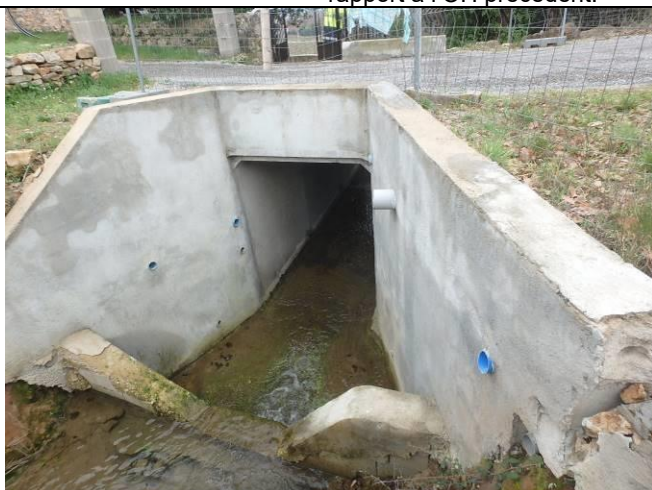
| OH C-1ter | | | |
|---|---|---|---|
| Commentaires | Section hydraulique limitée débordant dès l'occurrence quinquennale, réduction de section par rapport à l'OH précédent. | | |
| Vue de l'ouvrage depuis l'amont | | | |

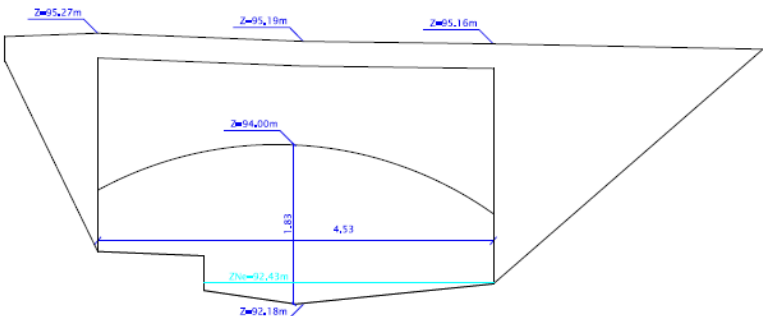
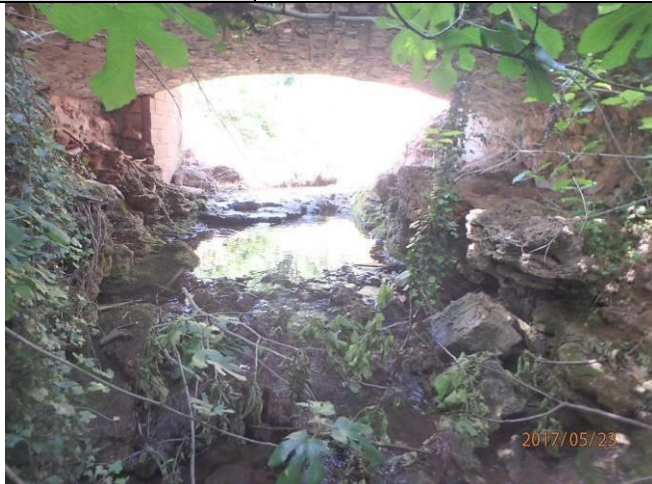
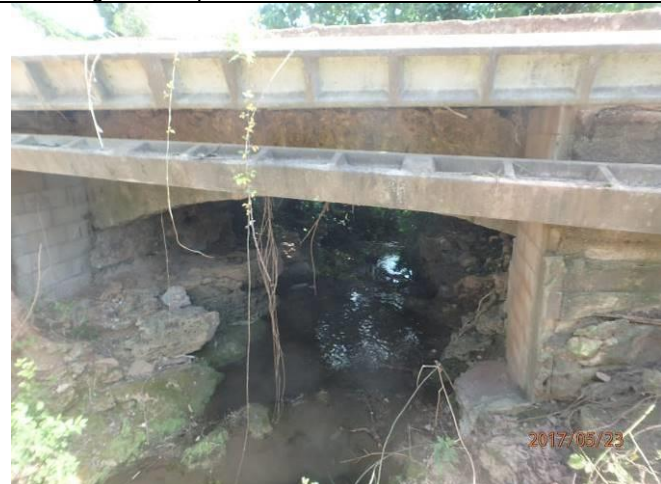
| OH C-2 | | | |
|---|---|---|---|
| Commentaires | <p>Ouvrage reposant sur des travertins, petits barrages présents à l'intérieur de l'ouvrage.</p> <p>Elargissement « artisanal » en parpaings et poteaux électriques en amont.</p> <p>Début de débordement en rive gauche à partir de la crue trentennale.</p> | | |
| Vue de l'ouvrage depuis l'aval | | Vue de l'ouvrage depuis l'amont | |

| Cours d'eau | Tronçon | Altérations / problématique | Préconisations |
|---|---|---|---|
| Sainte Cécile | tronçon 2 | - Chenalisation du cours d'eau (forte puissance spécifique)<br>- Eutrophisation dans la fosse de dissipation en aval de la chute | - Identifier les causes de l'eutrophisation en aval de la chute (pollution organique agricole ou domestique?)<br>- Retalutage des berges avec plantation de ripisylve de manière à créer une zone tampon avec les vignes ou à minima maintenir les berges en l'état en limitant les pratiques de débroussaillage (sensibilisation des riverains).<br>- Evacuation des décombres en berge droite en aval de l'OH C-2 |

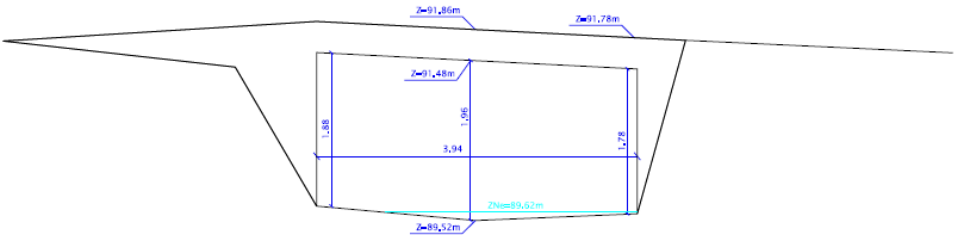
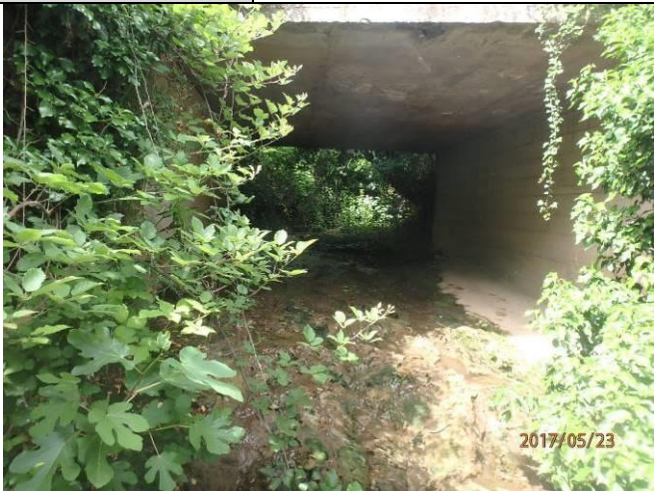
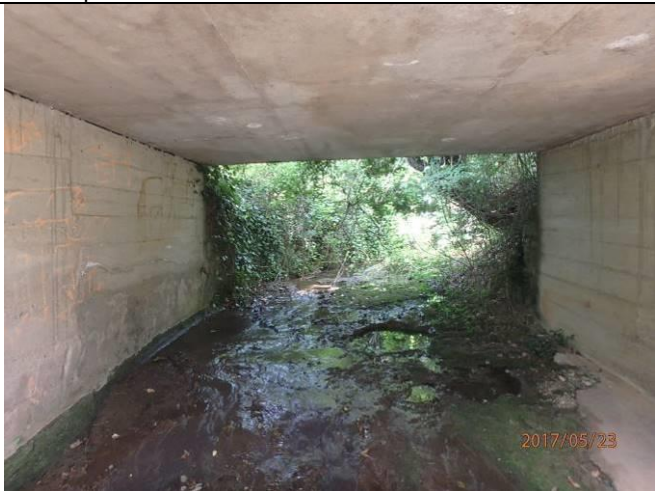
| Ouvrage Impasse de la Valette (OH C-3) | | | |
|---|---|---|---|
| Commentaires | Ouvrage reposant sur des travertins en amont direct d'une chute naturelle de 10m. Insuffisance de l'ouvrage à partir de la crue trentennale mais début de débordement en rive gauche en amont lié à une insuffisance de capacité du lit dès la décennale. | | |
| Vue de l'ouvrage depuis l'aval | | Vue intérieure de l'ouvrage (vers l'amont) | |

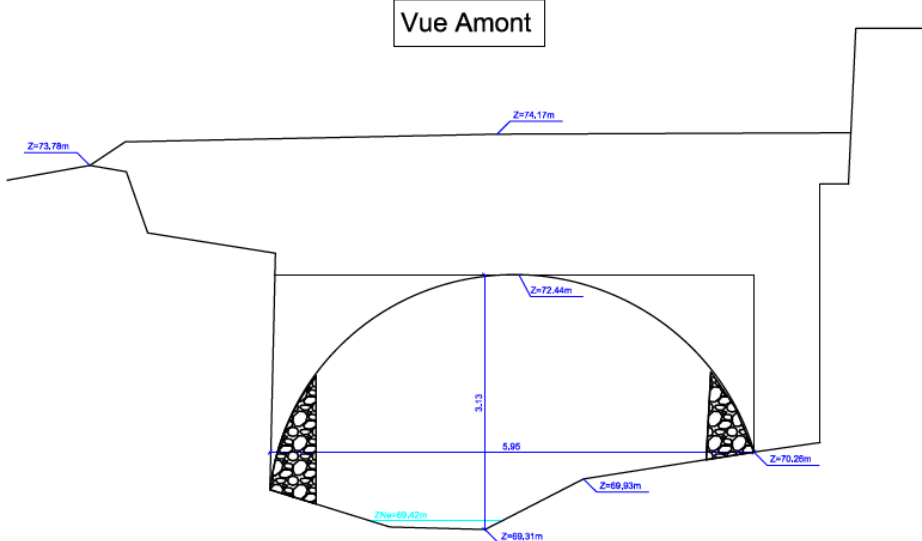
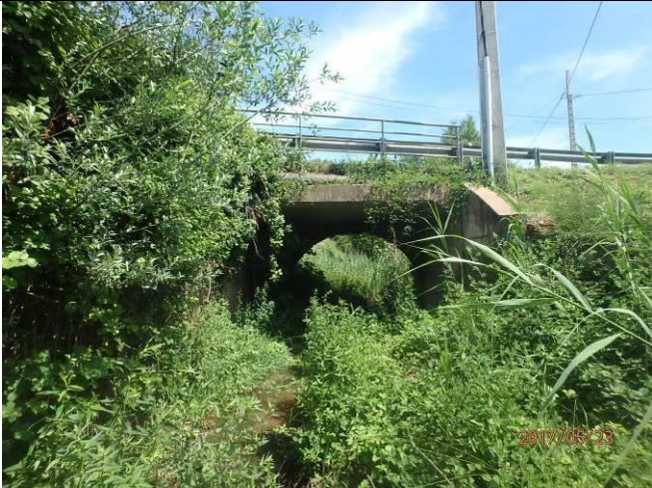
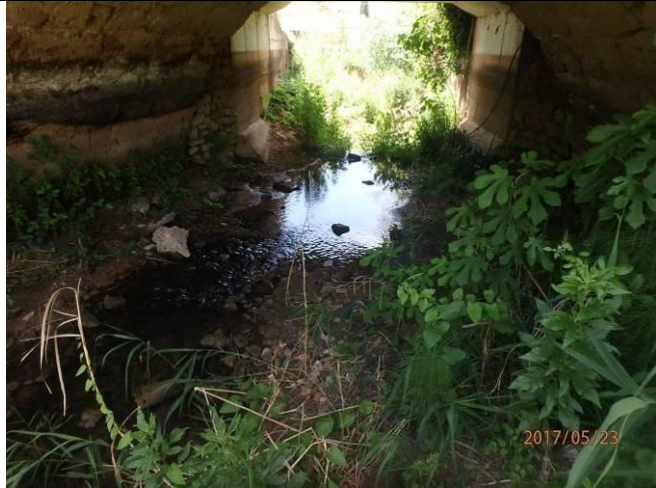
| Ouvrage du bd de la Liberté (OH C-4) | | | |
|---|---|---|---|
| Commentaires | <p>Ouvrage voûte élargi en amont et aval avec ouvrage de type PIPO (Passage Inférieur à Portique Ouvert) et radier naturel. L'élargissement aval s'est fait avec une réduction de largeur et le raccordement à la maçonnerie se fait avec des pierres non appareillées avec un risque de déstabilisation. La franchissabilité piscicole en aval est limitée du fait de la présence d'une chute supérieure à 50 cm à l'emplacement d'un ancien seuil emporté par la crue de 2010, et d'une autre série de chutes plus en aval au droit de la caserne. Début de mise en charge pour un débit de 25 m<sup>3</sup>/s (Q20) et débordement pour la crue centennale (43 m<sup>3</sup>/s)</p> | | |
| Vue de l'ouvrage depuis l'aval | | Vue de la réduction de section interne à l'ouvrage | |

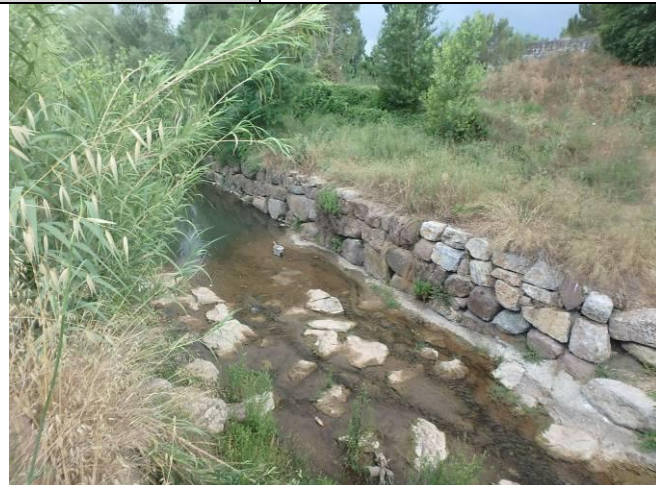
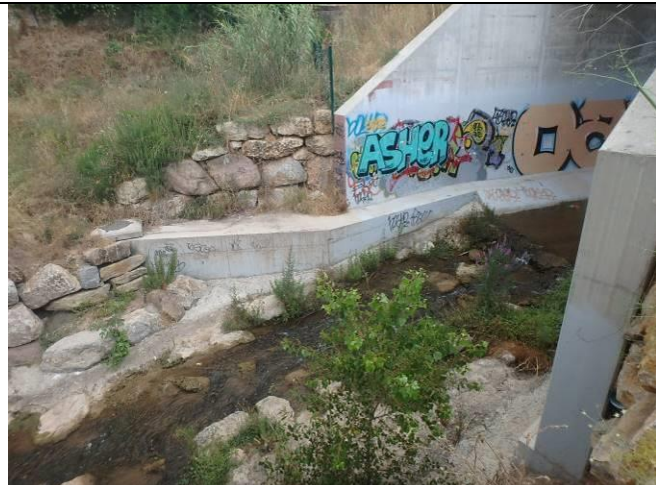
| Seuil aval SNCF | | | | | |
|---|---|---|---|---|---|
| Usages / Rôle | Stabilisation ouvrages en amont | Désordres identifiés | Importante fosse de dissipation en aval | | |
| Commentaires | Pente générale du parement de 10 à 15% avec raidissement et petite chute sur la partie haute.<br>Lame d'eau de quelques cm étalée sur toute la largeur du seuil rendant impossible le franchissement piscicole par des espèces autres que l'anguille. Nécessité de concentrer les écoulements sur une partie du seuil et d'aménager la rugosité pour assurer la continuité piscicole. Aménagement de cet ouvrage à réaliser sous réserve du réaménagement du radier des ouvrages en amont et du bief 1. | | | | |
| Vue de du pied d'ouvrage depuis le haut de berge | | Vue de la partie haute du seuil | | | |

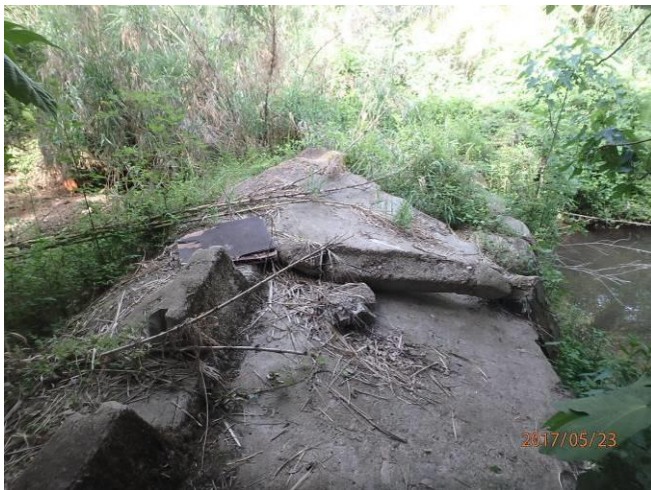
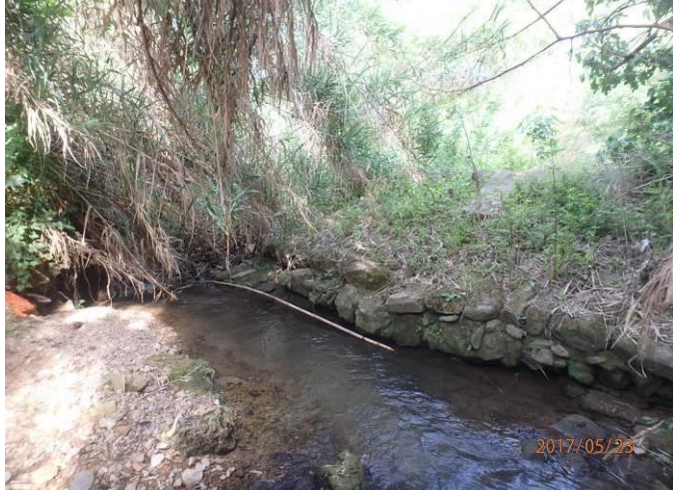
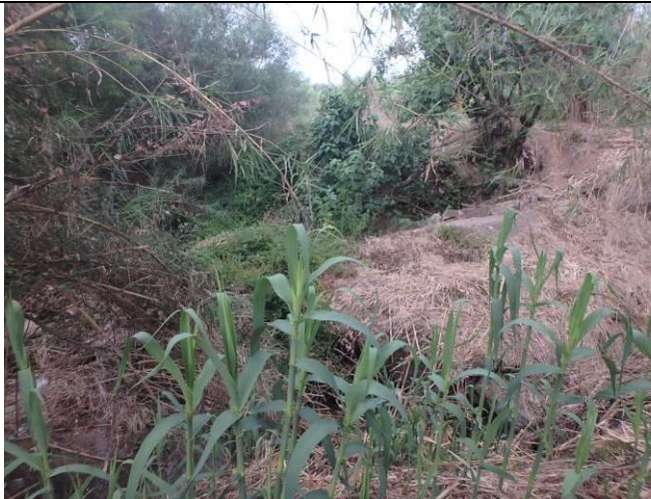
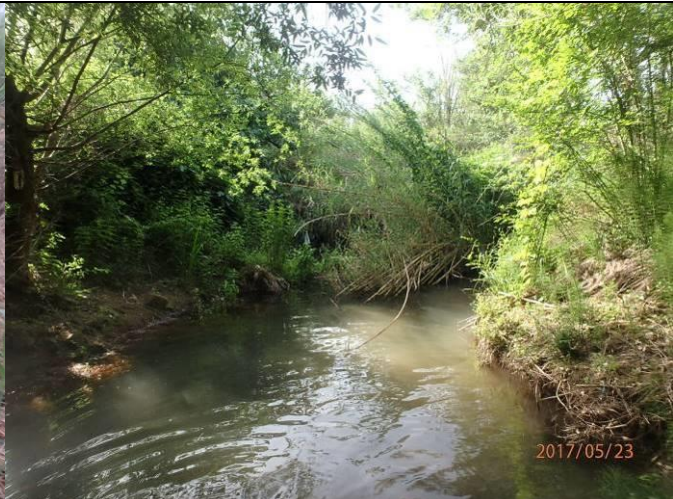
| OH R-6 | | | | | |
|---|---|---|---|---|---|
| Usages / Rôle | Aucun usage actuel<br>Usage historique<br>alimentation canal en rive droite (irrigation et/ou moulin) | Désordres identifiés | Seuil entièrement contourné par la gauche et ruiné. A fait l'objet de confortements du parement aval et une rehausse en béton avant sa ruine. | | |
| Vue de la crête de seuil | | Vue du seuil depuis l'amont | | | |
| Vue du seuil depuis la rive gauche | | Fosse de dissipation en aval du seuil | | | |

| OH R-6 | | | | | |
|---|---|---|---|---|---|
| Commentaires | Seuil ne faisant l'objet d'aucun usage actuel et donc à effacer | | | | |

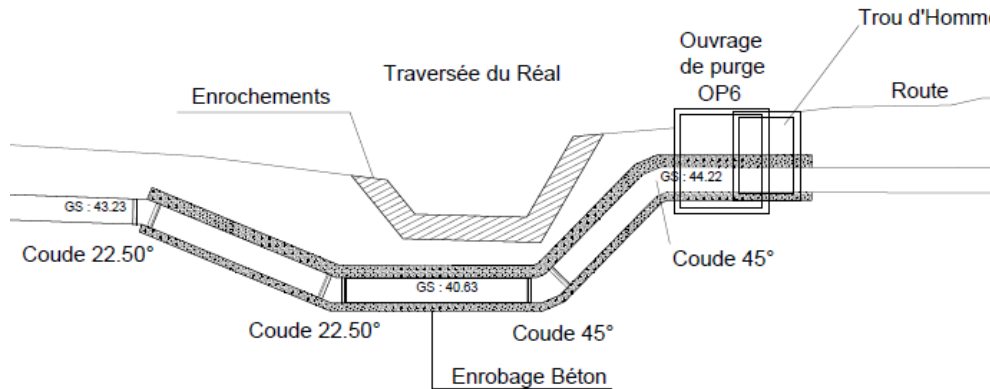
| Ouvrage SCP | | | |
|---|---|---|---|
| Usages / Rôle | Protection d'un adducteur d'eau brute du réseau SCP | Désordres identifiés | Ouvrage dans un état de ruine avancé. Incision importante et glissement des deux parements dans le lit. Accumulation de blocs sur la partie aval, sous cavement des parements et instabilité d'ensemble. |
| Commentaires | Ouvrage à l'origine d'une réduction de section ayant activé une incision malgré la présence de blocs en fond. L'abaissement du fond de lit au droit de l'ouvrage a occasionné un glissement des deux parements et un sectionnement de la conduite de purge en Ø600mm. Les enrochements présentent un risque majeur d'effondrement et donc d'obstruction totale de la section d'écoulement. Les blocs de fond se sont accumulés vers l'aval occasionnant d'importants remous en crue aggravant les phénomènes d'érosion en aval de l'ouvrage.<br>La génératrice supérieure de l'adducteur est à 1,3 m du fond de lit actuel, les risques de mise à nu de la conduite restent donc limités à court terme. Néanmoins, les désordres occasionnés dans les environs immédiats de l'ouvrage nécessitent une réfection de l'ouvrage de manière moins impactante pour la morphologie du cours d'eau et afin d'éviter toute aggravation de la situation | | |
| Plan de récolement de l'ouvrage (vue amont vers aval) | | | |

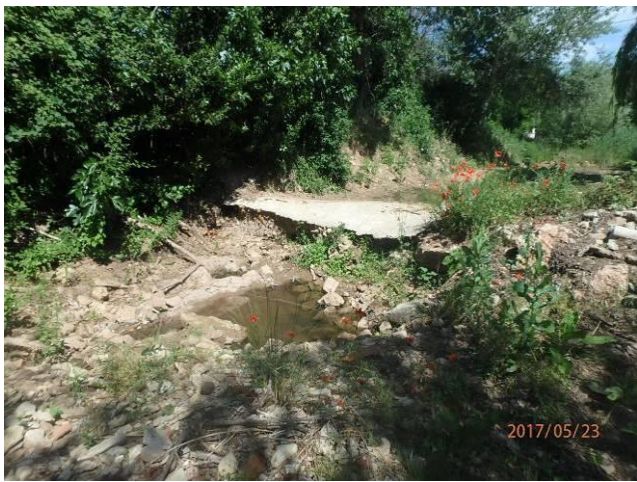
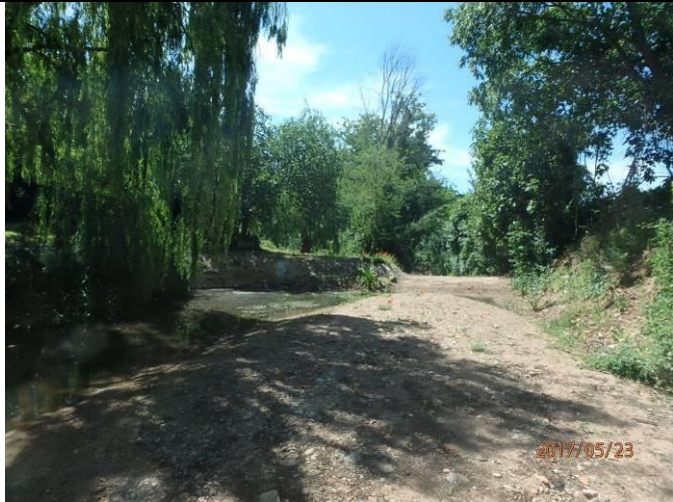
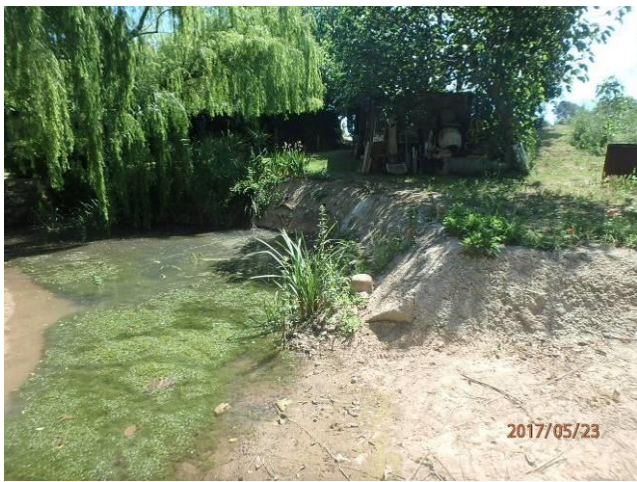
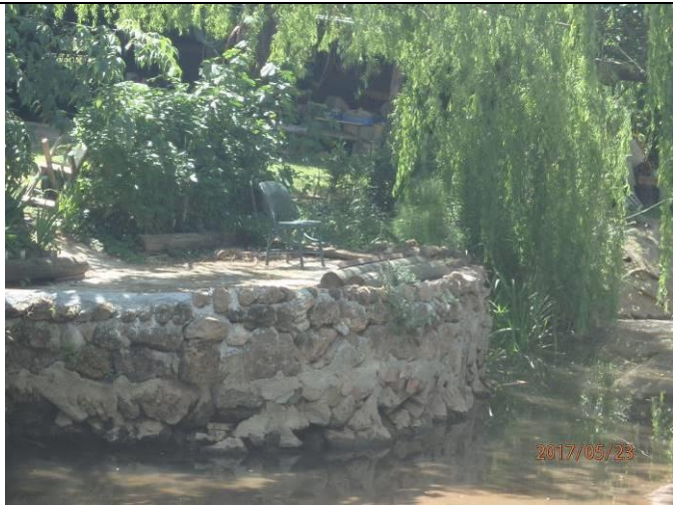
| OH C-5 (M. BRUNET) | | | | | |
|---|---|---|---|---|---|
| Usages / Rôle | Usage particulier pour création d'une « mare » et prise d'eau à vocation irrigation agricole (arboriculture (oliviers et fruitiers)) | Désordres identifiés | Affouillement important en aval | | |
| Commentaires | Le seuil a été créé suite à la destruction de l'ancien canal d'irrigation rive gauche. Un quai (mur en pierre sèche liaisonné) avec banc a été aménagé en amont du seuil en avancée dans le cours d'eau. Le débit est restitué en aval via une conduite Ø400mm en partie obstruée. | | | | |
| Vue du de l'affouillement en aval | | Vue générale du seuil depuis l'amont | | | |
| Vue de l'arase béton et du parement amont | | Quai particulier en avancée dans le cours d'eau | | | |

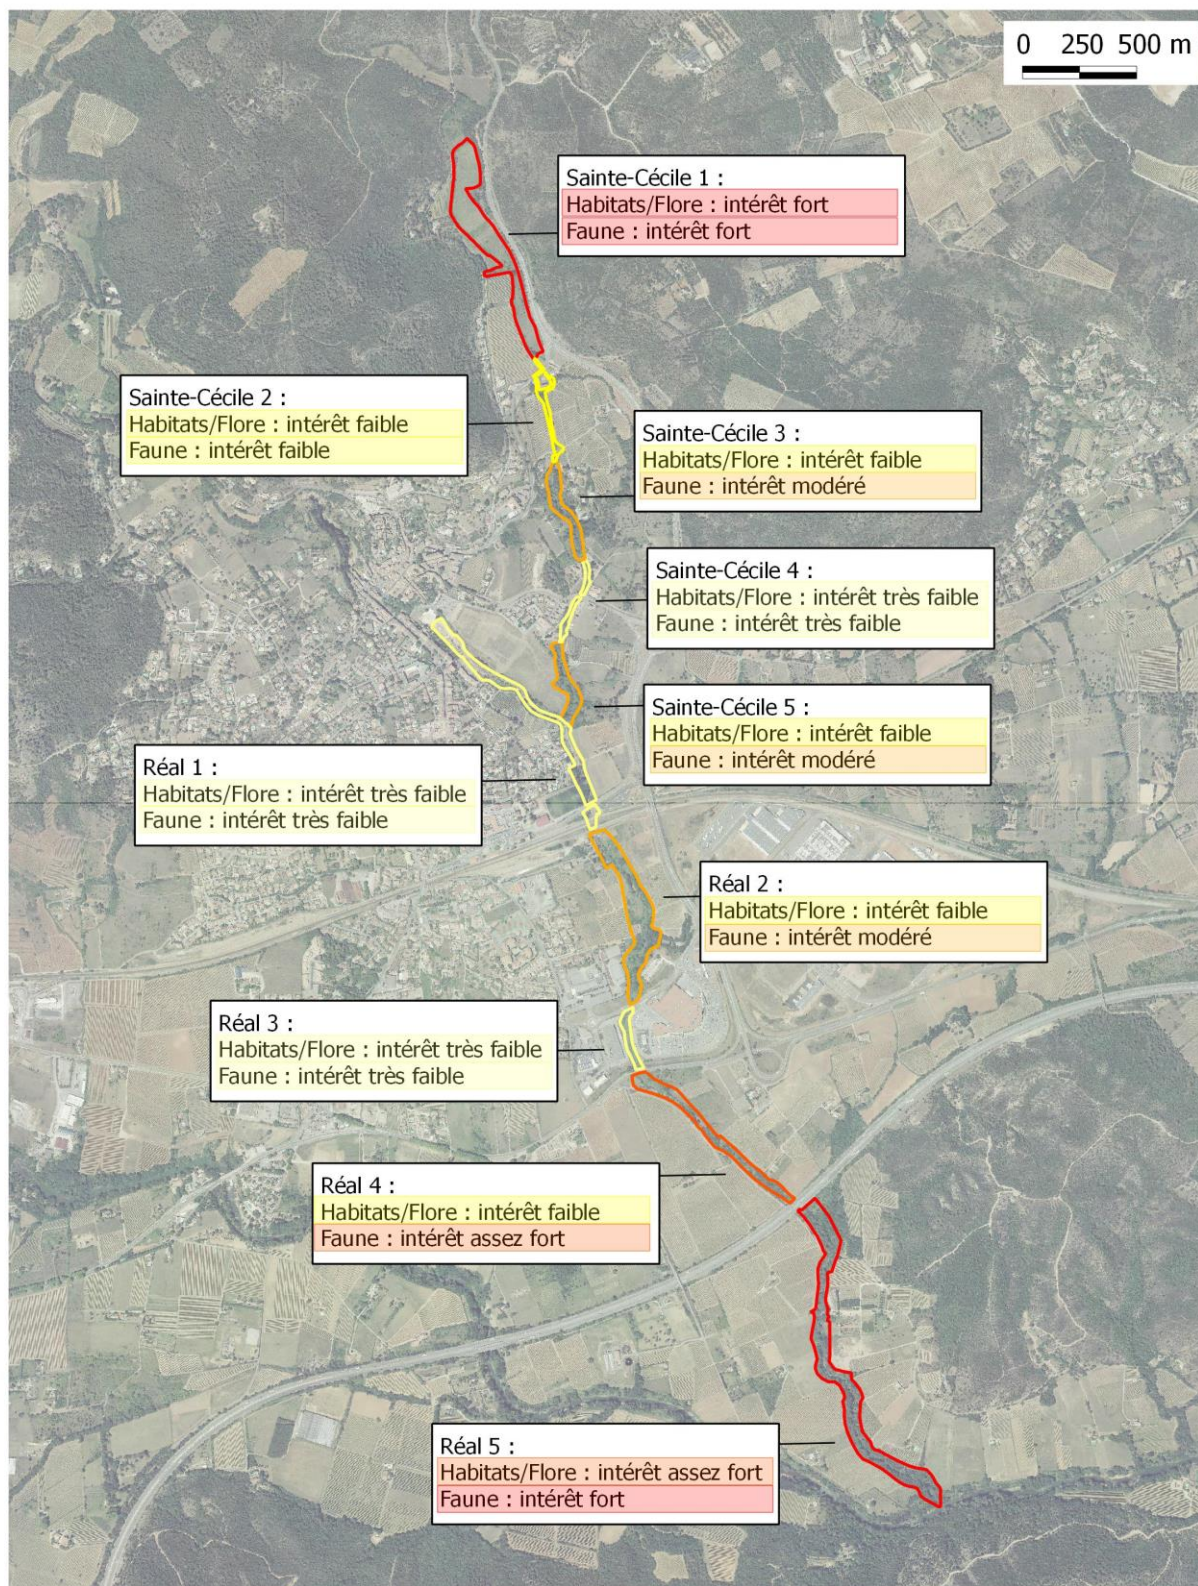
## Synthèse de l'intérêt écologique des tronçons

Les tronçons situés dans et en périphérie immédiate des Arcs (zones urbanisées) sont ceux qui possèdent le moins d'intérêt écologique car les plus dégradés (Sainte-Cécile 2 à 5 et Réal 1 à 3). C'est bien entendu sur ceux-ci que des efforts de restauration doivent être portés. A contrario le tronçon Sainte-Cécile 1 situé tout en amont et le tronçon Réal 5 situé tout en aval sont globalement en bon état de conservation et accueillent de façon avérée ou potentielle des espèces de flore et de faune patrimoniales et/ou protégées. D'éventuels travaux d'aménagement ont de grandes chances de se heurter à des contraintes écologiques et/ou réglementaires fortes, pouvant les remettre en cause.

En ce qui concerne les tronçons les plus dégradés, qui présentent un intérêt écologique très faible à faible (Sainte-Cécile 2 et 4, Réal 1 et 3), les travaux de restauration nécessaires, bien que d'ampleur très importante, ne se heurteront pas à des contraintes écologiques (présence d'espèces banales). En revanche, il est probable que certaines contraintes réglementaires, localisées, imposent la mise en œuvre de mesures d'évitement/réduction d'impacts simples (période de travaux adaptée par exemple) afin que le projet soit compatible avec la préservation d'espèces protégées communes (amphibiens, reptiles, Ecureuil roux...). La faisabilité des travaux semble assurée, d'autant plus que ceux-ci seront à l'origine d'une plus-value écologique évidente.
