# Annexe 1

Compte-rendu des visites  
d'installations

# Compte rendu de visites - AEP

# Compte rendu de visites - Assainissement

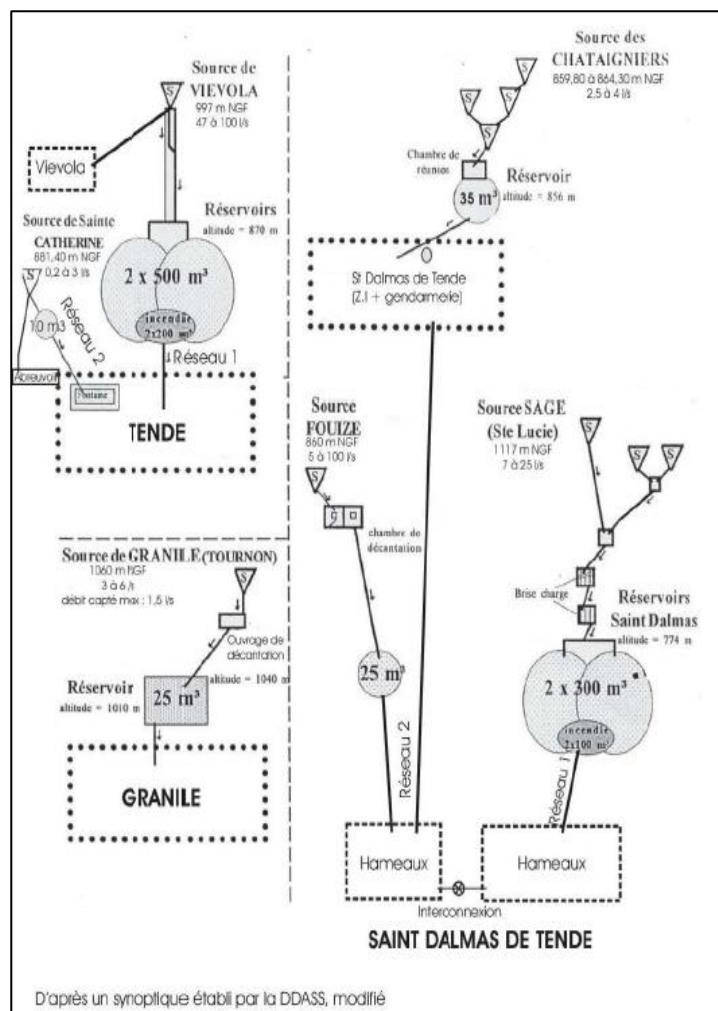
- DUP en cours de finalisation pour la sécurisation des captages ; pas d'enjeux majeurs
- L'adduction de Vievola est en mauvais état (30% de pertes techniques), mais un AO est en cours de finalisation pour sa réhabilitation
- Un plan d'action de réduction des pertes a été préparé et est en cours de mise en œuvre
- Réseau de Chataignier / Fouize: Un arrêté d'interdiction de consommation a été pris pour cette zone; l'eau distribuée est de mauvaise qualité ; le diagnostic est en cours
- Comptage : La facturation se fait au forfait. Pas de compteurs abonnés;

- Réhabilitation amenée d'eau (en cours)
- Comptage : équipement des gros consommateurs.
- A court terme, il n'est pas prévu d'équiper de compteurs l'ensemble des abonnés (trop compliqué compte tenu de la configuration du centre-ville)
- Une opportunité serait d'alimenter le réseau desservi par les sources de Chataignier / Fouize via les sources de Sagé, abondantes et de bonne qualité. Investissements nécessaires pour renforcer l'interconnexion entre les réseaux, de capacité insuffisante.

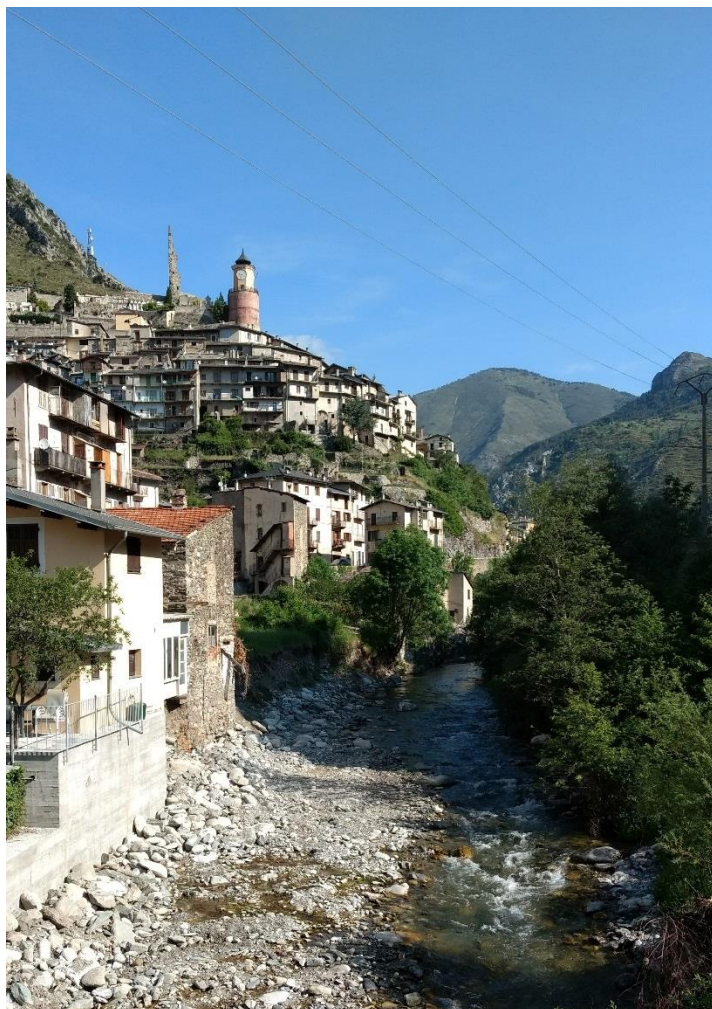
- SD 2009 disponible
- Réseaux séparatifs, sauf dans la partie ancienne de la ville
- Dans l'ensemble, de fortes variations de débit sont observées en temps de pluie, notamment à cause de la connexion directe au réseau de grandes zones imperméabilisées
- La partie basse du réseau est en mauvais état, et est souvent mise en charge
- Des petites unités d'assainissement sont en mauvais état / vétustes
  - STEP de Mouignole (300 EH)
  - STEP de Casterinon (300 EH)
