*Maîtrise d'œuvre des aménagements de restauration
morphologique des cours d'eau et réduction du risque
inondation*

Soliès, Coudounier, Riautort

Etat initial - Diagnostic hydromorphologique

Juin 2020

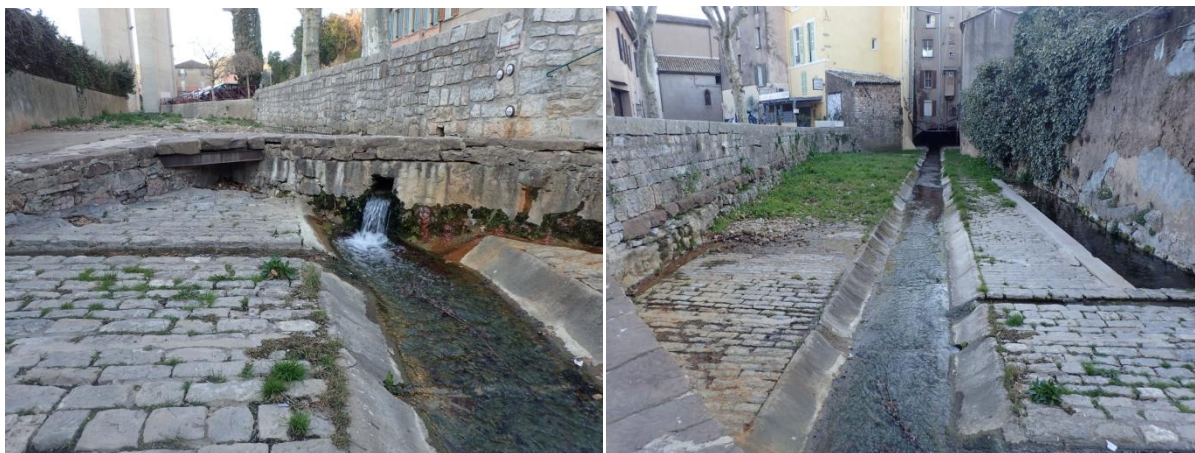
Ce tronçon débute au seuil du passage de d'Angalinesse (Figure 24). Cet ouvrage a été construit en 1667 puis restauré en 1887. Il correspond à l'aménagement de la fontaine de la Galinesse avec un lavoir au fil de l'eau. Le seuil sert de passage à gué piéton. A partir de ce seuil, le Soliès est totalement artificialisé (Planche 4.2-Localisation des aménagements). Le lit mineur est constitué d'une cunette d'environ 4 m entre deux murs avec au centre un surcreusement d'environ 1 m de large.

Figure 24. Aménagement de la fontaine de la Galinasse (seuil à gauche) et vue aval (à droite).
Source : Morph'eau Conseils, 2019.

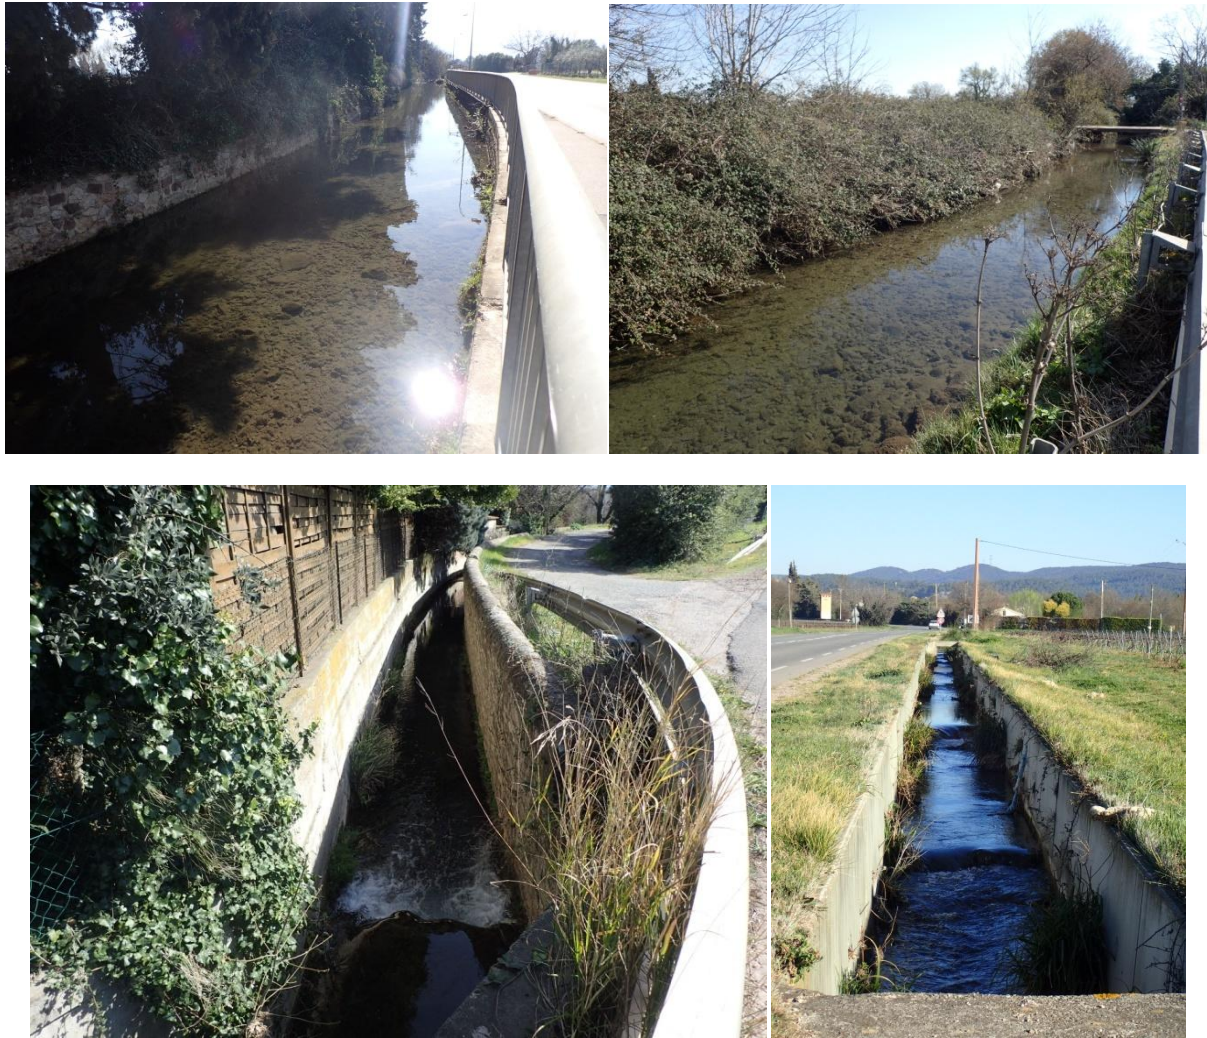
Sur ce tronçon, le Soliès longe la route départementale D33 (Figure 29). Le lit du cours d'eau est artificiel et correspond à un canal en béton d'env. 4 m, avec de nombreuses petites chutes (20-30 cm), ou à un chenal empierré (Figure 30). Des seuils dérivent régulièrement les eaux du Soliès dans différents canaux d'irrigation (Planches 4.2 à 4.4- Localisation des aménagements).

Figure 30. Morphologies du lit du tronçon Solières 7.
Source : Morph'eau Conseils, 2019.

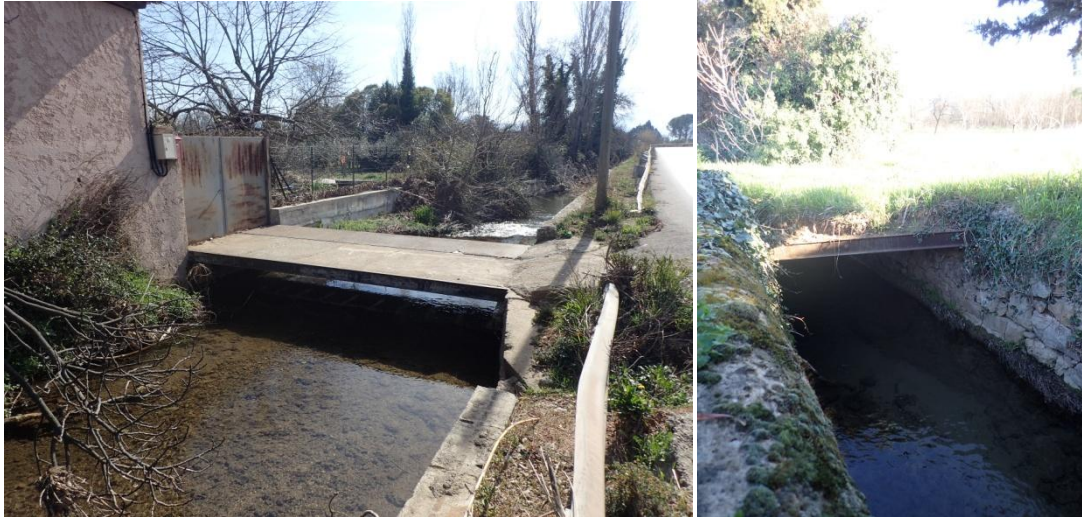
Les ouvrages de franchissement sont nombreux. Il s'agit de passerelles d'accès aux parcelles agricoles ou à des habitations. Le passage sous la voie SNCF s'effectue par une buse de faible diamètre précédée d'un seuil. La parcelle agricole en rive droite était inondée lors du diagnostic terrain.

Figure 31. Ouvrages de franchissement sur le tronçon Soliès 7.
Source : Morph'eau Conseils, 2019.

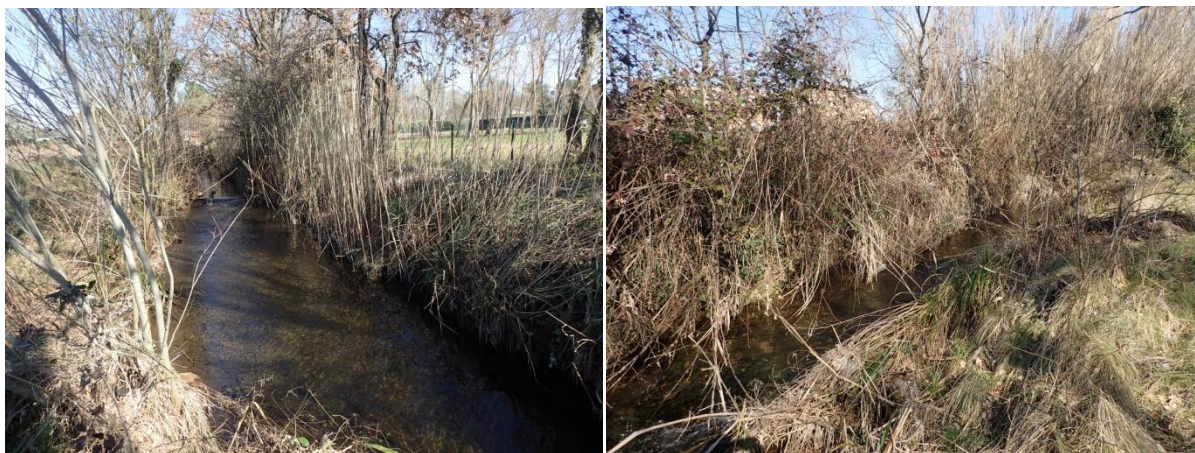
Sur ce tronçon, le Soliès traverse le lotissement de Payette. Le Soliès a une morphologie plus naturelle (*Figure 32*). A certains endroits, le lit est contraint par des protections de berge rustiques ou en enrochements (*Figure 33*). Des travaux de restauration de berge ont été réalisés en 2014 sur 400 m en rive droite en amont du dernier pont. Ils ont consisté à la suppression de la digue, au retalutage et à la revégétalisation de la berge ; et un merlon de petite taille a été créé plus en retrait.

Figure 33. Protections de berge sur le tronçon Soliès 8.
Source : Morph'eau Conseils, 2019.

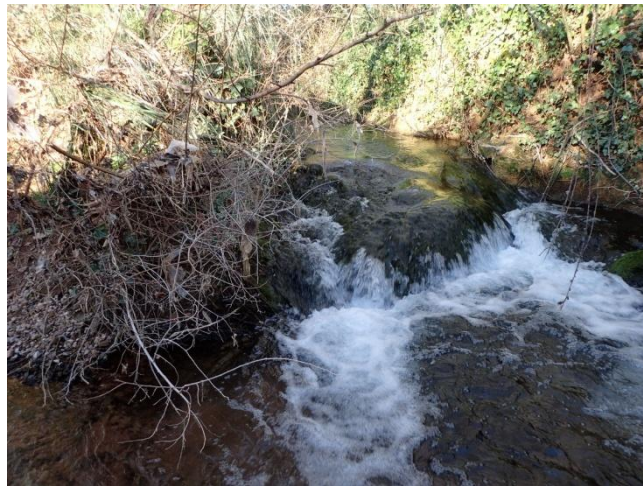
Un seuil infranchissable d'environ 0,6 m est présent sur le Soliès à sa confluence avec le Riautort (*Figure 35*).

Figure 35. Seuil sur le Soliès à sa confluence avec le Riautort.
Source : Morph'eau Conseils, 2019.

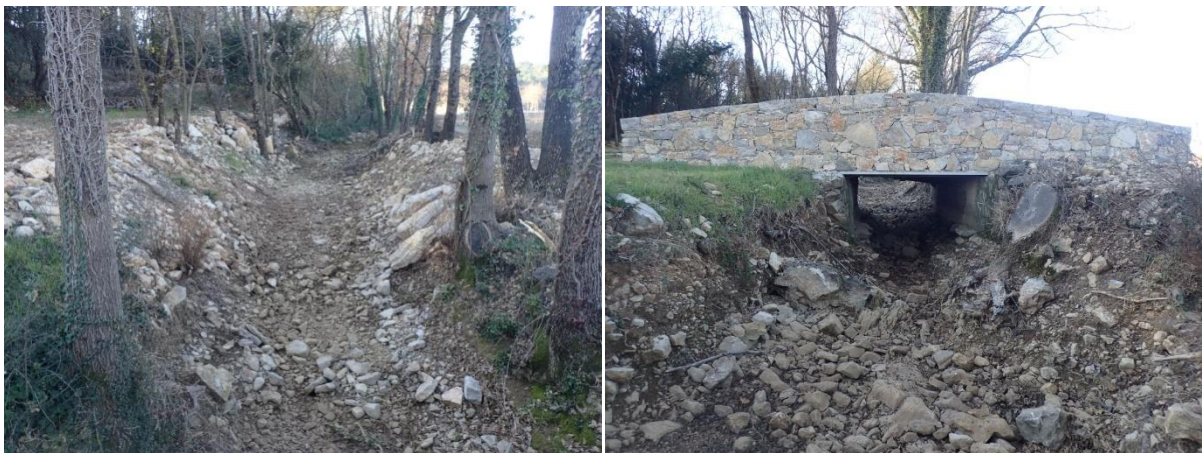
Le pont de Mascaronne, en amont du tronçon est le seul ouvrage transversal sur le tronçon. Pourtant construit récemment, il a une section hydraulique insuffisante pour les écoulements et le transit sédimentaire, comme en atteste les curages effectués dans le lit en amont du pont (*Figure 37*).

Figure 37. A gauche : vue du tronçon en amont du pont de Mascaronne ; à droite : pont de Mascaronne

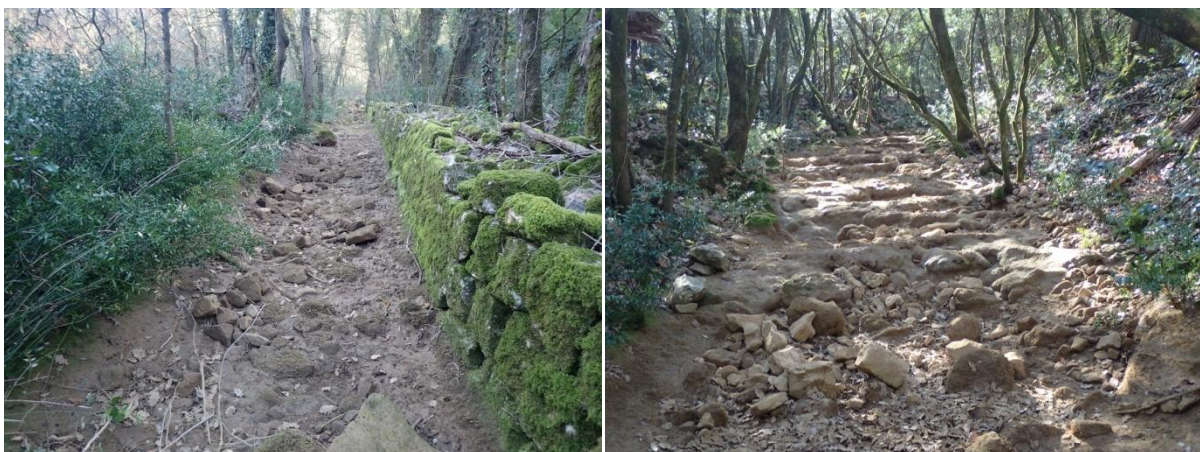
Malgré un contexte forestier, le lit est contraint sur une majorité du linéaire par des anciens murs ou des merlons, témoins d'une activité humaine ancienne (*Planche 4.4- Localisation des aménagements*) (*Figure 38*).

Figure 38. Morphologies du tronçon Coudounier 2.
Source : Morph'eau Conseils, 2019.

Sur ce secteur, le Coudounier est contraint latéralement par des murs ou merlons, sans utilité aujourd'hui et dans un contexte naturel forestier sans enjeu économique.

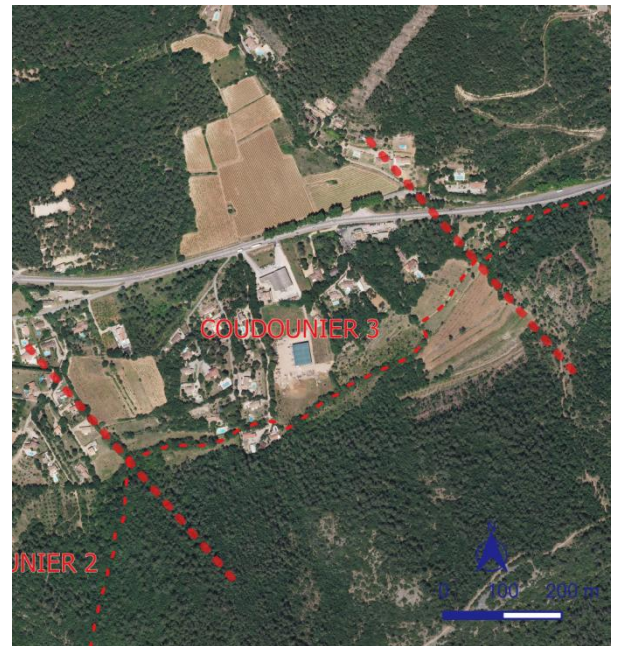
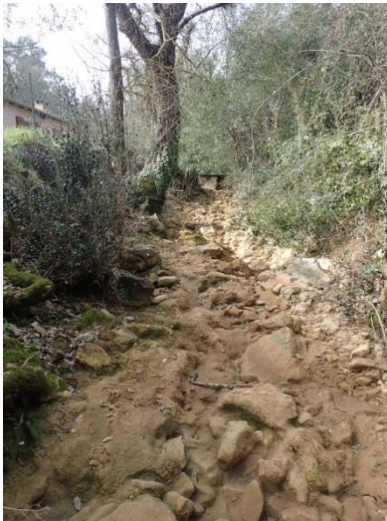
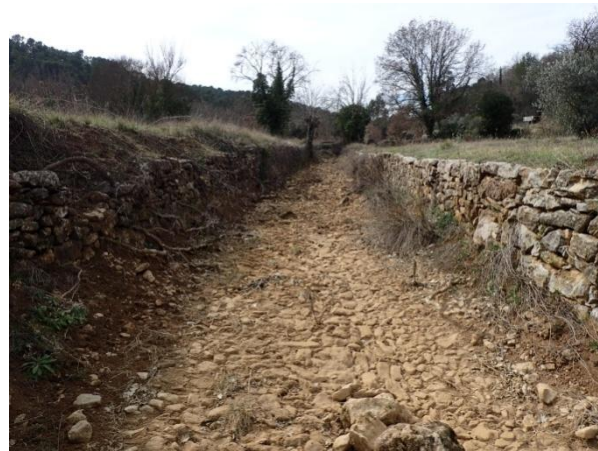
Sur ce tronçon, le Coudounier traverse une zone d'habitation puis l'occupation du sol est majoritairement agricole avec des prairies. Les berges sont protégées sur la quasi-totalité du linéaire par des murs, des enrochements ou des merlons (*Planche 4.4- Localisation des aménagements*) (*Figure 39*). Le fond du lit est toujours une dalle de limon calcifié avec par-dessus un transport de sédiments grossiers. La dalle calcaire affleure localement. A l'aval du secteur, le Coudounier traverse des prairies agricoles, celui-ci est divisé en deux bras totalement contraint latéralement par des murs en pierre.

Figure 39. Morphologies du tronçon Coudounier 3.
Source : Morph'eau Conseils, 2019.

Sur ce tronçon, le fonctionnement du Coudounier présente une altération de la mobilité latérale (merlon, mur, enrochement). Ces aménagements diminuent d'autre part les capacités de débordement naturel du cours d'eau.

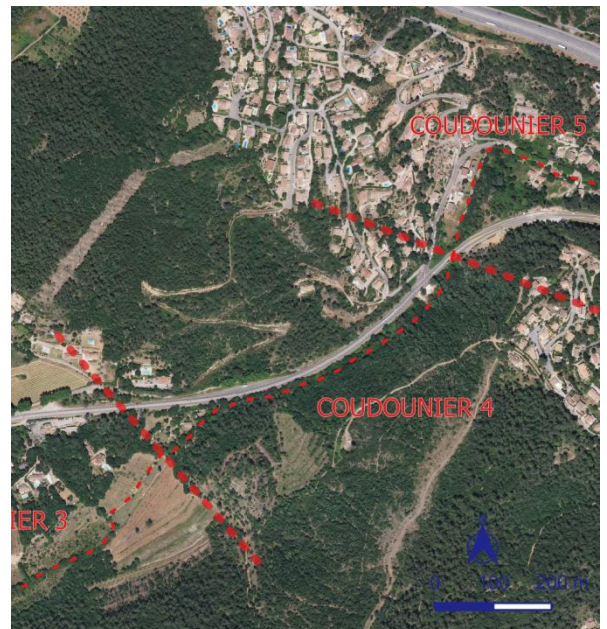
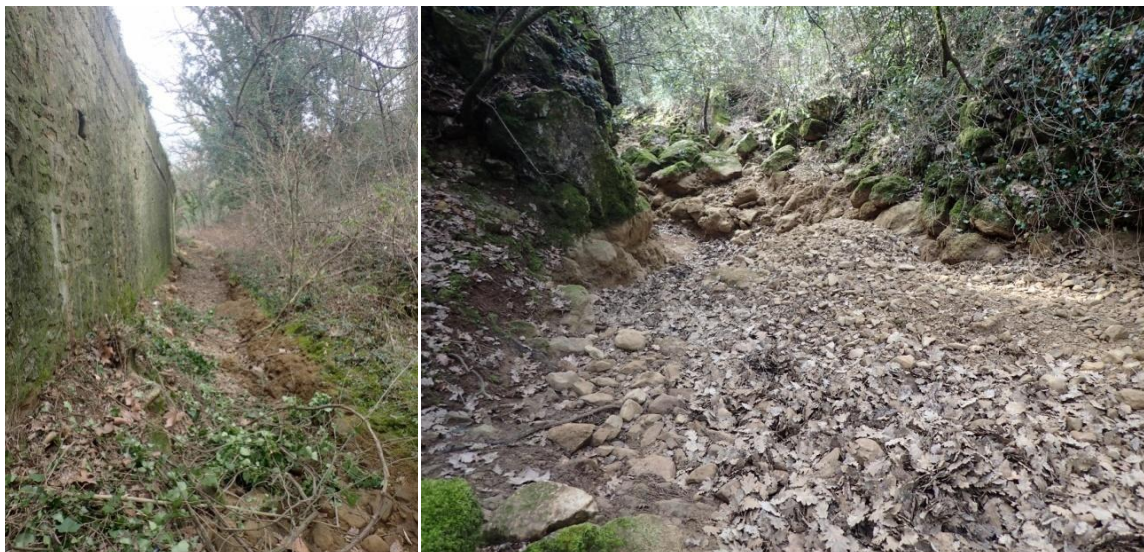
Sur ce tronçon, le Coudounier longe la route DN 7. Le lit est étroit dans un fond de vallée encaissé (*Figure 41*). La géologie est calcaire. Les berges sont artificielles sur une bonne partie du linéaire en particulier la rive gauche : murs de soutènement de la route. En rive droite, le lit est contraint par le fond de vallée.

Des détritiques et des pylônes en béton sont présents dans le lit. Les chablis, carcasses de voitures et déchets divers, observés par SIEE en 2006 semblent avoir été extraits. Un seul embâcle a été recensé. Des amas de blocs forment des seuils naturels et des accumulations sédimentaires sont présentes.

Figure 41. Morphologies du tronçon Coudounier 4 en bordure de la route DN7.
Source : Morph'eau Conseils, 2019.

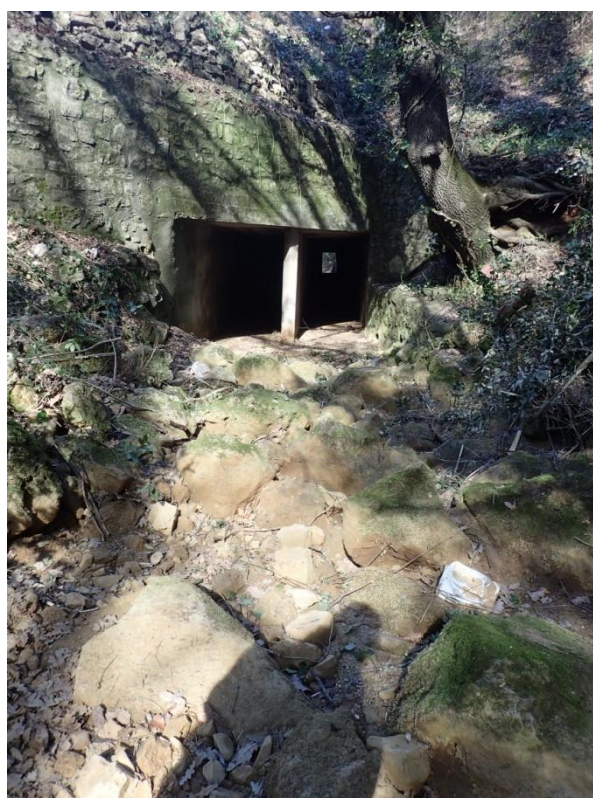
Figure 42. Ouvrage de franchissement de la route DN 7 sur le tronçon Coudounier 4 (vue amont).
Source : Morph'eau Conseils, 2019.

- Le pont de la route DN 7 (longueur 70 m) en amont du tronçon, dont le radier béton et les piles sont affouillés. Ce pont perturbe les écoulements et le transit sédimentaire ;
- Un passage souterrain sous un bâtiment, qui nuit à la qualité du milieu (*Figure 45, gauche*) ;
- 3 ponts et une ancienne passerelle ;
- 1 seuil qui perturbe le transit sédimentaire (*Figure 45, droite*).

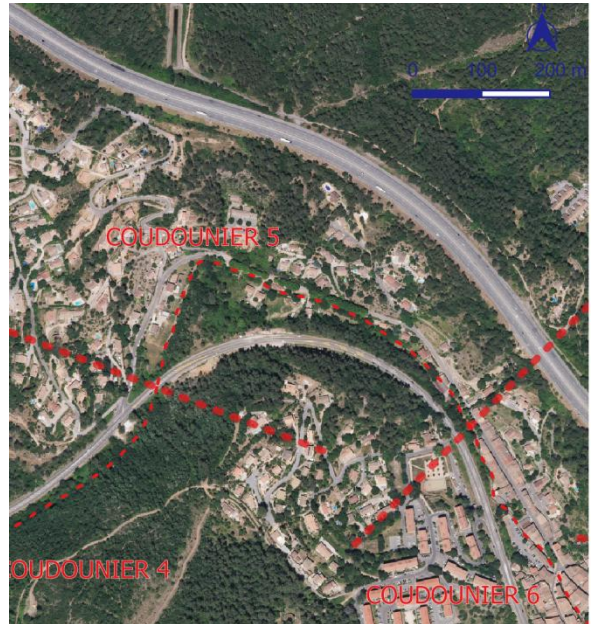
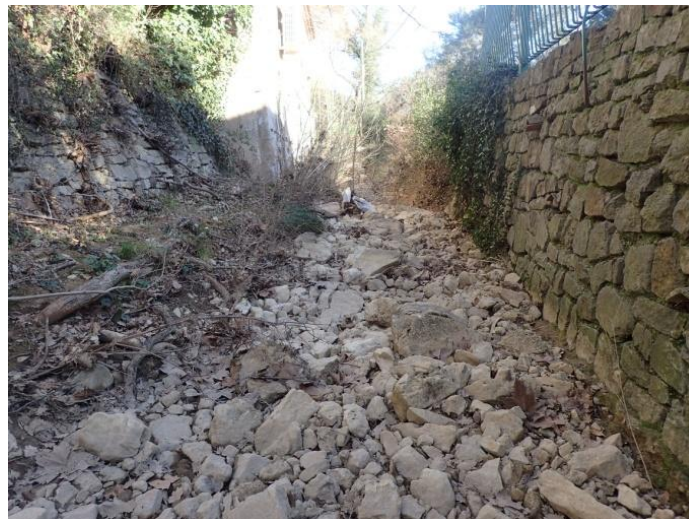
A partir de ce tronçon, le Coudounier s'écoule dans un contexte urbain. Les berges sont majoritairement protégées par des enrochements ou des murs. Le fond du lit se compose de blocs pavés et d'affleurements du substratum (*Figure 43*).

Les ouvrages transversaux et de protections de berge présentent des affouillements. Des faibles accumulations sédimentaires sont présentes en amont du pont COU_PT_10 et en aval du seuil COU_SE_1) (*Figure 44*).

Figure 43. Morphologie du lit sur le tronçon Coudounier 5 (à gauche). Ouvrage affouillé (PK 0,9) (à droite)
Source : Morph'eau Conseils, 2019.

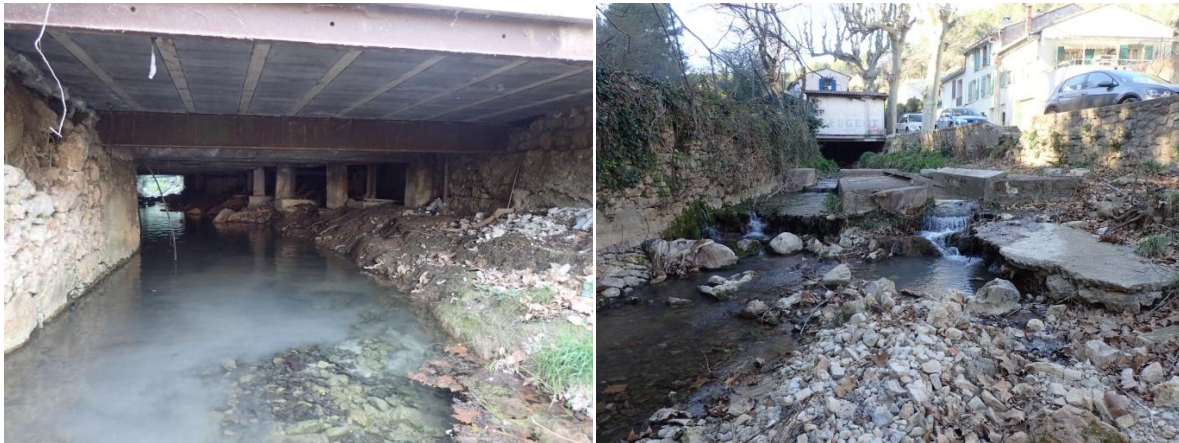
Figure 45. Ouvrages sur le tronçon Coudounier 4 (COU-PS-1 à gauche, COU_SE_1 à droite).
Source : Morph'eau Conseils, 2019.

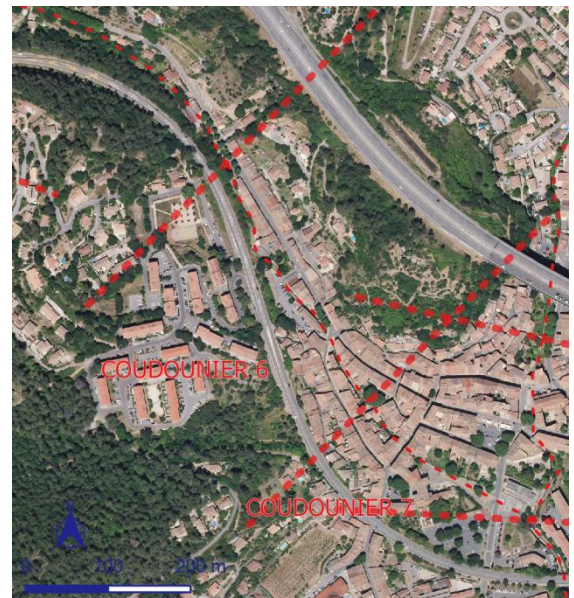
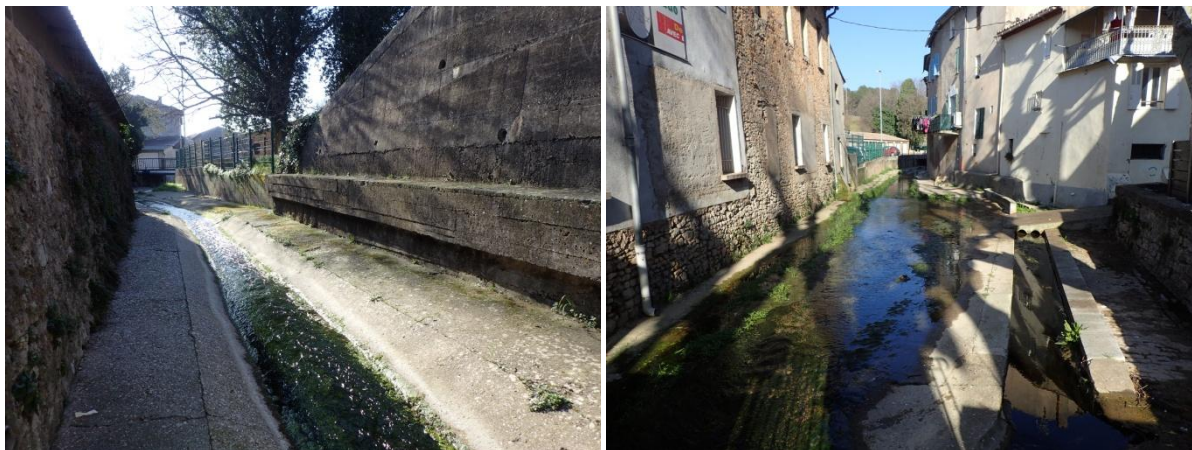
Sur ce tronçon, le lit du Coudounier est complètement artificiel. Il s'écoule entre deux murs ou des maisons sur un radier béton parfois avec une cunette centrale (*Figure 46*).

- 5 ponts dont les capacités hydrauliques sont insuffisantes ;
- 2 seuils : ancien lavoir ou témoin des anciennes activités industrielles (draperie, tannerie, filature, ...).

Figure 46. Lit artificialisé du Coudounier dans le centre bourg du Luc.

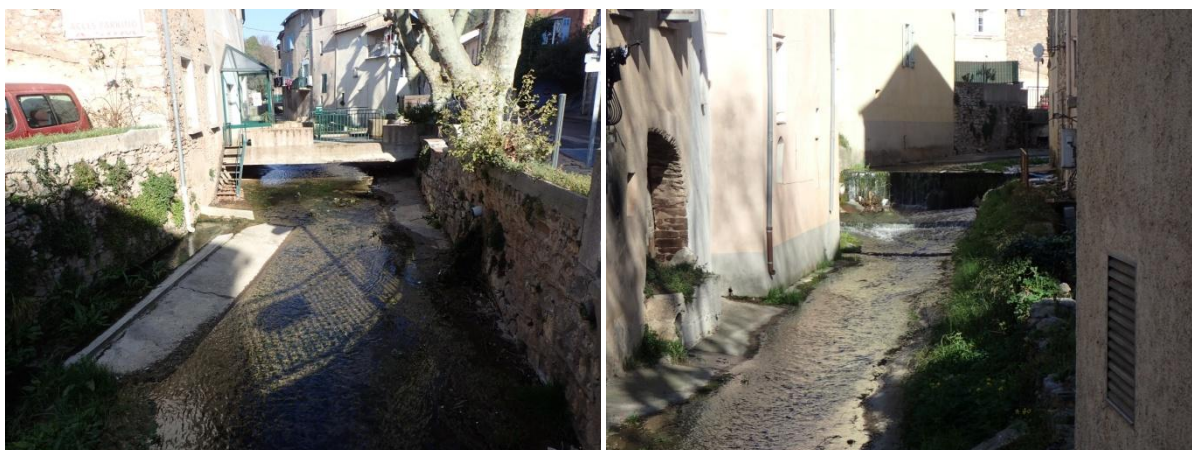
Figure 47. Aménagements du Coudounier dans la traversée du centre bourg du Luc.

Sur ce tronçon, le Coudounier est complètement contraint latéralement avec un fond artificialisé.

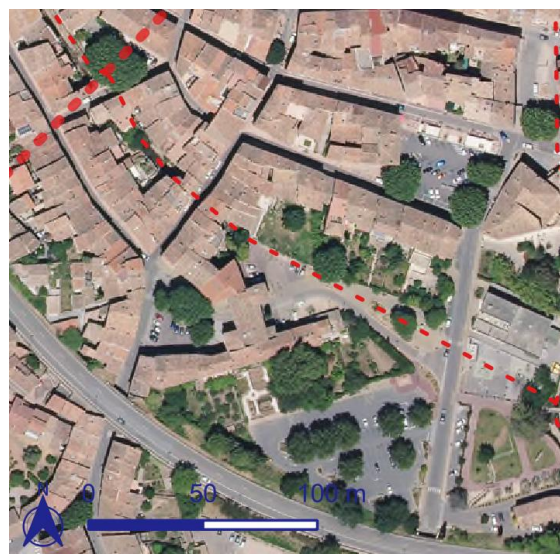
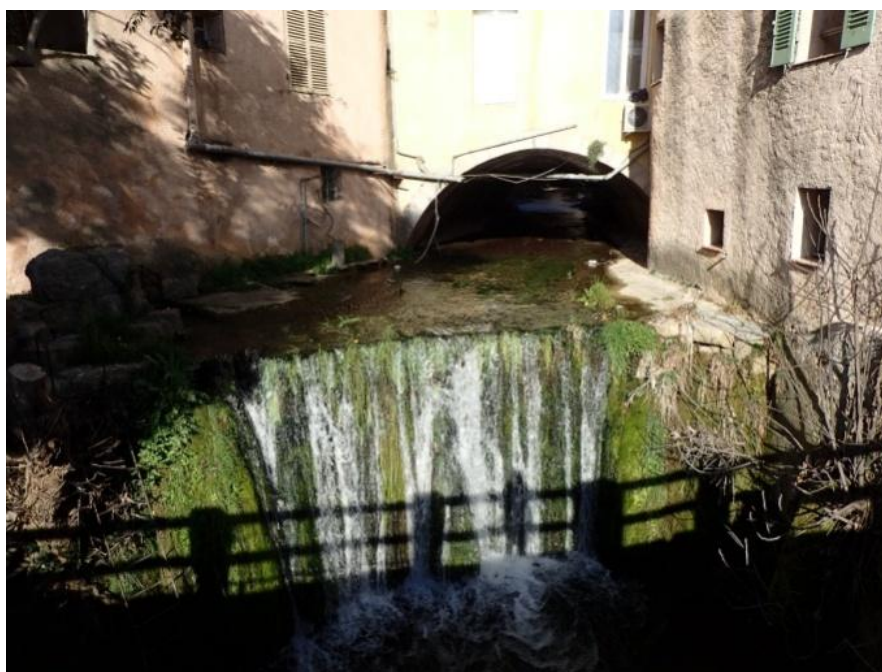
Sur ce tronçon, le Coudounier est souterrain. Celui-ci est ponctuellement découvert au droit d'un seuil (COU_SE_4) d'une hauteur de 3,5 m d'où part un canal en rive droite (*Figure 48*).

Figure 48. Seuil (COU_SE_4) sur le Coudounier.
Source : Morph'eau Conseils, 2019.

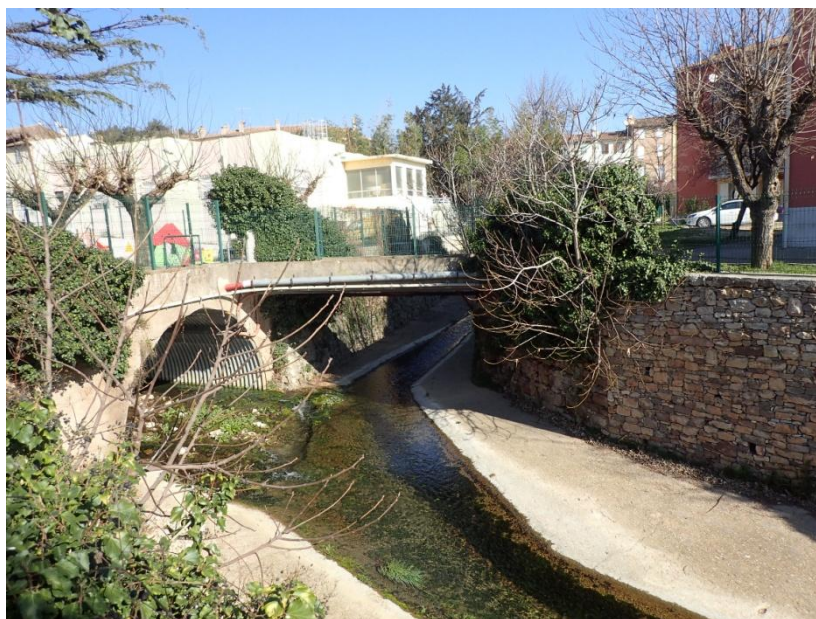
Figure 49. Confluence du Coudounier (à gauche) avec le Soliès.
Source : Morph'eau Conseils, 2019.

Le fonctionnement hydromorphologique de ce tronçon est fortement altéré par son passage en souterrain.

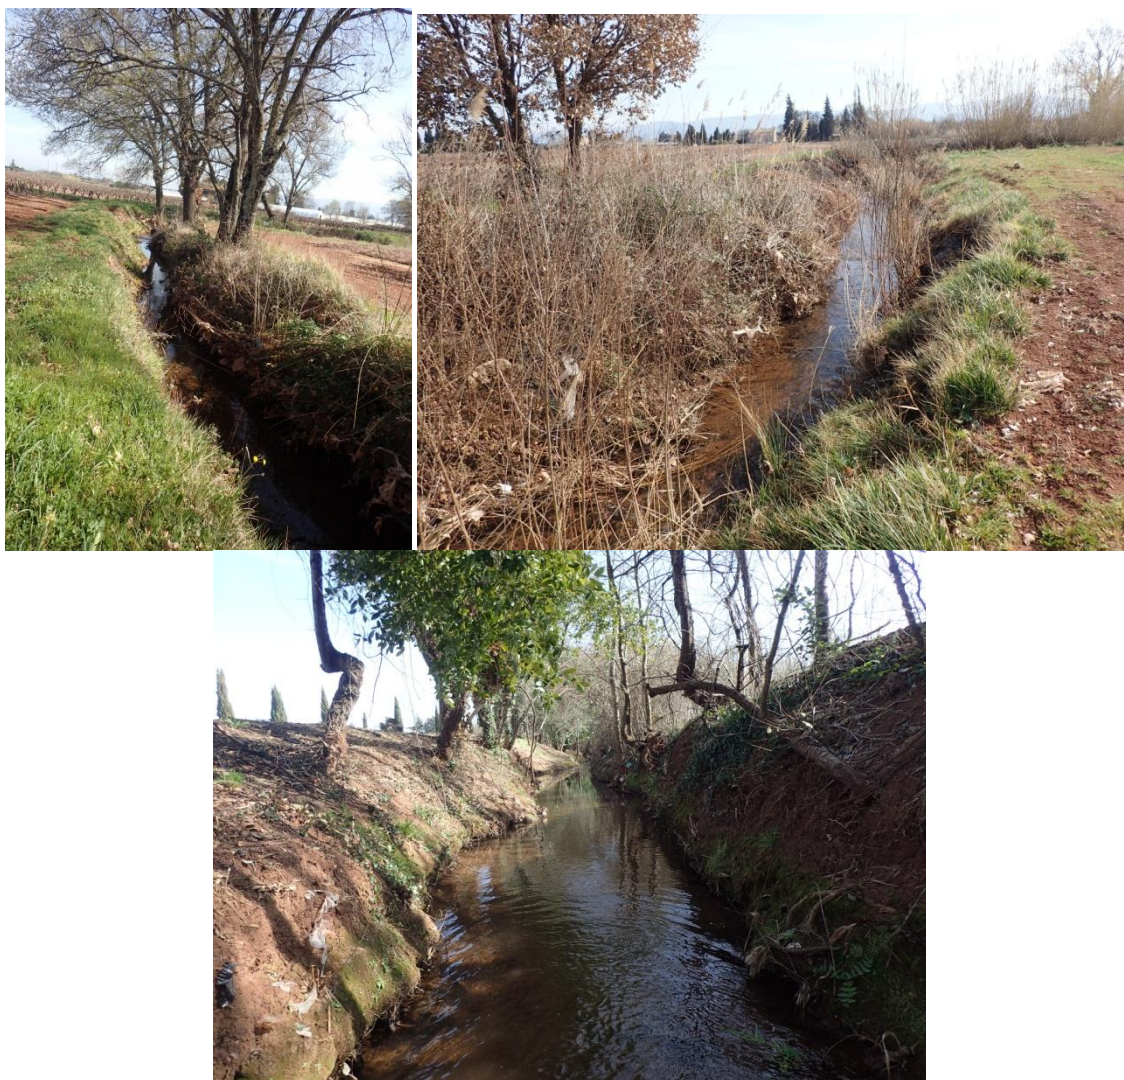
Sur ce tronçon, le Riautort traverse des champs agricoles. Le lit du Riautort est contraint dans un lit étroit d'0,5-1 m avec des berges d'une hauteur d'1-1,5 m (*Figure 51*). La ripisylve est éparse voire absente. De nombreux déchets sont présents dans le cours d'eau. Sur l'aval, le lit s'élargit (env. 2 m) et les berges sont plus hautes (1,5-2 m). Les processus morphologiques sont inexistant (*Planche 4.3-Localisation des processus morphologiques*). Les berges sont affouillées très localement. Le fond du lit est constitué de cailloux recouverts par du sable. Le transport sédimentaire est faible.

Figure 51. Morphologies du lit sur le tronçon Riautort 1.
Source : Morph'eau Conseils, 2019.

Ce tronçon est altéré par les pratiques liées à l'agriculture. Celui-ci a probablement été curé pendant de longues années et des curages récents semblent encore effectués localement. La pression sur la ripisylve est forte. La légère surélévation des hauts de berges diminue les capacités de débordement du cours d'eau. De nombreux déchets sont apportés par le RD 97.

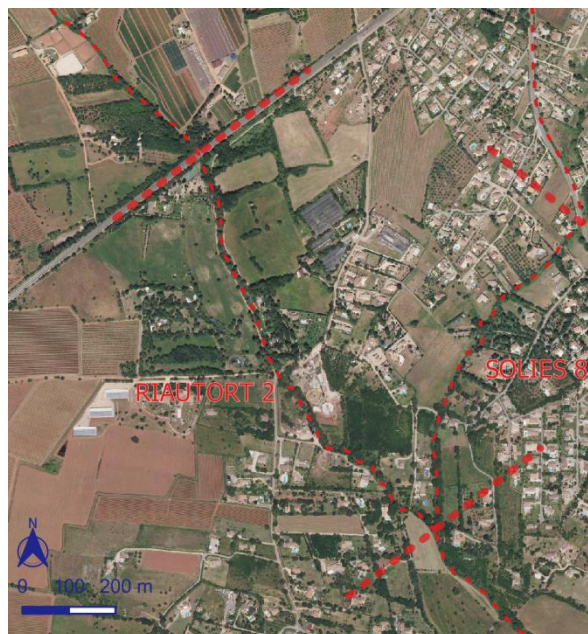
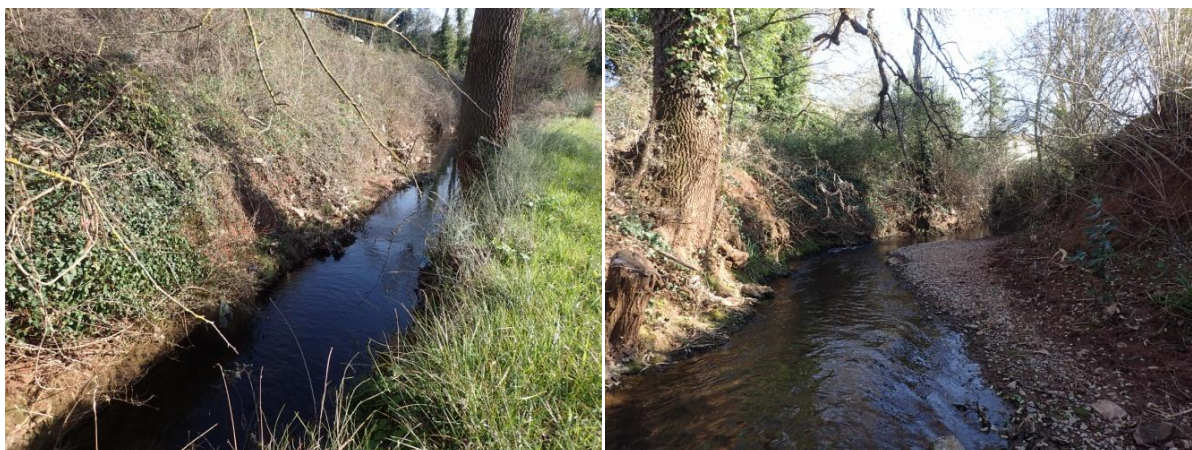
Après le passage de la voie ferrée, le lit est plus large et rectiligne (2,5 m) avec des berges hautes (3 m) (*Figure 52, gauche*). A l'aval du tronçon (aval de la station d'épuration), la morphologie du lit est plus naturelle avec l'apparition de méandres et la présence de dépôt sédimentaire (*Figure 52, droite*).

Figure 52. Morphologies du lit sur le tronçon Riautort 2.
Source : Morph'eau Conseils, 2019.

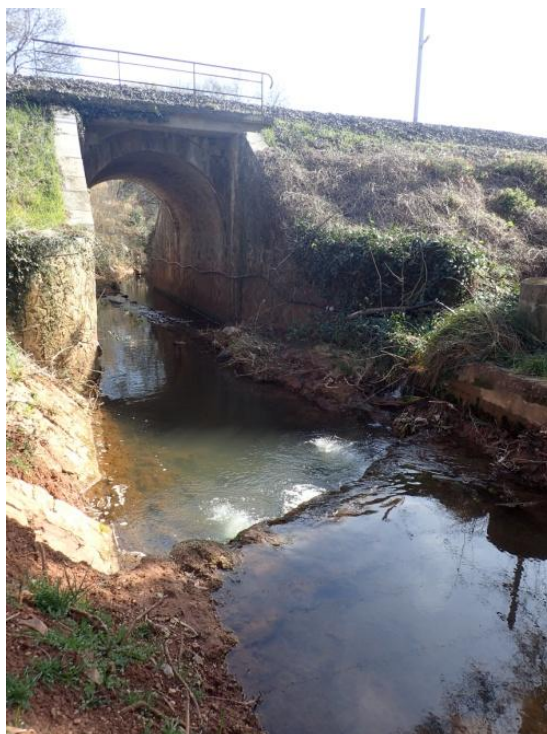
Ce tronçon est concerné par plusieurs ouvrages transversaux avec l'ouvrage de franchissement de la voie ferrée, qui est précédé d'un seuil ; 2 ponts et 3 autres seuils, dont 1

en mauvais état au PK 11,05 (*Figure 53 et Figure 54*).

Figure 53. Ouvrage de franchissement de la voie ferrée à l'amont du tronçon Riautort 2.
Source : Morph'eau Conseils, 2019.

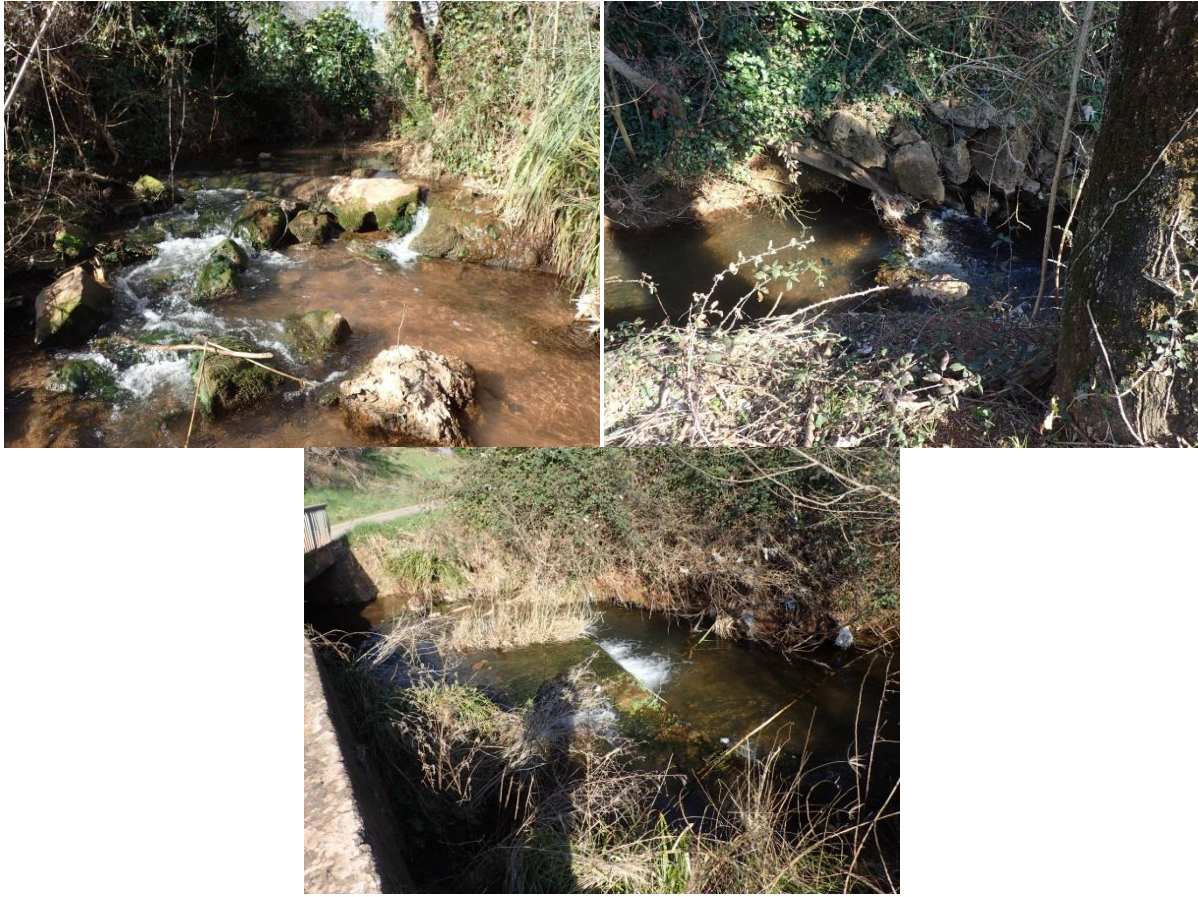
On peut cependant noter que le profil en long est impacté par la présence de plusieurs seuils entre les PK 11,09 et 10,56. Ces seuils engendrent des ruptures de pente et une modification locale des pentes.

Figure 54. Seuils sur le tronçon Riautort 2.
Source : Morph'eau Conseils, 2019.

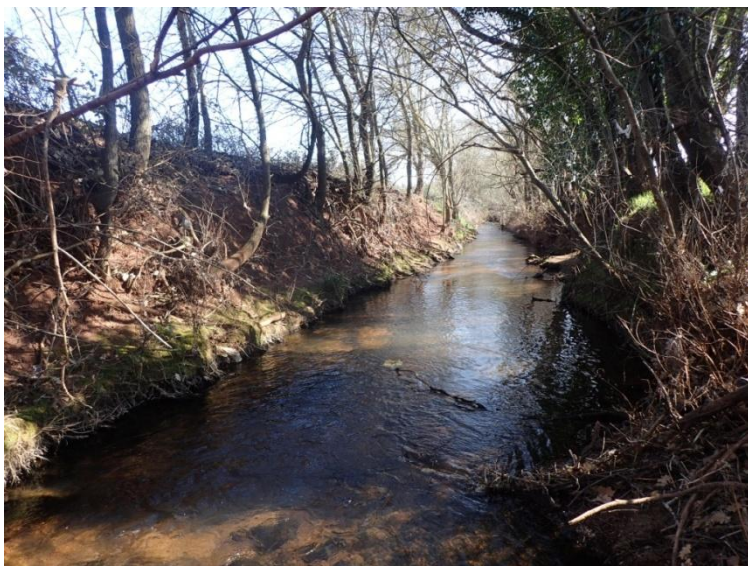
Sur ce secteur, le Riautort traverse une occupation du sol de type agricole avec des prairies et des secteurs forestiers (*Figure 55*). Le lit mesure entre 5 et 8 m de large et celui-ci est encaissé dans des berges verticales de 2,5 à 3,5 m de haut (*Figure 56*). Le style fluvial est un chenal rectiligne avec quelques méandres. Les processus morphologiques sont quasi-absents (*Planche 4.4-Localisation des processus morphologiques*).

Figure 56. Morphologie du lit sur le tronçon Riautort 3.
Source : Morph'eau Conseils, 2019.

Sur ce tronçon, les dysfonctionnements morphologiques sont liés à un lit chenalisé et encaissé dans des berges verticales, à l'absence de processus morphologiques et à la présence d'ouvrages transversaux en particulier en aval du tronçon. Sa morphologie actuelle est liée aux curages historiques et au faible apport sédimentaire de l'amont du bassin versant.

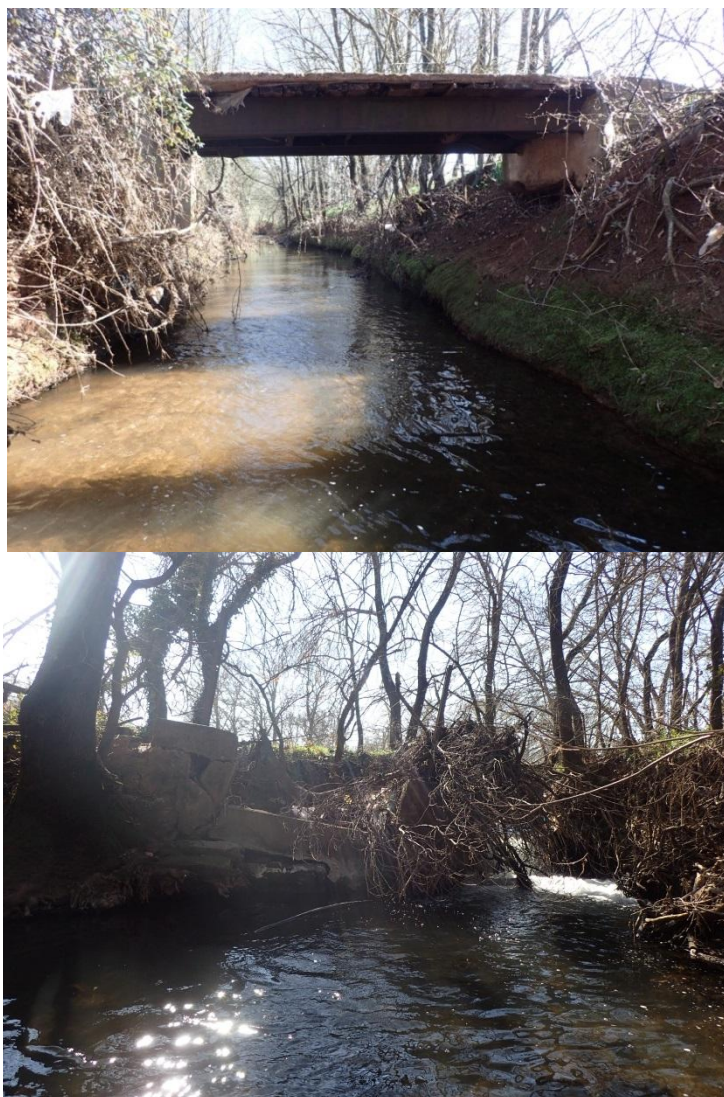
Jusqu'à l'ouvrage de franchissement de la D33, le lit est peu aménagé (*Planche 3.4- Localisation des aménagements*). Des enrochements et des murs sont très localement présents. Quelques ouvrages transversaux sont présents avec 3 seuils, 1 passage à gué et 2 ponts. Les seuils ne sont pas en bon état voir détruits et le passage à gué empierré au PK 8,3 provoque une discontinuité sédimentaire avec la présence d'un seuil formant une retenue d'eau en amont.

Figure 57. Ouvrages sur le tronçon Riautort 3.
Source : Morph'eau Conseils, 2019.

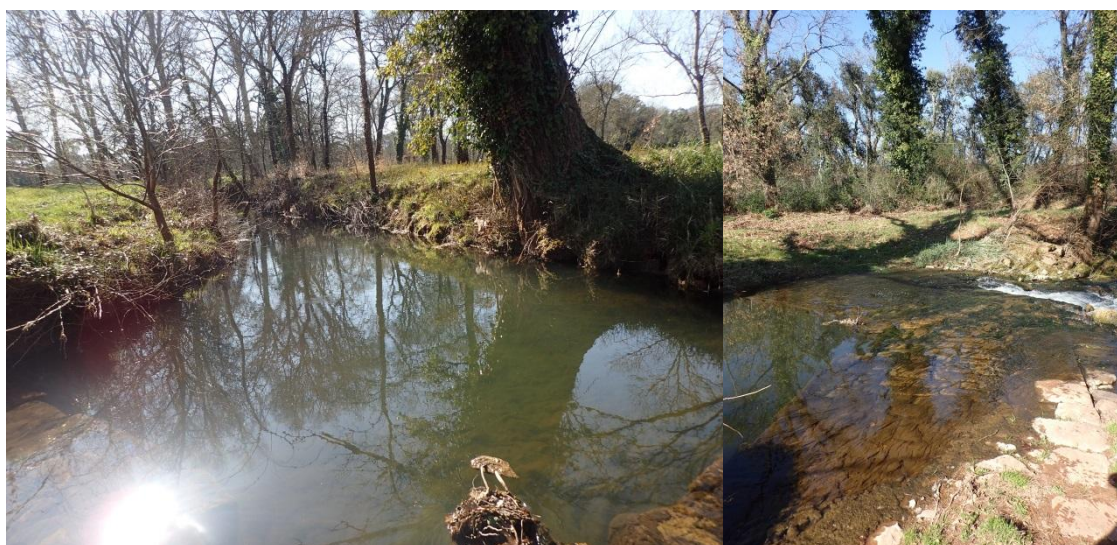
Figure 58. Passage à gué sur le tronçon Riautort 3, vue amont (à gauche) et vue au droit de l'ouvrage (à droite).
Source : Morph'eau Conseils, 2019.

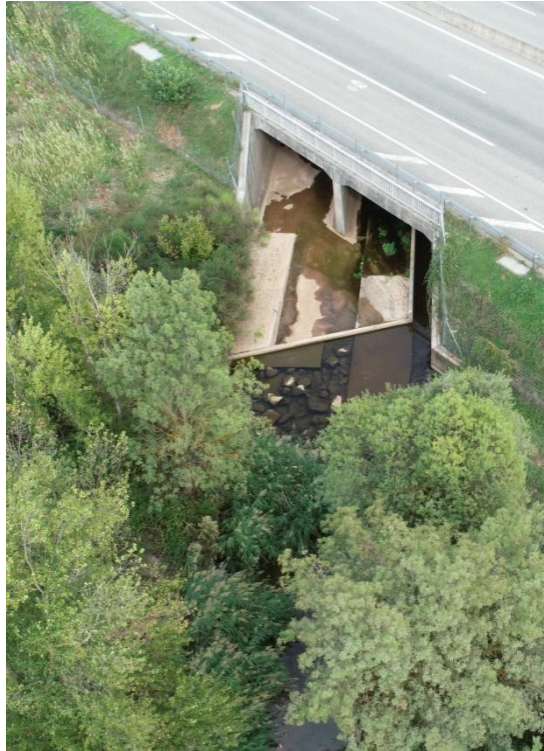
A partir du pont de la D33, les berges sont complètement enrochées pour protéger les ouvrages de franchissement des routes D33 et A57. L'ouvrage de franchissement de l'A57 est complexe avec un seuil qui concentre les écoulements dans un canal d'étiage en rive droite (*Figure 59*). Entre les deux ponts, le lit est composé de blocs de diversification. Cet ouvrage impacte fortement la morphologie du cours d'eau.

Figure 59. Ouvrage de franchissement de l'A 57.
Source : Morph'eau Conseils, 2019.
