SYNDICAT MIXTE DES EAUX DE LA REGION RHONE VENTOUX

MISE A JOUR DU SCHEMA DIRECTEUR D'ASSAINISSEMENT DE LA VILLE DE MONTEUX

PHASE 2 – ETAT DES LIEUX

EXPLOITATION DES INVESTIGATIONS COMPLEMENTAIRES

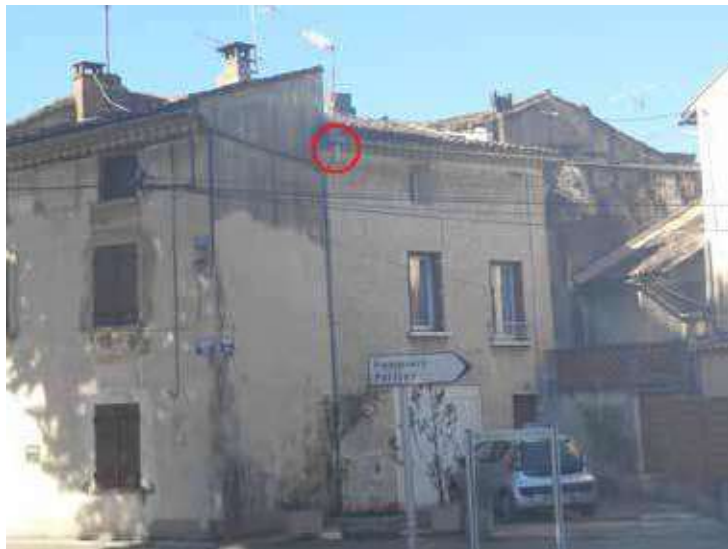
Gouttière	X	50 m ²
Avaloir		m ²
Boîte de branchement		m ²
Grille		m ²
Regard non étanche		m ²
Autres :		m ²

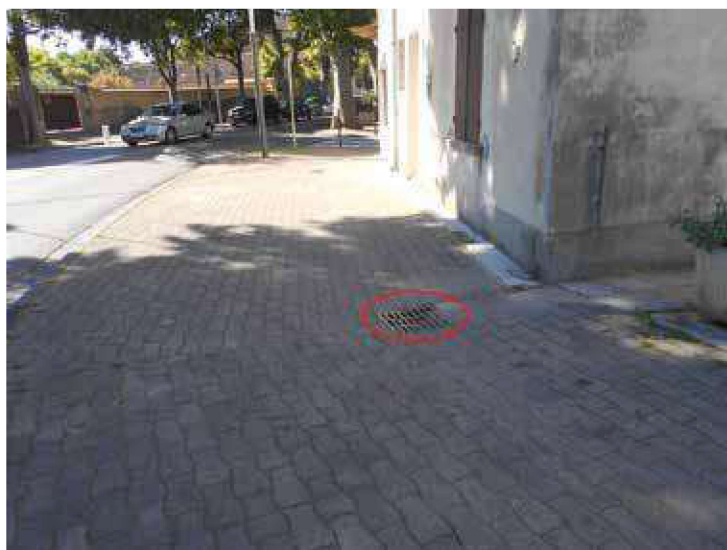
Gouttière		m ²
Avaloir		m ²
Boîte de branchement		m ²
Grille	X	- m ²
Regard non étanche		m ²
Autres :		m ²
Surface drainée estimée en m²		- m²
Domaine	(Privé ou Public)

Remarques : Ne communique pas avec le réseau EU, une casse à proximité est probable.

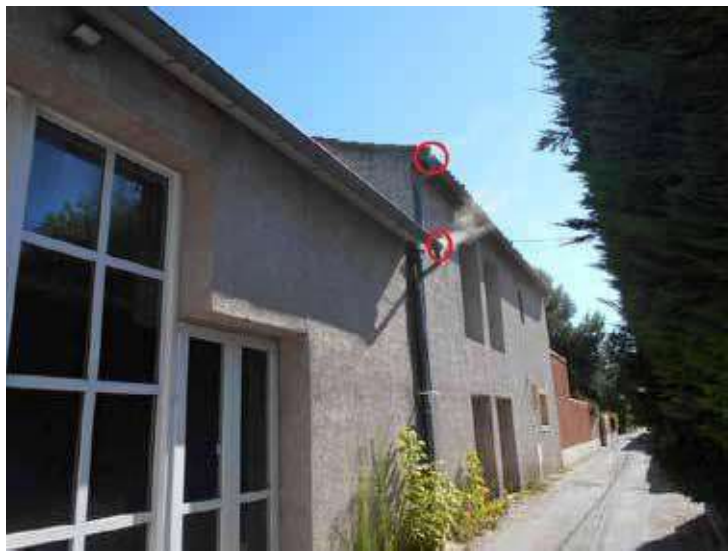
Gouttière	X	200 m ²
Avaloir		m ²
Boîte de branchement		m ²
Grille		m ²
Regard non étanche		m ²
Autres :		m ²
Surface drainée estimée en m²		200 m²
Domaine	(Privé ou Public)

Remarques : Ecole de musique.*LOCALISATION*

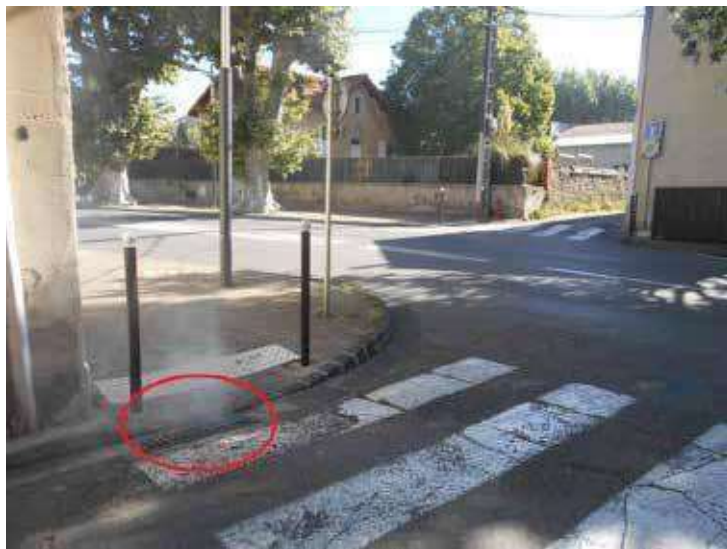
Gouttière		m ²
Avaloir		m ²
Boîte de branchement		m ²
Grille	X	- m ²
Regard non étanche		m ²
Autres :		m ²
Surface drainée estimée en m²		- m²
Domaine	(Privé ou Public)

Remarques : Réagit à la fumée mais ne communique pas avec le réseau EU, une casse à proximité est probable.

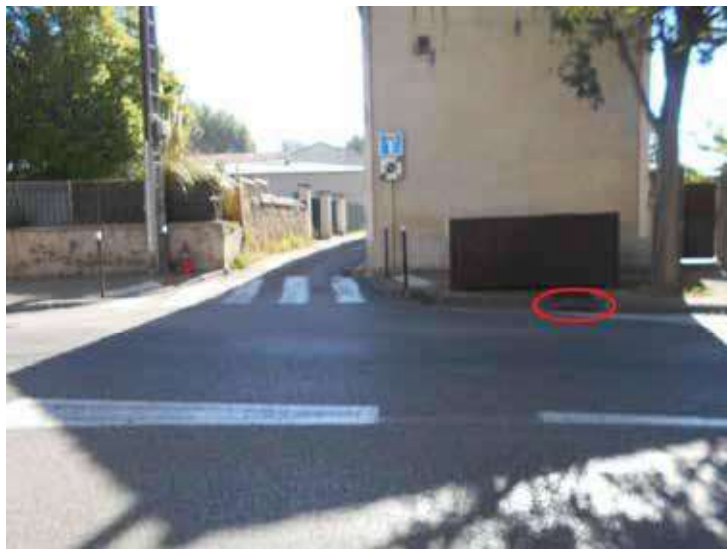
Gouttière		m ²
Avaloir	X	- m ²
Boîte de branchement		m ²
Grille		m ²
Regard non étanche		m ²
Autres :		m ²
Surface drainée estimée en m²		- m²
Domaine	(Privé ou Public)

Remarques : Réagit à la fumée mais ne communique pas avec le réseau EU, une casse à proximité est probable.

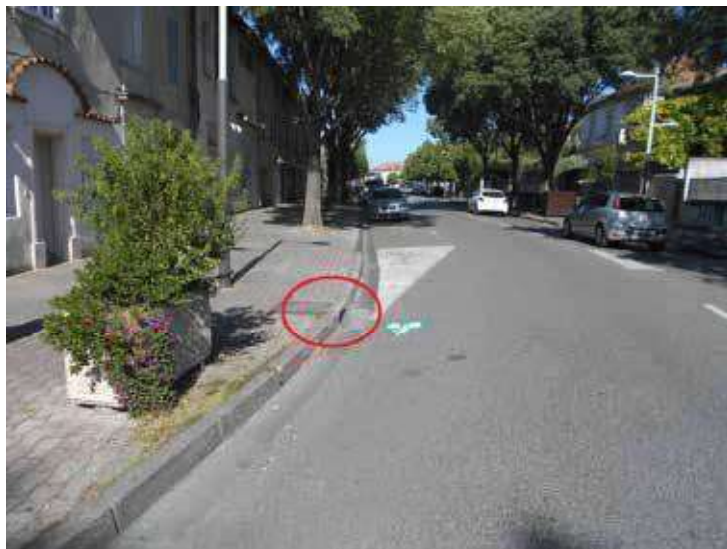
Gouttière		m ²
Avaloir	X	- m ²
Boîte de branchement		m ²
Grille		m ²
Regard non étanche		m ²
Autres :		m ²
Surface drainée estimée en m²		- m²
Domaine	(Privé ou Public)

Remarques : Réagit à la fumée mais ne communique pas avec le réseau EU, une casse à proximité est probable.

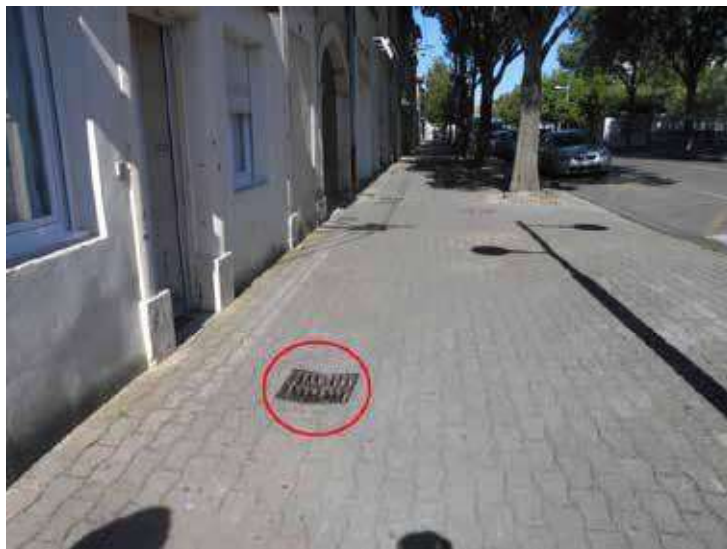
Gouttière		m ²
Avaloir		m ²
Boîte de branchement		m ²
Grille	X	- m ²
Regard non étanche		m ²
Autres :		m ²
Surface drainée estimée en m²		- m²
Domaine	(Privé ou Public)

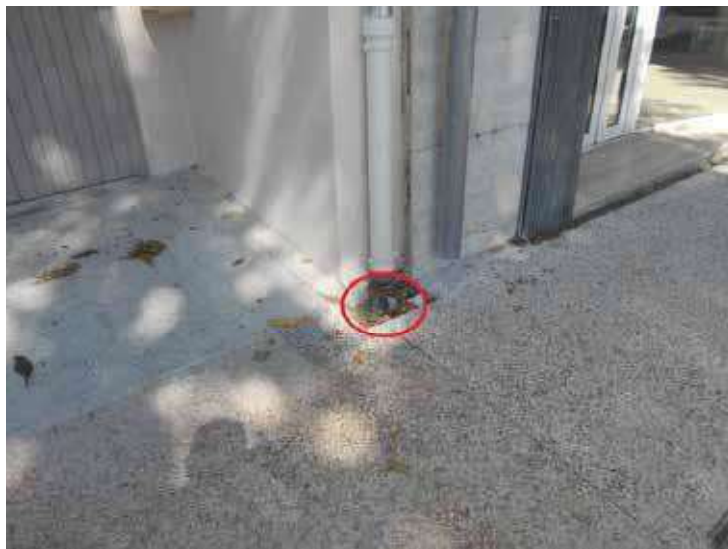
Gouttière	X	200 m ²
Avaloir		m ²
Boîte de branchement		m ²
Grille		m ²
Regard non étanche		m ²
Autres :		m ²
Surface drainée estimée en m²		200 m²
Domaine	(Privé ou Public)

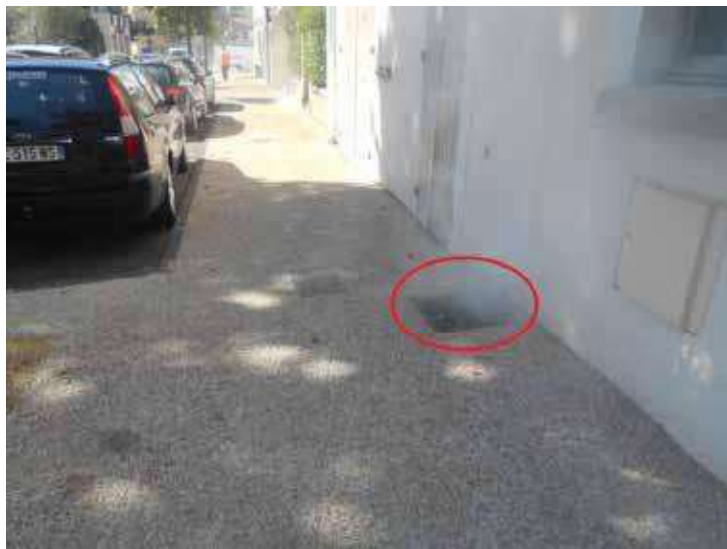
Gouttière		m ²
Avaloir		m ²
Boîte de branchement		m ²
Grille	X	500 m ²
Regard non étanche		m ²
Autres :		m ²
Surface drainée estimée en m²		500 m²
Domaine	(Privé ou Public)

Remarques : devant l'ostéopathe.*LOCALISATION*

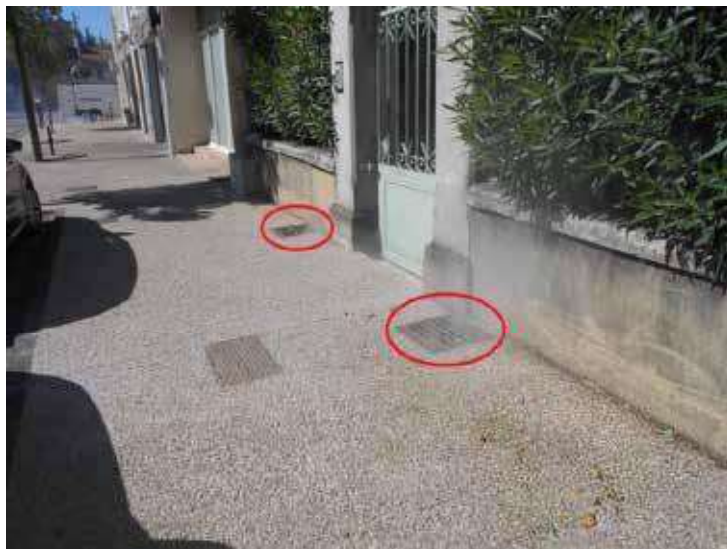
Gouttière		m ²
Avaloir		m ²
Boîte de branchement		m ²
Grille	X	- m ²
Regard non étanche		m ²
Autres :		m ²
Surface drainée estimée en m²		- m²
Domaine	(Privé ou Public)

Remarques : Réagit à la fumée mais ne communique pas avec le réseau EU, une casse à proximité est probable.

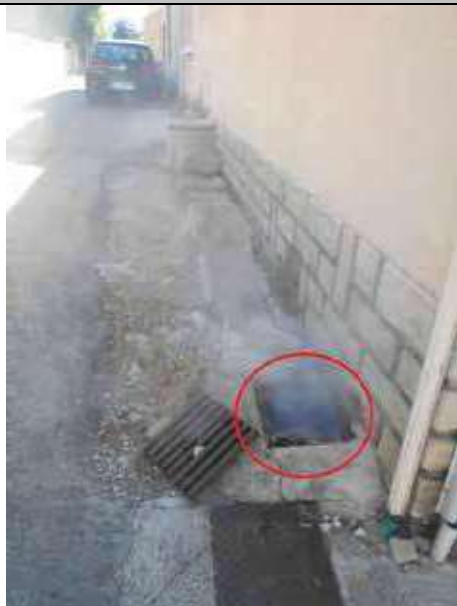
Gouttière		m ²
Avaloir		m ²
Boîte de branchement		m ²
Grille	X	- m ²
Regard non étanche		m ²
Autres :		m ²
Surface drainée estimée en m²		- m²
Domaine	(Privé ou Public)

Remarques : Réagit à la fumée, une casse à proximité est probable. Test auditif négatif.

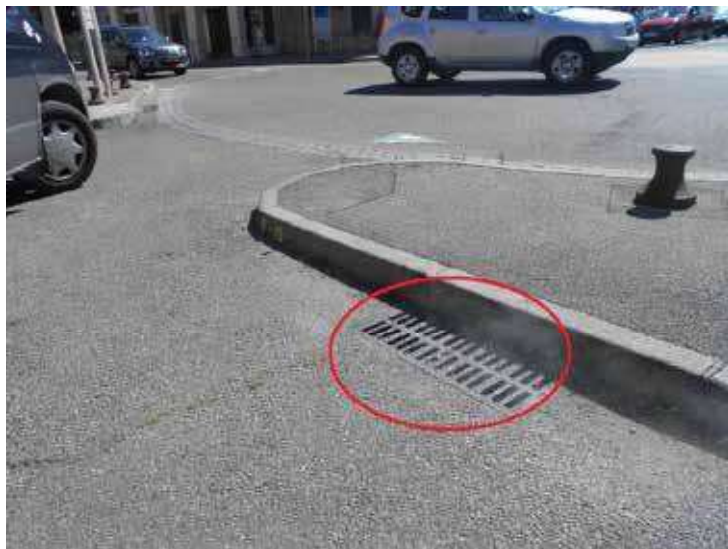
Gouttière		m ²
Avaloir		m ²
Boîte de branchement		m ²
Grille	X	500 m ²
Regard non étanche		m ²
Autres :		m ²
Surface drainée estimée en m²		500 m²
Domaine	(Privé ou Public)

Remarques : Test auditif positif.

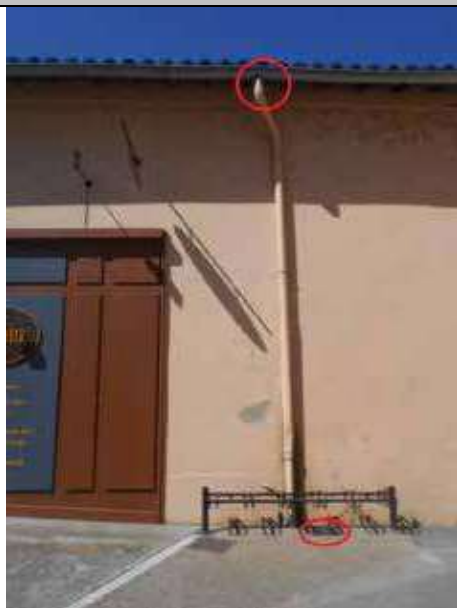
Gouttière	X	60 m ²
Avaloir		m ²
Boîte de branchement		m ²
Grille	X	300 m ²
Regard non étanche		m ²
Autres :		m ²
Surface drainée estimée en m²		360 m²
Domaine	(Privé et Public)

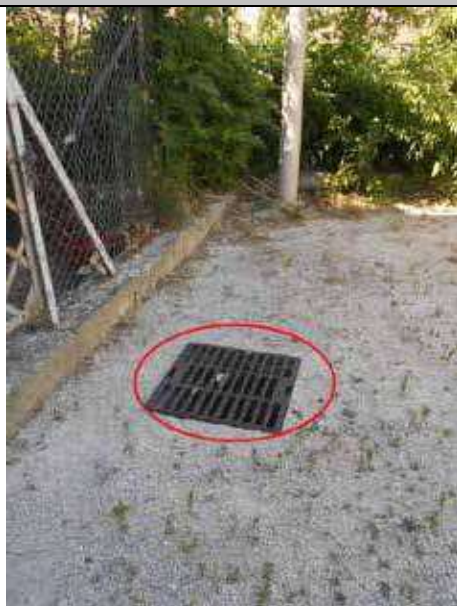
Gouttière		m ²
Avaloir		m ²
Boîte de branchement		m ²
Grille	X	- m ²
Regard non étanche		m ²
Autres :		m ²
Surface drainée estimée en m²		- m²
Domaine	(Privé ou Public)

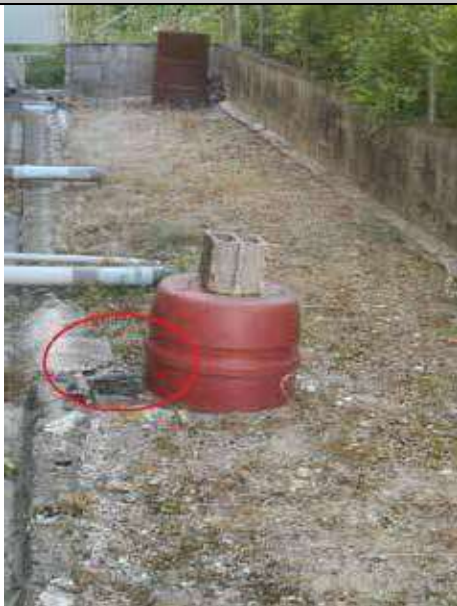
N°15

Nature de l'anomalie

Gouttière		m ²
Avaloir		m ²
Boîte de branchement		m ²
Grille		m ²
Regard non étanche		m ²
Autres :	X	? m ²
Surface drainée estimée en m²		? m²
Domaine	(Privé ou Publie)

Remarques : Casse réseau possible et drainage du terrain également possible

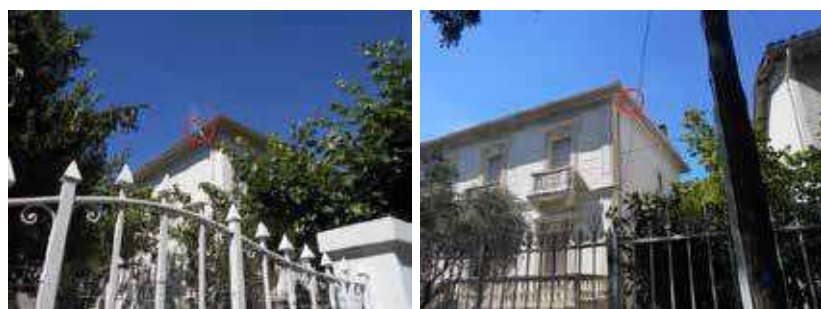
TEST FUMIGENES
FICHES SIGNALÉTIQUES DES ANOMALIES
N°16

Gouttière X 120 m²Avaloir m²Boîte de
branchement m²Grille m²Regard non étanche m²Autres : m²Surface drainée estimée en
m² 120 m²

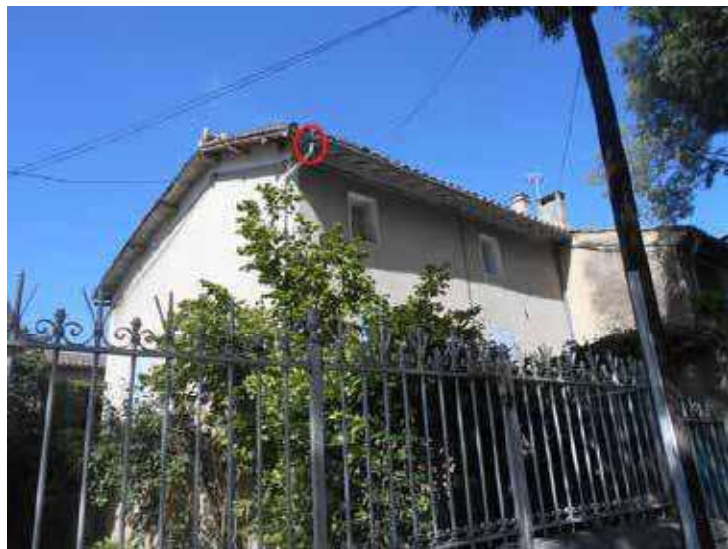
**TEST FUMIGENES
FICHES SIGNALÉTIQUES DES ANOMALIES**
N°17

Gouttière	X	60 m ²
Avaloir		m ²
Boîte de branchement		m ²
Grille		m ²
Regard non étanche		m ²
Autres :		m ²

Surface drainée estimée en m ²	60 m ²
--	-------------------

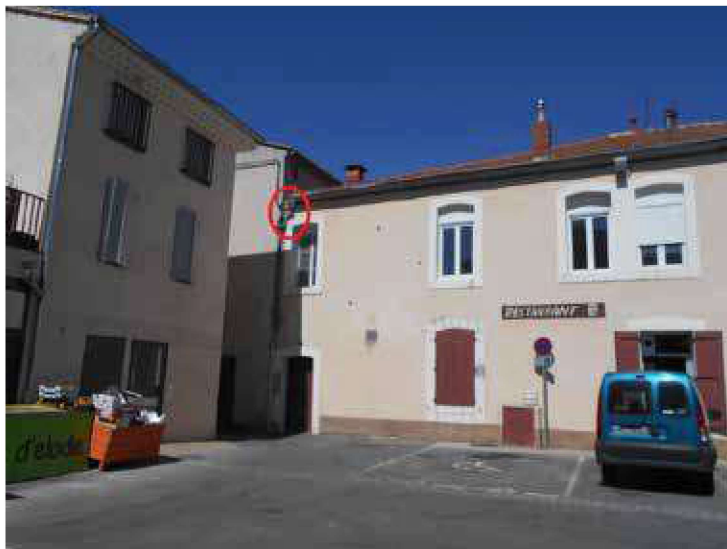
**TEST FUMIGENES
FICHES SIGNALÉTIQUES DES ANOMALIES**
N°18

Gouttière	X	100 m ²
Avaloir		m ²
Boîte de branchement		m ²
Grille		m ²
Regard non étanche		m ²
Autres :		m ²
Surface drainée estimée en m²		100 m²
Domaine	(Privé ou Public)

Remarques : Réceptionne également la ½ Toiture de la maison située à côté.

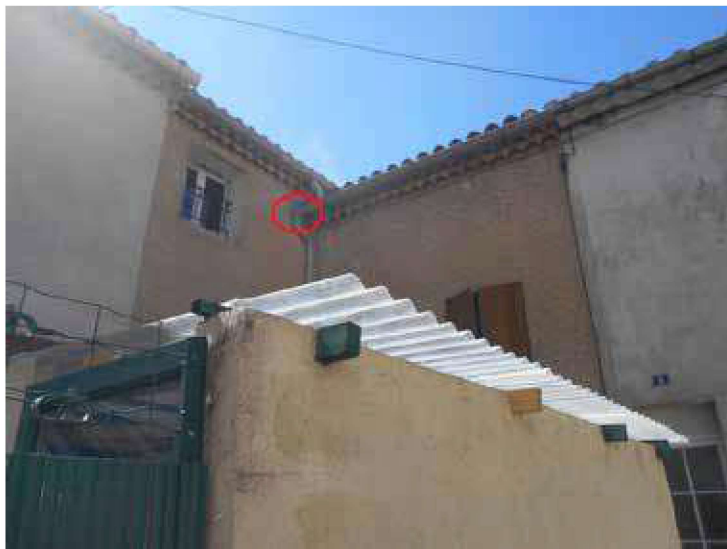
**TEST FUMIGENES
FICHES SIGNALÉTIQUES DES ANOMALIES**
N°19

Gouttière	X	60 m ²
Avaloir		m ²
Boîte de branchement		m ²
Grille		m ²
Regard non étanche		m ²
Autres :		m ²
Surface drainée estimée en m²		60 m²
<i>Domaine</i>	<i>(Privé ou Public)</i>

Remarques : Réceptionne également la ½ Toiture de la maison située à côté.

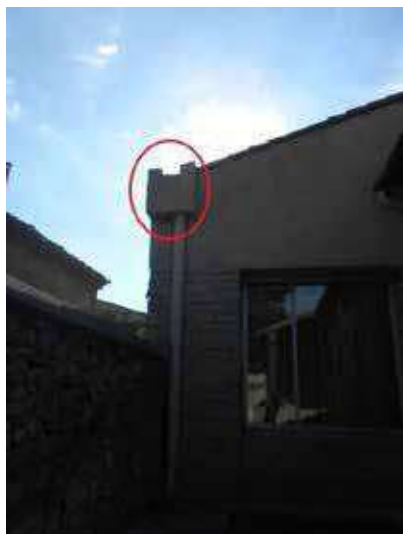
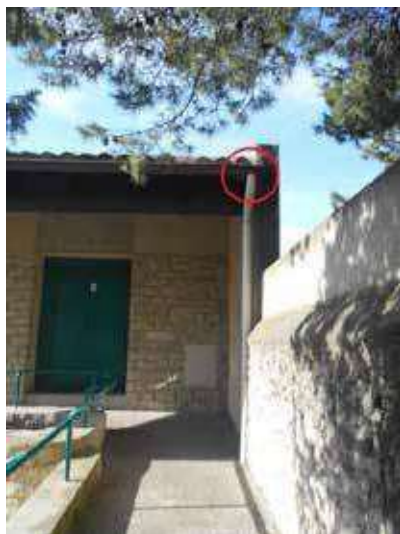
**TEST FUMIGENES
FICHES SIGNALÉTIQUES DES ANOMALIES**
N°20

Gouttière	X	100 m ²
Avaloir		m ²
Boîte de branchement		m ²
Grille		m ²
Regard non étanche		m ²
Autres :		m ²
Surface drainée estimée en m²		100 m²
Domaine	(Privé ou Public)

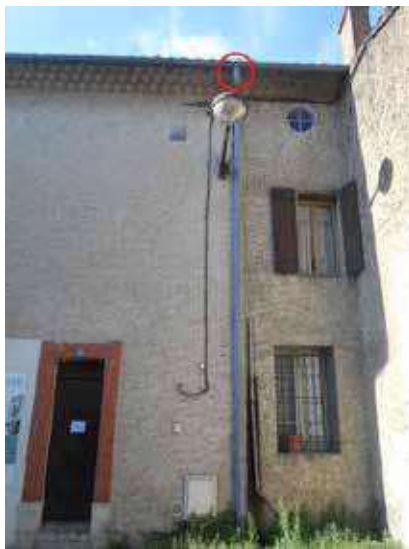
**TEST FUMIGENES
FICHES SIGNALÉTIQUES DES ANOMALIES**
N°21

Gouttière	X	30 m ²
Avaloir		m ²
Boîte de branchement		m ²
Grille		m ²
Regard non étanche		m ²
Autres :		m ²
Surface drainée estimée en m²		30 m²
Domaine	(Privé ou Public)

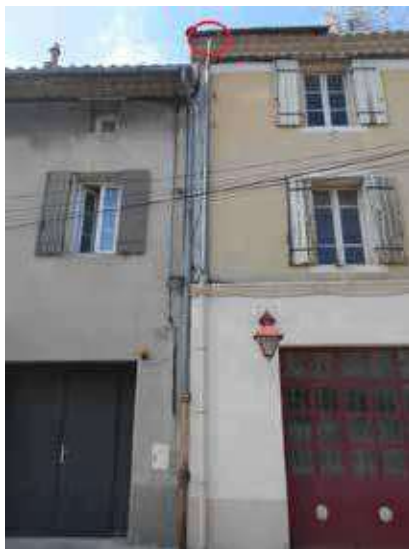
**TEST FUMIGENES
FICHES SIGNALÉTIQUES DES ANOMALIES**
N°22

Gouttière	X	40 m ²
Avaloir		m ²
Boîte de branchement		m ²
Grille		m ²
Regard non étanche		m ²
Autres :		m ²
Surface drainée estimée en m²		40 m²
Domaine	(Privé ou Public)

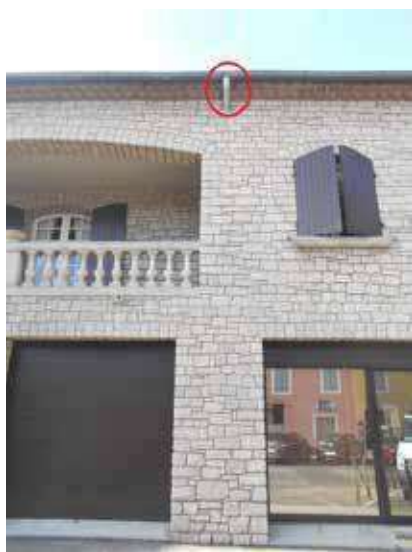
N°23

Gouttière	X	100 m ²
Avaloir		m ²
Boîte de branchement		m ²
Grille		m ²
Regard non étanche		m ²
Autres :		m ²
Surface drainée estimée en m²		100 m²
Domaine	(Privé ou Publie)

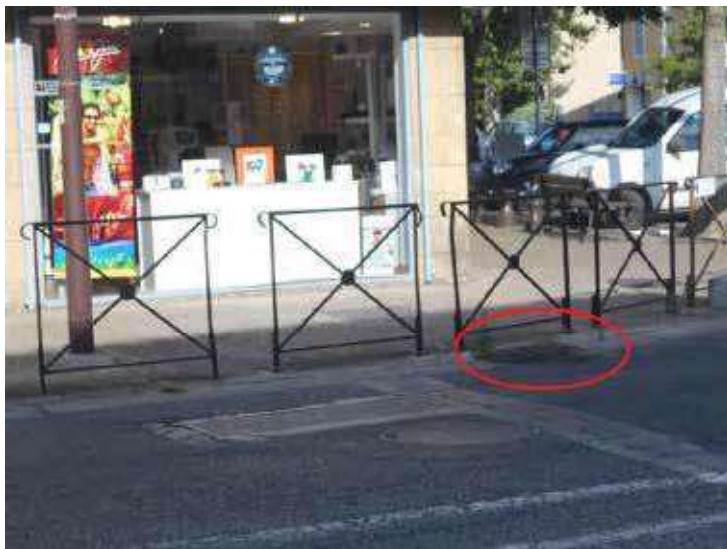
N°24

Gouttière		m ²
Avaloir		m ²
Boîte de branchement		m ²
Grille	X	- m ²
Regard non étanche		m ²
Autres :		m ²
Surface drainée estimée en m²		- m²
Domaine	(Privé ou Public)

Remarques : Réagit à la fumée mais ne communique pas avec le réseau EU, une casse à proximité est probable.

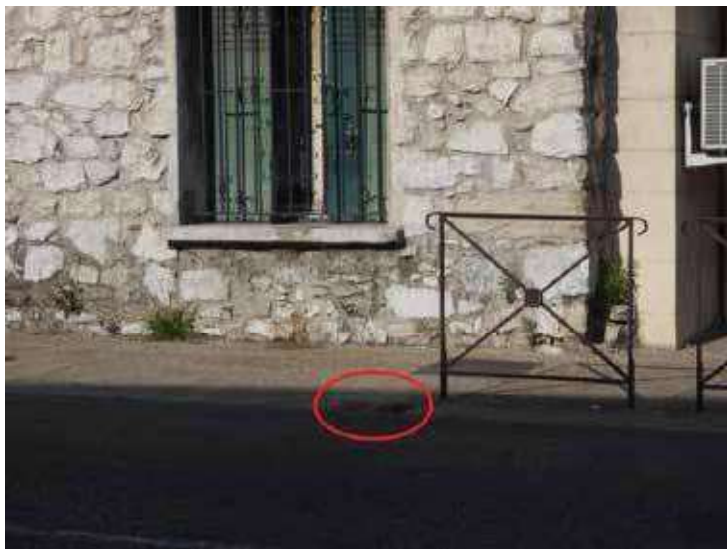
N°25

Gouttière		m ²
Avaloir		m ²
Boîte de branchement		m ²
Grille	X	- m ²
Regard non étanche		m ²
Autres :		m ²
Surface drainée estimée en m²		- m²
Domaine	(Privé ou Public)

Remarques : Réagit à la fumée mais ne communique pas avec le réseau EU, une casse à proximité est probable.

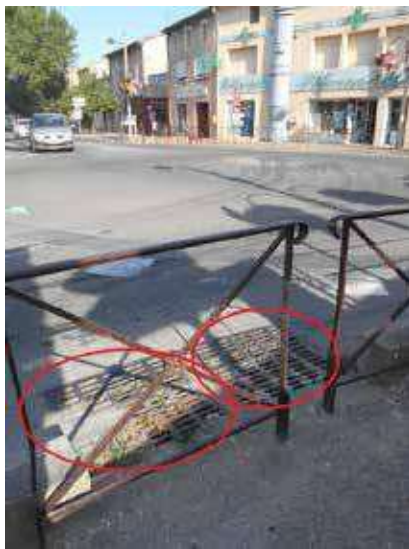
N°26

Gouttière		m ²
Avaloir		m ²
Boîte de branchement		m ²
Grille	X	- m ²
Regard non étanche		m ²
Autres :		m ²
Surface drainée estimée en m²		- m²
Domaine	(Privé ou Public)

Remarques : Réagit à la fumée mais ne communique pas avec le réseau EU, une casse à proximité est probable.

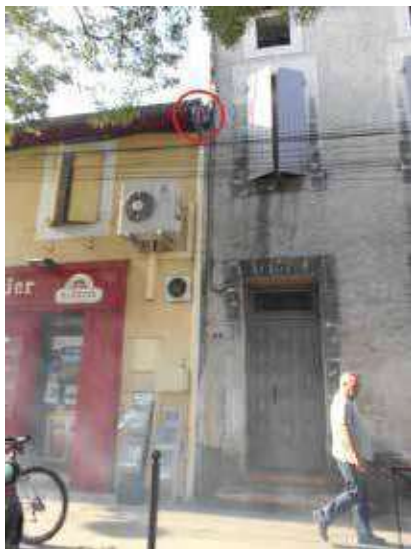
**TEST FUMIGENES
FICHES SIGNALÉTIQUES DES ANOMALIES**
N°27

Gouttière	X	- m ²
Avaloir		m ²
Boîte de branchement		m ²
Grille		- m ²
Regard non étanche		m ²
Autres :		m ²
Surface drainée estimée en m²		- m²
Domaine	(Privé ou Public)

Remarques : Réagit à la fumée mais ne s'est déclenché que quelques minutes après test fumée. Une casse à proximité est possible.

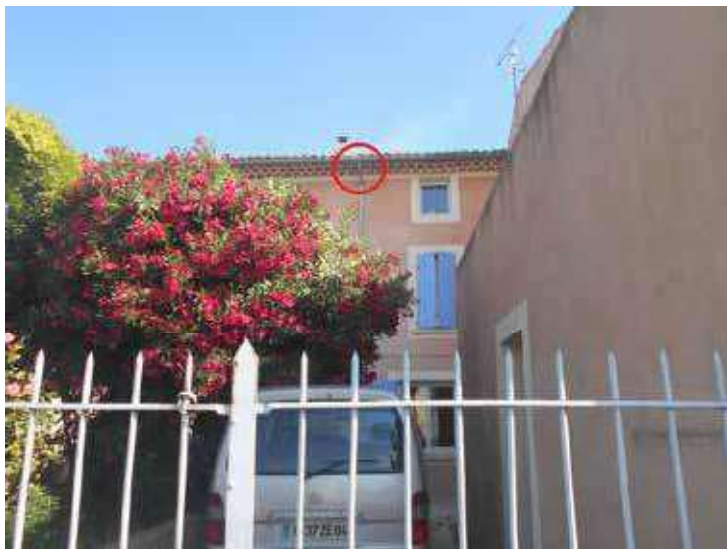
**TEST FUMIGENES
FICHES SIGNALÉTIQUES DES ANOMALIES**
N°28

Gouttière	X	100 m ²
Avaloir		m ²
Boîte de branchement		m ²
Grille		- m ²
Regard non étanche		m ²
Autres :		m ²
Surface drainée estimée en m²		100 m²
Domaine	(Privé ou Public)

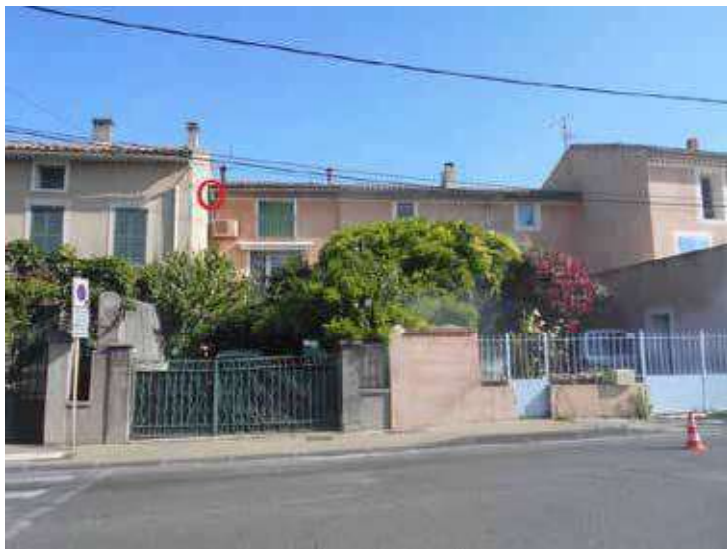
**TEST FUMIGENES
FICHES SIGNALÉTIQUES DES ANOMALIES**
N°29

Gouttière	X	40 m ²
Avaloir		m ²
Boîte de branchement		m ²
Grille		m ²
Regard non étanche		m ²
Autres :		m ²
Surface drainée estimée en m²		40 m²
Domaine	(Privé ou Public)

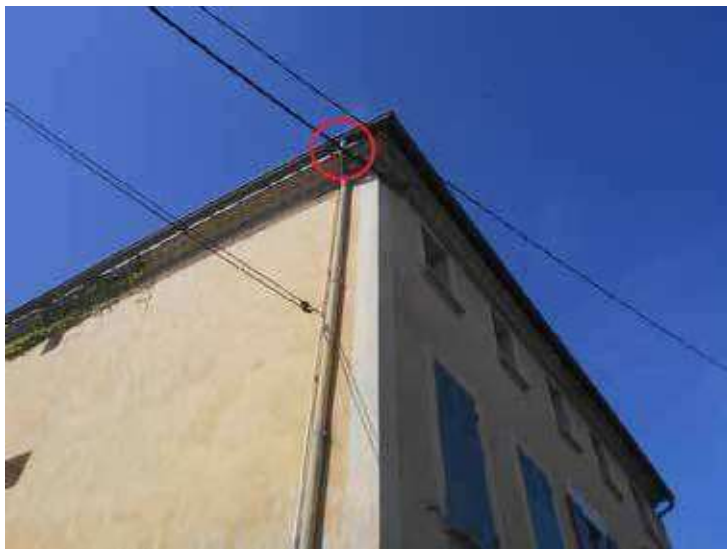
**TEST FUMIGENES
FICHES SIGNALÉTIQUES DES ANOMALIES**
N°30

Gouttière	X	60 m ²
Avaloir		m ²
Boîte de branchement		m ²
Grille		m ²
Regard non étanche		m ²
Autres :		m ²
Surface drainée estimée en m²		60 m²
Domaine	(Privé ou Public)

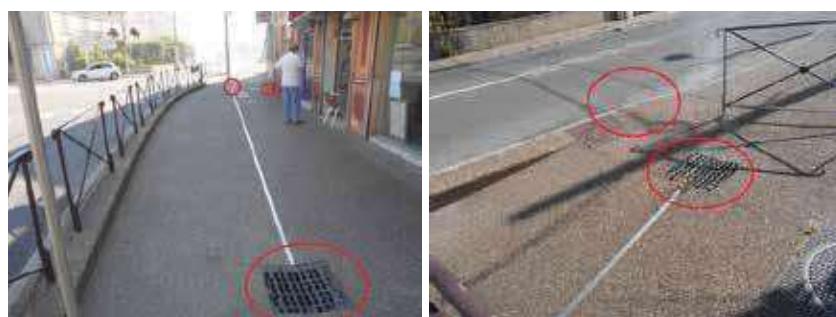
N°31

Gouttière		m ²
Avaloir		m ²
Boîte de branchement		m ²
Grille	X	- m ²
Regard non étanche		m ²
Autres :		m ²
Surface drainée estimée en m²		- m²
Domaine	(Privé ou Public)

Remarques : Réagit à la fumée mais ne communique pas avec le réseau EU, une casse à proximité est probable.

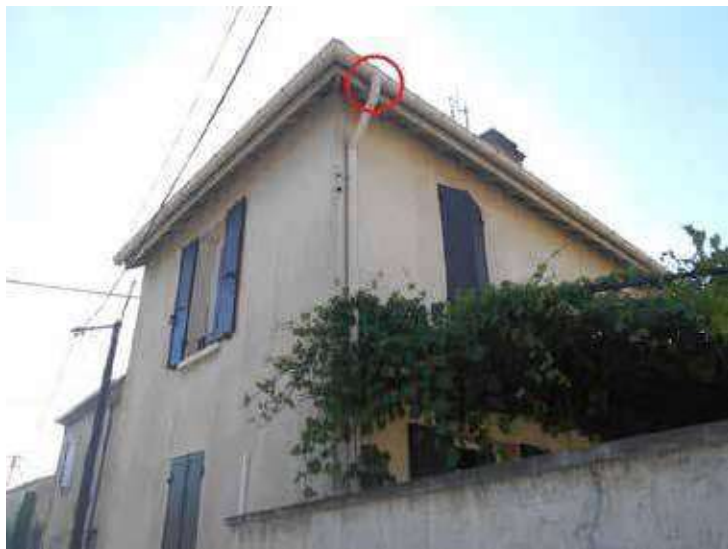
N°32

Gouttière	X	60 m ²
Avaloir		m ²
Boîte de branchement		m ²
Grille		m ²
Regard non étanche		m ²
Autres :		m ²
Surface drainée estimée en m²		60 m²
Domaine	(Privé ou Public)

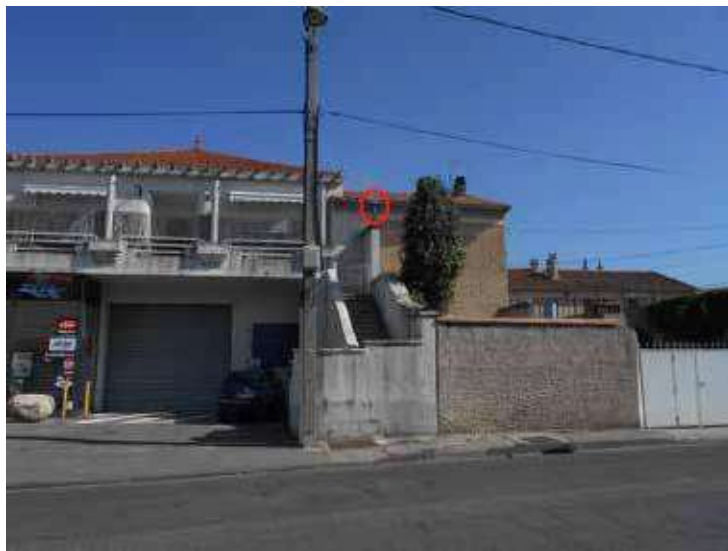
Gouttière	X	60 m ²
Avaloir		m ²
Boîte de branchement		m ²
Grille		m ²
Regard non étanche		m ²
Autres :		m ²
Surface drainée estimée en m²		60 m²
Domaine	(Privé ou Public)

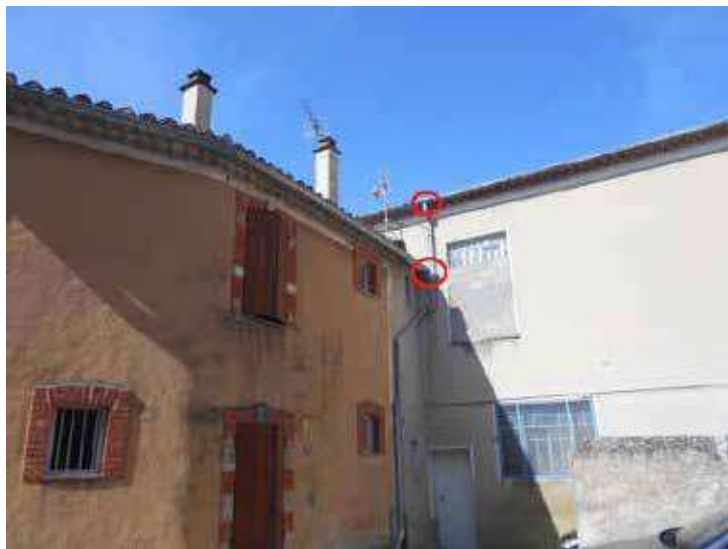
Gouttière	X	100 m ²
Avaloir		m ²
Boîte de branchement		m ²
Grille		m ²
Regard non étanche		m ²
Autres :		m ²
Surface drainée estimée en m²		100 m²
Domaine	(Privé ou Public)

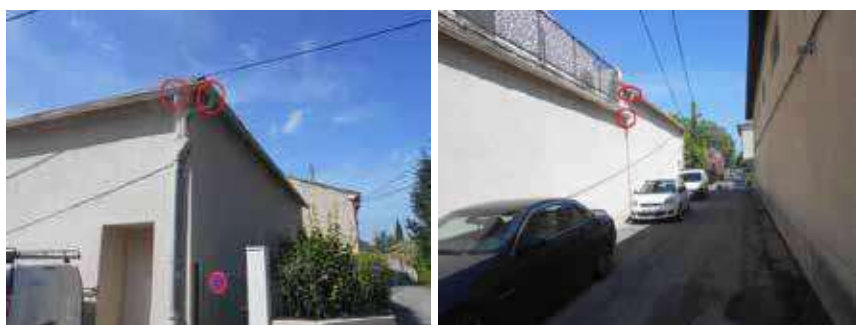
Gouttière	X	250 m ²
Avaloir		m ²
Boîte de branchement		m ²
Grille		m ²
Regard non étanche		m ²
Autres :		m ²
Surface drainée estimée en m²		250 m²
Domaine	(Privé ou Public)

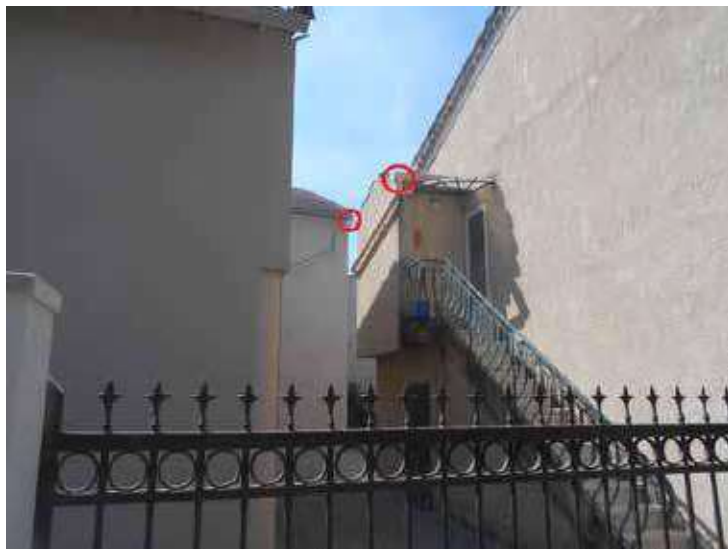
Gouttière	X	120 m ²
Avaloir		m ²
Boîte de branchement		m ²
Grille		m ²
Regard non étanche		m ²
Autres :		m ²
Surface drainée estimée en m²		120 m²
<i>Domaine</i>	<i>(Privé ou Public)</i>

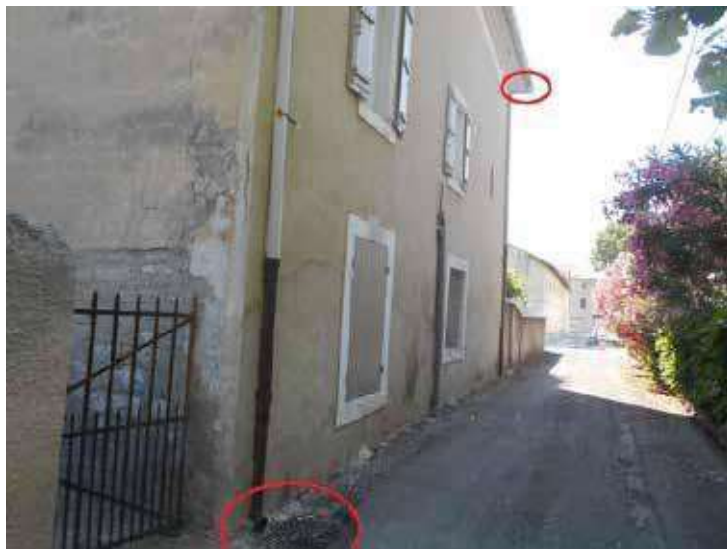
Gouttière	X	130 m ²
Avaloir		m ²
Boîte de branchement		m ²
Grille	X	500 m ²
Regard non étanche		m ²
Autres :		m ²
Surface drainée estimée en m²		630 m²
Domaine	(Privé et Public)

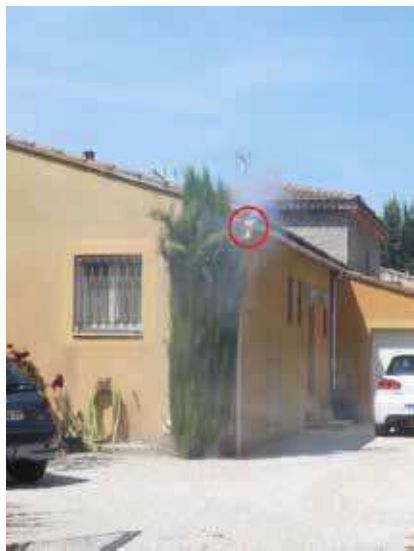
N°38

Gouttière	X	60 m ²
Avaloir		m ²
Boîte de branchement		m ²
Grille		m ²
Regard non étanche		m ²
Autres :		m ²
Surface drainée estimée en m²		60 m²
Domaine	(Privé ou Public)

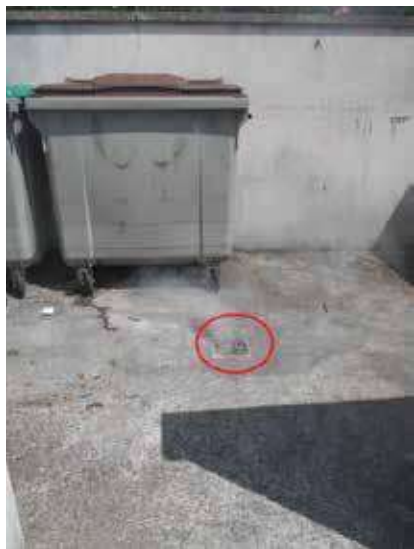
N°39

Gouttière		m ²
Avaloir		m ²
Boîte de branchement		m ²
Grille	X	50 m ²
Regard non étanche		m ²
Autres :		m ²
Surface drainée estimée en m²		50 m²
Domaine	(Privé ou Public)

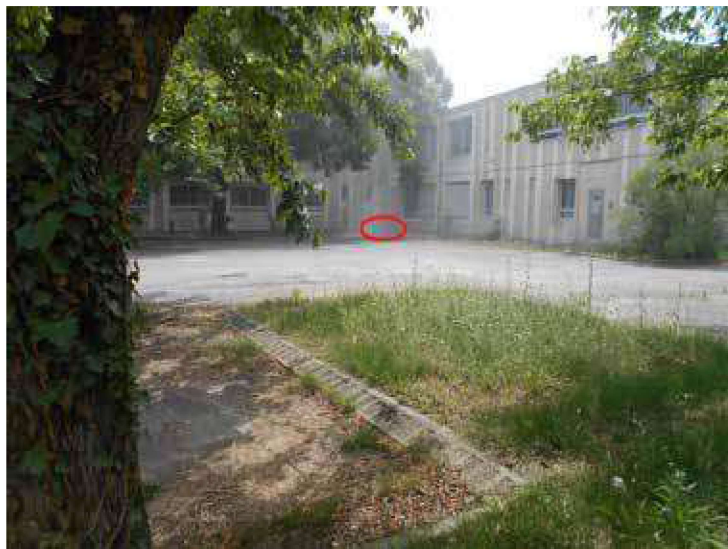
N°40

Gouttière		m ²
Avaloir		m ²
Boîte de branchement		m ²
Grille		m ²
Regard non étanche		m ²
Autres :	X	? m ²
Surface drainée estimée en m²		? m²
<i>Domaine</i>	<i>(Privé ou Public)</i>

Remarques : Une quantité de fumée importante s'échappe, une boîte de branchement ouverte ou une anomalie non déterminé est possible.

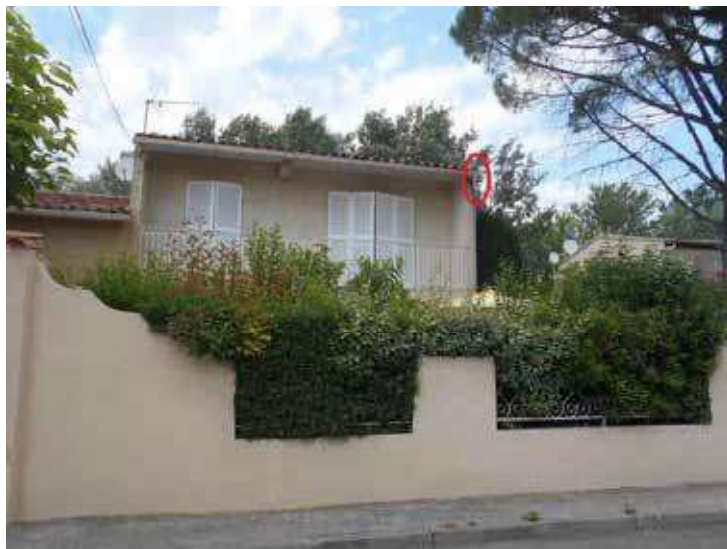
**TEST FUMIGENES
FICHES SIGNALÉTIQUES DES ANOMALIES**
N°41

Gouttière	X	60 m ²
Avaloir		m ²
Boîte de branchement		m ²
Grille		m ²
Regard non étanche		m ²
Autres :		m ²
Surface drainée estimée en m²		60 m²
Domaine	(Privé ou Public)

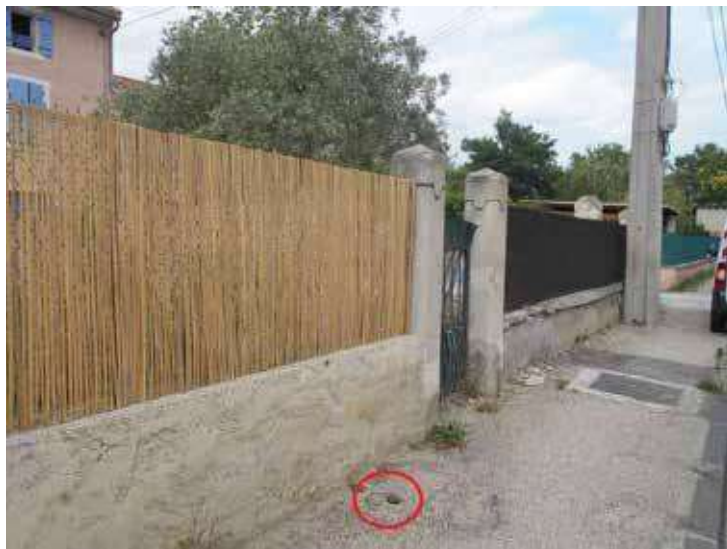
N°43

Gouttière		m ²
Avaloir		m ²
Boîte de branchement	X	200 m ²
Grille		m ²
Regard non étanche		m ²
Autres :		m ²
Surface drainée estimée en m²		200 m²
Domaine	(Privé ou Public)

Remarques : Effondrement d'une boîte de branchement. Drainage de voirie pouvant être plus important que l'estimatif

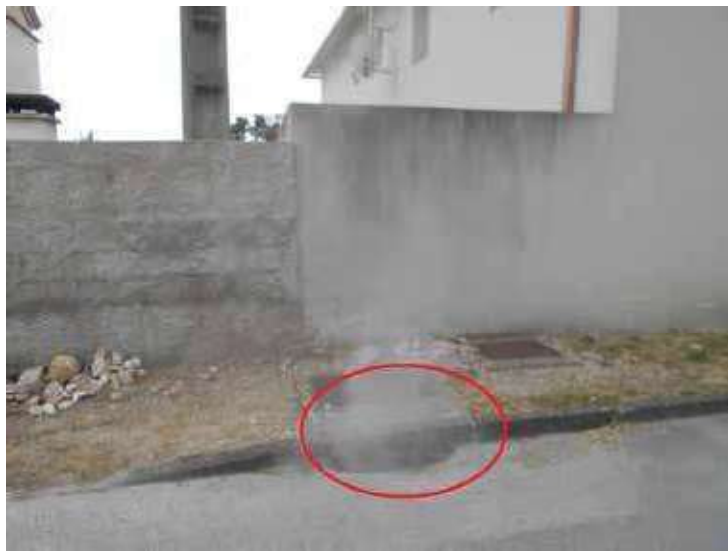
**TEST FUMIGENES
FICHES SIGNALÉTIQUES DES ANOMALIES**
N°44

Gouttière		m ²
Avaloir	X	- m ²
Boîte de branchement		m ²
Grille		m ²
Regard non étanche		m ²
Autres :		m ²
Surface drainée estimée en m²		- m²
Domaine	(Privé ou Public)

Remarques : Réagit à la fumée mais ne communique pas avec le réseau EU, une casse à proximité est probable. Test auditif négatif.

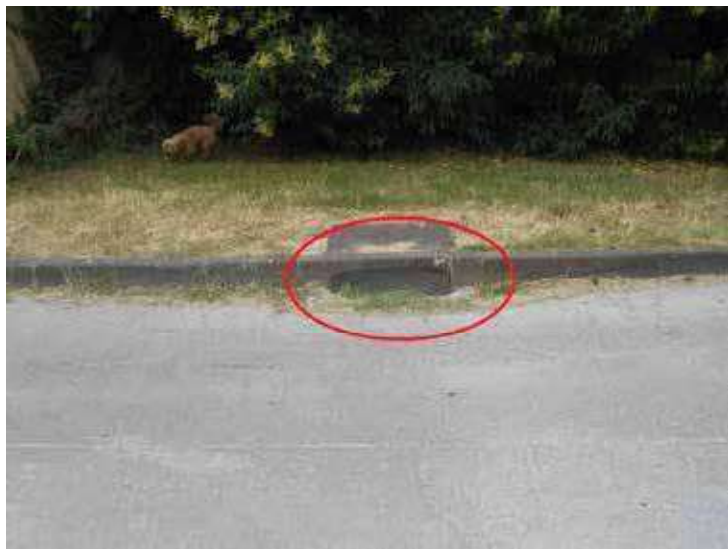
**TEST FUMIGENES
FICHES SIGNALÉTIQUES DES ANOMALIES**
N°45

Gouttière		m ²
Avaloir	X	- m ²
Boîte de branchement		m ²
Grille		m ²
Regard non étanche		m ²
Autres :		m ²
Surface drainée estimée en m²		- m²
Domaine	(Privé ou Public)

Remarques : Réagit à la fumée mais ne communique pas avec le réseau EU, une casse à proximité est probable. Test auditif négatif.

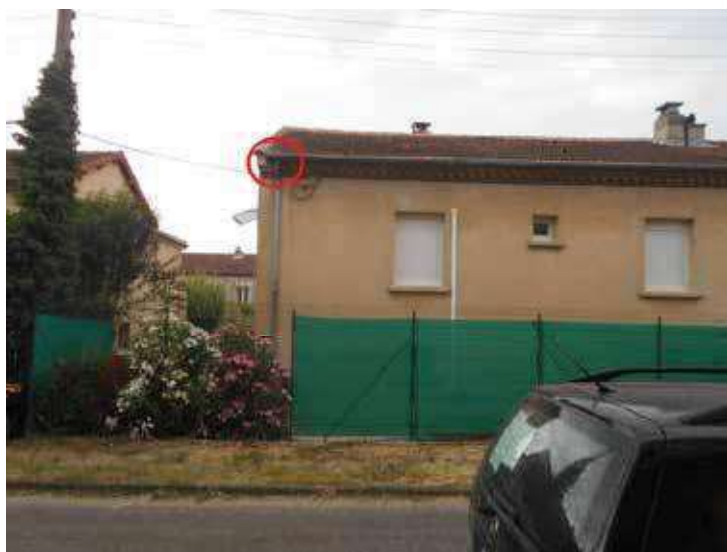
**TEST FUMIGENES
FICHES SIGNALÉTIQUES DES ANOMALIES**
N°47

Gouttière	X	60 m ²
Avaloir		m ²
Boîte de branchement		m ²
Grille		m ²
Regard non étanche		m ²
Autres :		m ²
Surface drainée estimée en m²		60 m²
Domaine	(Privé ou Public)

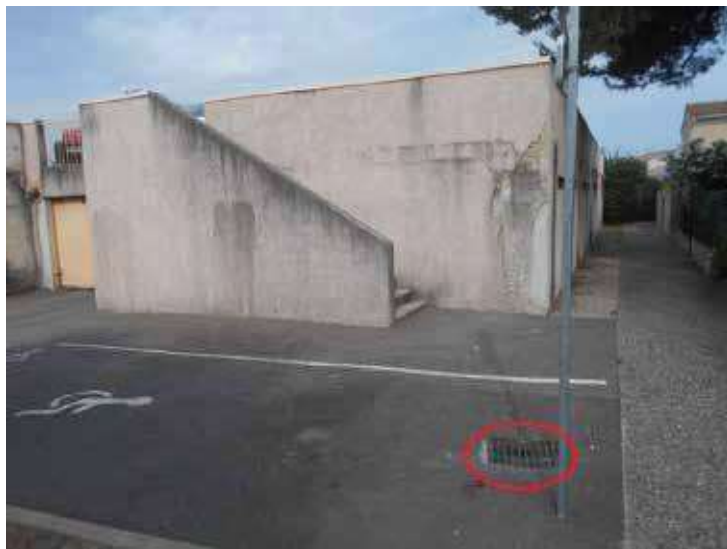
N°48

Gouttière		m ²
Avaloir		m ²
Boîte de branchement		m ²
Grille	X	- m ²
Regard non étanche		m ²
Autres :		m ²
Surface drainée estimée en m²		- m²
Domaine	(Privé ou Public)

Remarques : Réagit à la fumée mais ne communique pas avec le réseau EU, une casse à proximité est probable.

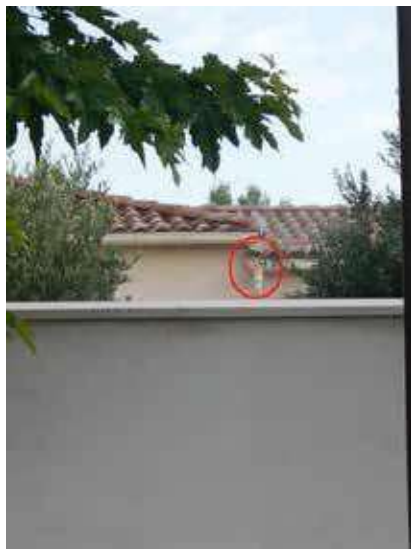
**TEST FUMIGENES
FICHES SIGNALÉTIQUES DES ANOMALIES**
N°49

Gouttière	X	60 m ²
Avaloir		m ²
Boîte de branchement		m ²
Grille		m ²
Regard non étanche		m ²
Autres :		m ²
Surface drainée estimée en m²		60 m²
Domaine	(Privé ou Public)

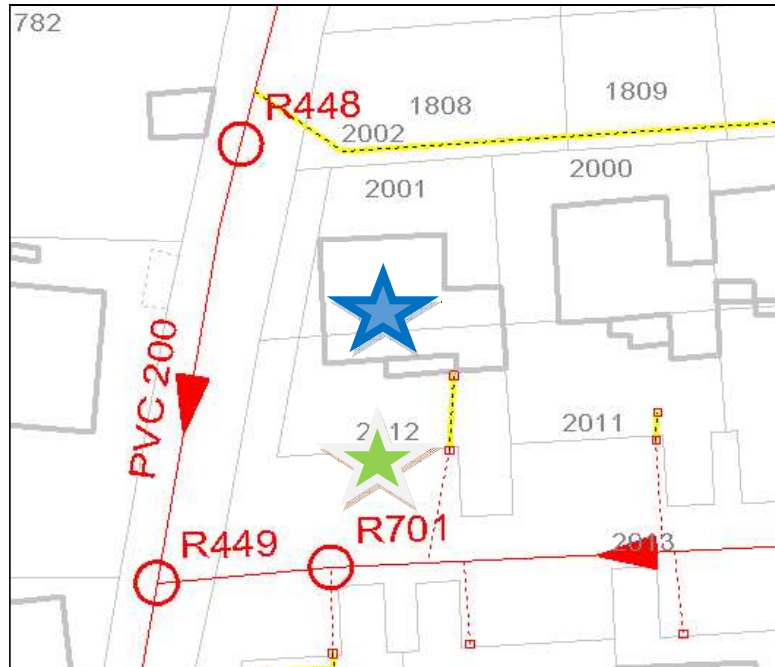
Anomalie : 1 Regard non étanche et 1 boîte de branchement non étanche	10 Lotissement Clos Françoise, Bd d'Althen COLOT Sylvie	1
---	--	----------

Regard privé non étanche et Passage de la fumée entre le couvercle et le cadre.

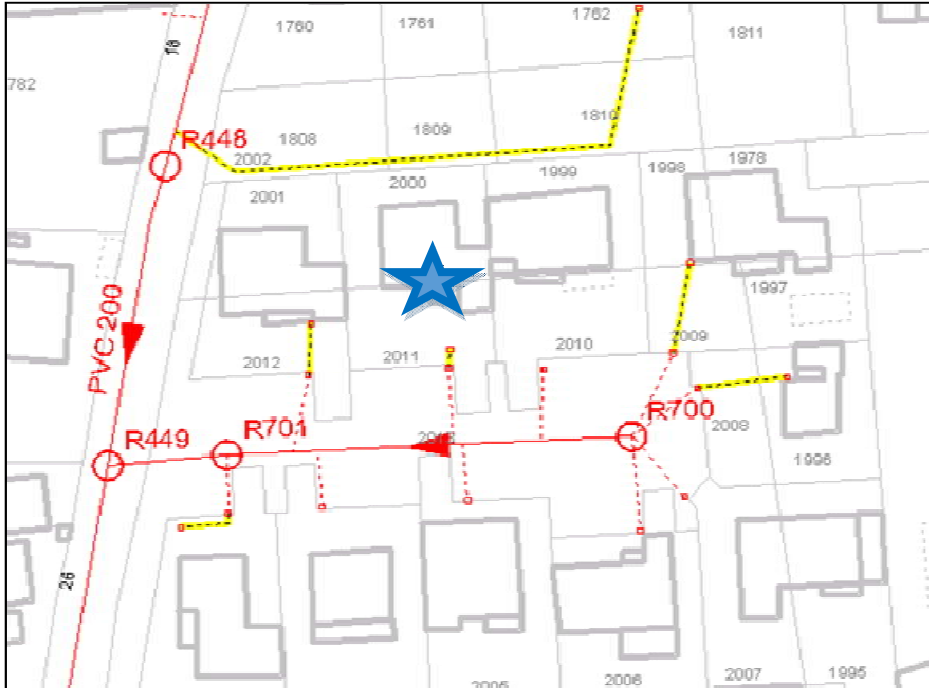
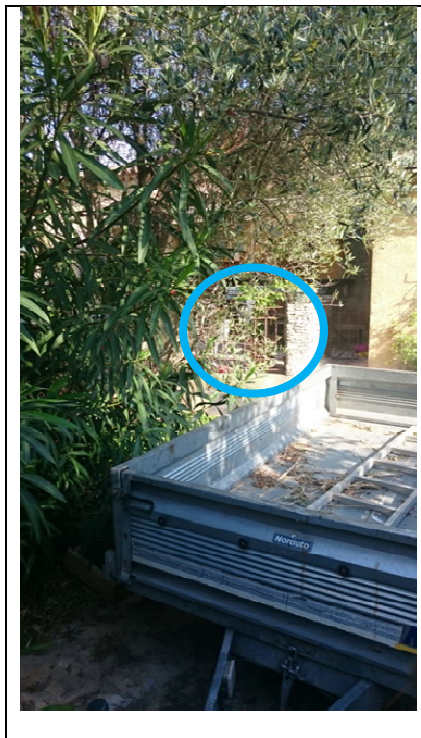
Anomalie : Regard privé non étanche	9 Lotissement Le Clos Françoise, Bd D'Althen PERRET Valérie	2
-------------------------------------	--	----------

Regard privé non étanche

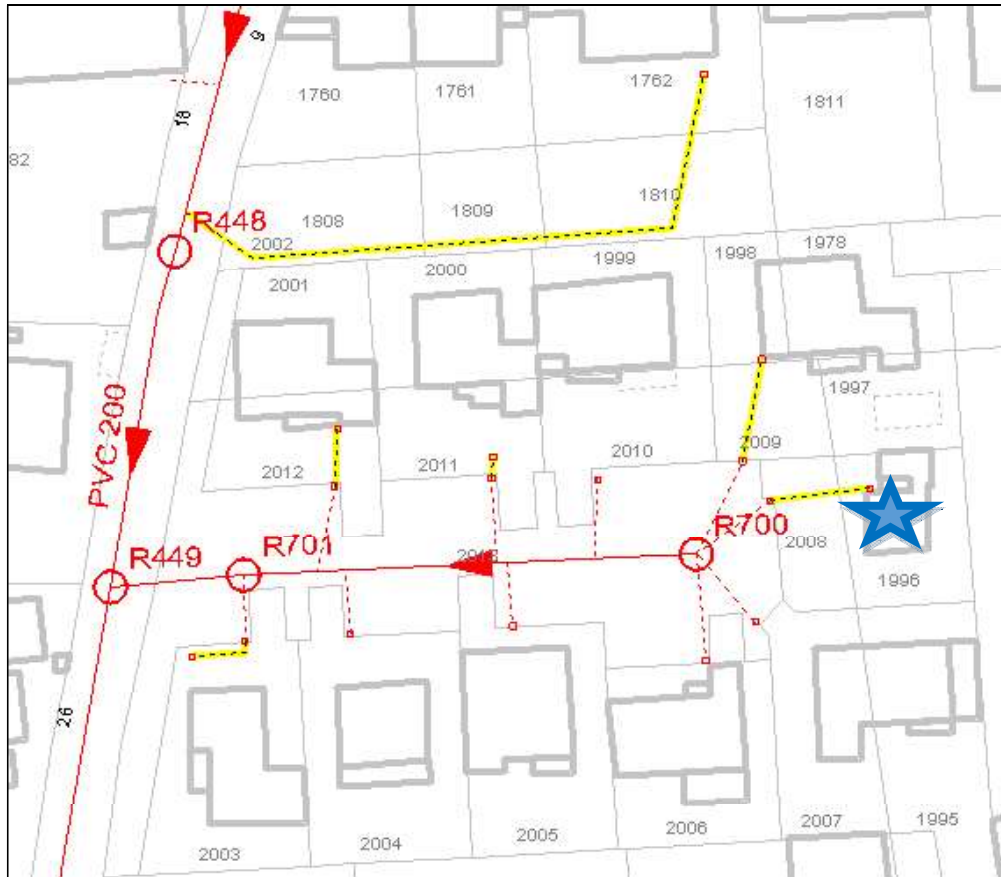
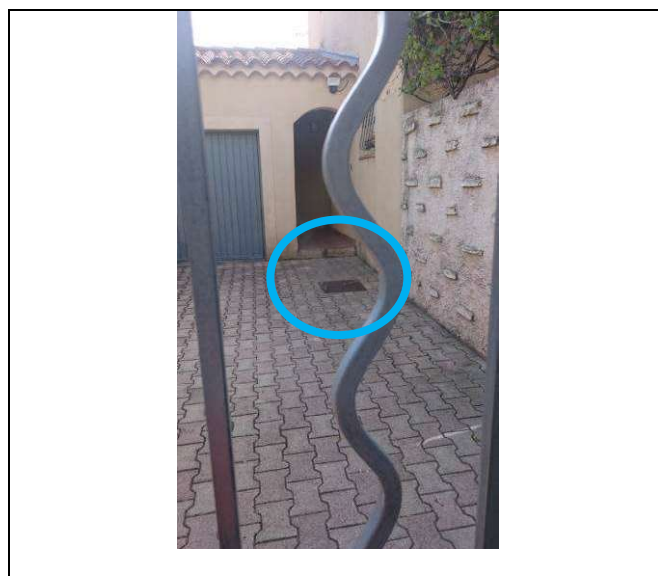
Anomalie : Regard privé non étanche	6 Lotissement Clos Françoise SALES Patrick	3
-------------------------------------	---	----------
