SYNDICAT MIXTE DES EAUX DE LA REGION RHONE VENTOUX

MISE A JOUR DU SCHEMA DIRECTEUR D'ASSAINISSEMENT DE LA VILLE DE MONTEUX

PHASE 2 – ETAT DES LIEUX

EXPLOITATION DES INVESTIGATIONS COMPLEMENTAIRES

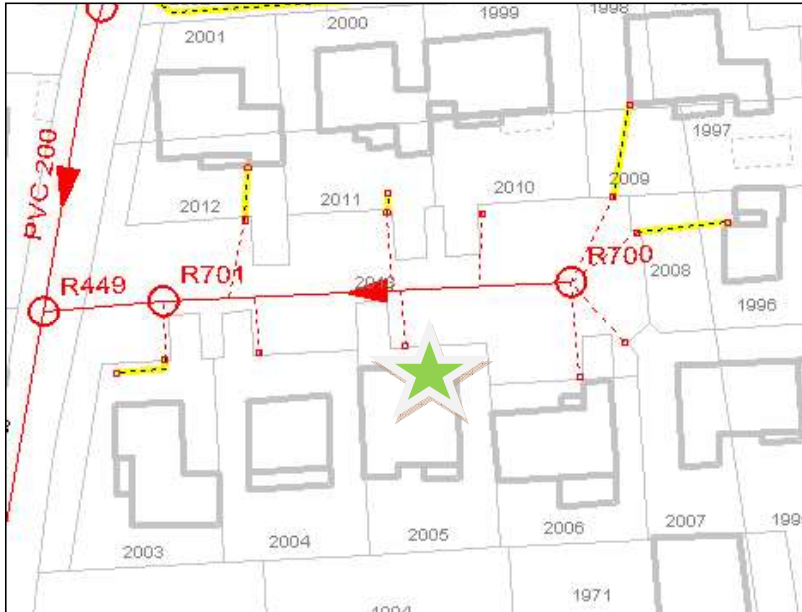
Anomalie : 1 boîte de branchement non étanche	3 Lotissement Le Clos Françoise, Bd d'Althen	4
---	--	----------

Passage de la fumée entre le couvercle et le cadre.

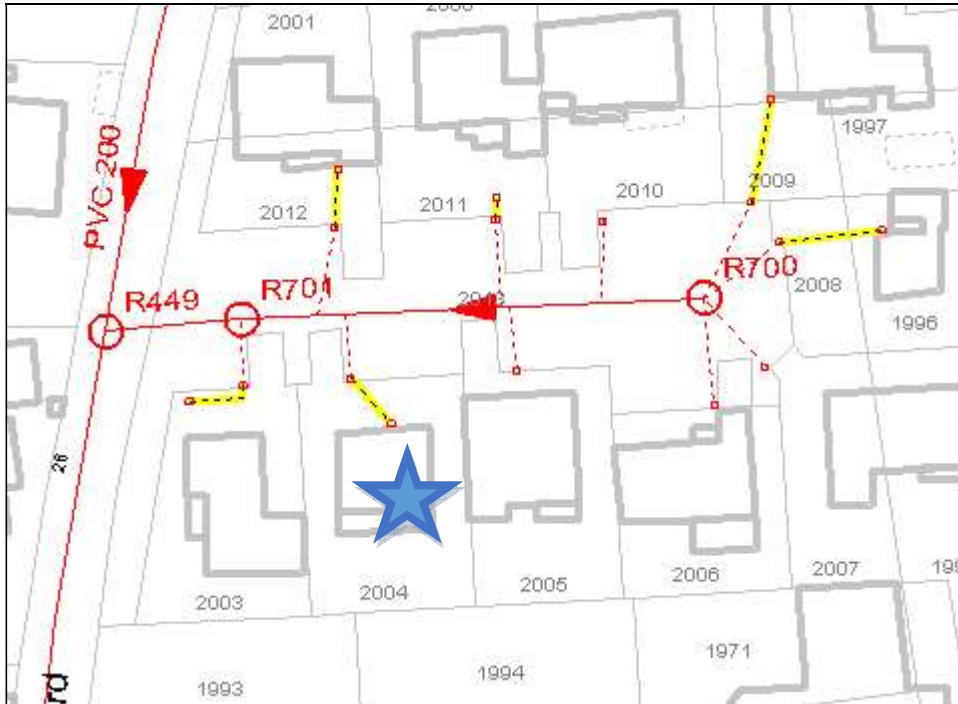
Anomalie : Regard privé non étanche	2 Lotissement Le Clos Françoise, Bd d'Althen LELIEVRE Annick et Jean Noël	5
-------------------------------------	--	----------

Regard privé non étanche

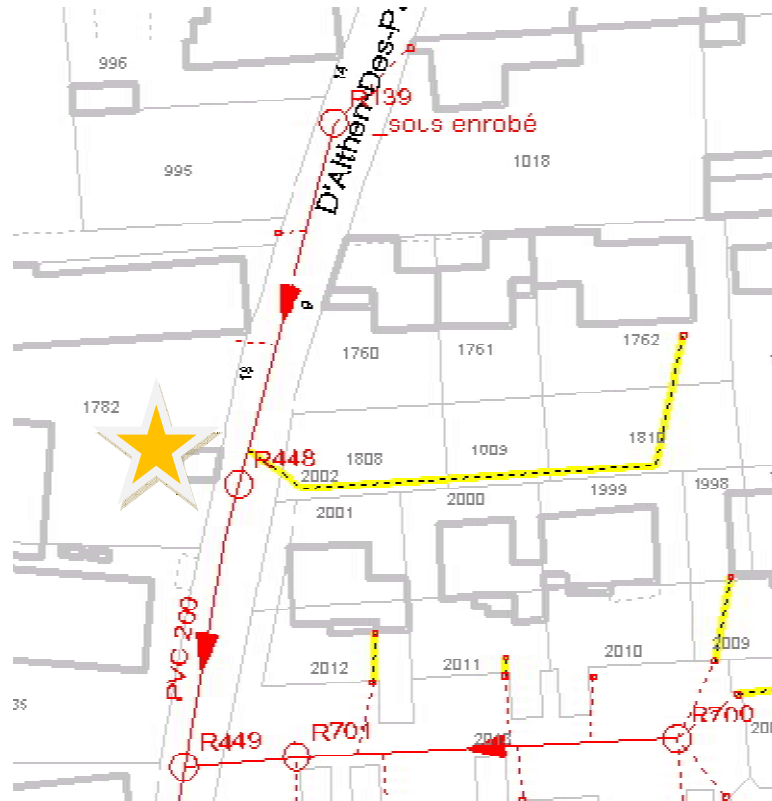
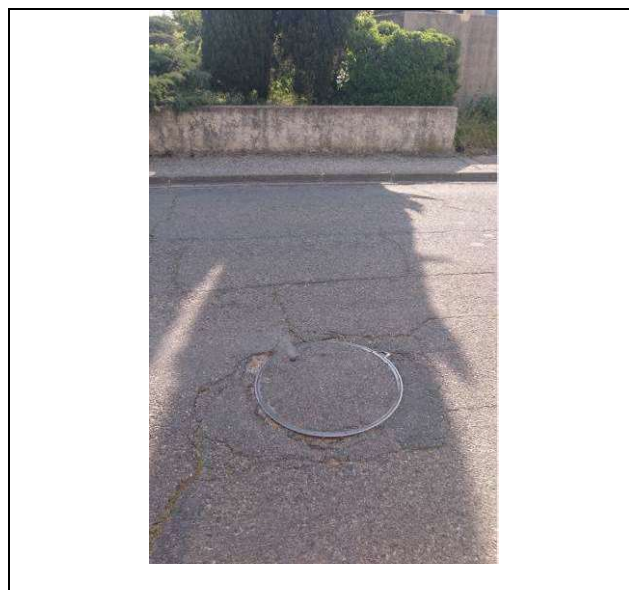
Anomalie : Regard non étanche	Bd d'Althen Regard R448	6
-------------------------------	----------------------------	----------

Passage de la fumée sur ouverture tampon.

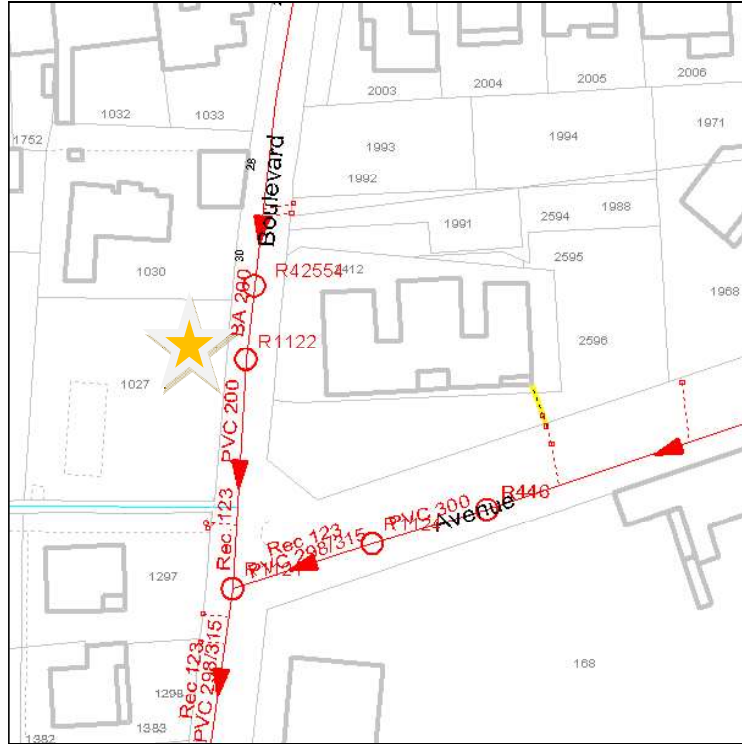
Anomalie : Regard non étanche	Bd d'Althen Regard R1122	7
-------------------------------	-----------------------------	---

Passage de la fumée sur ouverture tampon.

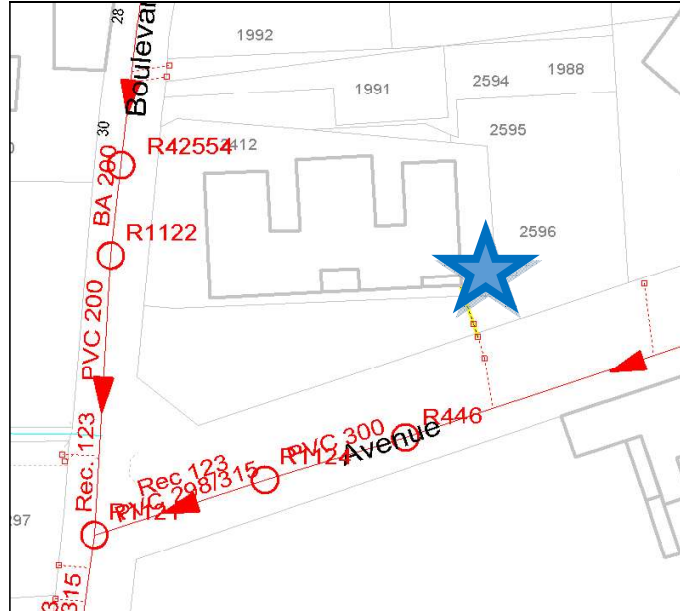
Anomalie :	Avenue Jean Rioufol Cabinet Médical	8
------------	--	----------

Regard privé non étanche situé dans la haie.

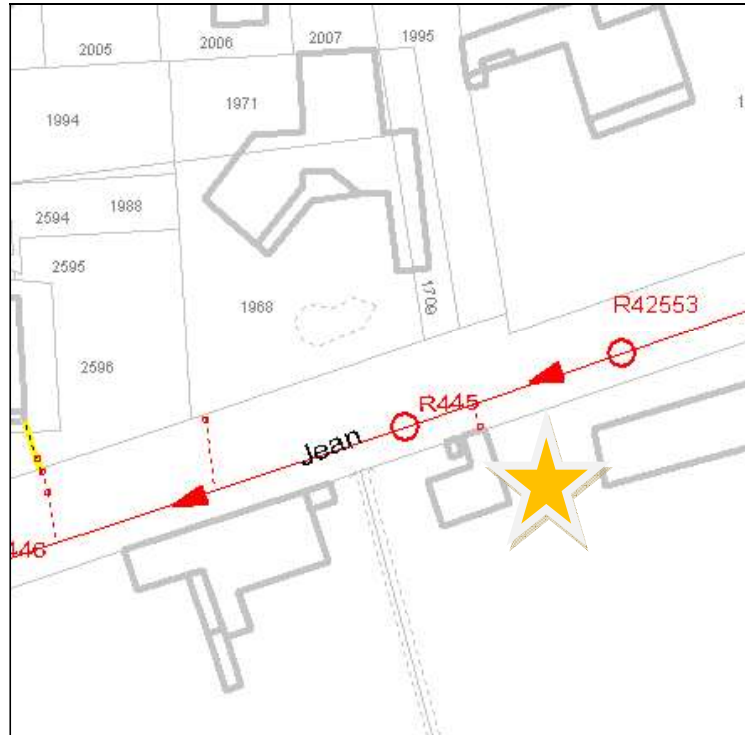
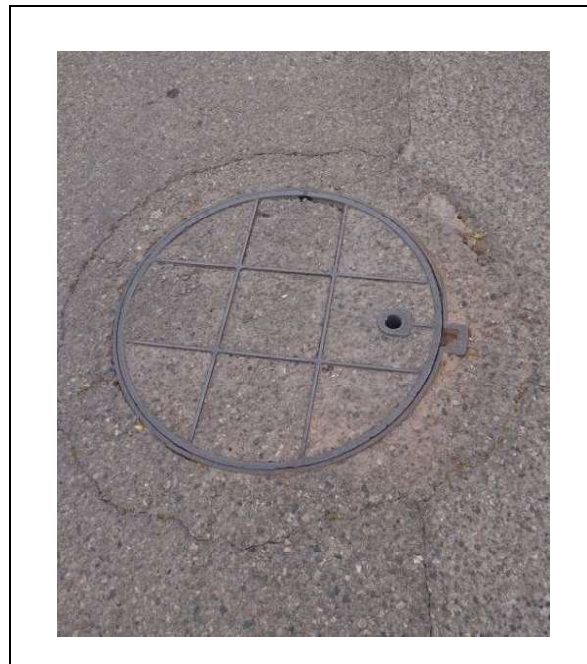
Anomalie : Regard public non étanche	Avenue Jean Rioufol Regard R445	9
--------------------------------------	------------------------------------	---

Passage de la fumée sur ouverture tampon.

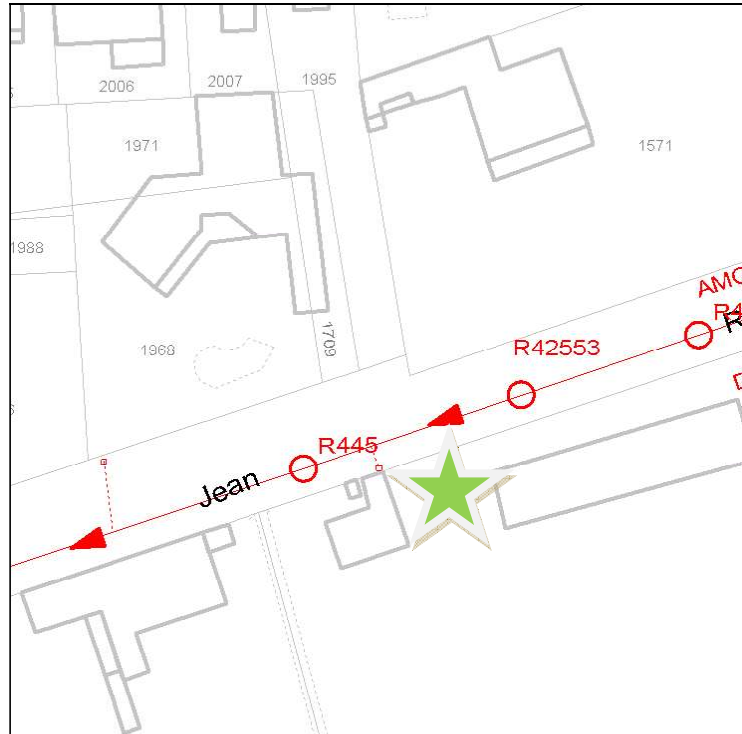
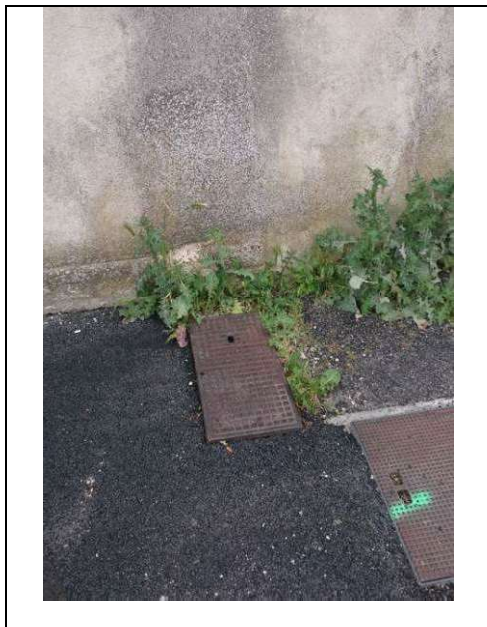
Anomalie 1 boîte de branchement non étanche	Avenue Jean Rioufol Stade Berthier (raccordement vestiaire)	10
--	--	-----------

Résultat / remarque : **Non conforme**
La boîte de branchement n'est pas étanche.

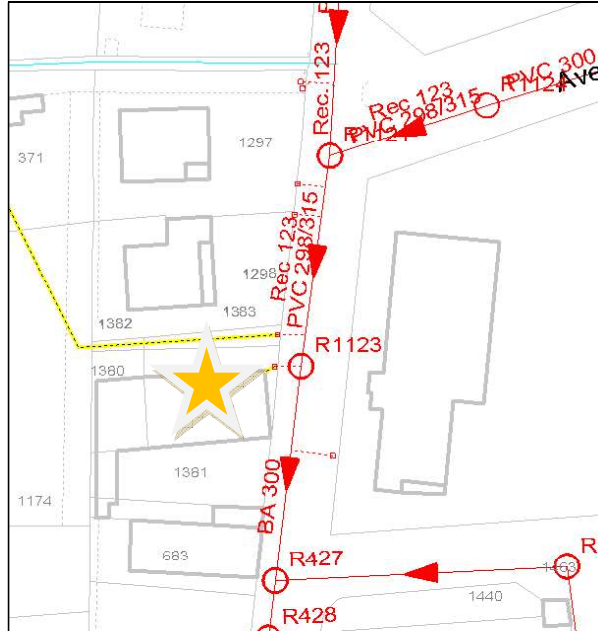
Anomalie : Regard public non étanche	Chemin de la Plaine Regard R1123	11
--------------------------------------	-------------------------------------	-----------

Passage de la fumée sur ouverture tampon.

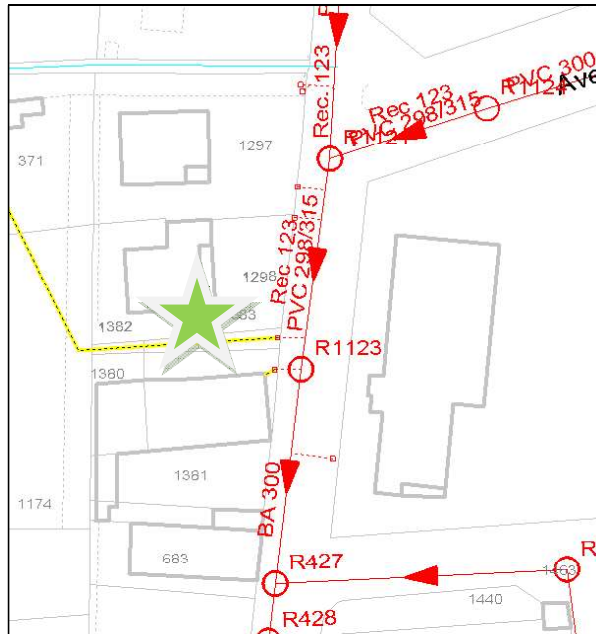
Anomalie : 1 boîte de branchement non étanche	Chemin de la Plaine Boîte de branchement desservant la parcelle 371	12
---	--	-----------

La boîte de branchement n'est pas étanche.

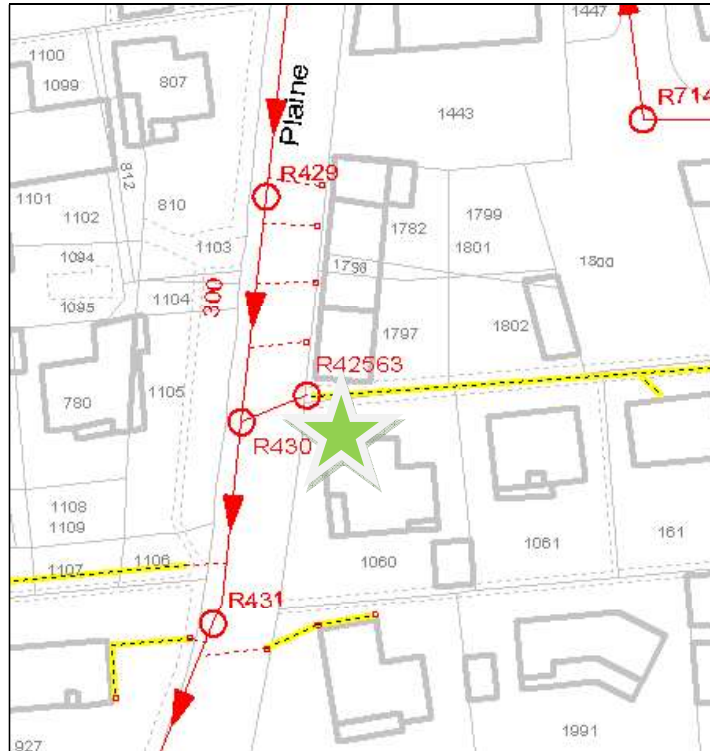
Anomalie : Regard public non étanche	Chemin de la Plaine Regard 42563	13
--------------------------------------	-------------------------------------	-----------

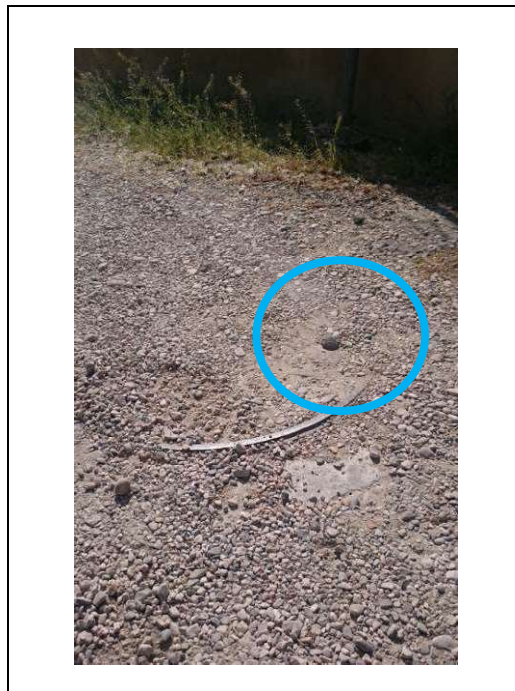
Passage de la fumée sur ouverture tampon.

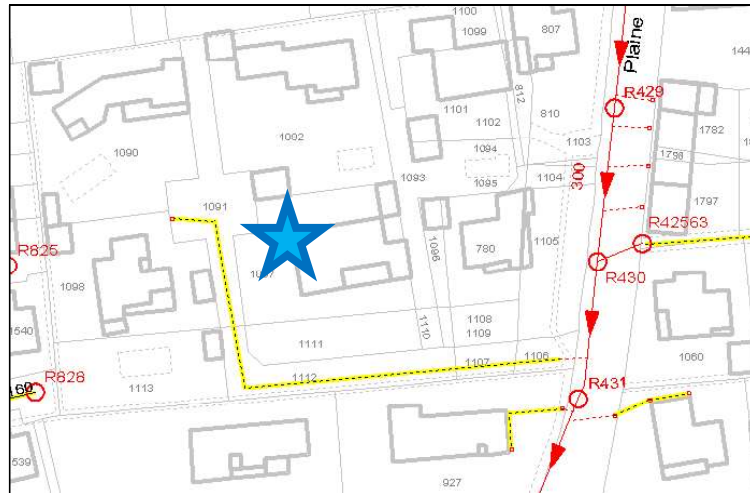
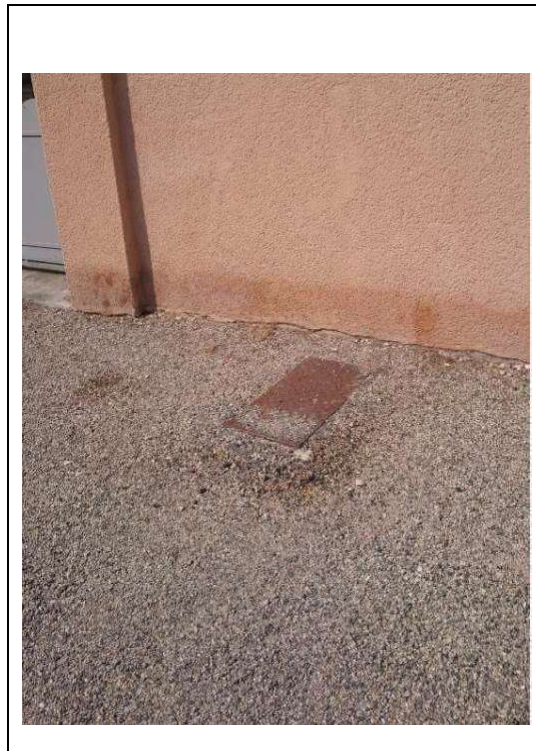
Anomalie : Regard privé non étanche	92 impasse des Marronniers VENTURINI Gérald	14
-------------------------------------	--	-----------

Regard privé non étanche.

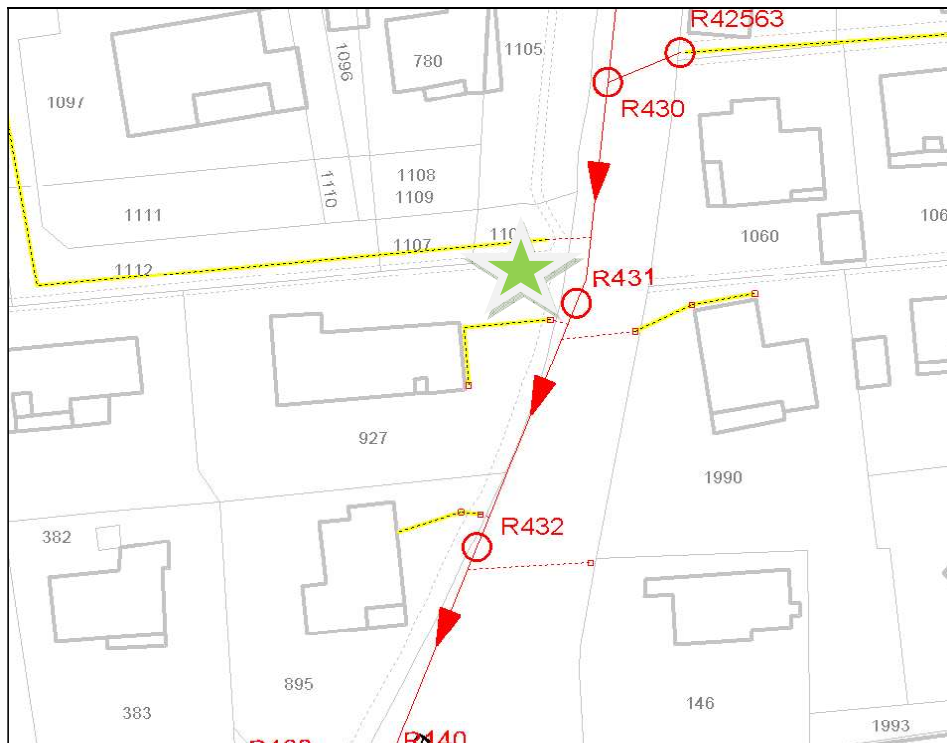
Anomalie : 1 Boîte de branchement non étanche	190 Chemin de la Plaine	15
---	-------------------------	----

Couvercle de branchement non étanche et cassé.

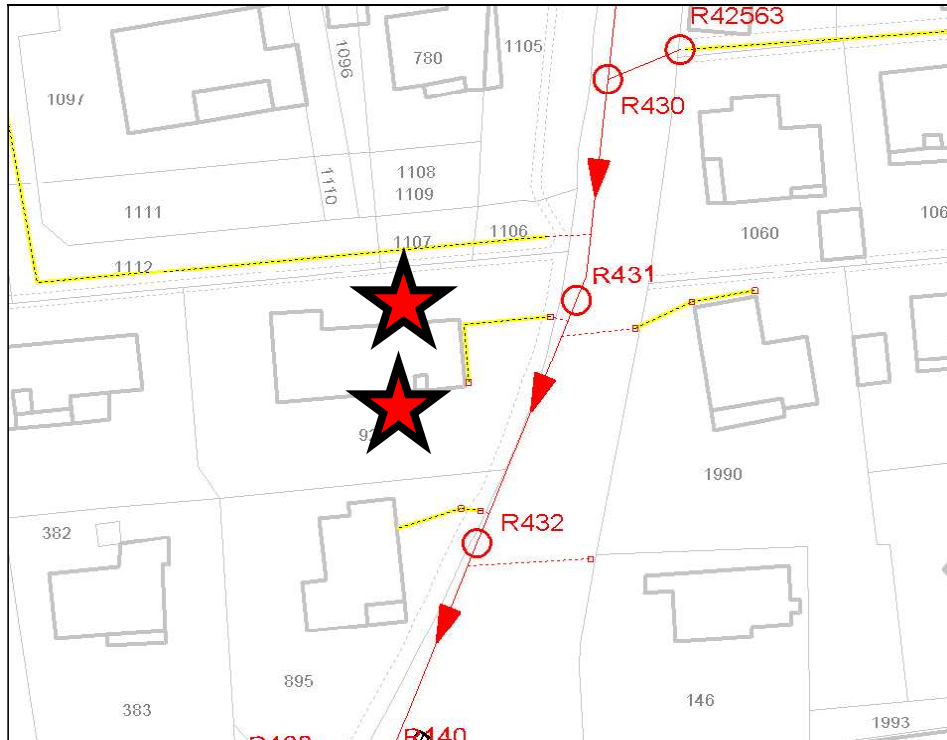
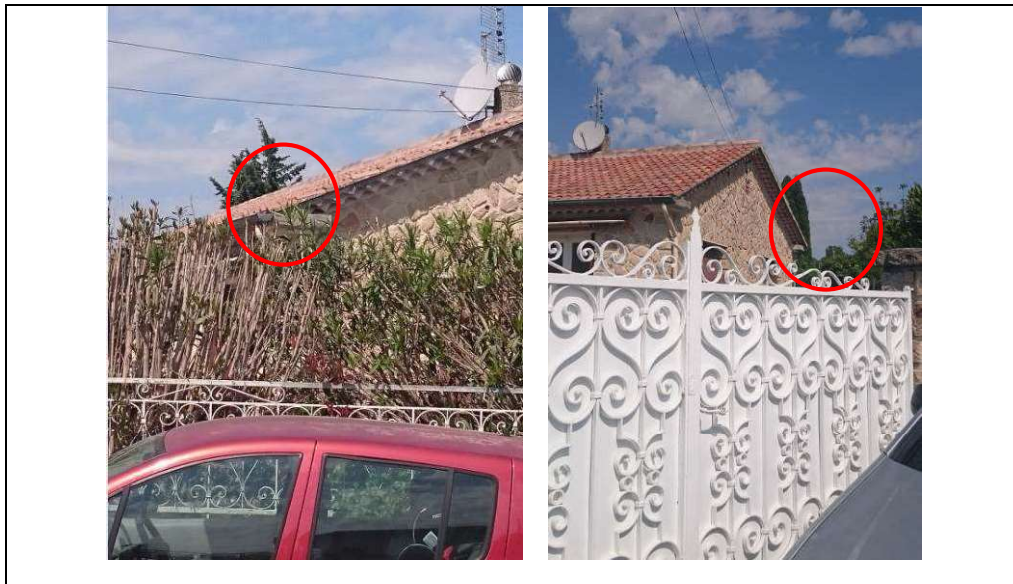
Anomalie : 2 gouttières	190 Chemin de la Plaine GUINTRAND Lucette	16
-------------------------	--	----

Les gouttières de l'habitation sont raccordées au réseau assainissement.

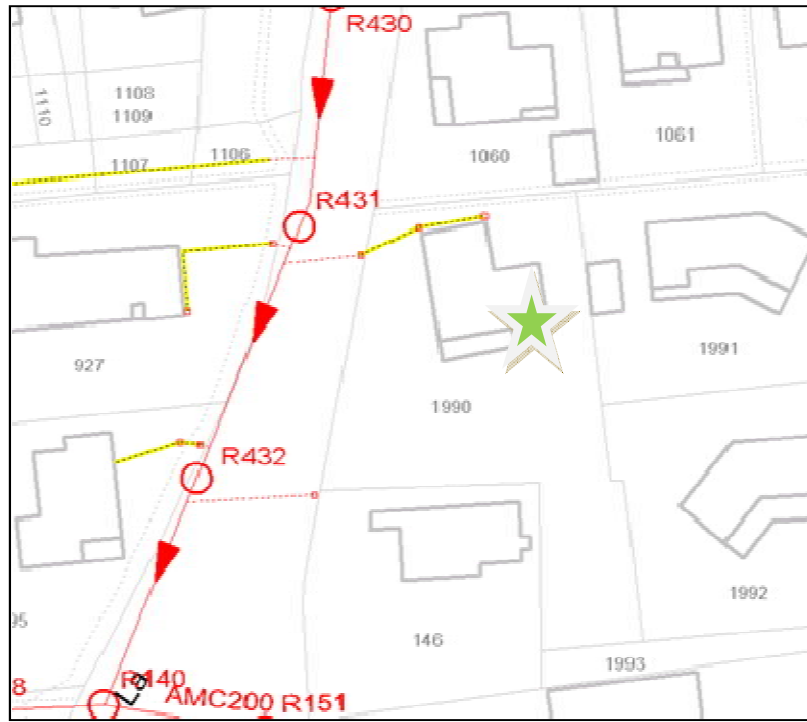
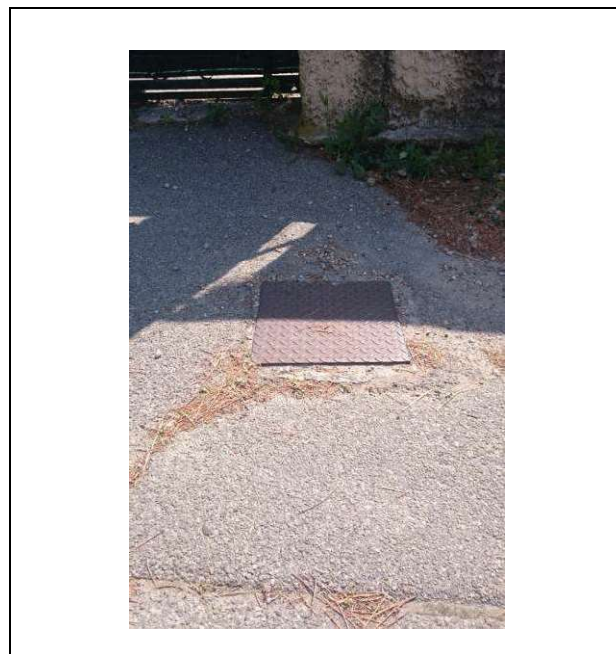
Anomalie : 1 boîte de branchement	187 Chemin de la Plaine SUCHY Jeanine	17
-----------------------------------	--	-----------

La boîte de branchement n'est pas étanche.

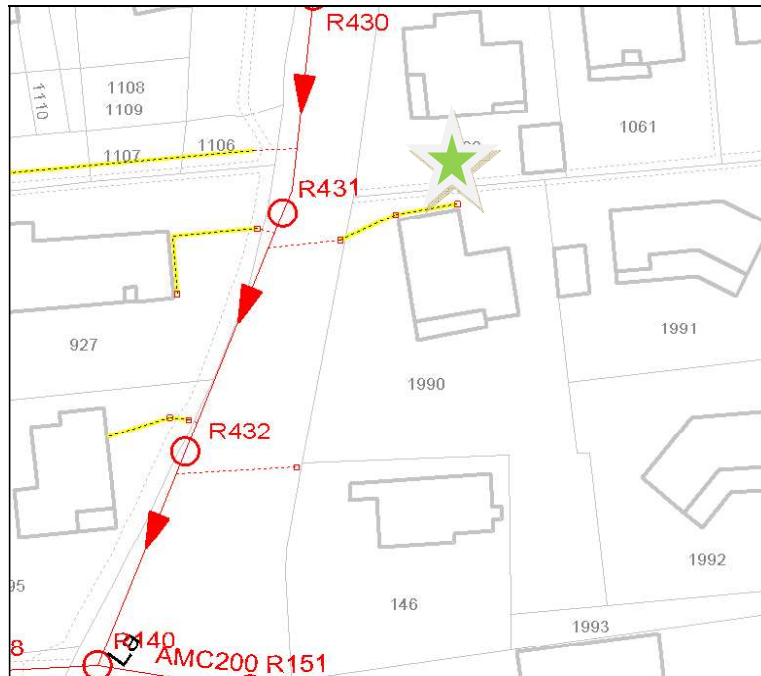
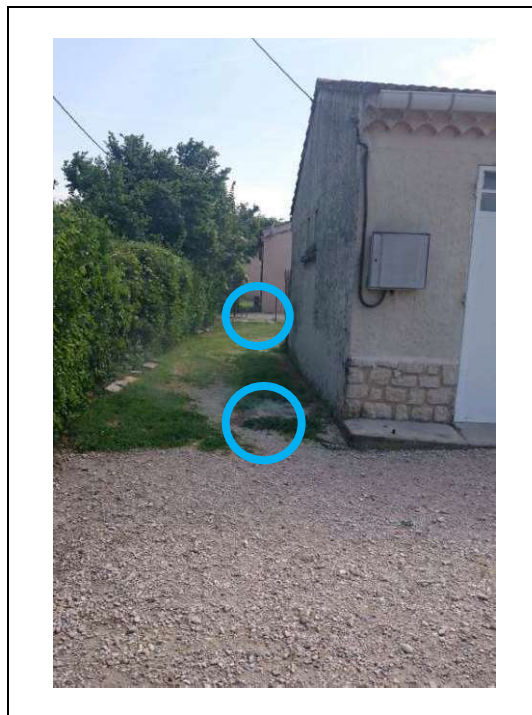
Anomalie : 2 Regards privés non étanches	187 Chemin de la Plaine SUCHY Jeanine	18
---	--	-----------

2 regards sur la partie privée du branchement sont non étanches.

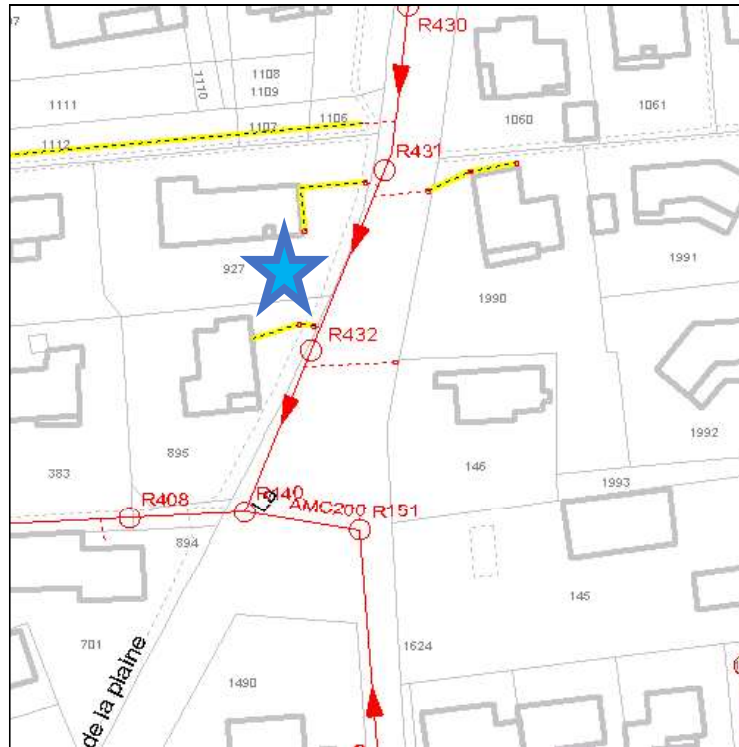
Anomalie : 1 boîte de branchement	206 Chemin de la Plaine Frassy Jean Louis	19
-----------------------------------	--	----

Nous avons constaté de la fumée qui sort au niveau du passage de la canalisation du branchement au-dessus du canal de Carpentras. Nous n'avons pas pu déterminer la cause. Il sera nécessaire d'effectuer un passage caméra.

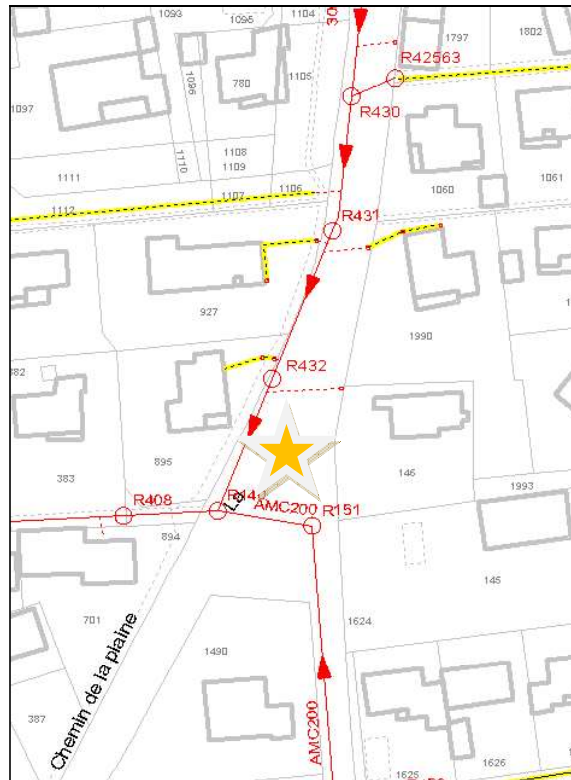
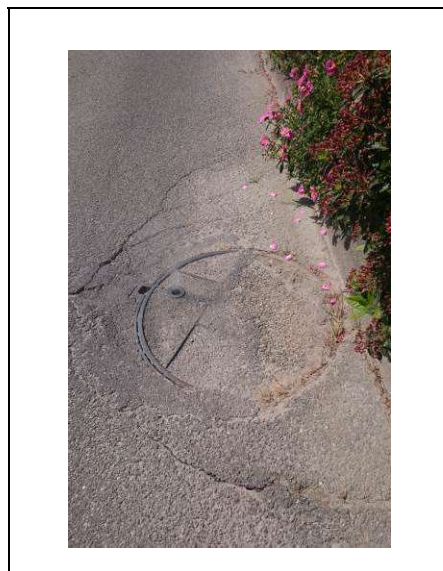
Anomalie : Regard public non étanche	Chemin de la Plaine Regard R432	20
--------------------------------------	------------------------------------	----

Passage de la fumée sur ouverture tampon.

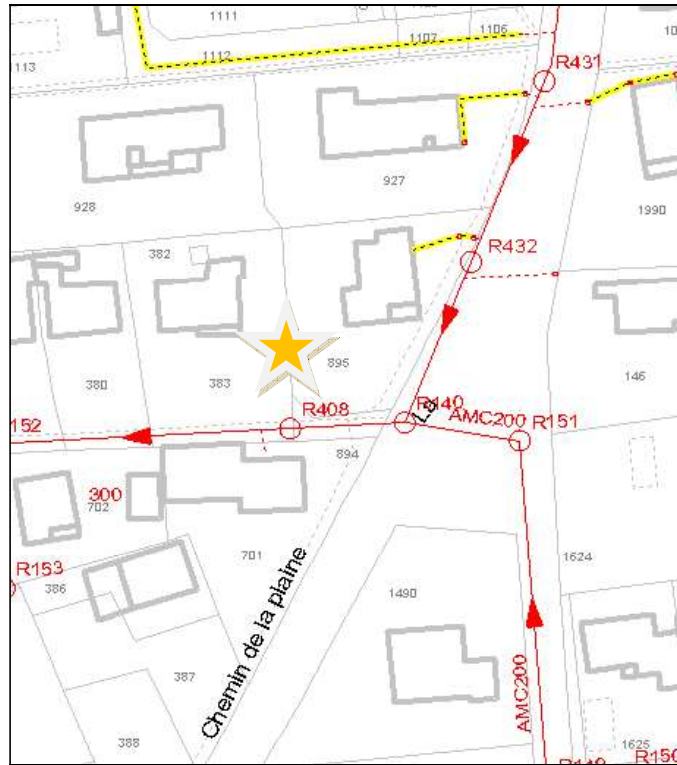
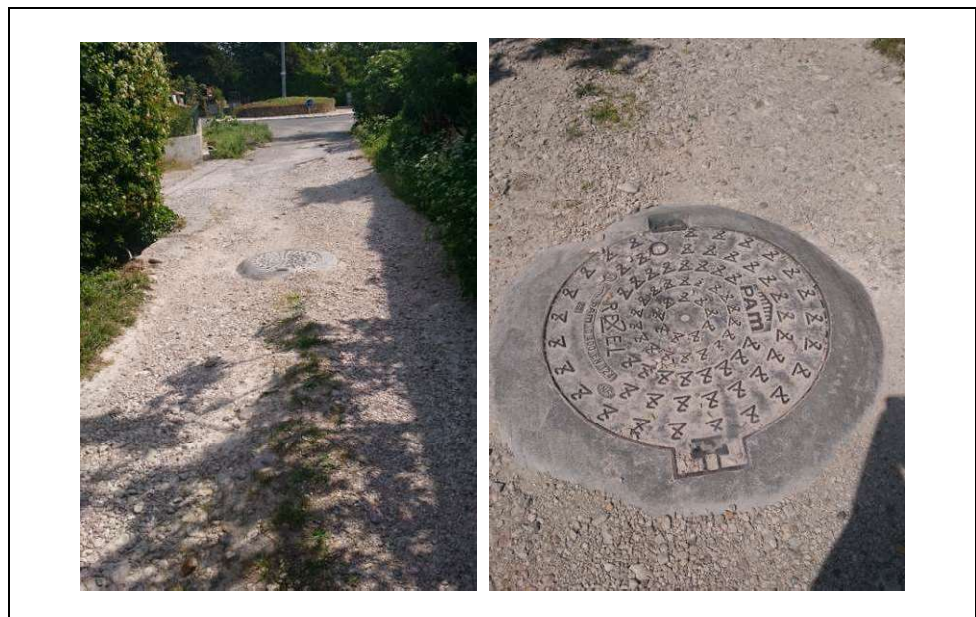
Anomalie : Regard public non étanche	Chemin de la Plaine Regard R408	21
--------------------------------------	------------------------------------	----

Passage de la fumée sur ouverture tampon.

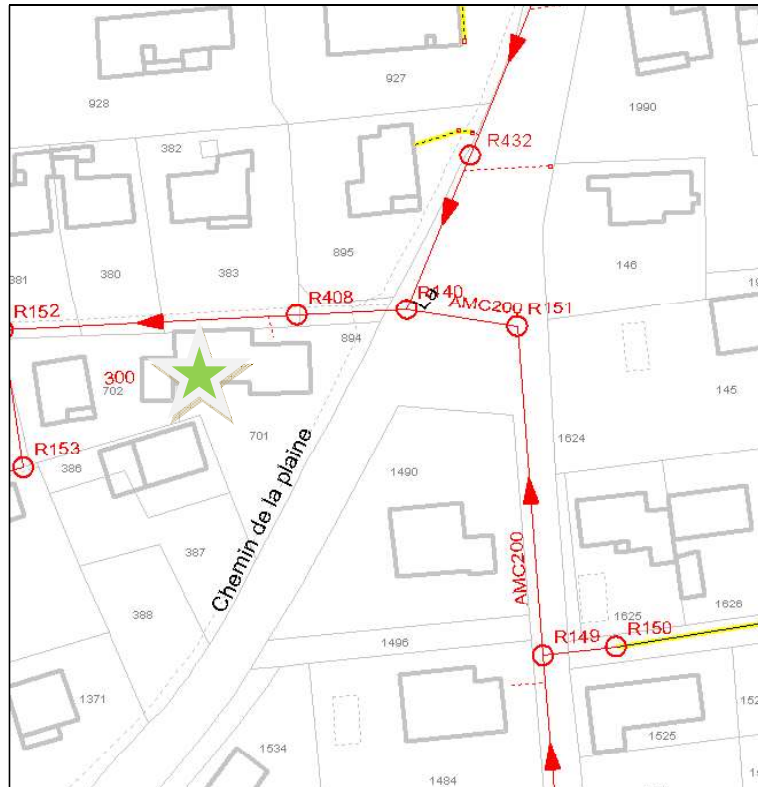
Anomalie : 1 boîte de branchement	Chemin de la Plaine Branchement assainissement Parcelle 701	22
-----------------------------------	--	----

Présence de fumée derrière un mas parcelle 701. Au vu de la végétation dense, nous n'avons pas pu voir le regard de branchement.

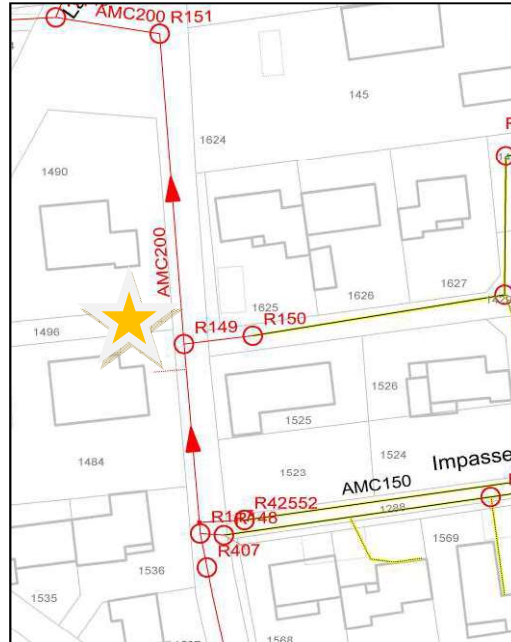
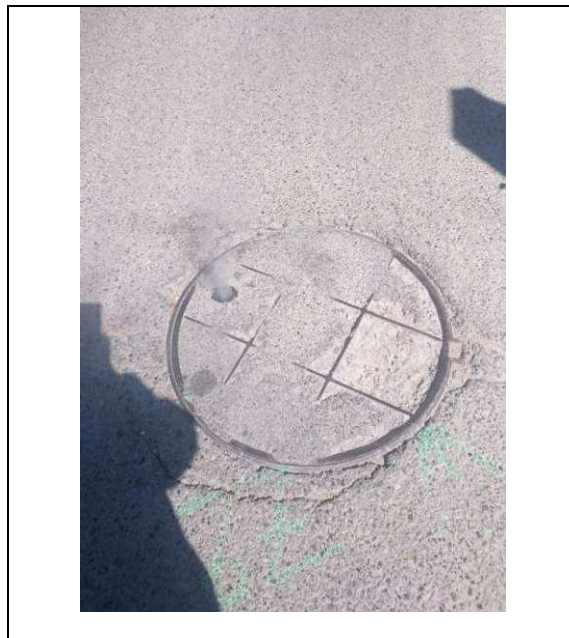
Anomalie : Regard public non étanche	Chemin des Marjoraines Regard R149	24
--------------------------------------	---------------------------------------	-----------

Passage de la fumée sur ouverture tampon.

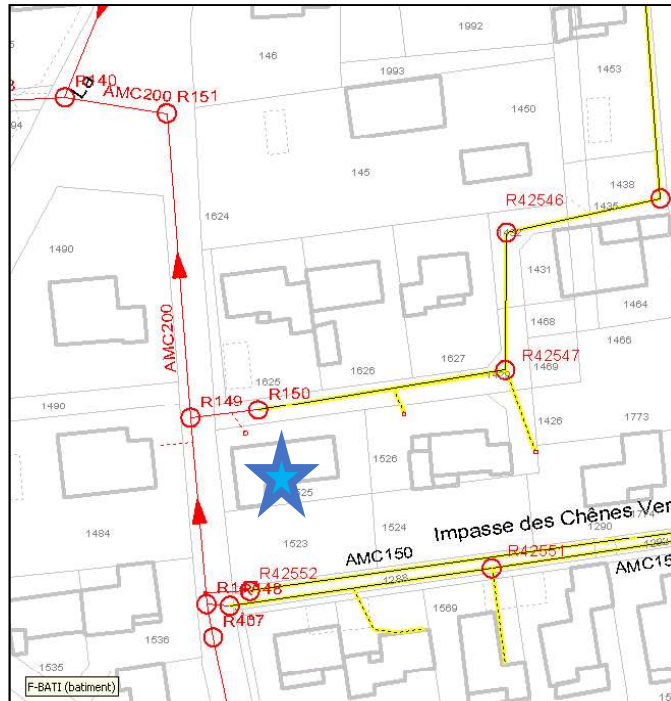
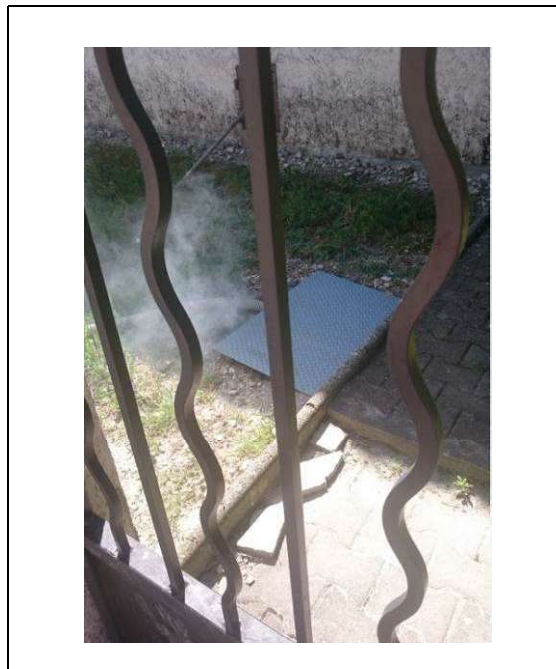
Anomalie : Regard privé non étanche	24 Impasse des Noisetiers - Chemin des Marjoraines MERCIER Benoît	25
-------------------------------------	--	----

Regard privé non étanche (simple couverture type taule).

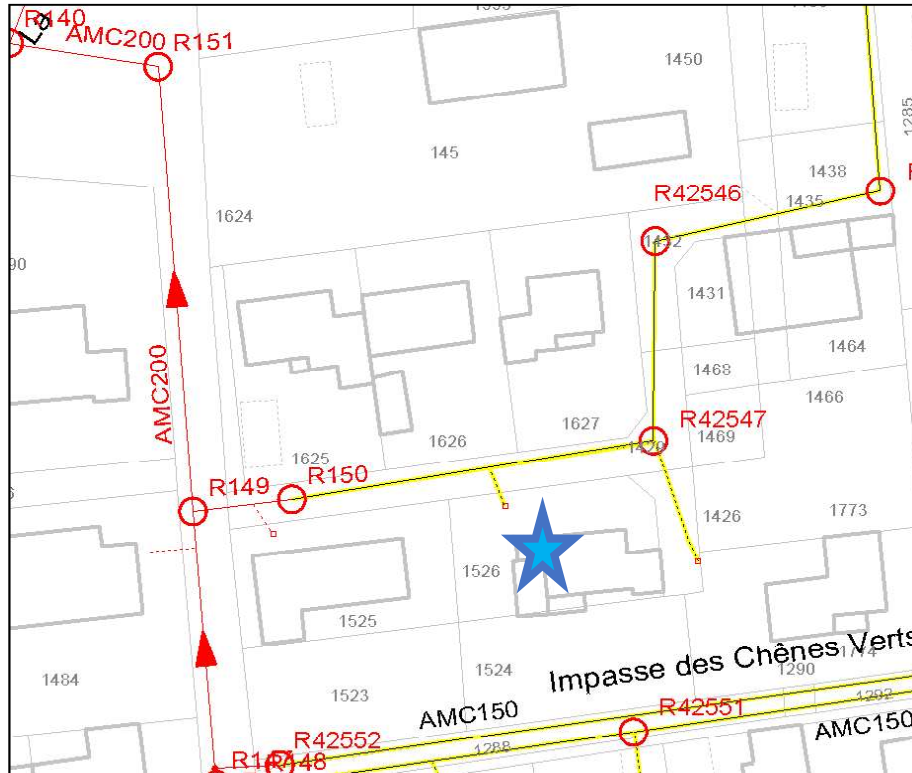
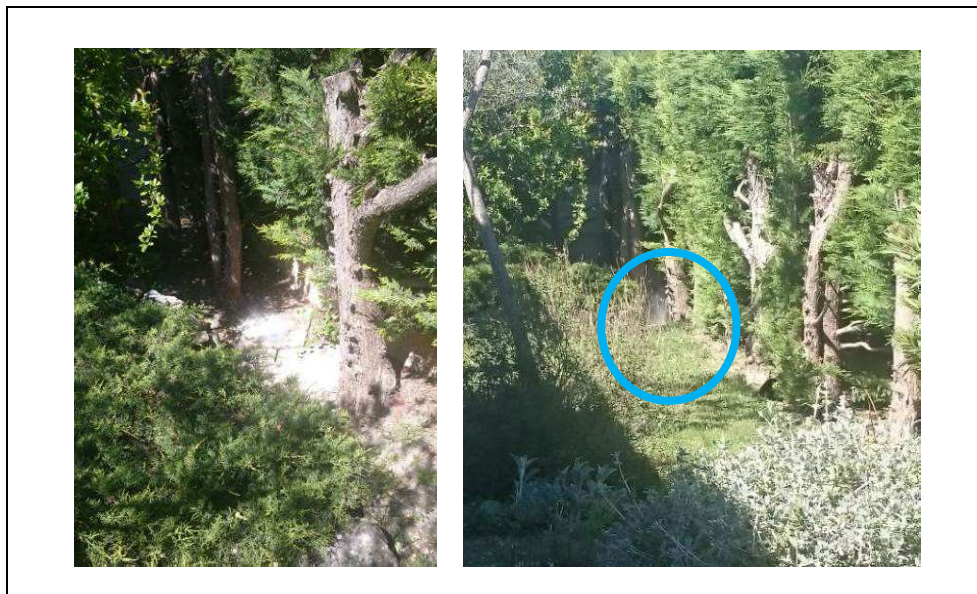
Anomalie : Regard privé non étanche	52 impasse des Noisetiers - Chemin des Marjoraines BARBIER Gérard	26
-------------------------------------	--	----

Regard privé non étanche. Vu avec Mr Barbier pour faire les travaux.

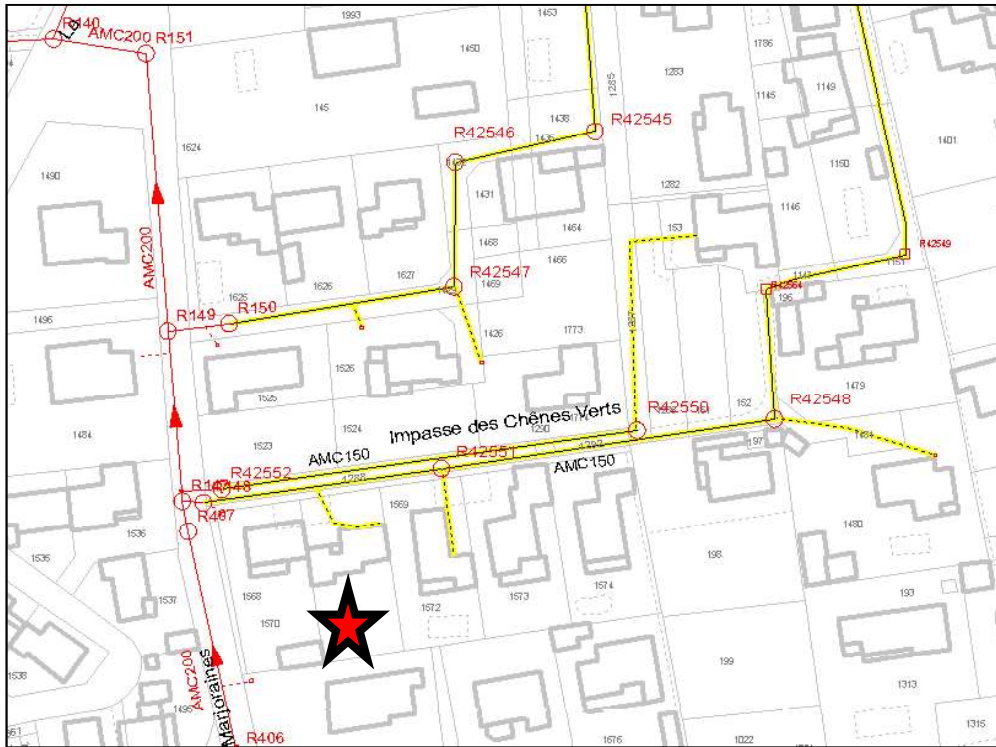
Anomalie : 1 gouttière	24 Impasse des Chênes verts – Chemin des Marjoraines PAILHON Didier	27
------------------------	--	----

La gouttière de l'habitation est raccordée au réseau assainissement.

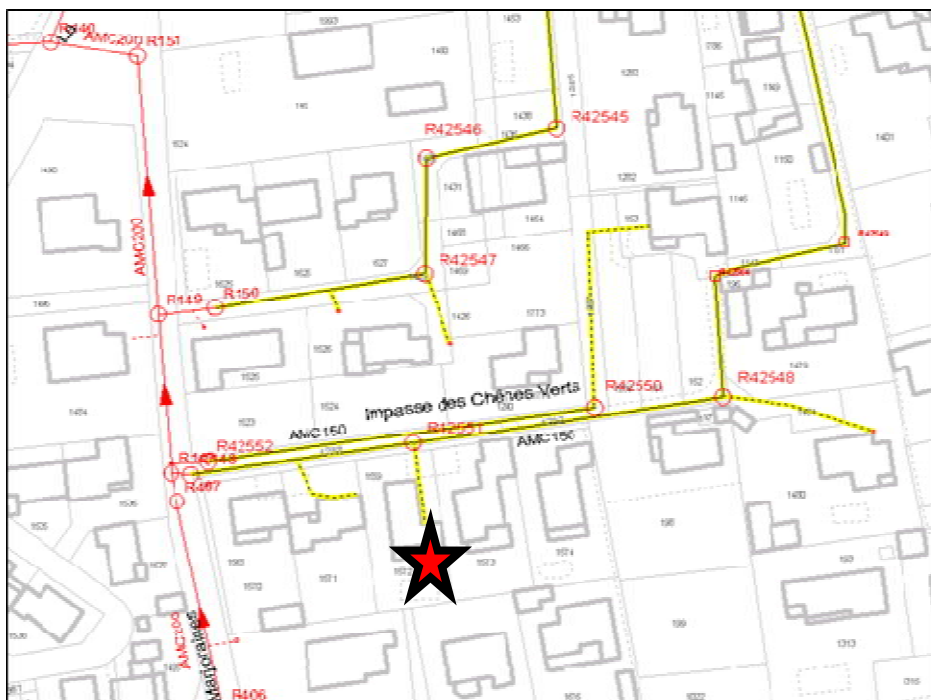
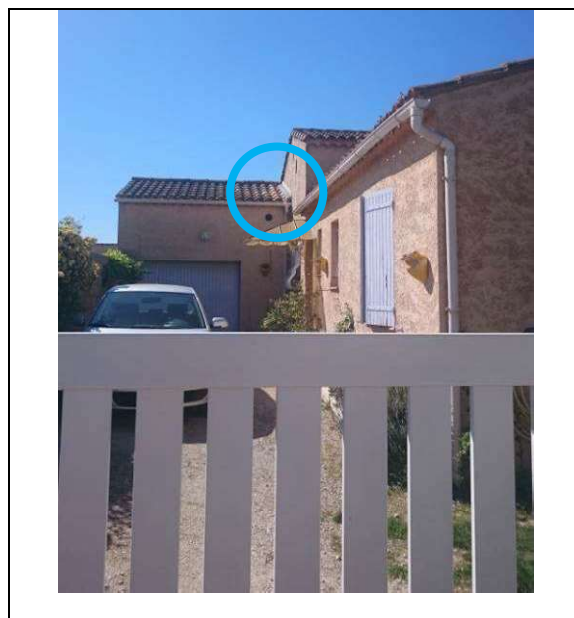
Anomalie : 1 gouttière	50 Impasse des Chênes verts – Chemin des Marjoraines DIZARN Alain	28
------------------------	--	----

La gouttière de l'habitation est raccordée au réseau assainissement.

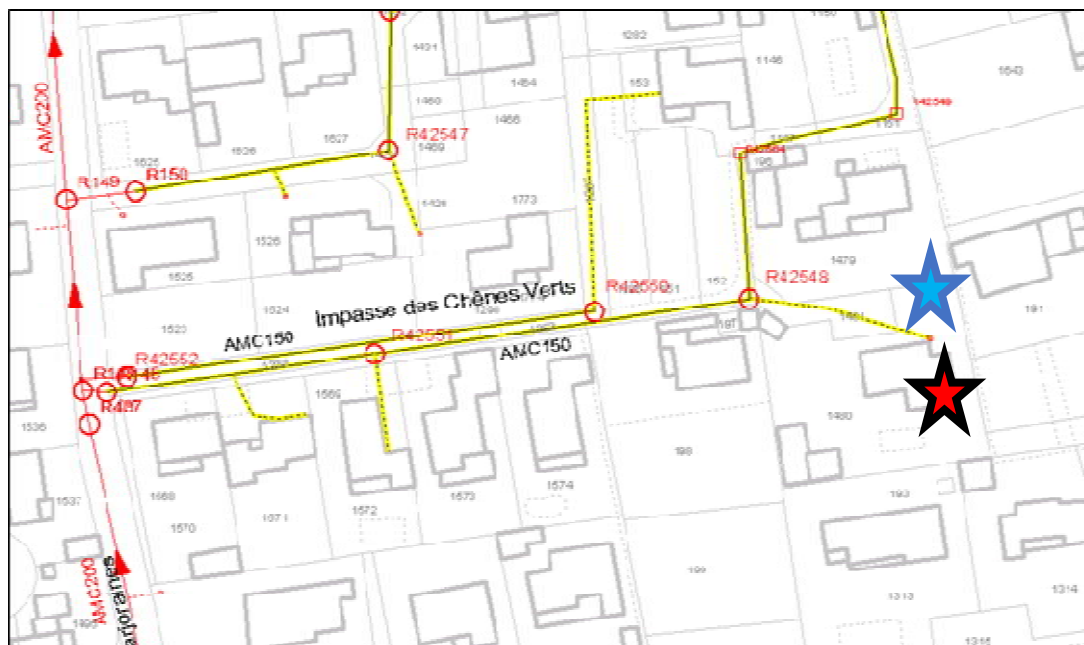
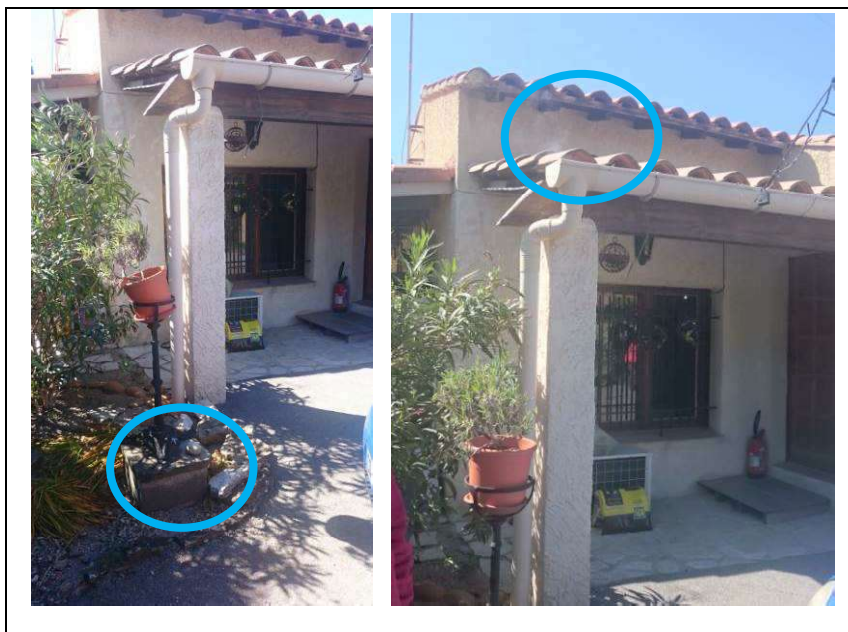
Anomalie : 1 gouttière + Regard privé non étanche	124 A Impasse des Chênes Verts – Chemin des Marjoraines DEBAR Michel	29
--	--	----

La gouttière est raccordée sur le réseau assainissement + Regard privé non étanche.

Vu avec Mr Debar pour faire les travaux

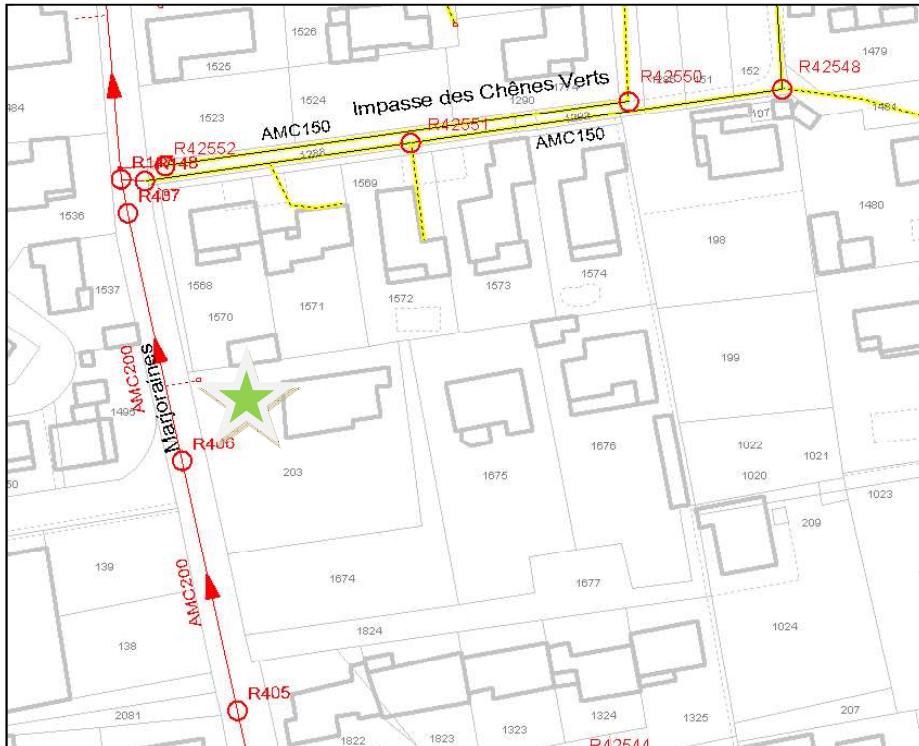
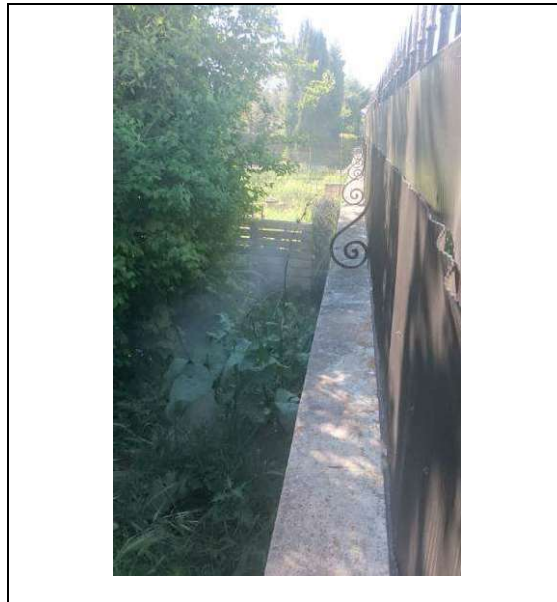
Anomalie : 1 boîte de branchement	147 Chemin des Marjoraines DUFOUR Charles	30
-----------------------------------	--	----

La boîte de branchement n'est pas étanche.
