SYNDICAT MIXTE DES EAUX DE LA REGION RHONE VENTOUX

MISE A JOUR DU SCHEMA DIRECTEUR D'ASSAINISSEMENT DE LA VILLE DE MONTEUX

PHASE 2 – ETAT DES LIEUX

EXPLOITATION DES INVESTIGATIONS COMPLEMENTAIRES

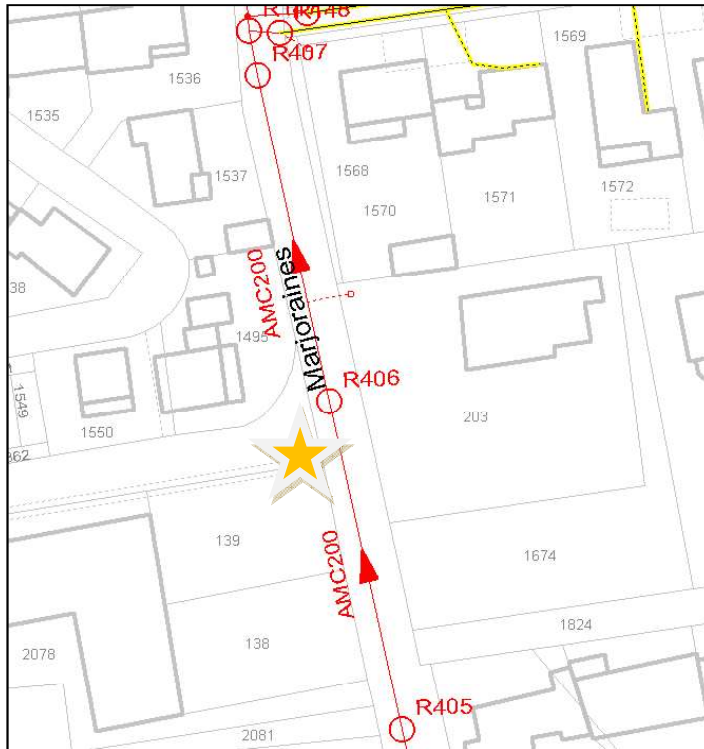
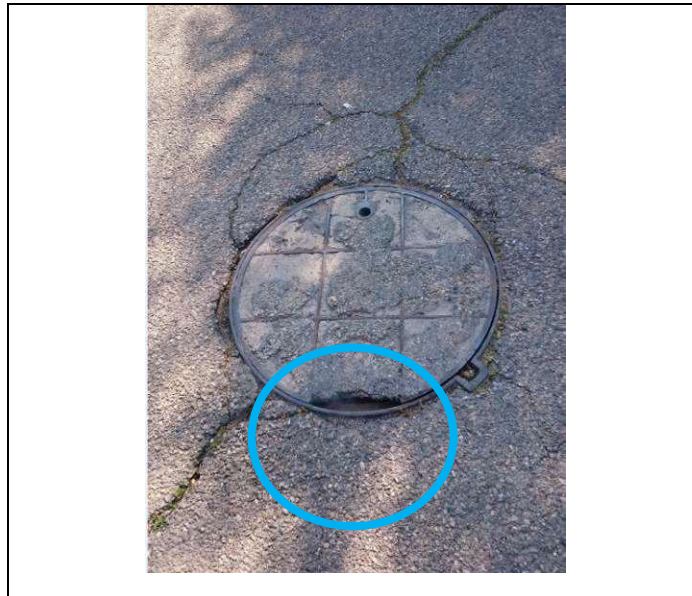
Anomalie : Regard public non étanche	Chemin de la Marjoraines Regard R406	31
--------------------------------------	---	----

Regard non étanche car tampon cassé. La demande de renouvellement a été transmise au SRV.

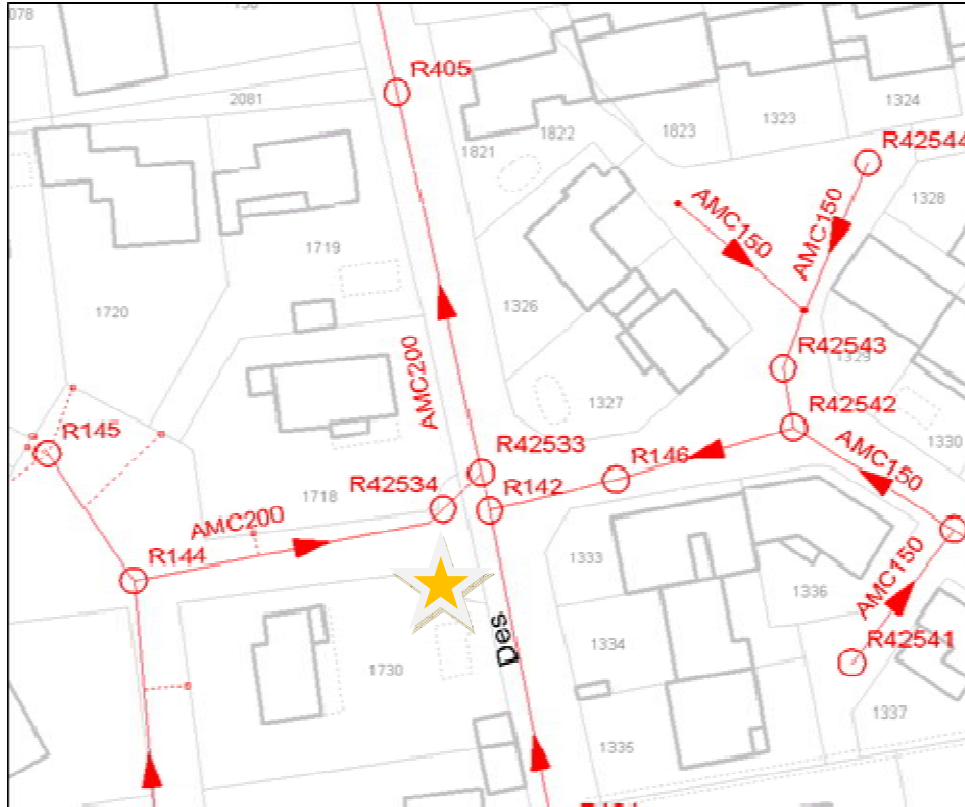
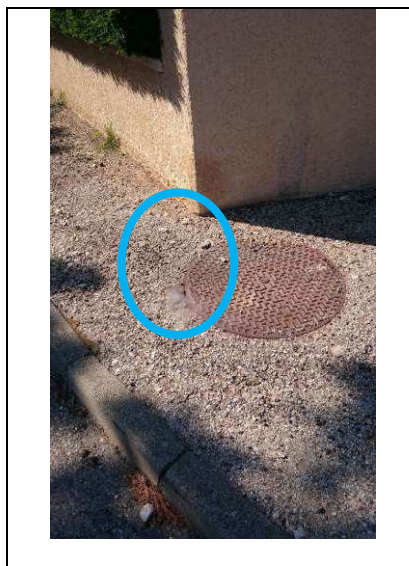
Anomalie : 1 boîte de branchement	Chemin des Marjoraines Regard R42534	32
-----------------------------------	---	----

Passage de la fumée sur ouverture tampon.

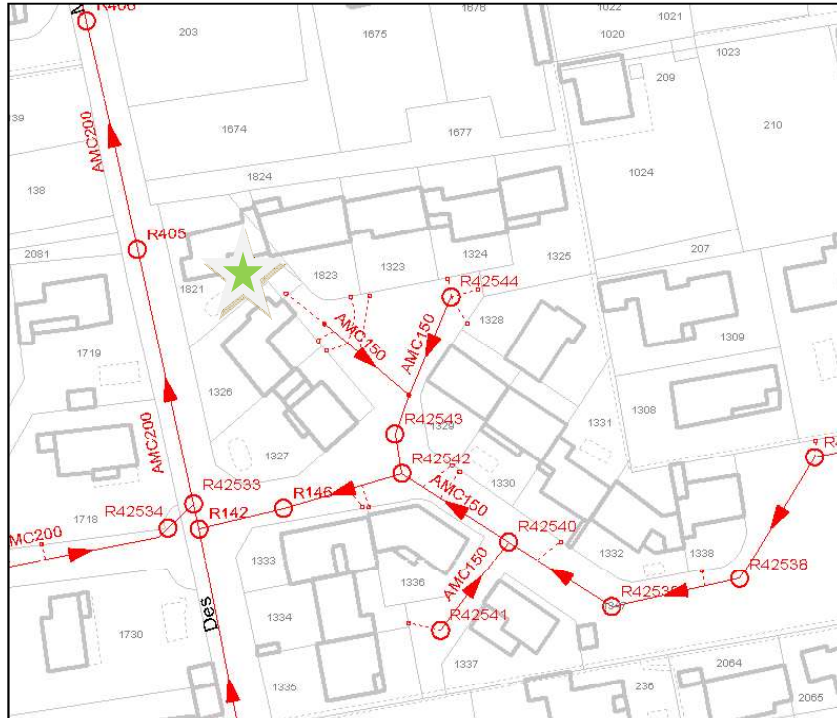
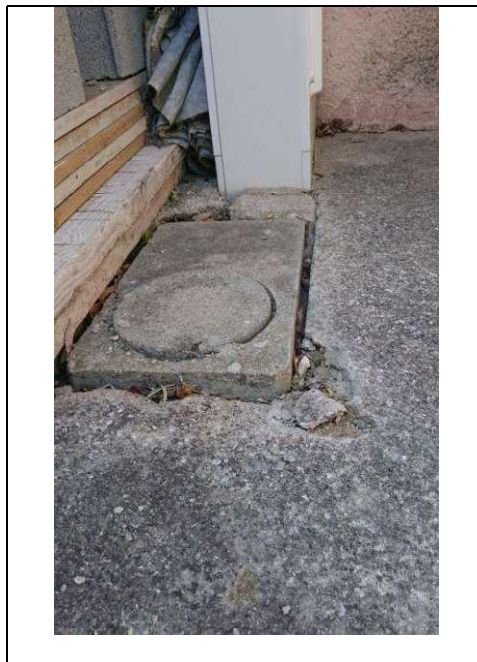
Anomalie : 1 boîte de branchement	1 Lot Les Perygus – chemin des Marjoraines	33
-----------------------------------	--	----

La boîte de branchement n'est pas étanche.

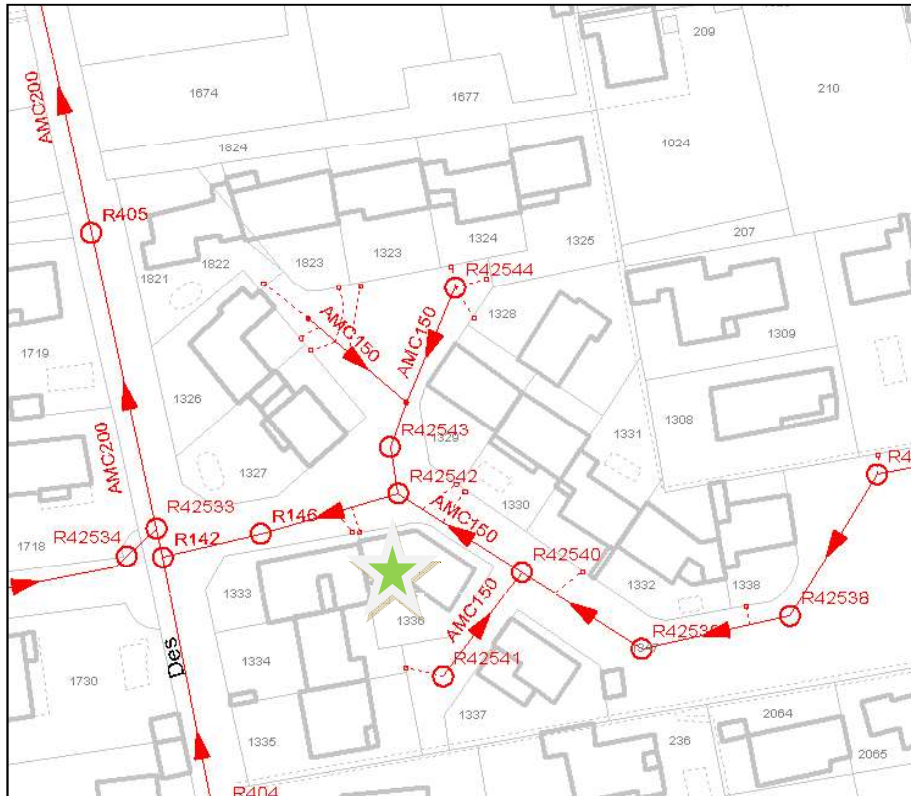
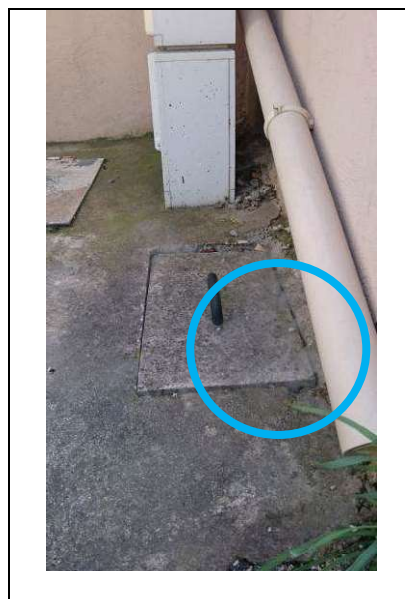
Anomalie : 1 boîte de branchement	16 Lot Les Peryguis – chemin des Marjoraines	34
-----------------------------------	--	----

La boîte de branchement n'est pas étanche.

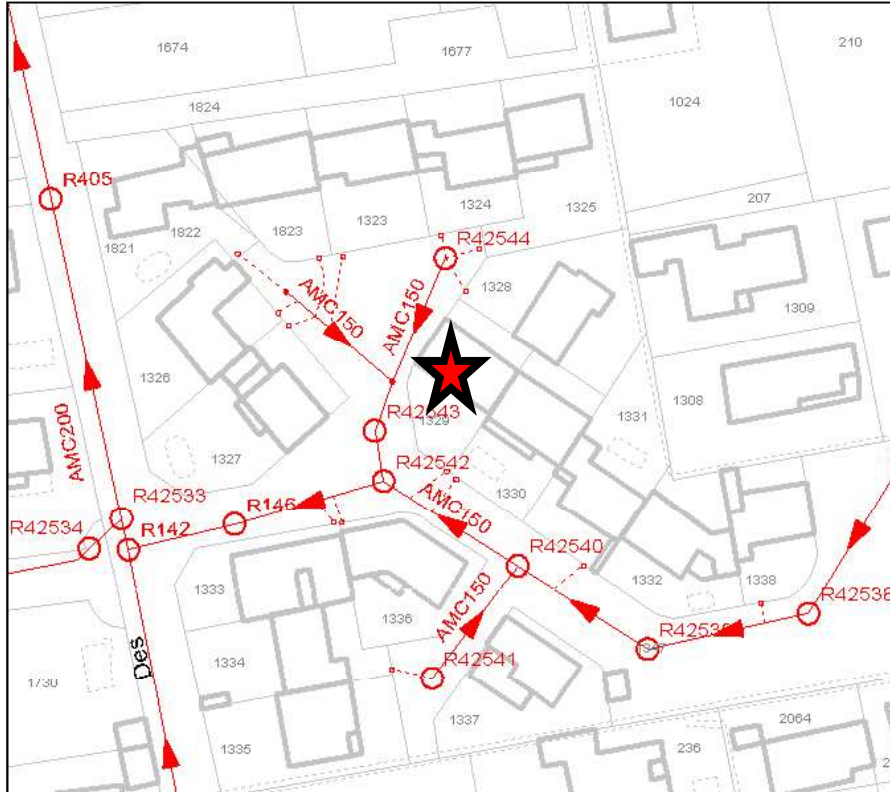
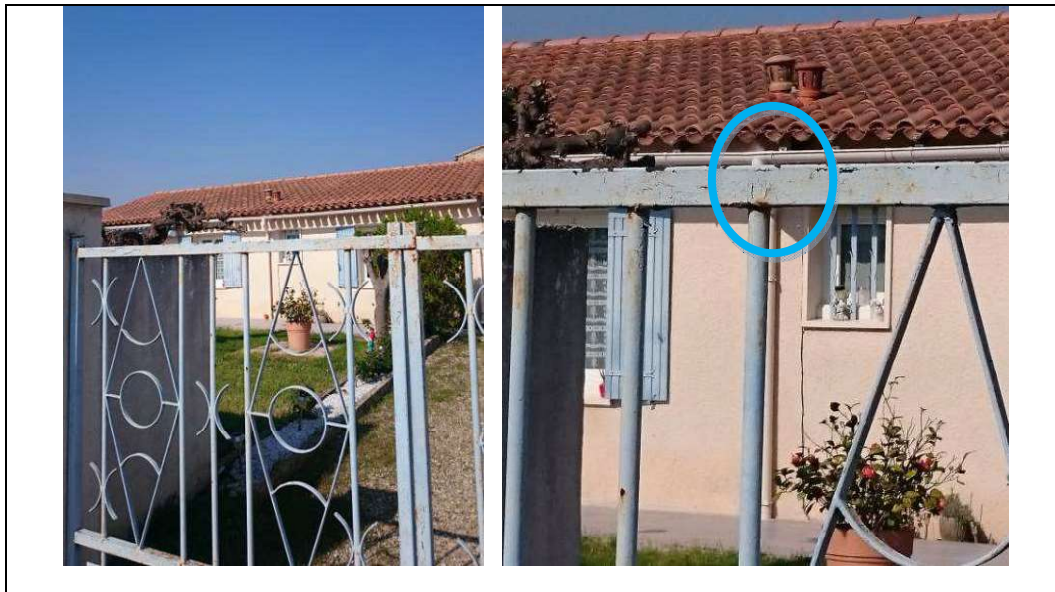
Anomalie : 1 Gouttière	9 Lot Les Peryguis – chemin des Marjoraines	35
------------------------	---	----

La gouttière est raccordée au réseau assainissement.

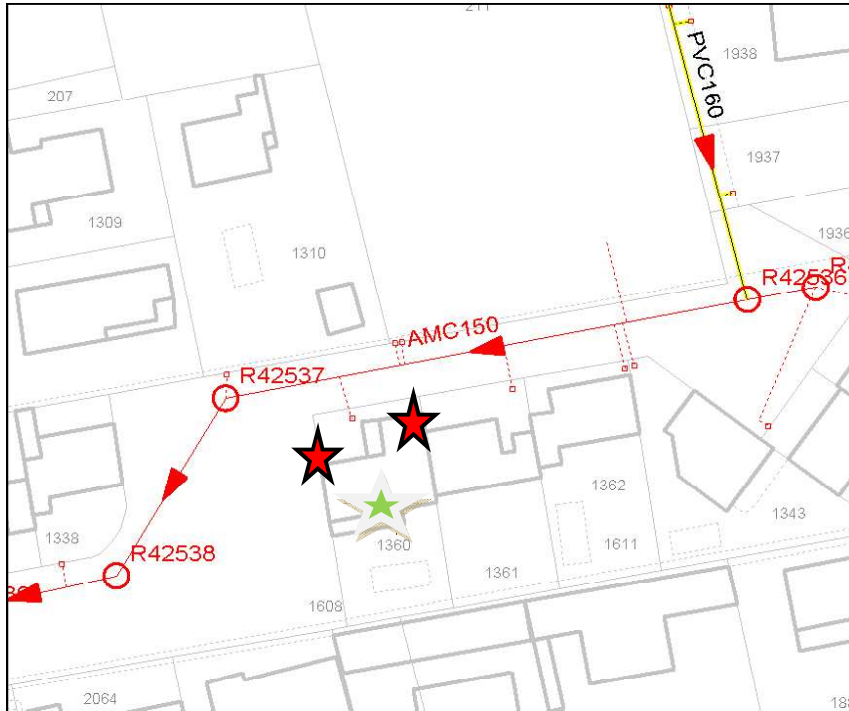
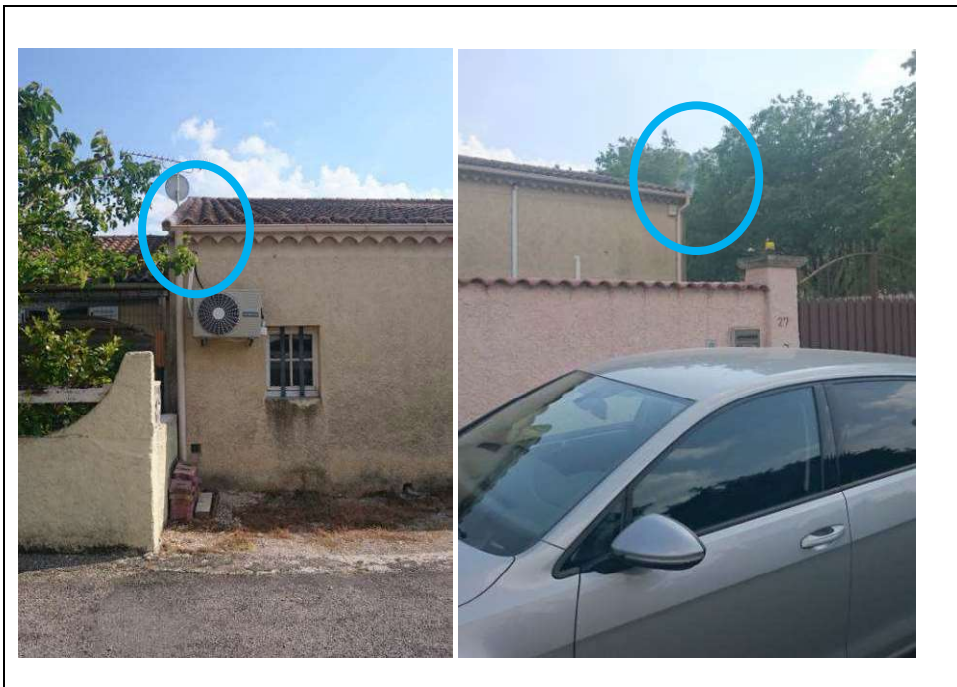
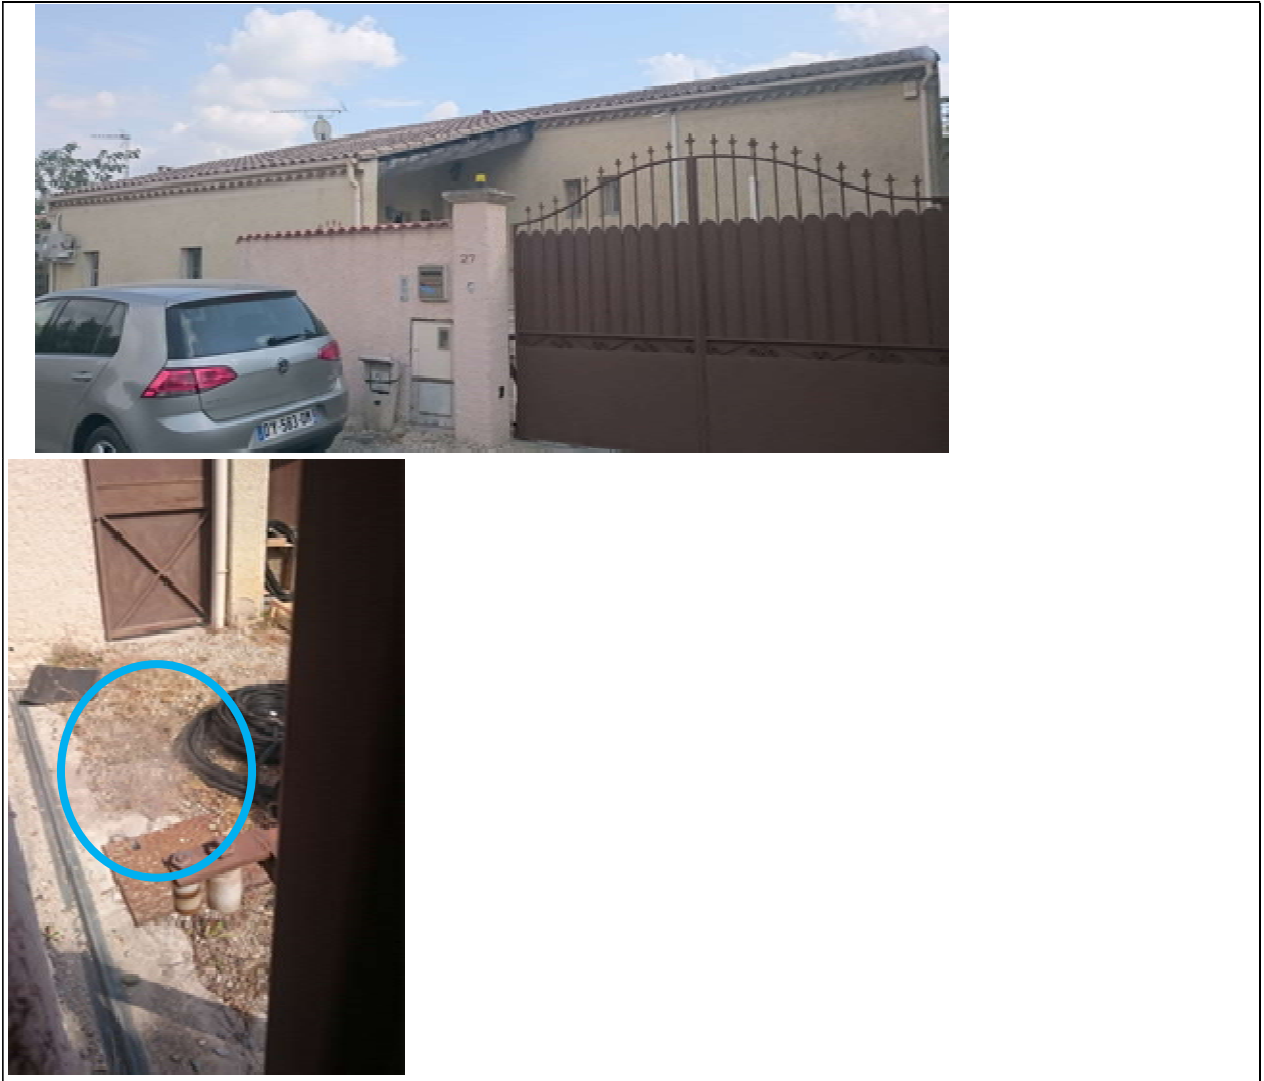
Anomalie : 2 gouttières et 1 boîte de branchement	27 Lot Les Peryguis – chemin des Marjoraines	37
---	--	----

2 gouttières sont raccordées au réseau assainissement + le regard de la boîte de branchement n'est pas étanche.

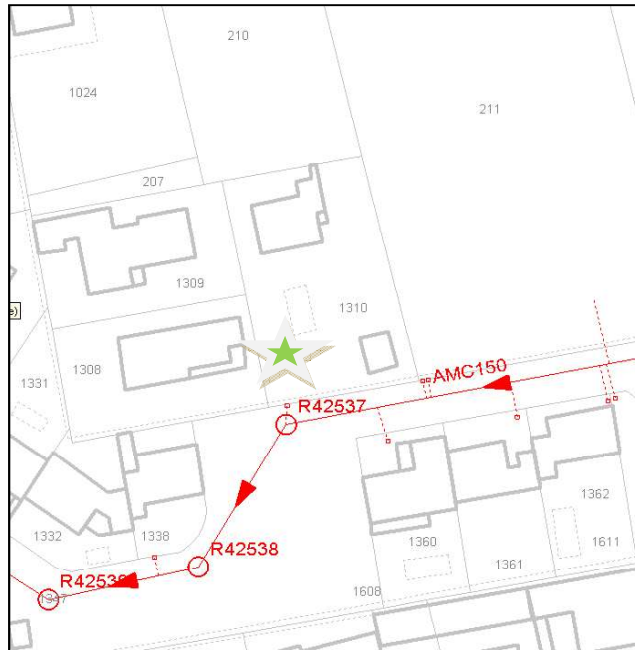
Anomalie : 1 boîte de branchement	Lot Les Peryguis – chemin des Marjoraines	38
-----------------------------------	---	----

La boîte de branchement n'est pas étanche.

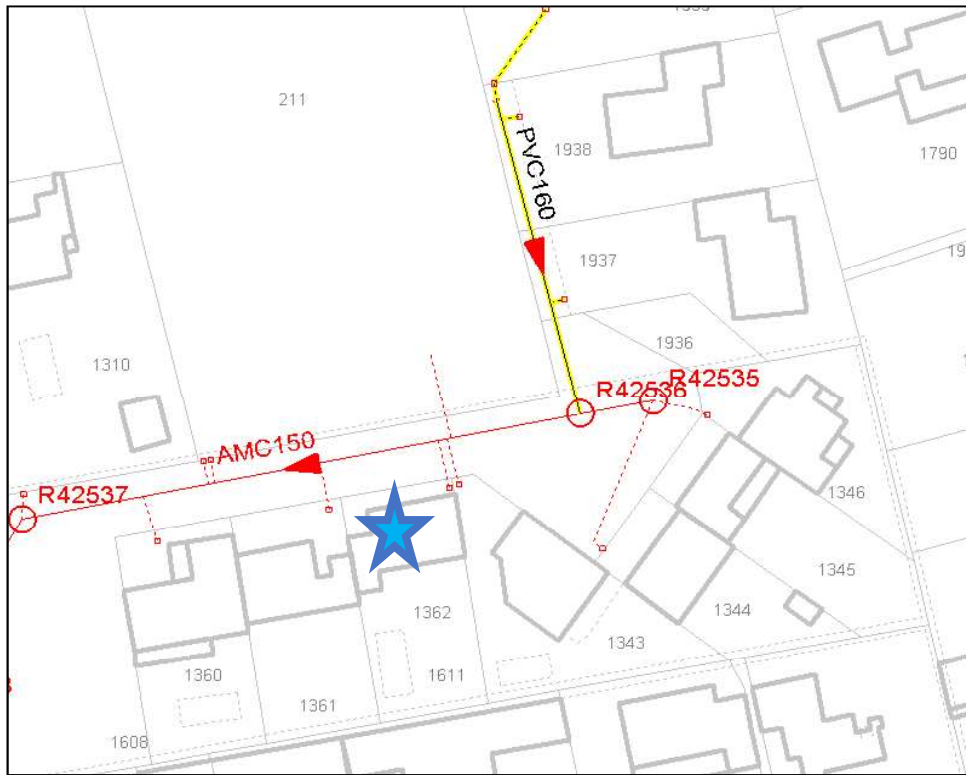
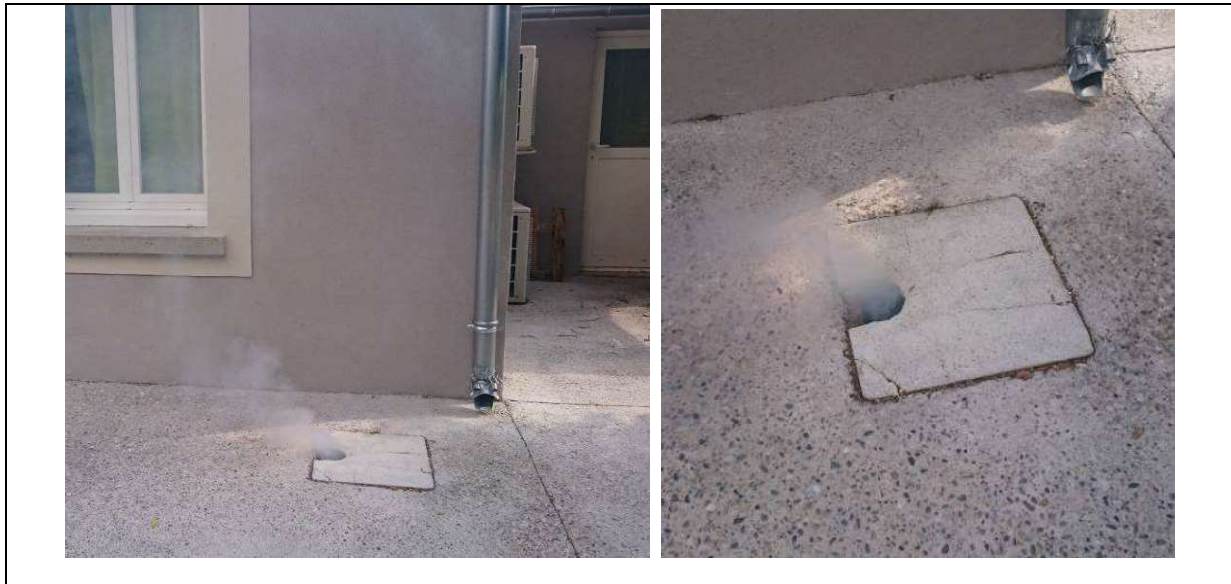
Anomalie : Regard privé non étanche	29 Lot Les Peryguis – chemin des Marjoraines CONSTANTIN JEAUD	39
-------------------------------------	--	----

Le regard de branchement en partie privé n'est pas étanche.

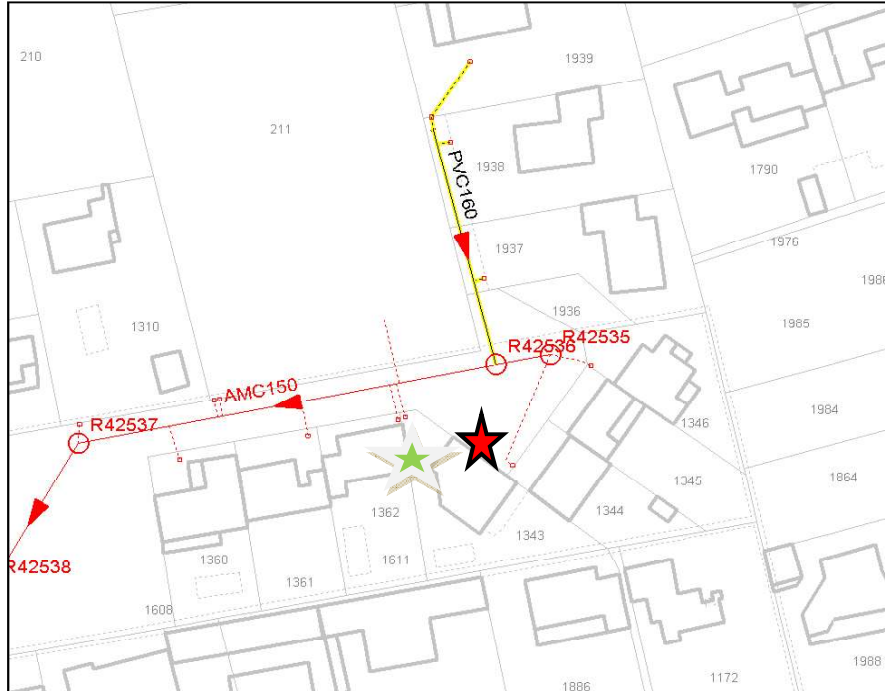
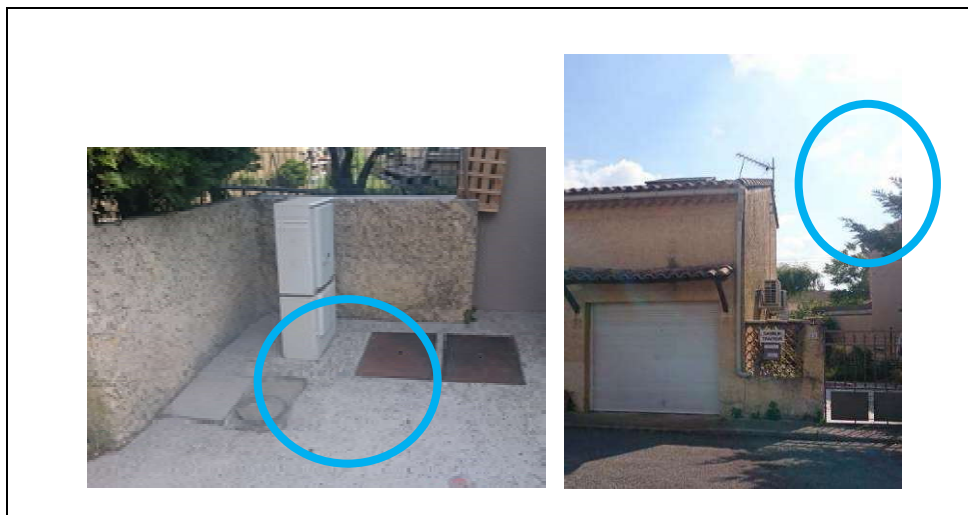
Anomalie : 1 boîte de branchement + 1 Gouttière	23 Lot Les Peryguis – chemin des Marjoraines	40
---	--	----

La gouttière est raccordée au réseau assainissement et la boîte de branchement n'est pas étanche.

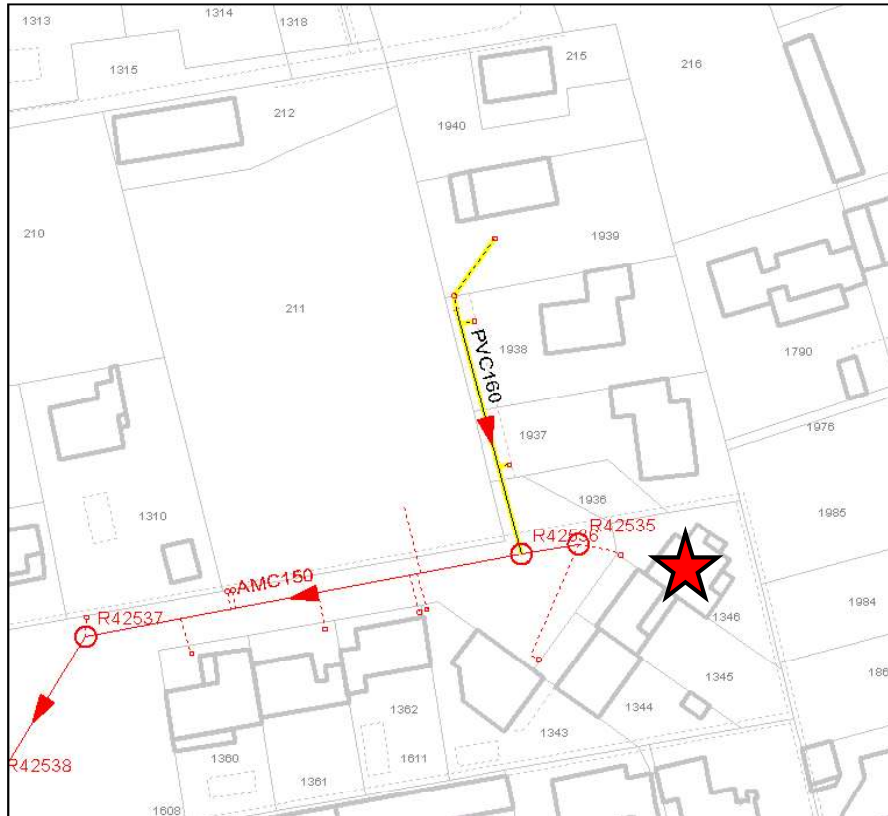
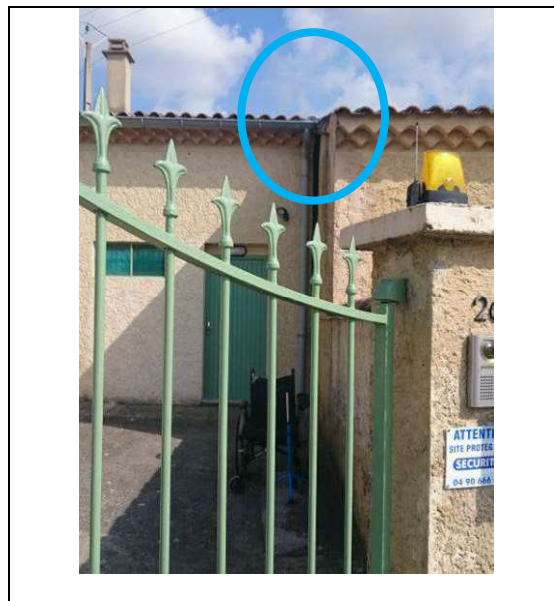
Anomalie : 1 gouttière	26 Lot Les Peryguis – chemin des Marjoraines CHEVAZIC	41
------------------------	--	-----------

La gouttière est connectée au réseau d'assainissement.

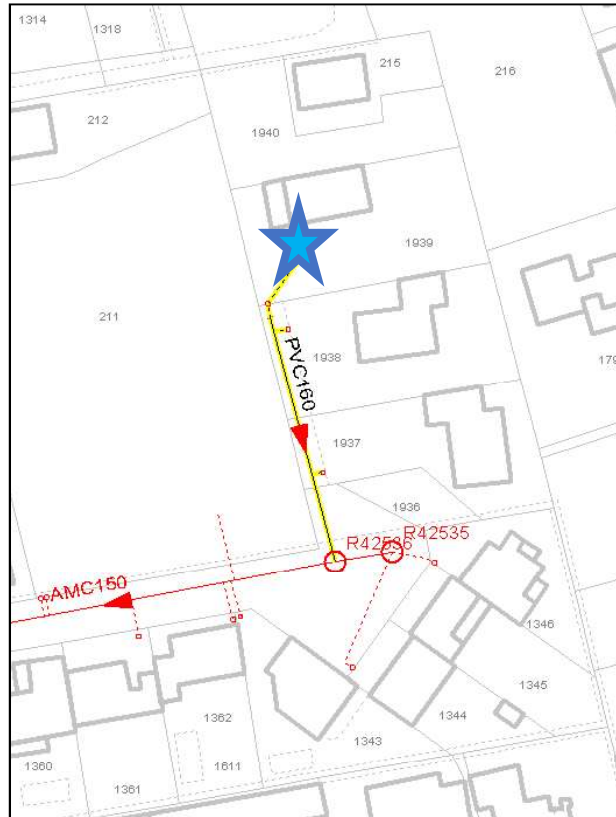
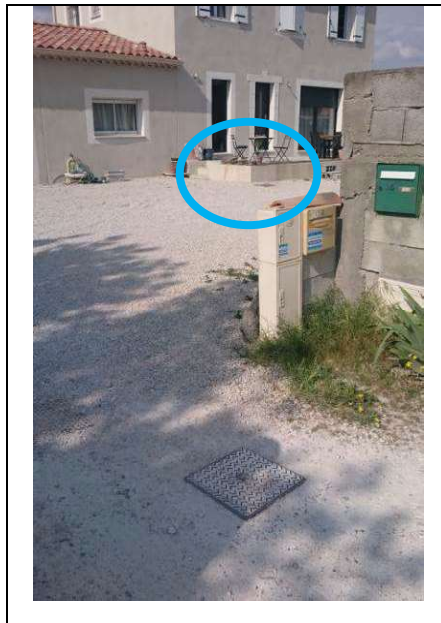
Anomalie : Regard privé non étanche	Impasse Désirée – Chemin des Marjoraines	42
-------------------------------------	--	----

Le regard de branchement privé n'est pas étanche.

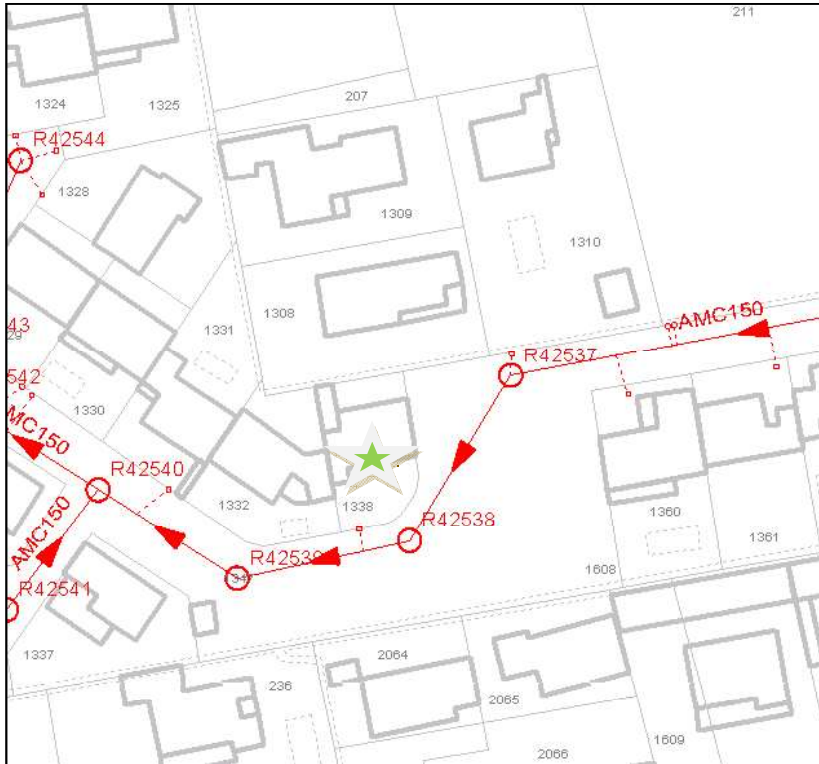
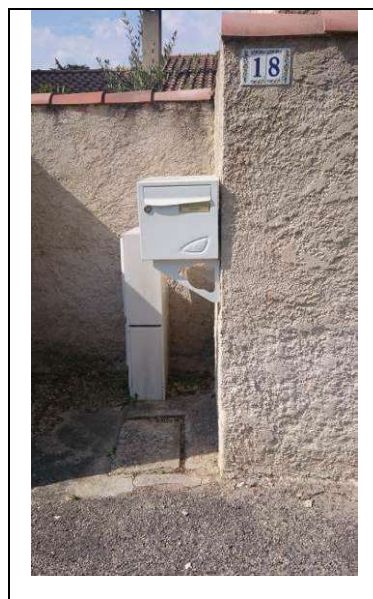
Anomalie : 1 boîte de branchement	18 Lot Les Peryguis – chemin des Marjoraines	43
-----------------------------------	--	----

La boîte de branchement n'est pas étanche.

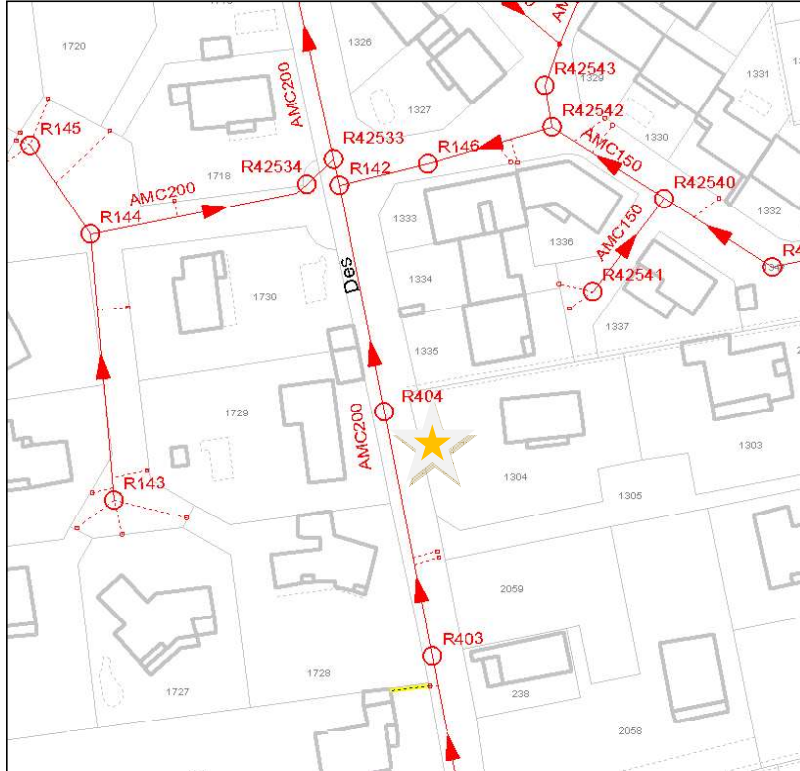
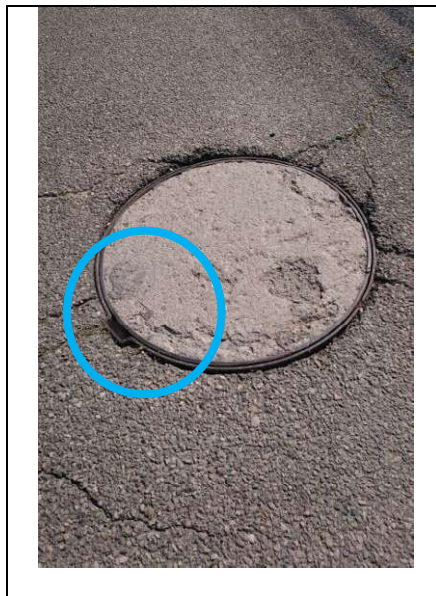
Anomalie : Regard public non étanche	Chemin des Marjoraines Regard R404	44
--------------------------------------	---------------------------------------	-----------

Passage de la fumée sur ouverture tampon.

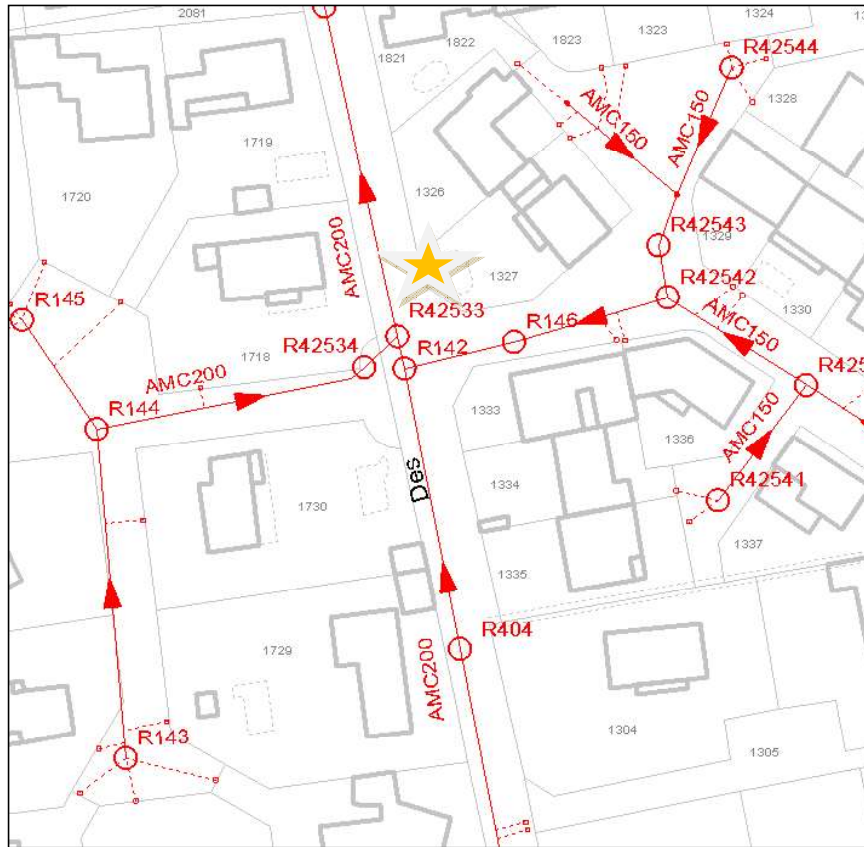
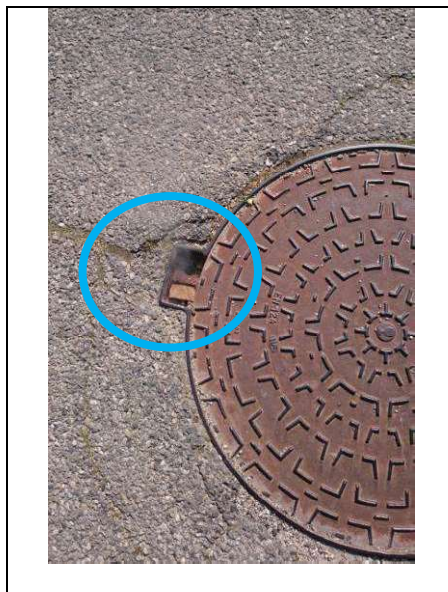
Anomalie : Regard public non étanche	Chemin des Marjoraines Regard R42533	45
--------------------------------------	---	----

Passage de la fumée sur ouverture tampon.

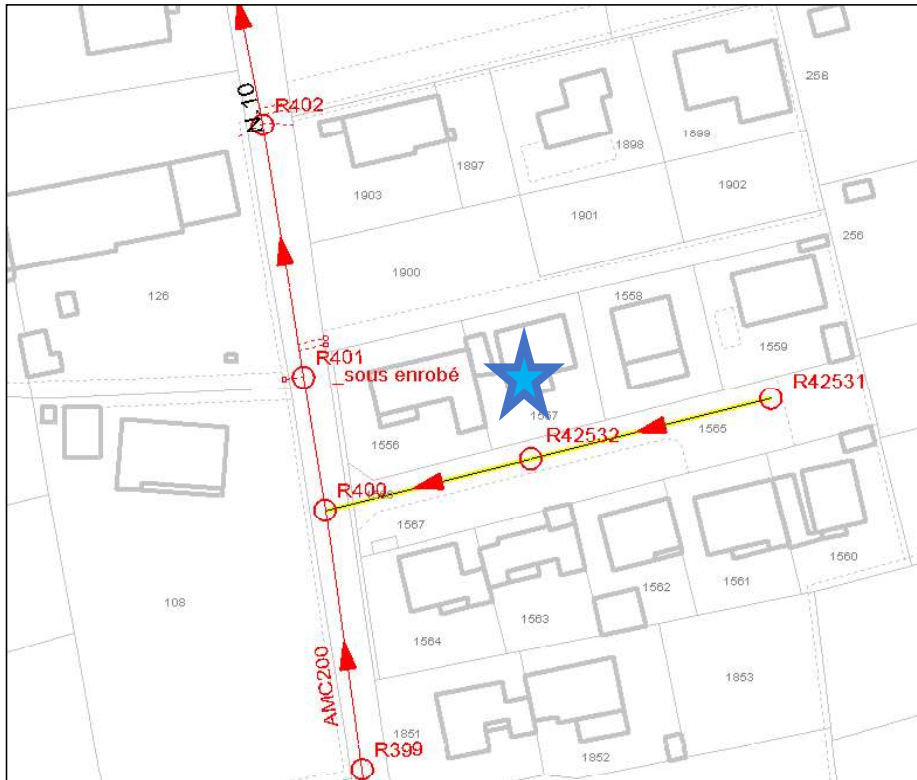
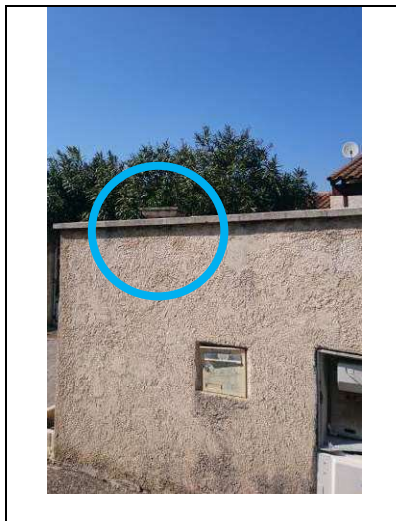
Anomalie : 1 boîte de branchement	Chemin des Marjoraines FOULQUIERE Koryl, GONZALES Géraldine, BRAVO Alex	46
-----------------------------------	--	----

Nous avons constaté de la fumée venant du jardin de cette habitation, mais nous ne pouvons pas confirmer l'ouvrage qui n'est pas étanche. Au vu de la configuration de ce lotissement, les boîtes de branchement de chaque lot se situent à l'intérieur des propriétés.

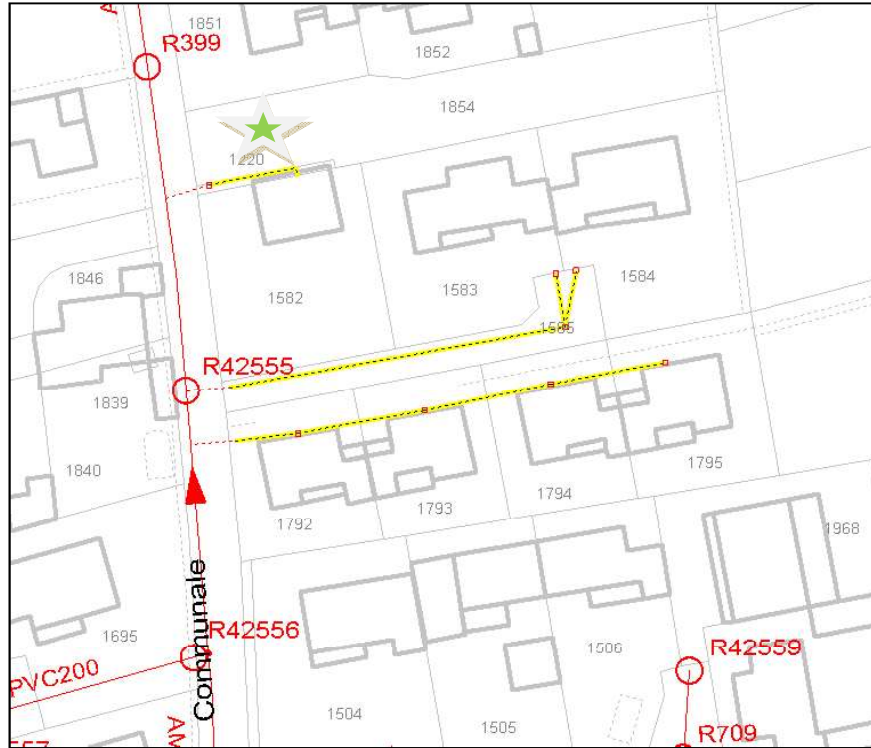
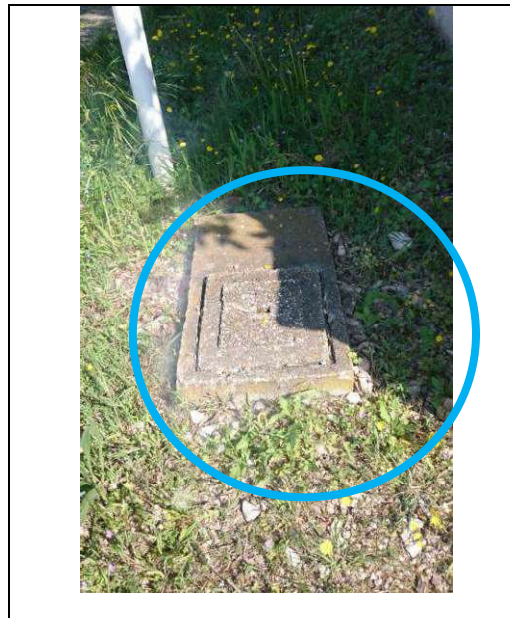
Anomalie : 1 Boîte de branchement	Chemin des Marjoraines	47
-----------------------------------	------------------------	-----------

La boîte de branchement n'est pas étanche.

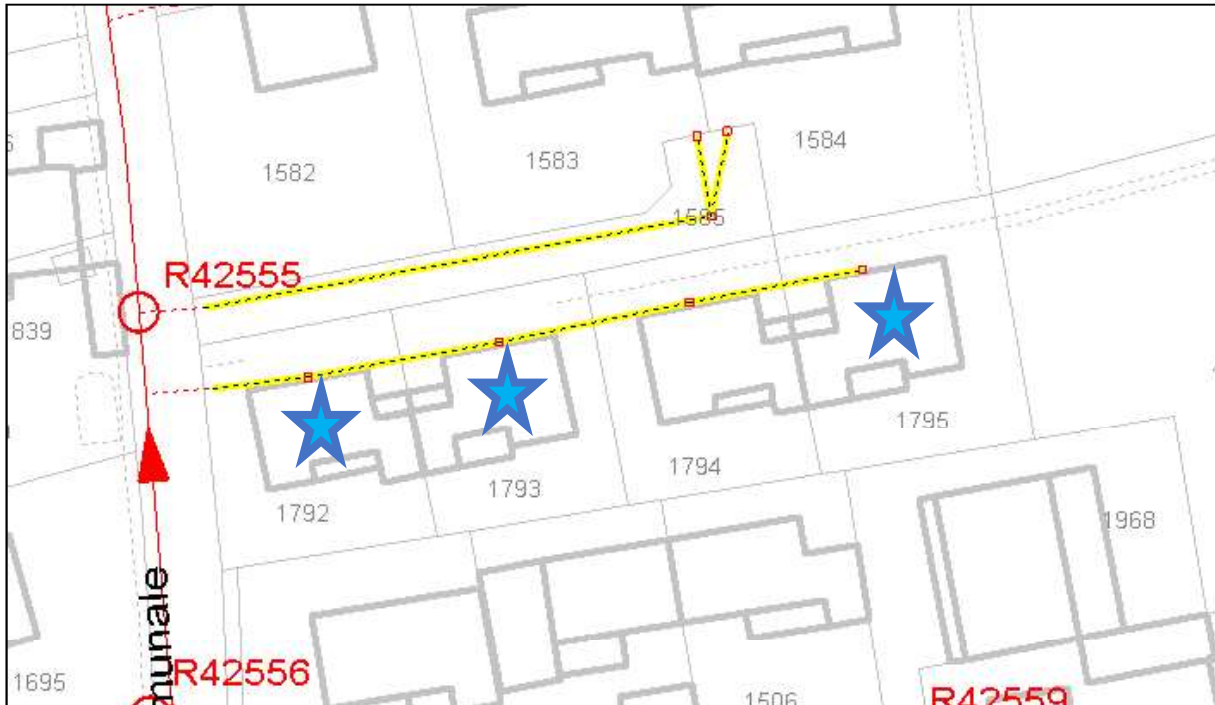
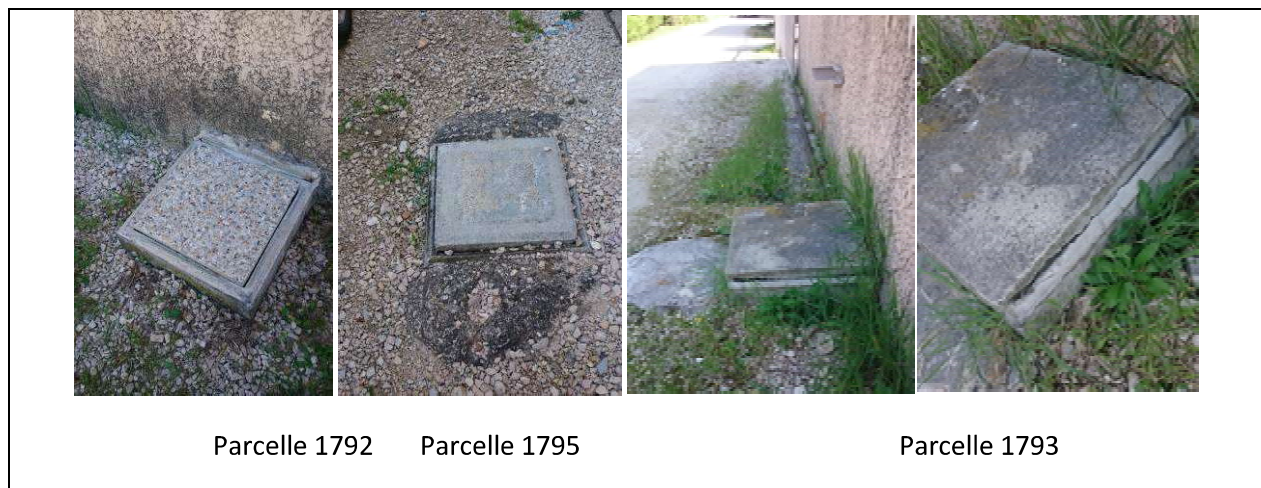
Anomalie : Boîtes de branchement	Chemin des Marjoraines	48
----------------------------------	------------------------	----

3 boîtes de branchement existantes sur une antenne privée ne sont pas étanches.

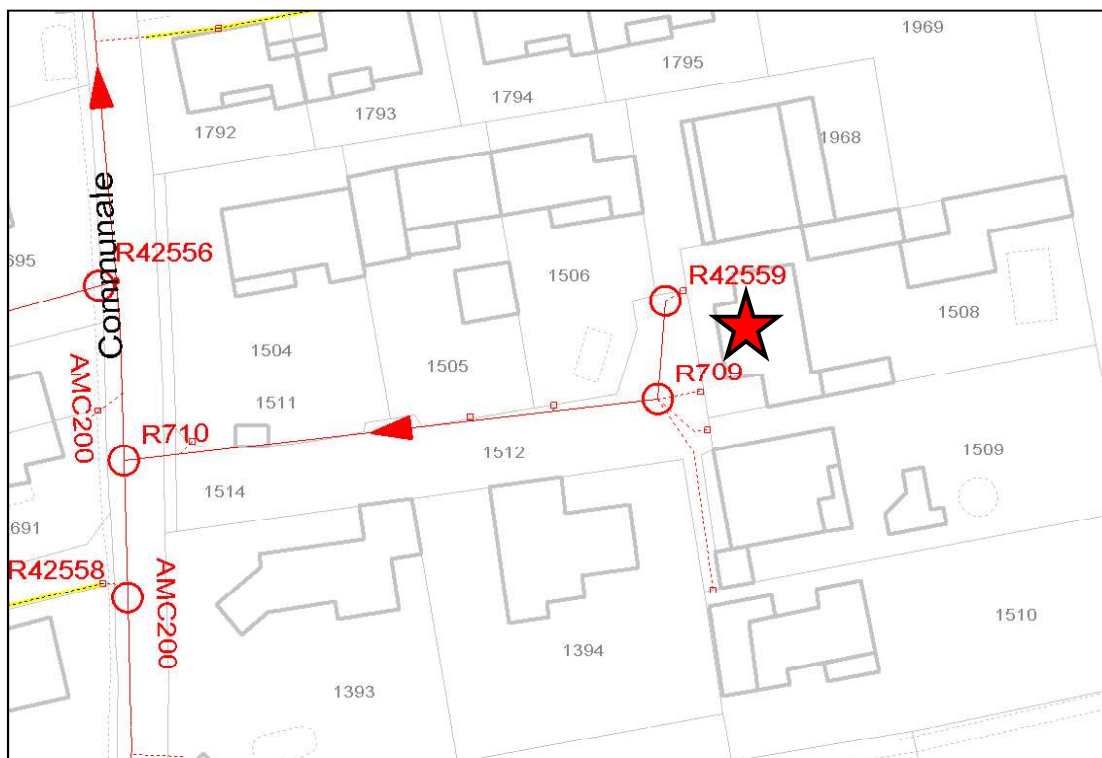
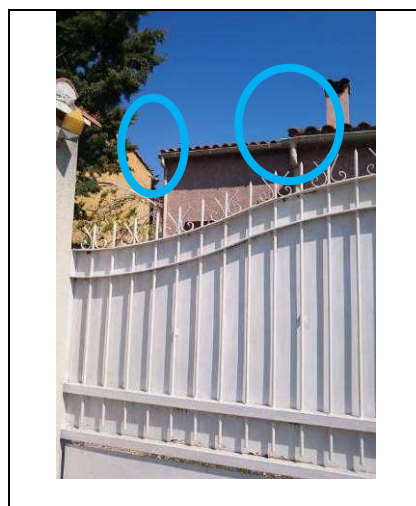
Anomalie : 2 Gouttières	5 Lotissement Le Clos des Marjoraines, Chemin des Marjoraines SULTANA Mireille	49
-------------------------	---	-----------

Les gouttières sont raccordées au réseau assainissement.

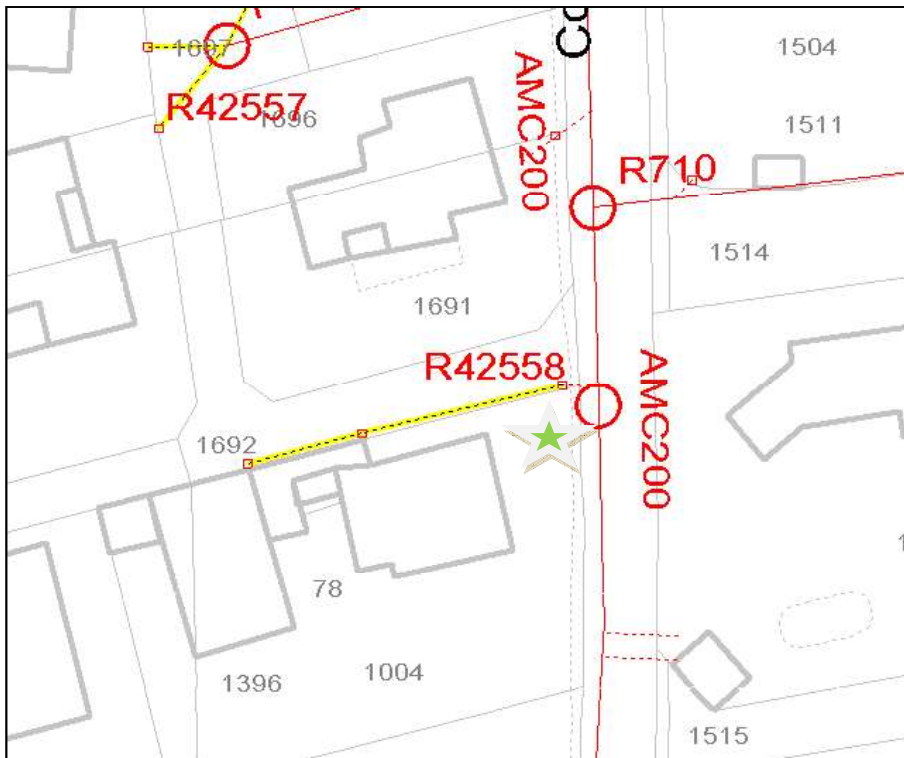
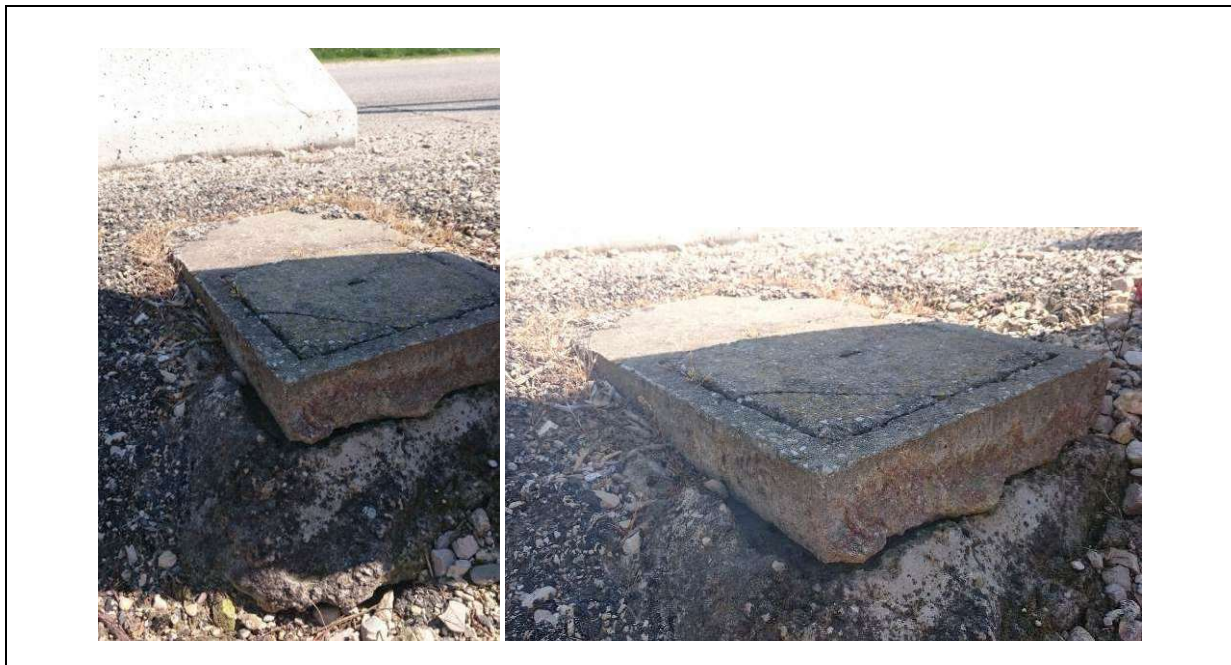
Anomalie : 1 Boîte de branchement	Chemin des Marjoraines	50
-----------------------------------	------------------------	----

La boîte de branchement n'est pas étanche.
